COMUNE DI COMANO TERME

PIANO REGOLATORE GENERALE

**SCHEDE EDIFICI E MANUFATTI DI
INTERESSE STORICO**

Fraz. CAMPO

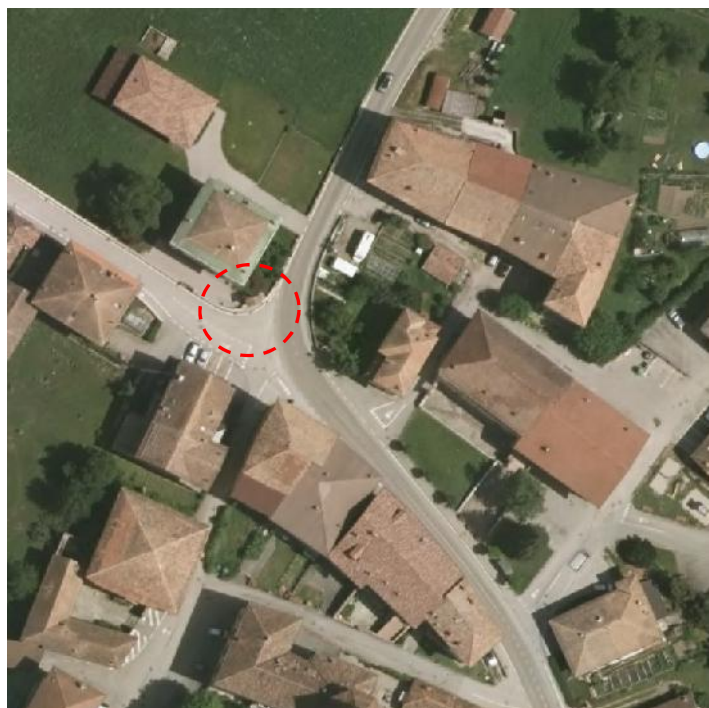
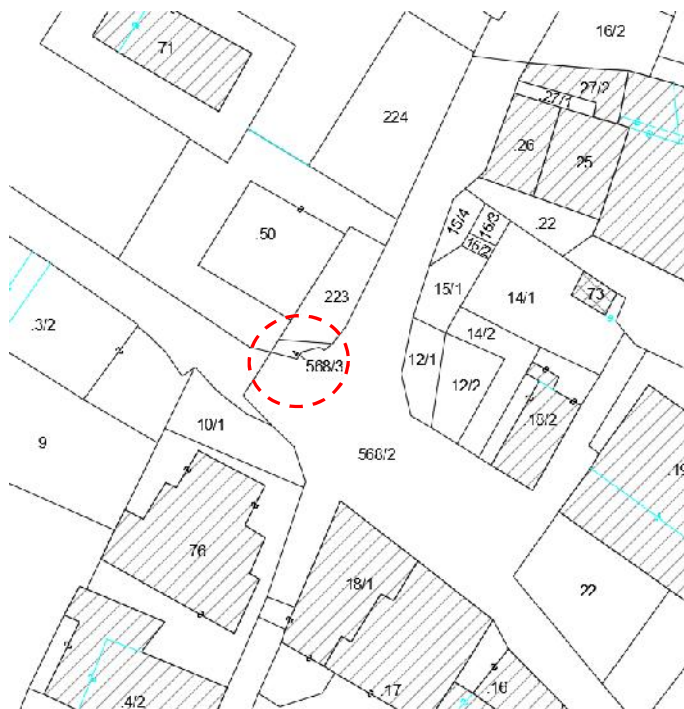
UNITA' EDILIZIA **n. 01**

| MATERIALI DI COPERTURA | |
|---|---|
| Stato di conservazione: discreto | |
| Condizione murature: discrete | |
| <p>Capitello votivo di medie dimensioni, ubicato a bordo del bivio stradale della statale Riporta la data 1903</p> <p>Nicchia a volta con contorni in pietra.</p> <p><u>VINCOLI:</u></p> <ul style="list-style-type: none"> - Capitello su suolo pubblico ("bene pubblico – strade") - DICHIARATO DI INTERESSE D.lgs. n. 42 dd. 22/01/2004 | |

| MATERIALI DI COPERTURA | |
|---|---|
| RESTAURO | X |

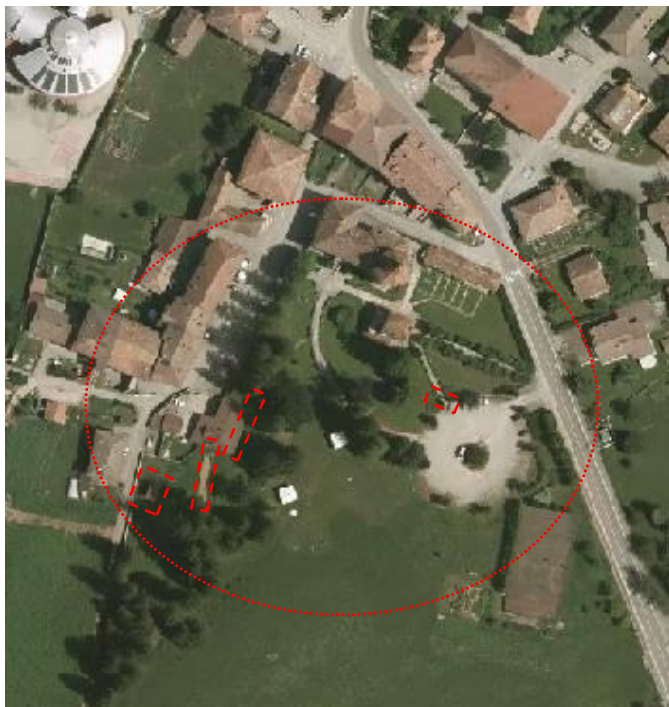
UNITA' EDILIZIA n. 02

| 14 | NOTE: Parco pertinenziale di Villa Luti, all'interno del quale, oltre i tre corpi principali descritti in apposite schede, vi sono corpi di fabbrica di natura marginale come un manufatto a cabina elettrica, tettoia in aderenza ad edificio di altra proprietà, gazebo, campo da bocce e pozzo. | | | | | | | |

| CATEGORIA D'INTERVENTO | MANUTENZIONE | |
|--|---|--|
| INDICAZIONI PROGETTUALI All'interno del Parco Urbano: corpi di fabbrica di natura marginale: manufatto a cabina elettrica, tettoia in aderenza ad edificio di altra proprietà, gazebo, campo da bocce e pozzo. | | |

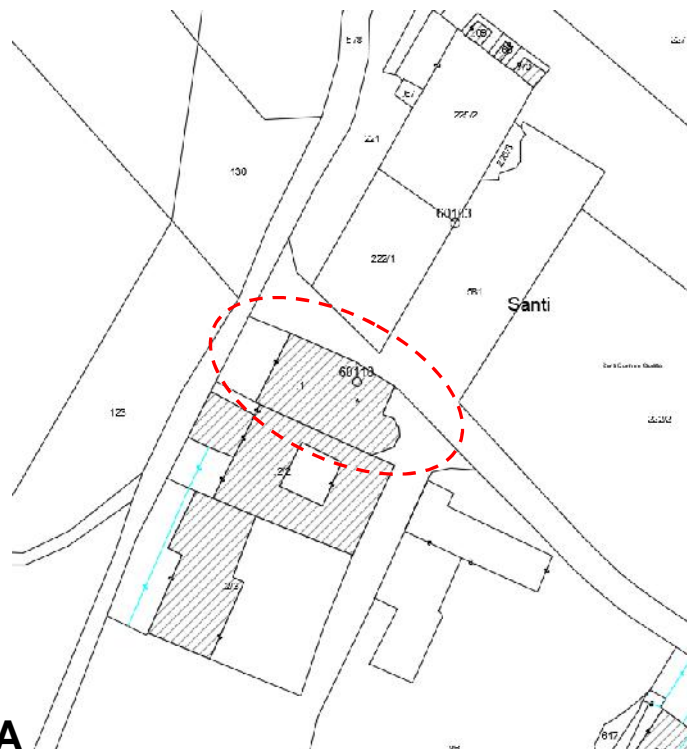
UNITA' EDILIZIA n. 03

| 14 | NOTE: Chiesa dei Santi Quirico e Giulitta. Facciata principale: asimmetrica con portale maggiore architravato, affiancato da due edicole speculari in muratura con tettuccio a doppia falda che inglobano altrettante nicchie con cornici in pietra, ospitanti i dipinti murali della Via Crucis (schede 97-98); finestre a lunetta e frontone triangolare con cornice in stucco dipinto a finta pietra, al centro del quale l'apertura cruciforme. Campanile: in pietra a vista con doppia cella campanaria illuminata da due ordini di quattro monofore centinate; tetto a quattro falde in coppi. Finiture a intonaco tinteggiato. | | | | | | | |

| | CATEGORIA D'INTERVENTO | RESTAURO | R1 |

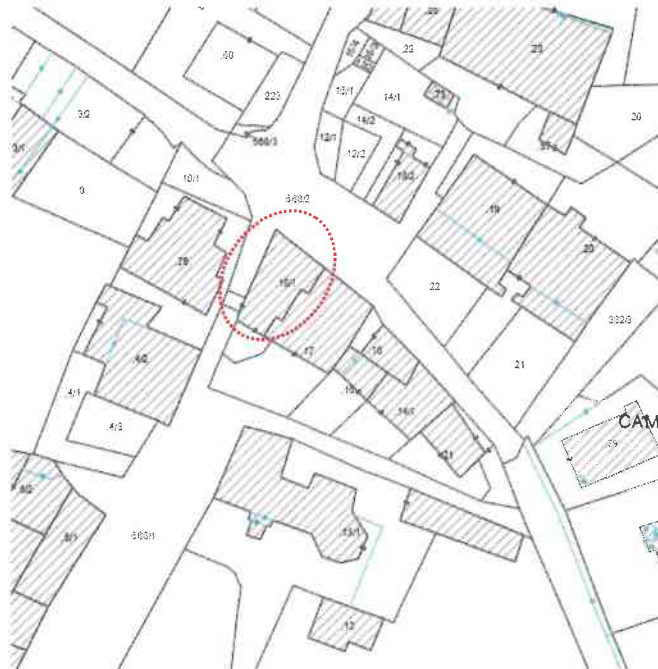
UNITA' EDILIZIA n. 42

| 9 | DEGRADO | nullo | medio | X | elevato |
| 14 | NOTE: edificio di pregio storico su incrocio, particolarmente degradato nelle facciate, dove spiccano portali e finestre simmetriche con contorni in pietra lavorata. | | | | |

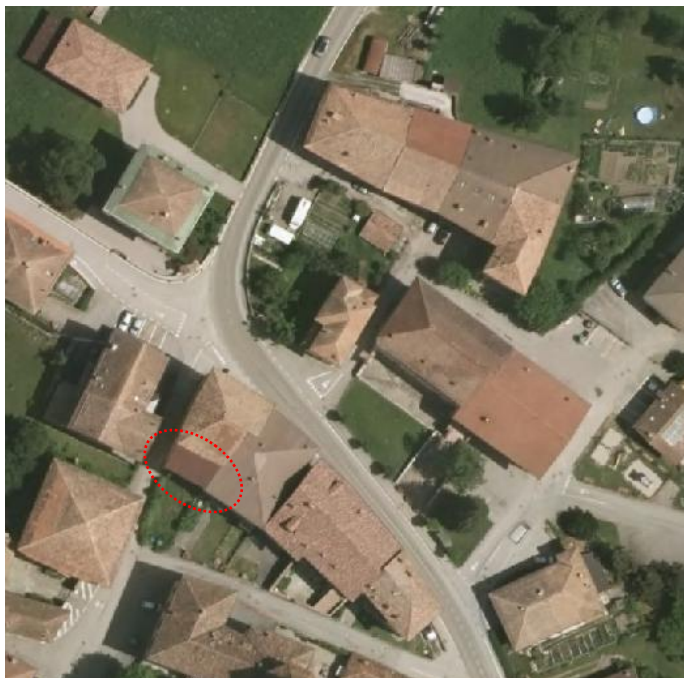
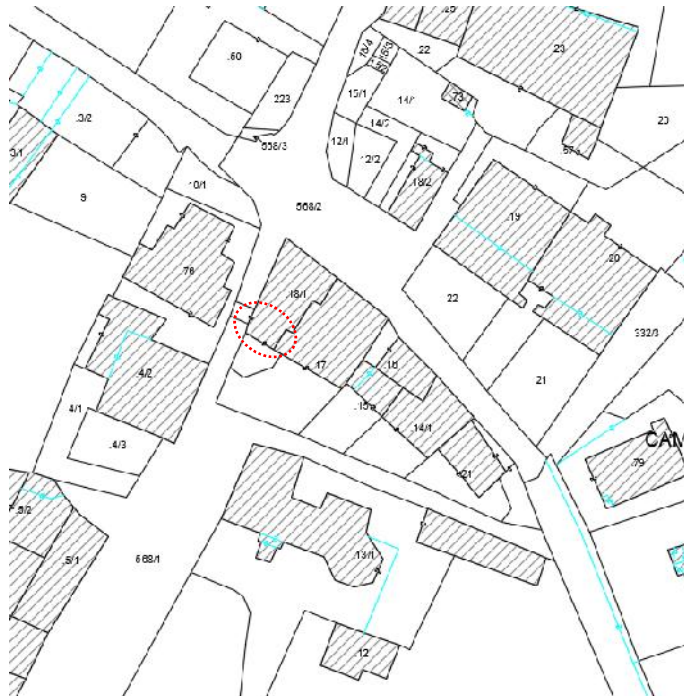
UNITA' EDILIZIA n. 43

| 9 | DEGRADO | nullo | medio | X | elevato |

| | INDICAZIONI PROGETTUALI L'edificio ha caratteristiche tipologiche storiche ma in condizioni di totale degrado e pertanto, anche ai fini di una maggiore sicurezza per gli interventi di recupero dell'immobile, si consente l'intervento come RISTRUTTURAZIONE R3 poiché l'edificio è davvero pericolante. L'intervento di recupero dovrà comunque valorizzare le caratteristiche tipologiche del contesto. La tinteggiatura dovrà ripercorrere lo stesso colore originario. non si ritiene valida un' ulteriore sopraelevazione ai sensi articolo 105 comma 2 della L.P. 15/2015. | | |
