COMUNE DI COMANO TERME

PIANO REGOLATORE GENERALE

**SCHEDE EDIFICI E MANUFATTI DI
INTERESSE STORICO
Fraz. BONO**

VARIANTE 2019

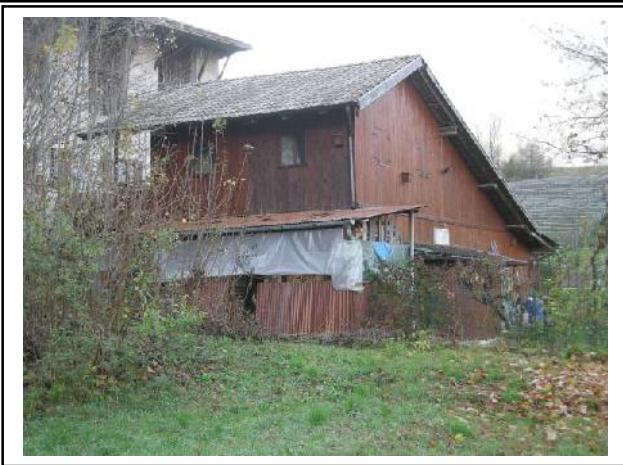
UNITA' EDILIZIA n. 01

8	STRUTTURA PORTANTE	Tipo di struttura portante	<input checked="" type="checkbox"/>
9	DEGRADO	X	
		nullo	
		medio	
10	GRADO DI UTILIZZO	elevato	
		PARZIALE	
		TOTALE	
11	SPAZI DI PERTINENZA Muretti a secco, acciottolati, piastre in granito, fontane, ecc...	utilizzato	
		sottoutilizzato	
		in stato di abbandono	
12	VINCOLI LEGISLATIVI	alta qualità	
		media qualità	
		bassa qualità	
13	INTERVENTO PIANO PRECEDENTE	RISTRUTTURAZIONE	
14	NOTE:

CATEGORIA D'INTERVENTO	RISTRUTTURAZIONE	R3
VINCOLI PARTICOLARI		
INDICAZIONI PROGETTUALI	<p>Edificio concluso dal punto di vista planivolumetrico. Per il recupero abitativo del sottotetto è consentita la realizzazione di un timpano sul lato Ovest. Le strutture portanti esterne potranno essere ricostruite con elementi cantonali in muratura in pietra intonacata a raso sasso</p>

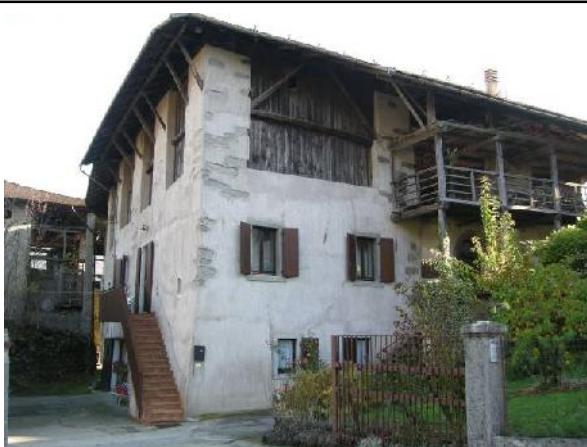
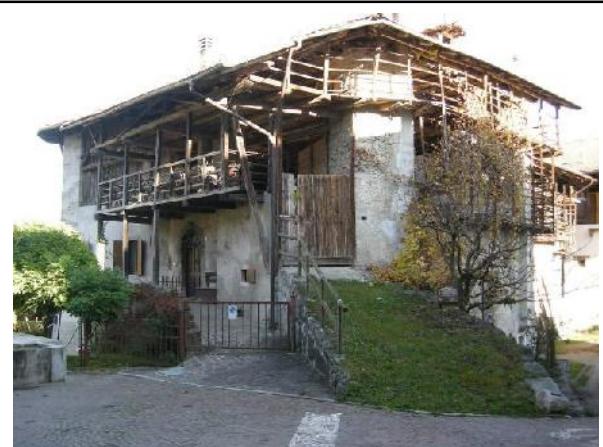
UNITA' EDILIZIA n. 02/A

marsigliese	
			tegole in cemento	
			scandole o pietra	
			lamiera	
8	STRUTTURA PORTANTE	Tipo di struttura portante	muratura	X
			legno	
			cemento armato	
			ferro	
9	DEGRADO	nullo	X	
		medio		elevato
		PARZIALE		TOTALE
10	GRADO DI UTILIZZO	utilizzato		
		sottoutilizzato		
		in stato di abbandono		
11	SPAZI DI PERTINENZA Muretti a secco, acciottolati, piastre in granito, fontane, ecc...	alta qualità		
		media qualità		
		bassa qualità		
12	VINCOLI LEGISLATIVI			
13	INTERVENTO PIANO PRECEDENTE	RISANAMENTO		
14	NOTE: il fronte strada (ovest), evidenzia un ballatoio antico di sottotetto a mò di terrazzo con montanti verticali, il portale ad arco con sopraluce e contorni in pietra, il pontile di accesso al piano aia in terrapieno. L'unità edilizia risulta risanata parzialmente, in particolare l'intonaco esterno rustico "raso" pietra, serramenti esterni con contorni in pietra. Sul lato nord scala in cemento rivestita con piastrelle e parapetto a doghe verticali in legno, presenza di una nicchia votiva. Fronte sud non risanato. Cortile cintato. Appresso la fontana pubblica (p.ed. 108).

CATEGORIA D'INTERVENTO	RISANAMENTO	R2
VINCOLI PARTICOLARI		
INDICAZIONI PROGETTUALI	<p>Edificio concluso dal punto di vista planivolumetrico caratterizzato dalla presenza delle tradizionali strutture a graticcio e dalle grandi aperture ritagliate nelle murature perimetrali esterne, da conservare nelle operazioni di rifunzionalizzazione dell'edificio. Le parti esterne dovranno essere intonacate a raso sasso.</p>

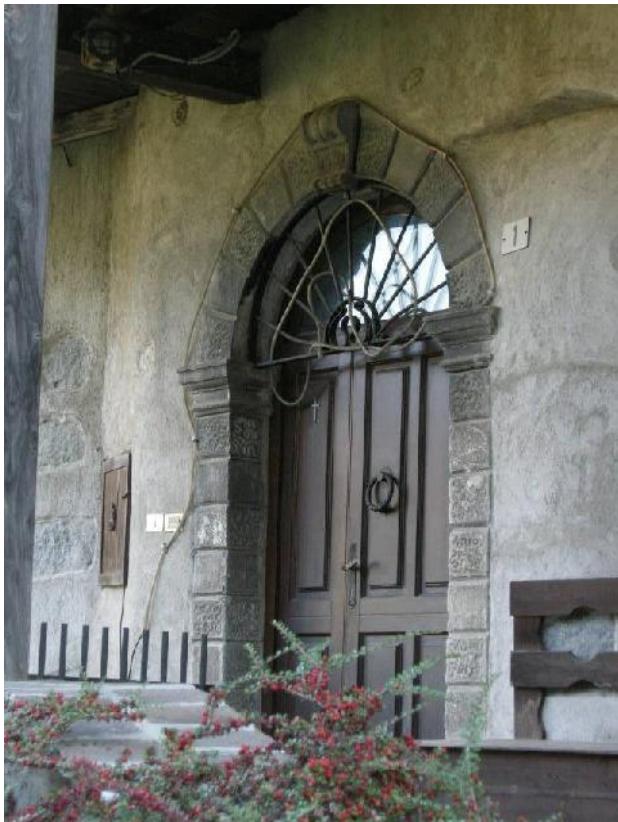
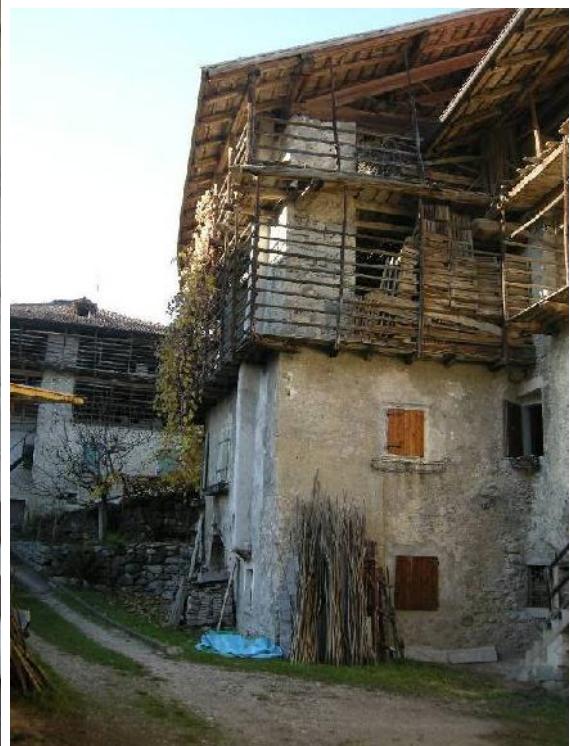
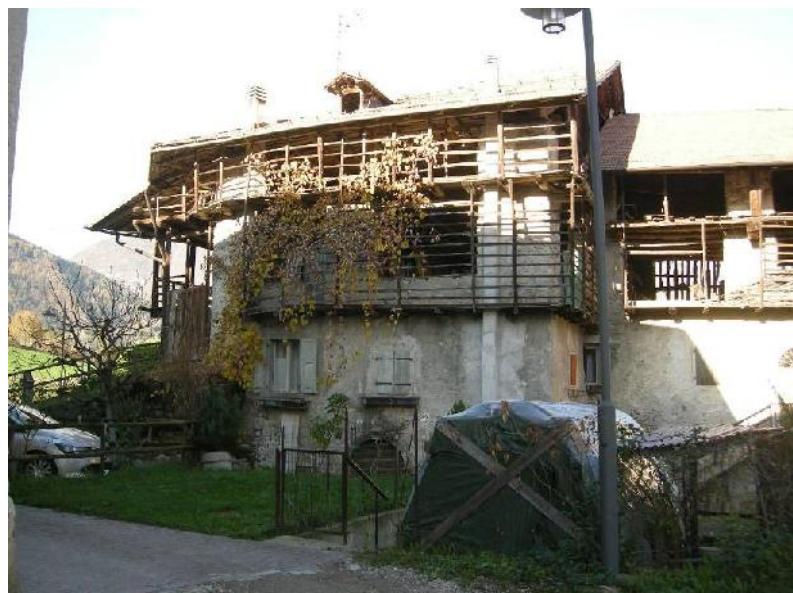
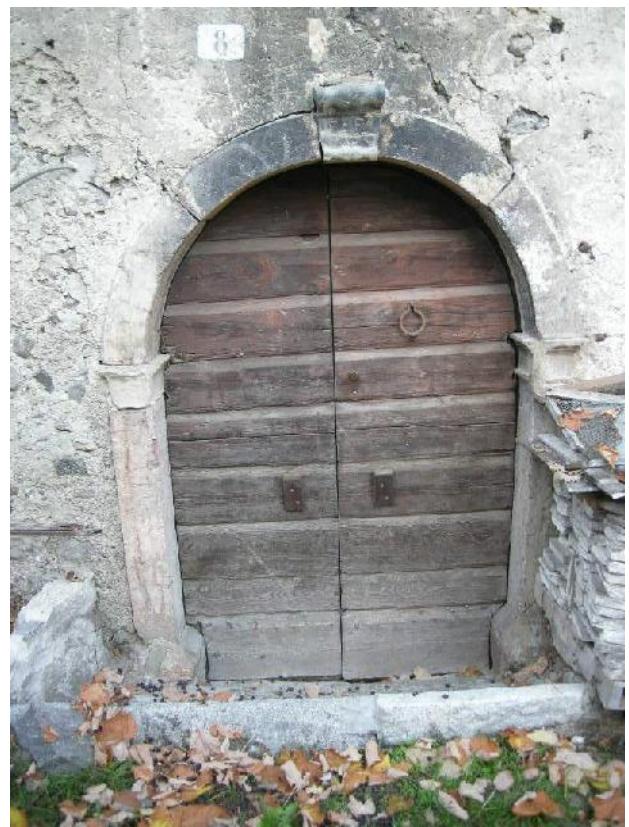
1	TIPOLOGIA FUNZIONALE	edificio prevalentemente residenziale		X
		edificio prevalentemente produttivo (negozio, bar, albergo, ufficio, laboratorio, deposito, legnaia...)		
		edificio speciale		
		stalle		
		baite		
		malghe		
		altro.....		
2	EPOCA DI COSTRUZIONE	anteriore al 1860		X
		tra il 1860 e il 1939		
		post 1939		
		post 1960/70		
3	PERMANENZA DEI CARATTERI FORMALI TRADIZIONALI	volumetrici originali	da 1 a 4	4
		Costruttivo	da 1 a 4	3
		Complementari	da 1 a 4	3
		Decorativi	da 1 a 4	3
		TOTALE		13
4	PARAMETRI EDILIZI	numero piani		3
		interrato/seminterrato		
		sottotetto		1
5	DESTINAZIONE/USO PREVALENTE	ABITATIVO		
6	VINCOLI DI FACCIA	Affreschi murali, bifore, colonne, altro....		
		fronti generali di pregio		X
		contorni in pietra muratura o in legno da valorizzare		X
		Inferriate, poggioli.....		X
		Portoni tradizionali da valorizzare		X
7	COPERTURA: tetto in legno a padiglione	Manto di copertura	coppo tipo cotto

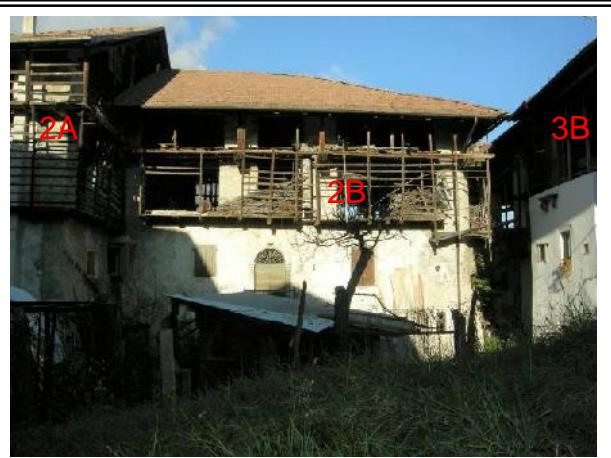
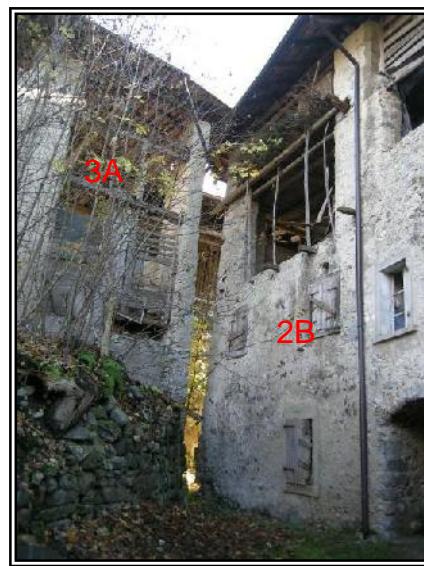
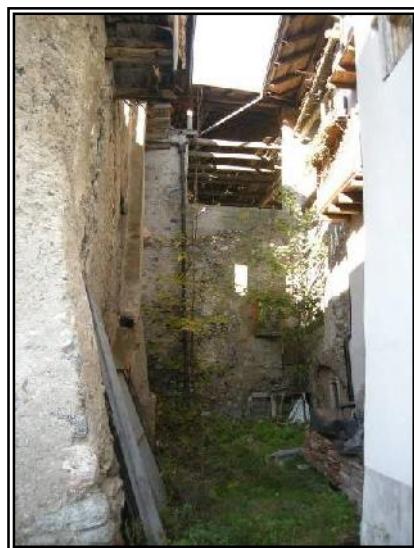
UNITA' EDILIZIA n. 02/B

9	DEGRADO	nullo	X	
		X		
10	GRADO DI UTILIZZO	medio	X	
		utilizzato		
		sottoutilizzato		
11	SPAZI DI PERTINENZA Muretti a secco, acciottolati, piastre in granito, fontane, ecc...	in stato di abbandono	X	
		alta qualità		
		media qualità		
12	VINCOLI LEGISLATIVI	bassa qualità	X	
13	INTERVENTO PIANO PRECEDENTE	RISANAMENTO		
14	NOTE: unità edilizia priva di interventi nel passato recente. Spiccano quali elementi storici originari il portale ad arco con sopraluce, le ampie aperture dell'aia con struttura lignea a graticcio dei ballatoi, le murature in pietra. Caratteristica androna nel angolo est. Portico centrale.			
			R2

CATEGORIA D'INTERVENTO	RISANAMENTO	R2
	VINCOLI PARTICOLARI		
	INDICAZIONI PROGETTUALI Edificio concluso dal punto di vista planivolumetrico caratterizzato dalla presenza delle tradizionali strutture a graticcio e dalle grandi aperture ritagliate nelle murature perimetrali esterne, da conservare nelle operazioni di rifunzionalizzazione dell'edificio. Le parti esterne dovranno essere intonacate a raso sasso.

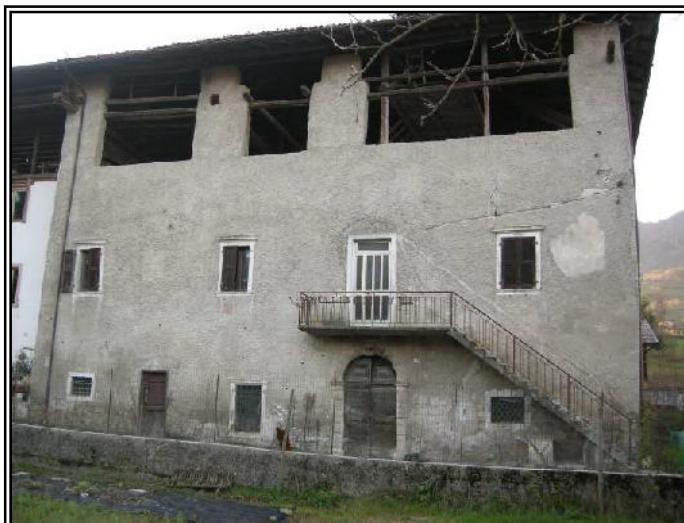
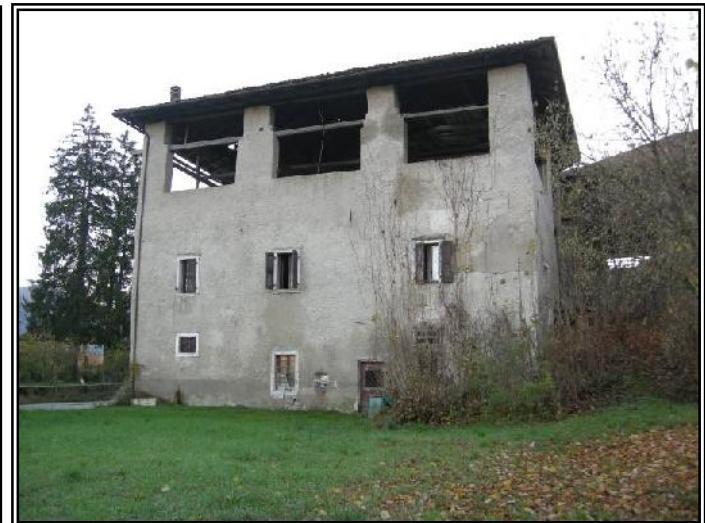
UNITA' EDILIZIA n. 03/A

marsigliese	X
8	STRUTTURA PORTANTE	Tipo di struttura portante	tegole in cemento	
			scandole o pietra	
			lamiera	
			muratura	X
			legno	
9	DEGRADO		cemento armato	
			ferro	
			elevato	
10	GRADO DI UTILIZZO		PARZIALE	TOTALE
				X
11	SPAZI DI PERTINENZA Muretti a secco, acciottolati, piastre in granito, fontane, ecc...		alta qualità	
			media qualità	
			bassa qualità	
12	VINCOLI LEGISLATIVI			
13	INTERVENTO PIANO PRECEDENTE	RISANAMENTO		
14	NOTE: porzione di fabbricato sito a nord dell'ampio caseggiato di forma rettangolare allungata, che non presenta particolari interventi edilizi. Le facciate nord ed ovest sono prive di poggioli, ad est la scala esterna d'accesso al piano primo, sottostante al quale un prestigioso portale ad arco con contorni a conci. Incongruo il portoncino d'entrata di piano primo. Caratteristico androne a tergo del fabbricato con il fabbricato di scheda 2A

CATEGORIA D'INTERVENTO	RISANAMENTO	R2
	VINCOLI PARTICOLARI		
	INDICAZIONI PROGETTUALI Edificio concluso dal punto di vista planivolumetrico. Nelle operazioni di rifunzionalizzazione dovranno essere valorizzate le tradizionali strutture lignee a graticcio, le grandi aperture ritagliate nelle murature perimetrali, il pontile in pietra sul lato Ovest e tutte le decorazioni e portali in pietra presenti sul lato Ovest ed Est.

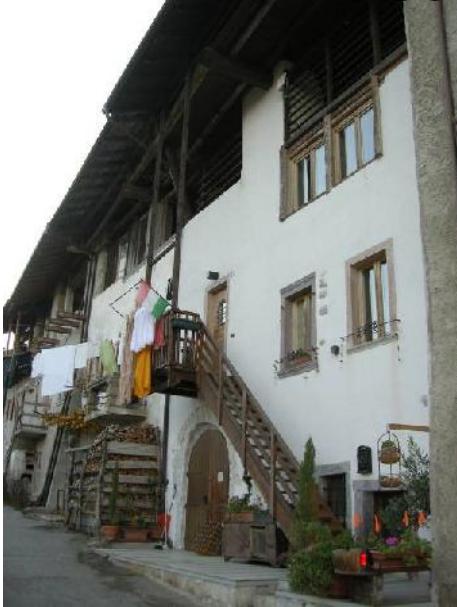
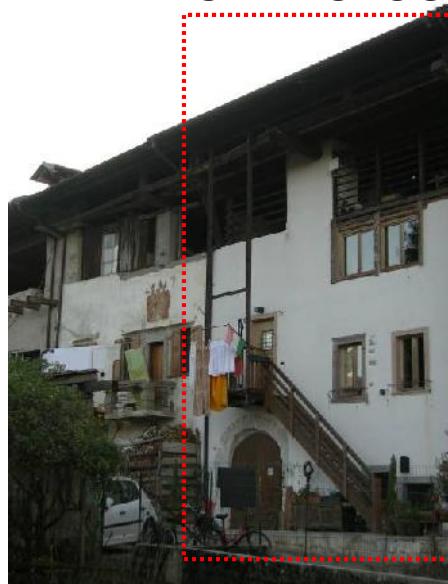
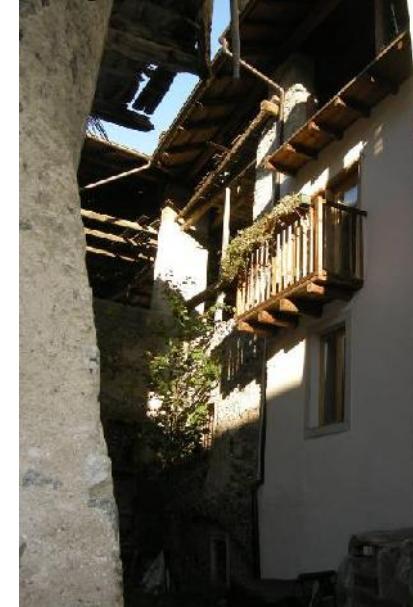
UNITA' EDILIZIA n. 03/B

marsigliese	
8	STRUTTURA PORTANTE	Tipo di struttura portante	tegole in cemento	
			scandole o pietra	
			lamiera	
			muratura	X
			legno	
9	DEGRADO	X nullo	legno	
			cemento armato	
			ferro	
10	GRADO DI UTILIZZO	utilizzato	elevato	
			PARZIALE	
11	SPAZI DI PERTINENZA Muretti a secco, acciottolati, piastre in granito, fontane, ecc...	sottoutilizzato	TOTALE	
			in stato di abbandono	
12	VINCOLI LEGISLATIVI		alta qualità	
			media qualità	
			bassa qualità	
13	INTERVENTO PIANO PRECEDENTE	RISANAMENTO		
14	NOTE: porzione di fabbricato sito nel centro nord dell'ampio caselliato di forma rettangolare allungata, quindi con due soli lati liberi. E' stata risanata recentemente. Intonaco al liscio, poggiolo alla trentina, scala in legno d'accesso a piano primo, portone ad arco a piano terra. Graticcio nelle aperture delle aie			
				R2

CATEGORIA D'INTERVENTO	RISANAMENTO	R2
VINCOLI PARTICOLARI		
INDICAZIONI PROGETTUALI		
Edificio concluso dal punto di vista planivolumetrico. Nelle operazioni di rifunzionalizzazione dovranno essere valorizzate le tradizionali strutture lignee a graticcio, le grandi aperture ritagliate nelle murature perimetrali, il pontile in pietra sul lato Ovest e tutte le decorazioni e portali in pietra presenti sul lato Ovest ed Est.

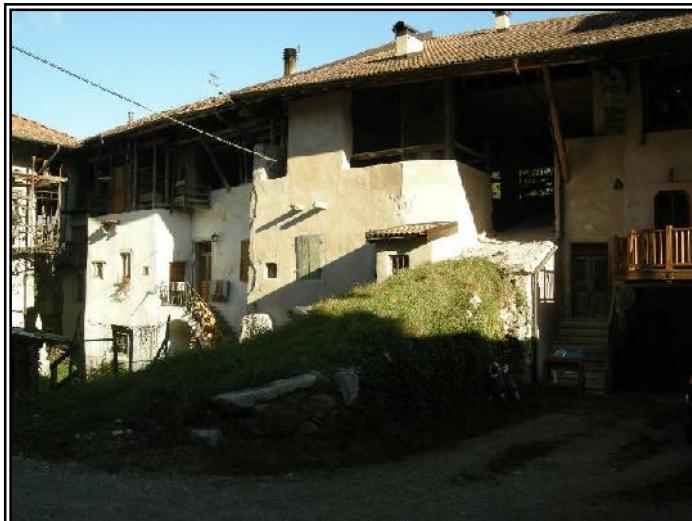
UNITA' EDILIZIA n. 03/D

marsigliese	
			tegole in cemento	
			scandole o pietra	
			lamiera	
8	STRUTTURA PORTANTE	Tipo di struttura portante	muratura	X
			legno	
			cemento armato	
			ferro	
9	DEGRADO	nullo	X	
		medio		elevato
10	GRADO DI UTILIZZO	PARZIALE		TOTALE
				X
11	SPAZI DI PERTINENZA Muretti a secco, acciottolati, piastre in granito, fontane, ecc...	utilizzato		
		sottoutilizzato		
		in stato di abbandono		
12	VINCOLI LEGISLATIVI	alta qualità		
		media qualità		
		bassa qualità		
13	INTERVENTO PIANO PRECEDENTE	RISANAMENTO		
14	NOTE: porzione di fabbricato nel centro sud dell'ampio caselliato di forma rettangolare ed allungata con due soli lati liberi. Parzialmente risanata nel passato ma con intervento non completato (poggiolo in cemento) Ad ovest giace il lungo ponte frontale per accesso al piano aia, caratterizzato da sottostante archetta in sassi.			
				R2

CATEGORIA D'INTERVENTO	RISANAMENTO	R2
	VINCOLI PARTICOLARI		
	INDICAZIONI PROGETTUALI Edificio concluso dal punto di vista planivolumetrico. Nelle operazioni di rifunzionalizzazione dovranno essere valorizzate le tradizionali strutture lignee a graticcio, le grandi aperture ritagliate nelle murature perimetrali, il pontile in pietra sul lato Ovest e tutte le decorazioni e portali in pietra presenti sul lato Ovest ed Est.

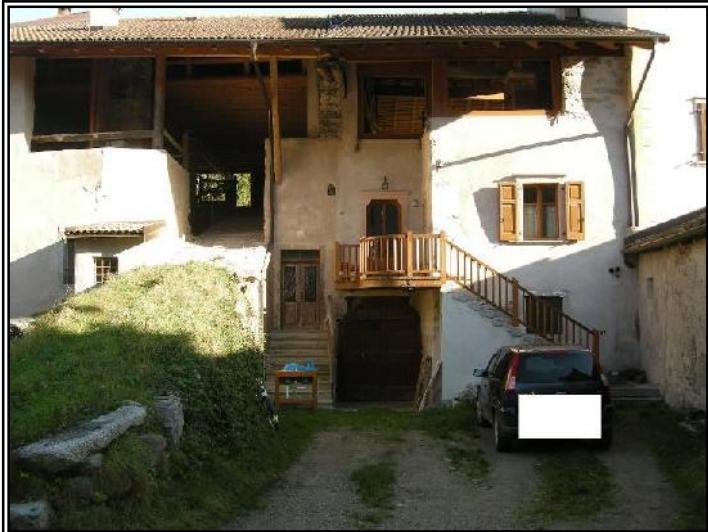
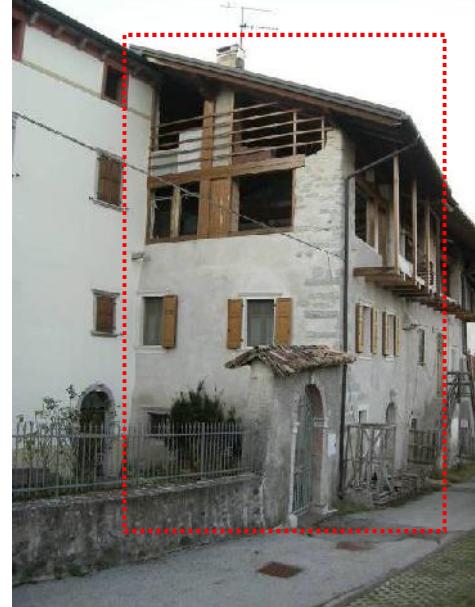
UNITA' EDILIZIA n. 03/E

marsigliese		
			tegole in cemento		
			scandole o pietra		
			lamiera		
8	STRUTTURA PORTANTE	Tipo di struttura portante	muratura	X	
			legno		
			cemento armato		
			ferro		
9	DEGRADO	X	nullo		
			medio		
10	GRADO DI UTILIZZO	utilizzato		X	
		sottoutilizzato			
		in stato di abbandono			
11	SPAZI DI PERTINENZA Muretti a secco, acciottolati, piastre in granito, fontane, ecc...	alta qualità			
		media qualità			
		bassa qualità			
12	VINCOLI LEGISLATIVI				
13	INTERVENTO PIANO PRECEDENTE	RISANAMENTO			
14	NOTE: porzione di fabbricato posta a sud dell'ampio caseggiato con 2,5 lati liberi, risultando il lato sud contiguo all'edificio di scheda n° 4. La casa è stata recentemente risanata, mediante un intervento che ha proposto le caratteristiche costruttive e di finitura tipiche del contesto storico, quali i contorni dei fori lavorati, scuretti a specchi, scala in pietra e legno, ecc. Portale di piano terra ad arco con contorni a conci sagomati.

CATEGORIA D'INTERVENTO	RISANAMENTO	R2
VINCOLI PARTICOLARI		
INDICAZIONI PROGETTUALI		<p>Edificio concluso dal punto di vista planivolumetrico. Nelle operazioni di rifunzionalizzazione dovranno essere valorizzate le tradizionali strutture lignee a graticcio, le grandi aperture ritagliate nelle murature perimetrali, il pontile in pietra sul lato Ovest e tutte le decorazioni e portali in pietra presenti sul lato Ovest ed Est.</p>

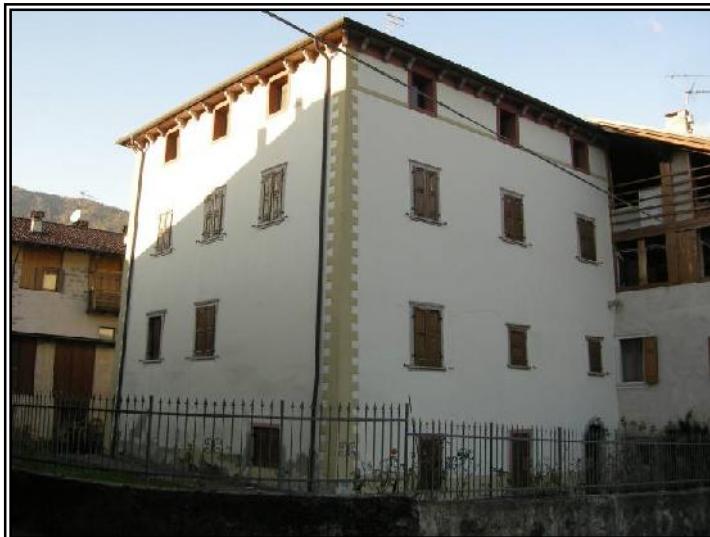
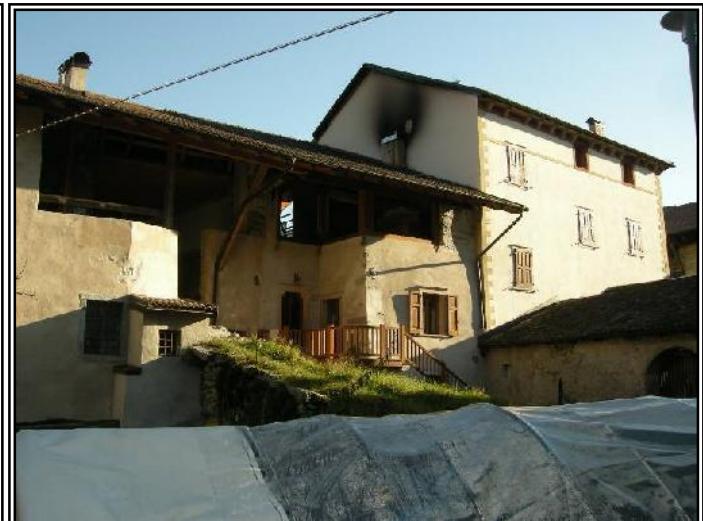
marsigliese	
			tegole in cemento	
			scandole o pietra	
			lamiera	
8	STRUTTURA PORTANTE	Tipo di struttura portante	muratura	X
			legno	
			cemento armato	
			ferro	
9	DEGRADO	X	nullo	
			medio	
10	GRADO DI UTILIZZO	PARZIALE		TOTALE
				X
11	SPAZI DI PERTINENZA Muretti a secco, acciottolati, piastre in granito, fontane, ecc...	utilizzato		
		sottoutilizzato		
		in stato di abbandono		
12	VINCOLI LEGISLATIVI	alta qualità		
		media qualità		
		bassa qualità		
13	INTERVENTO PIANO PRECEDENTE	RISANAMENTO		
14	NOTE: casa isolata e cintata ancorché con il lato nord continuo ad altro edificio. Risanata nel recente passato, con intonaco al liscio e decorazioni angolari, persiane a specchi, contorni dei fori in pietra. Caratteristico il cornicione del tetto con mensole in pietra. Si include nella scheda (meglio specificata con scheda 4 bis) l'appendice d'ingresso ribassata con tetto in coppi contraddistinta dalle p.ed. 18/4 – 1/4 dove è inserito il portale d'accesso al cortile interno. Di particolare pregio l'ingresso al cortile con portale ad arco in contorni di pietra lavorati, cancello in ferro e tettuccio in coppi ed il frontale portale d'ingresso ad arco con sopraluce.

CATEGORIA D'INTERVENTO	RISANAMENTO	R2
	VINCOLI PARTICOLARI	NO SOPRAELEVAZIONE (ART.105 COMMA 2 L.P.15/15)	
	INDICAZIONI PROGETTUALI		
	Edificio concluso dal punto di vista planivolumetrico. Nelle operazioni di rifunzionalizzazione dovranno essere valorizzate le aperture e decorazioni di facciata, il sottogronda in pietra e le pertinenze, in particolare quelle poste sul lato Sud Est con i relativi portali di accesso in pietra.

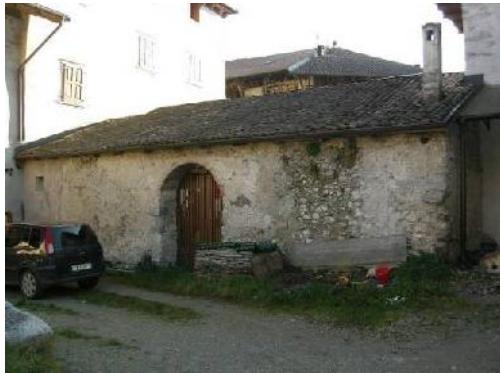
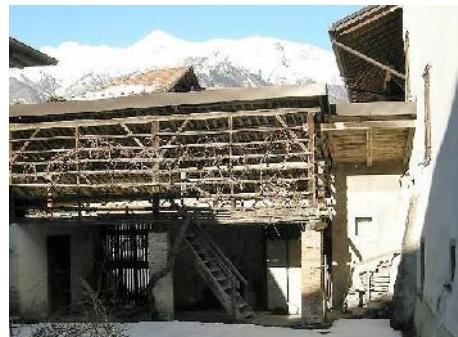
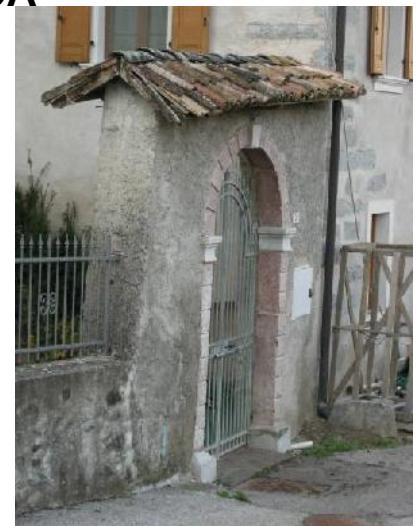
UNITA' EDILIZIA n. 04 bis

scandole o pietra	
			lamiera	
8	STRUTTURA PORTANTE	Tipo di struttura portante	muratura	X
			legno	
			cemento armato	
			ferro	
9	DEGRADO	X	nullo	
			medio	
10	GRADO DI UTILIZZO	PARZIALE		TOTALE
				X
11	SPAZI DI PERTINENZA	utilizzato		
		sottoutilizzato		
		in stato di abbandono		
12	VINCOLI LEGISLATIVI	alta qualità		
		media qualità		
		bassa qualità		
13	INTERVENTO PIANO PRECEDENTE	ripristino edilizio e adeguamento tipologico		
14	NOTE: appendice d'ingresso ribassata della casa di scheda 4 dove è inserito il portale d'accesso alla corte interna. Inoltre ad est portale ad arco in contorni di pietra lavorati, cancello in ferro e tettuccio in coppi.

CATEGORIA D'INTERVENTO	RISANAMENTO	R2
	VINCOLI PARTICOLARI		
	INDICAZIONI PROGETTUALI

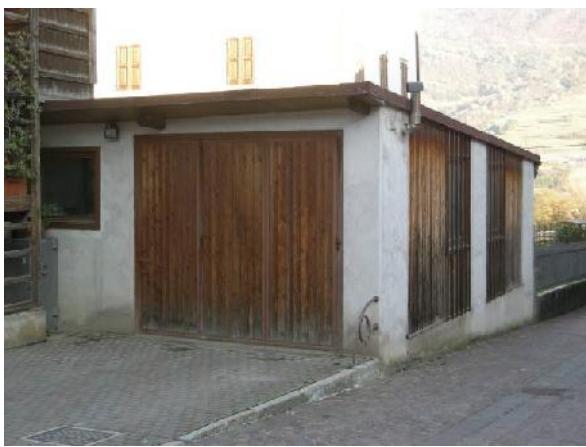
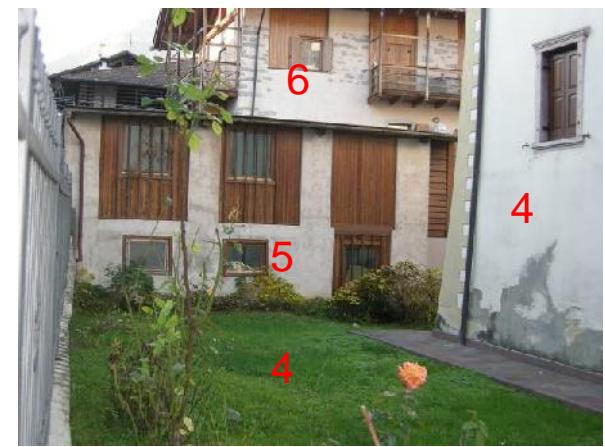
UNITA' EDILIZIA n. 05

scandole o pietra
8	STRUTTURA PORTANTE	Tipo di struttura portante	
			lamiera
			X
9	DEGRADO	X	
		nullo	
		medio	
10	GRADO DI UTILIZZO	elevato	
		PARZIALE	
		TOTALE	
11	SPAZI DI PERTINENZA Muretti a secco, acciottolati, piastre in granito, fontane, ecc...	utilizzato	
		sottoutilizzato	
		in stato di abbandono	
12	VINCOLI LEGISLATIVI	alta qualità	
		media qualità	
		bassa qualità	
13	INTERVENTO PIANO PRECEDENTE	RISTRUTTURAZIONE	
14	NOTE: edificio uso accessorio/pertinenza della casa d'abitazione attigua (scheda n° 6), ristrutturato completamente nel recente passato (circa 20/25 anni fa).

CATEGORIA D'INTERVENTO	RISTRUTTURAZIONE	R3
	VINCOLI PARTICOLARI		
	INDICAZIONI PROGETTUALI Edificio concluso dal punto di vista planivolumetrico. Manufatto accessorio di pertinenza.

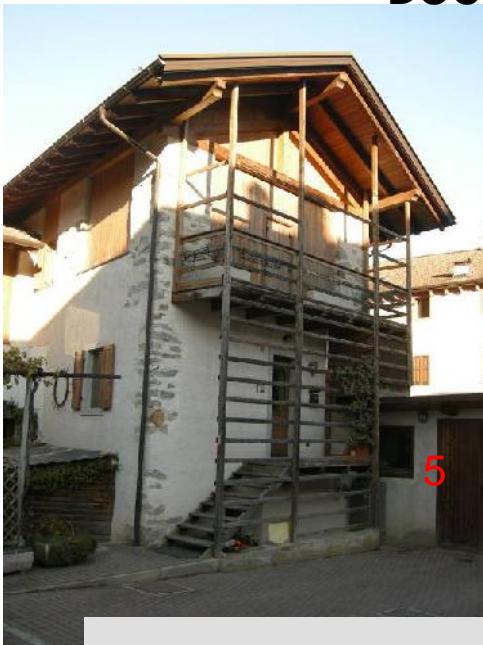
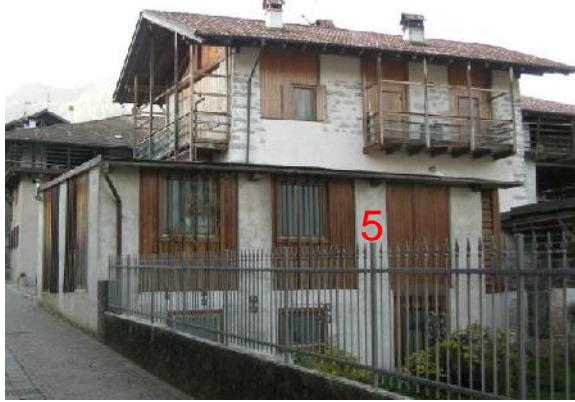
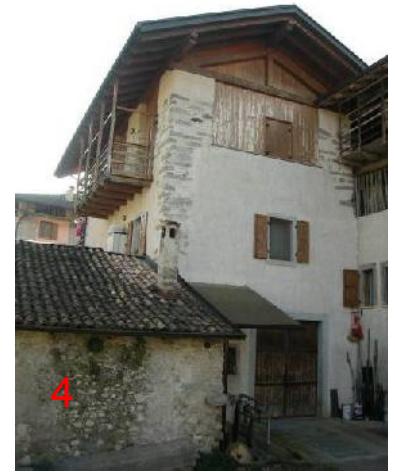
UNITA' EDILIZIA n. 06

marsigliese	
			tegole in cemento	
			scandole o pietra	
			lamiera	
8	STRUTTURA PORTANTE	Tipo di struttura portante	muratura	X
			legno	
			cemento armato	
			ferro	
9	DEGRADO	X	nullo	
			medio	
10	GRADO DI UTILIZZO	utilizzato		X
		sottoutilizzato		
		in stato di abbandono		
11	SPAZI DI PERTINENZA Muretti a secco, acciottolati, piastre in granito, fontane, ecc...	alta qualità		
		media qualità		
		bassa qualità		
12	VINCOLI LEGISLATIVI			
13	INTERVENTO PIANO PRECEDENTE	RISANAMENTO		
14	NOTE: edificio ristrutturato completamente nel recente passato (circa 20/25 anni fa), proponendo per la facciata sud un caratteristico graticcio che si diparte sin dal livello terra; scala esterna in legno, contorni in pietra, intonaco raso pietra. Poggioli in legno con parapetti a filetti orizzontali. Scala esterna per l'interrato con portale rettangolare e contorni in pietra granitica.

CATEGORIA D'INTERVENTO	RISANAMENTO	R2
	VINCOLI PARTICOLARI		
	INDICAZIONI PROGETTUALI Edificio concluso dal punto di vista planivolumetrico risanato di recente.

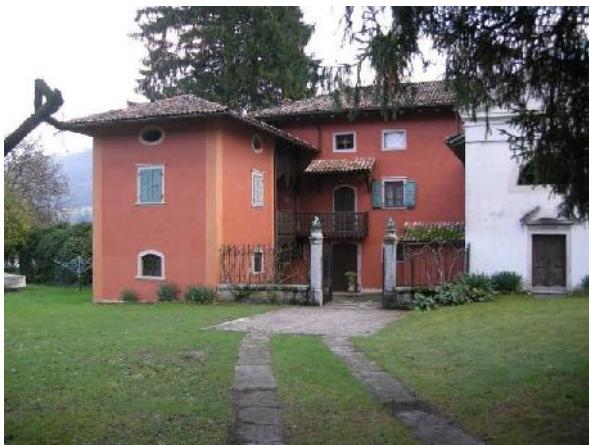
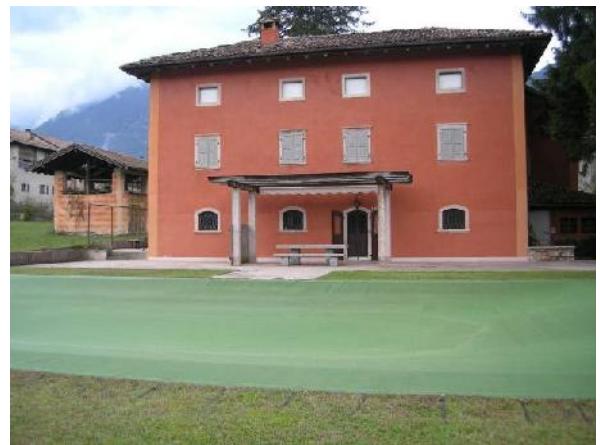
UNITA' EDILIZIA n. 08/A

8	STRUTTURA PORTANTE	Tipo di struttura portante	X		
9	DEGRADO	X nullo	medio	elevato	
			PARZIALE	TOTALE	X
10	GRADO DI UTILIZZO	utilizzato			X
		sottoutilizzato			
		in stato di abbandono			
11	SPAZI DI PERTINENZA Muretti a secco, acciottolati, piastre in granito, fontane, ecc...	alta qualità			X
		media qualità			
		bassa qualità			
12	VINCOLI LEGISLATIVI				
13	INTERVENTO PIANO PRECEDENTE	RISANAMENTO			R2

CATEGORIA D'INTERVENTO	RISANAMENTO	R2
VINCOLI PARTICOLARI	Vincolo indiretto (D.Lgs. n.42 di data 22/01/2004) su area di rispetto della cappella dei ss. Gioacchino e Anna; NO SOPRAELEVAZIONE (ART.105 COMMA 2 L.P.15/15)

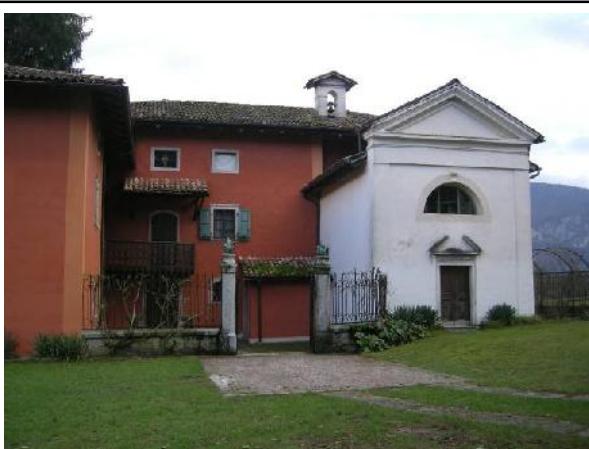
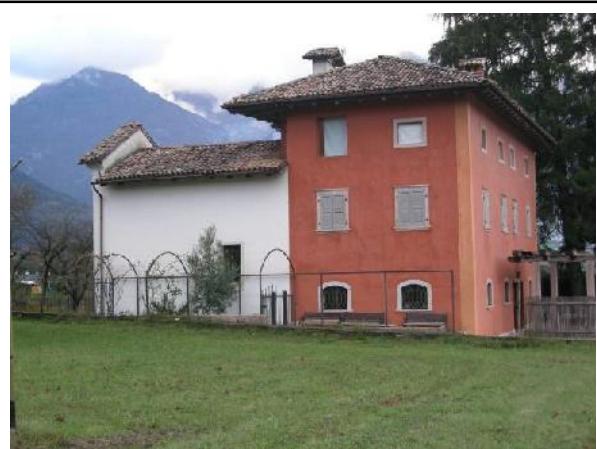
UNITA' EDILIZIA n. 08/B

marsigliese	
			tegole in cemento	
			scandole o pietra	
			lamiera	
8	STRUTTURA PORTANTE	Tipo di struttura portante	muratura	X
			legno	
			cemento armato	
			ferro	
9	DEGRADO	X	nullo	
			medio	
10	GRADO DI UTILIZZO	PARZIALE		TOTALE
				X
		utilizzato		
11	SPAZI DI PERTINENZA Muretti a secco, acciottolati, piastre in granito, fontane, ecc...	sottoutilizzato		
		in stato di abbandono		
12	VINCOLI LEGISLATIVI			
13	INTERVENTO PIANO PRECEDENTE	RISANAMENTO		
14	NOTE: Cappella di S. Anna presso Bono eretta nel 1661 (fonte sito decanatolomaso). Il frontespizio d'ingresso presenta portone rettangolare con sovrastante frontone e finestra ad arco. Campaniletto a vela emerge dal tetto dell'edificio residenziale.

CATEGORIA D'INTERVENTO	RESTAURO	R1
VINCOLI PARTICOLARI	D.lgs. n° 42 del 22/01/2004 e s.m. NO SOPRAELEVAZIONE (ART.105 COMMA 2 L.P.15/15)	
INDICAZIONI PROGETTUALI		Edificio concluso dal punto di vista planivolumetrico. Nel vigente piano è inserita come unica unità edilizia residenziale R2 unitamente a quelle che nella presente sono schedate ad 8A-8C.

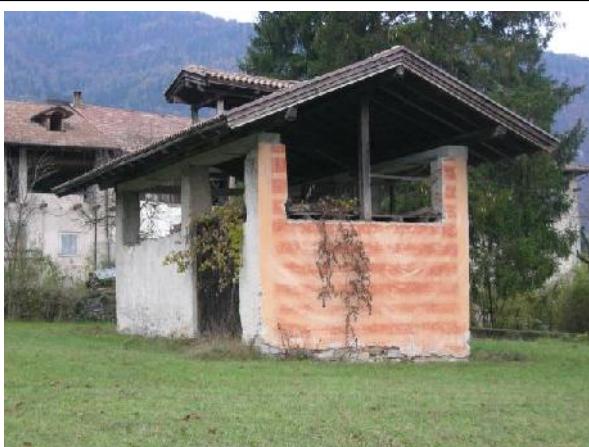
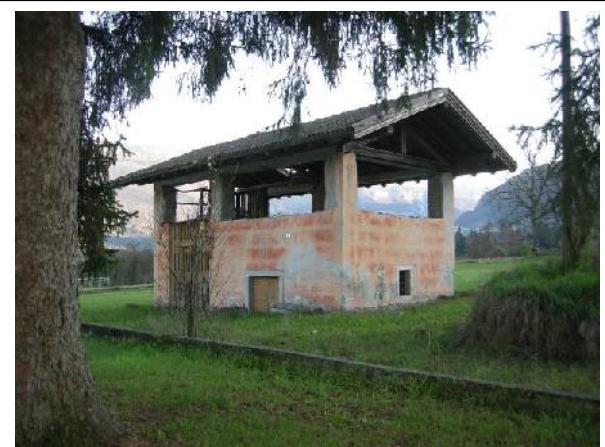
UNITA' EDILIZIA n. 08/C

marsigliese			
			tegole in cemento			
			scandole o pietra			
			lamiera			
8	STRUTTURA PORTANTE	Tipo di struttura portante	muratura			
			legno			
			cemento armato			
			ferro			
9	DEGRADO	nullo	X	medio	elevato	
		PARZIALE		TOTALE		X
10	GRADO DI UTILIZZO	utilizzato				X
		sottoutilizzato				
		in stato di abbandono				
11	SPAZI DI PERTINENZA Muretti a secco, acciottolati, piastre in granito, fontane, ecc...	alta qualità				X
		media qualità				
		bassa qualità				
12	VINCOLI LEGISLATIVI					
13	INTERVENTO PIANO PRECEDENTE	RISANAMENTO			R2	
14	NOTE: si rileva la tinteggiatura rosarancio su tre facciate a strisce orizzontali. Ampie aperture rettangolari nel sottotetto.

CATEGORIA D'INTERVENTO	RISANAMENTO	R2
	VINCOLI PARTICOLARI		
	INDICAZIONI PROGETTUALI Edificio concluso dal punto di vista planivolumetrico. Nel vigente piano è inserita come unica unità edilizia residenziale R2 ; ora schedate unite ad 8A-8B.

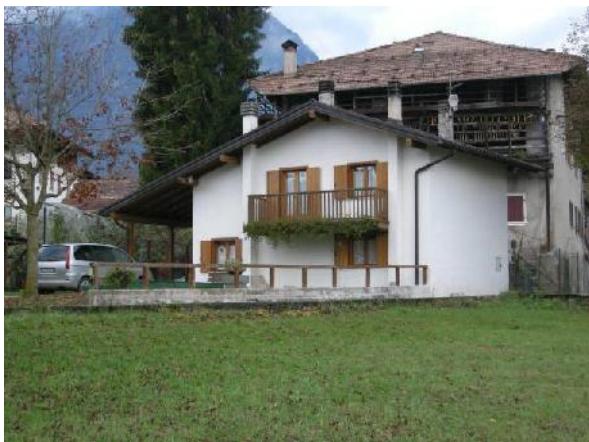
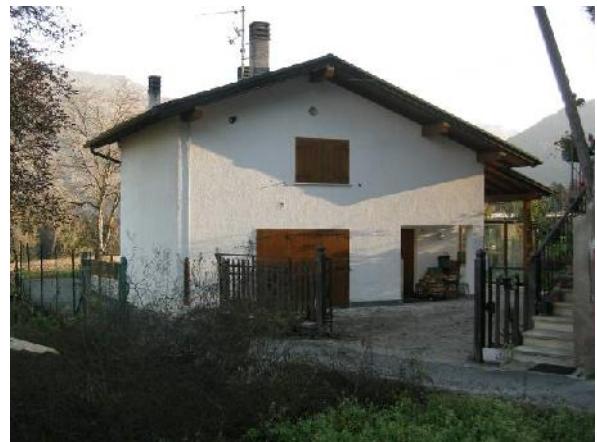
UNITA' EDILIZIA n. 09

marsigliese	
			tegole in cemento	
			scandole o pietra	
			lamiera	
8	STRUTTURA PORTANTE	Tipo di struttura portante	muratura	X
			legno	
			cemento armato	
			ferro	
9	DEGRADO	X	nullo	
			medio	
10	GRADO DI UTILIZZO	PARZIALE		TOTALE
				X
11	SPAZI DI PERTINENZA Muretti a secco, acciottolati, piastre in granito, fontane, ecc...	utilizzato		
		sottoutilizzato		
		in stato di abbandono		
12	VINCOLI LEGISLATIVI	alta qualità		
		media qualità		
		bassa qualità		
13	INTERVENTO PIANO PRECEDENTE	RISTRUTTURAZIONE		
14	NOTE: casa isolata d'epoca recente priva di caratteristiche storiche. Nella TAV 1 "centri storici" del PRG vigente, l'edificio risulta esterno alla perimetrazione storica, tuttavia nelle schede di analisi risulta "censito" al n° 9.

CATEGORIA D'INTERVENTO	RISTRUTTURAZIONE	R3
	VINCOLI PARTICOLARI		
	INDICAZIONI PROGETTUALI Edificio concluso dal punto di vista planivolumetrico.

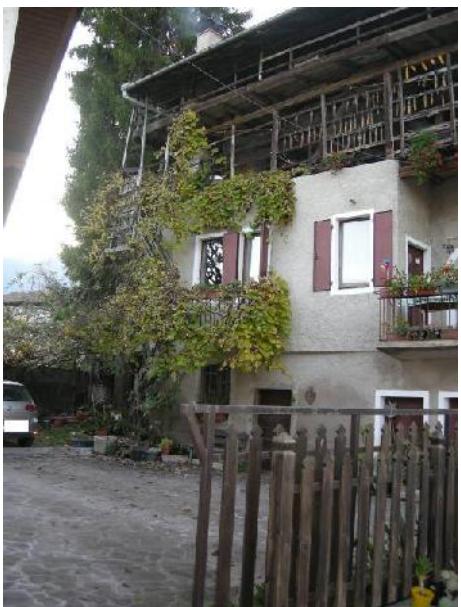
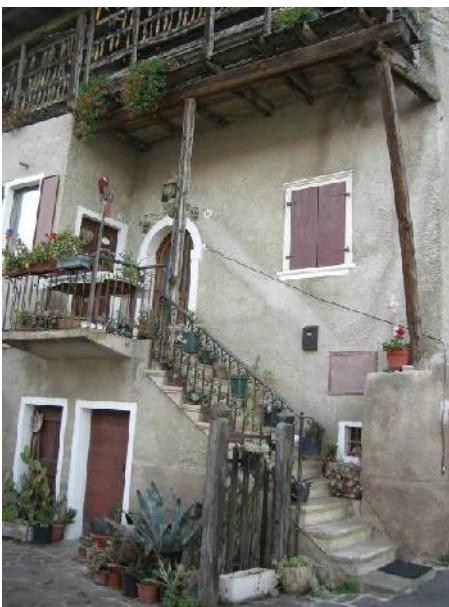
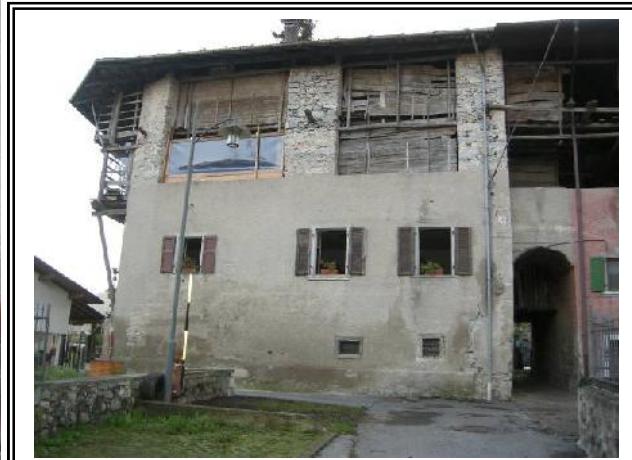
UNITA' EDILIZIA n. 10/A

7	COPERTURA: tetto in legno a padiglione.	Manto di copertura	<input checked="" type="checkbox"/>
8	STRUTTURA PORTANTE	Tipo di struttura portante	<input checked="" type="checkbox"/>
9	DEGRADO	nullo	<input checked="" type="checkbox"/>
		medio	<input type="checkbox"/>
		PARZIALE	
		TOTALE	<input checked="" type="checkbox"/>
10	GRADO DI UTILIZZO	utilizzato	
		sottoutilizzato	
		in stato di abbandono	
11	SPAZI DI PERTINENZA	alta qualità	<input checked="" type="checkbox"/>
		media qualità	
		bassa qualità	
12	VINCOLI LEGISLATIVI		
13	INTERVENTO PIANO PRECEDENTE	RISANAMENTO	R2
14	NOTE: parte est del caseggiato a cui appartiene che non denota ristrutturazioni recenti, conservando gran parte delle caratteristiche del contesto storico. Si segnala in particolare il graticcio su tutto il lato est con poggiolo ricavato nella rientranza; il portale d'ingresso ad arco e la scala con ringhiera in ferro; i portali rettangolari di piano terra

CATEGORIA D'INTERVENTO	RISANAMENTO	R2
	VINCOLI PARTICOLARI		
	INDICAZIONI PROGETTUALI Edificio concluso dal punto di vista planivolumetrico. Nelle operazioni di rifunzionalizzazione dovranno essere valorizzate le tradizionali strutture lignee a graticcio e le grandi aperture ritagliate nelle murature perimetrali.

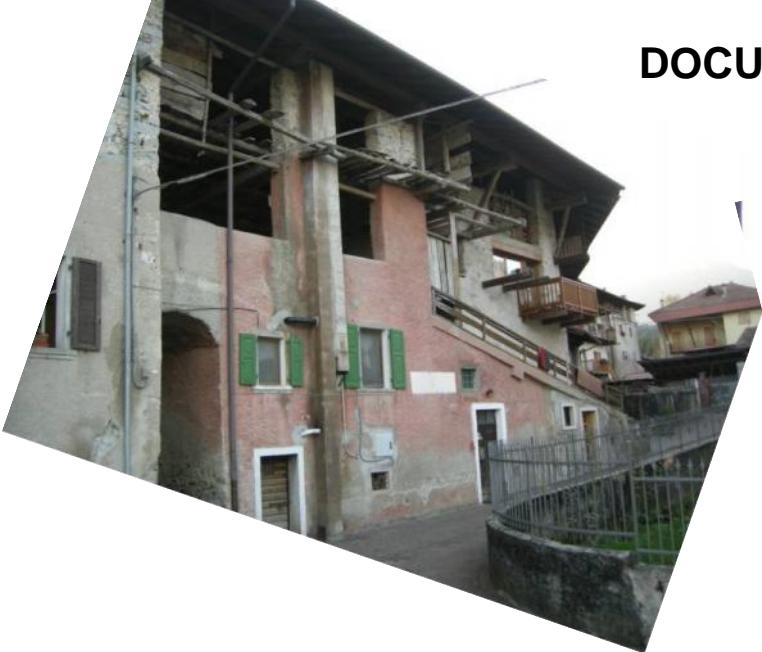
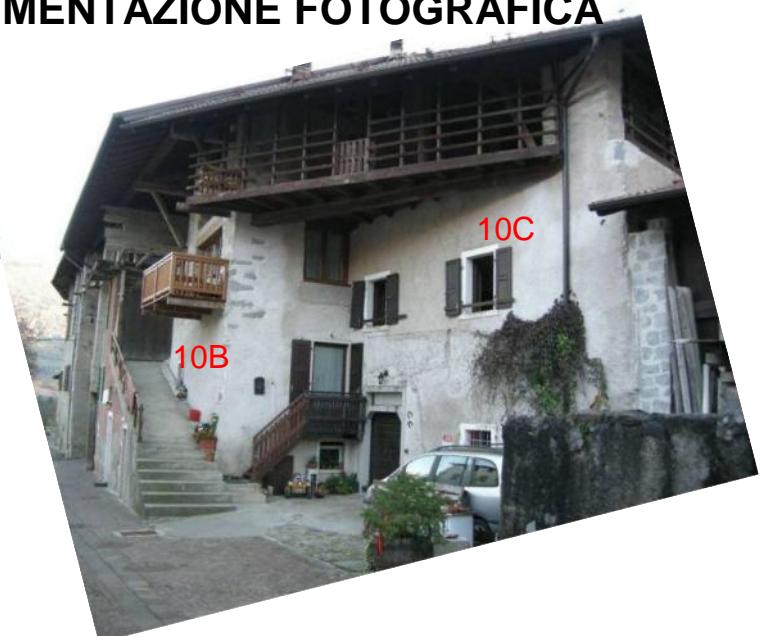
lamiera	
8	STRUTTURA PORTANTE	Tipo di struttura portante	X
		muratura	
		legno	
		cemento armato	
		ferro	
9	DEGRADO	nullo	X
		X	
		medio	
		PARZIALE	
		TOTALE	X
10	GRADO DI UTILIZZO	utilizzato	X
		sottoutilizzato	
		in stato di abbandono	
11	SPAZI DI PERTINENZA Muretti a secco, acciottolati, piastre in granito, fontane, ecc...	alta qualità	X
		media qualità	
		bassa qualità	
12	VINCOLI LEGISLATIVI		
13	INTERVENTO PIANO PRECEDENTE	RISANAMENTO	R2
14	NOTE: parte centrale del caseggiato, ristrutturata nel recente passato limitatamente al tetto ed ad interventi puntuali come il poggiolo alla trentina e taluni serramenti. Portico ad avvolto a piano terra, ponte preceduto da scalinata in cemento per l'accesso alle aie, ampie aperture. Intonaco sbriciolato in parte color rosa antico.

CATEGORIA D'INTERVENTO	RISANAMENTO	R2
	VINCOLI PARTICOLARI		
	INDICAZIONI PROGETTUALI Edificio concluso dal punto di vista planivolumetrico. Nelle operazioni di rifunzionalizzazione dovranno essere valorizzate le tradizionali strutture lignee a graticcio e le grandi aperture ritagliate nelle murature perimetrali.

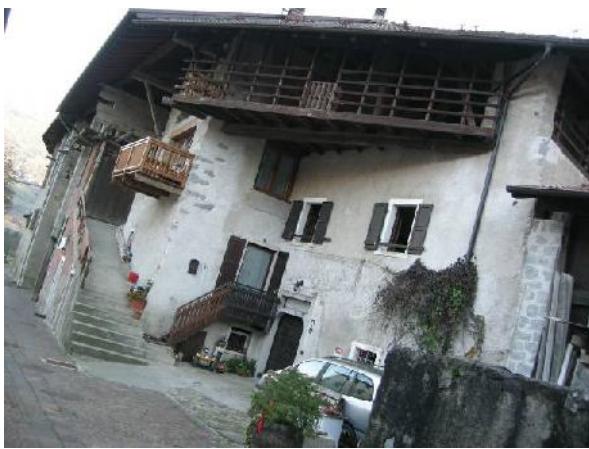
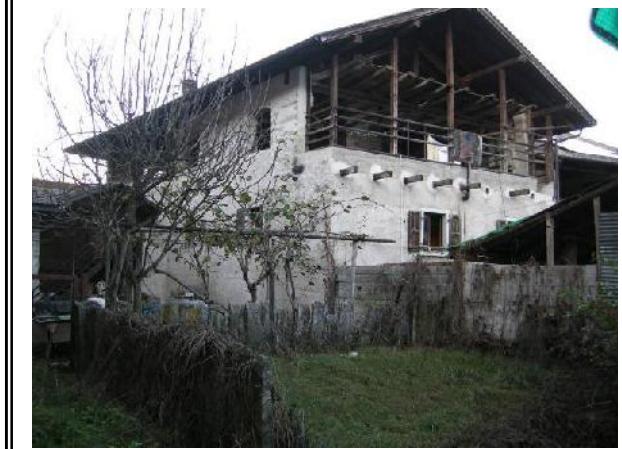
UNITA' EDILIZIA n. 10/C

marsigliese	
			tegole in cemento	
			scandole o pietra	
			lamiera	X
8	STRUTTURA PORTANTE	Tipo di struttura portante	muratura	X
			legno	
			cemento armato	
			ferro	
9	DEGRADO	nullo	X	medio
				elevato
		PARZIALE		X
				TOTALE
10	GRADO DI UTILIZZO	utilizzato		
		sottoutilizzato		
		in stato di abbandono		
11	SPAZI DI PERTINENZA Muretti a secco, acciottolati, piastre in granito, fontane, ecc...	alta qualità		
		media qualità		
		bassa qualità		
12	VINCOLI LEGISLATIVI			
13	INTERVENTO PIANO PRECEDENTE	RISANAMENTO		
14	NOTE: parte ovest del caseggiato, parzialmente ristrutturata nel recente passato riguardo al tetto ed al fronte strada. A sud una tettoia in legno in aderenza all'edificio di scheda 13.

CATEGORIA D'INTERVENTO	RISANAMENTO	R2
VINCOLI PARTICOLARI		
INDICAZIONI PROGETTUALI		Edificio concluso dal punto di vista planivolumetrico. Nelle operazioni di rifunzionalizzazione dovranno essere valorizzate le tradizionali strutture lignee a graticcio e le grandi aperture ritagliate nelle murature perimetrali.

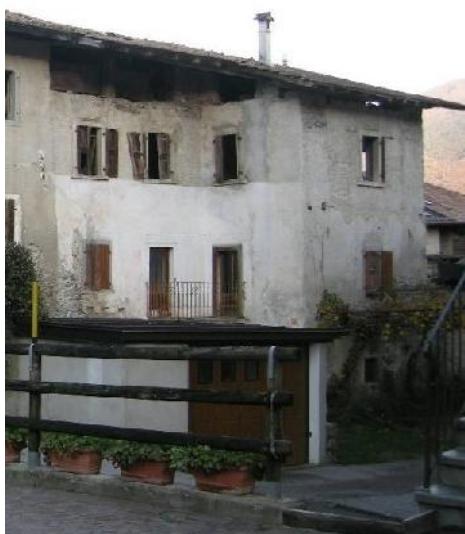
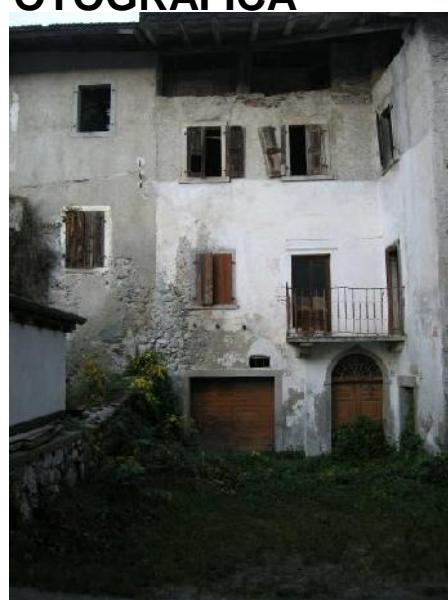
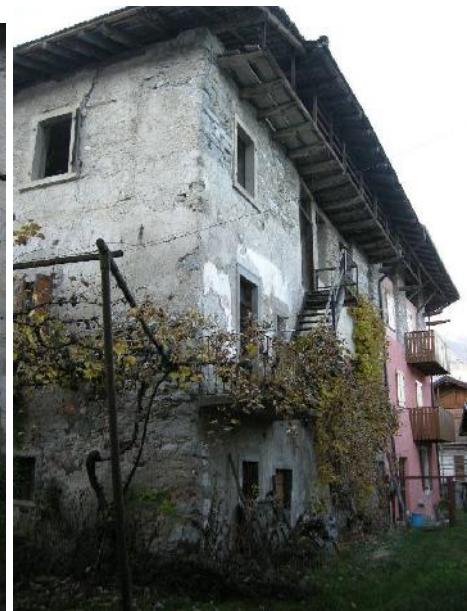
UNITA' EDILIZIA n. 12/A

9	DEGRADO	nullo	X	
		medio		
		PARZIALE	TOTALE	
10	GRADO DI UTILIZZO	utilizzato	X	
		sottoutilizzato		
		in stato di abbandono		
11	SPAZI DI PERTINENZA Muretti a secco, acciottolati, piastre in granito, fontane, ecc...	alta qualità	X	
		media qualità		
		bassa qualità		
12	VINCOLI LEGISLATIVI			
13	INTERVENTO PIANO PRECEDENTE	RISANAMENTO		
14	NOTE: Parte sud est del caseggiato, mai risanata recentemente. Presenta i significativi aspetti architettonici del contesto storico passato, dai portali di piano terra, ai poggioli con ringhiera in ferro di piano primo, scala esterna in legno per piano secondo, ballatoio nel fronte sud di sottotetto. Ancora parzialmente integro in taluni settori delle facciate, l'intonaco al liscio in calce.	R2

CATEGORIA D'INTERVENTO	RISANAMENTO	R2
	VINCOLI PARTICOLARI		
	INDICAZIONI PROGETTUALI Edificio concluso dal punto di vista planivolumetrico. Negli interventi di rifunzionalizzazione dovranno essere valorizzate le caratteristiche strutture lignee a graticcio e le grandi aperture ritagliate nelle murature perimetrali.

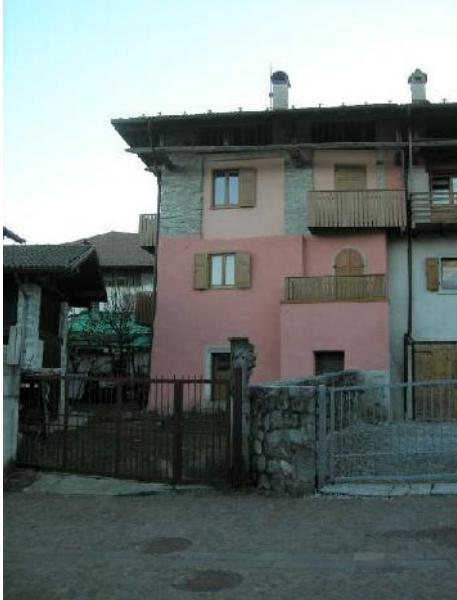
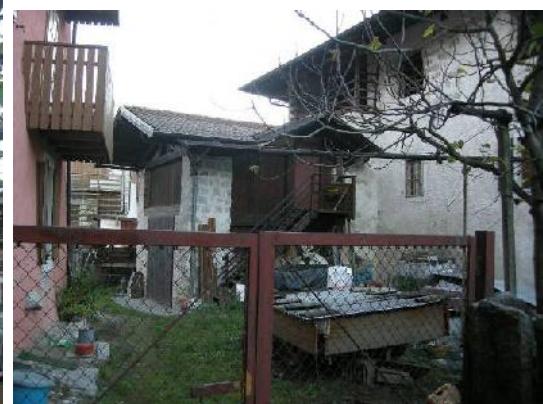
UNITA' EDILIZIA n. 12/B

marsigliese	
			tegole in cemento	
			scandole o pietra	
			lamiera	
8	STRUTTURA PORTANTE	Tipo di struttura portante	muratura	X
			legno	
			cemento armato	
			ferro	
9	DEGRADO	X	nullo	
			medio	
10	GRADO DI UTILIZZO	PARZIALE		TOTALE
				X
		utilizzato		
11	SPAZI DI PERTINENZA Muretti a secco, acciottolati, piastre in granito, fontane, ecc...	sottoutilizzato		
		in stato di abbandono		
12	VINCOLI LEGISLATIVI			
13	INTERVENTO PIANO PRECEDENTE	RISANAMENTO		
14	NOTE: Occupava la parte nord est del caseggiato di forma quadrangolare ed è stata risanata nel recente passato. Intonaco tinteggiato in rosa antico, parapetti poggioli rivestiti con tavole in legno a doghe verticali. Muri di cinta e locale accessorio aderente ad altro fabbricato, già ristrutturato (vedasi scheda 38).

CATEGORIA D'INTERVENTO	RISANAMENTO	R2
	VINCOLI PARTICOLARI		
	INDICAZIONI PROGETTUALI Edificio concluso dal punto di vista planivolumetrico. Negli interventi di rifunzionalizzazione dovranno essere valorizzate le caratteristiche strutture lignee a graticcio e le grandi aperture ritagliate nelle murature perimetrali.

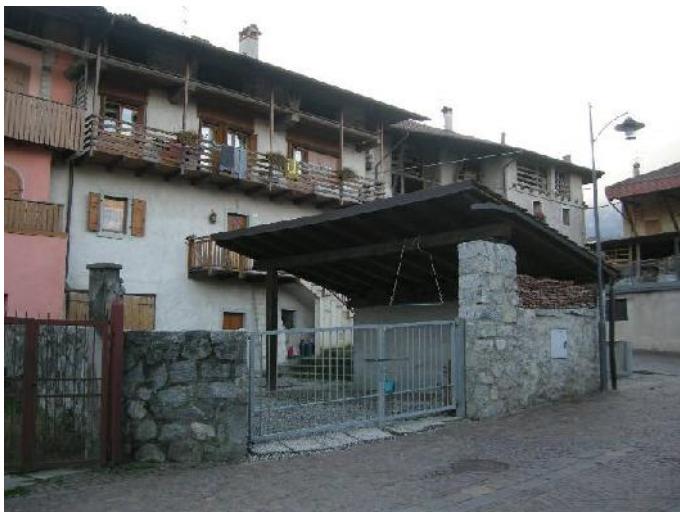
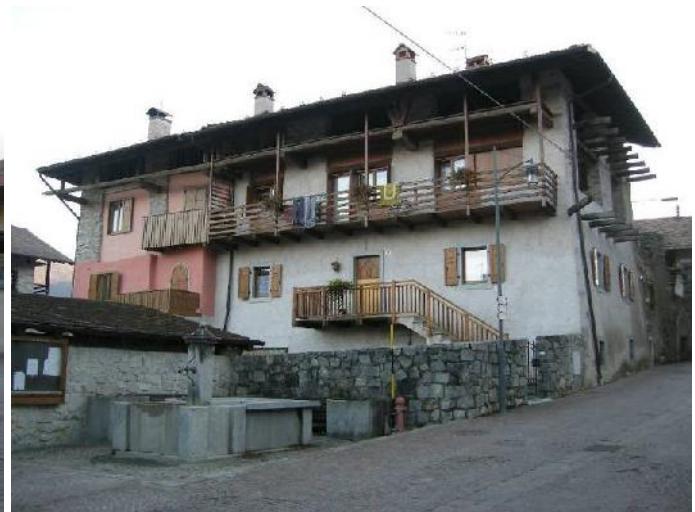
UNITA' EDILIZIA n. 12/C

marsigliese		
			tegole in cemento		
			scandole o pietra		
			lamiera		
8	STRUTTURA PORTANTE	Tipo di struttura portante	muratura	X	
			legno		
			cemento armato		
			ferro		
9	DEGRADO	X	nullo		
			medio		
10	GRADO DI UTILIZZO	PARZIALE		X	
		TOTALE			
11	SPAZI DI PERTINENZA Muretti a secco, acciottolati, piastre in granito, fontane, ecc...	utilizzato		X	
		sottoutilizzato			
		in stato di abbandono			
12	VINCOLI LEGISLATIVI	alta qualità			
		media qualità			
		bassa qualità			
13	INTERVENTO PIANO PRECEDENTE	RISANAMENTO			
14	NOTE: Parte nord ovest del caseggiato risanata nel recente passato. Intonaco rustico color naturale, scala esterna in cemento con parapetto ligneo alla trentina e sovrastante poggiolo in legno a listelli orizzontali e montanti verticali sino al tetto. Sulla facciata in fregio alla strada pubblica, la presenza a piano 2° e sottotetto di vecchi modioni lignei. Muro di cinta in pietre a vista, tettoia aperta su due lati con falda unica e manto in marsigliesi, aderente al muro medesimo, nell'angolo oltre il quali vi è lo spazio pubblico con fontana di recente costruzione.

CATEGORIA D'INTERVENTO	RISANAMENTO	R2
	VINCOLI PARTICOLARI		
	INDICAZIONI PROGETTUALI Edificio concluso dal punto di vista planivolumetrico. Negli interventi di rifunzionalizzazione dovranno essere valorizzate le caratteristiche strutture lignee a graticcio e le grandi aperture ritagliate nelle murature perimetrali.
