COMUNE DI COMANO TERME

PIANO REGOLATORE GENERALE

**SCHEDE EDIFICI E MANUFATTI DI
INTERESSE STORICO
Fraz. BONO**

VARIANTE 2019

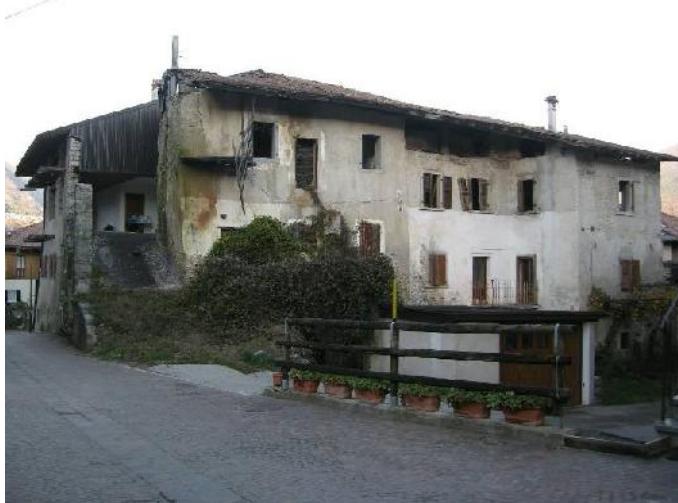
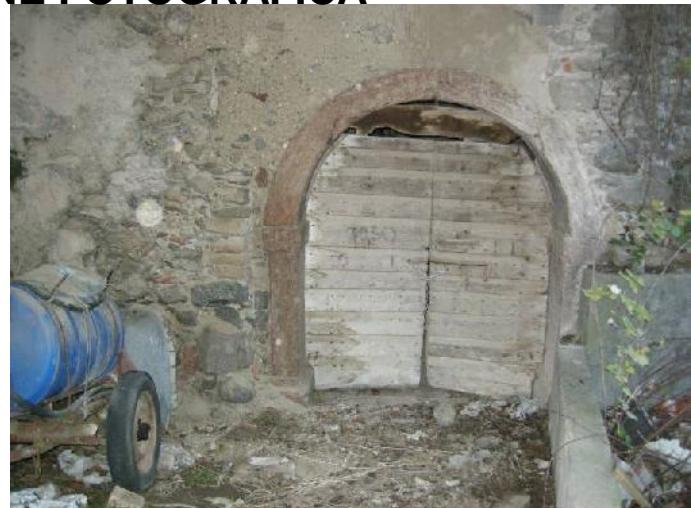
UNITA' EDILIZIA n. 12/D

marsigliese			
8	STRUTTURA PORTANTE	Tipo di struttura portante	tegole in cemento			
			scandole o pietra			
			lamiera			
			muratura	X		
			legno			
9	DEGRADO		cemento armato			
			ferro			
			nullo	medio		
10	GRADO DI UTILIZZO		X	elevato		
			PARZIALE			
			TOTALE			
11	SPAZI DI PERTINENZA Muretti a secco, acciottolati, piastre in granito, fontane, ecc...		utilizzato			
			sottoutilizzato			
			in stato di abbandono			
12	VINCOLI LEGISLATIVI		alta qualità			
			media qualità			
			bassa qualità			
13	INTERVENTO PIANO PRECEDENTE	RISANAMENTO				
14	NOTE: parte sudovest del caseggiato, parzialmente priva di tetto ed in parte diroccata a seguito dei danni causati da incendio. Ponte accesso alle aie, lungo il fronte prospettante sulla strada principale del paese. Nel piano interrato, coperto da vegetazione arrampicante spontanea, caratteristico portale ad arco con contorni in pietra rossa e portone a due ante.

CATEGORIA D'INTERVENTO	RISANAMENTO	R2
	VINCOLI PARTICOLARI		
	INDICAZIONI PROGETTUALI VIGENTI Edificio concluso dal punto di vista planivolumetrico. Negli interventi di rifunzionalizzazione dovranno essere valorizzate le caratteristiche strutture lignee a graticcio e le grandi aperture ritagliate nelle murature perimetrali.

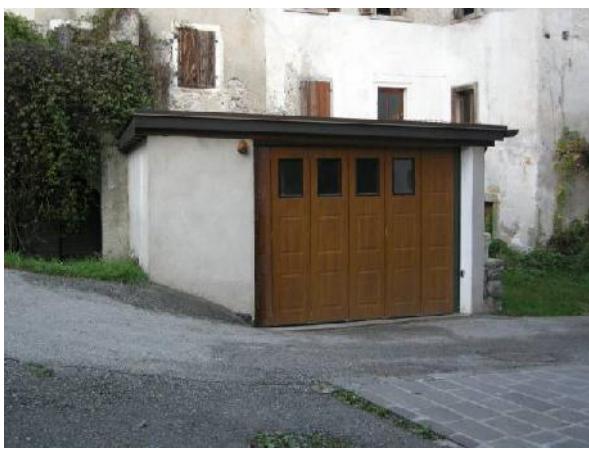
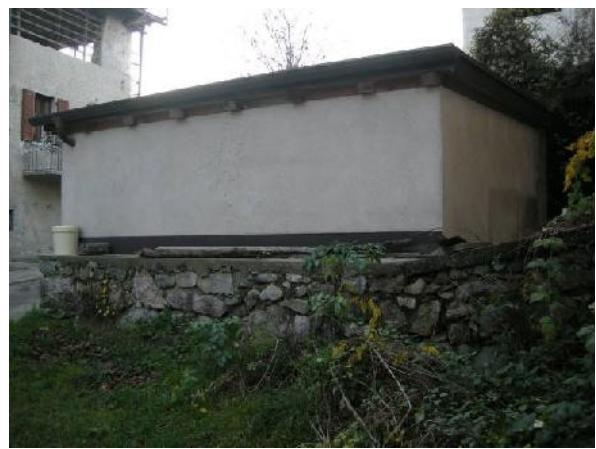
CATEGORIA D'INTERVENTO	RISTRUTTURAZIONE	R3
	VINCOLI PARTICOLARI		
	INDICAZIONI PROGETTUALI Manufatto non censito nelle schede vigenti come unità edilizia, ma individuato come "ripristino edilizio e adeguamento tipologico". Manufatto già ristrutturato.

<input type="checkbox"/>
8	STRUTTURA PORTANTE	Tipo di struttura portante	<input type="checkbox"/>
			<input type="checkbox"/>
9	DEGRADO	X	
		nullo	
10	GRADO DI UTILIZZO	medio	
		utilizzato	
		sottoutilizzato	
11	SPAZI DI PERTINENZA Muretti a secco, acciottolati, piastre in granito, fontane, ecc...	in stato di abbandono	
		alta qualità	
		media qualità	
12	VINCOLI LEGISLATIVI	bassa qualità	
13	INTERVENTO PIANO PRECEDENTE	Non censito	
14	NOTE: accessorio pertinenziale isolato, configurabile come box auto. Intonaco al civile, portone sezionale automatizzato.

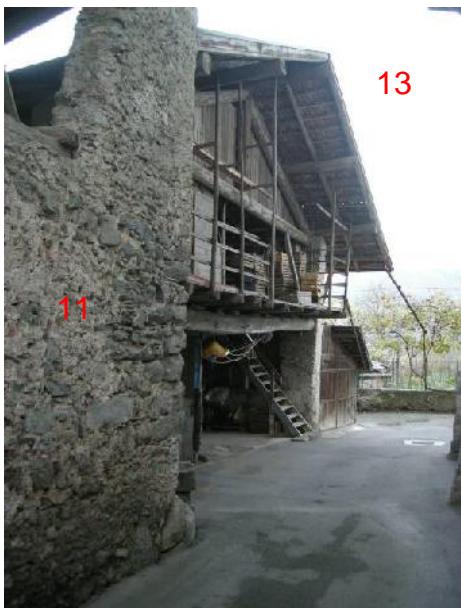
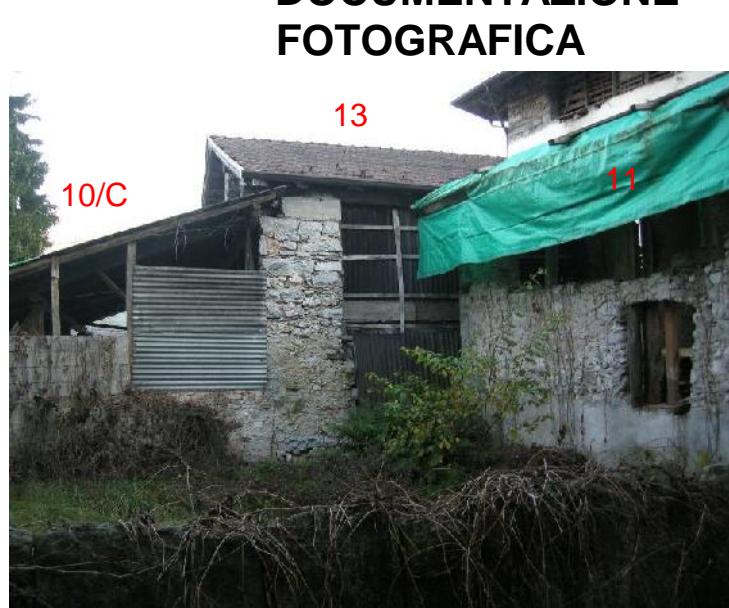
CATEGORIA D'INTERVENTO	RISTRUTTURAZIONE	R3
	VINCOLI PARTICOLARI	Da valorizzare e ripristinare il ballatoio a graticcio e capriata tamponata in assito.	
	INDICAZIONI PROGETTUALI Edificio concluso dal punto di vista planivolumetrico. E' consentita una diversa articolazione volumetrica se proposto assieme all'edificio contiguo n°13, riproponendo le tradizionali tipologie e uso di materiali riscontrabili nelle costruzioni limitrofe.

marsigliese	
			tegole in cemento	
			scandole o pietra	
			lamiera	
8	STRUTTURA PORTANTE	Tipo di struttura portante	muratura	X
			legno	
			cemento armato	
			ferro	
9	DEGRADO	nullo	X	
		medio		elevato
		PARZIALE		TOTALE
10	GRADO DI UTILIZZO	utilizzato		
		sottoutilizzato		
		in stato di abbandono		
11	SPAZI DI PERTINENZA Muretti a secco, acciottolati, piastre in granito, fontane, ecc...	alta qualità		
		media qualità		
		bassa qualità		
12	VINCOLI LEGISLATIVI			
13	INTERVENTO PIANO PRECEDENTE	RISTRUTTURAZIONE		
14	NOTE: Locale accessorio/pertinenziale dell'adiacente e frontistante casa d'abitazione p.ed. 67 censita in scheda n° 14/A. Caratteristico il fronte principale, con ballatoio a graticcio e capriata tamponata in assito. Legni tondi. Ulteriore tettoia in legno in aderenza al fronte est.

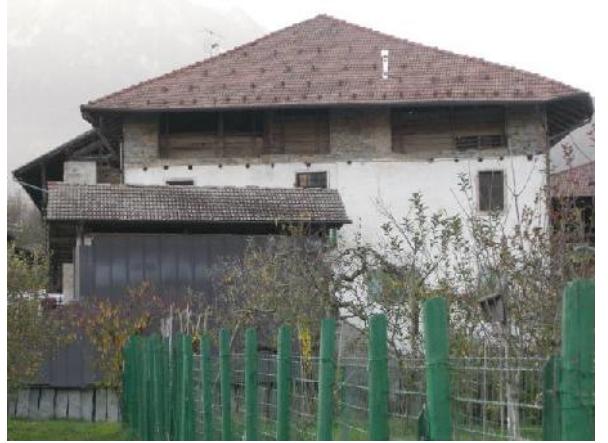
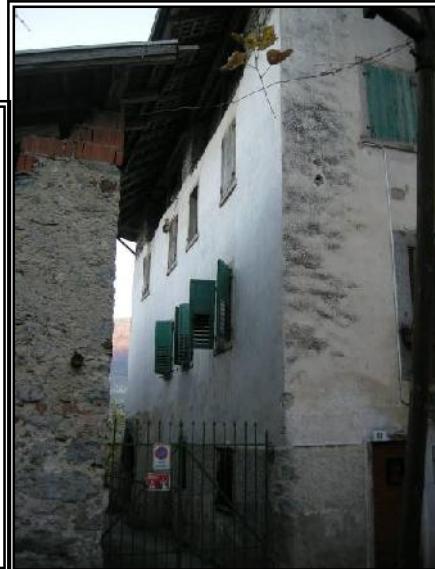
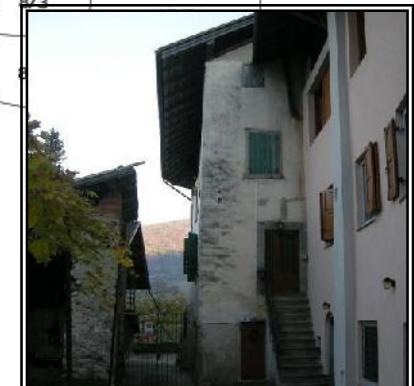
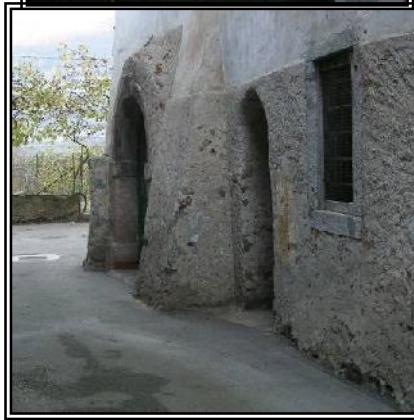
UNITA' EDILIZIA n. 14/A

CATEGORIA D'INTERVENTO	RISANAMENTO	R2
VINCOLI PARTICOLARI	Valorizzare e ripristinare le strutture lignee a graticcio e il pregevole portale ad arco con contorni in pietra a piano terra.	
INDICAZIONI PROGETTUALI	Edificio concluso dal punto di vista planivolumetrico. Gli interventi di rifunzionalizzazione dovranno valorizzare le caratteristiche strutture lignee a graticcio e le grandi aperture ritagliate nelle murature perimetrali. La p.ed. 124 non risulta censita.

marsigliese	
			tegole in cemento	
			scandole o pietra	
			lamiera	
8	STRUTTURA PORTANTE	Tipo di struttura portante	muratura	X
			legno	
			cemento armato	
			ferro	
9	DEGRADO	nullo	X	
		medio		elevato
10	GRADO DI UTILIZZO	PARZIALE		TOTALE
				X
11	SPAZI DI PERTINENZA Muretti a secco, acciottolati, piastre in granito, fontane, ecc...	utilizzato		
		sottoutilizzato		
		in stato di abbandono		
12	VINCOLI LEGISLATIVI			
13	INTERVENTO PIANO PRECEDENTE	RISANAMENTO¹		
14	NOTE: Parte est del caseggiato, con tre lati liberi ed il quarto solo parzialmente nel sottotetto essendo poco più alto del restante fabbricato che si sviluppa verso ovest. Scala esterna d'angolo a rampa unica, porte con contorni in pietra e pregevole portale ad arco con contorni in pietra a piano terra. Gran parte dell'intonaco al liscio, deteriorato il resto raso pietra nella parte alta ad est, a sbricco nel piano terra.

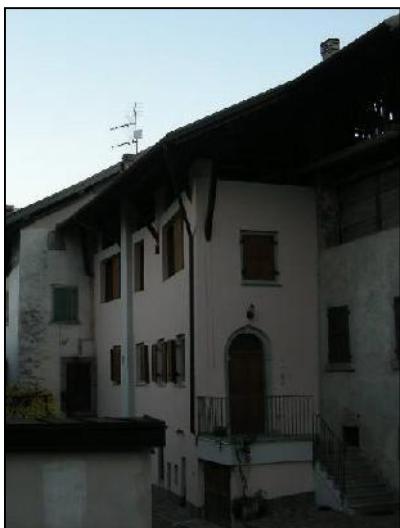
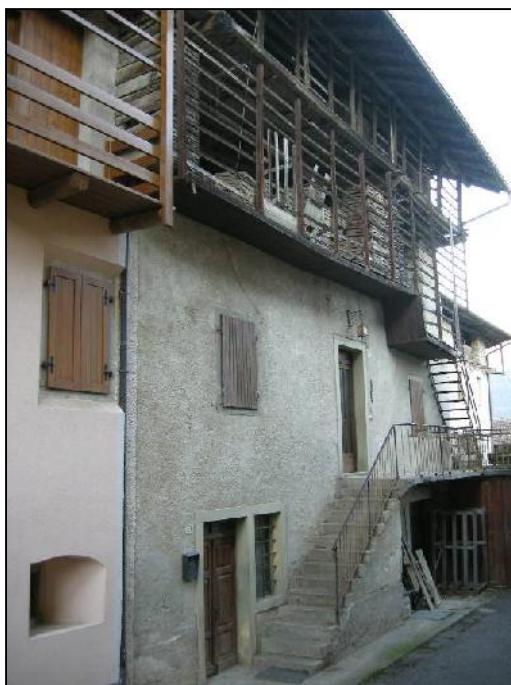
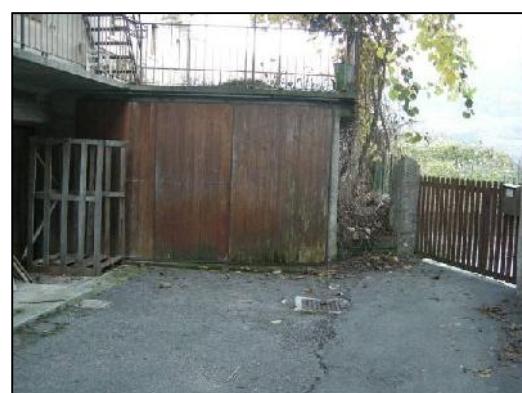
UNITA' EDILIZIA n. 14/B

CATEGORIA D'INTERVENTO	RISANAMENTO	R2
	VINCOLI PARTICOLARI		
	INDICAZIONI PROGETTUALI Edificio concluso dal punto di vista planivolumetrico. Gli interventi di rifunzionalizzazione dovranno valorizzare le caratteristiche strutturali lignee a graticcio e le grandi aperture ritagliate nelle murature perimetrali.

8	STRUTTURA PORTANTE	Tipo di struttura portante	X			
9	DEGRADO	nullo	X	medio	elevato	
		PARZIALE		X	TOTALE	
10	GRADO DI UTILIZZO	Utilizzato (parte nord)			X	
		Sottoutilizzato (parte sud)				
		in stato di abbandono				
11	SPAZI DI PERTINENZA Muretti a secco, acciottolati, piastre in granito, fontane, ecc...	alta qualità			X	
		media qualità				
		bassa qualità				
12	VINCOLI LEGISLATIVI					
13	INTERVENTO PIANO PRECEDENTE	RISANAMENTO			R2	
14	NOTE: Parte centrale del caseggiato, con due lati liberi di cui uno (nord) risulta risanato nel recente passato. L'opposto a sud non è stato risanato se non in epoca passata: presenta scale granitiche per poggiolo/terrazzo in cemento con ringhiera in ferro e sottostante deposito dotato di accesso carrabile;poggioli in legno con struttura a graticcio a copertura di tutta la facciata dai piani aia e con scala di accesso dal terrazzo predetto.

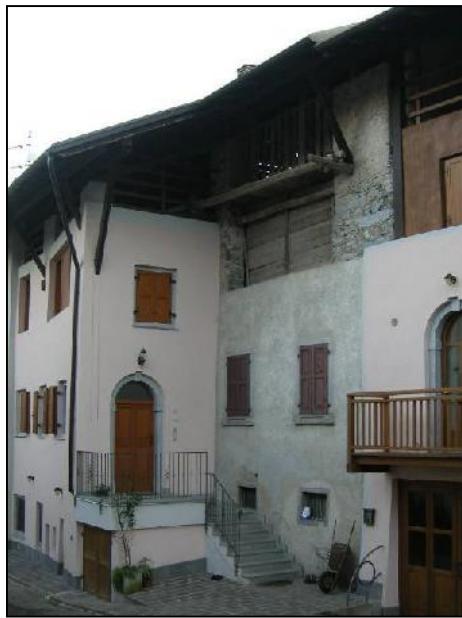
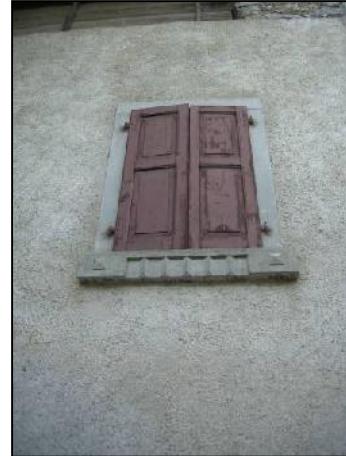
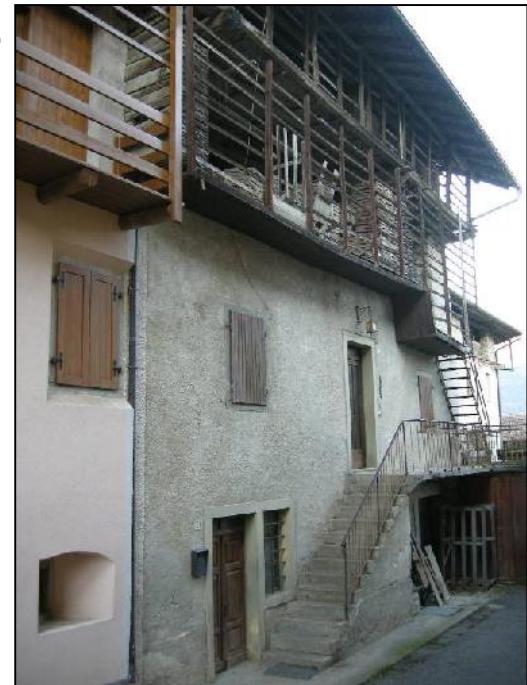
CATEGORIA D'INTERVENTO	RISANAMENTO	R2
VINCOLI PARTICOLARI		
INDICAZIONI PROGETTUALI		Edificio concluso dal punto di vista planivolumetrico. Gli interventi di rifunzionalizzazione dovranno valorizzare le caratteristiche strutture lignee a graticcio e le grandi aperture ritagliate nelle murature perimetrali.

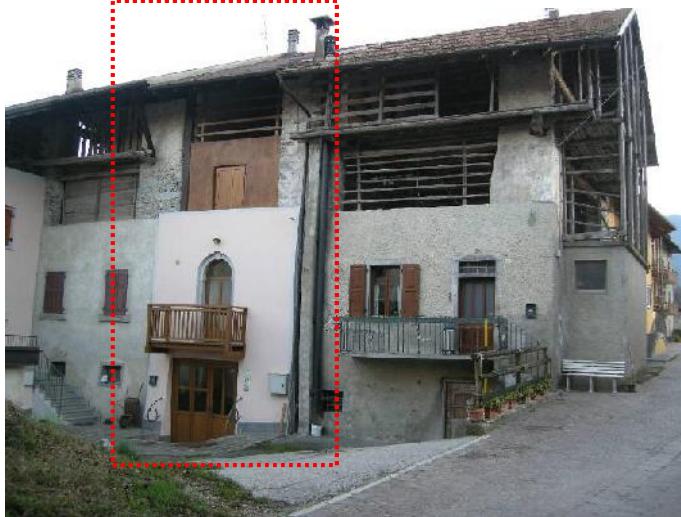
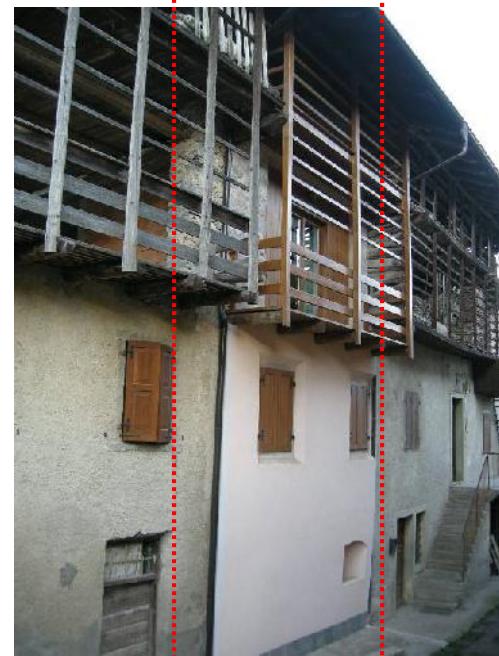
UNITA' EDILIZIA n. 14/D

CATEGORIA D'INTERVENTO	RISANAMENTO	R2
	VINCOLI PARTICOLARI		
	INDICAZIONI PROGETTUALI Edificio concluso dal punto di vista planivolumetrico. Gli interventi di rifunzionalizzazione dovranno valorizzare le caratteristiche strutture lignee a graticcio e le grandi aperture ritagliate nelle murature perimetrali.

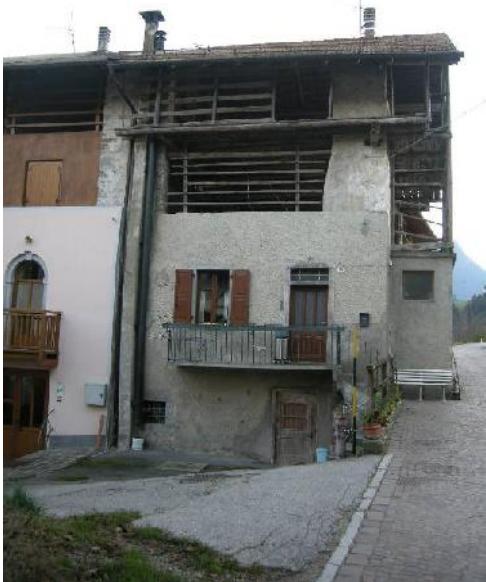
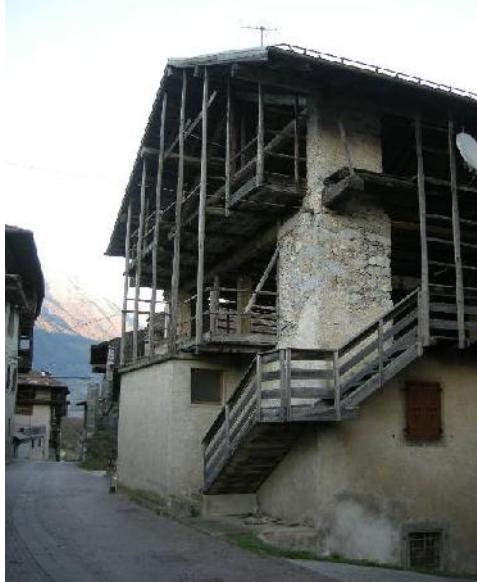
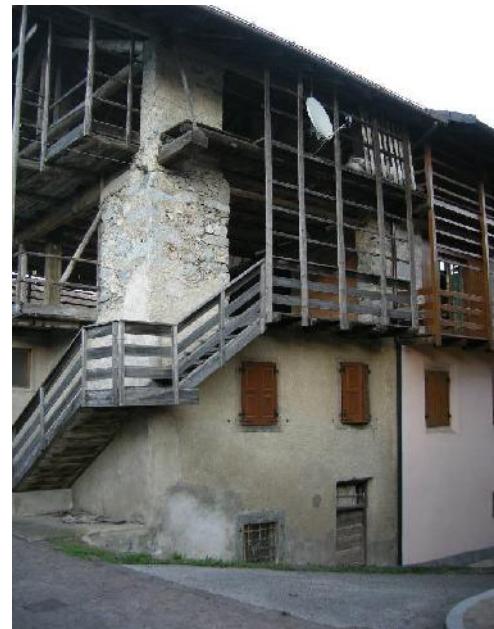
CATEGORIA D'INTERVENTO	RISANAMENTO	R2
	VINCOLI PARTICOLARI		
INDICAZIONI PROGETTUALI			Edificio concluso dal punto di vista planivolumetrico. Gli interventi di rifunzionalizzazione dovranno valorizzare le caratteristiche strutture lignee a graticcio e le grandi aperture ritagliate nelle murature perimetrali.

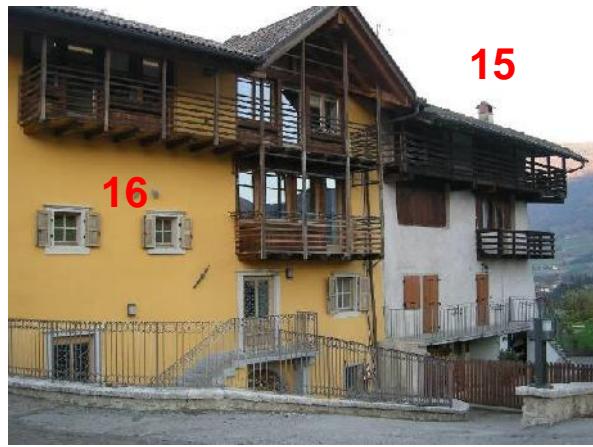
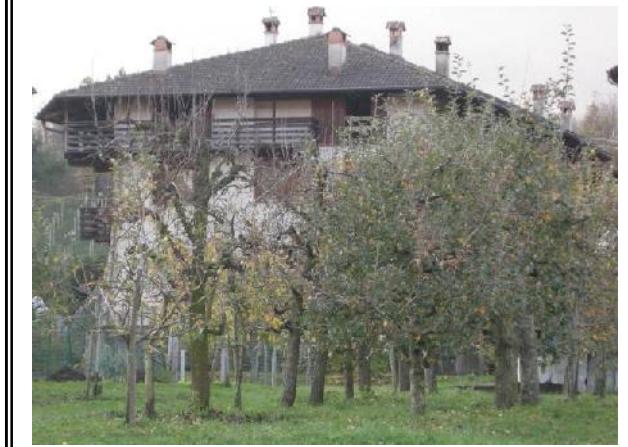
UNITA' EDILIZIA n. 15

CATEGORIA D'INTERVENTO	RISTRUTTURAZIONE	R3
	VINCOLI PARTICOLARI		
	INDICAZIONI PROGETTUALI Edificio concluso dal punto di vista planivolumetrico.

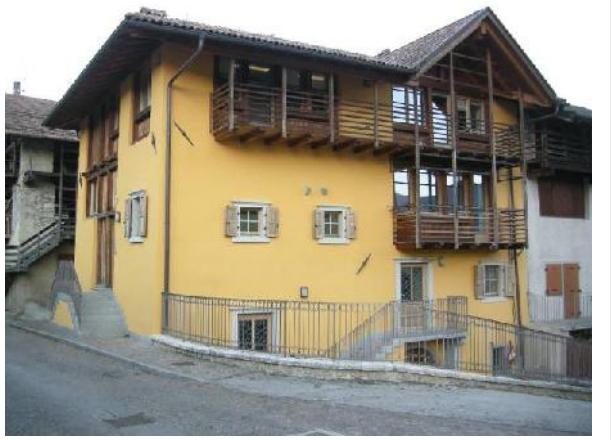
CATEGORIA D'INTERVENTO	RISTRUTTURAZIONE	R3
	VINCOLI PARTICOLARI		
	<p>INDICAZIONI PROGETTUALI</p> <p>Edificio concluso dal punto di vista planivolumetrico. Gli interventi di rifunzionalizzazione dovranno valorizzare le caratteristiche strutture lignee a graticcio, le grandi aperture ritagliate nelle murature perimetrali, e il ripristino dell'intonaco color giallo ocra come quello esistente.</p> <p><i>NB:edificio risanato completamente rispetto al precedente rilevamento di cui alla sopracitata indicazione progettuale</i></p>

tegole in cemento
			scandole o pietra
			lamiera
8	STRUTTURA PORTANTE	Tipo di struttura portante	muratura
			legno
			cemento armato
			ferro
9	DEGRADO	X	nullo
			medio
10	GRADO DI UTILIZZO	utilizzato	
		sottoutilizzato	
		in stato di abbandono	
11	SPAZI DI PERTINENZA Muretti a secco, acciottolati, piastre in granito, fontane, ecc...	alta qualità	
		media qualità	
		bassa qualità	
12	VINCOLI LEGISLATIVI		
13	INTERVENTO PIANO PRECEDENTE	RISANAMENTO	
14	NOTE: edificio recentemente risanato, adottando finiture e stile architettonico di qualità: infissi con disegnatura specchiata, contorni con architrave sagomata, poggioli in legno, intonaco liscio tinteggiato giallo ocra, portali ad arco nel seminterrato, lattoneria in rame.	R2

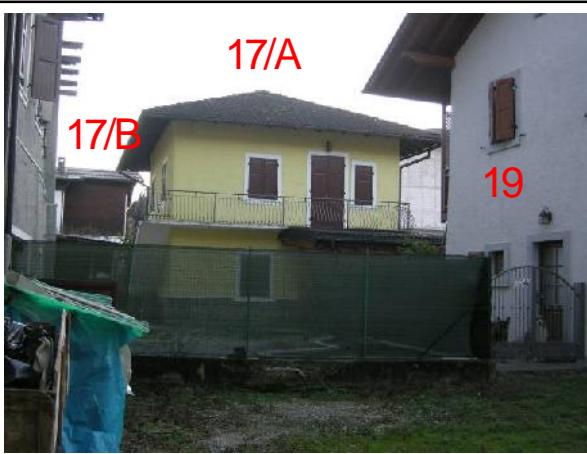
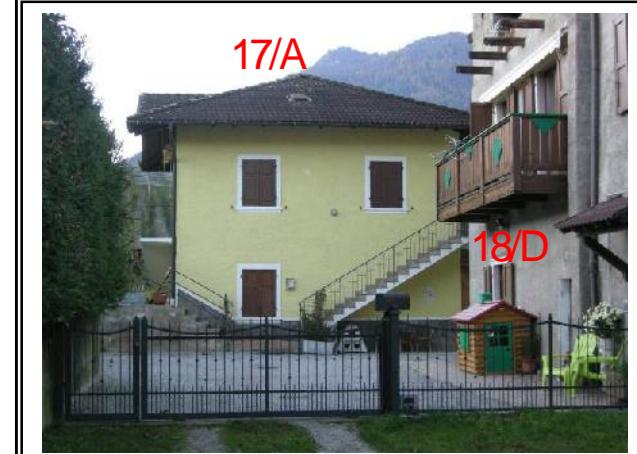
UNITA' EDILIZIA n. 17/A

CATEGORIA D'INTERVENTO	RISTRUTTURAZIONE	R3
	VINCOLI PARTICOLARI		
	INDICAZIONI PROGETTUALI VIGENTI Edificio concluso dal punto di vista planivolumetrico.

marsigliese	
			tegole in cemento	
			scandole o pietra	
			lamiera	
8	STRUTTURA PORTANTE	Tipo di struttura portante	muratura	X
			legno	
			cemento armato	
			ferro	
9	DEGRADO	X	nullo	
			medio	
10	GRADO DI UTILIZZO	PARZIALE		TOTALE
				X
11	SPAZI DI PERTINENZA Muretti a secco, acciottolati, piastre in granito, fontane, ecc...	utilizzato		
		sottoutilizzato		
		in stato di abbandono		
12	VINCOLI LEGISLATIVI	alta qualità		
		media qualità		
		bassa qualità		
13	INTERVENTO PIANO PRECEDENTE	RISTRUTTURAZIONE		
14	NOTE: edificio costruito in epoca relativamente recente, privo di particolare significato storico.

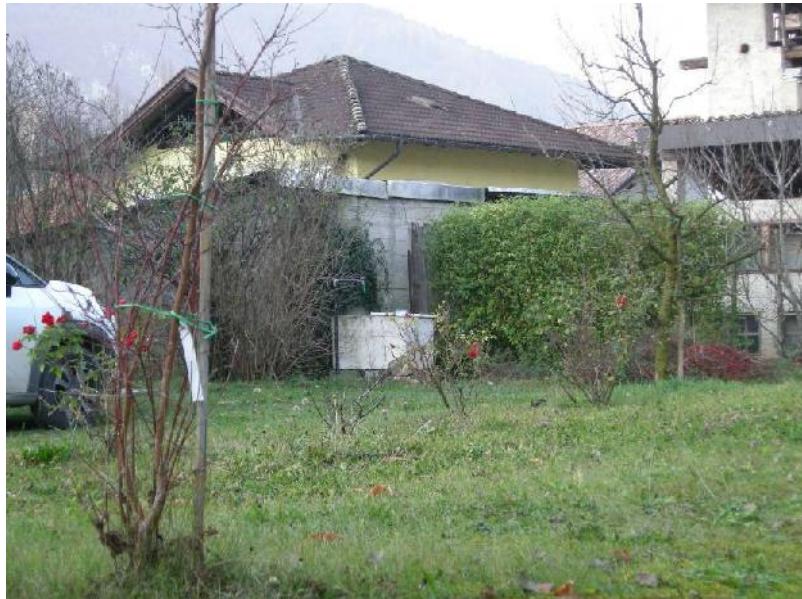
scandole o pietra
			lamiera
			X
9	DEGRADO	X nullo medio elevato	muratura
			legno
			cemento armato
			ferro
10	GRADO DI UTILIZZO	utilizzato sottoutilizzato in stato di abbandono	PARZIALE
			TOTALE
			X
11	SPAZI DI PERTINENZA Muretti a secco, acciottolati, piastre in granito, fontane, ecc...	alta qualità media qualità bassa qualità	
			X
12	VINCOLI LEGISLATIVI		
13	INTERVENTO PIANO PRECEDENTE	non censito come unità edilizia	
14	NOTE:

CATEGORIA D'INTERVENTO	RISTRUTTURAZIONE	R3
	VINCOLI PARTICOLARI		
	INDICAZIONI PROGETTUALI Non censita come unità edilizia, ma riportata nella cartografia del centro storico alla categoria d'intervento "ripristino edilizio e adeguamento tipologico.

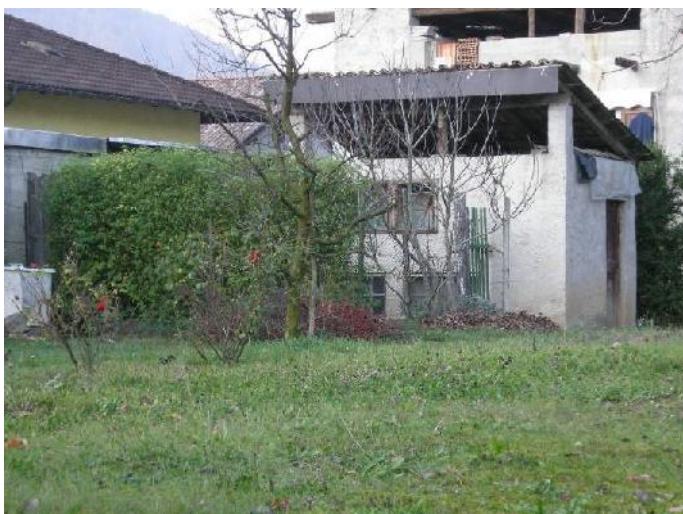
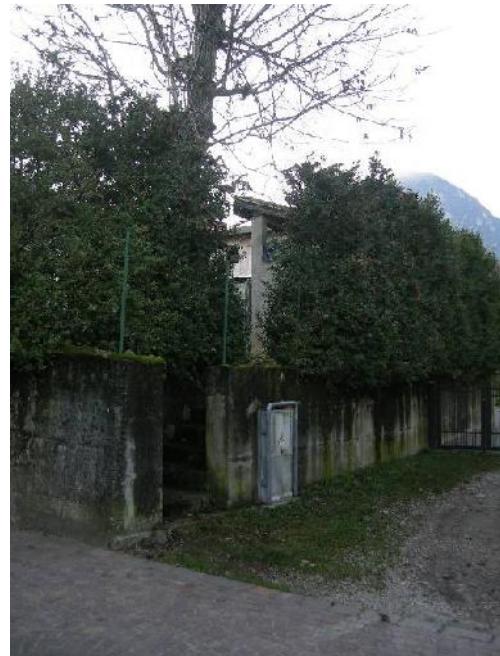
UNITA' EDILIZIA n. 17/C

CATEGORIA D'INTERVENTO	RISTRUTTURAZIONE	R3
	VINCOLI PARTICOLARI		
	INDICAZIONI PROGETTUALI Non censita come unità edilizia, ma riportata nella cartografia del centro storico alla categoria d'intervento "ripristino edilizio e adeguamento tipologico.

scandole o pietra
			lamiera
			muratura
			legno
9	DEGRADO	X nullo	legno
			cemento armato
			ferro
10	GRADO DI UTILIZZO	utilizzato	
			sottoutilizzato
			in stato di abbandono
11	SPAZI DI PERTINENZA Muretti a secco, acciottolati, piastre in granito, fontane, ecc...	alta qualità	
			media qualità
			bassa qualità
12	VINCOLI LEGISLATIVI		
13	INTERVENTO PIANO PRECEDENTE	non censito come unità edilizia	
14	NOTE:

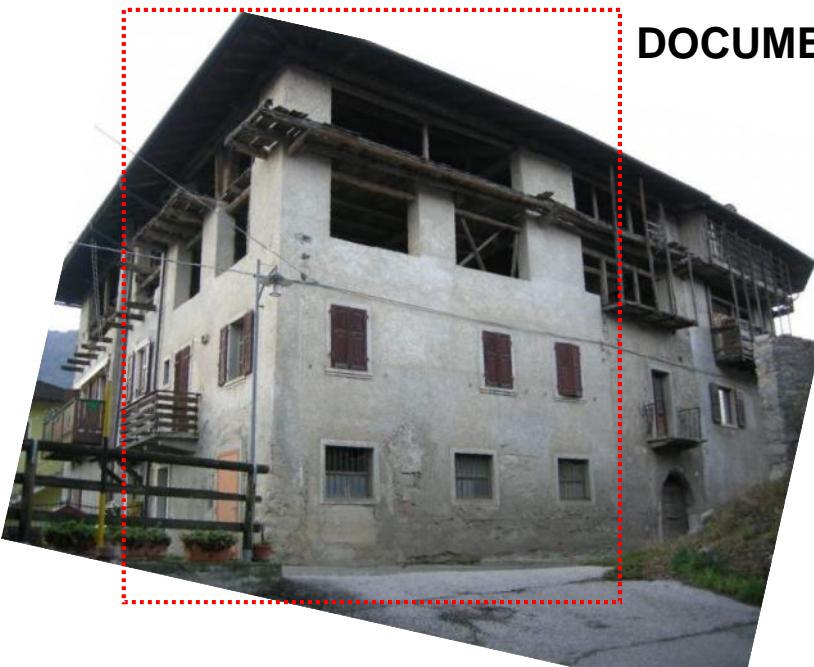
UNITA' EDILIZIA n. 18/A

lamiera
8	STRUTTURA PORTANTE	Tipo di struttura portante	muratura
			legno
			cemento armato
			ferro
9	DEGRADO	nullo	X
		medio	
		PARZIALE	X
10	GRADO DI UTILIZZO	TOTALE	
		utilizzato	
		sottoutilizzato	
11	SPAZI DI PERTINENZA Muretti a secco, acciottolati, piastre in granito, fontane, ecc...	in stato di abbandono	
		alta qualità	
		media qualità	
12	VINCOLI LEGISLATIVI	bassa qualità	
13	INTERVENTO PIANO PRECEDENTE	RISANAMENTO	R2
14	NOTE: caseggiato quadrangolare, suddiviso in 4 unità edilizie, di cui questa in esame è sita nell'angolo nordest in fregio alla strada comunale principale. Permane l'assetto originario sul fronte strada nel tratto centrale con caratteristico portale ad arco in contorni di pietra antica, sovrastante balconcino cementizio e poggioli in legno nel sottotetto. Il resto della casa evidenzia un intervento passato sulla parte abitativa intonacata al rustico sbriciolato, poggiolo alla trentina, portone per accesso carrabile.

CATEGORIA D'INTERVENTO	RISANAMENTO	R2
	VINCOLI PARTICOLARI		
	INDICAZIONI PROGETTUALI Edificio concluso dal punto di vista planivolumetrico. Gli interventi di rifunzionalizzazione dovranno valorizzare le tradizionali strutture lignee a graticcio e le grandi aperture ritagliate nelle murature perimtrali.

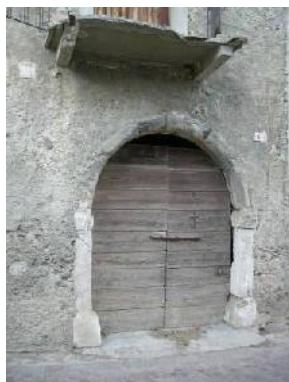
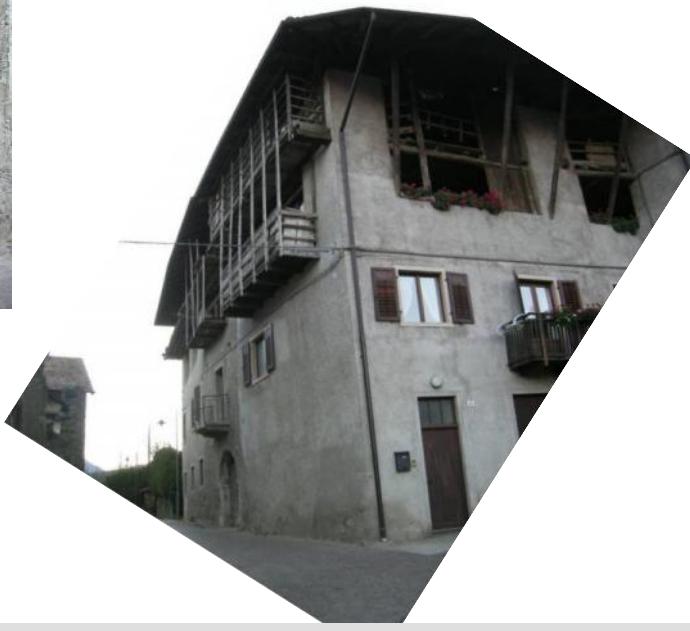
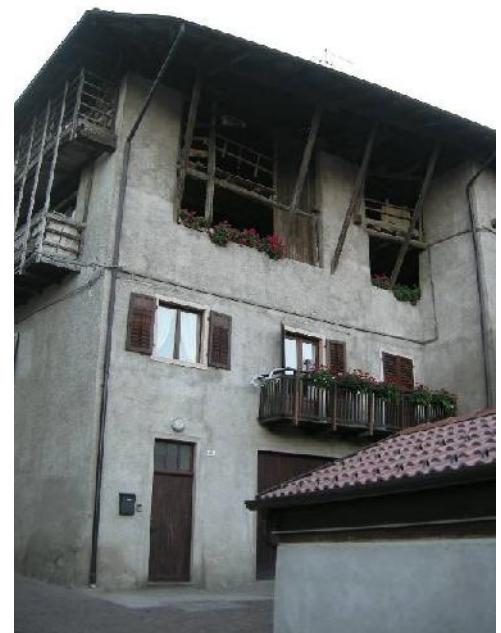
UNITA' EDILIZIA n. 18/B

CATEGORIA D'INTERVENTO	RISANAMENTO	R2
	VINCOLI PARTICOLARI		
	INDICAZIONI PROGETTUALI Edificio concluso dal punto di vista planivolumetrico. Gli interventi di rifunzionalizzazione dovranno valorizzare le tradizionali strutture lignee a graticcio e le grandi aperture ritagliate nelle murature perimetrali.

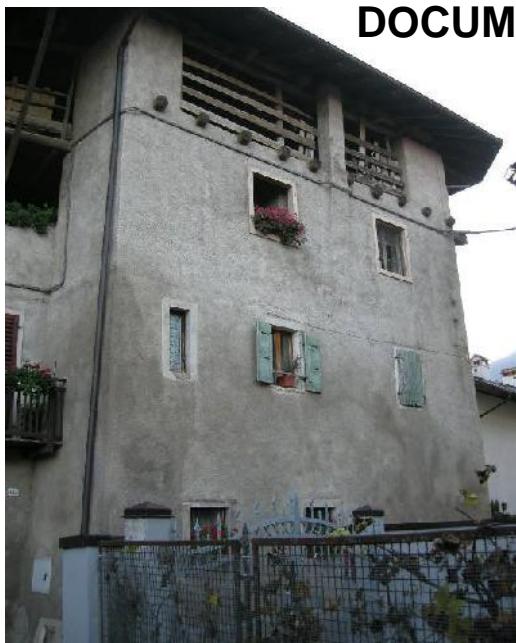
UNITA' EDILIZIA n. 18/C

marsigliese	
			tegole in cemento	
			scandole o pietra	
			lamiera	
8	STRUTTURA PORTANTE	Tipo di struttura portante	muratura	X
			legno	
			cemento armato	
			ferro	
9	DEGRADO	nullo	X	
		medio		
		PARZIALE		TOTALE X
10	GRADO DI UTILIZZO	utilizzato		
		sottoutilizzato		
		in stato di abbandono		
11	SPAZI DI PERTINENZA Muretti a secco, acciottolati, piastre in granito, fontane, ecc...	alta qualità		
		media qualità		
		bassa qualità		
12	VINCOLI LEGISLATIVI			
13	INTERVENTO PIANO PRECEDENTE	RISANAMENTO		
14	NOTE: casetta quadrangolare, suddiviso in 4 unità edilizie, di cui questa in esame è sita nell'angolo nordovest, con due lati liberi. Intonaco a sbriciolo. Dalla verta del sottotetto sporgono le travi in legno del solaio. Nel fronte ovest caratteristico portale ad arco a piano terra e poggioli in legno con struttura a graticcio.

CATEGORIA D'INTERVENTO	RISANAMENTO	R2
	VINCOLI PARTICOLARI		
	INDICAZIONI PROGETTUALI Edificio concluso dal punto di vista planivolumetrico. Gli interventi di rifunzionalizzazione dovranno valorizzare le tradizionali strutture lignee a graticcio e le grandi aperture ritagliate nelle murature perimetrali.

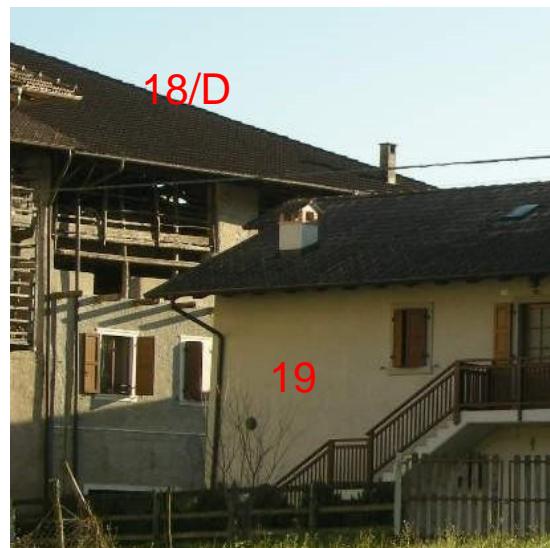
UNITA' EDILIZIA n. 18/D

marsigliese	
			tegole in cemento	
			scandole o pietra	
			lamiera	
8	STRUTTURA PORTANTE	Tipo di struttura portante	muratura	X
			legno	
			cemento armato	
			ferro	
9	DEGRADO	nullo	X	
		medio		elevato
		PARZIALE		TOTALE
10	GRADO DI UTILIZZO	utilizzato		
		sottoutilizzato		
		in stato di abbandono		
11	SPAZI DI PERTINENZA Muretti a secco, acciottolati, piastre in granito, fontane, ecc...	alta qualità		
		media qualità		
		bassa qualità		
12	VINCOLI LEGISLATIVI			
13	INTERVENTO PIANO PRECEDENTE	RISANAMENTO		
14	NOTE: unità edilizia sita nell'angolo sudovest del caselliato quadrangolare, risanata anni addietro, specie nelle unità abitative del piano terra e primo.

CATEGORIA D'INTERVENTO	RISANAMENTO	R2
VINCOLI PARTICOLARI		
INDICAZIONI PROGETTUALI	<p>Edificio concluso dal punto di vista planivolumetrico. Gli interventi di rifunzionalizzazione dovranno valorizzare le tradizionali strutture lignee a graticcio e le grandi aperture ritagliate nelle murature perimetrali.</p>

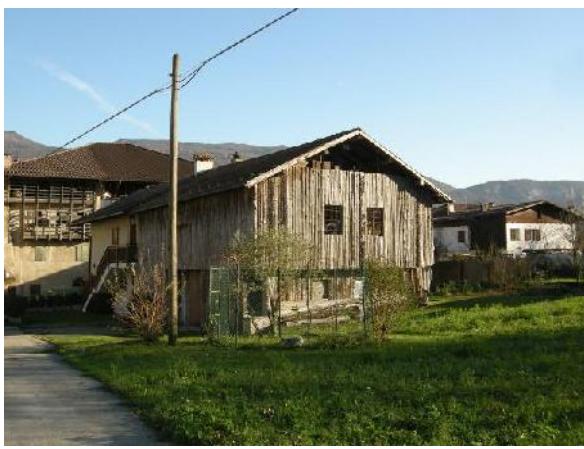
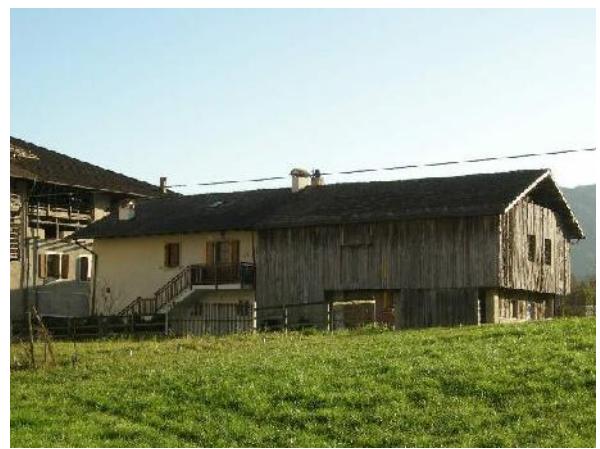
UNITA' EDILIZIA n. 20

8	STRUTTURA PORTANTE	Tipo di struttura portante	<input checked="" type="checkbox"/>
			<input checked="" type="checkbox"/>
9	DEGRADO	nullo	<input checked="" type="checkbox"/>
		medio	
10	GRADO DI UTILIZZO	utilizzato	
		sottoutilizzato	
		in stato di abbandono	
11	SPAZI DI PERTINENZA Muretti a secco, acciottolati, piastre in granito, fontane, ecc...	alta qualità	
		media qualità	
		bassa qualità	
12	VINCOLI LEGISLATIVI		
13	INTERVENTO PIANO PRECEDENTE	RISTRUTTURAZIONE	
14	NOTE: parte ovest del caseggiato di forma rettangolare, con tre fronti liberi. Prevale la struttura lignea di tamponamento.

CATEGORIA D'INTERVENTO	RISTRUTTURAZIONE	R3
	VINCOLI PARTICOLARI		
	INDICAZIONI PROGETTUALI Edificio concluso dal punto di vista planivolumetrico.

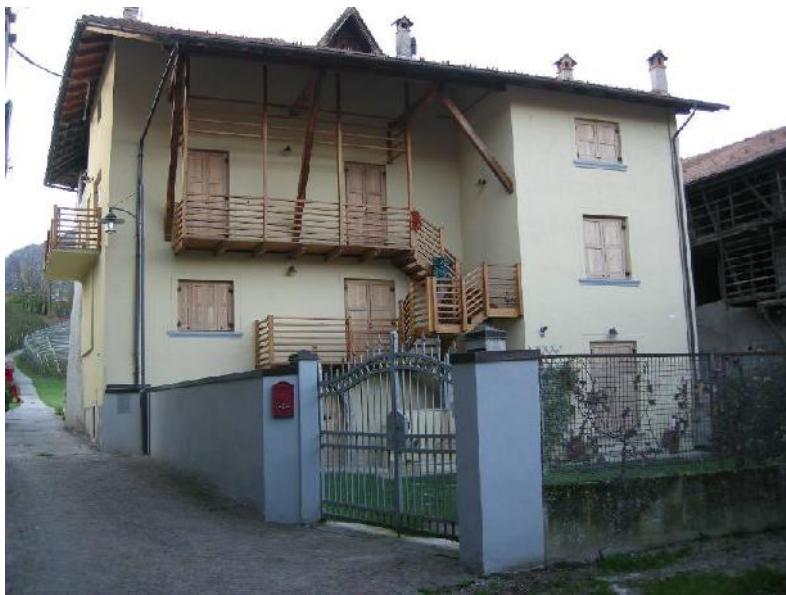
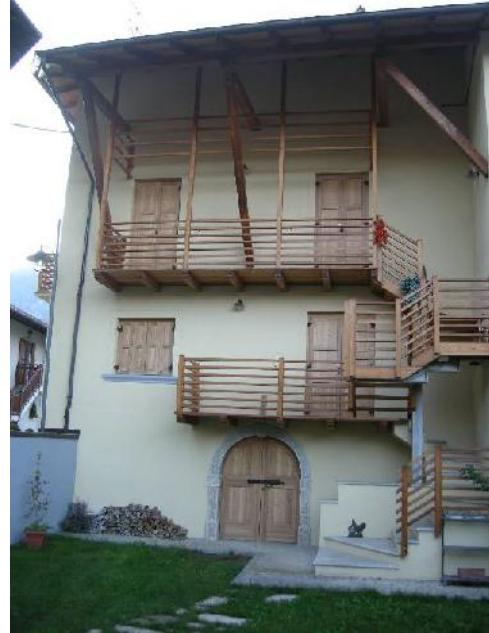
UNITA' EDILIZIA n. 21/A

marsigliese	
			tegole in cemento	
			scandole o pietra	
			lamiera	
8	STRUTTURA PORTANTE	Tipo di struttura portante	muratura	
			legno	
			cemento armato	
			ferro	
9	DEGRADO	X	nullo	
			medio	
			elevato	
10	GRADO DI UTILIZZO	PARZIALE		TOTALE
				X
11	SPAZI DI PERTINENZA Muretti a secco, acciottolati, piastre in granito, fontane, ecc...	utilizzato		
		sottoutilizzato		
		in stato di abbandono		
12	VINCOLI LEGISLATIVI	alta qualità		
		media qualità		
		bassa qualità		
13	INTERVENTO PIANO PRECEDENTE	RISTRUTTURAZIONE		
14	NOTE: parte est del caseggiato dotata di cortile cintato con giardino a prato e marciapiede acciottolato. Risanata nel recente passato, proponendo intonaco liscio tinta giallo, fori con contorni in pietra, portale d'ingresso ad arco, poggioli in legno con listelli orizzontali dei parapetti e scala di collegamento fino al piano secondo.

CATEGORIA D'INTERVENTO	RISTRUTTURAZIONE	R3
	VINCOLI PARTICOLARI		
	INDICAZIONI PROGETTUALI Edificio concluso dal punto di vista planivolumetrico.

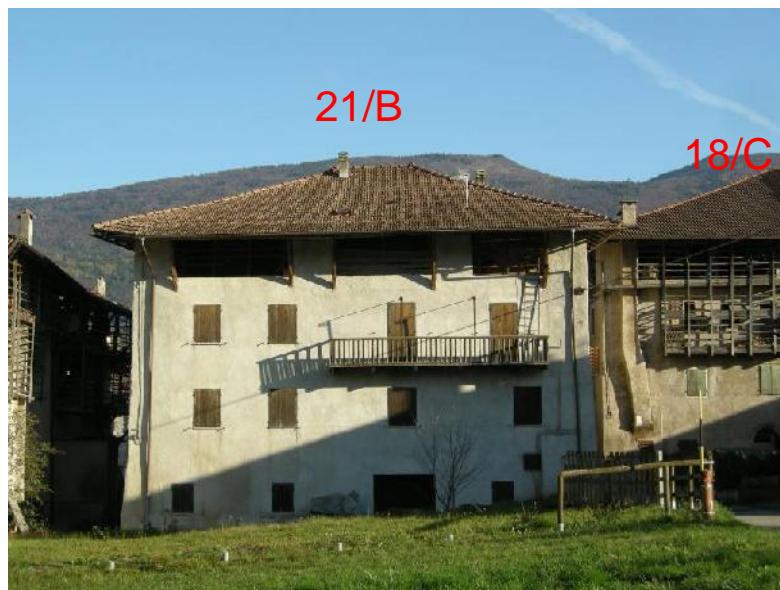
UNITA' EDILIZIA n. 21/B

8	STRUTTURA PORTANTE	Tipo di struttura portante	<input checked="" type="checkbox"/>
9	DEGRADO	nullo	<input checked="" type="checkbox"/>
		X	<input type="checkbox"/>
		medio	<input type="checkbox"/>
10	GRADO DI UTILIZZO	utilizzato	<input checked="" type="checkbox"/>
		sottoutilizzato	
		in stato di abbandono	
11	SPAZI DI PERTINENZA Muretti a secco, acciottolati, piastre in granito, fontane, ecc...	alta qualità	<input checked="" type="checkbox"/>
		media qualità	
		bassa qualità	
12	VINCOLI LEGISLATIVI		
13	INTERVENTO PIANO PRECEDENTE	RISTRUTTURAZIONE	R3
14	NOTE: parte ovest del caseggiato. Nel passato appare parzialmente risanata; forometria regolare sul fronte ovest, ampie aperture a sottotetto, puntoni lignei a sostegno gronda, poggiolo alla trentina, intonaco al grezzo. Intonaco al rustico.

CATEGORIA D'INTERVENTO	RISTRUTTURAZIONE	R3	
	VINCOLI PARTICOLARI	valorizzare e mantenere la semplicita' e simmetria tipologica della facciata pulita		
	INDICAZIONI PROGETTUALI	Edificio concluso dal punto di vista planivolumetrico.

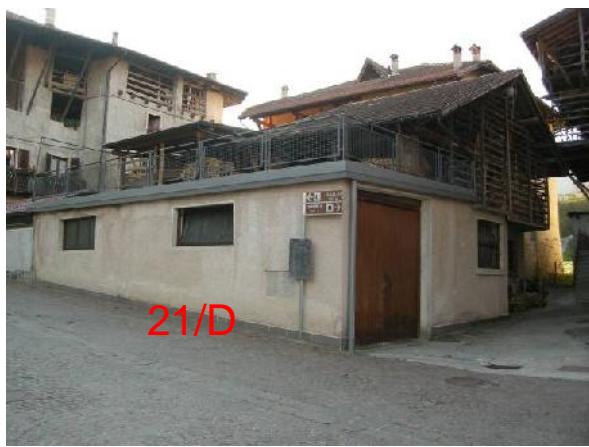
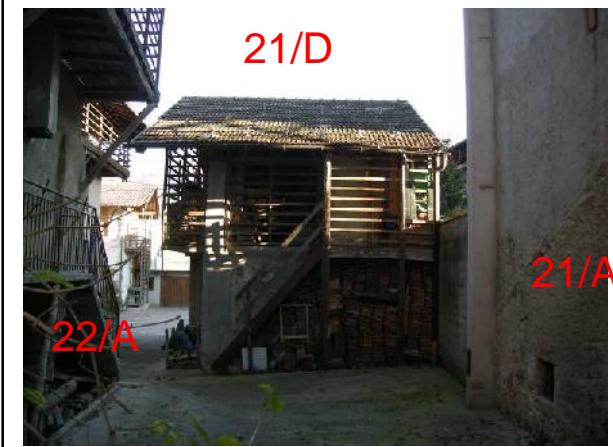
UNITA' EDILIZIA n. 21/D

marsigliese	
			tegole in cemento	
			scandole o pietra	
			lamiera	
8	STRUTTURA PORTANTE	Tipo di struttura portante	muratura	
			legno	
			cemento armato	
			ferro	
9	DEGRADO	nullo	X	
		medio		
		PARZIALE	TOTALE	X
10	GRADO DI UTILIZZO	utilizzato		
		sottoutilizzato		
		in stato di abbandono		
11	SPAZI DI PERTINENZA Muretti a secco, acciottolati, piastre in granito, fontane, ecc...	alta qualità		
		media qualità		
		bassa qualità		
12	VINCOLI LEGISLATIVI			
13	INTERVENTO PIANO PRECEDENTE	ripristino edilizio e adeguamento tipologico		
14	NOTE: la parte in fregio alla strada si configura come garage con sovrastante tetto a terrazzo in cemento e ringhiera in legno. La parte interna rappresenta il manufatto originario con le classiche tipologie degli edifici storici ad uso deposito nel sottotetto.

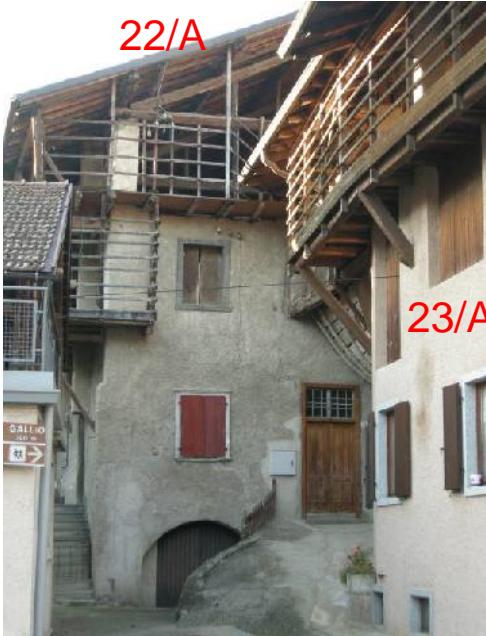
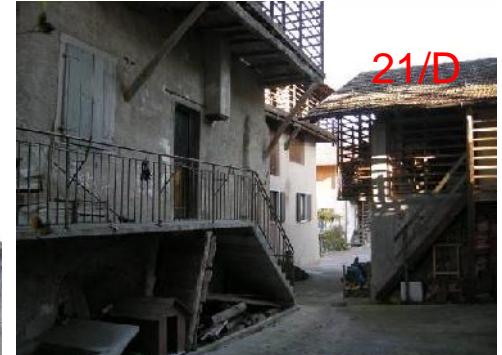
UNITA' EDILIZIA n. 22/A

marsigliese	
			tegole in cemento	
			scandole o pietra	
			lamiera	
8	STRUTTURA PORTANTE	Tipo di struttura portante	muratura	
			legno	
			cemento armato	
			ferro	
9	DEGRADO	nullo	X	
		medio		
		PARZIALE	TOTALE	X
10	GRADO DI UTILIZZO	utilizzato		
		sottoutilizzato		
		in stato di abbandono		
11	SPAZI DI PERTINENZA Muretti a secco, acciottolati, piastre in granito, fontane, ecc...	alta qualità		
		media qualità		
		bassa qualità		
12	VINCOLI LEGISLATIVI			
13	INTERVENTO PIANO PRECEDENTE	RISANAMENTO		
14	NOTE: parte est del caseggiato caratterizzata da pontile frontale (sulla p.ed. 49) per accesso alle aie. Ampi poggioli con struttura a graticcio nelle "verte" del sottotetto ad esclusione del prospetto nord, laddove si notano modioni a raso muratura. Il fronte nord inoltre non risulta intonacato e presenta un contrafforte murale cementizio (c.d. "barbacane")

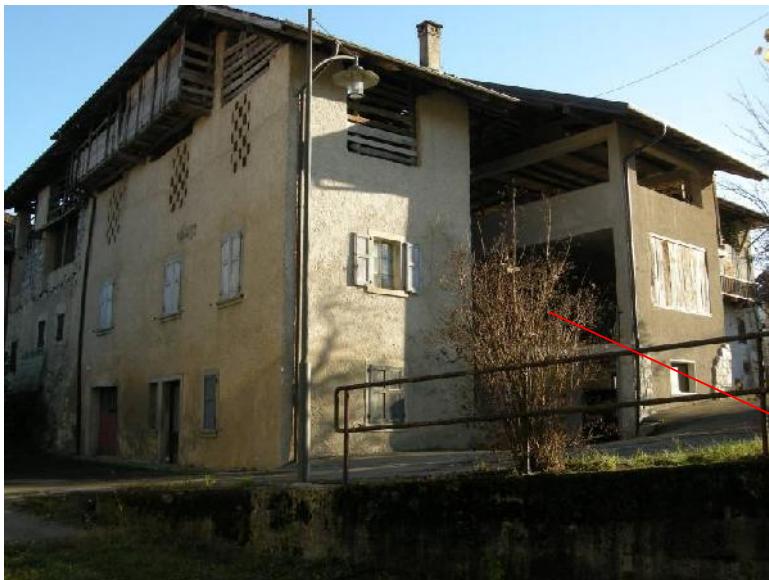
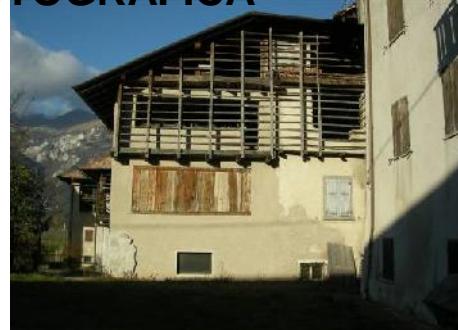
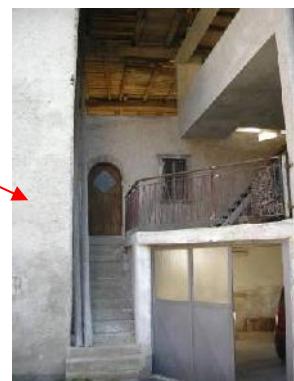
UNITA' EDILIZIA n. 22/B

marsigliese	X
			tegole in cemento	
			scandole o pietra	
			lamiera	
8	STRUTTURA PORTANTE	Tipo di struttura portante	muratura	X
			legno	
			cemento armato	
			ferro	
9	DEGRADO	nullo	X	
		medio		
		PARZIALE	TOTALE	X
10	GRADO DI UTILIZZO	utilizzato		X
		sottoutilizzato		
		in stato di abbandono		
11	SPAZI DI PERTINENZA Muretti a secco, acciottolati, piastre in granito, fontane, ecc...	alta qualità		
		media qualità		
		bassa qualità		
12	VINCOLI LEGISLATIVI			
13	INTERVENTO PIANO PRECEDENTE	RISANAMENTO		
14	NOTE: parte ovest del caseggiato con ampia struttura a graticcio nelle "verte" del sottotetto del fronte sud. Intonaco rustico a sbricco. Sul fronte ovest rientranza casa con scala granitica per accesso a piano primo mediante portale ad arco con contorni a conci. Fronte nord con portoni rettangolari, verte di piano aia tamponate in laterizio sfalsato per piccoli fori, balcone di sottotetto tamponato da assito in legno.

CATEGORIA D'INTERVENTO	RISANAMENTO	R2
	VINCOLI PARTICOLARI		
	INDICAZIONI PROGETTUALI Edificio concluso dal punto di vista planivolumetrico. Gli interventi di rifunzionalizzazione dovranno valorizzare le tradizionali strutture lignee a graticcio e le grandi aperture ritagliate nelle murature perimetrali.

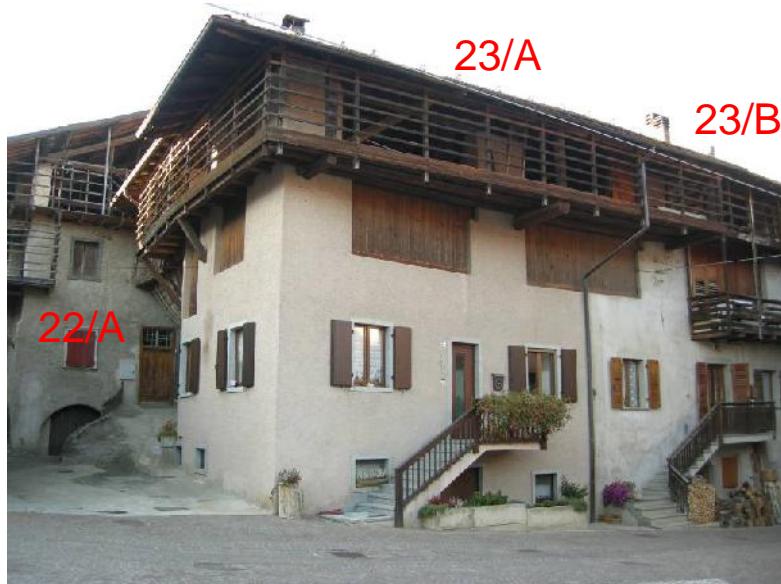
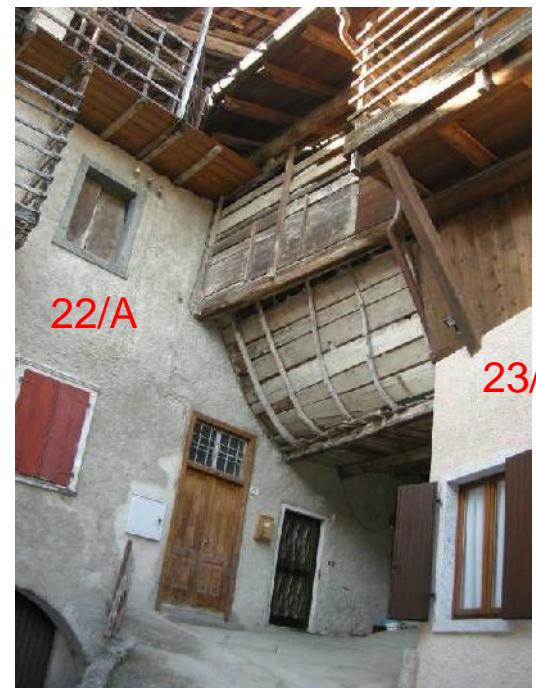
UNITA' EDILIZIA n. 23/A

marsigliese	
			tegole in cemento	
			scandole o pietra	
			lamiera	
8	STRUTTURA PORTANTE	Tipo di struttura portante	muratura	
			legno	
			cemento armato	
			ferro	
9	DEGRADO	X	nullo	
			medio	
			elevato	
10	GRADO DI UTILIZZO	PARZIALE		TOTALE
				X
11	SPAZI DI PERTINENZA Muretti a secco, acciottolati, piastre in granito, fontane, ecc...	utilizzato		
		sottoutilizzato		
		in stato di abbandono		
12	VINCOLI LEGISLATIVI	alta qualità		
		media qualità		
		bassa qualità		
13	INTERVENTO PIANO PRECEDENTE	RISANAMENTO		
14	NOTE: edificio direttamente prospettante sulla via pubblica principale del paese con scale esterne di accesso in struttura muraria e parapetto in legno. Già risanato nel passato recente ed in discrete condizioni di manutenzione. Intonaco a sbricco color rosa.

CATEGORIA D'INTERVENTO	RISANAMENTO	R2
	VINCOLI PARTICOLARI		
	INDICAZIONI PROGETTUALI Edificio concluso dal punto di vista planivolumetrico. Gli interventi di rifunzionalizzazione dovranno valorizzare le tradizionali strutture lignee a graticcio, le grandi aperture ritagliate nelle murature perimetrali e le strutture lignee curvate sul fronte Sud.

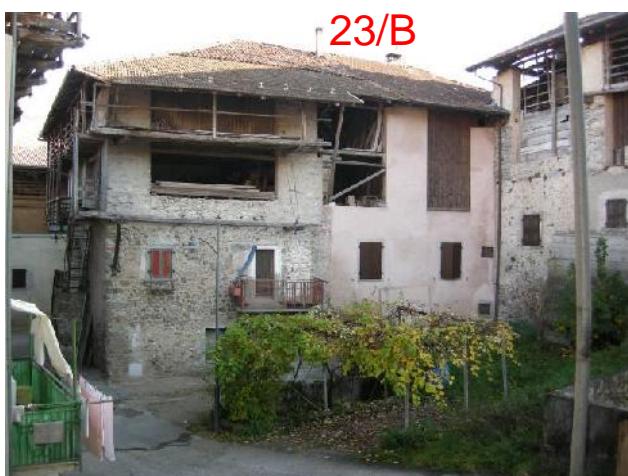
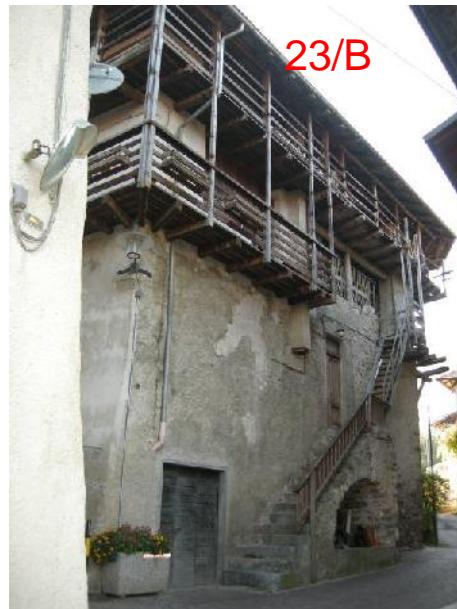
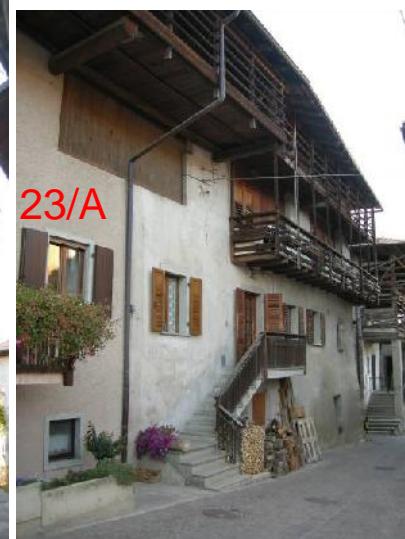
UNITA' EDILIZIA n. 23/B

marsigliese	
			tegole in cemento	
			scandole o pietra	
			lamiera	
8	STRUTTURA PORTANTE	Tipo di struttura portante	muratura	
			legno	
			cemento armato	
			ferro	
9	DEGRADO	nullo	X	medio
				elevato
			X	PARZIALE
10	GRADO DI UTILIZZO			TOTALE
		utilizzato		
		Sottoutilizzato (parte retro)		
11	SPAZI DI PERTINENZA Muretti a secco, acciottolati, piastre in granito, fontane, ecc...		in stato di abbandono	
		alta qualità		
		media qualità		
12	VINCOLI LEGISLATIVI		bassa qualità	
13	INTERVENTO PIANO PRECEDENTE	RISANAMENTO		
14	NOTE: edificio direttamente prospettante sulla via pubblica principale del paese con scale esterne di accesso in struttura muraria e parapetto in legno. Parzialmente risanato nel passato, in particolare sul fronte strada, mentre il lato nord risulta pressoché nelle condizioni originarie.

CATEGORIA D'INTERVENTO	RISANAMENTO	R2
	VINCOLI PARTICOLARI		
	INDICAZIONI PROGETTUALI Edificio concluso dal punto di vista planivolumetrico. Gli interventi di rifunzionalizzazione dovranno valorizzare le tradizionali strutture lignee a graticcio, le grandi aperture ritagliate nelle murature perimetrali e le strutture lignee curvate sul fronte Sud.
