COMUNE DI COMANO TERME

PIANO REGOLATORE GENERALE

**SCHEDE EDIFICI E MANUFATTI DI
INTERESSE STORICO
Fraz. BONO**

VARIANTE 2019

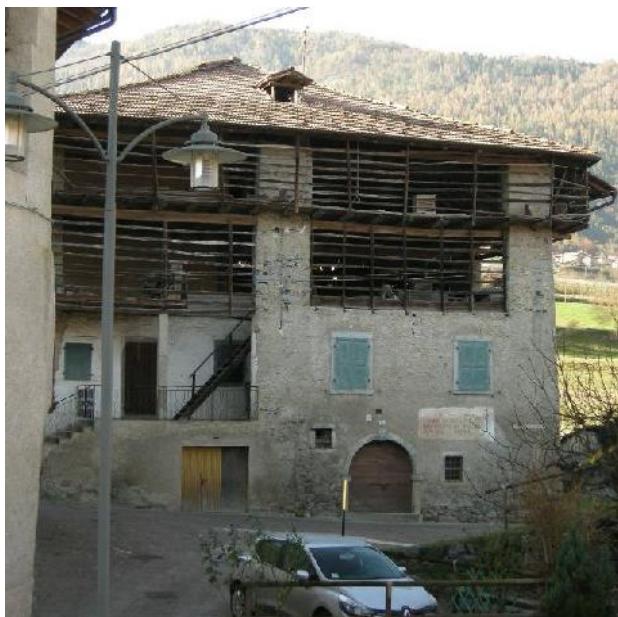
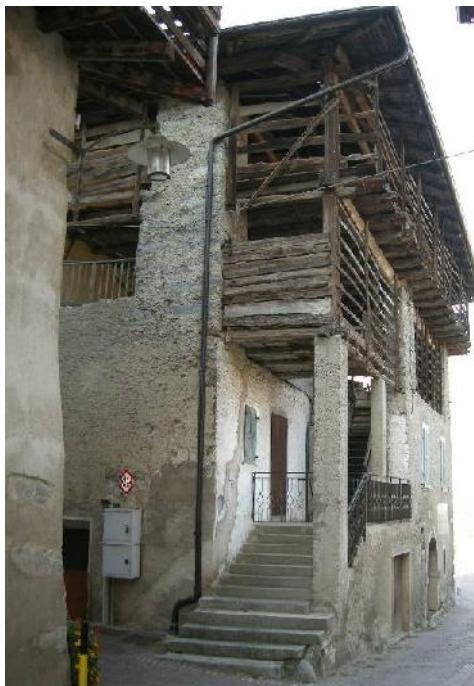
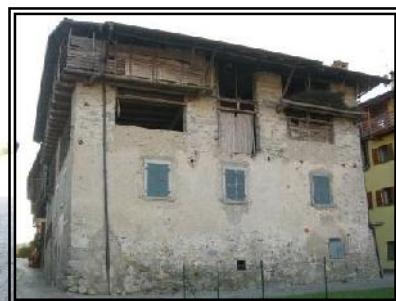
UNITA' EDILIZIA n. 24/A

marsigliese	
			tegole in cemento	
			scandole o pietra	
			lamiera	
8	STRUTTURA PORTANTE	Tipo di struttura portante	muratura	X
			legno	
			cemento armato	
			ferro	
9	DEGRADO	nullo	X	medio
				elevato
		PARZIALE		TOTALE
				X
10	GRADO DI UTILIZZO	utilizzato		
		sottoutilizzato		
		in stato di abbandono		
11	SPAZI DI PERTINENZA Muretti a secco, acciottolati, piastre in granito, fontane, ecc...	alta qualità		
		media qualità		
		bassa qualità		
12	VINCOLI LEGISLATIVI			
13	INTERVENTO PIANO PRECEDENTE	RISANAMENTO		
14	NOTE: edificio direttamente prospettante sulla via pubblica nel quale spicca la scritta storica mandamentale. Caratteristico portale ad arco affiancato da finestrelle su quote differenziate e ampia struttura a graticcio di facciata. A piano primo loggia rientrante con scala in legno per i piani aia. Non evidenzia particolari interventi di risanamento, permangono in essere le condizioni dell'epoca passata. Manufatti accessori limitrofi (ex concimaia e "casotto) sulla p.ed. 28 e p.f. 28/2, non schedati nel piano precedente e per i quali si prevede l'intervento di "RISTRUTTURAZIONE"

CATEGORIA D'INTERVENTO	RISANAMENTO	R2
VINCOLI PARTICOLARI		
INDICAZIONI PROGETTUALI Edificio concluso dal punto di vista planivolumetrico. Gli interventi di rifunzionalizzazione dovranno valorizzare le tradizionali strutture lignee a graticcio, le grandi aperture ritagliate nelle murature perimetrali e le decorazioni e scritte presenti sulla facciata Est, fronte strada.

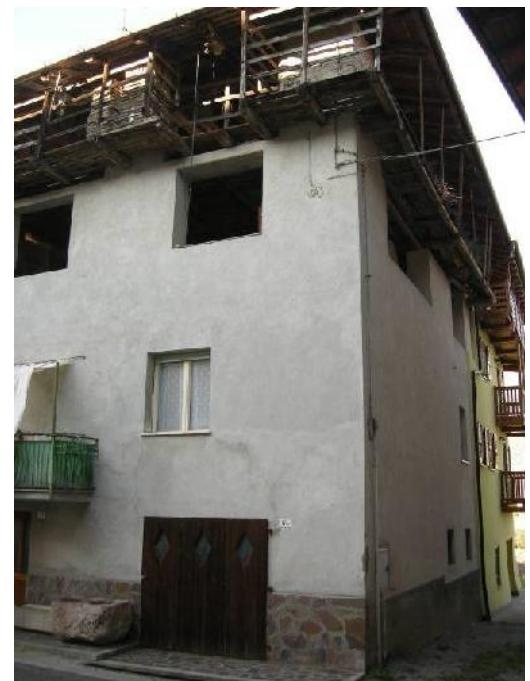
UNITA' EDILIZIA n. 25/B

marsigliese		
			tegole in cemento		
			scandole o pietra		
			lamiera		
8	STRUTTURA PORTANTE	Tipo di struttura portante	muratura	X	
			legno		
			cemento armato		
			ferro		
9	DEGRADO	nullo	X	X	
		medio			
		PARZIALE	TOTALE		
10	GRADO DI UTILIZZO	utilizzato		X	
		sottoutilizzato			
		in stato di abbandono			
11	SPAZI DI PERTINENZA Muretti a secco, acciottolati, piastre in granito, fontane, ecc...	alta qualità		X	
		media qualità			
		bassa qualità			
12	VINCOLI LEGISLATIVI				
13	INTERVENTO PIANO PRECEDENTE	RISANAMENTO			
14	NOTE: Trattasi della parte est del caseggiato, risanata nel passato prossimo con intonaco al civile color naturale. Presenza di tapparelle sugli infissi di piano primo. Poggiolo di sottotetto con struttura graticcio. Abbaino a cuccia di cane.

CATEGORIA D'INTERVENTO	RISANAMENTO	R2
	VINCOLI PARTICOLARI		
	INDICAZIONI PROGETTUALI: Edificio concluso dal punto di vista planivolumetrico. Gli interventi di rifunzionalizzazione dovranno valorizzare le tradizionali strutture lignee a graticcio, e le grandi aperture ritagliate nelle murature perimetrali.

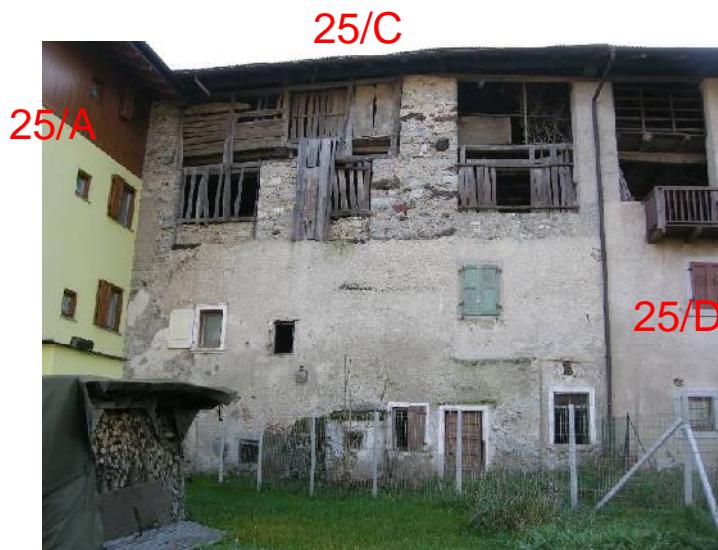
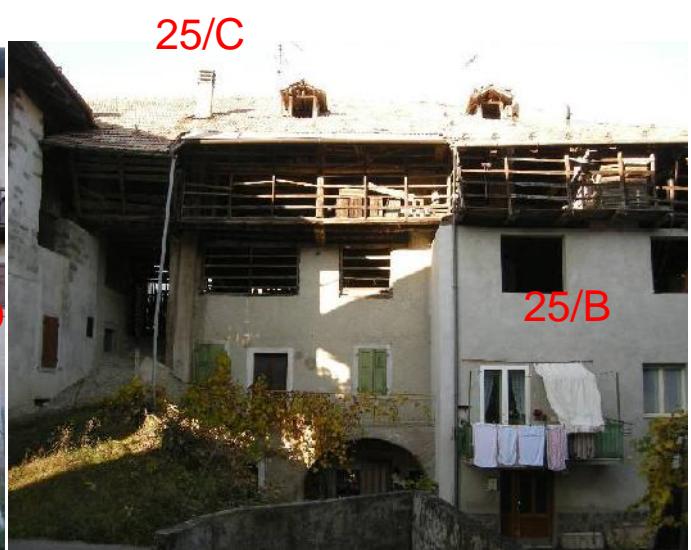
UNITA' EDILIZIA n. 25/C

marsigliese	
			tegole in cemento	
			scandole o pietra	
			lamiera	
8	STRUTTURA PORTANTE	Tipo di struttura portante	muratura	
			legno	
			cemento armato	
			ferro	
9	DEGRADO	nullo	X	medio
				elevato
		PARZIALE	X	TOTALE
10	GRADO DI UTILIZZO	utilizzato		
		sottoutilizzato		
		in stato di abbandono		
11	SPAZI DI PERTINENZA Muretti a secco, acciottolati, piastre in granito, fontane, ecc...	alta qualità		
		media qualità		
		bassa qualità		
12	VINCOLI LEGISLATIVI			
13	INTERVENTO PIANO PRECEDENTE	RISANAMENTO		
14	NOTE: Parte centrale del fabbricato con due affacci: - quello nord nello stato storico, ossia non evidenzia interventi di facciata particolari (eccetto qualche serramento della parte abitativa) e privo di poggioli; - quello sud, alquanto caratteristico, con pontile per le aie che conserva l'acciottolato ("salesal") e da cui con gradini si raggiunge il poggiolo abitativo, sottostante archetta di piano terra, nonché il classico graticcio di sottotetto.

CATEGORIA D'INTERVENTO	RISANAMENTO	R2
	VINCOLI PARTICOLARI		
	INDICAZIONI PROGETTUALI: Edificio concluso dal punto di vista planivolumetrico. <u>Gli interventi di rifunzionalizzazione dovranno valorizzare le tradizionali strutture lignee a graticcio, e le grandi aperture ritagliate nelle murature perimetrali.</u>

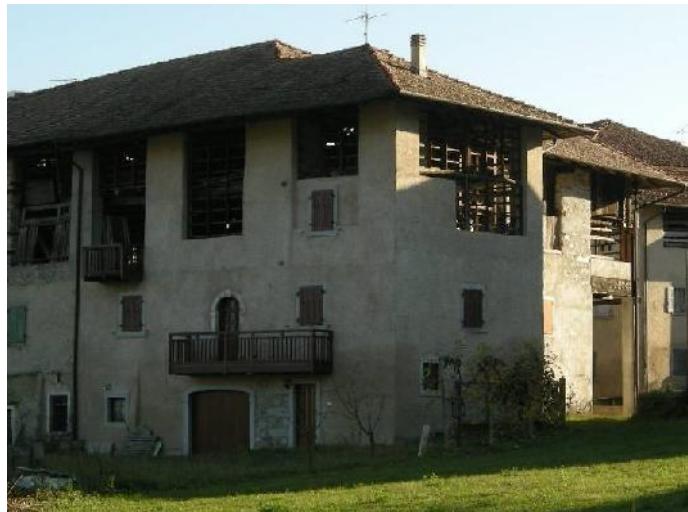
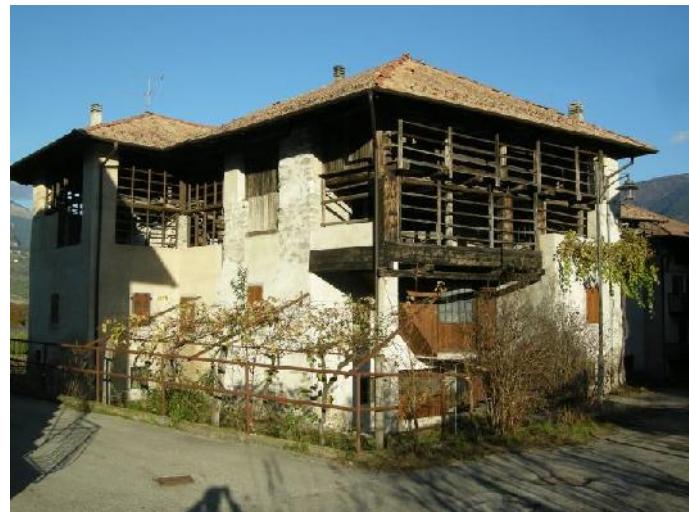
UNITA' EDILIZIA n. 25/D

marsigliese	
			tegole in cemento	
			scandole o pietra	
			lamiera	
8	STRUTTURA PORTANTE	Tipo di struttura portante	muratura	
			legno	
			cemento armato	
			ferro	
9	DEGRADO	X	nullo	
			medio	
			elevato	
10	GRADO DI UTILIZZO	PARZIALE		TOTALE
				X
11	SPAZI DI PERTINENZA Muretti a secco, acciottolati, piastre in granito, fontane, ecc...	utilizzato		
		sottoutilizzato		
		in stato di abbandono		
12	VINCOLI LEGISLATIVI	alta qualità		
		media qualità		
		bassa qualità		
13	INTERVENTO PIANO PRECEDENTE	RISANAMENTO		
14	NOTE: L'unità edilizia che risulta composita nella sua conformazione planimetrica, occupa la parte ovest del casale ed in parte è stata risanata nel passato, con interventi che hanno interessato le facciate, escluso il tetto. Nel porticato dell'angolo sudovest delimitato dal sovrastante poggiolo a graticcio, la scala muraria a vista con ringhiera in ferro per l'accesso al piano abitativo con rampa che prosegue verso l'aia tamponata da perlinato in legno, compreso l'anima del sottoscala.

CATEGORIA D'INTERVENTO	RISANAMENTO	R2
VINCOLI PARTICOLARI		
INDICAZIONI PROGETTUALI: Edificio concluso dal punto di vista planivolumetrico. <u>Gli interventi di riconversione dovranno valorizzare le tradizionali strutture lignee a graticcio, e le grandi aperture ritagliate nelle murature perimetrali.</u>

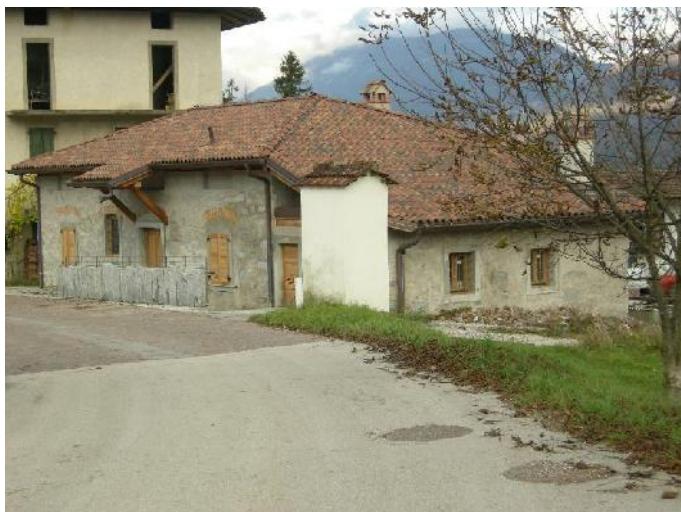
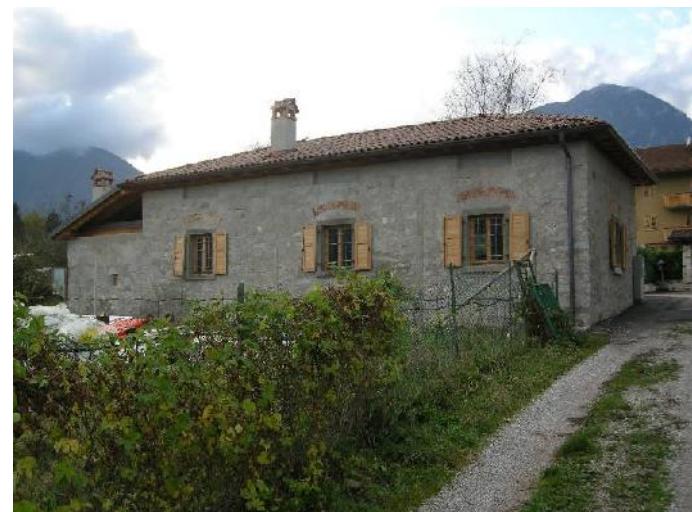
UNITA' EDILIZIA n. 26

marsigliese	
			tegole in cemento	
			scandole o pietra	
			lamiera	
8	STRUTTURA PORTANTE	Tipo di struttura portante	muratura	X
			legno	
			cemento armato	
			ferro	
9	DEGRADO	X	nullo	
			medio	
			elevato	
10	GRADO DI UTILIZZO	PARZIALE		TOTALE
				X
11	SPAZI DI PERTINENZA Muretti a secco, acciottolati, piastre in granito, fontane, ecc...	utilizzato		
		sottoutilizzato		
		in stato di abbandono		
12	VINCOLI LEGISLATIVI	alta qualità		
		media qualità		
		bassa qualità		
13	INTERVENTO PIANO PRECEDENTE	RISANAMENTO		
14	NOTE: Ristrutturato completamente di recente.

CATEGORIA D'INTERVENTO	RISANAMENTO	R2
	VINCOLI PARTICOLARI		
	INDICAZIONI PROGETTUALI Edificio di valore storico recuperato. E' consentita la sopraelevazione di un piano sul sedime esistente. NB: edificio recentemente ristrutturato.

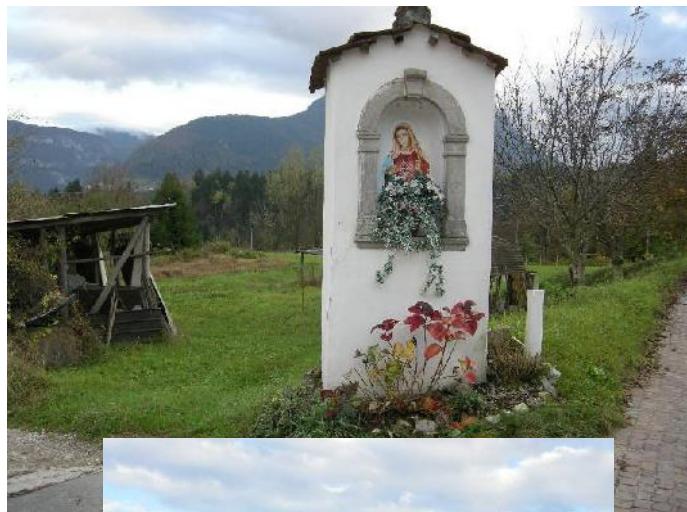
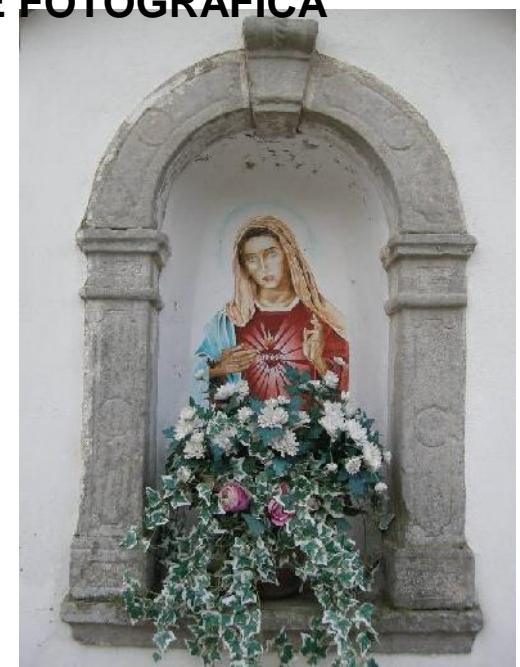
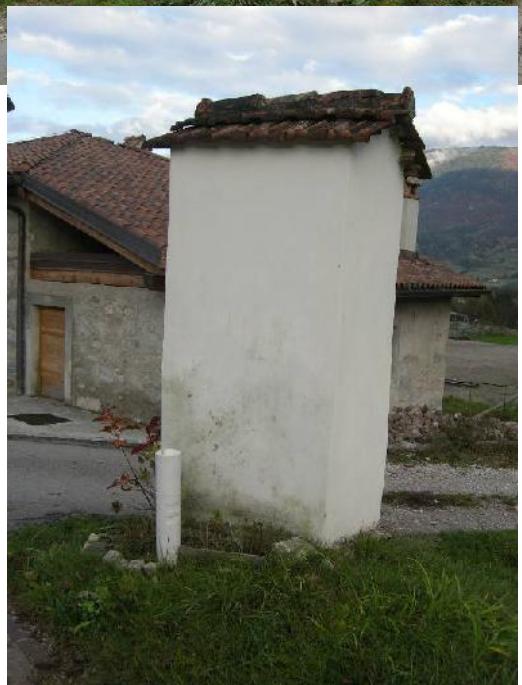
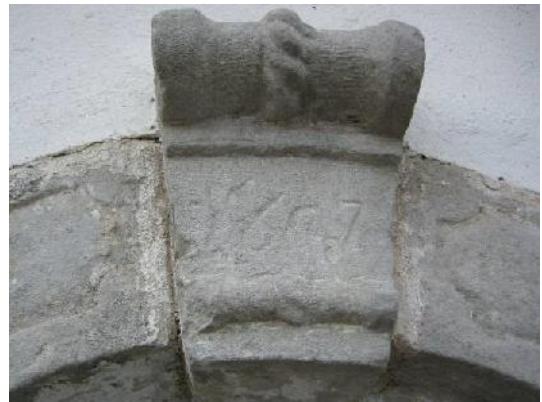
UNITA' EDILIZIA n. 27

CARATTERISTICHE DIMENSIONALI	
Lunghezza mt.	
Larghezza mt.	
Volume già definito	
Solo radice/sedime e/o p.ed. (mc. previsti)	
MATERIALI MURA TURE	
Pietra	
Laterizio	
Muratura intonacata	X
Legno	
Lamiera	
Altro	
PARTI IN LEGNO	
Tavole	
Tronchi	
Altro	
EVENTUALI PARTICOLARI DI PREGIO	
Fori	
Travi	
Affreschi	X
Scritte storiche	
Altro	
EDIFICIO GIA' MODIFICATO	
Finiture	
Manto di copertura

MATERIALI DI COPERTURA	
Tegole	X
Coppi	
Scandole	
Lamiera	
Altro	
SPAZI DI STRETTA PERTINENZA	
Bivio stradale	
CONTESTO INSEDIATIVO	
Accessibilità: strada	
Stato di conservazione: buono	
Condizione murature: buone	
Area circostante: strada/prato	
Altro:	
NOTE	
CAPITELLO VOTIVO già risanato	
VINCOLI: D.lgs. n° 42 del 22/01/2004 e s.m.	
PROPOSTA DI INTERVENTO	
MANUTENZIONE ORDINARIA	X
MANUTENZIONE STRAORDINARIA

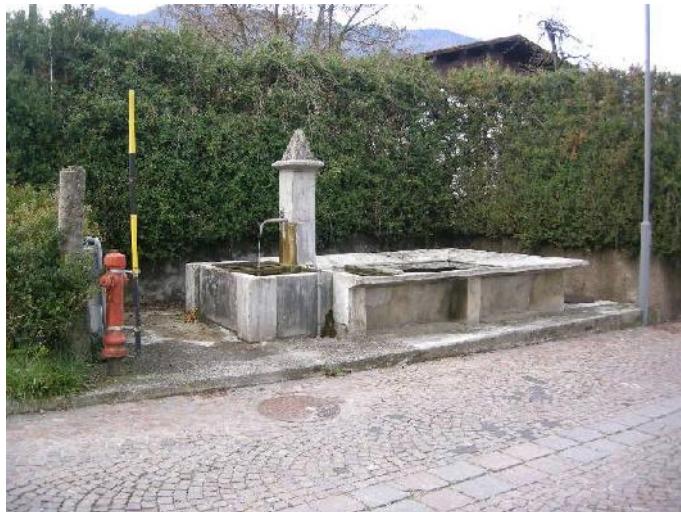
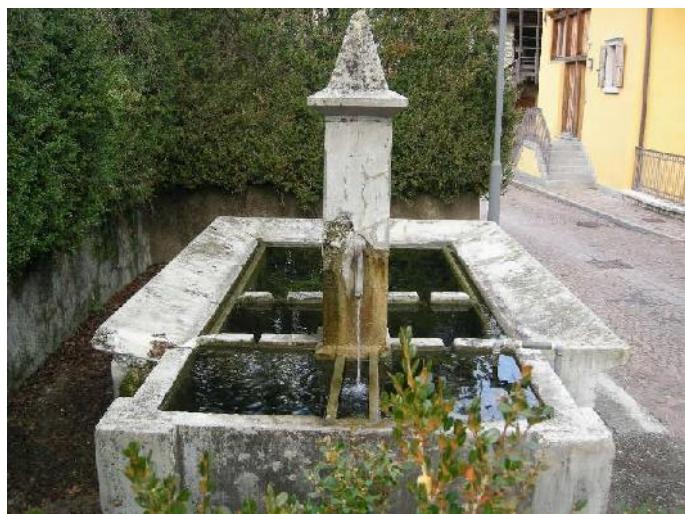
UNITA' EDILIZIA n. 28

CARATTERISTICHE DIMENSIONALI	
Lunghezza mt.	
Larghezza mt.	
Volume già definito	
Solo radice/sedime e/o p.ed. (mc. previsti)	
MATERIALI MURA TURE	
Pietra	
Laterizio	
Muratura intonacata	
Legno	
Lamiera	
Altro	X
PARTI IN LEGNO	
Tavole	
Tronchi	
Altro	
EVENTUALI PARTICOLARI DI PREGIO	
Fori	
Travi	
Affreschi	
Scritte storiche	
Altro	
EDIFICIO GIA' MODIFICATO	
Finiture	
Manto di copertura

MATERIALI DI COPERTURA	
Tegole	
Coppi	
Scandole	
Lamiera	
Altro	
SPAZI DI STRETTA PERTINENZA	
Area circostante/piazzola cementata	
CONTESTO INSEDIATIVO	
Accessibilità: strada	
Stato di conservazione: discreto	
Condizione murature: discrete	
Area circostante: strada	
Altro:	
NOTE	
LAVATOIO/FONTANA	
-	
PROPOSTA DI INTERVENTO	
MANUTENZIONE ORDINARIA	
MANUTENZIONE STRAORDINARIA X	
RISTRUTTURAZIONE X

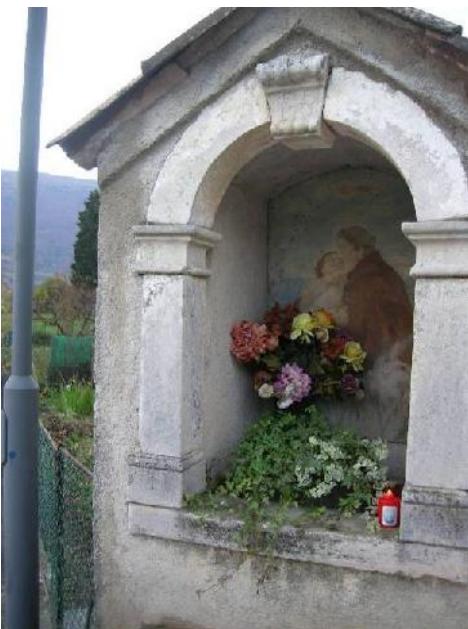
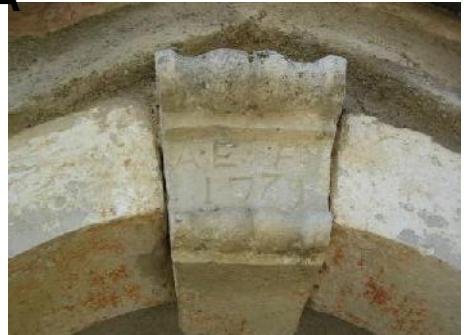
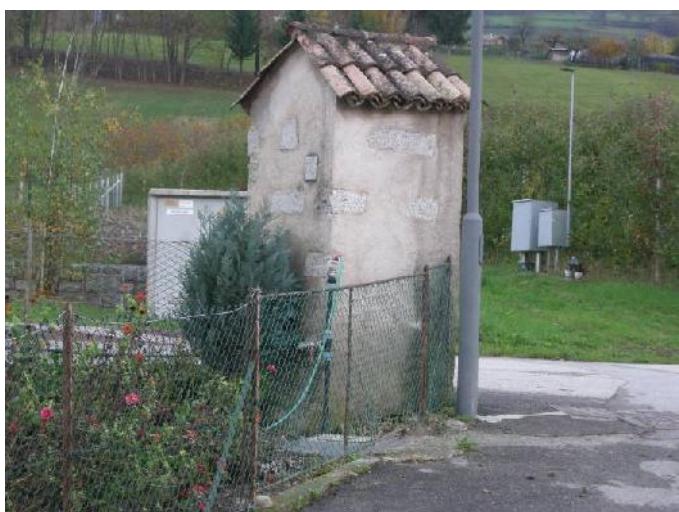
UNITA' EDILIZIA n. 29

CARATTERISTICHE DIMENSIONALI	
Lunghezza mt.	
Larghezza mt.	
Volume già definito	
Solo radice/sedime e/o p.ed. (mc. previsti)	
MATERIALI MURA TURE	
Pietra	
Laterizio	X
Muratura intonacata	X
Legno	
Lamiera	
Altro	
PARTI IN LEGNO	
Tavole	
Tronchi	
Altro	
EVENTUALI PARTICOLARI DI PREGIO	
Fori	
Travi	
Affreschi	
Scritte storiche: chiave di volta con incisione data	X
Altro	
EDIFICIO GIA' MODIFICATO	
Finiture	
Manto di copertura

MATERIALI DI COPERTURA	
Tegole	
Coppi	X
Scandole	
Lamiera	
Altro	
SPAZI DI STRETTA PERTINENZA	
Bivio stradale	
CONTESTO INSEDIATIVO	
Accessibilità: strada	
Stato di conservazione: buono	
Condizione murature: buone	
Area circostante: strada/ORTI	
Altro:	
NOTE	
CAPITELLO VOTIVO già risanato	
PROPOSTA DI INTERVENTO	
MANUTENZIONE ORDINARIA	X
MANUTENZIONE STRAORDINARIA	
RISTRUTTURAZIONE

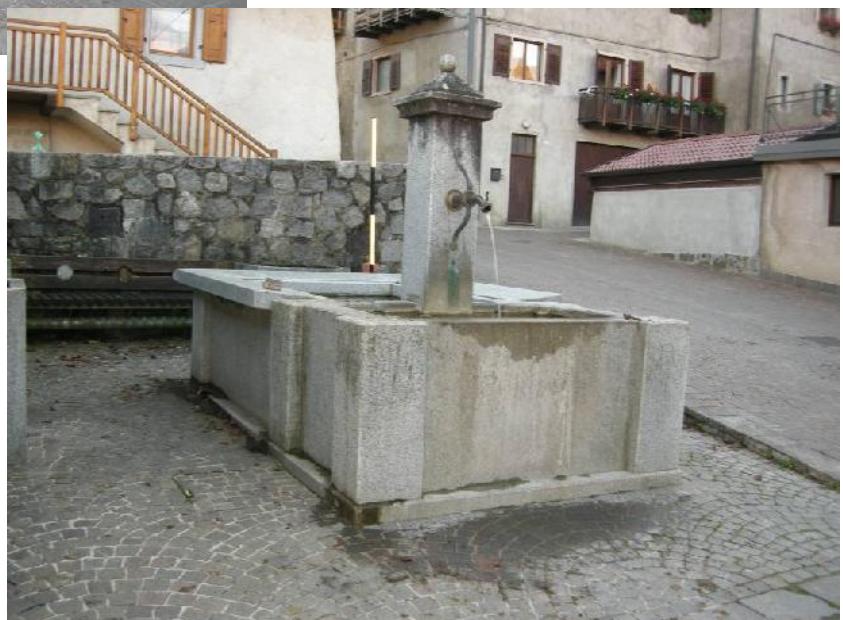
UNITA' EDILIZIA n. 31

CARATTERISTICHE DIMENSIONALI	
Lunghezza mt.	
Larghezza mt.	
Volume già definito	
Solo radice/sedime e/o p.ed. (mc. previsti)	
MATERIALI MURA TURE	
Pietra	X
Laterizio	
Muratura intonacata	
Legno	
Lamiera	
Altro	
PARTI IN LEGNO	
Tavole	
Tronchi	
Altro	
EVENTUALI PARTICOLARI DI PREGIO	
Fori	
Travi	
Affreschi	
Scritte storiche	
Altro	
EDIFICIO GIA' MODIFICATO	
Finiture	
Manto di copertura

MATERIALI DI COPERTURA	
Tegole	
Coppi	
Scandole	
Lamiera	
Altro	
SPAZI DI STRETTA PERTINENZA	
Piazzola pubblica pavimentata con cubetti in porfido	
CONTESTO INSEDIATIVO	
Accessibilità: strada	
Stato di conservazione: ottimo	
Condizione murature: ottime	
Area circostante: strada	
Altro:	
NOTE	
LAVATOIO/FONTANA costruito recentemente	
-	
PROPOSTA DI INTERVENTO	
MANUTENZIONE ORDINARIA	X
MANUTENZIONE STRAORDINARIA	
RISTRUTTURAZIONE

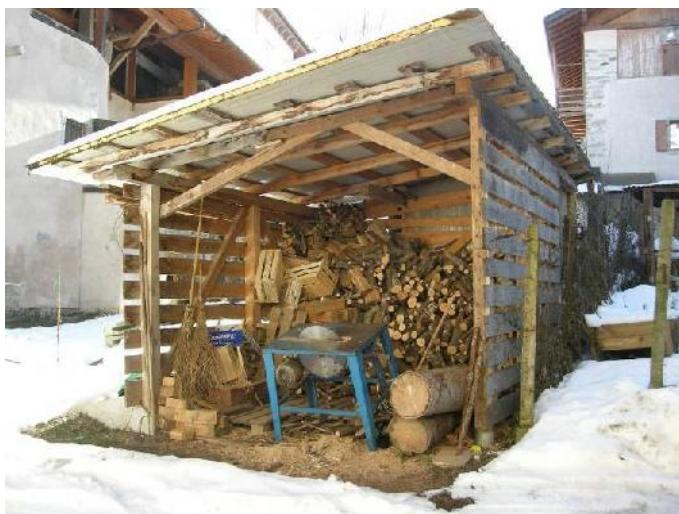
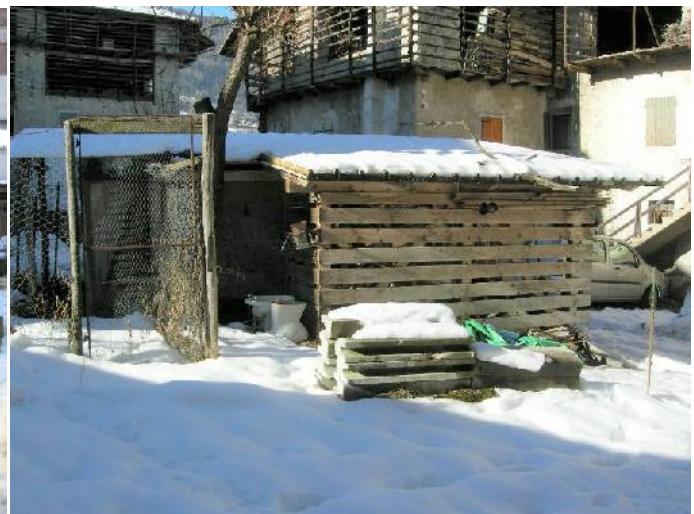
scandole o pietra	
			lamiera	X
8	STRUTTURA PORTANTE	Tipo di struttura portante	muratura	
			legno	X
			cemento armato	
			ferro	
9	DEGRADO	nullo	X	
		medio		
		PARZIALE		TOTALE X
10	GRADO DI UTILIZZO	utilizzato		
		sottoutilizzato		
		in stato di abbandono		
11	SPAZI DI PERTINENZA	alta qualità		
		media qualità		
		bassa qualità		
12	VINCOLI LEGISLATIVI			
13	INTERVENTO PIANO PRECEDENTE	Ristrutturazione con ripristino edilizio e adeguamento tipologico		
14	NOTE: tettoia sita in area pertinenziale.

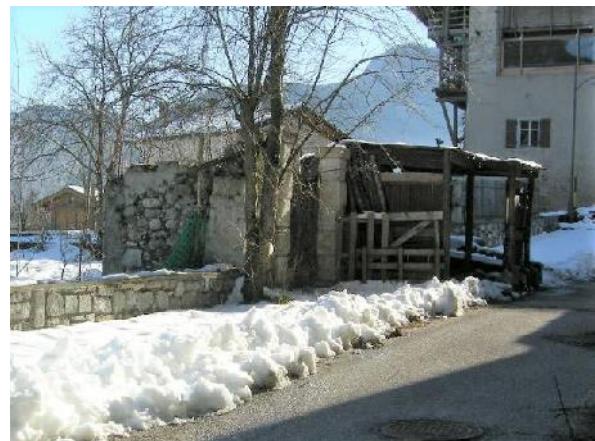
UNITA' EDILIZIA n. 33

7	COPERTURA:	Manto di copertura	<input type="checkbox"/>	
8	STRUTTURA PORTANTE	Tipo di struttura portante	<input type="checkbox"/>	
9	DEGRADO	nullo	<input type="checkbox"/>	
		medio		
10	GRADO DI UTILIZZO	PARZIALE	<input type="checkbox"/>	
		TOTALE		
		X		
11	SPAZI DI PERTINENZA	utilizzato	<input type="checkbox"/>	
		sottoutilizzato		
		in stato di abbandono		
12	VINCOLI LEGISLATIVI	alta qualità	<input type="checkbox"/>	
		media qualità		
		bassa qualità		
13	INTERVENTO PIANO PRECEDENTE	Ripristino edilizio e adeguamento tipologico		
14	NOTE: tettoia sita in area pertinenziale (su ex concimaia) con a tergo manufatto murario parzialmente crollato, accessibile da cancello con pilastre.

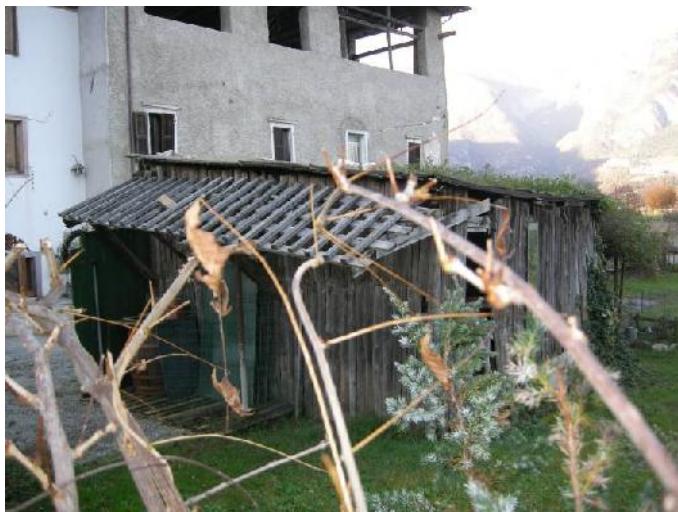
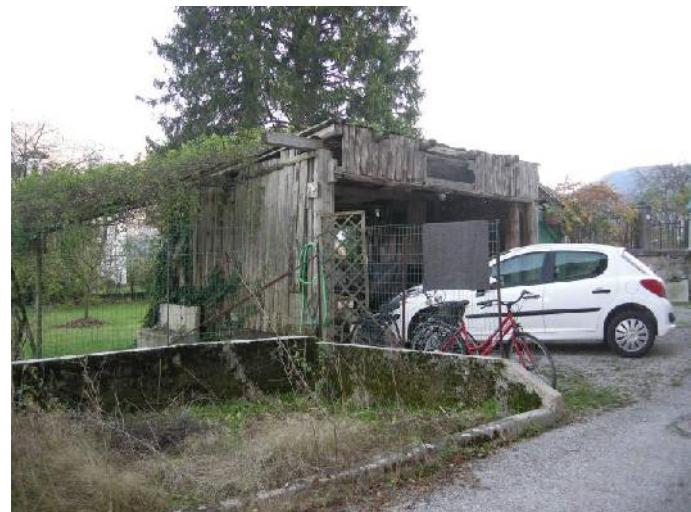
UNITA' EDILIZIA n. 34

marsigliese
8	STRUTTURA PORTANTE	Tipo di struttura portante	tegole in cemento
			scandole o pietra
			lamiera
			<input checked="" type="checkbox"/>
9	DEGRADO	nullo	<input checked="" type="checkbox"/>
		X	
		medio	
10	GRADO DI UTILIZZO	utilizzato	<input checked="" type="checkbox"/>
		sottoutilizzato	
		in stato di abbandono	
11	SPAZI DI PERTINENZA Muretti a secco, acciottolati, piastre in granito, fontane, ecc...	alta qualità	<input checked="" type="checkbox"/>
		media qualità	
		bassa qualità	
12	VINCOLI LEGISLATIVI		
13	INTERVENTO PIANO PRECEDENTE	ripristino edilizio e adeguamento tipologico	
14	NOTE: tettoia lignea chiusa (aperta sul lato d'ingresso), pertinenziale delle vicine abitazioni.

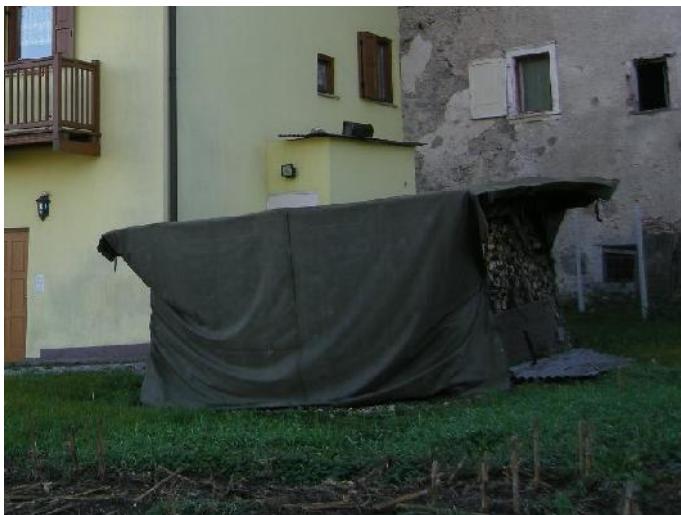
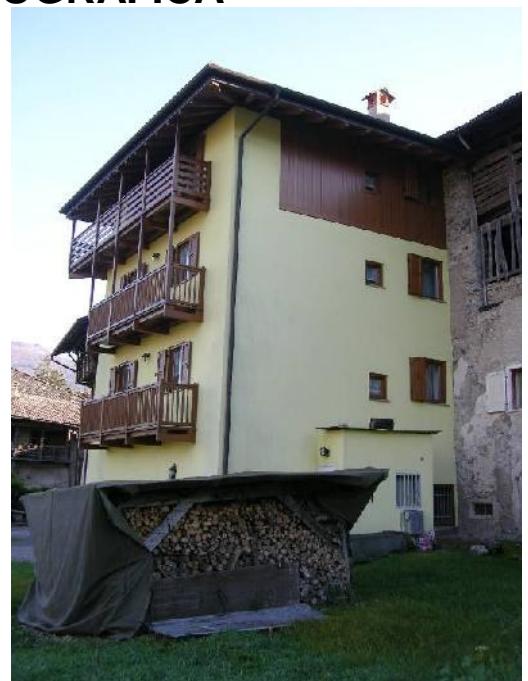
UNITA' EDILIZIA n. 35

tegole in cemento	
			scandole o pietra	
			lamiera	X
8	STRUTTURA PORTANTE	Tipo di struttura portante	muratura	x
			legno	
			cemento armato	
			ferro	
9	DEGRADO	nullo	<input checked="" type="checkbox"/>	
		medio		
		elevato		
10	GRADO DI UTILIZZO	PARZIALE		TOTALE
				X
		utilizzato		
11	SPAZI DI PERTINENZA Muretti a secco, acciottolati, piastre in granito, fontane, ecc...	sottoutilizzato		
		in stato di abbandono		
12	VINCOLI LEGISLATIVI	alta qualità		
		media qualità		
		bassa qualità		
13	INTERVENTO PIANO PRECEDENTE	Ristrutturazione con ripristino edilizio e adeguamento tipologico		
14	NOTE: tettoia aperta -catasta legna -

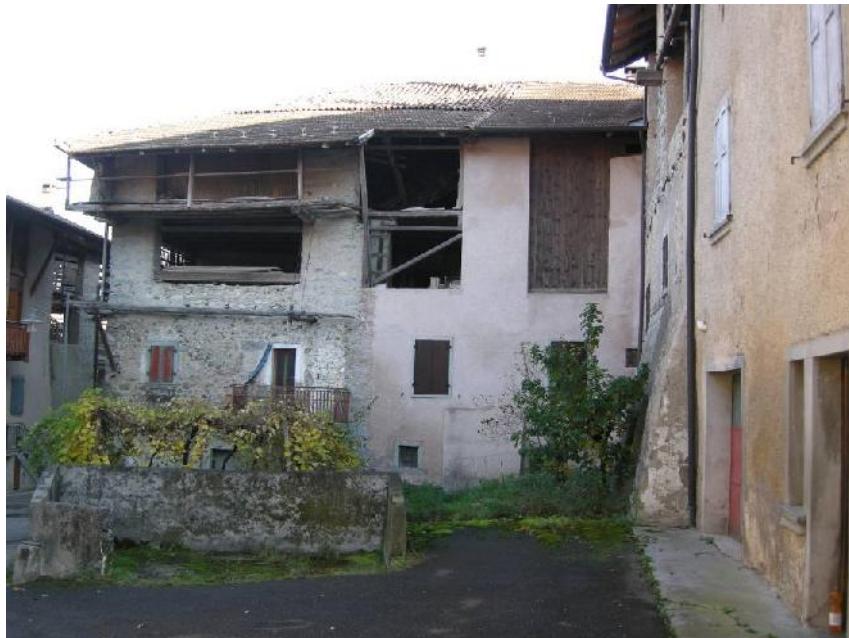
UNITA' EDILIZIA n. 36

scandole o pietra		
		lamiera		
8	STRUTTURA PORTANTE	Tipo di struttura portante		
		muratura		
		legno		
		cemento armato		
		ferro		
9	DEGRADO	nullo	X	
		medio		
		PARZIALE		TOTALE
				X
10	GRADO DI UTILIZZO	utilizzato		
		Sottoutilizzato (parte retro)		
		in stato di abbandono		
11	SPAZI DI PERTINENZA	alta qualità		
		media qualità		
		bassa qualità		
12	VINCOLI LEGISLATIVI			
13	INTERVENTO PIANO PRECEDENTE	Ripristino edilizio e adeguamento tipologico		
14	NOTE: area libera occupata da manufatto cementizio tipico delle concimarie dell'epoca passata.

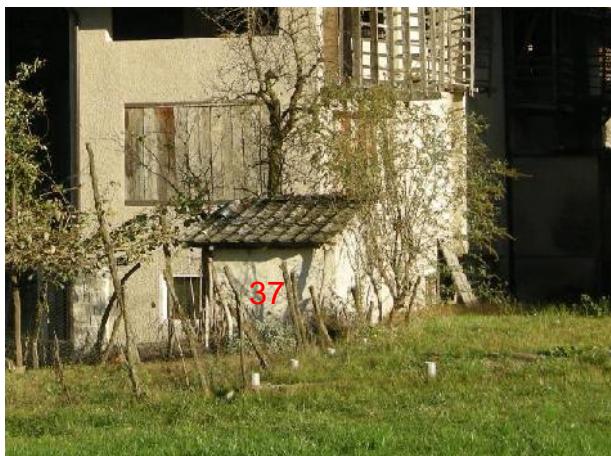
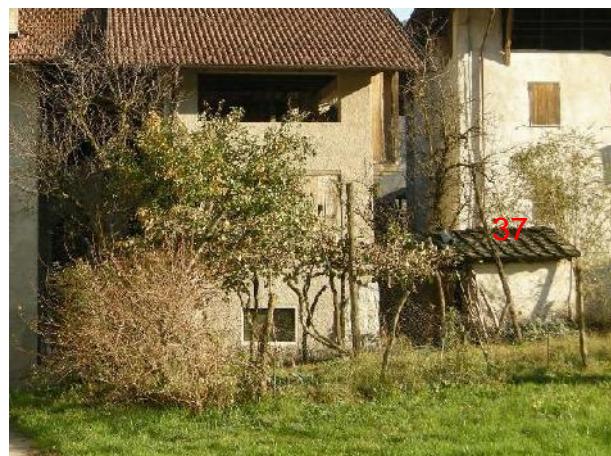
UNITA' EDILIZIA n. 37

fronti generali di pregio	
		contorni in pietra muratura o in legno da valorizzare	
		Inferriate, poggioli.....	
		Portoni tradizionali da valorizzare	
7	COPERTURA: onduline di cemento	Manto di copertura	<input type="checkbox"/>
8	STRUTTURA PORTANTE	Tipo di struttura portante	<input type="checkbox"/>
9	DEGRADO	nullo	<input checked="" type="checkbox"/>
		X	<input type="checkbox"/>
		medio	<input type="checkbox"/>
10	GRADO DI UTILIZZO	utilizzato	<input type="checkbox"/>
		Sottoutilizzato	
		in stato di abbandono	
11	SPAZI DI PERTINENZA Muretti a secco, acciottolati, piastre in granito, fontane, ecc...	alta qualità	<input type="checkbox"/>
		media qualità	
		bassa qualità	
12	VINCOLI LEGISLATIVI		<input type="checkbox"/>
13	INTERVENTO PIANO PRECEDENTE	Ripristino edilizio e adeguamento tipologico	<input type="checkbox"/>
14	NOTE: manufatto di ridottissime dimensioni sia come sedime che come altezza (del tipo pollaio o ricoveri similari).		<input type="checkbox"/>

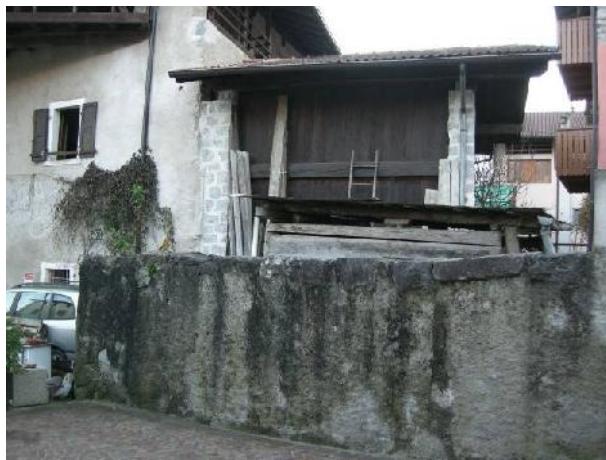
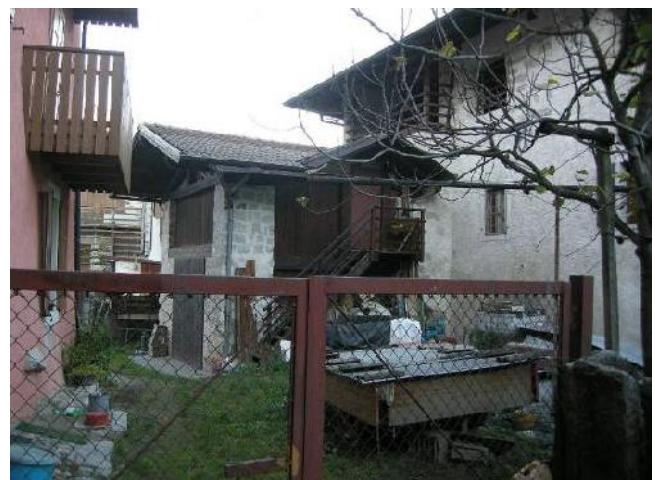
tegole in cemento		
		scandole o pietra		
		lamiera		
8	STRUTTURA PORTANTE	Tipo di struttura portante		
		muratura		
		legno		
		cemento armato		
		ferro		
9	DEGRADO	X	nullo	
			medio	
		PARZIALE		TOTALE
				X
10	GRADO DI UTILIZZO	utilizzato		
		sottoutilizzato		
		in stato di abbandono		
11	SPAZI DI PERTINENZA	alta qualità		
		media qualità		
		bassa qualità		
12	VINCOLI LEGISLATIVI			
13	INTERVENTO PIANO PRECEDENTE	Ripristino edilizio e adeguamento tipologico		
14	NOTE: locale accessorio aderente ad altro fabbricato già ristrutturato.

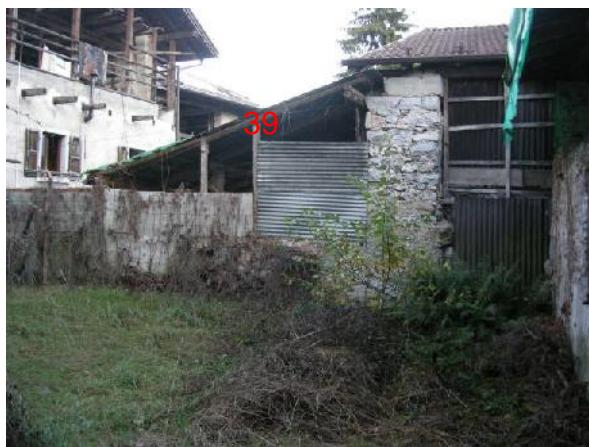
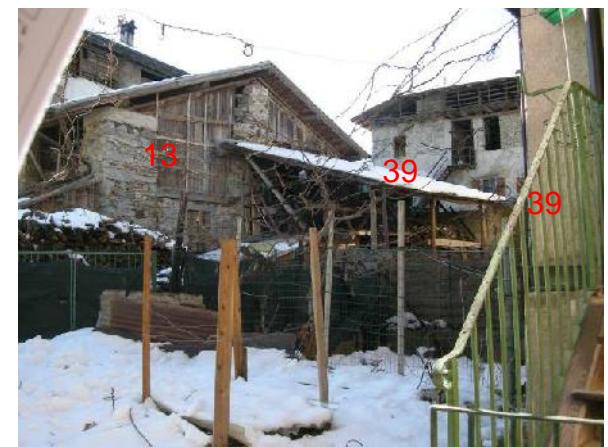
UNITA' EDILIZIA n. 39

marsigliese	
			tegole in cemento	
			scandole o pietra	
			lamiera	
8	STRUTTURA PORTANTE	Tipo di struttura portante		
			muratura	
			legno	
			cemento armato	
			ferro	
9	DEGRADO	nullo	<input checked="" type="checkbox"/>	
		medio		
		PARZIALE		
		TOTALE		
10	GRADO DI UTILIZZO	utilizzato		
		sottoutilizzato		
		in stato di abbandono		
11	SPAZI DI PERTINENZA	alta qualità		
		media qualità		
		bassa qualità		
12	VINCOLI LEGISLATIVI			
13	INTERVENTO PIANO PRECEDENTE	Ripristino edilizio e adeguamento tipologico		
14	NOTE: tettoia in legno in aderenza all'edificio di scheda 13.

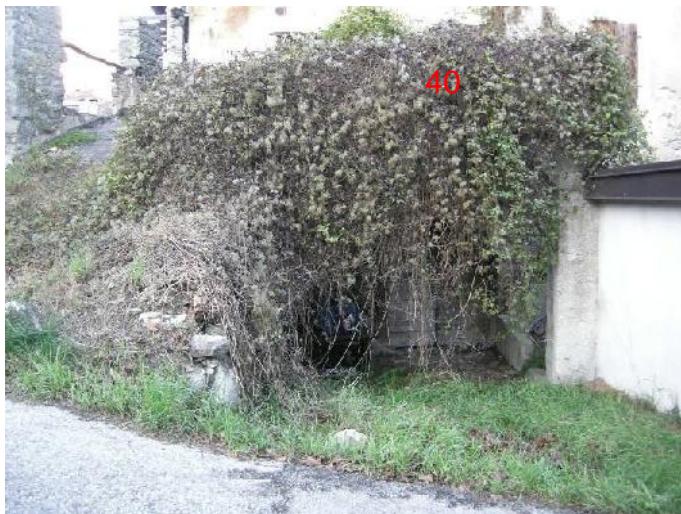
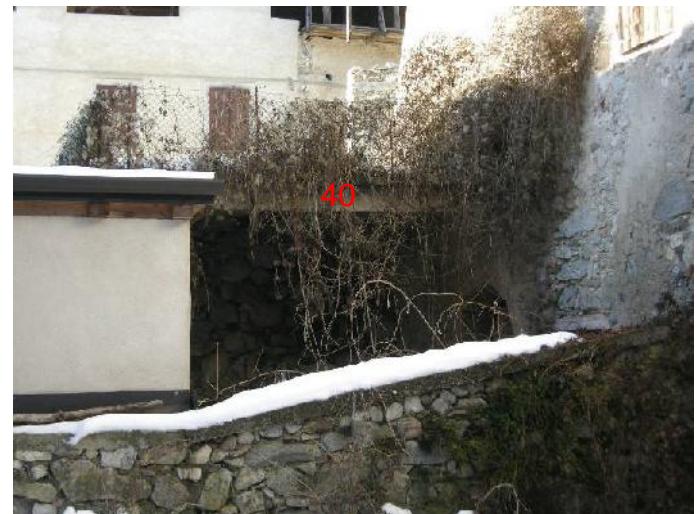
UNITA' EDILIZIA n. 40

Inferriate, poggioli.....		
		Portoni tradizionali da valorizzare		
7	COPERTURA:	Manto di copertura	<input type="checkbox"/>	
8	STRUTTURA PORTANTE	Tipo di struttura portante	<input type="checkbox"/>	
9	DEGRADO	nullo	<input type="checkbox"/>	
		medio		
10	GRADO DI UTILIZZO	PARZIALE	<input type="checkbox"/>	
		TOTALE		
		X		
11	SPAZI DI PERTINENZA	utilizzato	<input type="checkbox"/>	
		sottoutilizzato		
		in stato di abbandono		
12	VINCOLI LEGISLATIVI	alta qualità	<input type="checkbox"/>	
		media qualità		
		bassa qualità		
13	INTERVENTO PIANO PRECEDENTE	Ripristino edilizio e adeguamento tipologico		
14	NOTE: terrazzo dell'edificio di scheda 12/D ricoperto da vegetazione spontanea diramatasi dallo stato di abbandono e disuso.

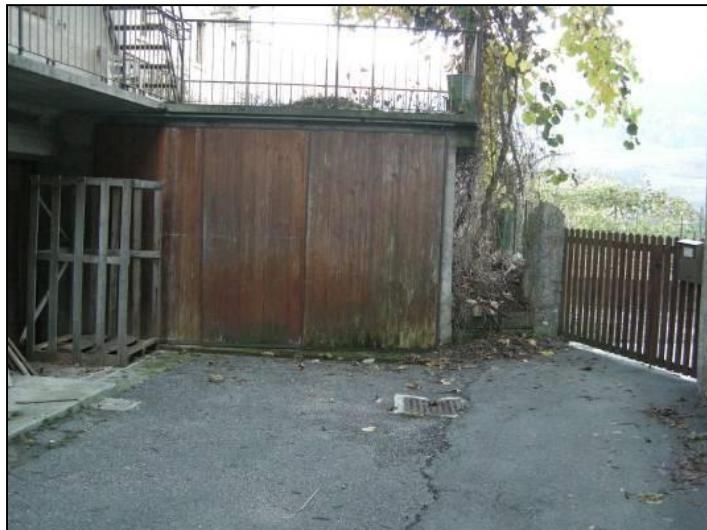
contorni in pietra muratura o in legno da valorizzare	<input type="checkbox"/>
		Inferriate, poggioli.....	<input type="checkbox"/>
		Portoni tradizionali da valorizzare	<input type="checkbox"/>
7	COPERTURA:	Manto di copertura	<input type="checkbox"/>
8	STRUTTURA PORTANTE	Tipo di struttura portante	<input type="checkbox"/>
9	DEGRADO	nullo	<input checked="" type="checkbox"/>
		medio	<input type="checkbox"/>
		PARZIALE	
		TOTALE	
10	GRADO DI UTILIZZO	Utilizzato	
		Sottoutilizzato	
		in stato di abbandono	
11	SPAZI DI PERTINENZA	alta qualità	
		media qualità	
		bassa qualità	
12	VINCOLI LEGISLATIVI		
13	INTERVENTO PIANO PRECEDENTE	Ripristino edilizio e adeguamento tipologico	
14	NOTE: terrazzo di unità abitativa con sottostante locale chiuso da portone in legno su tutto il lato.
