COMUNE DI COMANO TERME

PIANO REGOLATORE GENERALE

**SCHEDE EDIFICI E MANUFATTI DI
INTERESSE STORICO
Fraz. **COMIGHELLO****

VARIANTE 2019

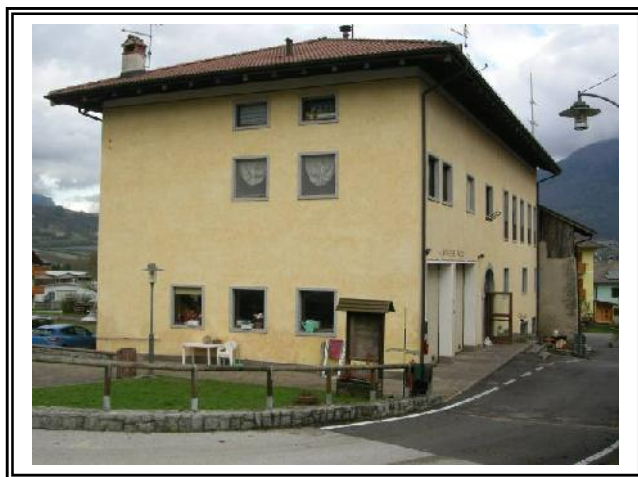
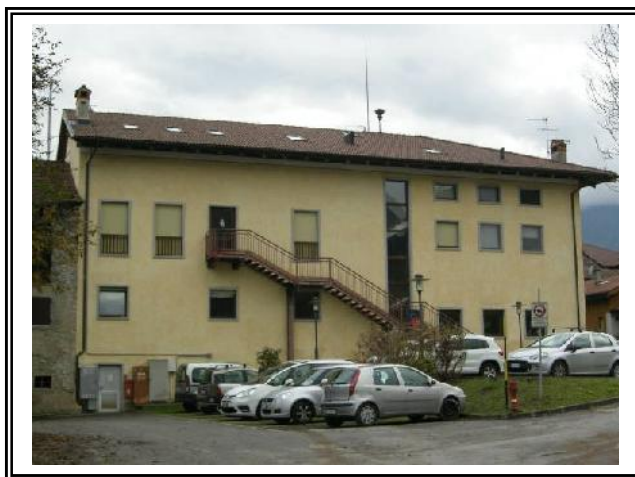
UNITA' EDILIZIA **n. 01**

7	COPERTURA: tetto in legno a tre falde	Manto di copertura	coppo tipo cotto marsigliese			
			tegole in cemento	X		
			scandole o pietra			
			lamiera			
8	STRUTTURA PORTANTE	Tipo di struttura portante	muratura	X		
			legno			
			cemento armato			
			ferro			
9	DEGRADO	X	nessuno	medio	elevato	
		PARZIALE		TOTALE		X
10	GRADO DI UTILIZZO	utilizzato			X	
		sottoutilizzato				
		in stato di abbandono				
11	SPAZI DI PERTINENZA Muretti a secco, acciottolati, piastre in granito, fontane, ecc...	alta qualità				
		media qualità			X	
		bassa qualità				
12	VINCOLI LEGISLATIVI					
13	INTERVENTO PIANO PRECEDENTE	RISTRUTTURAZIONE			R3	
14	NOTE: edificio ristrutturato nel recente passato (circa 25 anni fa), intonaco al civile tinteggiato. Ampie forometrie regolari, contorni in granito, porta accesso edificio ad arco. A tergo, scala in ferro antincendio per uscita da piano secondo. Falda sud completa di pannelli fotovoltaici.

CATEGORIA D'INTERVENTO	RISTRUTTURAZIONE	R3
	VINCOLI PARTICOLARI		
	INDICAZIONI PROGETTUALI Edificio pubblico concluso dal punto di vista planivolumetrico ristrutturato nel recente passato.

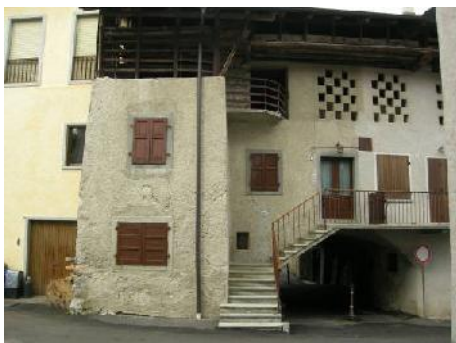
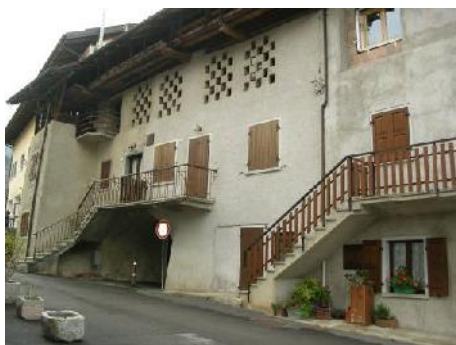
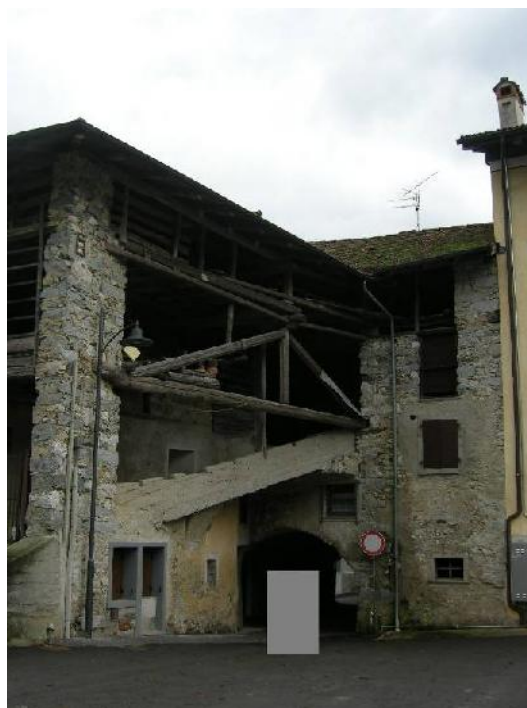
UNITA' EDILIZIA n. 02/A

tegole in cemento	
			scandole o pietra	
			lamiera	
8	STRUTTURA PORTANTE	Tipo di struttura portante	muratura	X
			legno	
			cemento armato	
			ferro	
9	DEGRADO	<input type="checkbox"/> nullo <input checked="" type="checkbox"/> X <input type="checkbox"/> medio <input type="checkbox"/> elevato		
		PARZIALE <input type="checkbox"/> TOTALE <input checked="" type="checkbox"/> X		
10	GRADO DI UTILIZZO	utilizzato		
		sottoutilizzato		X
		in stato di abbandono		
11	SPAZI DI PERTINENZA Muretti a secco, acciottolati, piastre in granito, fontane, ecc...	alta qualità		
		media qualità		X
		bassa qualità		
12	VINCOLI LEGISLATIVI			
13	INTERVENTO PIANO PRECEDENTE	RISANAMENTO		R2
14	NOTE: caratteristico portico stradale ad arco con avvolti e lunette varie (consentito il solo passaggio pedonale). Scala esterna in cemento con ringhiera in ferro, sul fronte sud mentre il retrostante presenta caratteristiche storiche maggiormente conservate.

CATEGORIA D'INTERVENTO	RISANAMENTO	R2
	VINCOLI PARTICOLARI		
	INDICAZIONI PROGETTUALI Edificio concluso dal punto di vista planivolumetrico caratterizzato dalla presenza delle tradizionali strutture lignee a graticcio e dalle grandi aperture finestrate ritagliate nelle murature perimetrali, che dovranno essere riproposte nelle operazioni di rifunionalizzazione dell'edificio.

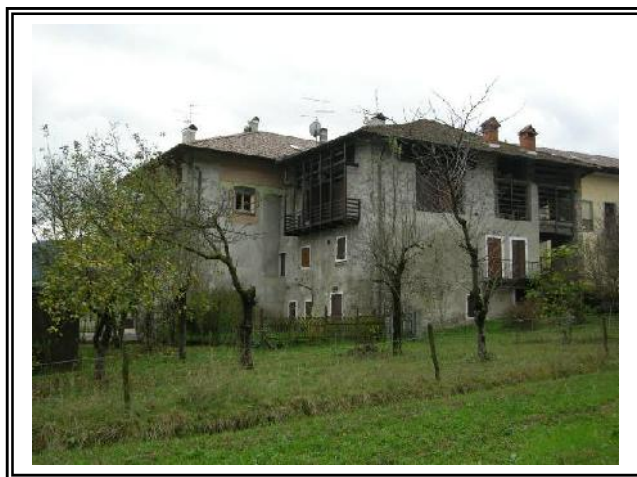
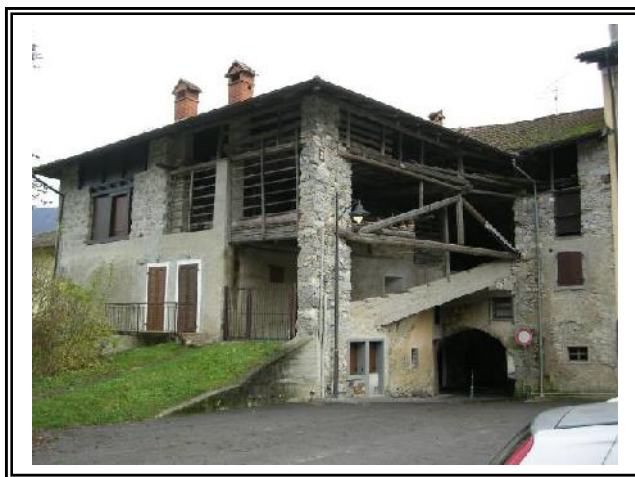
UNITA' EDILIZIA n. 02/B

tegole in cemento	
			scandole o pietra	
			lamiera	
8	STRUTTURA PORTANTE	Tipo di struttura portante	muratura	X
			legno	
			cemento armato	
			ferro	
9	DEGRADO	<input type="checkbox"/> nullo <input checked="" type="checkbox"/> X <input type="checkbox"/> medio <input type="checkbox"/> elevato		
		PARZIALE <input type="checkbox"/> TOTALE <input checked="" type="checkbox"/> X		
10	GRADO DI UTILIZZO	utilizzato		
		sottoutilizzato		X
		in stato di abbandono		
11	SPAZI DI PERTINENZA Muretti a secco, acciottolati, piastre in granito, fontane, ecc...	alta qualità		
		media qualità		X
		bassa qualità		
12	VINCOLI LEGISLATIVI			
13	INTERVENTO PIANO PRECEDENTE	RISANAMENTO		R2
14	NOTE: sul retro ponte per accesso alle aie, grande apertura e capriata. Scale esterne in cemento con ringhiera in ferro sul fronte sud verso strada.

CATEGORIA D'INTERVENTO	RISANAMENTO	R2
	VINCOLI PARTICOLARI		
	INDICAZIONI PROGETTUALI Edificio concluso dal punto di vista planivolumetrico caratterizzato dalla presenza delle tradizionali strutture lignee a graticcio e dalle grandi aperture finestrate ritagliate nelle murature perimetrali, che dovranno essere riproposte nelle operazioni di rifunionalizzazione dell'edificio.

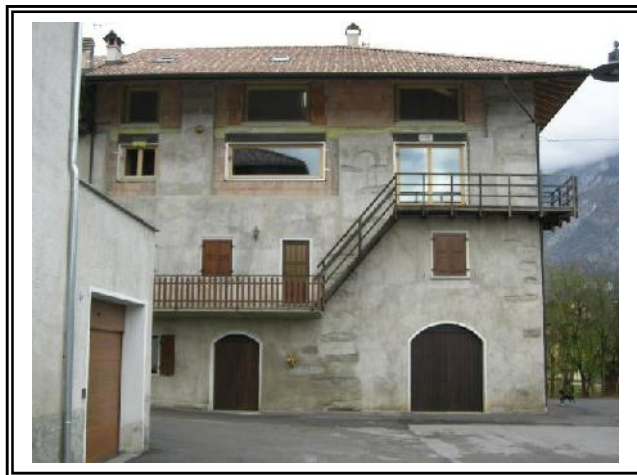
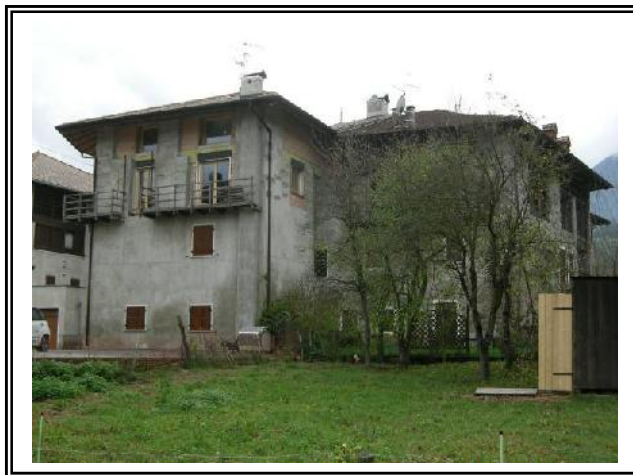
UNITA' EDILIZIA n. 02/C

tegole in cemento			
			scandole o pietra			
			lamiera			
8	STRUTTURA PORTANTE	Tipo di struttura portante	muratura	X		
			legno			
			cemento armato			
			ferro			
9	DEGRADO	X	nessuno	medio	elevato	
		PARZIALE		TOTALE		X
10	GRADO DI UTILIZZO	utilizzato		X		
		sottoutilizzato				
		in stato di abbandono				
11	SPAZI DI PERTINENZA Muretti a secco, acciottolati, piastre in granito, fontane, ecc...	alta qualità				
		media qualità		X		
		bassa qualità				
12	VINCOLI LEGISLATIVI					
13	INTERVENTO PIANO PRECEDENTE	RISANAMENTO		R2		
14	NOTE: edificio parzialmente ristrutturato con tetto nuovo; da completarsi i tamponamenti di facciata.

CATEGORIA D'INTERVENTO	RISTRUTTURAZIONE	R3
	VINCOLI PARTICOLARI		
	INDICAZIONI PROGETTUALI Edificio concluso dal punto di vista planivolumetrico caratterizzato dalla presenza delle tradizionali strutture lignee a graticcio e dalle grandi aperture finestrate ritagliate nelle murature perimetrali, che dovranno essere riproposte nelle operazioni di rifunzionalizzazione dell'edificio.

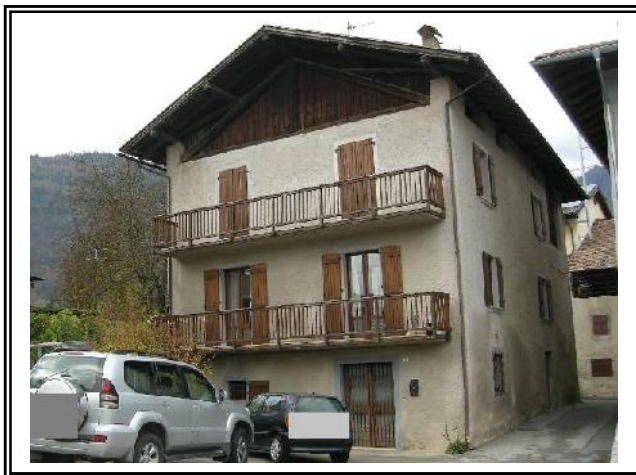
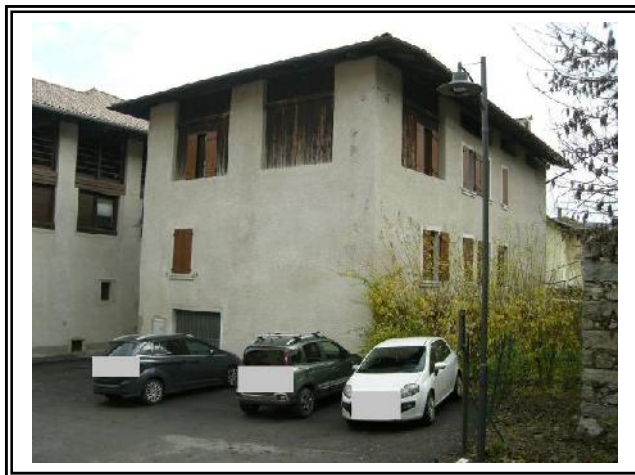
UNITA' EDILIZIA **n. 03/A**

tegole in cemento	
			scandole o pietra	
			lamiera	
8	STRUTTURA PORTANTE	Tipo di struttura portante	muratura	X
			legno	
			cemento armato	
			ferro	
9	DEGRADO	<input type="checkbox"/> nullo <input checked="" type="checkbox"/> medio <input type="checkbox"/> elevato		
		PARZIALE <input checked="" type="checkbox"/> TOTALE <input type="checkbox"/>		
10	GRADO DI UTILIZZO	utilizzato		X
		sottoutilizzato		
		in stato di abbandono		
11	SPAZI DI PERTINENZA Muretti a secco, acciottolati, piastre in granito, fontane, ecc...	alta qualità		
		media qualità		X
		bassa qualità		
12	VINCOLI LEGISLATIVI			
13	INTERVENTO PIANO PRECEDENTE	RISANAMENTO		R2
14	NOTE: denota risanamenti nel passato, senza particolare rilevanza degli aspetti storici (contorni in malta, poggiori con soletta cementizia).

CATEGORIA D'INTERVENTO	RISTRUTTURAZIONE	R3
	VINCOLI PARTICOLARI	Tipo di vincolo Oggetto di vincolo	
	INDICAZIONI PROGETTUALI Edificio concluso dal punto di vista planivolumetrico. Nelle operazioni di rifunzionalizzazione si potrà ripristinare la particolare tipologia della facciata Sud riprendendo, se possibile, i tradizionali elementi a graticcio e le aperture ritagliate nella muratura perimetrale.

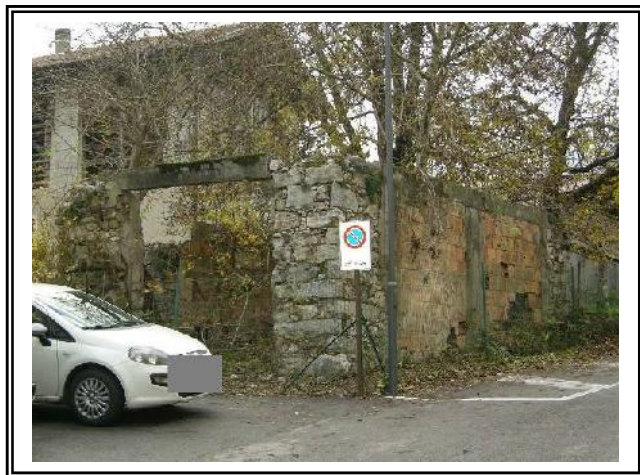
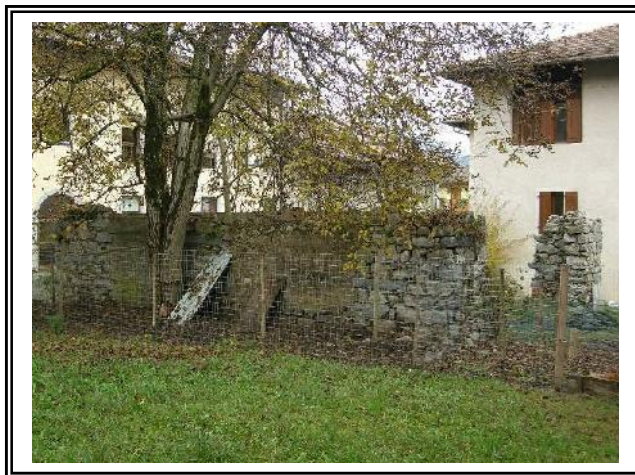
UNITA' EDILIZIA n. 03/B

tegole in cemento scandole o pietra lamiera		
8	STRUTTURA PORTANTE	Tipo di struttura portante	muratura	X	
			legno		
			cemento armato		
			ferro		
9	DEGRADO	<input type="checkbox"/> nullo <input type="checkbox"/> medio <input checked="" type="checkbox"/> elevato			
		PARZIALE <input type="checkbox"/> TOTALE <input checked="" type="checkbox"/>			
10	GRADO DI UTILIZZO	utilizzato			
		sottoutilizzato			
		in stato di abbandono			X
11	SPAZI DI PERTINENZA Muretti a secco, acciottolati, piastre in granito, fontane, ecc...	alta qualità			
		media qualità			X
		bassa qualità			
12	VINCOLI LEGISLATIVI				
13	INTERVENTO PIANO PRECEDENTE	NON CENSITO			
14	NOTE: presenza solo di muratura perimetrale (setti angolari in pietra, cordoli e setti cementizi, tamponamento in laterizio ove presente)

CATEGORIA D'INTERVENTO	RISANAMENTO	R2
	VINCOLI PARTICOLARI		
	INDICAZIONI PROGETTUALI VIGENTI P.ED. non censita. Tratti di muratura a secco con innesti di laterizio

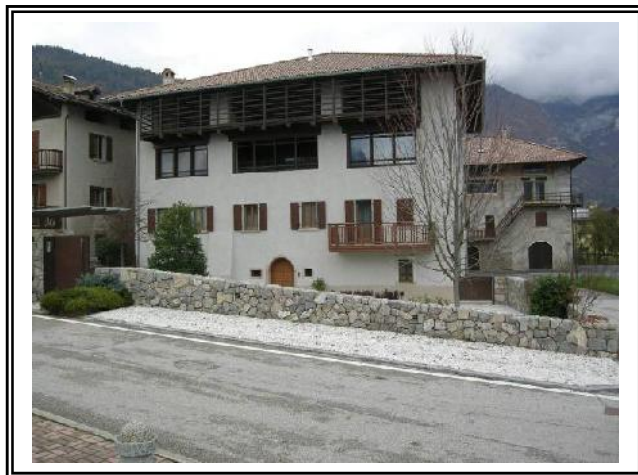
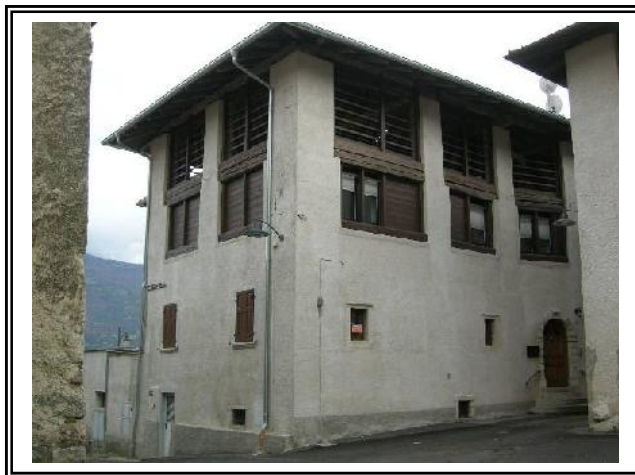
UNITA' EDILIZIA **n. 04**

tegole in cemento			
			scandole o pietra			
			lamiera			
8	STRUTTURA PORTANTE	Tipo di struttura portante	muratura	X		
			legno			
			cemento armato			
			ferro			
9	DEGRADO	X	nullo	medio	elevato	
		PARZIALE		TOTALE		X
10	GRADO DI UTILIZZO	utilizzato			X	
		sottoutilizzato				
		in stato di abbandono				
11	SPAZI DI PERTINENZA Muretti a secco, acciottolati, piastre in granito, fontane, ecc...	alta qualità			X	
		media qualità				
		bassa qualità				
12	VINCOLI LEGISLATIVI					
13	INTERVENTO PIANO PRECEDENTE	RISTRUTTURAZIONE			R3	
14	NOTE: risanato nel recente passato spazi esterni e giardino compreso. Nel vicolo storico portale con contorni a conci lavorati e su quello di chiave incisa la data 1692, il tutto già risanato.

CATEGORIA D'INTERVENTO	RISTRUTTURAZIONE	R3
VINCOLI PARTICOLARI		
INDICAZIONI PROGETTUALI (NB: risanato) Edificio concluso dal punto di vista planivolumetrico . Gli interventi di rifunzionalizzazione dovranno riproporre e valorizzare le tradizionali strutture lignee a graticcio e le grandi aperture ritagliate nelle murature perimetrali in particolare quelle esistenti sul lato Sud - Est.

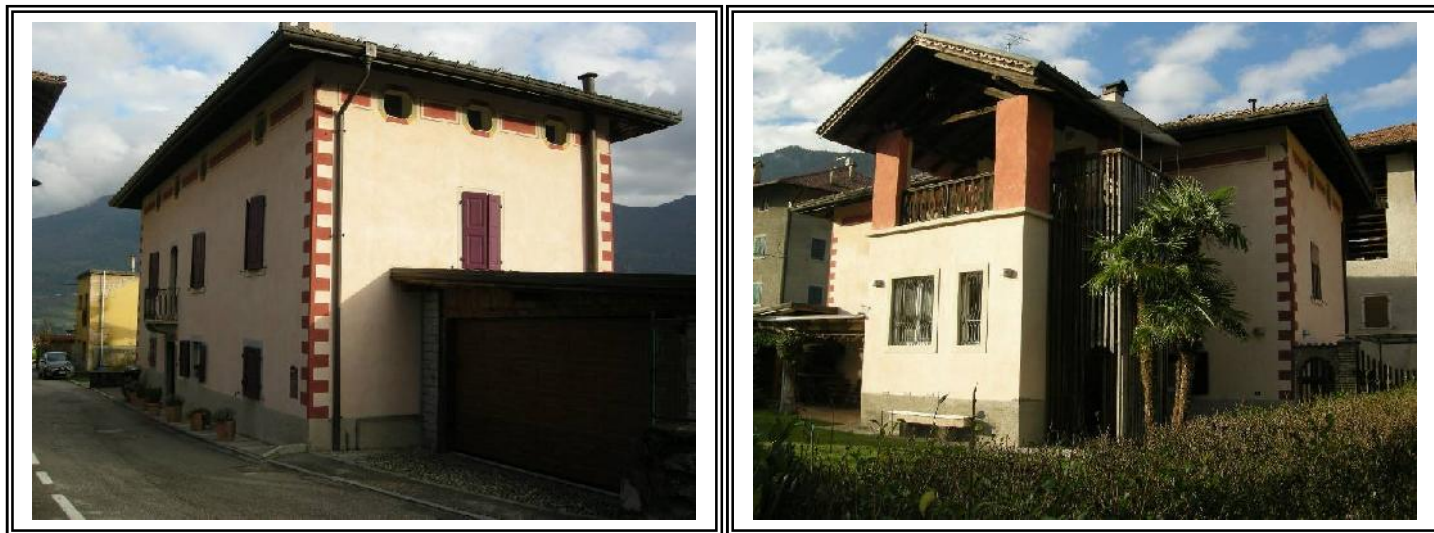
UNITA' EDILIZIA n. 05

1	TIPOLOGIA FUNZIONALE	edificio prevalentemente residenziale			X	
		edificio prevalentemente produttivo (negozio, bar, albergo, ufficio, laboratorio, deposito, legnaia...)				
		edificio speciale				
		stalle				
		baite				
		malghe				
		altro.....				
2	EPOCA DI COSTRUZIONE	anteriore al 1860				
		tra il 1860 e il 1939			X	
		post 1939				
		post 1960/70				
3	PERMANENZA DEI CARATTERI FORMALI TRADIZIONALI	volumetrici originali	da 1 a 4	3		
		Costruttivo	da 1 a 4	3		
		Complementari	da 1 a 4	3		
		Decorativi	da 1 a 4	2		
		TOTALE		11		
4	PARAMETRI EDILIZI	numero piani			2	
		interrato/seminterrato				
		sottotetto			1	
5	DESTINAZIONE/USO PREVALENTE	ABITATIVO				
6	VINCOLI DI FACCIATA	Affreschi murali, bifore, colonne, altro....				
		fronti generali di pregio				
		contorni in pietra muratura o in legno da valorizzare				
		Inferriate, poggiali.....				
		Portoni tradizionali da valorizzare				
7	COPERTURA: tetto a padiglione con sporgenza sud a due falde	Manto di copertura	coppo tipo cotto marsigliese

tegole tipo coppo scandole o pietra lamiera	X		
8	STRUTTURA PORTANTE	Tipo di struttura portante	muratura	X		
			legno			
			cemento armato			
			ferro			
9	DEGRADO	X	nessuno	medio	elevato	
		PARZIALE		TOTALE		X
10	GRADO DI UTILIZZO	utilizzato			X	
		sottoutilizzato				
		in stato di abbandono				
11	SPAZI DI PERTINENZA Muretti a secco, acciottolati, piastre in granito, fontane, ecc...	alta qualità				
		media qualità			X	
		bassa qualità				
12	VINCOLI LEGISLATIVI					
13	INTERVENTO PIANO PRECEDENTE	RISTRUTTURAZIONE			R3	
14	NOTE: edificio già completamente risanato. Presenza di tettoia chiusa uso garage (p.ed. 21/3) in aderenza alla facciata ovest della casa. Fori esagonali nel sottotetto, tinteggiatura facciate con decorazioni angolari e di sottotetto. Portale d'ingresso con contorni in granito e sovrastante balconcino in pietra. Giardino cintato.

CATEGORIA D'INTERVENTO	RISTRUTTURAZIONE	R3
	VINCOLI PARTICOLARI		
	INDICAZIONI PROGETTUALI VIGENTI Edificio concluso dal punto di vista planivolumetrico. E' vietata la costruzione di poggiali aggettanti sulla strada pubblica.

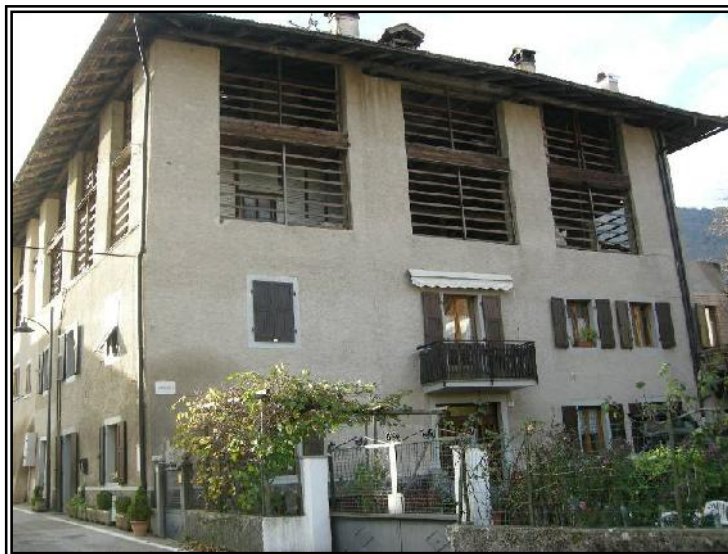
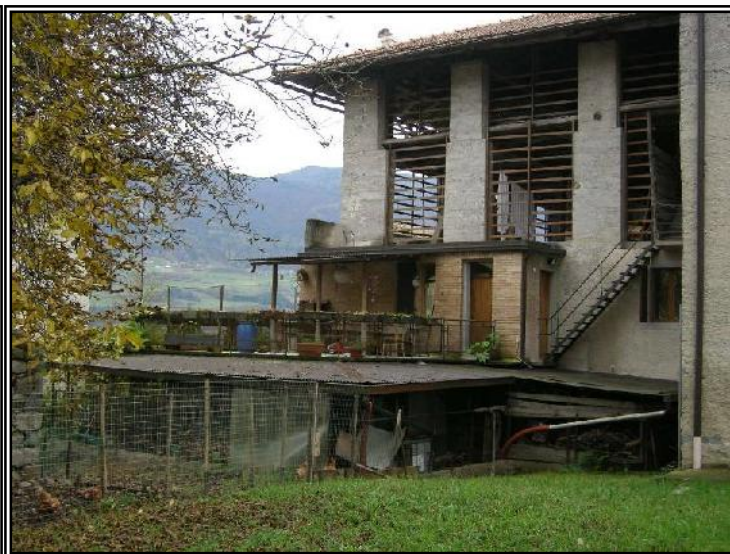
UNITA' EDILIZIA n. 06/A

tegole in cemento		
			scandole o pietra		
			lamiera		
8	STRUTTURA PORTANTE	Tipo di struttura portante	muratura	X	
			legno		
			cemento armato		
			ferro		
9	DEGRADO	<input type="checkbox"/> nullo <input checked="" type="checkbox"/> X <input type="checkbox"/> medio <input type="checkbox"/> elevato			
		PARZIALE <input type="checkbox"/> TOTALE <input checked="" type="checkbox"/> X			
10	GRADO DI UTILIZZO	utilizzato			X
		sottoutilizzato			
		in stato di abbandono			
11	SPAZI DI PERTINENZA Muretti a secco, acciottolati, piastre in granito, fontane, ecc...	alta qualità			
		media qualità			X
		bassa qualità			
12	VINCOLI LEGISLATIVI				
13	INTERVENTO PIANO PRECEDENTE	RISANAMENTO			R2
14	NOTE: balconcino in cemento sul fronte est; intonaco a sbriccio, ampie aperture nei piani aia senza poggiori e tamponate con struttura a graticcio. Per terrazzo nell'angolo nordest vedasi scheda 14. Giardino cintato.

CATEGORIA D'INTERVENTO	RISANAMENTO	R2
	VINCOLI PARTICOLARI		
	INDICAZIONI PROGETTUALI VIGENTI Edificio concluso dal punto di vista planivolumetrico. Gli interventi di rifunionalizzazione dovranno riproporre e valorizzare le tradizionali strutture lignee a graticcio, le grandi aperture finestrate ritagliate nelle murature perimetrali e il pontile d'accesso situato sul fronte Ovest.

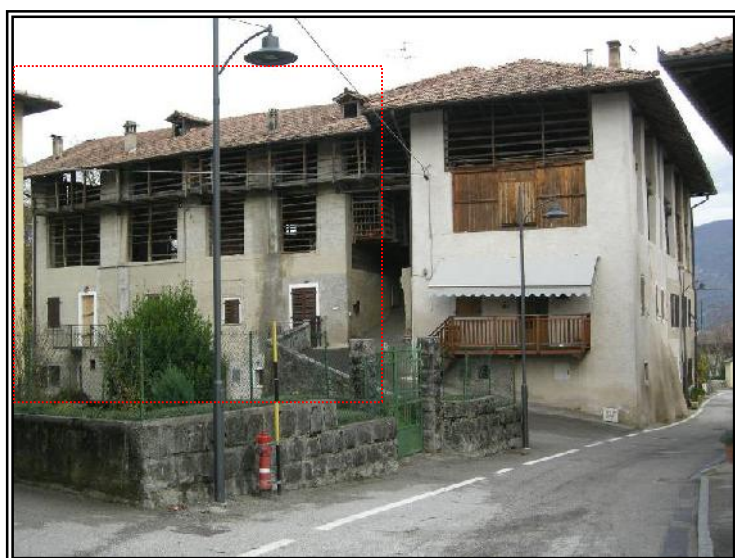
UNITA' EDILIZIA n. 06/B

1	TIPOLOGIA FUNZIONALE	edificio prevalentemente residenziale		X
		edificio prevalentemente produttivo (negozio, bar, albergo, ufficio, laboratorio, deposito, legnaia...)		
		edificio speciale		
		stalle		
		baite		
		malghe		
		altro.....		
2	EPOCA DI COSTRUZIONE	anteriore al 1860		
		tra il 1860 e il 1939		X
		post 1939		
		post 1960/70		
3	PERMANENZA DEI CARATTERI FORMALI TRADIZIONALI	volumetrici originali	da 1 a 4	4
		Costruttivo	da 1 a 4	3
		Complementari	da 1 a 4	2
		Decorativi	da 1 a 4	1
		TOTALE		10
4	PARAMETRI EDILIZI	numero piani		3
		interrato/seminterrato		
		sottotetto		1
5	DESTINAZIONE/USO PREVALENTE	ABITATIVO		
6	VINCOLI DI FACCIATA	Affreschi murali, bifore, colonne, altro....		
		fronti generali di pregio		
		contorni in pietra muratura o in legno da valorizzare		X
		Inferriate, poggiori....		X
		Portoni tradizionali da valorizzare		
7	COPERTURA: tetto a due falde	Manto di copertura	coppo tipo cotto marsigliese	X

tegole in cemento scandole o pietra lamiera	
8	STRUTTURA PORTANTE	Tipo di struttura portante	muratura	X
			legno	
			cemento armato	
			ferro	
9	DEGRADO	<input type="checkbox"/> nullo <input checked="" type="checkbox"/> medio <input type="checkbox"/> elevato		
		PARZIALE <input type="checkbox"/> TOTALE <input checked="" type="checkbox"/>		
10	GRADO DI UTILIZZO	utilizzato		X
		sottoutilizzato		
		in stato di abbandono		
11	SPAZI DI PERTINENZA Muretti a secco, acciottolati, piastre in granito, fontane, ecc...	alta qualità		
		media qualità		X
		bassa qualità		
12	VINCOLI LEGISLATIVI			
13	INTERVENTO PIANO PRECEDENTE	RISANAMENTO		R2
14	NOTE: intonaco a sbriccio, ampie aperture nei piani superiori con ballatoio a sottotetto tamponate con struttura a graticcio. Abbaini a cuccia di cane.

CATEGORIA D'INTERVENTO	RISANAMENTO	R2
	VINCOLI PARTICOLARI		
	INDICAZIONI PROGETTUALI VIGENTI Edificio concluso dal punto di vista planivolumetrico. Gli interventi di rifunzionalizzazione dovranno riproporre e valorizzare le tradizionali strutture lignee a graticcio, le grandi aperture finestrate ritagliate nelle murature perimetrali e il pontile d'accesso situato sul fronte Ovest.

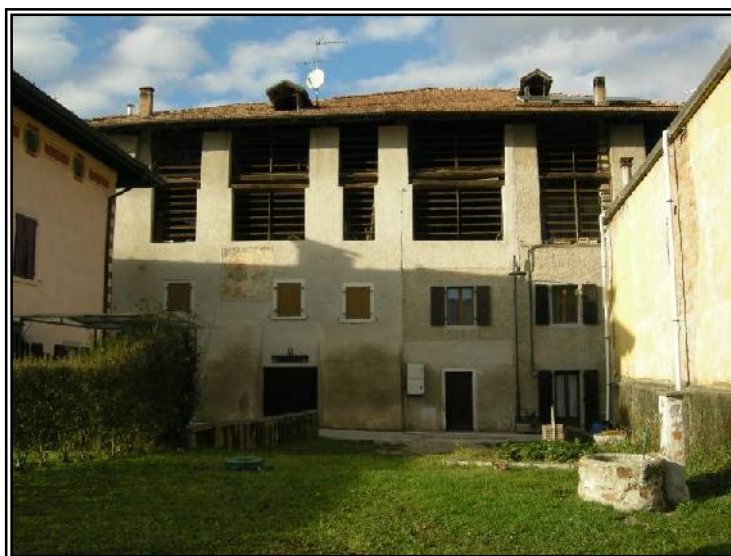
UNITA' EDILIZIA n. 06/C

1	TIPOLOGIA FUNZIONALE	edificio prevalentemente residenziale		X		
		edificio prevalentemente produttivo (negozio, bar, albergo, ufficio, laboratorio, deposito, legnaia...)				
		edificio speciale				
		stalle				
		baite				
		malghe				
		altro.....				
2	EPOCA DI COSTRUZIONE	anteriore al 1860				
		tra il 1860 e il 1939		X		
		post 1939				
		post 1960/70				
3	PERMANENZA DEI CARATTERI FORMALI TRADIZIONALI	volumetrici originali	da 1 a 4	4		
		Costruttivo	da 1 a 4	3		
		Complementari	da 1 a 4	3		
		Decorativi	da 1 a 4	3		
		TOTALE		13		
4	PARAMETRI EDILIZI	numero piani		3		
		interrato/seminterrato				
		sottotetto		1		
5	DESTINAZIONE/USO PREVALENTE	ABITATIVO				
6	VINCOLI DI FACCIATA	Affreschi murali, bifore, colonne, altro....		X		
		fronti generali di pregio				
		contorni in pietra muratura o in legno da valorizzare		X		
		Inferriate, poggiori....		X		
		Portoni tradizionali da valorizzare				
7	COPERTURA: tetto a padiglione	Manto di copertura	coppo tipo cotto marsigliese	X

tegole in cemento			
			scandole o pietra			
			lamiera			
8	STRUTTURA PORTANTE	Tipo di struttura portante	muratura	X		
			legno			
			cemento armato			
			ferro			
9	DEGRADO	X	nessuno	medio	elevato	
		PARZIALE		TOTALE		X
10	GRADO DI UTILIZZO	utilizzato			X	
		sottoutilizzato				
		in stato di abbandono				
11	SPAZI DI PERTINENZA Muretti a secco, acciottolati, piastre in granito, fontane, ecc...	alta qualità				
		media qualità			X	
		bassa qualità				
12	VINCOLI LEGISLATIVI					
13	INTERVENTO PIANO PRECEDENTE	RISANAMENTO			R2	
14	NOTE: sul fronte strada affresco pittorico religioso da recuperare e contrafforti murari ("barbacan"); intonaco a sbriccio, ampie aperture nei piani superiori prive di poggiori e tamponate prevalentemente con struttura a graticcio. Sul lato ovest: ponte per accesso ai piani aia con parapetto in muratura e pavimentazione in asfalto, poggiori in legno a piano primo con scalini d'accesso.

CATEGORIA D'INTERVENTO	RISANAMENTO	R2
	VINCOLI PARTICOLARI		
	INDICAZIONI PROGETTUALI VIGENTI Edificio concluso dal punto di vista planivolumetrico. Gli interventi di rifunzionalizzazione dovranno riproporre e valorizzare le tradizionali strutture lignee a graticcio, le grandi aperture finestrate ritagliate nelle murature perimetrali e il pontile d'accesso situato sul fronte Ovest.

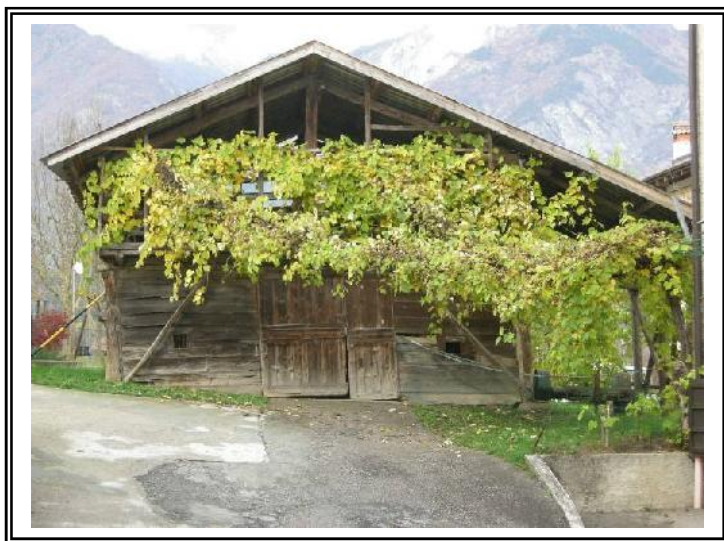
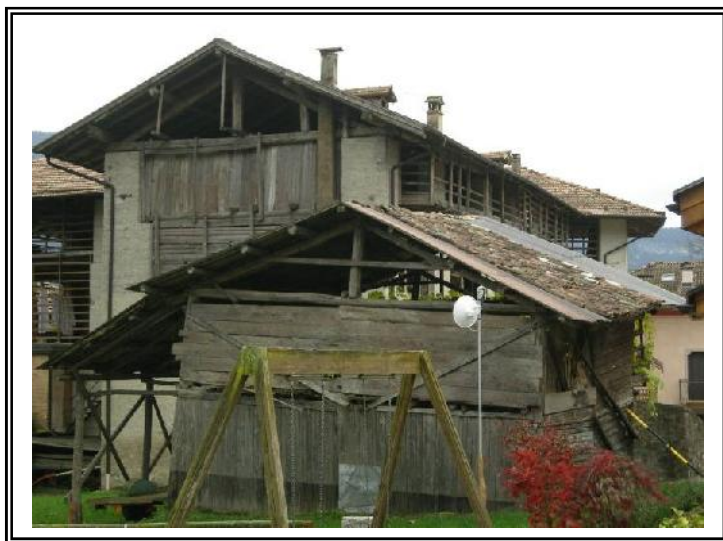
UNITA' EDILIZIA n. 07

1	TIPOLOGIA FUNZIONALE	edificio prevalentemente residenziale		X
		edificio prevalentemente produttivo (negozio, bar, albergo, ufficio, laboratorio, deposito, legnaia...)		
		edificio speciale		
		stalle		
		baite		
		malghe		
		altro.....		
2	EPOCA DI COSTRUZIONE	anteriore al 1860		X
		tra il 1860 e il 1939		
		post 1939		
		post 1960/70		
3	PERMANENZA DEI CARATTERI FORMALI TRADIZIONALI	volumetrici originali	da 1 a 4	3
		Costruttivo	da 1 a 4	2
		Complementari	da 1 a 4	2
		Decorativi	da 1 a 4	1
		TOTALE		8
4	PARAMETRI EDILIZI	numero piani		1
		interrato/seminterrato		
		sottotetto		1
5	DESTINAZIONE/USO PREVALENTE	DEPOSITO		
6	VINCOLI DI FACCIATA	Affreschi murali, bifore, colonne, altro....		
		fronti generali di pregio		
		contorni in pietra muratura o in legno da valorizzare		
		Inferriate, poggioli		X
		Portoni tradizionali da valorizzare		
7	COPERTURA: tetto a due falde	Manto di copertura	coppo tipo cotto marsigliese	X

tegole in cemento	
			scandole o pietra	
			lamiera	X
8	STRUTTURA PORTANTE	Tipo di struttura portante	muratura	X
			legno	
			cemento armato	
			ferro	
9	DEGRADO	<input type="checkbox"/> nullo <input checked="" type="checkbox"/> medio <input type="checkbox"/> elevato		
		PARZIALE <input type="checkbox"/> TOTALE <input checked="" type="checkbox"/>		
10	GRADO DI UTILIZZO	utilizzato		X
		sottoutilizzato		
		in stato di abbandono		
11	SPAZI DI PERTINENZA Muretti a secco, acciottolati, piastre in granito, fontane, ecc...	alta qualità		X
		media qualità		
		bassa qualità		
12	VINCOLI LEGISLATIVI			
13	INTERVENTO PIANO PRECEDENTE	RISTRUTTURAZIONE		R3
14	NOTE: manufatto ligneo con tettoia aperta laterale.

CATEGORIA D'INTERVENTO	RISTRUTTURAZIONE	R3
VINCOLI PARTICOLARI		
INDICAZIONI PROGETTUALI VIGENTI Edificio concluso dal punto di vista planivolumetrico, fortemente degradato strutturalmente. Sono consigliati pertanto interventi di riqualificazione architettonica e strutturale senza variazione di destinazione d'uso, riproponendo le tradizionali strutture lignee a graticcio.

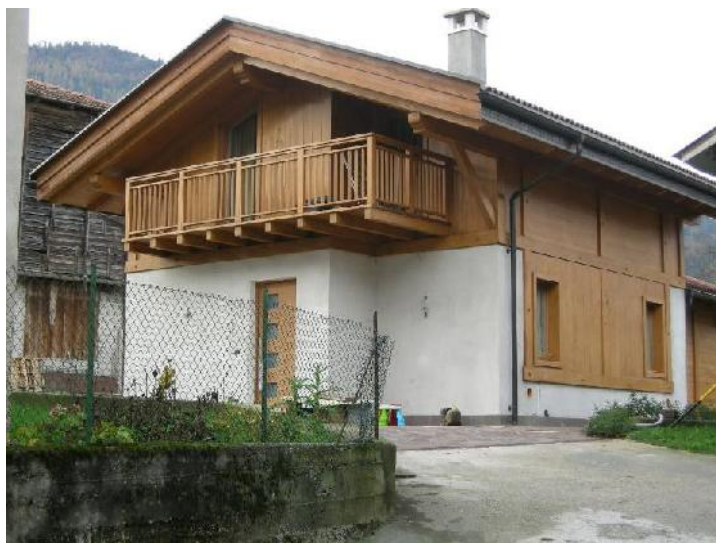
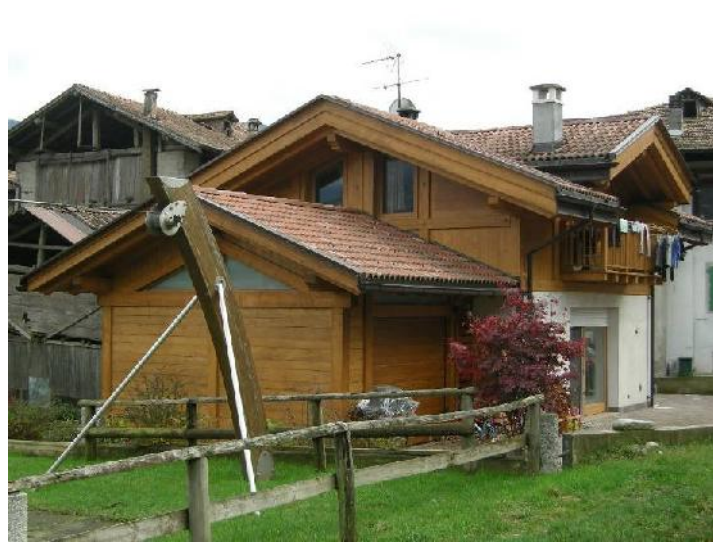
UNITA' EDILIZIA n. 08

1	TIPOLOGIA FUNZIONALE	edificio prevalentemente residenziale		<input checked="" type="checkbox"/>		
		edificio prevalentemente produttivo (negozio, bar, albergo, ufficio, laboratorio, deposito, legnaia...)				
		edificio speciale				
		stalle				
		baite				
		malghe				
		altro.....				
2	EPOCA DI COSTRUZIONE	anteriore al 1860				
		tra il 1860 e il 1939				
		post 1939				
		post 1960/70		<input checked="" type="checkbox"/>		
3	PERMANENZA DEI CARATTERI FORMALI TRADIZIONALI	volumetrici originali	da 1 a 4	2		
		Costruttivo	da 1 a 4	1		
		Complementari	da 1 a 4	1		
		Decorativi	da 1 a 4	1		
		TOTALE		5		
4	PARAMETRI EDILIZI	numero piani		1		
		interrato/seminterrato				
		sottotetto		1		
5	DESTINAZIONE/USO PREVALENTE	ABITATIVO				
6	VINCOLI DI FACCIATA	Affreschi murali, bifore, colonne, altro....				
		fronti generali di pregio				
		contorni in pietra muratura o in legno da valorizzare				
		Inferriate, poggioli		<input checked="" type="checkbox"/>

Portoni tradizionali da valorizzare				
7	COPERTURA: tetto a due falde	Manto di copertura	coppo tipo cotto marsigliese			
			tegole in cemento	<input checked="" type="checkbox"/>		
			scandole o pietra			
			lamiera			
8	STRUTTURA PORTANTE	Tipo di struttura portante	muratura	<input checked="" type="checkbox"/>		
			legno			
			cemento armato			
			ferro			
9	DEGRADO	X	nessuno	medio	elevato	
		PARZIALE		TOTALE		<input checked="" type="checkbox"/>
10	GRADO DI UTILIZZO	utilizzato		<input checked="" type="checkbox"/>		
		sottoutilizzato				
		in stato di abbandono				
11	SPAZI DI PERTINENZA Muretti a secco, acciottolati, piastre in granito, fontane, ecc...	alta qualità				
		media qualità		<input checked="" type="checkbox"/>		
		bassa qualità				
12	VINCOLI LEGISLATIVI					
13	INTERVENTO PIANO PRECEDENTE	RISTRUTTURAZIONE		R3		
14	NOTE: edificio costruito ex novo in luogo di precedenti manufatti degradati.

CATEGORIA D'INTERVENTO	RISTRUTTURAZIONE	R3
VINCOLI PARTICOLARI		
INDICAZIONI PROGETTUALI Edificio concluso dal punto di vista planivolumetrico, era fortemente degradato strutturalmente. Sono stati consigliati pertanto interventi di riqualificazione architettonica e strutturale senza variazione di destinazione d'uso, riproponendo le tradizionali strutture lignee a graticcio; l'intervento di recupero è stato sostanzialmente corretto e teso a valorizzare l'edificio.

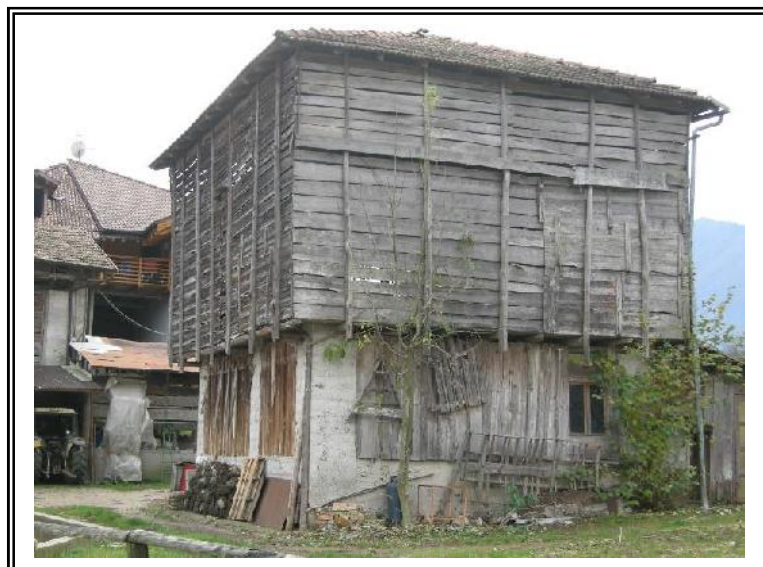
UNITA' EDILIZIA n. 09

1	TIPOLOGIA FUNZIONALE	edificio prevalentemente residenziale		
		edificio prevalentemente produttivo (negozio, bar, albergo, ufficio, laboratorio, deposito, legnaia...)		X
		edificio speciale		
		stalle		
		baite		
		malghe		
		altro.....		
2	EPOCA DI COSTRUZIONE	anteriore al 1860		
		tra il 1860 e il 1939		X
		post 1939		
		post 1960/70		
3	PERMANENZA DEI CARATTERI FORMALI TRADIZIONALI	volumetrici originali	da 1 a 4	3
		Costruttivo	da 1 a 4	3
		Complementari	da 1 a 4	2
		Decorativi	da 1 a 4	1
		TOTALE		9
4	PARAMETRI EDILIZI	numero piani		2
		interrato/seminterrato		
		sottotetto		1
5	DESTINAZIONE/USO PREVALENTE	DEPOSITO		
6	VINCOLI DI FACCIATA	Affreschi murali, bifore, colonne, altro....		
		fronti generali di pregio		
		contorni in pietra muratura o in legno da valorizzare		
		Inferriate, poggioli		X
		Portoni tradizionali da valorizzare		
7	COPERTURA: tetto a tre falde	Manto di copertura	coppo tipo cotto marsigliese	X

tegole in cemento	
			scandole o pietra	
			lamiera	
8	STRUTTURA PORTANTE	Tipo di struttura portante	muratura	
			legno	X
			cemento armato	X
			ferro	
9	DEGRADO	<input type="checkbox"/> nullo <input checked="" type="checkbox"/> X <input type="checkbox"/> medio <input type="checkbox"/> elevato		
		PARZIALE <input type="checkbox"/> TOTALE <input checked="" type="checkbox"/> X		
10	GRADO DI UTILIZZO	utilizzato		
		sottoutilizzato		X
		in stato di abbandono		
11	SPAZI DI PERTINENZA Muretti a secco, acciottolati, piastre in granito, fontane, ecc...	alta qualità		
		media qualità		X
		bassa qualità		
12	VINCOLI LEGISLATIVI			
13	INTERVENTO PIANO PRECEDENTE	RISTRUTTURAZIONE		R3
14	NOTE: manufatto prevalentemente ligneo con setti murari cementiti a piano terra Tamponamento ligneo laterale, mentre la facciata principale sud risulta aperta con poggioli e struttura a graticcio. Abbaino a cuccia di cane.

CATEGORIA D'INTERVENTO	RISTRUTTURAZIONE	R3
VINCOLI PARTICOLARI		
INDICAZIONI PROGETTUALI VIGENTI Edificio concluso dal punto di vista planivolumetrico, fortemente degradato strutturalmente. Sono consigliati pertanto interventi di riqualificazione architettonica e strutturale senza variazione di destinazione d'uso, riproponendo le tradizionali strutture lignee a graticcio.

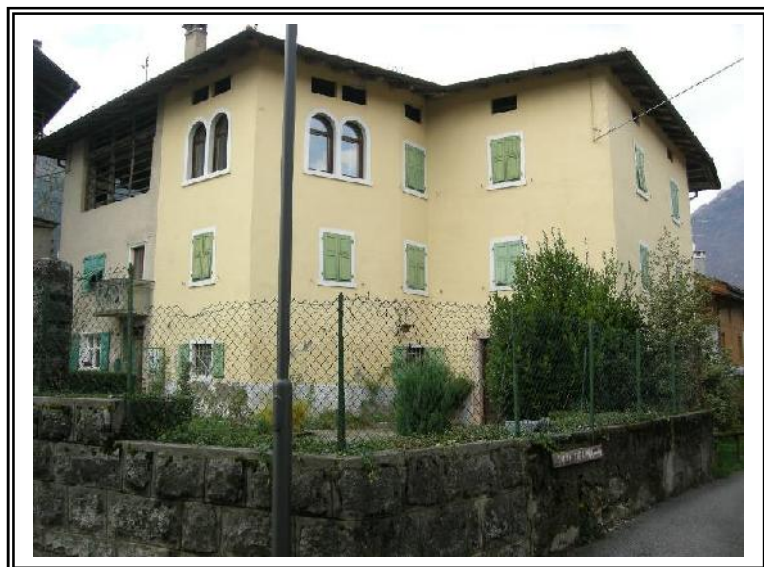
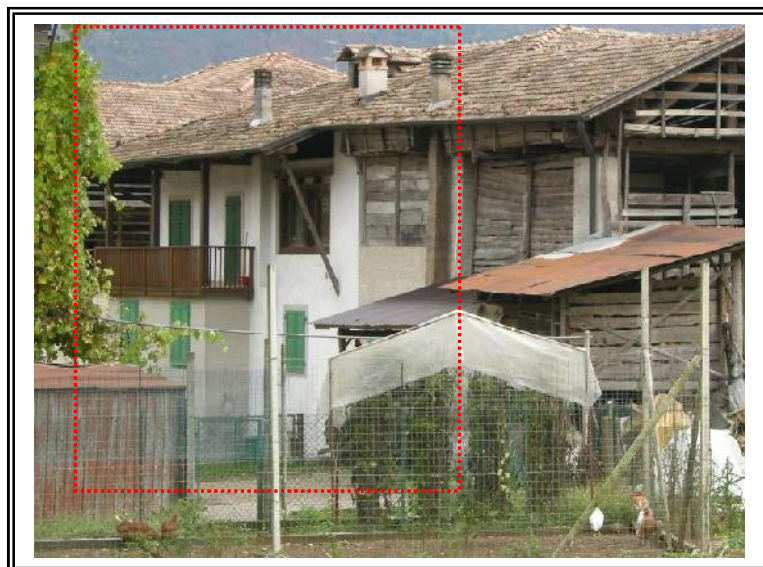
UNITA' EDILIZIA n. 10/A

1	TIPOLOGIA FUNZIONALE	edificio prevalentemente residenziale		X		
		edificio prevalentemente produttivo (negozio, bar, albergo, ufficio, laboratorio, deposito, legnaia...)				
		edificio speciale				
		stalle				
		baite				
		malghe				
		altro.....				
2	EPOCA DI COSTRUZIONE	anteriore al 1860				
		tra il 1860 e il 1939		X		
		post 1939				
		post 1960/70				
3	PERMANENZA DEI CARATTERI FORMALI TRADIZIONALI	volumetrici originali	da 1 a 4	4		
		Costruttivo	da 1 a 4	3		
		Complementari	da 1 a 4	3		
		Decorativi	da 1 a 4	2		
		TOTALE		12		
4	PARAMETRI EDILIZI	numero piani		3		
		interrato/seminterrato				
		sottotetto		1		
5	DESTINAZIONE/USO PREVALENTE	ABITATIVO				
6	VINCOLI DI FACCIATA	Affreschi murali, bifore , colonne, altro....		X		
		fronti generali di pregio				
		contorni in pietra muratura o in legno da valorizzare		X		
		Inferriate , poggiori.....		X		
		Portoni tradizionali da valorizzare		X		
7	COPERTURA: tetto a padiglione	Manto di copertura	coppo tipo cotto marsigliese	X

tegole in cemento			
			scandole o pietra			
			lamiera			
8	STRUTTURA PORTANTE	Tipo di struttura portante	muratura	X		
			legno			
			cemento armato			
			ferro			
9	DEGRADO	X	nessuno	medio	elevato	
		PARZIALE		TOTALE		X
10	GRADO DI UTILIZZO	utilizzato				
		sottoutilizzato		X		
		in stato di abbandono				
11	SPAZI DI PERTINENZA Muretti a secco, acciottolati, piastre in granito, fontane, ecc...	alta qualità				
		media qualità		X		
		bassa qualità				
12	VINCOLI LEGISLATIVI					
13	INTERVENTO PIANO PRECEDENTE	RISANAMENTO		R2		
14	NOTE: intonaco liscio al civile tinteggiato giallo paglia, persiane color verde a specchi. Due bifore a piano secondo. Giardino con mura di cinta e sovrastante rete plastificata, vialetto centrale in lastre di porfido, cancello in ferro.

CATEGORIA D'INTERVENTO	RISANAMENTO	R2
	VINCOLI PARTICOLARI		
	INDICAZIONI PROGETTUALI VIGENTI Edificio concluso dal punto di vista planivolumetrico. L'intervento di recupero è stato corretto

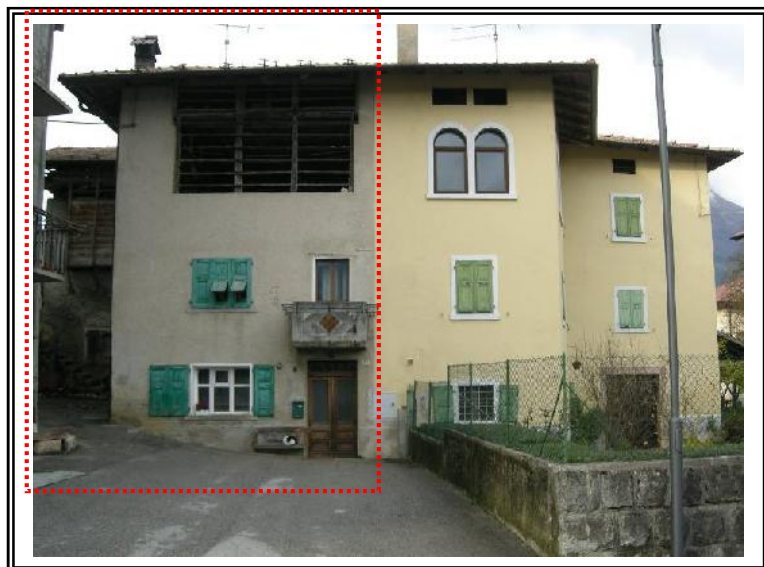
UNITA' EDILIZIA n. 10/B

1	TIPOLOGIA FUNZIONALE	edificio prevalentemente residenziale		X
		edificio prevalentemente produttivo (negozio, bar, albergo, ufficio, laboratorio, deposito, legnaia...)		
		edificio speciale		
		stalle		
		baite		
		malghe		
		altro.....		
2	EPOCA DI COSTRUZIONE	anteriore al 1860		
		tra il 1860 e il 1939		X
		post 1939		
		post 1960/70		
3	PERMANENZA DEI CARATTERI FORMALI TRADIZIONALI	volumetrici originali	da 1 a 4	4
		Costruttivo	da 1 a 4	3
		Complementari	da 1 a 4	3
		Decorativi	da 1 a 4	1
		TOTALE		11
4	PARAMETRI EDILIZI	numero piani		3
		interrato/seminterrato		
		sottotetto		1
5	DESTINAZIONE/USO PREVALENTE	ABITATIVO		
6	VINCOLI DI FACCIATA	Affreschi murali, bifore, colonne, altro....		
		fronti generali di pregio		
		contorni in pietra muratura o in legno da valorizzare		X
		Inferriate, poggiori....		X
		Portoni tradizionali da valorizzare		X
7	COPERTURA: tetto a padiglione con frontespizio sul lato ovest	Manto di copertura	coppo tipo cotto marsigliese	X

tegole in cemento	
			scandole o pietra	
			lamiera	
8	STRUTTURA PORTANTE	Tipo di struttura portante	muratura	X
			legno	
			cemento armato	
			ferro	
9	DEGRADO	<input type="checkbox"/> nullo <input checked="" type="checkbox"/> X <input type="checkbox"/> medio <input type="checkbox"/> elevato		
		PARZIALE <input type="checkbox"/> TOTALE <input checked="" type="checkbox"/> X		
10	GRADO DI UTILIZZO	utilizzato		
		sottoutilizzato		X
		in stato di abbandono		
11	SPAZI DI PERTINENZA Muretti a secco, acciottolati, piastre in granito, fontane, ecc...	alta qualità		
		media qualità		X
		bassa qualità		
12	VINCOLI LEGISLATIVI			
13	INTERVENTO PIANO PRECEDENTE	RISANAMENTO		R2
14	NOTE: intonaco a sbriccio; balconcino in cemento compreso parapetto sul fronte verso strada. Ampie aperture a sottotetto con struttura lignea a graticcio di tamponamento. Nell'angolo sud ovest, scala esterna in pietra, poggiolo in legno tamponato con tavole, abbaino cuccia di cane.

CATEGORIA D'INTERVENTO	RISTRUTTURAZIONE	R3
	VINCOLI PARTICOLARI		
	INDICAZIONI PROGETTUALI VIGENTI Edificio concluso dal punto di vista planivolumetrico.

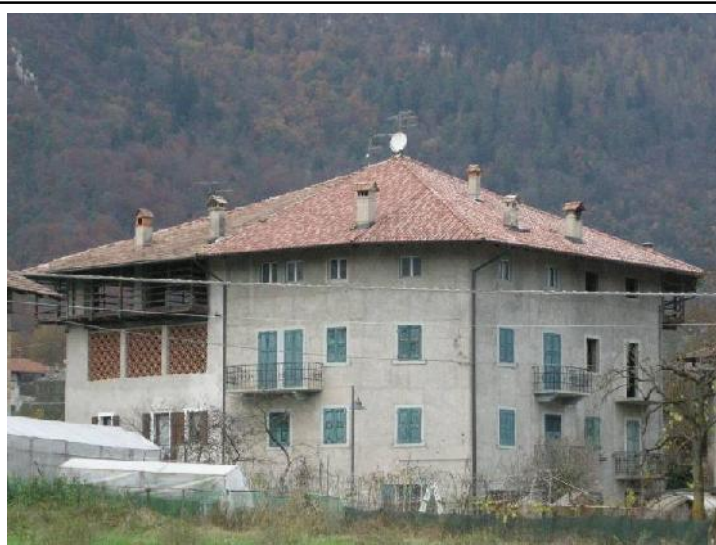
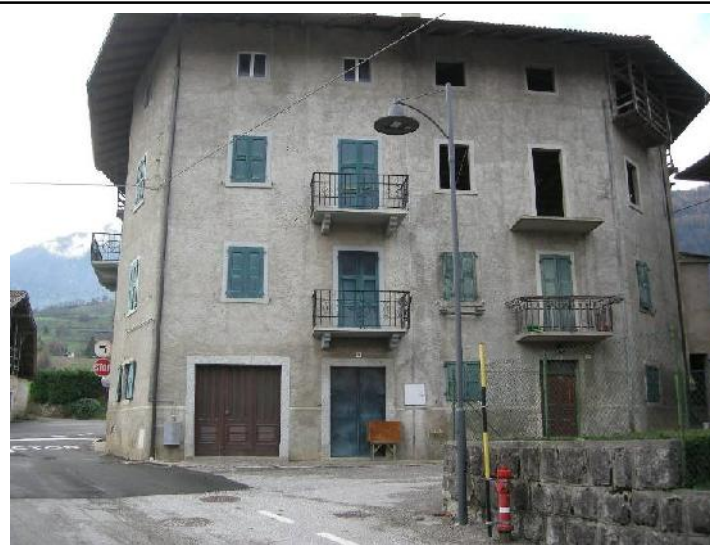
UNITA' EDILIZIA n. 11/A

Portoni tradizionali da valorizzare		<input checked="" type="checkbox"/>
7	COPERTURA: tetto a padiglione	Manto di copertura	coppo tipo cotto marsigliese	
			tegole in cemento	<input checked="" type="checkbox"/>
			scandole o pietra	
			lamiera	
8	STRUTTURA PORTANTE	Tipo di struttura portante	muratura	<input checked="" type="checkbox"/>
			legno	
			cemento armato	
			ferro	
9	DEGRADO	<input type="checkbox"/> nullo <input checked="" type="checkbox"/> X <input type="checkbox"/> medio	<input type="checkbox"/> elevato	
		PARZIALE		TOTALE
10	GRADO DI UTILIZZO	utilizzato		
		sottoutilizzato		<input checked="" type="checkbox"/>
		in stato di abbandono		
11	SPAZI DI PERTINENZA Muretti a secco, acciottolati, piastre in granito, fontane, ecc...	alta qualità		
		media qualità		<input checked="" type="checkbox"/>
		bassa qualità		
12	VINCOLI LEGISLATIVI			
13	INTERVENTO PIANO PRECEDENTE	RISANAMENTO		R2
14	NOTE: intonaco a sbriccio, con facciate principali in murature prive delle ampie aperture di sottotetto, ma con finestre. Balconi in struttura muraria con parapetto in ferro. Manto di copertura recentemente sostituito. Nella rientranza dell'angolo nord, si nota una modesta aggiunta a piano primo sorretta da pilastro in cemento.

CATEGORIA D'INTERVENTO	RISTRUTTURAZIONE	R3
VINCOLI PARTICOLARI		
INDICAZIONI PROGETTUALI VIGENTI Edificio concluso dal punto di vista planivolumetrico. Gli interventi di rifunionalizzazione dovranno proporre e valorizzare le tradizionali strutture lignee a graticcio e le grandi aperture ritagliate nelle murature perimetrali

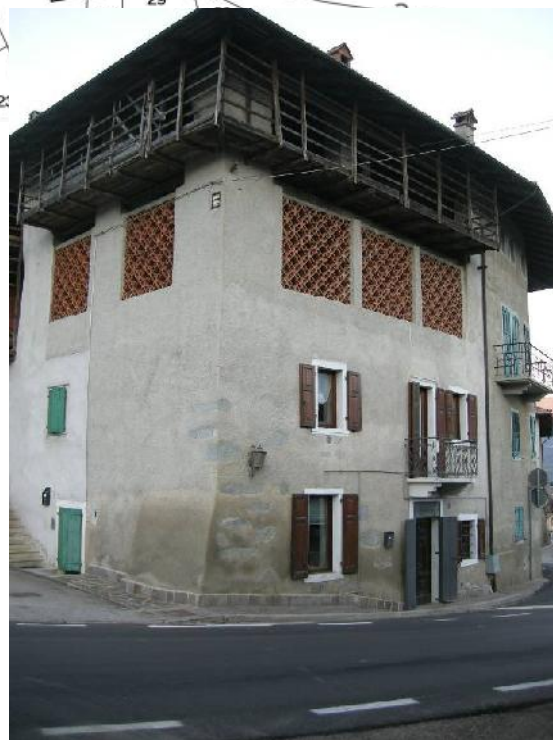
UNITA' EDILIZIA n. 11/B

1	TIPOLOGIA FUNZIONALE	edificio prevalentemente residenziale		X		
		edificio prevalentemente produttivo (negozio, bar, albergo, ufficio, laboratorio, deposito, legnaia...)				
		edificio speciale				
		stalle				
		baite				
		malghe				
		altro.....				
2	EPOCA DI COSTRUZIONE	anteriore al 1860				
		tra il 1860 e il 1939		X		
		post 1939				
		post 1960/70				
3	PERMANENZA DEI CARATTERI FORMALI TRADIZIONALI	volumetrici originali	da 1 a 4	4		
		Costruttivo	da 1 a 4	3		
		Complementari	da 1 a 4	3		
		Decorativi	da 1 a 4	1		
		TOTALE		11		
4	PARAMETRI EDILIZI	numero piani		3		
		interrato/seminterrato				
		sottotetto		1		
5	DESTINAZIONE/USO PREVALENTE	ABITATIVO				
6	VINCOLI DI FACCIATA	Affreschi murali, bifore, colonne, altro....				
		fronti generali di pregio				
		contorni in pietra muratura o in legno da valorizzare				
		Inferriate, poggiori....		X		
		Portoni tradizionali da valorizzare				
7	COPERTURA: tetto a padiglione	Manto di copertura	coppo tipo cotto marsigliese	X

tegole in cemento			
			scandole o pietra			
			lamiera			
8	STRUTTURA PORTANTE	Tipo di struttura portante	muratura	X		
			legno			
			cemento armato			
			ferro			
9	DEGRADO	X	nessuno	medio	elevato	
		PARZIALE		TOTALE		X
10	GRADO DI UTILIZZO	utilizzato				
		sottoutilizzato		X		
		in stato di abbandono				
11	SPAZI DI PERTINENZA Muretti a secco, acciottolati, piastre in granito, fontane, ecc...	alta qualità				
		media qualità		X		
		bassa qualità				
12	VINCOLI LEGISLATIVI					
13	INTERVENTO PIANO PRECEDENTE	RISANAMENTO		R2		
14	NOTE: parte sudovest del caseggiato in fregio alla strada provinciale, dove è sito l'accesso con sovrastante balconcino su mensole in struttura muraria. Ballatoio di sottotetto con struttura a graticcio, fori del piano aia tamponati con elementi laterizi a reticolo.

CATEGORIA D'INTERVENTO	RISANAMENTO	R2
	VINCOLI PARTICOLARI		
	INDICAZIONI PROGETTUALI VIGENTI Edificio concluso dal punto di vista planivolumetrico. Gli interventi di rifunzionalizzazione dovranno proporre e valorizzare le tradizionali strutture lignee a graticcio e le grandi aperture ritagliate nelle murature perimetrali

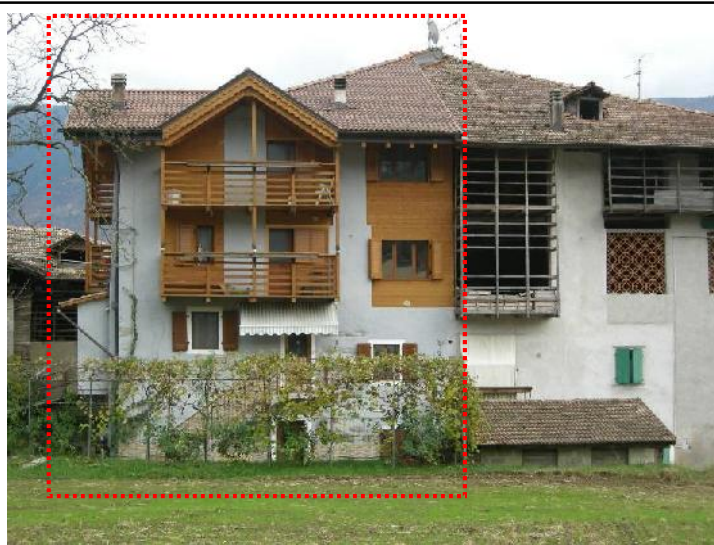
UNITA' EDILIZIA n. 11/D

tegole in cemento	
			scandole o pietra	
			lamiera	
8	STRUTTURA PORTANTE	Tipo di struttura portante	muratura	X
			legno	
			cemento armato	
			ferro	
9	DEGRADO	<input type="checkbox"/> nullo <input checked="" type="checkbox"/> medio <input type="checkbox"/> elevato		
		PARZIALE <input type="checkbox"/> TOTALE <input checked="" type="checkbox"/>		
10	GRADO DI UTILIZZO	utilizzato		
		sottoutilizzato		X
		in stato di abbandono		
11	SPAZI DI PERTINENZA Muretti a secco, acciottolati, piastre in granito, fontane, ecc...	alta qualità		
		media qualità		X
		bassa qualità		
12	VINCOLI LEGISLATIVI			
13	INTERVENTO PIANO PRECEDENTE	RISANAMENTO		R2
14	NOTE: edificio già risanato. A nord, pontile in cemento con sottostante porticato in pietra ad avvolto.

CATEGORIA D'INTERVENTO	RISANAMENTO	R2
VINCOLI PARTICOLARI		
INDICAZIONI PROGETTUALI	Edificio concluso dal punto di vista planivolumetrico. Gli interventi di rifunionalizzazione hanno valorizzato le tradizionali strutture lignee a graticcio e le grandi aperture ritagliate nelle murature perimetrali

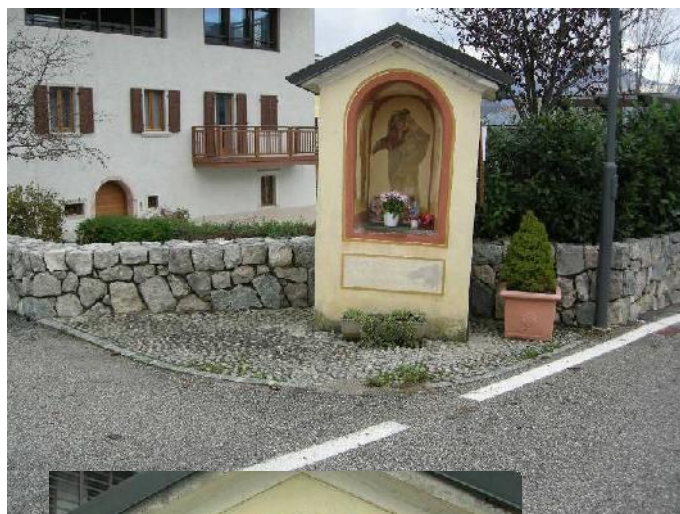
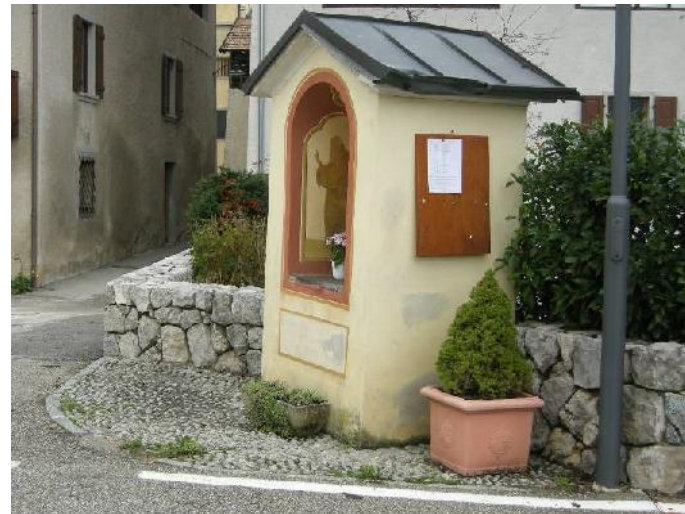
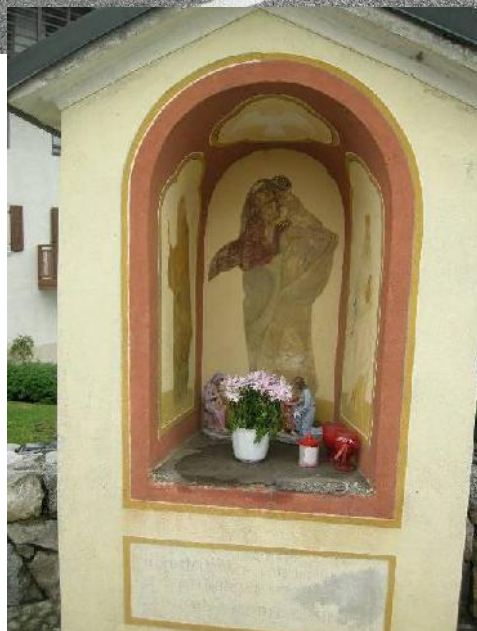
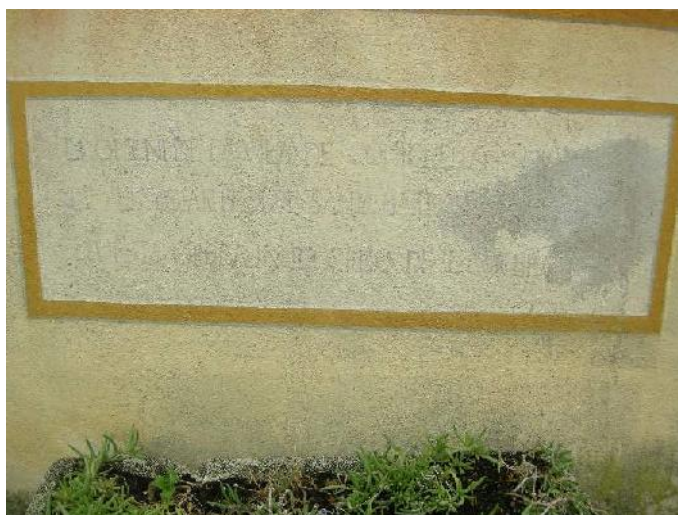
CAPITELLO VOTIVO già risanato

CARATTERISTICHE DIMENSIONALI	
Lunghezza mt.	
Larghezza mt.	
Volume già definito	
Solo radice/sedime e/o p.ed. (mc. previsti)	
MATERIALI MURA TURE	
Pietra	
Laterizio	
Muratura intonacata	X
Legno	
Lamiera	
Altro	
PARTI IN LEGNO	
Tavole	
Tronchi	
Altro	
EVENTUALI PARTICOLARI DI PREGIO	
Fori	
Travi	
Affreschi	X
Scritte storiche	
Altro	
EDIFICIO GIA' MODIFICATO	
Finiture	X
Manto di copertura	X

MATERIALI DI COPERTURA	
Tegole	
Coppi	
Scandole	
Lamiera	X
Altro	
SPAZI DI STRETTA PERTINENZA	
Area aciottolata in fregio alla strada	
CONTESTO INSEDIATIVO	
Accessibilità: strada	
Stato di conservazione: buono	
Condizione murature: buone	
Area circostante: strada/piazza	
Altro:
