COMUNE DI COMANO TERME

PIANO REGOLATORE GENERALE

**SCHEDE EDIFICI E MANUFATTI DI
INTERESSE STORICO
Fraz. **COMIGHELLO****

VARIANTE 2019

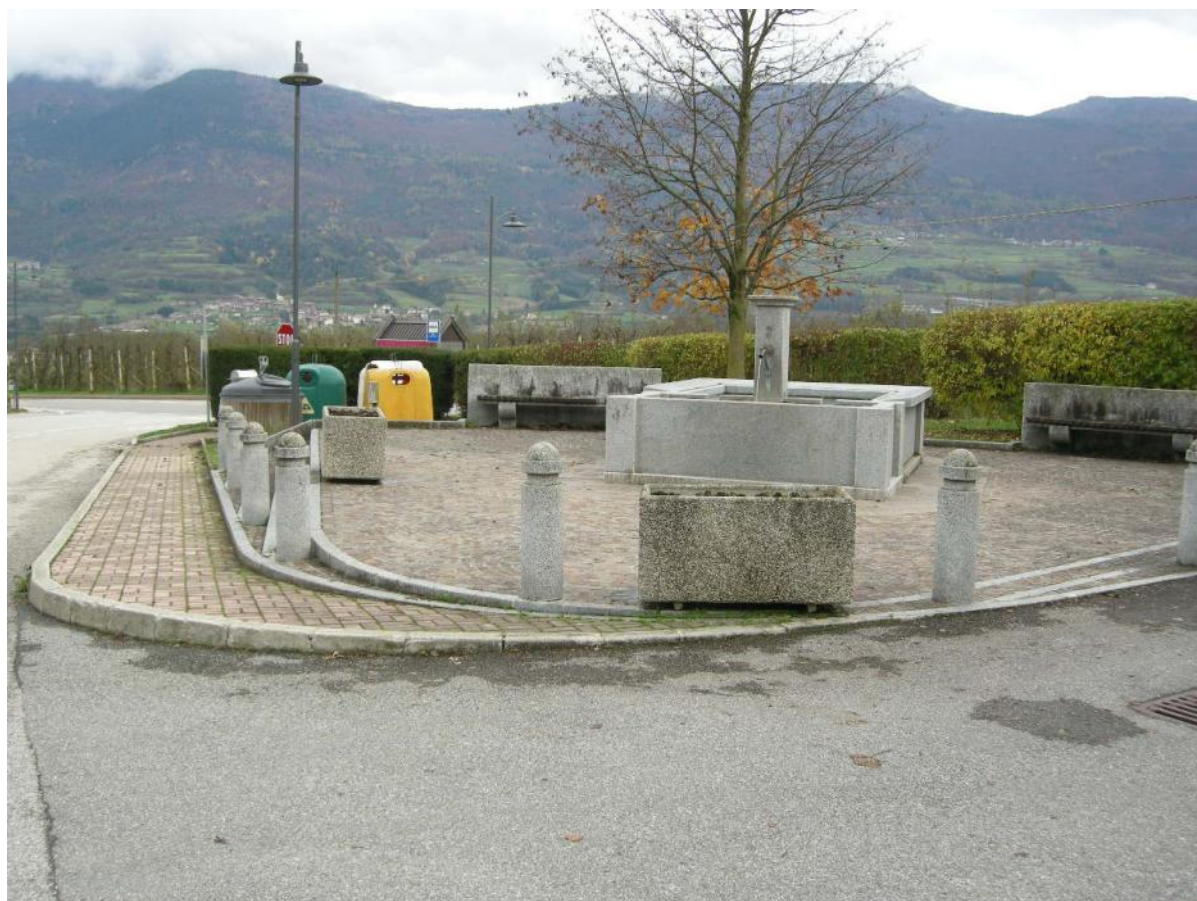
CARATTERISTICHE DIMENSIONALI	
Lunghezza mt.	
Larghezza mt.	
Volume già definito	
Solo radice/sedime e/o p.ed. (mc. previsti)	
MATERIALI MURA TURE	
Pietra	X
Laterizio	
Muratura intonacata	
Legno	
Lamiera	
Altro	
PARTI IN LEGNO	
Tavole	
Tronchi	
Altro	
EVENTUALI PARTICOLARI DI PREGIO	
Fori	
Travi	
Affreschi	
Scritte storiche	
Altro	
EDIFICIO GIA' MODIFICATO	
Finiture	
Manto di copertura

MATERIALI DI COPERTURA	
Tegole	
Coppi	
Scandole	
Lamiera	
Altro	
SPAZI DI STRETTA PERTINENZA	
Area pavimentata in cubetti di porfido	
CONTESTO INSEDIATIVO	
Accessibilità: strada	
Stato di conservazione: ottimo	
Condizione murature:	
Area circostante: strade	
Altro:	
NOTE	
Piazzetta con fontana in granito di recente realizzazione	
INTERVENTO PREVISTO: MANUTENZIONE ORDINARIA E STRAORDINARIA

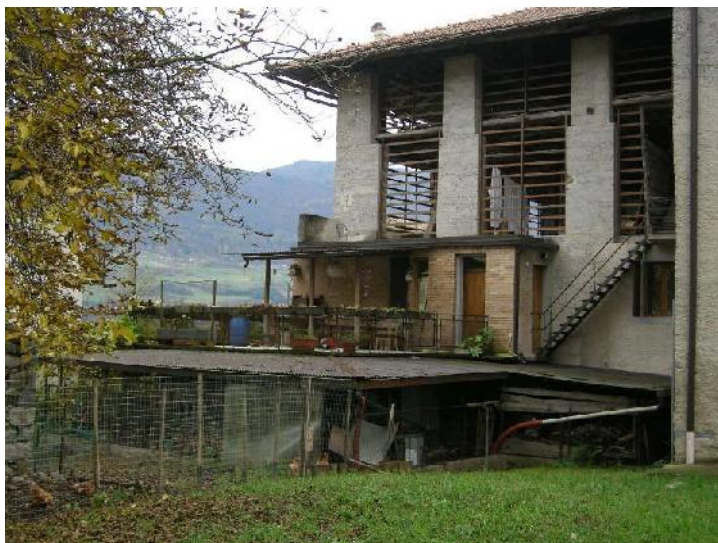
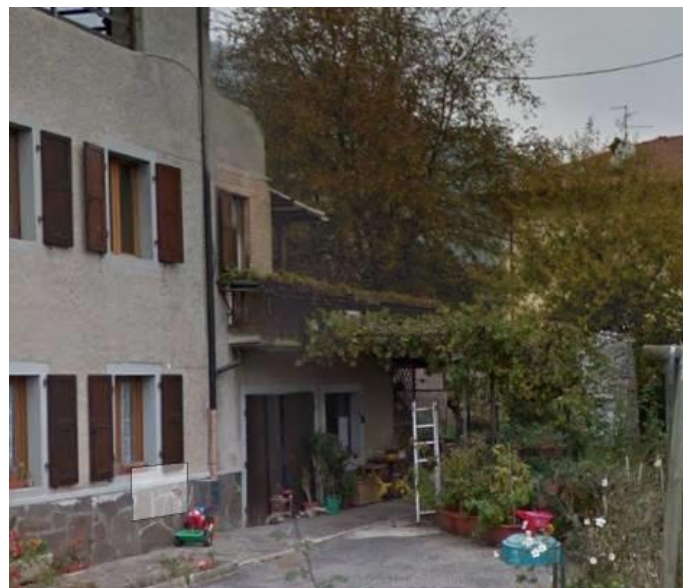
UNITA' EDILIZIA n. 14

tegole in cemento		
			scandole o pietra		
			lamiera	X	
8	STRUTTURA PORTANTE	Tipo di struttura portante	muratura	X	
			legno		
			cemento armato		
			ferro		
9	DEGRADO	<input type="checkbox"/> nullo <input checked="" type="checkbox"/> X <input type="checkbox"/> medio <input type="checkbox"/> elevato			
		PARZIALE <input type="checkbox"/> TOTALE <input checked="" type="checkbox"/> X			
10	GRADO DI UTILIZZO	utilizzato			X
		sottoutilizzato			
		in stato di abbandono			
11	SPAZI DI PERTINENZA Muretti a secco, acciottolati, piastre in granito, fontane, ecc...	alta qualità			
		media qualità			X
		bassa qualità			
12	VINCOLI LEGISLATIVI				
13	INTERVENTO PIANO PRECEDENTE	Ripristino edilizio e adeguamento tipologico			
14	NOTE: unità edilizia riferita alla sporgenza ribassata a nordest della casa di scheda 6/A composta da locali accessori a piano terra con sovrastante terrazzo semicoperto in corrispondenza alla bussola muraria. Inoltre tettoia aperta a piano terra.

CATEGORIA D'INTERVENTO	RISTRUTTURAZIONE	R3
	VINCOLI PARTICOLARI		
	INDICAZIONI PROGETTUALI VIGENTI

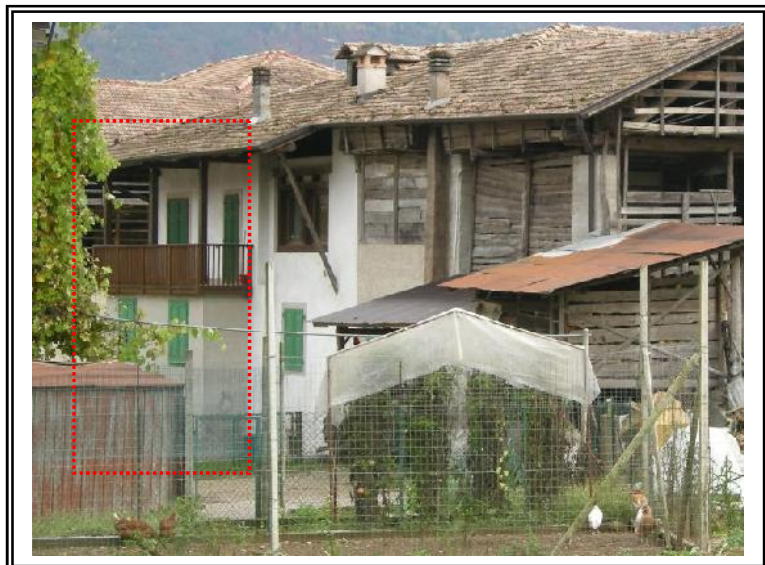
UNITA' EDILIZIA n. 15

tegole in cemento			
			scandole o pietra			
			lamiera			
8	STRUTTURA PORTANTE	Tipo di struttura portante	muratura	X		
			legno	X		
			cemento armato			
			ferro			
9	DEGRADO	X	nullo	medio	elevato	
		PARZIALE		TOTALE		X
10	GRADO DI UTILIZZO	utilizzato				
		sottoutilizzato		X		
		in stato di abbandono				
11	SPAZI DI PERTINENZA Muretti a secco, acciottolati, piastre in granito, fontane, ecc...	alta qualità				
		media qualità		X		
		bassa qualità				
12	VINCOLI LEGISLATIVI					
13	INTERVENTO PIANO PRECEDENTE	Ripristino edilizio e adeguamento tipologico				
14	NOTE: Aggiunta in aderenza alla facciata nord della casa di scheda 10/A con terrazzo coperto a piano secondo delimitato da parapetto in tipologia alla trentina.

CATEGORIA D'INTERVENTO	RISTRUTTURAZIONE	R3
	VINCOLI PARTICOLARI		
	INDICAZIONI PROGETTUALI VIGENTI

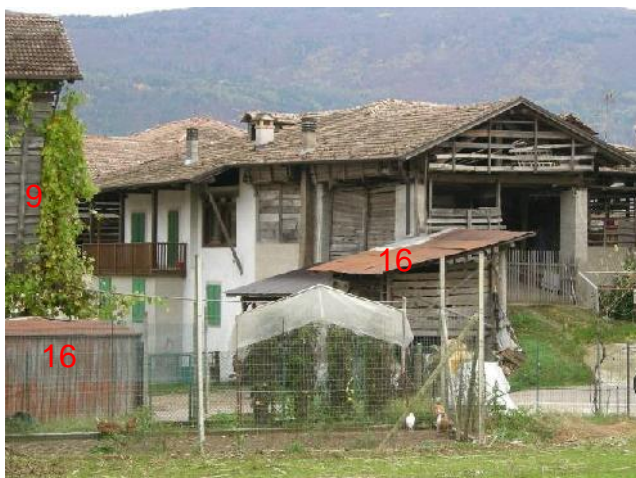
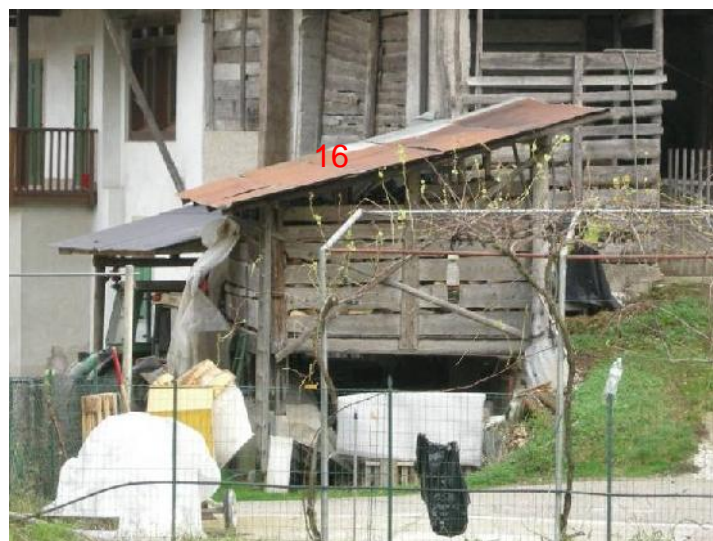
UNITA' EDILIZIA n. 16

tegole in cemento		
			scandole o pietra		
			lamiera		
8	STRUTTURA PORTANTE	Tipo di struttura portante	muratura	X	
			legno		
			cemento armato		
			ferro		
9	DEGRADO	<input type="checkbox"/> nullo <input checked="" type="checkbox"/> medio <input type="checkbox"/> elevato			
		PARZIALE <input type="checkbox"/> TOTALE <input checked="" type="checkbox"/>			
10	GRADO DI UTILIZZO	utilizzato			X
		sottoutilizzato			
		in stato di abbandono			
11	SPAZI DI PERTINENZA Muretti a secco, acciottolati, piastre in granito, fontane, ecc...	alta qualità			X
		media qualità			
		bassa qualità			
12	VINCOLI LEGISLATIVI				
13	INTERVENTO PIANO PRECEDENTE	Ripristino edilizio e adeguamento tipologico			
14	NOTE: tettoia lignea contigua alla p.ed. 26 (scheda 10/B). Inoltre vicino al fabbricato rurale di scheda 9 un manufatto metallico del tipo baracca da cantiere.

CATEGORIA D'INTERVENTO	RISTRUTTURAZIONE	R3
	VINCOLI PARTICOLARI		
	INDICAZIONI PROGETTUALI VIGENTI
