COMUNE DI COMANO TERME

PIANO REGOLATORE GENERALE

**SCHEDE EDIFICI E MANUFATTI DI
INTERESSE STORICO
Fraz. CILLA'**

VARIANTE 2019

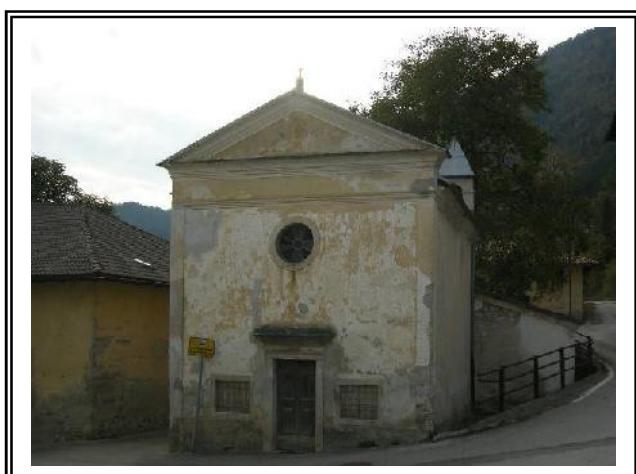
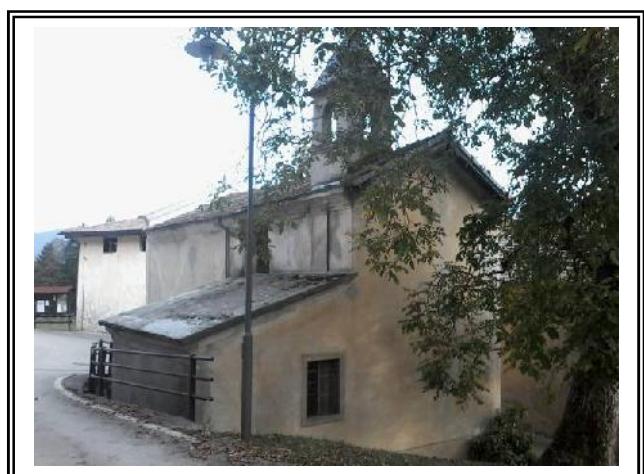
UNITA' EDILIZIA n. 01

1	TIPOLOGIA FUNZIONALE	edificio prevalentemente residenziale		X
		edificio prevalentemente produttivo (negozio, bar, albergo, ufficio, laboratorio, deposito, legnaia...)		
		edificio speciale (CHIESA)		
		stalle		
		baite		
		malghe		
		altro.....		
2	EPOCA DI COSTRUZIONE	anteriore al 1860		X
		tra il 1860 e il 1939		
		post 1939		
		post 1960/70		
3	PERMANENZA DEI CARATTERI FORMALI TRADIZIONALI	volumetrici originali	da 1 a 4	4
		Costruttivo	da 1 a 4	4
		Complementari	da 1 a 4	4
		Decorativi	da 1 a 4	2
		TOTALE		14
4	PARAMETRI EDILIZI	numero piani		
		interrato/seminterrato		
		sottotetto		
5	DESTINAZIONE/USO PREVALENTE	USO COLLETTIVO		
6	VINCOLI DI FACCIA	Affreschi murali, bifore, colonne, altro....		X
		fronti generali di pregio		
		contorni in pietra muratura o in legno da valorizzare		X
		Inferriate, poggioli.....		X
		Portoni tradizionali da valorizzare		X
7	COPERTURA: tetto a due falde con cornicioni in muratura	Manto di copertura	coppo tipo cotto

marsigliese	
			tegole in cemento	
			scandole o pietra	
			lamiera	
8	STRUTTURA PORTANTE	Tipo di struttura portante	muratura	
			legno	
			cemento armato	
			ferro	
9	DEGRADO	nullo	medio	X elevato
		PARZIALE		TOTALE X
10	GRADO DI UTILIZZO	utilizzato		
		sottoutilizzato		
		in stato di abbandono		
11	SPAZI DI PERTINENZA Muretti a secco, acciottolati, piastre in granito, fontane, ecc...	alta qualità		
		media qualità		
		bassa qualità		
12	VINCOLI LEGISLATIVI	L. 01/06/1939 n° 1089		
13	INTERVENTO PIANO PRECEDENTE	RESTAURO		
14	NOTE: il corpo laterale ribassato presenta copertura in soletta cementizia. Facciata principale a capanna con cornicione e rosone centrale semplice.

CATEGORIA D'INTERVENTO	RESTAURO	R1
VINCOLI PARTICOLARI	Tipo di vincolo Oggetto di vincolo	
INDICAZIONI PROGETTUALI

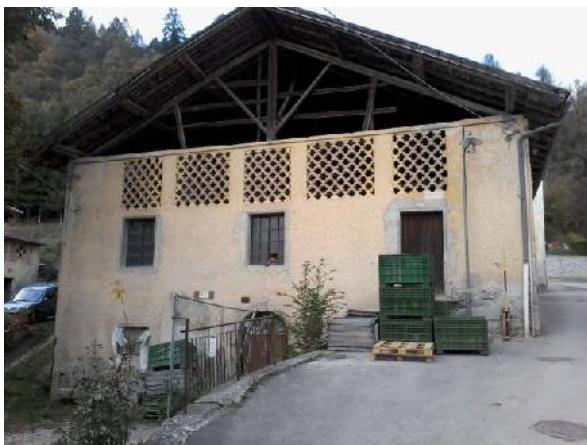
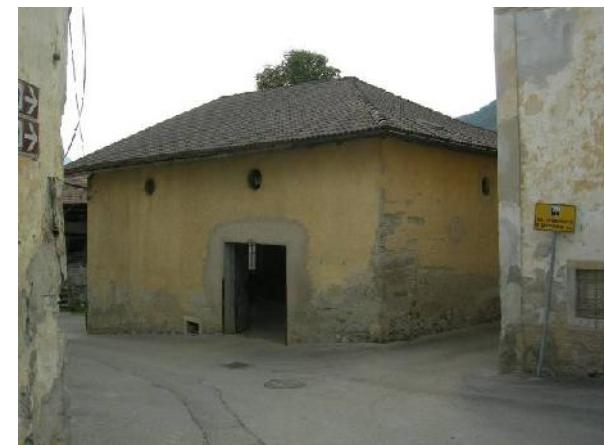
UNITA' EDILIZIA n. 02

marsigliese	
			tegole in cemento	
			scandole o pietra	
			lamiera	
8	STRUTTURA PORTANTE	Tipo di struttura portante	muratura	X
			legno	
			cemento armato	
			ferro	
9	DEGRADO	nullo	X	
		medio		elevato
10	GRADO DI UTILIZZO	PARZIALE		TOTALE X
		utilizzato		
		sottoutilizzato		
11	SPAZI DI PERTINENZA Muretti a secco, acciottolati, piastre in granito, fontane, ecc...	in stato di abbandono		
		alta qualità		
		media qualità		
12	VINCOLI LEGISLATIVI			
13	INTERVENTO PIANO PRECEDENTE	RISTRUTTURAZIONE		
14	NOTE: a sottotetto fori tondi di aerazione nelle facciate secondarie. Edificio privo di poggioli

CATEGORIA D'INTERVENTO	RISTRUTTURAZIONE	R3
	VINCOLI PARTICOLARI	Tipo di vincolo Oggetto di vincolo	
	INDICAZIONI PROGETTUALI VIGENTI Edificio concluso dal punto di vista planivolumetrico. L'intervento di ristrutturazione dovrà prevedere la conservazione degli elementi strutturali avvolti e portali in pietra presenti al piano seminterrato. E' consentita la realizzazione di poggioli in legno sul fronte Sud e Ovest.

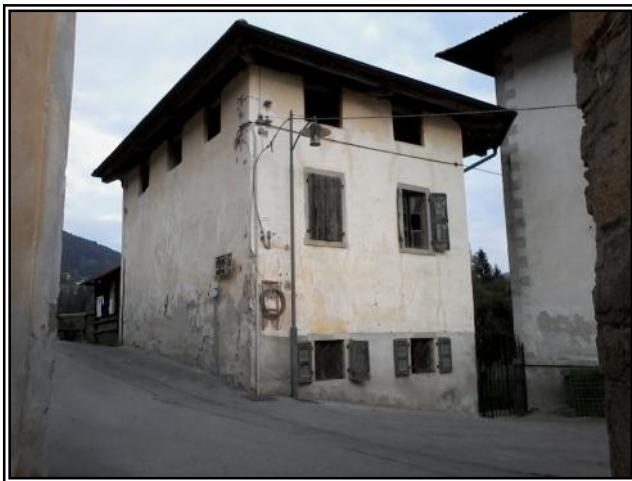
UNITA' EDILIZIA n. 03

1	TIPOLOGIA FUNZIONALE	edificio prevalentemente residenziale		X
		edificio prevalentemente produttivo (negozio, bar, albergo, ufficio, laboratorio, deposito, legnaia...)		
		edificio speciale		
		stalle		
		baite		
		malghe		
		altro.....		
2	EPOCA DI COSTRUZIONE	anteriore al 1860		X
		tra il 1860 e il 1939		
		post 1939		
		post 1960/70		
3	PERMANENZA DEI CARATTERI FORMALI TRADIZIONALI	volumetrici originali	da 1 a 4	3
		Costruttivo	da 1 a 4	3
		Complementari	da 1 a 4	3
		Decorativi	da 1 a 4	1
		TOTALE		10
4	PARAMETRI EDILIZI	numero piani		1
		interrato/seminterrato		1
		sottotetto		1
5	DESTINAZIONE/USO PREVALENTE	ABITAZIONE		
6	VINCOLI DI FACCIA	Affreschi murali, bifore, colonne, altro....		
		fronti generali di pregio		
		contorni in pietra muratura o in legno da valorizzare		X
		Inferriate, poggioli.....		X
		Portoni tradizionali da valorizzare		
7	COPERTURA: tetto in legno a padiglione con largo sporto di gronda sul lato est	Manto di copertura	coppo tipo cotto	X

marsigliese	
			tegole in cemento	
			scandole o pietra	
			lamiera	
8	STRUTTURA PORTANTE	Tipo di struttura portante	muratura	X
			legno	
			cemento armato	
			ferro	
9	DEGRADO	nullo	X	
		medio		elevato
10	GRADO DI UTILIZZO	PARZIALE		TOTALE X
		utilizzato		
		sottoutilizzato		
11	SPAZI DI PERTINENZA Muretti a secco, acciottolati, piastre in granito, fontane, ecc...	in stato di abbandono		
		alta qualità		
		media qualità		
12	VINCOLI LEGISLATIVI			
13	INTERVENTO PIANO PRECEDENTE	RISTRUTTURAZIONE		
14	NOTE: intonaco al civile degradato color giallo paglierino del tipo chiesa attigua. Cancello in ferro lavorato e scala esterna di accesso sul fronte interno in cemento. Portone carrabile sul retro.

CATEGORIA D'INTERVENTO	RISTRUTTURAZIONE	R3
	VINCOLI PARTICOLARI	Tipo di vincolo Oggetto di vincolo	
	INDICAZIONI PROGETTUALI VIGENTI E' consentita una modesta sopraelevazione per rendere abitabile il sottotetto mantenendo le aperture esistenti ritagliate nella muratura. E' consentita la realizzazione di poggioli in legno sul fronte Est anche in corrispondenza del sottotetto

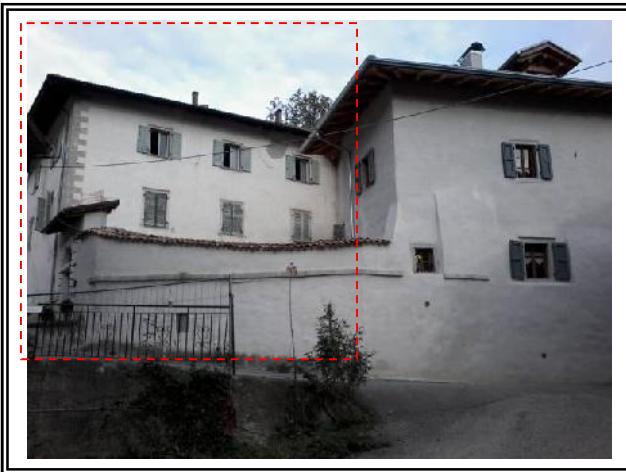
UNITA' EDILIZIA n. 04

lamiera
8	STRUTTURA PORTANTE	Tipo di struttura portante	muratura
			legno
			cemento armato
			ferro
9	DEGRADO	nullo	X
		medio	
		PARZIALE	TOTALE X
10	GRADO DI UTILIZZO	utilizzato	
		sottoutilizzato	
		in stato di abbandono	
11	SPAZI DI PERTINENZA Muretti a secco, acciottolati, piastre in granito, fontane, ecc...	alta qualità	X
		media qualità	
		bassa qualità	
12	VINCOLI LEGISLATIVI		
13	INTERVENTO PIANO PRECEDENTE	RISANAMENTO	R2

NOTE: intonaco al civile degradato con cantonali in pietra squadrata liscia. Insegna lapidea storica illeggibile e meridiana sul fronte sud. Cornice in pietra sulla facciata a delimitazione della zoccolatura sbriciata. Infissi con ante oscuranti a lamelle e contorni in pietra con architrave lavorato. Sulla p.ed. 52/1 (cortile interno con muro di cinta consortale con l'edificio sottostante p.ed. p.ed. 51) significativo portale nel muro di cinta con sopraluce-inferriate e bugne ornamentali, oltre pensilina in legno con copertura in coppi, motivo che si ripete per la copertina del muro di cinta; il tutto già rianato.

CATEGORIA D'INTERVENTO	RISANAMENTO	R2
VINCOLI PARTICOLARI	<p>D.Lgs 42/2004: "dichiarato di interesse" il cortile interno con muro di cinta P.ed. 52/1 NO SOPRAELEVAZIONE (ART.105 COMMA 2 L.P.15/15)</p>

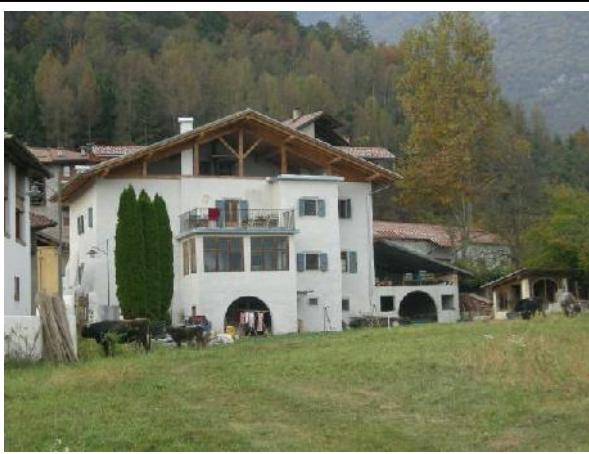
UNITA' EDILIZIA n. 05

scandole o pietra	
			lamiera	
			muratura	
9	DEGRADO		legno	X
			cemento armato	
			ferro	
10	GRADO DI UTILIZZO	X	nullo	X
			medio	
		PARZIALE		
11	SPAZI DI PERTINENZA Muretti a secco, acciottolati, piastre in granito, fontane, ecc...		TOTALE	X
			elevato	
			utilizzato	
12	VINCOLI LEGISLATIVI		sottoutilizzato	X
			in stato di abbandono	
13	INTERVENTO PIANO PRECEDENTE	RISANAMENTO		R2
14	NOTE: Risanamento recente, intonaco liscio color malta naturale. Cornice in pietra sul fronte strada a mò di zoccolatura. Infissi a specchi con architrave del contorno lavorato; imposte lisce esternamente. Sulla p.ed. 52/1 (cortile interno con muro di cinta consortale con l'edificio sottostante p.ed. p.ed. 52/1) significativo portale nel muro di cinta con sopraluce-inferriate e bugne ornamentali, oltre pensilina in legno con copertura in coppi, motivo che si ripete per la copertina del muro di cinta che caratterizza tutto il fronte strada della proprietà con cancello in ferro battuto. Appendice ribassata in aderenza al fronte nordest con tetto in lamiera. Modesto accessorio esterno in legno con tetto ad una falda e setti portanti in muratura.

CATEGORIA D'INTERVENTO	RISANAMENTO	R2
VINCOLI PARTICOLARI	Vincolo D.Lgs 42/2004: "dichiarato di interesse" NO SOPRAELEVAZIONE (ART.105 COMMA 2 L.P.15/15)	
INDICAZIONI PROGETTUALI VIGENTI		
Edificio concluso dal punto di vista planivolumetrico. Sul prospetto Sud dovrà essere mantenuto il ballatoio rientrante evidenziando le particolari strutture lignee del tetto. E' consentita la realizzazione di un volume aperto con struttura di coperture in legno nel corpo aggiunto sul lato Sud con tetto ad una falda.

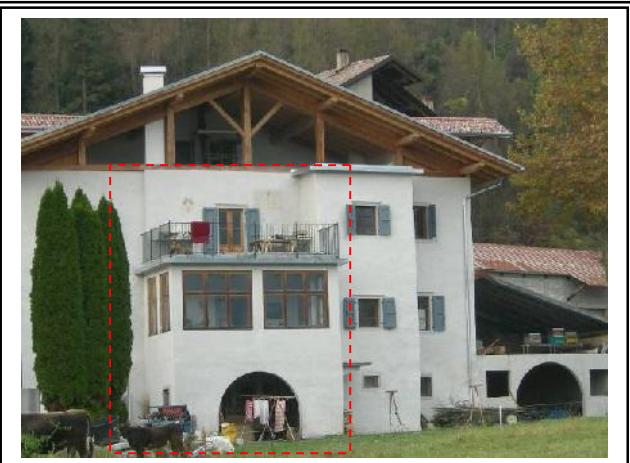
UNITA' EDILIZIA n. 06

marsigliese	
			tegole in cemento	
			scandole o pietra	
			lamiera	
8	STRUTTURA PORTANTE	Tipo di struttura portante	muratura	
			legno	
			cemento armato	
			ferro	X
9	DEGRADO	X	nullo	
			medio	elevato
10	GRADO DI UTILIZZO	PARZIALE		TOTALE
				X
		utilizzato		
11	SPAZI DI PERTINENZA Muretti a secco, acciottolati, piastre in granito, fontane, ecc...	sottoutilizzato		
		in stato di abbandono		
		alta qualità		
12	VINCOLI LEGISLATIVI	media qualità		
		bassa qualità		
13	INTERVENTO PIANO PRECEDENTE	RISTRUTTURAZIONE		
14	NOTE:Corpo aggiunto complementare di scheda n° sul lato sud con ampie finestre vetrate e terrazzo con parapetto in ferro che ha sostituito la preesistente balaustra, (prima dei lavori rinvenibile anche nel sottotetto della casa).

CATEGORIA D'INTERVENTO	RISTRUTTURAZIONE	R3
VINCOLI PARTICOLARI	Vincolo D.Lgs 42/2004: "dichiarato di interesse"	
INDICAZIONI PROGETTUALI		E' consentita l'applicazione di un tetto ad una falda inclinato, creando un volume aperto come descritto nelle indicazioni progettuali proposte per l'edificio n°5.

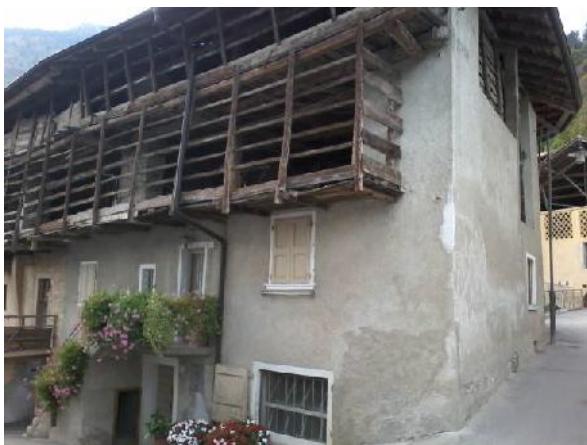
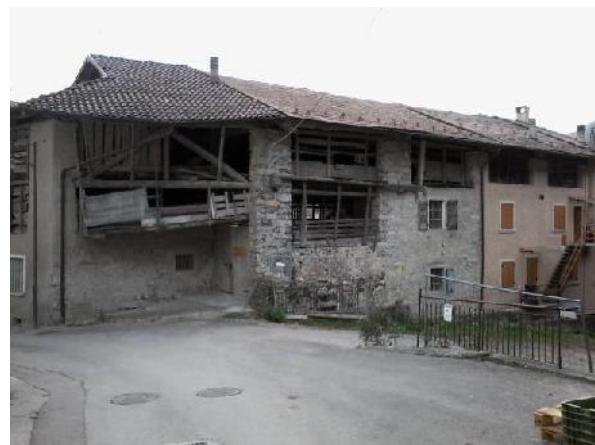
UNITA' EDILIZIA n. 07/A

1	TIPOLOGIA FUNZIONALE	edificio prevalentemente residenziale		X
		edificio prevalentemente produttivo (negozio, bar, albergo, ufficio, laboratorio, deposito, legnaia...)		
		edificio speciale		
		stalle		
		baite		
		malghe		
		altro.....		
2	EPOCA DI COSTRUZIONE	anteriore al 1860		X
		tra il 1860 e il 1939		
		post 1939		
		post 1960/70		
3	PERMANENZA DEI CARATTERI FORMALI TRADIZIONALI	volumetrici originali	da 1 a 4	4
		Costruttivo	da 1 a 4	4
		Complementari	da 1 a 4	2
		Decorativi	da 1 a 4	0
		TOTALE		10
4	PARAMETRI EDILIZI	numero piani		2
		interrato/seminterrato		1
		sottotetto		1
5	DESTINAZIONE/USO PREVALENTE	ABITAZIONE		
6	VINCOLI DI FACCIA	Affreschi murali, bifore, colonne, altro....		
		fronti generali di pregio		
		contorni in pietra muratura o in legno da valorizzare		X
		Inferriate, poggioli.....		X
		Portoni tradizionali da valorizzare		X
7	COPERTURA: in legno a padiglione	Manto di copertura	coppo tipo cotto	X

marsigliese	X
			tegole in cemento	
			scandole o pietra	
			lamiera	
8	STRUTTURA PORTANTE	Tipo di struttura portante	muratura	X
			legno	
			cemento armato	
			ferro	
9	DEGRADO	nullo	medio	X elevato
		PARZIALE		TOTALE
				X
10	GRADO DI UTILIZZO	utilizzato		
		sottoutilizzato		
		in stato di abbandono		
11	SPAZI DI PERTINENZA Muretti a secco, acciottolati, piastre in granito, fontane, ecc...	alta qualità		
		media qualità		
		bassa qualità		
12	VINCOLI LEGISLATIVI			
13	INTERVENTO PIANO PRECEDENTE	RISANAMENTO		
14	NOTE: porzione di edificio in ampio casale allungato con ponte per accesso carrabile alle "ere"; ballatoi con graticcio e grandi aperture nella parte superiore dei fronti longitudinali, accessi alla parte abitativa tramite scale esterne in pietra poggioli in cemento con ringhiera in ferro. Finestre e oscuri a specchi. Intonaco misto fra rustico sbriciolato e raso pietra sul prospetto monte. Marciapiede in cemento

CATEGORIA D'INTERVENTO	RISSANAMENTO	R2
VINCOLI PARTICOLARI	Tipo di vincolo Oggetto di vincolo	
INDICAZIONI PROGETTUALI VIGENTI L'edificio è concluso dal punto di vista planivolumetrico presenta il sottotetto aperto con le caratteristiche strutture lignee a graticcio da riprendere nelle operazioni di risanamento. L'intonaco esterno nelle pareti non ancora intonacate dovrà essere applicato con la tecnica del raso sasso.

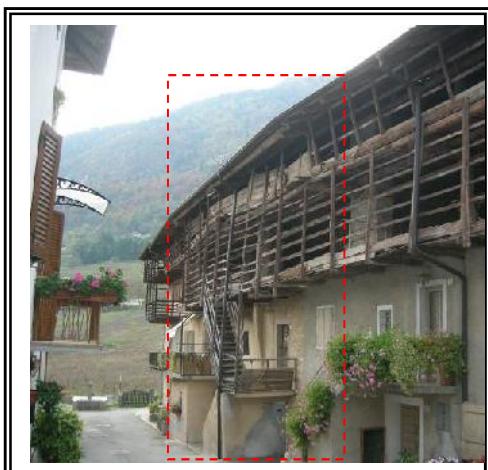
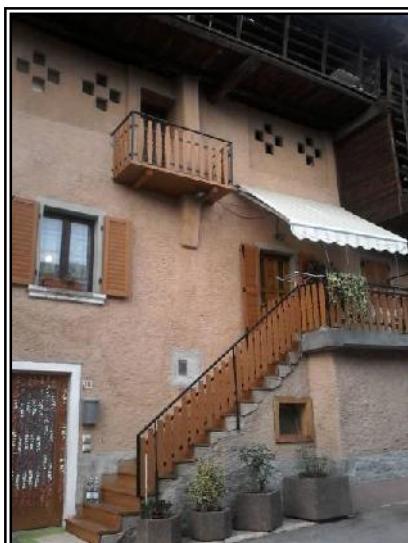
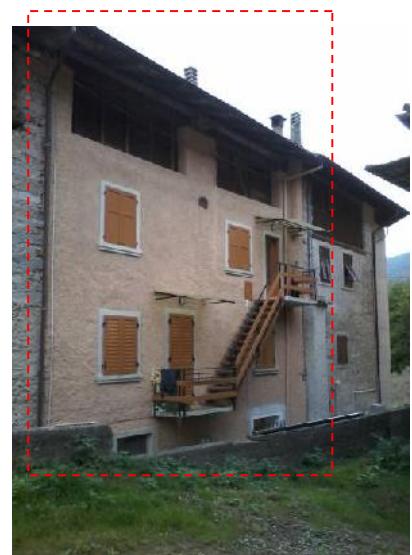
UNITA' EDILIZIA n. 07/B

marsigliese	
			tegole in cemento	
			scandole o pietra	
			lamiera	
8	STRUTTURA PORTANTE	Tipo di struttura portante	muratura	
			legno	
			cemento armato	
			ferro	
9	DEGRADO	nullo	X	
		medio		elevato
10	GRADO DI UTILIZZO	PARZIALE		TOTALE
				X
11	SPAZI DI PERTINENZA Muretti a secco, acciottolati, piastre in granito, fontane, ecc...	utilizzato		
		sottoutilizzato		
		in stato di abbandono		
12	VINCOLI LEGISLATIVI	alta qualità		
		media qualità		
		bassa qualità		
13	INTERVENTO PIANO PRECEDENTE	RISANAMENTO		
14	NOTE: porzione di edificio centrale in ampio casale allungato. ballatoi con graticcio e grandi aperture nella parte superiore dei fronti longitudinali, accessi alla parte abitativa tramite scale esterna in pietra (gradini rivestiti in legno) e poggioli in cemento con ringhiera in ferro. Finestre e oscuri a specchi. Intonaco sbriciolato color rosa. Presenza di elementi "estranei" (scala collegamento fra poggioli e pensilina) sul fronte monte

CATEGORIA D'INTERVENTO	RISANAMENTO	R2
VINCOLI PARTICOLARI	Tipo di vincolo Oggetto di vincolo	
INDICAZIONI PROGETTUALI L'edificio è concluso dal punto di vista planivolumetrico presenta il sottotetto aperto con le caratteristiche strutture lignee a graticcio da riprendere nelle operazioni di risanamento. L'intonaco esterno nelle pareti non ancora intonacate dovrà essere applicato con la tecnica del raso sasso.

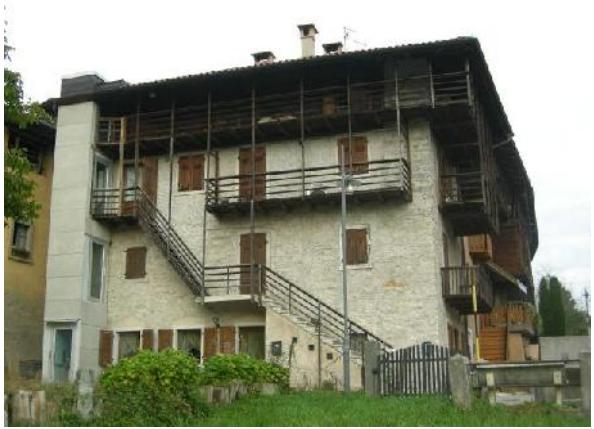
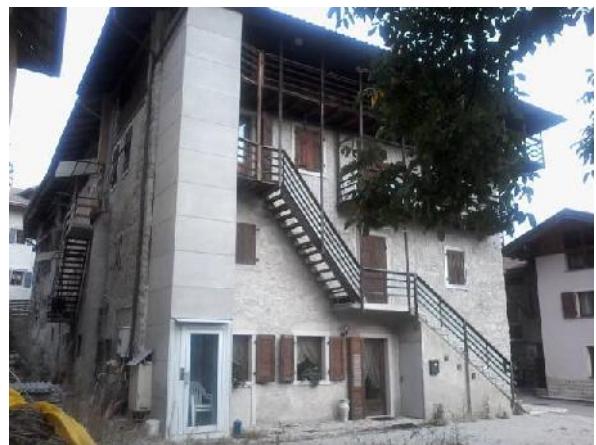
UNITA' EDILIZIA n. 07/C

1	TIPOLOGIA FUNZIONALE	edificio prevalentemente residenziale		X
		edificio prevalentemente produttivo (negozio, bar, albergo, ufficio, laboratorio, deposito, legnaia...)		
		edificio speciale		
		stalle		
		baite		
		malghe		
		altro.....		
2	EPOCA DI COSTRUZIONE	anteriore al 1860		X
		tra il 1860 e il 1939		
		post 1939		
		post 1960/70		
3	PERMANENZA DEI CARATTERI FORMALI TRADIZIONALI	volumetrici originali	da 1 a 4	4
		Costruttivo	da 1 a 4	3
		Complementari	da 1 a 4	1
		Decorativi	da 1 a 4	1
		TOTALE		9
4	PARAMETRI EDILIZI	numero piani		3
		interrato/seminterrato		
		sottotetto		1
5	DESTINAZIONE/USO PREVALENTE	ABITAZIONE		
6	VINCOLI DI FACCIA	Affreschi murali, bifore, colonne, altro....		
		fronti generali di pregio		
		contorni in pietra muratura o in legno da valorizzare		X
		Inferriate, poggioli.....		X
		Portoni tradizionali da valorizzare		
7	COPERTURA: a padiglione	Manto di copertura	coppo tipo cotto	X
			marsigliese

tegole in cemento	
			scandole o pietra	
			lamiera	
8	STRUTTURA PORTANTE	Tipo di struttura portante	muratura	X
			legno	
			cemento armato	
			ferro	
9	DEGRADO	X	nullo	
			medio	elevato
10	GRADO DI UTILIZZO	PARZIALE		TOTALE X
		utilizzato		
		sottoutilizzato in stato di abbandono		
11	SPAZI DI PERTINENZA Muretti a secco, acciottolati, piastre in granito, fontane, ecc...	alta qualità		
		media qualità		
		bassa qualità		
12	VINCOLI LEGISLATIVI			
13	INTERVENTO PIANO PRECEDENTE	RISANAMENTO		
14	NOTE: porzione di edificio laterale (ovest) in ampio casale allungato. ballatoi con graticcio e grandi aperture nella parte superiore dei fronti longitudinali, accessi alla parte abitativa tramite scale esterne poggioli in cemento (prima rampa ovest) con parapetto in legno. Finestre e oscuri a specchi eccetto il piano terra a listelli. Risанato in passato. Nell'angolo nordovest installato ascensore/piattaforma con torre a tetto. Parte degli spazi esterni con delimitazione in lastre granitiche.

CATEGORIA D'INTERVENTO	RISSANAMENTO	R2
VINCOLI PARTICOLARI	Tipo di vincolo Oggetto di vincolo	
INDICAZIONI PROGETTUALI VIGENTI L'edificio è concluso dal punto di vista planivolumetrico presenta il sottotetto aperto con le caratteristiche strutture lignee a graticcio da riprendere nelle operazioni di risanamento. L'intonaco esterno nelle pareti non ancora intonacate dovrà essere applicato con la tecnica del raso sasso.

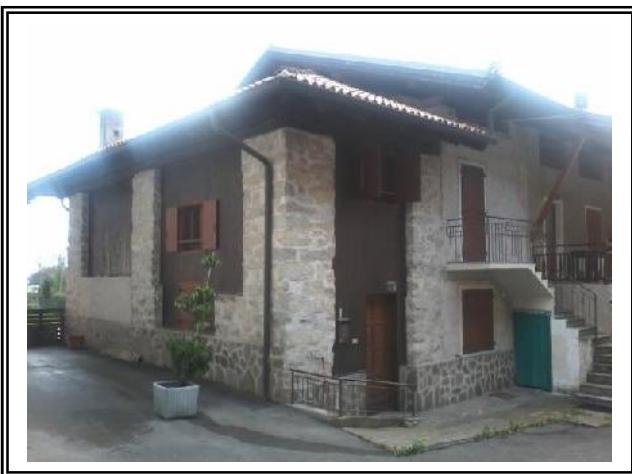
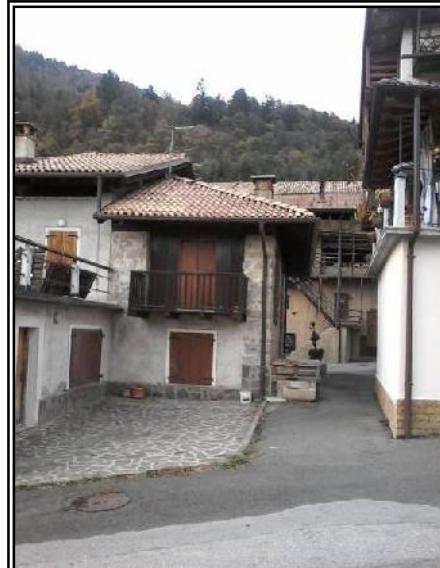
UNITA' EDILIZIA n. 08

1	TIPOLOGIA FUNZIONALE	edificio prevalentemente residenziale		X
		edificio prevalentemente produttivo (negozio, bar, albergo, ufficio, laboratorio, deposito, legnaia...)		
		edificio speciale		
		stalle		
		baite		
		malghe		
		altro.....		
2	EPOCA DI COSTRUZIONE	anteriore al 1860		X
		tra il 1860 e il 1939		
		post 1939		
		post 1960/70		
3	PERMANENZA DEI CARATTERI FORMALI TRADIZIONALI	volumetrici originali	da 1 a 4	3
		Costruttivo	da 1 a 4	3
		Complementari	da 1 a 4	2
		Decorativi	da 1 a 4	1
		TOTALE		9
4	PARAMETRI EDILIZI	numero piani		2
		interrato/seminterrato		
		sottotetto		
5	DESTINAZIONE/USO PREVALENTE	ABITAZIONE		
6	VINCOLI DI FACCIA	Affreschi murali, bifore, colonne, altro....		
		fronti generali di pregio		
		contorni in pietra muratura o in legno da valorizzare		
		Inferriate, poggioli.....		
		Portoni tradizionali da valorizzare		
7	COPERTURA: a padiglione	Manto di copertura	coppo tipo cotto	X
			marsigliese

tegole in cemento	
			scandole o pietra	
			lamiera	
8	STRUTTURA PORTANTE	Tipo di struttura portante	muratura	X
			legno	
			cemento armato	
			ferro	
9	DEGRADO	X	nullo	
			medio	elevato
10	GRADO DI UTILIZZO	PARZIALE		TOTALE X
		utilizzato		
		sottoutilizzato in stato di abbandono		
11	SPAZI DI PERTINENZA Muretti a secco, acciottolati, piastre in granito, fontane, ecc...	alta qualità		
		media qualità		
		bassa qualità		
12	VINCOLI LEGISLATIVI			
13	INTERVENTO PIANO PRECEDENTE	RISANAMENTO		
14	NOTE: Risanato nel recente passato. Intonaco raso pietra quasi completo e ampie aperture tamponate esternamente con perlinato in legno. Lastre in porfido nel cortile sud.

CATEGORIA D'INTERVENTO	RISSANAMENTO	R2
VINCOLI PARTICOLARI	Tipo di vincolo Oggetto di vincolo	
INDICAZIONI PROGETTUALI VIGENTI L'edificio è concluso dal punto di vista planivolumetrico e già ristrutturato

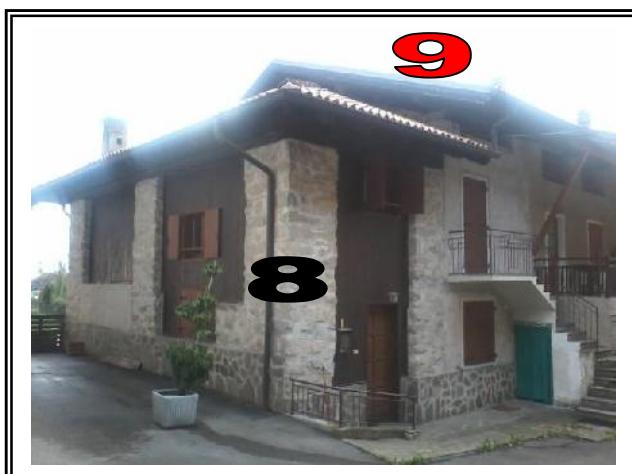
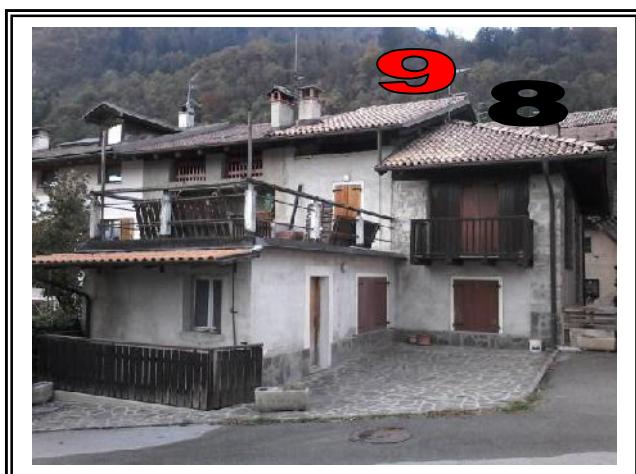
UNITA' EDILIZIA n. 09

tegole in cemento	
			scandole o pietra	
			lamiera	
8	STRUTTURA PORTANTE	Tipo di struttura portante	muratura	X
			legno	
			cemento armato	
			ferro	
9	DEGRADO	X	nullo	
			medio	elevato
10	GRADO DI UTILIZZO	PARZIALE		TOTALE X
		utilizzato		
		sottoutilizzato in stato di abbandono		
11	SPAZI DI PERTINENZA Muretti a secco, acciottolati, piastre in granito, fontane, ecc...	alta qualità		
		media qualità		
		bassa qualità		
12	VINCOLI LEGISLATIVI			
13	INTERVENTO PIANO PRECEDENTE	RISANAMENTO		
14	NOTE: Porzione ristretta di edificio, accessibile da scala esterna cementizia con parapetto in ferro. Terrazzo sul lato sud con sottostanti locali.

CATEGORIA D'INTERVENTO	RISANAMENTO	R2
VINCOLI PARTICOLARI	Tipo di vincolo Oggetto di vincolo	
INDICAZIONI PROGETTUALI		E' consentita una modesta sopraelevazione fino alla linea di gronda dell'edificio n°11 per rendere abitabile il sottotetto.

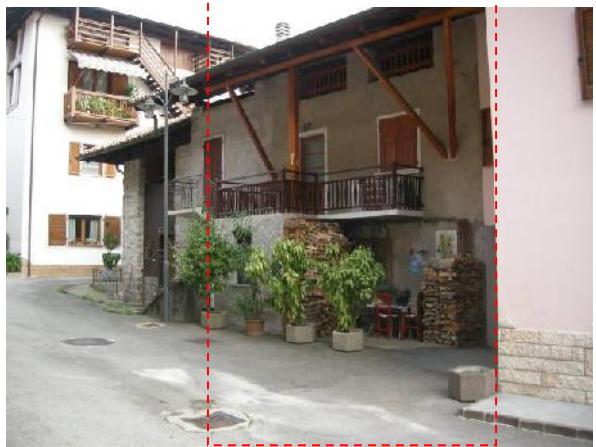
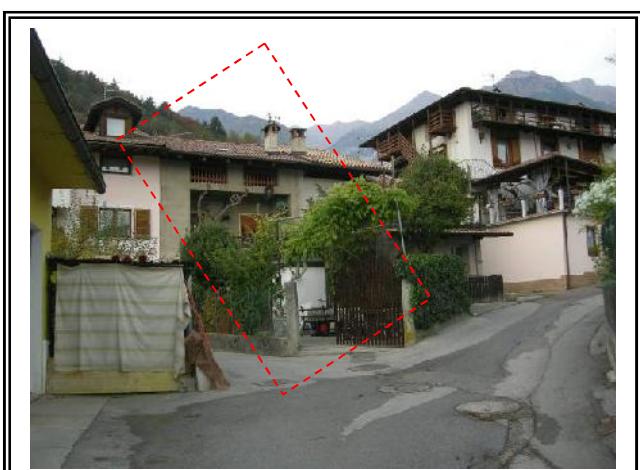
UNITA' EDILIZIA n. 10

tegole in cemento	
			scandole o pietra	
			lamiera	
8	STRUTTURA PORTANTE	Tipo di struttura portante	muratura	X
			legno	
			cemento armato	
			ferro	
9	DEGRADO	X	nullo	
			medio	
10	GRADO DI UTILIZZO	PARZIALE		TOTALE X
		utilizzato		
		sottoutilizzato		
11	SPAZI DI PERTINENZA Muretti a secco, acciottolati, piastre in granito, fontane, ecc...	in stato di abbandono		
		alta qualità		
		media qualità		
12	VINCOLI LEGISLATIVI			
13	INTERVENTO PIANO PRECEDENTE	RISANAMENTO		
14	NOTE: intonaco al grezzo. Ampia gronda a nord sorretta da puntoni in legno a copertura terrazzo cementizio. Sul fronte strada scala esterna di accesso, cortile con cancello in legno.

CATEGORIA D'INTERVENTO	RISANAMENTO	R2
VINCOLI PARTICOLARI	Tipo di vincolo Oggetto di vincolo	
INDICAZIONI PROGETTUALI E' consentita una modesta sopraelevazione fino alla linea di gronda con l'edificio n°11 per rendere abitabile il sottotetto.

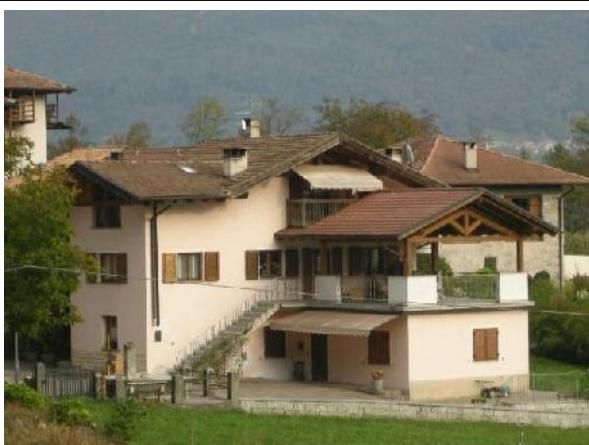
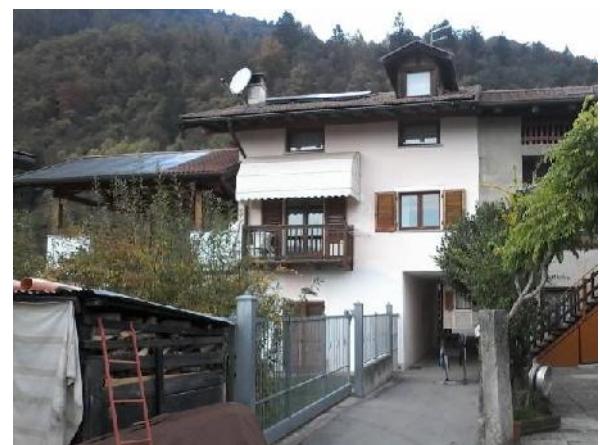
UNITA' EDILIZIA n. 11

marsigliese	
			tegole in cemento	
			scandole o pietra	
			lamiera	
8	STRUTTURA PORTANTE	Tipo di struttura portante	muratura	
			legno	
			cemento armato	
			ferro	
9	DEGRADO	X	nullo	
			medio	
10	GRADO DI UTILIZZO	PARZIALE		TOTALE
				X
		utilizzato		
11	SPAZI DI PERTINENZA Muretti a secco, acciottolati, piastre in granito, fontane, ecc...	sottoutilizzato		
		in stato di abbandono		
		alta qualità		
12	VINCOLI LEGISLATIVI	media qualità		
		bassa qualità		
13	INTERVENTO PIANO PRECEDENTE	RISANAMENTO		
14	NOTE: porticato a piano terra; terrazzo su soletta cementizia con scala esterna di accesso e ringhiera in ferro; parapetto terrazzo misto fra ringhiera in ferro e muratura e copertura con tetto a due falde in struttura in legno a capriata. Finitura pareti al civile tinta pastello chiaro. Abbaino a cuccia di cane.

CATEGORIA D'INTERVENTO	RISANAMENTO	R2
VINCOLI PARTICOLARI	Tipo di vincolo Oggetto di vincolo	
INDICAZIONI PROGETTUALI	Edificio già ristrutturato concluso dal punto di vista planivolumetrico.

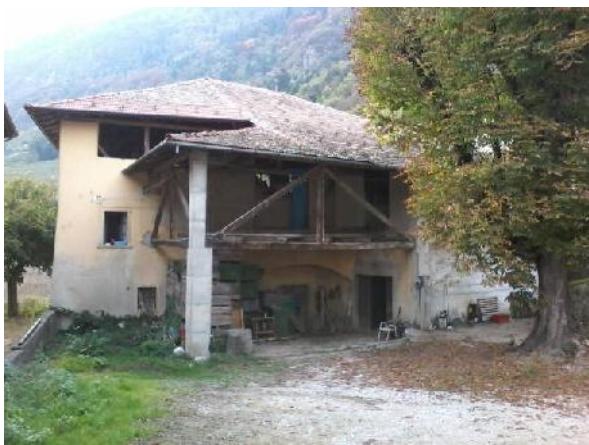
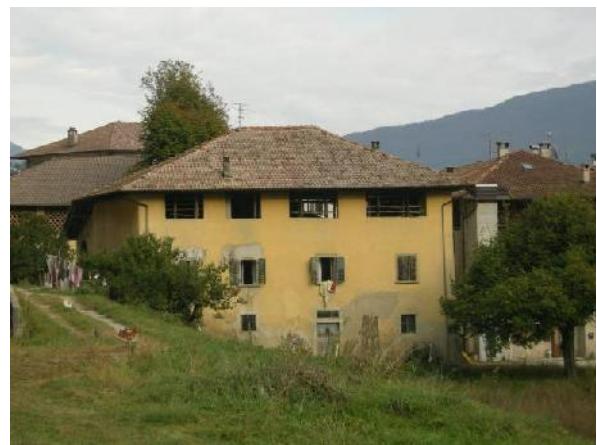
UNITA' EDILIZIA n. 12

marsigliese	
			tegole in cemento	
			scandole o pietra	
			lamiera	
8	STRUTTURA PORTANTE	Tipo di struttura portante	muratura	
			legno	
			cemento armato	
			ferro	
9	DEGRADO	nullo	X	
		medio		elevato
		PARZIALE		TOTALE X
10	GRADO DI UTILIZZO	utilizzato		
		sottoutilizzato		
		in stato di abbandono		
11	SPAZI DI PERTINENZA Muretti a secco, acciottolati, piastre in granito, fontane, ecc...	alta qualità		
		media qualità		
		bassa qualità		
12	VINCOLI LEGISLATIVI			
13	INTERVENTO PIANO PRECEDENTE	RISANAMENTO		
14	NOTE: edificio prevalentemente agricolo, con abitazione a piano primo/rialzato caratterizzata da portale ad arco con contorni in pietra (vedasi foto extra scheda).			R2

CATEGORIA D'INTERVENTO	RISANAMENTO	R2
VINCOLI PARTICOLARI	Tipo di vincolo Oggetto di vincolo	
INDICAZIONI PROGETTUALI		E' ammessa una modesta sopraelevazione del corpo di fabbrica aggregato posto ad Est fino all'allineamento di gronda con l'altra parte dell'edificio mantenendo la forma del tetto a padiglione.

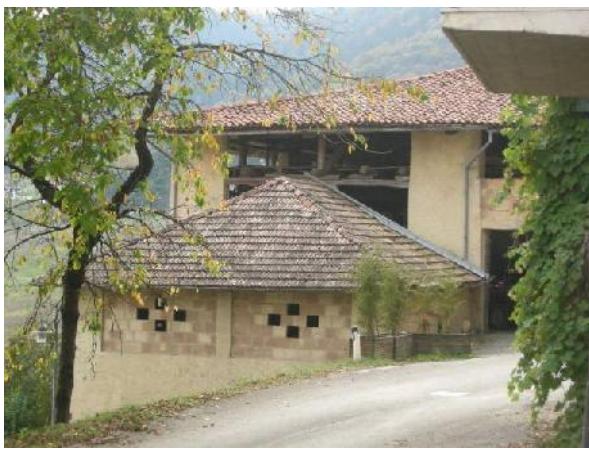
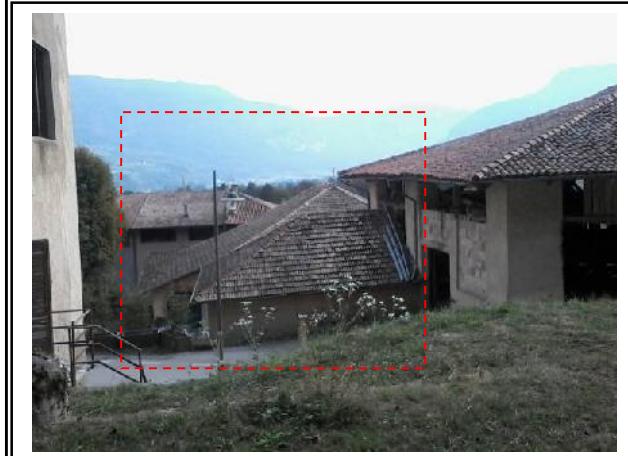
marsigliese	
			tegole in cemento	
			scandole o pietra	
			lamiera	
8	STRUTTURA PORTANTE	Tipo di struttura portante	muratura	
			legno	
			cemento armato	
			ferro	
9	DEGRADO	nullo	X	
		medio		elevato
10	GRADO DI UTILIZZO	PARZIALE		TOTALE
				X
11	SPAZI DI PERTINENZA Muretti a secco, acciottolati, piastre in granito, fontane, ecc...	utilizzato		
		sottoutilizzato		
		in stato di abbandono		
12	VINCOLI LEGISLATIVI	alta qualità		
		media qualità		
		bassa qualità		
13	INTERVENTO PIANO PRECEDENTE	RISTRUTTURAZIONE		
14	NOTE: appendice est del più ampio fabbricato a cui è aggregata schedato al n° 14. Scala in sassi e gradini cementiti per collegamento al piano sovrastante rialzato (livello strada, vedasi foto extra scheda).

CATEGORIA D'INTERVENTO	RISTRUTTURAZIONE	R3
	VINCOLI PARTICOLARI	Tipo di vincolo Oggetto di vincolo	
	INDICAZIONI PROGETTUALI E' ammessa una modesta sopraelevazione per rendere abitabile il sottotetto, mantenendo la forma del tetto a tre falde.

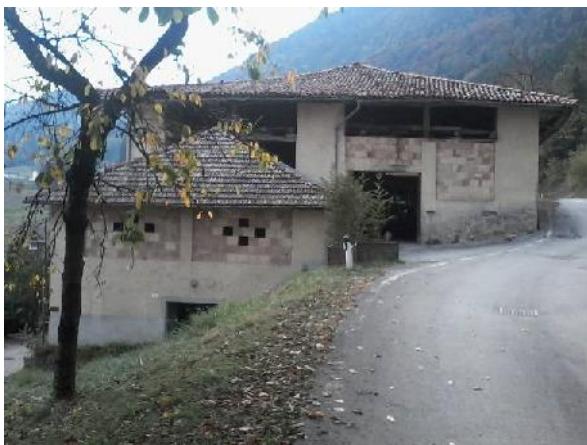
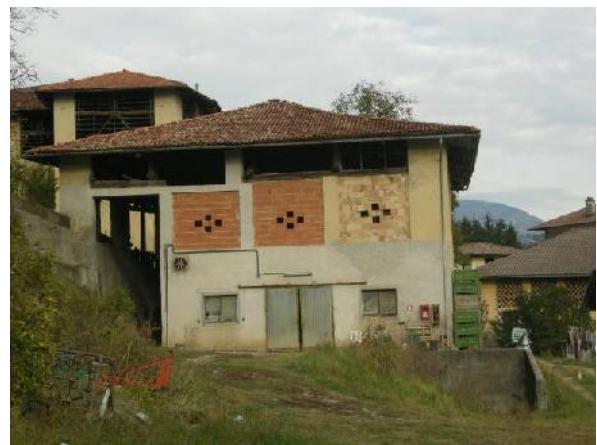
UNITA' EDILIZIA n. 14

marsigliese	
			tegole in cemento	
			scandole o pietra	
			lamiera	
8	STRUTTURA PORTANTE	Tipo di struttura portante	muratura	X
			legno	
			cemento armato	
			ferro	
9	DEGRADO	nullo	X	
		medio		elevato
10	GRADO DI UTILIZZO	PARZIALE		TOTALE X
		utilizzato		
		sottoutilizzato		
11	SPAZI DI PERTINENZA Muretti a secco, acciottolati, piastre in granito, fontane, ecc...	in stato di abbandono		
		alta qualità		
		media qualità		
12	VINCOLI LEGISLATIVI			
13	INTERVENTO PIANO PRECEDENTE	RISTRUTTURAZIONE		
14	NOTE: ampie aperture tipiche dei locali agricoli tipo stalla con sovrastante fienile.

CATEGORIA D'INTERVENTO	RISTRUTTURAZIONE	R3
	VINCOLI PARTICOLARI	Tipo di vincolo Oggetto di vincolo	
	INDICAZIONI PROGETTUALI Edificio concluso dal punto di vista planivolumetrico

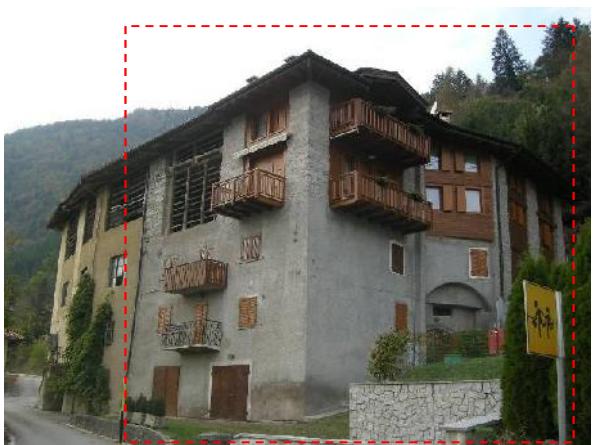
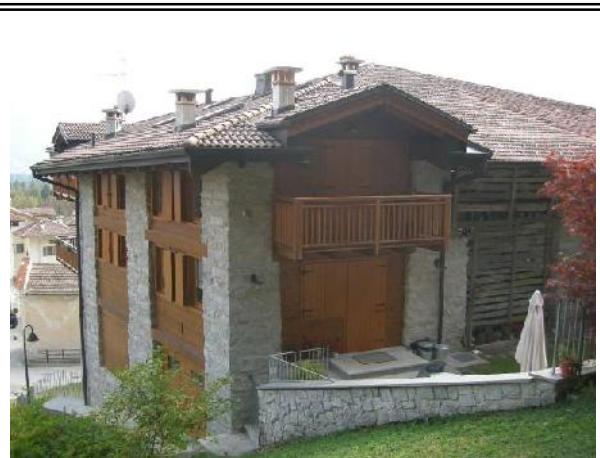
UNITA' EDILIZIA n. 15/A

marsigliese	X
			tegole in cemento	
			scandole o pietra	
			lamiera	
8	STRUTTURA PORTANTE	Tipo di struttura portante	muratura	X
			legno	
			cemento armato	
			ferro	
9	DEGRADO	X	nullo	
			medio	
10	GRADO DI UTILIZZO	PARZIALE		TOTALE X
		utilizzato		
		sottoutilizzato		
11	SPAZI DI PERTINENZA Muretti a secco, acciottolati, piastre in granito, fontane, ecc...	in stato di abbandono		
		alta qualità		
		media qualità		
12	VINCOLI LEGISLATIVI			
13	INTERVENTO PIANO PRECEDENTE	RISTRUTTURAZIONE		
14	NOTE: edificio in gran parte risanato recentemente tamponando le ampie aperture dei piani alti con tavolato ed inserendo poggioli in legno con parapetto alla trentina. I piani sottostanti (non ristrutturati) presentano poggioli con struttura cementizia e parapetti in ferro (uno rivestito in doghe di legno di scarso pregio). Intonaco misto fra raso sasso nella parte alta dell'edificio ed a sbreccio fino a piano secondo.

CATEGORIA D'INTERVENTO	RISANAMENTO	R2
	VINCOLI PARTICOLARI	Tipo di vincolo Oggetto di vincolo	
	INDICAZIONI PROGETTUALI Edificio concluso dal punto di vista planivolumetrico

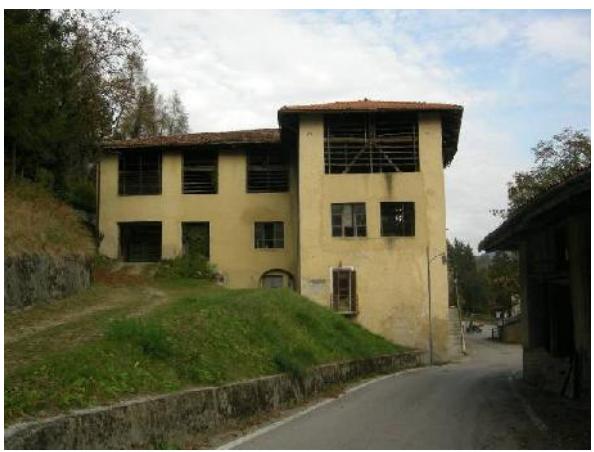
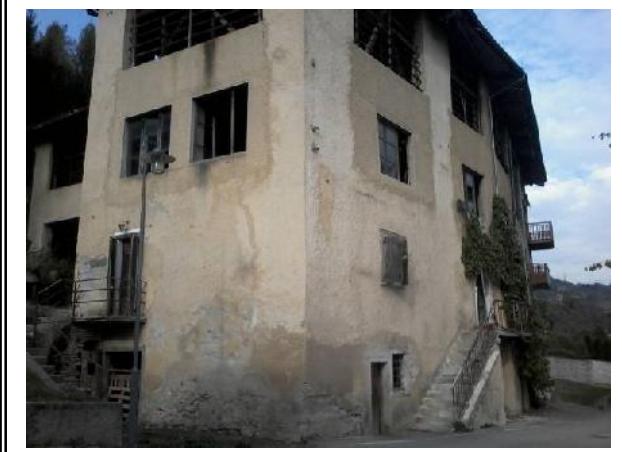
UNITA' EDILIZIA n. 15/B

marsigliese	X
			tegole in cemento	
			scandole o pietra	
			lamiera	
8	STRUTTURA PORTANTE	Tipo di struttura portante	muratura	X
			legno	
			cemento armato	
			ferro	
9	DEGRADO	nullo	X	
		medio		elevato
10	GRADO DI UTILIZZO	PARZIALE		TOTALE X
		utilizzato		
		sottoutilizzato		
11	SPAZI DI PERTINENZA Muretti a secco, acciottolati, piastre in granito, fontane, ecc...	in stato di abbandono		
		alta qualità		
		media qualità		
12	VINCOLI LEGISLATIVI			
13	INTERVENTO PIANO PRECEDENTE	RISANAMENTO		
14	NOTE: a piano primo la parte abitativa accessibile da scala esterna in pietra con ringhiera in ferro e porta d'entrata ad arco. Scala esterna in pietra per accesso al terrapieno del piano rialzato sul fronte sud. Per il resto edificio privo di poggioli con ampie aperture di sottotetto tamponate con struttura lignea a graticcio.

CATEGORIA D'INTERVENTO	RISANAMENTO	R2
	VINCOLI PARTICOLARI	Tipo di vincolo Oggetto di vincolo	
	INDICAZIONI PROGETTUALI VIGENTI Edificio concluso dal punto di vista planivolumetrico

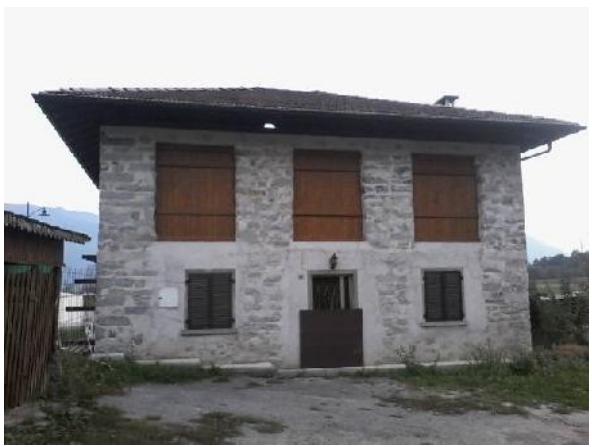
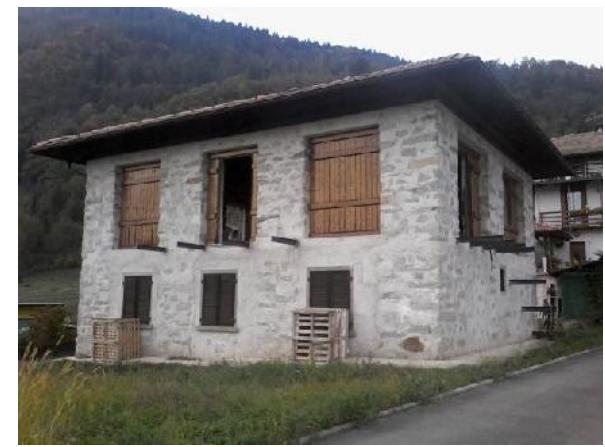
UNITA' EDILIZIA n. 16

tegole in cemento	
			scandole o pietra	
			lamiera	
8	STRUTTURA PORTANTE	Tipo di struttura portante	muratura	X
			legno	
			cemento armato	
			ferro	
9	DEGRADO	X	nullo	
			medio	elevato
10	GRADO DI UTILIZZO	PARZIALE		TOTALE X
		utilizzato		
		sottoutilizzato in stato di abbandono		
11	SPAZI DI PERTINENZA Muretti a secco, acciottolati, piastre in granito, fontane, ecc...	alta qualità		
		media qualità		
		bassa qualità		
12	VINCOLI LEGISLATIVI			
13	INTERVENTO PIANO PRECEDENTE	RISANAMENTO		
14	NOTE: risanamento apportato nel recente passato da completare negli elementi complementari delle facciate (poggioli, serramenti, notarsi putrelle per previsione scala esterna/poggiolo di accesso al piano primo); intonaco raso pietra. Presenza di locale accessorio in legno (parte minimale in muratura).

CATEGORIA D'INTERVENTO	RISANAMENTO	R2
VINCOLI PARTICOLARI	Tipo di vincolo Oggetto di vincolo	
INDICAZIONI PROGETTUALI Edificio concluso dal punto di vista planivolumetrico, risanato di recente

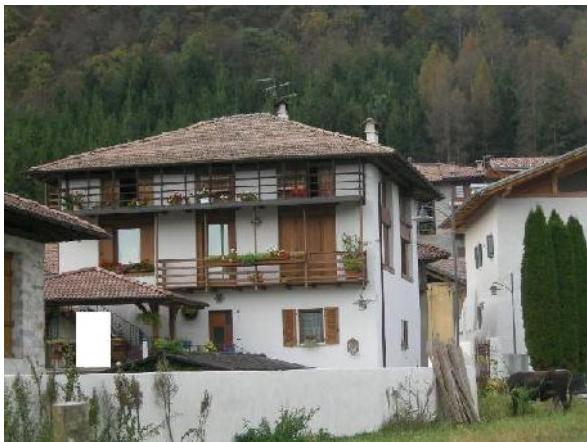
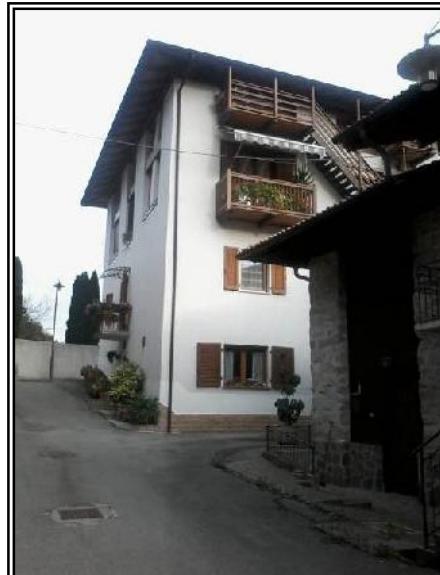
UNITA' EDILIZIA n. 17

marsigliese		
			tegole in cemento		
			scandole o pietra		
			lamiera		
8	STRUTTURA PORTANTE	Tipo di struttura portante	muratura	X	
			legno		
			cemento armato		
			ferro		
9	DEGRADO	X	nullo	X	
			medio		
10	GRADO DI UTILIZZO	PARZIALE		X	
		utilizzato			
		sottoutilizzato in stato di abbandono			
11	SPAZI DI PERTINENZA Muretti a secco, acciottolati, piastre in granito, fontane, ecc...	alta qualità		X	
		media qualità			
		bassa qualità			
12	VINCOLI LEGISLATIVI				
13	INTERVENTO PIANO PRECEDENTE	RISANAMENTO			
14	NOTE: edificio risanato nel recente passato, intonacato al liscio. La parte ribassata della casa caratterizzata da terrazzo, è stata recentemente completata con nuova struttura in legno di copertura e manto in tegole. Scale esterne d'accesso pavimentate e con ringhiera in ferro dal fronte strada sud, poi proseguono in legno dal piano secondo sul prospetto ovest sino al sottotetto.

CATEGORIA D'INTERVENTO	RISANAMENTO	R2
VINCOLI PARTICOLARI	Tipo di vincolo Oggetto di vincolo	
INDICAZIONI PROGETTUALI VIGENTI Edificio concluso dal punto di vista planivolumetrico.

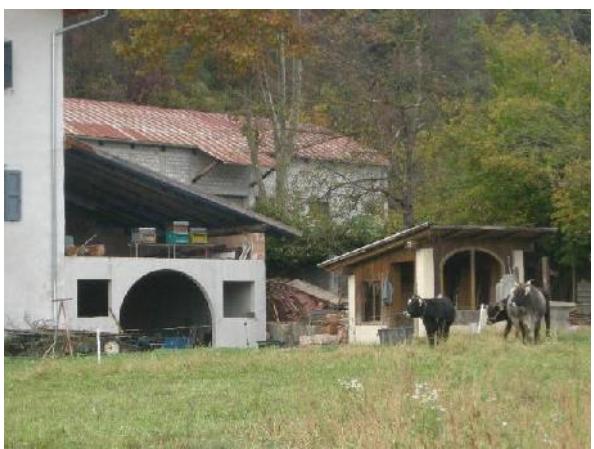
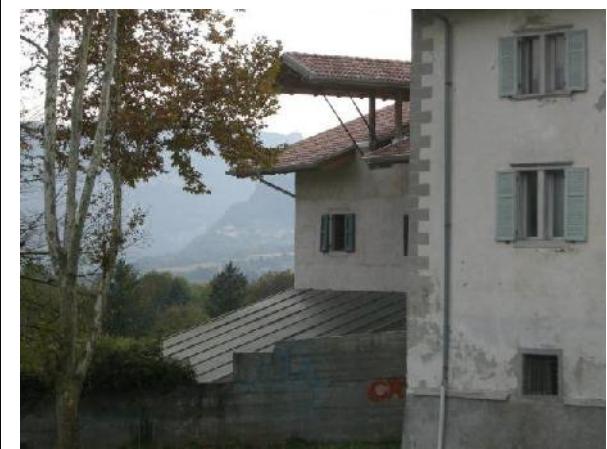
UNITA' EDILIZIA n. 18

scandole o pietra	
			lamiera	X
8	STRUTTURA PORTANTE	Tipo di struttura portante	muratura	X
			legno	
			cemento armato	
			ferro	
9	DEGRADO	X	nullo	
			medio	
			elevato	
10	GRADO DI UTILIZZO		PARZIALE	
			TOTALE	X
11	SPAZI DI PERTINENZA		utilizzato	X
			sottoutilizzato	
			in stato di abbandono	
12	VINCOLI LEGISLATIVI		alta qualità	
			media qualità	
			bassa qualità	
13	INTERVENTO PIANO PRECEDENTE	Ripristino edilizio ed adeguamento tipologico		
14	NOTE: Trattasi di una tettoia di dimensioni medie aderente alla casa di scheda 5 ed un manufatto isolato prevalentemente in legno ma con pilastri agli angoli.

CATEGORIA D'INTERVENTO	RISTRUTTURAZIONE	R3
	VINCOLI PARTICOLARI		
	INDICAZIONI PROGETTUALI

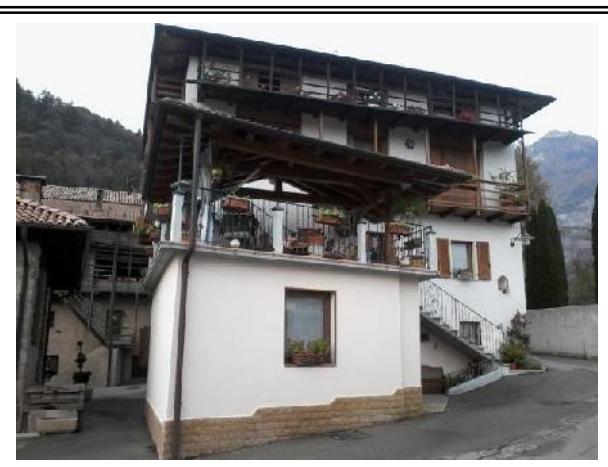
UNITA' EDILIZIA n. 19

tegole in cemento	
			scandole o pietra	
			lamiera	
8	STRUTTURA PORTANTE	Tipo di struttura portante	muratura	X
			legno	X
			cemento armato	
			ferro	
9	DEGRADO	X	nullo	
			medio	
10	GRADO DI UTILIZZO	PARZIALE		TOTALE X
		utilizzato		
		sottoutilizzato in stato di abbandono		
11	SPAZI DI PERTINENZA Muretti a secco, acciottolati, piastre in granito, fontane, ecc...	alta qualità		
		media qualità		
		bassa qualità		
12	VINCOLI LEGISLATIVI			
13	INTERVENTO PIANO PRECEDENTE	Ripristino edilizio ed adeguamento tipologico		
14	NOTE: manufatto in muratura con porta d'accesso carraio e sovrastante terrazzo recentemente completato con nuova struttura in legno di copertura.

CATEGORIA D'INTERVENTO	RISTRUTTURAZIONE	R3
	VINCOLI PARTICOLARI		
	INDICAZIONI PROGETTUALI VIGENTI

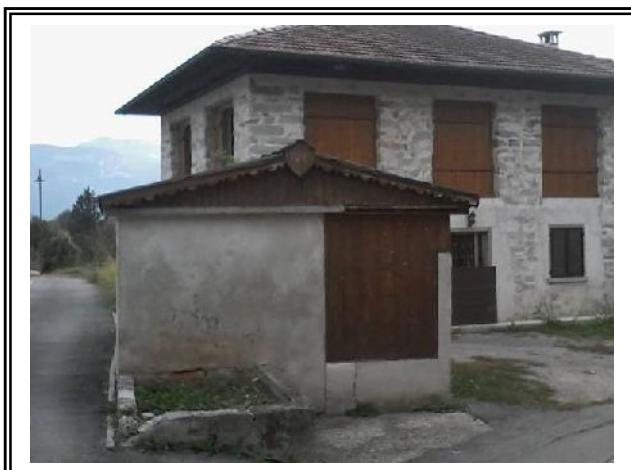
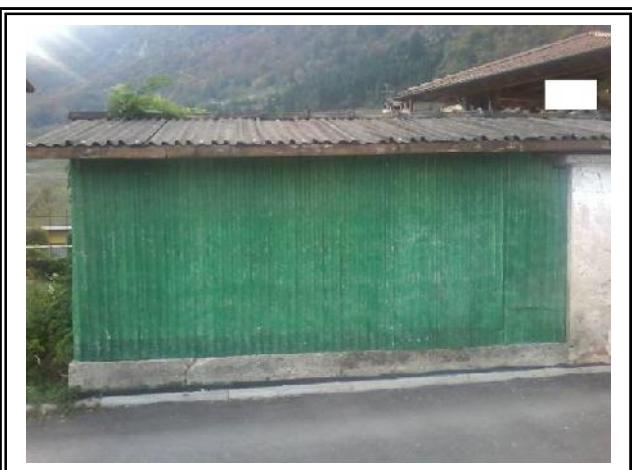
UNITA' EDILIZIA n. 20

8	STRUTTURA PORTANTE	Tipo di struttura portante	tegole in cemento	
			scandole o pietra	
			lamiera	
				X
9	DEGRADO	X	nullo	
			medio	
			elevato	
10	GRADO DI UTILIZZO	PARZIALE		TOTALE X
		utilizzato		
		sottoutilizzato		
11	SPAZI DI PERTINENZA Muretti a secco, acciottolati, piastre in granito, fontane, ecc...	in stato di abbandono		
		alta qualità		
		media qualità		
12	VINCOLI LEGISLATIVI			
13	INTERVENTO PIANO PRECEDENTE	Ripristino edilizio ed adeguamento tipologico		
14	NOTE: casotto accessorio in struttura mista legno e muratura.

CATEGORIA D'INTERVENTO	RISTRUTTURAZIONE	R3
	VINCOLI PARTICOLARI		
	INDICAZIONI PROGETTUALI

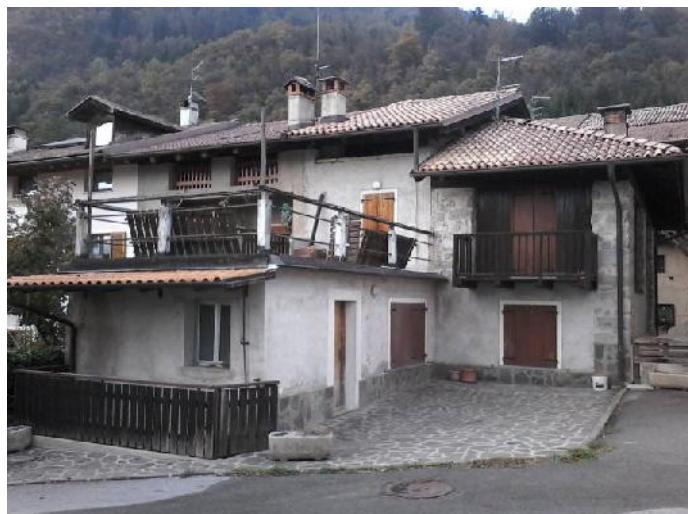
UNITA' EDILIZIA n. 21

marsigliese	
			tegole in cemento	
			scandole o pietra	
			lamiera	
8	STRUTTURA PORTANTE	Tipo di struttura portante	muratura	X
			legno	
			cemento armato	
			ferro	
9	DEGRADO	X	nullo	
			medio	elevato
10	GRADO DI UTILIZZO	PARZIALE		TOTALE X
		utilizzato		
		sottoutilizzato in stato di abbandono		
11	SPAZI DI PERTINENZA Muretti a secco, acciottolati, piastre in granito, fontane, ecc...	alta qualità		
		media qualità		
		bassa qualità		
12	VINCOLI LEGISLATIVI			
13	INTERVENTO PIANO PRECEDENTE	Ripristino edilizio ed adeguamento tipologico		
14	NOTE: Terrazzo della casa di scheda n° 09, sito a sud con sottostanti locali.

CATEGORIA D'INTERVENTO	RISTRUTTURAZIONE	R3
	VINCOLI PARTICOLARI		
	INDICAZIONI PROGETTUALI		
	-

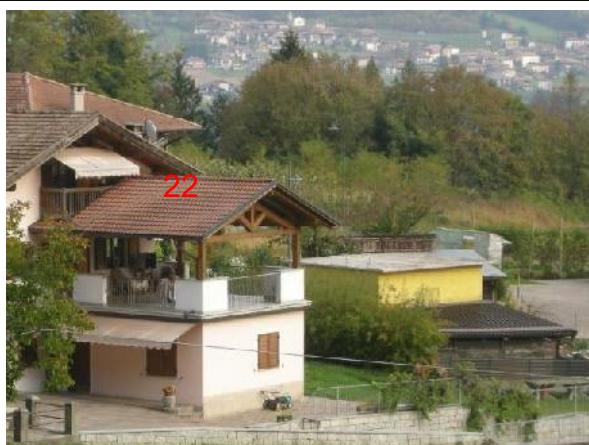
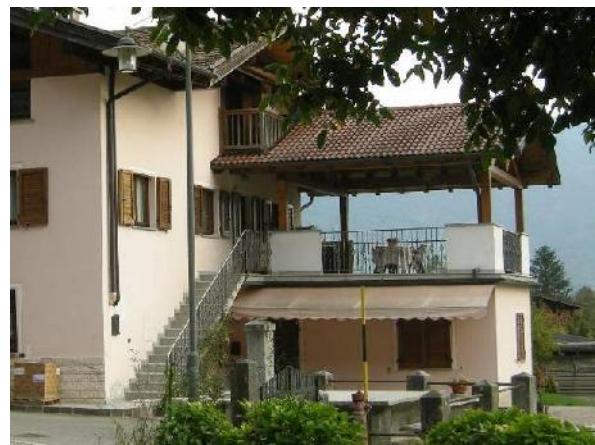
UNITA' EDILIZIA n. 22

tegole in cemento	
			scandole o pietra	
			lamiera	
8	STRUTTURA PORTANTE	Tipo di struttura portante	muratura	X
			legno	X
			cemento armato	
			ferro	
9	DEGRADO	X	nullo	
			medio	elevato
10	GRADO DI UTILIZZO	PARZIALE		TOTALE X
		utilizzato		
		sottoutilizzato in stato di abbandono		
11	SPAZI DI PERTINENZA Muretti a secco, acciottolati, piastre in granito, fontane, ecc...	alta qualità		
		media qualità		
		bassa qualità		
12	VINCOLI LEGISLATIVI			
13	INTERVENTO PIANO PRECEDENTE	Ripristino edilizio ed adeguamento tipologico		
14	NOTE: terrazzo su soletta cementizia con scala esterna di accesso e ringhiera in ferro; parapetto terrazzo misto fra ringhiera in ferro e muratura e copertura con tetto a due falde in struttura in legno a capriata. Sottostante al terrazzo locali accessori/abitativi.

CATEGORIA D'INTERVENTO	RISTRUTTURAZIONE	R3
	VINCOLI PARTICOLARI		
	INDICAZIONI PROGETTUALI

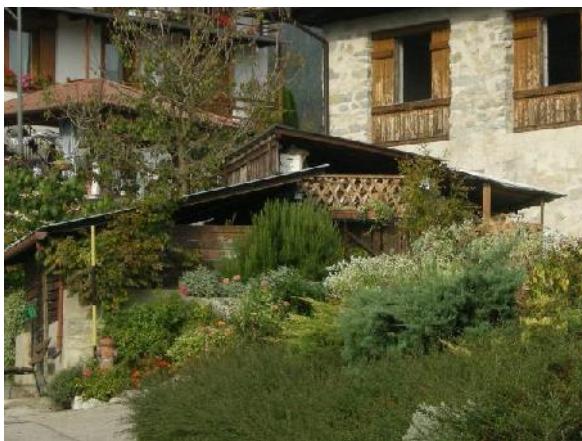
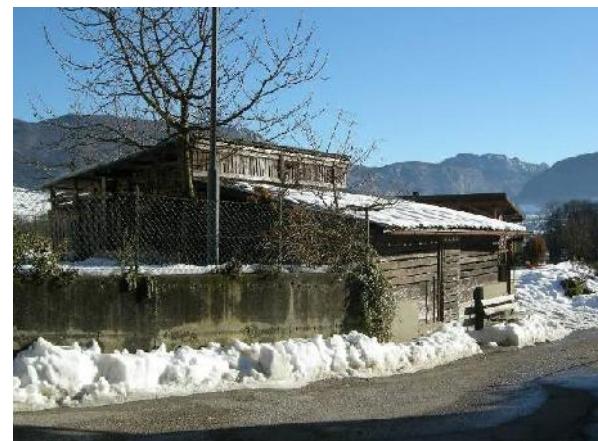
tegole in cemento	
			scandole o pietra	
			lamiera	X
8	STRUTTURA PORTANTE	Tipo di struttura portante	muratura	X
			legno	X
			cemento armato	
			ferro	
9	DEGRADO	X	nullo	
			medio	elevato
10	GRADO DI UTILIZZO	PARZIALE		TOTALE
				X
		utilizzato		
11	SPAZI DI PERTINENZA Muretti a secco, acciottolati, piastre in granito, fontane, ecc...	sottoutilizzato		
		in stato di abbandono		
		alta qualità		
12	VINCOLI LEGISLATIVI	media qualità		
		bassa qualità		
13	INTERVENTO PIANO PRECEDENTE	Ripristino edilizio ed adeguamento tipologico		
14	NOTE: tettoie accessorie alle limitrofe case abitative, costruite prevalentemente in legno su basamenti murari.

CATEGORIA D'INTERVENTO	RISTRUTTURAZIONE	R3
	VINCOLI PARTICOLARI		
	INDICAZIONI PROGETTUALI

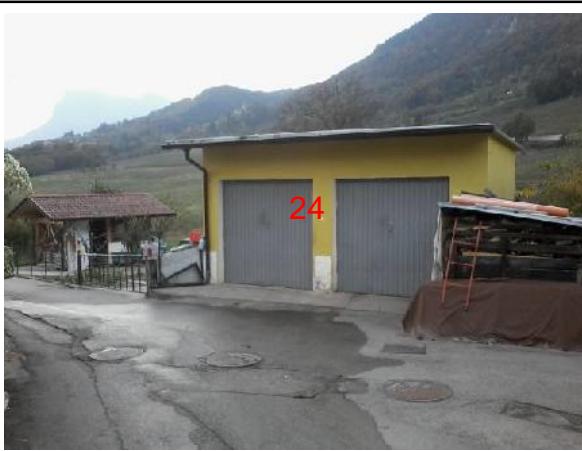
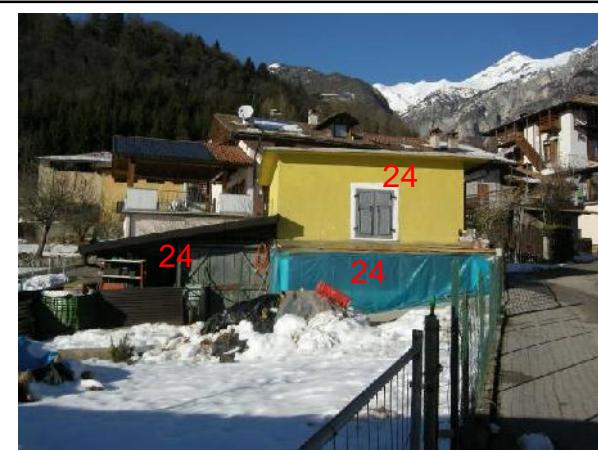
marsigliese	
			tegole in cemento	
			scandole o pietra	
			lamiera	
8	STRUTTURA PORTANTE	Tipo di struttura portante	muratura	X
			legno	X
			cemento armato	
			ferro	
9	DEGRADO	X	nullo	
			medio	elevato
10	GRADO DI UTILIZZO	PARZIALE		TOTALE X
		utilizzato		
		sottoutilizzato in stato di abbandono		
11	SPAZI DI PERTINENZA Muretti a secco, acciottolati, piastre in granito, fontane, ecc...	alta qualità		
		media qualità		
		bassa qualità		
12	VINCOLI LEGISLATIVI			
13	INTERVENTO PIANO PRECEDENTE	Ripristino edilizio ed adeguamento tipologico		
14	NOTE: manufatto in muratura uso box/deposito con due basculanti ed a tergo tettoia.

CATEGORIA D'INTERVENTO	RISTRUTTURAZIONE	R3
	VINCOLI PARTICOLARI		
	INDICAZIONI PROGETTUALI
