COMUNE DI COMANO TERME

PIANO REGOLATORE GENERALE

**SCHEDE EDIFICI E MANUFATTI DI
INTERESSE STORICO
Fraz. CILLA'**

VARIANTE 2019

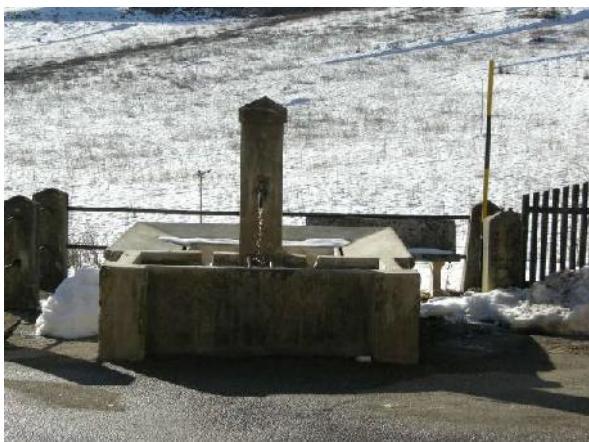
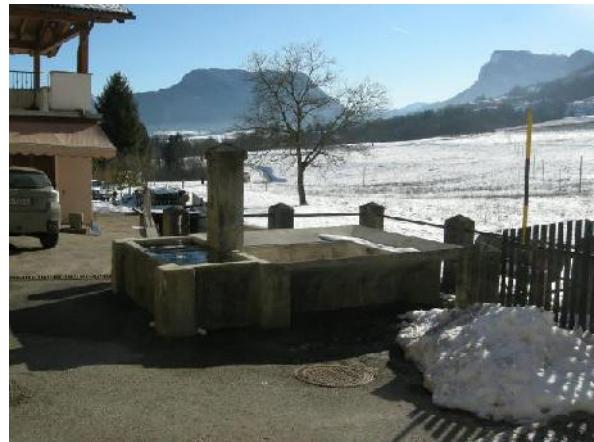
UNITA' EDILIZIA n. 25

8	STRUTTURA PORTANTE	Tipo di struttura portante	muratura legno cemento armato ferro		
9	DEGRADO	X nullo	medio	elevato	
		PARZIALE		TOTALE	X
10	GRADO DI UTILIZZO	utilizzato			X
		sottoutilizzato			
		in stato di abbandono			
11	SPAZI DI PERTINENZA	alta qualità			
	Muretti a secco, acciottolati, piastre in granito, fontane, ecc...	media qualità			X
		bassa qualità			
12	VINCOLI LEGISLATIVI				
13	INTERVENTO PIANO PRECEDENTE	Spazio pubblico da riqualificare			
14	NOTE: fontana/lavatoio cementizio.

CATEGORIA D'INTERVENTO	RISTRUTTURAZIONE	R3
	VINCOLI PARTICOLARI		
	INDICAZIONI PROGETTUALI

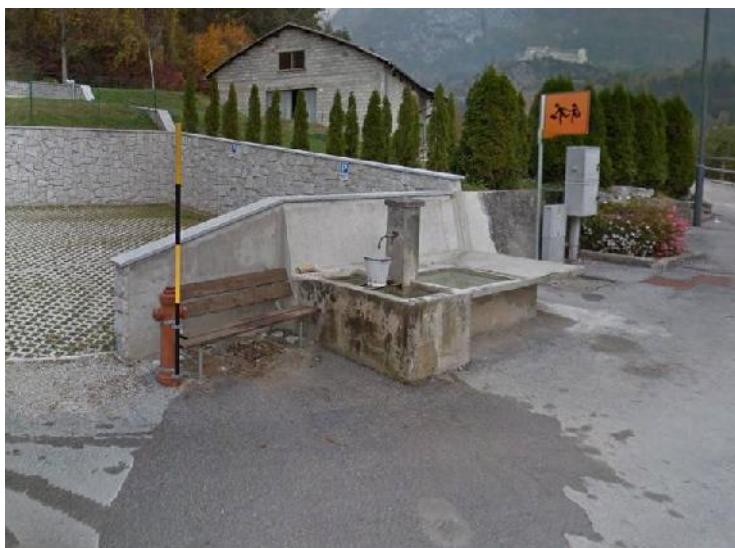
UNITA' EDILIZIA n. 26

8	STRUTTURA PORTANTE	Tipo di struttura portante	muratura legno cemento armato ferro		
9	DEGRADO	X nullo	medio	elevato	
		PARZIALE		TOTALE	X
10	GRADO DI UTILIZZO	utilizzato			X
		sottoutilizzato			
		in stato di abbandono			
11	SPAZI DI PERTINENZA	alta qualità			X
	Muretti a secco, acciottolati, piastre in granito, fontane, ecc...	media qualità			
		bassa qualità			
12	VINCOLI LEGISLATIVI				
13	INTERVENTO PIANO PRECEDENTE	Spazio pubblico da riqualificare			
14	NOTE: fontana/lavatoio cementizio.

CATEGORIA D'INTERVENTO	RISTRUTTURAZIONE	R3
	VINCOLI PARTICOLARI		
	INDICAZIONI PROGETTUALI
