**COMUNE DI COMANO TERME**

**PIANO REGOLATORE GENERALE**

**SCHEDE EDIFICI E MANUFATTI DI  
INTERESSE STORICO  
Fraz. CARES**

VARIANTE 2019

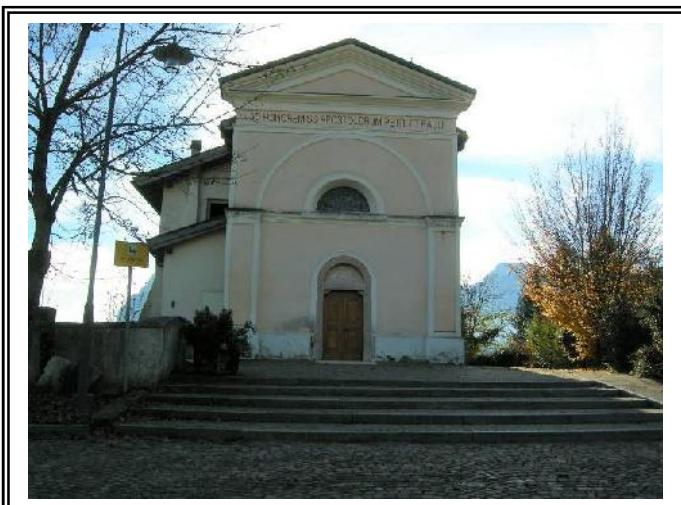
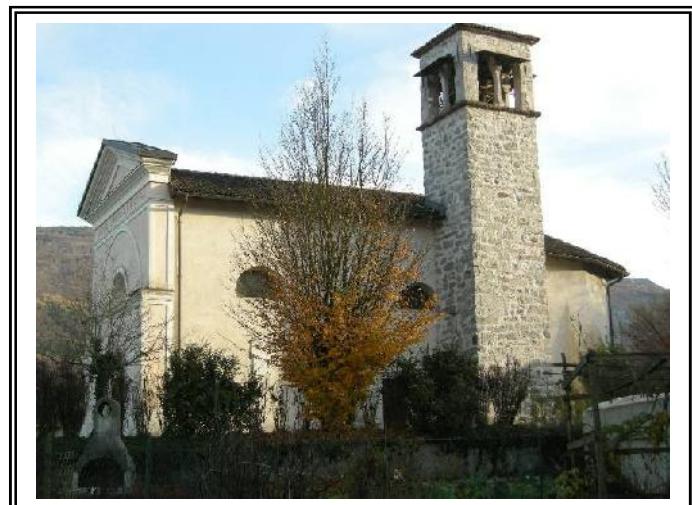
UNITA' EDILIZIA n. 01

<b>1</b>	<b>TIPOLOGIA FUNZIONALE</b>	edificio prevalentemente residenziale		<b>X</b>
		edificio prevalentemente produttivo ( negozio, bar, albergo, ufficio, laboratorio, deposito, legnaia...)		
		edificio speciale (CHIESA)		
		stalle		
		baite		
		malghe		
		altro.....		
<b>2</b>	<b>EPOCA DI COSTRUZIONE</b>	anteriore al 1860		<b>X</b>
		tra il 1860 e il 1939		
		post 1939		
		post 1960/70		
<b>3</b>	<b>PERMANENZA DEI CARATTERI FORMALI TRADIZIONALI</b>	volumetrici originali	da 1 a 4	4
		Costruttivo	da 1 a 4	4
		Complementari	da 1 a 4	3
		Decorativi	da 1 a 4	3
		TOTALE		14
<b>4</b>	<b>PARAMETRI EDILIZI</b>	numero piani		
		interrato/seminterrato		
		sottotetto		
<b>5</b>	<b>DESTINAZIONE/USO PREVALENTE</b>	<b>USO COLLETTIVO</b>		
<b>6</b>	<b>VINCOLI DI FACCIA</b>	Affreschi murali, bifore, colonne, altro....		
		fronti generali di pregio		
		contorni in pietra muratura o in legno da valorizzare		<b>X</b>
		Inferriate, poggioli.....		<b>X</b>

Portoni tradizionali da valorizzare		<b>X</b>
<b>7</b>	<b>COPERTURA:</b> tetto in legno a due falde (spiovente unico per la cappella)	<b>Manto di copertura</b>	coppo tipo cotto	<b>X</b>
			marsigliese	
			tegole in cemento	
			scandole o pietra	
			lamiera	
<b>8</b>	<b>STRUTTURA PORTANTE</b>	<b>Tipo di struttura portante</b>	muratura	<b>X</b>
			legno	
			cemento armato	
			ferro	
<b>9</b>	<b>DEGRADO</b>	X	nullo	
			medio	elevato
<b>10</b>	<b>GRADO DI UTILIZZO</b>	<b>PARZIALE</b>		<b>TOTALE X</b>
		utilizzato		
		sottoutilizzato in stato di abbandono		
<b>11</b>	<b>SPAZI DI PERTINENZA</b> Muretti a secco, acciottolati, piastre in granito, fontane, ecc...	alta qualità		
		media qualità		
		bassa qualità		
<b>12</b>	<b>VINCOLI LEGISLATIVI</b>	(ex L. n. 1089 dd. 01/06/1939); D.lgs. n. 42 dd. 22/01/2004		
<b>13</b>	<b>INTERVENTO PIANO PRECEDENTE</b>	<b>RESTAURO</b>		
<b>14</b>	<b>NOTE:</b> Chiesa San Pietro sec. XVI. Facciata principale:portale architravato con lunetta dipinta, frontone triangolare, Intonaco al civile tinteggiato. Campanile in pietra a vista, con tetto a 4 falde in coppi e croce apicale. Finestre a lunetta nelle navate e archiacute per l'abside caratterizzato dalla presenza di barbacani.

CATEGORIA D'INTERVENTO	RESTAURO	R1
VINCOLI PARTICOLARI	DICHIARATO DI INTERESSE (D.Lgs. 42 /2004)	
INDICAZIONI PROGETTUALI

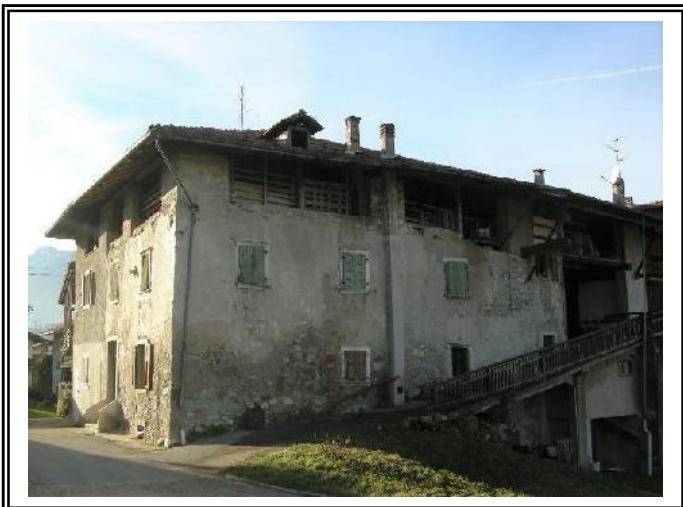
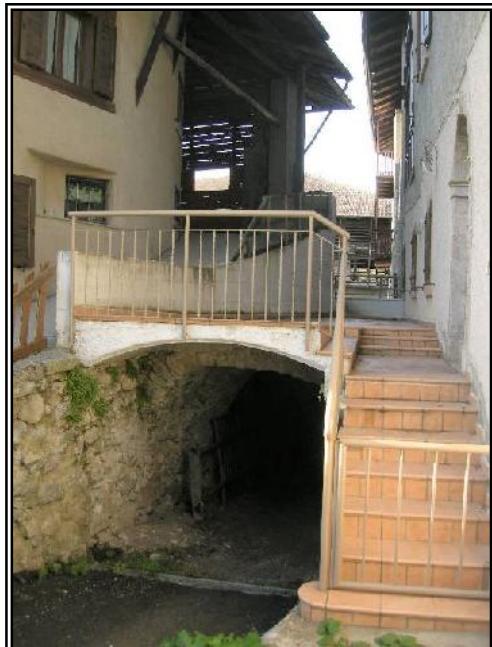
UNITA' EDILIZIA n. 02/A

Inferriate, poggioli.....		<b>X</b>
		Portoni tradizionali da valorizzare		<b>X</b>
<b>7</b>	<b>COPERTURA:</b> tetto in legno a padiglione	<b>Manto di copertura</b>	coppo tipo cotto	
			marsigliese	
			tegole in cemento	
			scandole o pietra	
			lamiera	
<b>8</b>	<b>STRUTTURA PORTANTE</b>	<b>Tipo di struttura portante</b>	muratura	<b>X</b>
			legno	
			cemento armato	
			ferro	
<b>9</b>	<b>DEGRADO</b>	nullo	X	
		medio		<b>elevato</b>
<b>10</b>	<b>GRADO DI UTILIZZO</b>	<b>PARZIALE</b>		<b>X</b>
		<b>TOTALE</b>		
		utilizzato		
<b>11</b>	<b>SPAZI DI PERTINENZA</b> Muretti a secco, acciottolati, piastre in granito, fontane, ecc...	sottoutilizzato		
		in stato di abbandono		
		alta qualità		
<b>12</b>	<b>VINCOLI LEGISLATIVI</b>	media qualità		
		bassa qualità		
<b>13</b>	<b>INTERVENTO PIANO PRECEDENTE</b>	<b>RISANAMENTO</b>		
<b>14</b>	NOTE: pontile che si sviluppa lungo la facciata est (che rappresenta la parte più degradata di questa parte di caseggiato) in fregio alla strada comunale con sottostanti caratteristiche arcate a vista/porticati a volta. Il fronte sudovest ed ovest è stato risanato recentemente con contorni fori nuovi (presenza di portali ad arco), scalinata e terrazzo esterno pavimentato. Ad ovest androna caratterizzata da porticato a volta su cui si affacciano porte e finestre tipiche degli scantinati.

CATEGORIA D'INTERVENTO	RISANAMENTO	R2
VINCOLI PARTICOLARI		
<b>INDICAZIONI PROGETTUALI</b>		Edificio concluso dal punto di vista planivolumetrico. Gli interventi di rifunzionalizzazione delle parti alte dell'edificio dovranno riproporre le tradizionali strutture lignee a graticcio e le grandi aperture ritagliate nelle murature perimetrali.

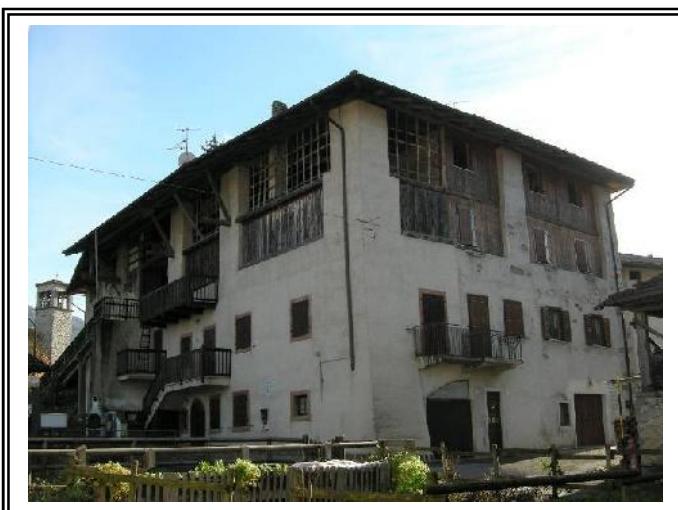
UNITA' EDILIZIA n. 02/B

Inferriate, poggioli.....		
		Portoni tradizionali da valorizzare		
<b>7</b>	<b>COPERTURA:</b> tetto in legno a padiglione	<b>Manto di copertura</b>	coppo tipo cotto	
			marsigliese	
			tegole in cemento	
			scandole o pietra	
			lamiera	
<b>8</b>	<b>STRUTTURA PORTANTE</b>	<b>Tipo di struttura portante</b>	muratura	
			legno	
			cemento armato	
			ferro	
<b>9</b>	<b>DEGRADO</b>	X	nullo	
			medio	
<b>10</b>	<b>GRADO DI UTILIZZO</b>	PARZIALE		TOTALE
				X
		utilizzato		
<b>11</b>	<b>SPAZI DI PERTINENZA</b> Muretti a secco, acciottolati, piastre in granito, fontane, ecc...	sottoutilizzato		
		in stato di abbandono		
		alta qualità		
<b>12</b>	<b>VINCOLI LEGISLATIVI</b>	media qualità		
		bassa qualità		
<b>13</b>	<b>INTERVENTO PIANO PRECEDENTE</b>	<b>RISANAMENTO</b>		
<b>14</b>	<b>NOTE</b> Parte nord (lato valle) del caselliato, risanata nel passato recente con particolare riferimento ai piani bassi ed all'intonaco delle facciate. Scala esterna d'accesso al piano primo in cemento con ringhiera in ferro come il poggiolo del lato nord. Poggioli in legno alla trentina, intonaco rustico con evidenza pietre nel settore nordovest. La facciata est prospettante su strada comunale, presenta fori con contorni in pietra rossa compreso portale ad arco. Marciapiede con lastre in porfido. Manufatto accessorio in legno p.ed. 293 al di là della strada.

CATEGORIA D'INTERVENTO	RISANAMENTO	R2
VINCOLI PARTICOLARI		
<b>INDICAZIONI PROGETTUALI</b> Edificio concluso dal punto di vista planivolumetrico. Gli interventi di rifunzionalizzazione delle parti alte dell'edificio dovranno riproporre le tradizionali strutture lignee a graticcio e le grandi aperture ritagliate nelle murature perimetrali.

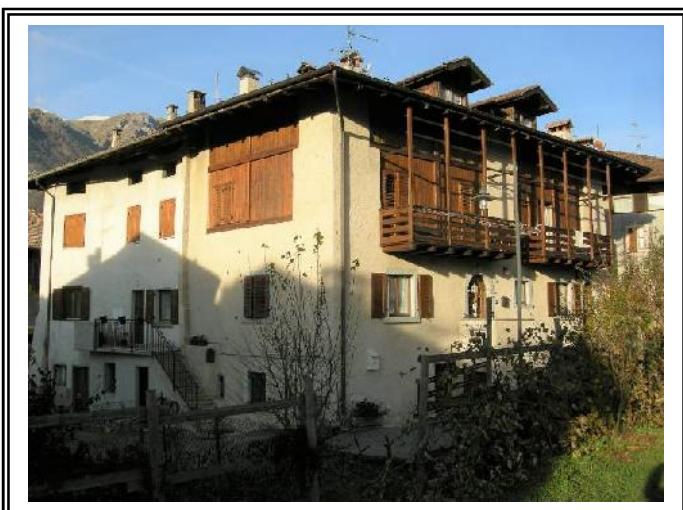
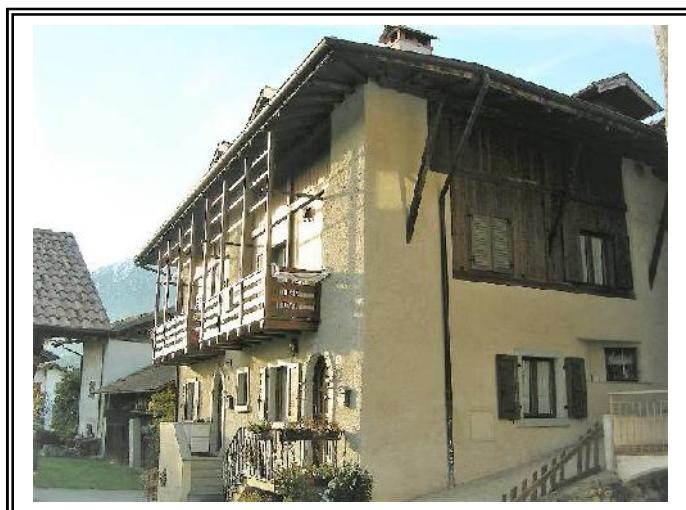
UNITA' EDILIZIA n. 03/A

Inferriate, poggioli.....			
		Portoni tradizionali da valorizzare			
<b>7</b>	<b>COPERTURA:</b> tetto in legno a padiglione	<b>Manto di copertura</b>	coppo tipo cotto	<b>X</b>	
			marsigliese		
<b>8</b>	<b>STRUTTURA PORTANTE</b>	<b>Tipo di struttura portante</b>	tegole in cemento		
			scandole o pietra		
			lamiera		
			muratura		
			legno		
<b>9</b>	<b>DEGRADO</b>	X nullo      medio	cemento armato	<b>X</b>	
			ferro		
			<b>PARZIALE</b>		
<b>10</b>	<b>GRADO DI UTILIZZO</b>		<b>TOTALE</b>	<b>X</b>	
			utilizzato		
			sottoutilizzato		
<b>11</b>	<b>SPAZI DI PERTINENZA</b> Muretti a secco, acciottolati, piastre in granito, fontane, ecc...		in stato di abbandono		
			alta qualità		
			media qualità		
<b>12</b>	<b>VINCOLI LEGISLATIVI</b>		bassa qualità		
<b>13</b>	<b>INTERVENTO PIANO PRECEDENTE</b>	<b>RISANAMENTO</b>			
<b>14</b>	<b>NOTE</b> Parte sud del caseggiato, risanata nel recente passato. Spiccano i portali ad arco con contorni in granito a conci

CATEGORIA D'INTERVENTO	RISANAMENTO	R2
	VINCOLI PARTICOLARI		
	<b>INDICAZIONI PROGETTUALI</b> Edificio concluso dal punto di vista planivolumetrico parzialmente rifunzionalizzato. Gli interventi futuri dovranno proporre il ripristino delle strutture lignee a graticcio e le grandi aperture ritagliate nelle parti esterne in corrispondenza dei fronti Nord e Ovest, meritevoli di essere riqualificati architettonicamente.

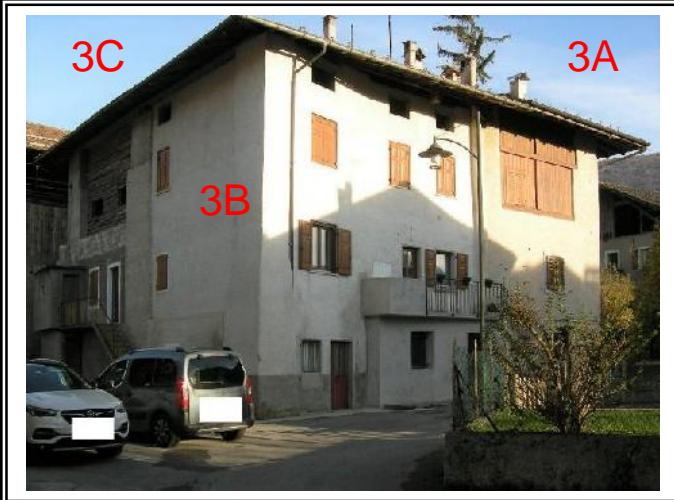
## **UNITA' EDILIZIA n. 03/B**

Inferriate, poggioli.....			
		Portoni tradizionali da valorizzare			
<b>7</b>	<b>COPERTURA:</b> tetto in legno a padiglione	<b>Manto di copertura</b>	coppo tipo cotto	<b>X</b>	
			marsigliese		
<b>8</b>	<b>STRUTTURA PORTANTE</b>	<b>Tipo di struttura portante</b>	tegole in cemento		
			scandole o pietra		
			lamiera		
			muratura		
			legno		
<b>9</b>	<b>DEGRADO</b>	X nullo	medio	<b>X</b>	
			elevato		
			<b>PARZIALE</b>		
<b>10</b>	<b>GRADO DI UTILIZZO</b>		<b>TOTALE</b>	<b>X</b>	
			utilizzato		
			sottoutilizzato		
<b>11</b>	<b>SPAZI DI PERTINENZA</b> Muretti a secco, acciottolati, piastre in granito, fontane, ecc...		in stato di abbandono		
			alta qualità		
			media qualità		
<b>12</b>	<b>VINCOLI LEGISLATIVI</b>		bassa qualità		
<b>13</b>	<b>INTERVENTO PIANO PRECEDENTE</b>	<b>RISANAMENTO</b>			
<b>14</b>	<b>NOTE</b> Parte nordovest del caselliato, parzialmente risanata. Scala esterna e poggiolo in cemento con parapetto in ferro e parte in muratura; pareti intonacate a sbuccio sino al tetto prive delle ampie aperture. Contorni in malta.

CATEGORIA D'INTERVENTO	RISANAMENTO	R2
VINCOLI PARTICOLARI		
<b>INDICAZIONI PROGETTUALI VIGENTI</b> Edificio concluso dal punto di vista planivolumetrico parzialmente rifunzionalizzato. Gli interventi futuri dovranno proporre il ripristino delle strutture lignee a graticcio e le grandi aperture ritagliate nelle parti esterne in corrispondenza dei fronti Nord e Ovest, meritevoli di essere riqualificati architettonicamente.

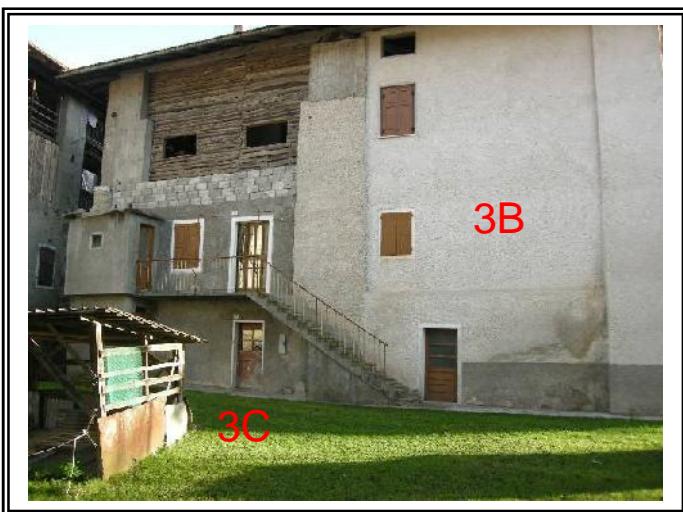
UNITA' EDILIZIA n. 03/C

Inferriate, poggioli.....			
		Portoni tradizionali da valorizzare		<b>X</b>	
<b>7</b>	<b>COPERTURA:</b> tetto in legno a padiglione	<b>Manto di copertura</b>	coppo tipo cotto	<b>X</b>	
			marsigliese		
<b>8</b>	<b>STRUTTURA PORTANTE</b>	<b>Tipo di struttura portante</b>	tegole in cemento		
			scandole o pietra		
			lamiera		
			muratura		
			legno		
<b>9</b>	<b>DEGRADO</b>		cemento armato		
			ferro		
			<b>elevato</b>		
<b>10</b>	<b>GRADO DI UTILIZZO</b>		<b>PARZIALE</b>	<b>X</b>	
			<b>TOTALE</b>		
<b>11</b>	<b>SPAZI DI PERTINENZA</b> Muretti a secco, acciottolati, piastre in granito, fontane, ecc...		utilizzato		
			sottoutilizzato		
			in stato di abbandono		
<b>12</b>	<b>VINCOLI LEGISLATIVI</b>		alta qualità		
			media qualità		
			bassa qualità		
<b>13</b>	<b>INTERVENTO PIANO PRECEDENTE</b>	<b>RISANAMENTO</b>			
<b>14</b>	<b>NOTE</b> Parte nordoest del caselliato che possiede una sola facciata a cielo libero con scala esterna e poggiolo in cemento con ringhiera in ferro per l'accesso all'abitazione sita a piano primo, dal quale si accede al locale accessorio esterno (accessorio presente anche a piano terra). Ampia apertura nei piani aia tamponata con assi orizzontali. Contorni in malta.

CATEGORIA D'INTERVENTO	RISANAMENTO	R2
	VINCOLI PARTICOLARI		
	<b>INDICAZIONI PROGETTUALI</b> Edificio concluso dal punto di vista planivolumetrico parzialmente rifunzionalizzato. Gli interventi futuri dovranno proporre il ripristino delle strutture lignee a graticcio e le grandi aperture ritagliate nelle parti esterne in corrispondenza dei fronti Nord e Ovest, meritevoli di essere riqualificati architettonicamente.

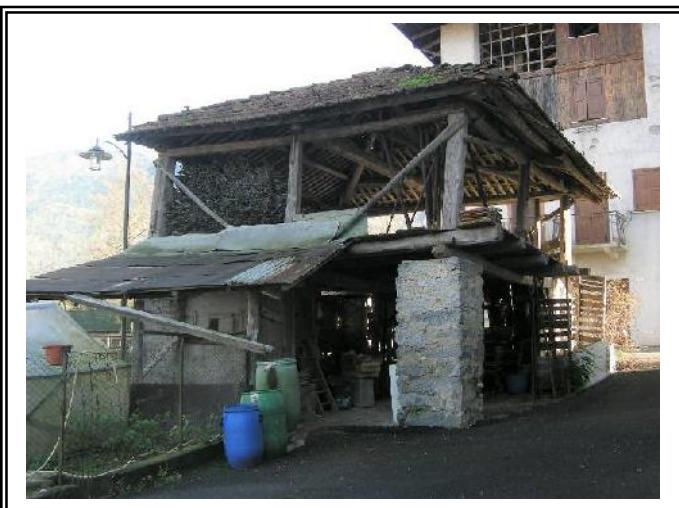
UNITA' EDILIZIA n. 04

Portoni tradizionali da valorizzare		
<b>7</b>	<b>COPERTURA:</b> tetto in legno a padiglione	<b>Manto di copertura</b>	coppo tipo cotto	
			marsigliese	
			tegole in cemento	
			scandole o pietra	
			lamiera	
<b>8</b>	<b>STRUTTURA PORTANTE</b>	<b>Tipo di struttura portante</b>	muratura	
			legno	
			cemento armato	
			ferro	
<b>9</b>	<b>DEGRADO</b>	nullo	medio	X elevato
		<b>PARZIALE</b>		<b>TOTALE</b>
				X
<b>10</b>	<b>GRADO DI UTILIZZO</b>	utilizzato		
		sottoutilizzato		
		in stato di abbandono		
<b>11</b>	<b>SPAZI DI PERTINENZA</b> Muretti a secco, acciottolati, piastre in granito, fontane, ecc...	alta qualità		
		media qualità		
		bassa qualità		
<b>12</b>	<b>VINCOLI LEGISLATIVI</b>			
<b>13</b>	<b>INTERVENTO PIANO PRECEDENTE</b>	<b>RISTRUTTURAZIONE</b>		
<b>14</b>	<b>NOTE</b> Manufatto isolato libero su 4 lati con murature in pietra facciavista e sottotetto completamente aperto. Presenza di tettoia precaria sul fronte nord e area esterna cintata da muro in calcestruzzo di sostegno in fregio alla strada, con sovrastate rete metallica.

<b>CATEGORIA D'INTERVENTO</b>	<b>RISTRUTTURAZIONE</b>	<b>R3</b>
	<b>VINCOLI PARTICOLARI</b>		
	<p><b>INDICAZIONI PROGETTUALI</b></p> <p>Edificio concluso dal punto di vista planivolumetrico in condizioni strutturali precarie. Gli interventi di ristrutturazione dovranno prevedere il recupero delle strutture murarie esterne in sassi intonacate a raso sasso, e le strutture lignee del primo piano opportunamente riformulate secondo tecniche tradizionali.</p>

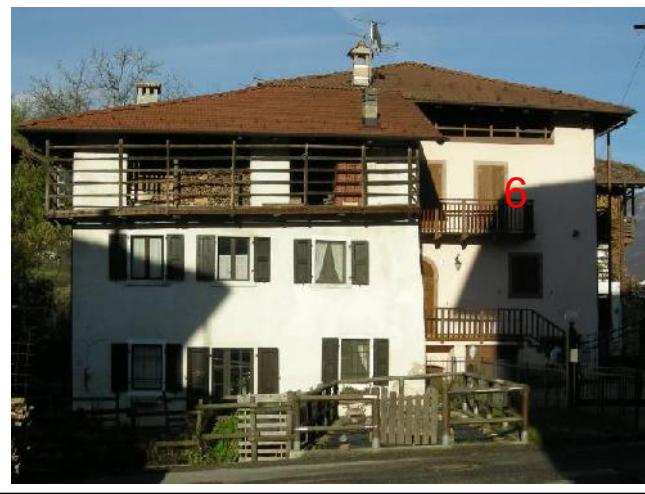
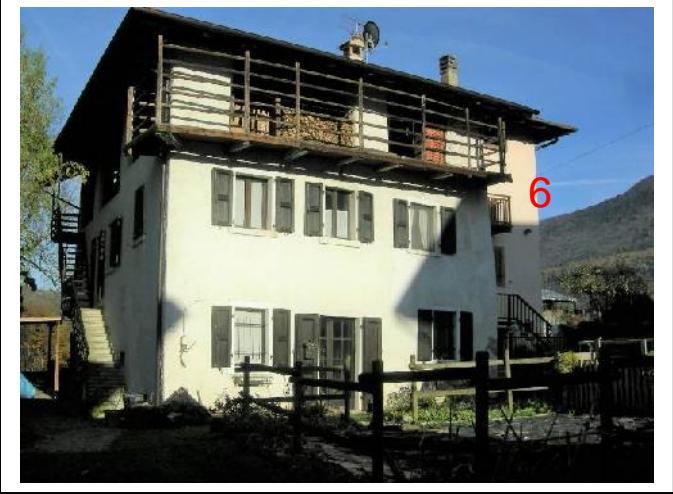
UNITA' EDILIZIA n. 05

Inferriate, poggioli.....		<b>X</b>
		Portoni tradizionali da valorizzare		
<b>7</b>	<b>COPERTURA:</b> tetto in legno a due falde (padiglione in relazione all'intero caseggiato)	<b>Manto di copertura</b>	coppo tipo cotto	
			marsigliese	
			tegole in cemento	
			scandole o pietra	
			lamiera	
<b>8</b>	<b>STRUTTURA PORTANTE</b>	<b>Tipo di struttura portante</b>	muratura	
			legno	
			cemento armato	
			ferro	
<b>9</b>	<b>DEGRADO</b>	X	nullo	
			medio	
<b>10</b>	<b>GRADO DI UTILIZZO</b>	PARZIALE		TOTALE
				X
		utilizzato		
<b>11</b>	<b>SPAZI DI PERTINENZA</b> Muretti a secco, acciottolati, piastre in granito, fontane, ecc...	sottoutilizzato		
		in stato di abbandono		
		alta qualità		
<b>12</b>	<b>VINCOLI LEGISLATIVI</b>	media qualità		
		bassa qualità		
<b>13</b>	<b>INTERVENTO PIANO PRECEDENTE</b>	<b>RISANAMENTO</b>		
<b>14</b>	<b>NOTE</b> parte sudovest dell'ampio caseggiato isolato, sito al margine del nucleo storico. Unità risanata parzialmente nel passato. Ballatoio in legno sul fronte sud, intonaco a sbricco, scala esterna ad ovest in cemento per accesso al piano primo abitativo.

CATEGORIA D'INTERVENTO	RISANAMENTO	R2
	VINCOLI PARTICOLARI		
	<b>INDICAZIONI PROGETTUALI</b> Edificio concluso dal punto di vista planivolumetrico caratterizzato dalle tradizionali strutture lignee a graticcio che dovranno essere valorizzate nelle operazioni di rifunzionalizzazione.

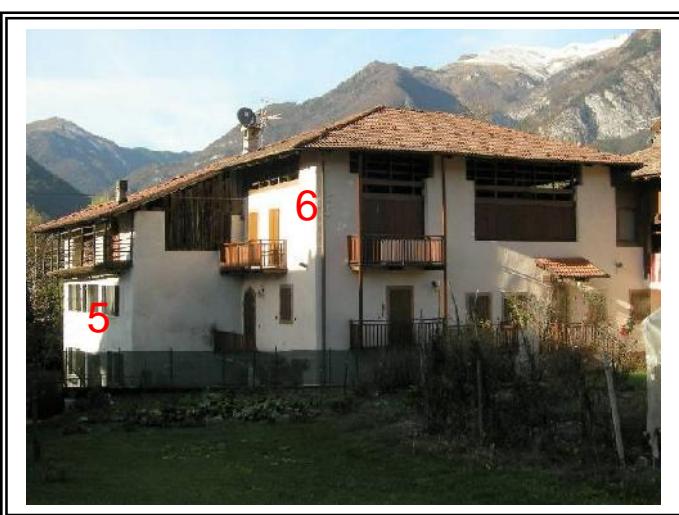
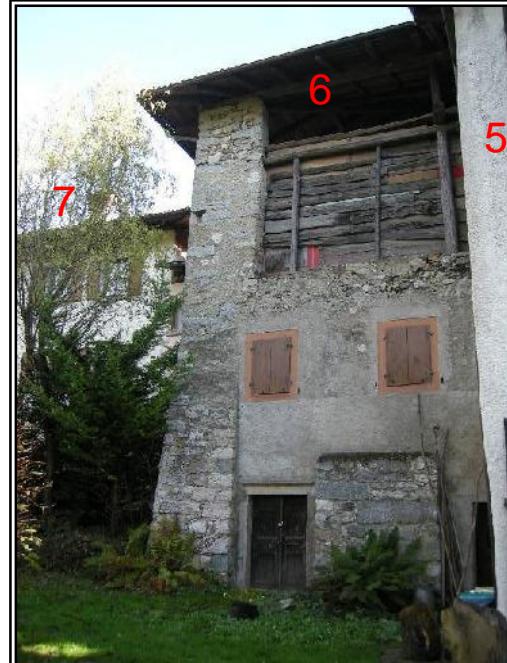
UNITA' EDILIZIA n. 06

Inferriate, poggioli.....		
		Portoni tradizionali da valorizzare		
<b>7</b>	<b>COPERTURA:</b> tetto in legno a padiglione	<b>Manto di copertura</b>	coppo tipo cotto	
			marsigliese	
<b>8</b>	<b>STRUTTURA PORTANTE</b>	<b>Tipo di struttura portante</b>	tegole in cemento	
			scandole o pietra	
			lamiera	
			muratura	<b>X</b>
			legno	
<b>9</b>	<b>DEGRADO</b>		cemento armato	
			ferro	
			nullo	<b>X</b>
<b>10</b>	<b>GRADO DI UTILIZZO</b>		X	
			medio	
			utilizzato	
<b>11</b>	<b>SPAZI DI PERTINENZA</b> Muretti a secco, acciottolati, piastre in granito, fontane, ecc...		sottoutilizzato	
			in stato di abbandono	
			alta qualità	
<b>12</b>	<b>VINCOLI LEGISLATIVI</b>		media qualità	
			bassa qualità	
<b>13</b>	<b>INTERVENTO PIANO PRECEDENTE</b>	<b>RISANAMENTO</b>		
<b>14</b>	<b>NOTE</b> La casa è stata ristrutturata nel recente passato eccetto le facciate nell'angolo mordovest; intonaco liscio tinteggiato. Poggioli alla trentina, contorno fori in pietra con portali d'ingresso ad arco. Finestre e persiane a specchi. Viale acciottolato d'ingresso con spazi esterni cintati, cancello in ferro lavorato. Nella parte non risanata murature in pietra faccia a vista, portale antico con contorni lavorati, ampie verte tamponate in legno.

CATEGORIA D'INTERVENTO	RISANAMENTO	R2
	VINCOLI PARTICOLARI		
	INDICAZIONI PROGETTUALI	Edificio concluso dal punto di vista planivolumetrico.

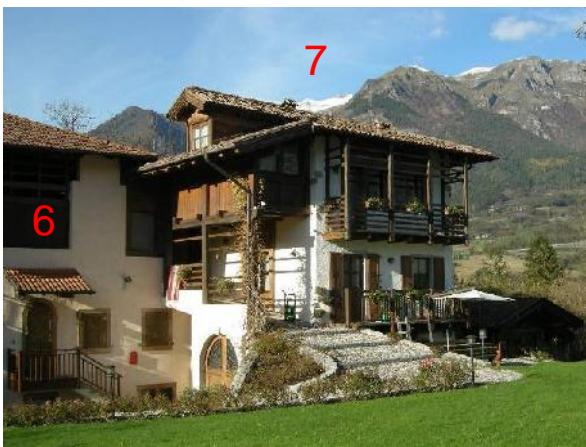
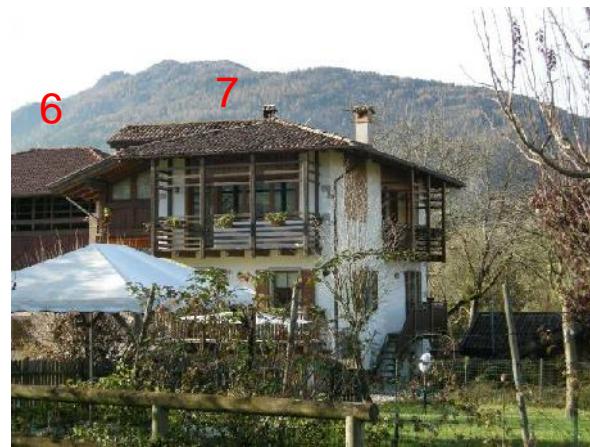
UNITA' EDILIZIA n. 07

Inferriate, poggioli.....		
		Portoni tradizionali da valorizzare		
<b>7</b>	<b>COPERTURA:</b> tetto in legno a padiglione	<b>Manto di copertura</b>	coppo tipo cotto	<b>X</b>
			marsigliese	
			tegole in cemento	
			scandole o pietra	
			lamiera	
<b>8</b>	<b>STRUTTURA PORTANTE</b>	<b>Tipo di struttura portante</b>	muratura	<b>X</b>
			legno	
			cemento armato	
			ferro	
<b>9</b>	<b>DEGRADO</b>	X	nullo	
			medio	
<b>10</b>	<b>GRADO DI UTILIZZO</b>	PARZIALE		TOTALE
				X
		utilizzato		
<b>11</b>	<b>SPAZI DI PERTINENZA</b> Muretti a secco, acciottolati, piastre in granito, fontane, ecc...	sottoutilizzato		
		in stato di abbandono		
		alta qualità		
<b>12</b>	<b>VINCOLI LEGISLATIVI</b>	media qualità		
		bassa qualità		
<b>13</b>	<b>INTERVENTO PIANO PRECEDENTE</b>	<b>RISANAMENTO</b>		
<b>14</b>	<b>NOTE</b> La casa è stata ristrutturata nel recente passato; intonaco rustico bianco, con alcuni sassi faccia a vista angolari. Poggioli con struttura a graticcio, contorno fori in pietra con portali d'ingresso ad arco. Viale acciottolato d'ingresso con spazi esterni cintati. Pontile d'accesso acciottolato. Presenza di accessorio esterno in legno

CATEGORIA D'INTERVENTO	RISANAMENTO	R2
VINCOLI PARTICOLARI		
<b>INDICAZIONI PROGETTUALI</b> Edificio concluso dal punto di vista planivolumetrico risanato interamente di recente.

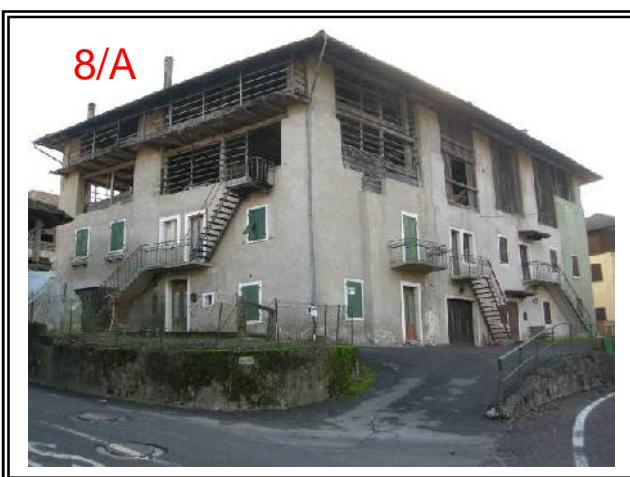
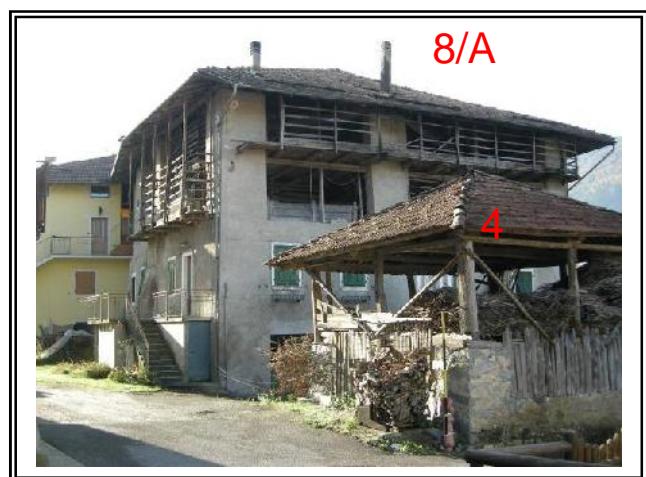
UNITA' EDILIZIA n. 08/A

Inferriate, poggioli.....		<b>X</b>
		Portoni tradizionali da valorizzare		<b>X</b>
<b>7</b>	<b>COPERTURA:</b> tetto in legno a padiglione	<b>Manto di copertura</b>	coppo tipo cotto	
			marsigliese	
<b>8</b>	<b>STRUTTURA PORTANTE</b>	<b>Tipo di struttura portante</b>	tegole in cemento	
			scandole o pietra	
			lamiera	
			muratura	<b>X</b>
			legno	
<b>9</b>	<b>DEGRADO</b>		cemento armato	
			ferro	
			nullo	<b>X</b>
<b>10</b>	<b>GRADO DI UTILIZZO</b>		X	
			medio	
			elevato	
<b>11</b>	<b>SPAZI DI PERTINENZA</b> Muretti a secco, acciottolati, piastre in granito, fontane, ecc...		PARZIALE	
			TOTALE	<b>X</b>
<b>12</b>	<b>VINCOLI LEGISLATIVI</b>		utilizzato	
			sottoutilizzato	
			in stato di abbandono	
<b>13</b>	<b>INTERVENTO PIANO PRECEDENTE</b>	<b>RISANAMENTO</b>	<b>R2</b>	
<b>14</b>	NOTE: parte est del caseggiato a cui è conglobato con il cortile il manufatto di scheda n° 4. Poggioli di piano primo in cemento con ringhiera in ferro, ballatoio in legno sul fronte est a sottotetto con struttura a graticcio come il poggiolo di piano secondo posto a sud. Ampie aperture nei piani aia; scala in ferro da piano primo a secondo. Sul fronte sud manufatti cementiti quali terrazzo e sottostanti locali accessori con scala per accesso al piano primo.

CATEGORIA D'INTERVENTO	RISANAMENTO	R2
	VINCOLI PARTICOLARI		
	<b>INDICAZIONI PROGETTUALI</b> Edificio concluso dal punto di vista planivolumetrico caratterizzato dalla presenza delle tradizionali strutture lignee a graticcio e delle aperture ritagliate nelle murature perimetrali che dovranno essere riproposte e valorizzate negli interventi di rifunzionalizzazione.

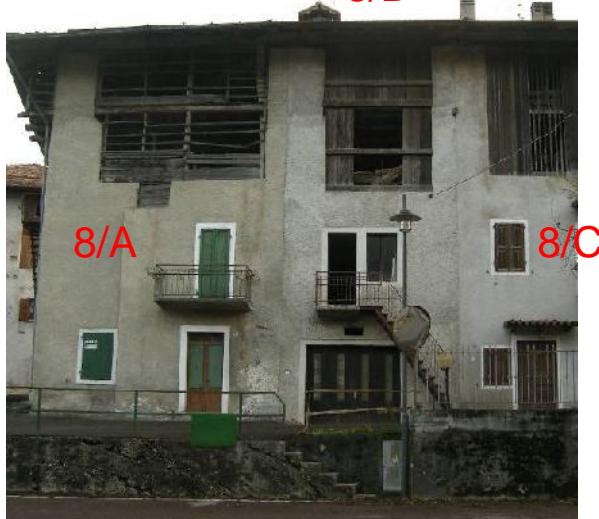
8/B

Inferriate, poggioli.....		
		Portoni tradizionali da valorizzare		
<b>7</b>	<b>COPERTURA:</b> tetto in legno a padiglione (due falde in riferimento alla parte di casa in esame)	<b>Manto di copertura</b>	coppo tipo cotto	
			marsigliese	
			tegole in cemento	
			scandole o pietra	
			lamiera	
<b>8</b>	<b>STRUTTURA PORTANTE</b>	<b>Tipo di struttura portante</b>	muratura	
			legno	
			cemento armato	
			ferro	
<b>9</b>	<b>DEGRADO</b>	nullo	X	
		medio		<b>elevato</b>
<b>10</b>	<b>GRADO DI UTILIZZO</b>	<b>PARZIALE</b>		<b>TOTALE</b>
				X
<b>11</b>	<b>SPAZI DI PERTINENZA</b> Muretti a secco, acciottolati, piastre in granito, fontane, ecc...	utilizzato		
		sottoutilizzato		
		in stato di abbandono		
<b>12</b>	<b>VINCOLI LEGISLATIVI</b>	alta qualità		
		media qualità		
		bassa qualità		
<b>13</b>	<b>INTERVENTO PIANO PRECEDENTE</b>	<b>RISANAMENTO</b>		
<b>14</b>	NOTE: parte di casa posta a nord con solo una facciata libera. Portone per accesso carroia, poggiolo di piano primo in cemento con ringhiera in ferro come relativa scala di accesso; ampia apertura nei piani aia, parzialmente tamponata in legno.

CATEGORIA D'INTERVENTO	RISANAMENTO	R2
VINCOLI PARTICOLARI		
<b>INDICAZIONI PROGETTUALI</b> Edificio concluso dal punto di vista planivolumetrico caratterizzato dalla presenza delle tradizionali strutture lignee a graticcio e delle aperture ritagliate nelle murature perimetrali che dovranno essere riproposte e valorizzate negli interventi di rifunzionalizzazione.

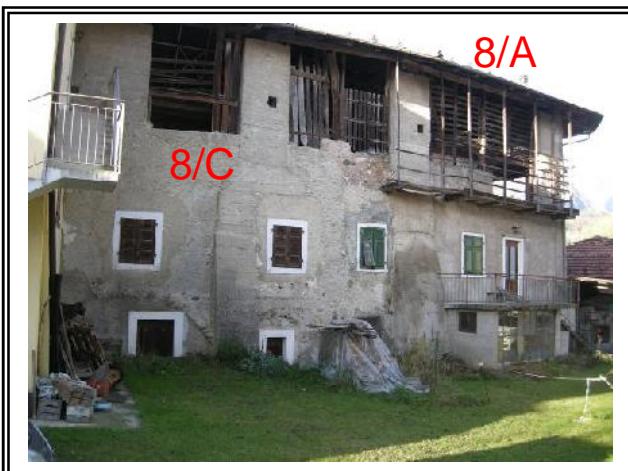
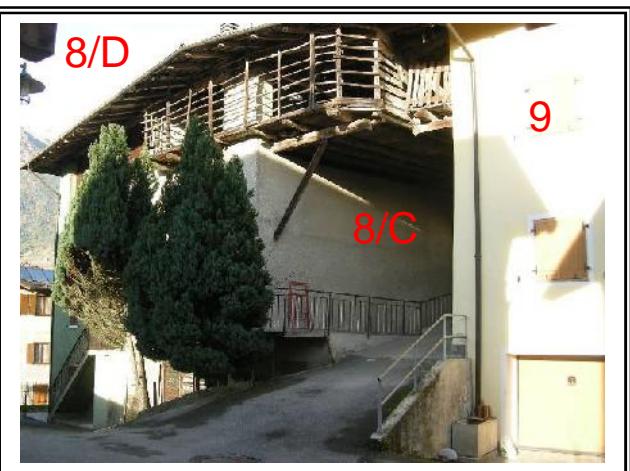
UNITA' EDILIZIA n. 08/C

Inferriate, poggioli.....		
		Portoni tradizionali da valorizzare		
<b>7</b>	<b>COPERTURA:</b> tetto in legno a padiglione	<b>Manto di copertura</b>	coppo tipo cotto	
			marsigliese	
			tegole in cemento	
			scandole o pietra	
			lamiera	
<b>8</b>	<b>STRUTTURA PORTANTE</b>	<b>Tipo di struttura portante</b>	muratura	<b>X</b>
			legno	
			cemento armato	
			ferro	
<b>9</b>	<b>DEGRADO</b>	nullo	X	medio
		PARZIALE		X
<b>10</b>	<b>GRADO DI UTILIZZO</b>	elevato		
		TOTALE		
<b>11</b>	<b>SPAZI DI PERTINENZA</b> Muretti a secco, acciottolati, piastre in granito, fontane, ecc...	utilizzato		
		sottoutilizzato		
		in stato di abbandono		
<b>12</b>	<b>VINCOLI LEGISLATIVI</b>	alta qualità		
		media qualità		
		bassa qualità		
<b>13</b>	<b>INTERVENTO PIANO PRECEDENTE</b>	<b>RISANAMENTO</b>		
<b>14</b>	NOTE: accesso a piano primo tramite scala esterna in calcestruzzo con ringhiera in ferro; pensiline sugli ingressi della parete nord risanata parzialmente nel passato negli infissi ed intonaco a sbricco color naturale. Nell'angolo sudovest giace il ponte del caseggiato pavimentato in cemento affiancato da poggiolo pure cementizio con ringhiera in ferro, sovrastante solaio in legno e ballatoio a graticcio di sottotetto. La facciata sud non denota interventi, è priva di poggioli e presenta un contrafforte murario (barbacan). Ampie aperture nei piani aia.

CATEGORIA D'INTERVENTO	RISANAMENTO	R2
	VINCOLI PARTICOLARI		
	<b>INDICAZIONI PROGETTUALI</b> Edificio concluso dal punto di vista planivolumetrico caratterizzato dalla presenza delle tradizionali strutture lignee a graticcio e delle aperture ritagliate nelle murature perimetrali che dovranno essere riproposte e valorizzate negli interventi di rifunzionalizzazione.

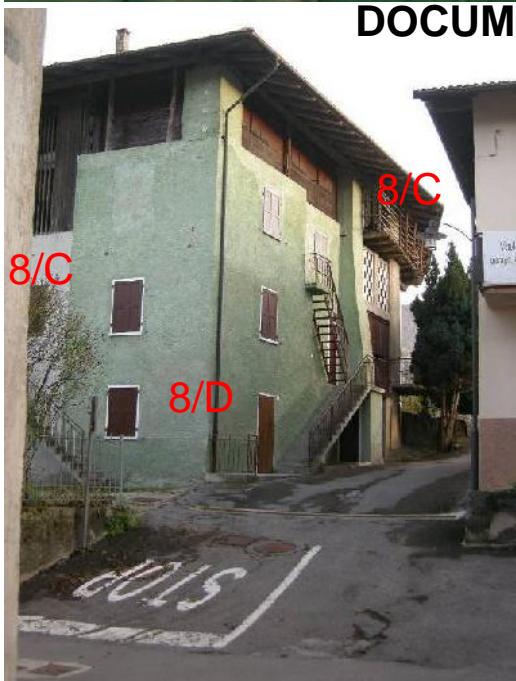
## **UNITA' EDILIZIA n. 08/D**

Inferriate, poggioli.....			
		Portoni tradizionali da valorizzare			
<b>7</b>	<b>COPERTURA:</b> tetto in legno a padiglione	<b>Manto di copertura</b>	coppo tipo cotto	<b>X</b>	
			marsigliese		
<b>8</b>	<b>STRUTTURA PORTANTE</b>	<b>Tipo di struttura portante</b>	tegole in cemento		
			scandole o pietra		
			lamiera		
			muratura		
			legno		
<b>9</b>	<b>DEGRADO</b>	X nullo	medio	<b>X</b>	
			elevato		
			<b>PARZIALE</b>		
<b>10</b>	<b>GRADO DI UTILIZZO</b>		<b>TOTALE</b>	<b>X</b>	
			utilizzato		
			sottoutilizzato		
<b>11</b>	<b>SPAZI DI PERTINENZA</b> Muretti a secco, acciottolati, piastre in granito, fontane, ecc...		in stato di abbandono		
			alta qualità		
			media qualità		
<b>12</b>	<b>VINCOLI LEGISLATIVI</b>		bassa qualità		
<b>13</b>	<b>INTERVENTO PIANO PRECEDENTE</b>	<b>RISANAMENTO</b>			
<b>14</b>	NOTE: angolo nordovest del caseggiato con due fronti liberi; accesso a piano primo tramite scala esterna in calcestruzzo con ringhiera in ferro, da cui si diparte una scaletta in ferro con arrivo ad un balconcino di analoghe caratteristiche. Risanata parzialmente nel passato negli infissi ed intonaco a sbricco color verde. Aperture murarie di sottotetto tamponate in legno e prive di ballatoi.

CATEGORIA D'INTERVENTO	RISANAMENTO	R2
VINCOLI PARTICOLARI		
<b>INDICAZIONI PROGETTUALI</b> Edificio concluso dal punto di vista planivolumetrico caratterizzato dalla presenza delle tradizionali strutture lignee a graticcio e delle aperture ritagliate nelle murature perimetrali che dovranno essere riproposte e valorizzate negli interventi di rifunzinalizzazione.

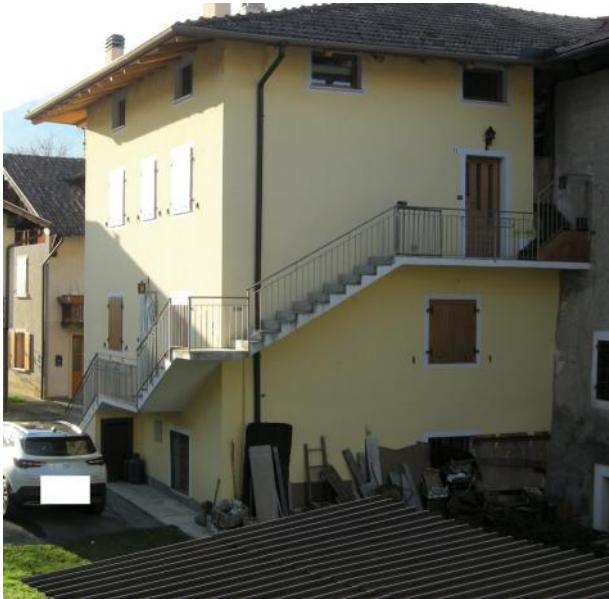
<b>7</b>	<b>COPERTURA:</b> tetto in legno a padiglione (3 falde)	Manto di copertura	coppo tipo cotto	
			marsigliese	
			tegole in cemento	
			scandole o pietra	
			lamiera	
<b>8</b>	<b>STRUTTURA PORTANTE</b>	Tipo di struttura portante	muratura	X
			legno	
			cemento armato	
			ferro	
<b>9</b>	<b>DEGRADO</b>	X	nullo	
			medio	elevato
<b>10</b>	<b>GRADO DI UTILIZZO</b>	PARZIALE		TOTALE X
		utilizzato		
		sottoutilizzato		
<b>11</b>	<b>SPAZI DI PERTINENZA</b> Muretti a secco, acciottolati, piastre in granito, fontane, ecc...	in stato di abbandono		
		alta qualità		
		media qualità		
<b>12</b>	<b>VINCOLI LEGISLATIVI</b>			
<b>13</b>	<b>INTERVENTO PIANO PRECEDENTE</b>	<b>RISTRUTTURAZIONE</b>		
<b>14</b>	NOTE: edificio singolo terra cielo, recentemente ristrutturato nel suo complesso esterno. Intonaci al civile tinteggiati in giallo, oscuri con disegno a specchi, contorni fori in muratura scala esterna cementizia con parapetto in ferro che da piano terra sale al secondo circoscrivendo i lati sud ed est della casa.

CATEGORIA D'INTERVENTO	RISTRUTTURAZIONE	R3
	VINCOLI PARTICOLARI		
	<b>INDICAZIONI PROGETTUALI</b> Edificio concluso dal punto di vista planivolumetrico meritevole di essere riqualificato architettonicamente riproponendo le tradizionali strutture lignee a graticcio e le aperture finestrate con ante d'oscuro in legno sostituendo le attuali tapparelle.

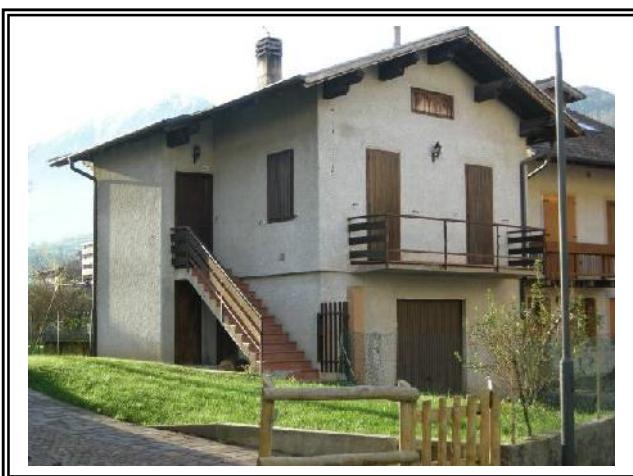
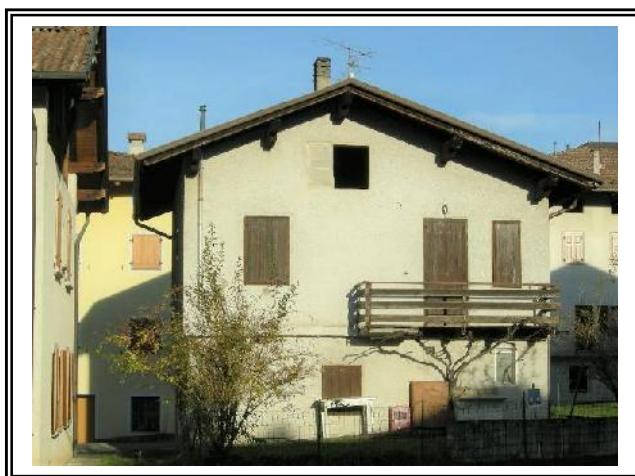
UNITA' EDILIZIA n. 10

<b>7</b>	<b>COPERTURA:</b> tetto in legno a due falde	<b>Manto di copertura</b>	coppo tipo cotto	
			marsigliese	
			tegole in cemento	
			scandole o pietra	
			lamiera	
<b>8</b>	<b>STRUTTURA PORTANTE</b>	<b>Tipo di struttura portante</b>	muratura	<b>X</b>
			legno	
			cemento armato	
			ferro	
<b>9</b>	<b>DEGRADO</b>	X	nullo	
			medio	
<b>10</b>	<b>GRADO DI UTILIZZO</b>	PARZIALE		TOTALE X
		utilizzato		
		sottoutilizzato		
<b>11</b>	<b>SPAZI DI PERTINENZA</b> Muretti a secco, acciottolati, piastre in granito, fontane, ecc...	in stato di abbandono		
		alta qualità		
		media qualità		
<b>12</b>	<b>VINCOLI LEGISLATIVI</b>			
<b>13</b>	<b>INTERVENTO PIANO PRECEDENTE</b>	<b>RISTRUTTURAZIONE</b>		
<b>14</b>	NOTE: casa isolata di dimensioni ridotte già risanata nel passato con cortile recintato. E' posta al margine sud della zona centrale del nucleo storico, rispetto al quale non presenta significative caratteristiche architettoniche di tal contesto.

CATEGORIA D'INTERVENTO	RISTRUTTURAZIONE	R3
	VINCOLI PARTICOLARI		
	<b>INDICAZIONI PROGETTUALI</b> Edificio già concluso dal punto di vista planivolumetrico di interesse storico perduto

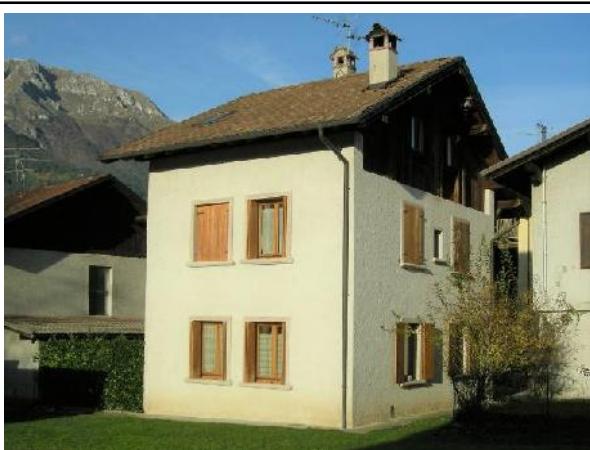
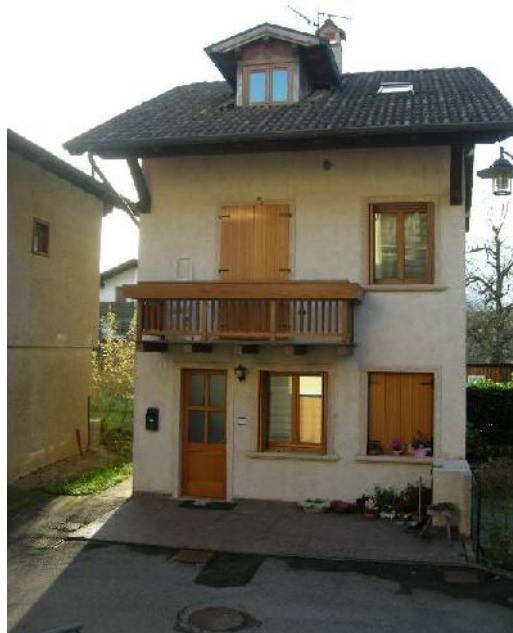
UNITA' EDILIZIA n. 11

<b>7</b>	<b>COPERTURA:</b> tetto in legno a due falde	<b>Manto di copertura</b>	coppo tipo cotto	
			marsigliese	
			tegole in cemento	
			scandole o pietra	
			lamiera	
<b>8</b>	<b>STRUTTURA PORTANTE</b>	<b>Tipo di struttura portante</b>	muratura	X
			legno	
			cemento armato	
			ferro	
<b>9</b>	<b>DEGRADO</b>	X	nullo	
			medio	elevato
<b>10</b>	<b>GRADO DI UTILIZZO</b>	PARZIALE		TOTALE X
		utilizzato		
		sottoutilizzato in stato di abbandono		
<b>11</b>	<b>SPAZI DI PERTINENZA</b> Muretti a secco, acciottolati, piastre in granito, fontane, ecc...	alta qualità		
		media qualità		
		bassa qualità		
<b>12</b>	<b>VINCOLI LEGISLATIVI</b>			
<b>13</b>	<b>INTERVENTO PIANO PRECEDENTE</b>	<b>RISTRUTTURAZIONE</b>		
<b>14</b>	NOTE: casa isolata di dimensioni ridotte già completamente ristrutturata. Contorni in pietra di fattura pregiata, poggiolo in legno alla trentina, tetto con abbaino a cuccia di cane, tamponamento ligneo di frontespizio.

CATEGORIA D'INTERVENTO	RISTRUTTURAZIONE	R3
	VINCOLI PARTICOLARI		
	<b>INDICAZIONI PROGETTUALI</b> Edificio già concluso dal punto di vista planivolumetrico già ristrutturato.

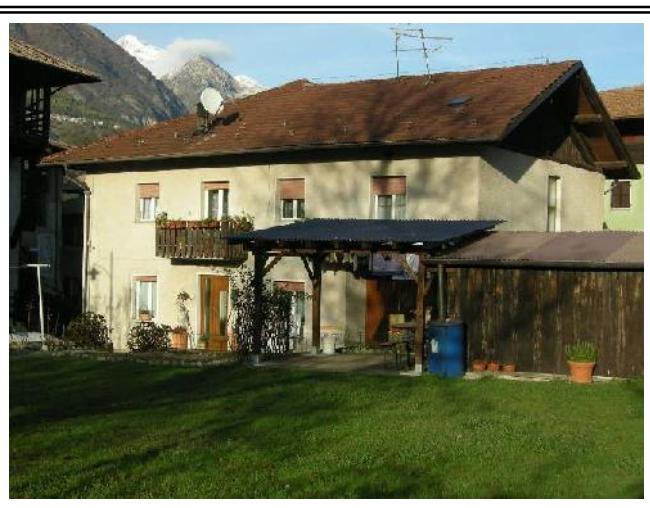
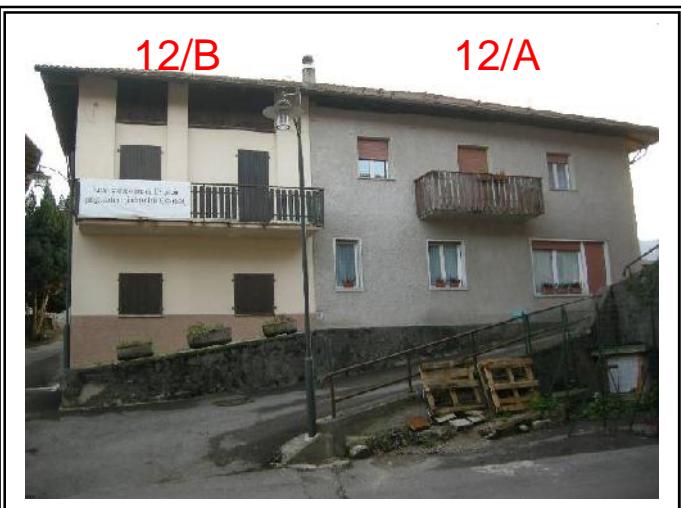
UNITA' EDILIZIA n. 12/A

<b>7</b>	<b>COPERTURA:</b> tetto in legno a padiglione con frontespizio sud a capriata	<b>Manto di copertura</b>	coppo tipo cotto	
			marsigliese	
			tegole in cemento	
			scandole o pietra	
			lamiera	
<b>8</b>	<b>STRUTTURA PORTANTE</b>	<b>Tipo di struttura portante</b>	muratura	
			legno	
			cemento armato	
			ferro	
<b>9</b>	<b>DEGRADO</b>	X	nullo	
			medio	elevato
<b>10</b>	<b>GRADO DI UTILIZZO</b>	<b>PARZIALE</b>		<b>TOTALE</b>
				X
		utilizzato		
<b>11</b>	<b>SPAZI DI PERTINENZA</b> Muretti a secco, acciottolati, piastre in granito, fontane, ecc...	sottoutilizzato		
		in stato di abbandono		
<b>12</b>	<b>VINCOLI LEGISLATIVI</b>			
<b>13</b>	<b>INTERVENTO PIANO PRECEDENTE</b>	<b>RISTRUTTURAZIONE</b>		
<b>14</b>	NOTE: Intonaco a sbricco, poggiolo in cemento con parapetto a struttura metallica rivestito da tavole in legno, infissi in pvc.

CATEGORIA D'INTERVENTO	RISTRUTTURAZIONE	R3
	VINCOLI PARTICOLARI		
	<b>INDICAZIONI PROGETTUALI</b> Edificio già concluso dal punto di vista planivolumetrico già rifunzionalizzato.

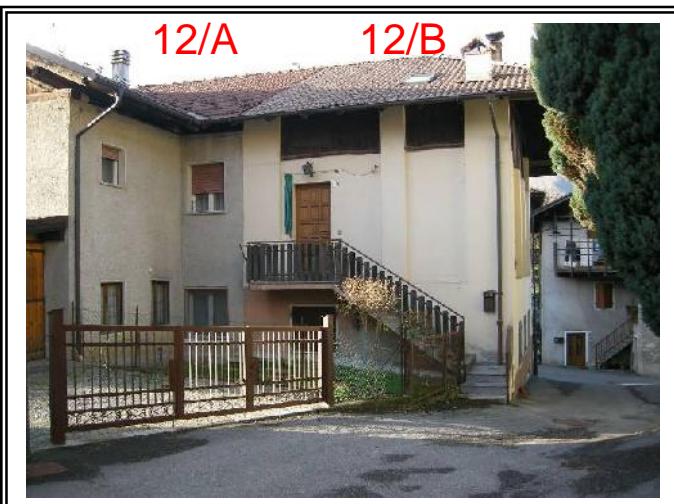
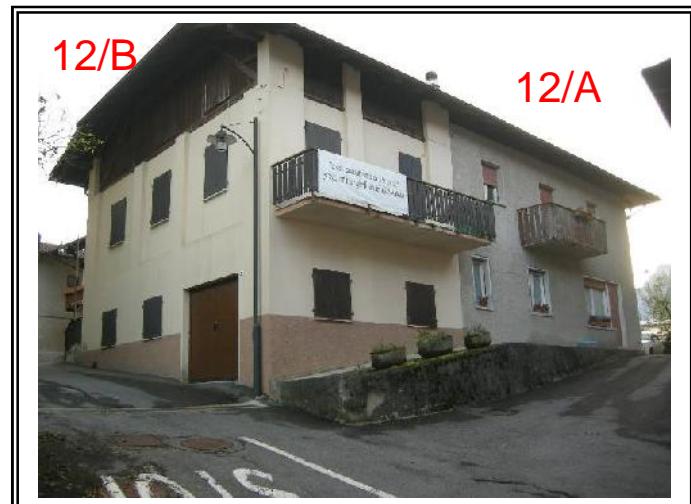
UNITA' EDILIZIA n. 12/B

marsigliese	
			tegole in cemento	
			scandole o pietra	
			lamiera	X
8	STRUTTURA PORTANTE	Tipo di struttura portante	muratura	X
			legno	
			cemento armato	
			ferro	
9	DEGRADO	X	nullo	
			medio	elevato
10	GRADO DI UTILIZZO	PARZIALE		TOTALE X
		utilizzato		
		sottoutilizzato in stato di abbandono		
11	SPAZI DI PERTINENZA Muretti a secco, acciottolati, piastre in granito, fontane, ecc...	alta qualità		
		media qualità		
		bassa qualità		
12	VINCOLI LEGISLATIVI			
13	INTERVENTO PIANO PRECEDENTE	RISTRUTTURAZIONE		
14	NOTE: casa contigua al fabbricato di scheda 12/A che pur non presentando significativi richiami agli edifici del centro storico, nel risanamento apportato nel passato ha conservato le aperture di piano sottotetto tamponate con tavole di legno e la dotazione di scuretti in legno. Intonaco al liscio tinta beige. Poggiolo in cemento con parapetto a struttura metallica rivestito da tavole in legno come per la scala esterna di accesso a piano primo.	R3

CATEGORIA D'INTERVENTO	RISTRUTTURAZIONE	R3
	VINCOLI PARTICOLARI		
	<b>INDICAZIONI PROGETTUALI</b> Edificio già concluso dal punto di vista planivolumetrico e rifunzionalizzato.

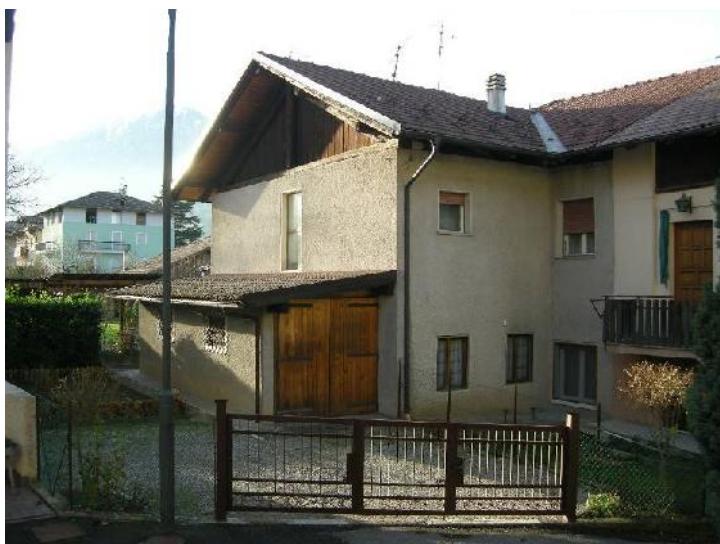
UNITA' EDILIZIA n. 12/C

<b>7</b>	<b>COPERTURA:</b> tetto a falda unica	<b>Manto di copertura</b>	coppo tipo cotto	
			marsigliese	
			tegole in cemento	
			scandole o pietra	
			lamiera	
<b>8</b>	<b>STRUTTURA PORTANTE</b>	<b>Tipo di struttura portante</b>	muratura	
			legno	
			cemento armato	
			ferro	
<b>9</b>	<b>DEGRADO</b>	X	nullo	
			medio	elevato
<b>10</b>	<b>GRADO DI UTILIZZO</b>	PARZIALE		TOTALE X
		utilizzato		
		sottoutilizzato in stato di abbandono		
<b>11</b>	<b>SPAZI DI PERTINENZA</b> Muretti a secco, acciottolati, piastre in granito, fontane, ecc...	alta qualità		
		media qualità		
		bassa qualità		
<b>12</b>	<b>VINCOLI LEGISLATIVI</b>			
<b>13</b>	<b>INTERVENTO PIANO PRECEDENTE</b>	<b>RISTRUTTURAZIONE</b>		
<b>14</b>	NOTE: manufatto con accesso carrabile, realizzato in aderenza al muro della casa confinante dotato di ampio spazio esterno cintato racchiuso fra gli edifici di scheda 11, 12/A, 12B.

CATEGORIA D'INTERVENTO	RISTRUTTURAZIONE	R3
	VINCOLI PARTICOLARI		
	INDICAZIONI PROGETTUALI

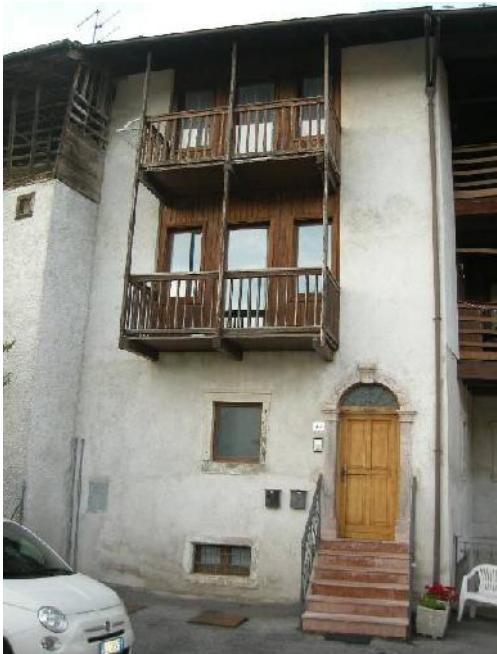
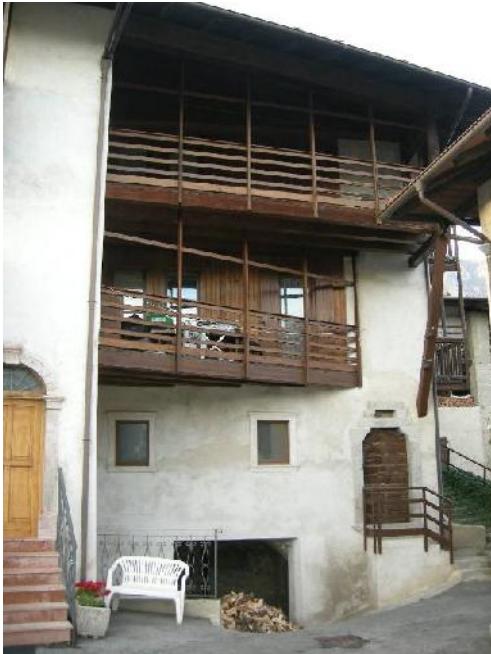
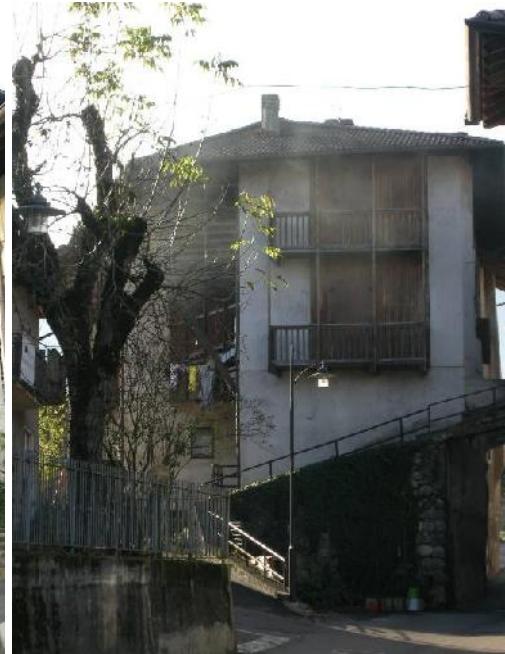
UNITA' EDILIZIA n. 13/A

<b>7</b>	<b>COPERTURA:</b> tetto in legno a tre falde	<b>Manto di copertura</b>	coppo tipo cotto	
			marsigliese	
			tegole in cemento	
			scandole o pietra	
			lamiera	
<b>8</b>	<b>STRUTTURA PORTANTE</b>	<b>Tipo di struttura portante</b>	muratura	X
			legno	
			cemento armato	
			ferro	
<b>9</b>	<b>DEGRADO</b>	X	nullo	
			medio	elevato
<b>10</b>	<b>GRADO DI UTILIZZO</b>	PARZIALE		TOTALE X
		utilizzato		
		sottoutilizzato in stato di abbandono		
<b>11</b>	<b>SPAZI DI PERTINENZA</b> Muretti a secco, acciottolati, piastre in granito, fontane, ecc...	alta qualità		
		media qualità		
		bassa qualità		
<b>12</b>	<b>VINCOLI LEGISLATIVI</b>			
<b>13</b>	<b>INTERVENTO PIANO PRECEDENTE</b>	<b>RISANAMENTO</b>		
<b>14</b>	NOTE: ampio caseggiato di forma allungata il cui lato nord è ubicato in fregio alla strada principale/strettoia del nucleo storico. La parte in esame, ubicata ad est del complesso, è stata risanata nel recente passato realizzando poggioli alla trentina ed il ballatoio a listelli orizzontali; le ampie aperture dei piani superiori tamponate in tavole lignee e l'intonaco al rustico. La parte bassa del fronte strada conserva i portali originali rettangolari e notasi l'arco murato dell'avvolto. Travi di rinforzo cementizie oramai dattate, sovrastano la strada ancorate alle murature degli edifici costituenti la strettoia.

CATEGORIA D'INTERVENTO	RISANAMENTO	R2
	VINCOLI PARTICOLARI		
	<b>INDICAZIONI PROGETTUALI</b> Edificio già concluso dal punto di vista planivolumetrico già parzialmente rifunzionalizzato caratterizzato dalla presenza delle tradizionali strutture lignee a graticcio, dalle grandi aperture ritagliate nelle murature perimetrali, e dal pontile carrabile posto sul lato Nord, fronte strada che dovrebbero essere riproposti e valorizzati nelle operazioni di rifunzionalizzazione complessiva dell'edificio.

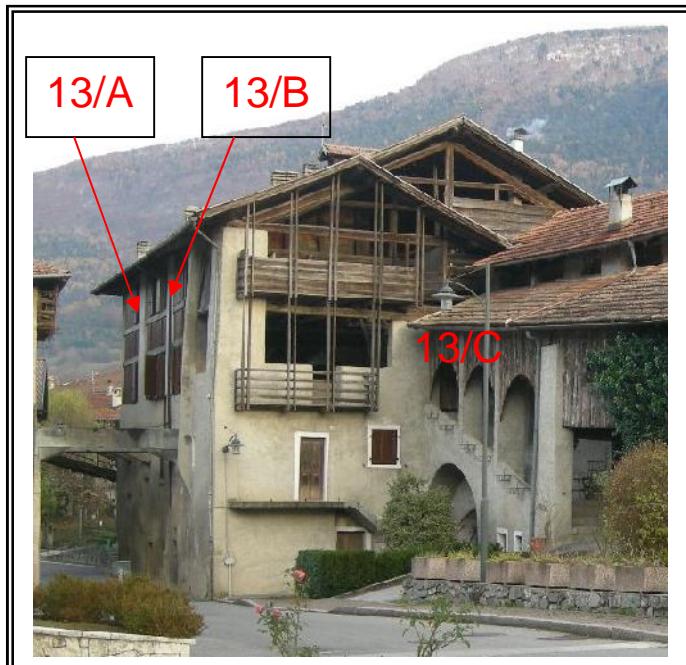
UNITA' EDILIZIA n. 13/B

Inferriate, poggioli.....		<b>X</b>
		Portoni tradizionali da valorizzare		<b>X</b>
<b>7</b>	<b>COPERTURA:</b> tetto in legno a due falde	<b>Manto di copertura</b>	coppo tipo cotto	
			marsigliese	
			tegole in cemento	
			scandole o pietra	
			lamiera	
<b>8</b>	<b>STRUTTURA PORTANTE</b>	<b>Tipo di struttura portante</b>	muratura	<b>X</b>
			legno	
			cemento armato	
			ferro	
<b>9</b>	<b>DEGRADO</b>	X	nullo	
			medio	
<b>10</b>	<b>GRADO DI UTILIZZO</b>	PARZIALE		TOTALE X
		utilizzato		
		sottoutilizzato in stato di abbandono		
<b>11</b>	<b>SPAZI DI PERTINENZA</b> Muretti a secco, acciottolati, piastre in granito, fontane, ecc...	alta qualità		
		media qualità		
		bassa qualità		
<b>12</b>	<b>VINCOLI LEGISLATIVI</b>			
<b>13</b>	<b>INTERVENTO PIANO PRECEDENTE</b>	<b>RISANAMENTO</b>		
<b>14</b>	NOTE: ampio caseggiato di forma allungata il cui lato nord è ubicato in fregio alla strada principale/strettoia del nucleo storico. La parte in esame, ubicata al centro del complesso evidenzia risanamenti nel recente passato delle facciate tetto escluso. La parte bassa del fronte strada conserva i portali originali rettangolari e questa facciata è in parte affacciata sulla strettoia, laddove travi di rinforzo cementizie oramai dattate, sovrastano la strada ancorate alle murature degli edifici frontstanti.

CATEGORIA D'INTERVENTO	RISANAMENTO	R2
	VINCOLI PARTICOLARI		
	<b>INDICAZIONI PROGETTUALI</b> Edificio già concluso dal punto di vista planivolumetrico già parzialmente rifunzionalizzato caratterizzato dalla presenza delle tradizionali strutture lignee a graticcio, dalle grandi aperture ritagliate nelle murature perimetrali, e dal pontile carrabile posto sul lato Nord, fronte strada che dovrebbero essere riproposti e valorizzati nelle operazioni di rifunzionalizzazione complessiva dell'edificio.
