**COMUNE DI COMANO TERME**

**PIANO REGOLATORE GENERALE**

**SCHEDE EDIFICI E MANUFATTI DI  
INTERESSE STORICO  
Fraz. CARES**

VARIANTE 2019

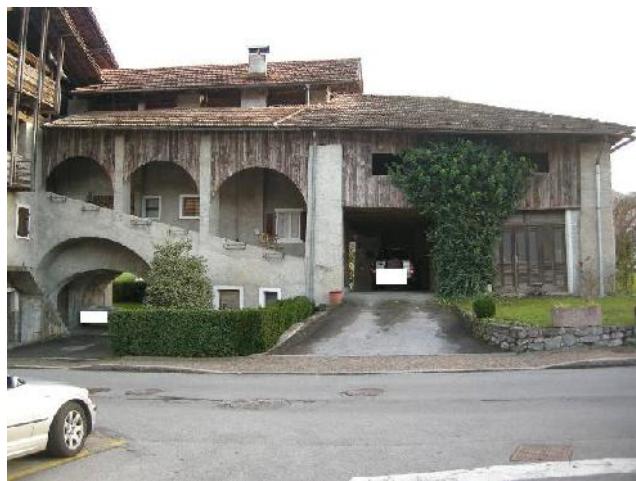
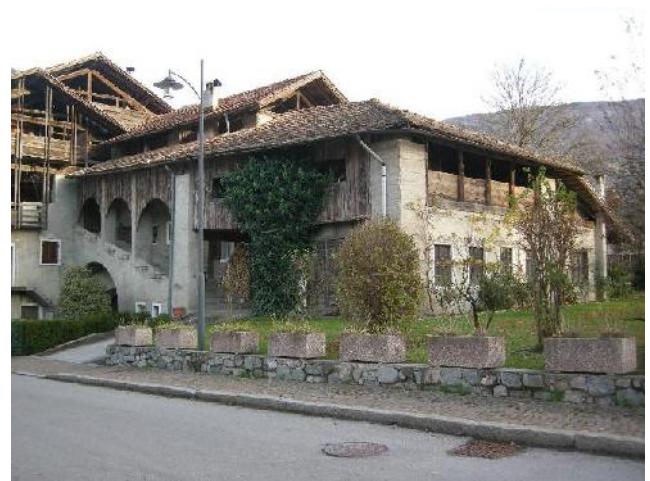
UNITA' EDILIZIA n. 13/C

Inferriate, poggioli.....		<b>X</b>
		Portoni tradizionali da valorizzare		<b>X</b>
<b>7</b>	<b>COPERTURA:</b> tetto in legno a falde composite	<b>Manto di copertura</b>	coppo tipo cotto	
			marsigliese	
			tegole in cemento	
			scandole o pietra	
			lamiera	
<b>8</b>	<b>STRUTTURA PORTANTE</b>	<b>Tipo di struttura portante</b>	muratura	
			legno	
			cemento armato	
			ferro	
<b>9</b>	<b>DEGRADO</b>	nullo	X	
		medio		<b>elevato</b>
<b>10</b>	<b>GRADO DI UTILIZZO</b>	<b>PARZIALE</b>		<b>TOTALE X</b>
		utilizzato		
		sottoutilizzato		
<b>11</b>	<b>SPAZI DI PERTINENZA</b> Muretti a secco, acciottolati, piastre in granito, fontane, ecc...	in stato di abbandono		
		alta qualità		
		media qualità		
<b>12</b>	<b>VINCOLI LEGISLATIVI</b>	bassa qualità		
<b>13</b>	<b>INTERVENTO PIANO PRECEDENTE</b>	<b>RISANAMENTO</b>		
<b>14</b>	NOTE: ampio caseggiato di forma allungata il cui lato nord è ubicato in fregio alla strada principale/strettoia del nucleo storico. La parte in esame, alquanto composita, è ubicata ad ovest del complesso e presenta una forma ad "L". Nella parte contigua al caseggiato, un rialzo centrale con tetto a due falde. La parte estrema ad ovest è caratterizzata da locali ad uso di attività produttive pregresse. Caratteristico il pontile lungo il lato nord, con parapetto in muratura, porticato a volta sottostante e tamponamento superiore in tavole di legno componenti 3 arcate fra i setti murari.

CATEGORIA D'INTERVENTO	RISANAMENTO	R2
VINCOLI PARTICOLARI		
<b>INDICAZIONI PROGETTUALI</b> Edificio già concluso dal punto di vista planivolumetrico già parzialmente rifunzionalizzato caratterizzato dalla presenza delle tradizionali strutture lignee a graticcio, dalle grandi aperture ritagliate nelle murature perimetrali, e dal pontile carrabile posto sul lato Nord, fronte strada che dovrebbero essere riproposti e valorizzati nelle operazioni di rifunzionalizzazione complessiva dell'edificio.

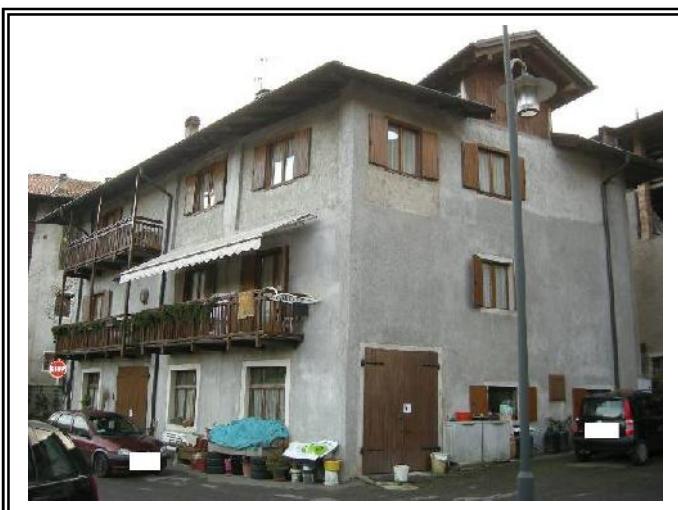
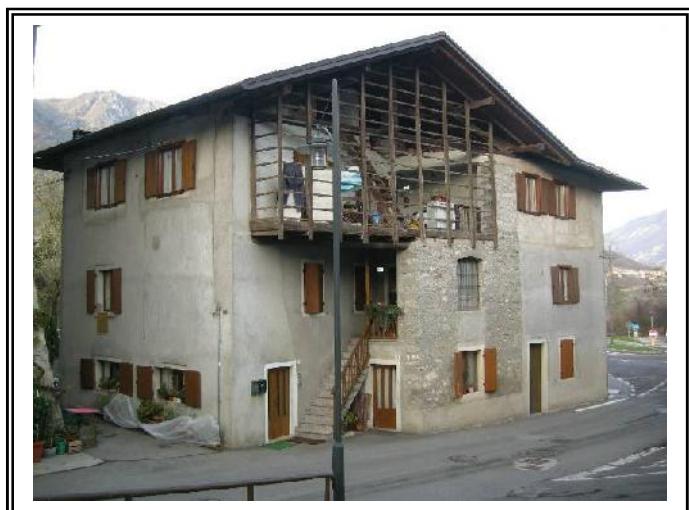
UNITA' EDILIZIA n. 14

contorni in pietra muratura o in legno da valorizzare					
		Inferriate, poggioli.....		<b>X</b>			
		Portoni tradizionali da valorizzare					
<b>7</b>	<b>COPERTURA:</b> tetto in legno a falde composite	<b>Manto di copertura</b>	coppo tipo cotto				
			marsigliese				
			tegole in cemento				
			scandole o pietra				
			lamiera				
<b>8</b>	<b>STRUTTURA PORTANTE</b>	<b>Tipo di struttura portante</b>	muratura	<b>X</b>			
			legno				
			cemento armato				
			ferro				
<b>9</b>	<b>DEGRADO</b>	X	nullo				
			medio				
<b>10</b>	<b>GRADO DI UTILIZZO</b>	<b>PARZIALE</b>		<b>TOTALE X</b>			
		utilizzato					
		sottoutilizzato in stato di abbandono					
<b>11</b>	<b>SPAZI DI PERTINENZA</b> Muretti a secco, acciottolati, piastre in granito, fontane, ecc...	alta qualità					
		media qualità					
		bassa qualità					
<b>12</b>	<b>VINCOLI LEGISLATIVI</b>						
<b>13</b>	<b>INTERVENTO PIANO PRECEDENTE</b>	<b>RISANAMENTO</b>

<b>14</b>	NOTE: casa libera su tutti i lati, risanata nel passato più o meno recente in discreto stato conservativo. Sul fronte in fregio alla strada, un ballatoio rientrante con struttura a graticcio e presenza di una caratteristica ampia finestra ad arco con inferriata e parete intonacata raso pietra; per il resto prevale l'intonaco grezzo con finitura rustica.

CATEGORIA D'INTERVENTO	RISTRUTTURAZIONE	R3
	VINCOLI PARTICOLARI		
	<b>INDICAZIONI PROGETTUALI</b> Edificio concluso dal punto di vista planivolumetrico e già rifunzionalizzato caratterizzato dalla presenza delle tradizionali strutture lignee graticciate e delle grandi aperture ritagliate nelle murature perimetrali.

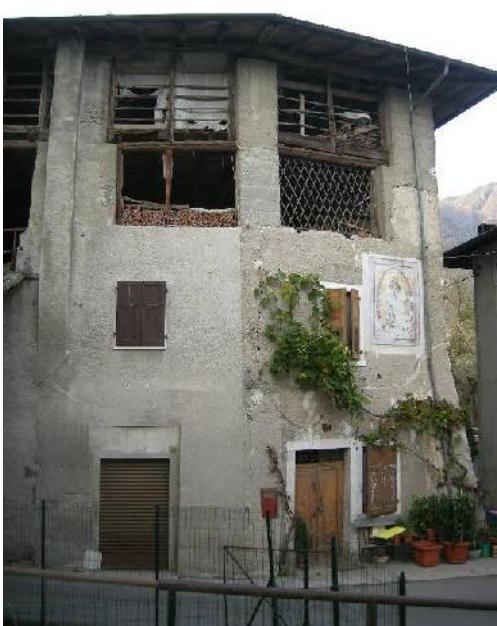
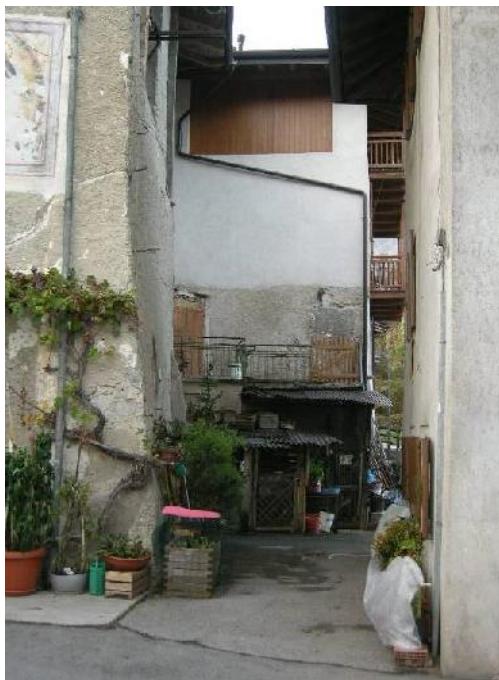
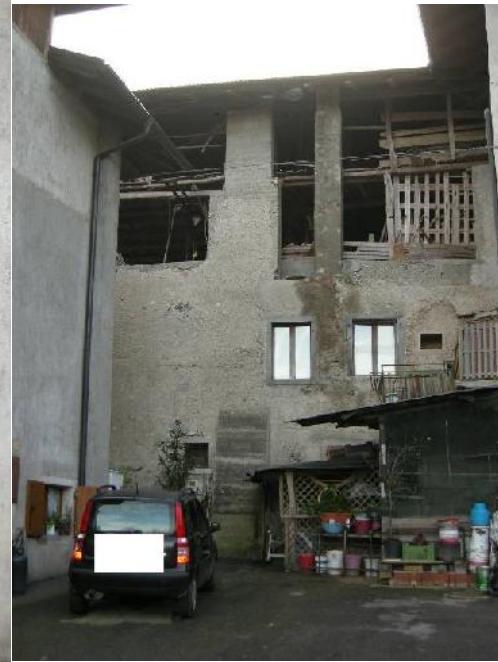
UNITA' EDILIZIA n. 15/A

Inferriate, poggioli.....		
		Portoni tradizionali da valorizzare		<b>X</b>
<b>7</b>	<b>COPERTURA:</b> tetto in legno a padiglione	<b>Manto di copertura</b>	coppo tipo cotto	
			marsigliese	
			tegole in cemento	
			scandole o pietra	
			lamiera	
<b>8</b>	<b>STRUTTURA PORTANTE</b>	<b>Tipo di struttura portante</b>	muratura	<b>X</b>
			legno	
			cemento armato	
			ferro	
<b>9</b>	<b>DEGRADO</b>	nullo	X	
		medio		<b>elevato</b>
<b>10</b>	<b>GRADO DI UTILIZZO</b>	<b>PARZIALE</b>		<b>TOTALE X</b>
		utilizzato		
		sottoutilizzato		
<b>11</b>	<b>SPAZI DI PERTINENZA</b> Muretti a secco, acciottolati, piastre in granito, fontane, ecc...	in stato di abbandono		
		alta qualità		
		media qualità		
<b>12</b>	<b>VINCOLI LEGISLATIVI</b>			
<b>13</b>	<b>INTERVENTO PIANO PRECEDENTE</b>	<b>RISANAMENTO</b>		
<b>14</b>	NOTE: è il caseggiato più ampio dell'abitato, composto da varie unità edilizie di cui questa, minimale, occupa l'angolo sudest. Nessun risanamento recente e passato si evidenzia, per cui permane l'assetto originario delle facciate, fra cui spicca sul fronte strada un affresco religioso raffigurante la madonna. Ampie aperture ai piani alti prive di poggioli e ballatoi.

CATEGORIA D'INTERVENTO	RISANAMENTO	R2
	VINCOLI PARTICOLARI		
	<b>INDICAZIONI PROGETTUALI</b> Edificio particolarmente complesso dal punto di vista tipologico concluso dal punto di vista planivolumetrico, caratterizzato dalla presenza delle tradizionali strutture lignee a graticcio e dalle grandi aperture ritagliate nelle murature perimetrali che dovranno essere riproposte e valorizzate negli interventi di rifunzionalizzazione dell'edificio.

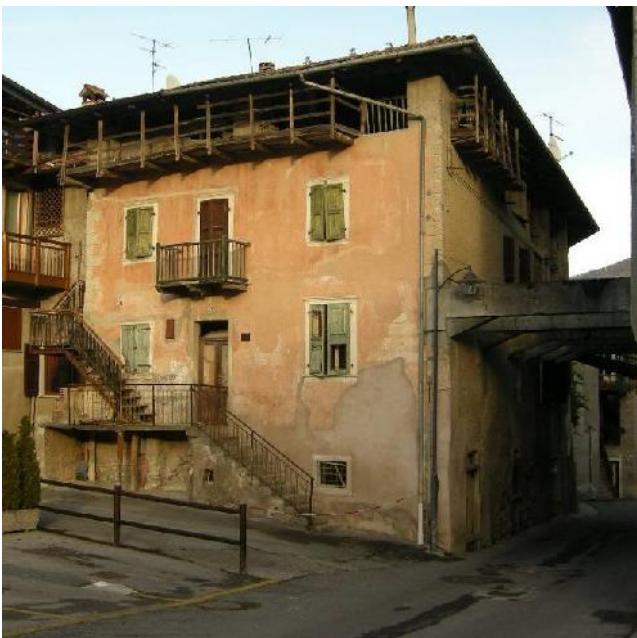
UNITA' EDILIZIA n. 15/B

Inferriate, poggioli.....		<b>X</b>
		Portoni tradizionali da valorizzare		<b>X</b>
<b>7</b>	<b>COPERTURA:</b> tetto in legno a padiglione	<b>Manto di copertura</b>	coppo tipo cotto	
			marsigliese	
<b>8</b>	<b>STRUTTURA PORTANTE</b>	<b>Tipo di struttura portante</b>	tegole in cemento	
			scandole o pietra	
			lamiera	
			muratura	<b>X</b>
			legno	
<b>9</b>	<b>DEGRADO</b>		cemento armato	
			ferro	
			nullo	X
<b>10</b>	<b>GRADO DI UTILIZZO</b>		medio	elevato
			PARZIALE	TOTALE X
			utilizzato	
<b>11</b>	<b>SPAZI DI PERTINENZA</b> Muretti a secco, acciottolati, piastre in granito, fontane, ecc...		sottoutilizzato	
			in stato di abbandono	
			alta qualità	
<b>12</b>	<b>VINCOLI LEGISLATIVI</b>		media qualità	
			bassa qualità	
<b>13</b>	<b>INTERVENTO PIANO PRECEDENTE</b>	<b>RISANAMENTO</b>		
<b>14</b>	<b>NOTE:</b> è il caseggiato più ampio dell'abitato, composto da varie unità edilizie di cui questa, di dimensioni imponenti ancorché con due soli lati liberi, occupa l'angolo sud che si affaccia sulla strada, laddove travi di rinforzo cementizie oramai dattate la sovrastano, ancorate alle murature degli edifici frontistanti e con antistante ponte cementizio. Una minima parte di queste porzioni di casa, è stata parzialmente risanata di recente con sostituzione di serramenti. Per il resto non si notano risanamenti particolari. Caratteristico ma in condizioni di degrado, il fronte ovest, intonacato al liscio color rosa antico con pietre angolari bugnate, ballatoio di sottotetto, balconcino alla trentina sottostante e scale in pietra dirocate.

CATEGORIA D'INTERVENTO	RISANAMENTO	R2
	VINCOLI PARTICOLARI		
	<b>INDICAZIONI PROGETTUALI</b> Edificio particolarmente complesso dal punto di vista tipologico concluso dal punto di vista planivolumetrico, caratterizzato dalla presenza delle tradizionali strutture lignee a graticcio e dalle grandi aperture ritagliate nelle murature perimetrali che dovranno essere riproposte e valorizzate negli interventi di rifunzionalizzazione dell'edificio.

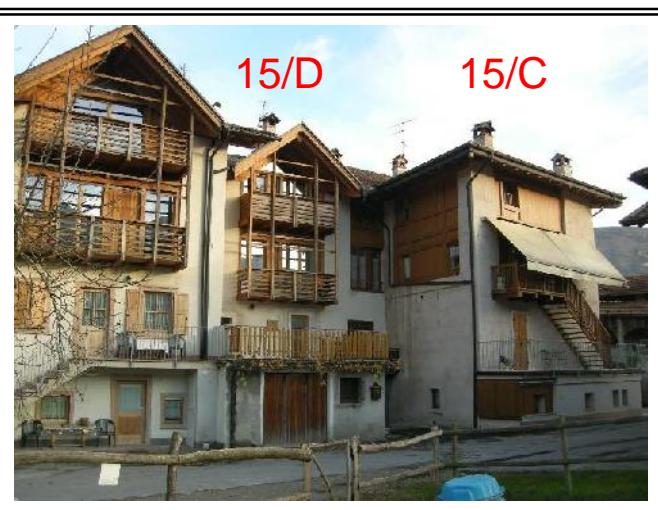
UNITA' EDILIZIA n. 15/C

Inferriate, poggioli.....		
		Portoni tradizionali da valorizzare		
<b>7</b>	<b>COPERTURA:</b> tetto in legno a padiglione	<b>Manto di copertura</b>	coppo tipo cotto	
			marsigliese	
			tegole in cemento	
			scandole o pietra	
			lamiera	
<b>8</b>	<b>STRUTTURA PORTANTE</b>	<b>Tipo di struttura portante</b>	muratura	<b>X</b>
			legno	
			cemento armato	
			ferro	
<b>9</b>	<b>DEGRADO</b>	X	nullo	
			medio	
<b>10</b>	<b>GRADO DI UTILIZZO</b>	<b>PARZIALE</b>		<b>TOTALE X</b>
		utilizzato		
		sottoutilizzato in stato di abbandono		
<b>11</b>	<b>SPAZI DI PERTINENZA</b> Muretti a secco, acciottolati, piastre in granito, fontane, ecc...	alta qualità		
		media qualità		
		bassa qualità		
<b>12</b>	<b>VINCOLI LEGISLATIVI</b>			
<b>13</b>	<b>INTERVENTO PIANO PRECEDENTE</b>	<b>RISANAMENTO</b>		
<b>14</b>	<b>NOTE:</b> è il caseggiato più ampio dell'abitato, composto da varie unità edilizie di cui questa, posta nella zona centrale ad est, è stata oggetto di recente risanamento, secondo le caratteristiche tipiche indicate per i recuperi di queste tipologie di fabbricato (poggioli in legno, tamponamenti lignei, intonaco rustico, contorni fori, ecc.).

CATEGORIA D'INTERVENTO	RISANAMENTO	R2
	VINCOLI PARTICOLARI		
	<b>INDICAZIONI PROGETTUALI</b> Edificio particolarmente complesso dal punto di vista tipologico concluso dal punto di vista planivolumetrico, caratterizzato dalla presenza delle tradizionali strutture lignee a graticcio e dalle grandi aperture ritagliate nelle murature perimetrali che dovranno essere riproposte e valorizzate negli interventi di rifunzionalizzazione dell'edificio. Non è ammessa la sopraelevazione ai sensi articolo 105 comma 2 della L.P. 15/2015.

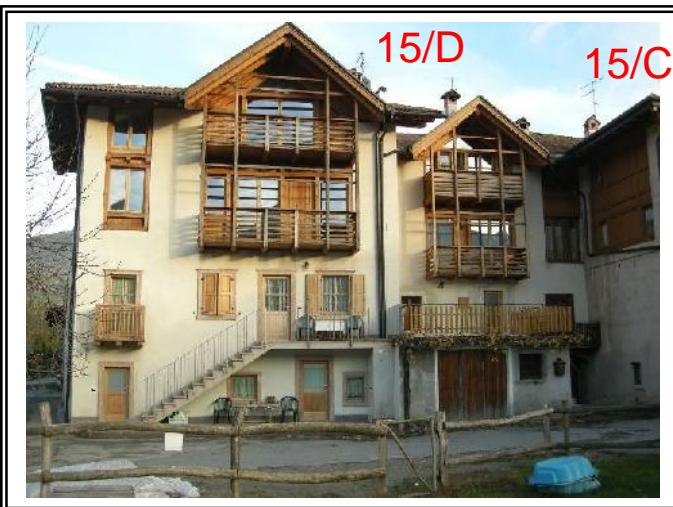
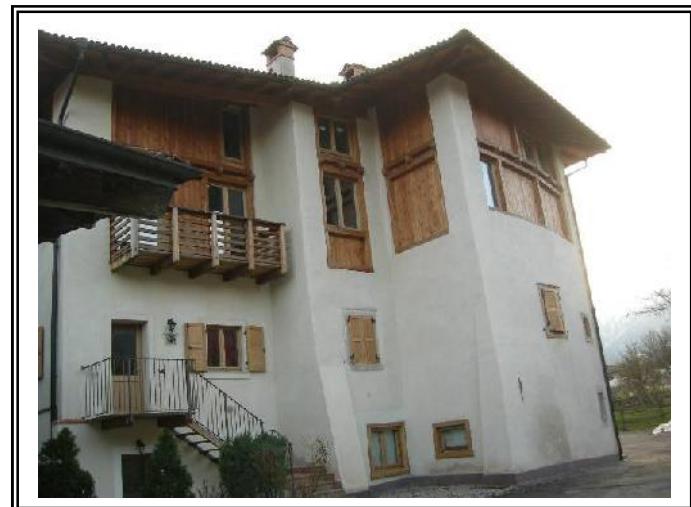
UNITA' EDILIZIA n. 15/D

<b>7</b>	<b>COPERTURA:</b> tetto in legno a padiglione	Manto di copertura		<b>X</b>
		coppo tipo cotto marsigliese tegole in cemento scandole o pietra lamiera		
<b>8</b>	<b>STRUTTURA PORTANTE</b>	Tipo di struttura portante	muratura	<b>X</b>
			legno	
<b>9</b>	<b>DEGRADO</b>	X nullo	cemento armato	
			ferro	
<b>10</b>	<b>GRADO DI UTILIZZO</b>	PARZIALE	elevato	
			TOTALE	
<b>11</b>	<b>SPAZI DI PERTINENZA</b> Muretti a secco, acciottolati, piastre in granito, fontane, ecc...		utilizzato	<b>X</b>
			sottoutilizzato	
			in stato di abbandono	
<b>12</b>	<b>VINCOLI LEGISLATIVI</b>		alta qualità	
			media qualità	
<b>13</b>	<b>INTERVENTO PIANO PRECEDENTE</b>		bassa qualità	
			RISANAMENTO	
<b>14</b>	<b>NOTE:</b> è il caselliato più ampio dell'abitato, composto da varie unità edilizie. Questa in esame è ubicata nella parte nordovest. risanata integralmente proponendo le classiche finiture applicate alle ristrutturazioni delle case storiche, come poggioli in legno, tamponamenti lignei, intonaco rustico, contorni in pietra. Nel tetto la presenza di frontespizi sul lato ovest. Manufatto accessorio esterno in legno (su p.fond. 7, area esterna al centro storico)			<b>R2</b>

CATEGORIA D'INTERVENTO	RISANAMENTO	R2
	VINCOLI PARTICOLARI		
	<b>INDICAZIONI PROGETTUALI</b> Edificio particolarmente complesso dal punto di vista tipologico concluso dal punto di vista planivolumetrico, caratterizzato dalla presenza delle tradizionali strutture lignee a graticcio e dalle grandi aperture ritagliate nelle murature perimetrali che dovranno essere riproposte e valorizzate negli interventi di rifunzionalizzazione dell'edificio. Non è ammessa la sopraelevazione ai sensi articolo 105 comma 2 della L.P. 15/2015.

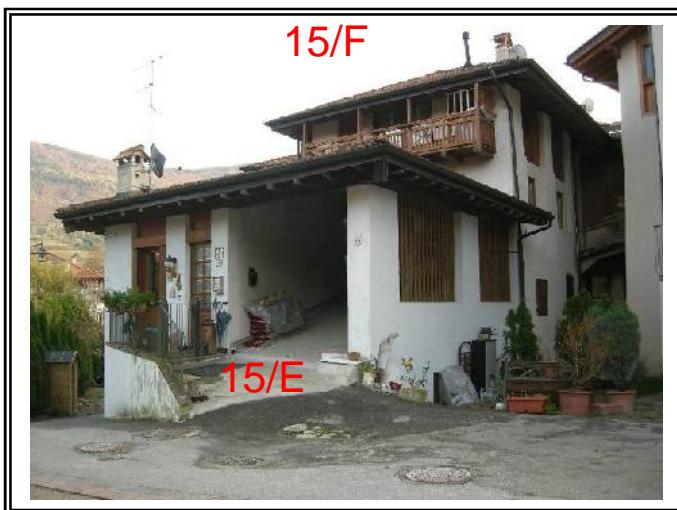
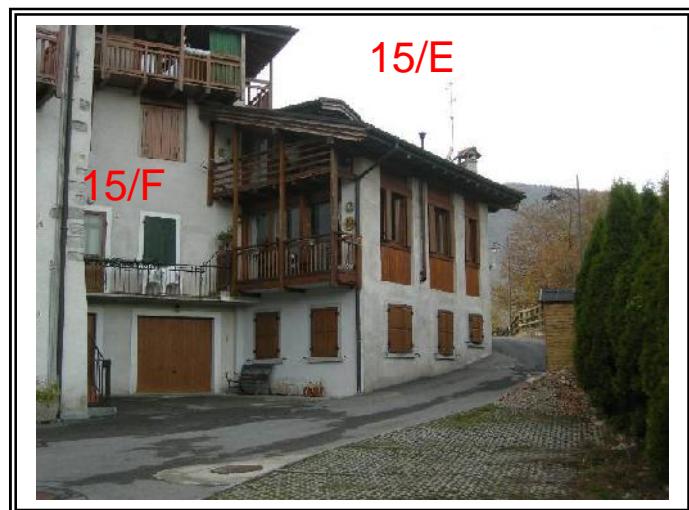
UNITA' EDILIZIA n. 15/E

Inferriate, poggioli.....		
		Portoni tradizionali da valorizzare		
<b>7</b>	<b>COPERTURA:</b> tetto in legno a tre falde	<b>Manto di copertura</b>	coppo tipo cotto	
			marsigliese	
<b>8</b>	<b>STRUTTURA PORTANTE</b>	<b>Tipo di struttura portante</b>	tegole in cemento	
			scandole o pietra	
			lamiera	
			muratura	<b>X</b>
			legno	
<b>9</b>	<b>DEGRADO</b>	X nullo	legno	
			cemento armato	
			ferro	
<b>10</b>	<b>GRADO DI UTILIZZO</b>		elevato	
			<b>PARZIALE</b>	
			<b>TOTALE</b>	<b>X</b>
<b>11</b>	<b>SPAZI DI PERTINENZA</b> Muretti a secco, acciottolati, piastre in granito, fontane, ecc...		utilizzato	
			sottoutilizzato	
			in stato di abbandono	
<b>12</b>	<b>VINCOLI LEGISLATIVI</b>		alta qualità	
			media qualità	
			bassa qualità	
<b>13</b>	<b>INTERVENTO PIANO PRECEDENTE</b>	<b>RISANAMENTO</b>		
<b>14</b>	NOTE: Parte nordest del caseggiato, ribassata rispetto alle altre unità edilizie,integralmente risanata secondo le caratteristiche architettoniche tipiche adottate per questi interventi (poggioli in legno, tamponamenti lignei, intonaco rustico, contorni in pietra, abbaino cuccia di cane .....)

CATEGORIA D'INTERVENTO	RISANAMENTO	R2
	VINCOLI PARTICOLARI		
	<b>INDICAZIONI PROGETTUALI</b> Edificio particolarmente complesso dal punto di vista tipologico concluso dal punto di vista planivolumetrico, caratterizzato dalla presenza delle tradizionali strutture lignee a graticcio e dalle grandi aperture ritagliate nelle murature perimetrali che dovranno essere riproposte e valorizzate negli interventi di rifunzionalizzazione dell'edificio.

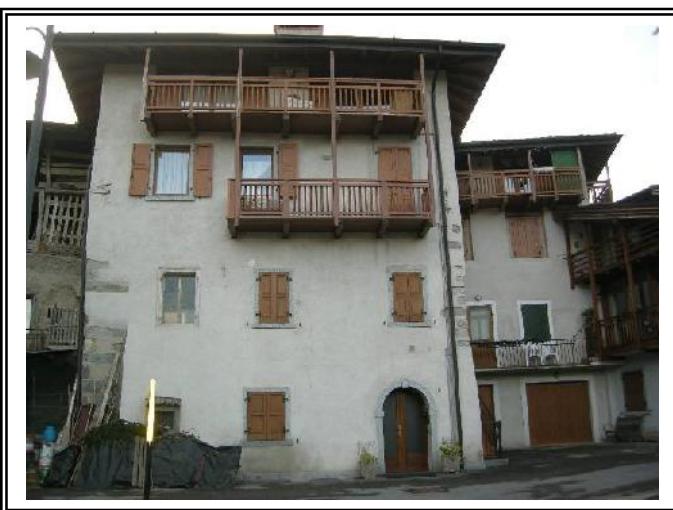
UNITA' EDILIZIA n. 15/F

Inferriate, poggioli.....		
		Portoni tradizionali da valorizzare		
<b>7</b>	<b>COPERTURA:</b> tetto in legno a padiglione	<b>Manto di copertura</b>	coppo tipo cotto	
			marsigliese	
<b>8</b>	<b>STRUTTURA PORTANTE</b>	<b>Tipo di struttura portante</b>	tegole in cemento	
			scandole o pietra	
			lamiera	
			muratura	<b>X</b>
			legno	
<b>9</b>	<b>DEGRADO</b>	X nullo	legno	
			cemento armato	
			ferro	
<b>10</b>	<b>GRADO DI UTILIZZO</b>	utilizzato	elevato	
			sottoutilizzato	
<b>11</b>	<b>SPAZI DI PERTINENZA</b> Muretti a secco, acciottolati, piastre in granito, fontane, ecc...	in stato di abbandono	alta qualità	
			media qualità	
			bassa qualità	
<b>12</b>	<b>VINCOLI LEGISLATIVI</b>			
<b>13</b>	<b>INTERVENTO PIANO PRECEDENTE</b>	<b>RISANAMENTO</b>		
<b>14</b>	NOTE: Parte centrale est del caseggiato, integralmente risanata sulla falsariga delle unità adiacenti e quindi con finiture classiche adottate in questo contesto che spaziano dai poggioli in legno, contorni dei fori in pietra, intonaco rustico con qualche cantonale in pietra a vista, ecc.

CATEGORIA D'INTERVENTO	RISANAMENTO	R2
	VINCOLI PARTICOLARI		
	<b>INDICAZIONI PROGETTUALI</b> Edificio particolarmente complesso dal punto di vista tipologico concluso dal punto di vista planivolumetrico, caratterizzato dalla presenza delle tradizionali strutture lignee a graticcio e dalle grandi aperture ritagliate nelle murature perimetrali che dovranno essere riproposte e valorizzate negli interventi di rifunzionalizzazione dell'edificio. Non è ammessa la sopraelevazione ai sensi articolo 105 comma 2 della L.P. 15/2015.

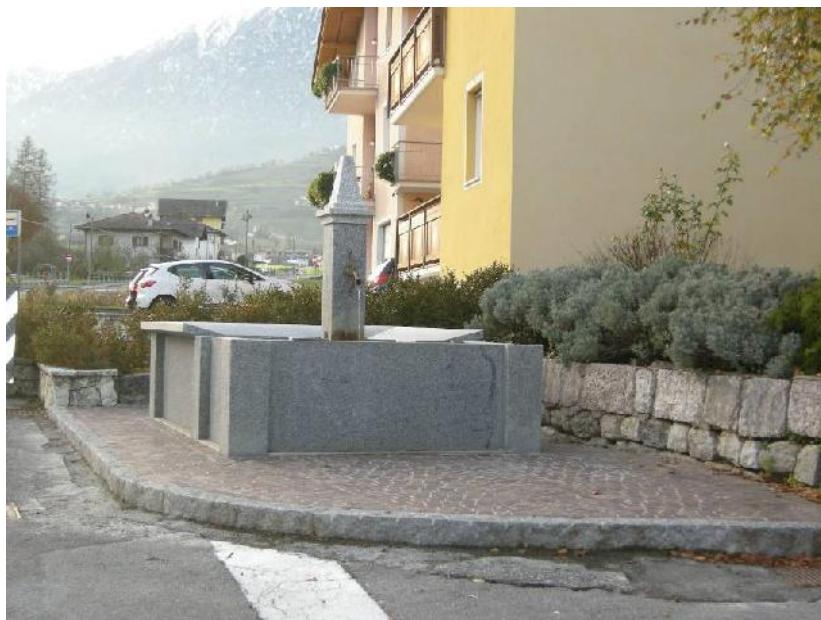
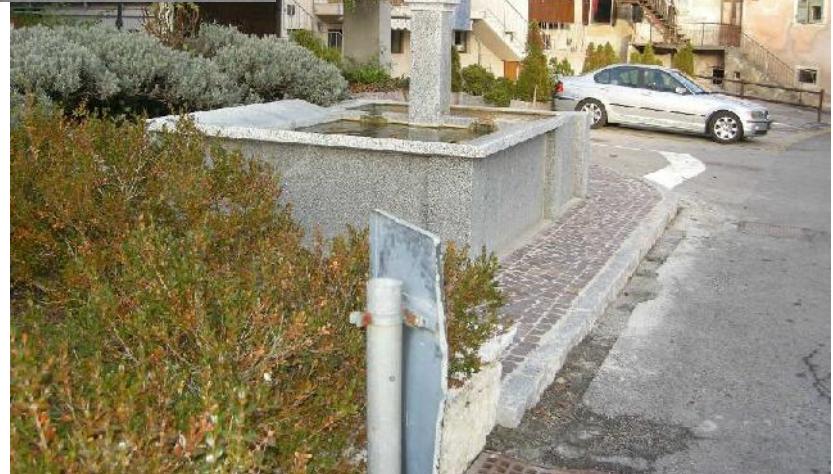
UNITA' EDILIZIA n. 16

<b>CARATTERISTICHE DIMENSIONALI</b>	
Lunghezza mt.	
Larghezza mt.	
Volume già definito	
Solo radice/sedime e/o p.ed. (mc. previsti)	
<b>MATERIALI MURA TURE</b>	
Pietra	
Laterizio	
Muratura intonacata	
Legno	
Lamiera	
Altro	X
<b>PARTI IN LEGNO</b>	
Tavole	
Tronchi	
Altro	
<b>EVENTUALI PARTICOLARI DI PREGIO</b>	
Fori	
Travi	
Affreschi	
Scritte storiche	
Altro	
<b>EDIFICIO GIA' MODIFICATO</b>	
Finiture	
Manto di copertura

<b>MATERIALI DI COPERTURA</b>	
Tegole	
Coppi	
Scandole	
Lamiera	
Altro	
<b>SPAZI DI STRETTA PERTINENZA</b>	
Piazzola pavimentata in cubetti di porfido	
<b>CONTESTO INSEDIATIVO</b>	
Accessibilità: strada	
Stato di conservazione: buono	
Condizione murature: buono	
Area circostante: strada/piazza	
Altro:	
<b>NOTE</b>	
LAVATOIO/FONTANA di costruzione recente	
<b>PROPOSTA DI INTERVENTO</b>	
MANUTENZIONE ORDINARIA	X
MANUTENZIONE STRAORDINARIA	
RISTRUTTURAZIONE

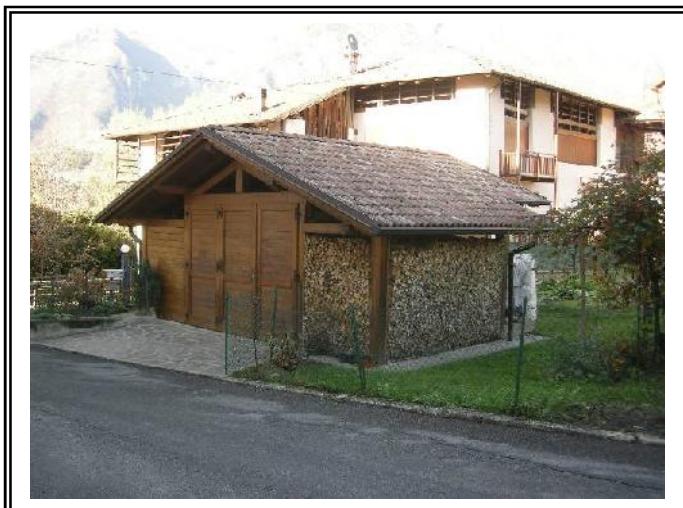
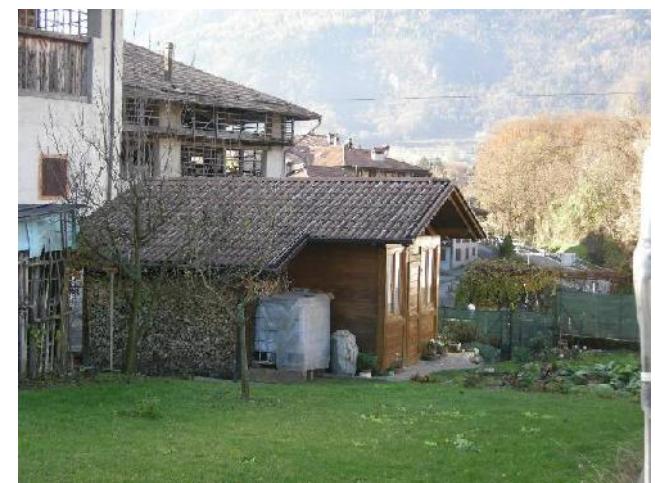
UNITA' EDILIZIA n. 17

<b>7</b>	<b>COPERTURA:</b> tetto in legno a due falde	<b>Manto di copertura</b>	coppo tipo cotto	
			marsigliese	
			tegole in cemento	
			scandole o pietra	
			lamiera	
<b>8</b>	<b>STRUTTURA PORTANTE</b>	<b>Tipo di struttura portante</b>	muratura	
			legno	
			cemento armato	
			ferro	
<b>9</b>	<b>DEGRADO</b>	X	nullo	
			medio	elevato
<b>10</b>	<b>GRADO DI UTILIZZO</b>	PARZIALE		TOTALE X
		utilizzato		
		sottoutilizzato in stato di abbandono		
<b>11</b>	<b>SPAZI DI PERTINENZA</b> Muretti a secco, acciottolati, piastre in granito, fontane, ecc...	alta qualità		
		media qualità		
		bassa qualità		
<b>12</b>	<b>VINCOLI LEGISLATIVI</b>			
<b>13</b>	<b>INTERVENTO PIANO PRECEDENTE</b>	Ripristino edilizio e adeguamento tipologico		
<b>14</b>	<b>NOTE.</b> Manufatto nella tipologia classica degli accessori annessi alle unità abitative.

CATEGORIA D'INTERVENTO	RISTRUTTURAZIONE	R3
	VINCOLI PARTICOLARI		
	INDICAZIONI PROGETTUALI

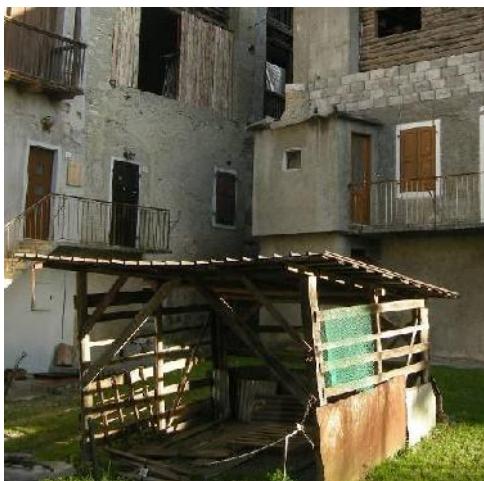
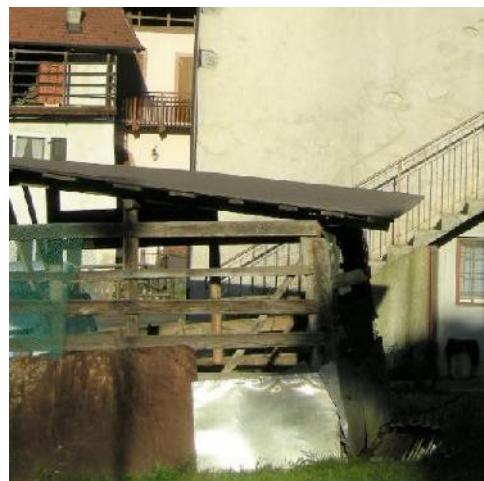
UNITA' EDILIZIA n. 18

Inferriate, poggioli.....		
		Portoni tradizionali da valorizzare		
<b>7</b>	<b>COPERTURA:</b>	<b>Manto di copertura</b>	coppo tipo cotto	
			marsigliese	
			tegole in cemento	
			scandole o pietra	
			lamiera	<b>X</b>
<b>8</b>	<b>STRUTTURA PORTANTE</b>	<b>Tipo di struttura portante</b>	muratura	
			legno	
			cemento armato	
			ferro	
<b>9</b>	<b>DEGRADO</b>	nullo	X	
		medio		<b>elevato</b>
		<b>PARZIALE</b>		<b>TOTALE</b>
<b>10</b>	<b>GRADO DI UTILIZZO</b>	utilizzato		
		sottoutilizzato		
		in stato di abbandono		
<b>11</b>	<b>SPAZI DI PERTINENZA</b>	alta qualità		
		media qualità		
		bassa qualità		
<b>12</b>	<b>VINCOLI LEGISLATIVI</b>			
<b>13</b>	<b>INTERVENTO PIANO PRECEDENTE</b>	Ripristino edilizio e adeguamento tipologico		
<b>14</b>	NOTE: tettoia aperta posta al centro del cortile p.ed. 16

CATEGORIA D'INTERVENTO	RISTRUTTURAZIONE	R3
	VINCOLI PARTICOLARI		
	INDICAZIONI PROGETTUALI
