COMUNE DI COMANO TERME

PIANO REGOLATORE GENERALE

**SCHEDE EDIFICI E MANUFATTI DI
INTERESSE STORICO**

Fraz. SESTO

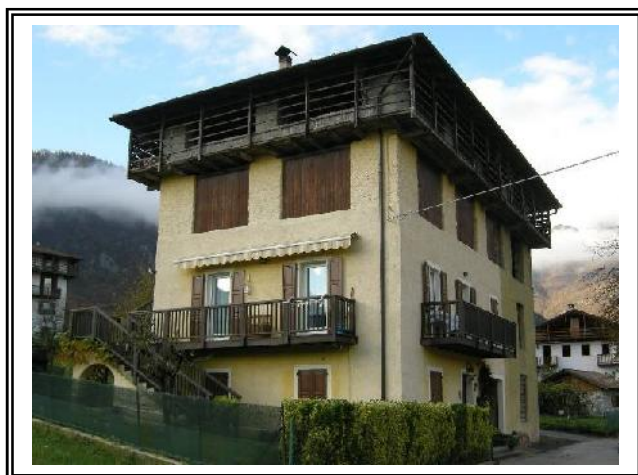
UNITA' EDILIZIA n. 01/A

1	TIPOLOGIA FUNZIONALE	edificio prevalentemente residenziale		<input checked="" type="checkbox"/>		
		edificio prevalentemente produttivo (negozio, bar, albergo, ufficio, laboratorio, deposito, legnaia...)				
		edificio speciale				
		stalle				
		baite				
		malghe				
		altro.....				
2	EPOCA DI COSTRUZIONE	anteriore al 1860				
		tra il 1860 e il 1939		<input checked="" type="checkbox"/>		
		post 1939				
		post 1960/70				
3	PERMANENZA DEI CARATTERI FORMALI TRADIZIONALI	volumetrici originali	da 1 a 4	3		
		Costruttivo	da 1 a 4	3		
		Complementari	da 1 a 4	2		
		Decorativi	da 1 a 4	1		
		TOTALE		9		
4	PARAMETRI EDILIZI	numero piani		3		
		interrato/seminterrato				
		sottotetto		1		
5	DESTINAZIONE/USO PREVALENTE	ABITAZIONE				
6	VINCOLI DI FACCIATA	Affreschi murali, bifore, colonne, altro....				
		fronti generali di pregio				
		contorni in pietra muratura o in legno da valorizzare				
		Inferriate, poggioli		<input checked="" type="checkbox"/>

Portoni tradizionali da valorizzare				
7	COPERTURA: tetto in legno a padiglione	Manto di copertura	coppo tipo cotto marsigliese	<input checked="" type="checkbox"/>		
			tegole in cemento			
			scandole o pietra			
			lamiera			
8	STRUTTURA PORTANTE	Tipo di struttura portante	muratura	<input checked="" type="checkbox"/>		
			legno			
			cemento armato			
			ferro			
9	DEGRADO	X	nessuno	medio	elevato	
		PARZIALE		TOTALE		X
10	GRADO DI UTILIZZO	utilizzato		<input checked="" type="checkbox"/>		
		sottoutilizzato				
		in stato di abbandono				
11	SPAZI DI PERTINENZA Muretti a secco, acciottolati, piastre in granito, fontane, ecc...	alta qualità				
		media qualità		<input checked="" type="checkbox"/>		
		bassa qualità				
12	VINCOLI LEGISLATIVI					
13	INTERVENTO PIANO PRECEDENTE	RISTRUTTURAZIONE		R3		
14	NOTE: Edificio già parzialmente ristrutturato nei piani bassi escluso sottotetto (poggiolo della facciata ovest tamponato con assi). Scale esterne di accesso in cemento fino al piano aia (con parapetto in legno) e poggioli in legno alla trentina. Intonacata a sbriccio color giallo.

CATEGORIA D'INTERVENTO	RISTRUTTURAZIONE	R3
	VINCOLI PARTICOLARI		
	INDICAZIONI PROGETTUALI Edificio concluso dal punto di vista planivolumetrico, caratterizzato dalla presenza dei tradizionali elementi a graticcio che dovranno essere mantenuti, così come dovranno essere evidenziate le grandi aperture finestrate nelle murature esterne

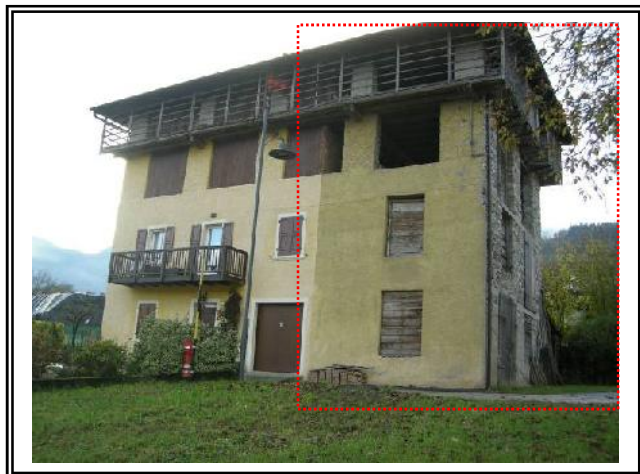
UNITA' EDILIZIA n. 01/B

1	TIPOLOGIA FUNZIONALE	edificio prevalentemente residenziale		X
		edificio prevalentemente produttivo (negozio, bar, albergo, ufficio, laboratorio, deposito, legnaia...)		
		edificio speciale		
		stalle		
		baite		
		malghe		
		altro.....		
2	EPOCA DI COSTRUZIONE	anteriore al 1860		X
		tra il 1860 e il 1939		
		post 1939		
		post 1960/70		
3	PERMANENZA DEI CARATTERI FORMALI TRADIZIONALI	volumetrici originali	da 1 a 4	3
		Costruttivo	da 1 a 4	4
		Complementari	da 1 a 4	3
		Decorativi	da 1 a 4	1
		TOTALE		11
4	PARAMETRI EDILIZI	numero piani		3
		interrato/seminterrato		
		sottotetto		1
5	DESTINAZIONE/USO PREVALENTE	RURALE		
6	VINCOLI DI FACCIATA	Affreschi murali, bifore, colonne, altro....		
		fronti generali di pregio		
		contorni in pietra muratura o in legno da valorizzare		
		Inferriate, poggioli		X
		Portoni tradizionali da valorizzare		
7	COPERTURA: tetto in legno a padiglione	Manto di copertura	coppo tipo cotto marsigliese	X

tegole in cemento	
			scandole o pietra	
			lamiera	
8	STRUTTURA PORTANTE	Tipo di struttura portante	muratura	X
			legno	
			cemento armato	
			ferro	
9	DEGRADO	<input type="checkbox"/> nullo <input checked="" type="checkbox"/> X <input type="checkbox"/> medio	<input type="checkbox"/> elevato	
		PARZIALE	TOTALE	X
10	GRADO DI UTILIZZO	utilizzato		
		sottoutilizzato		X
		in stato di abbandono		
11	SPAZI DI PERTINENZA Muretti a secco, acciottolati, piastre in granito, fontane, ecc...	alta qualità		
		media qualità		X
		bassa qualità		
12	VINCOLI LEGISLATIVI			
13	INTERVENTO PIANO PRECEDENTE	RISTRUTTURAZIONE		R3
14	NOTE: il parapetto del ballatoio nord ed ovest di sottotetto, è tamponato in assi con relative facciate completamente in pietra a vista che evidenziano i cordoli cementizi. Negli spazi esterni la presenza di una tettoia in aderenza al fabbricato e un manufatto cementizio p.ed. 33/4 (ex letamaio). Area a verde delimitata da vecchio muretto in sassi a secco.

CATEGORIA D'INTERVENTO	RISTRUTTURAZIONE	R3
	VINCOLI PARTICOLARI		
	INDICAZIONI PROGETTUALI Edificio concluso dal punto di vista planivolumetrico, caratterizzato dalla presenza dei tradizionali elementi a graticcio che dovranno essere mantenuti, così come dovranno essere evidenziate le grandi aperture finestrate nelle murature esterne.

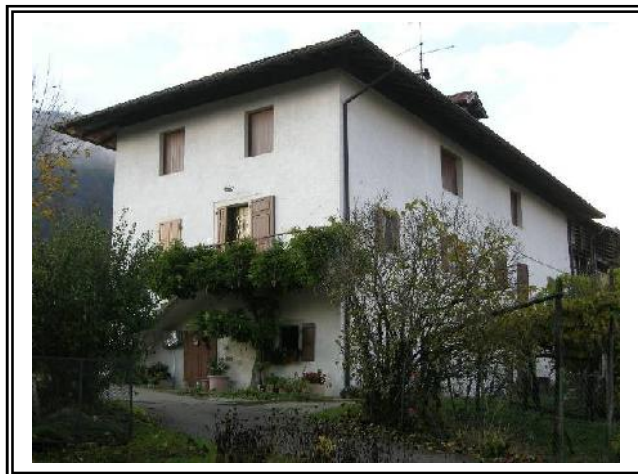
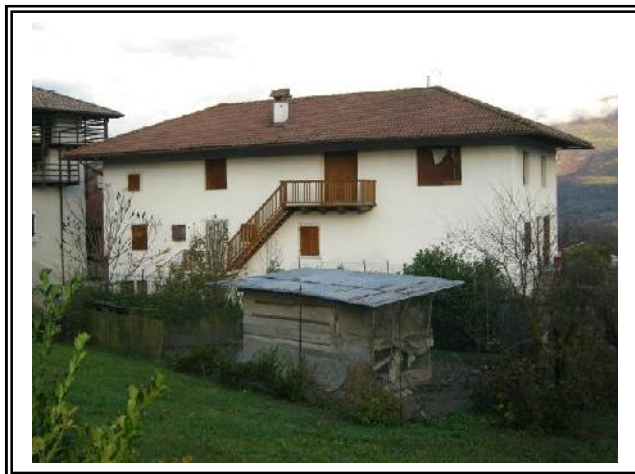
UNITA' EDILIZIA n. 02

1	TIPOLOGIA FUNZIONALE	edificio prevalentemente residenziale		X		
		edificio prevalentemente produttivo (negozio, bar, albergo, ufficio, laboratorio, deposito, legnaia...)				
		edificio speciale				
		stalle				
		baite				
		malghe				
		altro.....				
2	EPOCA DI COSTRUZIONE	anteriore al 1860				
		tra il 1860 e il 1939		X		
		post 1939				
		post 1960/70				
3	PERMANENZA DEI CARATTERI FORMALI TRADIZIONALI	volumetrici originali	da 1 a 4	3		
		Costruttivo	da 1 a 4	3		
		Complementari	da 1 a 4	3		
		Decorativi	da 1 a 4	1		
		TOTALE		10		
4	PARAMETRI EDILIZI	numero piani		2		
		interrato/seminterrato				
		sottotetto		1		
5	DESTINAZIONE/USO PREVALENTE	ABITATIVO				
6	VINCOLI DI FACCIATA	Affreschi murali, bifore, colonne, altro....				
		fronti generali di pregio				
		contorni in pietra muratura o in legno da valorizzare		X		
		Inferriate, poggiori....				
		Portoni tradizionali da valorizzare				
7	COPERTURA: tetto in legno a padiglione	Manto di copertura	coppo tipo cotto marsigliese	X

tegole in cemento			
			scandole o pietra			
			lamiera			
8	STRUTTURA PORTANTE	Tipo di struttura portante	muratura	X		
			legno			
			cemento armato			
			ferro			
9	DEGRADO	X	nessuno	medio	elevato	
		PARZIALE		TOTALE		X
10	GRADO DI UTILIZZO	utilizzato		X		
		sottoutilizzato				
		in stato di abbandono				
11	SPAZI DI PERTINENZA Muretti a secco, acciottolati, piastre in granito, fontane, ecc...	alta qualità				
		media qualità		X		
		bassa qualità				
12	VINCOLI LEGISLATIVI					
13	INTERVENTO PIANO PRECEDENTE	RISANAMENTO		R2		
14	NOTE: Edificio già risanato. Scale e poggiori in cemento a piano primo con ringhiera in ferro. Ante oscuri a due specchiature. Intonaco a sbraccio color bianco. Sul tetto abbaino a cuccia di cane. Nell'angolo esterno a nord ovest, presenza di lastre in granito (filagne).

CATEGORIA D'INTERVENTO	RISTRUTTURAZIONE	R3
	VINCOLI PARTICOLARI		
	INDICAZIONI PROGETTUALI Edificio concluso dal punto di vista planivolumetrico. E' consentita la riproposizione dei tradizionali elementi a graticcio in corrispondenza del piano sottotetto.

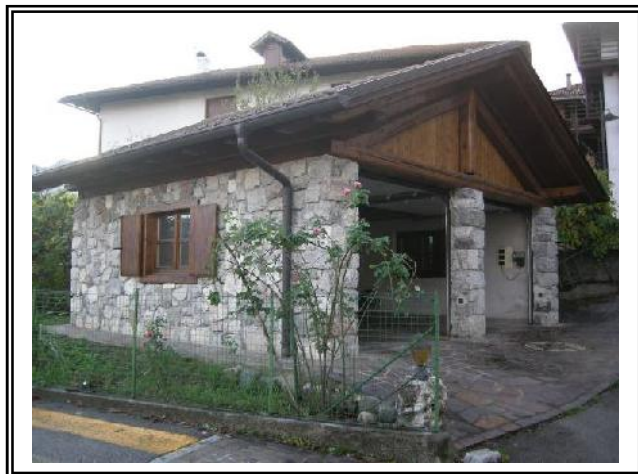
UNITA' EDILIZIA n. 03/A

1	TIPOLOGIA FUNZIONALE	edificio prevalentemente residenziale		X		
		edificio prevalentemente produttivo (negozio, bar, albergo, ufficio, laboratorio, deposito, legnaia...)				
		edificio speciale				
		stalle				
		baite				
		malghe				
		altro.....				
2	EPOCA DI COSTRUZIONE	anteriore al 1860				
		tra il 1860 e il 1939				
		post 1939				
		post 1960/70		X		
3	PERMANENZA DEI CARATTERI FORMALI TRADIZIONALI	volumetrici originali	da 1 a 4	1		
		Costruttivo	da 1 a 4	1		
		Complementari	da 1 a 4	1		
		Decorativi	da 1 a 4	1		
		TOTALE		4		
4	PARAMETRI EDILIZI	numero piani		1		
		interrato/seminterrato				
		sottotetto				
5	DESTINAZIONE/USO PREVALENTE	garage/deposito				
6	VINCOLI DI FACCIATA	Affreschi murali, bifore, colonne, altro....				
		fronti generali di pregio				
		contorni in pietra muratura o in legno da valorizzare				
		Inferriate, poggiori....				
		Portoni tradizionali da valorizzare				
7	COPERTURA: tetto in legno a due falde	Manto di copertura	coppo tipo cotto marsigliese

tegole in cemento scandole o pietra lamiera	X		
8	STRUTTURA PORTANTE	Tipo di struttura portante	muratura	X		
			legno			
			cemento armato			
			ferro			
9	DEGRADO	X	nessuno	medio	elevato	
		PARZIALE		TOTALE		X
10	GRADO DI UTILIZZO	utilizzato		X		
		sottoutilizzato				
		in stato di abbandono				
11	SPAZI DI PERTINENZA Muretti a secco, acciottolati, piastre in granito, fontane, ecc...	alta qualità				
		media qualità		X		
		bassa qualità				
12	VINCOLI LEGISLATIVI					
13	INTERVENTO PIANO PRECEDENTE	Non censito (aree libere spazio privato)				
14	NOTE: Edificio accessorio costruito a nuovo, tetto a due spioventi, capriata in legno e murature portanti in pietra a vista. Pavimentazione esterna in lastre di porfido.

CATEGORIA D'INTERVENTO	RISTRUTTURAZIONE	R3
	VINCOLI PARTICOLARI		
	INDICAZIONI PROGETTUALI		
	Edificio accessorio ricostruito a nuovo

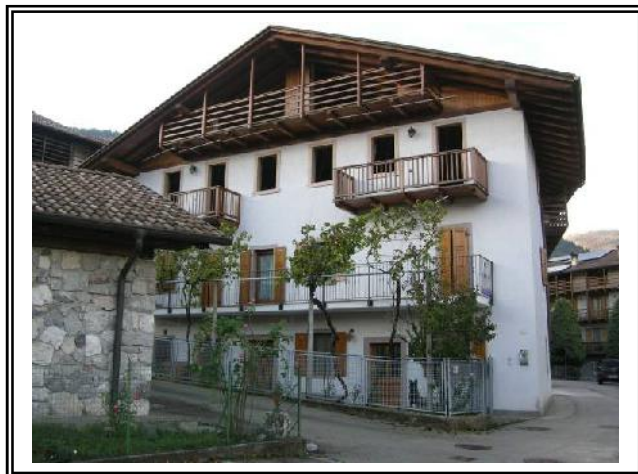
UNITA' EDILIZIA n. 03/B

1	TIPOLOGIA FUNZIONALE	edificio prevalentemente residenziale		X
		edificio prevalentemente produttivo (negozio, bar, albergo, ufficio, laboratorio, deposito, legnaia...)		
		edificio speciale		
		stalle		
		baite		
		malghe		
		altro.....		
2	EPOCA DI COSTRUZIONE	anteriore al 1860		
		tra il 1860 e il 1939		X
		post 1939		
		post 1960/70		
3	PERMANENZA DEI CARATTERI FORMALI TRADIZIONALI	volumetrici originali	da 1 a 4	4
		Costruttivo	da 1 a 4	3
		Complementari	da 1 a 4	3
		Decorativi	da 1 a 4	1
		TOTALE		11
4	PARAMETRI EDILIZI	numero piani		3
		interrato/seminterrato		
		sottotetto		1
5	DESTINAZIONE/USO PREVALENTE	ABITATIVO		
6	VINCOLI DI FACCIATA	Affreschi murali, bifore, colonne, altro....		
		fronti generali di pregio		
		contorni in pietra muratura o in legno da valorizzare		X
		Inferriate, poggiori....		
		Portoni tradizionali da valorizzare		
7	COPERTURA: tetto in legno a due falde	Manto di copertura	coppo tipo cotto marsigliese	X

tegole in cemento	
			scandole o pietra	
			lamiera	
8	STRUTTURA PORTANTE	Tipo di struttura portante	muratura	X
			legno	
			cemento armato	
			ferro	
9	DEGRADO	<input type="checkbox"/> nullo <input checked="" type="checkbox"/> X <input type="checkbox"/> medio <input type="checkbox"/> elevato		
		PARZIALE <input type="checkbox"/> TOTALE <input checked="" type="checkbox"/> X		
10	GRADO DI UTILIZZO	utilizzato		
		sottoutilizzato		X
		in stato di abbandono		
11	SPAZI DI PERTINENZA Muretti a secco, acciottolati, piastre in granito, fontane, ecc...	alta qualità		
		media qualità		X
		bassa qualità		
12	VINCOLI LEGISLATIVI			
13	INTERVENTO PIANO PRECEDENTE	RISANAMENTO		R2
14	NOTE: Il fabbricato costituisce la parte sud del caseggiato a cui appartiene. Evidenzia intonaco rustico a sbraccio, finestre con contorni in pietra e imposte a specchiature. L'area esterna cinta con ringhiera in ferro a maglie è pavimentata in lastre di porfido Poggiolo di sottotetto recente a listelli orizzontali e montanti verticali. Nell'angolo sudovest ampio terrazzo coperto.

CATEGORIA D'INTERVENTO	RISANAMENTO	R2
	VINCOLI PARTICOLARI		
	INDICAZIONI PROGETTUALI Edificio concluso dal punto di vista planivolumetrico. Nelle operazioni di rifunzionalizzazione dovrà essere mantenuta la particolare tipologia della facciata Sud riprendendo i tradizionali elementi a graticcio e le aperture ritagliate nella muratura perimetrale.

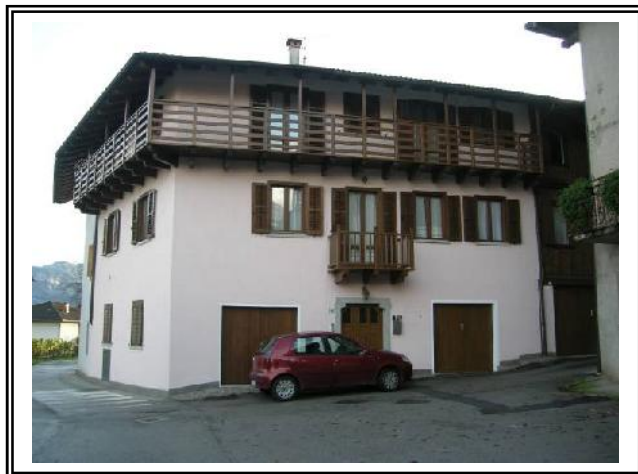
UNITA' EDILIZIA n. 03/C

1	TIPOLOGIA FUNZIONALE	edificio prevalentemente residenziale		X		
		edificio prevalentemente produttivo (negozio, bar, albergo, ufficio, laboratorio, deposito, legnaia...)				
		edificio speciale				
		stalle				
		baite				
		malghe				
		altro.....				
2	EPOCA DI COSTRUZIONE	anteriore al 1860				
		tra il 1860 e il 1939		X		
		post 1939				
		post 1960/70				
3	PERMANENZA DEI CARATTERI FORMALI TRADIZIONALI	volumetrici originali	da 1 a 4	3		
		Costruttivo	da 1 a 4	3		
		Complementari	da 1 a 4	3		
		Decorativi	da 1 a 4	1		
		TOTALE		10		
4	PARAMETRI EDILIZI	numero piani		2		
		interrato/seminterrato				
		sottotetto		1		
5	DESTINAZIONE/USO PREVALENTE	ABITATIVO				
6	VINCOLI DI FACCIATA	Affreschi murali, bifore, colonne, altro....				
		fronti generali di pregio				
		contorni in pietra muratura o in legno da valorizzare				
		Inferriate, poggiori....				
		Portoni tradizionali da valorizzare				
7	COPERTURA: tetto in legno a tre falde	Manto di copertura	coppo tipo cotto marsigliese

tegole in cemento scandole o pietra lamiera	X		
8	STRUTTURA PORTANTE	Tipo di struttura portante	muratura	X		
			legno			
			cemento armato			
			ferro			
9	DEGRADO	X	nessuno	medio	elevato	
		PARZIALE		TOTALE		X
10	GRADO DI UTILIZZO	utilizzato		X		
		sottoutilizzato				
		in stato di abbandono				
11	SPAZI DI PERTINENZA Muretti a secco, acciottolati, piastre in granito, fontane, ecc...	alta qualità				
		media qualità		X		
		bassa qualità				
12	VINCOLI LEGISLATIVI					
13	INTERVENTO PIANO PRECEDENTE	RISANAMENTO		R2		
14	NOTE: Il fabbricato costituisce la parte nord del caseggiato ed è stato ristrutturato nel recente passato. Abbaini a cuccia di cane sulla falda ovest, caratterizzata da ampi tamponamenti lignei di facciata. Pavimentazione esterna del marciapiede in lastre di porfido.

CATEGORIA D'INTERVENTO	RISANAMENTO	R2
	VINCOLI PARTICOLARI		
	INDICAZIONI PROGETTUALI Edificio concluso dal punto di vista planivolumetrico .

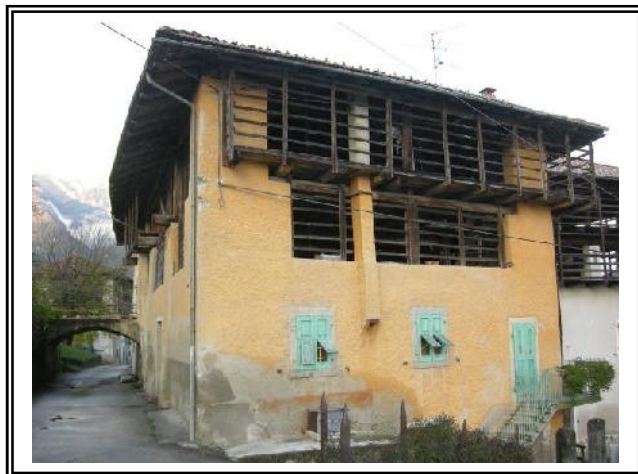
UNITA' EDILIZIA **n. 04/A**

1	TIPOLOGIA FUNZIONALE	edificio prevalentemente residenziale		X
		edificio prevalentemente produttivo (negozio, bar, albergo, ufficio, laboratorio, deposito, legnaia...)		
		edificio speciale		
		stalle		
		baite		
		malghe		
		altro.....		
2	EPOCA DI COSTRUZIONE	anteriore al 1860		
		tra il 1860 e il 1939		X
		post 1939		
		post 1960/70		
3	PERMANENZA DEI CARATTERI FORMALI TRADIZIONALI	volumetrici originali	da 1 a 4	4
		Costruttivo	da 1 a 4	3
		Complementari	da 1 a 4	3
		Decorativi	da 1 a 4	1
		TOTALE		11
4	PARAMETRI EDILIZI	numero piani		2
		interrato/seminterrato		1
		sottotetto		1
5	DESTINAZIONE/USO PREVALENTE	ABITATIVO		
6	VINCOLI DI FACCIATA	Affreschi murali, bifore, colonne, altro....		
		fronti generali di pregio		
		contorni in pietra muratura o in legno da valorizzare		X
		Inferriate, poggioli		X
		Portoni tradizionali da valorizzare		
7	COPERTURA: tetto in legno a padiglione	Manto di copertura	coppo tipo cotto marsigliese	X

tegole in cemento scandole o pietra	
			lamiera	X
8	STRUTTURA PORTANTE	Tipo di struttura portante	muratura	X
			legno	
			cemento armato	
			ferro	
9	DEGRADO	<input type="checkbox"/> nullo <input checked="" type="checkbox"/> medio <input type="checkbox"/> elevato		
		PARZIALE <input type="checkbox"/> TOTALE <input checked="" type="checkbox"/>		
10	GRADO DI UTILIZZO	utilizzato		
		sottoutilizzato		X
		in stato di abbandono		
11	SPAZI DI PERTINENZA Muretti a secco, acciottolati, piastre in granito, fontane, ecc...	alta qualità		
		media qualità		X
		bassa qualità		
12	VINCOLI LEGISLATIVI			
13	INTERVENTO PIANO PRECEDENTE	RISANAMENTO		R2
14	NOTE: degrado generalizzato degli intonaci al rustico sbriciato color giallo. Scala in cemento con ringhiera in ferro per accesso all'abitazione p.ed. 35/1 (angolo sud ovest) Ponte sovrastante strada comunale per accesso alle aie. Ballatoi ed ampie aperture delle aie in parte con graticcio ed in parte tamponati con tavolato. Scale esterne in legno da piano primo alle aie. Contrafforti murari nel muro di valle.

CATEGORIA D'INTERVENTO	RISANAMENTO	R2
	VINCOLI PARTICOLARI		
	INDICAZIONI PROGETTUALI Edificio concluso dal punto di vista planivolumetrico caratterizzato dalla presenza dei tradizionali elementi a graticcio e delle grandi aperture ritagliate nelle murature perimetrali in corrispondenza delle parti alte della costruzione, elementi che dovranno essere riproposti nelle operazioni di rifunzionalizzazione.

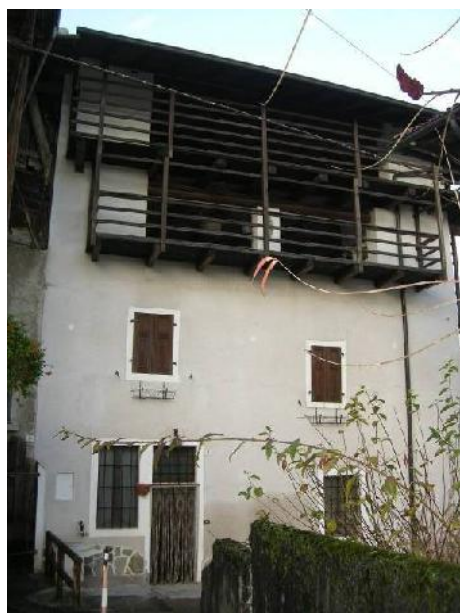
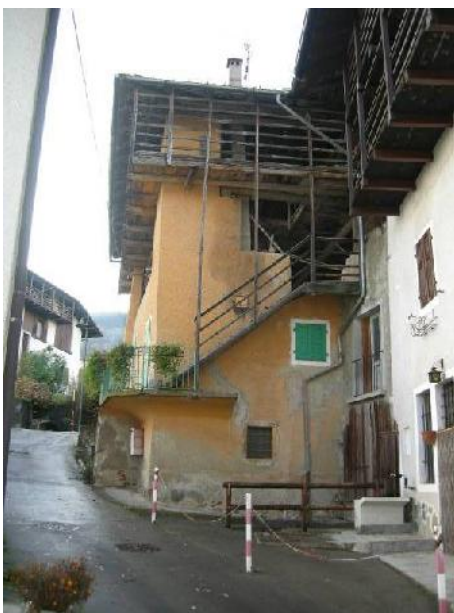
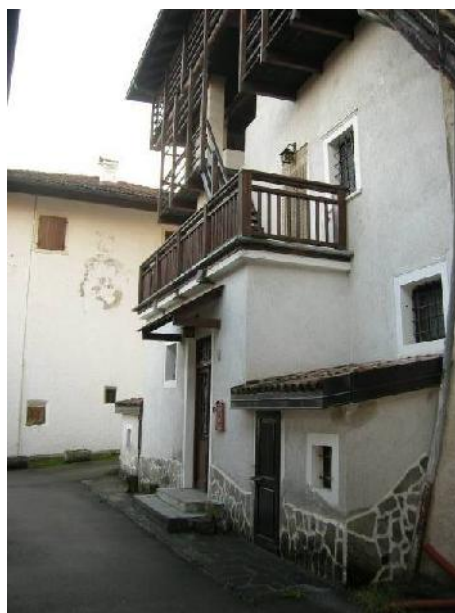
UNITA' EDILIZIA n. 04/B

CATEGORIA D'INTERVENTO	RISANAMENTO	R2
VINCOLI PARTICOLARI		
INDICAZIONI PROGETTUALI Edificio concluso dal punto di vista planivolumetrico caratterizzato dalla presenza dei tradizionali elementi a graticcio e delle grandi aperture ritagliate nelle murature perimetrali in corrispondenza delle parti alte della costruzione, elementi che dovranno essere riproposti nelle operazioni di rifunionalizzazione.

tegole in cemento scandole o pietra lamiera	X		
8	STRUTTURA PORTANTE	Tipo di struttura portante	muratura	X		
			legno			
			cemento armato			
			ferro			
9	DEGRADO	X	nessuno	medio	elevato	
		PARZIALE		TOTALE		X
10	GRADO DI UTILIZZO	utilizzato			X	
		sottoutilizzato				
		in stato di abbandono				
11	SPAZI DI PERTINENZA Muretti a secco, acciottolati, piastre in granito, fontane, ecc...	alta qualità				
		media qualità			X	
		bassa qualità				
12	VINCOLI LEGISLATIVI					
13	INTERVENTO PIANO PRECEDENTE	RISANAMENTO			R2	
14	NOTE: edificio parzialmente risanato nel passato mediante rifacimento poggiori delle "verte" ed intonaco rustico a sbricio color naturale.

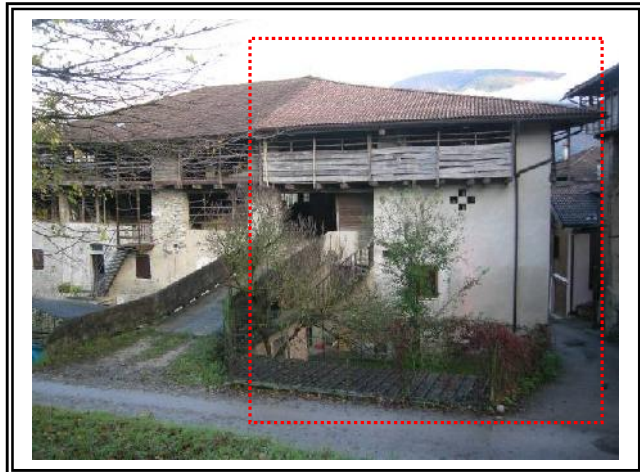
UNITA' EDILIZIA n. 05/A

1	TIPOLOGIA FUNZIONALE	edificio prevalentemente residenziale		X
		edificio prevalentemente produttivo (negozio, bar, albergo, ufficio, laboratorio, deposito, legnaia...)		
		edificio speciale		
		stalle		
		baite		
		malghe		
		altro.....		
2	EPOCA DI COSTRUZIONE	anteriore al 1860		
		tra il 1860 e il 1939		X
		post 1939		
		post 1960/70		
3	PERMANENZA DEI CARATTERI FORMALI TRADIZIONALI	volumetrici originali	da 1 a 4	3
		Costruttivo	da 1 a 4	3
		Complementari	da 1 a 4	3
		Decorativi	da 1 a 4	1
		TOTALE		12
4	PARAMETRI EDILIZI	numero piani		2
		interrato/seminterrato		1
		sottotetto		1
5	DESTINAZIONE/USO PREVALENTE	ABITATIVO		
6	VINCOLI DI FACCIATA	Affreschi murali, bifore, colonne, altro....		
		fronti generali di pregio		
		contorni in pietra muratura o in legno da valorizzare		
		Inferriate, poggiori....		X
		Portoni tradizionali da valorizzare		
7	COPERTURA: tetto in legno a padiglione	Manto di copertura	coppo tipo cotto marsigliese

tegole in cemento scandole o pietra lamiera	X
8	STRUTTURA PORTANTE	Tipo di struttura portante	muratura	X
			legno	
			cemento armato	
			ferro	
9	DEGRADO	<input type="checkbox"/> nullo <input checked="" type="checkbox"/> X <input type="checkbox"/> medio <input type="checkbox"/> elevato		
		PARZIALE <input type="checkbox"/> TOTALE <input checked="" type="checkbox"/> X		
10	GRADO DI UTILIZZO	utilizzato		
		sottoutilizzato		X
		in stato di abbandono		
11	SPAZI DI PERTINENZA Muretti a secco, acciottolati, piastre in granito, fontane, ecc...	alta qualità		
		media qualità		X
		bassa qualità		
12	VINCOLI LEGISLATIVI			
13	INTERVENTO PIANO PRECEDENTE	RISANAMENTO		R2
14	NOTE: sul retro (p.f.307) ponte a mò di passerella in cemento (compreso parapetto) per accesso ai piani aia; scala in cemento sul lato ovest per il piano primo con proseguimento in struttura mista per l'aia. Fronte est con poggiorio in cemento, basculante garage in lamiera. Nel sottotetto, classico poggiorio-ballatoio con graticcio tamponato con tavole sul lato ovest. Presenza di manufatto esterno con tetto in lamiera e manufatto in muratura con tetto piano in cemento sotto il ponte (pollaio)

CATEGORIA D'INTERVENTO	RISANAMENTO	R2
VINCOLI PARTICOLARI		
INDICAZIONI PROGETTUALI	Edificio concluso dal punto di vista planivolumetrico caratterizzato dalla presenza dei tradizionali elementi a graticcio e delle grandi aperture ritagliate nelle murature perimetrali in corrispondenza delle parti alte della costruzione, elementi che dovranno essere riproposti nelle operazioni di rifunionalizzazione.

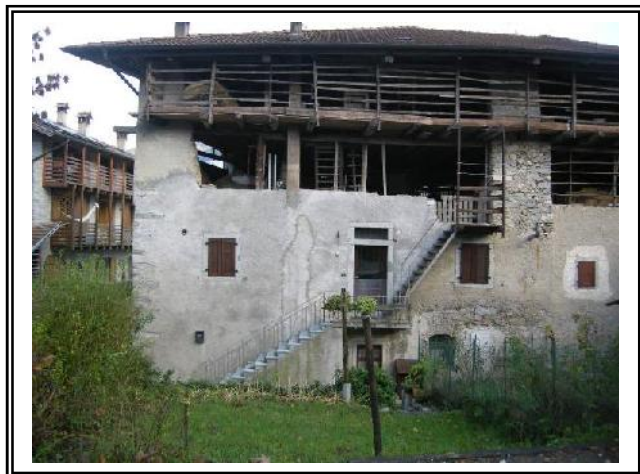
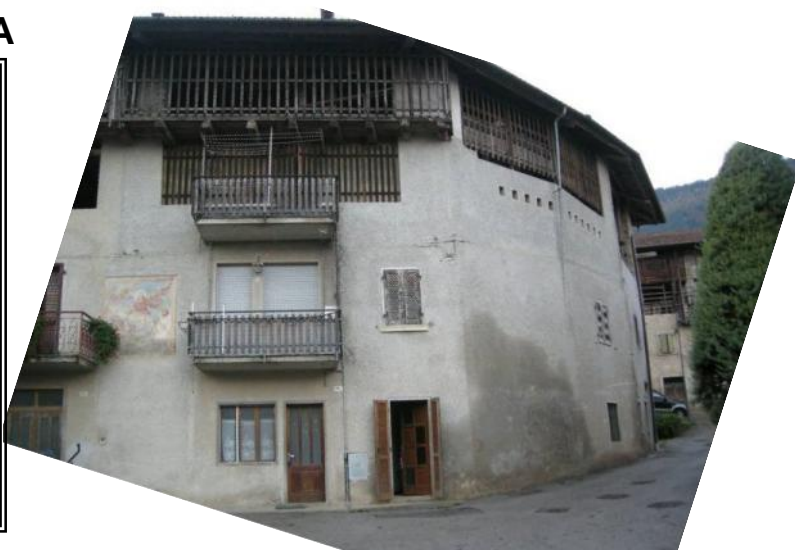
UNITA' EDILIZIA n. 05/B

1	TIPOLOGIA FUNZIONALE	edificio prevalentemente residenziale		X
		edificio prevalentemente produttivo (negozio, bar, albergo, ufficio, laboratorio, deposito, legnaia...)		
		edificio speciale		
		stalle		
		baite		
		malghe		
		altro.....		
2	EPOCA DI COSTRUZIONE	anteriore al 1860		
		tra il 1860 e il 1939		X
		post 1939		
		post 1960/70		
3	PERMANENZA DEI CARATTERI FORMALI TRADIZIONALI	volumetrici originali	da 1 a 4	3
		Costruttivo	da 1 a 4	3
		Complementari	da 1 a 4	3
		Decorativi	da 1 a 4	3
		TOTALE		12
4	PARAMETRI EDILIZI	numero piani		2
		interrato/seminterrato		1
		sottotetto		1
5	DESTINAZIONE/USO PREVALENTE	ABITATIVO		
6	VINCOLI DI FACCIATA	Affreschi murali, bifore, colonne, altro....		X
		fronti generali di pregio		
		contorni in pietra muratura o in legno da valorizzare		
		Inferriate, poggiori....		X
		Portoni tradizionali da valorizzare		
7	COPERTURA: tetto in legno a padiglione	Manto di copertura	coppo tipo cotto marsigliese

tegole in cemento	X
			scandole o pietra	
			lamiera	
8	STRUTTURA PORTANTE	Tipo di struttura portante	muratura	X
			legno	
			cemento armato	
			ferro	
9	DEGRADO	<input type="checkbox"/> nullo <input checked="" type="checkbox"/> medio <input type="checkbox"/> elevato		
		PARZIALE <input type="checkbox"/> TOTALE <input checked="" type="checkbox"/>		
10	GRADO DI UTILIZZO	utilizzato		
		sottoutilizzato		X
		in stato di abbandono		
11	SPAZI DI PERTINENZA Muretti a secco, acciottolati, piastre in granito, fontane, ecc...	alta qualità		
		media qualità		X
		bassa qualità		
12	VINCOLI LEGISLATIVI			
13	INTERVENTO PIANO PRECEDENTE	RISANAMENTO		R2
14	NOTE: affresco religioso sulla facciata est; poggiori in cemento e ringhiera in ferro; ballatoio in legno nel sottotetto con graticcio (verticale sul fronte est); sul retro scala in cemento per il piano abitativo e poi rampa in legno per l'aia. Parzialmente risanata nel passato con intonaco raso pietra a risalto dei cantonali granitici sull'angolo nordovest, per il resto a sbriccio. Elementi incongrui quali tapparelle sulle portefinestre del poggiori est

CATEGORIA D'INTERVENTO	RISANAMENTO	R2
	VINCOLI PARTICOLARI		
	INDICAZIONI PROGETTUALI Edificio concluso dal punto di vista planivolumetrico caratterizzato dalla presenza dei tradizionali elementi a graticcio e delle grandi aperture ritagliate nelle murature perimetrali in corrispondenza delle parti alte della costruzione, elementi che dovranno essere riproposti nelle operazioni di rifunzionalizzazione.

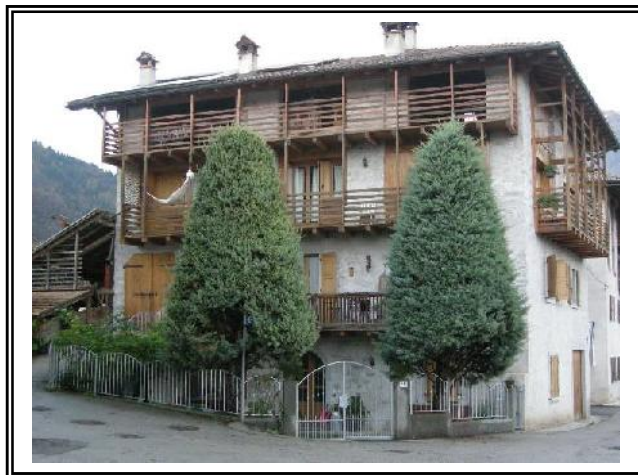
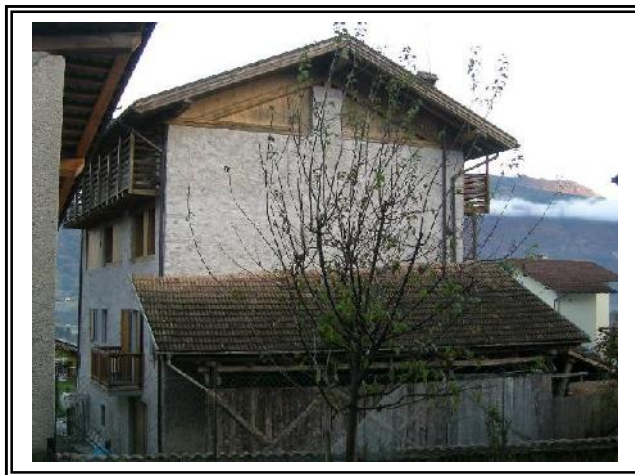
UNITA' EDILIZIA n. 06

1	TIPOLOGIA FUNZIONALE	edificio prevalentemente residenziale		X		
		edificio prevalentemente produttivo (negozio, bar, albergo, ufficio, laboratorio, deposito, legnaia...)				
		edificio speciale				
		stalle				
		baite				
		malghe				
		altro.....				
2	EPOCA DI COSTRUZIONE	anteriore al 1860				
		tra il 1860 e il 1939		X		
		post 1939				
		post 1960/70				
3	PERMANENZA DEI CARATTERI FORMALI TRADIZIONALI	volumetrici originali	da 1 a 4	3		
		Costruttivo	da 1 a 4	3		
		Complementari	da 1 a 4	3		
		Decorativi	da 1 a 4	1		
		TOTALE		10		
4	PARAMETRI EDILIZI	numero piani		3		
		interrato/seminterrato				
		sottotetto		1		
5	DESTINAZIONE/USO PREVALENTE	ABITATIVO				
6	VINCOLI DI FACCIATA	Affreschi murali, bifore, colonne, altro....				
		fronti generali di pregio				
		contorni in pietra muratura o in legno da valorizzare				
		Inferriate, poggiali....				
		Portoni tradizionali da valorizzare				
7	COPERTURA: tetto in legno a tre falde, abbaino a cuccia di cane	Manto di copertura	coppo tipo cotto

marsigliese			
			tegole in cemento	X		
			scandole o pietra			
			lamiera			
8	STRUTTURA PORTANTE	Tipo di struttura portante	muratura	X		
			legno			
			cemento armato			
			ferro			
9	DEGRADO	X	nessuno	medio	elevato	
		PARZIALE		TOTALE		X
10	GRADO DI UTILIZZO	utilizzato		X		
		sottoutilizzato				
		in stato di abbandono				
11	SPAZI DI PERTINENZA Muretti a secco, acciottolati, piastre in granito, fontane, ecc...	alta qualità				
		media qualità		X		
		bassa qualità				
12	VINCOLI LEGISLATIVI					
13	INTERVENTO PIANO PRECEDENTE	RISANAMENTO		R2		
14	NOTE: casa terra-cielo libera su 4 lati, risanata nel passato recente, riproponendo la tipica architettura dei centri storici; piccolo giardino sul fronte sud. Ponte in cemento sul lato sudovest con laterale tettoia in legno ad una falda e tegole marsigliesi, a cui risulta aderente per tutta la facciata ovest altra tettoia di dimensioni più ragguardevoli (2 piani) sempre ad una falda e con tegole marsigliesi

CATEGORIA D'INTERVENTO	RISANAMENTO	R2
	VINCOLI PARTICOLARI		
	INDICAZIONI PROGETTUALI Edificio concluso dal punto di vista planivolumetrico e già ristrutturato.

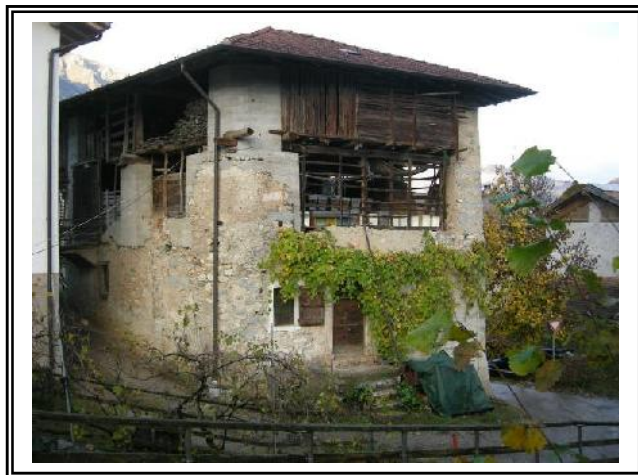
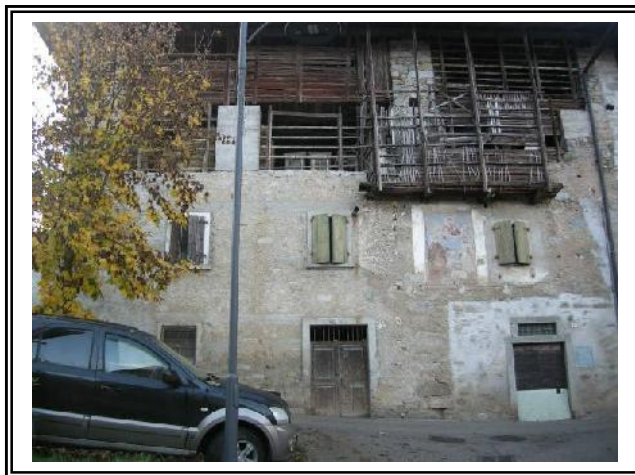
UNITA' EDILIZIA n. 08/A

1	TIPOLOGIA FUNZIONALE	edificio prevalentemente residenziale		X
		edificio prevalentemente produttivo (negozio, bar, albergo, ufficio, laboratorio, deposito, legnaia...)		
		edificio speciale		
		stalle		
		baite		
		malghe		
		altro.....		
2	EPOCA DI COSTRUZIONE	anteriore al 1860		
		tra il 1860 e il 1939		X
		post 1939		
		post 1960/70		
3	PERMANENZA DEI CARATTERI FORMALI TRADIZIONALI	volumetrici originali	da 1 a 4	4
		Costruttivo	da 1 a 4	4
		Complementari	da 1 a 4	3
		Decorativi	da 1 a 4	3
		TOTALE		14
4	PARAMETRI EDILIZI	numero piani		2
		interrato/seminterrato		1
		sottotetto		1
5	DESTINAZIONE/USO PREVALENTE	ABITATIVO		
6	VINCOLI DI FACCIATA	Affreschi murali , bifore, colonne, altro....		X
		fronti generali di pregio		X
		contorni in pietra muratura o in legno da valorizzare		X
		Inferriate, poggiali.....		X
		Portoni tradizionali da valorizzare		X
7	COPERTURA: tetto in legno a padiglione	Manto di copertura	coppo tipo cotto marsigliese	X

tegole in cemento	
			scandole o pietra	
			lamiera	
8	STRUTTURA PORTANTE	Tipo di struttura portante	muratura	X
			legno	
			cemento armato	
			ferro	
9	DEGRADO	<input type="checkbox"/> nullo <input checked="" type="checkbox"/> medio <input type="checkbox"/> elevato		
		PARZIALE <input type="checkbox"/> TOTALE <input checked="" type="checkbox"/>		
10	GRADO DI UTILIZZO	utilizzato		
		sottoutilizzato		X
		in stato di abbandono		
11	SPAZI DI PERTINENZA Muretti a secco, acciottolati, piastre in granito, fontane, ecc...	alta qualità		
		media qualità		X
		bassa qualità		
12	VINCOLI LEGISLATIVI			
13	INTERVENTO PIANO PRECEDENTE	RISANAMENTO		R2
14	NOTE: Sul retro ponte cementizio sovrastante a strada per collegamento alle aie. Portone ad arco con sopraluce inferriato e contorni in pietra lavorata con "protome", peducci e gradini. Affresco religioso sul fronte strada principale, sovrastante il quale si aggetta poggiale in legno con struttura a graticcio.

CATEGORIA D'INTERVENTO	RISANAMENTO	R2
	VINCOLI PARTICOLARI		
	INDICAZIONI PROGETTUALI Edificio concluso dal punto di vista planivolumetrico caratterizzato dalla presenza dei tradizionali elementi a graticcio e delle grandi aperture ritagliate nelle murature perimetrali in corrispondenza delle parti alte della costruzione, elementi che dovranno essere riproposti nelle operazioni di rifunionalizzazione.

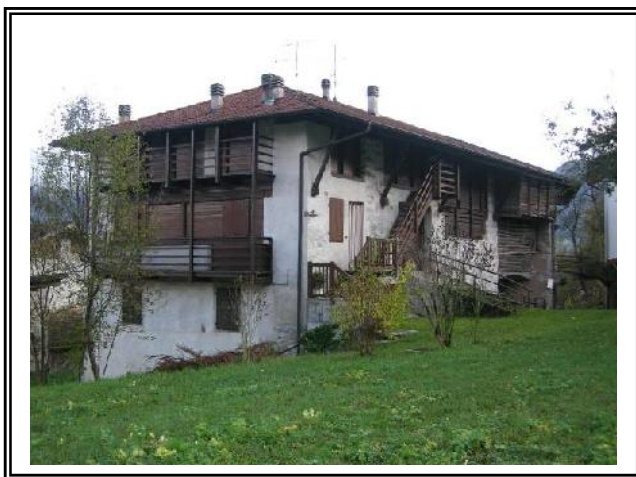
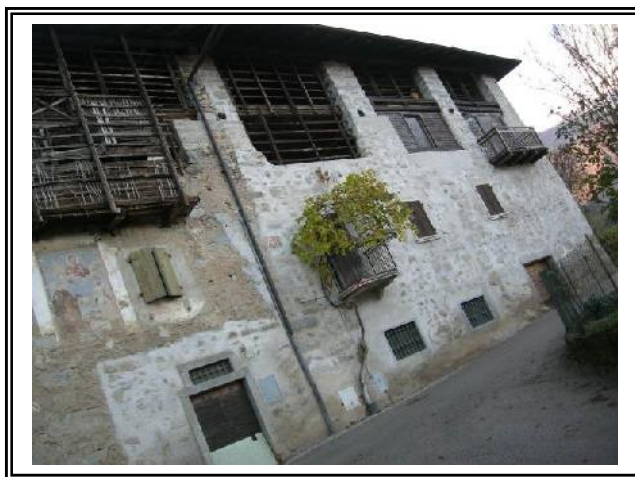
UNITA' EDILIZIA n. 08/B

1	TIPOLOGIA FUNZIONALE	edificio prevalentemente residenziale		X		
		edificio prevalentemente produttivo (negozio, bar, albergo, ufficio, laboratorio, deposito, legnaia...)				
		edificio speciale				
		stalle				
		baite				
		malghe				
		altro.....				
2	EPOCA DI COSTRUZIONE	anteriore al 1860				
		tra il 1860 e il 1939		X		
		post 1939				
		post 1960/70				
3	PERMANENZA DEI CARATTERI FORMALI TRADIZIONALI	volumetrici originali	da 1 a 4	4		
		Costruttivo	da 1 a 4	3		
		Complementari	da 1 a 4	2		
		Decorativi	da 1 a 4	1		
		TOTALE		11		
4	PARAMETRI EDILIZI	numero piani		2		
		interrato/seminterrato		1		
		sottotetto		1		
5	DESTINAZIONE/USO PREVALENTE	ABITATIVO				
6	VINCOLI DI FACCIATA	Affreschi murali, bifore, colonne, altro....				
		fronti generali di pregio		X		
		contorni in pietra muratura o in legno da valorizzare				
		Inferriate, poggiori....		X		
		Portoni tradizionali da valorizzare				
7	COPERTURA: tetto in legno a padiglione	Manto di copertura	coppo tipo cotto marsigliese

tegole in cemento scandole o pietra lamiera	X		
8	STRUTTURA PORTANTE	Tipo di struttura portante	muratura	X		
			legno			
			cemento armato			
			ferro			
9	DEGRADO	X	nessuno	medio	elevato	
		PARZIALE		TOTALE		X
10	GRADO DI UTILIZZO	utilizzato		X		
		sottoutilizzato				
		in stato di abbandono				
11	SPAZI DI PERTINENZA Muretti a secco, acciottolati, piastre in granito, fontane, ecc...	alta qualità				
		media qualità		X		
		bassa qualità				
12	VINCOLI LEGISLATIVI					
13	INTERVENTO PIANO PRECEDENTE	RISANAMENTO		R2		
14	NOTE: porzione di casa risanata nel recente passato con proposizione poggiori, tamponamento delle verte, intonaco grezzo con pietre a vista. Sul fronte strada, balconcino in pietra con "modiglione" e ringhiera in ferro; appresso pietra con incisa data "1928" restaurata e caratteristico portale con sopraluce e contorni granitici.

CATEGORIA D'INTERVENTO	RISANAMENTO	R2
	VINCOLI PARTICOLARI	Tipo di vincolo Oggetto di vincolo	
	INDICAZIONI PROGETTUALI Edificio concluso dal punto di vista planivolumetrico caratterizzato dalla presenza dei tradizionali elementi a graticcio e delle grandi aperture ritagliate nelle murature perimetrali in corrispondenza delle parti alte della costruzione, elementi che dovranno essere riproposti nelle operazioni di rifunionalizzazione.

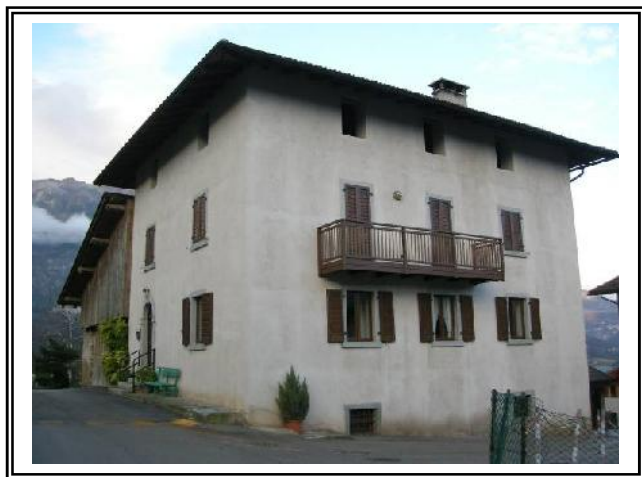
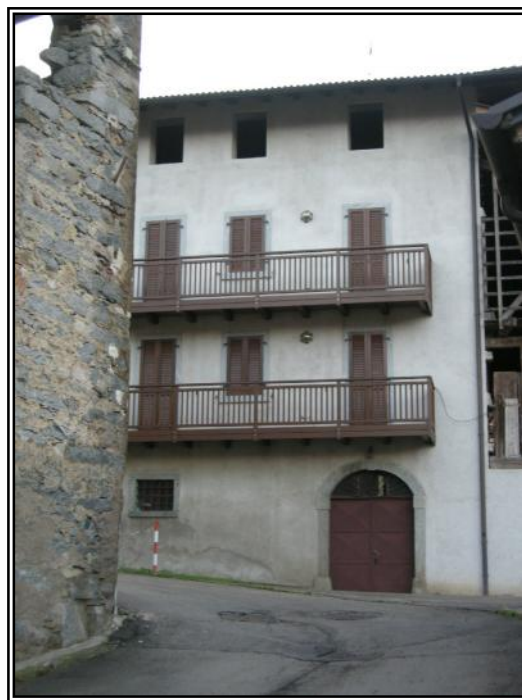
UNITA' EDILIZIA n. 09

1	TIPOLOGIA FUNZIONALE	edificio prevalentemente residenziale		X		
		edificio prevalentemente produttivo (negozio, bar, albergo, ufficio, laboratorio, deposito, legnaia...)				
		edificio speciale				
		stalle				
		baite				
		malghe				
		altro.....				
2	EPOCA DI COSTRUZIONE	anteriore al 1860				
		tra il 1860 e il 1939		X		
		post 1939				
		post 1960/70				
3	PERMANENZA DEI CARATTERI FORMALI TRADIZIONALI	volumetrici originali	da 1 a 4	3		
		Costruttivo	da 1 a 4	3		
		Complementari	da 1 a 4	3		
		Decorativi	da 1 a 4	1		
		TOTALE		10		
4	PARAMETRI EDILIZI	numero piani		2		
		interrato/seminterrato		1		
		sottotetto		1		
5	DESTINAZIONE/USO PREVALENTE	ABITATIVO				
6	VINCOLI DI FACCIATA	Affreschi murali, bifore, colonne, altro....				
		fronti generali di pregio				
		contorni in pietra muratura o in legno da valorizzare				
		Inferriate, poggiori....		X		
		Portoni tradizionali da valorizzare				
7	COPERTURA: tetto in legno a padiglione	Manto di copertura	coppo tipo cotto marsigliese

tegole in cemento scandole o pietra lamiera	X		
8	STRUTTURA PORTANTE	Tipo di struttura portante	muratura	X		
			legno			
			cemento armato			
			ferro			
9	DEGRADO	X	nessuno	medio	elevato	
		PARZIALE		TOTALE		X
10	GRADO DI UTILIZZO	utilizzato		X		
		sottoutilizzato				
		in stato di abbandono				
11	SPAZI DI PERTINENZA Muretti a secco, acciottolati, piastre in granito, fontane, ecc...	alta qualità				
		media qualità		X		
		bassa qualità				
12	VINCOLI LEGISLATIVI					
13	INTERVENTO PIANO PRECEDENTE	RISANAMENTO		R2		
14	NOTE: casa isolata con aderente edificio rustico (scheda n° 10) risanata nel recente passato con proposizione poggiori alla trentina, intonaco rustico sbriciato e contorni in granito. Da segnalare la presenza di due portali ad arco in granito, sostituiti a nuovo, piedistalli e chiave di volta a sporgere.

CATEGORIA D'INTERVENTO	RISANAMENTO	R2
	VINCOLI PARTICOLARI		
	INDICAZIONI PROGETTUALI Edificio parzialmente rifunzionalizzato. Per l'utilizzazione residenziale del sottotetto è consentita la realizzazione di un timpano a tutta facciata sul prospetto Sud, introducendo i tradizionali elementi a graticcio.

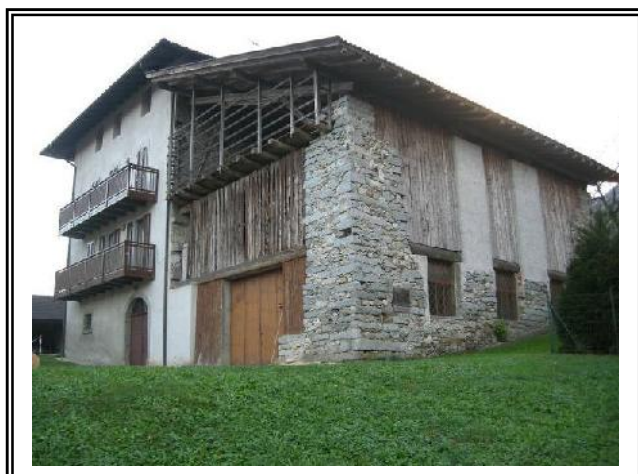
UNITA' EDILIZIA n. 10

1	TIPOLOGIA FUNZIONALE	edificio prevalentemente residenziale				
		edificio prevalentemente produttivo (negozio, bar, albergo, ufficio, laboratorio, deposito, legnaia...)		X		
		edificio speciale				
		stalle				
		baite				
		malghe				
		altro.....				
2	EPOCA DI COSTRUZIONE	anteriore al 1860				
		tra il 1860 e il 1939		X		
		post 1939				
		post 1960/70				
3	PERMANENZA DEI CARATTERI FORMALI TRADIZIONALI	volumetrici originali	da 1 a 4	3		
		Costruttivo	da 1 a 4	3		
		Complementari	da 1 a 4	3		
		Decorativi	da 1 a 4	1		
		TOTALE		10		
4	PARAMETRI EDILIZI	numero piani		1		
		interrato/seminterrato		1		
		sottotetto		1		
5	DESTINAZIONE/USO PREVALENTE	DEPOSITO				
6	VINCOLI DI FACCIATA	Affreschi murali, bifore, colonne, altro....				
		fronti generali di pregio				
		contorni in pietra muratura o in legno da valorizzare				
		Inferriate, poggiori....		X		
		Portoni tradizionali da valorizzare				
7	COPERTURA: tetto in legno a falda unica	Manto di copertura	coppo tipo cotto marsigliese

tegole in cemento scandole o pietra lamiera	X		
8	STRUTTURA PORTANTE	Tipo di struttura portante	muratura	X		
			legno	X		
			cemento armato			
			ferro			
9	DEGRADO	X	nullo	medio	elevato	
		PARZIALE		TOTALE		X
10	GRADO DI UTILIZZO	utilizzato		X		
		sottoutilizzato				
		in stato di abbandono				
11	SPAZI DI PERTINENZA Muretti a secco, acciottolati, piastre in granito, fontane, ecc...	alta qualità				
		media qualità		X		
		bassa qualità				
12	VINCOLI LEGISLATIVI					
13	INTERVENTO PIANO PRECEDENTE	RISANAMENTO		R2		
14	NOTE: edificio già risanato con murature in pietra a vista, ampi tamponamenti lignei e apertura a graticcio nel fronte di valle.

CATEGORIA D'INTERVENTO	RISANAMENTO	R2
VINCOLI PARTICOLARI		
INDICAZIONI PROGETTUALI Edificio caratterizzato dalla presenza dei tradizionali elementi a graticcio e dalle grandi aperture ritagliate nelle murature perimetrali che dovranno essere riproposte nelle operazioni di rifunzionalizzazione. E' consigliabile inoltre riproporre l'intonaco esterno a raso sasso.

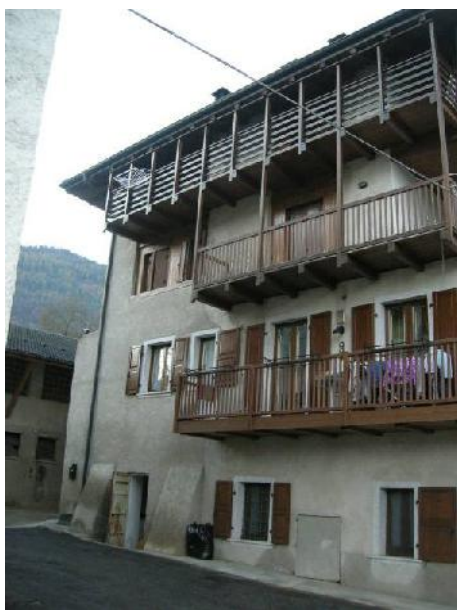
UNITA' EDILIZIA n. 11/A

CATEGORIA D'INTERVENTO	RISANAMENTO	R2
	VINCOLI PARTICOLARI		
	INDICAZIONI PROGETTUALI Edificio concluso dal punto di vista planivolumetrico caratterizzato dalla presenza dei tradizionali elementi a graticcio, dalle grandi aperture ritagliate nelle murature perimetrali, e nel fronte Ovest dell'accesso carraio, che dovranno essere riproposte nelle operazioni di rifunzionalizzazione.

tegole in cemento scandole o pietra lamiera	X		
8	STRUTTURA PORTANTE	Tipo di struttura portante	muratura	X		
			legno			
			cemento armato			
			ferro			
9	DEGRADO	X	nessuno	medio	elevato	
		PARZIALE		TOTALE		X
10	GRADO DI UTILIZZO	utilizzato		X		
		sottoutilizzato				
		in stato di abbandono				
11	SPAZI DI PERTINENZA Muretti a secco, acciottolati, piastre in granito, fontane, ecc...	alta qualità				
		media qualità		X		
		bassa qualità				
12	VINCOLI LEGISLATIVI					
13	INTERVENTO PIANO PRECEDENTE	RISANAMENTO		R2		
14	NOTE: casa già ristrutturata nel recente passato. Sul fronte strada di valle la presenza di una nicchia votiva ad arco.

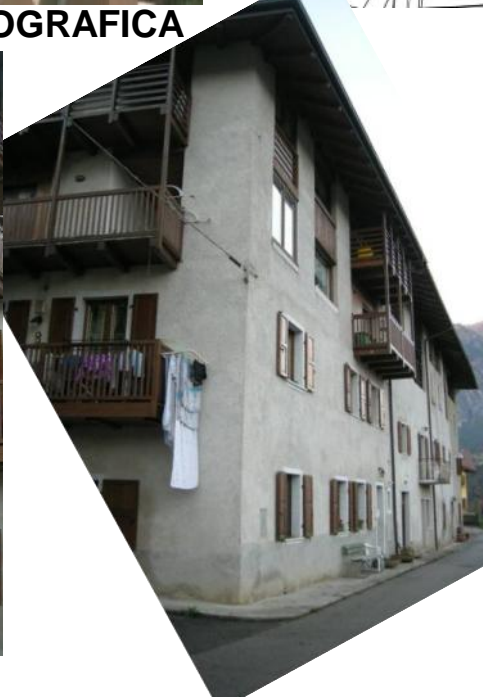
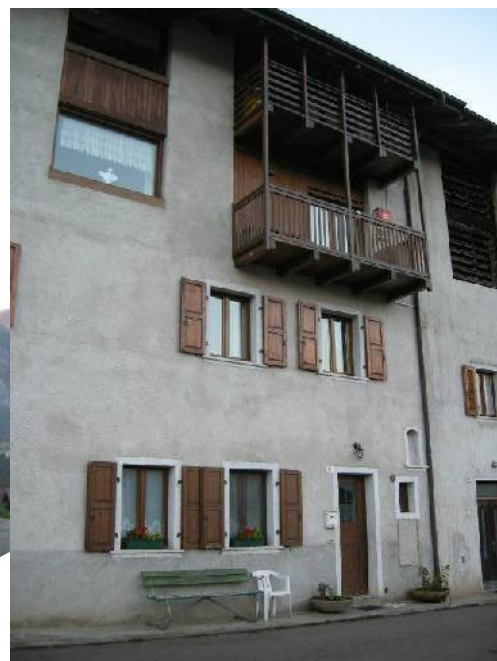
1	TIPOLOGIA FUNZIONALE	edificio prevalentemente residenziale		X		
		edificio prevalentemente produttivo (negozio, bar, albergo, ufficio, laboratorio, deposito, legnaia...)				
		edificio speciale				
		stalle				
		baite				
		malghe				
		altro.....				
2	EPOCA DI COSTRUZIONE	anteriore al 1860				
		tra il 1860 e il 1939		X		
		post 1939				
		post 1960/70				
3	PERMANENZA DEI CARATTERI FORMALI TRADIZIONALI	volumetrici originali	da 1 a 4	3		
		Costruttivo	da 1 a 4	3		
		Complementari	da 1 a 4	3		
		Decorativi	da 1 a 4	2		
		TOTALE		11		
4	PARAMETRI EDILIZI	numero piani		3		
		interrato/seminterrato				
		sottotetto		1		
5	DESTINAZIONE/USO PREVALENTE	ABITATIVO				
6	VINCOLI DI FACCIATA	Affreschi murali, bifore, colonne, altro....				
		fronti generali di pregio				
		contorni in pietra muratura o in legno da valorizzare				
		Inferriate, poggiori....				
		Portoni tradizionali da valorizzare				
7	COPERTURA: tetto in legno a padiglione	Manto di copertura	coppo tipo cotto marsigliese

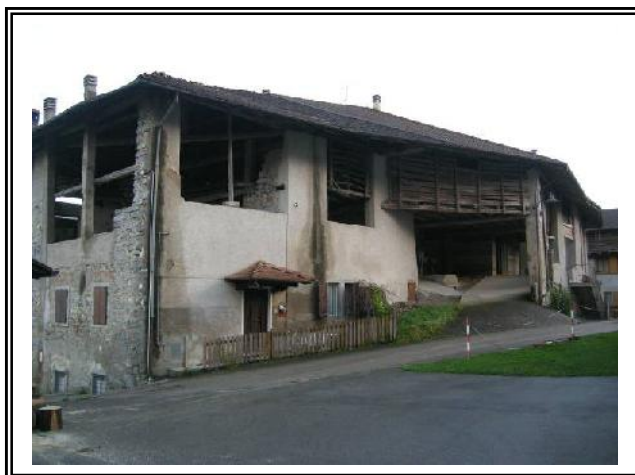
UNITA' EDILIZIA n. 11/B

1	TIPOLOGIA FUNZIONALE	edificio prevalentemente residenziale			X
		edificio prevalentemente produttivo (negozio, bar, albergo, ufficio, laboratorio, deposito, legnaia...)			
		edificio speciale			
		stalle			
		baite			
		malghe			
		altro.....			
2	EPOCA DI COSTRUZIONE	anteriore al 1860			
		tra il 1860 e il 1939			X
		post 1939			
		post 1960/70			
3	PERMANENZA DEI CARATTERI FORMALI TRADIZIONALI	volumetrici originali	da 1 a 4	4	
		Costruttivo	da 1 a 4	4	
		Complementari	da 1 a 4	3	
		Decorativi	da 1 a 4	2	
		TOTALE		13	
4	PARAMETRI EDILIZI	numero piani			2
		interrato/seminterrato			1
		sottotetto			1
5	DESTINAZIONE/USO PREVALENTE	ABITATIVO			
6	VINCOLI DI FACCIATA	Affreschi murali, bifore, colonne, altro....			
		fronti generali di pregio			
		contorni in pietra muratura o in legno da valorizzare			X
		Inferriate, poggiori....			X
		Portoni tradizionali da valorizzare			X
7	COPERTURA: tetto in legno a padiglione	Manto di copertura	coppo tipo cotto marsigliese	X

tegole in cemento scandole o pietra lamiera	X	
8	STRUTTURA PORTANTE	Tipo di struttura portante	muratura	X	
			legno		
			cemento armato		
			ferro		
9	DEGRADO	<input type="checkbox"/> nullo <input checked="" type="checkbox"/> X <input type="checkbox"/> medio <input type="checkbox"/> elevato			
		PARZIALE <input type="checkbox"/> TOTALE <input checked="" type="checkbox"/> X			
10	GRADO DI UTILIZZO	utilizzato			
		sottoutilizzato			X
		in stato di abbandono			
11	SPAZI DI PERTINENZA Muretti a secco, acciottolati, piastre in granito, fontane, ecc...	alta qualità			
		media qualità			X
		bassa qualità			
12	VINCOLI LEGISLATIVI				
13	INTERVENTO PIANO PRECEDENTE	RISANAMENTO			R2
14	NOTE: la p.ed. 58 (parte centrale del caseggiato al cui tergo giace il ponte cementato per le aie) è stata parzialmente risanata nel passato (intonaco facciate); sul fronte valle della p.ed. 57 un portone rettangolare con contorni in pietra, completato a cemento nella parte alta ed architrave, mentre a tergo la presenza di una pensilina a padiglione con marsigliesi e limitata area esterna cintata in legno con marciapiede in cemento. Caratteristica la nicchia arcata sottoponte con porta affiancata da finestra.

CATEGORIA D'INTERVENTO	RISANAMENTO	R2
	VINCOLI PARTICOLARI	Tipo di vincolo Oggetto di vincolo	
	INDICAZIONI PROGETTUALI Edificio concluso dal punto di vista planivolumetrico caratterizzato dalla presenza dei tradizionali elementi a graticcio, dalle grandi aperture ritagliate nelle murature perimetrali, e nel fronte Ovest dell'accesso carraio, che dovranno essere riproposte nelle operazioni di rifunzionalizzazione.

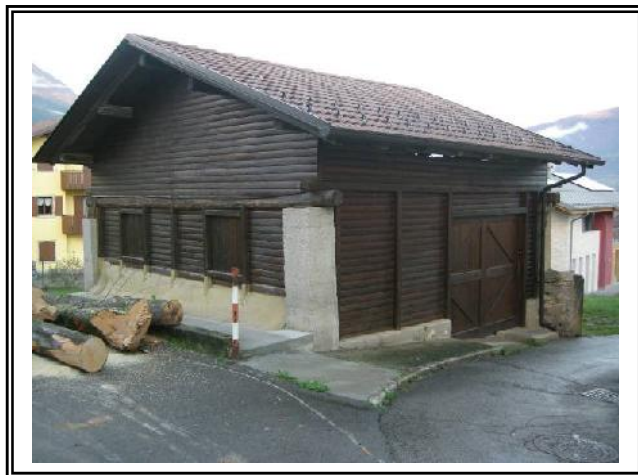
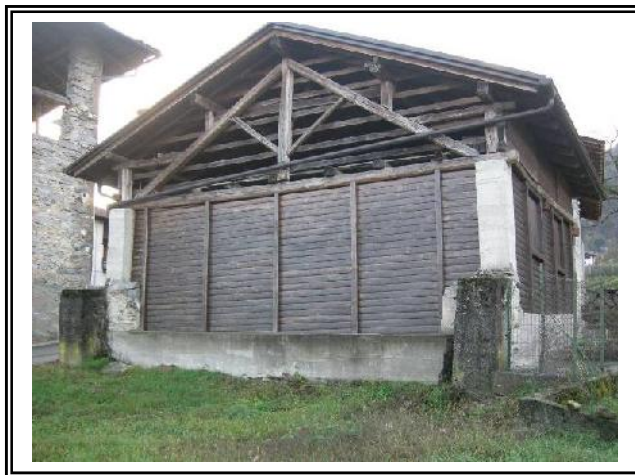
UNITA' EDILIZIA n. 12

1	TIPOLOGIA FUNZIONALE	edificio prevalentemente residenziale		X
		edificio prevalentemente produttivo (negozio, bar, albergo, ufficio, laboratorio, deposito, legnaia...)		
		edificio speciale		
		stalle		
		baite		
		malghe		
		altro.....		
2	EPOCA DI COSTRUZIONE	anteriore al 1860		X
		tra il 1860 e il 1939		
		post 1939		
		post 1960/70		
3	PERMANENZA DEI CARATTERI FORMALI TRADIZIONALI	volumetrici originali	da 1 a 4	3
		Costruttivo	da 1 a 4	3
		Complementari	da 1 a 4	3
		Decorativi	da 1 a 4	1
		TOTALE		10
4	PARAMETRI EDILIZI	numero piani		1
		interrato/seminterrato		
		sottotetto		1
5	DESTINAZIONE/USO PREVALENTE	DEPOSITO		
6	VINCOLI DI FACCIATA	Affreschi murali, bifore, colonne, altro....		
		fronti generali di pregio		
		contorni in pietra muratura o in legno da valorizzare		
		Inferriate, poggiori....		
		Portoni tradizionali da valorizzare		
7	COPERTURA: tetto in legno a due falde	Manto di copertura	coppo tipo cotto marsigliese	X

tegole in cemento scandole o pietra lamiera	
8	STRUTTURA PORTANTE	Tipo di struttura portante	muratura	X
			legno	X
			cemento armato	
			ferro	
9	DEGRADO	X nullo medio elevato		
		PARZIALE TOTALE X		
10	GRADO DI UTILIZZO	utilizzato	X	
		sottoutilizzato		
		in stato di abbandono		
11	SPAZI DI PERTINENZA Muretti a secco, acciottolati, piastre in granito, fontane, ecc...	alta qualità	X	
		media qualità		
		bassa qualità		
12	VINCOLI LEGISLATIVI			
13	INTERVENTO PIANO PRECEDENTE	RISTRUTTURAZIONE		R3
14	NOTE: edificio già ristrutturato (tetto ed ampi tamponamenti lignei), mentre sono rimasti pressoché invariati i setti murari cementizi d'angolo e di basamento.

CATEGORIA D'INTERVENTO	RISTRUTTURAZIONE	R3
	VINCOLI PARTICOLARI	Tipo di vincolo Oggetto di vincolo	
	INDICAZIONI PROGETTUALI Edificio concluso dal punto di vista planivolumetrico e formale.

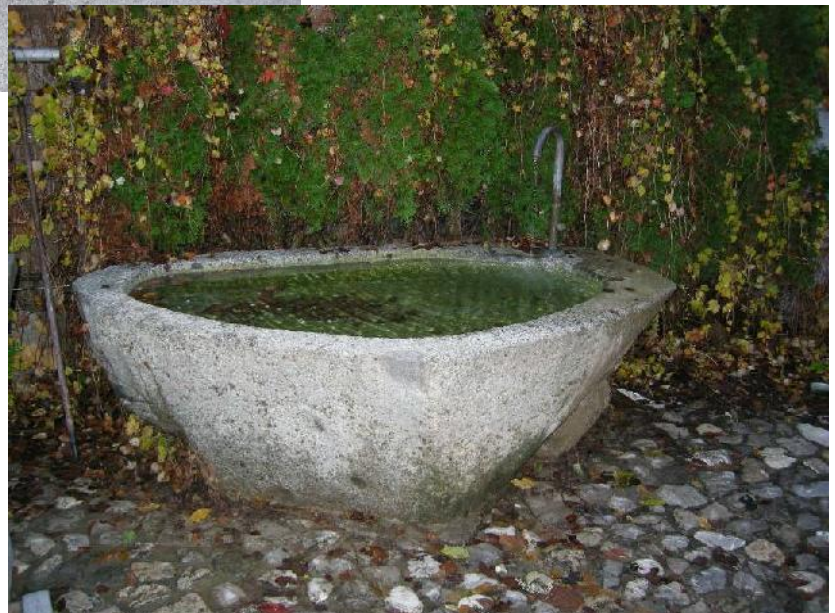
CARATTERISTICHE DIMENSIONALI	
Lunghezza mt.	
Larghezza mt.	
Volume già definito	
Solo radice/sedime e/o p.ed. (mc. previsti)	
MATERIALI MURA TURE	
Pietra	X
Laterizio	
Muratura intonacata	
Legno	
Lamiera	
Altro	
PARTI IN LEGNO	
Tavole	
Tronchi	
Altro	
EVENTUALI PARTICOLARI DI PREGIO	
Fori	
Travi	
Affreschi	
Scritte storiche	
Altro	
EDIFICIO GIA' MODIFICATO	
Finiture	
Manto di copertura

MATERIALI DI COPERTURA	
Tegole	
Coppi	
Scandole	
Lamiera	
Altro	
SPAZI DI STRETTA PERTINENZA	
Piazzola minuscola acciottolata delimita da binderi con panca e fioriera	
CONTESTO INSEDIATIVO	
Accessibilità: strada	
Stato di conservazione: buono	
Condizione murature: buono	
Area circostante: strada/piazza	
Altro:	
NOTE	
LAVATOIO/FONTANA costruito recentemente di forma ovale	
PROPOSTA DI INTERVENTO	
MANUTENZIONE ORDINARIA	X
MANUTENZIONE STRAORDINARIA	
RISTRUTTURAZIONE

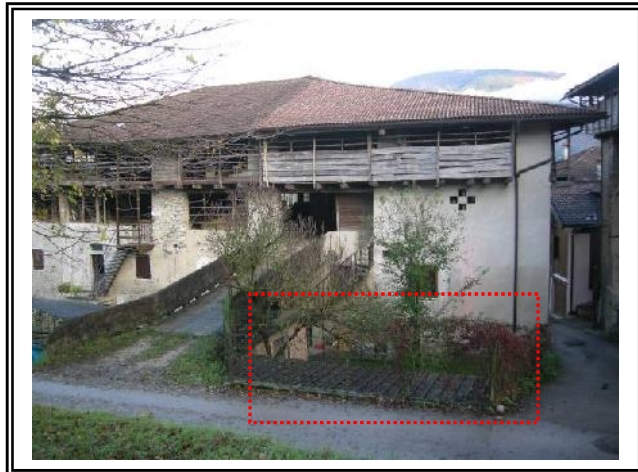
UNITA' EDILIZIA n. 14

1	TIPOLOGIA FUNZIONALE	edificio prevalentemente residenziale			X
		edificio prevalentemente produttivo (negozio, bar, albergo, ufficio, laboratorio, deposito, legnaia...)			
		edificio speciale			
		stalle			
		baite			
		malghe			
		altro.....			
2	EPOCA DI COSTRUZIONE	anteriore al 1860			X
		tra il 1860 e il 1939			
		post 1939			
		post 1960/70			
3	PERMANENZA DEI CARATTERI FORMALI TRADIZIONALI	volumetrici originali	da 1 a 4	2	
		Costruttivo	da 1 a 4	2	
		Complementari	da 1 a 4	2	
		Decorativi	da 1 a 4	1	
		TOTALE		7	
4	PARAMETRI EDILIZI	numero piani			1
		interrato/seminterrato			
		sottotetto			
5	DESTINAZIONE/USO PREVALENTE	TETTOIA E DEPOSITO			
6	VINCOLI DI FACCIATA	Affreschi murali, bifore, colonne, altro....			X
		fronti generali di pregio			
		contorni in pietra muratura o in legno da valorizzare			
		Inferriate, poggiori....			
		Portoni tradizionali da valorizzare			
7	COPERTURA:	Manto di copertura	coppo tipo cotto marsigliese	X

tegole in cemento		
			scandole o pietra		
			lamiera		
8	STRUTTURA PORTANTE	Tipo di struttura portante	muratura	X	
			legno	X	
			cemento armato		
			ferro		
9	DEGRADO	<input type="checkbox"/> nullo <input checked="" type="checkbox"/> X <input type="checkbox"/> medio <input type="checkbox"/> elevato			
		PARZIALE <input type="checkbox"/> TOTALE <input checked="" type="checkbox"/> X			
10	GRADO DI UTILIZZO	utilizzato			X
		sottoutilizzato			
		in stato di abbandono			
11	SPAZI DI PERTINENZA Muretti a secco, acciottolati, piastre in granito, fontane, ecc...	alta qualità			X
		media qualità			
		bassa qualità			
12	VINCOLI LEGISLATIVI				
13	INTERVENTO PIANO PRECEDENTE	ripristino edilizio e adeguamento tipologico			
14	NOTE: manufatti esterni sul cortile dell'unità edilizia di scheda 5/A; uno con tetto in lamiera e l'altro manufatto in muratura con tetto piano in cemento sotto il ponte (polloia)

CATEGORIA D'INTERVENTO	RISTRUTTURAZIONE	R3
VINCOLI PARTICOLARI		
INDICAZIONI PROGETTUALI
