COMUNE DI COMANO TERME

PIANO REGOLATORE GENERALE

**SCHEDE EDIFICI E MANUFATTI DI
INTERESSE STORICO**

Fraz. LUNDO

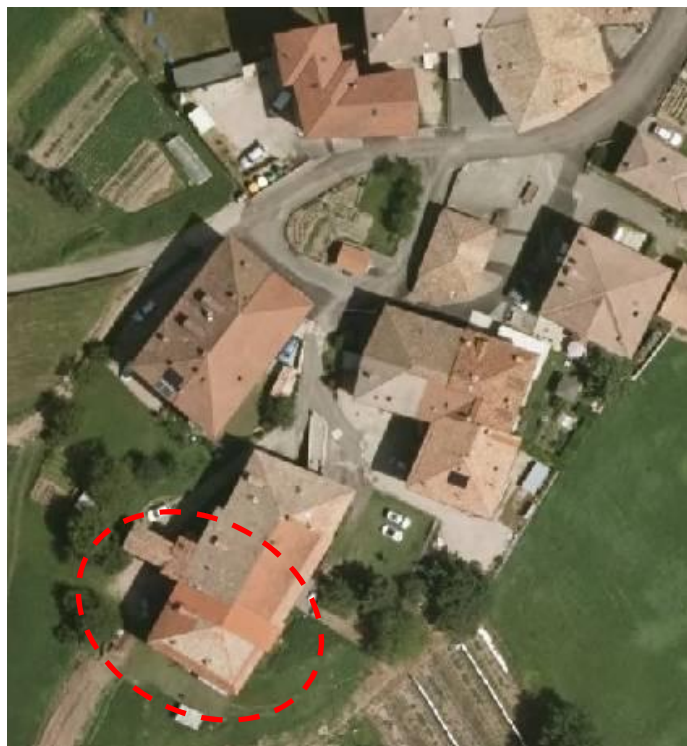
UNITA' EDILIZIA n. 01

tegole in cemento	
			scandole o pietra	
			lamiera	
8	STRUTTURA PORTANTE	Tipo di struttura portante	muratura	X
			legno	
			cemento armato	
			ferro	
9	DEGRADO	<input type="checkbox"/> nullo <input checked="" type="checkbox"/> X <input type="checkbox"/> medio <input type="checkbox"/> elevato		
		PARZIALE <input type="checkbox"/> TOTALE <input checked="" type="checkbox"/> X		
10	GRADO DI UTILIZZO	utilizzato		X
		sottoutilizzato		
		in stato di abbandono		
11	SPAZI DI PERTINENZA Muretti a secco, acciottolati, piastre in granito, fontane, ecc...	alta qualità		
		media qualità		X
		bassa qualità		
12	VINCOLI LEGISLATIVI			
13	INTERVENTO PIANO PRECEDENTE	RISANAMENTO		R2
14	NOTE Parte sud (lato valle) del caseggiato con tre facciate libere diversamente composite in relazione alle singole titolarità. Storico pontile in pietra con porticato ad avvolto e tetto a due falde in coppi. La muratura del pontile presenta evidenti fessurazioni. Il fronte sudest risulta privo di poggiori con contrafforte murario nell'angolo sud, forometria eterogenea e la muratura in pietra della parte verso nord completamente a vista.

CATEGORIA D'INTERVENTO	RISANAMENTO	R2
	VINCOLI PARTICOLARI		
	INDICAZIONI PROGETTUALI

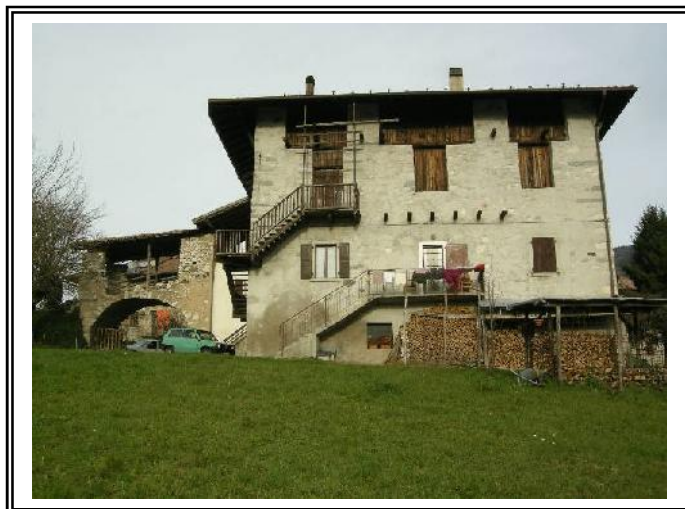
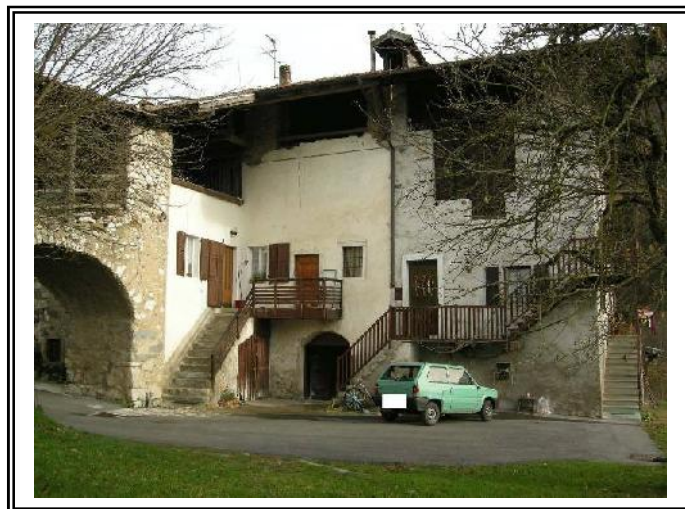
1	TIPOLOGIA FUNZIONALE	edificio prevalentemente residenziale		X
		edificio prevalentemente produttivo (negozio, bar, albergo, ufficio, laboratorio, deposito, legnaia...)		
		edificio speciale		
		stalle		
		baite		
		malghe		
		altro.....		
2	EPOCA DI COSTRUZIONE	anteriore al 1860		
		tra il 1860 e il 1939		X
		post 1939		
		post 1960/70		
3	PERMANENZA DEI CARATTERI FORMALI TRADIZIONALI	volumetrici originali	da 1 a 4	4
		Costruttivo	da 1 a 4	3
		Complementari	da 1 a 4	3
		Decorativi	da 1 a 4	1
		TOTALE		11
4	PARAMETRI EDILIZI	numero piani		3
		interrato/seminterrato		
		sottotetto		1
5	DESTINAZIONE/USO PREVALENTE	ABITATIVO		
6	VINCOLI DI FACCIATA	Affreschi murali, bifore, colonne, altro....		
		fronti generali di pregio		
		contorni in pietra muratura o in legno da valorizzare		X
		Inferriate, poggiori....		X
		Portoni tradizionali da valorizzare		
7	COPERTURA: tetto in legno a padiglione	Manto di copertura	coppo tipo cotto marsigliese	X

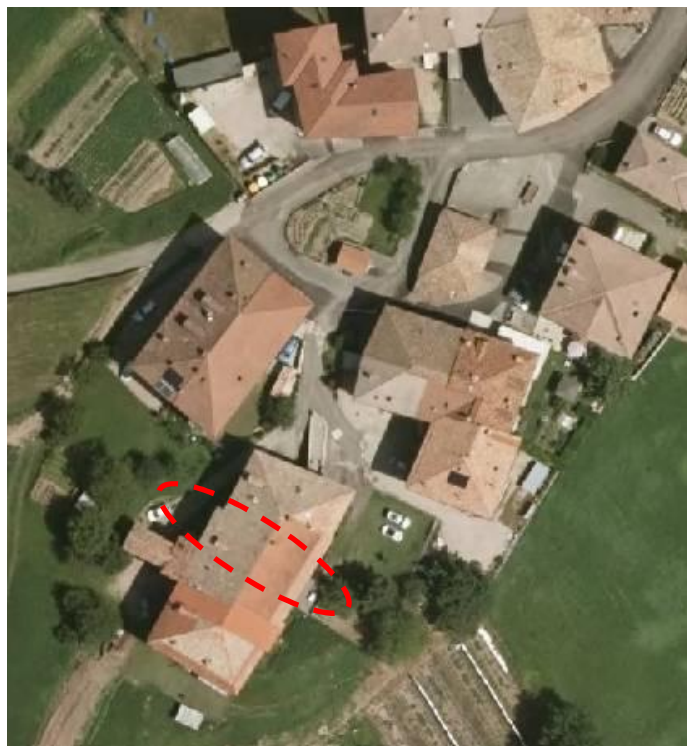
UNITA' EDILIZIA n. 02

tegole in cemento	X		
			scandole o pietra			
			lamiera			
8	STRUTTURA PORTANTE	Tipo di struttura portante	muratura	X		
			legno			
			cemento armato			
			ferro			
9	DEGRADO	X	nessuno	medio	elevato	
		PARZIALE		TOTALE		X
10	GRADO DI UTILIZZO	utilizzato			X	
		sottoutilizzato				
		in stato di abbandono				
11	SPAZI DI PERTINENZA Muretti a secco, acciottolati, piastre in granito, fontane, ecc...	alta qualità				
		media qualità			X	
		bassa qualità				
12	VINCOLI LEGISLATIVI					
13	INTERVENTO PIANO PRECEDENTE	RISANAMENTO			R2	
14	NOTE Parte centrale del caseggiato, con due lati liberi risanati nel passato con particolare riferimento all'intonaco (rustico grezzo) e serramenti. Porticato con arco ribassato e poggiorientante ad ovest, mentre nel fronte opposto scala esterna sovrastante a porticati ad arco di scarso significato storico.

CATEGORIA D'INTERVENTO	RISANAMENTO	R2
	VINCOLI PARTICOLARI		
	INDICAZIONI PROGETTUALI

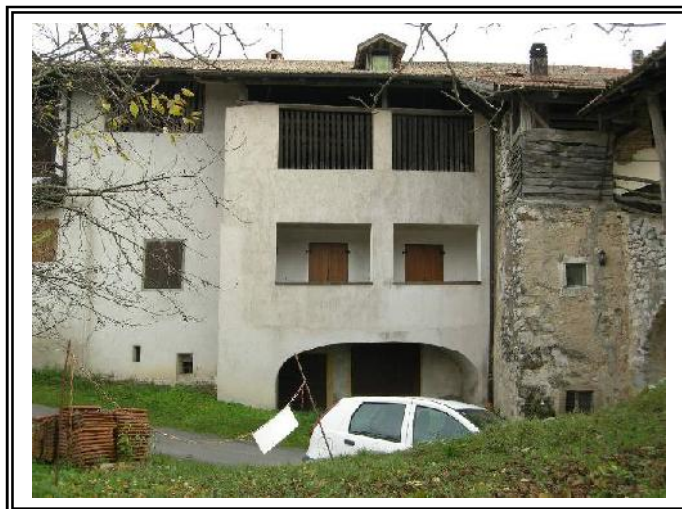
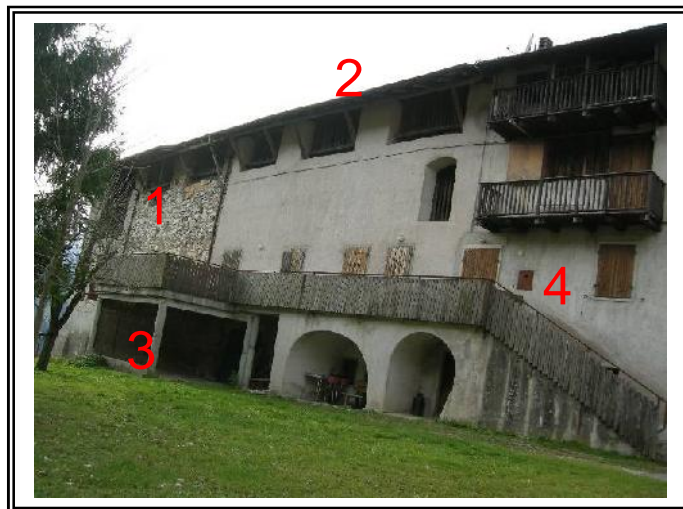
1	TIPOLOGIA FUNZIONALE	edificio prevalentemente residenziale			X	
		edificio prevalentemente produttivo (negozio, bar, albergo, ufficio, laboratorio, deposito, legnaia...)				
		edificio speciale				
		stalle				
		baite				
		malghe				
		altro.....				
2	EPOCA DI COSTRUZIONE	anteriore al 1860				
		tra il 1860 e il 1939			X	
		post 1939				
		post 1960/70				
3	PERMANENZA DEI CARATTERI FORMALI TRADIZIONALI	volumetrici originali	da 1 a 4	4		
		Costruttivo	da 1 a 4	3		
		Complementari	da 1 a 4	3		
		Decorativi	da 1 a 4	1		
		TOTALE		11		
4	PARAMETRI EDILIZI	numero piani			3	
		interrato/seminterrato				
		sottotetto			1	
5	DESTINAZIONE/USO PREVALENTE	ABITATIVO				
6	VINCOLI DI FACCIATA	Affreschi murali, bifore, colonne, altro....				
		fronti generali di pregio				
		contorni in pietra muratura o in legno da valorizzare				
		Inferriate, poggiori....			X	
		Portoni tradizionali da valorizzare				
7	COPERTURA: tetto in legno a padiglione (riferito al caseggiato)	Manto di copertura	coppo tipo cotto marsigliese	X

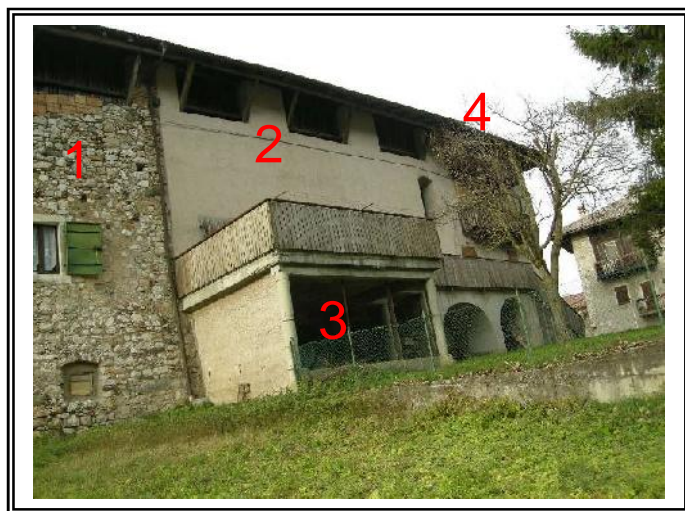
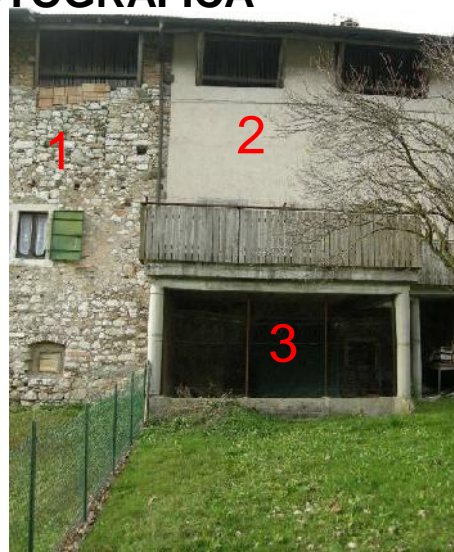
UNITA' EDILIZIA n. 03

8	STRUTTURA PORTANTE	Tipo di struttura portante	muratura	
			legno	
			cemento armato	X
			ferro	
9	DEGRADO	X nullo medio elevato		
		PARZIALE TOTALE X		
10	GRADO DI UTILIZZO	utilizzato	X	
		sottoutilizzato		
		in stato di abbandono		
11	SPAZI DI PERTINENZA Muretti a secco, acciottolati, piastre in granito, fontane, ecc...	alta qualità		
		media qualità	X	
		bassa qualità		
12	VINCOLI LEGISLATIVI			
13	INTERVENTO PIANO PRECEDENTE	RISANAMENTO		R2
14	NOTE unità rappresentante il porticato con sovrastante terrazzo annesso all'edificio di scheda n° 02. Le caratteristiche costruttive sono prive di riferimenti storici.

CATEGORIA D'INTERVENTO	RISTRUTTURAZIONE	R3
	VINCOLI PARTICOLARI		
	INDICAZIONI PROGETTUALI

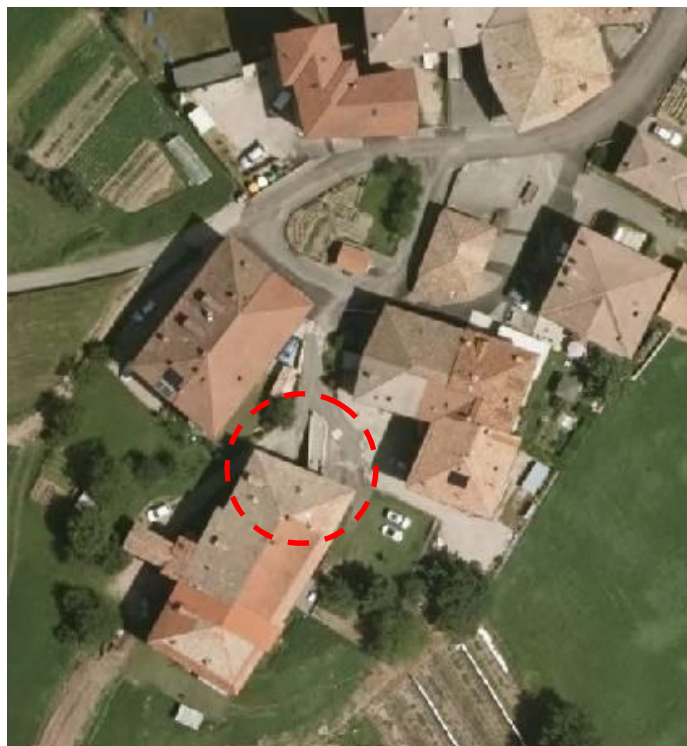
UNITA' EDILIZIA **n. 04**

tegole in cemento scandole o pietra	X		
			lamiera			
8	STRUTTURA PORTANTE	Tipo di struttura portante	muratura	X		
			legno			
			cemento armato			
			ferro			
9	DEGRADO	X	nessuno	medio	elevato	
		PARZIALE		TOTALE		X
10	GRADO DI UTILIZZO	utilizzato		X		
		sottoutilizzato				
		in stato di abbandono				
11	SPAZI DI PERTINENZA Muretti a secco, acciottolati, piastre in granito, fontane, ecc...	alta qualità				
		media qualità		X		
		bassa qualità				
12	VINCOLI LEGISLATIVI					
13	INTERVENTO PIANO PRECEDENTE	RISANAMENTO		R2		
14	NOTE Parte nord del casolare con tre facciate libere, fra cui spicca il fronte nord con la lunga scalinata di accesso al piano secondo ricavata in luogo dell'originario pontile. Poggiori in legno alla trentina ad est, a listelli orizzontali ad ovest. Intonaco prevalentemente al grezzo con qualche settore del fronte nord in pietra a vista.

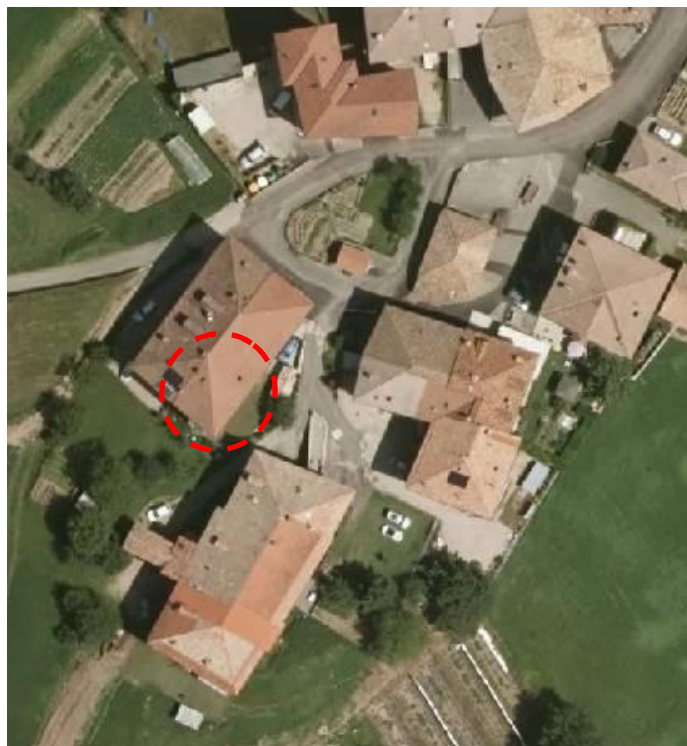
UNITA' EDILIZIA n. 05

tegole in cemento scandole o pietra lamiera	X		
8	STRUTTURA PORTANTE	Tipo di struttura portante	muratura	X		
			legno			
			cemento armato			
			ferro			
9	DEGRADO	X	nessuno	medio	elevato	
		PARZIALE		TOTALE		X
10	GRADO DI UTILIZZO	utilizzato			X	
		sottoutilizzato				
		in stato di abbandono				
11	SPAZI DI PERTINENZA Muretti a secco, acciottolati, piastre in granito, fontane, ecc...	alta qualità				
		media qualità			X	
		bassa qualità				
12	VINCOLI LEGISLATIVI					
13	INTERVENTO PIANO PRECEDENTE	RISANAMENTO			R2	
14	NOTE casa di forma regolare divisa in tre unità edilizie, di cui questa, sita nell'angolo sudest, espone due mezze facciate che evidenziano quale intervento di manutenzione, ma nel complesso poco risanate. Tetto sistemato. Scuri a disegno specchiata, fronte est senza poggiori, mentre a sud un balcone murario sorretto da mensole dotato di accessorio/superfettazione e parapetto in legno alla trentina.

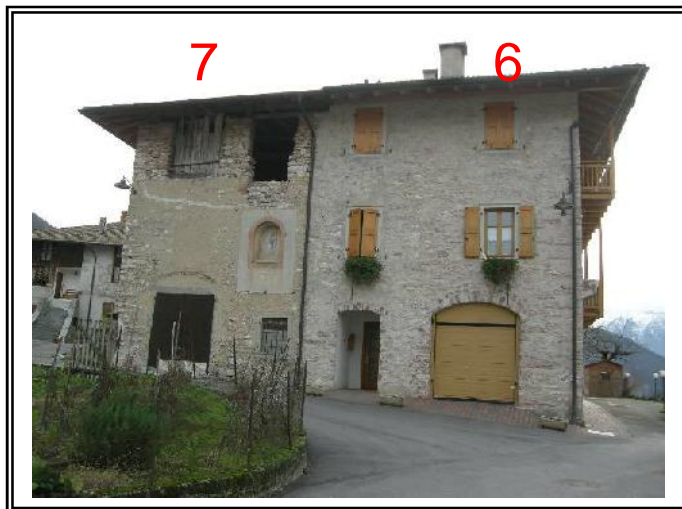
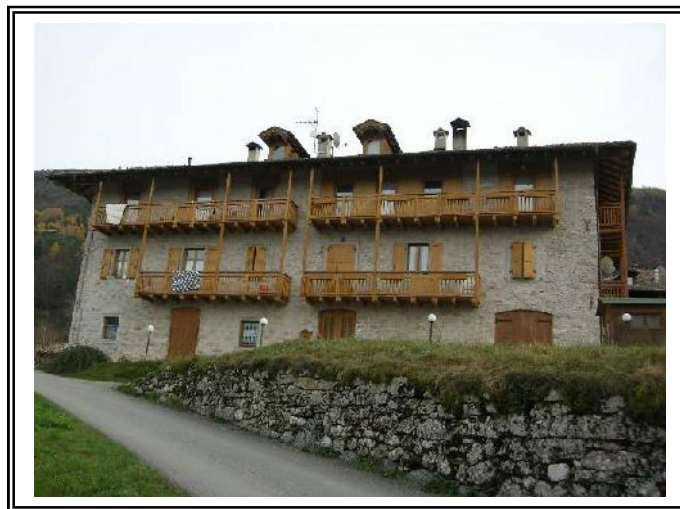
UNITA' EDILIZIA n. 06

tegole in cemento	X		
			scandole o pietra			
			lamiera			
8	STRUTTURA PORTANTE	Tipo di struttura portante	muratura	X		
			legno			
			cemento armato			
			ferro			
9	DEGRADO	X	nessuno	medio	elevato	
		PARZIALE		TOTALE		X
10	GRADO DI UTILIZZO	utilizzato		X		
		sottoutilizzato				
		in stato di abbandono				
11	SPAZI DI PERTINENZA Muretti a secco, acciottolati, piastre in granito, fontane, ecc...	alta qualità				
		media qualità		X		
		bassa qualità				
12	VINCOLI LEGISLATIVI					
13	INTERVENTO PIANO PRECEDENTE	RISANAMENTO		R2		
14	NOTE l'unità edilizia che occupa tutto il fronte ovest del casale, è stata completamente ristrutturata/risanata in tempi recenti, attraverso la proposizione delle caratteristiche tipiche previste per i centri storici: buon esempio di intervento semplice ma rispettoso dei caratteri costruttivi e architettonici tradizionali

CATEGORIA D'INTERVENTO	RISANAMENTO	R2
	VINCOLI PARTICOLARI		
	INDICAZIONI PROGETTUALI

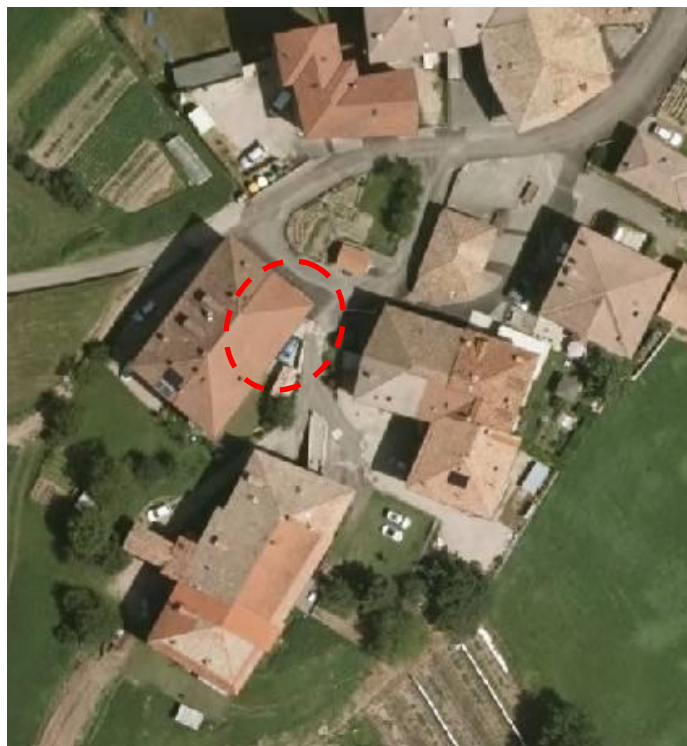
UNITA' EDILIZIA **n. 07**

tegole in cemento	
			scandole o pietra	
			lamiera	
8	STRUTTURA PORTANTE	Tipo di struttura portante	muratura	X
			legno	
			cemento armato	
			ferro	
9	DEGRADO	<input type="checkbox"/> nullo <input checked="" type="checkbox"/> medio <input type="checkbox"/> elevato		
		PARZIALE <input type="checkbox"/> TOTALE <input checked="" type="checkbox"/>		
10	GRADO DI UTILIZZO	utilizzato		X
		sottoutilizzato		
		in stato di abbandono		
11	SPAZI DI PERTINENZA Muretti a secco, acciottolati, piastre in granito, fontane, ecc...	alta qualità		X
		media qualità		
		bassa qualità		
12	VINCOLI LEGISLATIVI			
13	INTERVENTO PIANO PRECEDENTE	RISANAMENTO		R2
14	NOTE porzione di casa nell'angolo nordest, priva di abitazioni e da ristrutturare. Senza poggiori, risulta asportata la scala esterna che conduceva alla porta rialzata. Presenza di nicchia votiva ad arco con affresco

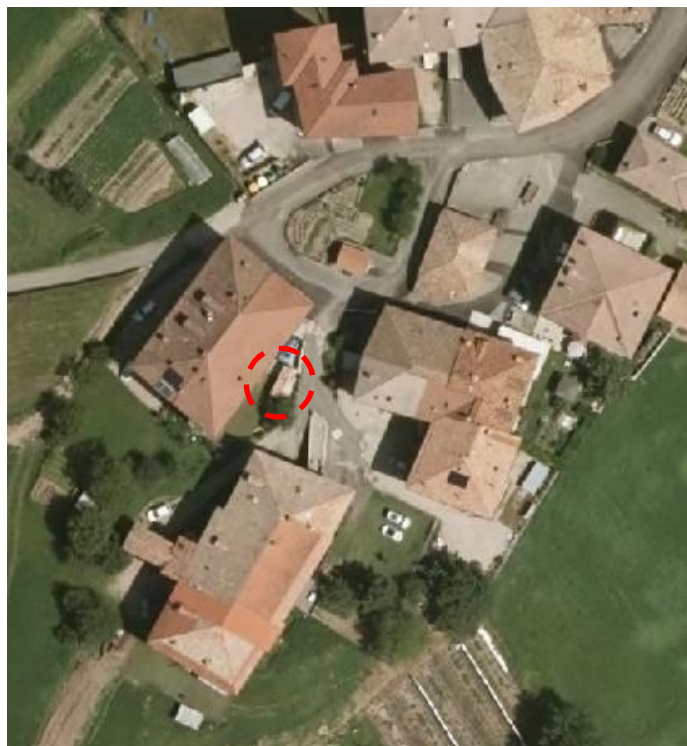
UNITA' EDILIZIA n. 08

tegole in cemento			
			scandole o pietra			
			lamiera			
8	STRUTTURA PORTANTE	Tipo di struttura portante	muratura	X		
			legno			
			cemento armato			
			ferro			
9	DEGRADO	X	nessuno	medio	elevato	
		PARZIALE		TOTALE		X
10	GRADO DI UTILIZZO	utilizzato		X		
		sottoutilizzato				
		in stato di abbandono				
11	SPAZI DI PERTINENZA Muretti a secco, acciottolati, piastre in granito, fontane, ecc...	alta qualità		X		
		media qualità				
		bassa qualità				
12	VINCOLI LEGISLATIVI					
13	INTERVENTO PIANO PRECEDENTE	RISTRUTTURAZIONE		R3		
14	NOTE accessorio in muratura ristrutturato completamente e riformulato dopo il 1993 (anno del rilievo della scheda precedente).

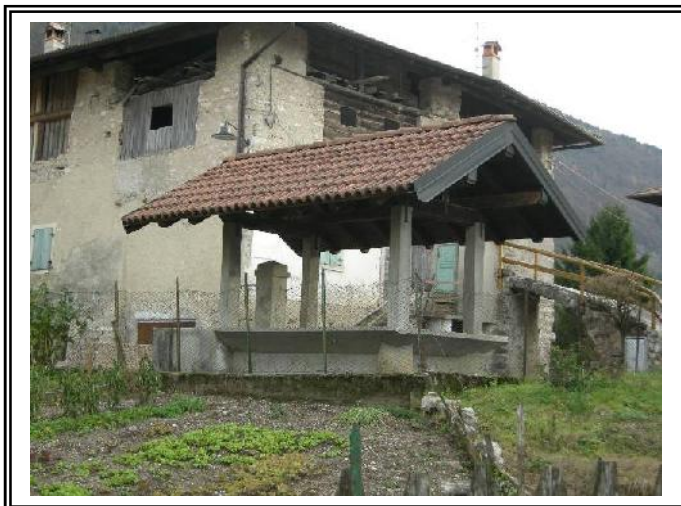
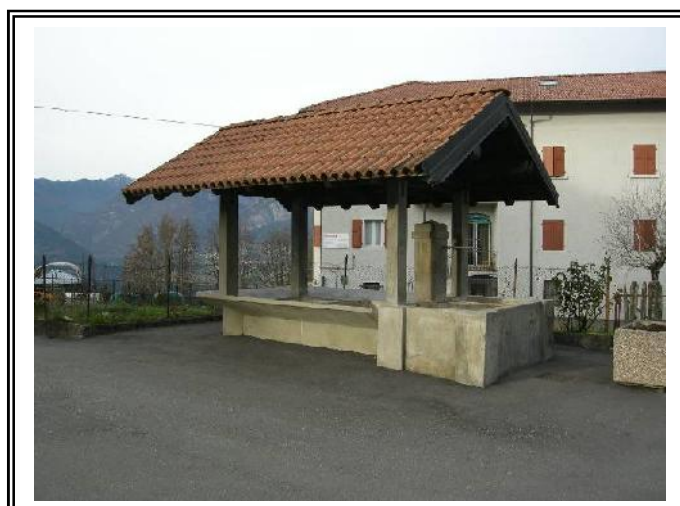
UNITA' EDILIZIA n. 09

tegole in cemento	X
			scandole o pietra	
			lamiera	
8	STRUTTURA PORTANTE	Tipo di struttura portante	muratura	X
			legno	
			cemento armato	
			ferro	
9	DEGRADO	<input type="checkbox"/> nullo <input checked="" type="checkbox"/> medio <input type="checkbox"/> elevato		
		PARZIALE <input checked="" type="checkbox"/> TOTALE <input type="checkbox"/>		
10	GRADO DI UTILIZZO	utilizzato		X
		sottoutilizzato		
		in stato di abbandono		
11	SPAZI DI PERTINENZA Muretti a secco, acciottolati, piastre in granito, fontane, ecc...	alta qualità		
		media qualità		X
		bassa qualità		
12	VINCOLI LEGISLATIVI			
13	INTERVENTO PIANO PRECEDENTE	RISTRUTTURAZIONE		R3
14	NOTE: su spazio asfaltato di proprietà privata, fontana in cemento armato che dopo il 1993 è stata dotata di copertura

CATEGORIA D'INTERVENTO	RISTRUTTURAZIONE	R3
	VINCOLI PARTICOLARI		
	INDICAZIONI PROGETTUALI

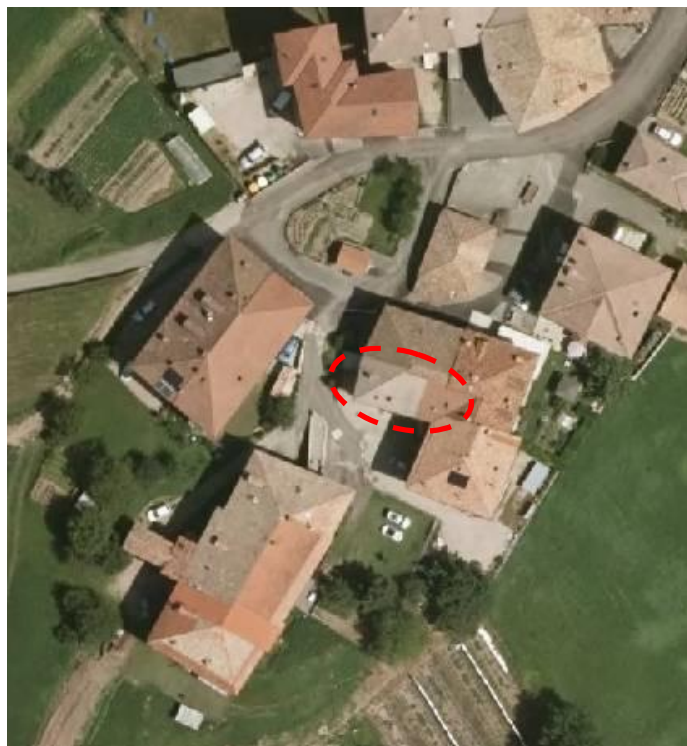
UNITA' EDILIZIA n. 10

tegole in cemento scandole o pietra lamiera	X		
8	STRUTTURA PORTANTE	Tipo di struttura portante	muratura	X		
			legno			
			cemento armato			
			ferro			
9	DEGRADO	X	nessuno	medio	elevato	
		PARZIALE		TOTALE		X
10	GRADO DI UTILIZZO	utilizzato			X	
		sottoutilizzato				
		in stato di abbandono				
11	SPAZI DI PERTINENZA Muretti a secco, acciottolati, piastre in granito, fontane, ecc...	alta qualità				
		media qualità			X	
		bassa qualità				
12	VINCOLI LEGISLATIVI					
13	INTERVENTO PIANO PRECEDENTE	RISANAMENTO			R2	
14	NOTE risanata nel recente passato, mediante trasformazione del piano aia in unità abitative. Anche il ponte di accesso ai piani superiori con portico ad avvolto è stata risanato e presenta una pavimentazione mista fra asfalto e cemento con staccinata in legno. Pietra angolare recente con incisione scritta "BV 1870".

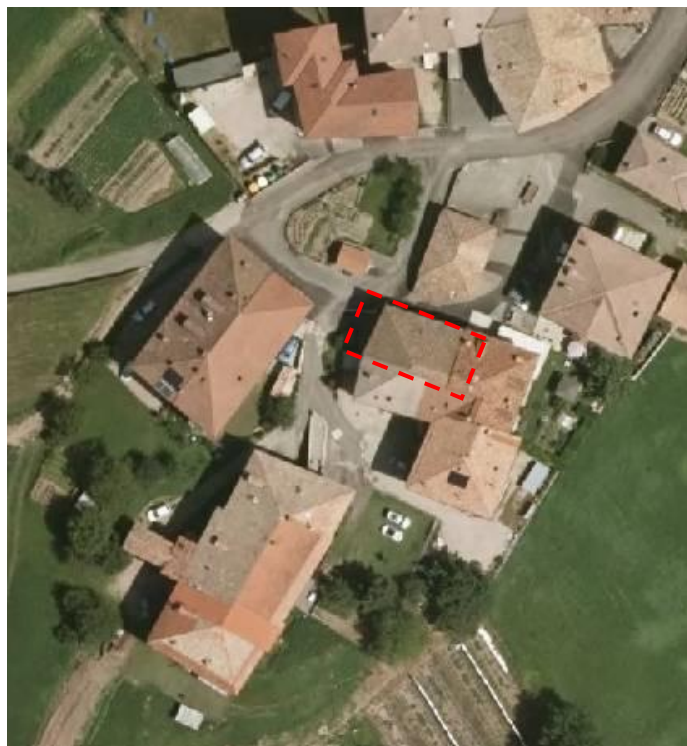
UNITA' EDILIZIA n. 11/A

tegole in cemento	
			scandole o pietra	
			lamiera	
8	STRUTTURA PORTANTE	Tipo di struttura portante	muratura	X
			legno	
			cemento armato	
			ferro	
9	DEGRADO	<input type="checkbox"/> nullo <input checked="" type="checkbox"/> X <input type="checkbox"/> medio <input type="checkbox"/> elevato		
		PARZIALE <input type="checkbox"/> TOTALE <input checked="" type="checkbox"/> X		
10	GRADO DI UTILIZZO	utilizzato		
		sottoutilizzato		X
		in stato di abbandono		
11	SPAZI DI PERTINENZA Muretti a secco, acciottolati, piastre in granito, fontane, ecc...	alta qualità		
		media qualità		X
		bassa qualità		
12	VINCOLI LEGISLATIVI			
13	INTERVENTO PIANO PRECEDENTE	RISANAMENTO		R2
14	NOTE parte nordovest del caseggiato non risanata. Sul fronte nord scala in granito con balcone in cemento fessurato e parapetto in legno; presenza di locale esterno/superfettazione realizzato su detto poggiorio addossato al pontile Sul fronte est, contrafforte murario con finestra incassata. Ampie aperture nei piani superiori prive di poggiori, ma con evidenza di tracce dove "alloggiavano" i modioni.

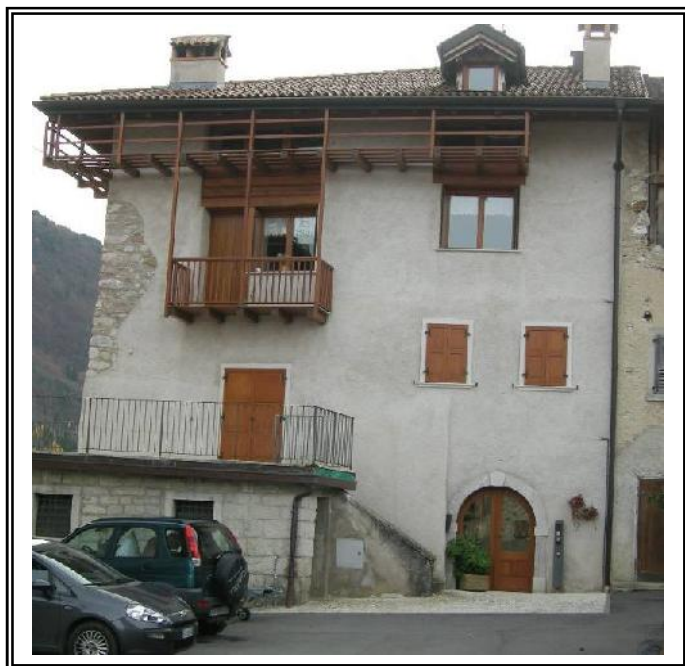
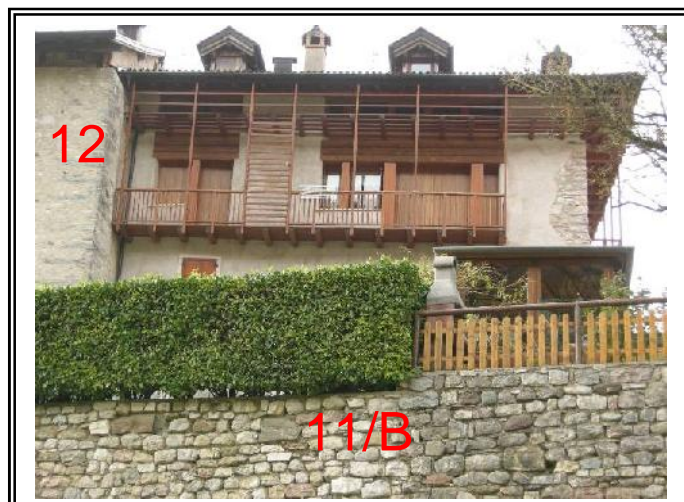
UNITA' EDILIZIA n. 11/B

tegole in cemento			
			scandole o pietra			
			lamiera			
8	STRUTTURA PORTANTE	Tipo di struttura portante	muratura	X		
			legno			
			cemento armato			
			ferro			
9	DEGRADO	X	nullo	medio	elevato	
		PARZIALE		TOTALE		X
10	GRADO DI UTILIZZO	utilizzato			X	
		sottoutilizzato				
		in stato di abbandono				
11	SPAZI DI PERTINENZA Muretti a secco, <u>acciottolati</u> , piastre in granito, fontane, ecc...	alta qualità				
		media qualità			X	
		bassa qualità				
12	VINCOLI LEGISLATIVI					
13	INTERVENTO PIANO PRECEDENTE	RISANAMENTO			R2	
14	NOTE: integralmente risanata in tempi recenti. Buon intervento rispettoso dei caratteri tradizionali

CATEGORIA D'INTERVENTO	RISANAMENTO	R2
	VINCOLI PARTICOLARI		
	INDICAZIONI PROGETTUALI

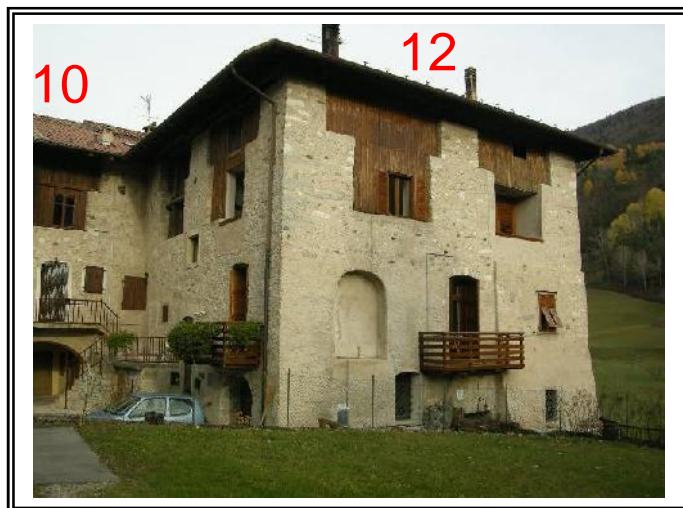
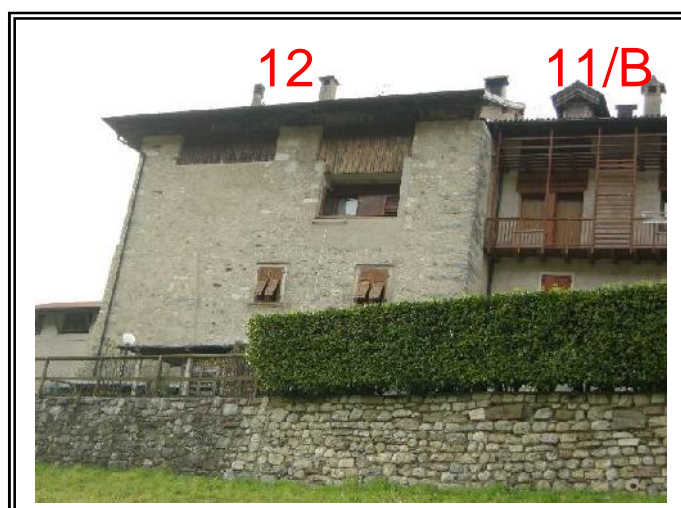
UNITA' EDILIZIA n. 12

tegole in cemento			
			scandole o pietra			
			lamiera			
8	STRUTTURA PORTANTE	Tipo di struttura portante	muratura	X		
			legno			
			cemento armato			
			ferro			
9	DEGRADO	X	nessuno	medio	elevato	
		PARZIALE		TOTALE		X
10	GRADO DI UTILIZZO	utilizzato			X	
		sottoutilizzato				
		in stato di abbandono				
11	SPAZI DI PERTINENZA Muretti a secco, acciottolati, piastre in granito, fontane, ecc...	alta qualità				
		media qualità			X	
		bassa qualità				
12	VINCOLI LEGISLATIVI					
13	INTERVENTO PIANO PRECEDENTE	RISANAMENTO			R2	
14	NOTE: risanata in tempi relativamente recenti. Risaltano gli archi ribassati di taluni fori specie di piano terra e primo, la scala con gradini in pietra rossa. Logge rientranti a piano secondo. Ampia nicchia "spoglia" sul fronte sud.

CATEGORIA D'INTERVENTO	RISANAMENTO	R2
	VINCOLI PARTICOLARI		
	INDICAZIONI PROGETTUALI

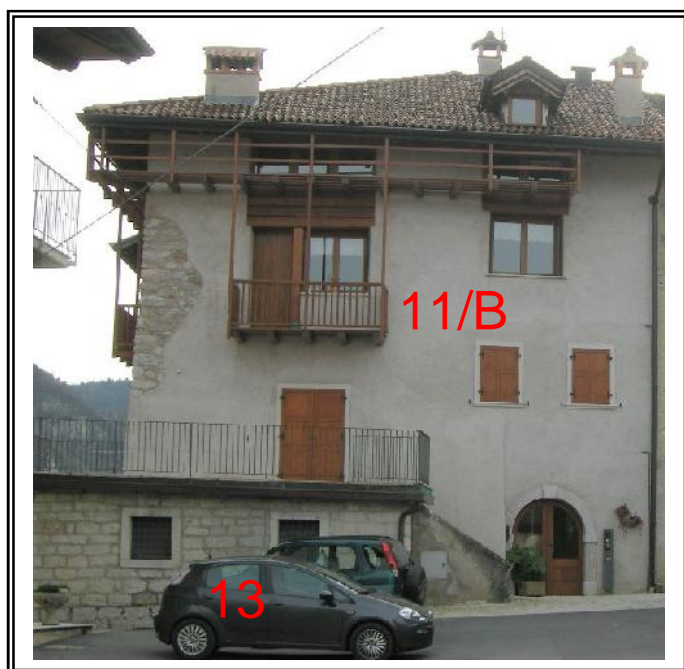
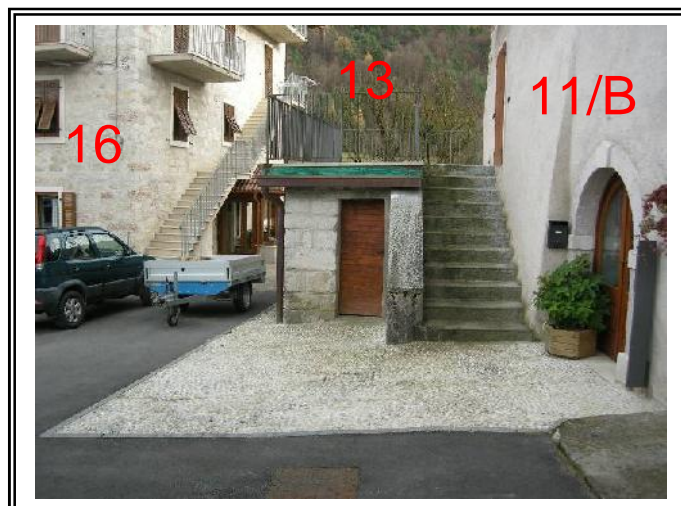
UNITA' EDILIZIA n. 13

tegole in cemento scandole o pietra lamiera			
8	STRUTTURA PORTANTE	Tipo di struttura portante	muratura	X		
			legno			
			cemento armato			
			ferro			
9	DEGRADO	X	nessuno	medio	elevato	
		PARZIALE		TOTALE		X
10	GRADO DI UTILIZZO	utilizzato			X	
		sottoutilizzato				
		in stato di abbandono				
11	SPAZI DI PERTINENZA Muretti a secco, <u>acciottolati</u> , piastre in granito, fontane, ecc...	alta qualità				
		media qualità			X	
		bassa qualità				
12	VINCOLI LEGISLATIVI					
13	INTERVENTO PIANO PRECEDENTE	RISANAMENTO			R2	
14	NOTE: integralmente risanata, l'unità identifica l'accesso alla casa di scheda 11/B, con sottostante locale accessorio

CATEGORIA D'INTERVENTO	RISANAMENTO	R2
	VINCOLI PARTICOLARI		
	INDICAZIONI PROGETTUALI

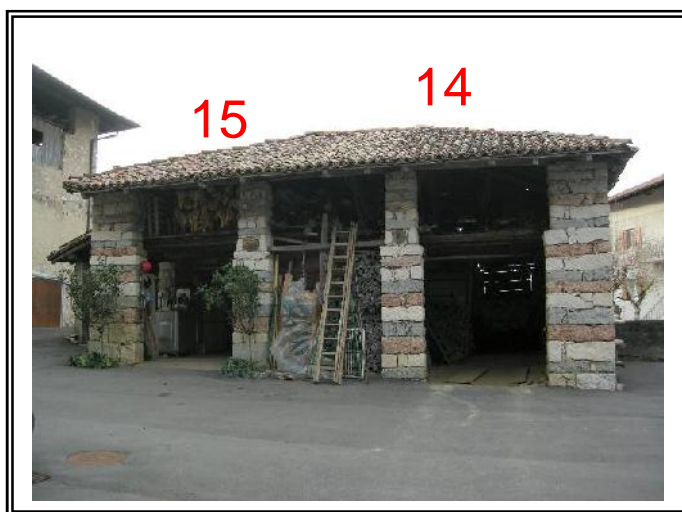
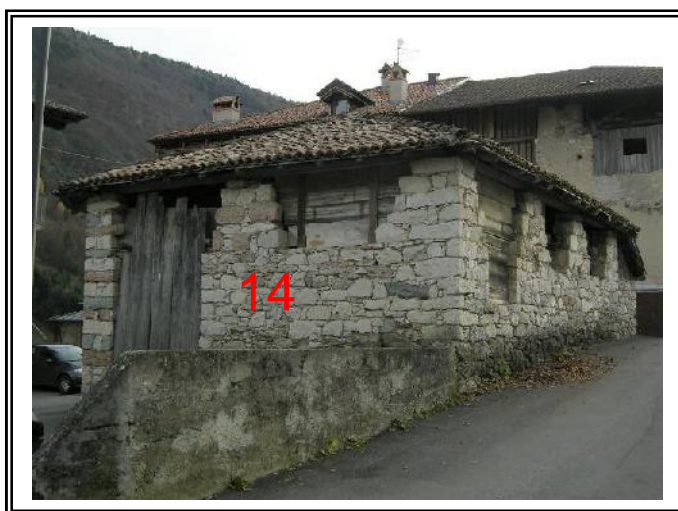
DOCUMENTAZIONE FOTOGRAFICA

tegole in cemento	
			scandole o pietra	
			lamiera	
8	STRUTTURA PORTANTE	Tipo di struttura portante	muratura	X
			legno	
			cemento armato	
			ferro	
9	DEGRADO	<input type="checkbox"/> nullo <input checked="" type="checkbox"/> medio <input type="checkbox"/> elevato		
		PARZIALE <input type="checkbox"/> TOTALE <input checked="" type="checkbox"/>		
10	GRADO DI UTILIZZO	utilizzato		X
		sottoutilizzato		
		in stato di abbandono		
11	SPAZI DI PERTINENZA Muretti a secco, acciottolati, piastre in granito, fontane, ecc...	alta qualità		
		media qualità		
		bassa qualità		X
12	VINCOLI LEGISLATIVI			
13	INTERVENTO PIANO PRECEDENTE	RISTRUTTURAZIONE		R3
14	NOTE: murature in pietra facciavista. Sotto il profilo architettonico, questa unità edilizia è un tutt'uno con l'unità di scheda n° 15.

CATEGORIA D'INTERVENTO	RISTRUTTURAZIONE	R3
	VINCOLI PARTICOLARI		
	INDICAZIONI PROGETTUALI

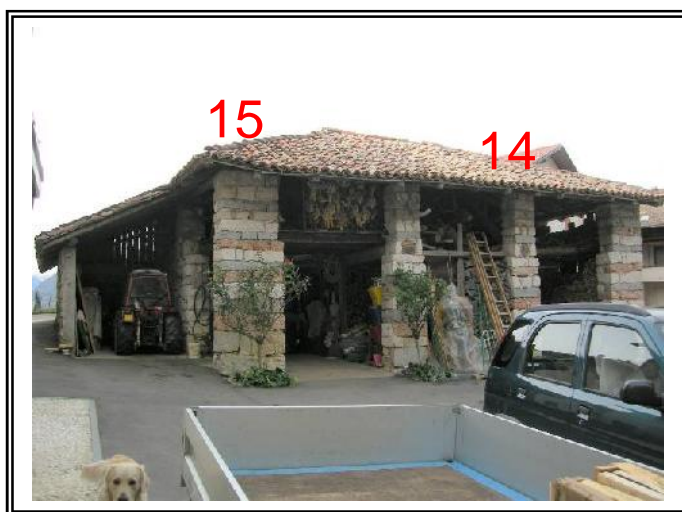
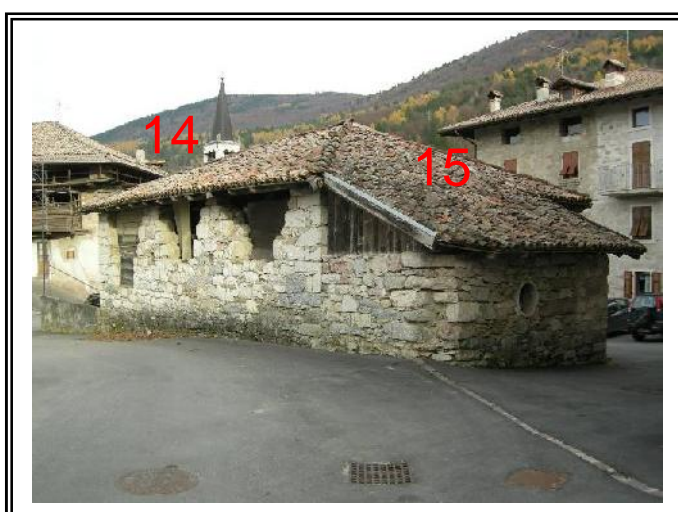
UNITA' EDILIZIA n. 15

tegole in cemento	
			scandole o pietra	
			lamiera	
8	STRUTTURA PORTANTE	Tipo di struttura portante	muratura	X
			legno	
			cemento armato	
			ferro	
9	DEGRADO	<input type="checkbox"/> nullo <input checked="" type="checkbox"/> medio <input type="checkbox"/> elevato		
		PARZIALE <input type="checkbox"/> TOTALE <input checked="" type="checkbox"/>		
10	GRADO DI UTILIZZO	utilizzato		X
		sottoutilizzato		
		in stato di abbandono		
11	SPAZI DI PERTINENZA Muretti a secco, acciottolati, piastre in granito, fontane, ecc...	alta qualità		X
		media qualità		
		bassa qualità		
12	VINCOLI LEGISLATIVI			
13	INTERVENTO PIANO PRECEDENTE	RISTRUTTURAZIONE		R3
14	NOTE: murature in pietra faccia a vista. Sotto il profilo architettonico, questa unità edilizia è un tutt'uno con l'unità di scheda n° 14. Affiancata tettoia laterale con foro ovale nella muratura.

CATEGORIA D'INTERVENTO	RISTRUTTURAZIONE	R3
	VINCOLI PARTICOLARI		
	INDICAZIONI PROGETTUALI

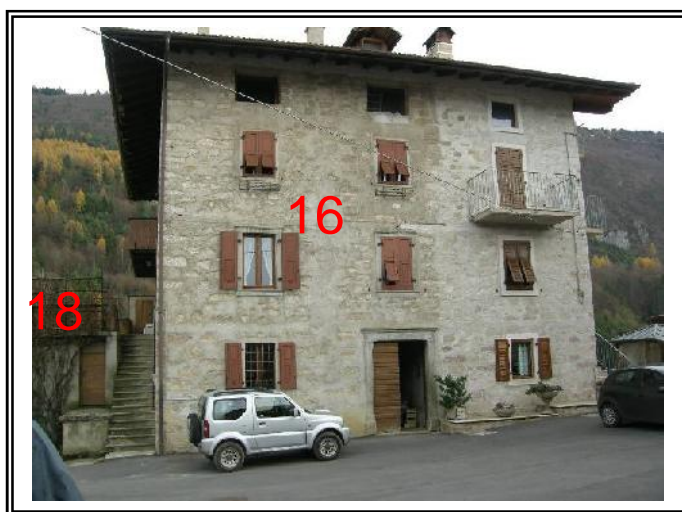
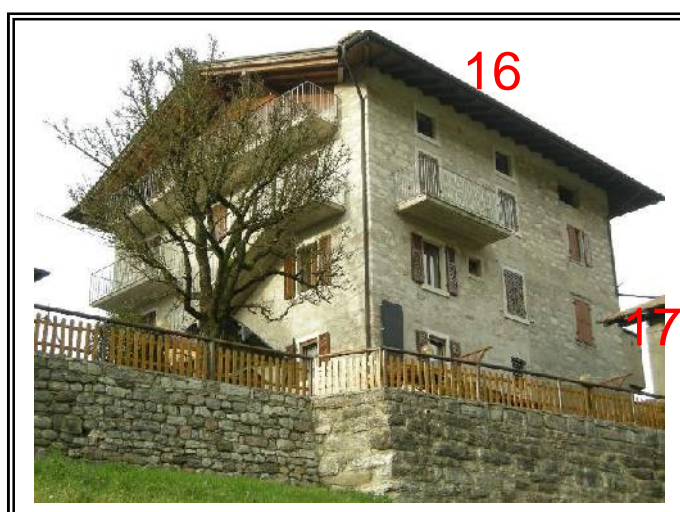
UNITA' EDILIZIA n. 16

tegole in cemento scandole o pietra lamiera	X		
8	STRUTTURA PORTANTE	Tipo di struttura portante	muratura	X		
			legno			
			cemento armato			
			ferro			
9	DEGRADO	X	nessuno	medio	elevato	
		PARZIALE		TOTALE		X
10	GRADO DI UTILIZZO	utilizzato			X	
		sottoutilizzato				
		in stato di abbandono				
11	SPAZI DI PERTINENZA Muretti a secco, acciottolati, piastre in granito, fontane, ecc...	alta qualità				
		media qualità			X	
		bassa qualità				
12	VINCOLI LEGISLATIVI					
13	INTERVENTO PIANO PRECEDENTE	RISTRUTTURAZIONE			R3	
14	NOTE: edificio isolato, ovvero libero su tutti i lati, su cui si è già intervenuti. Presenta poggiori e scale con soletta cementizie e ringhiera in ferro, contorni in pietra nelle unità immobiliari a sud, in cemento le rimanenti. Portale di piano terra centrale con contorni cementiti lavorati. Intonaco raso pietra.

CATEGORIA D'INTERVENTO	RISTRUTTURAZIONE	R3
	VINCOLI PARTICOLARI		
	INDICAZIONI PROGETTUALI		
	Mantenere i contorni in pietra e l'intonaco raso-pietra

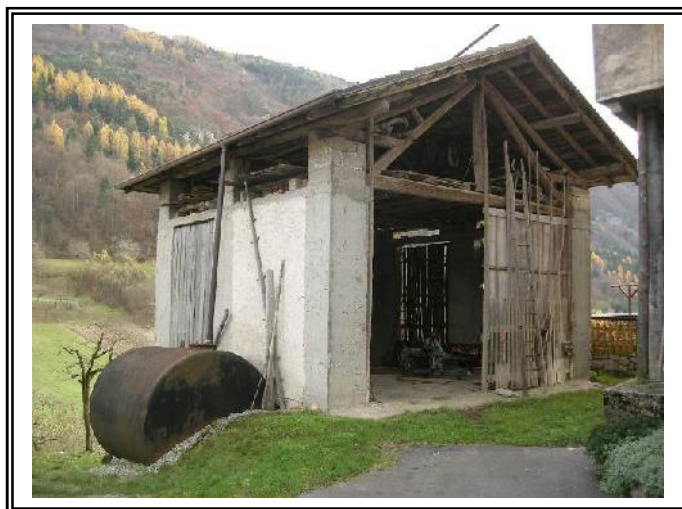
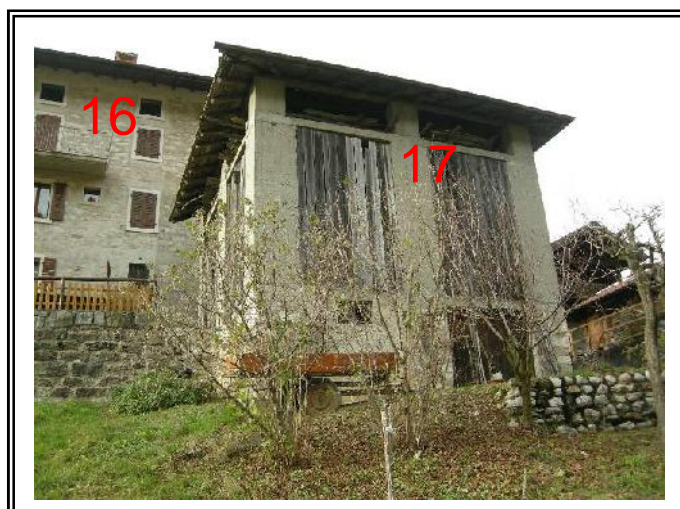
UNITA' EDILIZIA n. 17

tegole in cemento scandole o pietra lamiera	
8	STRUTTURA PORTANTE	Tipo di struttura portante	muratura	X
			legno	
			cemento armato	
			ferro	
9	DEGRADO	<input type="checkbox"/>	<input checked="" type="checkbox"/> medio	<input type="checkbox"/> elevato
		PARZIALE		TOTALE X
10	GRADO DI UTILIZZO	utilizzato		X
		sottoutilizzato		
		in stato di abbandono		
11	SPAZI DI PERTINENZA Muretti a secco, acciottolati, piastre in granito, fontane, ecc...	alta qualità		X
		media qualità		
		bassa qualità		
12	VINCOLI LEGISLATIVI			
13	INTERVENTO PIANO PRECEDENTE	RISTRUTTURAZIONE		R3
14	NOTE: edificio di stampo agricolo con setti murari e cordoli cementizi. Ampie aperture, solaio di sottotetto in legno, capriata. A valle un muretto in sassi a secco delimita lo spazio d'entrata al locale seminterrato.

CATEGORIA D'INTERVENTO	RISTRUTTURAZIONE	R3
	VINCOLI PARTICOLARI		
	INDICAZIONI PROGETTUALI		
	Valorizzare le ampie aperture e la capriata

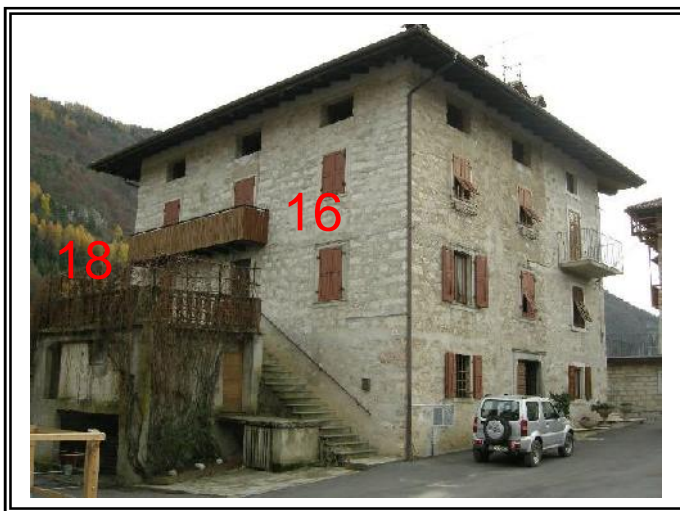
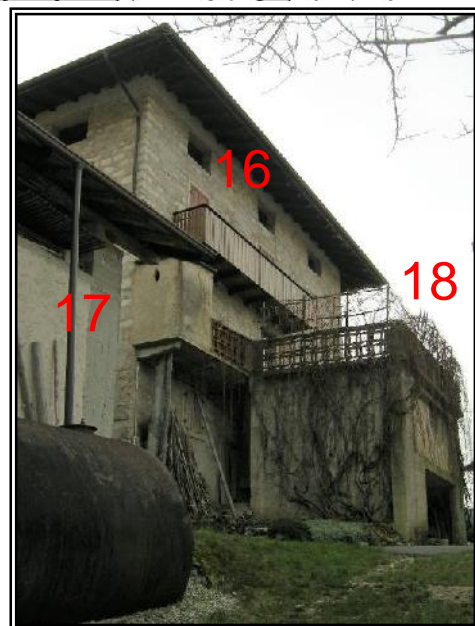
UNITA' EDILIZIA n. 18

tegole in cemento	
			scandole o pietra	
			lamiera	
8	STRUTTURA PORTANTE	Tipo di struttura portante	muratura	X
			legno	
			cemento armato	
			ferro	
9	DEGRADO	<input type="checkbox"/> nullo <input checked="" type="checkbox"/> X <input type="checkbox"/> medio <input type="checkbox"/> elevato		
		PARZIALE <input type="checkbox"/> TOTALE <input checked="" type="checkbox"/> X		
10	GRADO DI UTILIZZO	utilizzato	X	
		sottoutilizzato		
		in stato di abbandono		
11	SPAZI DI PERTINENZA Muretti a secco, acciottolati, piastre in granito, fontane, ecc...	alta qualità		
		media qualità		
		bassa qualità	X	
12	VINCOLI LEGISLATIVI			
13	INTERVENTO PIANO PRECEDENTE	RISTRUTTURAZIONE		R3
14	NOTE: manufatto cementizio realizzato in aderenza all'edificio abitativo, del quale costituisce accesso e terrazzo con sottostanti vani deposito.

CATEGORIA D'INTERVENTO	RISTRUTTURAZIONE	R3
	VINCOLI PARTICOLARI		
	INDICAZIONI PROGETTUALI

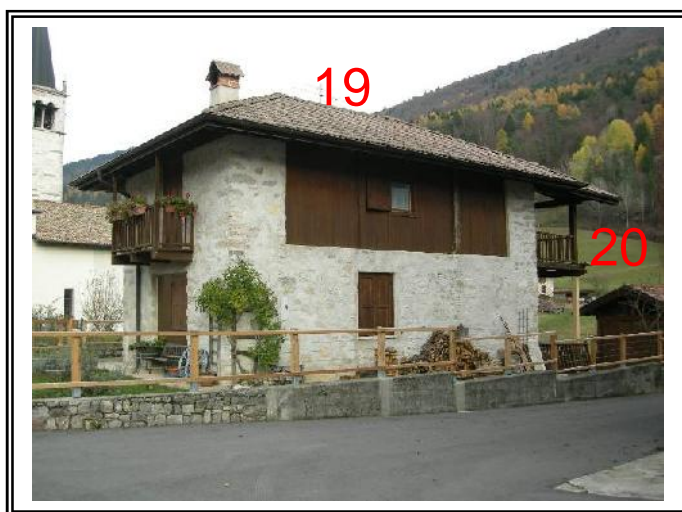
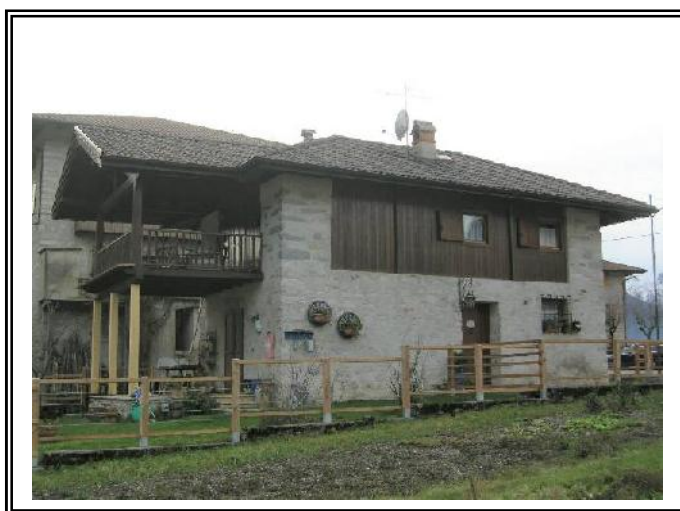
UNITA' EDILIZIA n. 19

tegole in cemento scandole o pietra lamiera	X		
8	STRUTTURA PORTANTE	Tipo di struttura portante	muratura	X		
			legno			
			cemento armato			
			ferro			
9	DEGRADO	X	nullo	medio	elevato	
		PARZIALE		TOTALE		X
10	GRADO DI UTILIZZO	utilizzato			X	
		sottoutilizzato				
		in stato di abbandono				
11	SPAZI DI PERTINENZA Muretti a secco, acciottolati, piastre in granito, fontane, ecc...	alta qualità				
		media qualità			X	
		bassa qualità				
12	VINCOLI LEGISLATIVI					
13	INTERVENTO PIANO PRECEDENTE	RISTRUTTURAZIONE			R3	
14	NOTE: edificio già riqualificato trasformando il preesistente deposito nella casa attuale. A sud un terrazzo in legno coperto, che funge anche da porticato d'entrata.

CATEGORIA D'INTERVENTO	RISTRUTTURAZIONE	R3
	VINCOLI PARTICOLARI		
	INDICAZIONI PROGETTUALI

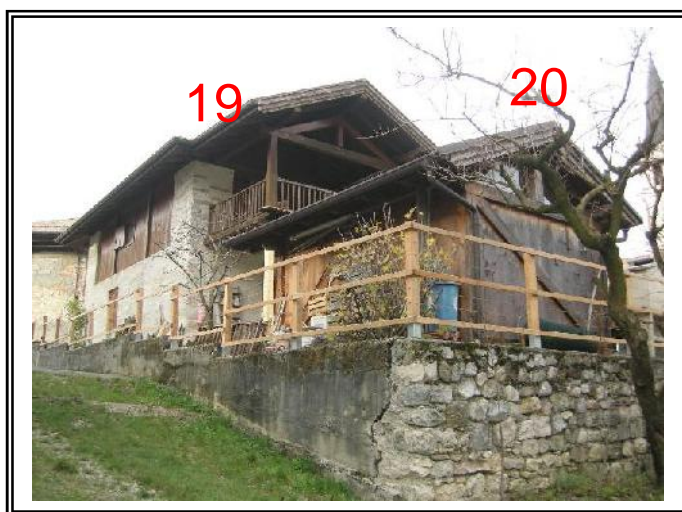
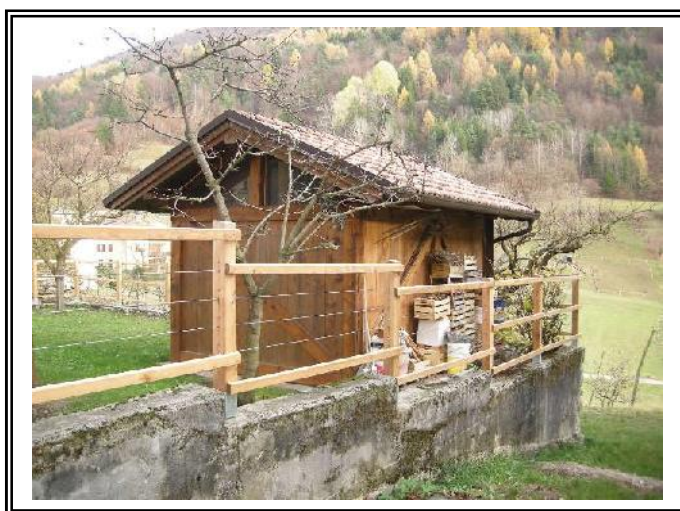
UNITA' EDILIZIA n. 20

tegole in cemento scandole o pietra lamiera	X		
8	STRUTTURA PORTANTE	Tipo di struttura portante	muratura			
			legno	X		
			cemento armato			
			ferro			
9	DEGRADO	X	nessuno	medio	elevato	
		PARZIALE		TOTALE		X
10	GRADO DI UTILIZZO	utilizzato			X	
		sottoutilizzato				
		in stato di abbandono				
11	SPAZI DI PERTINENZA Muretti a secco, acciottolati, piastre in granito, fontane, ecc...	alta qualità				
		media qualità			X	
		bassa qualità				
12	VINCOLI LEGISLATIVI					
13	INTERVENTO PIANO PRECEDENTE	Spazio privato				
14	NOTE: manufatto accessorio in legno

CATEGORIA D'INTERVENTO	Manufatti accessori	
	VINCOLI PARTICOLARI		
	INDICAZIONI PROGETTUALI	manutenzione

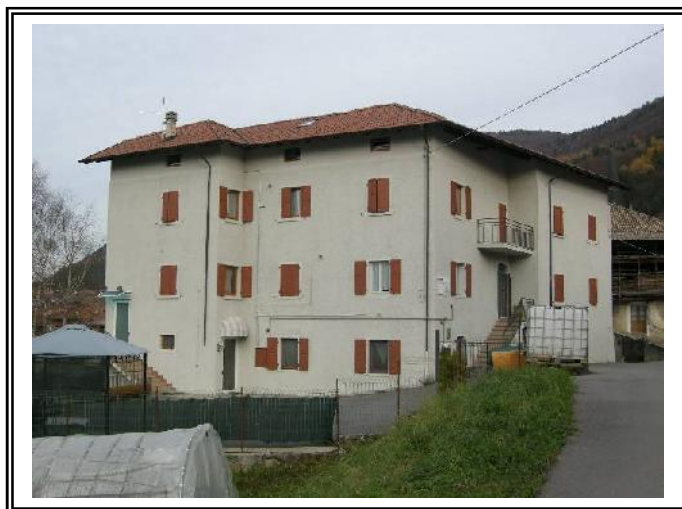
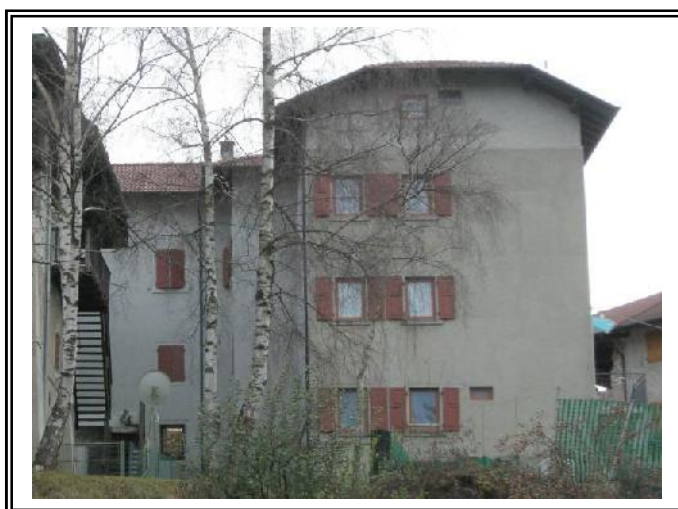
UNITA' EDILIZIA n. 21

8	STRUTTURA PORTANTE	Tipo di struttura portante	muratura	X		
			legno			
			cemento armato			
			ferro			
9	DEGRADO	X	nullo	medio	elevato	
		PARZIALE		TOTALE		X
10	GRADO DI UTILIZZO	utilizzato		X		
		sottoutilizzato				
		in stato di abbandono				
11	SPAZI DI PERTINENZA Muretti a secco, acciottolati, piastre in granito, fontane, ecc...	alta qualità				
		media qualità		X		
		bassa qualità				
12	VINCOLI LEGISLATIVI					
13	INTERVENTO PIANO PRECEDENTE	RISTRUTTURAZIONE		R3		
14	NOTE: casa vacanze per gruppi in autogestione. Edificio di forma composita (sostanzialmente ad "L"), che non rileva particolari evidenze storiche antiche, ma relativamente più recenti riconducibili all'architettura razionale del periodo 1920/1940.

CATEGORIA D'INTERVENTO	RISTRUTTURAZIONE	R3
	VINCOLI PARTICOLARI		
	INDICAZIONI PROGETTUALI

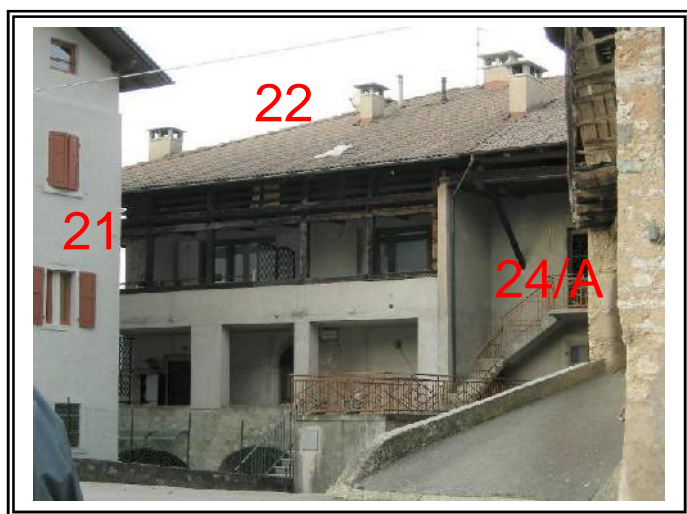
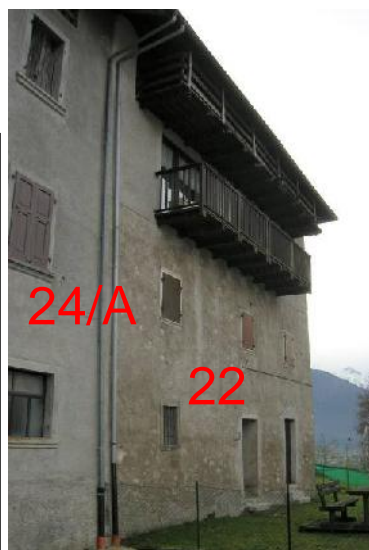
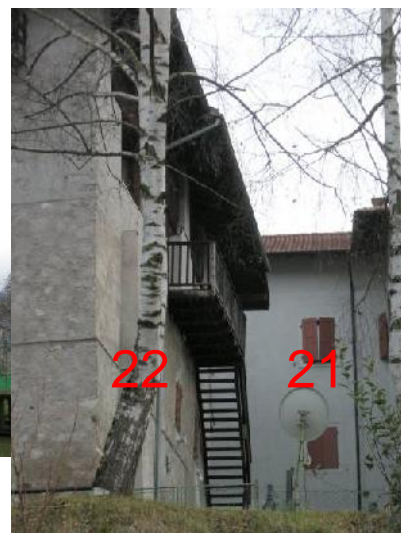
UNITA' EDILIZIA n. 22

tegole in cemento scandole o pietra lamiera	X		
8	STRUTTURA PORTANTE	Tipo di struttura portante	muratura	X		
			legno			
			cemento armato			
			ferro			
9	DEGRADO	X	nessuno	medio	elevato	
		PARZIALE		TOTALE		X
10	GRADO DI UTILIZZO	utilizzato			X	
		sottoutilizzato				
		in stato di abbandono				
11	SPAZI DI PERTINENZA Muretti a secco, acciottolati, piastre in granito, fontane, ecc...	alta qualità				
		media qualità			X	
		bassa qualità				
12	VINCOLI LEGISLATIVI					
13	INTERVENTO PIANO PRECEDENTE	RISANAMENTO			R2	
14	NOTE: il fronte a monte si distingue per gli archi di piano terra con sovrastante porticato d'entrata (accessibile da scala rivestita in marmo) ad aperture squadrate formante terrazzi dotati di parapetti murali. Portale ad arco con contorni a conci, "finestrato ed inferriato". Gli altri due prospetti presentano aspetti ordinari con poggiori e scala in legno tipo alla trentina ed intonaco raso pietra.

CATEGORIA D'INTERVENTO	RISANAMENTO	R2
	VINCOLI PARTICOLARI		
	INDICAZIONI PROGETTUALI
