COMUNE DI COMANO TERME

PIANO REGOLATORE GENERALE

**SCHEDE EDIFICI E MANUFATTI DI
INTERESSE STORICO**

Fraz. LUNDO

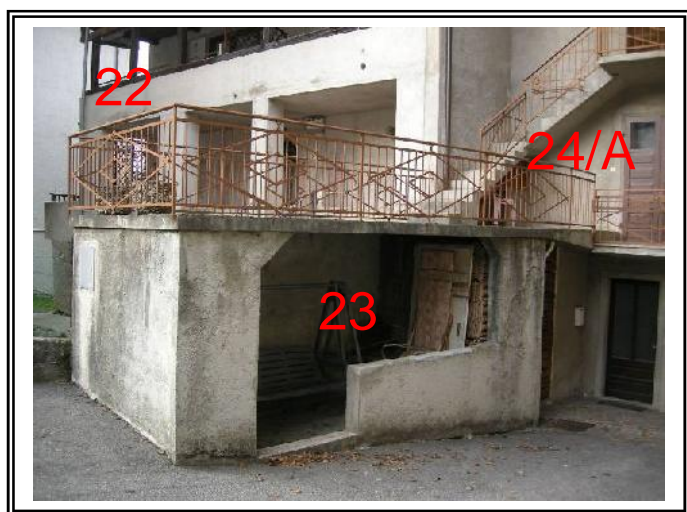
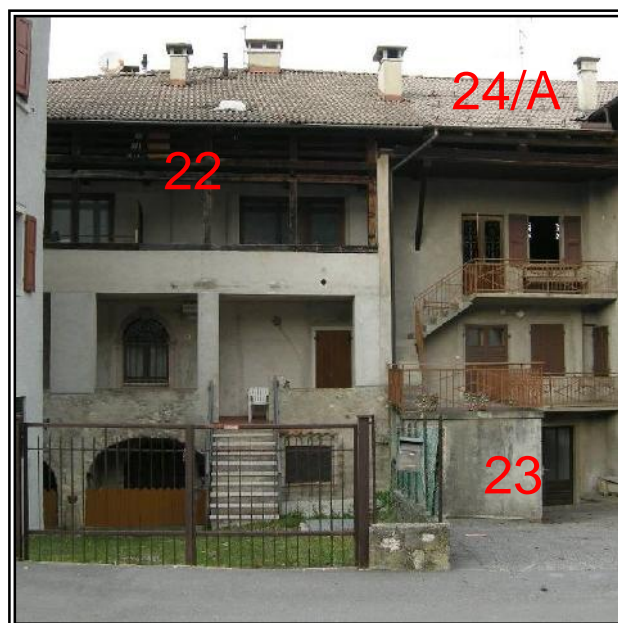
UNITA' EDILIZIA n. 23

8	STRUTTURA PORTANTE	Tipo di struttura portante	muratura	X
			legno	
			cemento armato	
			ferro	
9	DEGRADO	<input type="checkbox"/> nullo <input checked="" type="checkbox"/> X <input type="checkbox"/> medio <input type="checkbox"/> elevato		
		PARZIALE <input type="checkbox"/> TOTALE <input checked="" type="checkbox"/> X		
10	GRADO DI UTILIZZO	utilizzato	X	
		sottoutilizzato		
		in stato di abbandono		
11	SPAZI DI PERTINENZA Muretti a secco, acciottolati, piastre in granito, fontane, ecc...	alta qualità		
		media qualità	X	
		bassa qualità		
12	VINCOLI LEGISLATIVI			
13	INTERVENTO PIANO PRECEDENTE	RISTRUTTURAZIONE		R3
14	NOTE: manufatto accessorio sito nel cortile della p.ed. 18, utilizzato come deposito e sovrastante terrazzo a servizio dell'unità di scheda n° 24/A.

CATEGORIA D'INTERVENTO	RISTRUTTURAZIONE	R3
	VINCOLI PARTICOLARI		
	INDICAZIONI PROGETTUALI

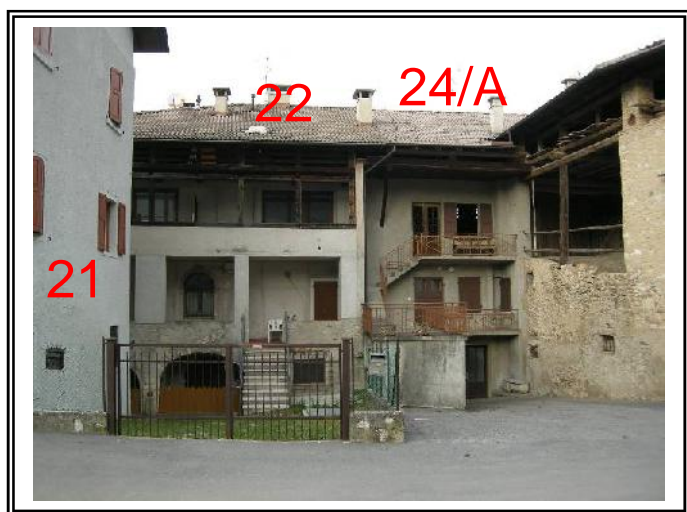
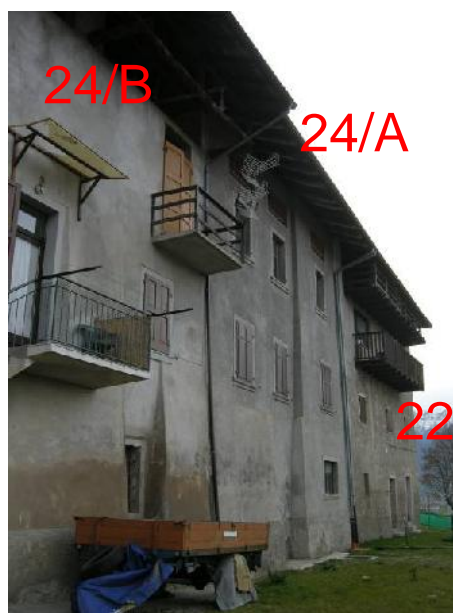
UNITA' EDILIZIA n. 24/A

tegole in cemento scandole o pietra lamiera	X		
8	STRUTTURA PORTANTE	Tipo di struttura portante	muratura	X		
			legno			
			cemento armato			
			ferro			
9	DEGRADO	X	nullo	medio	elevato	
		PARZIALE		TOTALE		X
10	GRADO DI UTILIZZO	utilizzato			X	
		sottoutilizzato				
		in stato di abbandono				
11	SPAZI DI PERTINENZA Muretti a secco, acciottolati, piastre in granito, fontane, ecc...	alta qualità				
		media qualità			X	
		bassa qualità				
12	VINCOLI LEGISLATIVI					
13	INTERVENTO PIANO PRECEDENTE	RISANAMENTO			R2	
14	NOTE: parte centrale del caseggiato con due fronti liberi risanati nel passato. Poggiori in cemento con ringhiera in ferro a monte, mentre il lato valle ne risulta privo. Intonaco al rustico.

CATEGORIA D'INTERVENTO	RISANAMENTO	R2
	VINCOLI PARTICOLARI		
	INDICAZIONI PROGETTUALI

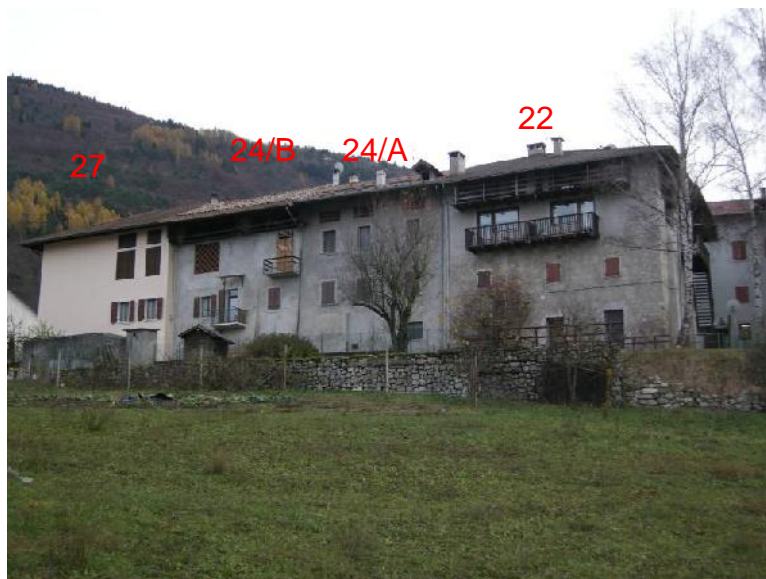
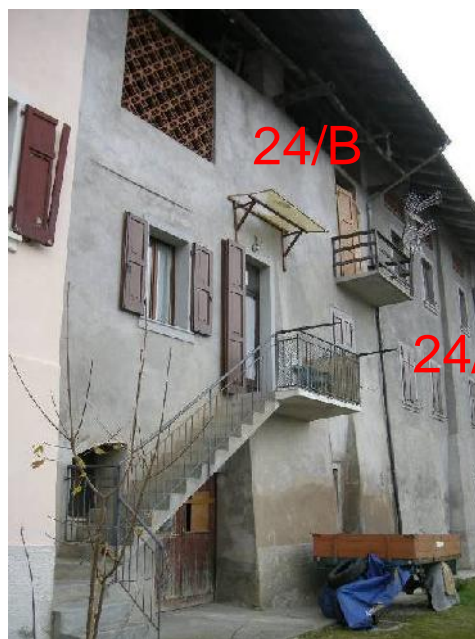
UNITA' EDILIZIA n. 24/B

tegole in cemento scandole o pietra lamiera	X		
8	STRUTTURA PORTANTE	Tipo di struttura portante	muratura	X		
			legno			
			cemento armato			
			ferro			
9	DEGRADO	X	nullo	medio	elevato	
		PARZIALE		TOTALE		X
10	GRADO DI UTILIZZO	utilizzato			X	
		sottoutilizzato				
		in stato di abbandono				
11	SPAZI DI PERTINENZA Muretti a secco, acciottolati, piastre in granito, fontane, ecc...	alta qualità				
		media qualità			X	
		bassa qualità				
12	VINCOLI LEGISLATIVI					
13	INTERVENTO PIANO PRECEDENTE	RISANAMENTO			R2	
14	NOTE: L'unità presenta una sola facciata, sita nel lato valle del fabbricato. Intonaco al rustico, scala in cemento con ringhiera in ferro, ulteriore balconcino in cemento.

CATEGORIA D'INTERVENTO	RISANAMENTO	R2
	VINCOLI PARTICOLARI		
	INDICAZIONI PROGETTUALI

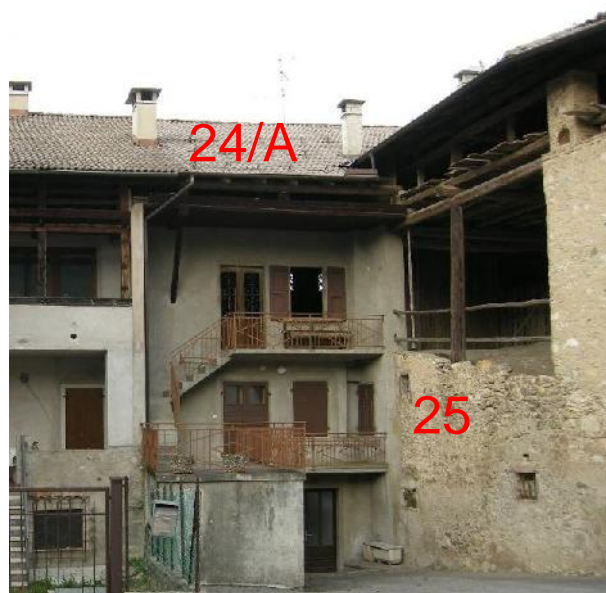
UNITA' EDILIZIA n. 25

tegole in cemento	
			scandole o pietra	
			lamiera	
8	STRUTTURA PORTANTE	Tipo di struttura portante	muratura	X
			legno	
			cemento armato	
			ferro	
9	DEGRADO	<input type="checkbox"/> nullo <input checked="" type="checkbox"/> medio <input type="checkbox"/> elevato		
		PARZIALE <input type="checkbox"/> TOTALE <input checked="" type="checkbox"/>		
10	GRADO DI UTILIZZO	utilizzato	X	
		sottoutilizzato		
		in stato di abbandono		
11	SPAZI DI PERTINENZA Muretti a secco, acciottolati, piastre in granito, fontane, ecc...	alta qualità		
		media qualità	X	
		bassa qualità		
12	VINCOLI LEGISLATIVI			
13	INTERVENTO PIANO PRECEDENTE	RISTRUTTURAZIONE		R3
14	NOTE: unità obliqua che presenta alla vista esterna il solo tratto di parete su cui si affaccia la parte interna del pontile di questo caseggiato.

CATEGORIA D'INTERVENTO	RISANAMENTO	R2
	VINCOLI PARTICOLARI		
	INDICAZIONI PROGETTUALI

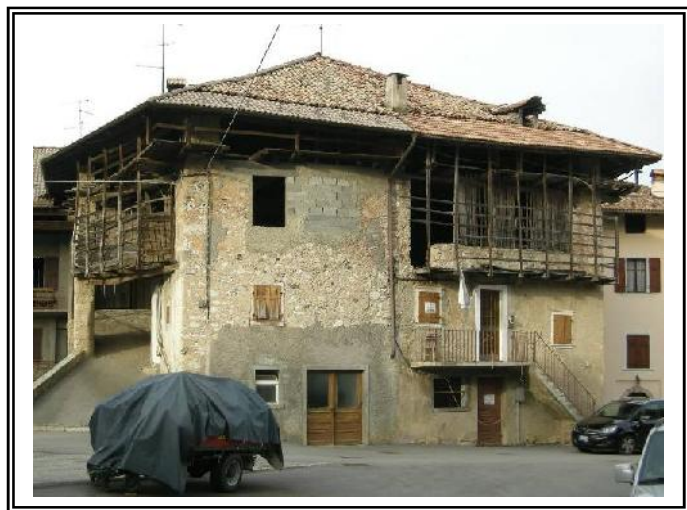
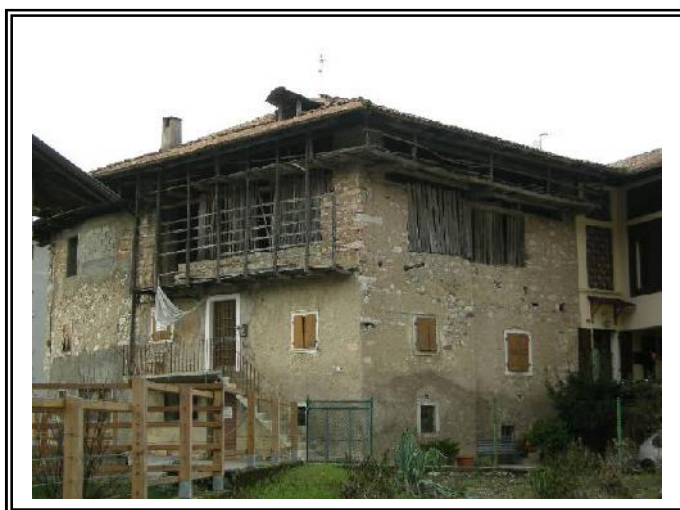
UNITA' EDILIZIA n. 26

tegole in cemento	
			scandole o pietra	
			lamiera	
8	STRUTTURA PORTANTE	Tipo di struttura portante	muratura	X
			legno	
			cemento armato	
			ferro	
9	DEGRADO	<input type="checkbox"/> nullo <input checked="" type="checkbox"/> X <input type="checkbox"/> medio <input type="checkbox"/> elevato		
		PARZIALE <input type="checkbox"/> TOTALE <input checked="" type="checkbox"/> X		
10	GRADO DI UTILIZZO	utilizzato		
		sottoutilizzato		X
		in stato di abbandono		
11	SPAZI DI PERTINENZA Muretti a secco, acciottolati, piastre in granito, fontane, ecc...	alta qualità		
		media qualità		X
		bassa qualità		
12	VINCOLI LEGISLATIVI			
13	INTERVENTO PIANO PRECEDENTE	RISANAMENTO		R2
14	NOTE: edificio da risanare, pare disabitato. Presenti i ballatoi strutturati a graticcio sul pontile e fronte strada, con poggiorio e scala in cemento.

CATEGORIA D'INTERVENTO	RISANAMENTO	R2
	VINCOLI PARTICOLARI		
	INDICAZIONI PROGETTUALI

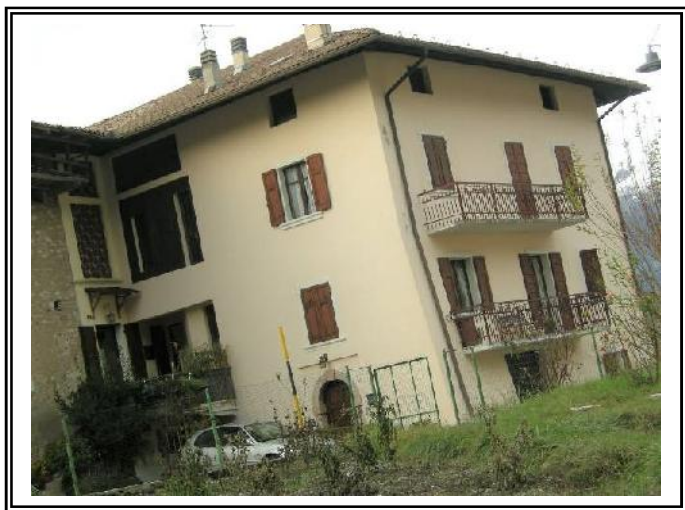
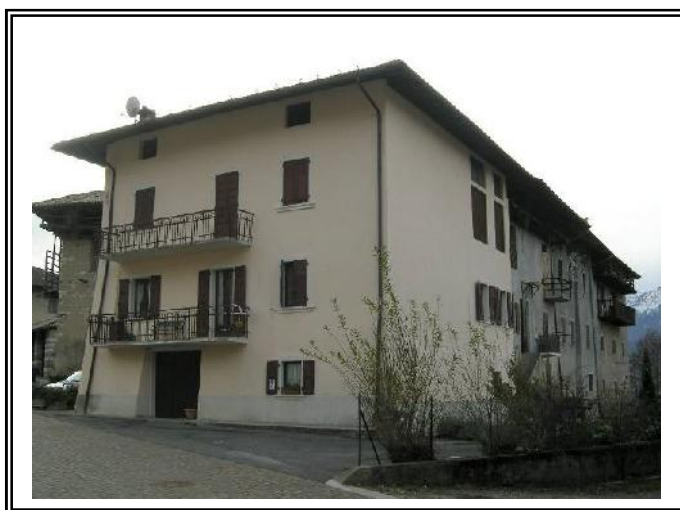
UNITA' EDILIZIA n. 27

tegole in cemento scandole o pietra lamiera	X		
8	STRUTTURA PORTANTE	Tipo di struttura portante	muratura	X		
			legno			
			cemento armato			
			ferro			
9	DEGRADO	X	nullo	medio	elevato	
		PARZIALE		TOTALE		X
10	GRADO DI UTILIZZO	utilizzato			X	
		sottoutilizzato				
		in stato di abbandono				
11	SPAZI DI PERTINENZA Muretti a secco, acciottolati, piastre in granito, fontane, ecc...	alta qualità				
		media qualità			X	
		bassa qualità				
12	VINCOLI LEGISLATIVI					
13	INTERVENTO PIANO PRECEDENTE	RISANAMENTO			R2	
14	NOTE: edificio risanato di recente, intonacato al civile tinta beige. Portale d'ingresso ad arco con contorni in pietra.

CATEGORIA D'INTERVENTO	RISTRUTTURAZIONE	R3
	VINCOLI PARTICOLARI		
	INDICAZIONI PROGETTUALI

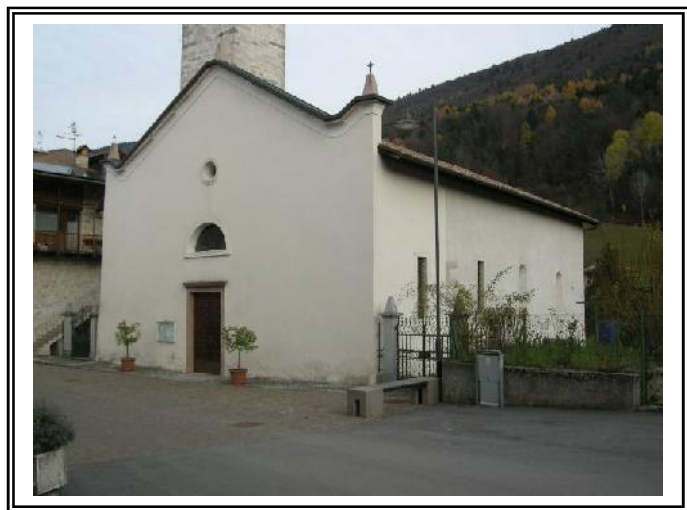
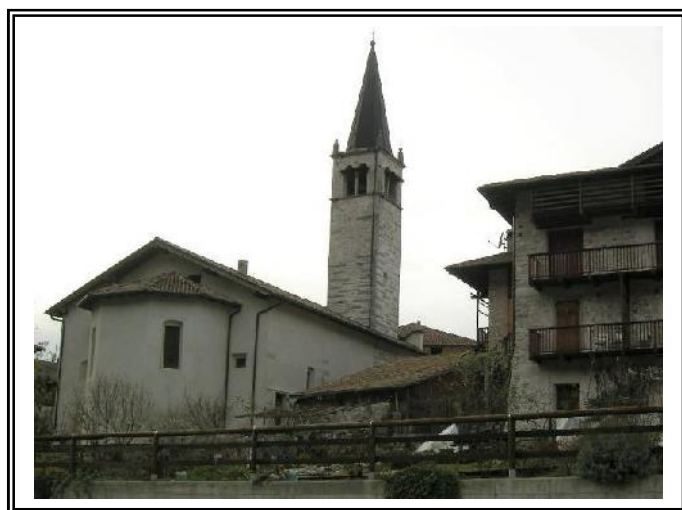
UNITA' EDILIZIA n. 28

tegole in cemento			
			scandole o pietra			
			lamiera			
8	STRUTTURA PORTANTE	Tipo di struttura portante	muratura	X		
			legno			
			cemento armato			
			ferro			
9	DEGRADO	X	nessuno	medio	elevato	
		PARZIALE		TOTALE		X
10	GRADO DI UTILIZZO	utilizzato		X		
		sottoutilizzato				
		in stato di abbandono				
11	SPAZI DI PERTINENZA Muretti a secco, acciottolati, piastre in granito, fontane, ecc...	alta qualità		X		
		media qualità				
		bassa qualità				
12	VINCOLI LEGISLATIVI	D.lgs. n. 42 dd. 22/01/2004 (ex L. n. 1089 dd. 01/06/1939);				
13	INTERVENTO PIANO PRECEDENTE	RESTAURO			R1	
14	NOTE: Chiesa San Marcello. Facciata principale con portale rettangolare, finestra a lunetta e oculo. Campanile in pietra a vista, con bifore a luci rettangolari e separate da colonnine, sovrastate da tetto piramidale; a tergo abside poligonale. Intonaco al civile tinteggiato.

CATEGORIA D'INTERVENTO	RESTAURO	R1
	VINCOLI PARTICOLARI	DICHARATO DI INTERESSE (D.Lgs. 42 /2004)	
	INDICAZIONI PROGETTUALI

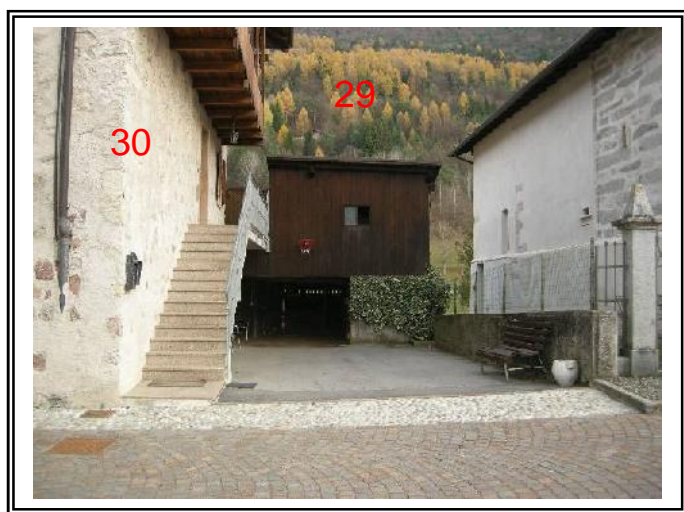
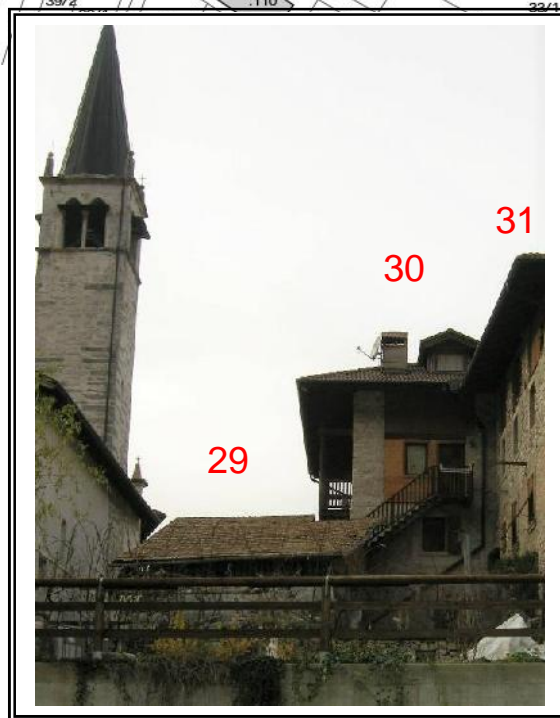
UNITA' EDILIZIA n. 29

tegole in cemento scandole o pietra lamiera		
8	STRUTTURA PORTANTE	Tipo di struttura portante	muratura		
			legno	X	
			cemento armato		
			ferro		
9	DEGRADO	X	nessuno	medio	elevato
		PARZIALE		TOTALE	
10	GRADO DI UTILIZZO	utilizzato			X
		sottoutilizzato			
		in stato di abbandono			
11	SPAZI DI PERTINENZA Muretti a secco, acciottolati, piastre in granito, fontane, ecc...	alta qualità			
		media qualità			X
		bassa qualità			
12	VINCOLI LEGISLATIVI				
13	INTERVENTO PIANO PRECEDENTE	RISTRUTTURAZIONE			R3
14	NOTE: Porzione di fabbricato di scarsa rilevanza accessorio all'edificio della scheda n.30

CATEGORIA D'INTERVENTO	RISTRUTTURAZIONE	R3
	VINCOLI PARTICOLARI		
	INDICAZIONI PROGETTUALI

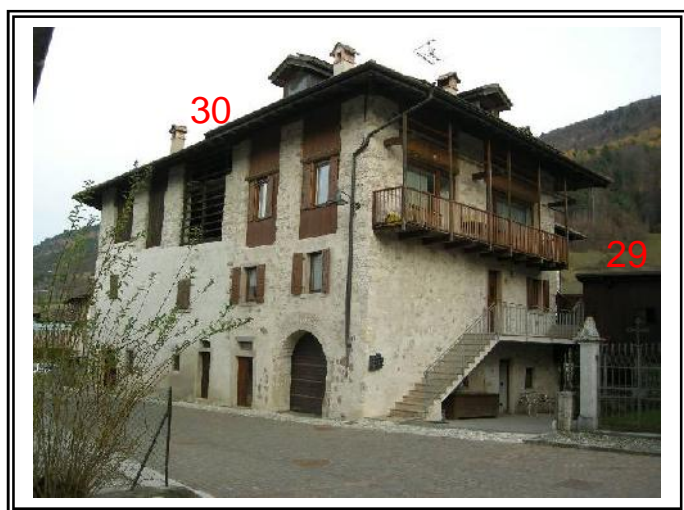
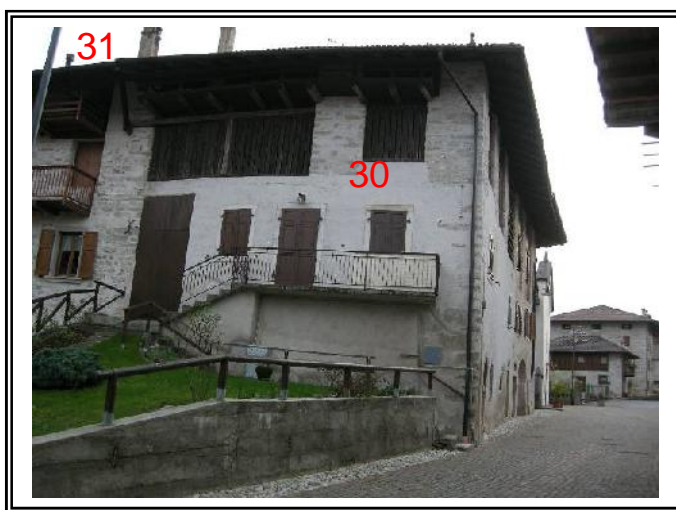
UNITA' EDILIZIA n. 30

tegole in cemento			
			scandole o pietra			
			lamiera			
8	STRUTTURA PORTANTE	Tipo di struttura portante	muratura	X		
			legno			
			cemento armato			
			ferro			
9	DEGRADO	X	nessuno	medio	elevato	
		PARZIALE		TOTALE		X
10	GRADO DI UTILIZZO	utilizzato			X	
		sottoutilizzato				
		in stato di abbandono				
11	SPAZI DI PERTINENZA Muretti a secco, acciottolati, piastre in granito, fontane, ecc...	alta qualità				
		media qualità			X	
		bassa qualità				
12	VINCOLI LEGISLATIVI					
13	INTERVENTO PIANO PRECEDENTE	RISANAMENTO			R2	
14	NOTE: edificio risanato nell'ultimo un ventennio, valorizzando i portali che si affacciano sulla via principale del paese pavimentata in cubetti di porfido e acciottolato laterale.

CATEGORIA D'INTERVENTO	RISANAMENTO	R2
	VINCOLI PARTICOLARI		
	INDICAZIONI PROGETTUALI

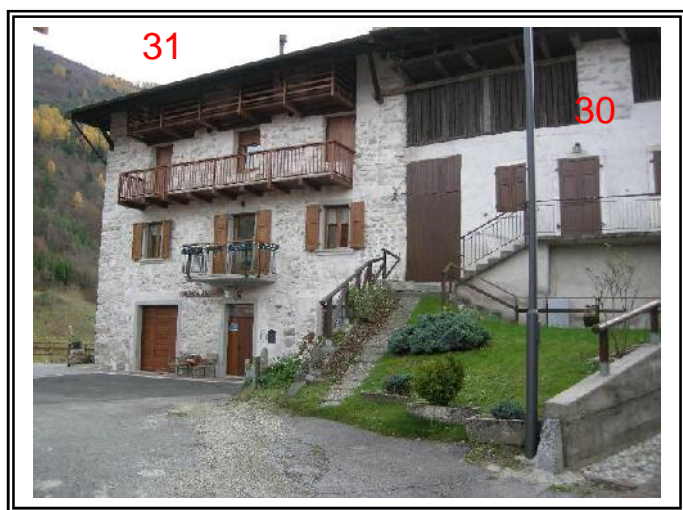
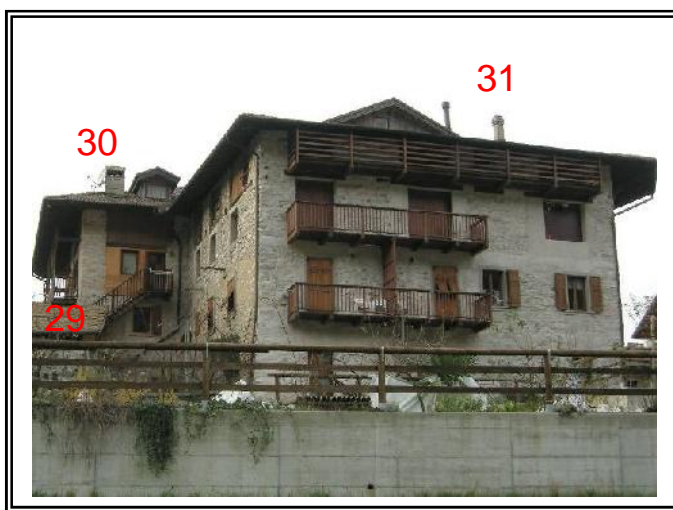
UNITA' EDILIZIA n. 31

tegole in cemento scandole o pietra lamiera	X		
8	STRUTTURA PORTANTE	Tipo di struttura portante	muratura	X		
			legno			
			cemento armato			
			ferro			
9	DEGRADO	X	nessuno	medio	elevato	
		PARZIALE		TOTALE		X
10	GRADO DI UTILIZZO	utilizzato		X		
		sottoutilizzato				
		in stato di abbandono				
11	SPAZI DI PERTINENZA Muretti a secco, acciottolati, piastre in granito, fontane, ecc...	alta qualità				
		media qualità		X		
		bassa qualità				
12	VINCOLI LEGISLATIVI					
13	INTERVENTO PIANO PRECEDENTE	RISANAMENTO		R2		
14	NOTE: edificio risanato adottando le tipologie formali ed i materiali in uso del contesto storico recente.

CATEGORIA D'INTERVENTO	RISANAMENTO	R2
	VINCOLI PARTICOLARI		
	INDICAZIONI PROGETTUALI

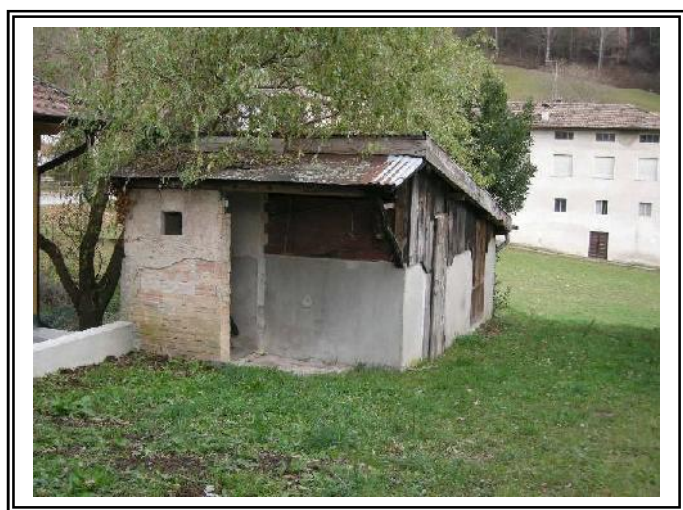
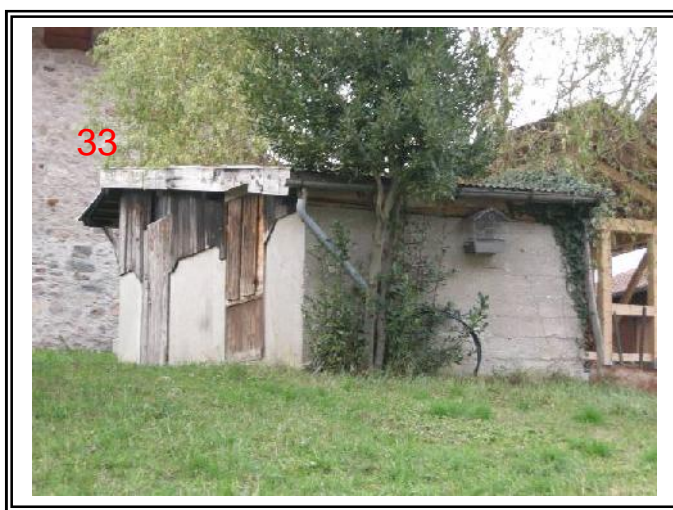
UNITA' EDILIZIA n. 32

scandole o pietra	
			lamiera	X
8	STRUTTURA PORTANTE	Tipo di struttura portante	muratura	X
			legno	
			cemento armato	
			ferro	
9	DEGRADO	<input type="checkbox"/> nullo <input checked="" type="checkbox"/> medio <input type="checkbox"/> elevato		
		PARZIALE <input type="checkbox"/> TOTALE <input checked="" type="checkbox"/>		
10	GRADO DI UTILIZZO	utilizzato		X
		sottoutilizzato		
		in stato di abbandono		
11	SPAZI DI PERTINENZA Muretti a secco, acciottolati, piastre in granito, fontane, ecc...	alta qualità		
		media qualità		X
		bassa qualità		
12	VINCOLI LEGISLATIVI			
13	INTERVENTO PIANO PRECEDENTE	RISTRUTTURAZIONE		R3
14	NOTE: piccolo manufatto ubicato sull'area riconducibile alla p.ed. 29 non rilevato nelle mappe catastali.

CATEGORIA D'INTERVENTO	RISTRUTTURAZIONE	R3
	VINCOLI PARTICOLARI		
	INDICAZIONI PROGETTUALI

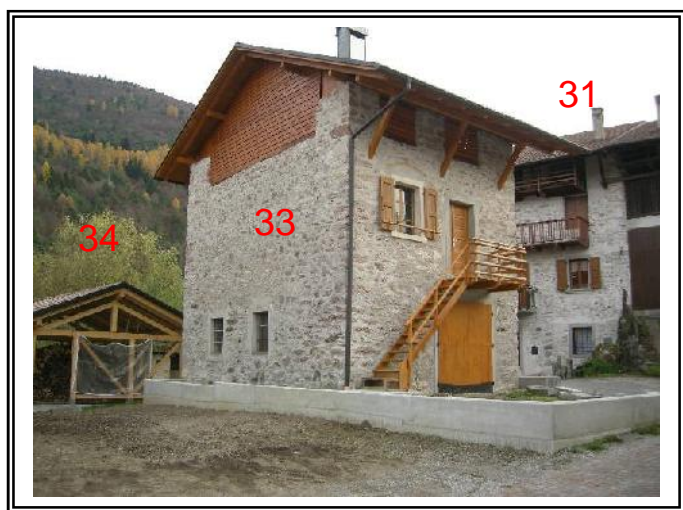
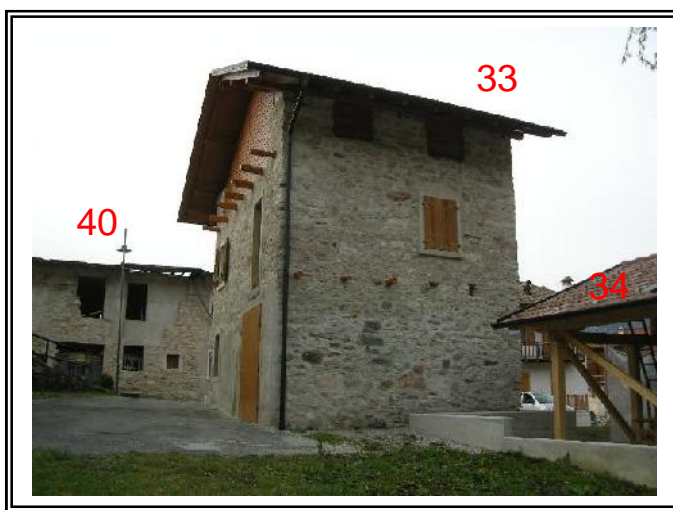
UNITA' EDILIZIA n. 33

tegole in cemento	X		
			scandole o pietra			
			lamiera			
8	STRUTTURA PORTANTE	Tipo di struttura portante	muratura	X		
			legno			
			cemento armato			
			ferro			
9	DEGRADO	X	nessuno	medio	elevato	
		PARZIALE		TOTALE		X
10	GRADO DI UTILIZZO	utilizzato			X	
		sottoutilizzato				
		in stato di abbandono				
11	SPAZI DI PERTINENZA Muretti a secco, acciottolati, piastre in granito, fontane, ecc...	alta qualità				
		media qualità			X	
		bassa qualità				
12	VINCOLI LEGISLATIVI					
13	INTERVENTO PIANO PRECEDENTE	RISANAMENTO			R2	
14	NOTE: edificio risanato radicalmente di recente, recuperando i caratteri tipologici del preesistente.

CATEGORIA D'INTERVENTO	RISTRUTTURAZIONE	R3
	VINCOLI PARTICOLARI		
	INDICAZIONI PROGETTUALI

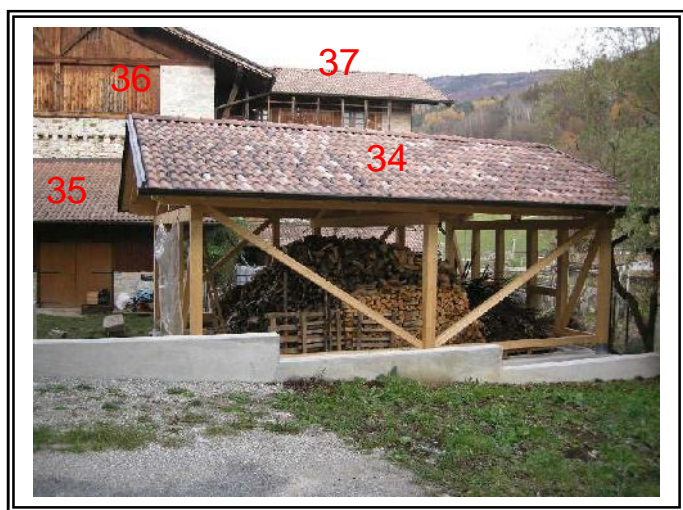
UNITA' EDILIZIA **n. 34**

tegole in cemento scandole o pietra lamiera			
8	STRUTTURA PORTANTE	Tipo di struttura portante	muratura	X		
			legno			
			cemento armato			
			ferro			
9	DEGRADO	X	nullo	medio	elevato	
		PARZIALE		TOTALE		X
10	GRADO DI UTILIZZO	utilizzato			X	
		sottoutilizzato				
		in stato di abbandono				
11	SPAZI DI PERTINENZA Muretti a secco, acciottolati, piastre in granito, fontane, ecc...	alta qualità			X	
		media qualità				
		bassa qualità				
12	VINCOLI LEGISLATIVI					
13	INTERVENTO PIANO PRECEDENTE	RISTRUTTURAZIONE			R3	
14	NOTE: manufatto ricostruito a nuovo mediante integrale trasformazione e traslazione del manufatto preesistente che risultava aderente alla casa di scheda n° 33.

CATEGORIA D'INTERVENTO	RISTRUTTURAZIONE	R3
	VINCOLI PARTICOLARI		
	INDICAZIONI PROGETTUALI

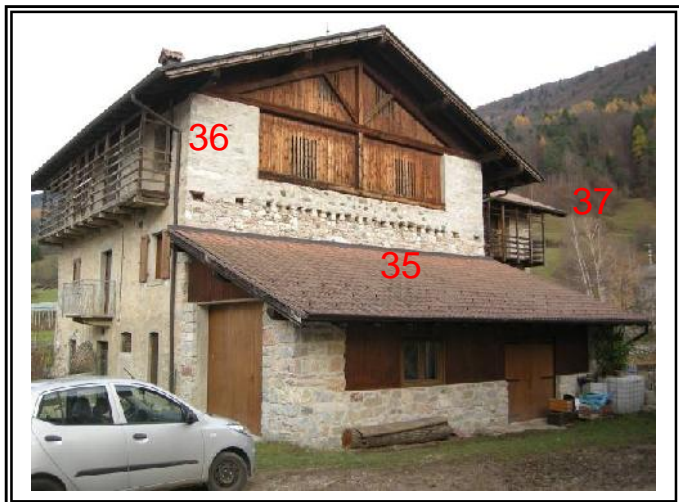
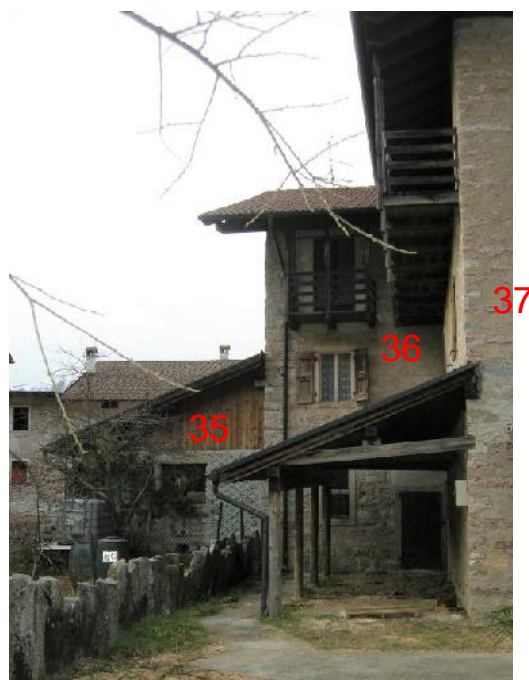
UNITA' EDILIZIA n. 35

tegole in cemento	X		
			scandole o pietra			
			lamiera			
8	STRUTTURA PORTANTE	Tipo di struttura portante	muratura	X		
			legno			
			cemento armato			
			ferro			
9	DEGRADO	X	nessuno	medio	elevato	
		PARZIALE		TOTALE		X
10	GRADO DI UTILIZZO	utilizzato		X		
		sottoutilizzato				
		in stato di abbandono				
11	SPAZI DI PERTINENZA Muretti a secco, acciottolati, piastre in granito, fontane, ecc...	alta qualità				
		media qualità		X		
		bassa qualità				
12	VINCOLI LEGISLATIVI					
13	INTERVENTO PIANO PRECEDENTE	RISTRUTTURAZIONE		R3		
14	NOTE: manufatto risanato integralmente rispetto alla tettoia lignea preesistente.

CATEGORIA D'INTERVENTO	RISTRUTTURAZIONE	R3
	VINCOLI PARTICOLARI		
	INDICAZIONI PROGETTUALI

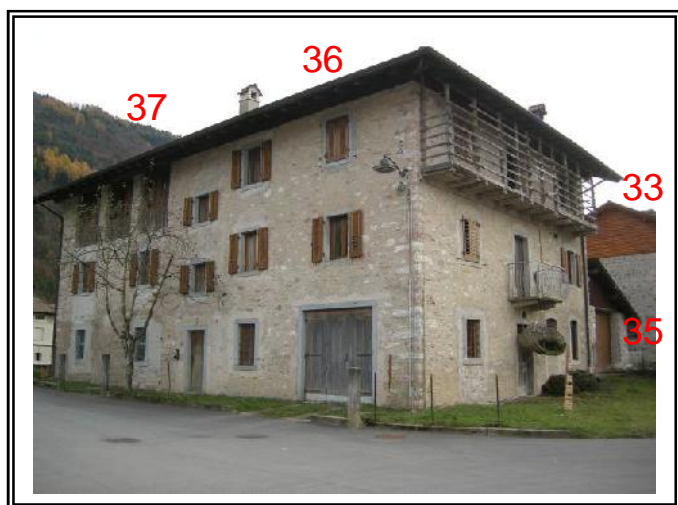
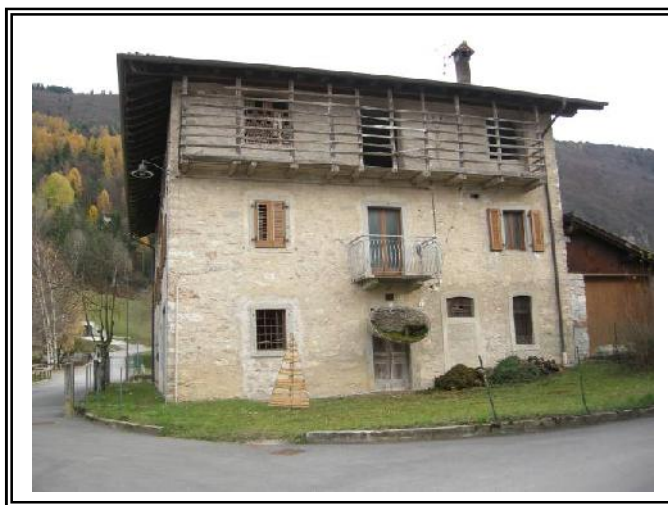
DOCUMENTAZIONE FOTOGRAFICA

tegole in cemento	X		
			scandole o pietra			
			lamiera			
8	STRUTTURA PORTANTE	Tipo di struttura portante	muratura	X		
			legno			
			cemento armato			
			ferro			
9	DEGRADO	X	nullo	medio	elevato	
		PARZIALE		TOTALE		X
10	GRADO DI UTILIZZO	utilizzato			X	
		sottoutilizzato				
		in stato di abbandono				
11	SPAZI DI PERTINENZA Muretti a secco, acciottolati, piastre in granito, fontane, ecc...	alta qualità				
		media qualità			X	
		bassa qualità				
12	VINCOLI LEGISLATIVI					
13	INTERVENTO PIANO PRECEDENTE	RISANAMENTO			R2	
14	NOTE: edificio parzialmente risanato, presenta nel fronte ovest un ballatoio a graticcio, sottostante balconcino murario su contrafforti granitici e portale d'entrata rettangolare.

CATEGORIA D'INTERVENTO	RISANAMENTO	R2
	VINCOLI PARTICOLARI		
	INDICAZIONI PROGETTUALI

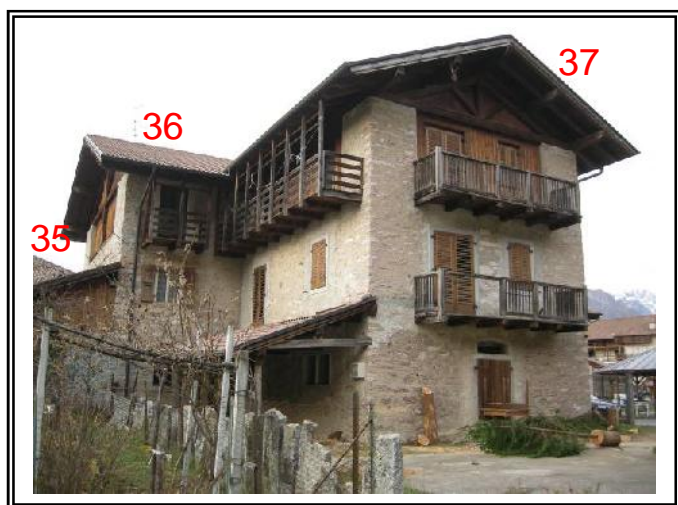
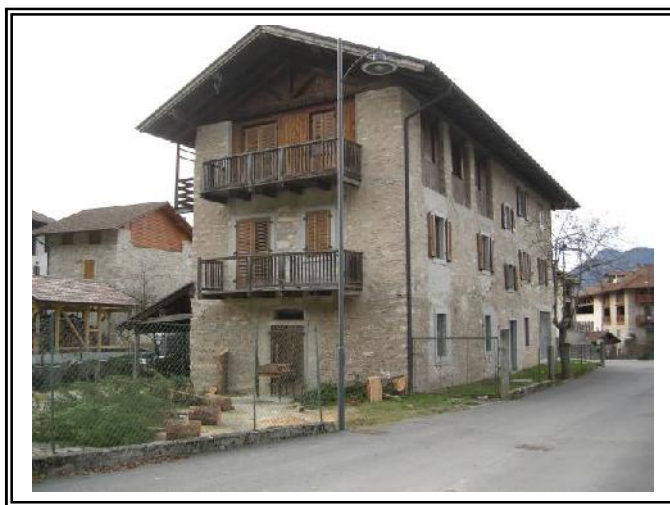
DOCUMENTAZIONE FOTOGRAFICA

tegole in cemento	X		
			scandole o pietra			
			lamiera			
8	STRUTTURA PORTANTE	Tipo di struttura portante	muratura	X		
			legno			
			cemento armato			
			ferro			
9	DEGRADO	X	nessuno	medio	elevato	
		PARZIALE		TOTALE		X
10	GRADO DI UTILIZZO	utilizzato		X		
		sottoutilizzato				
		in stato di abbandono				
11	SPAZI DI PERTINENZA Muretti a secco, acciottolati, piastre in granito, fontane, ecc...	alta qualità				
		media qualità		X		
		bassa qualità				
12	VINCOLI LEGISLATIVI					
13	INTERVENTO PIANO PRECEDENTE	RISANAMENTO		R2		
14	NOTE: edificio parzialmente risanato, negli spazi di pertinenza le filagne granitiche di recinzione. Tettoia laterale aperta.

CATEGORIA D'INTERVENTO	RISANAMENTO	R2
	VINCOLI PARTICOLARI		
	INDICAZIONI PROGETTUALI

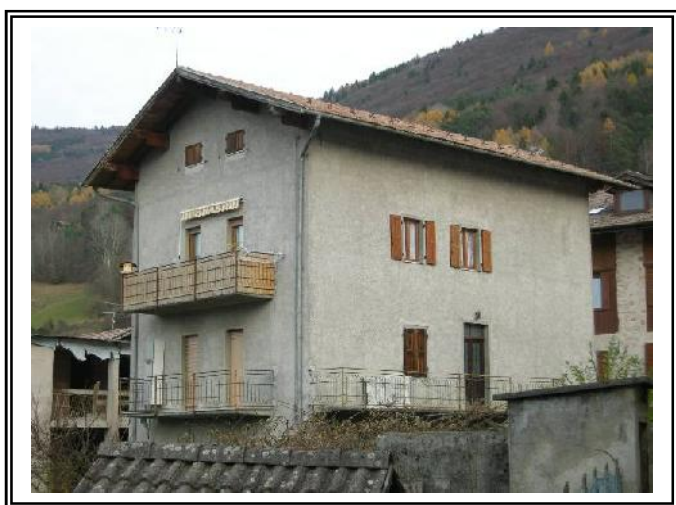
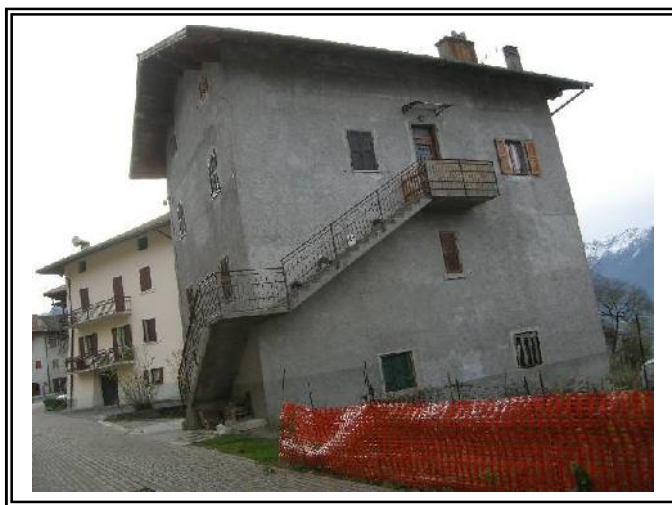
DOCUMENTAZIONE FOTOGRAFICA

tegole in cemento			
			scandole o pietra			
			lamiera			
8	STRUTTURA PORTANTE	Tipo di struttura portante	muratura	X		
			legno			
			cemento armato			
			ferro			
9	DEGRADO	X	nessuno	medio	elevato	
		PARZIALE		TOTALE		X
10	GRADO DI UTILIZZO	utilizzato			X	
		sottoutilizzato				
		in stato di abbandono				
11	SPAZI DI PERTINENZA Muretti a secco, acciottolati, piastre in granito, fontane, ecc...	alta qualità				
		media qualità			X	
		bassa qualità				
12	VINCOLI LEGISLATIVI					
13	INTERVENTO PIANO PRECEDENTE	RISTRUTTURAZIONE			R3	
14	NOTE: edificio le cui caratteristiche architettoniche, costruttive e di finitura richiamo alle tecniche in uso negli anni '60 del secolo scorso, dunque privo di significativi aspetti storici.

CATEGORIA D'INTERVENTO	RISTRUTTURAZIONE	R3
	VINCOLI PARTICOLARI		
	INDICAZIONI PROGETTUALI

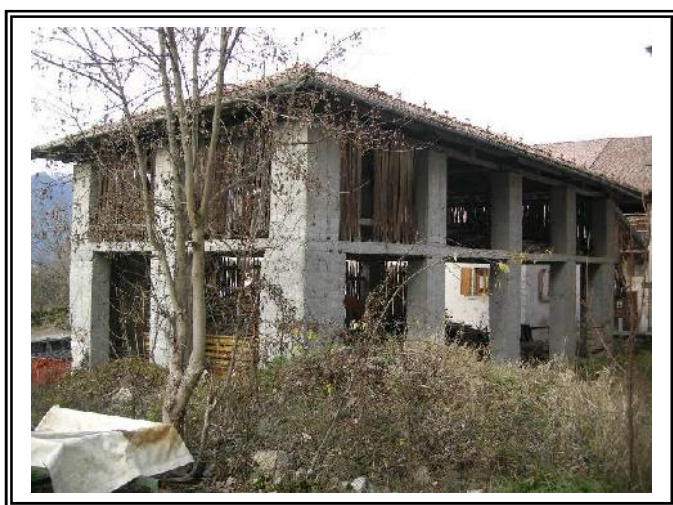
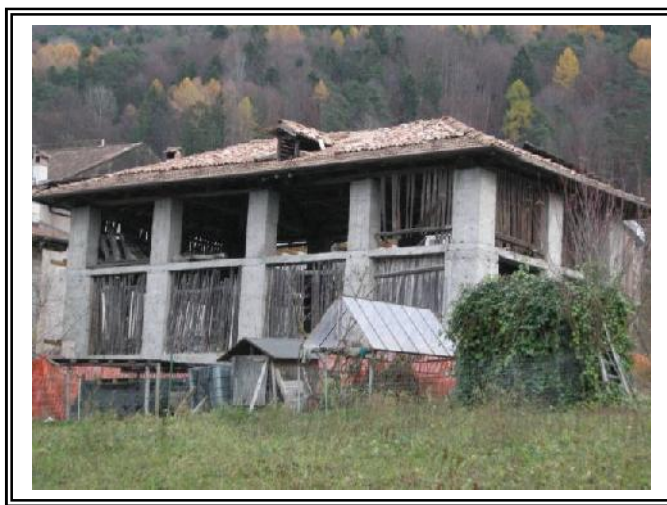
DOCUMENTAZIONE FOTOGRAFICA

tegole in cemento scandole o pietra lamiera		
8	STRUTTURA PORTANTE	Tipo di struttura portante	muratura	X	
			legno		
			cemento armato		
			ferro		
9	DEGRADO	<input type="checkbox"/> nullo <input checked="" type="checkbox"/> medio <input type="checkbox"/> elevato			
		PARZIALE <input type="checkbox"/> TOTALE <input checked="" type="checkbox"/>			
10	GRADO DI UTILIZZO	utilizzato			X
		sottoutilizzato			
		in stato di abbandono			
11	SPAZI DI PERTINENZA Muretti a secco, acciottolati, piastre in granito, fontane, ecc...	alta qualità			
		media qualità			
		bassa qualità			X
12	VINCOLI LEGISLATIVI				
13	INTERVENTO PIANO PRECEDENTE	RISTRUTTURAZIONE			R3
14	NOTE: edificio rurale con struttura portante cementizia (setti e cordoli).

CATEGORIA D'INTERVENTO	RISTRUTTURAZIONE	R3
	VINCOLI PARTICOLARI		
	INDICAZIONI PROGETTUALI

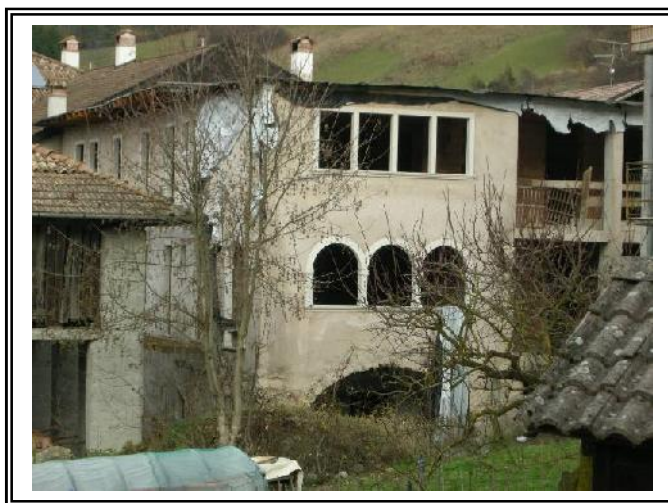
DOCUMENTAZIONE FOTOGRAFICA

tegole in cemento		
			scandole o pietra		
			lamiera		
8	STRUTTURA PORTANTE	Tipo di struttura portante	muratura	X	
			legno		
			cemento armato		
			ferro		
9	DEGRADO	<input type="checkbox"/> nullo <input type="checkbox"/> medio <input checked="" type="checkbox"/> elevato			
		PARZIALE <input type="checkbox"/> TOTALE <input checked="" type="checkbox"/>			
10	GRADO DI UTILIZZO	utilizzato			
		sottoutilizzato			
		in stato di abbandono/ristrutturazione "sospesa"?	X		
11	SPAZI DI PERTINENZA Muretti a secco, acciottolati, piastre in granito, fontane, ecc...	alta qualità			
		media qualità	X		
		bassa qualità			
12	VINCOLI LEGISLATIVI				
13	INTERVENTO PIANO PRECEDENTE	RISTRUTTURAZIONE			R3
14	NOTE: L'edificio prospetta sulla via principale del paese. Si evince una ristrutturazione integrale intrapresa tempi addietro, che allo stato pare non progredire, trovandosi l'immobile pressoché nelle medesime condizioni da oltre un lustro. Manca il tetto e le facciate tutte da completare, presentano contorni in pietra sui fori, fra cui una elegante trifora arcuata, quadrifora e bifore squadrate.

CATEGORIA D'INTERVENTO	RISTRUTTURAZIONE	R3
	VINCOLI PARTICOLARI		
	INDICAZIONI PROGETTUALI		
	Mantenere la trifora arcuata

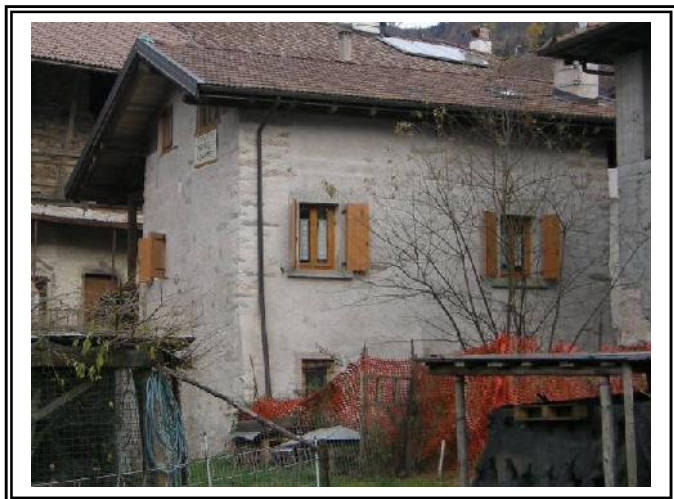
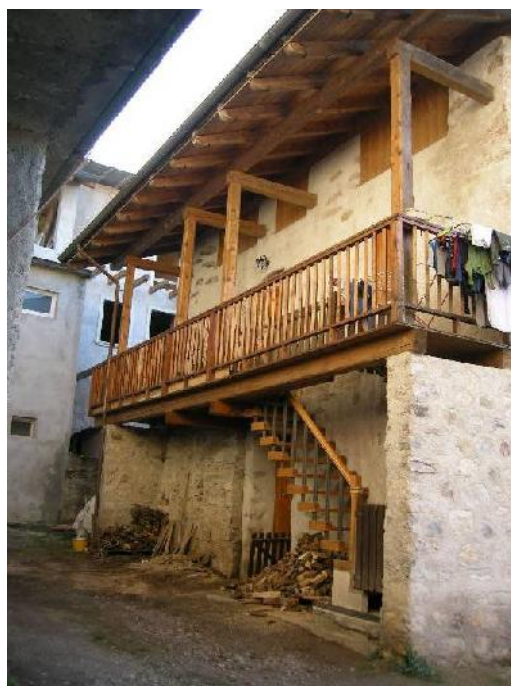
DOCUMENTAZIONE FOTOGRAFICA

tegole in cemento	X		
			scandole o pietra			
			lamiera			
8	STRUTTURA PORTANTE	Tipo di struttura portante	muratura	X		
			legno			
			cemento armato			
			ferro			
9	DEGRADO	X	nessuno	medio	elevato	
		PARZIALE		TOTALE		X
10	GRADO DI UTILIZZO	utilizzato		X		
		sottoutilizzato				
		in stato di abbandono				
11	SPAZI DI PERTINENZA Muretti a secco, acciottolati, piastre in granito, fontane, ecc...	alta qualità				
		media qualità		X		
		bassa qualità				
12	VINCOLI LEGISLATIVI					
13	INTERVENTO PIANO PRECEDENTE	RISTRUTTURAZIONE		R3		
14	NOTE: L'edificio è già stato ristrutturato e riqualificato integralmente in tempi recenti. Poggiolo alla trentina con scala in legno su tutto il fronte nordest.

CATEGORIA D'INTERVENTO	RISTRUTTURAZIONE	R3
	VINCOLI PARTICOLARI		
	INDICAZIONI PROGETTUALI

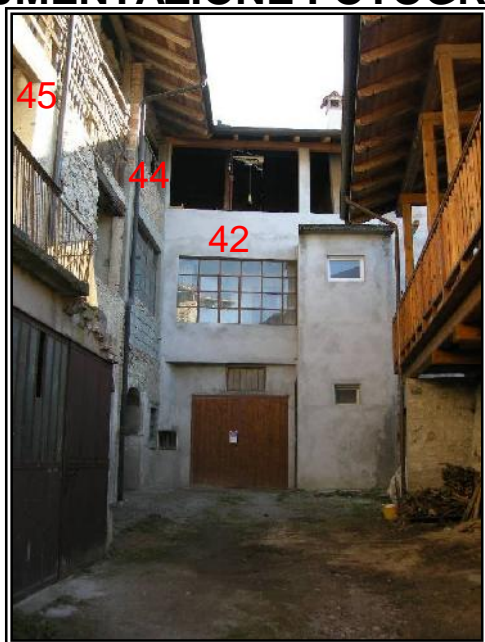
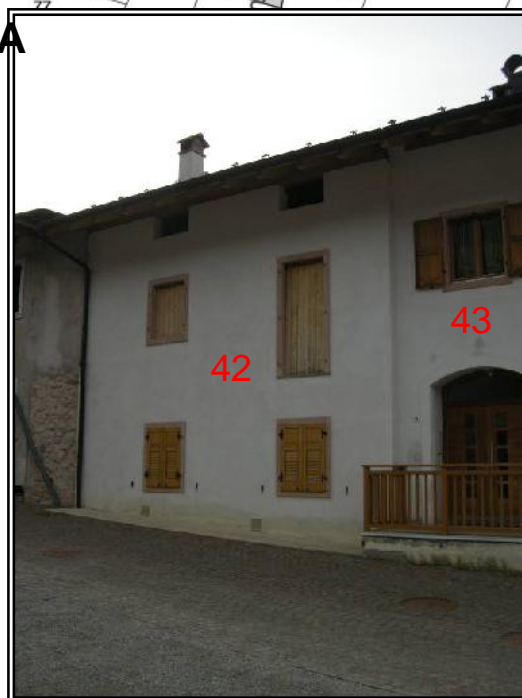
DOCUMENTAZIONE FOTOGRAFICA

tegole in cemento	X		
			scandole o pietra			
			lamiera			
8	STRUTTURA PORTANTE	Tipo di struttura portante	muratura	X		
			legno			
			cemento armato			
			ferro			
9	DEGRADO	X	nessuno	medio	elevato	
		PARZIALE		TOTALE		X
10	GRADO DI UTILIZZO	utilizzato		X		
		sottoutilizzato				
		in stato di abbandono				
11	SPAZI DI PERTINENZA Muretti a secco, acciottolati, piastre in granito, fontane, ecc...	alta qualità				
		media qualità		X		
		bassa qualità				
12	VINCOLI LEGISLATIVI					
13	INTERVENTO PIANO PRECEDENTE	RISANAMENTO		R2		
14	NOTE: Unità esternamente risanata di recente; da completare gli infissi. Intonaco liscio al civile.

CATEGORIA D'INTERVENTO	RISANAMENTO	R2
	VINCOLI PARTICOLARI		
	INDICAZIONI PROGETTUALI

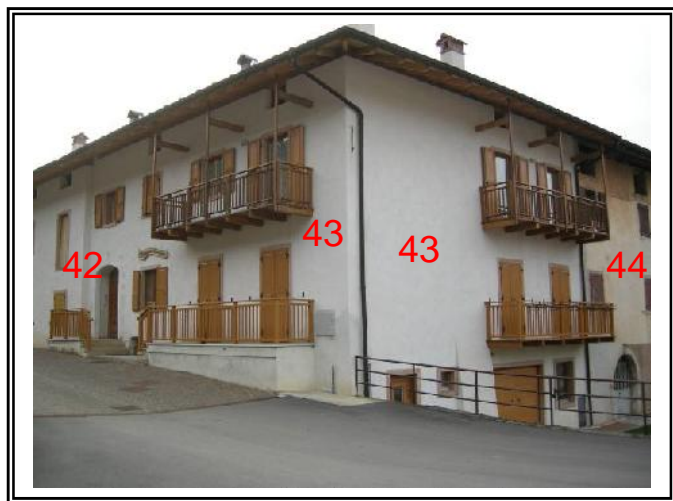
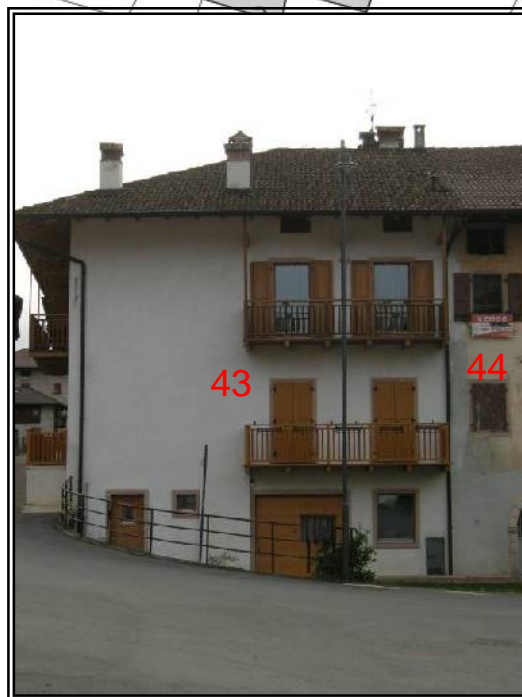
DOCUMENTAZIONE FOTOGRAFICA

7	COPERTURA: a padiglione	Manto di copertura	coppo tipo cotto marsigliese			
			tegole in cemento	X		
			scandole o pietra			
			lamiera			
8	STRUTTURA PORTANTE	Tipo di struttura portante	muratura	X		
			legno			
			cemento armato			
			ferro			
9	DEGRADO	X	nessuno	medio	elevato	
		PARZIALE		TOTALE		X
10	GRADO DI UTILIZZO	utilizzato		X		
		sottoutilizzato				
		in stato di abbandono				
11	SPAZI DI PERTINENZA Muretti a secco, acciottolati, piastre in granito, fontane, ecc...	alta qualità				
		media qualità		X		
		bassa qualità				
12	VINCOLI LEGISLATIVI					
13	INTERVENTO PIANO PRECEDENTE	RISANAMENTO		R2		
14	NOTE: Bed and breakfast Nido di Rondine Casa risanata a nuovo sul modello dell'unità contigua (scheda 42) con intonaco liscio al civile. Poggiole alla trentina (in alluminio quelli di piano rialzato a protezione del rialzo d'ingresso sito sul fronte strada), contorni in pietra. Cortile inerbito a piano seminterrato.

CATEGORIA D'INTERVENTO	RISANAMENTO	R2
	VINCOLI PARTICOLARI		
	INDICAZIONI PROGETTUALI

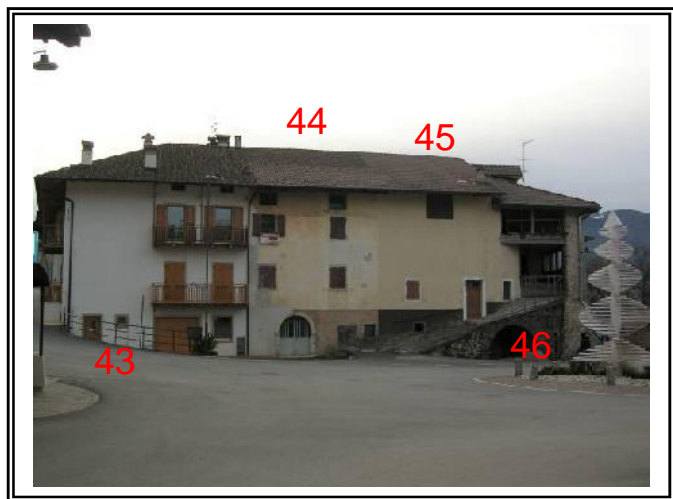
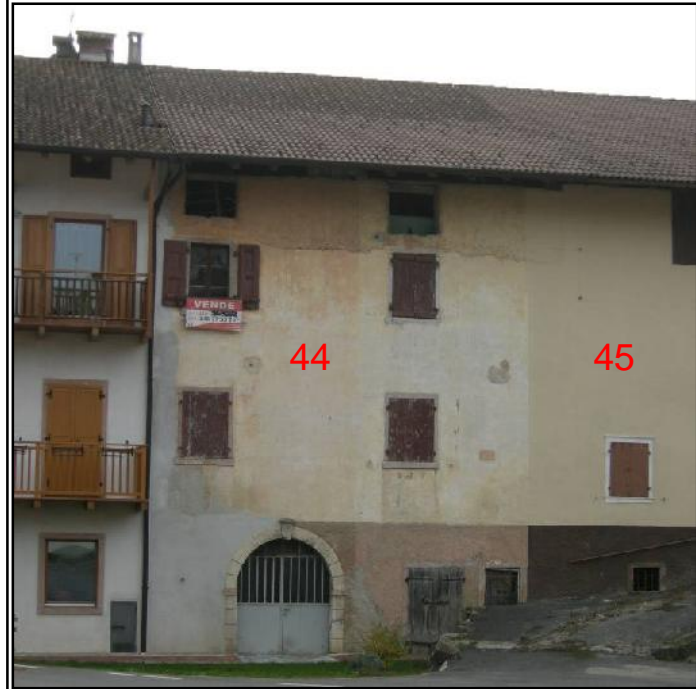
DOCUMENTAZIONE FOTOGRAFICA

tegole in cemento	X
			scandole o pietra	
			lamiera	
8	STRUTTURA PORTANTE	Tipo di struttura portante	muratura	X
			legno	
			cemento armato	
			ferro	
9	DEGRADO	<input type="checkbox"/> nullo <input checked="" type="checkbox"/> medio <input type="checkbox"/> elevato		
		PARZIALE <input type="checkbox"/> TOTALE <input checked="" type="checkbox"/>		
10	GRADO DI UTILIZZO	utilizzato		
		sottoutilizzato	X	
		in stato di abbandono		
11	SPAZI DI PERTINENZA Muretti a secco, acciottolati, piastre in granito, fontane, ecc...	alta qualità		
		media qualità	X	
		bassa qualità		
12	VINCOLI LEGISLATIVI			
13	INTERVENTO PIANO PRECEDENTE	RISANAMENTO		R2
14	NOTE: Di questo ampio caseggiato con forma a mezza "U", composto dalle unità contigue n° 40 ÷ 46, questa parte occupa la porzione centrale con cortile antistante affacciante sulla piazza pubblica d'ingresso al paese. A piano terra un portale ad arco d'origine storica, riporta inciso sul concio di chiave delle pilastrate la data 1678 oltre altri concetti "disegnati" (stona l'infisso in lamiera e vetri). Ulteriore portale rettangolare affiancato da finestra; tutti i fori del prospetto principale (eccetto uno) sono con contorni in pietra rossa. Intonaco al civile, tinteggiato. Facciata principale priva di poggiori e verde che si rinvergono nel prospetto opposto a tergo.

CATEGORIA D'INTERVENTO	RISANAMENTO	R2
	VINCOLI PARTICOLARI		
	INDICAZIONI PROGETTUALI

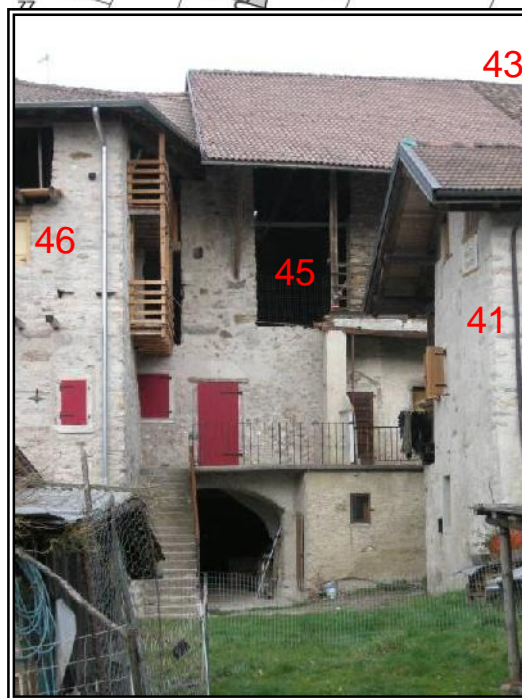
DOCUMENTAZIONE FOTOGRAFICA

tegole in cemento	X		
			scandole o pietra			
			lamiera			
8	STRUTTURA PORTANTE	Tipo di struttura portante	muratura	X		
			legno			
			cemento armato			
			ferro			
9	DEGRADO	X	nessuno	medio	elevato	
		PARZIALE		TOTALE		X
10	GRADO DI UTILIZZO	utilizzato			X	
		sottoutilizzato				
		in stato di abbandono				
11	SPAZI DI PERTINENZA Muretti a secco, acciottolati, piastre in granito, fontane, ecc...	alta qualità				
		media qualità			X	
		bassa qualità				
12	VINCOLI LEGISLATIVI					
13	INTERVENTO PIANO PRECEDENTE	RISANAMENTO			R2	
14	NOTE: Facciata principale priva di poggiori e verde, rifinita al civile tinta beige. Da questa unità parte il pontile il cui muro di sostegno in sassi presenta rinforzi cementiti (compresa putrella) apportati nel tempo e caratterizzato da arco sottostante. Prospetto opposto con portico, scala e poggiori in pietra con ringhiera in ferro, verde e poggiori ai piani aia.

CATEGORIA D'INTERVENTO	RISANAMENTO	R2
	VINCOLI PARTICOLARI		
	INDICAZIONI PROGETTUALI

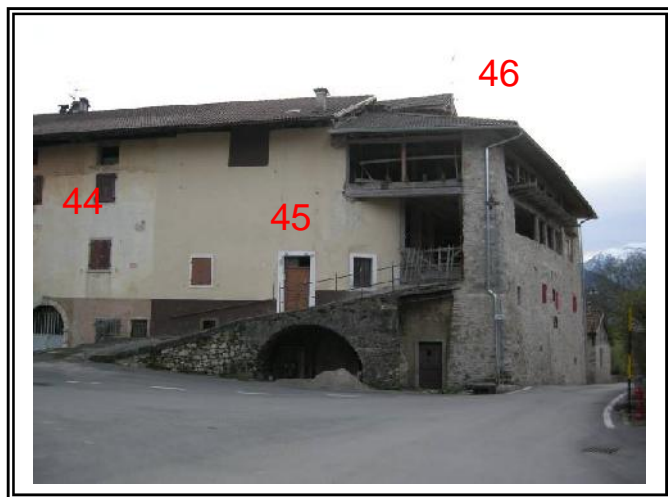
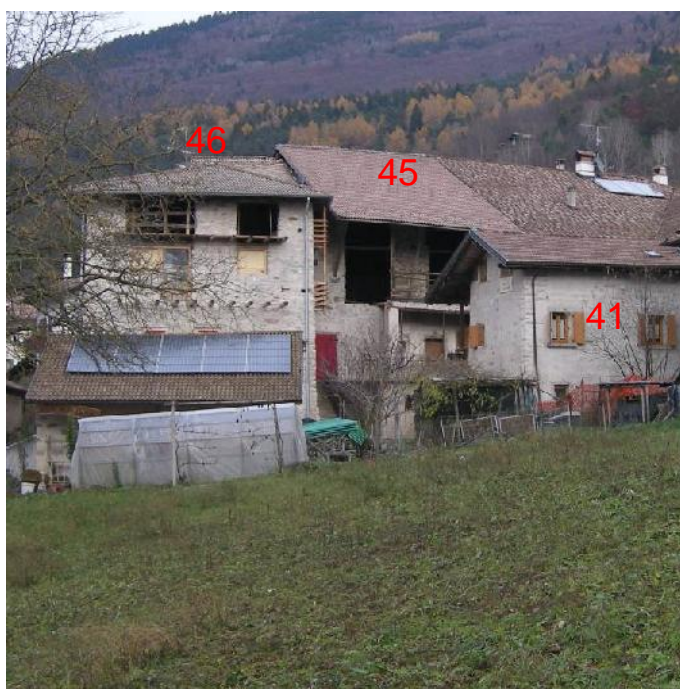
DOCUMENTAZIONE FOTOGRAFICA

tegole in cemento	X		
			scandole o pietra			
			lamiera			
8	STRUTTURA PORTANTE	Tipo di struttura portante	muratura	X		
			legno			
			cemento armato			
			ferro			
9	DEGRADO	X	nessuno	medio	elevato	
		PARZIALE		TOTALE		X
10	GRADO DI UTILIZZO	utilizzato		X		
		sottoutilizzato				
		in stato di abbandono				
11	SPAZI DI PERTINENZA Muretti a secco, acciottolati, piastre in granito, fontane, ecc...	alta qualità				
		media qualità		X		
		bassa qualità				
12	VINCOLI LEGISLATIVI					
13	INTERVENTO PIANO PRECEDENTE	RISANAMENTO		R2		
14	NOTE: IL prospetto principale in fregio alla strada provinciale è stato risanato e consolidato recentemente con finitura raso pietra come il resto dell'unità. Il risanamento ha coinvolto tutta l'unità; tuttavia dei ballatoi aggettanti sulla medesima strada che sovrastano le verte, giacciono al momento del rilievo i soli vecchi modioni; lo stesso dicasi per i poggiori del fronte sud ma questi posati ex nuovo ancorché necessitanti di manutenzione. Contorni lavorati in pietra, imposte a doghe verticali color rosso.

CATEGORIA D'INTERVENTO	RISANAMENTO	R2
	VINCOLI PARTICOLARI		
	INDICAZIONI PROGETTUALI
