COMUNE DI COMANO TERME

PIANO REGOLATORE GENERALE

**SCHEDE EDIFICI E MANUFATTI DI
INTERESSE STORICO**

Fraz. LUNDO

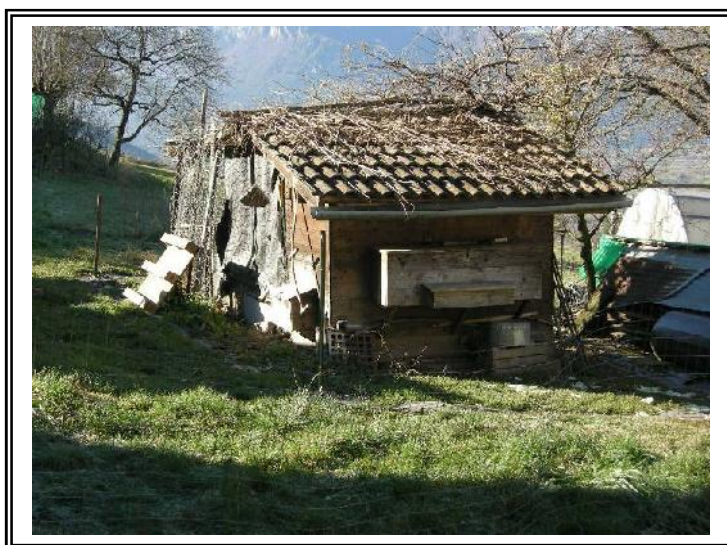
DOCUMENTAZIONE FOTOGRAFICA

tegole in cemento		
			scandole o pietra		
			lamiera	x	
8	STRUTTURA PORTANTE	Tipo di struttura portante	muratura	X	
			legno	X	
			cemento armato		
			ferro		
9	DEGRADO	nullo	medio	X	elevato
		PARZIALE		TOTALE X	
10	GRADO DI UTILIZZO	utilizzato		X	
		sottoutilizzato			
		in stato di abbandono			
11	SPAZI DI PERTINENZA Muretti a secco, acciottolati, piastre in granito, fontane, ecc...	alta qualità			
		media qualità			
		bassa qualità		X	
12	VINCOLI LEGISLATIVI				
13	INTERVENTO PIANO PRECEDENTE	RISTRUTTURAZIONE		R3	
14	NOTE: manufatto di modeste dimensioni e di scarsa qualità

CATEGORIA D'INTERVENTO	RISTRUTTURAZIONE	R3
	VINCOLI PARTICOLARI		
	INDICAZIONI PROGETTUALI

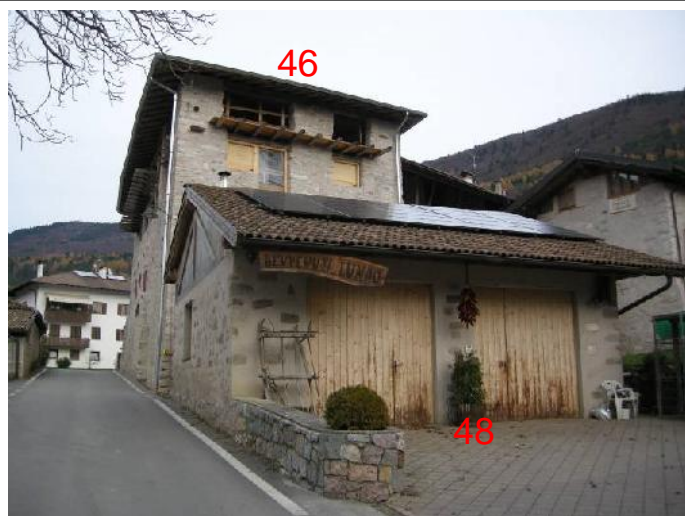
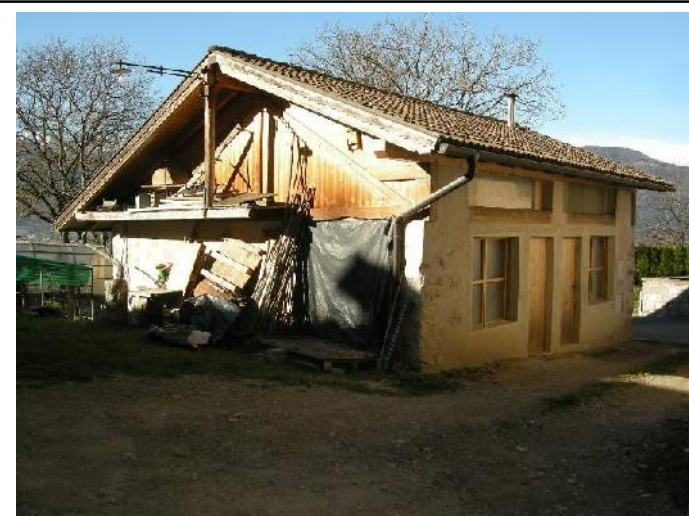
DOCUMENTAZIONE FOTOGRAFICA

tegole in cemento			
			scandole o pietra			
			lamiera			
8	STRUTTURA PORTANTE	Tipo di struttura portante	muratura	X		
			legno			
			cemento armato			
			ferro			
9	DEGRADO	X	nullo	medio	elevato	
		PARZIALE		TOTALE		X
10	GRADO DI UTILIZZO	utilizzato		X		
		sottoutilizzato				
		in stato di abbandono				
11	SPAZI DI PERTINENZA Muretti a secco, acciottolati, piastre in granito, fontane, ecc...	alta qualità		X		
		media qualità				
		bassa qualità				
12	VINCOLI LEGISLATIVI					
13	INTERVENTO PIANO PRECEDENTE	RISTRUTTURAZIONE		R3		
14	NOTE: manufatto recentemente risanato e riqualificato. Area esterna di ingresso al piazzale dove sono posti gli accessi carrai, pavimentata in masselli. Pannelli fotovoltaici in falda.

CATEGORIA D'INTERVENTO	RISTRUTTURAZIONE	R3
	VINCOLI PARTICOLARI		
	INDICAZIONI PROGETTUALI

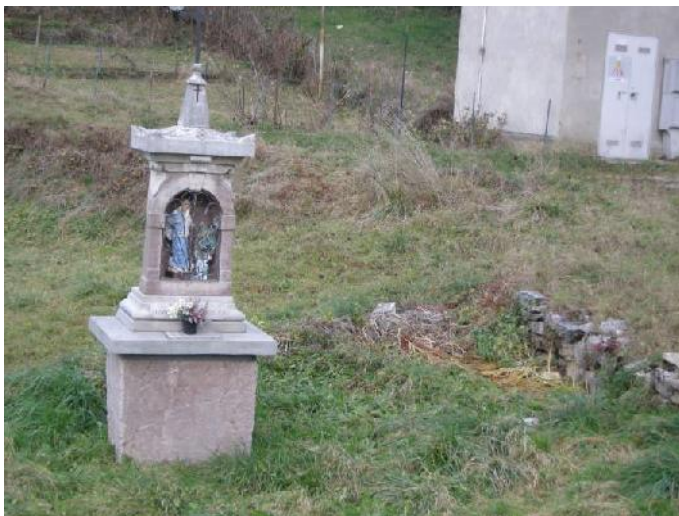
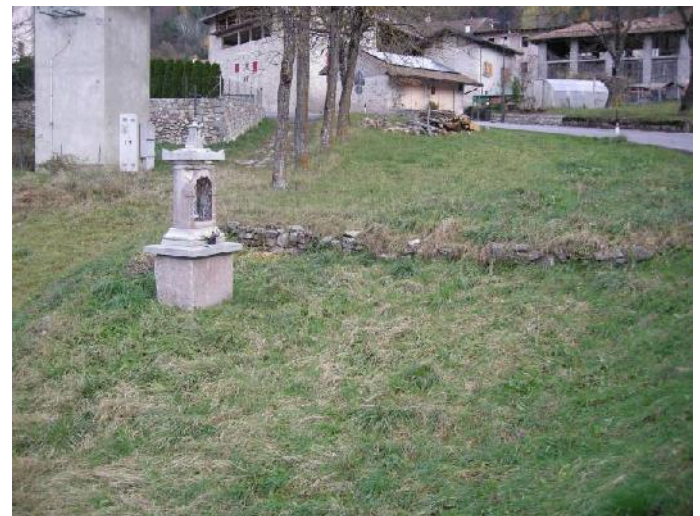
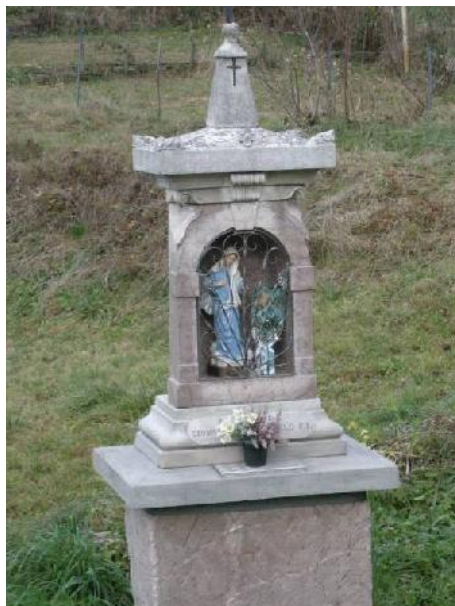
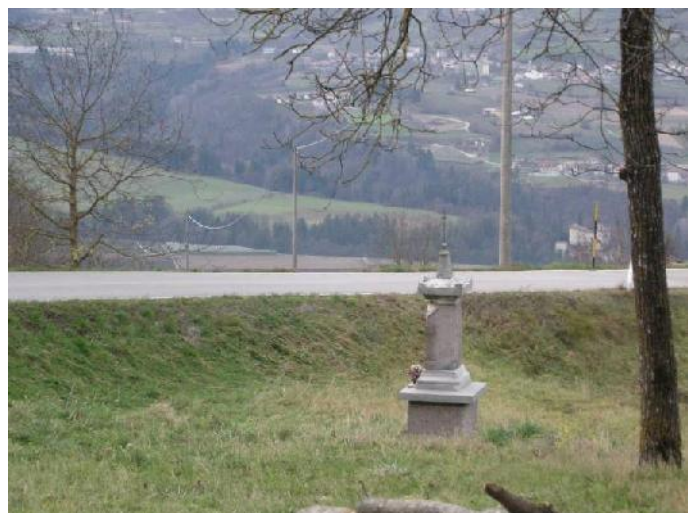
UNITA' EDILIZIA n. 49

CARATTERISTICHE DIMENSIONALI	
Lunghezza mt.	
Larghezza mt.	
Volume già definito	
Solo radice/sedime e/o p.ed. (mc. previsti)	
MATERIALI MURA TURE	
Pietra	X
Laterizio	
Muratura intonacata	
Legno	
Lamiera	
Altro	
PARTI IN LEGNO	
Tavole	
Tronchi	
Altro	
EVENTUALI PARTICOLARI DI PREGIO	
Fori	
Travi	
Affreschi	
Scritte storiche	
Altro	
EDIFICIO GIA' MODIFICATO	
Finiture	
Manto di copertura

MATERIALI DI COPERTURA	
Tegole	
Coppi	
Scandole	
Lamiera	
Altro	
SPAZI DI STRETTA PERTINENZA	
prato	
CONTESTO INSEDIATIVO	
Accessibilità: strada	
Stato di conservazione: buono	
Condizione murature: buone	
Area circostante: prato	
Altro:	
NOTE	
CAPITELLO VOTIVO d'epoca recente	
VINCOLI: D.lgs. n° 42 del 22/01/2004 e s.m.	
Muretto in sassi a secco	
PROPOSTA DI INTERVENTO	
MANUTENZIONE ORDINARIA	X
MANUTENZIONE STRAORDINARIA	
RISTRUTTURAZIONE

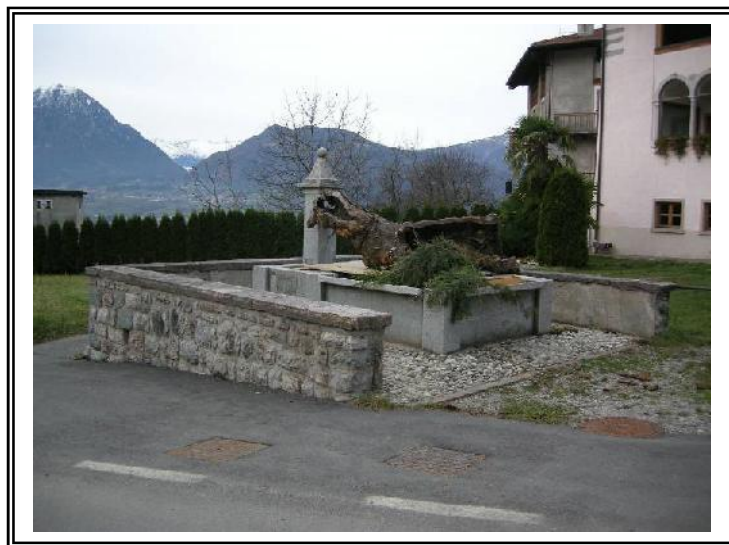
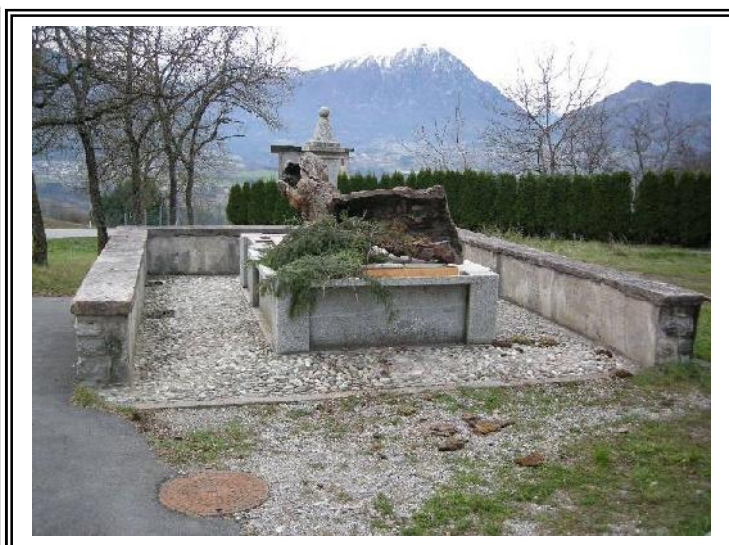
UNITA' EDILIZIA n. 50

tegole in cemento			
			scandole o pietra			
			lamiera			
8	STRUTTURA PORTANTE	Tipo di struttura portante	muratura			
			legno			
			cemento armato			
			ferro			
9	DEGRADO	X	nessuno	medio	elevato	
		PARZIALE		TOTALE		X
10	GRADO DI UTILIZZO	utilizzato				
		sottoutilizzato		X		
		in stato di abbandono				
11	SPAZI DI PERTINENZA Muretti a secco, acciottolati, piastre in granito, fontane, ecc...	alta qualità		X		
		media qualità				
		bassa qualità				
12	VINCOLI LEGISLATIVI					
13	INTERVENTO PIANO PRECEDENTE	RISTRUTTURAZIONE		R3		
14	NOTE: area già riqualificata a bordo S.P. Fontana in elementi granitici moderni, pavimentazione in acciottolato, muretti di delimitazione in sassi internamente intonacati, esternamente a vista con sovrastante copertina in pietra.

CATEGORIA D'INTERVENTO	RISTRUTTURAZIONE	R3
	VINCOLI PARTICOLARI		
	INDICAZIONI PROGETTUALI

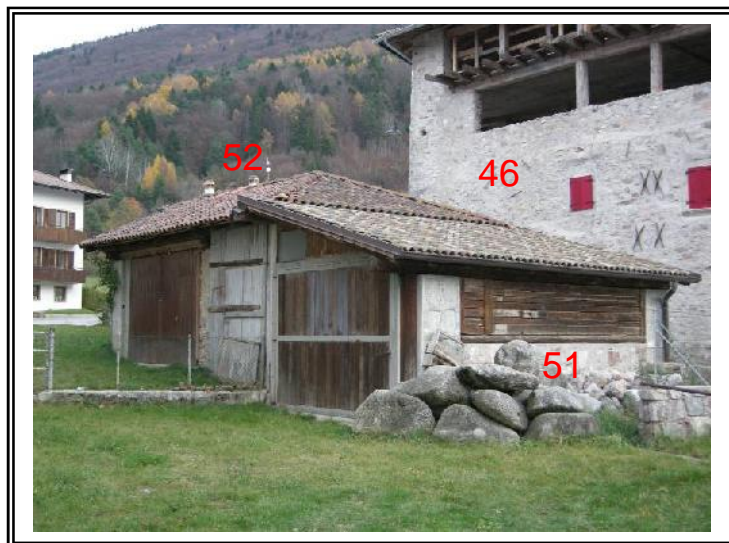
UNITA' EDILIZIA n. 51

tegole in cemento			
			scandole o pietra			
			lamiera			
8	STRUTTURA PORTANTE	Tipo di struttura portante	muratura	X		
			legno			
			cemento armato			
			ferro			
9	DEGRADO	X	nullo	medio	elevato	
		PARZIALE		TOTALE		X
10	GRADO DI UTILIZZO	utilizzato		X		
		sottoutilizzato				
		in stato di abbandono				
11	SPAZI DI PERTINENZA Muretti a secco, acciottolati, piastre in granito, fontane, ecc...	alta qualità				
		media qualità		X		
		bassa qualità				
12	VINCOLI LEGISLATIVI					
13	INTERVENTO PIANO PRECEDENTE	RISTRUTTURAZIONE		R3		
14	NOTE: manufatto accessorio alle limitrofe abitazioni, riqualificato integralmente sulla base della preesistente tettoia. Delimitato da muro in pietra lungo il lato della S.P. con muro in pietra di separazione.

CATEGORIA D'INTERVENTO	RISTRUTTURAZIONE	R3
	VINCOLI PARTICOLARI		
	INDICAZIONI PROGETTUALI

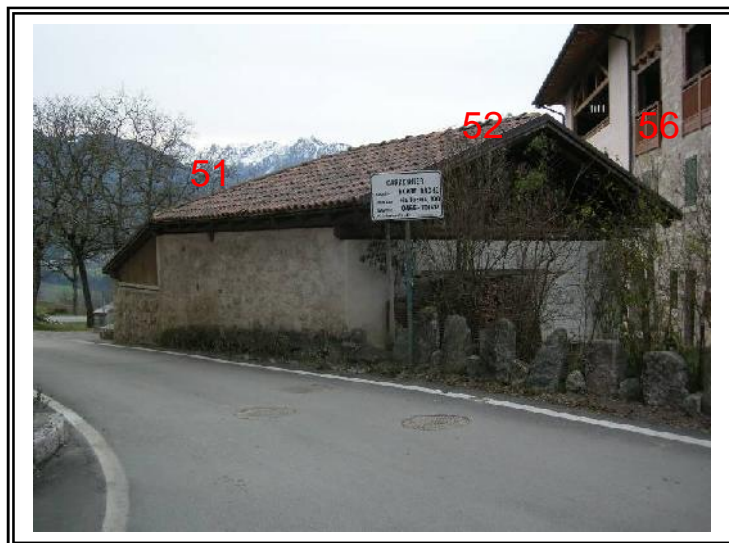
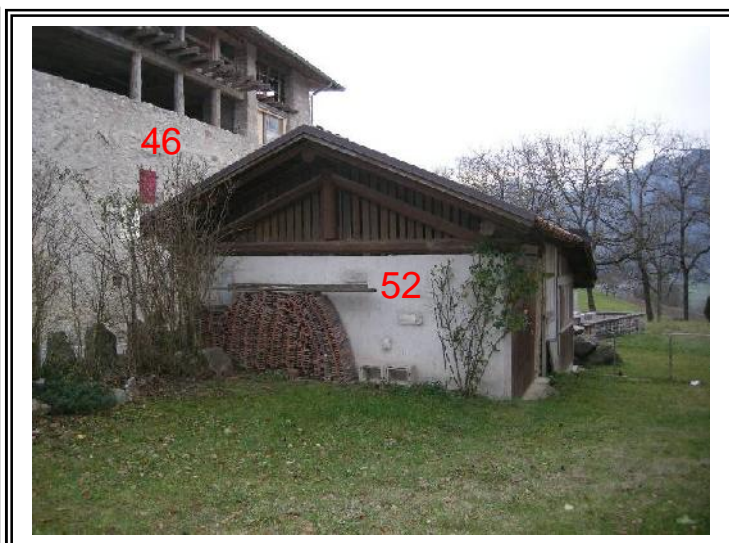
UNITA' EDILIZIA n. 52

tegole in cemento			
			scandole o pietra			
			lamiera			
8	STRUTTURA PORTANTE	Tipo di struttura portante	muratura	X		
			legno			
			cemento armato			
			ferro			
9	DEGRADO	X	nullo	medio	elevato	
		PARZIALE		TOTALE		X
10	GRADO DI UTILIZZO	utilizzato		X		
		sottoutilizzato				
		in stato di abbandono				
11	SPAZI DI PERTINENZA Muretti a secco, acciottolati, piastre in granito, fontane, ecc...	alta qualità				
		media qualità		X		
		bassa qualità				
12	VINCOLI LEGISLATIVI					
13	INTERVENTO PIANO PRECEDENTE	RISTRUTTURAZIONE		R3		
14	NOTE: manufatto accessorio alle limitrofe abitazioni, riqualificato integralmente sulla base della preesistente tettoia. Delimitato da muro in pietra lungo il lato della S.P. con muro in pietra di separazione.

CATEGORIA D'INTERVENTO	RISTRUTTURAZIONE	R3
	VINCOLI PARTICOLARI		
	INDICAZIONI PROGETTUALI

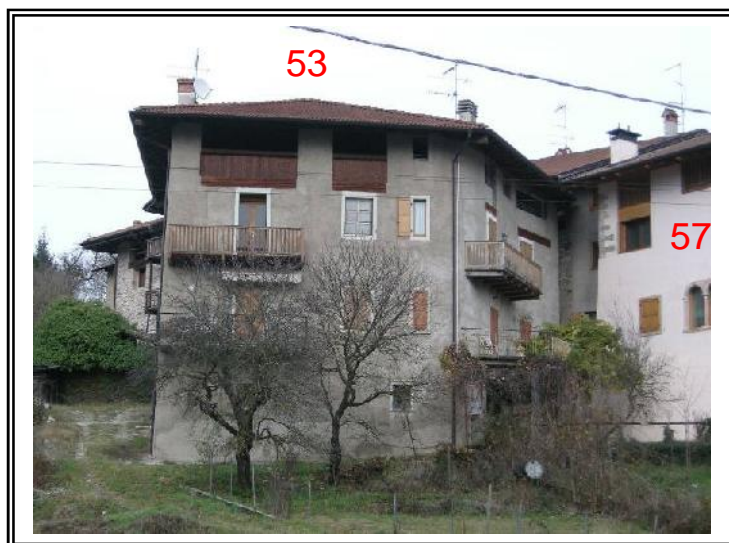
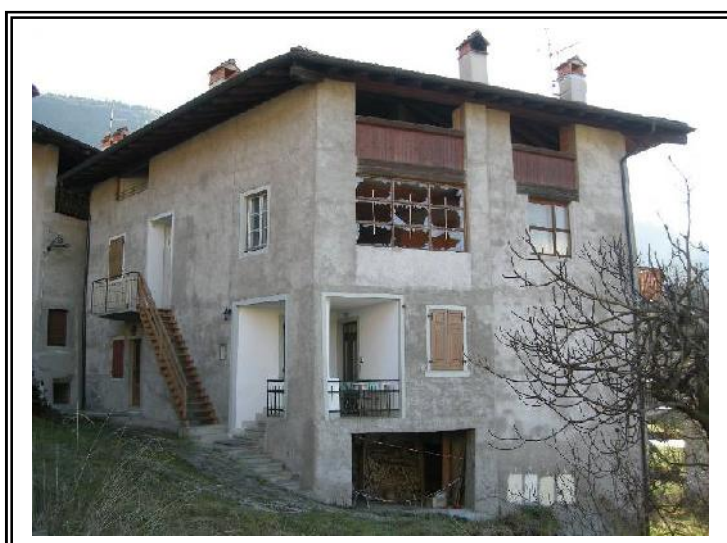
UNITA' EDILIZIA n. 53

7	COPERTURA: padiglione	Manto di copertura	coppo tipo cotto marsigliese				
			tegole in cemento	X			
			scandole o pietra				
			lamiera				
8	STRUTTURA PORTANTE	Tipo di struttura portante	muratura	X			
			legno				
			cemento armato				
			ferro				
9	DEGRADO	nullo	X	medio		elevato	
		PARZIALE		X	TOTALE		
10	GRADO DI UTILIZZO	utilizzato		X			
		sottoutilizzato					
		in stato di abbandono					
11	SPAZI DI PERTINENZA Muretti a secco, acciottolati, piastre in granito, fontane, ecc...	alta qualità					
		media qualità		X			
		bassa qualità					
12	VINCOLI LEGISLATIVI						
13	INTERVENTO PIANO PRECEDENTE	RISTRUTTURAZIONE			R3		
14	NOTE: ristrutturato nel passato, proponendo intonaco al grezzo poggiori in legno alla trentina. Casa libera su quattro lati di cui quello ad est quasi aderente al contiguo caseggiato. Porticati nell'angolo nord ovest e terrazzo in cemento nell'angolo sudest; di qualità non elevata

CATEGORIA D'INTERVENTO	RISTRUTTURAZIONE	R3
	VINCOLI PARTICOLARI		
	INDICAZIONI PROGETTUALI

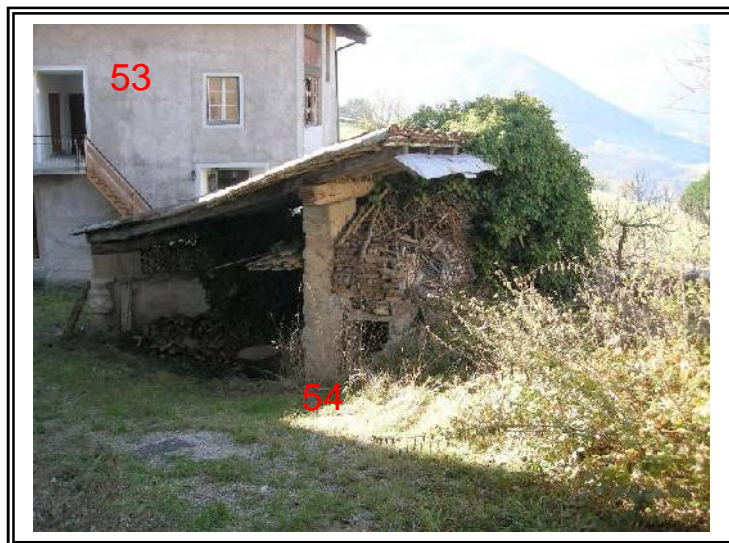
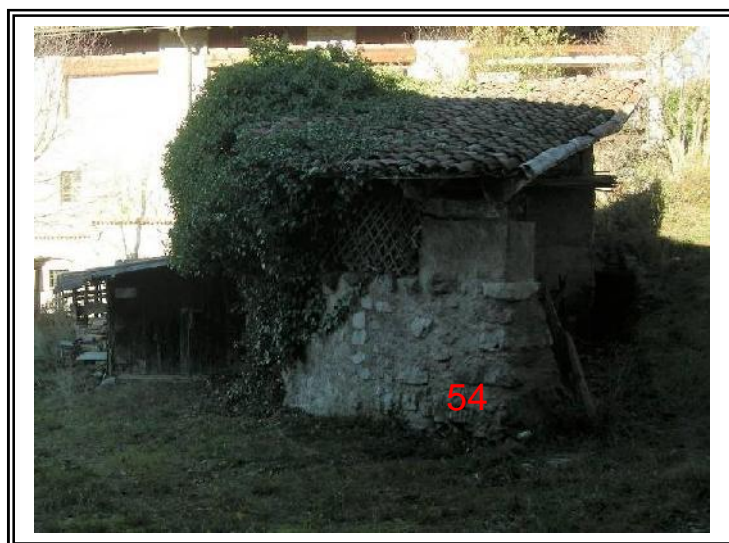
UNITA' EDILIZIA n. 54

tegole in cemento	
			scandole o pietra	
			lamiera	
8	STRUTTURA PORTANTE	Tipo di struttura portante	muratura	X
			legno	
			cemento armato	
			ferro	
9	DEGRADO	nullo	medio	Elevato x
		PARZIALE X		TOTALE
10	GRADO DI UTILIZZO	utilizzato		
		sottoutilizzato		
		in stato di abbandono		x
11	SPAZI DI PERTINENZA Muretti a secco, acciottolati, piastre in granito, fontane, ecc...	alta qualità		
		media qualità		X
		bassa qualità		
12	VINCOLI LEGISLATIVI			
13	INTERVENTO PIANO PRECEDENTE	RISTRUTTURAZIONE		R3
14	NOTE: manufatto con muratura in sassi parzialmente consolidata, da recuperare

CATEGORIA D'INTERVENTO	RISTRUTTURAZIONE	R3
	VINCOLI PARTICOLARI		
	INDICAZIONI PROGETTUALI Da recuperare rispettando la muratura in sassi

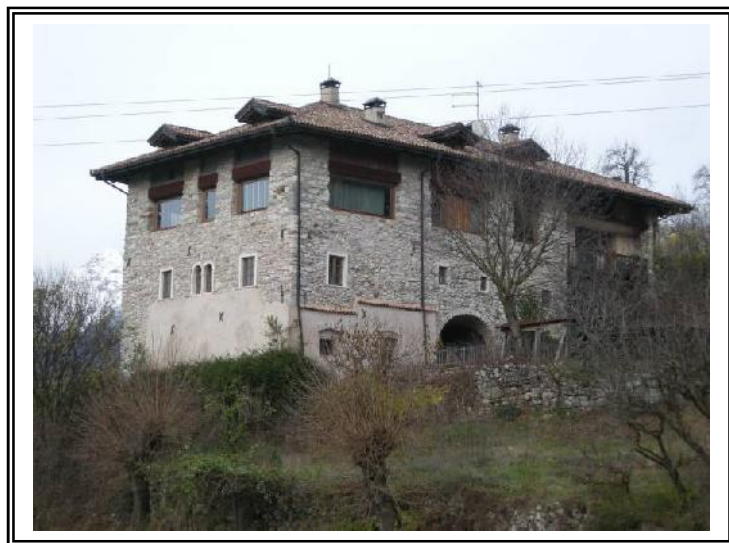
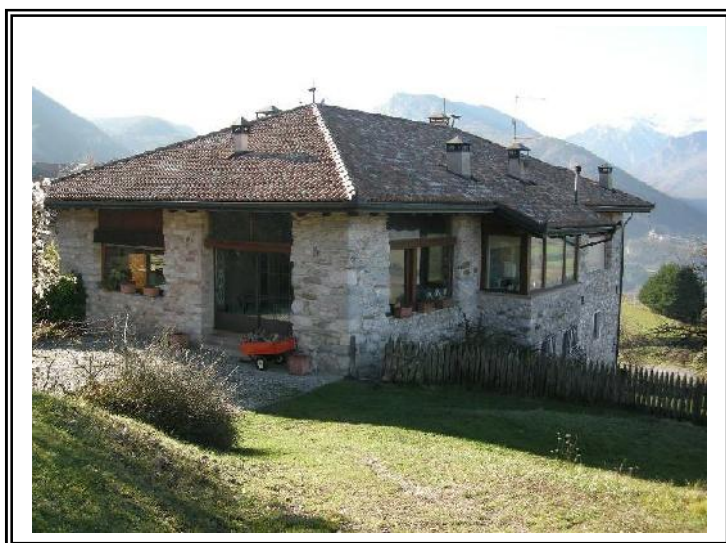
UNITA' EDILIZIA n. 55

tegole in cemento			
			scandole o pietra			
			lamiera			
8	STRUTTURA PORTANTE	Tipo di struttura portante	muratura	X		
			legno			
			cemento armato			
			ferro			
9	DEGRADO	X	nessuno	medio	elevato	
		PARZIALE		TOTALE		X
10	GRADO DI UTILIZZO	utilizzato		X		
		sottoutilizzato				
		in stato di abbandono				
11	SPAZI DI PERTINENZA Muretti a secco, acciottolati, piastre in granito, fontane, ecc...	alta qualità		X		
		media qualità				
		bassa qualità				
12	VINCOLI LEGISLATIVI					
13	INTERVENTO PIANO PRECEDENTE	RISANAMENTO		R2		
14	NOTE: antico casale risanato integralmente in tempi recenti, valorizzando le murature completamente in sassi a vista e le finestre con contorni lavorati, fra le quali si distingue sul fronte di valle una bifora centrale. Contrafforte murari. Ampie aperture finestrate a piano secondo. Viale esterno acciottolato.

CATEGORIA D'INTERVENTO	RISANAMENTO	R2
	VINCOLI PARTICOLARI	NO SOPRAELEVAZIONE (ART.105 COMMA 2 L.P.15/15)	
	INDICAZIONI PROGETTUALI

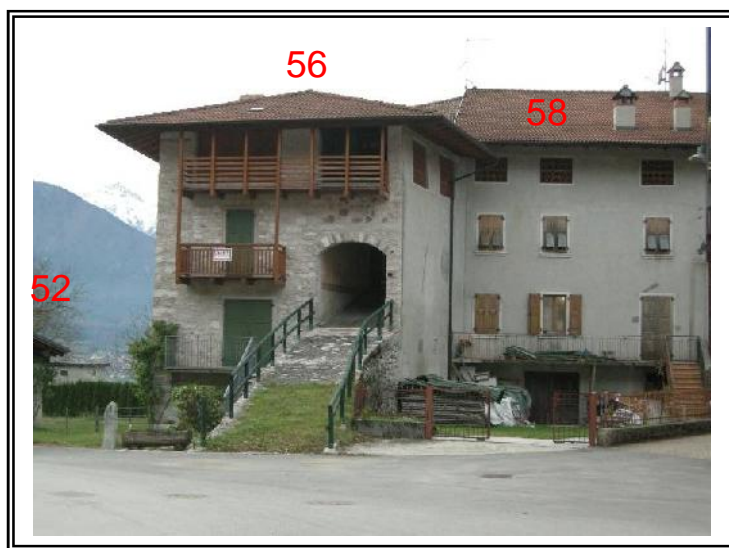
UNITA' EDILIZIA n. 56

tegole in cemento	X		
			scandole o pietra			
			lamiera			
8	STRUTTURA PORTANTE	Tipo di struttura portante	muratura	X		
			legno			
			cemento armato			
			ferro			
9	DEGRADO	X	nessuno	medio	elevato	
		PARZIALE		TOTALE		X
10	GRADO DI UTILIZZO	utilizzato		X		
		sottoutilizzato				
		in stato di abbandono				
11	SPAZI DI PERTINENZA Muretti a secco, acciottolati, piastre in granito, fontane, ecc...	alta qualità				
		media qualità		X		
		bassa qualità				
12	VINCOLI LEGISLATIVI					
13	INTERVENTO PIANO PRECEDENTE	RISTRUTTURAZIONE		R3		
14	<p>NOTE: Nel più ampio casamento di Lundo costituito da una miriade di unità contigue, questa unità occupa l'angolo di testa sudest e dispone di tre facciate a cielo aperto.</p> <p>Con pontile frontale e porticato, intonaco raso pietra, scuretti a specchi color verde, portale ad arco di piano terra con contorni in pietra, scala rivestita in pietra, ecc, è stata completamente ristrutturata e riqualificata in tempi recenti. Il cortile a prato, risulta in parte delimitato verso la via pubblica da lastre granitiche (filagne).</p>

CATEGORIA D'INTERVENTO	RISTRUTTURAZIONE	R3
	VINCOLI PARTICOLARI		
	INDICAZIONI PROGETTUALI Edificio concluso dal punto di vista planivolumetrico, pertanto non si ritiene valida un ulteriore sopraelevazione ai sensi articolo 105 comma 2 della L.P. 15/2015.

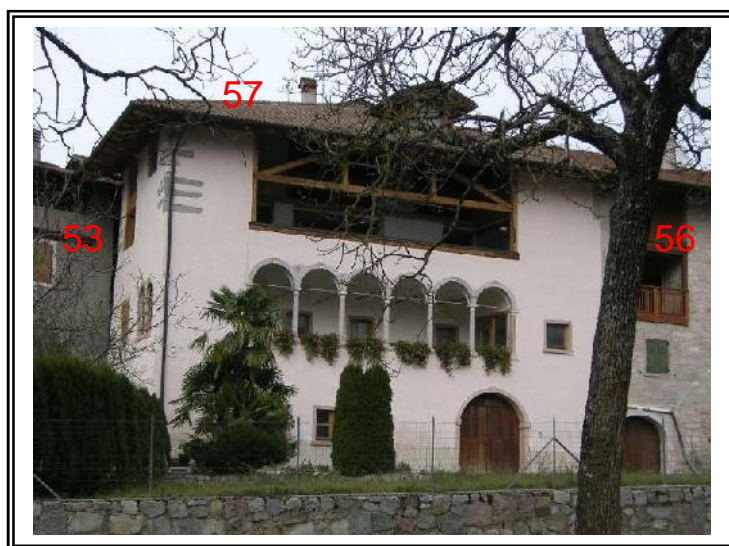
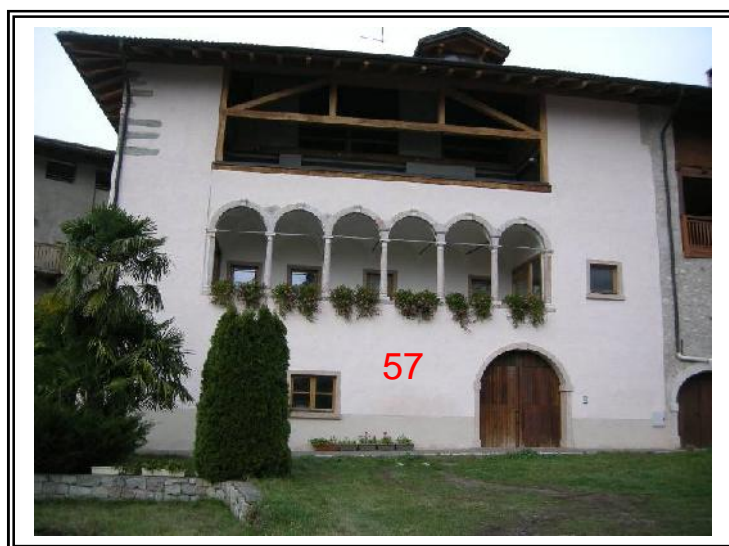
UNITA' EDILIZIA n. 57

tegole in cemento	X		
			scandole o pietra			
			lamiera			
8	STRUTTURA PORTANTE	Tipo di struttura portante	muratura	X		
			legno			
			cemento armato			
			ferro			
9	DEGRADO	X	nullo	medio	elevato	
		PARZIALE		TOTALE		X
10	GRADO DI UTILIZZO	utilizzato		X		
		sottoutilizzato				
		in stato di abbandono				
11	SPAZI DI PERTINENZA Muretti a secco, acciottolati, piastre in granito, fontane, ecc...	alta qualità				
		media qualità		X		
		bassa qualità				
12	VINCOLI LEGISLATIVI					
13	INTERVENTO PIANO PRECEDENTE	RISANAMENTO		R2		
14	NOTE: Nel più ampio casamento di Lundo costituito da una miriade di unità contigue, questa unità occupa la parte sud/sud-est. Primeggiano le polifore del loggiato sul fronte più ampio e la bifora nella parete laterale. Intonaco liscio al civile tinteggiato. Edificio già risanato.

CATEGORIA D'INTERVENTO	RISANAMENTO	R2
	VINCOLI PARTICOLARI	NO SOPRAELEVAZIONE (ART.105 COMMA 2 L.P.15/15)	
	INDICAZIONI PROGETTUALI Valorizzare e mantenere le polifore del loggiato sul fronte più ampio e la bifora nella parete laterale

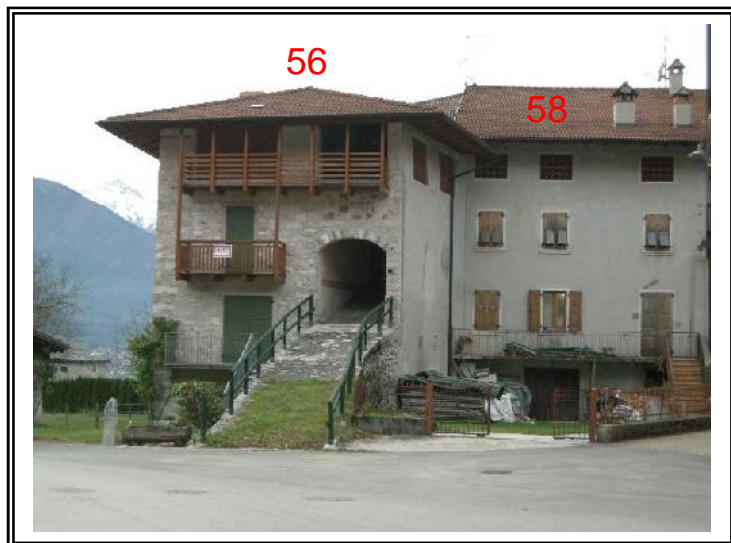
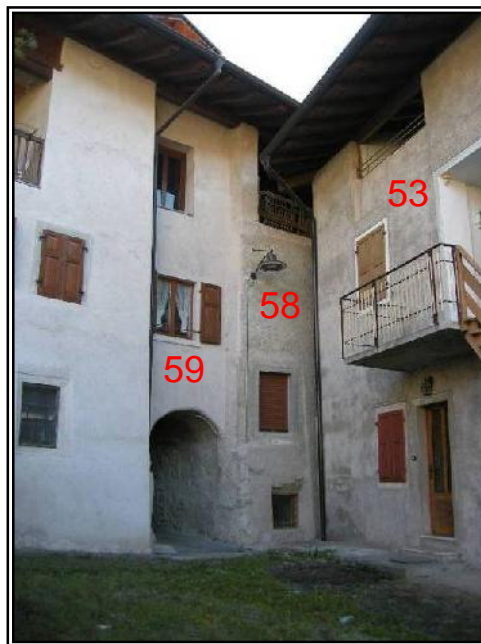
UNITA' EDILIZIA n. 58

tegole in cemento	X
			scandole o pietra	
			lamiera	
8	STRUTTURA PORTANTE	Tipo di struttura portante	muratura	X
			legno	
			cemento armato	
			ferro	
9	DEGRADO	<input type="checkbox"/> nullo <input checked="" type="checkbox"/> X <input type="checkbox"/> medio	<input type="checkbox"/> elevato	
		PARZIALE	TOTALE	X
10	GRADO DI UTILIZZO	utilizzato		X
		sottoutilizzato		
		in stato di abbandono		
11	SPAZI DI PERTINENZA Muretti a secco, acciottolati, piastre in granito, fontane, ecc...	alta qualità		
		media qualità		X
		bassa qualità		
12	VINCOLI LEGISLATIVI			
13	INTERVENTO PIANO PRECEDENTE	RISANAMENTO		R2
14	NOTE: essenzialmente un fronte libero, caratterizzato da portone garage nel seminterrato scala e poggiorio cementizio per il piano primo. Forometria regolare per i piani sovrastanti con imposte a specchio, privi delle classiche aperture (ci sono 3 fori di dimensioni normali tamponati con laterizio a formare disegni romboidali) e di poggiori. Fronte a tergo addossato all'edificio di scheda n° 53 (ristrettissimo passaggio), scorge solo un breve tratto a cielo libero a fianco del porticato.

CATEGORIA D'INTERVENTO	RISANAMENTO	R2
	VINCOLI PARTICOLARI		
	INDICAZIONI PROGETTUALI

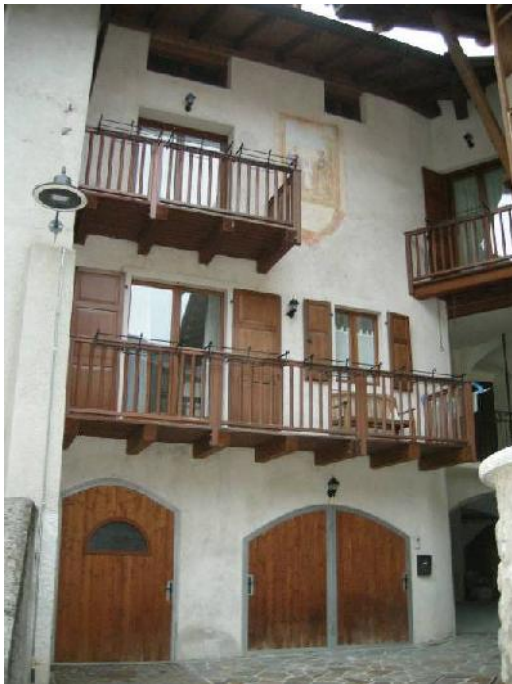
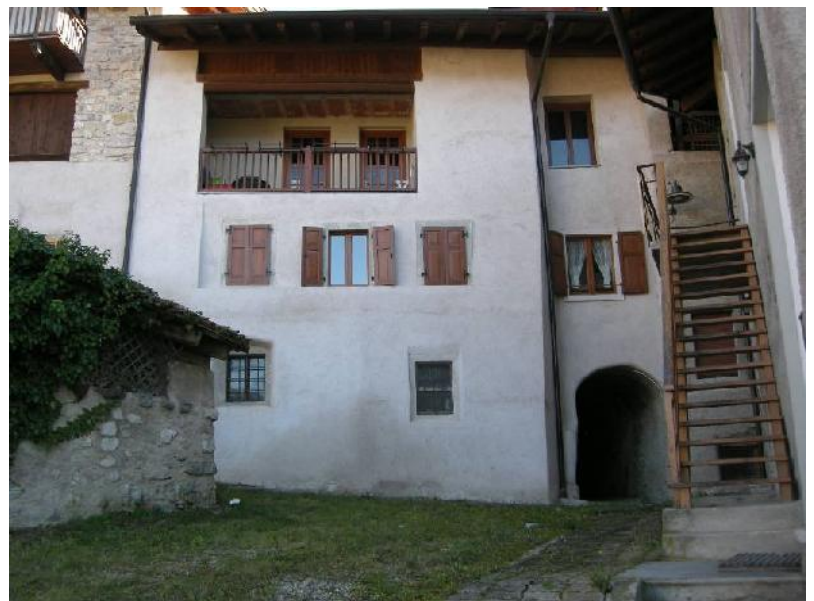
UNITA' EDILIZIA n. 59

tegole in cemento scandole o pietra	X		
			lamiera			
8	STRUTTURA PORTANTE	Tipo di struttura portante	muratura	X		
			legno			
			cemento armato			
			ferro			
9	DEGRADO	X	nullo	medio	elevato	
		PARZIALE		TOTALE		X
10	GRADO DI UTILIZZO	utilizzato		X		
		sottoutilizzato				
		in stato di abbandono				
11	SPAZI DI PERTINENZA Muretti a secco, acciottolati, piastre in granito, fontane, ecc...	alta qualità				
		media qualità		X		
		bassa qualità				
12	VINCOLI LEGISLATIVI					
13	INTERVENTO PIANO PRECEDENTE	RISANAMENTO		R2		
14	NOTE: sita nell'angolo centrale del casamento, è caratterizzata, data la posizione, da una scalinata posta nell'androne che sale a fianco del porticato e da un porticato (chiuso da portone in legno sul lato est aperto ad ovest) che collega alla zona ovest. Edificio già risanato, come del resto tutte le unità contigue che sono state devastate dall'incendio del 2002. Affresco religioso. Fronte a tergo con poggiori incassato.

CATEGORIA D'INTERVENTO	RISANAMENTO	R2
	VINCOLI PARTICOLARI		
	INDICAZIONI PROGETTUALI

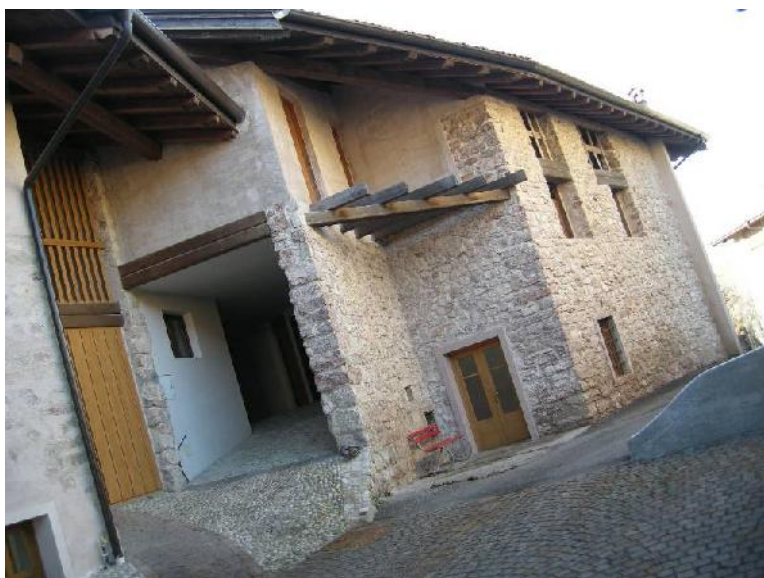
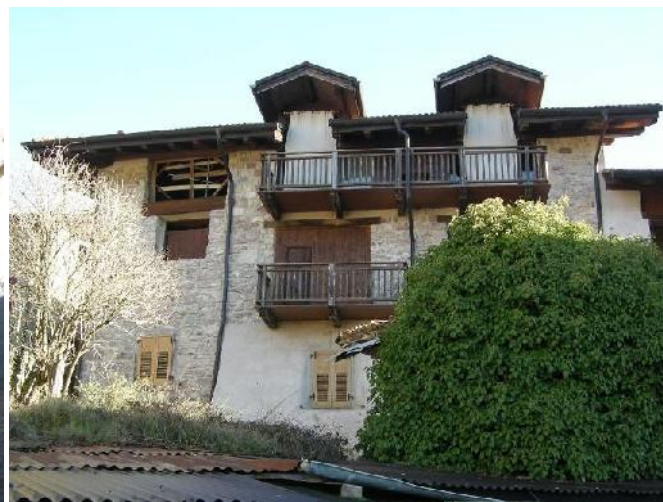
UNITA' EDILIZIA n. 60

tegole in cemento	X		
			scandole o pietra			
			lamiera			
8	STRUTTURA PORTANTE	Tipo di struttura portante	muratura	X		
			legno			
			cemento armato			
			ferro			
9	DEGRADO	X	nullo	medio	elevato	
		PARZIALE		TOTALE		X
10	GRADO DI UTILIZZO	utilizzato		X		
		sottoutilizzato				
		in stato di abbandono				
11	SPAZI DI PERTINENZA Muretti a secco, acciottolati, piastre in granito, fontane, ecc...	alta qualità				
		media qualità		X		
		bassa qualità				
12	VINCOLI LEGISLATIVI					
13	INTERVENTO PIANO PRECEDENTE	RISANAMENTO		R2		
14	NOTE: sita nell'angolo nordovest del casamento, è stata anch'essa risanata dopo l'incendio del 2002. Facciate con sassi a vista, ponte acciottolato, poggiori alla trentina, contrafforti murari

CATEGORIA D'INTERVENTO	RISANAMENTO	R2
	VINCOLI PARTICOLARI		
	INDICAZIONI PROGETTUALI

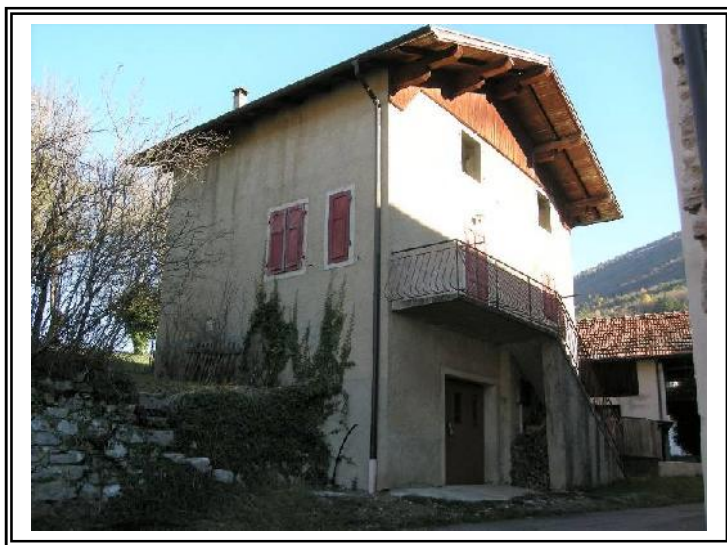
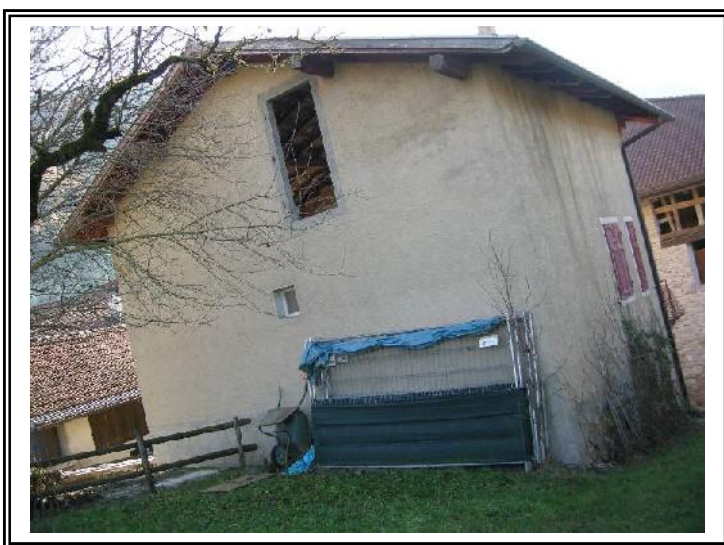
DOCUMENTAZIONE FOTOGRAFICA

ANALISI DI RILIEVO**UNITA EDILIZIA N° 61**

CATEGORIA D'INTERVENTO	RISTRUTTURAZIONE	R3
	VINCOLI PARTICOLARI		
	INDICAZIONI PROGETTUALI

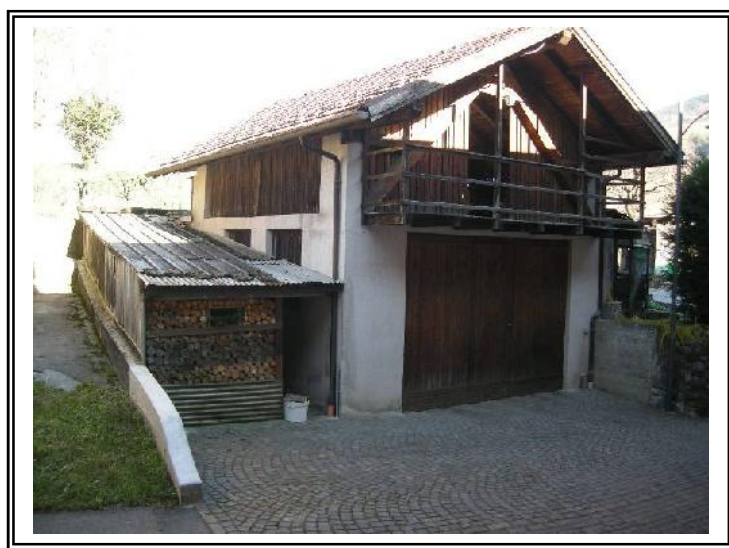
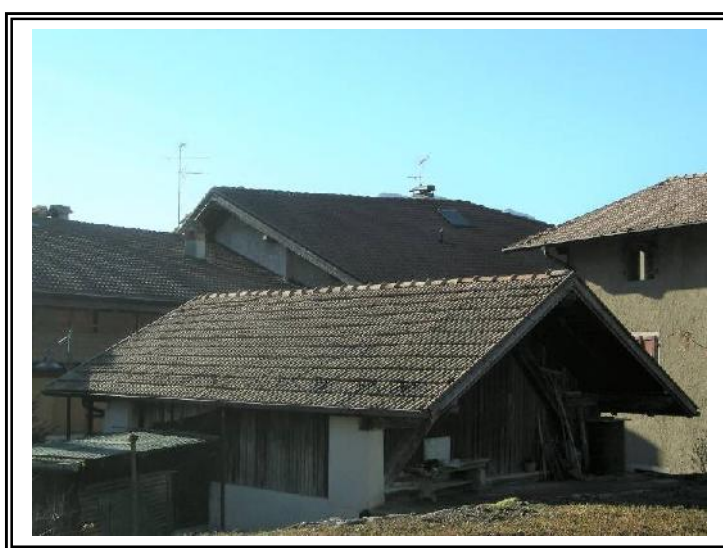
DOCUMENTAZIONE FOTOGRAFICA

tegole in cemento			
			scandole o pietra			
			lamiera			
8	STRUTTURA PORTANTE	Tipo di struttura portante	muratura	X		
			legno			
			cemento armato			
			ferro			
9	DEGRADO	X	nullo	medio	elevato	X
		PARZIALE		TOTALE		
10	GRADO DI UTILIZZO	utilizzato		X		
		sottoutilizzato				
		in stato di abbandono				
11	SPAZI DI PERTINENZA Muretti a secco, acciottolati, piastre in granito, fontane, ecc...	alta qualità		X		
		media qualità				
		bassa qualità				
12	VINCOLI LEGISLATIVI					
13	INTERVENTO PIANO PRECEDENTE	RISTRUTTURAZIONE		R3		
14	NOTE: edificio isolato che dispone di locale completamente interrato a tergo.

CATEGORIA D'INTERVENTO	RISTRUTTURAZIONE	R3
	VINCOLI PARTICOLARI		
	INDICAZIONI PROGETTUALI

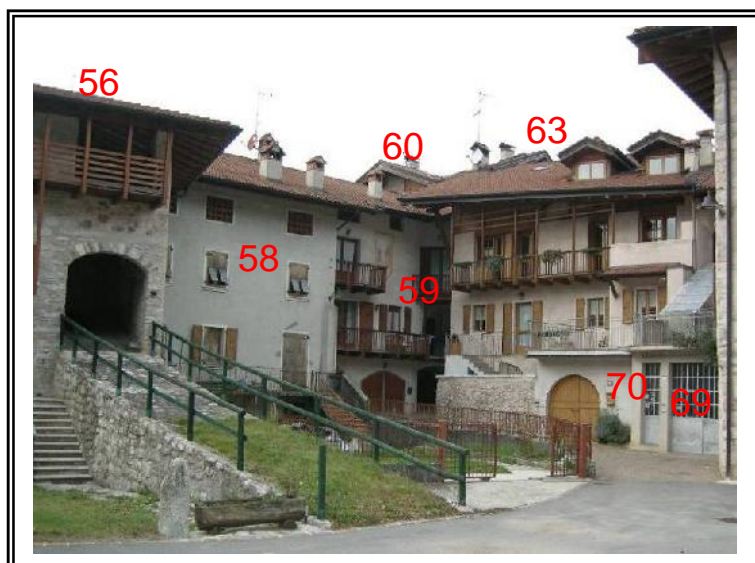
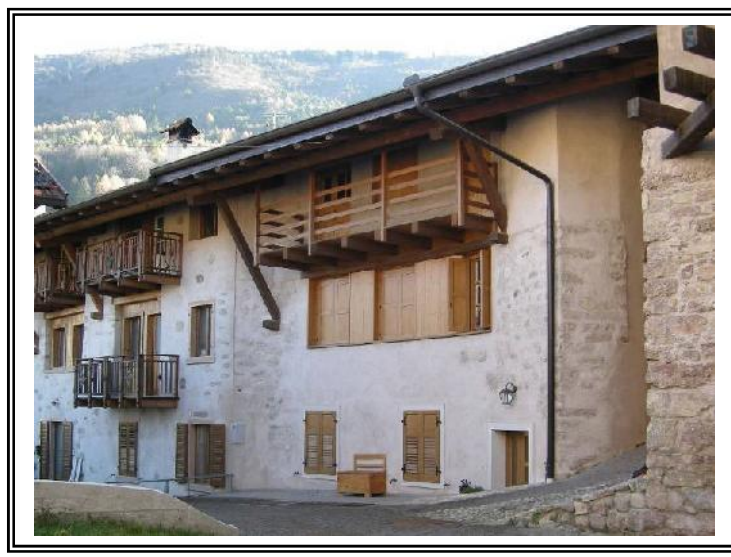
DOCUMENTAZIONE FOTOGRAFICA

tegole in cemento	X		
			scandole o pietra			
			lamiera			
8	STRUTTURA PORTANTE	Tipo di struttura portante	muratura	X		
			legno			
			cemento armato			
			ferro			
9	DEGRADO	X	nullo	medio	elevato	
		PARZIALE		TOTALE		X
10	GRADO DI UTILIZZO	utilizzato		X		
		sottoutilizzato				
		in stato di abbandono				
11	SPAZI DI PERTINENZA Muretti a secco, acciottolati, piastre in granito, fontane, ecc...	alta qualità				
		media qualità		X		
		bassa qualità				
12	VINCOLI LEGISLATIVI					
13	INTERVENTO PIANO PRECEDENTE	RISTRUTTURAZIONE		R3		
14	NOTE: unità sita nello snodo centrale del casamento, anch'essa come le altre ricostruita dopo l'incendio del 2002 che ha distrutto il tetto e le aie. Questo edificio dispone di cortile interno delimitato da muro di cinta accessibile da portale ad arco attraverso il sottoterrazzo. Per il resto risultano riproposte forme e caratteri tradizionali, dai poggiori alla trentina agli abbaini a cuccia di cane. Intonaco al grezzo, raso pietra a tratti.

CATEGORIA D'INTERVENTO	RISTRUTTURAZIONE	R3
	VINCOLI PARTICOLARI		
	INDICAZIONI PROGETTUALI

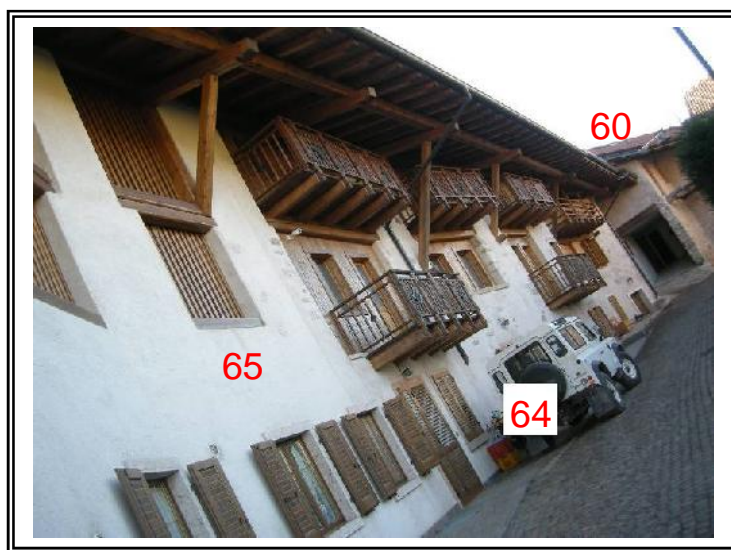
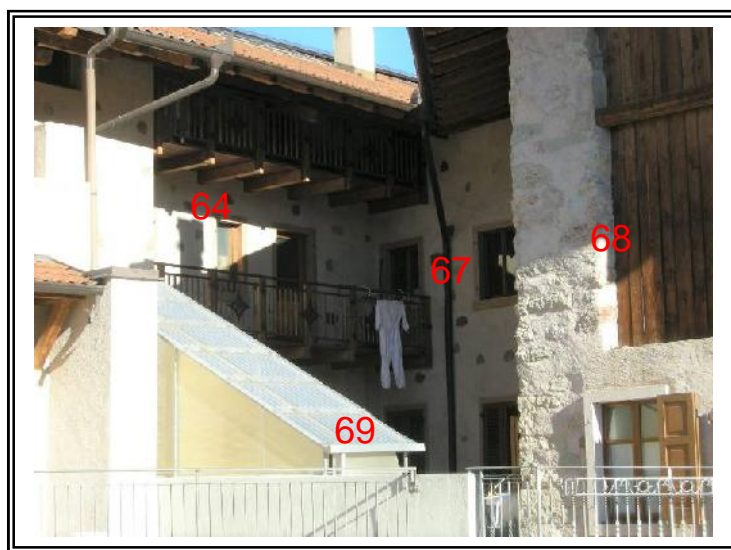
DOCUMENTAZIONE FOTOGRAFICA

tegole in cemento	X		
			scandole o pietra			
			lamiera			
8	STRUTTURA PORTANTE	Tipo di struttura portante	muratura	X		
			legno			
			cemento armato			
			ferro			
9	DEGRADO	X	nullo	medio	elevato	
		PARZIALE		TOTALE		X
10	GRADO DI UTILIZZO	utilizzato		X		
		sottoutilizzato				
		in stato di abbandono				
11	SPAZI DI PERTINENZA Muretti a secco, acciottolati, piastre in granito, fontane, ecc...	alta qualità				
		media qualità		X		
		bassa qualità				
12	VINCOLI LEGISLATIVI					
13	INTERVENTO PIANO PRECEDENTE	RISANAMENTO		R2		
14	NOTE: unità posta al centro nord del casamento, ricostruita dopo l'incendio del 2002 con forme e caratteri simili alle altre unità

CATEGORIA D'INTERVENTO	RISANAMENTO	R2
	VINCOLI PARTICOLARI		
	INDICAZIONI PROGETTUALI

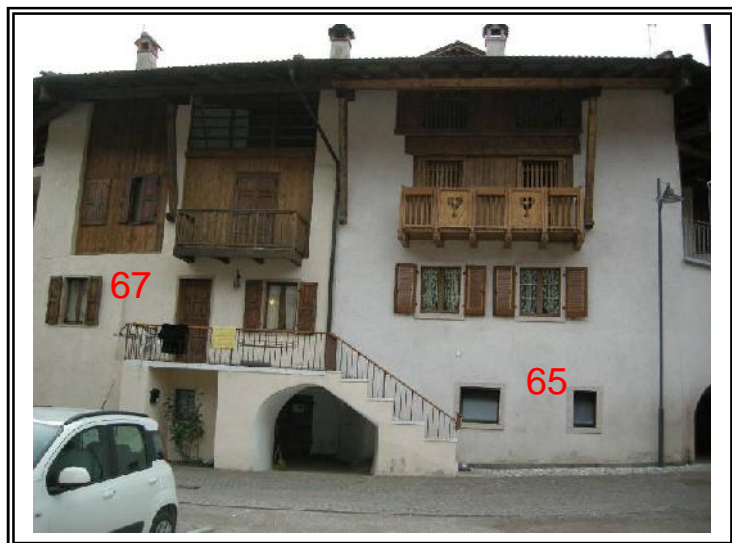
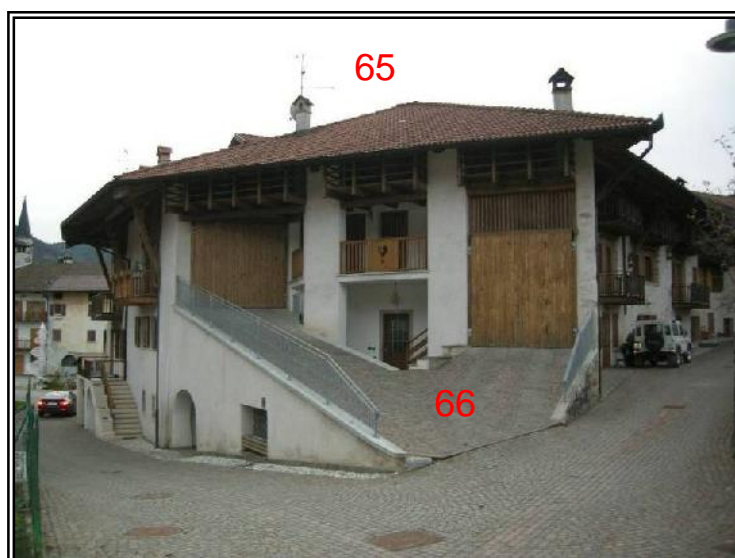
DOCUMENTAZIONE FOTOGRAFICA

tegole in cemento	X		
			scandole o pietra			
			lamiera			
8	STRUTTURA PORTANTE	Tipo di struttura portante	muratura	X		
			legno			
			cemento armato			
			ferro			
9	DEGRADO	X	nessuno	medio	elevato	
		PARZIALE		TOTALE		X
10	GRADO DI UTILIZZO	utilizzato		X		
		sottoutilizzato				
		in stato di abbandono				
11	SPAZI DI PERTINENZA Muretti a secco, acciottolati, piastre in granito, fontane, ecc...	alta qualità				
		media qualità		X		
		bassa qualità				
12	VINCOLI LEGISLATIVI					
13	INTERVENTO PIANO PRECEDENTE	RISANAMENTO		R2		
14	NOTE: l'unità, integralmente recuperata con l'intervento intrapreso dopo l'incendio del 2002, si articola in tre facciate la cui più ampia in diagonale è servita da pontile a "V" (scheda n° 66). Caratteristiche simili alle contigue unità, laddove si alternano poggiori aggettanti ed incassati fra setti murari, intonaco rustico, ecc .Da notare inoltre il ballatoio di sottotetto con parapetto a listelli orizzontali e montanti verticali.

CATEGORIA D'INTERVENTO	RISANAMENTO	R2
	VINCOLI PARTICOLARI		
	INDICAZIONI PROGETTUALI

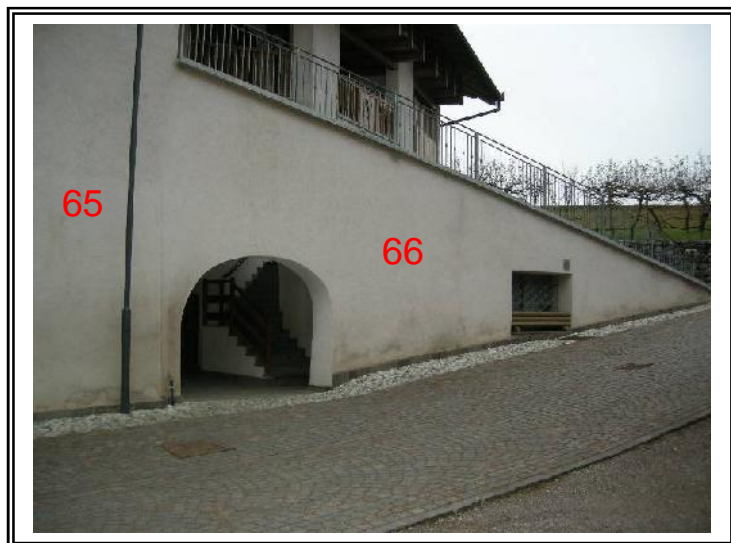
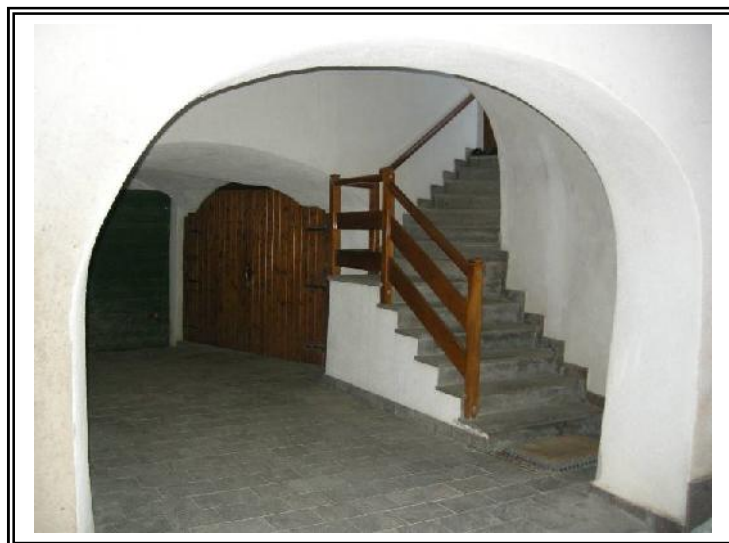
DOCUMENTAZIONE FOTOGRAFICA

tegole in cemento			
			scandole o pietra			
			lamiera			
8	STRUTTURA PORTANTE	Tipo di struttura portante	muratura	X		
			legno			
			cemento armato			
			ferro			
9	DEGRADO	X	nullo	medio	elevato	
		PARZIALE		TOTALE		X
10	GRADO DI UTILIZZO	utilizzato		X		
		sottoutilizzato				
		in stato di abbandono				
11	SPAZI DI PERTINENZA Muretti a secco, acciottolati, piastre in granito, fontane, ecc...	alta qualità				
		media qualità		X		
		bassa qualità				
12	VINCOLI LEGISLATIVI					
13	INTERVENTO PIANO PRECEDENTE	RISTRUTTURAZIONE		R3		
14	NOTE: androne con scala di accesso che conduce al piano primo dell'unità di scheda n° 65, dipartendosi dalla via principale attraverso caratteristico porticato a volte. Il Pontile a "V" (vedasi scheda n° 65) è pavimentato in cubetti di porfido.

CATEGORIA D'INTERVENTO	RISANAMENTO	R2
	VINCOLI PARTICOLARI		
	INDICAZIONI PROGETTUALI

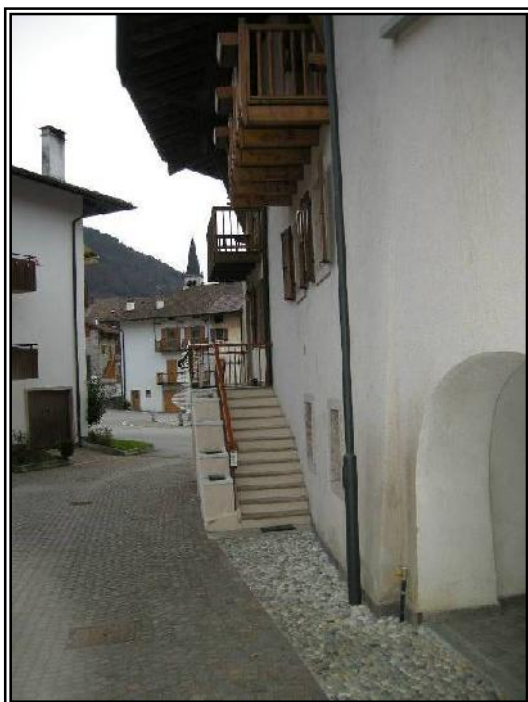
DOCUMENTAZIONE FOTOGRAFICA

tegole in cemento	X		
			scandole o pietra			
			lamiera			
8	STRUTTURA PORTANTE	Tipo di struttura portante	muratura	X		
			legno			
			cemento armato			
			ferro			
9	DEGRADO	X	nessuno	medio	elevato	
		PARZIALE		TOTALE		X
10	GRADO DI UTILIZZO	utilizzato		X		
		sottoutilizzato				
		in stato di abbandono				
11	SPAZI DI PERTINENZA Muretti a secco, acciottolati, piastre in granito, fontane, ecc...	alta qualità				
		media qualità		X		
		bassa qualità				
12	VINCOLI LEGISLATIVI					
13	INTERVENTO PIANO PRECEDENTE	RISANAMENTO		R2		
14	NOTE: integralmente recuperata con l'intervento susseguente l'incendio del 2002. Il fronte che si affaccia direttamente sulla pubblica via, mostra scala esterna muraria con sottostanti archi, poggiori con parapetti alla trentina (uno aggettante e l'altro ad incasso), fori con contorni in pietra ed imposte a specchio, tamponamento ligneo delle verte accompagnati dai listelli orizzontali in tratti del sottotetto; intonaco rustico. Esternamente, camminamento in acciottolato, che contraddistingue un po' tutto l'abitato di Lundo a seguito delle opere di arredo urbano recentemente concluse.

CATEGORIA D'INTERVENTO	RISANAMENTO	R2
	VINCOLI PARTICOLARI		
	INDICAZIONI PROGETTUALI Buon intervento di recupero: da valorizzare

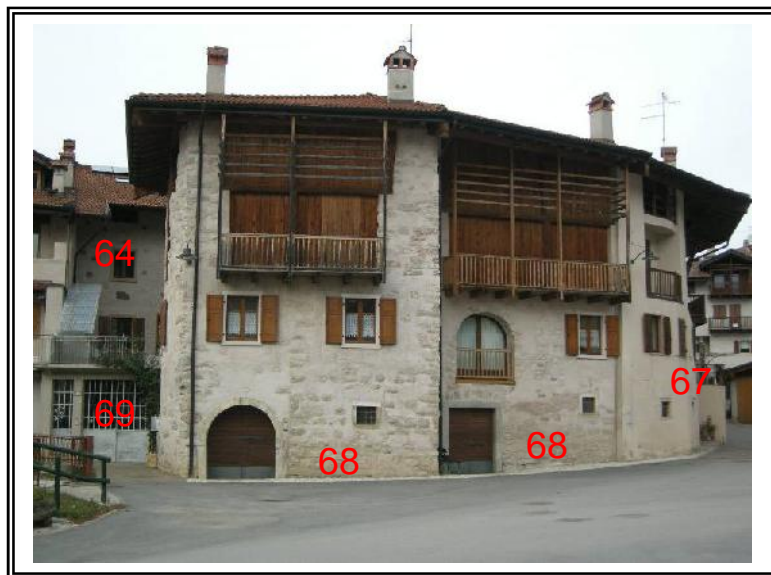
DOCUMENTAZIONE FOTOGRAFICA

tegole in cemento	X		
			scandole o pietra			
			lamiera			
8	STRUTTURA PORTANTE	Tipo di struttura portante	muratura	X		
			legno			
			cemento armato			
			ferro			
9	DEGRADO	X	nessuno	medio	elevato	
		PARZIALE		TOTALE		X
10	GRADO DI UTILIZZO	utilizzato		X		
		sottoutilizzato				
		in stato di abbandono				
11	SPAZI DI PERTINENZA Muretti a secco, acciottolati, piastre in granito, fontane, ecc...	alta qualità				
		media qualità		X		
		bassa qualità				
12	VINCOLI LEGISLATIVI					
13	INTERVENTO PIANO PRECEDENTE	RISANAMENTO		R2		
14	NOTE: integralmente recuperata con l'intervento susseguente l'incendio del 2002. Facciata che si affaccia direttamente sulla pubblica via/piazza: portali con contorni a piano terra, foro ad arco a piano primo con infisso a balcone munito di parapetto alla trentina, scuri a specchio, tamponamento verde con poggiori alla trentina a piano secondo, montanti verticali al tetto e listelli orizzontali sottostanti.

CATEGORIA D'INTERVENTO	RISANAMENTO	R2
	VINCOLI PARTICOLARI		
	INDICAZIONI PROGETTUALI	Intervento di recupero corretto

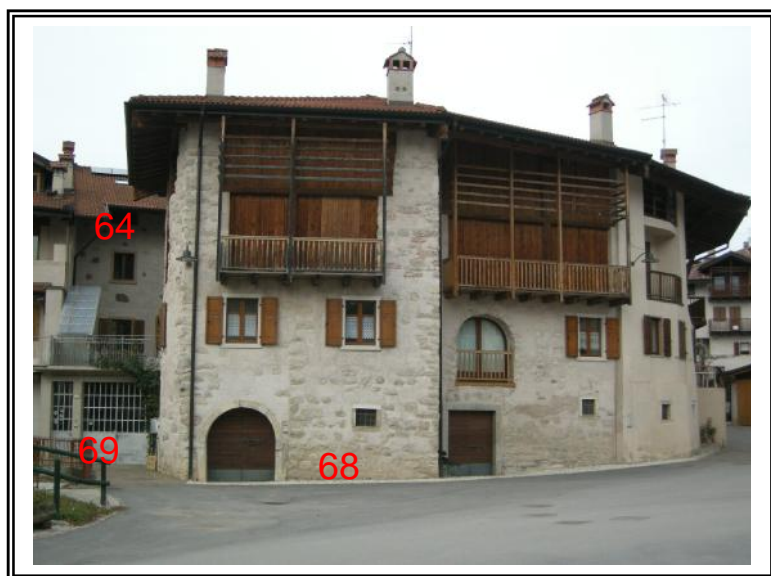
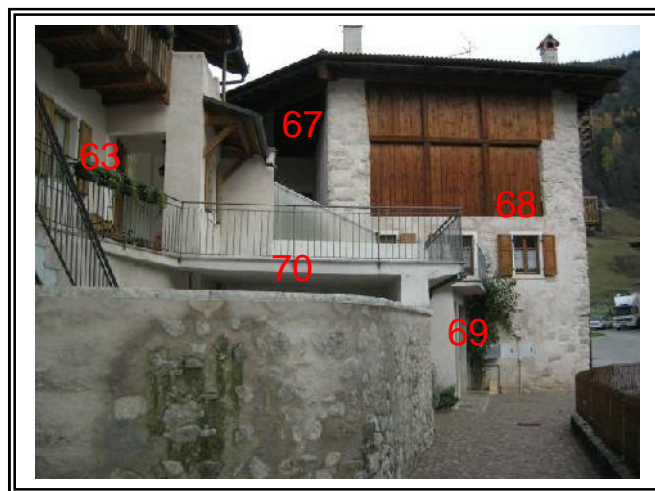
DOCUMENTAZIONE FOTOGRAFICA

tegole in cemento			
			scandole o pietra			
			lamiera			
8	STRUTTURA PORTANTE	Tipo di struttura portante	muratura	X		
			legno			
			cemento armato			
			ferro			
9	DEGRADO	X	nullo	medio	elevato	
		PARZIALE		TOTALE		X
10	GRADO DI UTILIZZO	utilizzato		X		
		sottoutilizzato				
		in stato di abbandono				
11	SPAZI DI PERTINENZA Muretti a secco, acciottolati, piastre in granito, fontane, ecc...	alta qualità		X		
		media qualità				
		bassa qualità				
12	VINCOLI LEGISLATIVI					
13	INTERVENTO PIANO PRECEDENTE	RISTRUTTURAZIONE		R3		
14	NOTE: l'unità identifica la porzione ribassata in cui è stato ricavato un deposito dotato di portone in ferro e sovrastante terrazzo a servizio della retrostante abitazione.

CATEGORIA D'INTERVENTO	RISTRUTTURAZIONE	R3
	VINCOLI PARTICOLARI		
	INDICAZIONI PROGETTUALI
