COMUNE DI COMANO TERME

PIANO REGOLATORE GENERALE

**SCHEDE EDIFICI E MANUFATTI DI
INTERESSE STORICO**

Fraz. LUNDO

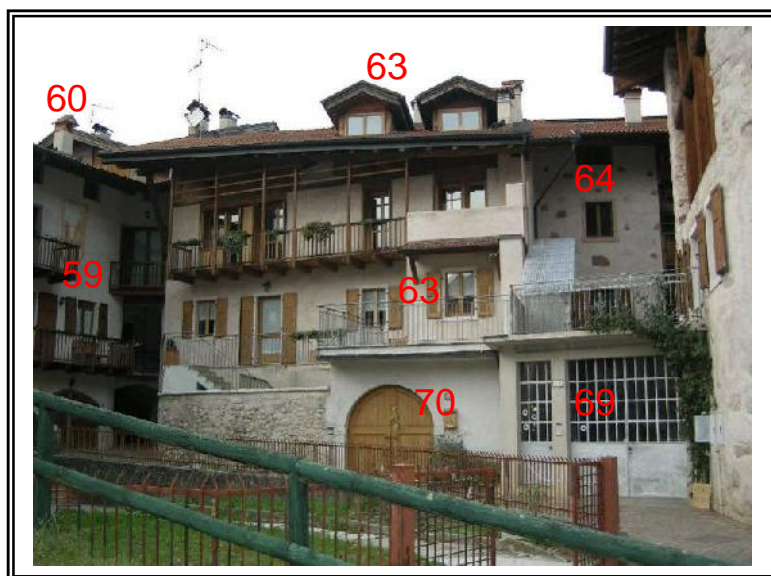
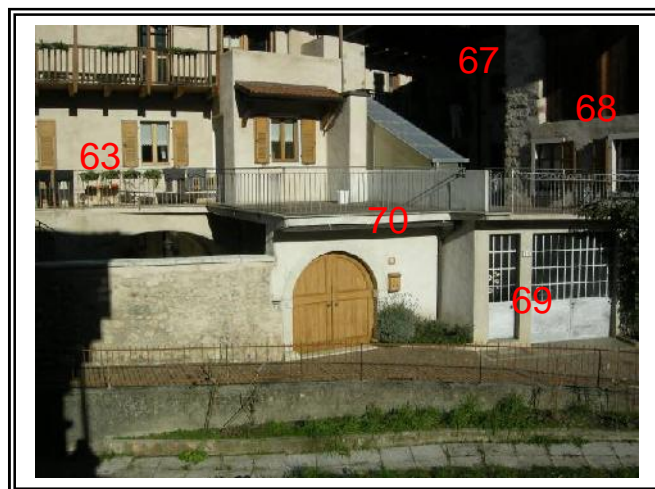
DOCUMENTAZIONE FOTOGRAFICA

Portoni tradizionali da valorizzare				
7	COPERTURA: a terrazzo	Manto di copertura	coppo tipo cotto marsigliese			
			tegole in cemento			
			scandole o pietra			
			lamiera			
8	STRUTTURA PORTANTE	Tipo di struttura portante	muratura	<input checked="" type="checkbox"/>		
			legno			
			cemento armato			
			ferro			
9	DEGRADO	X	nullo	medio	elevato	
		PARZIALE		TOTALE		X
10	GRADO DI UTILIZZO	utilizzato		<input checked="" type="checkbox"/>		
		sottoutilizzato				
		in stato di abbandono				
11	SPAZI DI PERTINENZA Muretti a secco, acciottolati, piastre in granito, fontane, ecc...	alta qualità				
		media qualità		<input checked="" type="checkbox"/>		
		bassa qualità				
12	VINCOLI LEGISLATIVI					
13	INTERVENTO PIANO PRECEDENTE	RISTRUTTURAZIONE		R3		
14	NOTE: l'unità identifica il volume edilizio compreso fra il portale ad arco di accesso ed il sottoterrazzo.

CATEGORIA D'INTERVENTO	RISANAMENTO	R2
	VINCOLI PARTICOLARI		
	INDICAZIONI PROGETTUALI

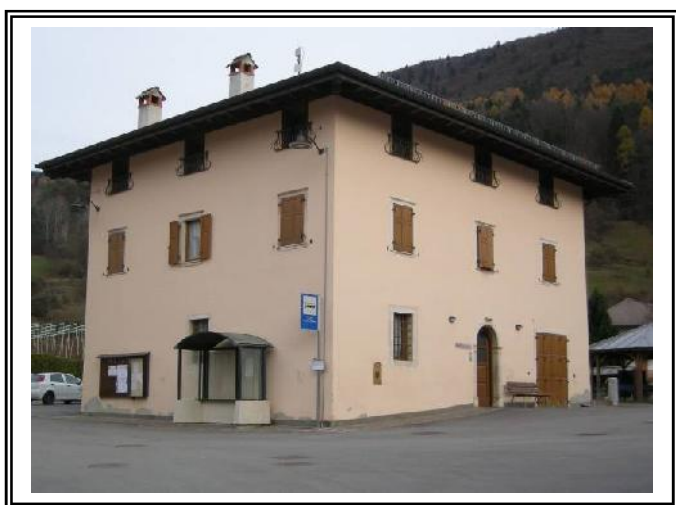
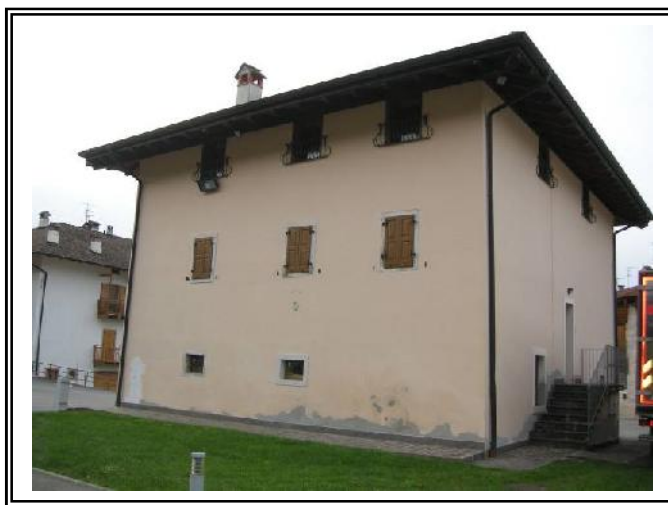
DOCUMENTAZIONE FOTOGRAFICA

7	COPERTURA: A padiglione	Manto di copertura	coppo tipo cotto marsigliese			
			tegole in cemento	X		
			scandole o pietra			
			lamiera			
8	STRUTTURA PORTANTE	Tipo di struttura portante	muratura	X		
			legno			
			cemento armato			
			ferro			
9	DEGRADO	X	nessuno	medio	elevato	
		PARZIALE		TOTALE		X
10	GRADO DI UTILIZZO	utilizzato		X		
		sottoutilizzato				
		in stato di abbandono				
11	SPAZI DI PERTINENZA Muretti a secco, acciottolati, piastre in granito, fontane, ecc...	alta qualità				
		media qualità		X		
		bassa qualità				
12	VINCOLI LEGISLATIVI					
13	INTERVENTO PIANO PRECEDENTE	RISANAMENTO		R2		
14	NOTE: edificio pubblico comunale posto al margine dell'ampia piazza d'ingresso all'abitato. Isolato, di forma regolare, già risanato in tempi recenti, riproponendo l'intonaco liscio e le imposte a specchio, nonché valorizzando il portale d'entrata ad arco. Marciapiede e scale esterne a tergo pavimentate in porfido.

CATEGORIA D'INTERVENTO	RISANAMENTO	R2
	VINCOLI PARTICOLARI		
	INDICAZIONI PROGETTUALI

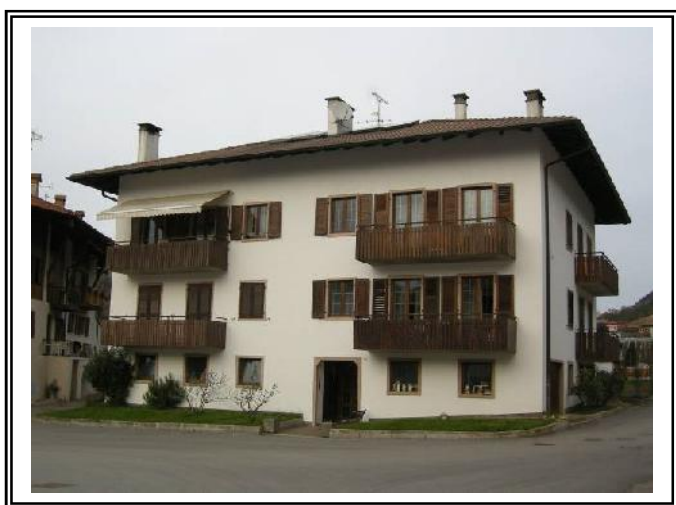
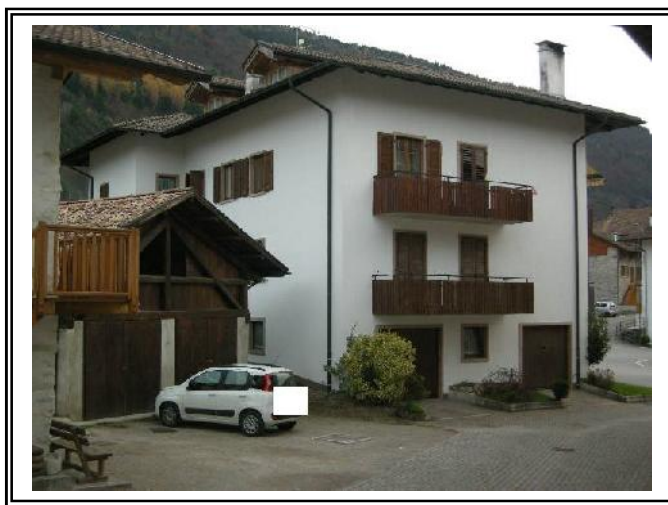
DOCUMENTAZIONE FOTOGRAFICA

tegole in cemento	X		
			scandole o pietra			
			lamiera			
8	STRUTTURA PORTANTE	Tipo di struttura portante	muratura	X		
			legno			
			cemento armato			
			ferro			
9	DEGRADO	X	nullo	medio	elevato	
		PARZIALE		TOTALE		X
10	GRADO DI UTILIZZO	utilizzato		X		
		sottoutilizzato				
		in stato di abbandono				
11	SPAZI DI PERTINENZA Muretti a secco, acciottolati, piastre in granito, fontane, ecc...	alta qualità				
		media qualità		X		
		bassa qualità				
12	VINCOLI LEGISLATIVI					
13	INTERVENTO PIANO PRECEDENTE	RISANAMENTO		R2		
14	NOTE: edificio risanato da oltre 25 anni. Prospetti con forometria e poggiori regolari nello stile tipico degli edifici plurifamiliari degli anni '80/90. Abbaini a "cuccia di cane".

CATEGORIA D'INTERVENTO	RISTRUTTURAZIONE	R3
	VINCOLI PARTICOLARI		
	INDICAZIONI PROGETTUALI

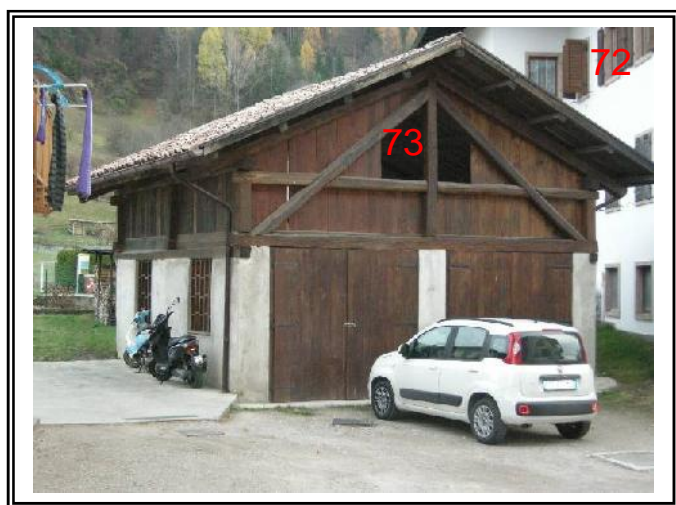
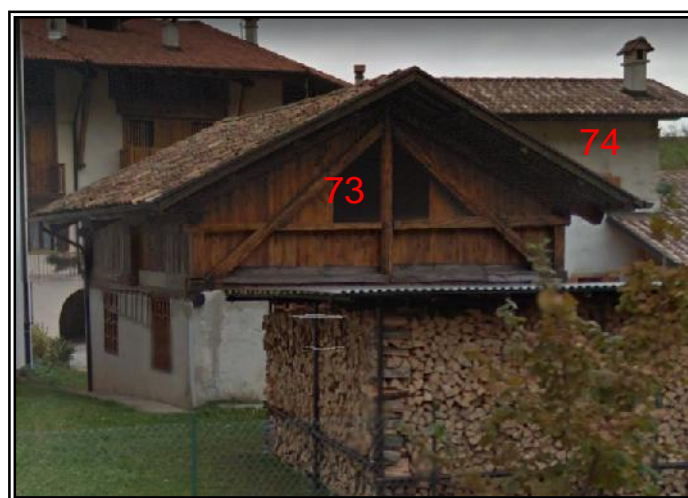
DOCUMENTAZIONE FOTOGRAFICA

tegole in cemento			
			scandole o pietra			
			lamiera			
8	STRUTTURA PORTANTE	Tipo di struttura portante	muratura	X		
			legno	X		
			cemento armato			
			ferro			
9	DEGRADO	X	nessuno	medio	elevato	
		PARZIALE		TOTALE		X
10	GRADO DI UTILIZZO	utilizzato			X	
		sottoutilizzato				
		in stato di abbandono				
11	SPAZI DI PERTINENZA Muretti a secco, acciottolati, piastre in granito, fontane, ecc...	alta qualità				
		media qualità			X	
		bassa qualità				
12	VINCOLI LEGISLATIVI					
13	INTERVENTO PIANO PRECEDENTE	RISTRUTTURAZIONE			R3	
14	NOTE: edificio risanato da oltre 25 anni.

CATEGORIA D'INTERVENTO	RISTRUTTURAZIONE	R3
	VINCOLI PARTICOLARI		
	INDICAZIONI PROGETTUALI

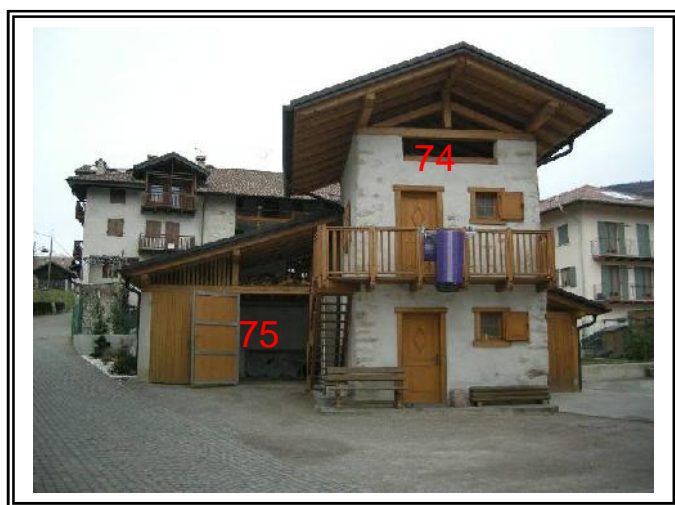
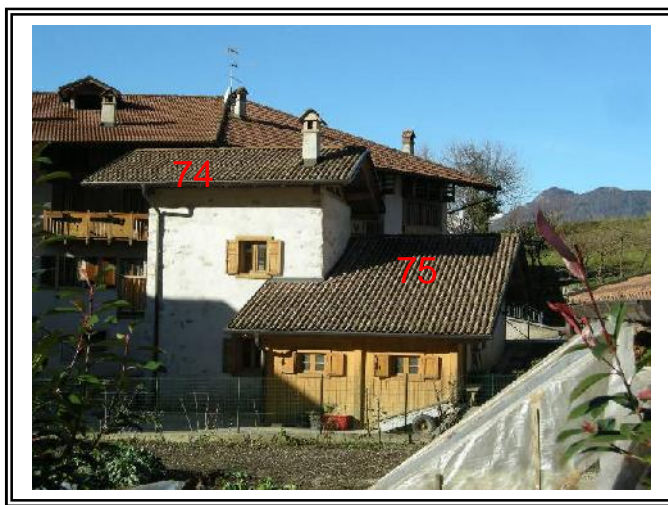
tegole in cemento			
			scandole o pietra			
			lamiera			
8	STRUTTURA PORTANTE	Tipo di struttura portante	muratura	X		
			legno	X		
			cemento armato			
			ferro			
9	DEGRADO	X	nullo	medio	elevato	
		PARZIALE		TOTALE		X
10	GRADO DI UTILIZZO	utilizzato		X		
		sottoutilizzato				
		in stato di abbandono				
11	SPAZI DI PERTINENZA Muretti a secco, acciottolati, piastre in granito, fontane, ecc...	alta qualità				
		media qualità		X		
		bassa qualità				
12	VINCOLI LEGISLATIVI					
13	INTERVENTO PIANO PRECEDENTE	RISTRUTTURAZIONE		R3		
14	NOTE: edificio ristrutturato in epoca recente sulla base del preesistente.

CATEGORIA D'INTERVENTO	RISTRUTTURAZIONE	R3
	VINCOLI PARTICOLARI		
	INDICAZIONI PROGETTUALI

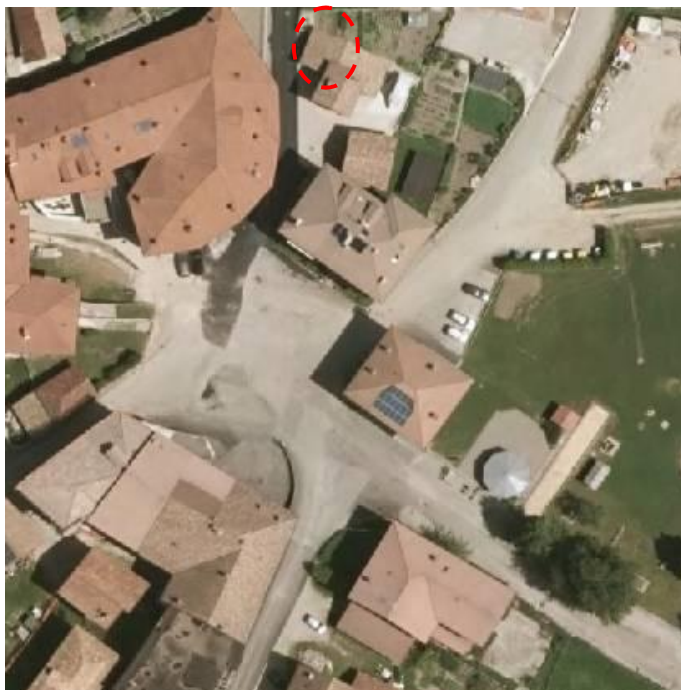
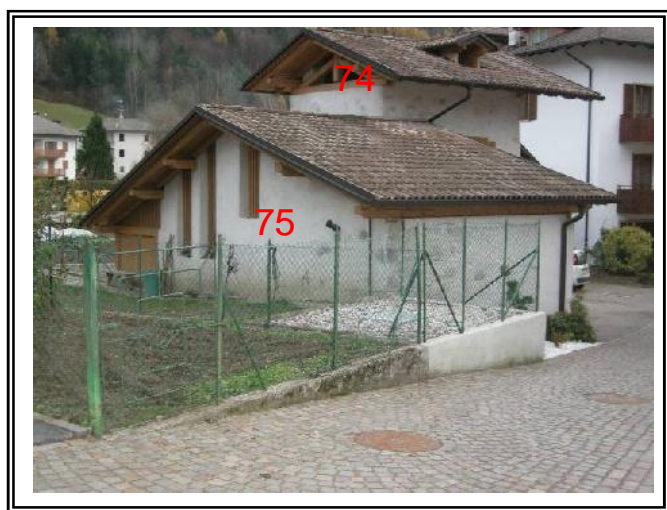
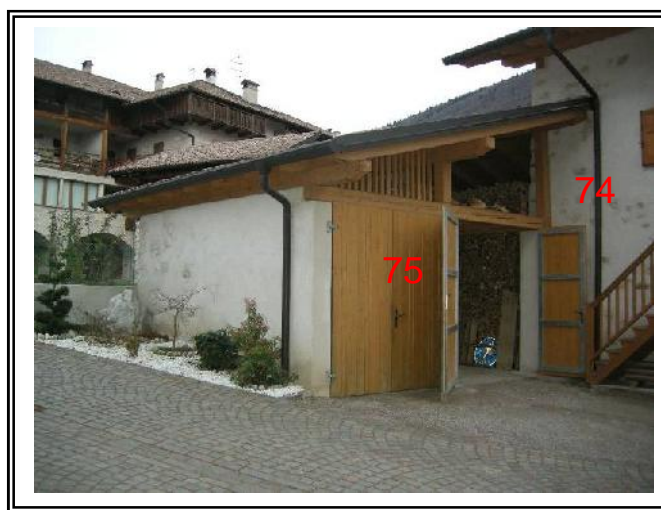
UNITA' EDILIZIA n. 75

tegole in cemento			
			scandole o pietra			
			lamiera			
8	STRUTTURA PORTANTE	Tipo di struttura portante	muratura	X		
			legno	X		
			cemento armato			
			ferro			
9	DEGRADO	X	nullo	medio	elevato	
		PARZIALE		TOTALE		X
10	GRADO DI UTILIZZO	utilizzato			X	
		sottoutilizzato				
		in stato di abbandono				
11	SPAZI DI PERTINENZA Muretti a secco, acciottolati, piastre in granito, fontane, ecc...	alta qualità				
		media qualità			X	
		bassa qualità				
12	VINCOLI LEGISLATIVI					
13	INTERVENTO PIANO PRECEDENTE	RISTRUTTURAZIONE			R3	
14	NOTE: edificio/manufatto ristrutturato in epoca recente con struttura mista muraria (parte ovest) ed in legno (parte est adiacente alla casa).

CATEGORIA D'INTERVENTO	RISTRUTTURAZIONE	R3
	VINCOLI PARTICOLARI		
	INDICAZIONI PROGETTUALI

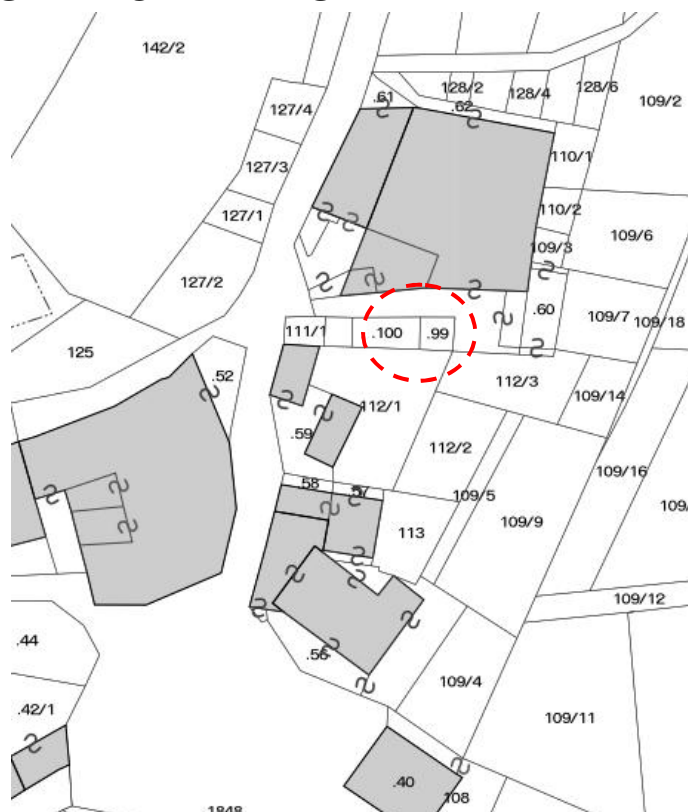
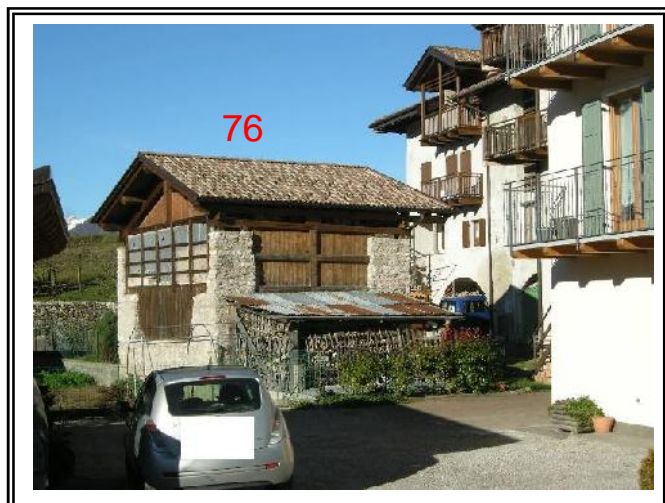
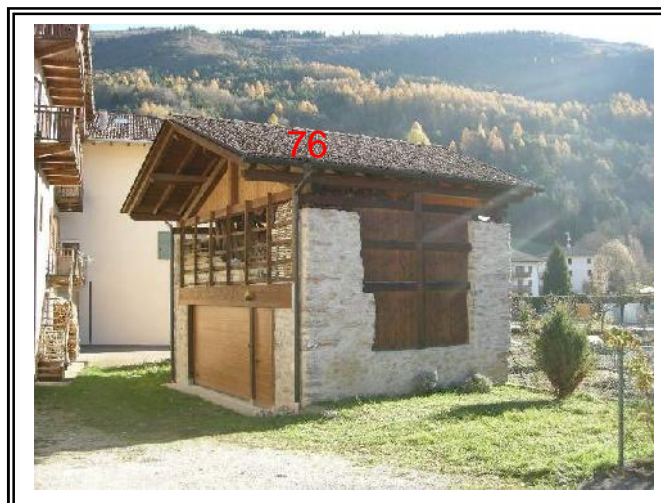
UNITA' EDILIZIA n. 76

tegole in cemento	X		
			scandole o pietra			
			lamiera			
8	STRUTTURA PORTANTE	Tipo di struttura portante	muratura	X		
			legno			
			cemento armato			
			ferro			
9	DEGRADO	X	nullo	medio	elevato	
		PARZIALE		TOTALE		X
10	GRADO DI UTILIZZO	utilizzato		X		
		sottoutilizzato				
		in stato di abbandono				
11	SPAZI DI PERTINENZA Muretti a secco, acciottolati, piastre in granito, fontane, ecc...	alta qualità				
		media qualità		X		
		bassa qualità				
12	VINCOLI LEGISLATIVI					
13	INTERVENTO PIANO PRECEDENTE	RISTRUTTURAZIONE		R3		
14	NOTE: edificio/manufatto ristrutturato in epoca recente (dopo il 1993 data del precedente rilevamento dei centri storici). Portone sezionale, intonaco raso pietra, tamponamenti lignei.

CATEGORIA D'INTERVENTO	RISTRUTTURAZIONE	R3
	VINCOLI PARTICOLARI		
	INDICAZIONI PROGETTUALI

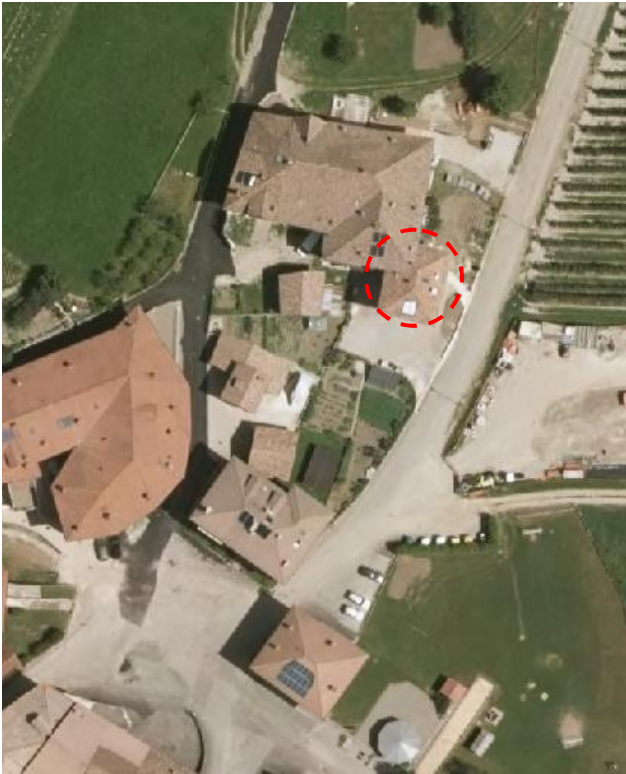
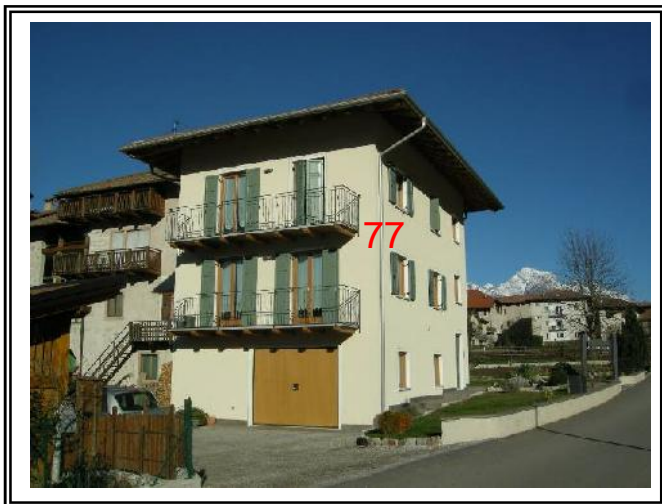
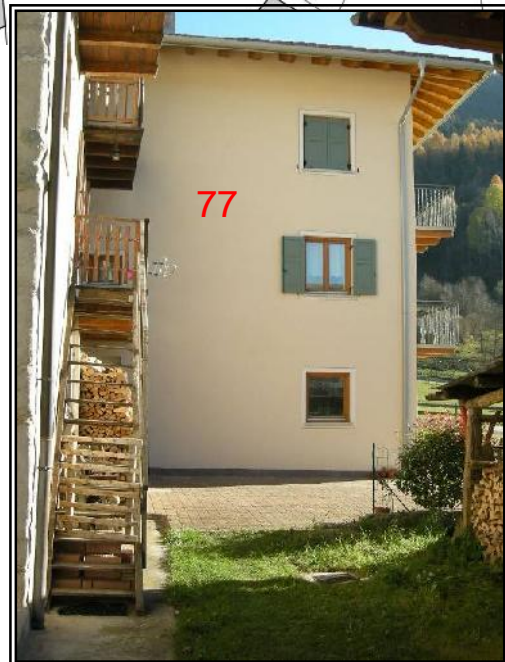
UNITA' EDILIZIA n. 77

tegole in cemento			
			scandole o pietra			
			lamiera			
8	STRUTTURA PORTANTE	Tipo di struttura portante	muratura	X		
			legno			
			cemento armato			
			ferro			
9	DEGRADO	X	nullo	medio	elevato	
		PARZIALE		TOTALE		X
10	GRADO DI UTILIZZO	utilizzato		X		
		sottoutilizzato				
		in stato di abbandono				
11	SPAZI DI PERTINENZA Muretti a secco, acciottolati, piastre in granito, fontane, ecc...	alta qualità				
		media qualità		X		
		bassa qualità				
12	VINCOLI LEGISLATIVI					
13	INTERVENTO PIANO PRECEDENTE	RISTRUTTURAZIONE		R3		
14	NOTE: ristrutturato in epoca recente con caratteristiche moderne.

CATEGORIA D'INTERVENTO	RISTRUTTURAZIONE	R3
	VINCOLI PARTICOLARI		
	INDICAZIONI PROGETTUALI

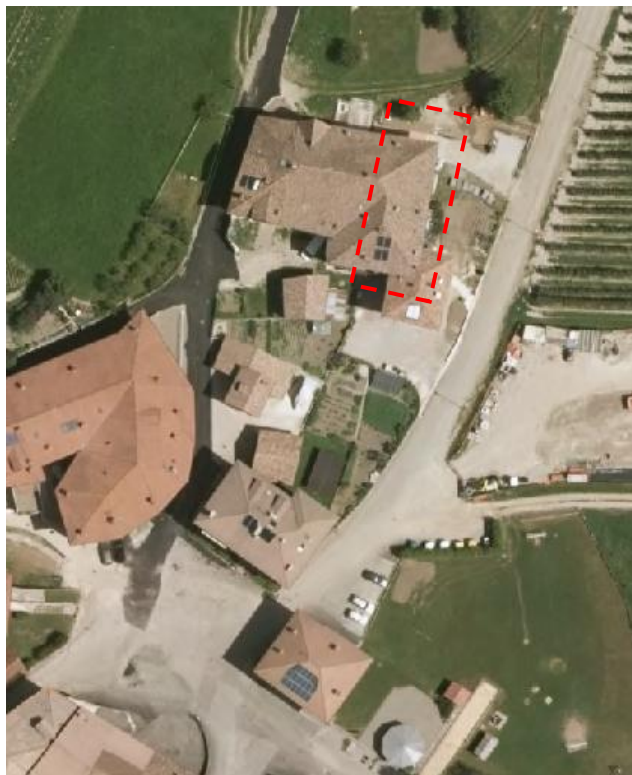
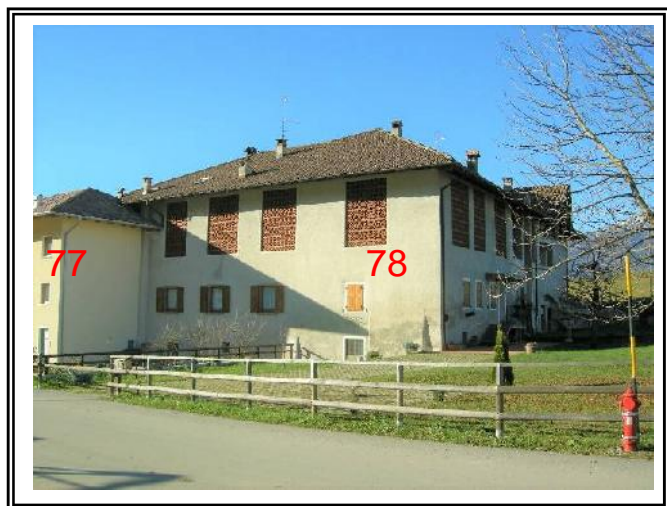
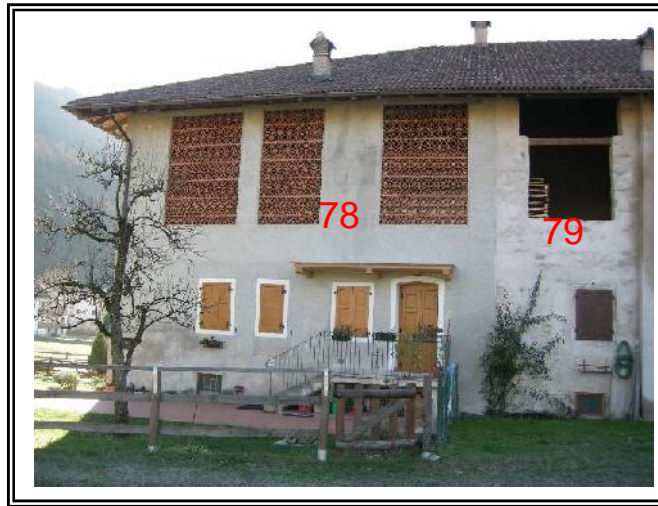
UNITA' EDILIZIA n. 78

tegole in cemento	X		
			scandole o pietra			
			lamiera			
8	STRUTTURA PORTANTE	Tipo di struttura portante	muratura	X		
			legno			
			cemento armato			
			ferro			
9	DEGRADO	X	nullo	medio	elevato	
		PARZIALE		TOTALE		X
10	GRADO DI UTILIZZO	utilizzato		X		
		sottoutilizzato				
		in stato di abbandono				
11	SPAZI DI PERTINENZA Muretti a secco, acciottolati, piastre in granito, fontane, ecc...	alta qualità				
		media qualità		X		
		bassa qualità				
12	VINCOLI LEGISLATIVI					
13	INTERVENTO PIANO PRECEDENTE	RISANAMENTO		R2		
14	NOTE: unità risanata. Le ampie aperture delle aie dei fronti nord ed est risultano tamponate con elementi laterizi a disegni circolari. Sul fronte sud poggiori alla trentina.

CATEGORIA D'INTERVENTO	RISANAMENTO	R2
	VINCOLI PARTICOLARI		
	INDICAZIONI PROGETTUALI

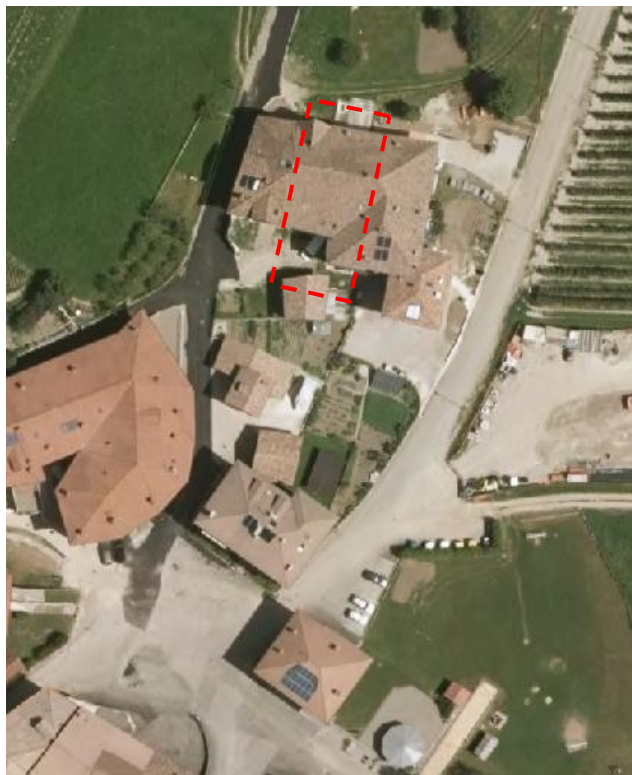
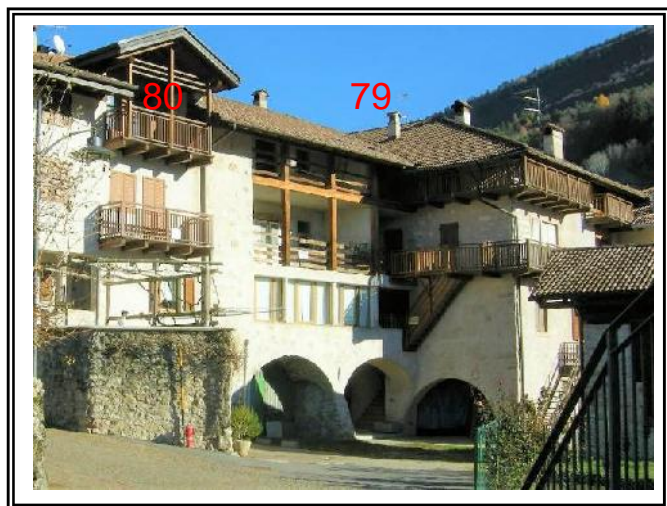
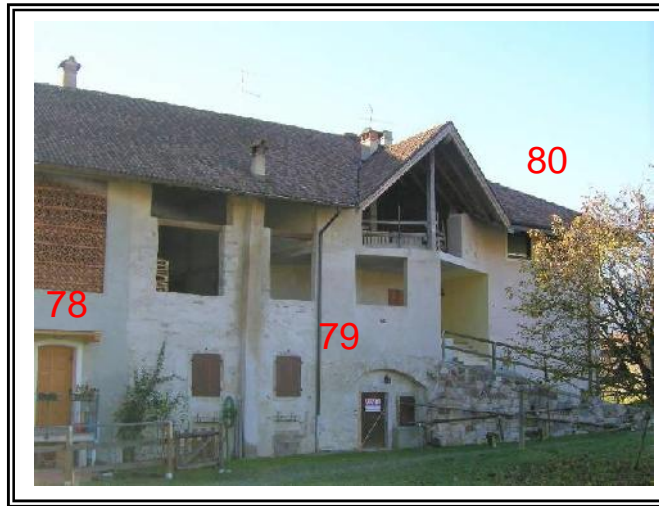
UNITA' EDILIZIA n. 79

Portoni tradizionali da valorizzare				
7	COPERTURA: A padiglione	Manto di copertura	coppo tipo cotto marsigliese			
			tegole in cemento	<input checked="" type="checkbox"/>		
			scandole o pietra			
			lamiera			
8	STRUTTURA PORTANTE	Tipo di struttura portante	muratura	<input checked="" type="checkbox"/>		
			legno			
			cemento armato			
			ferro			
9	DEGRADO	X	nessuno	medio	elevato	
		PARZIALE		TOTALE		X
10	GRADO DI UTILIZZO	utilizzato		<input checked="" type="checkbox"/>		
		sottoutilizzato				
		in stato di abbandono				
11	SPAZI DI PERTINENZA Muretti a secco, acciottolati, piastre in granito, fontane, ecc...	alta qualità				
		media qualità		<input checked="" type="checkbox"/>		
		bassa qualità				
12	VINCOLI LEGISLATIVI					
13	INTERVENTO PIANO PRECEDENTE	RISANAMENTO		R2		
14	NOTE: unità coinvolta circa 20 anni da un incendio; successivamente risanata. Presenta arcate e porticati vari nel fronte sud del piano terra, poggiori alla trentina e ampie aperture da definire. Il fronte nord è privo di poggiori con le ampie aperture vuote e pontile per accesso alle aie.

CATEGORIA D'INTERVENTO	RISANAMENTO	R2
	VINCOLI PARTICOLARI		
	INDICAZIONI PROGETTUALI

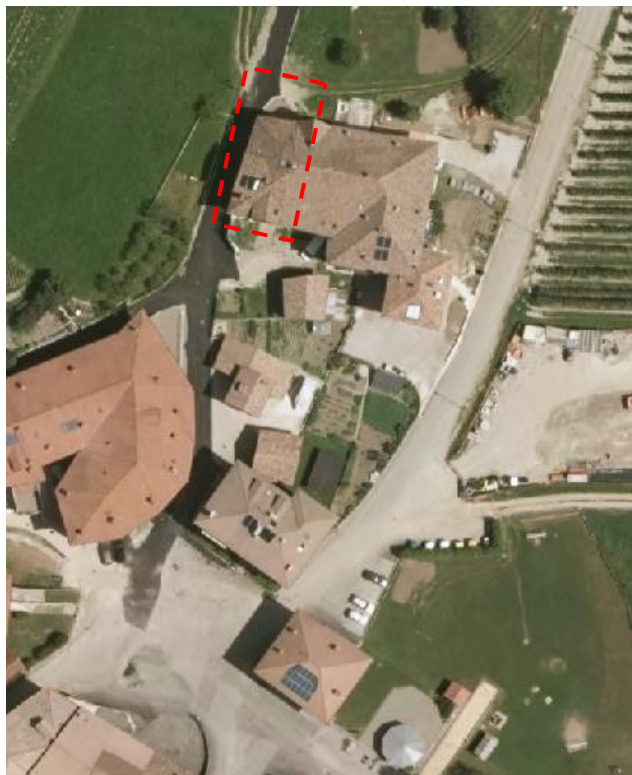
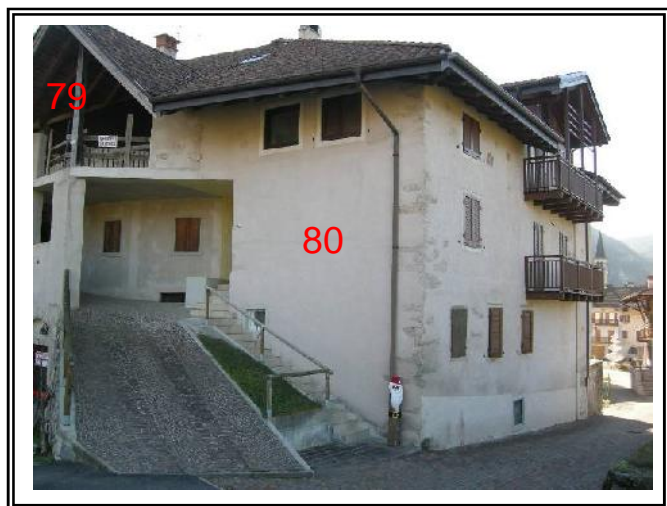
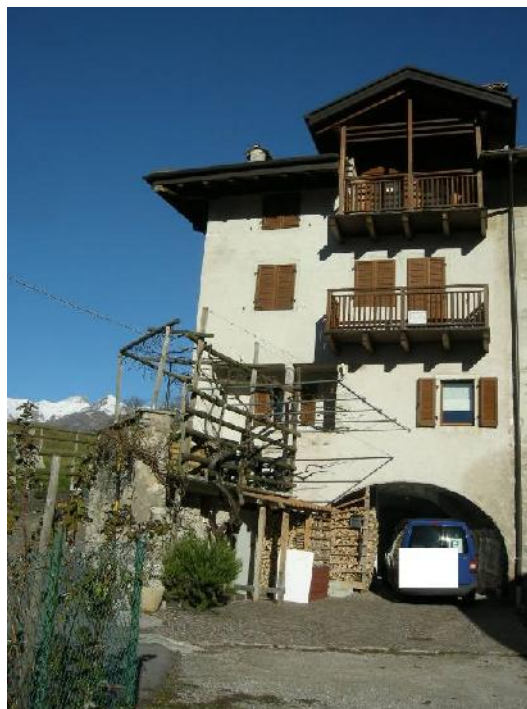
UNITA' EDILIZIA n. 80

tegole in cemento	X		
			scandole o pietra			
			lamiera			
8	STRUTTURA PORTANTE	Tipo di struttura portante	muratura	X		
			legno			
			cemento armato			
			ferro			
9	DEGRADO	X	nessuno	medio	elevato	
		PARZIALE		TOTALE		X
10	GRADO DI UTILIZZO	utilizzato		X		
		sottoutilizzato				
		in stato di abbandono				
11	SPAZI DI PERTINENZA Muretti a secco, acciottolati, piastre in granito, fontane, ecc...	alta qualità				
		media qualità		X		
		bassa qualità				
12	VINCOLI LEGISLATIVI					
13	INTERVENTO PIANO PRECEDENTE	RISANAMENTO		R2		
14	NOTE: unità coinvolta circa 20 anni da un incendio e successivamente risanata. Sita nella parte ovest del caseggiato, con fronte prospettante sulla via pubblica. Dispone di tre lati liberi con pontile d'accesso ai piani superiori. Annessa a questa unità, la scheda N° 114. Ampi abbaini di gronda sul fronte sud ed ovest, poggiori alla trentina, porticato a volta nel seminterrato.

CATEGORIA D'INTERVENTO	RISANAMENTO	R2
	VINCOLI PARTICOLARI		
	INDICAZIONI PROGETTUALI

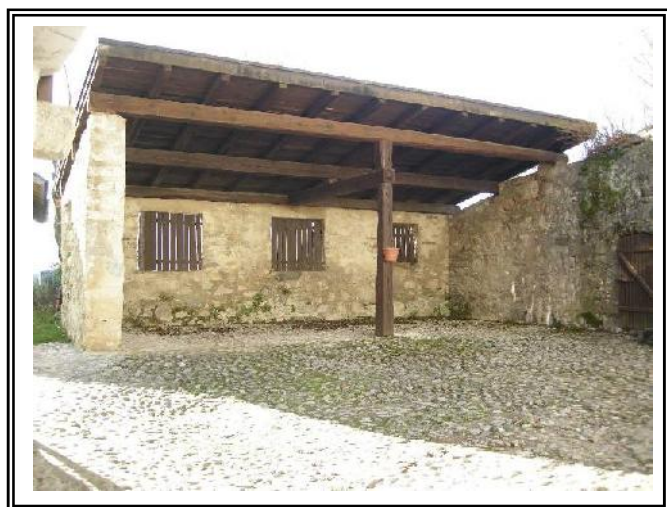
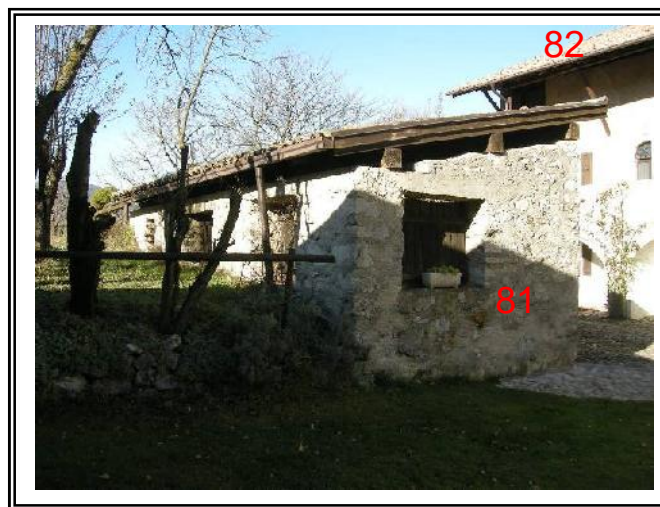
tegole in cemento			
			scandole o pietra			
			lamiera			
8	STRUTTURA PORTANTE	Tipo di struttura portante	muratura	X		
			legno			
			cemento armato			
			ferro			
9	DEGRADO	X	nullo	medio	elevato	
		PARZIALE		TOTALE		X
10	GRADO DI UTILIZZO	utilizzato		X		
		sottoutilizzato				
		in stato di abbandono				
11	SPAZI DI PERTINENZA Muretti a secco, acciottolati, piastre in granito, fontane, ecc...	alta qualità		X		
		media qualità				
		bassa qualità				
12	VINCOLI LEGISLATIVI					
13	INTERVENTO PIANO PRECEDENTE	RISTRUTTURAZIONE		R3		
14	NOTE: manufatto pertinenziale in corte aperta accessibile da porticato, pavimentata in acciottolato.

CATEGORIA D'INTERVENTO	RISTRUTTURAZIONE	R3
	VINCOLI PARTICOLARI		
	INDICAZIONI PROGETTUALI

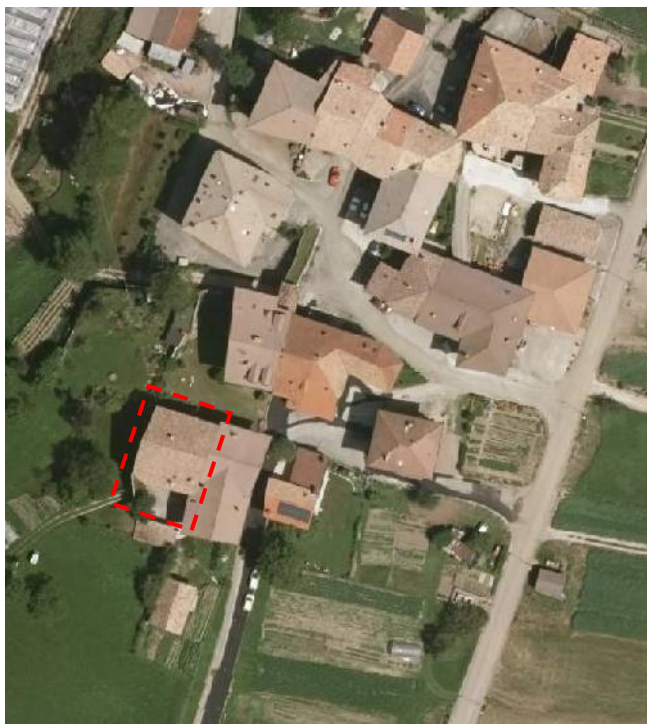
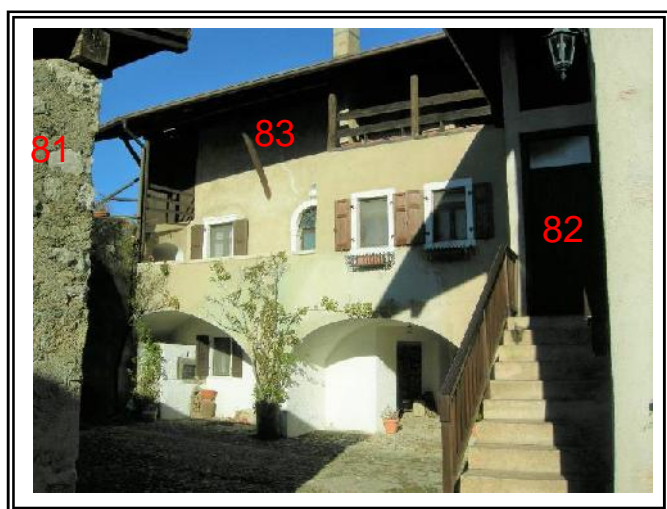
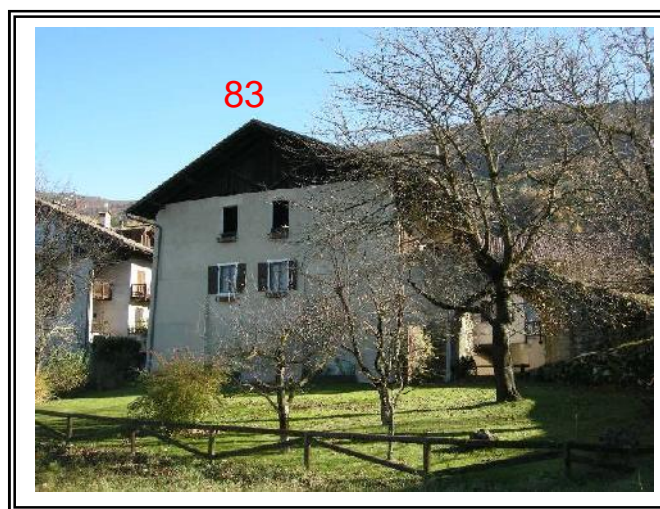
UNITA' EDILIZIA n. 82

tegole in cemento			
			scandole o pietra			
			lamiera			
8	STRUTTURA PORTANTE	Tipo di struttura portante	muratura	X		
			legno			
			cemento armato			
			ferro			
9	DEGRADO	X	nullo	medio	elevato	
		PARZIALE		TOTALE		X
10	GRADO DI UTILIZZO	utilizzato			X	
		sottoutilizzato				
		in stato di abbandono				
11	SPAZI DI PERTINENZA Muretti a secco, acciottolati, piastre in granito, fontane, ecc...	alta qualità			X	
		media qualità				
		bassa qualità				
12	VINCOLI LEGISLATIVI					
13	INTERVENTO PIANO PRECEDENTE	RISANAMENTO			R2	
14	NOTE: pregevole e movimentato il fronte sud con arcate e prospettante su corte interna, oltre al pontile. Più semplici i lati ovest e nord privi di poggiori.

CATEGORIA D'INTERVENTO	RISANAMENTO	R2
	VINCOLI PARTICOLARI		
	INDICAZIONI PROGETTUALI

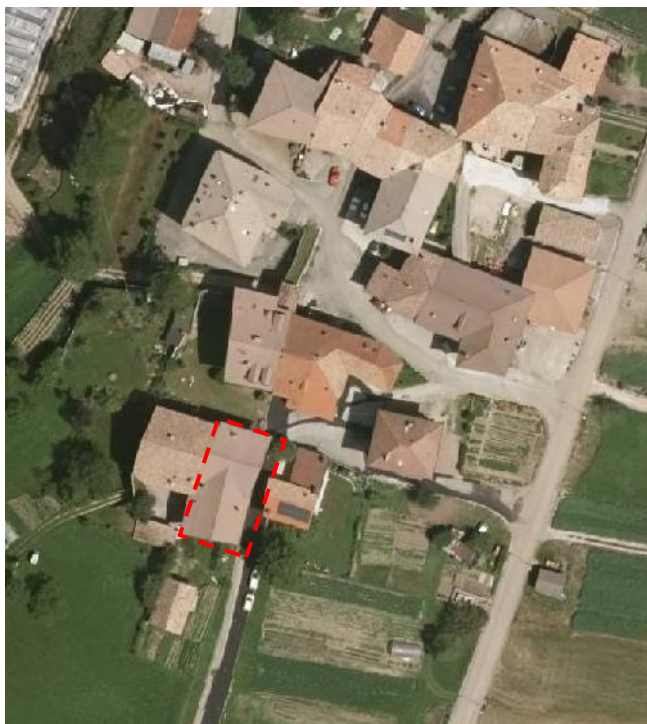
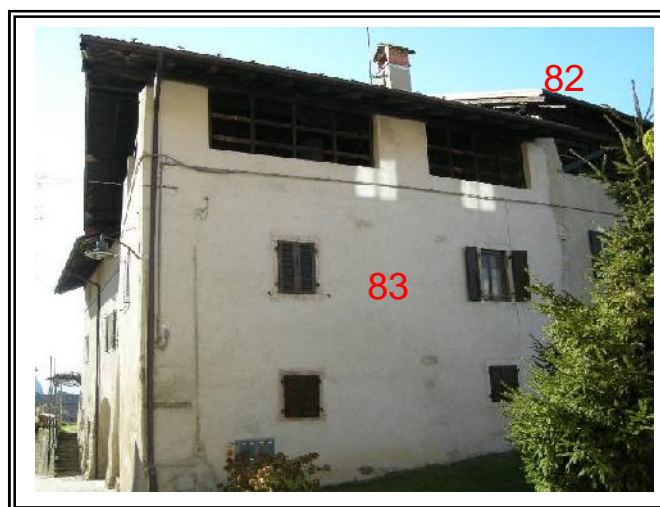
UNITA' EDILIZIA n. 83

tegole in cemento	X		
			scandole o pietra			
			lamiera			
8	STRUTTURA PORTANTE	Tipo di struttura portante	muratura	X		
			legno			
			cemento armato			
			ferro			
9	DEGRADO	X	nullo	medio	elevato	
		PARZIALE		TOTALE		X
10	GRADO DI UTILIZZO	utilizzato		X		
		sottoutilizzato				
		in stato di abbandono				
11	SPAZI DI PERTINENZA Muretti a secco, acciottolati, piastre in granito, fontane, ecc...	alta qualità		X		
		media qualità				
		bassa qualità				
12	VINCOLI LEGISLATIVI					
13	INTERVENTO PIANO PRECEDENTE	RISANAMENTO		R2		
14	NOTE: il fronte est direttamente affacciato sulla via Poiano, vede al centro un porticato ad avvolto a cui si accede alla corte interna. Fronte ovest con scala in pietra e parapetto in legno alla trentina. Prospetti privi di poggiori aggettanti.

CATEGORIA D'INTERVENTO	RISANAMENTO	R2
	VINCOLI PARTICOLARI		
	INDICAZIONI PROGETTUALI Da valorizzare la semplicità morfologica e la pulizia architettonica

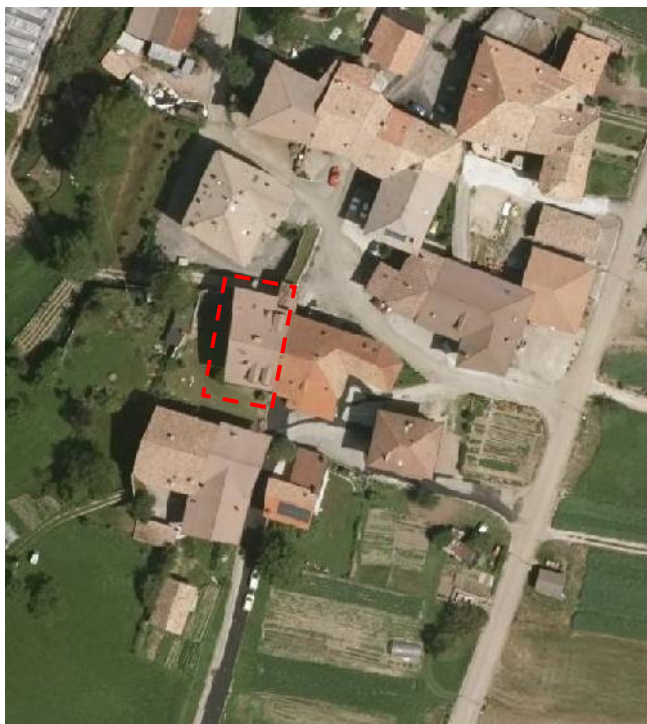
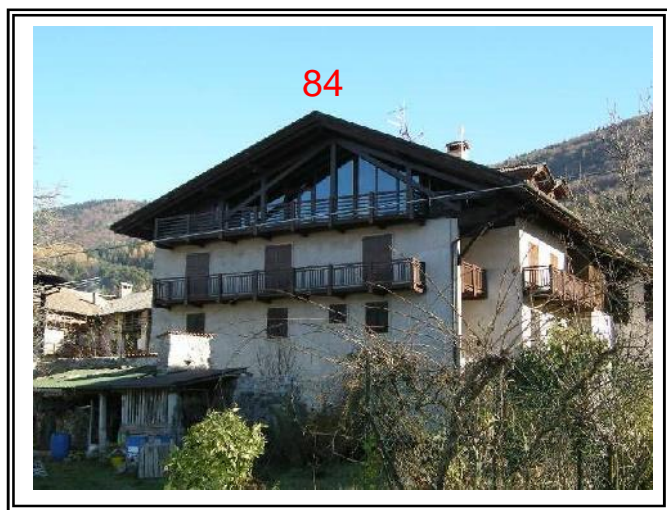
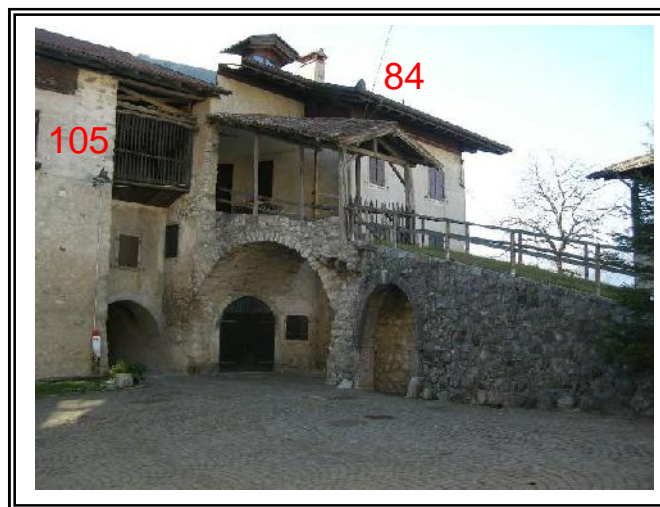
UNITA' EDILIZIA **n. 84**

tegole in cemento scandole o pietra lamiera	X		
8	STRUTTURA PORTANTE	Tipo di struttura portante	muratura	X		
			legno			
			cemento armato			
			ferro			
9	DEGRADO	X	nullo	medio	elevato	
		PARZIALE		TOTALE		X
10	GRADO DI UTILIZZO	utilizzato		X		
		sottoutilizzato				
		in stato di abbandono				
11	SPAZI DI PERTINENZA Muretti a secco, acciottolati, piastre in granito, fontane, ecc...	alta qualità				
		media qualità		X		
		bassa qualità				
12	VINCOLI LEGISLATIVI					
13	INTERVENTO PIANO PRECEDENTE	RISANAMENTO		R2		
14	NOTE: lungo pontile con tetto in legno nel tratto porticato e manto in coppi. Ampio il fronte ovest già risanato anche in mansarda.

CATEGORIA D'INTERVENTO	RISANAMENTO	R2
	VINCOLI PARTICOLARI		
	INDICAZIONI PROGETTUALI

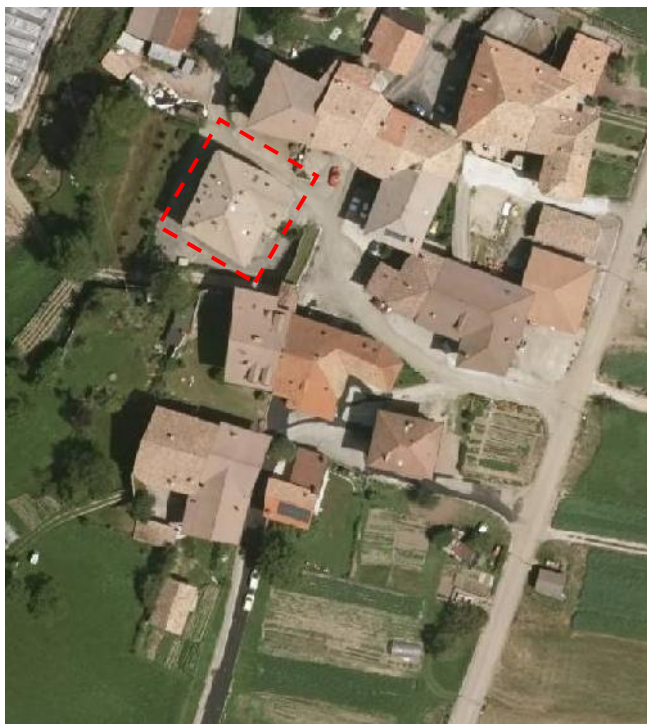
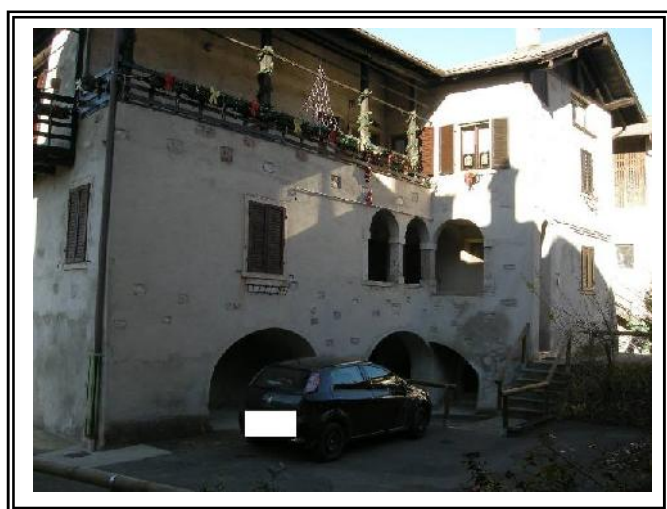
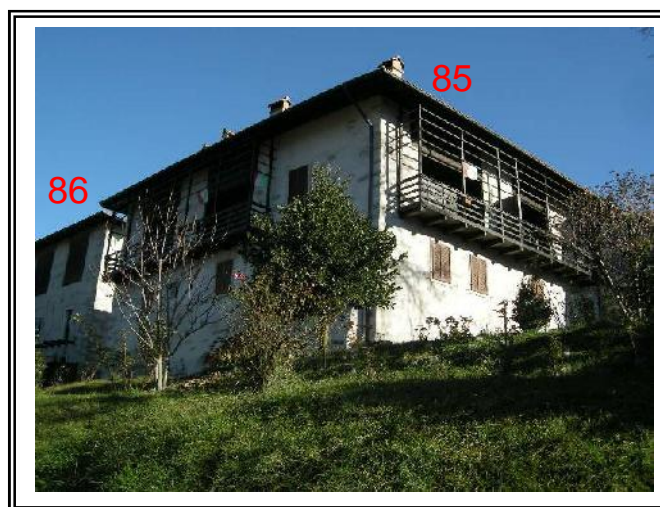
UNITA' EDILIZIA n. 85

tegole in cemento	X		
			scandole o pietra			
			lamiera			
8	STRUTTURA PORTANTE	Tipo di struttura portante	muratura	X		
			legno			
			cemento armato			
			ferro			
9	DEGRADO	X	nullo	medio	elevato	
		PARZIALE		TOTALE		X
10	GRADO DI UTILIZZO	utilizzato			X	
		sottoutilizzato				
		in stato di abbandono				
11	SPAZI DI PERTINENZA Muretti a secco, acciottolati, piastre in granito, fontane, ecc...	alta qualità				
		media qualità			X	
		bassa qualità				
12	VINCOLI LEGISLATIVI					
13	INTERVENTO PIANO PRECEDENTE	RISANAMENTO			R2	
14	NOTE: edificio isolato che si distingue soprattutto per il fronte est, con una trifora angolata ad arco e contorni in pietra che compone il vano loggiato d'accesso. A piano terre arcate nel porticato ad avvolto, poggiori incassato a sottotetto.

CATEGORIA D'INTERVENTO	RISANAMENTO	R2
	VINCOLI PARTICOLARI		
	INDICAZIONI PROGETTUALI Valorizzare la trifora angolata ad arco e contorni in pietra che compone il vano loggiato d'accesso

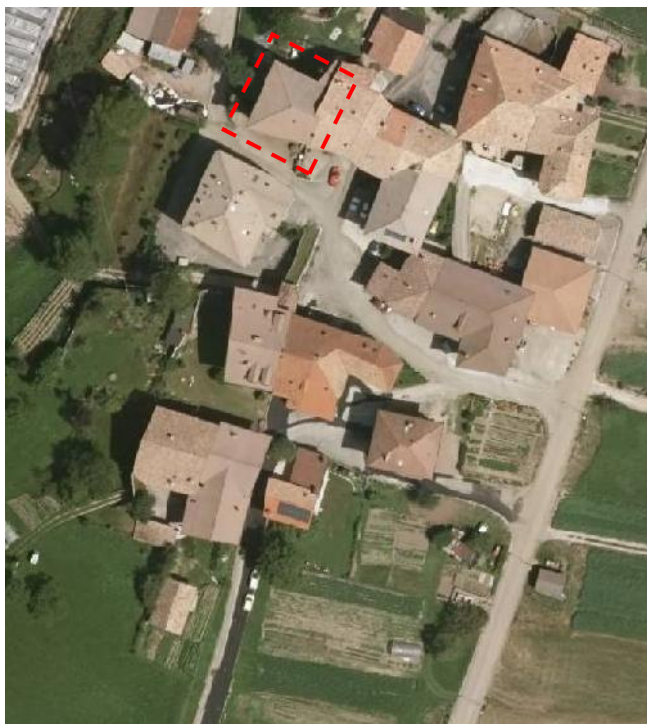
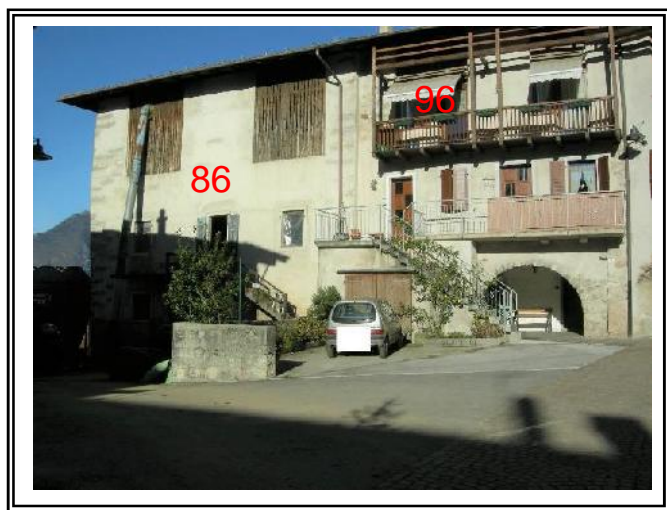
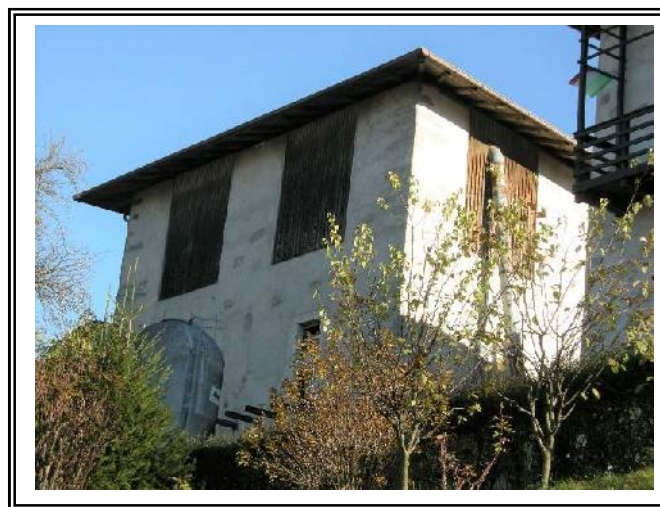
UNITA' EDILIZIA n. 86

tegole in cemento	X		
			scandole o pietra			
			lamiera			
8	STRUTTURA PORTANTE	Tipo di struttura portante	muratura	X		
			legno			
			cemento armato			
			ferro			
9	DEGRADO	X	nessuno	medio	elevato	
		PARZIALE		TOTALE		X
10	GRADO DI UTILIZZO	utilizzato		X		
		sottoutilizzato				
		in stato di abbandono				
11	SPAZI DI PERTINENZA Muretti a secco, acciottolati, piastre in granito, fontane, ecc...	alta qualità				
		media qualità				
		bassa qualità		X		
12	VINCOLI LEGISLATIVI					
13	INTERVENTO PIANO PRECEDENTE	RISANAMENTO		R2		
14	NOTE: nell'ambito di un caseggiato di forma allungato, questa unità che si pone a nordovest presenta le caratteristiche ordinarie degli edifici rurali la cui attività è ancora in essere, con le ampie aperture nel sottotetto ad uso fienile.

CATEGORIA D'INTERVENTO	RISANAMENTO	R2
	VINCOLI PARTICOLARI		
	INDICAZIONI PROGETTUALI

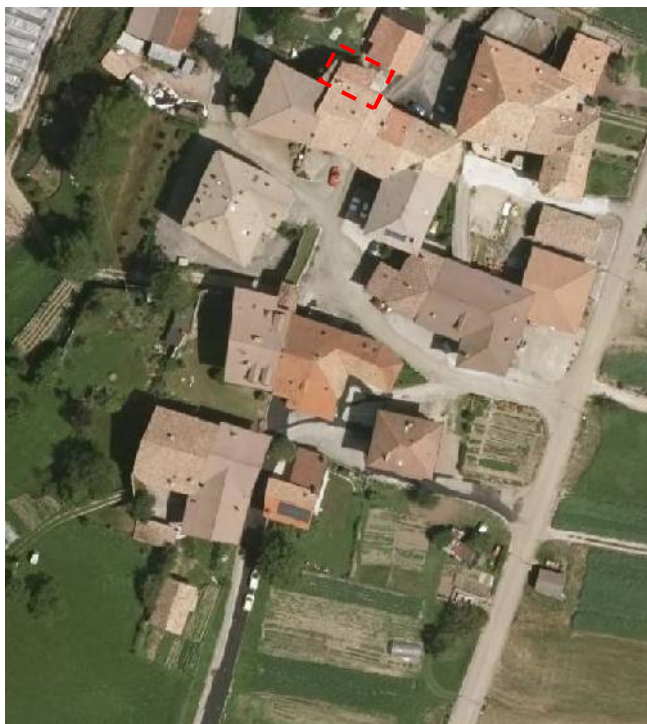
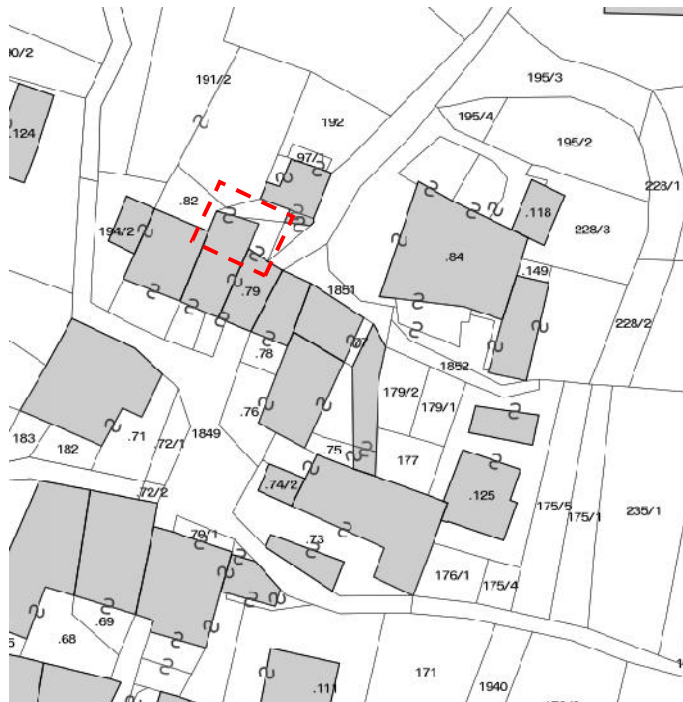
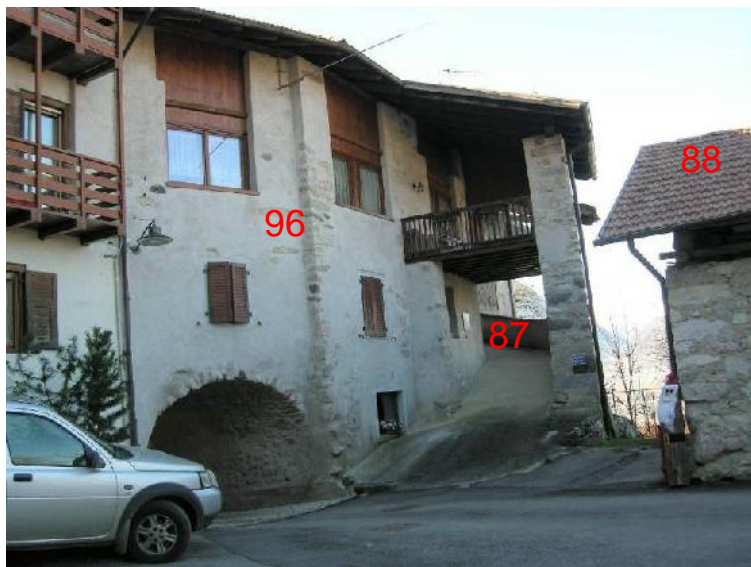
UNITA' EDILIZIA n. 87

tegole in cemento			
			scandole o pietra			
			lamiera			
8	STRUTTURA PORTANTE	Tipo di struttura portante	muratura	X		
			legno			
			cemento armato			
			ferro			
9	DEGRADO	X	nullo	medio	elevato	
		PARZIALE		TOTALE		X
10	GRADO DI UTILIZZO	utilizzato		X		
		sottoutilizzato				
		in stato di abbandono				
11	SPAZI DI PERTINENZA Muretti a secco, acciottolati, piastre in granito, fontane, ecc...	alta qualità				
		media qualità		X		
		bassa qualità				
12	VINCOLI LEGISLATIVI					
13	INTERVENTO PIANO PRECEDENTE	RISANAMENTO		R2		
14	NOTE: Pontile della casa con sovrastante terrazzo in legno a servizio dell'abitazione.

CATEGORIA D'INTERVENTO	RISANAMENTO	R2
	VINCOLI PARTICOLARI		
	INDICAZIONI PROGETTUALI
