COMUNE DI COMANO TERME

PIANO REGOLATORE GENERALE

**SCHEDE EDIFICI E MANUFATTI DI
INTERESSE STORICO**

Fraz. LUNDO

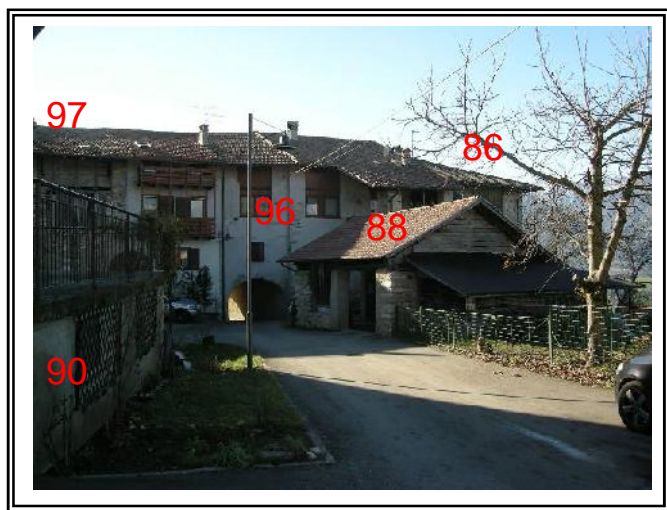
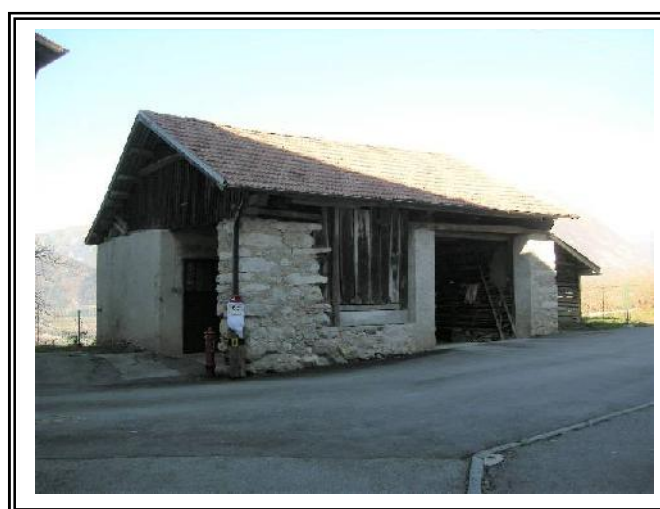
tegole in cemento			
			scandole o pietra			
			lamiera			
8	STRUTTURA PORTANTE	Tipo di struttura portante	muratura	X		
			legno			
			cemento armato			
			ferro			
9	DEGRADO	X	nullo	medio	elevato	
		PARZIALE		TOTALE		X
10	GRADO DI UTILIZZO	utilizzato		X		
		sottoutilizzato				
		in stato di abbandono				
11	SPAZI DI PERTINENZA Muretti a secco, acciottolati, piastre in granito, fontane, ecc...	alta qualità		X		
		media qualità				
		bassa qualità				
12	VINCOLI LEGISLATIVI					
13	INTERVENTO PIANO PRECEDENTE	RISTRUTTURAZIONE		R3		
14	NOTE: edificio misto muratura (piano terra) e legno (sottotetto), con annessa tettoia in legno aderente al fronte nord.

CATEGORIA D'INTERVENTO	RISTRUTTURAZIONE	R3
	VINCOLI PARTICOLARI		
	INDICAZIONI PROGETTUALI

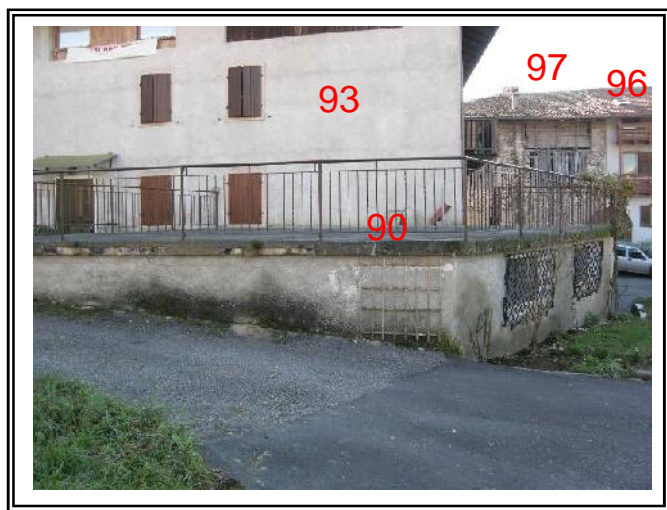
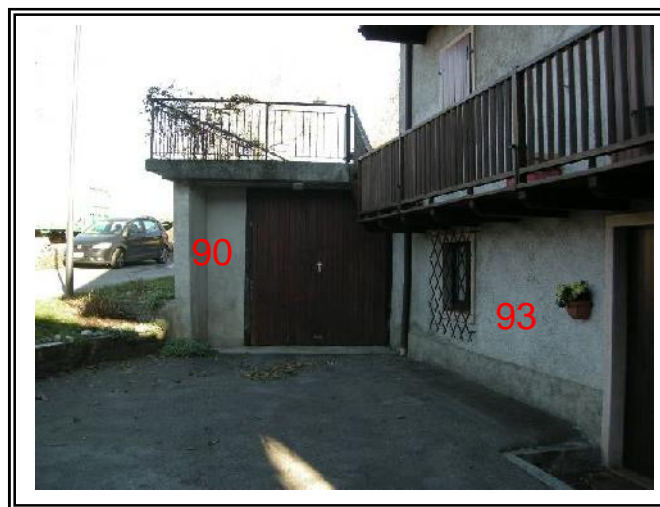
UNITA' EDILIZIA n. 90

tegole in cemento			
			scandole o pietra			
			lamiera			
8	STRUTTURA PORTANTE	Tipo di struttura portante	muratura	X		
			legno			
			cemento armato			
			ferro			
9	DEGRADO	X	nullo	medio	elevato	
		PARZIALE		TOTALE		X
10	GRADO DI UTILIZZO	utilizzato		X		
		sottoutilizzato				
		in stato di abbandono				
11	SPAZI DI PERTINENZA Muretti a secco, acciottolati, piastre in granito, fontane, ecc...	alta qualità				
		media qualità		X		
		bassa qualità				
12	VINCOLI LEGISLATIVI					
13	INTERVENTO PIANO PRECEDENTE	RISANAMENTO		R2		
14	NOTE: terrazzo in cemento con ringhiera in ferro e sottostante locale con porta d'accesso carrabile. Tipologia non rilevante

CATEGORIA D'INTERVENTO	RISTRUTTURAZIONE	R3
	VINCOLI PARTICOLARI		
	INDICAZIONI PROGETTUALI

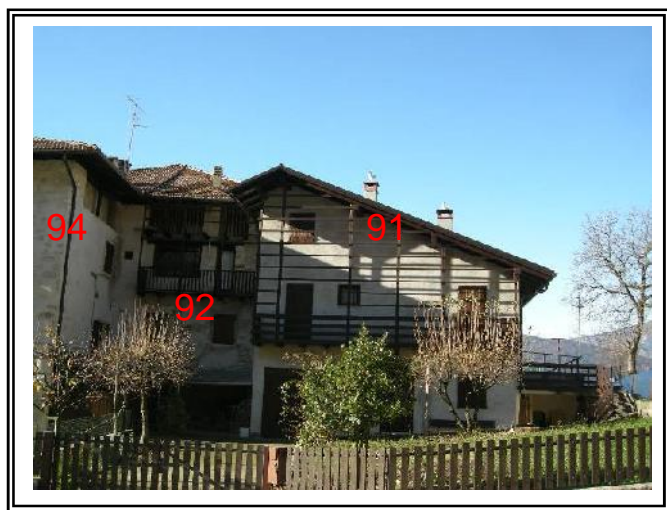
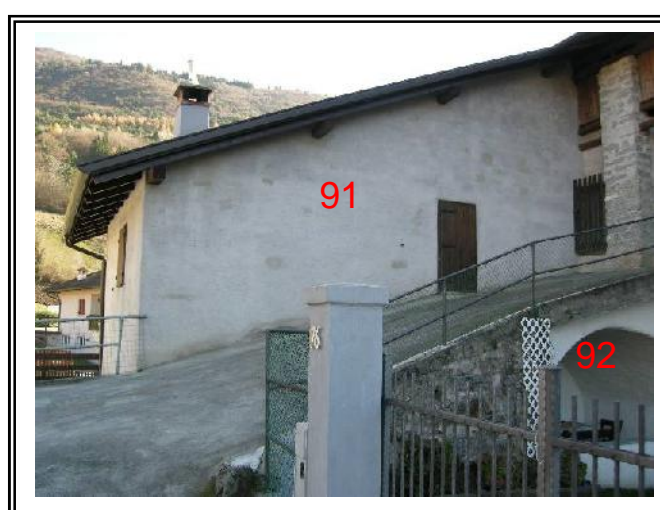
UNITA' EDILIZIA n. 91

tegole in cemento			
			scandole o pietra			
			lamiera			
8	STRUTTURA PORTANTE	Tipo di struttura portante	muratura	X		
			legno			
			cemento armato			
			ferro			
9	DEGRADO	X	nullo	medio	elevato	
		PARZIALE		TOTALE		X
10	GRADO DI UTILIZZO	utilizzato		X		
		sottoutilizzato				
		in stato di abbandono				
11	SPAZI DI PERTINENZA Muretti a secco, acciottolati, piastre in granito, fontane, ecc...	alta qualità				
		media qualità		X		
		bassa qualità				
12	VINCOLI LEGISLATIVI					
13	INTERVENTO PIANO PRECEDENTE	RISANAMENTO		R2		
14	NOTE: unità già ristrutturata riproponendo la struttura graticciata sopra il poggiorlo della facciata principale

CATEGORIA D'INTERVENTO	RISANAMENTO	R2
	VINCOLI PARTICOLARI		
	INDICAZIONI PROGETTUALI

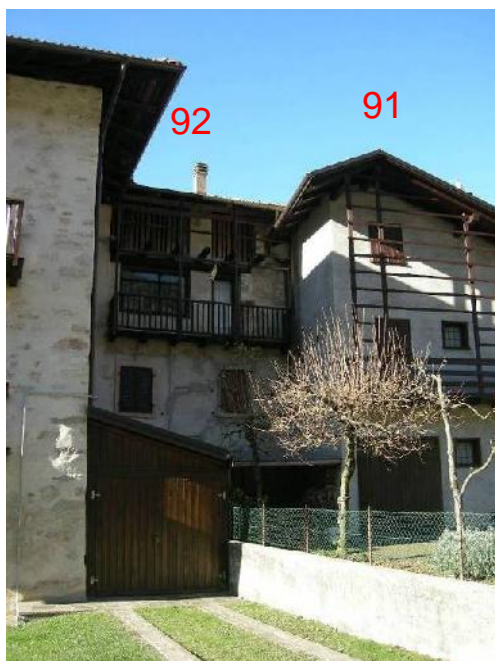
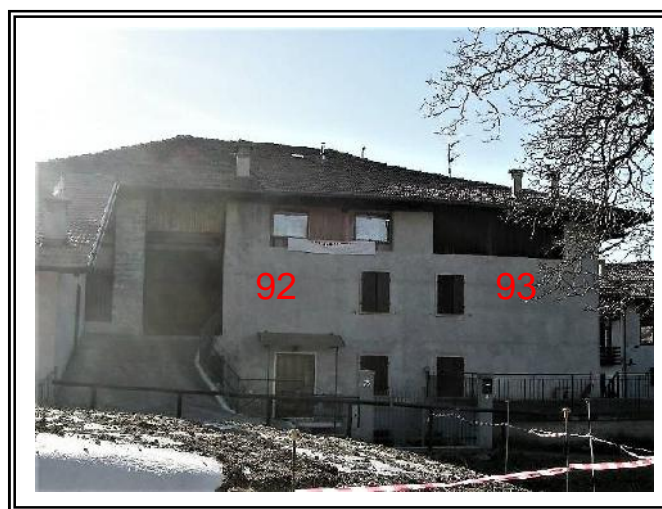
UNITA' EDILIZIA n. 92

tegole in cemento			
			scandole o pietra			
			lamiera			
8	STRUTTURA PORTANTE	Tipo di struttura portante	muratura	X		
			legno			
			cemento armato			
			ferro			
9	DEGRADO	X	nullo	medio	elevato	
		PARZIALE		TOTALE		X
10	GRADO DI UTILIZZO	utilizzato		X		
		sottoutilizzato				
		in stato di abbandono				
11	SPAZI DI PERTINENZA Muretti a secco, acciottolati, piastre in granito, fontane, ecc...	alta qualità				
		media qualità		X		
		bassa qualità				
12	VINCOLI LEGISLATIVI					
13	INTERVENTO PIANO PRECEDENTE	RISANAMENTO		R2		
14	NOTE: unità centrale del caseggiato, già ristrutturata; comprende il ponte a nord con sottostante archetta e minuscola nicchia votiva. Poggiolo alla trentina.

CATEGORIA D'INTERVENTO	RISANAMENTO	R2
	VINCOLI PARTICOLARI		
	INDICAZIONI PROGETTUALI

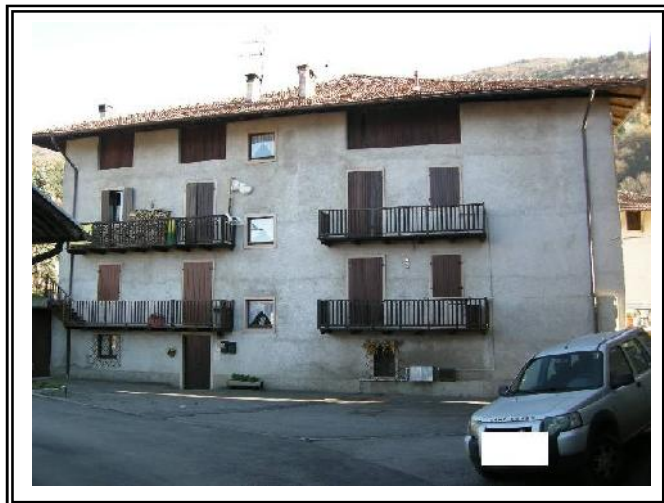
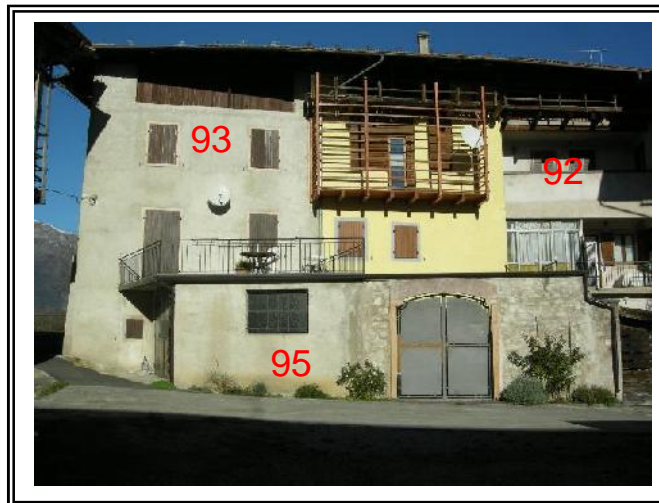
UNITA' EDILIZIA n. 93

Inferriate, poggiori.....		<input checked="" type="checkbox"/>		
		Portoni tradizionali da valorizzare				
7	COPERTURA: padiglione	Manto di copertura	coppo tipo cotto marsigliese	<input checked="" type="checkbox"/>		
			tegole in cemento			
			scandole o pietra			
			lamiera			
8	STRUTTURA PORTANTE	Tipo di struttura portante	muratura	<input checked="" type="checkbox"/>		
			legno			
			cemento armato			
			ferro			
9	DEGRADO	X	nullo	medio	elevato	
		PARZIALE		TOTALE		X
10	GRADO DI UTILIZZO	utilizzato		<input checked="" type="checkbox"/>		
		sottoutilizzato				
		in stato di abbandono				
11	SPAZI DI PERTINENZA Muretti a secco, acciottolati, piastre in granito, fontane, ecc...	alta qualità				
		media qualità		<input checked="" type="checkbox"/>		
		bassa qualità				
12	VINCOLI LEGISLATIVI					
13	INTERVENTO PIANO PRECEDENTE	RISANAMENTO		R2		
14	NOTE: ubicata nella parte ovest del caseggiato, l'unità che è stata ristrutturata nel passato, presenta intonaco a sbriccio, poggiori in legno alla trentina e le aperture del sottotetto semplicemente tamponate con tavole lignee. L'unità immobiliare sita verso il centro del prospetto sud, evidenzia un risanamento più recente, con intonaco tinta giallo e poggiori in legno con struttura a graticcio su montanti verticali.

CATEGORIA D'INTERVENTO	RISANAMENTO	R2
	VINCOLI PARTICOLARI		
	INDICAZIONI PROGETTUALI

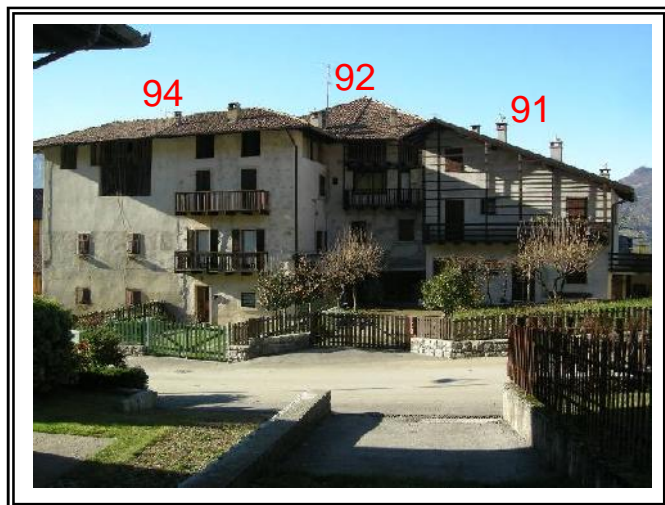
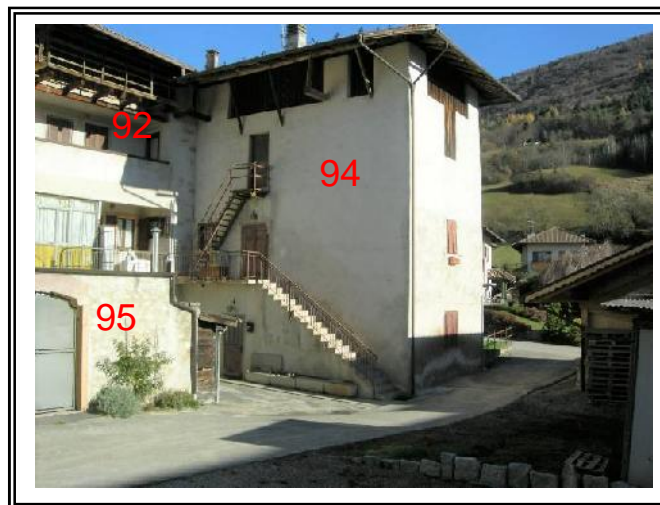
UNITA' EDILIZIA **n. 94**

tegole in cemento	X		
			scandole o pietra			
			lamiera			
8	STRUTTURA PORTANTE	Tipo di struttura portante	muratura	X		
			legno			
			cemento armato			
			ferro			
9	DEGRADO	X	nullo	medio	elevato	
		PARZIALE		TOTALE		X
10	GRADO DI UTILIZZO	utilizzato			X	
		sottoutilizzato				
		in stato di abbandono				
11	SPAZI DI PERTINENZA Muretti a secco, acciottolati, piastre in granito, fontane, ecc...	alta qualità				
		media qualità			X	
		bassa qualità				
12	VINCOLI LEGISLATIVI					
13	INTERVENTO PIANO PRECEDENTE	RISANAMENTO			R2	
14	NOTE: ubicata nella parte est del caseggiato, l'unità che è stata ristrutturata nel passato, presenta intonaco rustico a tratti raso pietra, poggiori in legno alla trentina sul fronte est. Nell'angolo interno (prospetto ovest), scala con ringhiera in ferro. Manufatto accessorio in legno, aderente al lato nord.

CATEGORIA D'INTERVENTO	RISANAMENTO	R2
	VINCOLI PARTICOLARI		
	INDICAZIONI PROGETTUALI

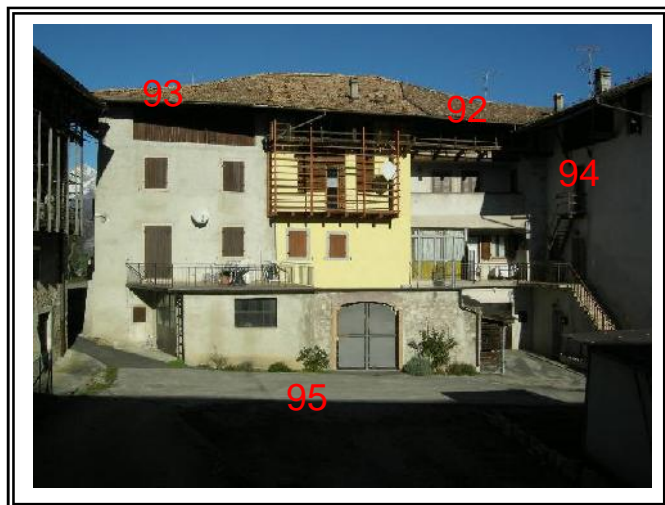
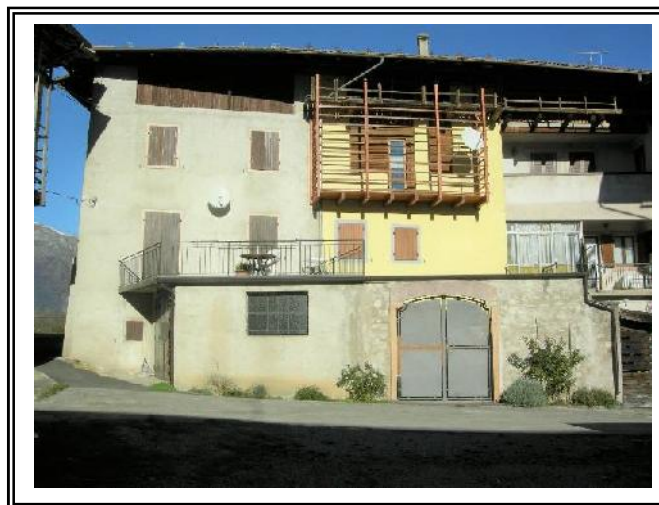
UNITA' EDILIZIA n. 95

tegole in cemento			
			scandole o pietra			
			lamiera			
8	STRUTTURA PORTANTE	Tipo di struttura portante	muratura	X		
			legno			
			cemento armato			
			ferro			
9	DEGRADO	X	nullo	medio	elevato	X
		PARZIALE		TOTALE		
10	GRADO DI UTILIZZO	utilizzato		X		
		sottoutilizzato				
		in stato di abbandono				
11	SPAZI DI PERTINENZA Muretti a secco, acciottolati, piastre in granito, fontane, ecc...	alta qualità		X		
		media qualità				
		bassa qualità				
12	VINCOLI LEGISLATIVI					
13	INTERVENTO PIANO PRECEDENTE	RISANAMENTO		R2		
14	NOTE: unita edilizia identificante l'appendice ribassata a sud aggregata all'unità 93 costituita da terrazzo con sottostante locale deposito/garage, oltre muro di cinta con portone in ferro per la porzione centrale.

CATEGORIA D'INTERVENTO	RISTRUTTURAZIONE	R3
	VINCOLI PARTICOLARI		
	INDICAZIONI PROGETTUALI

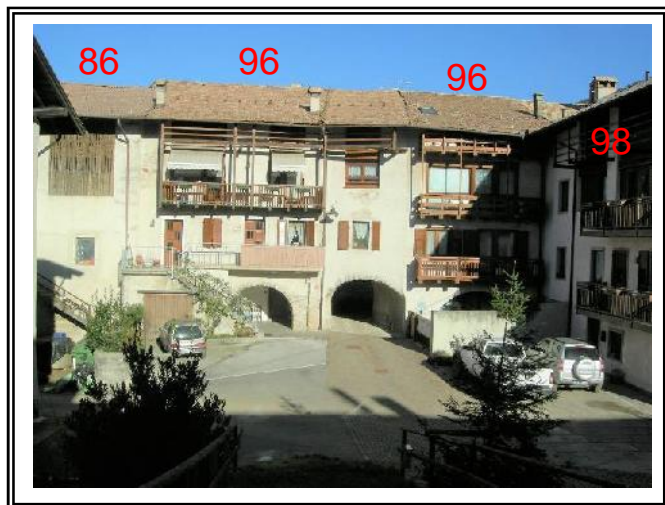
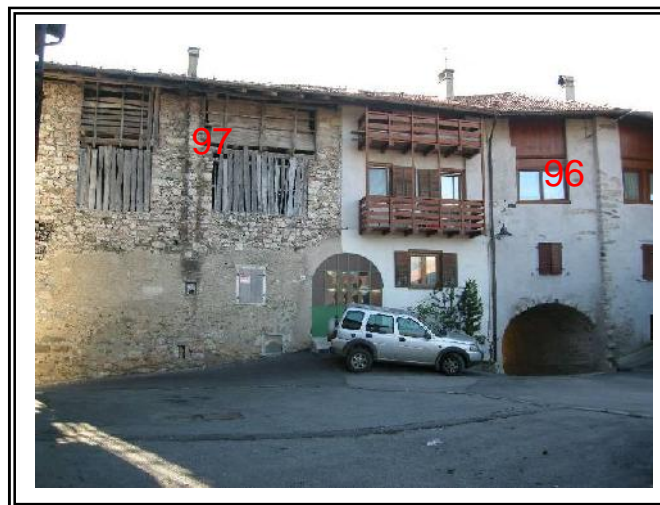
UNITA' EDILIZIA n. 96

tegole in cemento			
			scandole o pietra			
			lamiera			
8	STRUTTURA PORTANTE	Tipo di struttura portante	muratura	X		
			legno			
			cemento armato			
			ferro			
9	DEGRADO	X	nullo	medio	elevato	
		PARZIALE		TOTALE		X
10	GRADO DI UTILIZZO	utilizzato		X		
		sottoutilizzato				
		in stato di abbandono				
11	SPAZI DI PERTINENZA Muretti a secco, acciottolati, piastre in granito, fontane, ecc...	alta qualità				
		media qualità		X		
		bassa qualità				
12	VINCOLI LEGISLATIVI					
13	INTERVENTO PIANO PRECEDENTE	RISANAMENTO		R2		
14	NOTE: parte centrale del caseggiato attraversata dal portico pubblico. Le unità immobiliari risultano già risanate in tempi relativamente recenti. Scala in pietra per l'unità di sinistra del fronte sud con sottostante arco.

CATEGORIA D'INTERVENTO	RISANAMENTO	R2
	VINCOLI PARTICOLARI		
	INDICAZIONI PROGETTUALI

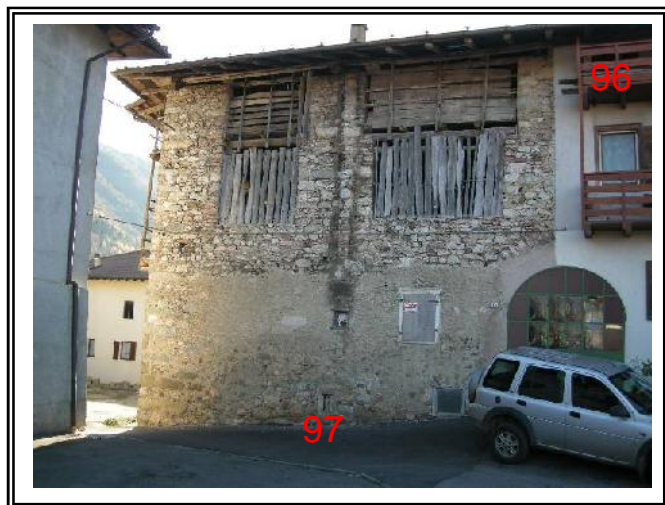
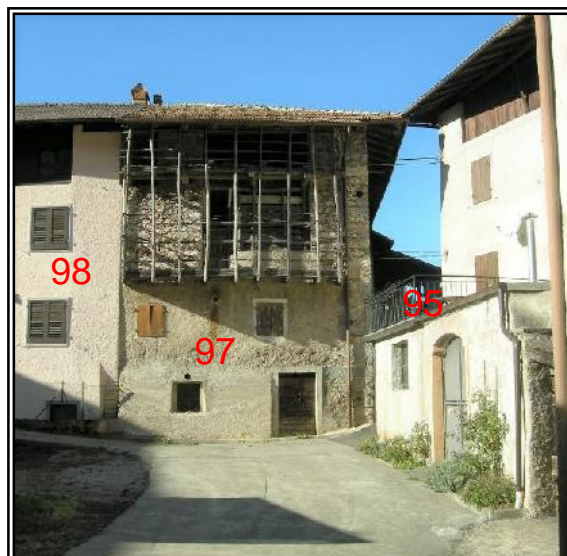
UNITA' EDILIZIA n. 97

tegole in cemento	
			scandole o pietra	
			lamiera	
8	STRUTTURA PORTANTE	Tipo di struttura portante	muratura	X
			legno	
			cemento armato	
			ferro	
9	DEGRADO	<input type="checkbox"/> nullo <input checked="" type="checkbox"/> medio <input type="checkbox"/> elevato		
		PARZIALE <input type="checkbox"/> TOTALE <input checked="" type="checkbox"/>		
10	GRADO DI UTILIZZO	utilizzato		
		sottoutilizzato		X
		in stato di abbandono		
11	SPAZI DI PERTINENZA Muretti a secco, acciottolati, piastre in granito, fontane, ecc...	alta qualità		
		media qualità		X
		bassa qualità		
12	VINCOLI LEGISLATIVI			
13	INTERVENTO PIANO PRECEDENTE	RISANAMENTO		R2
14	NOTE: parte angolare del caseggiato non risanata, con due fronti. Poggioli con struttura a graticcio ad est e ampie aperture nei piani aia

CATEGORIA D'INTERVENTO	RISANAMENTO	R2
	VINCOLI PARTICOLARI		
	INDICAZIONI PROGETTUALI

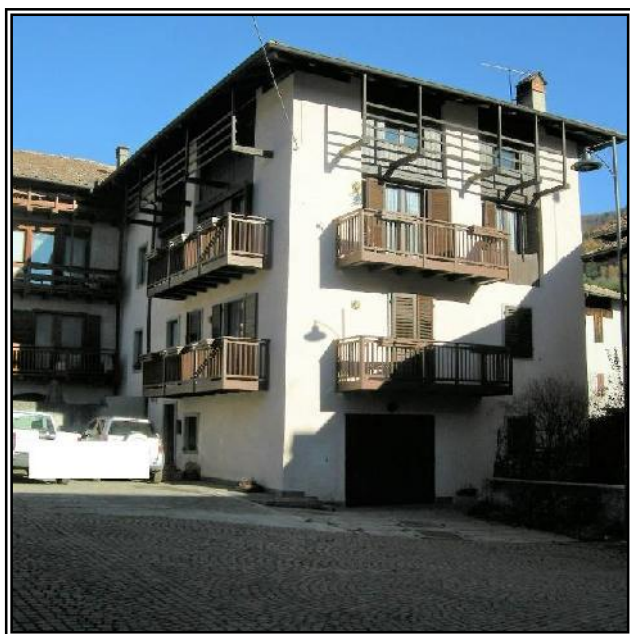
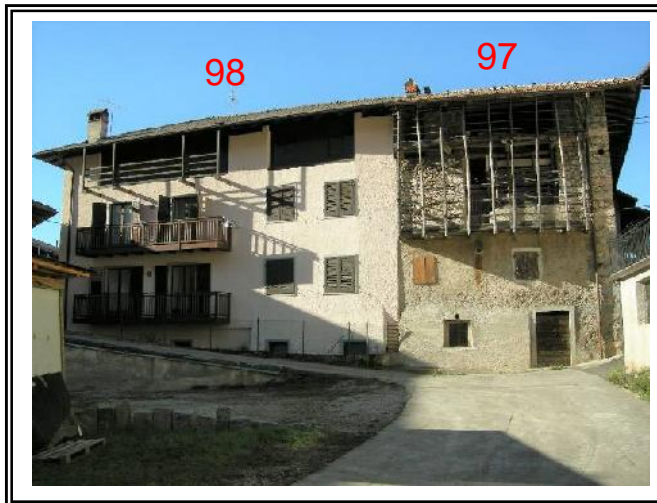
UNITA' EDILIZIA n. 98

tegole in cemento	X		
			scandole o pietra			
			lamiera			
8	STRUTTURA PORTANTE	Tipo di struttura portante	muratura	X		
			legno			
			cemento armato			
			ferro			
9	DEGRADO	X	nullo	medio	elevato	
		PARZIALE		TOTALE		X
10	GRADO DI UTILIZZO	utilizzato		X		
		sottoutilizzato				
		in stato di abbandono				
11	SPAZI DI PERTINENZA Muretti a secco, acciottolati, piastre in granito, fontane, ecc...	alta qualità				
		media qualità		X		
		bassa qualità				
12	VINCOLI LEGISLATIVI					
13	INTERVENTO PIANO PRECEDENTE	RISANAMENTO		R2		
14	NOTE: parte sudest del fabbricato, risanata nel passato (oltre 25 anni analizzando la scheda precedente del 1993). Forometria regolare, poggiori alla trentina, listelli orizzontali/graticcio nel sottotetto.

CATEGORIA D'INTERVENTO	RISANAMENTO	R2
	VINCOLI PARTICOLARI		
	INDICAZIONI PROGETTUALI

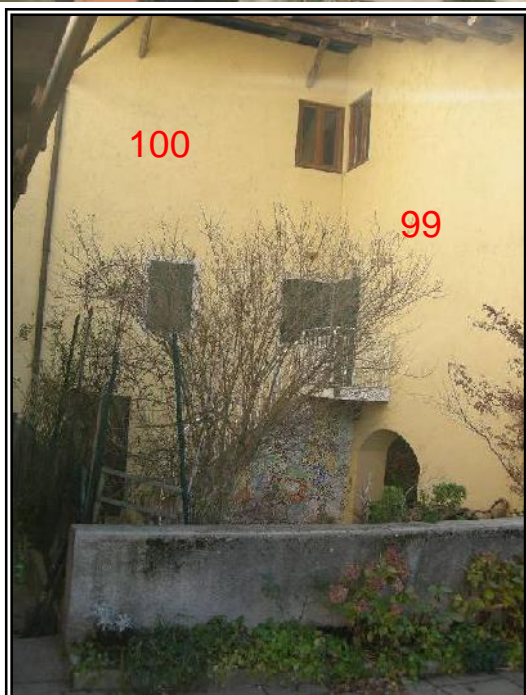
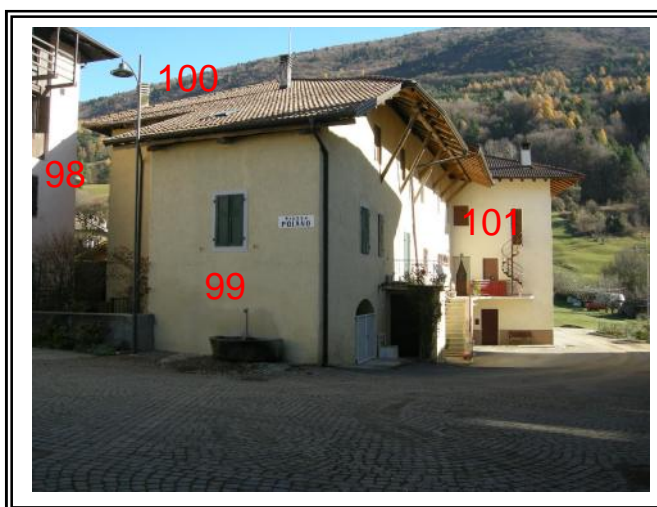
UNITA' EDILIZIA n. 99

tegole in cemento	X		
			scandole o pietra			
			lamiera			
8	STRUTTURA PORTANTE	Tipo di struttura portante	muratura	X		
			legno			
			cemento armato			
			ferro			
9	DEGRADO	X	nessuno	medio	elevato	
		PARZIALE		TOTALE		X
10	GRADO DI UTILIZZO	utilizzato		X		
		sottoutilizzato				
		in stato di abbandono				
11	SPAZI DI PERTINENZA Muretti a secco, acciottolati, piastre in granito, fontane, ecc...	alta qualità				
		media qualità		X		
		bassa qualità				
12	VINCOLI LEGISLATIVI					
13	INTERVENTO PIANO PRECEDENTE	RISANAMENTO		R2		
14	NOTE: rappresenta l'appendice ad ovest del più ampio fabbricato di scheda n° 101 a cui è conglobata. Già ristrutturata rispetto al rilevamento delle schede precedenti. Intonaco liscio tinta giallo.

CATEGORIA D'INTERVENTO	RISANAMENTO	R2
	VINCOLI PARTICOLARI		
	INDICAZIONI PROGETTUALI

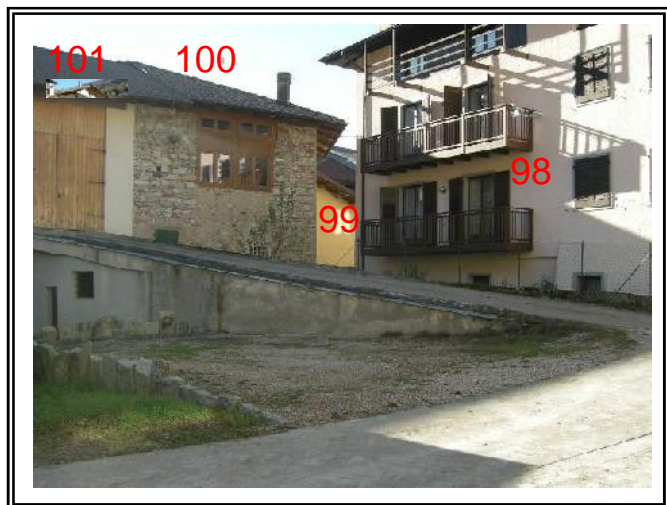
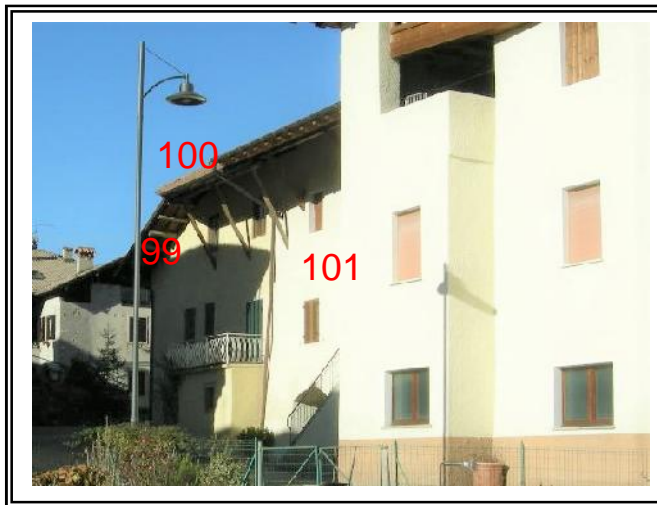
UNITA' EDILIZIA n. 100

tegole in cemento	X		
			scandole o pietra			
			lamiera			
8	STRUTTURA PORTANTE	Tipo di struttura portante	muratura	X		
			legno			
			cemento armato			
			ferro			
9	DEGRADO	X	nullo	medio	elevato	
		PARZIALE		TOTALE		X
10	GRADO DI UTILIZZO	utilizzato		X		
		sottoutilizzato				
		in stato di abbandono				
11	SPAZI DI PERTINENZA Muretti a secco, acciottolati, piastre in granito, fontane, ecc...	alta qualità				
		media qualità		X		
		bassa qualità				
12	VINCOLI LEGISLATIVI					
13	INTERVENTO PIANO PRECEDENTE	RISANAMENTO		R2		
14	NOTE: a questa unità è collegato il lungo pontile del caseggiato, asfaltato e privo di protezione, sito sul fronte nord. Questo fronte mostra la muratura in pietra faccia a vista che si distingue da tutte le altre del fabbricato rifinite al liscio e tinteggiate.

CATEGORIA D'INTERVENTO	RISANAMENTO	R2
	VINCOLI PARTICOLARI		
	INDICAZIONI PROGETTUALI

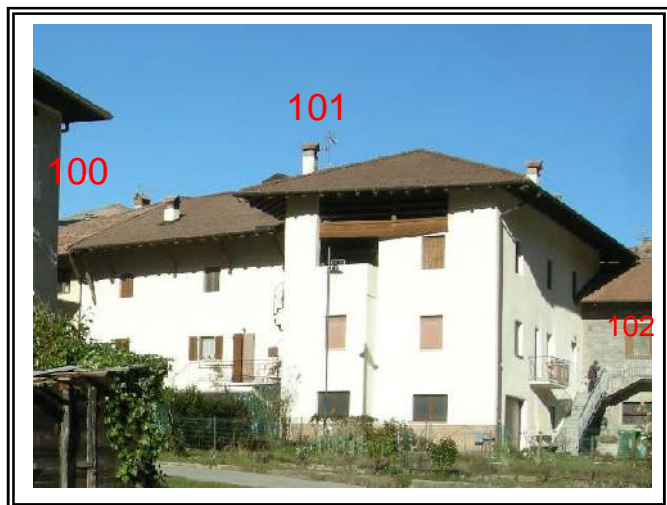
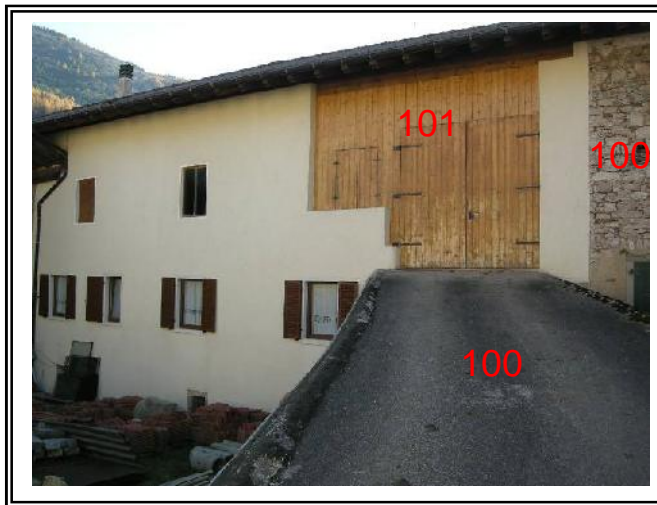
UNITA' EDILIZIA n. 101

tegole in cemento	X		
			scandole o pietra			
			lamiera			
8	STRUTTURA PORTANTE	Tipo di struttura portante	muratura	X		
			legno			
			cemento armato			
			ferro			
9	DEGRADO	X	nullo	medio	elevato	
		PARZIALE		TOTALE		X
10	GRADO DI UTILIZZO	utilizzato		X		
		sottoutilizzato				
		in stato di abbandono				
11	SPAZI DI PERTINENZA Muretti a secco, acciottolati, piastre in granito, fontane, ecc...	alta qualità				
		media qualità		X		
		bassa qualità				
12	VINCOLI LEGISLATIVI					
13	INTERVENTO PIANO PRECEDENTE	RISANAMENTO		R2		
14	NOTE: è l'unità preponderante del caseggiato, risanata di recente con intonaco sbriciato tinteggiato. Contrafforti murari sul lato est. Sul corpo sud est, le finestre e portefinestre del piano abitativo (primo) sono dotate di tapparelle.

CATEGORIA D'INTERVENTO	RISTRUTTURAZIONE	R3
	VINCOLI PARTICOLARI		
	INDICAZIONI PROGETTUALI

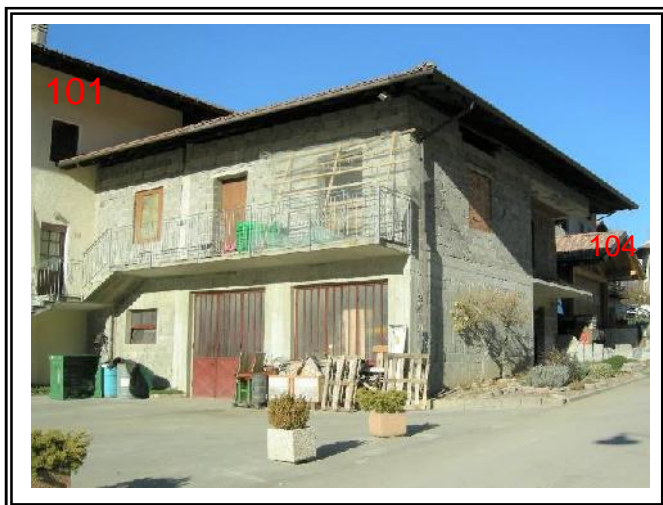
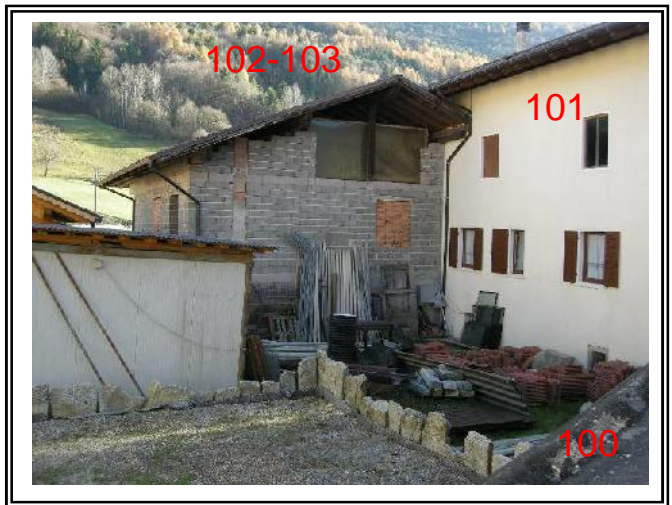
tegole in cemento		
			scandole o pietra		
			lamiera		
8	STRUTTURA PORTANTE	Tipo di struttura portante	muratura	X	
			legno		
			cemento armato		
			ferro		
9	DEGRADO	nullo	medio	X	elevato
		PARZIALE		TOTALE X	
10	GRADO DI UTILIZZO	utilizzato			X
		sottoutilizzato			
		in stato di abbandono			
11	SPAZI DI PERTINENZA Muretti a secco, acciottolati, piastre in granito, fontane, ecc...	alta qualità			
		media qualità			
		bassa qualità			X
12	VINCOLI LEGISLATIVI				
13	INTERVENTO PIANO PRECEDENTE	RISANAMENTO			R2
14	NOTE: l'edificio si trova nelle condizioni del 1993, data del precedente rilevamento.

CATEGORIA D'INTERVENTO	RISTRUTTURAZIONE	R3
	VINCOLI PARTICOLARI		
	INDICAZIONI PROGETTUALI

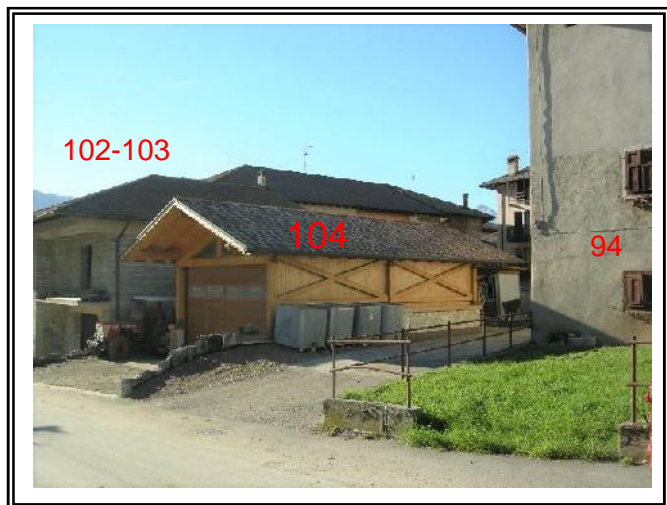
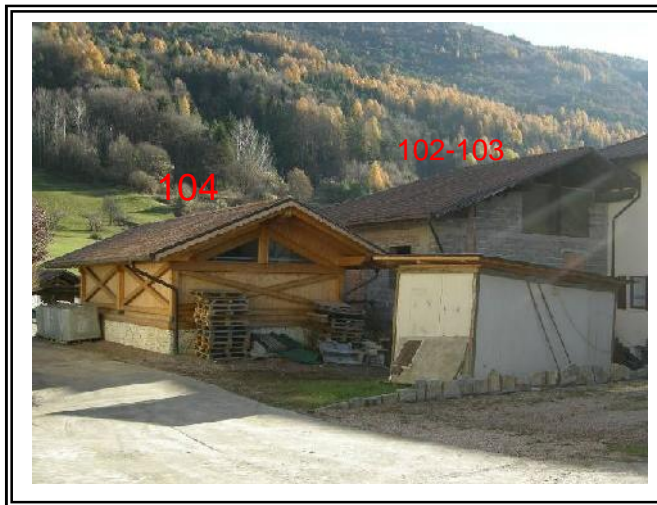
UNITA' EDILIZIA n. 104

tegole in cemento			
			scandole o pietra			
			lamiera			
8	STRUTTURA PORTANTE	Tipo di struttura portante	muratura	X		
			legno			
			cemento armato			
			ferro			
9	DEGRADO	X	nullo	medio	elevato	X
		PARZIALE		TOTALE		
10	GRADO DI UTILIZZO	utilizzato			X	
		sottoutilizzato				
		in stato di abbandono				
11	SPAZI DI PERTINENZA Muretti a secco, acciottolati, piastre in granito, fontane, ecc...	alta qualità			X	
		media qualità				
		bassa qualità				
12	VINCOLI LEGISLATIVI					
13	INTERVENTO PIANO PRECEDENTE	RISTRUTTURAZIONE			R3	
14	NOTE: manufatto ricostruito e riformulato adottando lo stile previsto per gli accessori.

CATEGORIA D'INTERVENTO	RISTRUTTURAZIONE	R3
	VINCOLI PARTICOLARI		
	INDICAZIONI PROGETTUALI

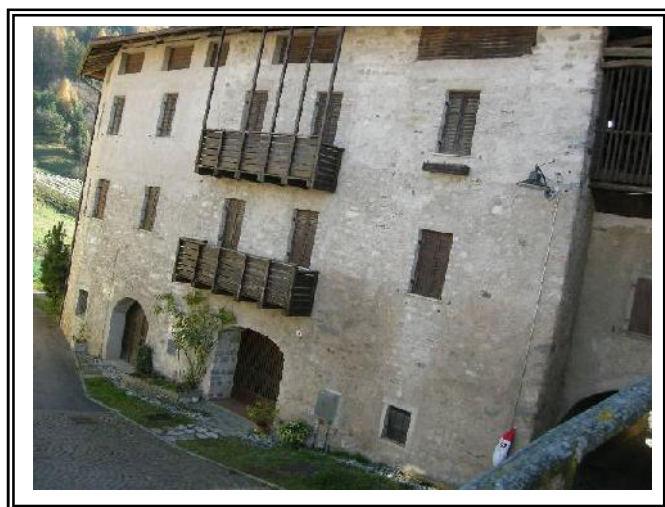
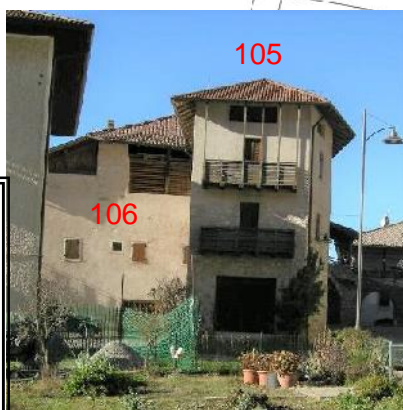
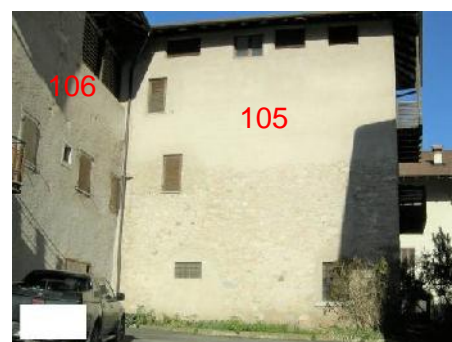
UNITA' EDILIZIA n. 105

tegole in cemento	X		
			scandole o pietra			
			lamiera			
8	STRUTTURA PORTANTE	Tipo di struttura portante	muratura	X		
			legno			
			cemento armato			
			ferro			
9	DEGRADO	X	nessuno	medio	elevato	
		PARZIALE		TOTALE		X
10	GRADO DI UTILIZZO	utilizzato		X		
		sottoutilizzato				
		in stato di abbandono				
11	SPAZI DI PERTINENZA Muretti a secco, acciottolati, piastre in granito, fontane, ecc...	alta qualità				
		media qualità		X		
		bassa qualità				
12	VINCOLI LEGISLATIVI					
13	INTERVENTO PIANO PRECEDENTE	RISANAMENTO		R2		
14	NOTE: l'edificio risanato nel passato, congloba in se il porticato pubblico. La facciata nord (priva di poggioni) ed est presenta una forometria regolare, il tutto intonacato raso pietra. Più "disordinata" la forometria della facciata sud, anch'essa priva di poggioni.

CATEGORIA D'INTERVENTO	RISANAMENTO	R2
	VINCOLI PARTICOLARI		
	INDICAZIONI PROGETTUALI

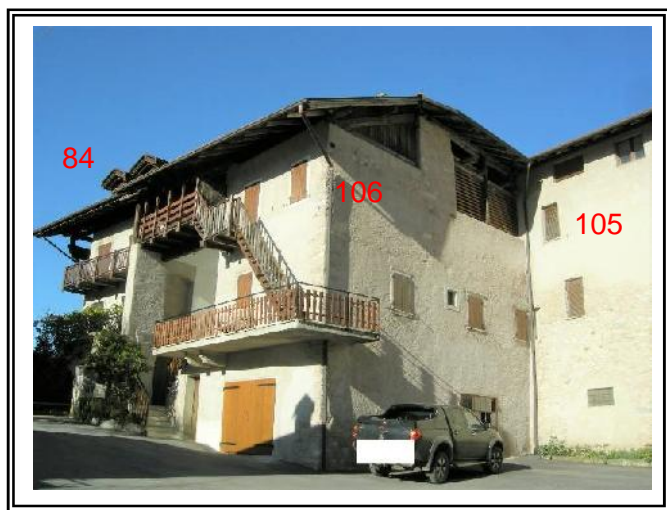
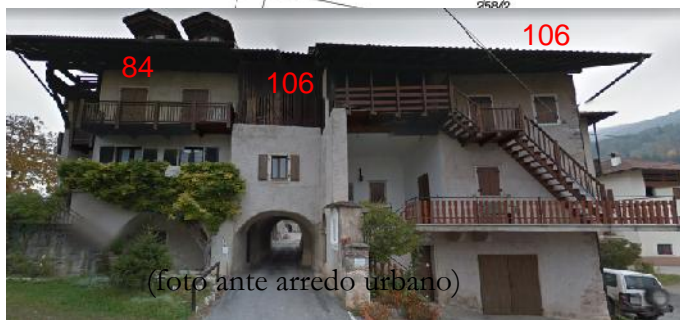
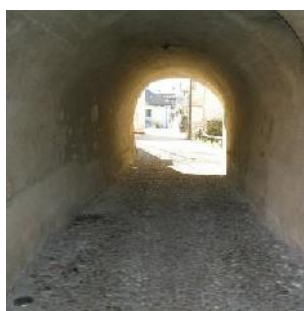
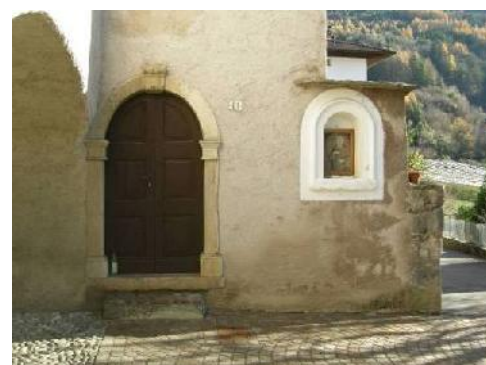
UNITA' EDILIZIA n. 106

7	COPERTURA: "padiglione"	Manto di copertura	coppo tipo cotto marsigliese	X		
			tegole in cemento			
			scandole o pietra			
			lamiera			
8	STRUTTURA PORTANTE	Tipo di struttura portante	muratura	X		
			legno			
			cemento armato			
			ferro			
9	DEGRADO	X	nessuno	medio	elevato	
		PARZIALE		TOTALE		X
10	GRADO DI UTILIZZO	utilizzato		X		
		sottoutilizzato				
		in stato di abbandono				
11	SPAZI DI PERTINENZA Muretti a secco, acciottolati, piastre in granito, fontane, ecc...	alta qualità				
		media qualità		X		
		bassa qualità				
12	VINCOLI LEGISLATIVI					
13	INTERVENTO PIANO PRECEDENTE	RISANAMENTO		R2		
14	NOTE: l'unità, già risanata, congloba in se sulla rientranza del fronte sud sovrastante la via pubblica, il porticato ad avvolto, affiancato da portale ad arco e nicchia votiva nella muratura. Per il resto si presentano le ordinarie caratteristiche adottate nei centri storici, eccetto il parapetto del poggiori di piano primo che si pone come elemento inadeguato rispetto al contesto in esame.

CATEGORIA D'INTERVENTO	RISANAMENTO	R2
	VINCOLI PARTICOLARI		
	INDICAZIONI PROGETTUALI

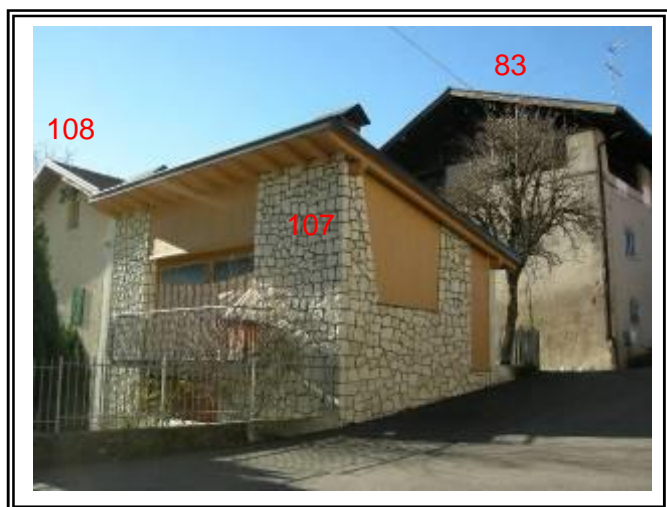
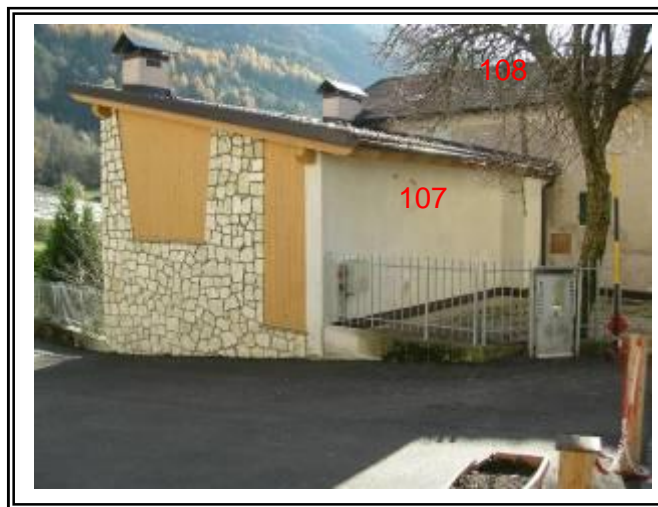
UNITA' EDILIZIA n. 107

7	COPERTURA: falda unica	Manto di copertura	coppo tipo cotto marsigliese			
			tegole in cemento	X		
			scandole o pietra			
			lamiera			
8	STRUTTURA PORTANTE	Tipo di struttura portante	muratura	X		
			legno			
			cemento armato			
			ferro			
9	DEGRADO	X	nullo	medio	elevato	
		PARZIALE		TOTALE		X
10	GRADO DI UTILIZZO	utilizzato		X		
		sottoutilizzato				
		in stato di abbandono				
11	SPAZI DI PERTINENZA Muretti a secco, acciottolati, piastre in granito, fontane, ecc...	alta qualità				
		media qualità		X		
		bassa qualità				
12	VINCOLI LEGISLATIVI					
13	INTERVENTO PIANO PRECEDENTE	RISTRUTTURAZIONE		R3		
14	NOTE: unità, già rifunzionalizzata, aderente all'edificio abitativo di scheda n° 108.

CATEGORIA D'INTERVENTO	RISTRUTTURAZIONE	R3
	VINCOLI PARTICOLARI		
	INDICAZIONI PROGETTUALI

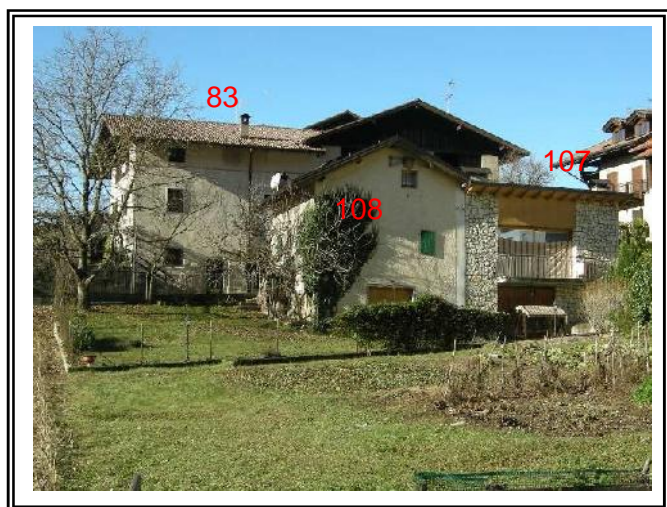
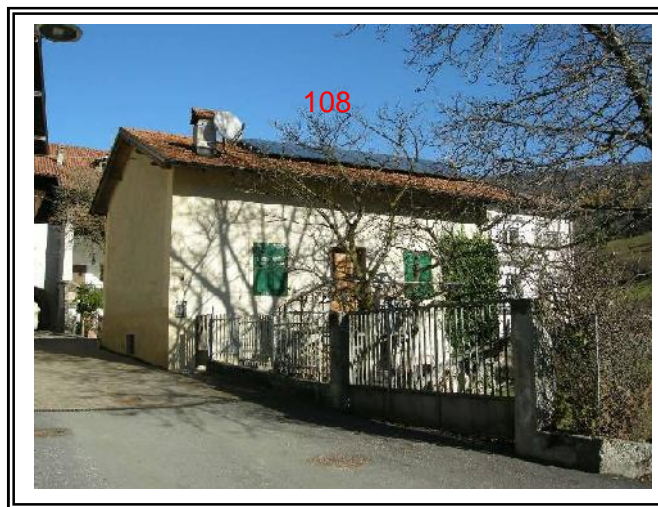
UNITA' EDILIZIA n. 108

7	COPERTURA: due falde	Manto di copertura	coppo tipo cotto marsigliese	X		
			tegole in cemento			
			scandole o pietra			
			lamiera			
8	STRUTTURA PORTANTE	Tipo di struttura portante	muratura	X		
			legno			
			cemento armato			
			ferro			
9	DEGRADO	X	nullo	medio	elevato	
		PARZIALE		TOTALE		X
10	GRADO DI UTILIZZO	utilizzato		X		
		sottoutilizzato				
		in stato di abbandono				
11	SPAZI DI PERTINENZA Muretti a secco, acciottolati, piastre in granito, fontane, ecc...	alta qualità				
		media qualità		X		
		bassa qualità				
12	VINCOLI LEGISLATIVI					
13	INTERVENTO PIANO PRECEDENTE	RISTRUTTURAZIONE		R3		
14	NOTE: edificio di piccole dimensioni, isolato/contiguo in un tutt'uno alla scheda n° 107 con giardino cintato.

CATEGORIA D'INTERVENTO	RISTRUTTURAZIONE	R3
	VINCOLI PARTICOLARI		
	INDICAZIONI PROGETTUALI

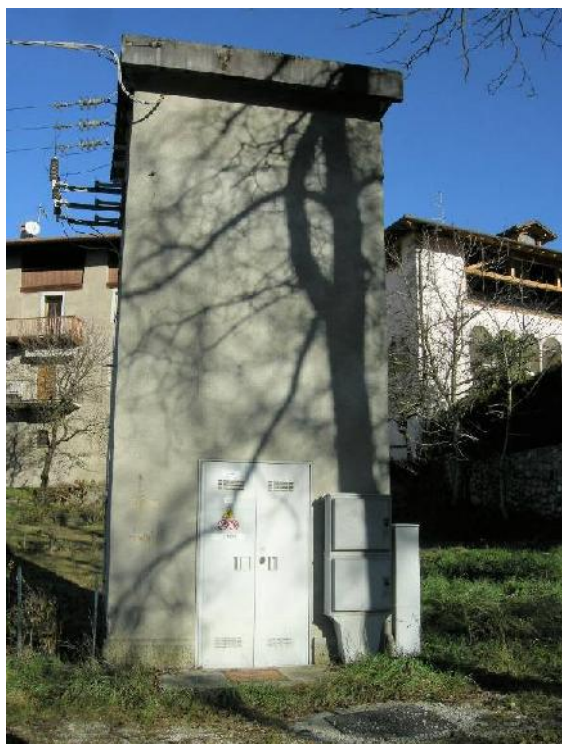
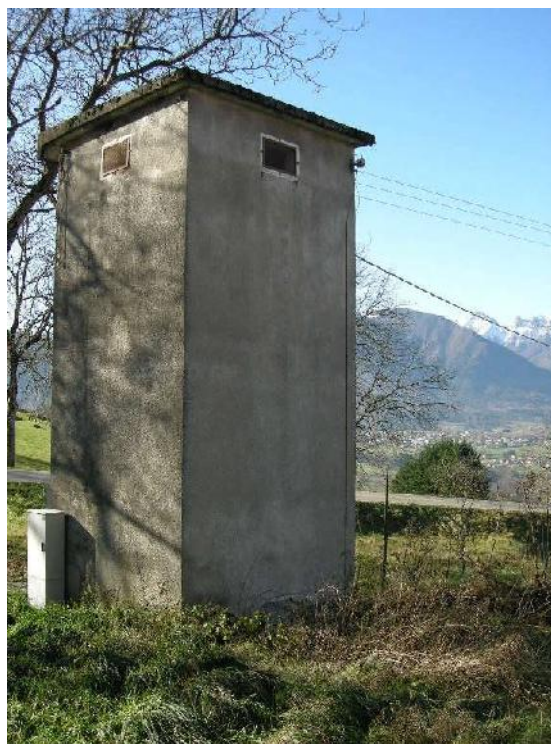
UNITA' EDILIZIA n. 109

8	STRUTTURA PORTANTE	Tipo di struttura portante	muratura	X
			legno	
			cemento armato	
			ferro	
9	DEGRADO	<input type="checkbox"/> nullo <input checked="" type="checkbox"/> X <input type="checkbox"/> medio	<input type="checkbox"/> elevato	
		PARZIALE	TOTALE	X
10	GRADO DI UTILIZZO	utilizzato		X
		sottoutilizzato		
		in stato di abbandono		
11	SPAZI DI PERTINENZA Muretti a secco, acciottolati, piastre in granito, fontane, ecc...	alta qualità		
		media qualità		X
		bassa qualità		X
12	VINCOLI LEGISLATIVI			
13	INTERVENTO PIANO PRECEDENTE	RISTRUTTURAZIONE		R3
14	NOTE:

CATEGORIA D'INTERVENTO	RISTRUTTURAZIONE	R3
	VINCOLI PARTICOLARI		
	INDICAZIONI PROGETTUALI

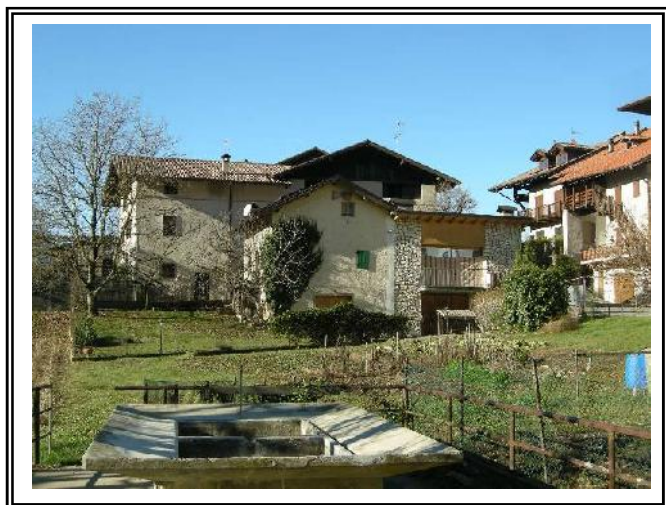
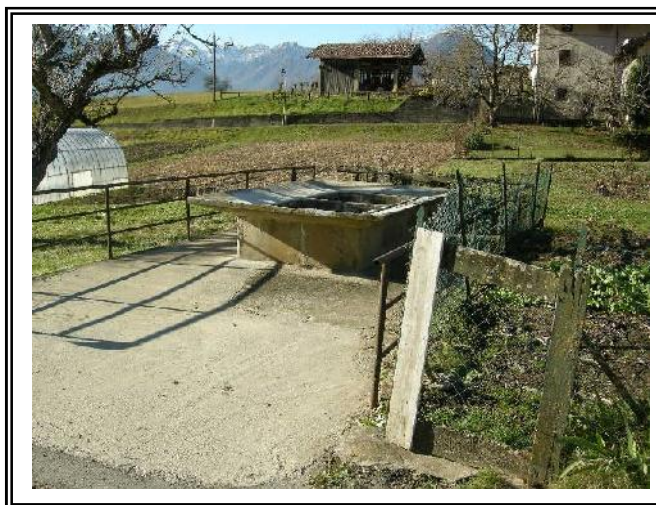
UNITA' EDILIZIA n. 110

scandole o pietra	
			lamiera	
8	STRUTTURA PORTANTE	Tipo di struttura portante	muratura	
			legno	
			cemento armato	
			ferro	
9	DEGRADO	<input type="checkbox"/> nullo <input checked="" type="checkbox"/> X <input type="checkbox"/> medio	<input type="checkbox"/> elevato	
		PARZIALE	TOTALE	X
10	GRADO DI UTILIZZO	utilizzato		X
		sottoutilizzato		
		in stato di abbandono		
11	SPAZI DI PERTINENZA Muretti a secco, acciottolati, piastre in granito, fontane, ecc...	alta qualità		
		media qualità		
		bassa qualità		X
12	VINCOLI LEGISLATIVI			
13	INTERVENTO PIANO PRECEDENTE	Non censito		
14	NOTE: fontana esterna alla perimetrazione dei centri storici, ma limitrofa. Posta su fondo di proprietà fondiaria privata, in struttura cementizia compresa piazzola delimitata da parapetto in ferro.

CATEGORIA D'INTERVENTO	RISTRUTTURAZIONE	R3
	VINCOLI PARTICOLARI		
	INDICAZIONI PROGETTUALI

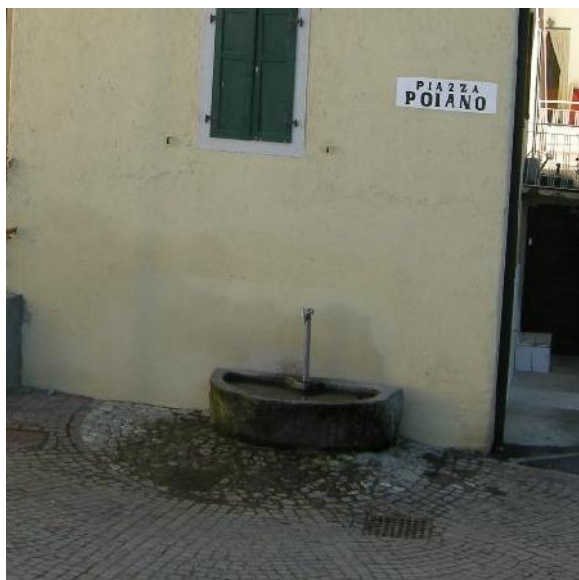
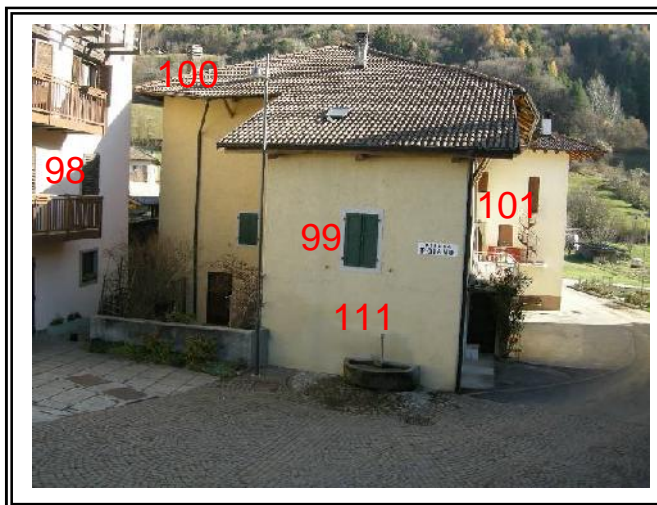
UNITA' EDILIZIA n. 111

tegole in cemento			
			scandole o pietra			
			lamiera			
8	STRUTTURA PORTANTE	Tipo di struttura portante	muratura			
			legno			
			cemento armato			
			ferro			
9	DEGRADO	X	nullo	medio	elevato	
		PARZIALE		TOTALE		X
10	GRADO DI UTILIZZO	utilizzato		X		
		sottoutilizzato				
		in stato di abbandono				
11	SPAZI DI PERTINENZA Muretti a secco, acciottolati, piastre in granito, fontane, ecc...	alta qualità				
		media qualità		X		
		bassa qualità				
12	VINCOLI LEGISLATIVI					
13	INTERVENTO PIANO PRECEDENTE	RISTRUTTURAZIONE		R3		
14	NOTE: fontana a vaschetta, riqualificata recentemente con le opere di arredo urbano prevedendo una pavimentazione acciottolata appresso.

CATEGORIA D'INTERVENTO	MANUTENZIONE/RISTRUTTURAZIONE	
	VINCOLI PARTICOLARI		
	INDICAZIONI PROGETTUALI

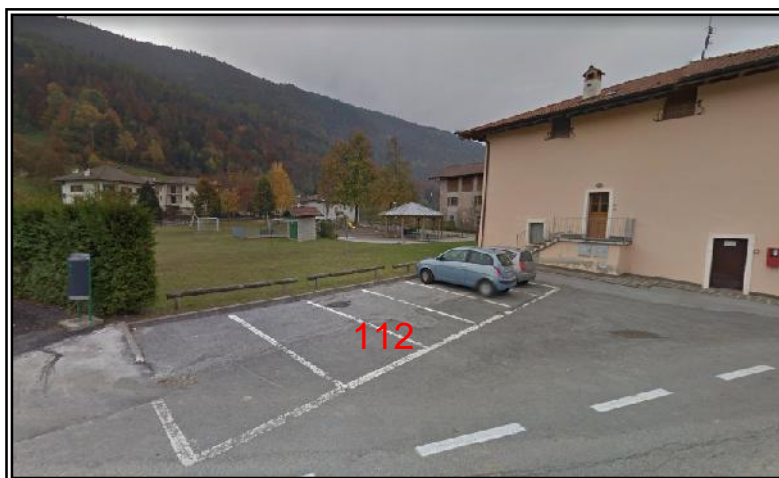
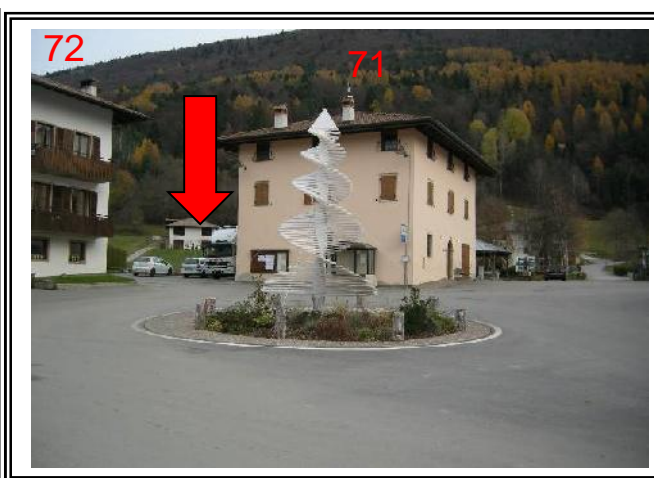
UNITA' EDILIZIA n. 112

tegole in cemento			
			scandole o pietra			
			lamiera			
8	STRUTTURA PORTANTE	Tipo di struttura portante	muratura			
			legno			
			cemento armato			
			ferro			
9	DEGRADO	X	nullo	medio	elevato	
		PARZIALE		TOTALE		X
10	GRADO DI UTILIZZO	utilizzato		X		
		sottoutilizzato				
		in stato di abbandono				
11	SPAZI DI PERTINENZA Muretti a secco, acciottolati, piastre in granito, fontane, ecc...	alta qualità				
		media qualità				
		bassa qualità		X		
12	VINCOLI LEGISLATIVI					
13	INTERVENTO PIANO PRECEDENTE	RISTRUTTURAZIONE		R3		
14	NOTE: area riqualificata a parcheggio in luogo del preesistente abbeveratoio.

CATEGORIA D'INTERVENTO	MANUTENZIONE/RISTRUTTURAZIONE	
	VINCOLI PARTICOLARI		
	INDICAZIONI PROGETTUALI

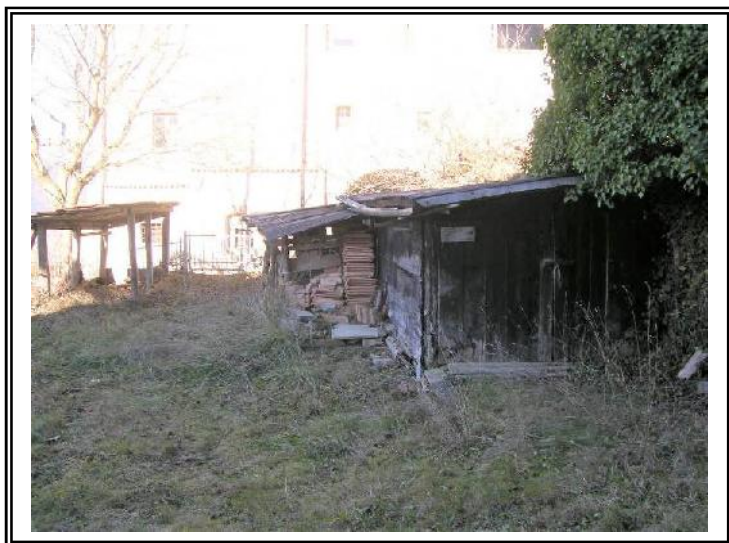
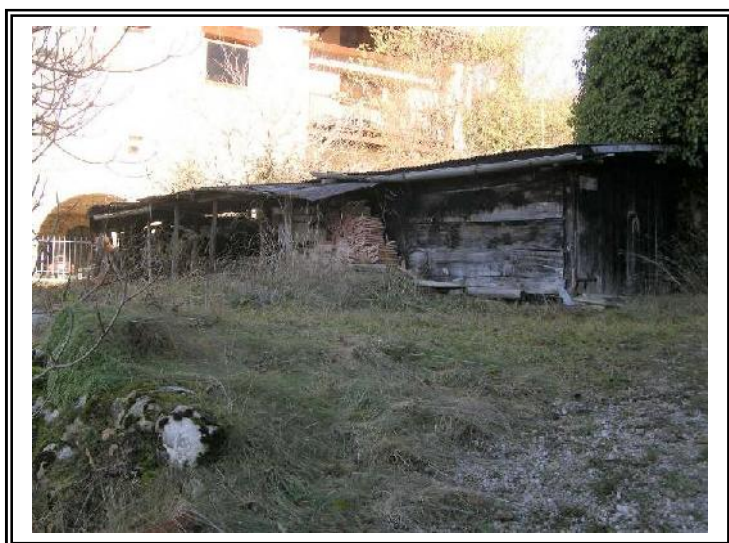
UNITA' EDILIZIA n. 113

tegole in cemento		
			scandole o pietra		
			lamiera		
8	STRUTTURA PORTANTE	Tipo di struttura portante	muratura	X	
			legno		
			cemento armato		
			ferro		
9	DEGRADO	nullo	medio	X	elevato
		PARZIALE		TOTALE X	
10	GRADO DI UTILIZZO	utilizzato			X
		sottoutilizzato			
		in stato di abbandono			
11	SPAZI DI PERTINENZA Muretti a secco, acciottolati, piastre in granito, fontane, ecc...	alta qualità			X
		media qualità			
		bassa qualità			
12	VINCOLI LEGISLATIVI				
13	INTERVENTO PIANO PRECEDENTE	NON CENSITI			
14	NOTE: manufatti lignei/ tettoie/superfetazioni, aperte e chiuse

CATEGORIA D'INTERVENTO	DEMOLIZIONE/RICOSTRUZIONE/RISTRUTTURAZIONE	R3
	VINCOLI PARTICOLARI		
	INDICAZIONI PROGETTUALI Recuperare secondo gli schemi tipologici
