COMUNE DI COMANO TERME

PIANO REGOLATORE GENERALE

**SCHEDE EDIFICI E MANUFATTI DI
INTERESSE STORICO**

Fraz. LUNDO

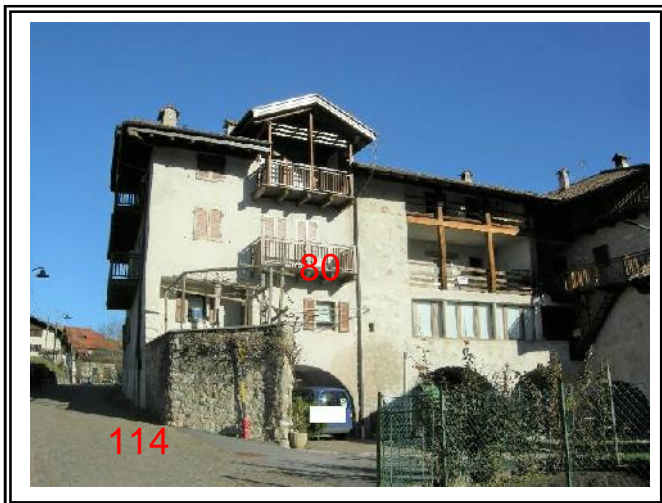
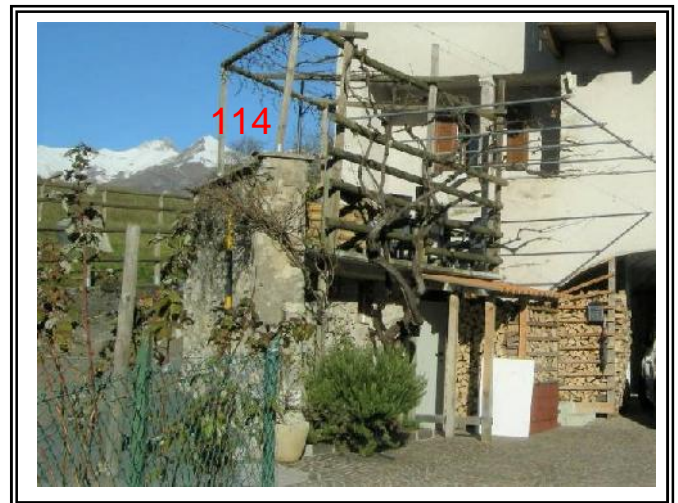
UNITA' EDILIZIA n. 114

Portoni tradizionali da valorizzare				
7	COPERTURA: A terrazzo	Manto di copertura	coppo tipo cotto marsigliese tegole in cemento scandole o pietra lamiera			
8	STRUTTURA PORTANTE	Tipo di struttura portante	muratura	<input checked="" type="checkbox"/>		
			legno			
			cemento armato			
			ferro			
9	DEGRADO	X	nullo	medio	elevato	
		PARZIALE		TOTALE		X
10	GRADO DI UTILIZZO	utilizzato		<input checked="" type="checkbox"/>		
		sottoutilizzato				
		in stato di abbandono				
11	SPAZI DI PERTINENZA Muretti a secco, acciottolati, piastre in granito, fontane, ecc...	alta qualità				
		media qualità		<input checked="" type="checkbox"/>		
		bassa qualità				
12	VINCOLI LEGISLATIVI					
13	INTERVENTO PIANO PRECEDENTE	RISTRUTTURAZIONE		R3		
14	NOTE: manufatto annesso all'unità di scheda N° 80, delimitato da muro di cinta sul fronte strada.

CATEGORIA D'INTERVENTO	RISTRUTTURAZIONE	R3
	VINCOLI PARTICOLARI		
	INDICAZIONI PROGETTUALI
