**COMUNE DI COMANO TERME**

**PIANO REGOLATORE GENERALE**

**SCHEDE EDIFICI E MANUFATTI DI  
INTERESSE STORICO  
Fraz. TIGNERONE**

**VARIANTE 2019**

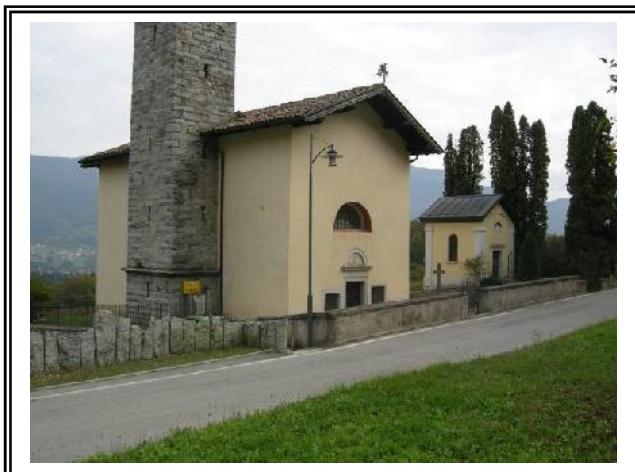
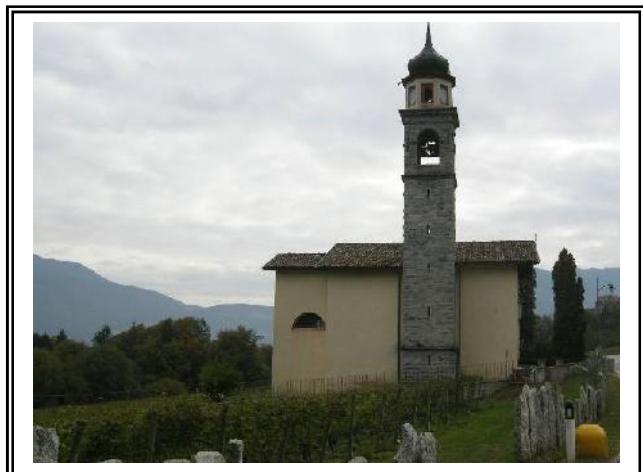
UNITA' EDILIZIA n. 01

<b>1</b>	<b>TIPOLOGIA FUNZIONALE</b>	edificio prevalentemente residenziale		<b>X</b>
		edificio prevalentemente produttivo ( negozio, bar, albergo, ufficio, laboratorio, deposito, legnaia...)		
		edificio speciale (CHIESA con cimitero)		
		stalle		
		baite		
		malghe		
		altro.....		
<b>2</b>	<b>EPOCA DI COSTRUZIONE</b>	anteriore al 1860		<b>X</b>
		tra il 1860 e il 1939		
		post 1939		
		post 1960/70		
<b>3</b>	<b>PERMANENZA DEI CARATTERI FORMALI TRADIZIONALI</b>	volumetrici originali	da 1 a 4	4
		Costruttivo	da 1 a 4	4
		Complementari	da 1 a 4	4
		Decorativi	da 1 a 4	3
		<b>TOTALE</b>		15
<b>4</b>	<b>PARAMETRI EDILIZI</b>	numero piani		
		interrato/seminterrato		
		sottotetto		
<b>5</b>	<b>DESTINAZIONE/USO PREVALENTE</b>	<b>USO COLLETTIVO</b>		
<b>6</b>	<b>VINCOLI DI FACCIA</b>	<u>Affreschi murali</u> , bifore, colonne, altro....		
		fronti generali di pregio		
		<u>contorni in pietra</u> muratura o in legno da valorizzare

<u>Inferriate</u> , poggioli.....		
		<u>Portoni tradizionali</u> da valorizzare		
<b>7</b>	<b>COPERTURA:</b> tetto in legno a due falde	<b>Manto di copertura</b>	coppo tipo cotto	X
			marsigliese	
			tegole in cemento	
			scandole o pietra	
			lamiera	
<b>8</b>	<b>STRUTTURA PORTANTE</b>	<b>Tipo di struttura portante</b>	muratura	X
			legno	
			cemento armato	
			ferro	
<b>9</b>	<b>DEGRADO</b>	X	nullo	
			medio	
			elevato	
<b>10</b>	<b>GRADO DI UTILIZZO</b>	<b>PARZIALE</b>		<b>TOTALE</b>
				X
<b>11</b>	<b>SPAZI DI PERTINENZA</b> Muretti a secco, acciottolati, piastre in granito, fontane, ecc...	utilizzato		
		Sottoutilizzato		
		in stato di abbandono		
<b>12</b>	<b>VINCOLI LEGISLATIVI</b>	alta qualità		
		media qualità		
		bassa qualità		
<b>13</b>	<b>INTERVENTO PIANO PRECEDENTE</b>	<b>RESTAURO</b>		
<b>14</b>	NOTE: chiesa con cimitero conglobato; presenza di adiacente cappella privata (p.ed. 65) con tetto a due falde in lamiera. Campanile attiguo in granito facciavista con cupola a cipolla. Portale d'ingresso con contorni in pietra decorata, sovrastante cornice a lunetta con affresco. Lungo la strada d'ingresso al paese, sul lato valle appresso la chiesa, la presenza di recinzione in pietra granitica a lamelle (le cosiddette "lastre").

CATEGORIA D'INTERVENTO	RESTAURO	R1
	VINCOLI PARTICOLARI	DICHIARATO DI INTERESSE (D.Lgs. 42 /2004)	
	INDICAZIONI PROGETTUALI

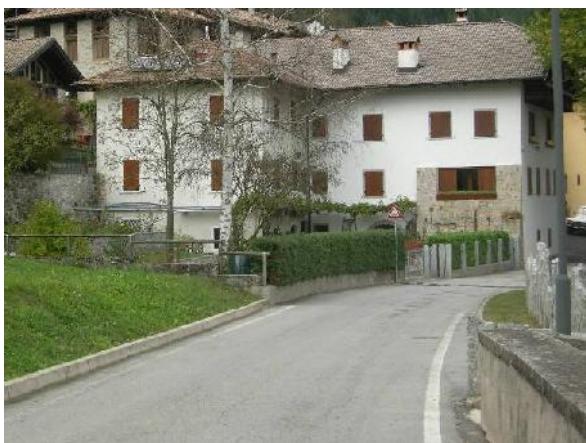
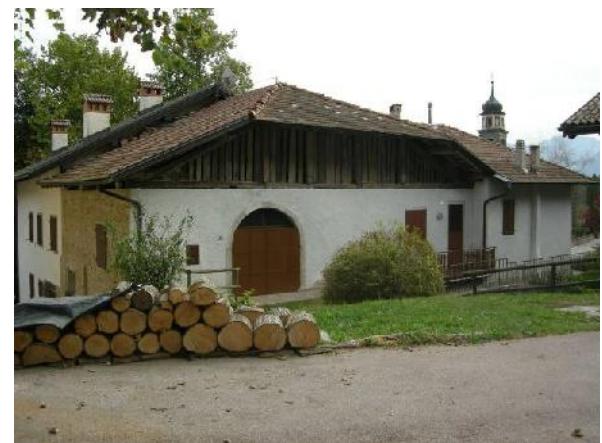
UNITA' EDILIZIA n. 02

<b>1</b>	<b>TIPOLOGIA FUNZIONALE</b>	edificio prevalentemente residenziale		<b>X</b>
		edificio prevalentemente produttivo ( negozio, bar, albergo, ufficio, laboratorio, deposito, legnaia...)		
		edificio speciale		
		stalle		
		baite		
		malghe		
		altro.....		
<b>2</b>	<b>EPOCA DI COSTRUZIONE</b>	anteriore al 1860		<b>X</b>
		tra il 1860 e il 1939		
		post 1939		
		post 1960/70		
<b>3</b>	<b>PERMANENZA DEI CARATTERI FORMALI TRADIZIONALI</b>	volumetrici originali	da 1 a 4	4
		Costruttivo	da 1 a 4	3
		Complementari	da 1 a 4	3
		Decorativi	da 1 a 4	2
		<b>TOTALE</b>		12
<b>4</b>	<b>PARAMETRI EDILIZI</b>	numero piani		2
		interrato/seminterrato		1
		sottotetto		1
<b>5</b>	<b>DESTINAZIONE/USO PREVALENTE</b>	<b>ABITAZIONE</b>		
<b>6</b>	<b>VINCOLI DI FACCIA</b>	Affreschi murali, bifore, colonne, altro....		
		fronti generali di pregio		
		contorni in pietra muratura o in legno da valorizzare		
		Inferriate, poggioli.....		<b>X</b>

Portoni tradizionali da valorizzare		
<b>7</b>	<b>COPERTURA:</b> tetto in legno a falde composite, con "slave" sul fronte strada ed opposto	<b>Manto di copertura</b>	coppo tipo cotto	
			marsigliese	X
			tegole in cemento	X
			scandole o pietra	
			lamiera	
<b>8</b>	<b>STRUTTURA PORTANTE</b>	<b>Tipo di struttura portante</b>	muratura	X
			legno	
			cemento armato	
			ferro	
<b>9</b>	<b>DEGRADO</b>	X	nullo	
			medio	
<b>10</b>	<b>GRADO DI UTILIZZO</b>	<b>PARZIALE</b>		<b>TOTALE</b>
				X
		utilizzato		
<b>11</b>	<b>SPAZI DI PERTINENZA</b> Muretti a secco, acciottolati, piastre in granito, fontane, ecc...	sottoutilizzato		X
		in stato di abbandono		
		alta qualità		
<b>12</b>	<b>VINCOLI LEGISLATIVI</b>	media qualità		X
		bassa qualità		
<b>13</b>	<b>INTERVENTO PIANO PRECEDENTE</b>	<b>RISANAMENTO</b>		
<b>14</b>	<b>NOTE:</b> Vari portali ad arco con contorni in pietra a piano terra; contorni fori in pietra, poggiolo in legno fronte strada, intonaco rustico misto alternato fra parti a raso pietra e parte "sbriciolato". La parte della casa a monte è leggermente ribassata rispetto alla sottostante. Ampio spazio esterno a giardino cintato con alberature e piante ornamentali di varia specie, posto su vari settori terrazzati a prato da muri in pietra. Pavimentazioni esterne porfiriche (a lastre nei camminamenti, in cubetti nel vialetto d'entrata con accesso carraio).

CATEGORIA D'INTERVENTO	RISANAMENTO	R2
	VINCOLI PARTICOLARI		
	<b>INDICAZIONI PROGETTUALI</b> Edificio planivolumetricamente definito e risanato nel recente passato

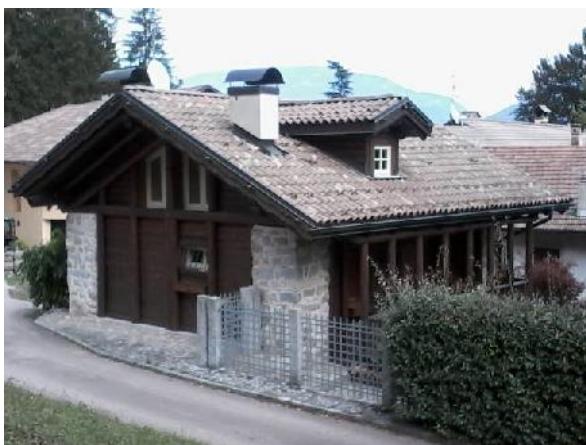
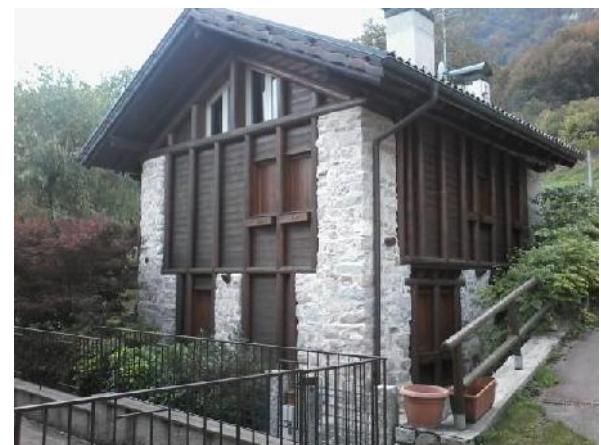
UNITA' EDILIZIA n. 03

<b>1</b>	<b>TIPOLOGIA FUNZIONALE</b>	edificio prevalentemente residenziale		<b>X</b>
		edificio prevalentemente produttivo ( negozio, bar, albergo, ufficio, laboratorio, deposito, legnaia...)		
		edificio speciale		
		stalle		
		baite		
		malghe		
		altro.....		
<b>2</b>	<b>EPOCA DI COSTRUZIONE</b>	anteriore al 1860		<b>X</b>
		tra il 1860 e il 1939		
		post 1939		
		post 1960/70		
<b>3</b>	<b>PERMANENZA DEI CARATTERI FORMALI TRADIZIONALI</b>	volumetrici originali	da 1 a 4	3
		Costruttivo	da 1 a 4	3
		Complementari	da 1 a 4	3
		Decorativi	da 1 a 4	1
		<b>TOTALE</b>		11
<b>4</b>	<b>PARAMETRI EDILIZI</b>	numero piani		2
		interrato/seminterrato		
		sottotetto		1
<b>5</b>	<b>DESTINAZIONE/USO PREVALENTE</b>	<b>ABITAZIONE</b>		
<b>6</b>	<b>VINCOLI DI FACCIA</b>	Affreschi murali, bifore, colonne, altro....		
		fronti generali di pregio		
		contorni in pietra muratura o in legno da valorizzare		
		Inferriate, poggioli.....

Portoni tradizionali da valorizzare		
<b>7</b>	<b>COPERTURA:</b> tetto in legno a due falde	<b>Manto di copertura</b>	coppo tipo cotto	<b>X</b>
			marsigliese	
			tegole in cemento	
			scandole o pietra	
			lamiera	
<b>8</b>	<b>STRUTTURA PORTANTE</b>	<b>Tipo di struttura portante</b>	muratura	<b>X</b>
			legno	
			cemento armato	
			ferro	
<b>9</b>	<b>DEGRADO</b>	X	nullo	
			medio	
<b>10</b>	<b>GRADO DI UTILIZZO</b>	<b>PARZIALE</b>		<b>TOTALE</b>
				X
<b>11</b>	<b>SPAZI DI PERTINENZA</b> Muretti a secco, acciottolati, piastre in granito, fontane, ecc...	utilizzato		
		sottoutilizzato		
		in stato di abbandono		
<b>12</b>	<b>VINCOLI LEGISLATIVI</b>			
<b>13</b>	<b>INTERVENTO PIANO PRECEDENTE</b>	<b>RISANAMENTO</b>		
<b>14</b>	NOTE: solo murature angolari a setti, intonacate pietra facciavista; ampi tamponamenti lignei e travi tonde di facciata a memoria delle originarie aperture tipiche delle case rurali dell'epoca. Abbaino a cuccia di cane, ampio giardino alberato con garage interrato esterno.

CATEGORIA D'INTERVENTO	RISANAMENTO	R2
	VINCOLI PARTICOLARI		
	<b>INDICAZIONI PROGETTUALI</b> Edificio concluso sotto il profilo planivolumetrico come da risanamento eseguito nel recente passato.

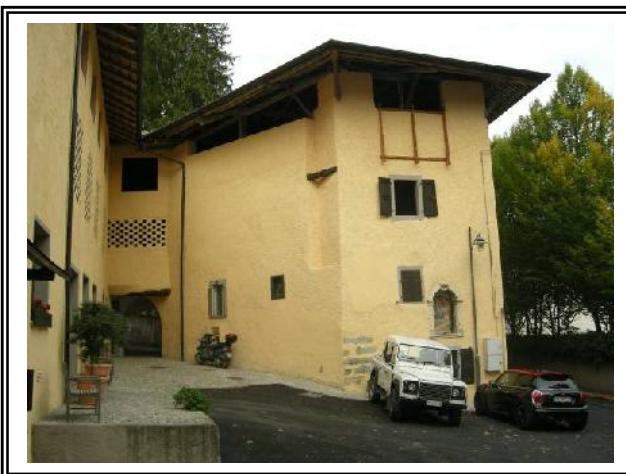
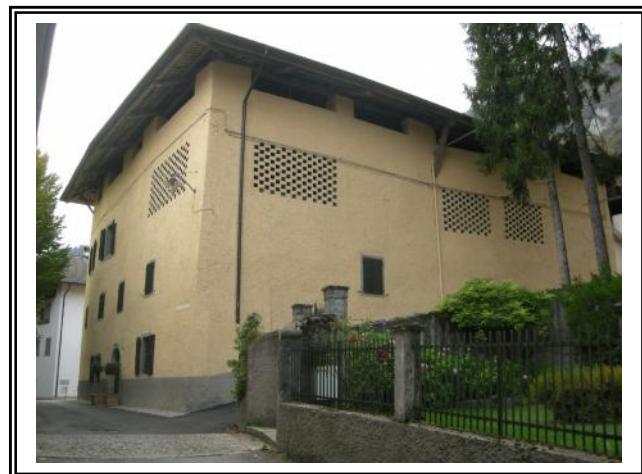
UNITA' EDILIZIA n. 04

<b>1</b>	<b>TIPOLOGIA FUNZIONALE</b>	edificio prevalentemente residenziale		<b>X</b>
		edificio prevalentemente produttivo ( negozio, bar, albergo, ufficio, laboratorio, deposito, legnaia...)		
		edificio speciale		
		stalle		
		baite		
		malghe		
		altro.....		
<b>2</b>	<b>EPOCA DI COSTRUZIONE</b>	anteriore al 1860		<b>X</b>
		tra il 1860 e il 1939		
		post 1939		
		post 1960/70		
<b>3</b>	<b>PERMANENZA DEI CARATTERI FORMALI TRADIZIONALI</b>	volumetrici originali	da 1 a 4	<b>3</b>
		Costruttivo	da 1 a 4	<b>3</b>
		Complementari	da 1 a 4	<b>3</b>
		Decorativi	da 1 a 4	<b>2</b>
		<b>TOTALE</b>		<b>11</b>
<b>4</b>	<b>PARAMETRI EDILIZI</b>	numero piani		<b>2</b>
		interrato/seminterrato		<b>1</b>
		sottotetto		<b>1</b>
<b>5</b>	<b>DESTINAZIONE/USO PREVALENTE</b>	<b>AGRICOLO-RURALE</b>		
<b>6</b>	<b>VINCOLI DI FACCIA</b>	Affreschi murali, bifore, colonne, altro....		<b>X</b>
		fronti generali di pregio		
		contorni in pietra muratura o in legno da valorizzare		<b>X</b>

<u>Inferriate</u> , poggioli.....		<b>X</b>
		Portoni tradizionali da valorizzare		<b>X</b>
<b>7</b>	<b>COPERTURA:</b> tetto in legno a padiglione (a due falde per il corpo arretrato dalla strada)	<b>Manto di copertura</b>	coppo tipo cotto	<b>X</b>
			marsigliese	<b>X</b>
			tegole in cemento	
			scandole o pietra	
			lamiera	
<b>8</b>	<b>STRUTTURA PORTANTE</b>	<b>Tipo di struttura portante</b>	muratura	<b>X</b>
			legno	
			cemento armato	
			ferro	
<b>9</b>	<b>DEGRADO</b>	x	nullo	
			medio	
<b>10</b>	<b>GRADO DI UTILIZZO</b>	<b>PARZIALE</b>		<b>TOTALE</b>
				<b>X</b>
<b>11</b>	<b>SPAZI DI PERTINENZA</b> Muretti a secco, acciottolati, piastre in granito, fontane, ecc...	utilizzato		
		sottoutilizzato		
		in stato di abbandono		
<b>12</b>	<b>VINCOLI LEGISLATIVI</b>	alta qualità		
		media qualità		
		bassa qualità		
<b>13</b>	<b>INTERVENTO PIANO PRECEDENTE</b>	<b>RISTRUTTURAZIONE</b>		
<b>14</b>	<b>NOTE:</b> Ampio caseggiato, distinto in due corpi: quello di forma composita in fregio alla strada che evidenzia maggior tipicità storica e quello arretrato, di forma più regolare e di minor pregio con portoni e fotometrica tipica dei depositi agricoli di generazione più recente. Nella facciata sud adiacente la strada, nicchia con affresco religioso delimitato da contorni in pietra ad arco. Di rilievo anche il portale ad arco in fregio alla strada ed il porticato acciottolato Edificio privo di poggioli.

CATEGORIA D'INTERVENTO	RISTRUTTURAZIONE	R3
	VINCOLI PARTICOLARI		
	<b>INDICAZIONI PROGETTUALI</b> Edificio a blocco compatto già concluso dal punto di vista planivolumetrico. E' consentito ripristinare le strutture a graticcio in legno in corrispondenza del piano sottotetto, solamente nel corpo di fabbrica arretrato rispetto alla strada principale.

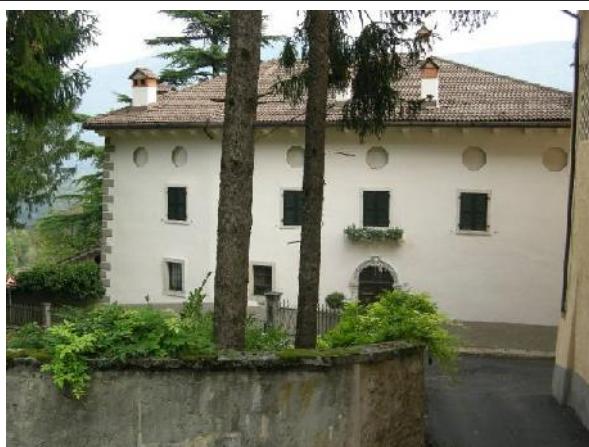
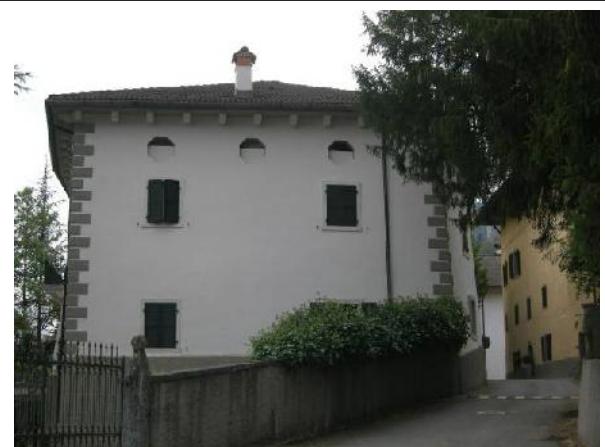
UNITA' EDILIZIA n. 05

<b>1</b>	<b>TIPOLOGIA FUNZIONALE</b>	edificio prevalentemente residenziale		<b>X</b>
		edificio prevalentemente produttivo ( negozio, bar, albergo, ufficio, laboratorio, deposito, legnaia...)		
		edificio speciale		
		stalle		
		baite		
		malghe		
		altro.....		
<b>2</b>	<b>EPOCA DI COSTRUZIONE</b>	anteriore al 1860		<b>X</b>
		tra il 1860 e il 1939		
		post 1939		
		post 1960/70		
<b>3</b>	<b>PERMANENZA DEI CARATTERI FORMALI TRADIZIONALI</b>	volumetrici originali	da 1 a 4	4
		Costruttivo	da 1 a 4	3
		Complementari	da 1 a 4	3
		Decorativi	da 1 a 4	2
		<b>TOTALE</b>		12
<b>4</b>	<b>PARAMETRI EDILIZI</b>	numero piani		2
		interrato/seminterrato		1
		sottotetto		1
<b>5</b>	<b>DESTINAZIONE/USO PREVALENTE</b>	<b>ABITAZIONE</b>		
<b>6</b>	<b>VINCOLI DI FACCIA</b>	affreschi murali, bifore, colonne, altro....		
		fronti generali di pregio		<b>X</b>
		contorni in pietra muratura o in legno da valorizzare		<b>X</b>
		Inferriate, poggioli.....		<b>X</b>

portoni tradizionali da valorizzare		<b>X</b>
<b>7</b>	<b>COPERTURA:</b> tetto a padiglione	<b>Manto di copertura</b>	coppo tipo cotto	
			marsigliese	
			tegole in cemento	
			scandole o pietra	
			lamiera	
<b>8</b>	<b>STRUTTURA PORTANTE</b>	<b>Tipo di struttura portante</b>	muratura	<b>X</b>
			legno	
			cemento armato	
			ferro	
<b>9</b>	<b>DEGRADO</b>	X	nullo	
			medio	
<b>10</b>	<b>GRADO DI UTILIZZO</b>	PARZIALE		<b>TOTALE</b>
				X
<b>11</b>	<b>SPAZI DI PERTINENZA</b> Muretti a secco, acciottolati, piastre in granito, fontane, ecc...	utilizzato		
		sottoutilizzato		
		in stato di abbandono		
<b>12</b>	<b>VINCOLI LEGISLATIVI</b>	alta qualità		
		media qualità		
		bassa qualità		
<b>13</b>	<b>INTERVENTO PIANO PRECEDENTE</b>	<b>RISANAMENTO</b>		
<b>14</b>	<b>NOTE:</b> villa padronale con ampio cortile e giardino cintato da mura sul fronte strada, cancello in ferro battuto da un lato, pieno dall'altro. Cornicione tetto con mensole in pietra, facciate intonacate al liscio con cantonali in pietra bocciardata; fori esagonali di sottotetto murati. Terrazzo sul fronte valle. Portale ad arco in pietra decorata con protome su chiave di volta e portone specchiato lavorato, sopraluce con inferriate, tratto di strada acciottolato. Contorni fori prevalentemente in pietra, inferriate lavorate, imposte ad oscuro color verde scuro con griglie. Accessorio esterno (p.ed. 6/2) in muratura con tetto a due falde in tegole marsigliesi; fontana.

CATEGORIA D'INTERVENTO	RISANAMENTO	R2
	VINCOLI PARTICOLARI	NO SOPRAELEVAZIONE ( ART.105 COMMA 2 L.P.15/15)	
	<b>INDICAZIONI PROGETTUALI</b> Edificio concluso dal punto di vista planivolumetrico, caratterizzato dal sottogronda e mensole portanti in pietra.

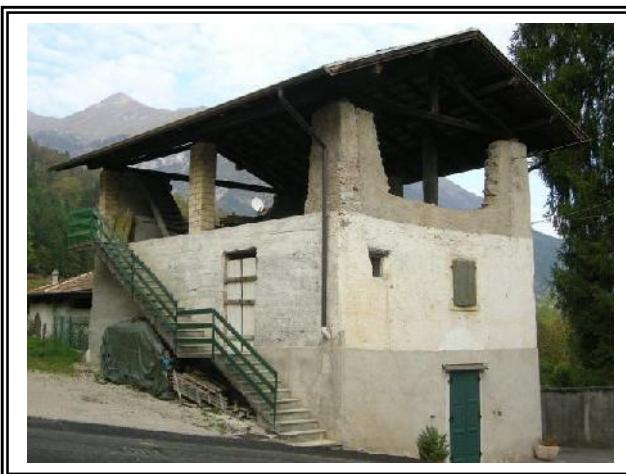
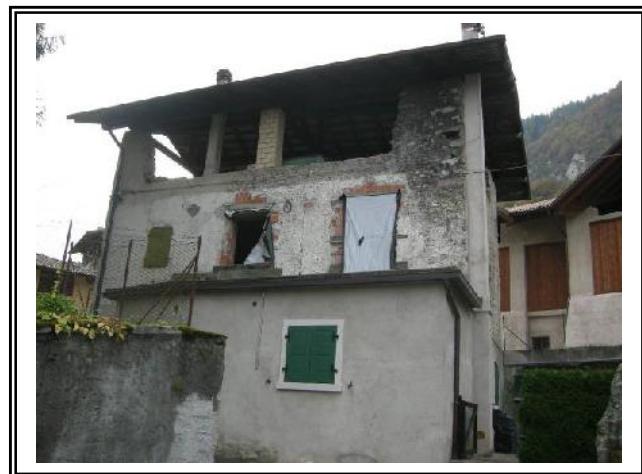
UNITA' EDILIZIA n. 06

<b>1</b>	<b>TIPOLOGIA FUNZIONALE</b>	edificio prevalentemente residenziale		<b>X</b>
		edificio prevalentemente produttivo ( negozio, bar, albergo, ufficio, laboratorio, deposito, legnaia...)		
		edificio speciale		
		stalle		
		baite		
		malghe		
		altro.....		
<b>2</b>	<b>EPOCA DI COSTRUZIONE</b>	anteriore al 1860		<b>X</b>
		tra il 1860 e il 1939		
		post 1939		
		post 1960/70		
<b>3</b>	<b>PERMANENZA DEI CARATTERI FORMALI TRADIZIONALI</b>	volumetrici originali	da 1 a 4	3
		Costruttivo	da 1 a 4	3
		Complementari	da 1 a 4	3
		Decorativi	da 1 a 4	1
		<b>TOTALE</b>		10
<b>4</b>	<b>PARAMETRI EDILIZI</b>	numero piani		2
		interrato/seminterrato		1
		sottotetto		1
<b>5</b>	<b>DESTINAZIONE/USO PREVALENTE</b>	<b>ABITAZIONE</b>		
<b>6</b>	<b>VINCOLI DI FACCIA</b>	Affreschi murali, bifore, colonne, altro....		
		fronti generali di pregio		
		contorni in pietra muratura o in legno da valorizzare		<b>X</b>
		Inferriate, poggioli.....		<b>X</b>

Portoni tradizionali da valorizzare		
<b>7</b>	<b>COPERTURA:</b> tetto in legno a due falde	<b>Manto di copertura</b>	coppo tipo cotto	
			marsigliese	
			tegole in cemento	
			scandole o pietra	
			lamiera	
<b>8</b>	<b>STRUTTURA PORTANTE</b>	<b>Tipo di struttura portante</b>	muratura	<b>X</b>
			legno	
			cemento armato	
			ferro	
<b>9</b>	<b>DEGRADO</b>	nullo	medio	X elevato
		<b>PARZIALE</b>		<b>X</b>
		<b>TOTALE</b>		
<b>10</b>	<b>GRADO DI UTILIZZO</b>	utilizzato		
		sottoutilizzato		
		in stato di abbandono		
<b>11</b>	<b>SPAZI DI PERTINENZA</b> Muretti a secco, acciottolati, piastre in granito, fontane, ecc...	alta qualità		
		media qualità		
		bassa qualità		
<b>12</b>	<b>VINCOLI LEGISLATIVI</b>			
<b>13</b>	<b>INTERVENTO PIANO PRECEDENTE</b>	<b>RISANAMENTO</b>		
<b>14</b>	<b>NOTE:</b> escluso il piano terra rappresentante la parte abitativa con giardino a nord (p.f. 9), l'edificio evidenzia un certo degrado nei piani sovrastanti. Scala in cemento che corre lungo tutto il lato ovest, appendice ribassata ad est con tetto a terrazzo. Perimetro sottotetto "aperto" con setti murari angolari oltre rinforzo centrale con pilastri in muratura.

CATEGORIA D'INTERVENTO	RISANAMENTO	R2
	VINCOLI PARTICOLARI		
	<b>INDICAZIONI PROGETTUALI</b> Edificio concluso dal punto di vista planivolumetrico. E' consentita la realizzazione delle strutture lignee a graticcio sul fronte Sud.

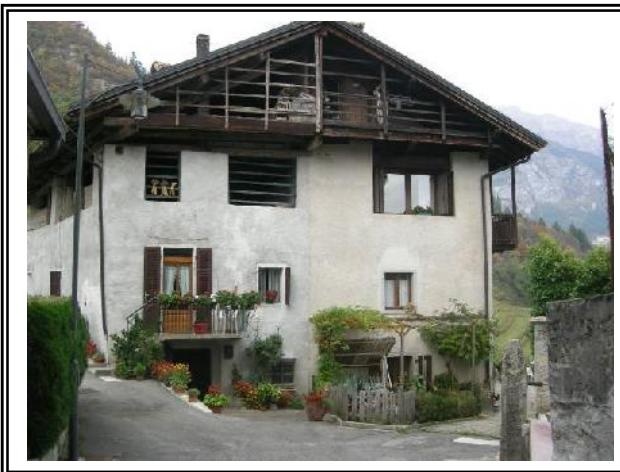
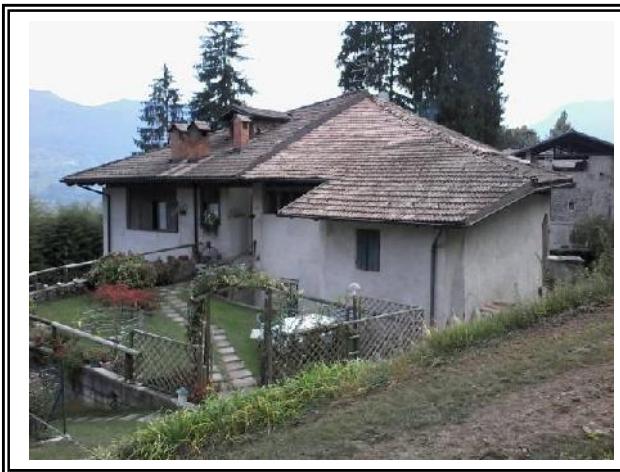
UNITA' EDILIZIA n. 07

<b>1</b>	<b>TIPOLOGIA FUNZIONALE</b>	edificio prevalentemente residenziale	<input checked="" type="checkbox"/>		
		edificio prevalentemente produttivo ( negozio, bar, albergo, ufficio, laboratorio, deposito, legnaia...)			
		edificio speciale			
		stalle			
		baite			
		malghe			
		altro.....			
<b>2</b>	<b>EPOCA DI COSTRUZIONE</b>	anteriore al 1860	<input checked="" type="checkbox"/>		
		tra il 1860 e il 1939			
		post 1939			
		post 1960/70			
<b>3</b>	<b>PERMANENZA DEI CARATTERI FORMALI TRADIZIONALI</b>	volumetrici originali	3		
		Costruttivo	3		
		Complementari	3		
		Decorativi	2		
		<b>TOTALE</b>	11		
<b>4</b>	<b>PARAMETRI EDILIZI</b>	numero piani	2		
		interrato/seminterrato	1		
		sottotetto	1		
<b>5</b>	<b>DESTINAZIONE/USO PREVALENTE</b>	<b>ABITAZIONE</b>			
<b>6</b>	<b>VINCOLI DI FACCIA</b>	Affreschi murali, bifore, colonne, altro....			
		fronti generali di pregio			
		contorni in pietra muratura o in legno da valorizzare

Inferriate, poggioli.....			
		Portoni tradizionali da valorizzare	<input checked="" type="checkbox"/>		
<b>7</b>	<b>COPERTURA:</b> tetto a falde composite	<b>Manto di copertura</b>	<input checked="" type="checkbox"/>		
			<input checked="" type="checkbox"/>		
			<input checked="" type="checkbox"/>		
			<input checked="" type="checkbox"/>		
			<input checked="" type="checkbox"/>		
<b>8</b>	<b>STRUTTURA PORTANTE</b>	<b>Tipo di struttura portante</b>	<input checked="" type="checkbox"/>		
			<input checked="" type="checkbox"/>		
			<input checked="" type="checkbox"/>		
			<input checked="" type="checkbox"/>		
			<input checked="" type="checkbox"/>		
<b>9</b>	<b>DEGRADO</b>	X			
		nullo			
		medio			
<b>10</b>	<b>GRADO DI UTILIZZO</b>	elevato			
		PARZIALE			
		<b>TOTALE</b>			
<b>11</b>	<b>SPAZI DI PERTINENZA</b> Muretti a secco, acciottolati, piastre in granito, fontane, ecc...	utilizzato			
		sottoutilizzato

in stato di abbandono			
<b>12</b>	<b>VINCOLI LEGISLATIVI</b>	alta qualità			
		media qualità			
		bassa qualità			
<b>13</b>	<b>INTERVENTO PIANO PRECEDENTE</b>	<b>RISANAMENTO</b>			
<b>14</b>	<b>NOTE:</b> edificio di notevoli dimensioni a sviluppo longitudinale, diviso in due pressoché dalla linea di colmo tetto. La parte valle (est, p.ed. 30), evidenzia una ristrutturazione globale (anche nel tetto) avvenuta nel recente passato, mentre la parte a monte (ovest, p.ed. 31-85) pure in discreto stato conservativo, mostra interventi edilizi più limitati; in particolare nel tetto e sottotetto, laddove non appare risanata la copertura in manto misto fra marsigliesi e coppi oltre al vetusto abbaino a cuccia di cane. Intonaco rustico a sbricco, abbaini a cuccia cane. Esteriormente alla proprietà, l'antica fontana frazionale in pietra.

CATEGORIA D'INTERVENTO	RISANAMENTO	R2
	VINCOLI PARTICOLARI		
	<b>INDICAZIONI PROGETTUALI</b> Edificio concluso dal punto di vista planivolumetrico. E' consentito il ripristino delle caratteristiche strutturali lignee a graticcio sul fronte Sud.

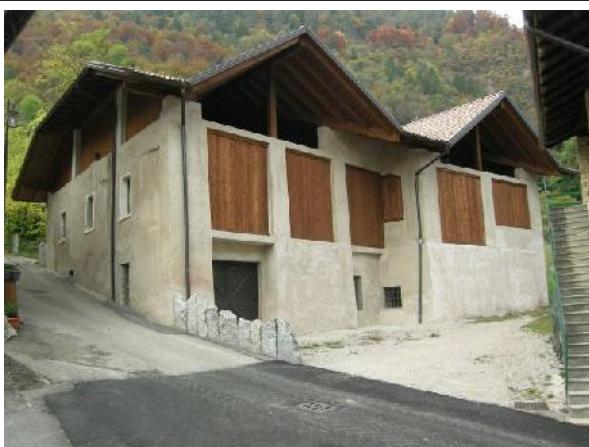
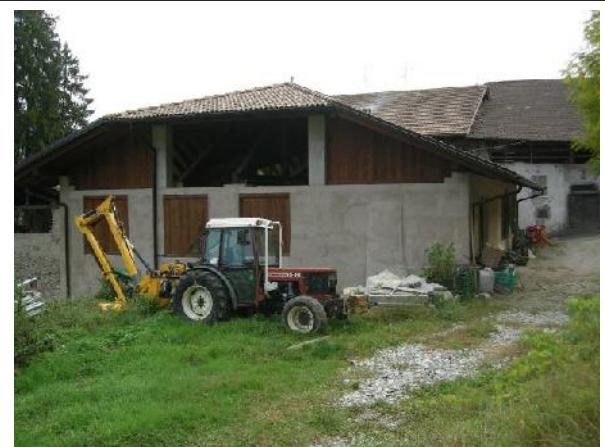
UNITA' EDILIZIA n. 08

<b>1</b>	<b>TIPOLOGIA FUNZIONALE</b>	edificio prevalentemente residenziale		<b>X</b>
		edificio prevalentemente produttivo ( negozio, bar, albergo, ufficio, laboratorio, deposito, legnaia...)		
		edificio speciale		
		stalle		
		baite		
		malghe		
		altro.....		
<b>2</b>	<b>EPOCA DI COSTRUZIONE</b>	anteriore al 1860		<b>X</b>
		tra il 1860 e il 1939		
		post 1939		
		post 1960/70		
<b>3</b>	<b>PERMANENZA DEI CARATTERI FORMALI TRADIZIONALI</b>	volumetrici originali	da 1 a 4	3
		Costruttivo	da 1 a 4	2
		Complementari	da 1 a 4	2
		Decorativi	da 1 a 4	1
		<b>TOTALE</b>		8
<b>4</b>	<b>PARAMETRI EDILIZI</b>	numero piani		1
		interrato/seminterrato		1
		sottotetto		
<b>5</b>	<b>DESTINAZIONE/USO PREVALENTE</b>	<b>DEPOSITO AGRICOLO</b>		
<b>6</b>	<b>VINCOLI DI FACCIA</b>	Affreschi murali, bifore, colonne, altro....		
		fronti generali di pregio		
		contorni in pietra muratura o in legno da valorizzare		
		Inferriate, poggioli.....

Portoni tradizionali da valorizzare		
<b>7</b>	<b>COPERTURA:</b> tetto in legno a due falde con slave laterali e due frontespizi verso est (lato di valle)	<b>Manto di copertura</b>	coppo tipo cotto	
			marsigliese	
			tegole in cemento	
			scandole o pietra	
			lamiera	
<b>8</b>	<b>STRUTTURA PORTANTE</b>	<b>Tipo di struttura portante</b>	muratura	X
			legno	
			cemento armato	
			ferro	
<b>9</b>	<b>DEGRADO</b>	X	nullo	
			medio	
<b>10</b>	<b>GRADO DI UTILIZZO</b>	<b>PARZIALE</b>		<b>TOTALE</b>
				X
		utilizzato		
<b>11</b>	<b>SPAZI DI PERTINENZA</b> Muretti a secco, acciottolati, piastre in granito, fontane, ecc...	sottoutilizzato		
		in stato di abbandono		
<b>12</b>	<b>VINCOLI LEGISLATIVI</b>			
<b>13</b>	<b>INTERVENTO PIANO PRECEDENTE</b>	<b>RISTRUTTURAZIONE</b>		
<b>14</b>	<b>NOTE:</b> completamente ristrutturato in epoca recente ed a vocazione esclusivamente agricola. Gli aspetti storici risultano conservati solo sul fronte in fregio alla strada, con contorni dei fori nella muratura in pietra ed inferriate; lastre granitiche a bordo strada. Intonaco al grezzo.

CATEGORIA D'INTERVENTO	RISTRUTTURAZIONE	R3
	VINCOLI PARTICOLARI		
	<b>INDICAZIONI PROGETTUALI:</b> NB: edificio completamente ristrutturato dopo la schedatura attualmente in essere che riportava: " <i>è ammessa una modesta sopraelevazione per rendere abitabile il sottotetto</i> "

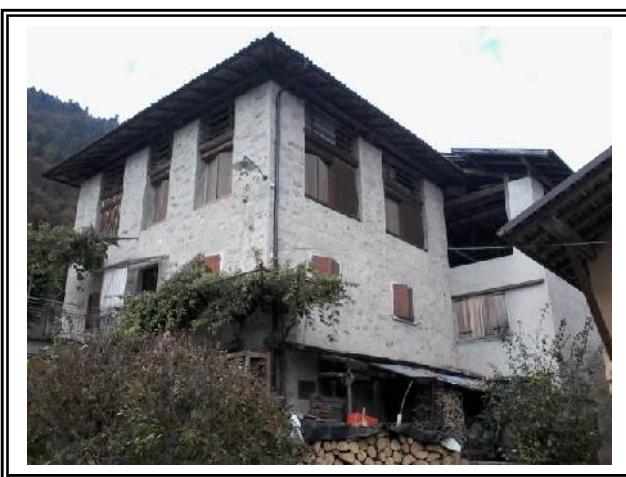
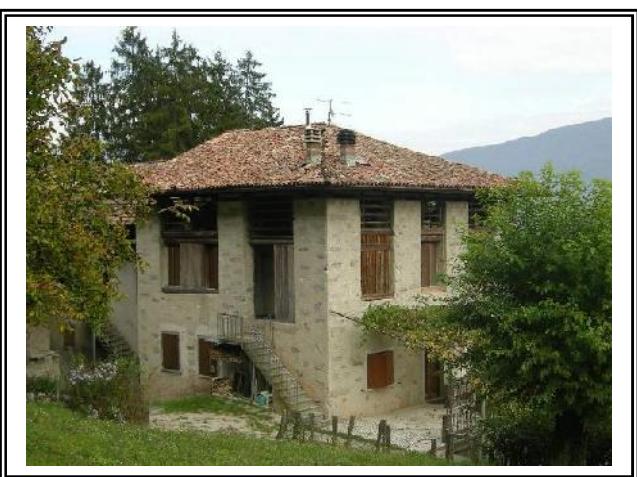
UNITA' EDILIZIA n. 09/A

<b>1</b>	<b>TIPOLOGIA FUNZIONALE</b>	edificio prevalentemente residenziale		<b>X</b>
		edificio prevalentemente produttivo ( negozio, bar, albergo, ufficio, laboratorio, deposito, legnaia...)		
		edificio speciale		
		stalle		
		baite		
		malghe		
		altro.....		
<b>2</b>	<b>EPOCA DI COSTRUZIONE</b>	anteriore al 1860		<b>X</b>
		tra il 1860 e il 1939		
		post 1939		
		post 1960/70		
<b>3</b>	<b>PERMANENZA DEI CARATTERI FORMALI TRADIZIONALI</b>	volumetrici originali	da 1 a 4	4
		Costruttivo	da 1 a 4	4
		Complementari	da 1 a 4	3
		Decorativi	da 1 a 4	2
		<b>TOTALE</b>		13
<b>4</b>	<b>PARAMETRI EDILIZI</b>	numero piani		2
		interrato/seminterrato		1
		sottotetto		1
<b>5</b>	<b>DESTINAZIONE/USO PREVALENTE</b>	<b>ABITAZIONE</b>		
<b>6</b>	<b>VINCOLI DI FACCIA</b>	Affreschi murali, bifore, colonne, altro....		
		fronti generali di pregio		
		contorni in pietra muratura o in legno da valorizzare		<b>X</b>
		Inferriate, poggioli.....		<b>X</b>

Portoni tradizionali da valorizzare		<b>X</b>
<b>7</b>	<b>COPERTURA:</b> tetto in legno a tre falde per il corpo sud, a due per il corpo nord	<b>Manto di copertura</b>	coppo tipo cotto	<b>X</b>
			marsigliese (minimale)	X
			tegole in cemento	
			scandole o pietra	
			lamiera	
<b>8</b>	<b>STRUTTURA PORTANTE</b>	<b>Tipo di struttura portante</b>	muratura	<b>X</b>
			legno	
			cemento armato	
			ferro	
<b>9</b>	<b>DEGRADO</b>	nullo	X	
		medio		<b>elevato</b>
<b>10</b>	<b>GRADO DI UTILIZZO</b>	PARZIALE		<b>X</b>
		TOTALE		
		utilizzato		
<b>11</b>	<b>SPAZI DI PERTINENZA</b> Muretti a secco, acciottolati, piastre in granito, fontane, ecc...	sottoutilizzato		
		in stato di abbandono		
		alta qualità		
<b>12</b>	<b>VINCOLI LEGISLATIVI</b>	media qualità		
		bassa qualità		
<b>13</b>	<b>INTERVENTO PIANO PRECEDENTE</b>	<b>RISANAMENTO</b>		
<b>14</b>	NOTE: le facciate del blocco sud sono state risanate nel passato, intonacate raso pietra. Intonaco prevalentemente a sbricco per il blocco nord. Presenza di terrazzo con soletta cementizia a sud ed a nordest;

CATEGORIA D'INTERVENTO	RISANAMENTO	R2
	VINCOLI PARTICOLARI		
	<b>INDICAZIONI PROGETTUALI</b> Edificio di particolare pregio storico e architettonico, concluso dal punto di vista planivolumetrico. L'edificio è caratterizzato dalle tradizionali strutture a graticcio in legno da conservare.

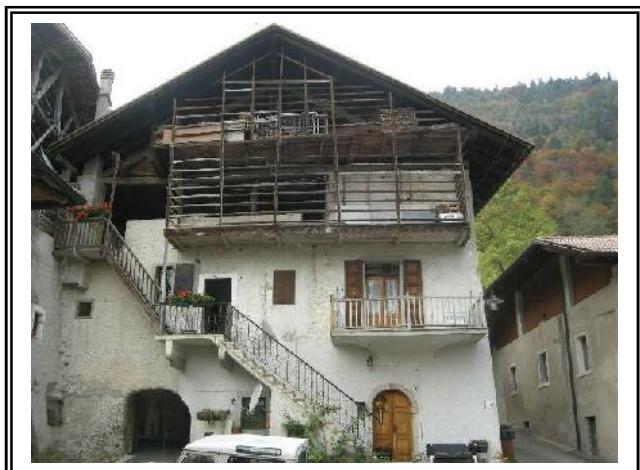
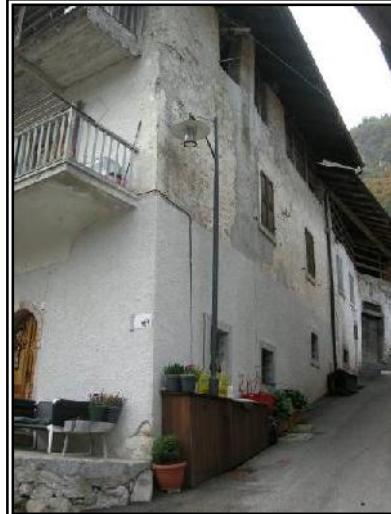
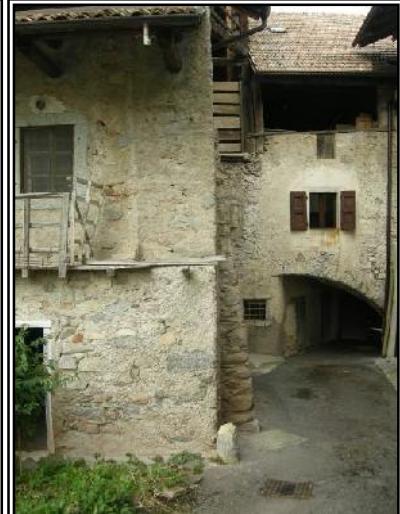
UNITA' EDILIZIA n. 09/B

<b>1</b>	<b>TIPOLOGIA FUNZIONALE</b>	edificio prevalentemente residenziale		<b>X</b>
		edificio prevalentemente produttivo ( negozio, bar, albergo, ufficio, laboratorio, deposito, legnaia...)		
		edificio speciale		
		stalle		
		baite		
		malghe		
		altro.....		
<b>2</b>	<b>EPOCA DI COSTRUZIONE</b>	anteriore al 1860		<b>X</b>
		tra il 1860 e il 1939		
		post 1939		
		post 1960/70		
<b>3</b>	<b>PERMANENZA DEI CARATTERI FORMALI TRADIZIONALI</b>	volumetrici originali	da 1 a 4	4
		Costruttivo	da 1 a 4	4
		Complementari	da 1 a 4	3
		Decorativi	da 1 a 4	2
		<b>TOTALE</b>		13
<b>4</b>	<b>PARAMETRI EDILIZI</b>	numero piani		3
		interrato/seminterrato		
		sottotetto		
<b>5</b>	<b>DESTINAZIONE/USO PREVALENTE</b>	<b>ABITAZIONE</b>		
<b>6</b>	<b>VINCOLI DI FACCIA</b>	Affreschi murali, bifore, colonne, altro....		
		fronti generali di pregio		
		contorni in pietra muratura o in legno da valorizzare		<b>X</b>
		Inferriate, poggioli.....		<b>X</b>

Portoni tradizionali da valorizzare		<b>X</b>
<b>7</b>	<b>COPERTURA:</b> tetto in legno a due falde	<b>Manto di copertura</b>	coppo tipo cotto	
			marsigliese	
			tegole in cemento	
			scandole o pietra	
			lamiera	
<b>8</b>	<b>STRUTTURA PORTANTE</b>	<b>Tipo di struttura portante</b>	muratura	
			legno	
			cemento armato	
			ferro	
<b>9</b>	<b>DEGRADO</b>	nullo	X	
		medio		
<b>10</b>	<b>GRADO DI UTILIZZO</b>	<b>PARZIALE</b>		<b>TOTALE</b>
				X
		utilizzato		
<b>11</b>	<b>SPAZI DI PERTINENZA</b> Muretti a secco, acciottolati, piastre in granito, fontane, ecc...	sottoutilizzato		
		in stato di abbandono		
		alta qualità		
<b>12</b>	<b>VINCOLI LEGISLATIVI</b>	media qualità		
		bassa qualità		
<b>13</b>	<b>INTERVENTO PIANO PRECEDENTE</b>	<b>RISANAMENTO</b>		
<b>14</b>	NOTE: occupa la parte nordest dell'ampio caselliato di forme composite a cui appartiene; conserva gran parte delle strutture e finiture originarie, come i contorni dei fori e la scala esterna in pietra per l'accesso ai piani alti, oltre significativo portale d'accesso all'abitazione di piano terra; poggiolo di piano primo con parapetto alla trentina e soletta muraria con intradosso arcato. A sottotetto poggioli in legno con struttura a graticcio. A piano terra caratteristico portico di collegamento con la parte ovest del casamento.			<b>R2</b>

CATEGORIA D'INTERVENTO	RISANAMENTO	R2
	VINCOLI PARTICOLARI		
	<b>INDICAZIONI PROGETTUALI</b> Edificio di particolare pregio storico e architettonico, concluso dal punto di vista planivolumetrico. L'edificio è caratterizzato dalle tradizionali strutture a graticcio in legno da conservare.

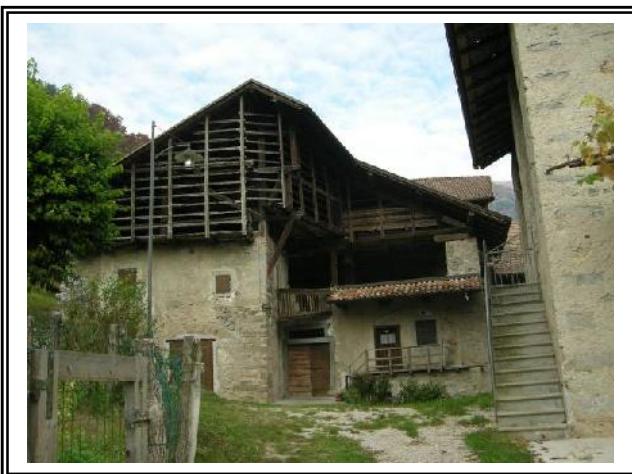
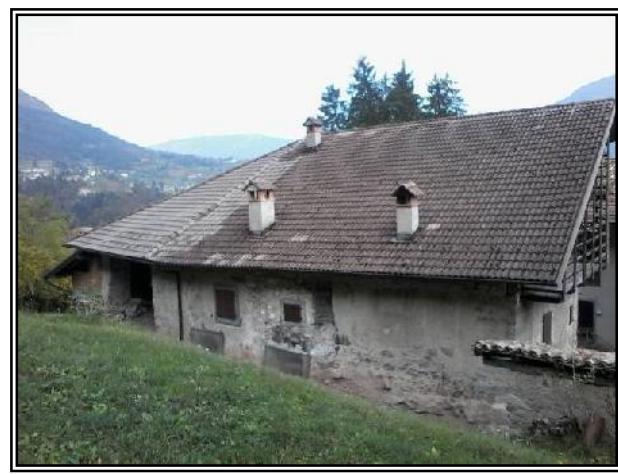
UNITA' EDILIZIA n. 09/C

<b>1</b>	<b>TIPOLOGIA FUNZIONALE</b>	edificio prevalentemente residenziale		<b>X</b>
		edificio prevalentemente produttivo ( negozio, bar, albergo, ufficio, laboratorio, deposito, legnaia...)		
		edificio speciale		
		stalle		
		baite		
		malghe		
		altro.....		
<b>2</b>	<b>EPOCA DI COSTRUZIONE</b>	anteriore al 1860		<b>X</b>
		tra il 1860 e il 1939		
		post 1939		
		post 1960/70		
<b>3</b>	<b>PERMANENZA DEI CARATTERI FORMALI TRADIZIONALI</b>	volumetrici originali	da 1 a 4	<b>4</b>
		Costruttivo	da 1 a 4	<b>3</b>
		Complementari	da 1 a 4	<b>3</b>
		Decorativi	da 1 a 4	<b>1</b>
		<b>TOTALE</b>		<b>11</b>
<b>4</b>	<b>PARAMETRI EDILIZI</b>	numero piani		<b>2</b>
		interrato/seminterrato		<b>1</b>
		sottotetto		<b>1</b>
<b>5</b>	<b>DESTINAZIONE/USO PREVALENTE</b>	<b>ABITAZIONE</b>		
<b>6</b>	<b>VINCOLI DI FACCIA</b>	Affreschi murali, bifore, colonne, altro....		
		fronti generali di pregio		
		contorni in pietra muratura o in legno da valorizzare		<b>X</b>

Inferriate, poggioli.....		<b>X</b>
		Portoni tradizionali da valorizzare		<b>X</b>
<b>7</b>	<b>COPERTURA:</b> tetto in legno a due falde	<b>Manto di copertura</b>	coppo tipo cotto	
			marsigliese	
			tegole in cemento	
			scandole o pietra	
			lamiera	
<b>8</b>	<b>STRUTTURA PORTANTE</b>	<b>Tipo di struttura portante</b>	muratura	<b>X</b>
			legno	
			cemento armato	
			ferro	
<b>9</b>	<b>DEGRADO</b>	nullo	X	
		medio		<b>elevato</b>
<b>10</b>	<b>GRADO DI UTILIZZO</b>	<b>PARZIALE</b>		<b>TOTALE</b>
				<b>X</b>
<b>11</b>	<b>SPAZI DI PERTINENZA</b> Muretti a secco, acciottolati, piastre in granito, fontane, ecc...	utilizzato		
		sottoutilizzato		
		in stato di abbandono		
<b>12</b>	<b>VINCOLI LEGISLATIVI</b>	alta qualità		
		media qualità		
		bassa qualità		
<b>13</b>	<b>INTERVENTO PIANO PRECEDENTE</b>	<b>RISANAMENTO</b>		
<b>14</b>	NOTE: Particolarmente caratteristico e movimentato il fronte sud, completamente aperto nel sottotetto con poggioli e struttura a graticcio, rientranza collegata a piano primo da trasversale poggiolo alla trentina, sottostante portale rettangolare con sopraluce inferriato, ulteriore poggiolo rialzato con pensilina in coppi. Le caratteristiche storiche (analogo portale, fori antichi con contorni in pietra, ecc.) si confermano anche sul lato opposto in fregio alla strada comunale, così come sul lato di monte, eccetto l'angolino nord-ovest parzialmente tamponato in laterizio. Esternamente un minuscolo accessorio in muratura con tetto in coppi

CATEGORIA D'INTERVENTO	RISANAMENTO	R2
	VINCOLI PARTICOLARI		
	<b>INDICAZIONI PROGETTUALI.</b> Edificio di particolare pregio storico e architettonico, concluso dal punto di vista planivolumetrico. L'edificio è caratterizzato dalle tradizionali strutture a graticcio in legno da conservare.

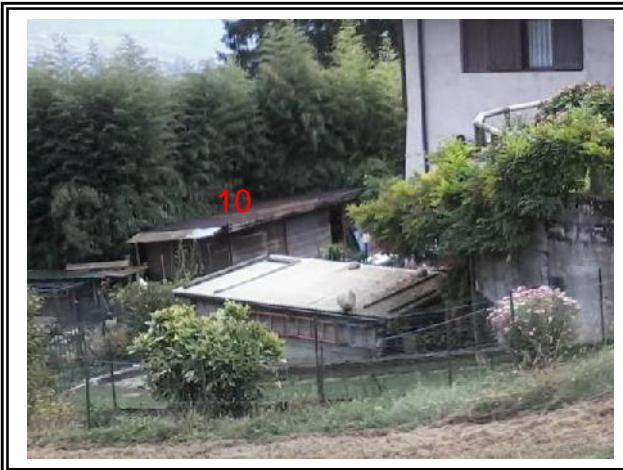
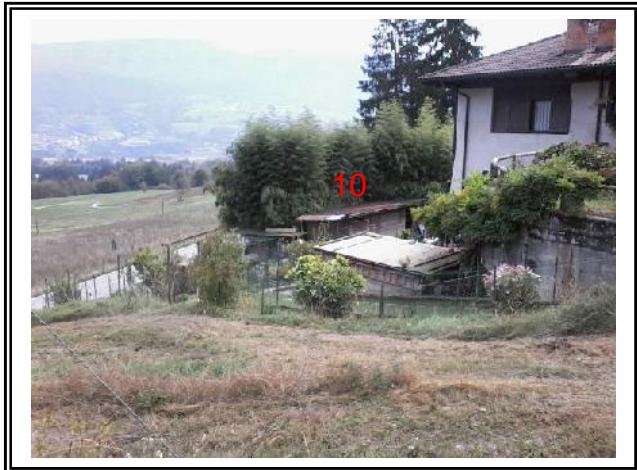
UNITA' EDILIZIA n. 10

<b>1</b>	<b>TIPOLOGIA FUNZIONALE</b>	edificio prevalentemente residenziale	<input checked="" type="checkbox"/>		
		edificio prevalentemente produttivo ( negozio, bar, albergo, ufficio, laboratorio, deposito, legnaia...)			
		edificio speciale			
		stalle			
		baite			
		malghe			
		altro.....			
<b>2</b>	<b>EPOCA DI COSTRUZIONE</b>	anteriore al 1860	<input type="checkbox"/>		
		tra il 1860 e il 1939			
		post 1939			
		post 1960/70			
<b>3</b>	<b>PERMANENZA DEI CARATTERI FORMALI TRADIZIONALI</b>	volumetrici originali	2		
		Costruttivo	2		
		Complementari	2		
		Decorativi	1		
		TOTALE	7		
<b>4</b>	<b>PARAMETRI EDILIZI</b>	numero piani	1		
		interrato/seminterrato			
		sottotetto			
<b>5</b>	<b>DESTINAZIONE/USO PREVALENTE</b>	DEPOSITO/LEGNAIA			
<b>6</b>	<b>VINCOLI DI FACCIA</b>	Affreschi murali, bifore, colonne, altro....			
		fronti generali di pregio			
		contorni in pietra muratura o in legno da valorizzare

Inferriate, poggioli.....			
		Portoni tradizionali da valorizzare			
<b>7</b>	<b>COPERTURA:</b>	Manto di copertura	coppo tipo cotto		
			marsigliese		
			tegole in cemento		
			scandole o pietra		
			lamiera		
<b>8</b>	<b>STRUTTURA PORTANTE</b>	Tipo di struttura portante	<input checked="" type="checkbox"/>		
			muratura		
			legno		
			cemento armato		
			ferro		
<b>9</b>	<b>DEGRADO</b>	nullo	<input checked="" type="checkbox"/>		
		medio	<input type="checkbox"/>		
<b>10</b>	<b>GRADO DI UTILIZZO</b>	PARZIALE		TOTALE	<input checked="" type="checkbox"/>
		utilizzato			<input checked="" type="checkbox"/>
		sottoutilizzato			
<b>11</b>	<b>SPAZI DI PERTINENZA</b>	in stato di abbandono			<input type="checkbox"/>
		alta qualità			<input type="checkbox"/>
		media qualità			<input type="checkbox"/>
<b>12</b>	<b>VINCOLI LEGISLATIVI</b>	bassa qualità			<input type="checkbox"/>
<b>13</b>	<b>INTERVENTO PIANO PRECEDENTE</b>	Ripristino edilizio ed adeguamento tipologico

<b>14</b>	NOTE: baracca in legno interna al cortile della casa (scheda 7) di cui ne è pertinenza.

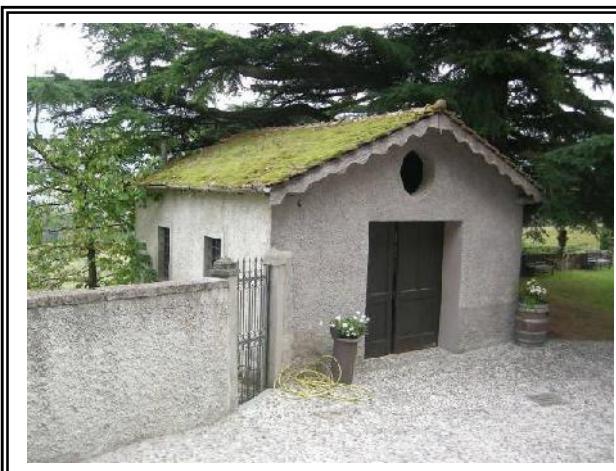
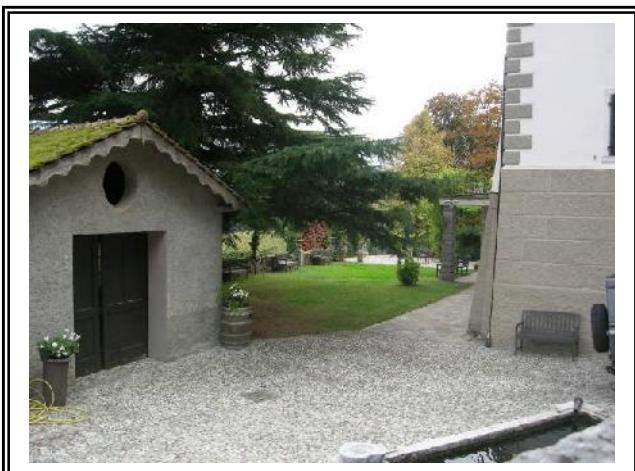
UNITA' EDILIZIA n. 11

<b>1</b>	<b>TIPOLOGIA FUNZIONALE</b>	edificio prevalentemente residenziale		<b>x</b>
		edificio prevalentemente produttivo ( negozio, bar, albergo, ufficio, laboratorio, deposito, legnaia...)		
		edificio speciale		
		stalle		
		baite		
		malghe		
		altro.....		
<b>2</b>	<b>EPOCA DI COSTRUZIONE</b>	anteriore al 1860		<b>x</b>
		tra il 1860 e il 1939		
		post 1939		
		post 1960/70		
<b>3</b>	<b>PERMANENZA DEI CARATTERI FORMALI TRADIZIONALI</b>	volumetrici originali	da 1 a 4	3
		Costruttivo	da 1 a 4	3
		Complementari	da 1 a 4	3
		Decorativi	da 1 a 4	1
		<b>TOTALE</b>		10
<b>4</b>	<b>PARAMETRI EDILIZI</b>	numero piani		1
		interrato/seminterrato		
		sottotetto		
<b>5</b>	<b>DESTINAZIONE/USO PREVALENTE</b>	<b>DEPOSITO</b>		
<b>6</b>	<b>VINCOLI DI FACCIA</b>	affreschi murali, bifore, colonne, altro....		
		fronti generali di pregio		
		contorni in pietra muratura o in legno da valorizzare		
		<b>Inferriate</b> , poggioli.....		<b>x</b>

portoni tradizionali da valorizzare		<b>x</b>
<b>7</b>	<b>COPERTURA:</b> due falde	<b>Manto di copertura</b>	coppo tipo cotto	
			marsigliese	
			tegole in cemento	
			scandole o pietra	
			lamiera	
<b>8</b>	<b>STRUTTURA PORTANTE</b>	<b>Tipo di struttura portante</b>	muratura	
			legno	
			cemento armato	
			ferro	
<b>9</b>	<b>DEGRADO</b>	X	nullo	
			medio	
<b>10</b>	<b>GRADO DI UTILIZZO</b>	<b>PARZIALE</b>		<b>TOTALE</b>
				X
<b>11</b>	<b>SPAZI DI PERTINENZA</b> Muretti a secco, acciottolati, piastre in granito, fontane, ecc...	utilizzato		
		sottoutilizzato		
		in stato di abbandono		
<b>12</b>	<b>VINCOLI LEGISLATIVI</b>	alta qualità		
		media qualità		
		bassa qualità		
<b>13</b>	<b>INTERVENTO PIANO PRECEDENTE</b>	Ripristino edilizio ed adeguamento tipologico		
<b>14</b>	NOTE: Accessorio esterno nel cortile cintato della villa di scheda n° 5. Costruito in muratura con tetto a due falde in tegole marsigliesi; fontana appresso.

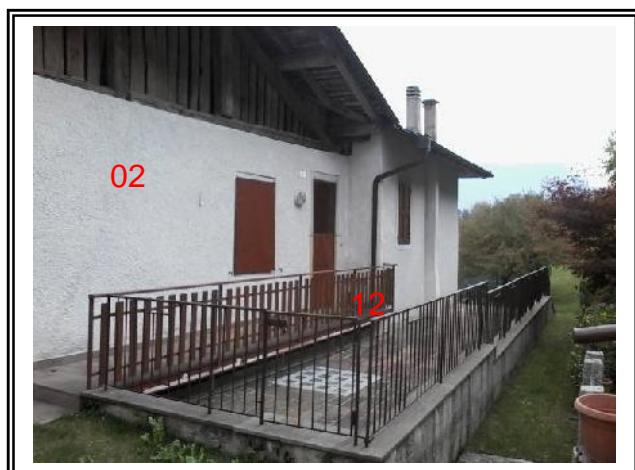
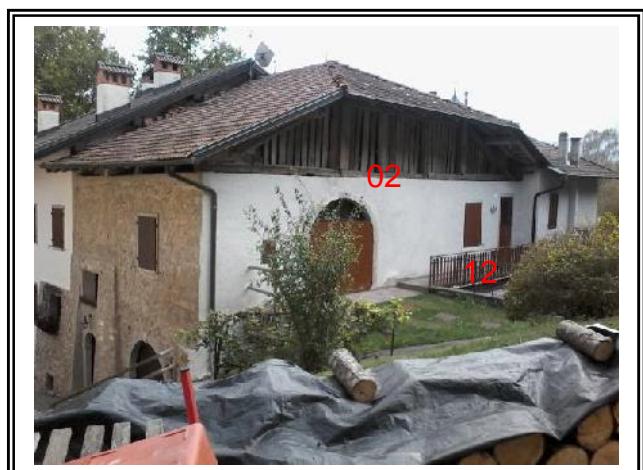
UNITA' EDILIZIA n. 12

<b>1</b>	<b>TIPOLOGIA FUNZIONALE</b>	edificio prevalentemente residenziale		<b>X</b>	
		edificio prevalentemente produttivo ( negozio, bar, albergo, ufficio, laboratorio, deposito, legnaia...)			
		edificio speciale			
		stalle			
		baite			
		malghe			
		altro.....			
<b>2</b>	<b>EPOCA DI COSTRUZIONE</b>	anteriore al 1860		<b>X</b>	
		tra il 1860 e il 1939			
		post 1939			
		post 1960/70			
<b>3</b>	<b>PERMANENZA DEI CARATTERI FORMALI TRADIZIONALI</b>	volumetrici originali	da 1 a 4	2	
		Costruttivo	da 1 a 4	2	
		Complementari	da 1 a 4	2	
		Decorativi	da 1 a 4	1	
		<b>TOTALE</b>		7	
<b>4</b>	<b>PARAMETRI EDILIZI</b>	numero piani		<b>1</b>	
		interrato/seminterrato			
		sottotetto			
<b>5</b>	<b>DESTINAZIONE/USO PREVALENTE</b>	<b>TERRAZZO ABITAZIONE</b>			
<b>6</b>	<b>VINCOLI DI FACCIA</b>	Affreschi murali, bifore, colonne, altro....			
		fronti generali di pregio			
		contorni in pietra muratura o in legno da valorizzare

Inferriate, poggioli.....			
		Portoni tradizionali da valorizzare			
<b>7</b>	<b>COPERTURA:</b> a terrazzo	<b>Manto di copertura</b>	coppo tipo cotto		
			marsigliese		
			tegole in cemento		
			scandole o pietra		
			lamiera		
<b>8</b>	<b>STRUTTURA PORTANTE</b>	<b>Tipo di struttura portante</b>	muratura	<b>X</b>	
			legno		
			cemento armato		
			ferro		
<b>9</b>	<b>DEGRADO</b>	X	nullo		
			medio		
<b>10</b>	<b>GRADO DI UTILIZZO</b>	PARZIALE		<b>TOTALE</b>	
				X	
<b>11</b>	<b>SPAZI DI PERTINENZA</b> Muretti a secco, acciottolati, piastre in granito, fontane, ecc...	utilizzato		<b>X</b>	
		sottoutilizzato			
		in stato di abbandono			
<b>12</b>	<b>VINCOLI LEGISLATIVI</b>				
<b>13</b>	<b>INTERVENTO PIANO PRECEDENTE</b>	Ripristino edilizio ed adeguamento tipologico			
<b>14</b>	NOTE: unità rappresentante il terrazzo a monte con sottostante locale seminterrato della casa di abitazione di scheda n° 7

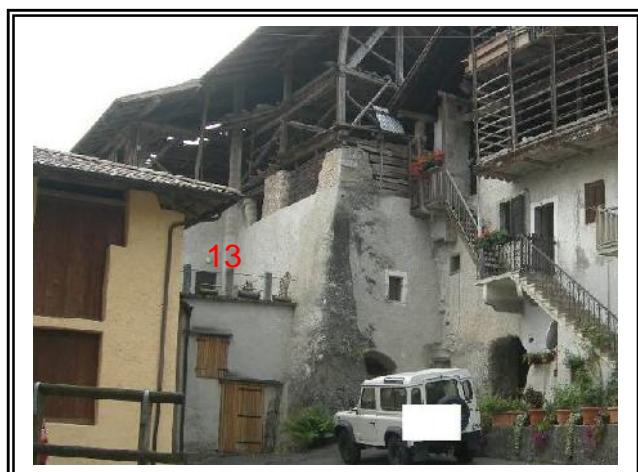
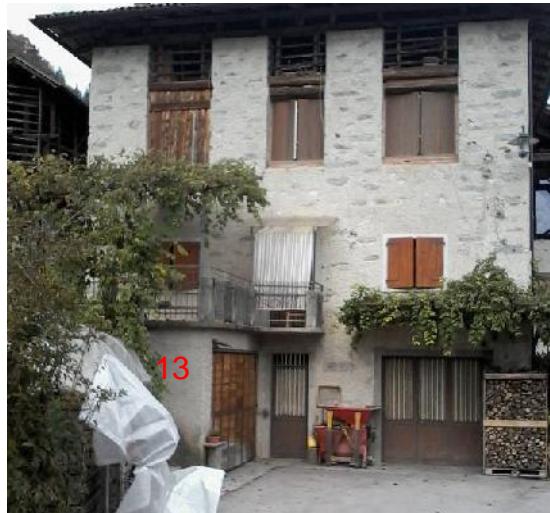
UNITA' EDILIZIA n. 13

<b>1</b>	<b>TIPOLOGIA FUNZIONALE</b>	edificio prevalentemente residenziale	<input checked="" type="checkbox"/>
		edificio prevalentemente produttivo ( negozio, bar, albergo, ufficio, laboratorio, deposito, legnaia...)	
		edificio speciale	
		stalle	
		baite	
		malghe	
		altro.....	
<b>2</b>	<b>EPOCA DI COSTRUZIONE</b>	anteriore al 1860	<input type="checkbox"/>
		tra il 1860 e il 1939	
		post 1939	
		post 1960/70	
<b>3</b>	<b>PERMANENZA DEI CARATTERI FORMALI TRADIZIONALI</b>	volumetrici originali	<input checked="" type="checkbox"/>
		Costruttivo	
		Complementari	
		Decorativi	
		TOTALE	
<b>4</b>	<b>PARAMETRI EDILIZI</b>	numero piani	<input checked="" type="checkbox"/>
		interrato/seminterrato	
		sottotetto	
<b>5</b>	<b>DESTINAZIONE/USO PREVALENTE</b>	TERRAZZI SOVRASTANTI A LOCALI ACCESSORI	
<b>6</b>	<b>VINCOLI DI FACCIA</b>	Affreschi murali, bifore, colonne, altro....	
		fronti generali di pregio	
		contorni in pietra muratura o in legno da valorizzare

Inferriate, poggioli.....	
		Portoni tradizionali da valorizzare	
<b>7</b>	<b>COPERTURA:</b> a terrazzo	<b>Manto di copertura</b>	<input checked="" type="checkbox"/>
<b>8</b>	<b>STRUTTURA PORTANTE</b>	<b>Tipo di struttura portante</b>	<input checked="" type="checkbox"/>
<b>9</b>	<b>DEGRADO</b>	nullo	<input checked="" type="checkbox"/>
		X	
<b>10</b>	<b>GRADO DI UTILIZZO</b>	medio	<input type="checkbox"/>
		PARZIALE	
		X	
<b>11</b>	<b>SPAZI DI PERTINENZA</b> Muretti a secco, acciottolati, piastre in granito, fontane, ecc...	TOTALE	<input type="checkbox"/>
		utilizzato	
		sottoutilizzato	
<b>12</b>	<b>VINCOLI LEGISLATIVI</b>	in stato di abbandono	<input type="checkbox"/>
		alta qualità	
		media qualità	
<b>13</b>	<b>INTERVENTO PIANO PRECEDENTE</b>	bassa qualità	<input type="checkbox"/>
		ripristino edilizio e adeguamento tipologico	
<b>14</b>	<b>NOTE:</b> Terrazzo con soletta cementizia a sud ed a nordest a servizio dell'unità abitativa di scheda 9/A e sottostanti locali uso garage/deposito

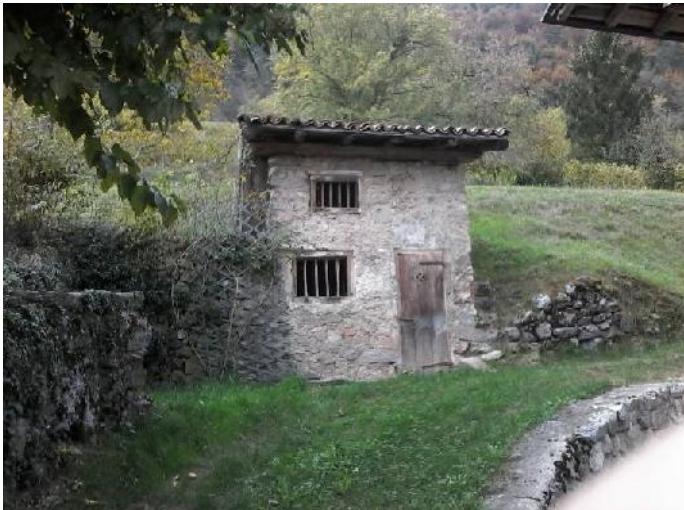
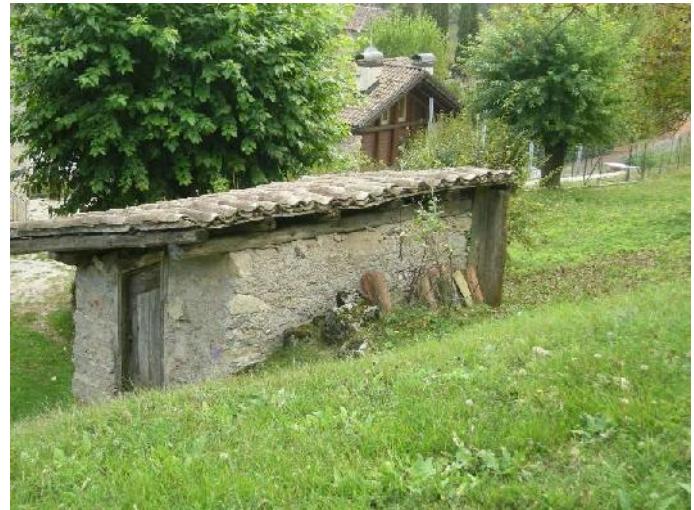
UNITA' EDILIZIA n. 14

<b>1</b>	<b>TIPOLOGIA FUNZIONALE</b>	edificio prevalentemente residenziale	<b>X</b>
		edificio prevalentemente produttivo ( negozio, bar, albergo, ufficio, laboratorio, deposito, legnaia...)	
		edificio speciale	
		stalle	
		baite	
		malghe	
		altro.....	
<b>2</b>	<b>EPOCA DI COSTRUZIONE</b>	anteriore al 1860	<b>X</b>
		tra il 1860 e il 1939	
		post 1939	
		post 1960/70	
<b>3</b>	<b>PERMANENZA DEI CARATTERI FORMALI TRADIZIONALI</b>	volumetrici originali	3
		Costruttivo	3
		Complementari	3
		Decorativi	1
		<b>TOTALE</b>	10
<b>4</b>	<b>PARAMETRI EDILIZI</b>	numero piani	1
		interrato/seminterrato	
		sottotetto	
<b>5</b>	<b>DESTINAZIONE/USO PREVALENTE</b>	<b>DEPOSITO</b>	
<b>6</b>	<b>VINCOLI DI FACCIA</b>	Affreschi murali, bifore, colonne, altro....	
		fronti generali di pregio	
		contorni in pietra muratura o in legno da valorizzare	
		Inferriate, poggioli.....	
		Portoni tradizionali da valorizzare	
<b>7</b>	<b>COPERTURA:</b> tetto in legno a falda unica	<b>Manto di copertura</b>	<b>X</b>

<b>8</b>	<b>STRUTTURA PORTANTE</b>	<b>Tipo di struttura portante</b>	<b>X</b>
<b>9</b>	<b>DEGRADO</b>	nullo	
		X	
		medio	
<b>10</b>	<b>GRADO DI UTILIZZO</b>	<b>utilizzato</b>	
		<b>sottoutilizzato</b>	
		<b>in stato di abbandono</b>	
<b>11</b>	<b>SPAZI DI PERTINENZA</b> Muretti a secco, acciottolati, piastre in granito, fontane, ecc...	<b>alta qualità</b>	
		<b>media qualità</b>	
		<b>bassa qualità</b>	
<b>12</b>	<b>VINCOLI LEGISLATIVI</b>		
<b>13</b>	<b>INTERVENTO PIANO PRECEDENTE</b>	Ripristino edilizio e adeguamento tipologico	
<b>14</b>	<b>NOTE:</b> minuscolo accessorio in muratura sito su area pertinenziale della casa p.ed. 22 (scheda 9A - 9B – 9C)
