COMUNE DI COMANO TERME

PIANO REGOLATORE GENERALE

**SCHEDE EDIFICI E MANUFATTI DI
INTERESSE STORICO
Fraz. VIGO**

VARIANTE 2019

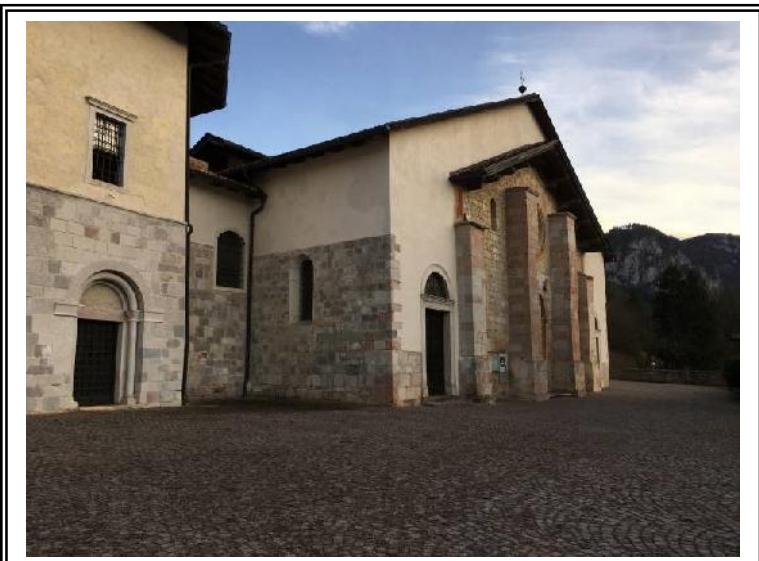
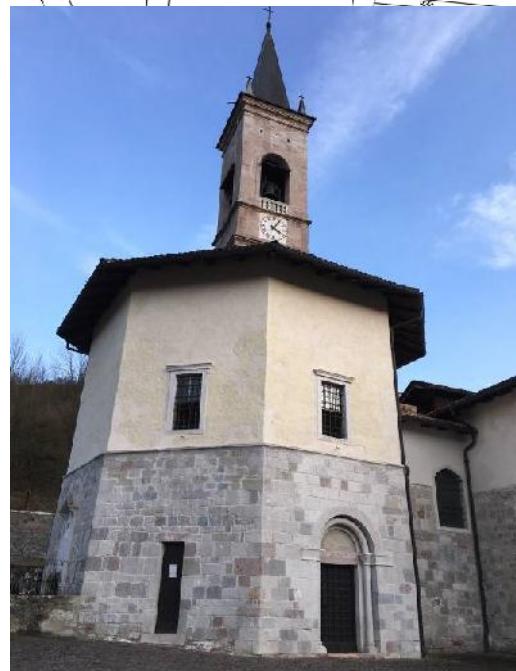
UNITA' EDILIZIA n. 01-02

8	STRUTTURA PORTANTE	Tipo di struttura portante	muratura legno cemento armato ferro	X		
9	DEGRADO	X	nullo	medio	elevato	
			PARZIALE		TOTALE	X
10	GRADO DI UTILIZZO	utilizzato				X
		sottoutilizzato				
		in stato di abbandono				
11	SPAZI DI PERTINENZA	alta qualità				
		media qualità				X
		bassa qualità				
12	VINCOLI LEGISLATIVI	D.lgs. n° 42 del 22/01/2004 e s.m.				
13	INTERVENTO PIANO PRECEDENTE	RESTAURO				R1
14	NOTE: Chiesa di San Lorenzo con Battistero, antica Pieve delle Giudicarie. Facciata principale a due spioventi con tre accessi di cui il maggiore centrale interposto fra contrafforti rivestiti in pietra a vista; tale rivestimento caratterizza anche gli altri prospetti nella parte bassa per il resto al liscio. Campanile rivestito in pietra con cella dotata di quattro monofore e guglia sommitale affiancata da quattro obelischi.

CATEGORIA D'INTERVENTO	RESTAURO	R1
	VINCOLI PARTICOLARI	DICHIARATO DI INTERESSE (D.Lgs. 42 /2004) con il sagrato	
	INDICAZIONI PROGETTUALI

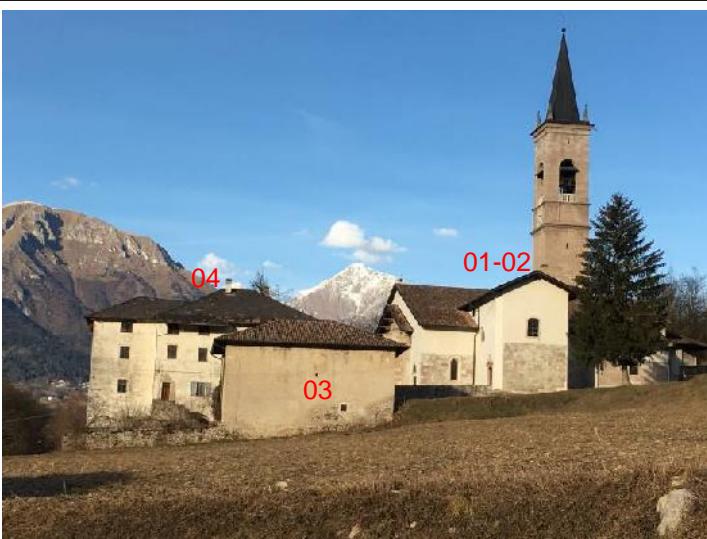
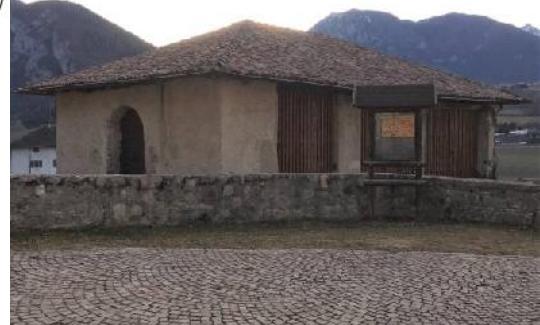
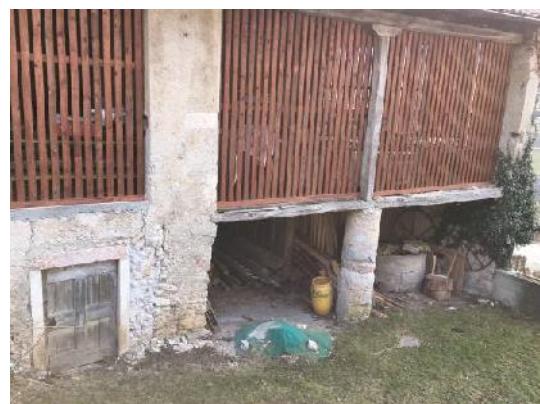
UNITA' EDILIZIA n. 03

marsigliese	
			tegole in cemento	
			scandole o pietra	
			lamiera	
8	STRUTTURA PORTANTE	Tipo di struttura portante	muratura	X
			legno	
			cemento armato	
			ferro	
9	DEGRADO	nullo	X	elevato
		medio		
		PARZIALE		TOTALE X
10	GRADO DI UTILIZZO	utilizzato		
		sottoutilizzato		
		in stato di abbandono		
11	SPAZI DI PERTINENZA Muretti a secco, acciottolati, piastre in granito, fontane, ecc...	alta qualità		
		media qualità		
		bassa qualità		
12	VINCOLI LEGISLATIVI			
13	INTERVENTO PIANO PRECEDENTE	RISTRUTTURAZIONE		
14	NOTE: deposito isolato a sud est dalla chiesa.

CATEGORIA D'INTERVENTO	RISTRUTTURAZIONE	R3
VINCOLI PARTICOLARI	ART. 5 - PRESENZA INTERESSE (da sottoporre a verif. int. culturale)	
INDICAZIONI PROGETTUALI

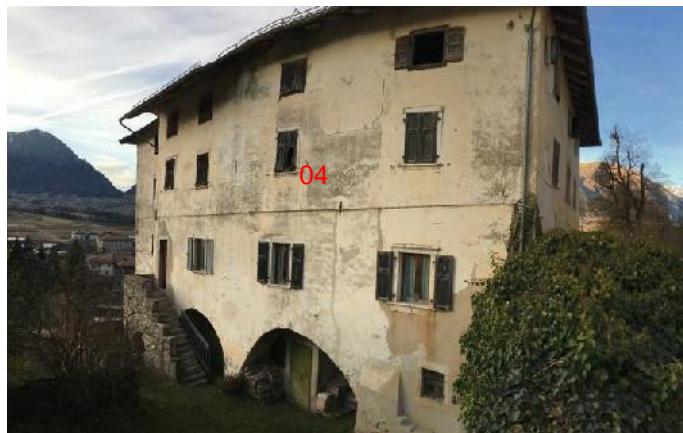
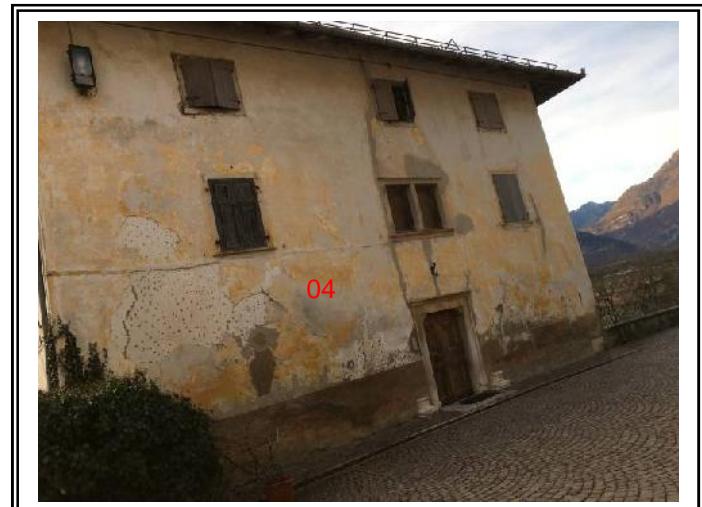
UNITA' EDILIZIA n. 04

tegole in cemento	x
			scandole o pietra	
			lamiera	
8	STRUTTURA PORTANTE	Tipo di struttura portante	muratura	X
			legno	
			cemento armato	
			ferro	
9	DEGRADO	nullo	X	medio
		PARZIALE		ELEVATO
		TOTALE		X
10	GRADO DI UTILIZZO	utilizzato		
		sottoutilizzato		
		in stato di abbandono		
11	SPAZI DI PERTINENZA Muretti a secco, acciottolati, piastre in granito, fontane, ecc...	alta qualità		
		media qualità		
		bassa qualità		
12	VINCOLI LEGISLATIVI			
13	INTERVENTO PIANO PRECEDENTE	RISANAMENTO		
14	NOTE: edificio ex canonica. Grande edificio privo di poggioli con due arcate nel fronte sud, scala in pietra. Sul fronte d'ingresso dal piazzale della chiesa, portale rettangolare con sovrastante bifora.

CATEGORIA D'INTERVENTO	RISANAMENTO	R2
	VINCOLI PARTICOLARI		
	INDICAZIONI PROGETTUALI Edificio concluso dal punto di vista planivolumetrico, pertanto non si ritiene valida un ulteriore sopraelevazione ai sensi articolo 105 comma 2 della L.P. 15/2015.

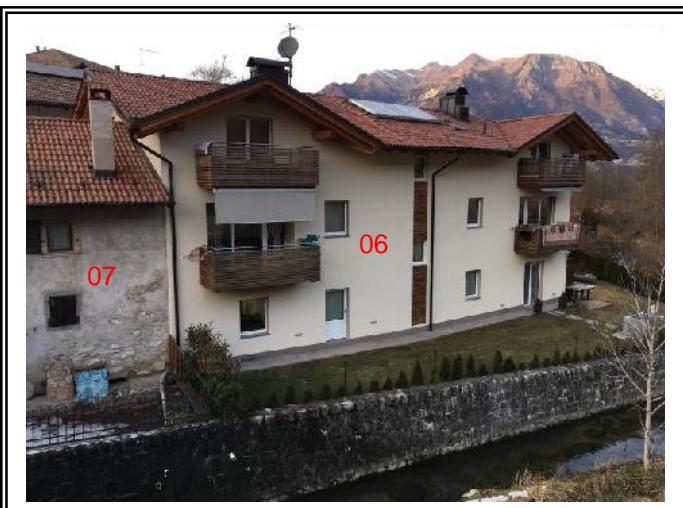
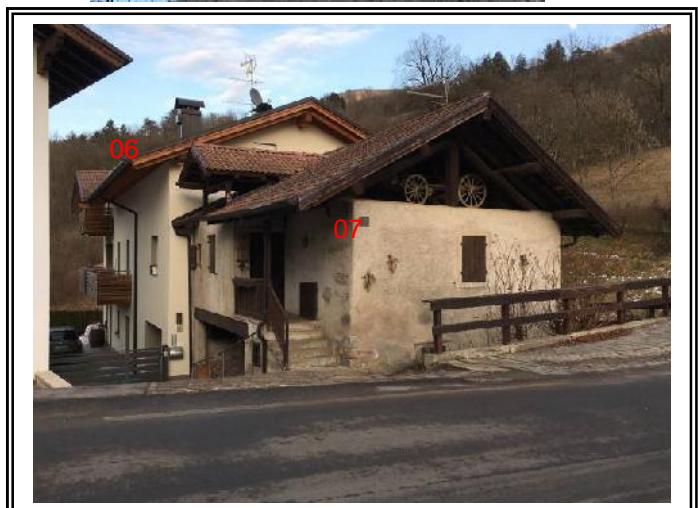
UNITA' EDILIZIA n. 06

lamiera	
8	STRUTTURA PORTANTE	Tipo di struttura portante	muratura	
			legno	
			cemento armato	
			ferro	
9	DEGRADO	X nullo		
		medio		
		elevato		
10	GRADO DI UTILIZZO	PARZIALE	TOTALE	X
		utilizzato		
		sottoutilizzato		
11	SPAZI DI PERTINENZA	in stato di abbandono		
		alta qualità		
		media qualità		
12	VINCOLI LEGISLATIVI	bassa qualità		
13	INTERVENTO PIANO PRECEDENTE	RISANAMENTO		R2
14	NOTE: unità recentemente ristrutturata in stile "moderno".

CATEGORIA D'INTERVENTO	RISTRUTTURAZIONE	R3
	VINCOLI PARTICOLARI		
	INDICAZIONI PROGETTUALI

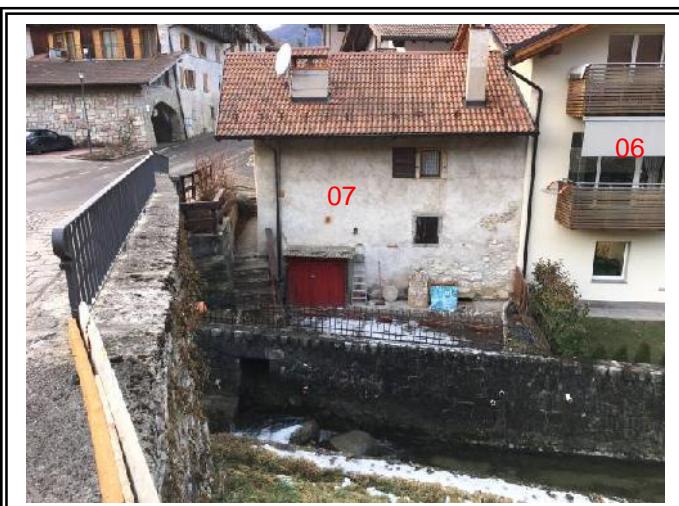
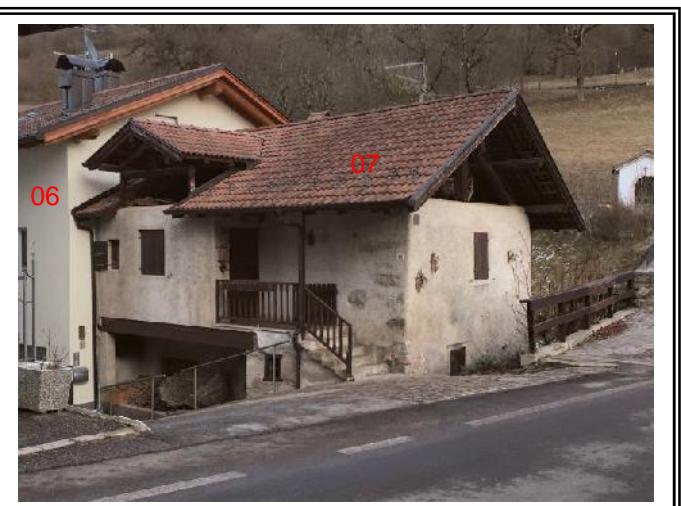
UNITA' EDILIZIA n. 07

marsigliese	
			tegole in cemento	
			scandole o pietra	
			lamiera	
8	STRUTTURA PORTANTE	Tipo di struttura portante	muratura	X
			legno	
			cemento armato	
			ferro	
9	DEGRADO	X	nullo	
			medio	
10	GRADO DI UTILIZZO	PARZIALE		TOTALE X
		utilizzato		
		sottoutilizzato		
11	SPAZI DI PERTINENZA Muretti a secco, acciottolati, piastre in granito, fontane, ecc...	in stato di abbandono		
		alta qualità		
		media qualità		
12	VINCOLI LEGISLATIVI	bassa qualità		
13	INTERVENTO PIANO PRECEDENTE	RISANAMENTO		
14	NOTE: unità nelle immediate vicinanze del torrente Dal e del ponte, leggermente ribassata rispetto all'unità edilizia 06 a cui è contigua sul lato nord. Già risanata nel passato, intonaco grezzo raso pietra rado.

CATEGORIA D'INTERVENTO	RISANAMENTO	R2
	VINCOLI PARTICOLARI		
	INDICAZIONI PROGETTUALI

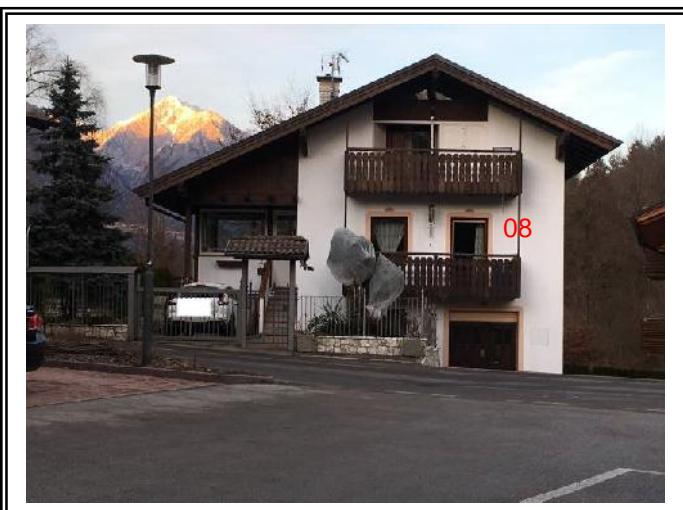
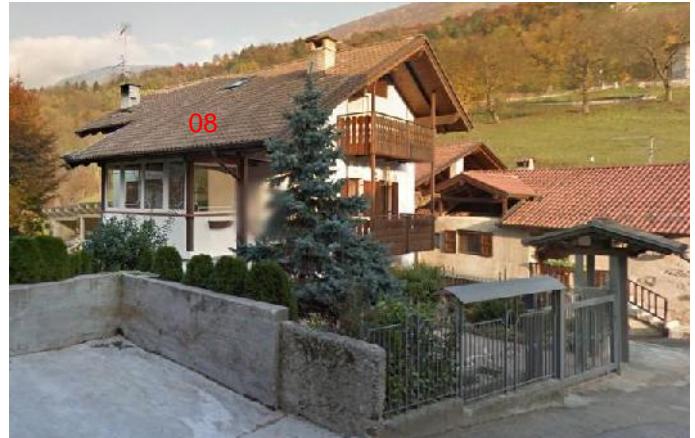
UNITA' EDILIZIA n. 08

marsigliese	
			tegole in cemento	
			scandole o pietra	
			lamiera	
8	STRUTTURA PORTANTE	Tipo di struttura portante	muratura	X
			legno	
			cemento armato	
			ferro	
9	DEGRADO	X	nullo	
			medio	
			elevato	
10	GRADO DI UTILIZZO	PARZIALE		TOTALE X
		utilizzato		
		sottoutilizzato		
11	SPAZI DI PERTINENZA Muretti a secco, acciottolati, piastre in granito, fontane, ecc...	in stato di abbandono		
		alta qualità		
		media qualità		
12	VINCOLI LEGISLATIVI	bassa qualità		
13	INTERVENTO PIANO PRECEDENTE	RISANAMENTO		
14	NOTE: villino singolo già risanato nel passato con metodi moderni. Cortile cintato e pavimentato.

CATEGORIA D'INTERVENTO	RISTRUTTURAZIONE	R3
	VINCOLI PARTICOLARI		
	INDICAZIONI PROGETTUALI

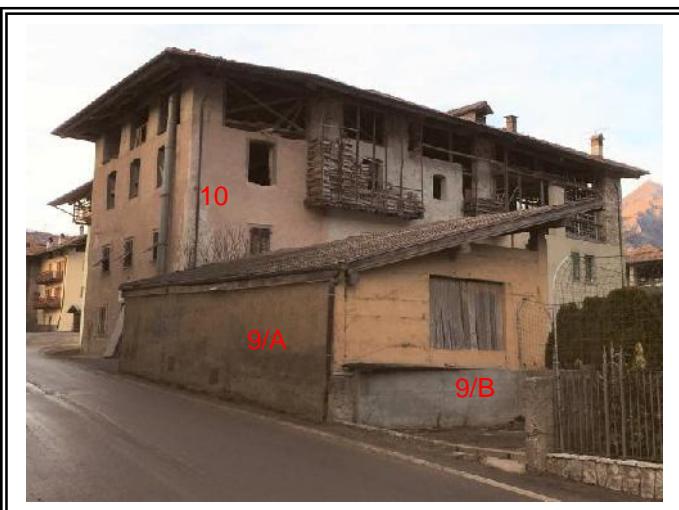
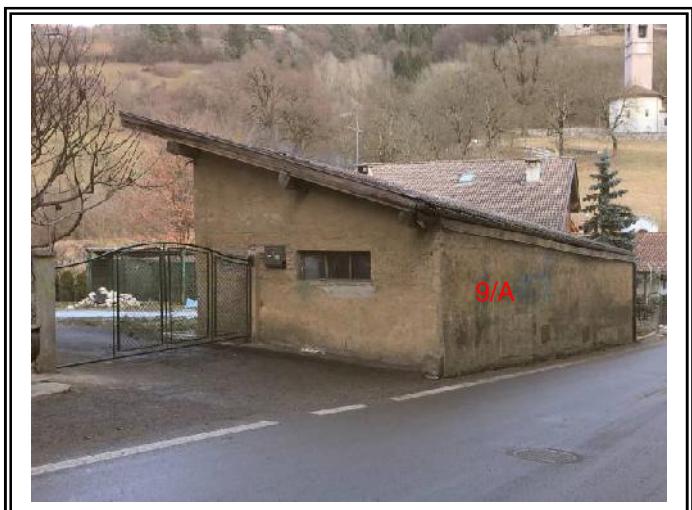
UNITA' EDILIZIA n. 09/A

tegole in cemento	
			scandole o pietra	
			lamiera	
8	STRUTTURA PORTANTE	Tipo di struttura portante	muratura	X
			legno	
			cemento armato	
			ferro	
9	DEGRADO	X	nullo	
			medio	
10	GRADO DI UTILIZZO		utilizzato	
			sottoutilizzato	
			in stato di abbandono	
11	SPAZI DI PERTINENZA Muretti a secco, acciottolati, piastre in granito, fontane, ecc...		alta qualità	
			media qualità	
			bassa qualità	
12	VINCOLI LEGISLATIVI			
13	INTERVENTO PIANO PRECEDENTE	RISTRUTTURAZIONE		
14	NOTE: manufatto di forma allungata con parete cieca in fregio alla strada provinciale.

CATEGORIA D'INTERVENTO	RISTRUTTURAZIONE	R3
	VINCOLI PARTICOLARI		
	INDICAZIONI PROGETTUALI

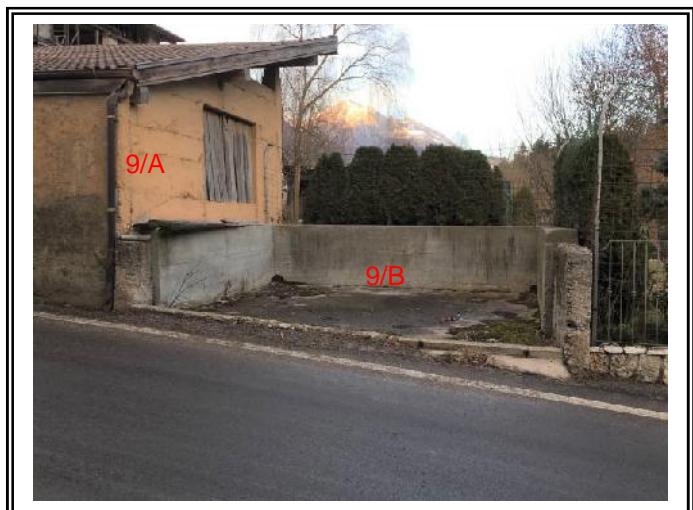
UNITA' EDILIZIA n. 09/B

scandole o pietra	
			lamiera	
8	STRUTTURA PORTANTE	Tipo di struttura portante	muratura	
			legno	
			cemento armato	X
			ferro	
9	DEGRADO	nullo	X	medio
		PARZIALE		TOTALE
				X
10	GRADO DI UTILIZZO	utilizzato		
		sottoutilizzato		
		in stato di abbandono		
11	SPAZI DI PERTINENZA	alta qualità		
		media qualità		
		bassa qualità		
12	VINCOLI LEGISLATIVI			
13	INTERVENTO PIANO PRECEDENTE	spazio privato		
14	NOTE: area edificale ex concimaia delimitata da muratura cementizia per circa 1 metro d'altezza e pavimentata in battuto di cemento.

CATEGORIA D'INTERVENTO	RISTRUTTURAZIONE	R3
	VINCOLI PARTICOLARI		
	INDICAZIONI PROGETTUALI

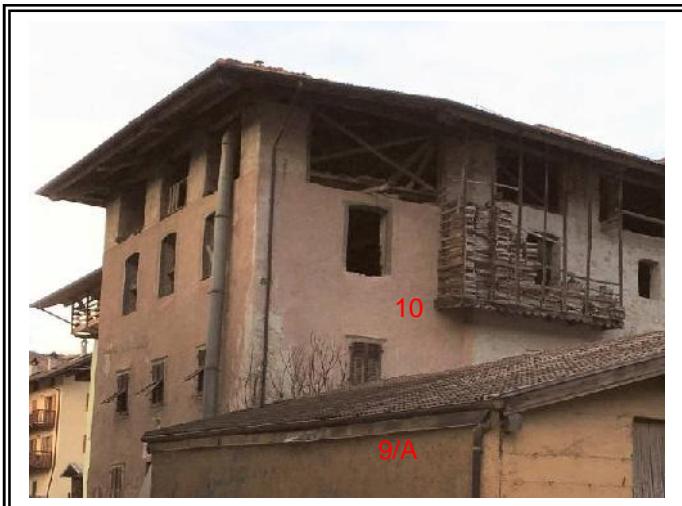
UNITA' EDILIZIA n. 10

tegole in cemento	
			scandole o pietra	
			lamiera	
8	STRUTTURA PORTANTE	Tipo di struttura portante	muratura	X
			legno	
			cemento armato	
			ferro	
9	DEGRADO	nullo	X	
		medio		elevato
		PARZIALE		TOTALE X
10	GRADO DI UTILIZZO	utilizzato		
		sottoutilizzato		
		in stato di abbandono		
11	SPAZI DI PERTINENZA Muretti a secco, acciottolati, piastre in granito, fontane, ecc...	alta qualità		
		media qualità		
		bassa qualità		
12	VINCOLI LEGISLATIVI			
13	INTERVENTO PIANO PRECEDENTE	RISANAMENTO		
14	NOTE: sul fronte strada la scritta "TRATTORIA". Intonaco sbriciolato color rosa, tranne che per parte del fronte est dove c'e' un poggiolo in legno con parapetto e struttura a graticcio.

CATEGORIA D'INTERVENTO	RISANAMENTO	R2
	VINCOLI PARTICOLARI		
	INDICAZIONI PROGETTUALI Valorizzare poggiolo in legno con parapetto e struttura a graticcio.

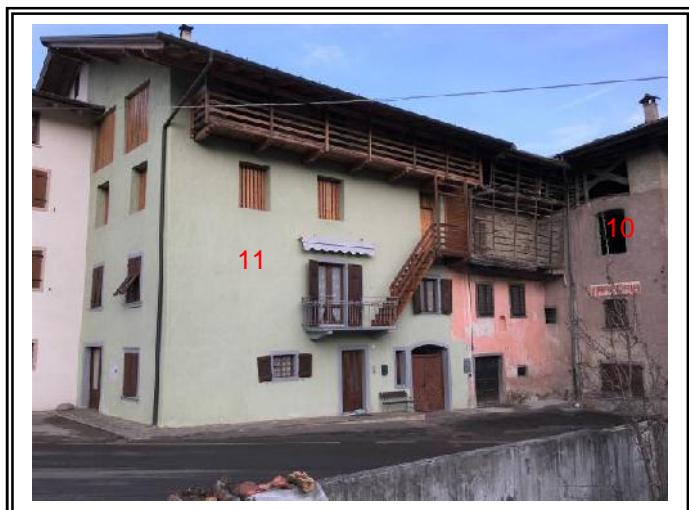
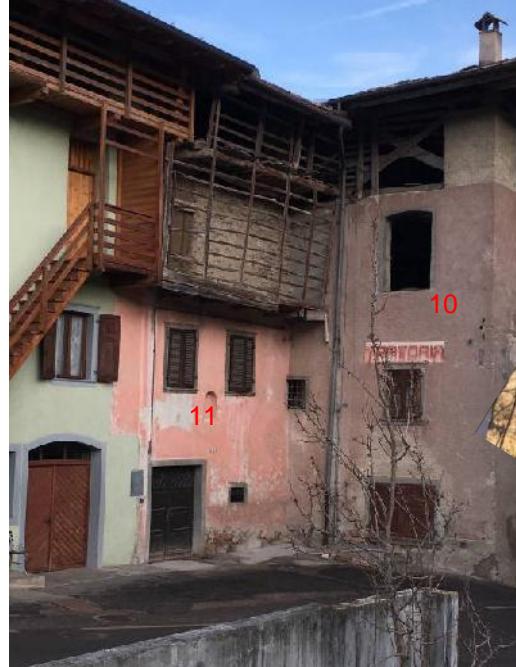
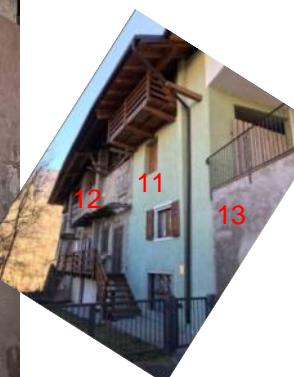
UNITA' EDILIZIA n. 11

marsigliese
			tegole in cemento
			scandole o pietra
			lamiera
8	STRUTTURA PORTANTE	Tipo di struttura portante	muratura
			legno
			cemento armato
			ferro
9	DEGRADO	nullo	X
		medio	
		PARZIALE	TOTALE X
10	GRADO DI UTILIZZO	utilizzato	X
		sottoutilizzato	X
		in stato di abbandono	
11	SPAZI DI PERTINENZA Muretti a secco, acciottolati, piastre in granito, fontane, ecc...	alta qualità	
		media qualità	
		bassa qualità	
12	VINCOLI LEGISLATIVI		
13	INTERVENTO PIANO PRECEDENTE	RISANAMENTO	R2
14	NOTE: la porzione sudovest tinta a verde è già stata risanata nel recente passato tetto compreso, mentre la parte nell'angolo sudest esclusa dall'intervento e tinta rosa, preserva integro il ballatoio dei piani aia con struttura a graticcio. Una minima parte prospetta verso nord.

CATEGORIA D'INTERVENTO	RISANAMENTO	R2
	VINCOLI PARTICOLARI		
	INDICAZIONI PROGETTUALI

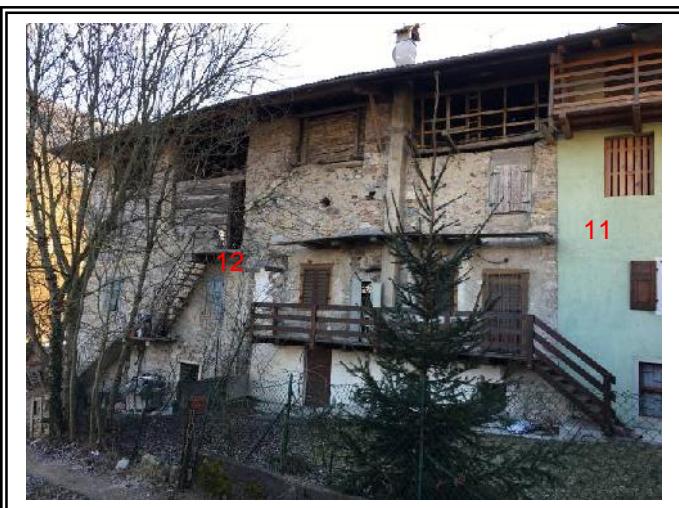
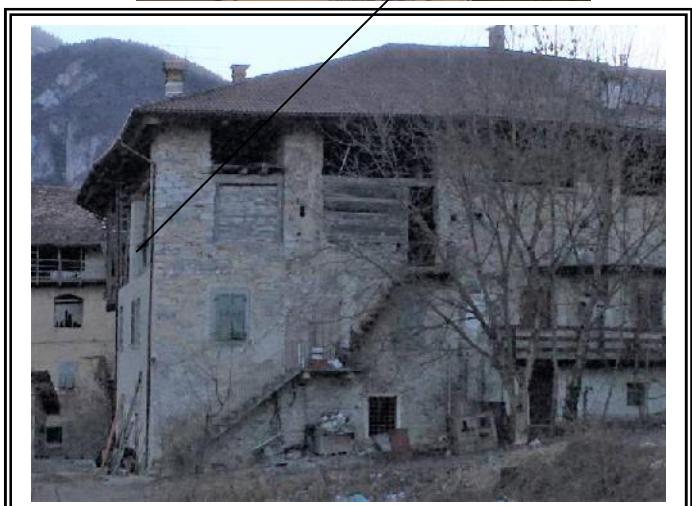
UNITA' EDILIZIA n. 12

marsigliese	
			tegole in cemento	
			scandole o pietra	
			lamiera	
8	STRUTTURA PORTANTE	Tipo di struttura portante	muratura	X
			legno	
			cemento armato	
			ferro	
9	DEGRADO	nullo	X	medio
				elevato
		PARZIALE	X	TOTALE
10	GRADO DI UTILIZZO	utilizzato		
		sottoutilizzato		
		in stato di abbandono		
11	SPAZI DI PERTINENZA Muretti a secco, acciottolati, piastre in granito, fontane, ecc...	alta qualità		
		media qualità		
		bassa qualità		
12	VINCOLI LEGISLATIVI			
13	INTERVENTO PIANO PRECEDENTE	RISANAMENTO		
14	NOTE: parte nordest del casale, solo parzialmente risanata nel passato (parte piano terra e primo con scala in legno e poggiolo).

CATEGORIA D'INTERVENTO	RISANAMENTO	R2
VINCOLI PARTICOLARI		
INDICAZIONI PROGETTUALI

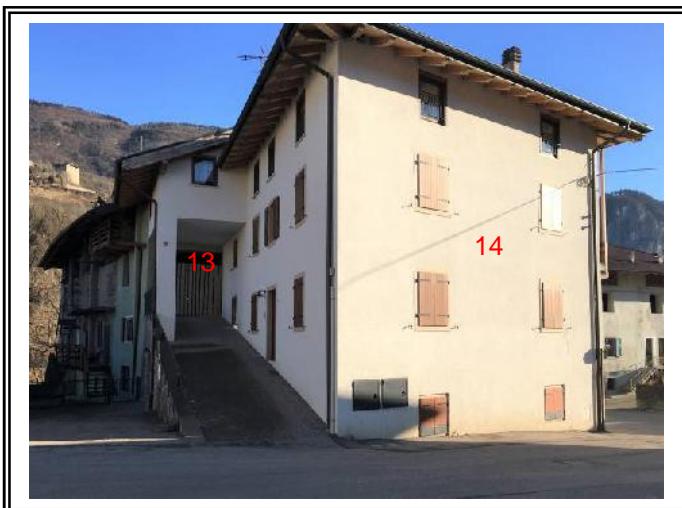
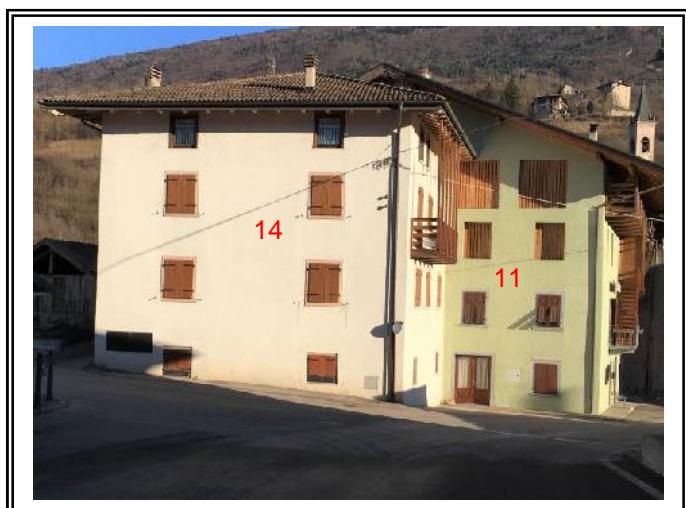
UNITA' EDILIZIA n. 13-14

tegole in cemento	
			scandole o pietra	
			lamiera	
8	STRUTTURA PORTANTE	Tipo di struttura portante	muratura	X
			legno	
			cemento armato	
			ferro	
9	DEGRADO	X	nullo	
			medio	
			elevato	
10	GRADO DI UTILIZZO		PARZIALE	
			TOTALE	X
11	SPAZI DI PERTINENZA Muretti a secco, acciottolati, piastre in granito, fontane, ecc...		utilizzato	X
			sottoutilizzato	
			in stato di abbandono	
12	VINCOLI LEGISLATIVI		alta qualità	
			media qualità	
			bassa qualità	
13	INTERVENTO PIANO PRECEDENTE	RISANAMENTO		
14	NOTE: parte di testa del casale prospettante verso la piazza, già risanata e riformulata nel recente passato compreso pontile con ampio portale ad arco sottostante.

CATEGORIA D'INTERVENTO	RISANAMENTO	R2
	VINCOLI PARTICOLARI		
	INDICAZIONI PROGETTUALI Edificio concluso dal punto di vista planivolumetrico, pertanto non si ritiene valida un ulteriore sopraelevazione ai sensi articolo 105 comma 2 della L.P. 15/2015.

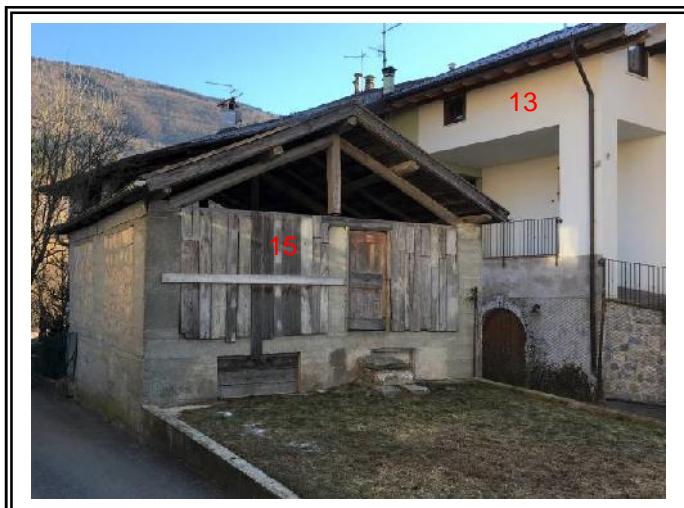
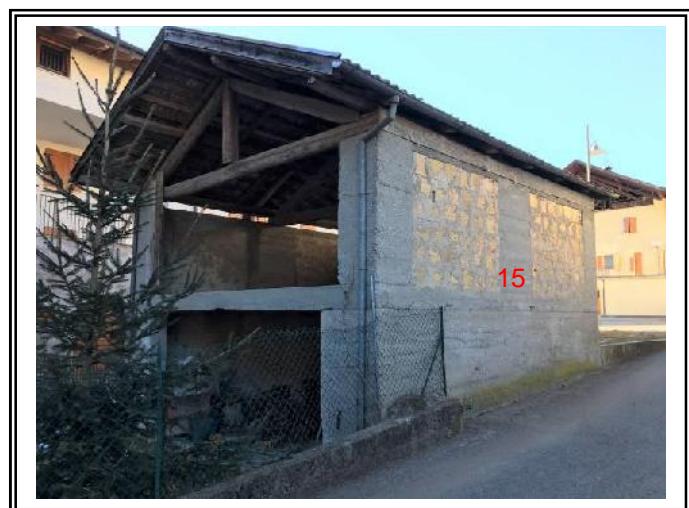
UNITA' EDILIZIA n. 15

tegole in cemento	
			scandole o pietra	
			lamiera	
8	STRUTTURA PORTANTE	Tipo di struttura portante	muratura	X
			legno	
			cemento armato	
			ferro	
9	DEGRADO	nullo	X	medio
				elevato
		PARZIALE		TOTALE X
10	GRADO DI UTILIZZO	utilizzato		
		sottoutilizzato		
		in stato di abbandono		
11	SPAZI DI PERTINENZA Muretti a secco, acciottolati, piastre in granito, fontane, ecc...	alta qualità		
		media qualità		
		bassa qualità		
12	VINCOLI LEGISLATIVI			
13	INTERVENTO PIANO PRECEDENTE	RISTRUTTURAZIONE		
14	NOTE: manufatto di forma regolare con tetto a capanna capriata a vista

CATEGORIA D'INTERVENTO	RISTRUTTURAZIONE	R3
	VINCOLI PARTICOLARI		
	INDICAZIONI PROGETTUALI

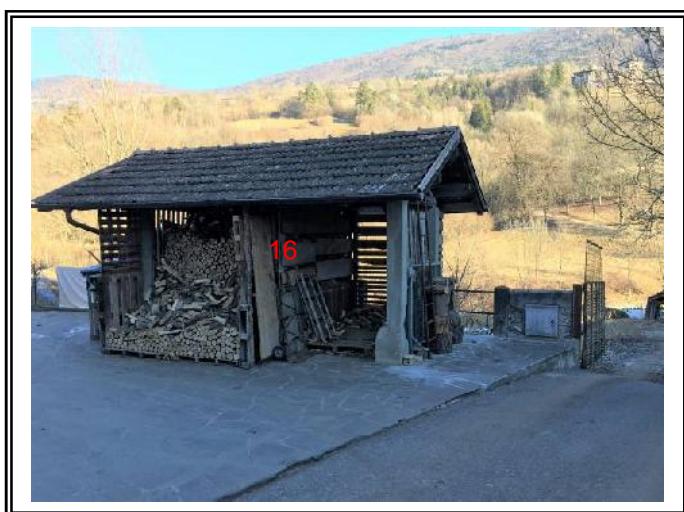
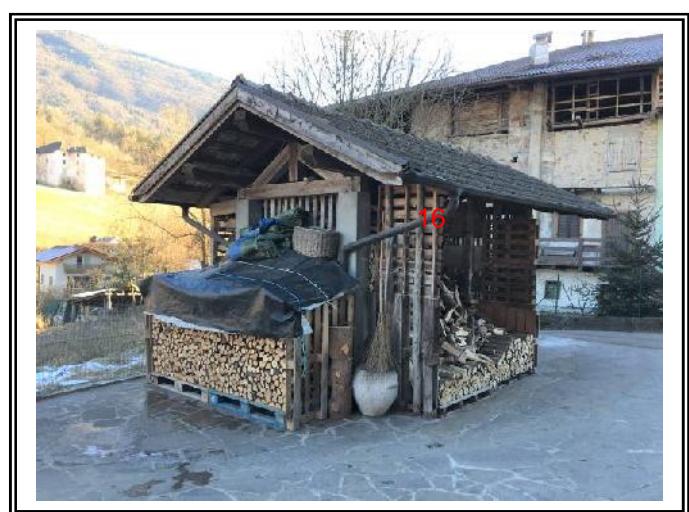
UNITA' EDILIZIA n. 16

tegole in cemento	
			scandole o pietra	
			lamiera	
8	STRUTTURA PORTANTE	Tipo di struttura portante	muratura	
			legno	X
			cemento armato	
			ferro	
9	DEGRADO	X	nullo	
			medio	
			elevato	
10	GRADO DI UTILIZZO	PARZIALE		TOTALE X
		utilizzato		
		sottoutilizzato		
11	SPAZI DI PERTINENZA Muretti a secco, acciottolati, piastre in granito, fontane, ecc...	in stato di abbandono		
		alta qualità		
		media qualità		
12	VINCOLI LEGISLATIVI	bassa qualità		
13	INTERVENTO PIANO PRECEDENTE	RISTRUTTURAZIONE		
14	NOTE: manufatto ligneo e con pilastri cementizi, sito sul cortile in lastre di porfido della casa d'abitazione p.ed. 98 (scheda n.18), già risanato parzialmente

CATEGORIA D'INTERVENTO	RISTRUTTURAZIONE	R3
	VINCOLI PARTICOLARI		
	INDICAZIONI PROGETTUALI

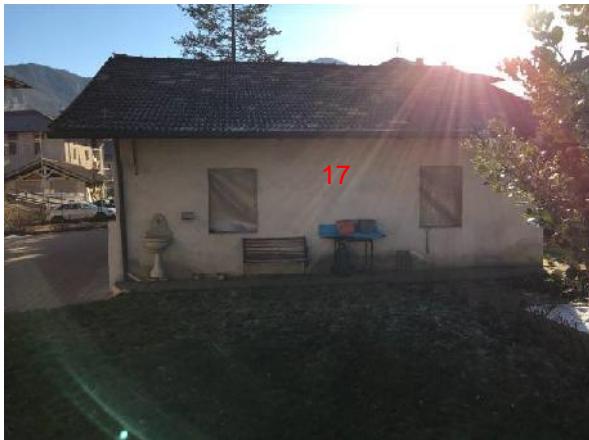
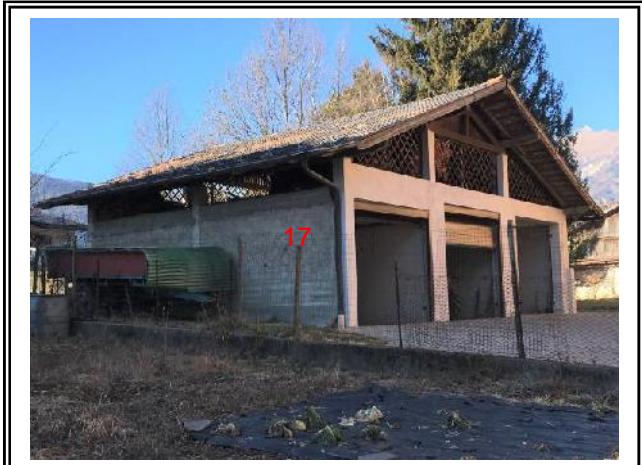
UNITA' EDILIZIA n. 17

marsigliese	
			tegole in cemento	
			scandole o pietra	
			lamiera	
8	STRUTTURA PORTANTE	Tipo di struttura portante	muratura	X
			legno	
			cemento armato	
			ferro	
9	DEGRADO	X	nullo	
			medio	
			elevato	
10	GRADO DI UTILIZZO		PARZIALE	TOTALE X
11	SPAZI DI PERTINENZA Muretti a secco, acciottolati, piastre in granito, fontane, ecc...		utilizzato	X
			sottoutilizzato	
			in stato di abbandono	
12	VINCOLI LEGISLATIVI		alta qualità	
			media qualità	
			bassa qualità	
13	INTERVENTO PIANO PRECEDENTE	RISTRUTTURAZIONE		
14	NOTE: manufatto a capanna con tre portoni per altrettanti posti di parcheggio

CATEGORIA D'INTERVENTO	RISTRUTTURAZIONE	R3
	VINCOLI PARTICOLARI		
	INDICAZIONI PROGETTUALI

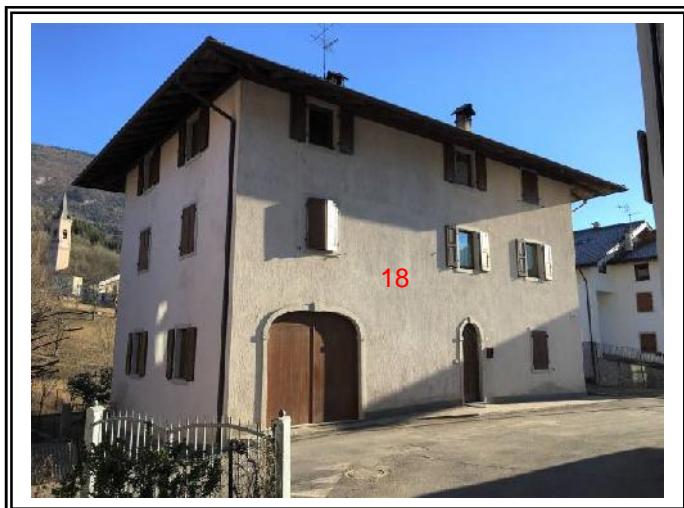
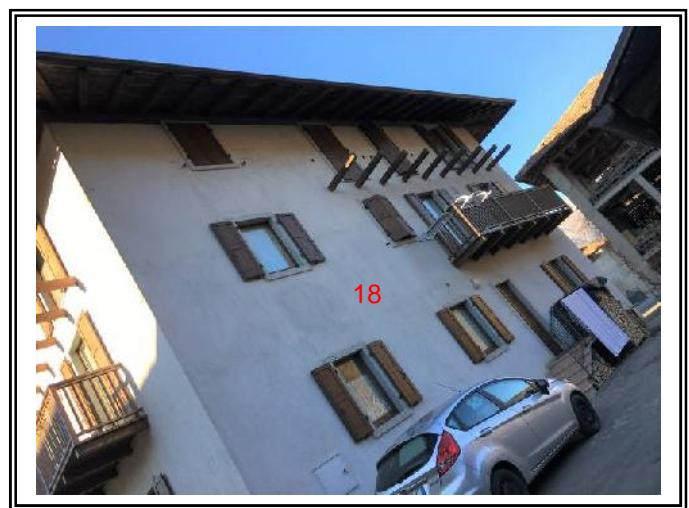
UNITA' EDILIZIA n. 18

tegole in cemento	
			scandole o pietra	
			lamiera	X
8	STRUTTURA PORTANTE	Tipo di struttura portante	muratura	X
			legno	
			cemento armato	
			ferro	
9	DEGRADO	X	nullo	
			medio	
			elevato	
10	GRADO DI UTILIZZO		PARZIALE	
			TOTALE	X
11	SPAZI DI PERTINENZA Muretti a secco, acciottolati, piastre in granito, fontane, ecc...		utilizzato	X
			sottoutilizzato	
			in stato di abbandono	
12	VINCOLI LEGISLATIVI		alta qualità	
			media qualità	
			bassa qualità	
13	INTERVENTO PIANO PRECEDENTE	RISTRUTTURAZIONE		
14	NOTE: edificio (ex scuola) isolato libero su quattro lati, già recuperato nel recente passato (post 1993) con poggioli alla trentina e solo modioni nel piano sovrastante. Intonaco a sbriccia, contorni in pietra, portale ad arco.

CATEGORIA D'INTERVENTO	RISTRUTTURAZIONE	R3
	VINCOLI PARTICOLARI		
	INDICAZIONI PROGETTUALI Valorizzare l'intonaco a sbricco, contorni in pietra e il portale ad arco.

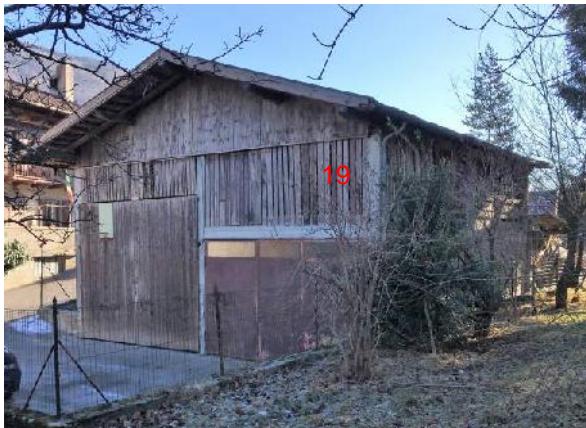
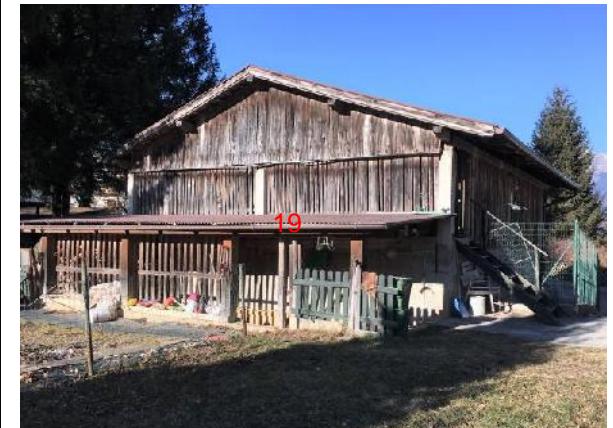
UNITA' EDILIZIA n. 19

tegole in cemento	
			scandole o pietra	
			lamiera	
8	STRUTTURA PORTANTE	Tipo di struttura portante	muratura	X
			legno	X
			cemento armato	
			ferro	
9	DEGRADO	X	nullo	
			medio	
10	GRADO DI UTILIZZO		utilizzato	
			sottoutilizzato	
			in stato di abbandono	
11	SPAZI DI PERTINENZA Muretti a secco, acciottolati, piastre in granito, fontane, ecc...		alta qualità	
			media qualità	
			bassa qualità	
12	VINCOLI LEGISLATIVI			
13	INTERVENTO PIANO PRECEDENTE	RISTRUTTURAZIONE		
14	NOTE: manufatto in struttura mista (muratura e legno) con ulteriore tettoia ribassata a sud e con manto in lamiera. Portoni a piano terra per accesso carraio, scala esterna in legno per accesso al piano sovrastante.

CATEGORIA D'INTERVENTO	RISTRUTTURAZIONE	R3
VINCOLI PARTICOLARI		
INDICAZIONI PROGETTUALI

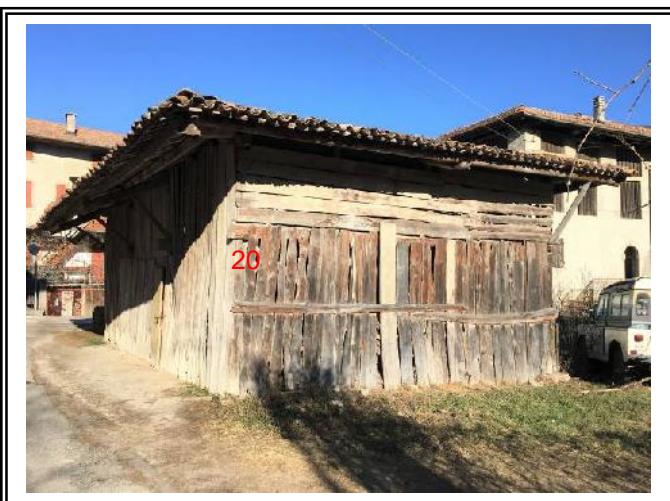
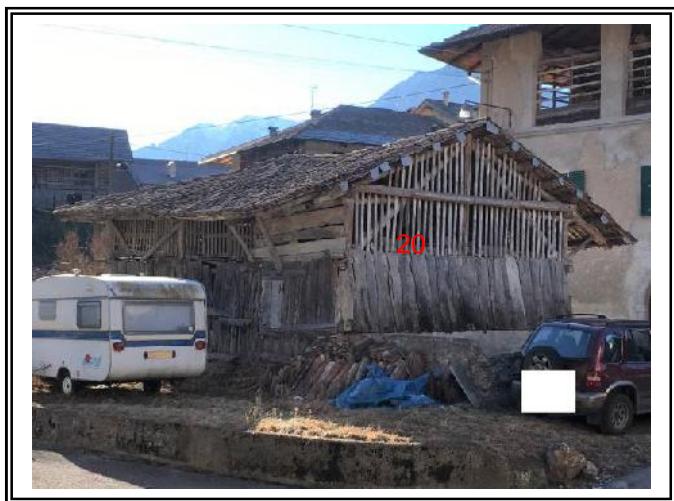
tegole in cemento	
			scandole o pietra	
			lamiera	
8	STRUTTURA PORTANTE	Tipo di struttura portante	muratura	
			legno	X
			cemento armato	
			ferro	
9	DEGRADO	nullo	X	medio
		PARZIALE		TOTALE
				X
10	GRADO DI UTILIZZO	utilizzato		
		sottoutilizzato		
		in stato di abbandono		
11	SPAZI DI PERTINENZA Muretti a secco, acciottolati, piastre in granito, fontane, ecc...	alta qualità		
		media qualità		
		bassa qualità		
12	VINCOLI LEGISLATIVI			
13	INTERVENTO PIANO PRECEDENTE	RISTRUTTURAZIONE		
14	NOTE: manufatto ligneo con annesso esternamente sul lato nord ex concimaia in cemento.

CATEGORIA D'INTERVENTO	RISTRUTTURAZIONE	R3
	VINCOLI PARTICOLARI		
	INDICAZIONI PROGETTUALI

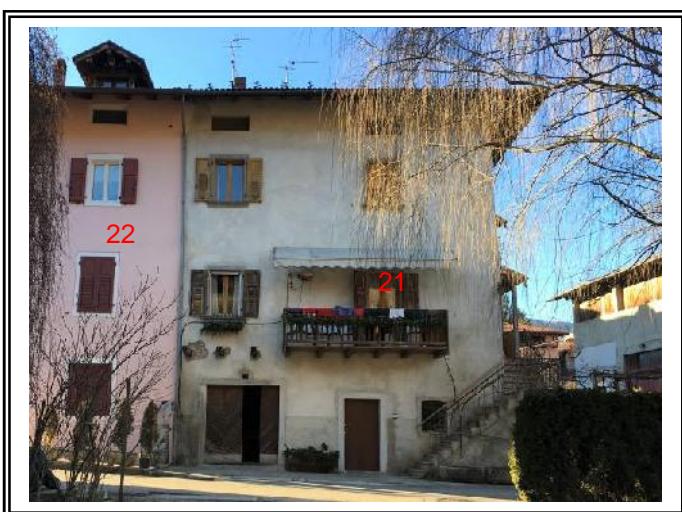
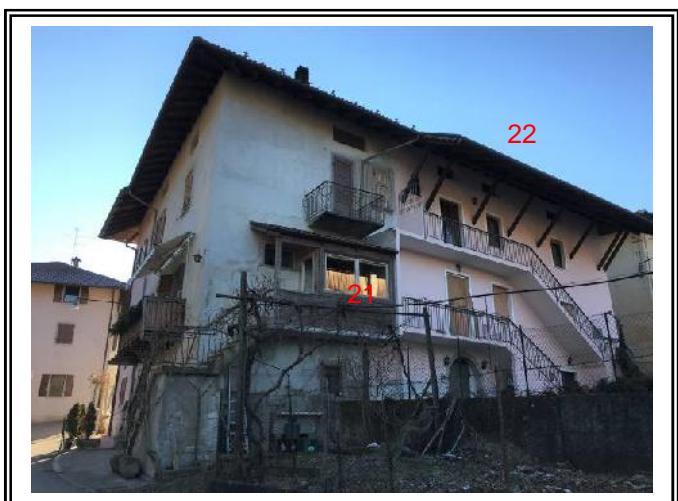
UNITA' EDILIZIA n. 21

tegole in cemento		
			scandole o pietra		
			lamiera		
8	STRUTTURA PORTANTE	Tipo di struttura portante	muratura		
			legno		
			cemento armato		
			ferro		
9	DEGRADO	X nullo	medio	elevato	
			PARZIALE	TOTALE	X
10	GRADO DI UTILIZZO	utilizzato			X
		sottoutilizzato			
		in stato di abbandono			
11	SPAZI DI PERTINENZA Muretti a secco, acciottolati, piastre in granito, fontane, ecc...	alta qualità			X
		media qualità			
		bassa qualità			
12	VINCOLI LEGISLATIVI				
13	INTERVENTO PIANO PRECEDENTE	RISANAMENTO			R2
14	NOTE: porzione angolare terra/cielo di edificio con scala esterna muraria e veranda su poggiolo d'arrivo; poggiolo in legno alla trentina sul fronte strada.

CATEGORIA D'INTERVENTO	RISANAMENTO	R2
	VINCOLI PARTICOLARI		
	INDICAZIONI PROGETTUALI

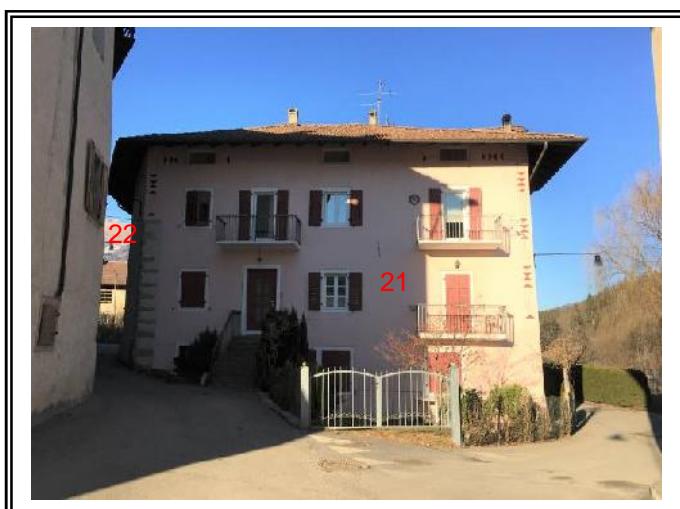
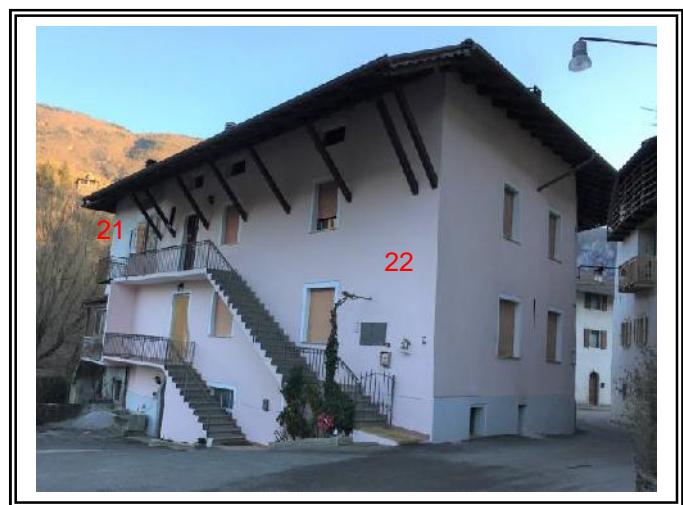
UNITA' EDILIZIA n. 22

tegole in cemento		
			scandole o pietra		
			lamiera		
8	STRUTTURA PORTANTE	Tipo di struttura portante	muratura		
			legno		
			cemento armato		
			ferro		
9	DEGRADO	X nullo	medio	elevato	
			PARZIALE	TOTALE	X
10	GRADO DI UTILIZZO	utilizzato			X
		sottoutilizzato			
		in stato di abbandono			
11	SPAZI DI PERTINENZA Muretti a secco, acciottolati, piastre in granito, fontane, ecc...	alta qualità			X
		media qualità			
		bassa qualità			
12	VINCOLI LEGISLATIVI				
13	INTERVENTO PIANO PRECEDENTE	RISTRUTTURAZIONE		R3	
14	NOTE: edificio già ristrutturato con facciate tinteggiate al civile rosa, poggioli esclusivamente cementiti con ringhiera in ferro. Cortile cintato.

CATEGORIA D'INTERVENTO	RISTRUTTURAZIONE	R3
	VINCOLI PARTICOLARI		
	INDICAZIONI PROGETTUALI

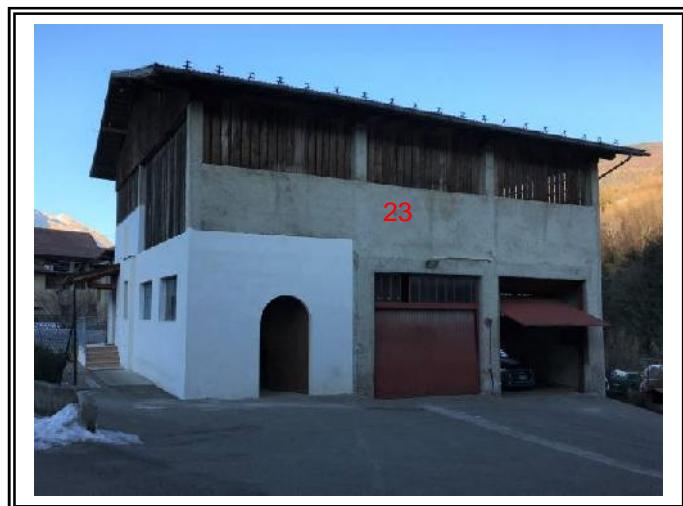
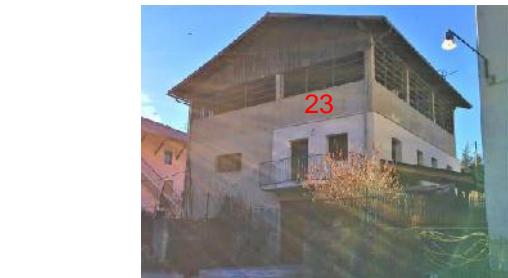
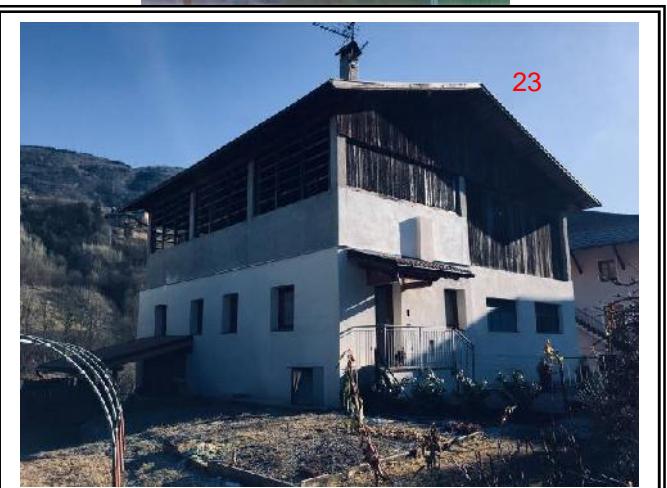
UNITA' EDILIZIA n. 23

tegole in cemento	
			scandole o pietra	
			lamiera	
8	STRUTTURA PORTANTE	Tipo di struttura portante	muratura	X
			legno	
			cemento armato	
			ferro	
9	DEGRADO	X	nullo	
			medio	
			elevato	
10	GRADO DI UTILIZZO	PARZIALE		TOTALE X
		utilizzato		
		sottoutilizzato		
11	SPAZI DI PERTINENZA Muretti a secco, acciottolati, piastre in granito, fontane, ecc...	in stato di abbandono		
		alta qualità		
		media qualità		
12	VINCOLI LEGISLATIVI			
13	INTERVENTO PIANO PRECEDENTE	RISTRUTTURAZIONE		
14	NOTE: prevale la destinazione produttiva (deposito); lo stile architettonico è quello dei manufatti agricoli con fienile nel sottotetto, ora parzialmente trasformato specie la parte a piano terra/rialzato posta a nord dove è ubicata la parte abitativa e/o amministrativa risanata recentemente e con formazione di adiacente tettoia oltre pensilina d'ingresso.

CATEGORIA D'INTERVENTO	RISTRUTTURAZIONE	R3
	VINCOLI PARTICOLARI		
	INDICAZIONI PROGETTUALI

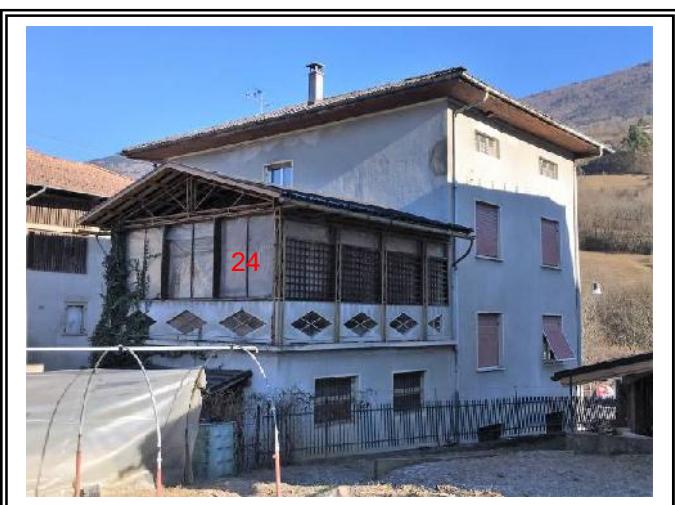
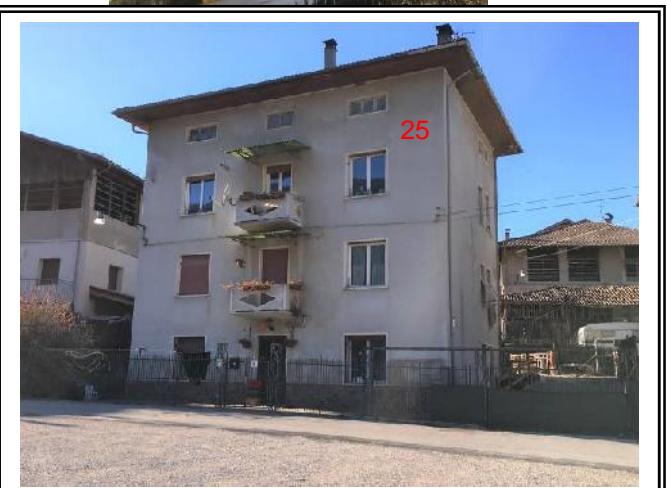
UNITA' EDILIZIA n. 24-25

marsigliese	
			tegole in cemento	
			scandole o pietra	
			lamiera	X
8	STRUTTURA PORTANTE	Tipo di struttura portante	muratura	X
			legno	
			cemento armato	
			ferro	
9	DEGRADO	X	nullo	
			medio	
			elevato	
10	GRADO DI UTILIZZO	PARZIALE		TOTALE X
		utilizzato		
		sottoutilizzato		
11	SPAZI DI PERTINENZA Muretti a secco, acciottolati, piastre in granito, fontane, ecc...	in stato di abbandono		
		alta qualità		
		media qualità		
12	VINCOLI LEGISLATIVI			
13	INTERVENTO PIANO PRECEDENTE	RISTRUTTURAZIONE		
14	NOTE: edificio residenziale con caratteristiche storiche sostanzialmente assenti (vedasi tapparelle e poggioli), di forma regolare intonacato al grezzo. La parte sporgente a sudovest, rappresenta il deposito terrazzato con relativo parapetto murario a fori romboidali, il tutto chiuso e coperto in struttura portante metallica, tetto a due falde con manto in lamiera.

CATEGORIA D'INTERVENTO	RISTRUTTURAZIONE	R3
	VINCOLI PARTICOLARI		
	INDICAZIONI PROGETTUALI

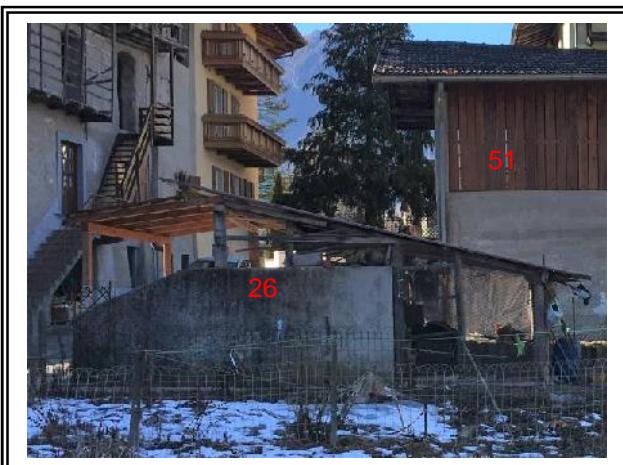
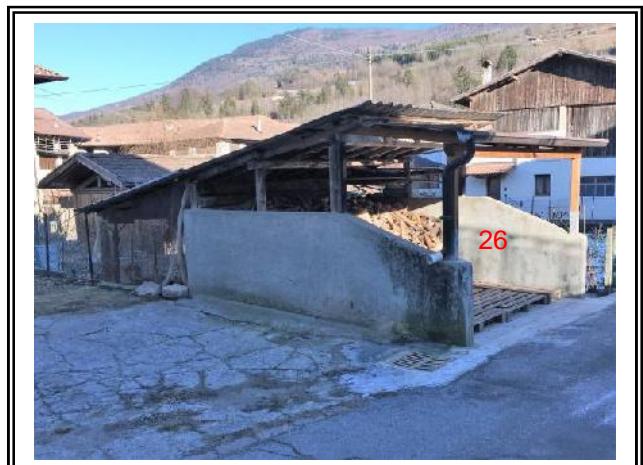
UNITA' EDILIZIA n. 26

tegole in cemento	
			scandole o pietra	
			lamiera	X
8	STRUTTURA PORTANTE	Tipo di struttura portante	muratura	
			legno	
			cemento armato	X
			ferro	
9	DEGRADO	x	nullo	
			medio	elevato
10	GRADO DI UTILIZZO	PARZIALE		TOTALE x
		utilizzato		
		sottoutilizzato		
11	SPAZI DI PERTINENZA Muretti a secco, acciottolati, piastre in granito, fontane, ecc...	in stato di abbandono		
		alta qualità		
		media qualità		
12	VINCOLI LEGISLATIVI			
13	INTERVENTO PIANO PRECEDENTE	spazio privato (non censito)		
14	NOTE: ex concimaia, ora legnaia/pollaio.

CATEGORIA D'INTERVENTO	RISTRUTTURAZIONE	R3
	VINCOLI PARTICOLARI		
	INDICAZIONI PROGETTUALI

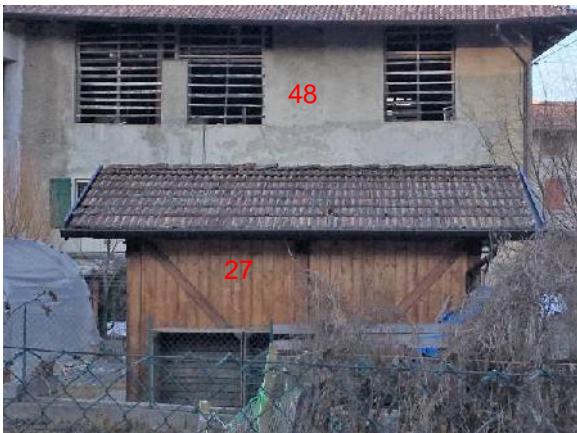
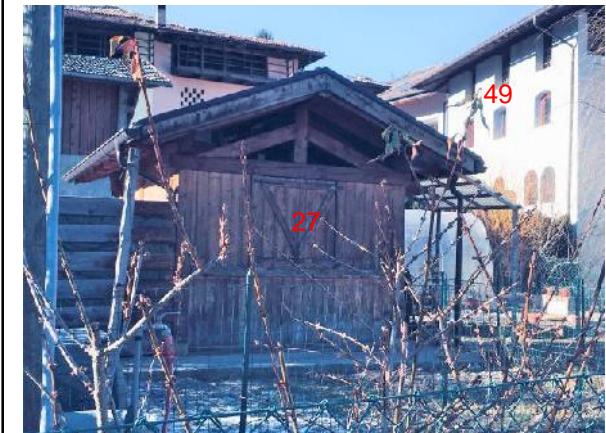
UNITA' EDILIZIA n. 27

7	COPERTURA: due falde	Manto di copertura	coppo tipo cotto					
			marsigliese	X				
			tegole in cemento					
			scandole o pietra					
			lamiera					
8	STRUTTURA PORTANTE	Tipo di struttura portante	muratura					
			legno	X				
			cemento armato					
			ferro					
9	DEGRADO	x	nullo	medio	elevato			
			PARZIALE		TOTALE	x		
10	GRADO DI UTILIZZO	utilizzato				X		
		sottoutilizzato						
		in stato di abbandono						
11	SPAZI DI PERTINENZA Muretti a secco, acciottolati, piastre in granito, fontane, ecc...	alta qualità						
		media qualità				x		
		bassa qualità						
12	VINCOLI LEGISLATIVI							
13	INTERVENTO PIANO PRECEDENTE	spazio privato (non censito)						
14	NOTE: manufatto accessorio.

CATEGORIA D'INTERVENTO	RISTRUTTURAZIONE	R3
	VINCOLI PARTICOLARI		
	INDICAZIONI PROGETTUALI

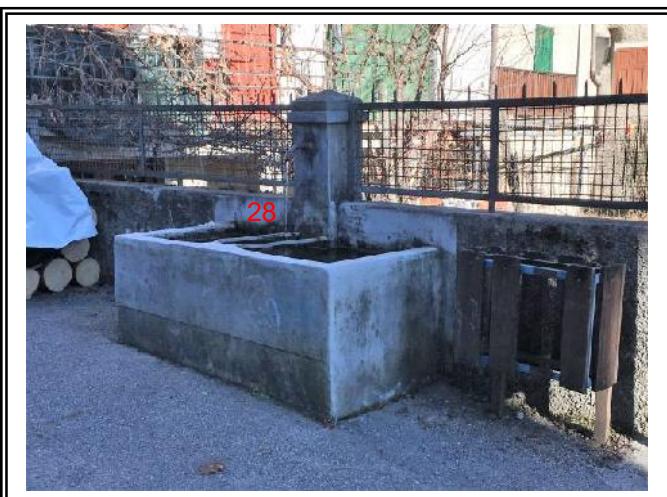
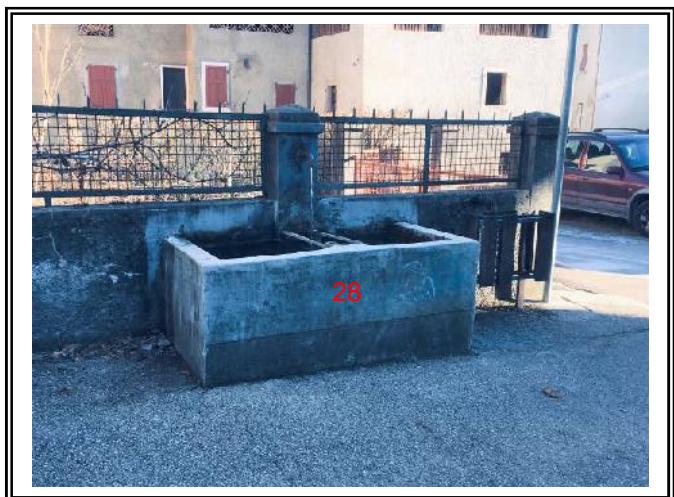
UNITA' EDILIZIA n. 28

8	STRUTTURA PORTANTE	Tipo di struttura portante	muratura legno cemento armato ferro			
9	DEGRADO	nullo	X	medio	elevato	
				PARZIALE		TOTALE X
10	GRADO DI UTILIZZO	utilizzato				X
		sottoutilizzato				
		in stato di abbandono				
11	SPAZI DI PERTINENZA	alta qualità				
	Muretti a secco, acciottolati, piastre in granito, fontane, ecc...	media qualità				X
		bassa qualità				
12	VINCOLI LEGISLATIVI					
13	INTERVENTO PIANO PRECEDENTE	RISTRUTTURAZIONE				R3
14	NOTE: piccola fontana cementizia, su suolo pubblico a lato strada.

CATEGORIA D'INTERVENTO	RISTRUTTURAZIONE	R3
	VINCOLI PARTICOLARI		
	INDICAZIONI PROGETTUALI
