COMUNE DI COMANO TERME

PIANO REGOLATORE GENERALE

**SCHEDE EDIFICI E MANUFATTI DI
INTERESSE STORICO
Fraz. VIGO**

VARIANTE 2019

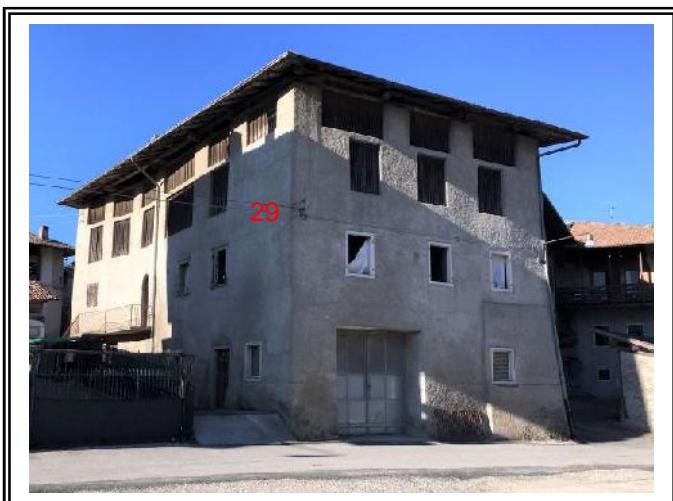
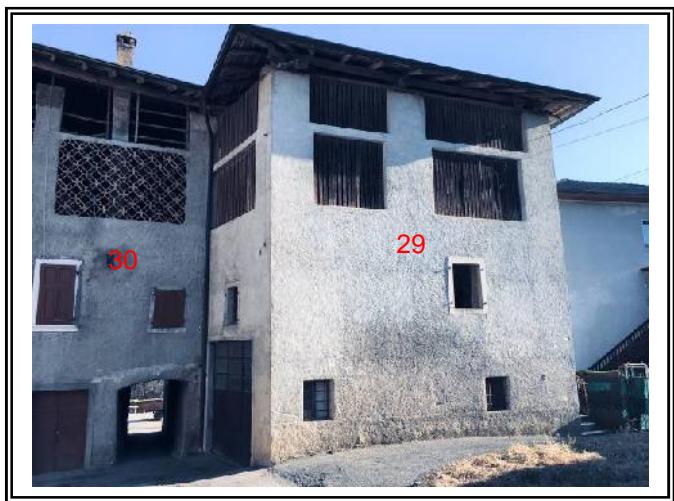
UNITA' EDILIZIA n. 29

tegole in cemento	
			scandole o pietra	
			lamiera	
8	STRUTTURA PORTANTE	Tipo di struttura portante	muratura	
			legno	
			cemento armato	
			ferro	
9	DEGRADO	X	nullo	
			medio	
			elevato	
10	GRADO DI UTILIZZO		PARZIALE	
			TOTALE	X
11	SPAZI DI PERTINENZA Muretti a secco, acciottolati, piastre in granito, fontane, ecc...		utilizzato	
			sottoutilizzato	
			in stato di abbandono	
12	VINCOLI LEGISLATIVI		alta qualità	
			media qualità	
			bassa qualità	
13	INTERVENTO PIANO PRECEDENTE	RISTRUTTURAZIONE		
14	NOTE: ampio edificio specie nel fronte sud dove a piano privo si nota un poroncino ad arco con contorni in pietra raggiungibile da scala e poggiolo cementizio. Ampie aperture dei piani alti tamponate in tavole di legno verticale tipo fienile. Portoni in ferro a piano terra.

CATEGORIA D'INTERVENTO	RISTRUTTURAZIONE	R3
	VINCOLI PARTICOLARI		
	INDICAZIONI PROGETTUALI

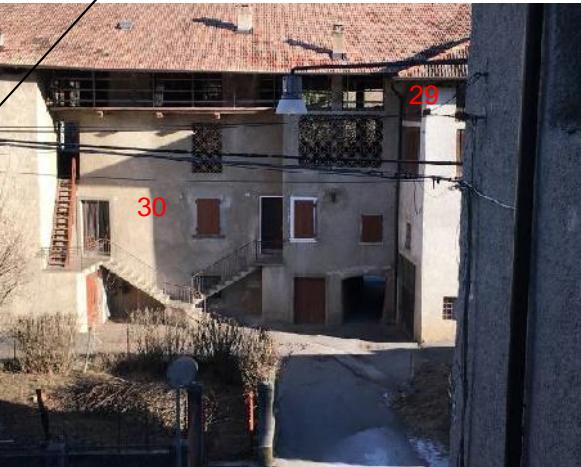
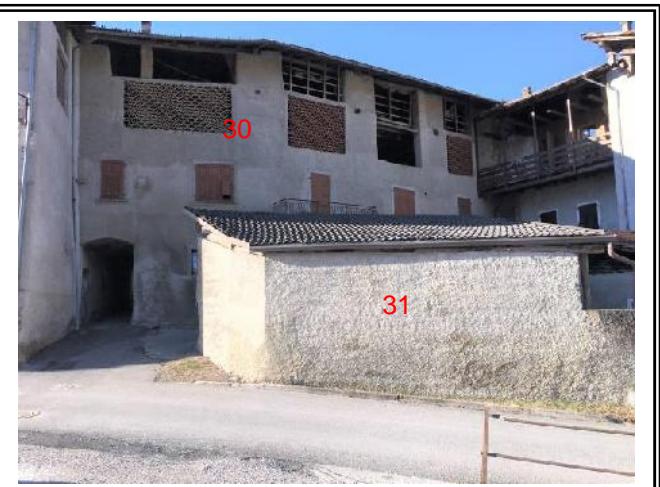
**DOCUMENTAZIONE FOTOGRAFICA**

marsigliese		
8	STRUTTURA PORTANTE	Tipo di struttura portante	tegole in cemento		
			scandole o pietra		
			lamiera		
			muratura		
9	DEGRADO		legno		
			cemento armato		
			ferro		
10	GRADO DI UTILIZZO	X	nullo		
			medio		
		PARZIALE			
11	SPAZI DI PERTINENZA Muretti a secco, acciottolati, piastre in granito, fontane, ecc...	utilizzato			
		sottoutilizzato			
		in stato di abbandono			
12	VINCOLI LEGISLATIVI				
13	INTERVENTO PIANO PRECEDENTE	RISANAMENTO			
14	NOTE: poggioli cementizi su entrambi i fronti (ad ovest scale di accesso con relativo pianerottolo), portico a volta di passaggio. Intonaco a sbricco. Ampie aperture nei piani alti, ad ovest con ballatoio.

CATEGORIA D'INTERVENTO	RISTRUTTURAZIONE	R3
	VINCOLI PARTICOLARI		
	INDICAZIONI PROGETTUALI Valorizzare le ampie aperture esistenti nei piani alti

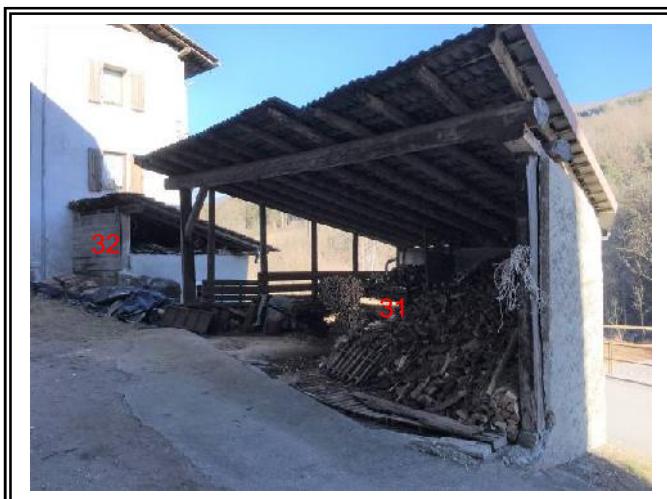
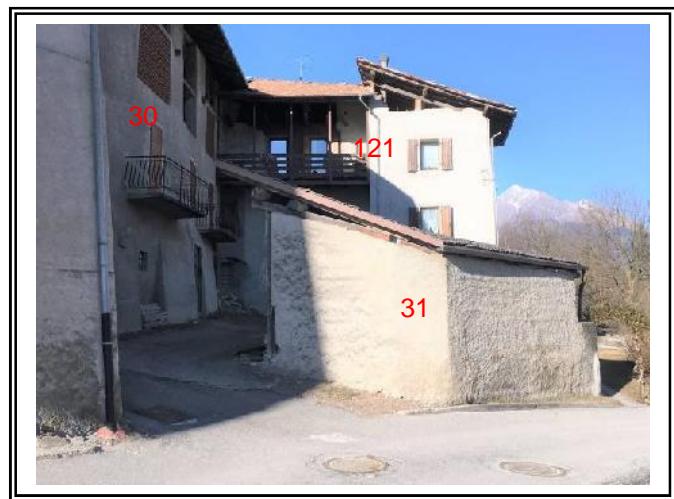
**DOCUMENTAZIONE FOTOGRAFICA**

tegole in cemento	
			scandole o pietra	
			lamiera	
8	STRUTTURA PORTANTE	Tipo di struttura portante	muratura	X
			legno	
			cemento armato	
			ferro	
9	DEGRADO	X	nullo	
			medio	
			elevato	
10	GRADO DI UTILIZZO		PARZIALE	
			TOTALE	X
11	SPAZI DI PERTINENZA Muretti a secco, acciottolati, piastre in granito, fontane, ecc...		utilizzato	
			sottoutilizzato	
			in stato di abbandono	
12	VINCOLI LEGISLATIVI		alta qualità	
			media qualità	
			bassa qualità	
13	INTERVENTO PIANO PRECEDENTE	RISTRUTTURAZIONE		
14	NOTE: tettoia aperta su due lati

CATEGORIA D'INTERVENTO	RISTRUTTURAZIONE	R3
	VINCOLI PARTICOLARI		
	INDICAZIONI PROGETTUALI

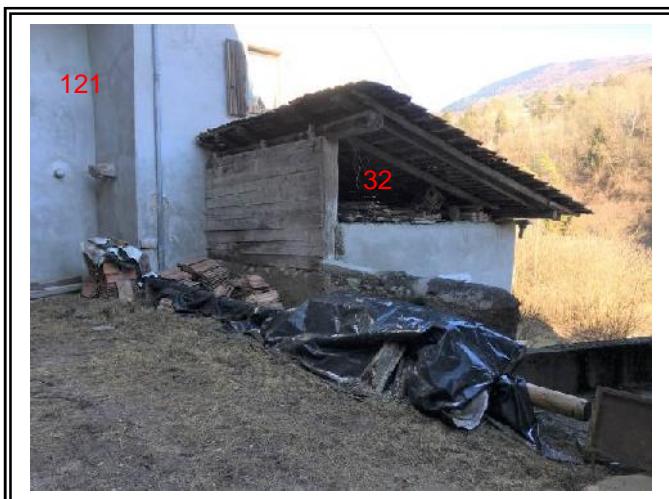
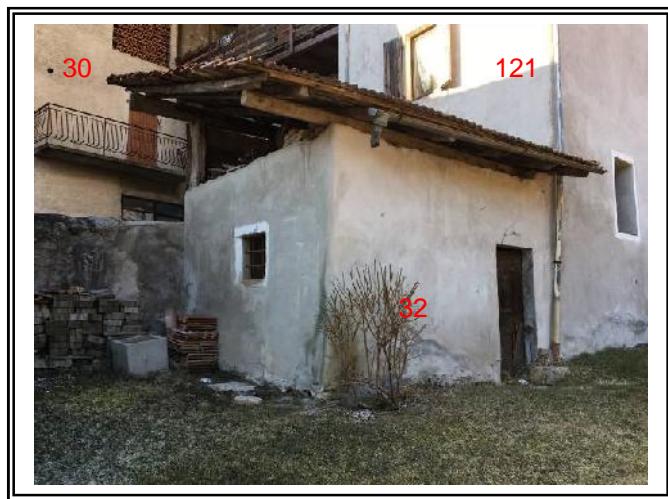
**DOCUMENTAZIONE FOTOGRAFICA**

tegole in cemento	
			scandole o pietra	
			lamiera	
8	STRUTTURA PORTANTE	Tipo di struttura portante	muratura	
			legno	
			cemento armato	
			ferro	
9	DEGRADO	nullo	X	medio
		PARZIALE		TOTALE
				X
10	GRADO DI UTILIZZO	utilizzato		
		sottoutilizzato		
		in stato di abbandono		
11	SPAZI DI PERTINENZA Muretti a secco, acciottolati, piastre in granito, fontane, ecc...	alta qualità		
		media qualità		
		bassa qualità		
12	VINCOLI LEGISLATIVI			
13	INTERVENTO PIANO PRECEDENTE	RISANAMENTO		
14	NOTE: manufatto murario ribassato annesso alla casa di scheda 121

CATEGORIA D'INTERVENTO	RISTRUTTURAZIONE	R3
	VINCOLI PARTICOLARI		
	INDICAZIONI PROGETTUALI

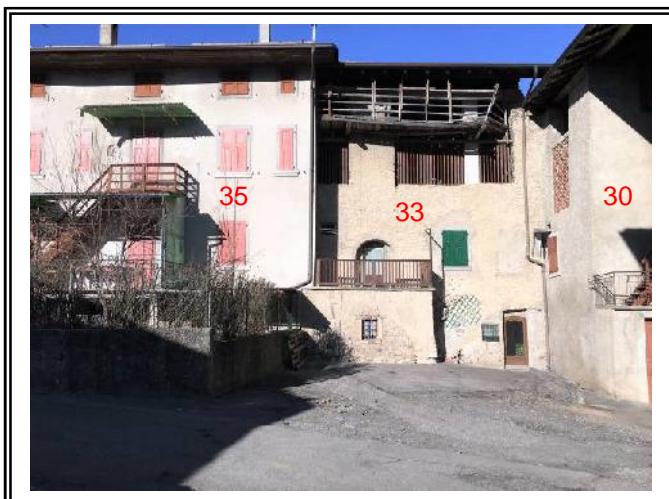
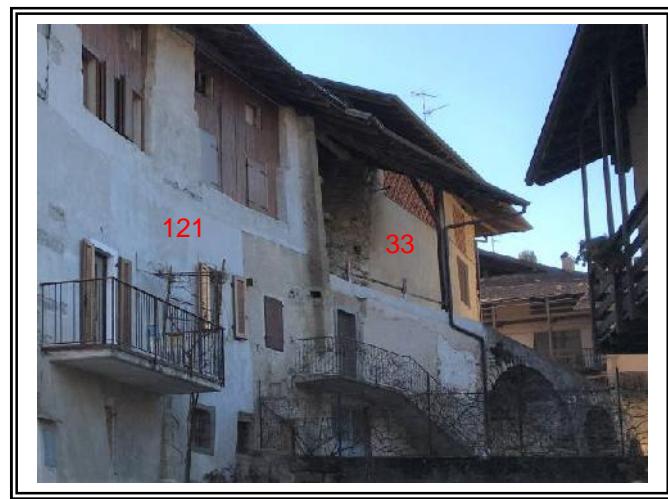
**DOCUMENTAZIONE FOTOGRAFICA**

tegole in cemento	
			scandole o pietra	
			lamiera	
8	STRUTTURA PORTANTE	Tipo di struttura portante	muratura	X
			legno	
			cemento armato	
			ferro	
9	DEGRADO	X	nullo	
			medio	
			elevato	
10	GRADO DI UTILIZZO		PARZIALE	
			TOTALE	X
11	SPAZI DI PERTINENZA Muretti a secco, acciottolati, piastre in granito, fontane, ecc...		utilizzato	X
			sottoutilizzato	
			in stato di abbandono	
12	VINCOLI LEGISLATIVI		alta qualità	
			media qualità	
			bassa qualità	
13	INTERVENTO PIANO PRECEDENTE	RISTRUTTURAZIONE		
14	NOTE: parte centrale del caseggiato non completamente ristrutturata nel passato recente che presenta a tergo il pontile e sul fronte sud il ballatoio di sottotetto un manufatto terrazzato accessibile da porta in vano arcuato

CATEGORIA D'INTERVENTO	RISTRUTTURAZIONE	R3
	VINCOLI PARTICOLARI		
	INDICAZIONI PROGETTUALI

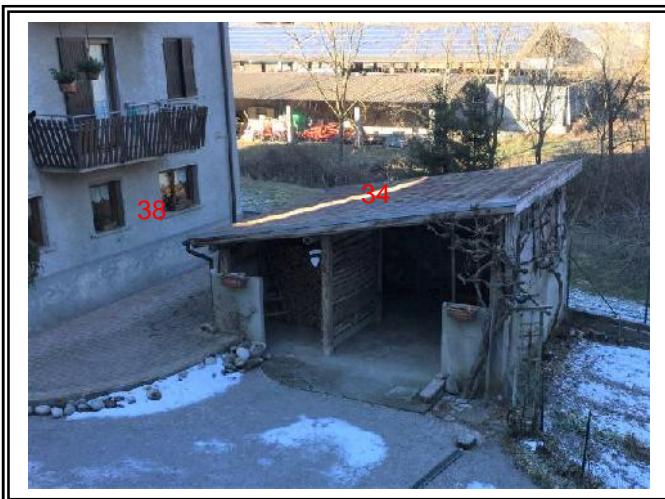
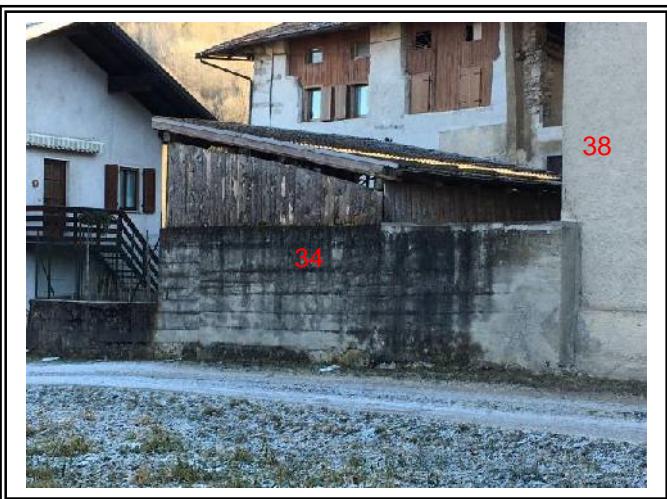
**DOCUMENTAZIONE FOTOGRAFICA**

tegole in cemento	
			scandole o pietra	
			lamiera	
8	STRUTTURA PORTANTE	Tipo di struttura portante	muratura	X
			legno	X
			cemento armato	
			ferro	
9	DEGRADO	X	nullo	
			medio	
			elevato	
10	GRADO DI UTILIZZO	PARZIALE		TOTALE X
		utilizzato		
		sottoutilizzato		
11	SPAZI DI PERTINENZA Muretti a secco, acciottolati, piastre in granito, fontane, ecc...	in stato di abbandono		
		alta qualità		
		media qualità		
12	VINCOLI LEGISLATIVI			
13	INTERVENTO PIANO PRECEDENTE	spazio privato		
14	NOTE: manufatto accessorio della casa di scheda 38.

CATEGORIA D'INTERVENTO	RISTRUTTURAZIONE	R3
	VINCOLI PARTICOLARI		
	INDICAZIONI PROGETTUALI

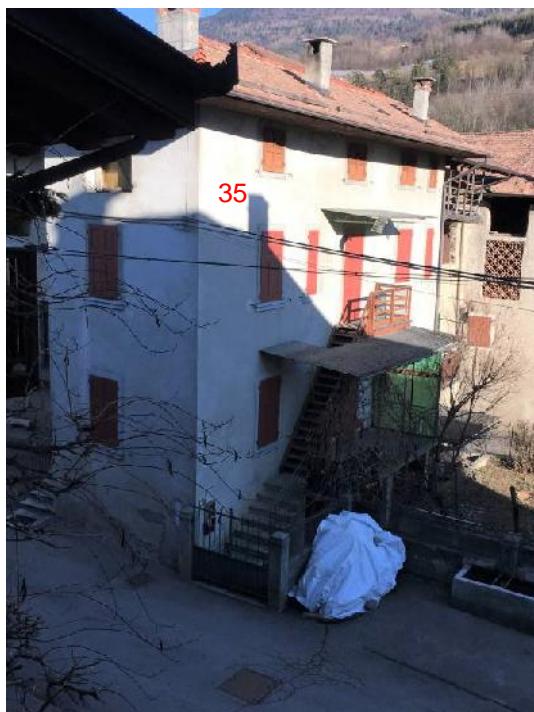
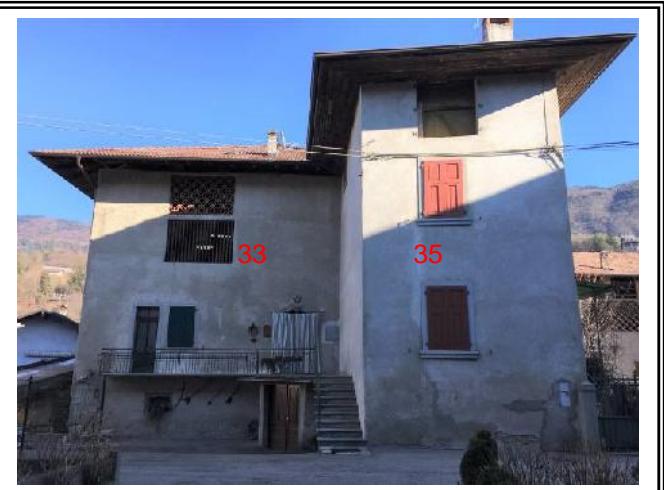
**DOCUMENTAZIONE FOTOGRAFICA**

tegole in cemento	
			scandole o pietra	
			lamiera	
8	STRUTTURA PORTANTE	Tipo di struttura portante	muratura	X
			legno	
			cemento armato	
			ferro	
9	DEGRADO	X	nullo	
			medio	
			elevato	
10	GRADO DI UTILIZZO		PARZIALE	
			TOTALE	X
11	SPAZI DI PERTINENZA Muretti a secco, acciottolati, piastre in granito, fontane, ecc...		utilizzato	X
			sottoutilizzato	
			in stato di abbandono	
12	VINCOLI LEGISLATIVI		alta qualità	
			media qualità	
			bassa qualità	
13	INTERVENTO PIANO PRECEDENTE	RISTRUTTURAZIONE		
14	NOTE: Al centro ovest del caselliato, questa sporgenza di casa ristretta ed allungata su cui si è già intervenuti nel passato. Il fronte principale a sud con cortile cintato vede la presenza di numerosi fori e poggioli centrali raggiungibili da scale esterne con pensilina sopra l'entrata. Terrazzo a piano terra.

CATEGORIA D'INTERVENTO	RISTRUTTURAZIONE	R3
	VINCOLI PARTICOLARI		
	INDICAZIONI PROGETTUALI

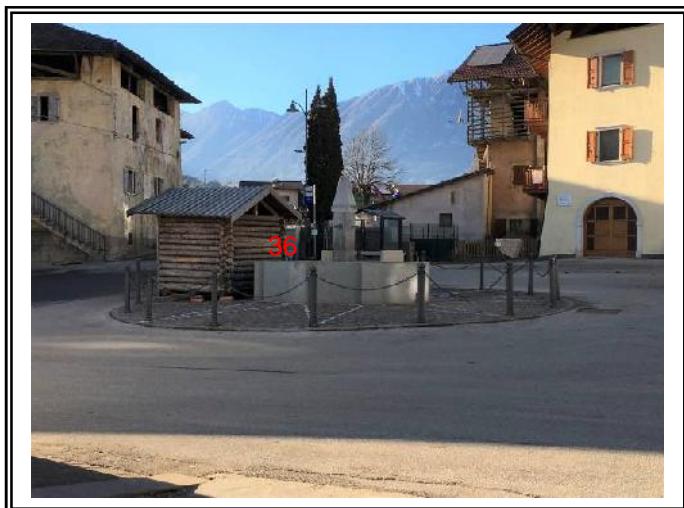
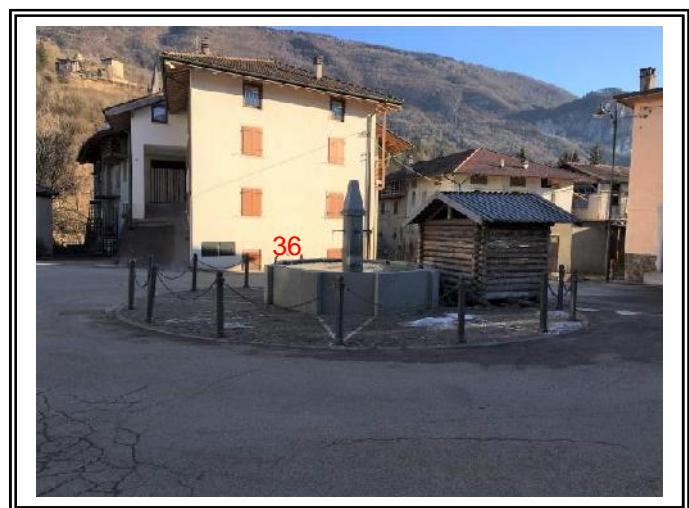
DOCUMENTAZIONE FOTOGRAFICA

scandole o pietra	
			lamiera	
8	STRUTTURA PORTANTE	Tipo di struttura portante	muratura	
			legno	
			cemento armato	
			ferro	
9	DEGRADO	X	nullo	
			medio	
			elevato	
10	GRADO DI UTILIZZO		PARZIALE	
			TOTALE	X
11	SPAZI DI PERTINENZA	Muretti a secco, acciottolati, piastre in granito, fontane, ecc...	utilizzato	
			sottoutilizzato	
			in stato di abbandono	
12	VINCOLI LEGISLATIVI		alta qualità	
			media qualità	
			bassa qualità	
13	INTERVENTO PIANO PRECEDENTE	Spazio pubblico		
14	NOTE: al centro della piazza principale, rotatoria con fontana granitica, costruita in epoca recente.

CATEGORIA D'INTERVENTO	RISTRUTTURAZIONE	R3
	VINCOLI PARTICOLARI		
	INDICAZIONI PROGETTUALI

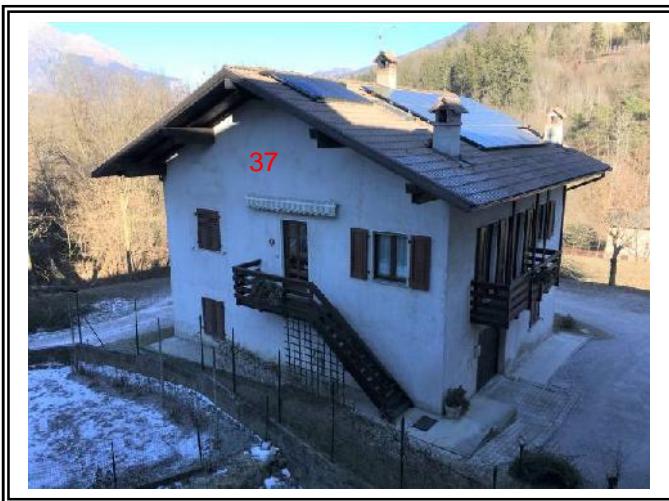
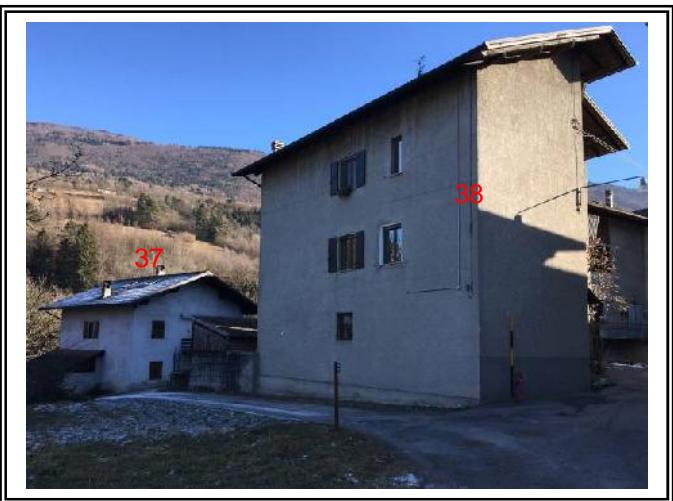
**DOCUMENTAZIONE FOTOGRAFICA**

lamiera	
8	STRUTTURA PORTANTE	Tipo di struttura portante	muratura	
			legno	
			cemento armato	
			ferro	
9	DEGRADO	X	nullo	
			medio	
			elevato	
10	GRADO DI UTILIZZO	PARZIALE	TOTALE	X
11	SPAZI DI PERTINENZA Muretti a secco, acciottolati, piastre in granito, fontane, ecc...	utilizzato		X
		sottoutilizzato		
		in stato di abbandono		
12	VINCOLI LEGISLATIVI	alta qualità		
		media qualità		X
		bassa qualità		
13	INTERVENTO PIANO PRECEDENTE	RISANAMENTO		R2
14	NOTE: edificio isolato al margine del centro storico privo di storicità particolare.

CATEGORIA D'INTERVENTO	RISTRUTTURAZIONE	R3
	VINCOLI PARTICOLARI		
	INDICAZIONI PROGETTUALI

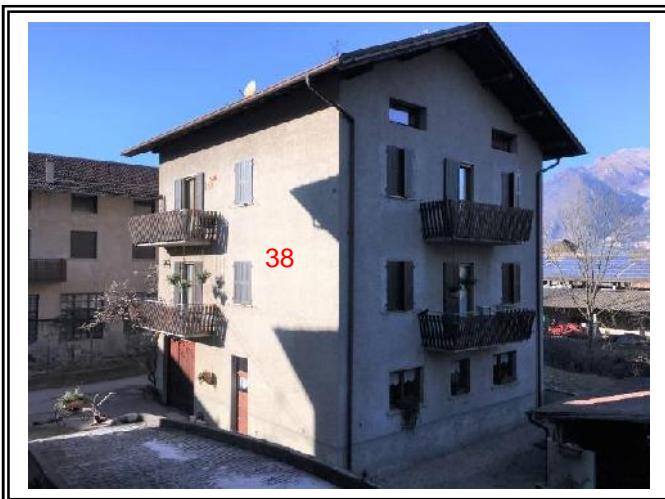
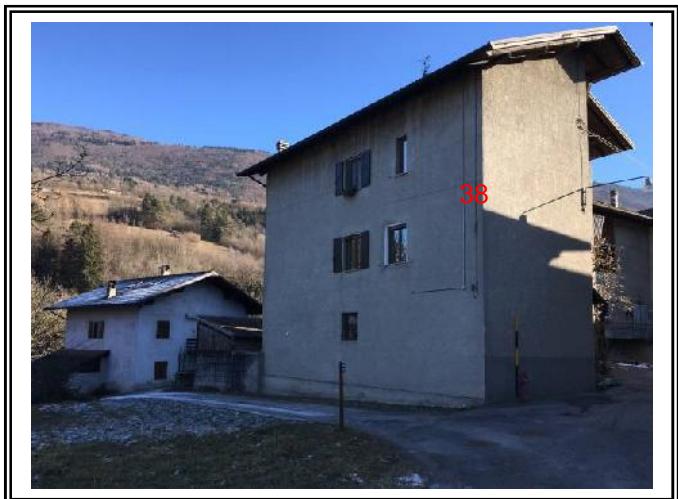
**DOCUMENTAZIONE FOTOGRAFICA**

tegole in cemento		
			scandole o pietra		
			lamiera		
8	STRUTTURA PORTANTE	Tipo di struttura portante	muratura		
			legno		
			cemento armato		
			ferro		
9	DEGRADO	X nullo	medio	elevato	
			PARZIALE	TOTALE	X
10	GRADO DI UTILIZZO	utilizzato			X
		sottoutilizzato			
		in stato di abbandono			
11	SPAZI DI PERTINENZA Muretti a secco, acciottolati, piastre in granito, fontane, ecc...	alta qualità			X
		media qualità			
		bassa qualità			
12	VINCOLI LEGISLATIVI				
13	INTERVENTO PIANO PRECEDENTE	RISTRUTTURAZIONE		R3	
14	NOTE: edificio isolato al margine del centro storico privo di storicità particolare.

CATEGORIA D'INTERVENTO	RISTRUTTURAZIONE	R3
	VINCOLI PARTICOLARI		
	INDICAZIONI PROGETTUALI

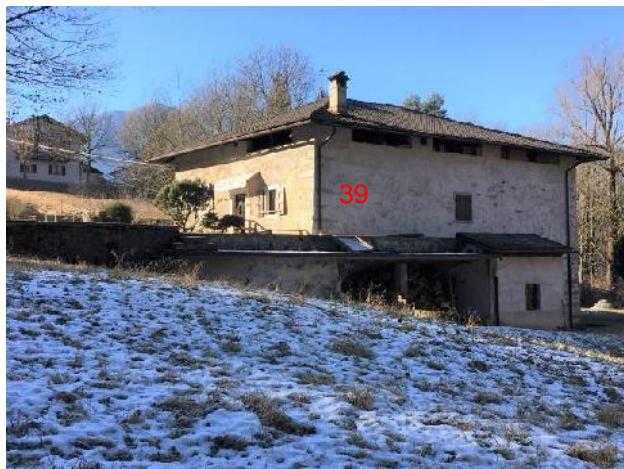
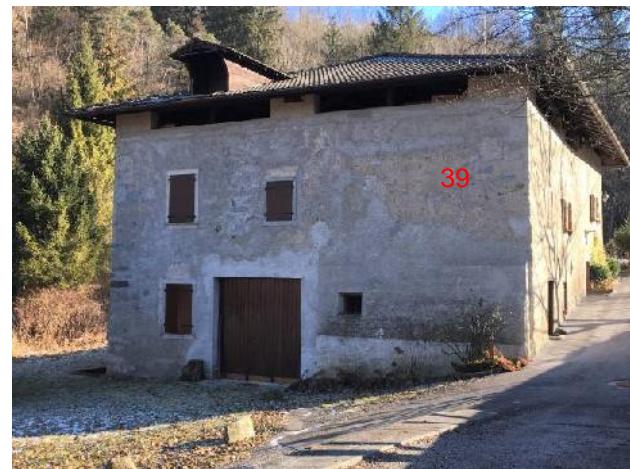
**DOCUMENTAZIONE FOTOGRAFICA**

tegole in cemento	
			scandole o pietra	
			lamiera	
8	STRUTTURA PORTANTE	Tipo di struttura portante	muratura	X
			legno	
			cemento armato	
			ferro	
9	DEGRADO	X	nullo	
			medio	
			elevato	
10	GRADO DI UTILIZZO		PARZIALE	
			TOTALE	X
11	SPAZI DI PERTINENZA Muretti a secco, acciottolati, piastre in granito, fontane, ecc...		utilizzato	X
			sottoutilizzato	
			in stato di abbandono	
12	VINCOLI LEGISLATIVI		alta qualità	
			media qualità	
			bassa qualità	
13	INTERVENTO PIANO PRECEDENTE	RISANAMENTO		
14	NOTE: edificio isolato (ex molino) già ristrutturato recuperando i principali aspetti storici come i portali, l'intonaco raso pietra.

CATEGORIA D'INTERVENTO	RISANAMENTO	R2
	VINCOLI PARTICOLARI		
	INDICAZIONI PROGETTUALI

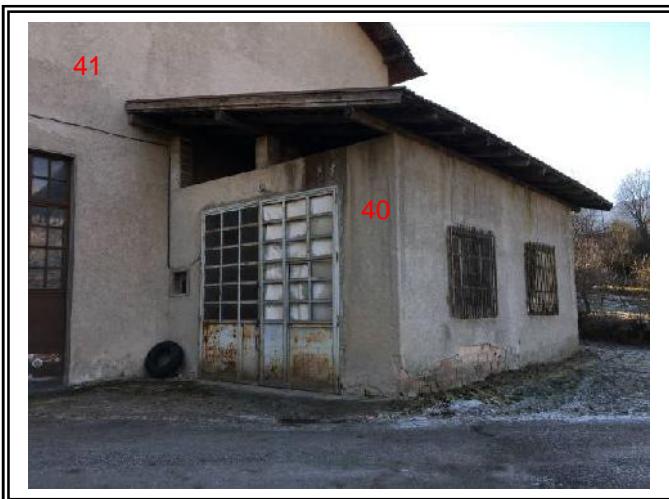
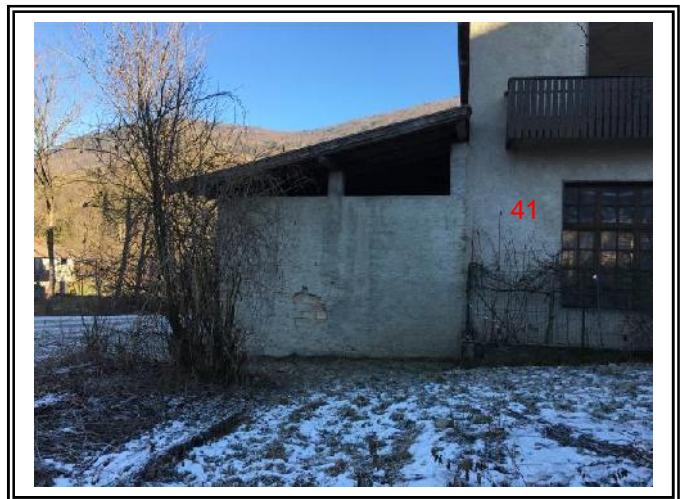
8	STRUTTURA PORTANTE	Tipo di struttura portante	muratura legno cemento armato ferro	X
9	DEGRADO	nullo	X	medio
				elevato
		PARZIALE		TOTALE X
10	GRADO DI UTILIZZO	utilizzato		
		sottoutilizzato		
		in stato di abbandono		
11	SPAZI DI PERTINENZA Muretti a secco, acciottolati, piastre in granito, fontane, ecc...	alta qualità		
		media qualità		
		bassa qualità		
12	VINCOLI LEGISLATIVI			
13	INTERVENTO PIANO PRECEDENTE	RISTRUTTURAZIONE		R3
14	NOTE: manufatto ribassato in aderenza all'edificio principale (scheda 41) dotato di ampio portone in ferro.

CATEGORIA D'INTERVENTO	RISTRUTTURAZIONE	R3
	VINCOLI PARTICOLARI		
	INDICAZIONI PROGETTUALI

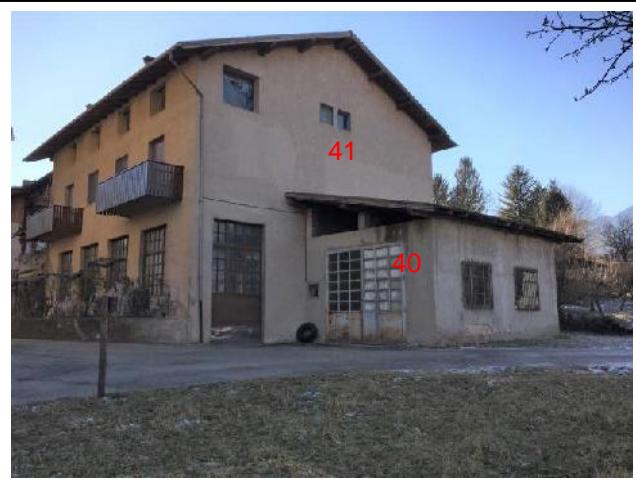
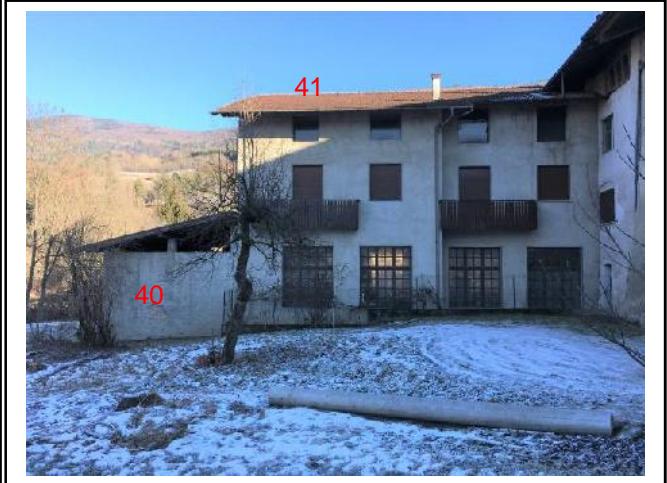
UNITA' EDILIZIA n. 41

tegole in cemento		
			scandole o pietra		
			lamiera		
8	STRUTTURA PORTANTE	Tipo di struttura portante	muratura		
			legno		
			cemento armato		
			ferro		
9	DEGRADO	X nullo	medio	elevato	
			PARZIALE	TOTALE	X
10	GRADO DI UTILIZZO	utilizzato			X
		sottoutilizzato			
		in stato di abbandono			
11	SPAZI DI PERTINENZA Muretti a secco, acciottolati, piastre in granito, fontane, ecc...	alta qualità			X
		media qualità			
		bassa qualità			
12	VINCOLI LEGISLATIVI				
13	INTERVENTO PIANO PRECEDENTE	RISTRUTTURAZIONE		R3	
14	NOTE: abitativo a piano primo mentre il piano terra caratterizzato da ampie aperture per locali ad uso deposito di attività produttive pregresse. Aspetti storici sostanzialmente assenti.

CATEGORIA D'INTERVENTO	RISTRUTTURAZIONE	R3
	VINCOLI PARTICOLARI		
	INDICAZIONI PROGETTUALI

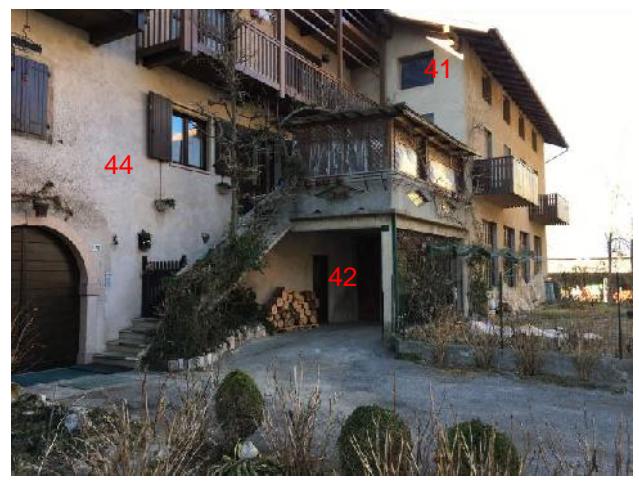
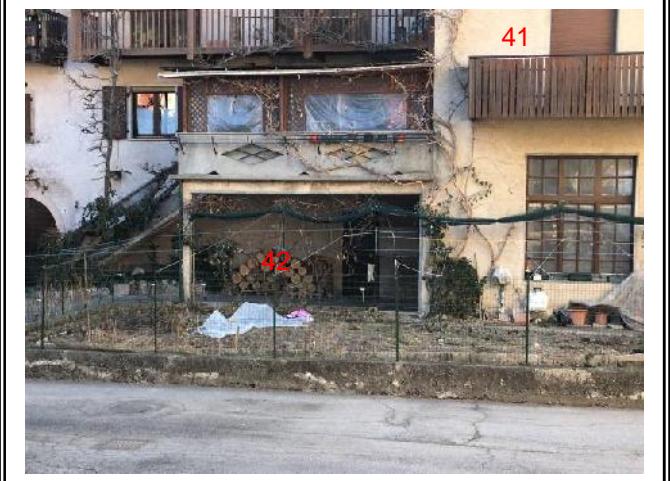
UNITA' EDILIZIA n. 42

scandole o pietra	
			lamiera	
8	STRUTTURA PORTANTE	Tipo di struttura portante	X	
			muratura	
			legno	
			cemento armato	
			ferro	
9	DEGRADO	X nullo		
			medio	
		PARZIALE	ELEVATO	
10	GRADO DI UTILIZZO	utilizzato		
		sottoutilizzato		
		in stato di abbandono		
11	SPAZI DI PERTINENZA Muretti a secco, acciottolati, piastre in granito, fontane, ecc...	alta qualità		
		media qualità		
		bassa qualità		
12	VINCOLI LEGISLATIVI			
13	INTERVENTO PIANO PRECEDENTE	RISTRUTTURAZIONE		
14	NOTE: porticato di accesso con sovrastante terrazzo verandato.	R3

CATEGORIA D'INTERVENTO	RISTRUTTURAZIONE	R3
	VINCOLI PARTICOLARI		
	INDICAZIONI PROGETTUALI

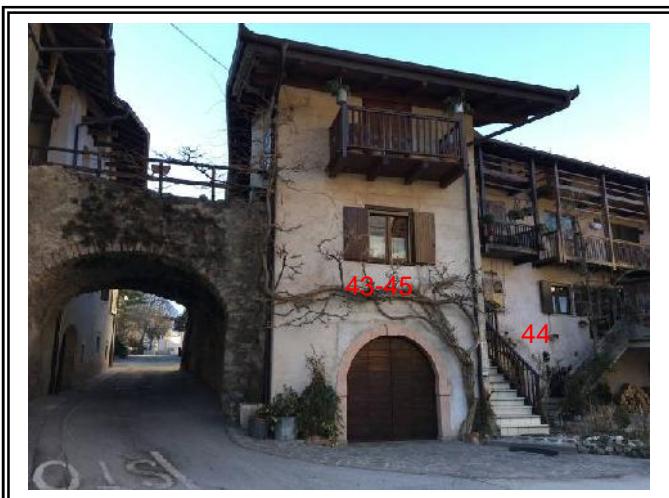
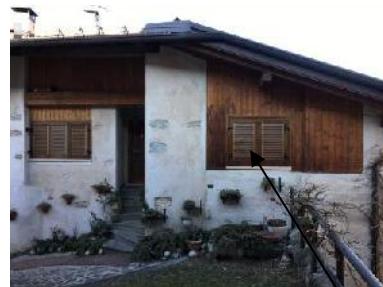
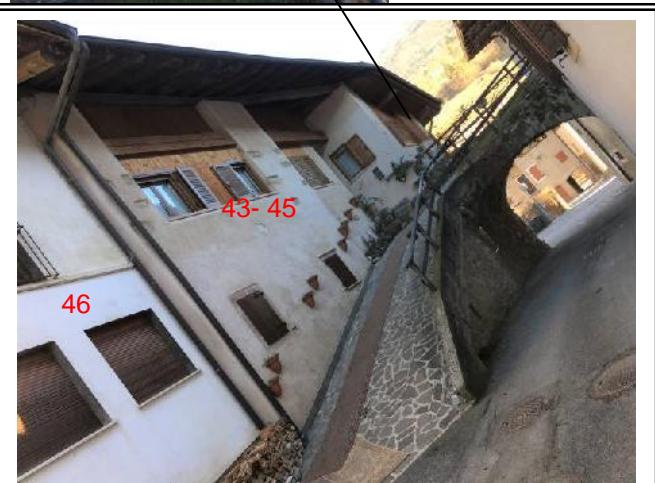
UNITA' EDILIZIA n. 43 - 45

marsigliese	
			tegole in cemento	
			scandole o pietra	
			lamiera	
8	STRUTTURA PORTANTE	Tipo di struttura portante	muratura	X
			legno	
			cemento armato	
			ferro	
9	DEGRADO	X	nullo	
			medio	
			elevato	
10	GRADO DI UTILIZZO	PARZIALE		TOTALE X
		utilizzato		
		sottoutilizzato		
11	SPAZI DI PERTINENZA Muretti a secco, acciottolati, piastre in granito, fontane, ecc...	in stato di abbandono		
		alta qualità		
		media qualità		
12	VINCOLI LEGISLATIVI			
13	INTERVENTO PIANO PRECEDENTE	RISANAMENTO		
14	NOTE: edificio già risanato integralmente nel passato recente, compreso pontile d'accesso pavimentato in lastre di porfido.

CATEGORIA D'INTERVENTO	RISANAMENTO	R2
VINCOLI PARTICOLARI		
INDICAZIONI PROGETTUALI

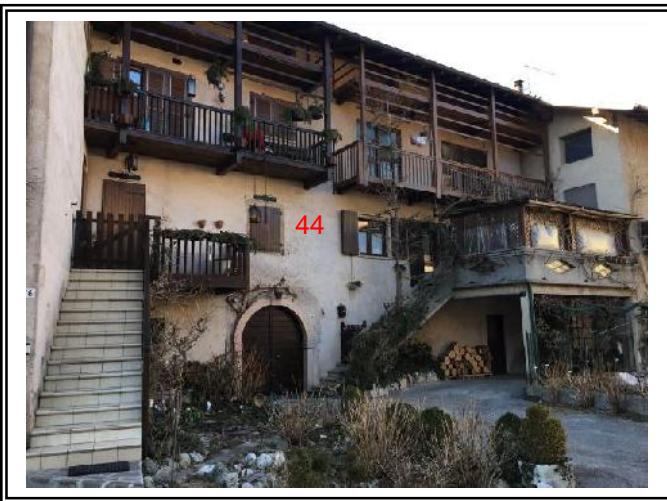
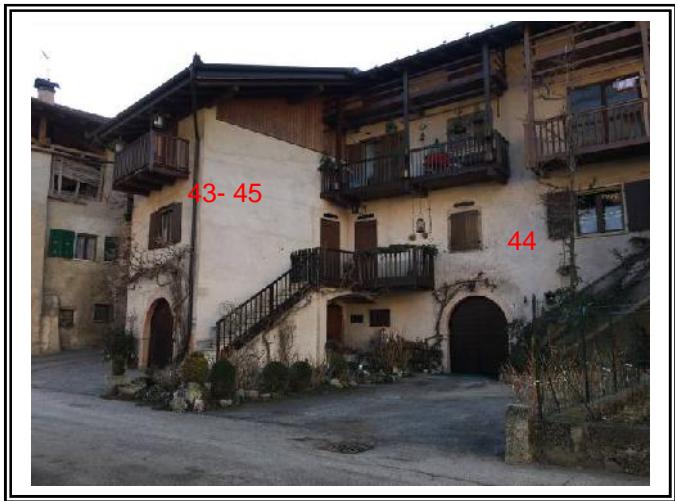
UNITA' EDILIZIA n. 44

tegole in cemento	
			scandole o pietra	
			lamiera	
8	STRUTTURA PORTANTE	Tipo di struttura portante	muratura	X
			legno	
			cemento armato	
			ferro	
9	DEGRADO	X	nullo	
			medio	
			elevato	
10	GRADO DI UTILIZZO		PARZIALE	
			TOTALE	X
11	SPAZI DI PERTINENZA Muretti a secco, acciottolati, piastre in granito, fontane, ecc...		utilizzato	X
			sottoutilizzato	
			in stato di abbandono	
12	VINCOLI LEGISLATIVI		alta qualità	
			media qualità	
			bassa qualità	
13	INTERVENTO PIANO PRECEDENTE	RISTRUTTURAZIONE		
14	NOTE: unità già risanata integralmente nel passato recente, consta essenzialmente di un fronte libero con portale ad arco centrale e vari poggioli alla trentina a piano primo con montanti verticali per il graticcio dei ballatoi di sottotetto. Una parte minimale di fronte si trova a tergo (vedasi scheda 47)			
				R3

CATEGORIA D'INTERVENTO	RISANAMENTO	R2
	VINCOLI PARTICOLARI		
	INDICAZIONI PROGETTUALI

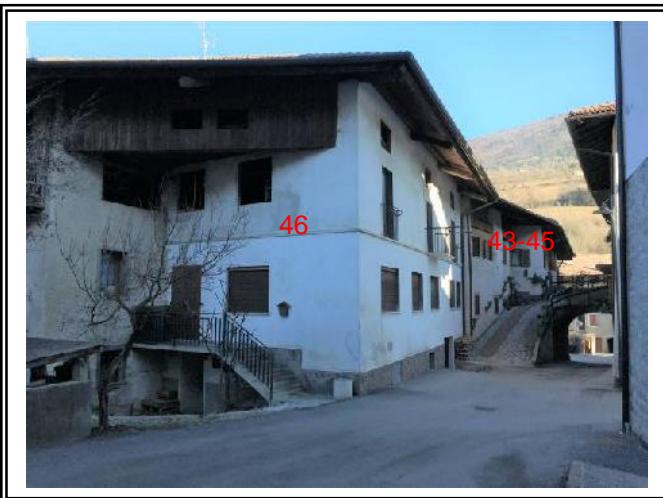
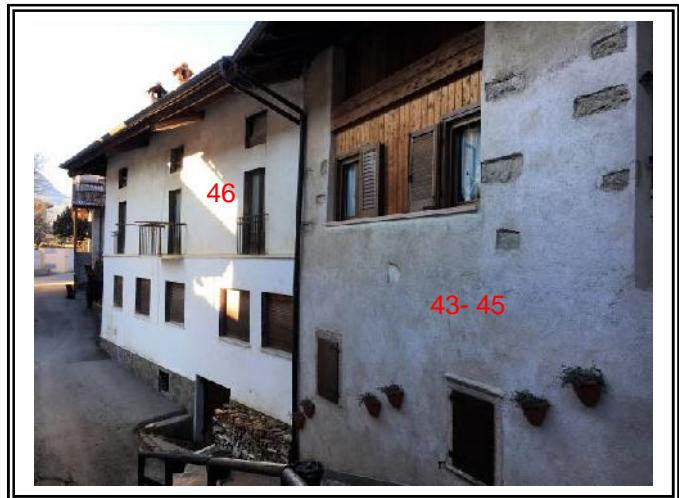
UNITA' EDILIZIA n. 46

marsigliese	
			tegole in cemento	
			scandole o pietra	
			lamiera	
8	STRUTTURA PORTANTE	Tipo di struttura portante	muratura	X
			legno	
			cemento armato	
			ferro	
9	DEGRADO	X	nullo	
			medio	
			elevato	
10	GRADO DI UTILIZZO		PARZIALE	
			TOTALE	X
11	SPAZI DI PERTINENZA Muretti a secco, acciottolati, piastre in granito, fontane, ecc...		utilizzato	X
			sottoutilizzato	
			in stato di abbandono	
12	VINCOLI LEGISLATIVI		alta qualità	
			media qualità	
			bassa qualità	
13	INTERVENTO PIANO PRECEDENTE	RISTRUTTURAZIONE		
14	NOTE: tetto ristrutturato mentre i due fronti liberi di cui dispone l'unità mantengono caratteristiche prive di rilievo storico con tapparelle per i fori.

CATEGORIA D'INTERVENTO	RISTRUTTURAZIONE	R3
	VINCOLI PARTICOLARI		
	INDICAZIONI PROGETTUALI

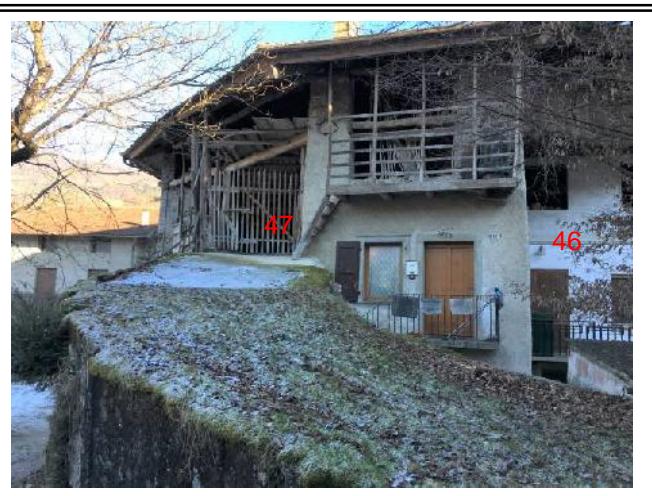
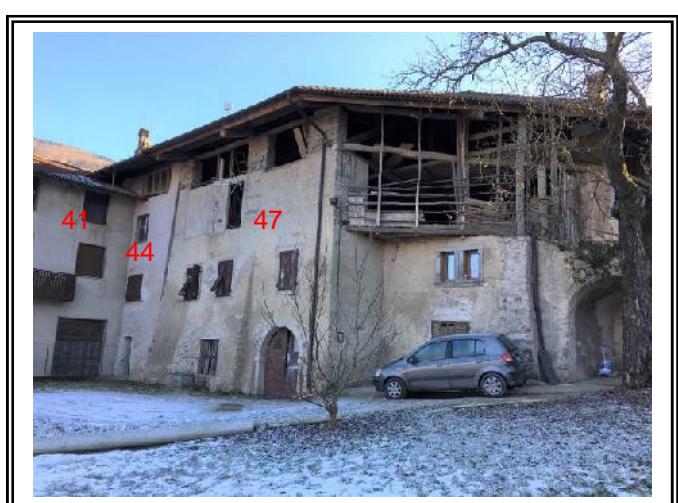
UNITA' EDILIZIA n. 47

marsigliese	
			tegole in cemento	
			scandole o pietra	
			lamiera	
8	STRUTTURA PORTANTE	Tipo di struttura portante	muratura	X
			legno	
			cemento armato	
			ferro	
9	DEGRADO	nullo	X	medio
				elevato
		PARZIALE	X	TOTALE
10	GRADO DI UTILIZZO	utilizzato		X
		sottoutilizzato		
		in stato di abbandono		
11	SPAZI DI PERTINENZA Muretti a secco, acciottolati, piastre in granito, fontane, ecc...	alta qualità		
		media qualità		
		bassa qualità		
12	VINCOLI LEGISLATIVI			
13	INTERVENTO PIANO PRECEDENTE	RISANAMENTO		
14	NOTE: i fronti di questa unità evidenziano i caratteri tipici degli edifici storici: dal pontile alle strutture a graticcio dei ballatoi ricavati nelle ampie aperture ritagliate nelle murature. Portale ad arco di piano terra con contorni in pietra, intonaco grezzo misto con vista delle pietre nei seti di sottotetto.

CATEGORIA D'INTERVENTO	RISANAMENTO	R2
VINCOLI PARTICOLARI		
INDICAZIONI PROGETTUALI

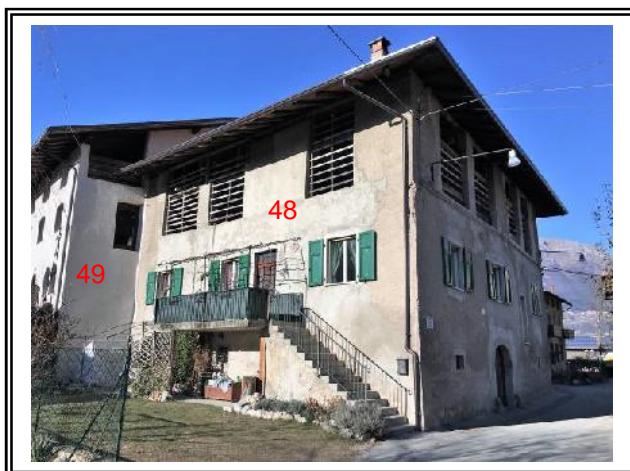
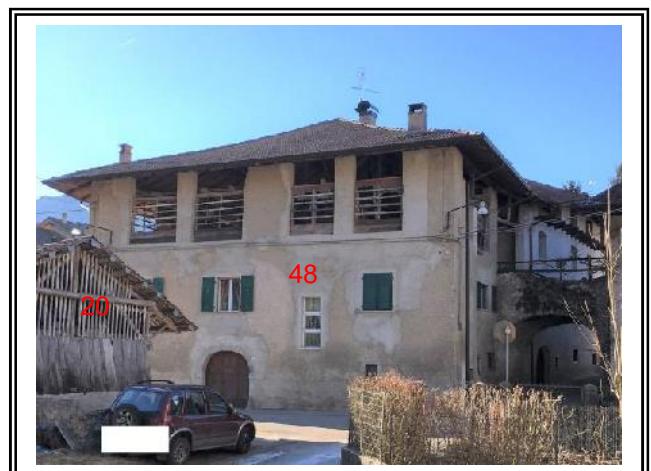
UNITA' EDILIZIA n. 48

lamiera	
8	STRUTTURA PORTANTE	Tipo di struttura portante	muratura	
			legno	
			cemento armato	
			ferro	
9	DEGRADO	X nullo	utilizzato	
		medio	sottoutilizzato	
		elevato	in stato di abbandono	
10	GRADO DI UTILIZZO	PARZIALE	TOTALE	X
11	SPAZI DI PERTINENZA Muretti a secco, acciottolati, piastre in granito, fontane, ecc...	alta qualità		
		media qualità		
		bassa qualità		
12	VINCOLI LEGISLATIVI			
13	INTERVENTO PIANO PRECEDENTE	RISANAMENTO		R2
14	NOTE: ampio fronte est con al centro un portale ad arco dotato di contorni in pietra. Scala esterna in pietra. Ampie aperture nei piani aia. Intonaco al grezzo.

CATEGORIA D'INTERVENTO	RISANAMENTO	R2
	VINCOLI PARTICOLARI		
	INDICAZIONI PROGETTUALI

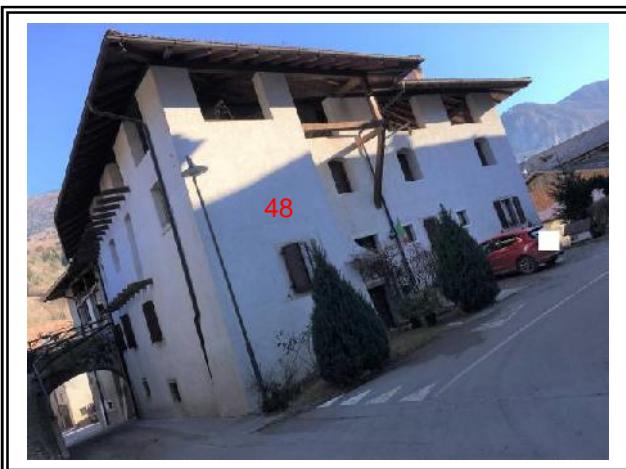
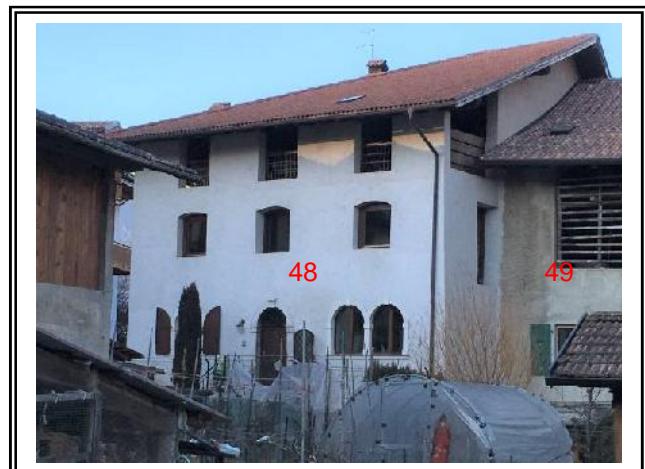
UNITA' EDILIZIA n. 49

marsigliese			
			tegole in cemento			
			scandole o pietra			
			lamiera			
8	STRUTTURA PORTANTE	Tipo di struttura portante	muratura	X		
			legno			
			cemento armato			
			ferro			
9	DEGRADO	X nullo	medio	elevato		
		PARZIALE	TOTALE X			
10	GRADO DI UTILIZZO	utilizzato				
		sottoutilizzato				
		in stato di abbandono				
11	SPAZI DI PERTINENZA Muretti a secco, acciottolati, piastre in granito, fontane, ecc...	alta qualità				
		media qualità				
		bassa qualità				
12	VINCOLI LEGISLATIVI					
13	INTERVENTO PIANO PRECEDENTE	RISANAMENTO				
14	NOTE: edificio già completamente ristrutturato nel recente passato. Portale d'ingresso di piano rialzato ad arco, affiancato da bifora o monofora pure ad arco con contorni in pietra. Modioni in legno nei piani alti del fronte nord.

CATEGORIA D'INTERVENTO	RISANAMENTO	R2
VINCOLI PARTICOLARI		
INDICAZIONI PROGETTUALI

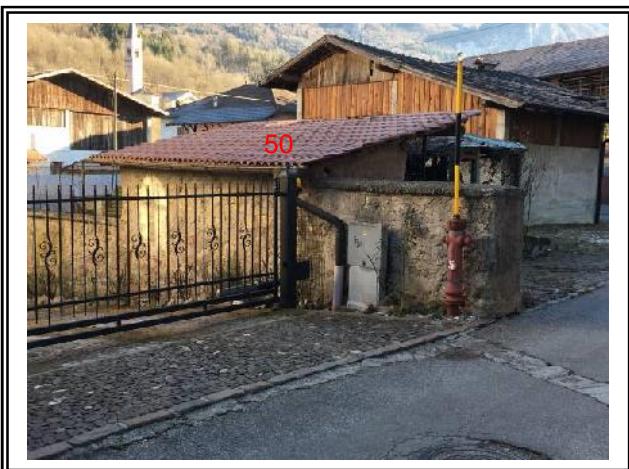
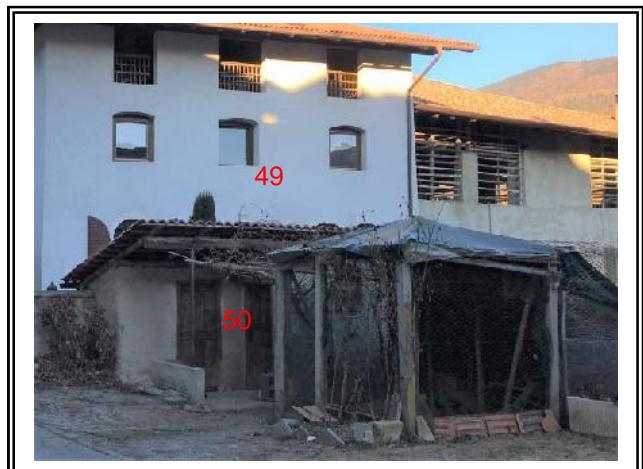
UNITA' EDILIZIA n. 50

marsigliese	
			tegole in cemento	
			scandole o pietra	
			lamiera	
8	STRUTTURA PORTANTE	Tipo di struttura portante	muratura	X
			legno	
			cemento armato	
			ferro	
9	DEGRADO	nullo	x	medio
				elevato
		PARZIALE	x	TOTALE
10	GRADO DI UTILIZZO	utilizzato		
		sottoutilizzato		
		in stato di abbandono		
11	SPAZI DI PERTINENZA Muretti a secco, acciottolati, piastre in granito, fontane, ecc...	alta qualità		
		media qualità		
		bassa qualità		
12	VINCOLI LEGISLATIVI			
13	INTERVENTO PIANO PRECEDENTE	RISTRUTTURAZIONE		
14	NOTE: manufatto murario di modeste dimensioni con tetto risanato, affiancato da struttura lignea tipo pollaio.

CATEGORIA D'INTERVENTO	RISTRUTTURAZIONE	R3
	VINCOLI PARTICOLARI		
	INDICAZIONI PROGETTUALI Ristrutturare/RICOSTRUIRE CON SCHEMA TIPO DI VOLUME ACCESSORIO

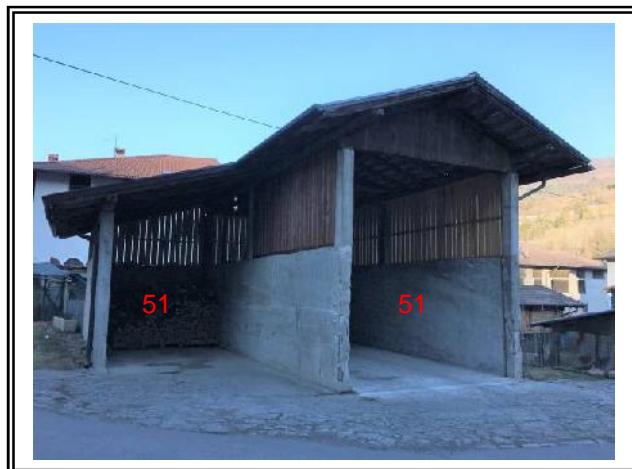
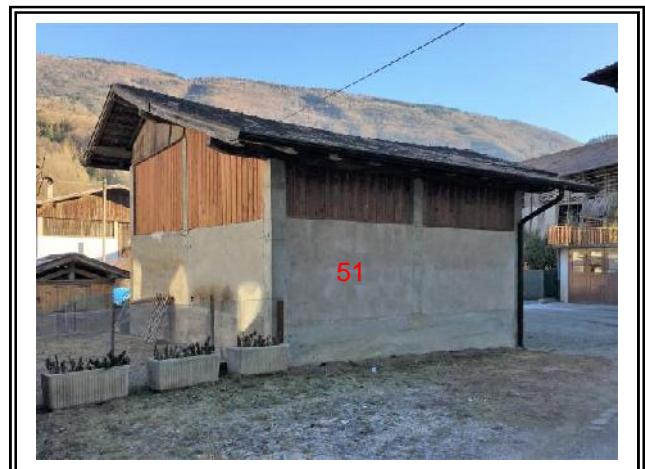
UNITA' EDILIZIA n. 51

tegole in cemento	
			scandole o pietra	
			lamiera	
8	STRUTTURA PORTANTE	Tipo di struttura portante	muratura	
			legno	
			cemento armato	
			ferro	
9	DEGRADO	x	nullo	
			medio	
10	GRADO DI UTILIZZO		utilizzato	
			sottoutilizzato	
			in stato di abbandono	
11	SPAZI DI PERTINENZA Muretti a secco, acciottolati, piastre in granito, fontane, ecc...		alta qualità	
			media qualità	
			bassa qualità	
12	VINCOLI LEGISLATIVI			
13	INTERVENTO PIANO PRECEDENTE	RISTRUTTURAZIONE		
14	NOTE: deposito agricolo con base murarie in cemento (tipo ex concimai) coperte da tettoia su pilastri formanti ampie aperture successivamente tamponate con tavole lignee.

CATEGORIA D'INTERVENTO	RISTRUTTURAZIONE	R3
	VINCOLI PARTICOLARI		
	INDICAZIONI PROGETTUALI

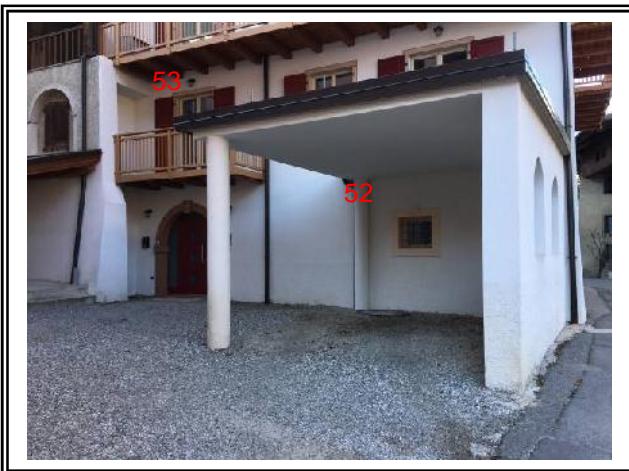
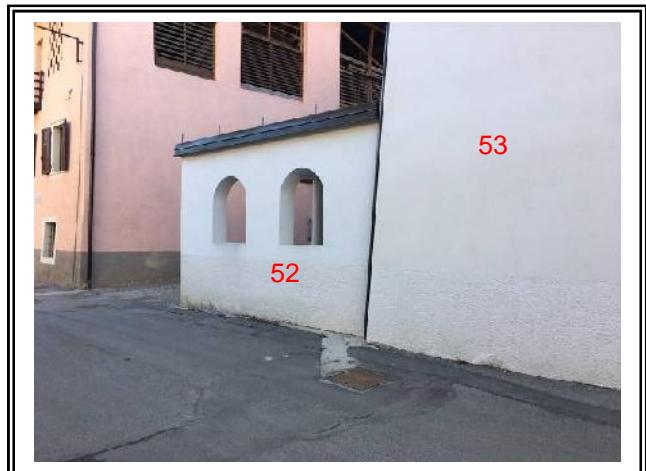
UNITA' EDILIZIA n. 52

tegole in cemento	
			scandole o pietra	
			lamiera	
8	STRUTTURA PORTANTE	Tipo di struttura portante	muratura	X
			legno	
			cemento armato	
			ferro	
9	DEGRADO	X	nullo	
			medio	elevato
10	GRADO DI UTILIZZO		PARZIALE	TOTALE
				X
			utilizzato	
11	SPAZI DI PERTINENZA Muretti a secco, acciottolati, piastre in granito, fontane, ecc...		sottoutilizzato	X
			in stato di abbandono	
			alta qualità	
12	VINCOLI LEGISLATIVI		media qualità	X
			bassa qualità	
13	INTERVENTO PIANO PRECEDENTE	RISTRUTTURAZIONE		
14	NOTE: terrazzo completamente ristrutturato nel recente passato, eliminando parzialmente le murature del sottostante deposito, ora aperto su due lati.

CATEGORIA D'INTERVENTO	RISTRUTTURAZIONE	R3
	VINCOLI PARTICOLARI		
	INDICAZIONI PROGETTUALI

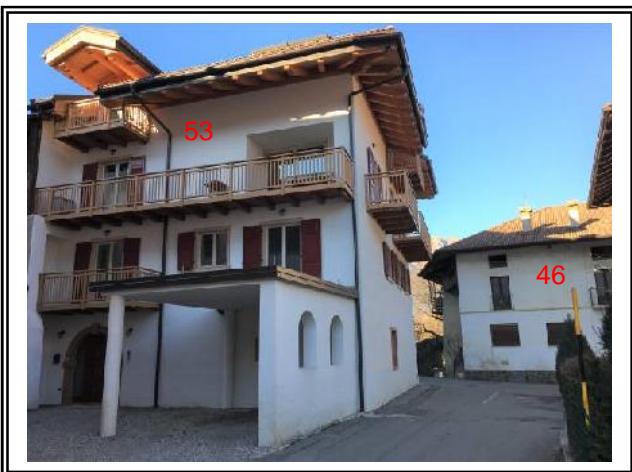
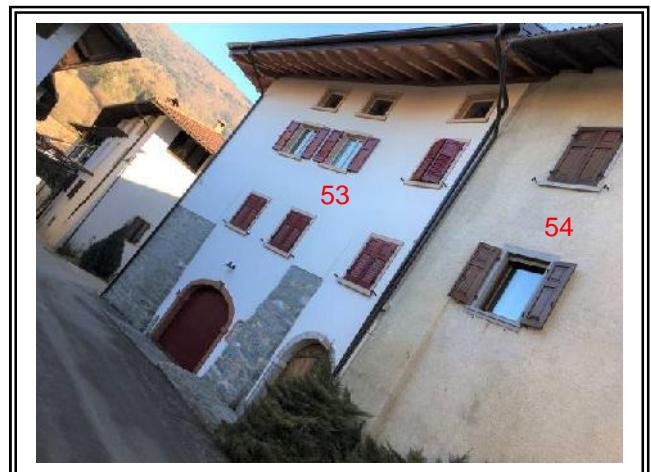
UNITA' EDILIZIA n. 53

tegole in cemento	
			scandole o pietra	
			lamiera	
8	STRUTTURA PORTANTE	Tipo di struttura portante	muratura	X
			legno	
			cemento armato	
			ferro	
9	DEGRADO	X	nullo	
			medio	elevato
10	GRADO DI UTILIZZO		PARZIALE	TOTALE
				X
			utilizzato	
11	SPAZI DI PERTINENZA Muretti a secco, acciottolati, piastre in granito, fontane, ecc...		sottoutilizzato	X
			in stato di abbandono	
			alta qualità	
12	VINCOLI LEGISLATIVI		media qualità	
			bassa qualità	X
13	INTERVENTO PIANO PRECEDENTE	RISANAMENTO		
14	NOTE: Edificio d'angolo su incrocio strada, recentemente risanato integralmente, proponendo caratteristiche di finitura facciata consone al contesto storico. Dai poggioli alla trentina, agli abbaini, all'intonacatura con valorizzazione dei tre portali arcuati e dei relativi contorni in pietra anche dei fori finestrati.

CATEGORIA D'INTERVENTO	RISANAMENTO	R2
VINCOLI PARTICOLARI		
INDICAZIONI PROGETTUALI

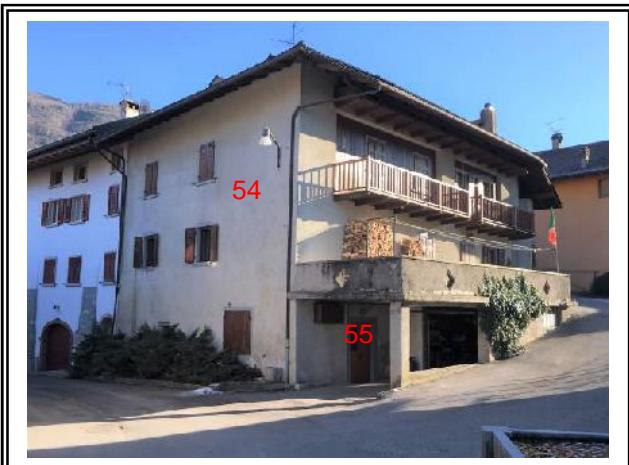
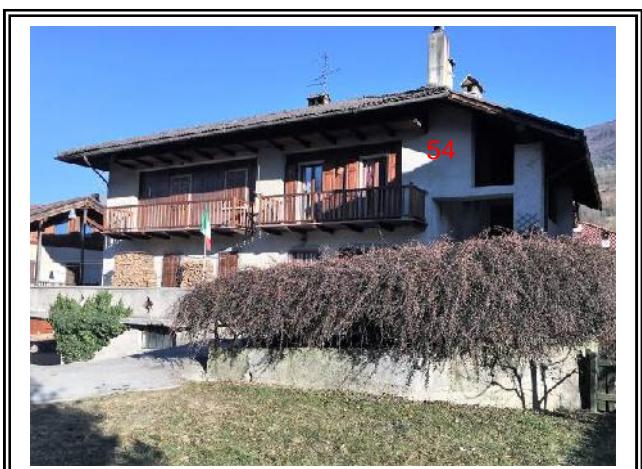
UNITA' EDILIZIA n. 54

legno
			cemento armato
			ferro
9	DEGRADO	X nullo	utilizzato
		medio	sottoutilizzato
10	GRADO DI UTILIZZO	PARZIALE	in stato di abbandono
11	SPAZI DI PERTINENZA Muretti a secco, acciottolati, piastre in granito, fontane, ecc...	alta qualità	X
		media qualità	
		bassa qualità	
12	VINCOLI LEGISLATIVI		
13	INTERVENTO PIANO PRECEDENTE	RISANAMENTO	R2
14	NOTE: ampio edificio con pontile. Già risanato nel passato, si presenta in buone condizioni. Bifora sul lato ovest (vedasi scheda 56).

CATEGORIA D'INTERVENTO	RISANAMENTO	R2
	VINCOLI PARTICOLARI		
	INDICAZIONI PROGETTUALI

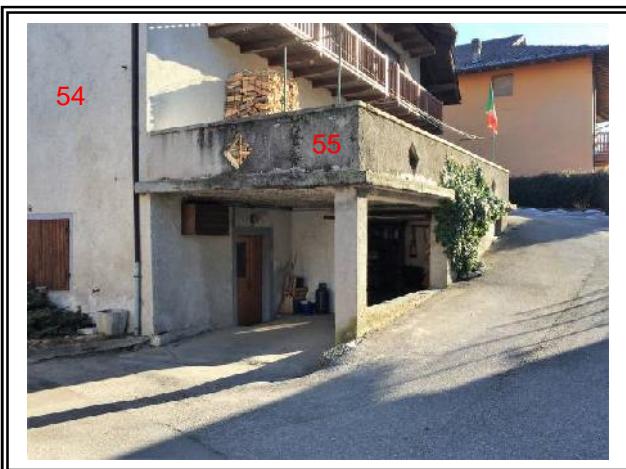
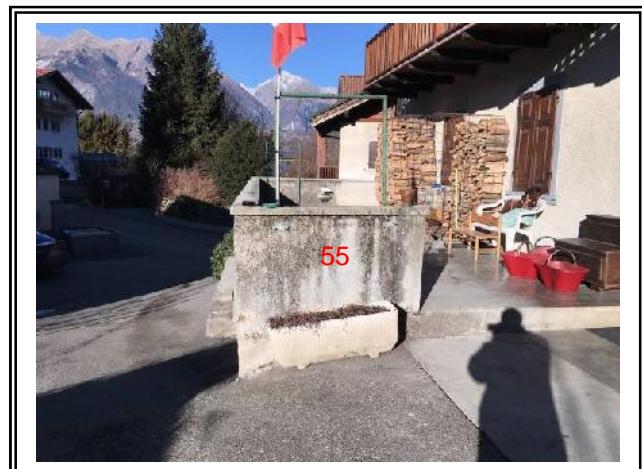
UNITA' EDILIZIA n. 55

tegole in cemento	
			scandole o pietra	
			lamiera	
8	STRUTTURA PORTANTE	Tipo di struttura portante	muratura	X
			legno	
			cemento armato	
			ferro	
9	DEGRADO	X	nullo	
			medio	elevato
10	GRADO DI UTILIZZO		PARZIALE	TOTALE
				X
11	SPAZI DI PERTINENZA Muretti a secco, acciottolati, piastre in granito, fontane, ecc...		utilizzato	X
			sottoutilizzato	
			in stato di abbandono	
12	VINCOLI LEGISLATIVI		alta qualità	
			media qualità	X
			bassa qualità	
13	INTERVENTO PIANO PRECEDENTE	RISANAMENTO		
14	NOTE: terrazzo con sottostante porticato e garage dell'abitazione di scheda 54.

CATEGORIA D'INTERVENTO	RISTRUTTURAZIONE	R3
	VINCOLI PARTICOLARI		
	INDICAZIONI PROGETTUALI
