COMUNE DI COMANO TERME

PIANO REGOLATORE GENERALE

**SCHEDE EDIFICI E MANUFATTI DI
INTERESSE STORICO
Fraz. VIGO**

VARIANTE 2019

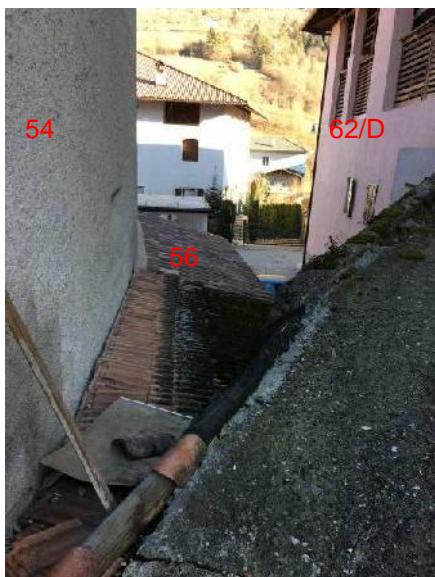
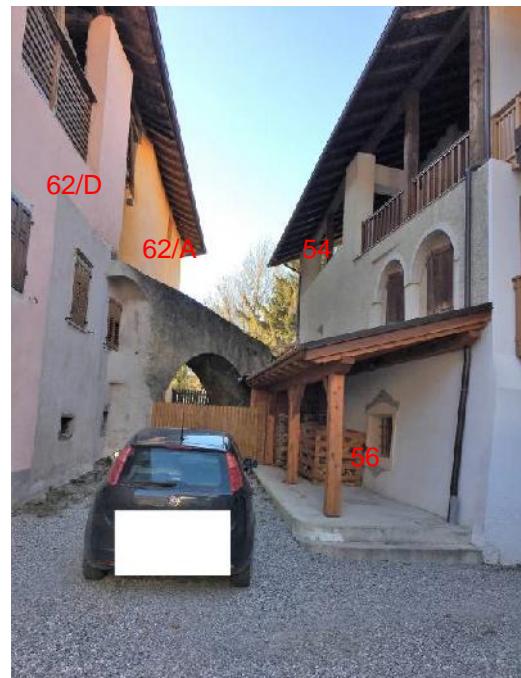
UNITA' EDILIZIA n. 56

tegole in cemento	X
			scandole o pietra	
			lamiera	
8	STRUTTURA PORTANTE	Tipo di struttura portante	muratura	
			legno	X
			cemento armato	
			ferro	
9	DEGRADO	X nullo	medio	elevato
		PARZIALE		TOTALE X
10	GRADO DI UTILIZZO	utilizzato		
		sottoutilizzato		
		in stato di abbandono		
11	SPAZI DI PERTINENZA Muretti a secco, acciottolati, piastre in granito, fontane, ecc...	alta qualità		
		media qualità		
		bassa qualità		
12	VINCOLI LEGISLATIVI			
13	INTERVENTO PIANO PRECEDENTE	RISANAMENTO		
14	NOTE: tettoia in legno, aperta su due lati, aderente all'abitazione di scheda 54 di cui fa parte e costruita ex novo con la propria ristrutturazione.	R2

CATEGORIA D'INTERVENTO	RISTRUTTURAZIONE	R3
	VINCOLI PARTICOLARI		
	INDICAZIONI PROGETTUALI

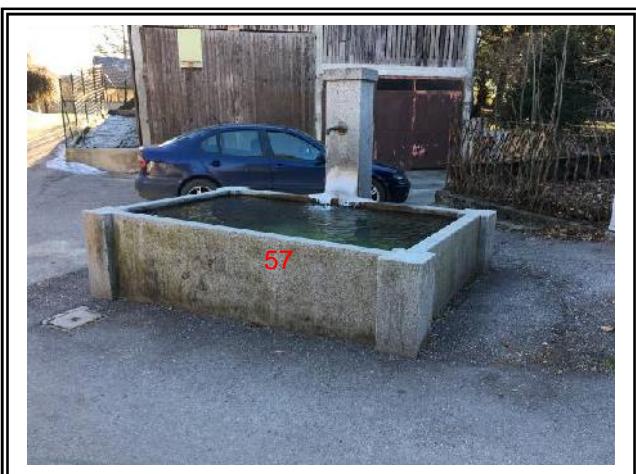
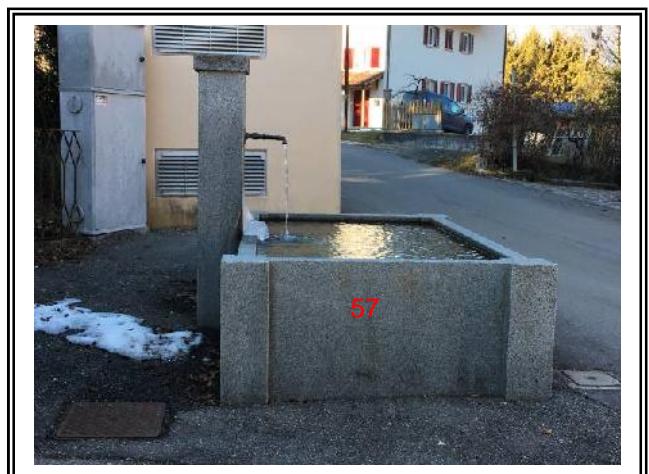
UNITA' EDILIZIA n. 57

tegole in cemento	
			scandole o pietra	
			lamiera	
8	STRUTTURA PORTANTE	Tipo di struttura portante	muratura	
			legno	
			cemento armato	
			ferro	
9	DEGRADO	X	nullo	
			medio	elevato
10	GRADO DI UTILIZZO		PARZIALE	TOTALE
				X
11	SPAZI DI PERTINENZA	Muretti a secco, acciottolati, piastre in granito, fontane, ecc...	alta qualità	
			media qualità	
			bassa qualità	
12	VINCOLI LEGISLATIVI			
13	INTERVENTO PIANO PRECEDENTE	RISTRUTTURAZIONE		
14	NOTE: fontana in granito, ricostruita e riposizionata ex novo nella riqualificazione complessiva della preesistente. A fianco nuova cabine elettrica C.E.I.S. appena esterna alla perimetrazione del centro storico.

CATEGORIA D'INTERVENTO	RISTRUTTURAZIONE	R3
	VINCOLI PARTICOLARI		
	INDICAZIONI PROGETTUALI

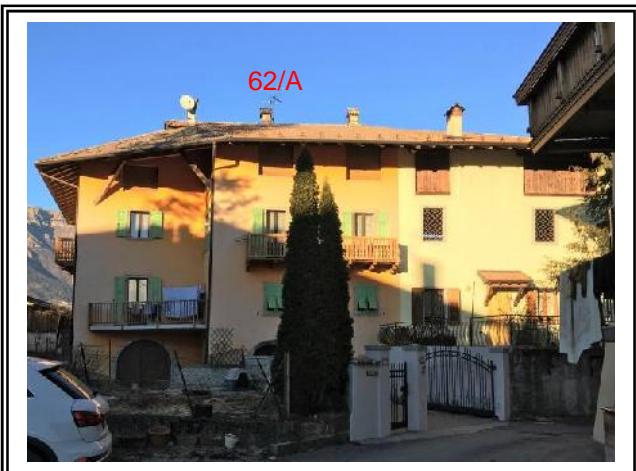
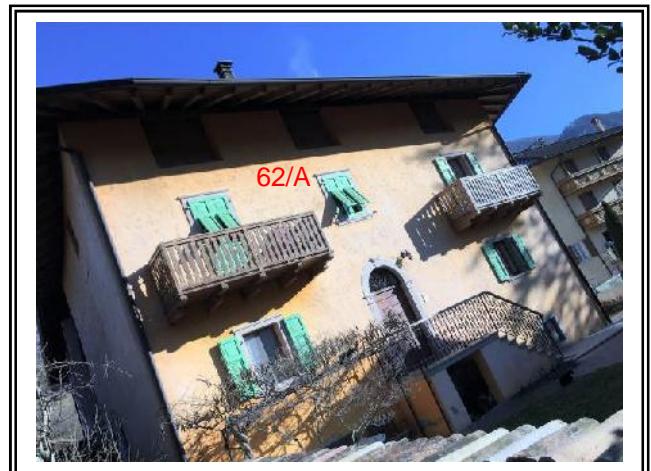
UNITA' EDILIZIA n. 62/A

marsigliese
			tegole in cemento
			scandole o pietra
			lamiera
8	STRUTTURA PORTANTE	Tipo di struttura portante	muratura
			legno
			cemento armato
			ferro
9	DEGRADO	X nullo	medio
		PARZIALE	TOTALE X
10	GRADO DI UTILIZZO	utilizzato	<input checked="" type="checkbox"/>
		sottoutilizzato	
		in stato di abbandono	
11	SPAZI DI PERTINENZA Muretti a secco, acciottolati, piastre in granito, fontane, ecc...	alta qualità	<input checked="" type="checkbox"/>
		media qualità	
		bassa qualità	
12	VINCOLI LEGISLATIVI		
13	INTERVENTO PIANO PRECEDENTE	RISTRUTTURAZIONE	R3
14	NOTE: casa con cortile cintato, già ristrutturata nel recente passato. Si distinguono tre portali con contorni in pietra, contorni lavorati dei fori, poggioli vari, intonacatura al liscio tinta giallo-arancio.

CATEGORIA D'INTERVENTO	RISTRUTTURAZIONE	R3
	VINCOLI PARTICOLARI		
	INDICAZIONI PROGETTUALI

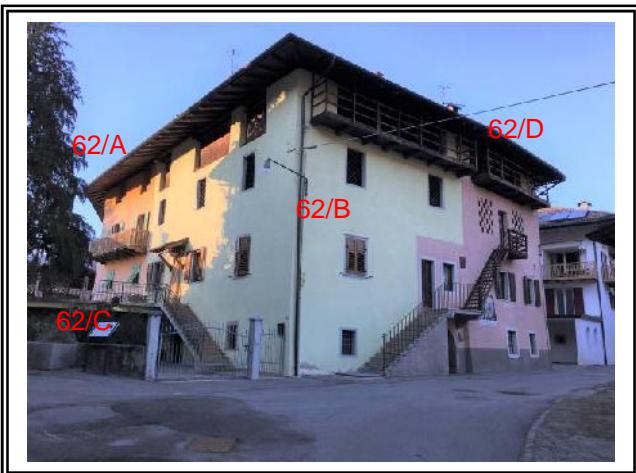
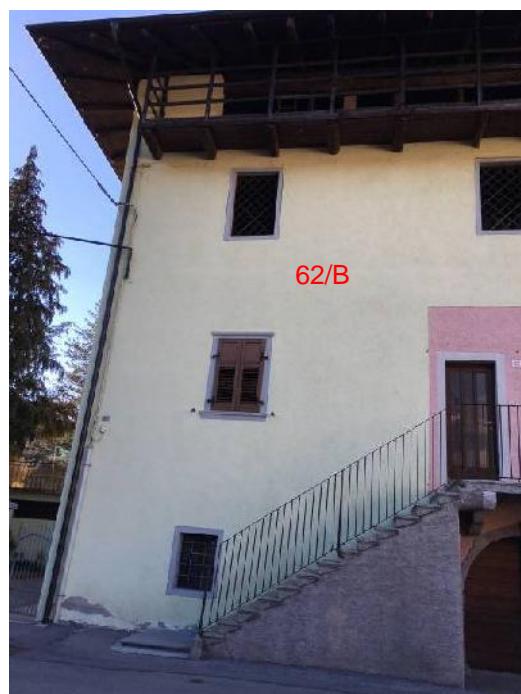
UNITA' EDILIZIA n. 62/B

8	STRUTTURA PORTANTE	Tipo di struttura portante	muratura
			legno
			cemento armato
			ferro
9	DEGRADO	X nullo	utilizzato
		medio	sottoutilizzato
		elevato	in stato di abbandono
10	GRADO DI UTILIZZO	PARZIALE	TOTALE
			X
11	SPAZI DI PERTINENZA Muretti a secco, acciottolati, piastre in granito, fontane, ecc...	alta qualità	X
		media qualità	
		bassa qualità	
12	VINCOLI LEGISLATIVI		
13	INTERVENTO PIANO PRECEDENTE	RISTRUTTURAZIONE	
14	NOTE: già ristrutturata nel recente passato, possiede sul fronte strada una scala in pietra per accesso al piano primo dell'abitazione di scheda 62/D, oltre ballatoio di sottotetto. Contorni dei fori lavorati. Tinta giallo.	R3

CATEGORIA D'INTERVENTO	RISTRUTTURAZIONE	R3
	VINCOLI PARTICOLARI		
	INDICAZIONI PROGETTUALI

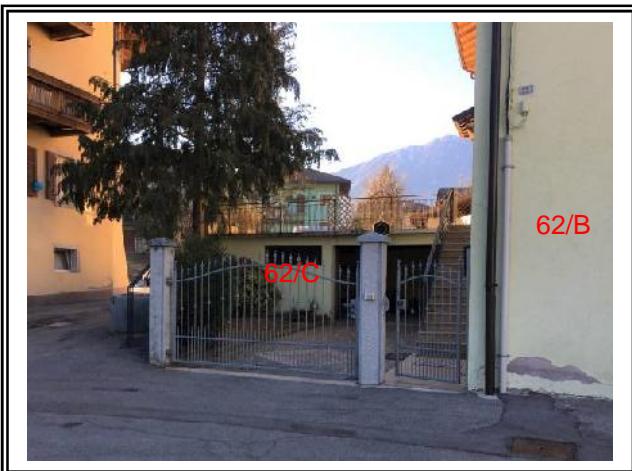
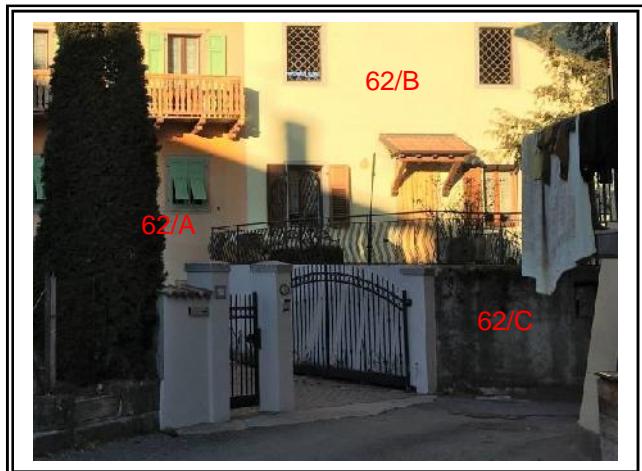
ANALISI DI RILIEVO**UNITA EDILIZIA N° 62/C**

tegole in cemento	
			scandole o pietra	
			lamiera	
8	STRUTTURA PORTANTE	Tipo di struttura portante	muratura	X
			legno	
			cemento armato	
			ferro	
9	DEGRADO	X	nullo	
			medio	
			elevato	
10	GRADO DI UTILIZZO		PARZIALE	TOTALE
				X
11	SPAZI DI PERTINENZA Muretti a secco, acciottolati, piastre in granito, fontane, ecc...		alta qualità	
			media qualità	
			bassa qualità	
12	VINCOLI LEGISLATIVI			
13	INTERVENTO PIANO PRECEDENTE	RISTRUTTURAZIONE		
14	NOTE: terrazzo con sottostante locale uso deposito garage, pertinenza della casa abitativa in scheda 62/B con antistante cortile transito pavimentato e cintato da cancelli in ferro; manufatto già ristrutturato.

CATEGORIA D'INTERVENTO	RISTRUTTURAZIONE	R3
	VINCOLI PARTICOLARI		
	INDICAZIONI PROGETTUALI

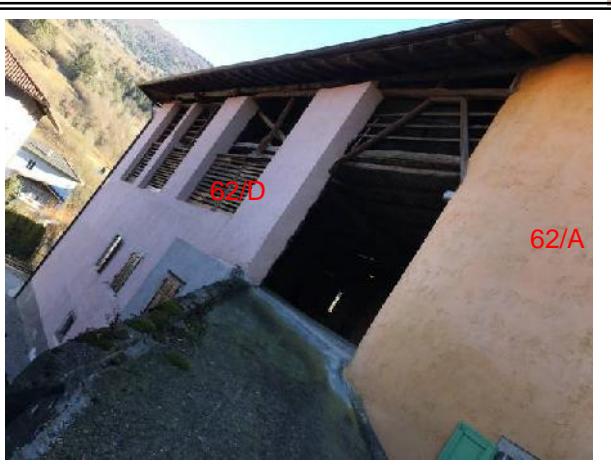
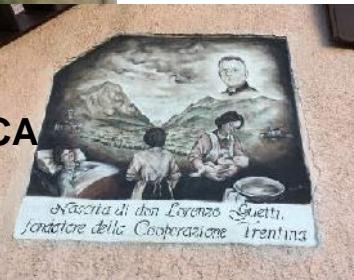
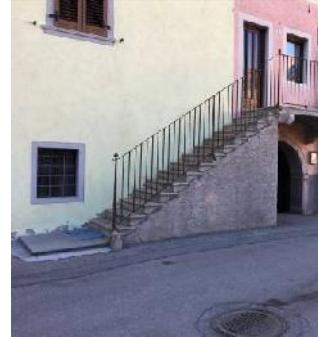
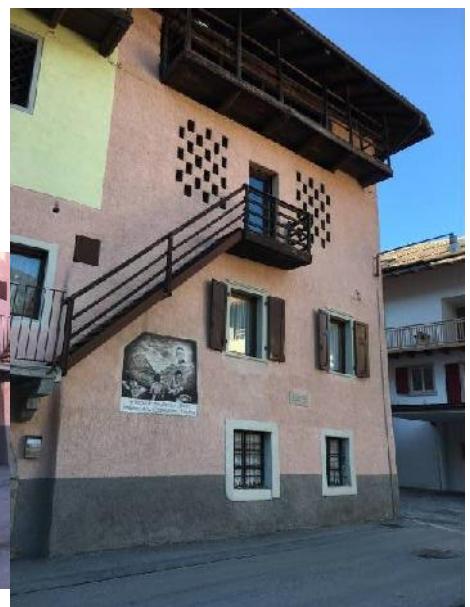
UNITA' EDILIZIA n. 62/D

marsigliese			
			tegole in cemento			
			scandole o pietra			
			lamiera			
8	STRUTTURA PORTANTE	Tipo di struttura portante	muratura	X		
			legno			
			cemento armato			
			ferro			
9	DEGRADO	X nullo	medio	elevato		
		PARZIALE	TOTALE X			
10	GRADO DI UTILIZZO	utilizzato				
		sottoutilizzato				
		in stato di abbandono				
11	SPAZI DI PERTINENZA Muretti a secco, acciottolati, piastre in granito, fontane, ecc...	alta qualità				
		media qualità				
		bassa qualità				
12	VINCOLI LEGISLATIVI					
13	INTERVENTO PIANO PRECEDENTE	RISTRUTTURAZIONE				
14	NOTE: come ricorda una targa sulla muratura ed un murales, in questa casa nacque don Lorenzo Guetti nel 1847. Porzione di edificio già risanata nel recente passato. Si segnala la presenza di un portale arcuato con contorni in granito, scala e poggiolo sovrastante pure in granito, con scalche poi prosegue in legno per il piano aia. Tinta rosa antico. A tergo pontile in cemento.

CATEGORIA D'INTERVENTO	RISTRUTTURAZIONE	R3
	VINCOLI PARTICOLARI		
	INDICAZIONI PROGETTUALI Casa natale di Don Lorenzo Guetti: valorizzare il portale arciato con contorni in granito, scala e poggiolo sovrastante pure in granito e la tinta rosa antico.

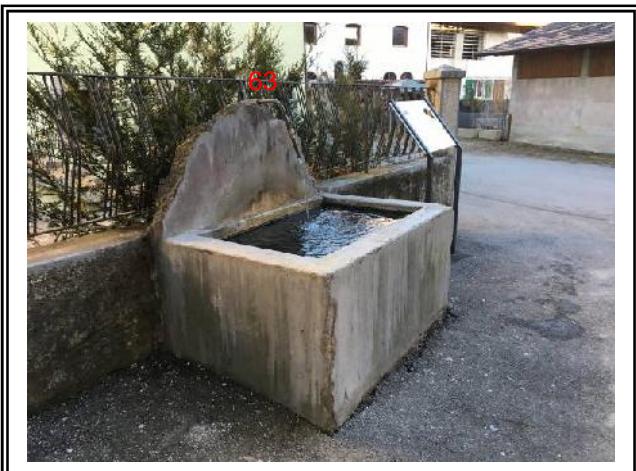
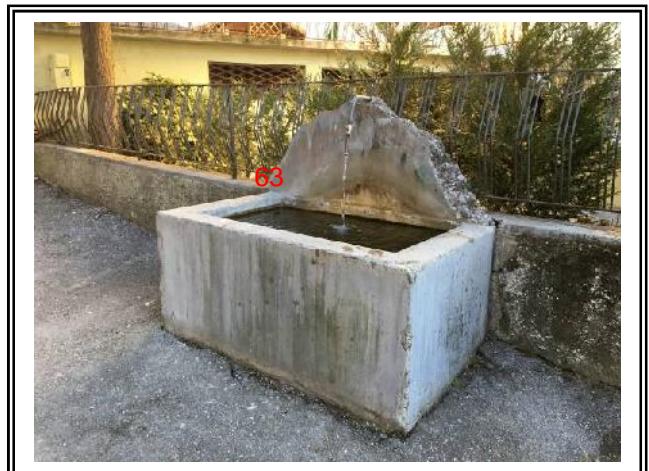
UNITA' EDILIZIA n. 63

lamiera
8	STRUTTURA PORTANTE	Tipo di struttura portante	muratura
			legno
			cemento armato
			ferro
9	DEGRADO	nullo	X
		medio	elevato
		PARZIALE	TOTALE
			X
10	GRADO DI UTILIZZO	utilizzato	X
		sottoutilizzato	
		in stato di abbandono	
11	SPAZI DI PERTINENZA	alta qualità	
	Muretti a secco, acciottolati, piastre in granito, fontane, ecc...	media qualità	X
		bassa qualità	
12	VINCOLI LEGISLATIVI		
13	INTERVENTO PIANO PRECEDENTE	RISTRUTTURAZIONE	R3
14	NOTE: fontana in cemento con "schienale" in parte danneggiato.

CATEGORIA D'INTERVENTO	RISTRUTTURAZIONE	R3
	VINCOLI PARTICOLARI		
	INDICAZIONI PROGETTUALI

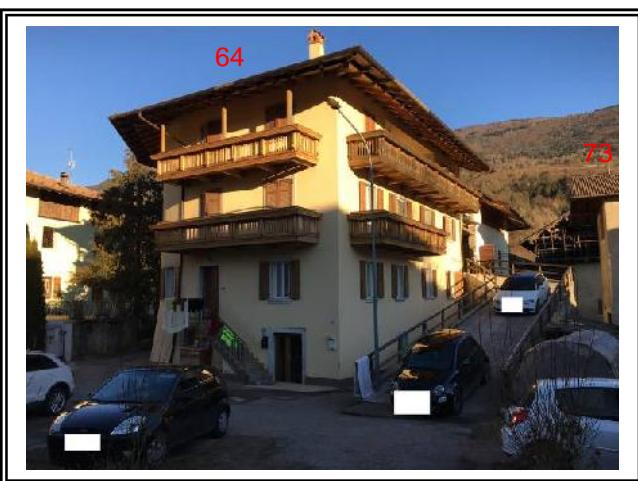
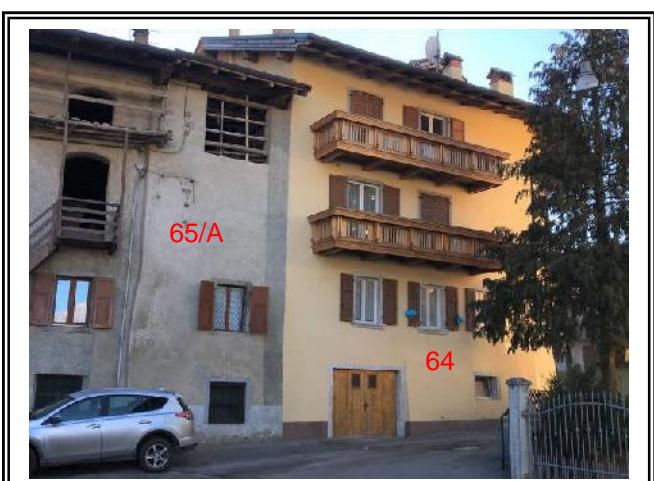
UNITA' EDILIZIA n. 64

marsigliese			
			tegole in cemento			
			scandole o pietra			
			lamiera			
8	STRUTTURA PORTANTE	Tipo di struttura portante	muratura	X		
			legno			
			cemento armato			
			ferro			
9	DEGRADO	X nullo	medio	elevato		
		PARZIALE	TOTALE X			
10	GRADO DI UTILIZZO	utilizzato				
		sottoutilizzato				
		in stato di abbandono				
11	SPAZI DI PERTINENZA Muretti a secco, acciottolati, piastre in granito, fontane, ecc...	alta qualità				
		media qualità				
		bassa qualità				
12	VINCOLI LEGISLATIVI					
13	INTERVENTO PIANO PRECEDENTE	RISANAMENTO				
14	NOTE: unità edilizia affiancata da suggestivo ponte laterale sul distacco con via pubblica attraverso portico arcuato, completamente rinnovata e riformulata nel recente passato, attraverso inserimento di vari poggioli in legno con corrimano accompagnato da fioriera, abbaini in legno tipo a cucci a di cane, intonaco al liscio tinta giallo.

CATEGORIA D'INTERVENTO	RISANAMENTO	R2
	VINCOLI PARTICOLARI		
	INDICAZIONI PROGETTUALI

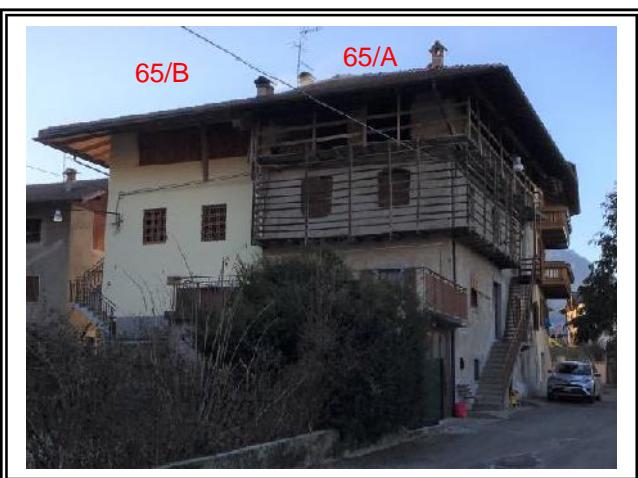
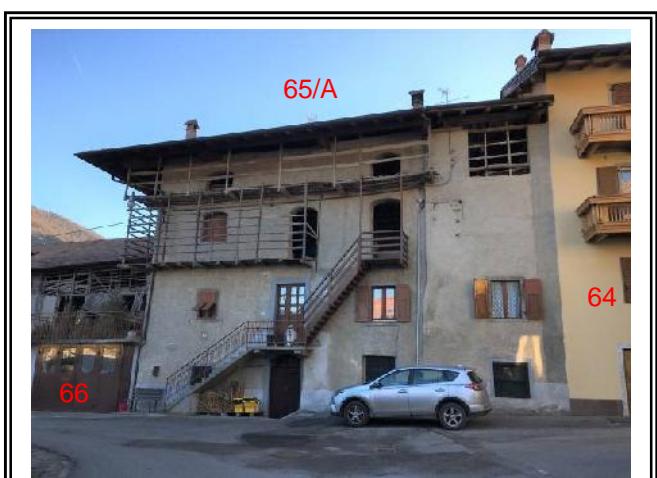
UNITA' EDILIZIA n. 65/A

tegole in cemento	
			scandole o pietra	
			lamiera	
8	STRUTTURA PORTANTE	Tipo di struttura portante	muratura	X
			legno	
			cemento armato	
			ferro	
9	DEGRADO	X	nullo	
			medio	elevato
10	GRADO DI UTILIZZO		PARZIALE	TOTALE
				X
			utilizzato	
11	SPAZI DI PERTINENZA Muretti a secco, acciottolati, piastre in granito, fontane, ecc...		sottoutilizzato	
			in stato di abbandono	
			alta qualità	
12	VINCOLI LEGISLATIVI		media qualità	
			bassa qualità	
13	INTERVENTO PIANO PRECEDENTE	RISANAMENTO		
14	NOTE: unità edilizia d'angolo con relativi poggioli-ballatoi a graticcio. Risanata nel passato, si presenta in buono stato. Intonaco al grezzo.

CATEGORIA D'INTERVENTO	RISANAMENTO	R2
	VINCOLI PARTICOLARI		
	INDICAZIONI PROGETTUALI

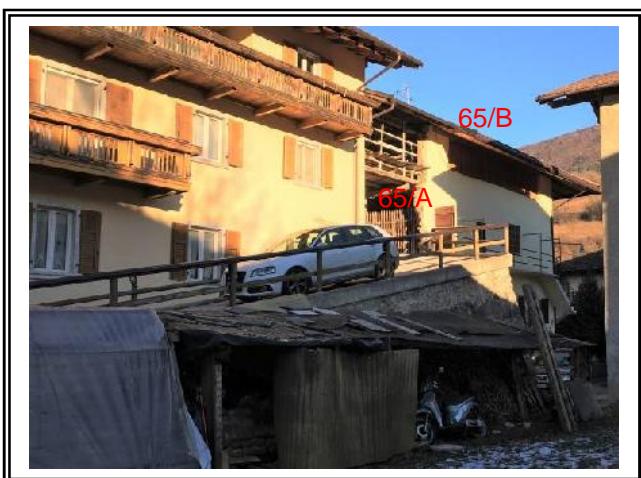
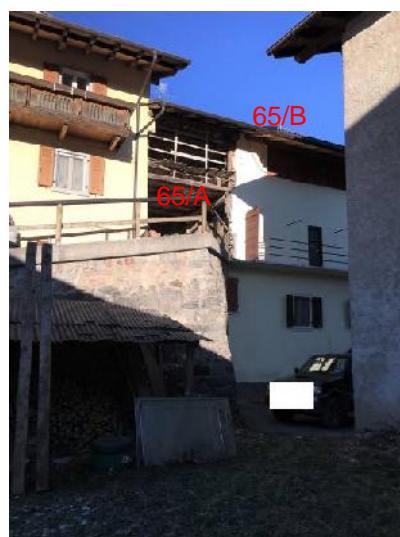
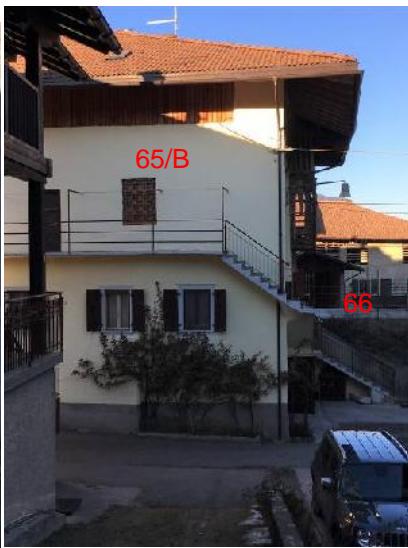
UNITA' EDILIZIA n. 65/B

tegole in cemento	
			scandole o pietra	
			lamiera	
8	STRUTTURA PORTANTE	Tipo di struttura portante	muratura	X
			legno	
			cemento armato	
			ferro	
9	DEGRADO	X	nullo	
			medio	
			elevato	
10	GRADO DI UTILIZZO		PARZIALE	TOTALE
				X
11	SPAZI DI PERTINENZA Muretti a secco, acciottolati, piastre in granito, fontane, ecc...		utilizzato	X
			sottoutilizzato	
			in stato di abbandono	
12	VINCOLI LEGISLATIVI		alta qualità	
			media qualità	
			bassa qualità	
13	INTERVENTO PIANO PRECEDENTE	RISANAMENTO		
14	NOTE: unità edilizia d'angolo con due lati liberi ristrutturati nel recente passato e rifinita con intonaco liscio tinta giallo.

CATEGORIA D'INTERVENTO	RISANAMENTO	R2
VINCOLI PARTICOLARI		
INDICAZIONI PROGETTUALI

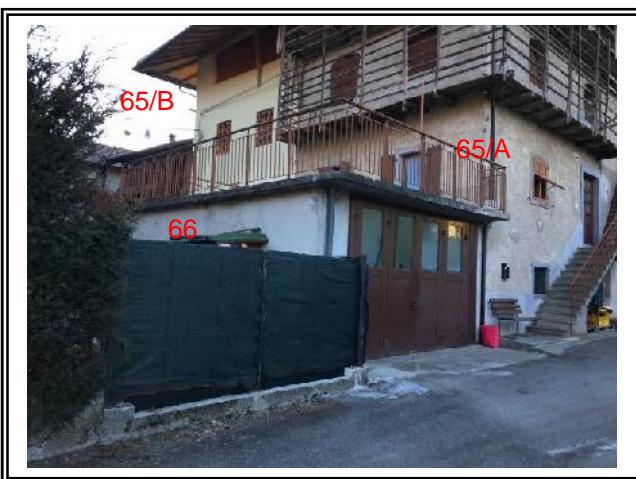
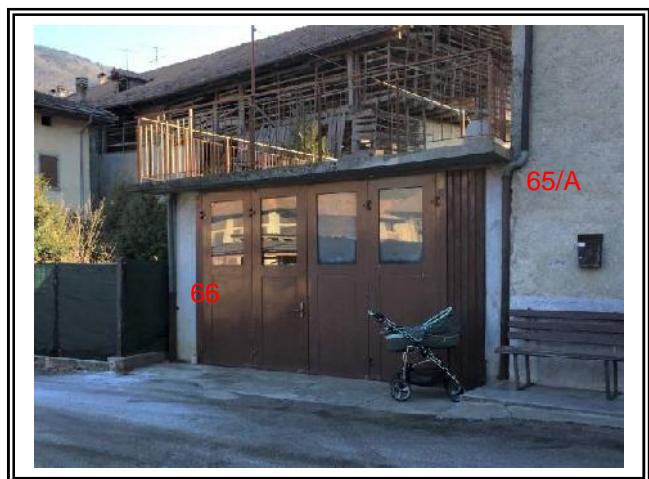
UNITA' EDILIZIA n. 66

tegole in cemento	
			scandole o pietra	
			lamiera	
8	STRUTTURA PORTANTE	Tipo di struttura portante	muratura	X
			legno	
			cemento armato	
			ferro	
9	DEGRADO	X	nullo	
			medio	elevato
10	GRADO DI UTILIZZO		PARZIALE	TOTALE
				X
11	SPAZI DI PERTINENZA Muretti a secco, acciottolati, piastre in granito, fontane, ecc...		utilizzato	X
			sottoutilizzato	
			in stato di abbandono	
12	VINCOLI LEGISLATIVI		alta qualità	
			media qualità	
			bassa qualità	
13	INTERVENTO PIANO PRECEDENTE	RISANAMENTO		
14	NOTE: rappresenta il terrazzo di piano primo della casa d'abitazione di scheda 65/A con sottostante locale dotato di ampio portone carraio per garage.

CATEGORIA D'INTERVENTO	RISTRUTTURAZIONE	R3
	VINCOLI PARTICOLARI		
	INDICAZIONI PROGETTUALI

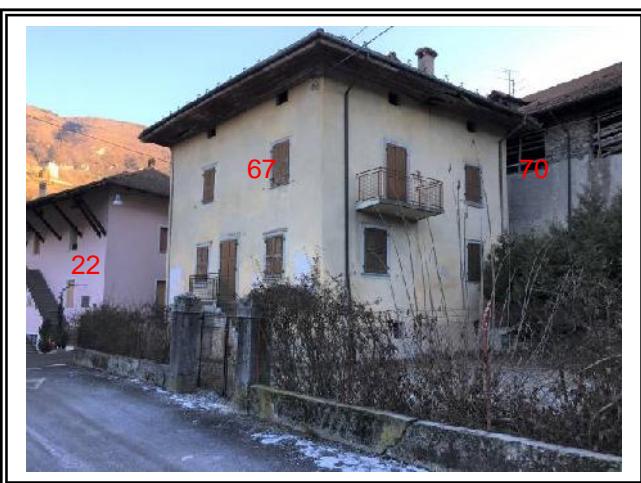
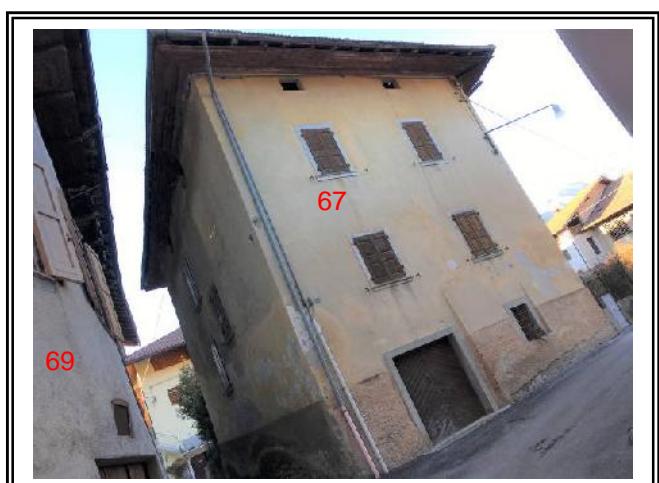
UNITA' EDILIZIA n. 67

tegole in cemento	
			scandole o pietra	
			lamiera	
8	STRUTTURA PORTANTE	Tipo di struttura portante	muratura	X
			legno	
			cemento armato	
			ferro	
9	DEGRADO	nullo	X	medio
				elevato
		PARZIALE		TOTALE X
10	GRADO DI UTILIZZO	utilizzato		
		sottoutilizzato		
		in stato di abbandono		
11	SPAZI DI PERTINENZA Muretti a secco, acciottolati, piastre in granito, fontane, ecc...	alta qualità		
		media qualità		
		bassa qualità		
12	VINCOLI LEGISLATIVI			
13	INTERVENTO PIANO PRECEDENTE	RISANAMENTO		
14	NOTE: edificio isolato libero su quattro lati con cortile a prato cintato. Intonaco liscio tinta giallo. Solo un balconcino cementizio.

CATEGORIA D'INTERVENTO	RISANAMENTO	R2
	VINCOLI PARTICOLARI		
	INDICAZIONI PROGETTUALI

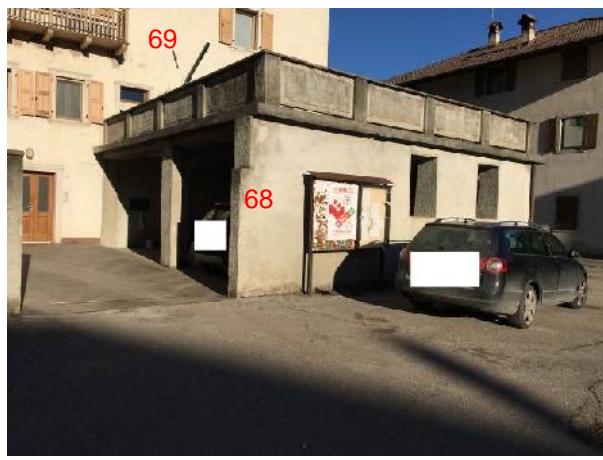
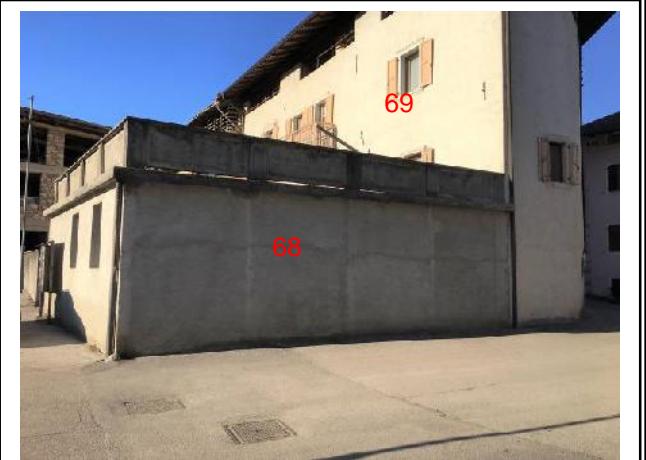
UNITA' EDILIZIA n. 68

marsigliese
			tegole in cemento
			scandole o pietra
			lamiera
8	STRUTTURA PORTANTE	Tipo di struttura portante	muratura
			legno
			cemento armato
			ferro
9	DEGRADO	X nullo	medio
		PARZIALE	TOTALE X
10	GRADO DI UTILIZZO	utilizzato	<input checked="" type="checkbox"/>
		sottoutilizzato	
		in stato di abbandono	
11	SPAZI DI PERTINENZA Muretti a secco, acciottolati, piastre in granito, fontane, ecc...	alta qualità	<input checked="" type="checkbox"/>
		media qualità	
		bassa qualità	
12	VINCOLI LEGISLATIVI		
13	INTERVENTO PIANO PRECEDENTE	RISTRUTTURAZIONE	R3
14	NOTE: struttura ad uso garage, priva di serramenti sui fori, aderente a casa d'abitazione con parapetto del relativo terrazzo in muratura.

CATEGORIA D'INTERVENTO	RISTRUTTURAZIONE	R3
	VINCOLI PARTICOLARI		
	INDICAZIONI PROGETTUALI

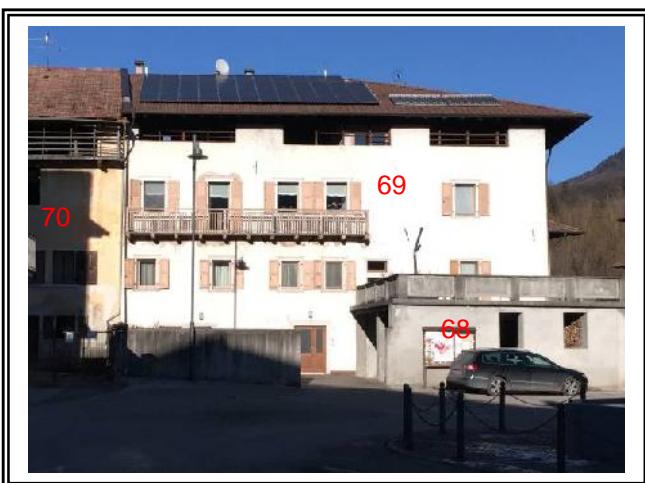
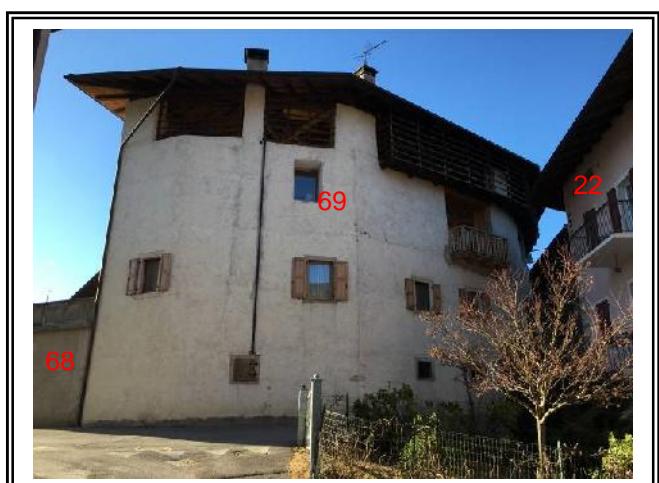
DOCUMENTAZIONE FOTOGRAFICA

tegole in cemento	
			scandole o pietra	
			lamiera	
8	STRUTTURA PORTANTE	Tipo di struttura portante	muratura	X
			legno	
			cemento armato	
			ferro	
9	DEGRADO	X	nullo	
			medio	elevato
10	GRADO DI UTILIZZO		PARZIALE	TOTALE
				X
			utilizzato	
11	SPAZI DI PERTINENZA Muretti a secco, acciottolati, piastre in granito, fontane, ecc...		sottoutilizzato	X
			in stato di abbandono	
			alta qualità	
12	VINCOLI LEGISLATIVI		media qualità	
			bassa qualità	X
13	INTERVENTO PIANO PRECEDENTE	RISANAMENTO		
14	NOTE: ampia porzione d'angolo del caseggiato, già risanata recentemente, con proposizione di poggioli alla trentina a piano secondo, a graticcio nella parte "curva" di sottotetto. Fori con contorni in pietra, cortile con muro di cinta aperto.

CATEGORIA D'INTERVENTO	RISANAMENTO	R2
	VINCOLI PARTICOLARI		
	INDICAZIONI PROGETTUALI

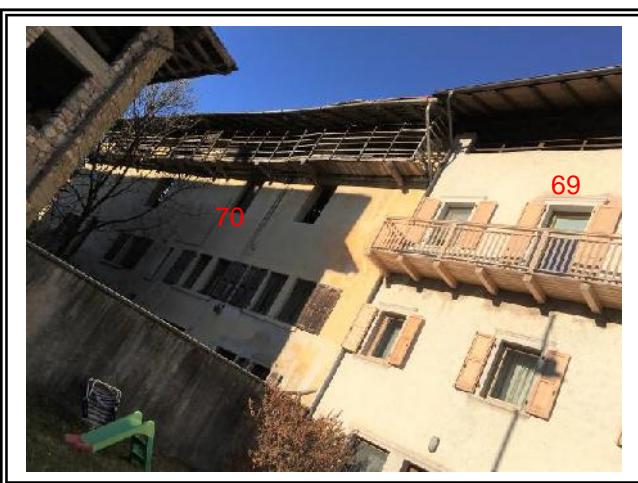
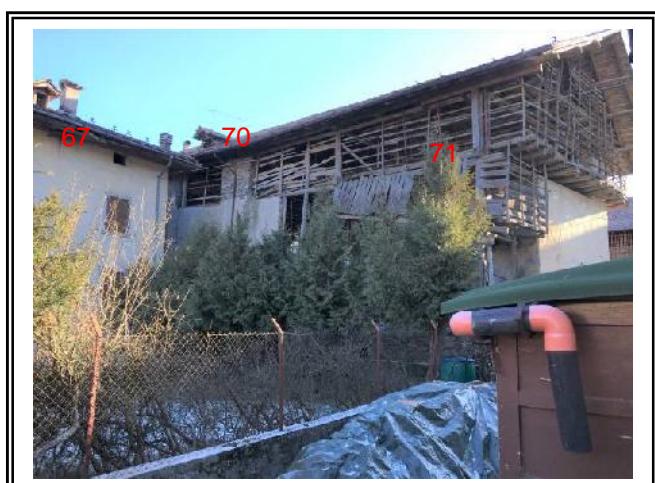
DOCUMENTAZIONE FOTOGRAFICA

tegole in cemento	
			scandole o pietra	
			lamiera	
8	STRUTTURA PORTANTE	Tipo di struttura portante	muratura	X
			legno	
			cemento armato	
			ferro	
9	DEGRADO	nullo	X	medio
		PARZIALE		TOTALE
				X
10	GRADO DI UTILIZZO	utilizzato		
		sottoutilizzato		
		in stato di abbandono		
11	SPAZI DI PERTINENZA Muretti a secco, acciottolati, piastre in granito, fontane, ecc...	alta qualità		
		media qualità		
		bassa qualità		
12	VINCOLI LEGISLATIVI			
13	INTERVENTO PIANO PRECEDENTE	RISANAMENTO		
14	NOTE: parte centrale del caseggiato, in disuso. Ballatoio di sottotetto su tutto il fronte sud che ha intonaco al liscio, mentre il prospetto opposto più malconcio presenta intonaco rustico naturale e raso pietra.

CATEGORIA D'INTERVENTO	RISANAMENTO	R2
	VINCOLI PARTICOLARI		
	INDICAZIONI PROGETTUALI

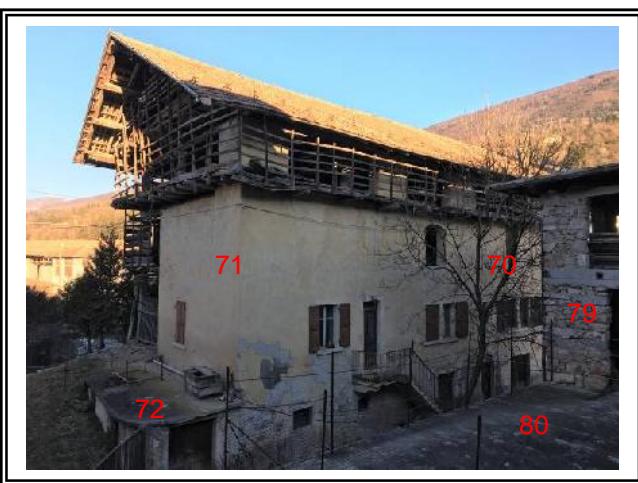
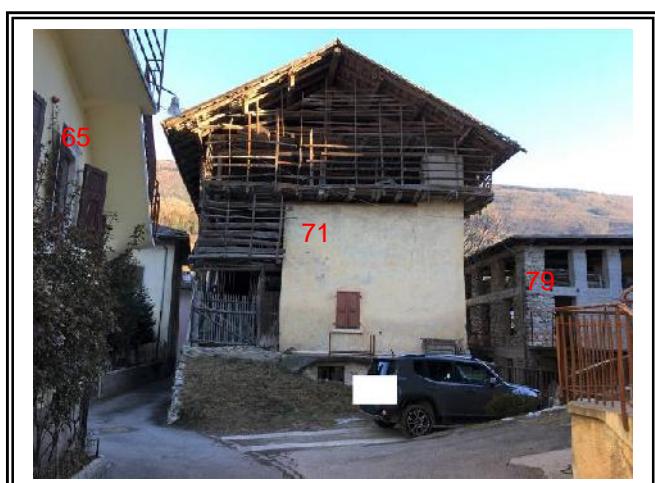
DOCUMENTAZIONE FOTOGRAFICA

marsigliese			
			tegole in cemento			
			scandole o pietra			
			lamiera			
8	STRUTTURA PORTANTE	Tipo di struttura portante	muratura	X		
			legno			
			cemento armato			
			ferro			
9	DEGRADO	nullo	X	medio		
				elevato		
		PARZIALE	TOTALE			
10	GRADO DI UTILIZZO	utilizzato				
		sottoutilizzato				
		in stato di abbandono				
11	SPAZI DI PERTINENZA Muretti a secco, acciottolati, piastre in granito, fontane, ecc...	alta qualità				
		media qualità				
		bassa qualità				
12	VINCOLI LEGISLATIVI					
13	INTERVENTO PIANO PRECEDENTE	RISANAMENTO				
14	NOTE: parte angolare ovest del caseggiato con frontespizio dotato di poggioli con struttura a graticcio (che gira e corre anche tutto lungo il fronte sud) e sottostante pontile di accesso all'aia con ampia apertura laterale.

CATEGORIA D'INTERVENTO	RISANAMENTO	R2
	VINCOLI PARTICOLARI		
	INDICAZIONI PROGETTUALI

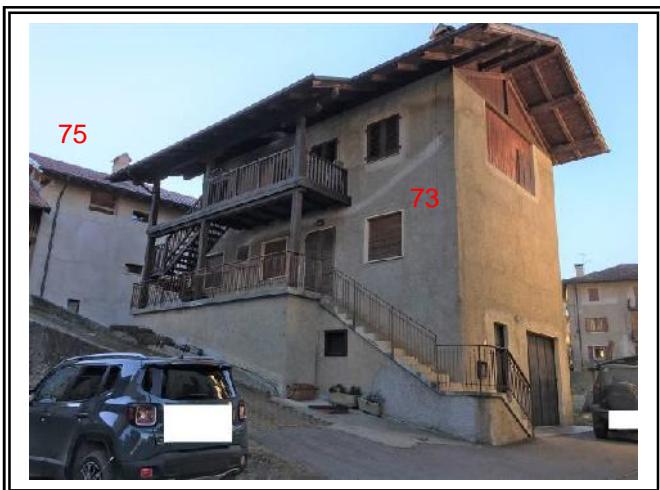
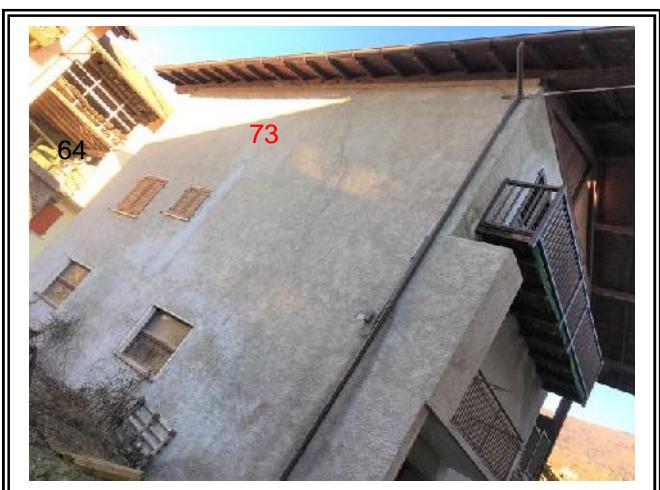
DOCUMENTAZIONE FOTOGRAFICA

tegole in cemento	
			scandole o pietra	
			lamiera	X
8	STRUTTURA PORTANTE	Tipo di struttura portante	muratura	X
			legno	
			cemento armato	
			ferro	
9	DEGRADO	X	nullo	
			medio	elevato
10	GRADO DI UTILIZZO		PARZIALE	TOTALE
				X
			utilizzato	
11	SPAZI DI PERTINENZA Muretti a secco, acciottolati, piastre in granito, fontane, ecc...		sottoutilizzato	X
			in stato di abbandono	
			alta qualità	
12	VINCOLI LEGISLATIVI		media qualità	x
			bassa qualità	
13	INTERVENTO PIANO PRECEDENTE	RISTRUTTURAZIONE		
14	NOTE: edificio isolato libero su quattro lati già ristrutturato nel passato recente proponendo poggioli in legno alla trentina compreso struttura a scala terrazzata per accesso al piano secondo. Intonaco a sbricchio.

CATEGORIA D'INTERVENTO	RISTRUTTURZIONE	R3
	VINCOLI PARTICOLARI		
	INDICAZIONI PROGETTUALI

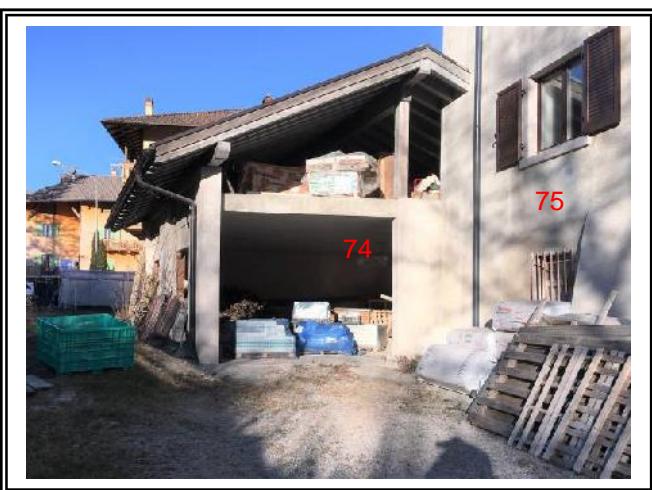
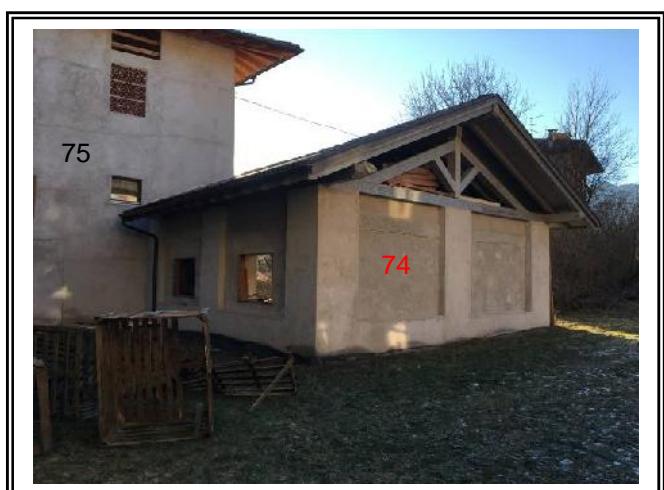
DOCUMENTAZIONE FOTOGRAFICA

marsigliese			
			tegole in cemento			
			scandole o pietra			
			lamiera			
8	STRUTTURA PORTANTE	Tipo di struttura portante	muratura	X		
			legno			
			cemento armato			
			ferro			
9	DEGRADO	X nullo	medio	elevato		
		PARZIALE	TOTALE X			
10	GRADO DI UTILIZZO	utilizzato				
		sottoutilizzato				
		in stato di abbandono				
11	SPAZI DI PERTINENZA Muretti a secco, acciottolati, piastre in granito, fontane, ecc...	alta qualità				
		media qualità				
		bassa qualità				
12	VINCOLI LEGISLATIVI					
13	INTERVENTO PIANO PRECEDENTE	RISTRUTTURAZIONE				
14	NOTE: edificio ricostruito post 1993, in muratura in luogo del preesistente baito in legno.

CATEGORIA D'INTERVENTO	RISTRUTTURZIONE	R3
	VINCOLI PARTICOLARI		
	INDICAZIONI PROGETTUALI

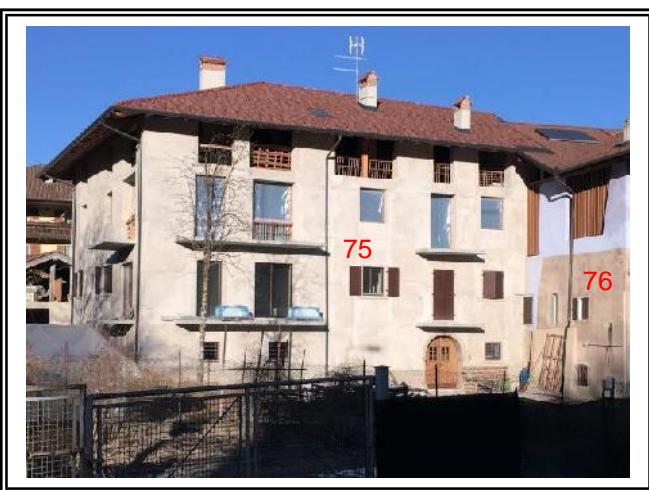
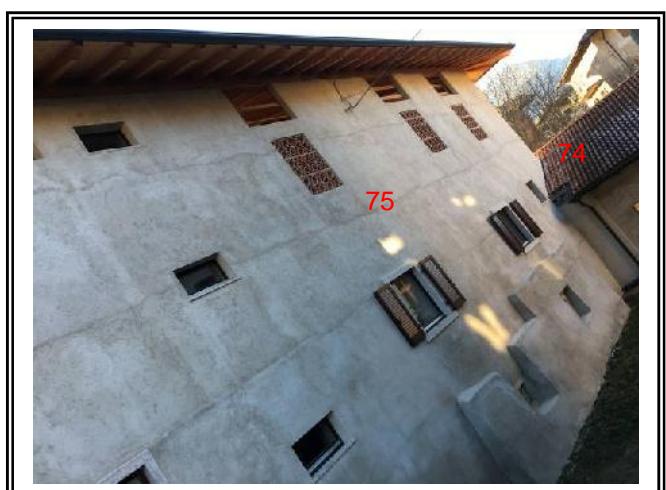
DOCUMENTAZIONE FOTOGRAFICA

tegole in cemento	
			scandole o pietra	
			lamiera	
8	STRUTTURA PORTANTE	Tipo di struttura portante	muratura	X
			legno	
			cemento armato	
			ferro	
9	DEGRADO	X	nullo	
			medio	elevato
10	GRADO DI UTILIZZO		PARZIALE	TOTALE
				X
11	SPAZI DI PERTINENZA Muretti a secco, acciottolati, piastre in granito, fontane, ecc...		utilizzato	X
			sottoutilizzato	
			in stato di abbandono	
12	VINCOLI LEGISLATIVI		alta qualità	
			media qualità	
			bassa qualità	
13	INTERVENTO PIANO PRECEDENTE	RISTRUTTURAZIONE		
14	NOTE: edificio in fase di ristrutturazione da completarsi nei parapetti dei poggioli, conclusasi per gli aspetti principali (tetto, serramenti, ecc). presenza di due portali ad arco con contorni in pietra su uno dei quali è incisa la data del 1776.

CATEGORIA D'INTERVENTO	RISTRUTTURZIONE	R3
	VINCOLI PARTICOLARI		
	INDICAZIONI PROGETTUALI

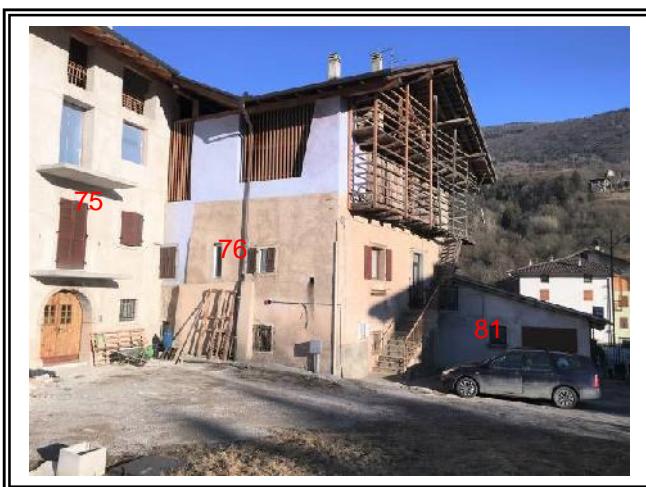
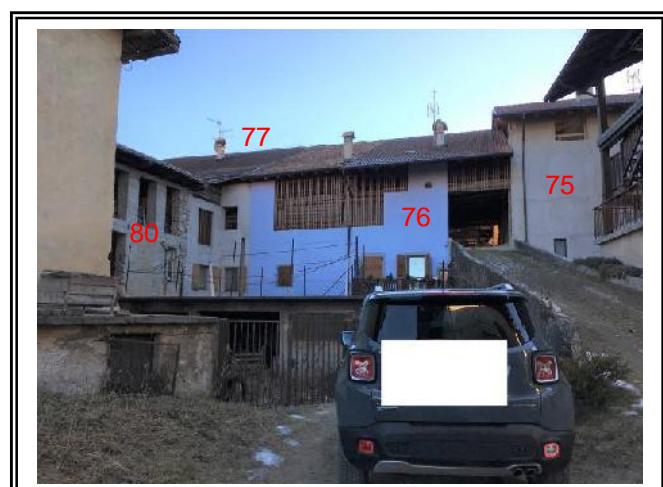
DOCUMENTAZIONE FOTOGRAFICA

tegole in cemento	X
			scandole o pietra	
			lamiera	
8	STRUTTURA PORTANTE	Tipo di struttura portante	muratura	X
			legno	
			cemento armato	
			ferro	
9	DEGRADO	X	nullo	
			medio	elevato
10	GRADO DI UTILIZZO		PARZIALE	TOTALE
				X
			utilizzato	
11	SPAZI DI PERTINENZA Muretti a secco, acciottolati, piastre in granito, fontane, ecc...		sottoutilizzato	X
			in stato di abbandono	
			alta qualità	
12	VINCOLI LEGISLATIVI		media qualità	X
			bassa qualità	
13	INTERVENTO PIANO PRECEDENTE	RISANAMENTO		
14	NOTE: fronti parzialmente risanati adottando intonaco tinta azzurra. Pontile a tergo Il frontespizio a sud è dotato di poggioli-ballatoi con struttura a graticcio sulla larghezza di tutto il fronte. Le ampie aperture delle vaie risultano tamponate con struttura lignea a graticcio verticale interposta nei vani delle aperture medesime.

CATEGORIA D'INTERVENTO	RISANAMENTO	R2
	VINCOLI PARTICOLARI		
	INDICAZIONI PROGETTUALI

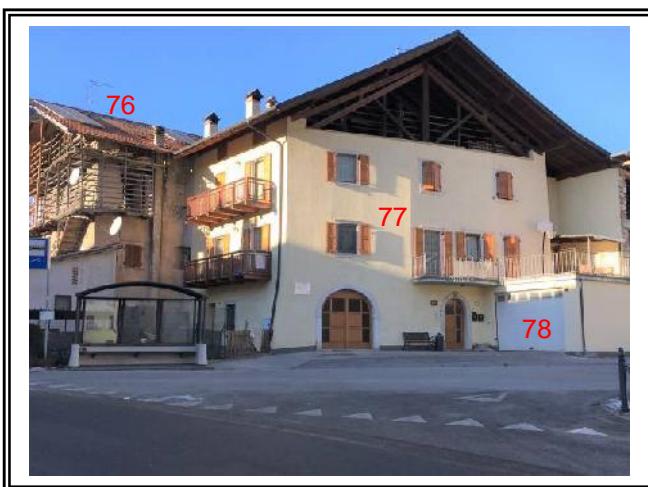
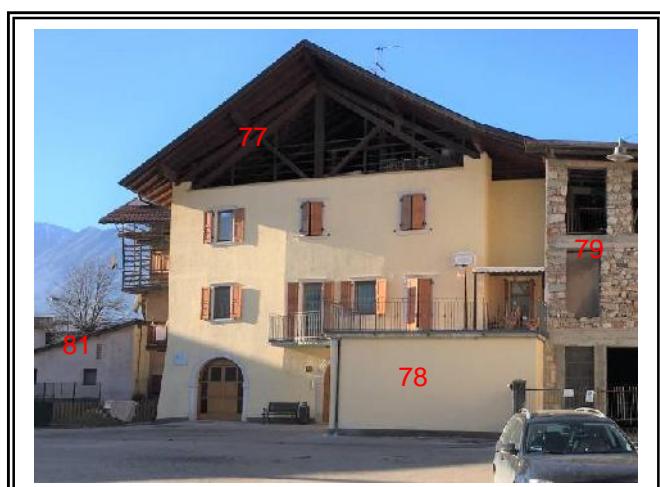
DOCUMENTAZIONE FOTOGRAFICA

legno
			cemento armato
			ferro
9	DEGRADO	X nullo	medio
		PARZIALE	TOTALE X
10	GRADO DI UTILIZZO	utilizzato	X
		sottoutilizzato	
		in stato di abbandono	
11	SPAZI DI PERTINENZA Muretti a secco, acciottolati, piastre in granito, fontane, ecc...	alta qualità	
		media qualità	X
		bassa qualità	
12	VINCOLI LEGISLATIVI		
13	INTERVENTO PIANO PRECEDENTE	RISANAMENTO	R2
14	NOTE: Edificio completamente risanato nel recente passato, con ampio frontespizio a capriata prospettante verso la piazza comunale. Poggioli alla trentina, contorni in pietra lavorati dei fori, portali ad arco. Targhetta commemorativa dei bersaglieri tirolesi alla memoria di Mons. Lorenzo Dalponte, dove in questa casa nacque.

CATEGORIA D'INTERVENTO	RISANAMENTO	R2
	VINCOLI PARTICOLARI		
	INDICAZIONI PROGETTUALI

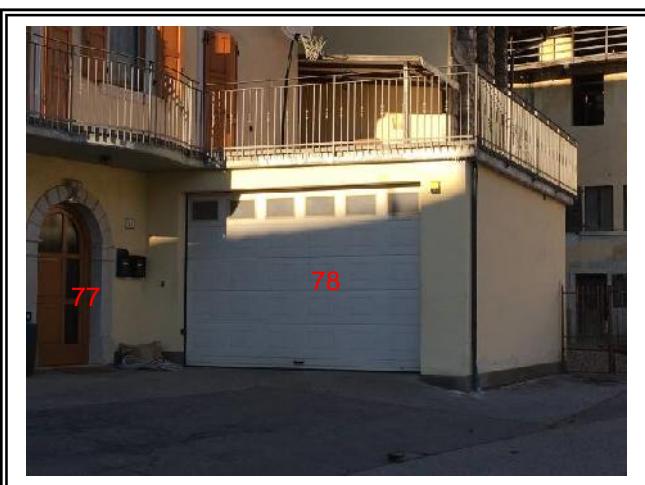
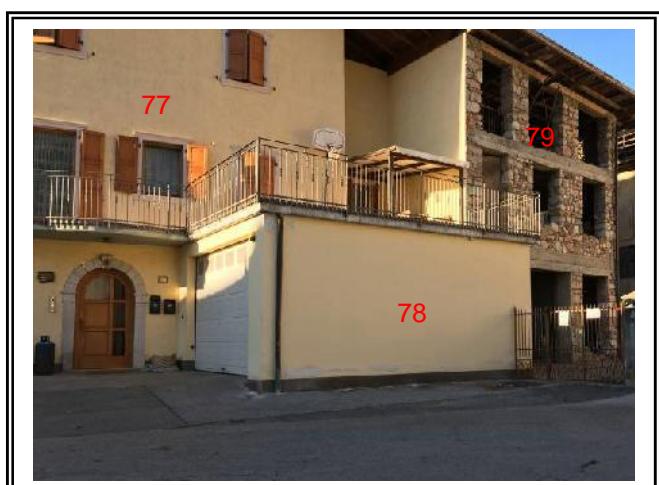
DOCUMENTAZIONE FOTOGRAFICA

marsigliese			
			tegole in cemento			
			scandole o pietra			
			lamiera			
8	STRUTTURA PORTANTE	Tipo di struttura portante	muratura	X		
			legno			
			cemento armato			
			ferro			
9	DEGRADO	X nullo	medio	elevato		
		PARZIALE	TOTALE X			
10	GRADO DI UTILIZZO	utilizzato				
		sottoutilizzato				
		in stato di abbandono				
11	SPAZI DI PERTINENZA Muretti a secco, acciottolati, piastre in granito, fontane, ecc...	alta qualità				
		media qualità				
		bassa qualità				
12	VINCOLI LEGISLATIVI					
13	INTERVENTO PIANO PRECEDENTE	RISTRUTTURAZIONE				
14	NOTE: garage adiacente alla casa d'abitazione di scheda 77, già recentemente risanato con portone sezionale, tinta gialla e sovrastante terrazzo con ringhiera in ferro battuto a completamente del poggiolo curvo contiguo dell'abitazione.					
		R3

CATEGORIA D'INTERVENTO	RISTRUTTURAZIONE	R3
	VINCOLI PARTICOLARI		
	INDICAZIONI PROGETTUALI

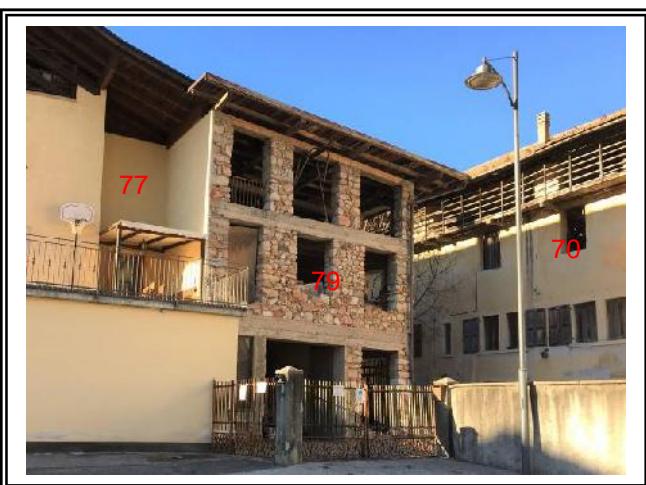
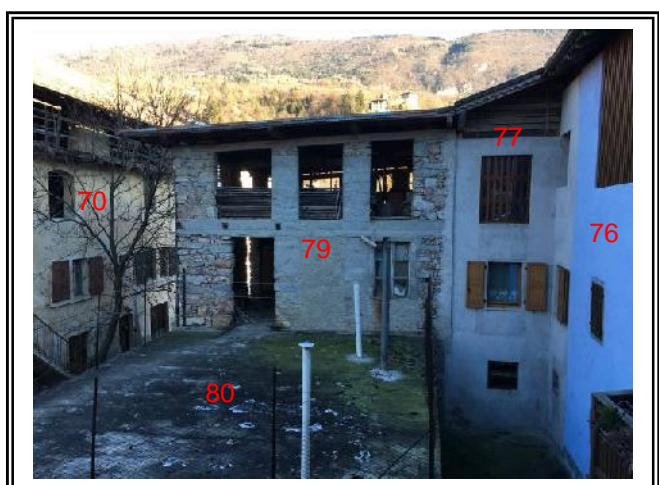
DOCUMENTAZIONE FOTOGRAFICA

tegole in cemento	
			scandole o pietra	
			lamiera	
8	STRUTTURA PORTANTE	Tipo di struttura portante	muratura	X
			legno	
			cemento armato	
			ferro	
9	DEGRADO	nullo	X	medio
		PARZIALE		TOTALE X
10	GRADO DI UTILIZZO	utilizzato		
		sottoutilizzato		
		in stato di abbandono		
11	SPAZI DI PERTINENZA Muretti a secco, acciottolati, piastre in granito, fontane, ecc...	alta qualità		
		media qualità		
		bassa qualità		
12	VINCOLI LEGISLATIVI			
13	INTERVENTO PIANO PRECEDENTE	RISTRUTTURAZIONE		
14	NOTE: edificio con murature in assi a vista ampi fori per lo più aperti, struttura cementiza a vista (cordoli solai).

CATEGORIA D'INTERVENTO	RISTRUTTURAZIONE	R3
	VINCOLI PARTICOLARI		
	INDICAZIONI PROGETTUALI

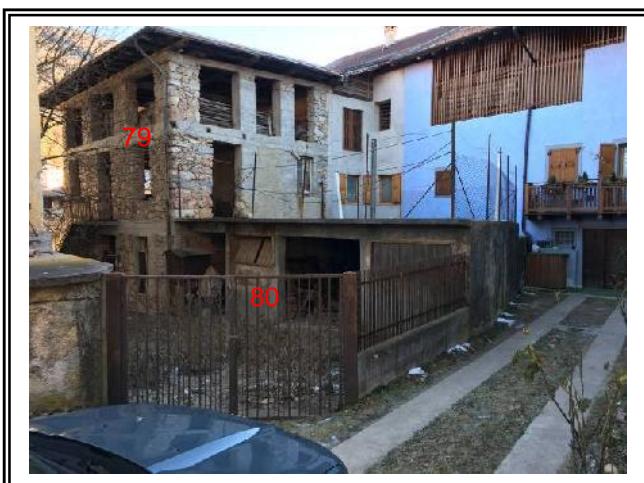
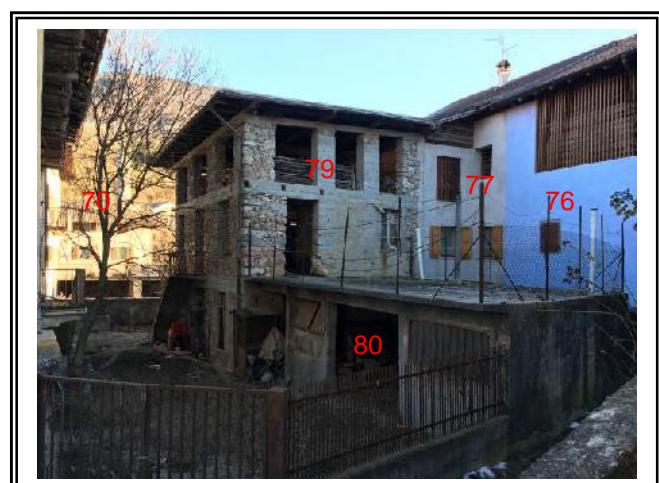
UNITA' EDILIZIA n. 80

tegole in cemento	
			scandole o pietra	
			lamiera	
8	STRUTTURA PORTANTE	Tipo di struttura portante	muratura	X
			legno	
			cemento armato	X
			ferro	
9	DEGRADO	nullo	X	medio
		PARZIALE		TOTALE X
10	GRADO DI UTILIZZO	utilizzato		
		sottoutilizzato		
		in stato di abbandono		
11	SPAZI DI PERTINENZA Muretti a secco, acciottolati, piastre in granito, fontane, ecc...	alta qualità		
		media qualità		
		bassa qualità		
12	VINCOLI LEGISLATIVI			
13	INTERVENTO PIANO PRECEDENTE	RISTRUTTURAZIONE		
14	NOTE: manufatto con tre ampi portoni per accesso carrai con cortile cintato da muretti e ringhiera in ferro.

CATEGORIA D'INTERVENTO	RISTRUTTURAZIONE	R3
	VINCOLI PARTICOLARI		
	INDICAZIONI PROGETTUALI

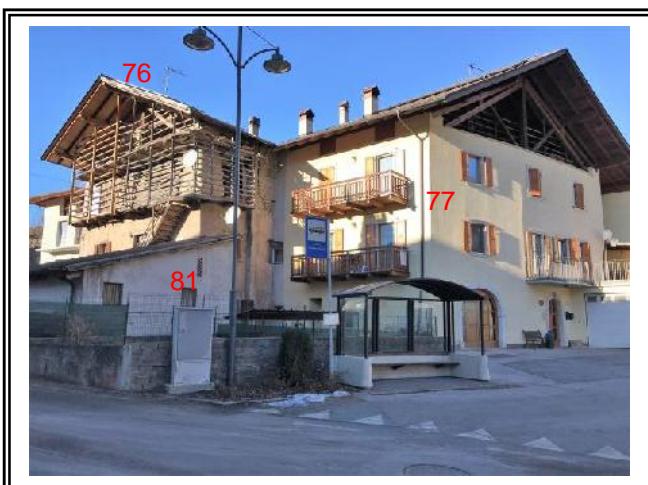
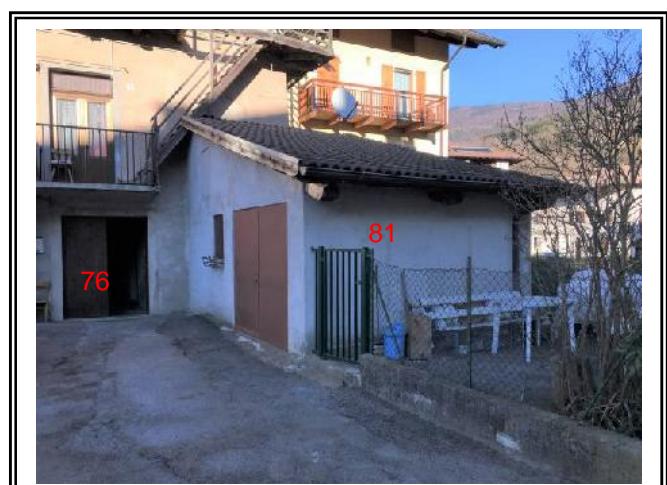
UNITA' EDILIZIA n. 81

marsigliese			
			tegole in cemento			
			scandole o pietra			
			lamiera			
8	STRUTTURA PORTANTE	Tipo di struttura portante	muratura	X		
			legno			
			cemento armato			
			ferro			
9	DEGRADO	X nullo	medio	elevato		
		PARZIALE	TOTALE X			
10	GRADO DI UTILIZZO	utilizzato				
		sottoutilizzato				
		in stato di abbandono				
11	SPAZI DI PERTINENZA Muretti a secco, acciottolati, piastre in granito, fontane, ecc...	alta qualità				
		media qualità				
		bassa qualità				
12	VINCOLI LEGISLATIVI					
13	INTERVENTO PIANO PRECEDENTE	RISTRUTTURAZIONE				
14	NOTE: adiacente alla casa di scheda 76, questo manufatto risulta ricostruito ex novo dopo il 1993, in luogo del preesistente ligneo

CATEGORIA D'INTERVENTO	RISTRUTTURAZIONE	R3
	VINCOLI PARTICOLARI		
	INDICAZIONI PROGETTUALI

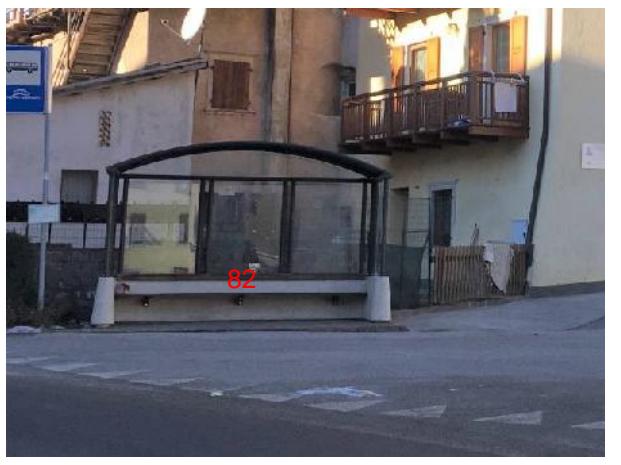
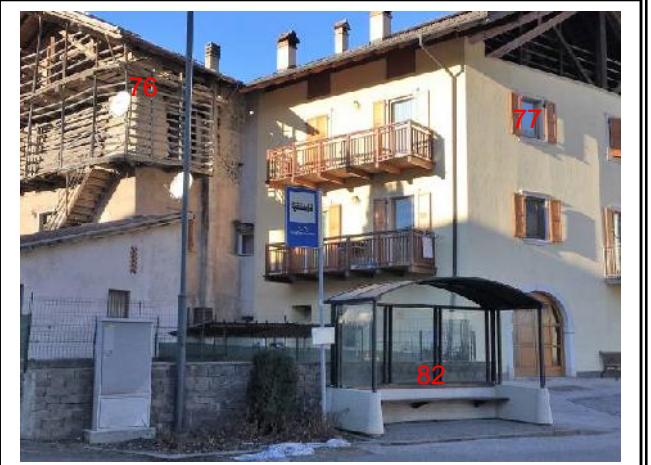
UNITA' EDILIZIA n. 82

tegole in cemento	
			scandole o pietra	
			lamiera	
8	STRUTTURA PORTANTE	Tipo di struttura portante	muratura	
			legno	
			cemento armato	
			ferro	x
9	DEGRADO	X	nullo	
			medio	elevato
10	GRADO DI UTILIZZO		PARZIALE	TOTALE
				X
11	SPAZI DI PERTINENZA	Muretti a secco, acciottolati, piastre in granito, fontane, ecc...	utilizzato	
			sottoutilizzato	
			in stato di abbandono	
12	VINCOLI LEGISLATIVI		alta qualità	
			media qualità	
			bassa qualità	
13	INTERVENTO PIANO PRECEDENTE	RISTRUTTURAZIONE		
14	NOTE: manufatto/modulo per fermata bus realizzato in luogo della preesistente fontana-abbeveratoio.

CATEGORIA D'INTERVENTO	RISTRUTTURAZIONE	R3
	VINCOLI PARTICOLARI		
	INDICAZIONI PROGETTUALI
