COMUNE DI COMANO TERME

PIANO REGOLATORE GENERALE

**SCHEDE EDIFICI E MANUFATTI DI
INTERESSE STORICO
Fraz. VIGO**

VARIANTE 2019

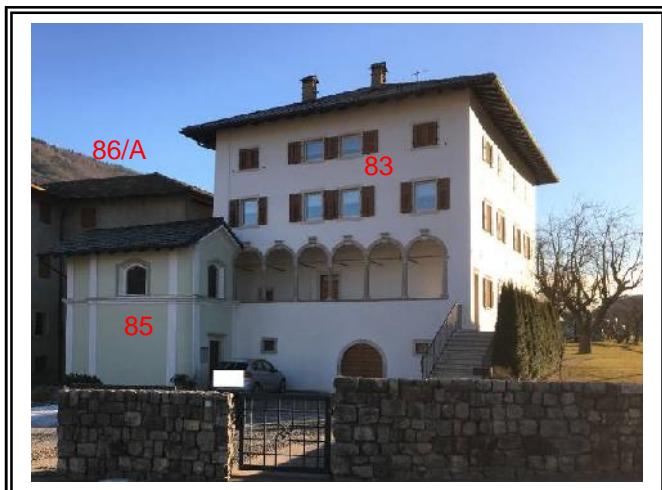
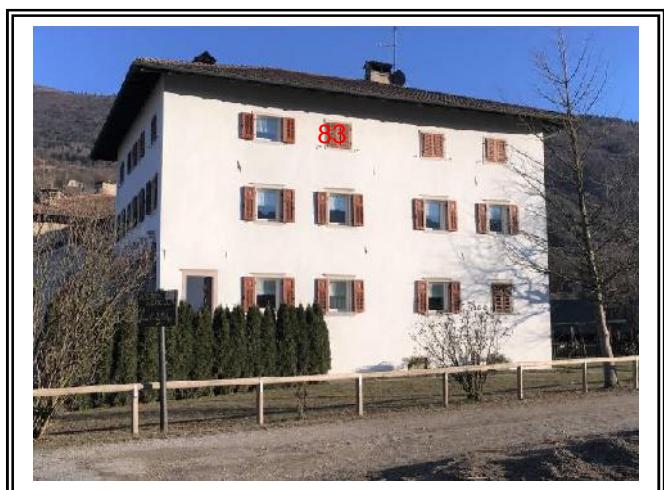
UNITA' EDILIZIA n. 83

marsigliese			
			tegole in cemento			
			scandole o pietra			
			lamiera			
8	STRUTTURA PORTANTE	Tipo di struttura portante	muratura	X		
			legno			
			cemento armato			
			ferro			
9	DEGRADO	X nullo	medio	elevato		
		PARZIALE	TOTALE X			
10	GRADO DI UTILIZZO	utilizzato				
		sottoutilizzato				
		in stato di abbandono				
11	SPAZI DI PERTINENZA Muretti a secco, acciottolati, piastre in granito, fontane, ecc...	alta qualità				
		media qualità				
		bassa qualità				
12	VINCOLI LEGISLATIVI	D.lgs. n° 42 del 22/01/2004 e s.m.				
13	INTERVENTO PIANO PRECEDENTE	RISANAMENTO				
14	NOTE: casa padronale già risanata nel passato ed in buono stato. Primeggia il loggiato sul fronte principale con l'ampia gradinata d'accesso ed il sottostante portale ad arco. Contorni in pietra lavorati, intonaco al liscio bianco.

CATEGORIA D'INTERVENTO	RISANAMENTO	R2
VINCOLI PARTICOLARI	DIRETTO (D.Lgs. 490; L. 1089 e L. 364) NO SOPRAELEVAZIONE (ART.105 COMMA 2 L.P.15/15)	
INDICAZIONI PROGETTUALI

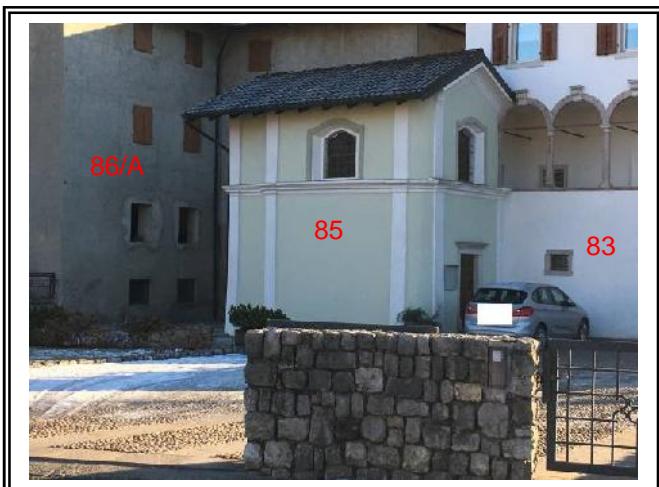
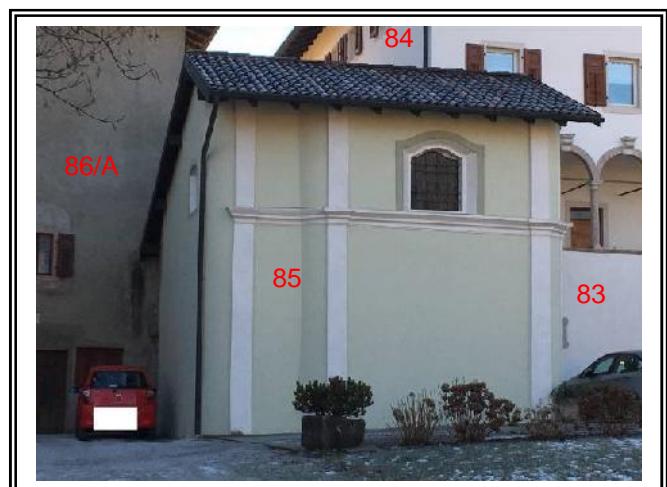
UNITA' EDILIZIA n. 85

tegole in cemento	
			scandole o pietra	
			lamiera	
8	STRUTTURA PORTANTE	Tipo di struttura portante	muratura	X
			legno	
			cemento armato	
			ferro	
9	DEGRADO	X	nullo	
			medio	
			elevato	
10	GRADO DI UTILIZZO		PARZIALE	TOTALE
				X
11	SPAZI DI PERTINENZA Muretti a secco, acciottolati, piastre in granito, fontane, ecc...		alta qualità	X
			media qualità	
			bassa qualità	
12	VINCOLI LEGISLATIVI	D.lgs. n° 42 del 22/01/2004 e s.m.		
13	INTERVENTO PIANO PRECEDENTE	RISANAMENTO		
14	NOTE: cappella adiacente alla casa padronale di scheda 83-84. Già risanata nel passato.

CATEGORIA D'INTERVENTO	RISANAMENTO	R2
	VINCOLI PARTICOLARI	DIRETTO (D.Lgs. 490; L. 1089 e L. 364)	
	INDICAZIONI PROGETTUALI

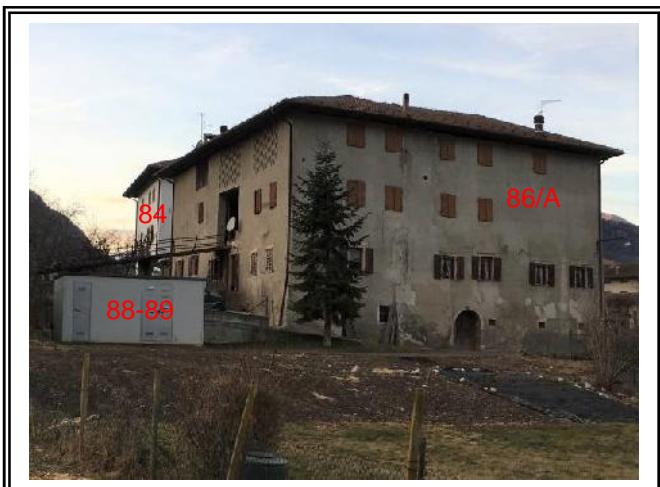
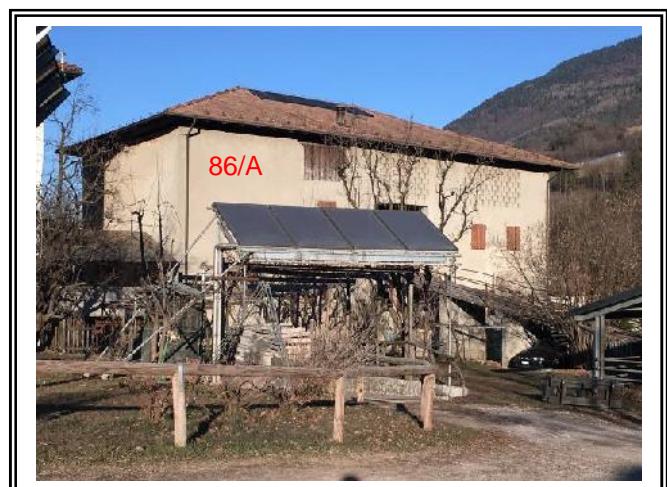
UNITA' EDILIZIA n. 86/A

7	COPERTURA: padiglione	Manto di copertura	coppo tipo cotto
			marsigliese
			tegole in cemento
			scandole o pietra
			lamiera
8	STRUTTURA PORTANTE	Tipo di struttura portante	muratura
			legno
			cemento armato
			ferro
9	DEGRADO	X nullo	medio
		PARZIALE	TOTALE X
10	GRADO DI UTILIZZO	utilizzato	<input checked="" type="checkbox"/>
		sottoutilizzato	
		in stato di abbandono	
11	SPAZI DI PERTINENZA Muretti a secco, acciottolati, piastre in granito, fontane, ecc...	alta qualità	
		media qualità	<input checked="" type="checkbox"/>
		bassa qualità	
12	VINCOLI LEGISLATIVI		
13	INTERVENTO PIANO PRECEDENTE	RISANAMENTO	R2
14	NOTE: ampio casale non particolarmente risanato nelle facciate che preservano la natura agricolo-rurale d'origine. Portale ad arco nel piano terra, lungo ponte cementizio per accesso alle aie.

CATEGORIA D'INTERVENTO	RISANAMENTO	R2
	VINCOLI PARTICOLARI		
	INDICAZIONI PROGETTUALI

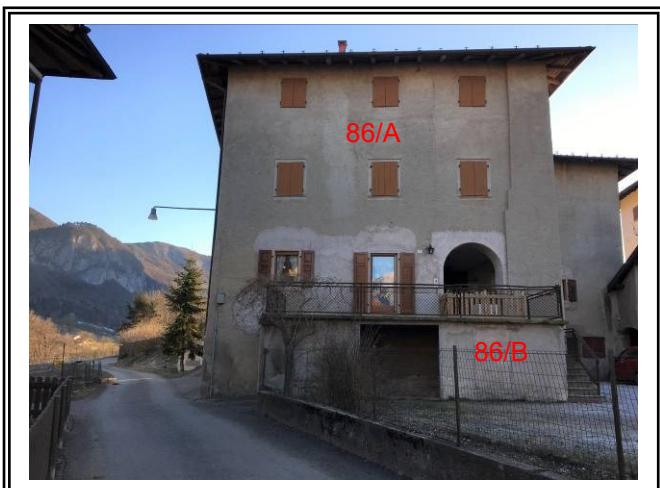
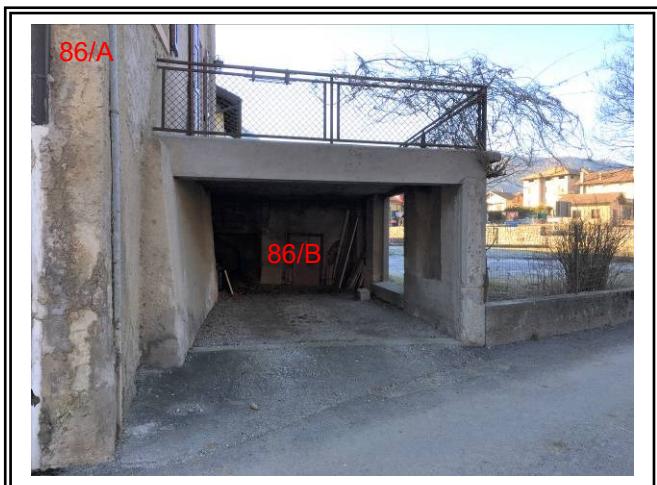
UNITA' EDILIZIA n. 86/B

tegole in cemento	
			scandole o pietra	
			lamiera	
8	STRUTTURA PORTANTE	Tipo di struttura portante	muratura	X
			legno	
			cemento armato	
			ferro	
9	DEGRADO	X nullo	medio	elevato
		PARZIALE		TOTALE X
10	GRADO DI UTILIZZO	utilizzato		
		sottoutilizzato		
		in stato di abbandono		
11	SPAZI DI PERTINENZA Muretti a secco, acciottolati, piastre in granito, fontane, ecc...	alta qualità		
		media qualità		
		bassa qualità		
12	VINCOLI LEGISLATIVI			
13	INTERVENTO PIANO PRECEDENTE	RISANAMENTO		
14	NOTE: parte accessoria pertinenziale a nord della casa di scheda 86, costituendone terrazzo della zona abitativa con sottostante deposito.

CATEGORIA D'INTERVENTO	RISTRUTTURAZIONE	R3
	VINCOLI PARTICOLARI		
	INDICAZIONI PROGETTUALI

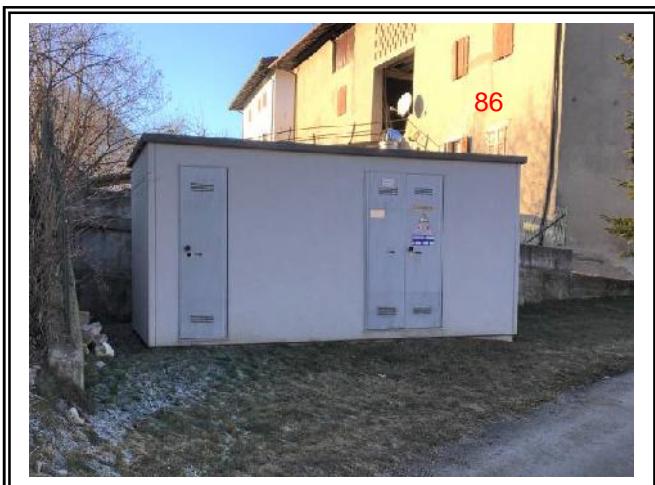
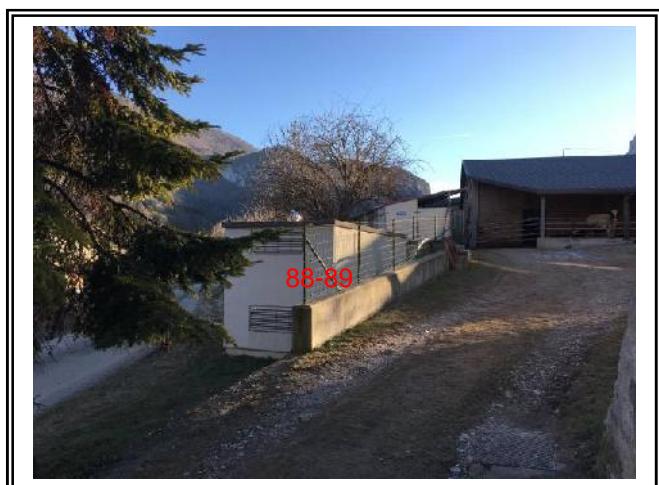
UNITA' EDILIZIA n. 88-89

8	STRUTTURA PORTANTE	Tipo di struttura portante	muratura legno cemento armato ferro			
9	DEGRADO	X	nullo	medio	elevato	
10	GRADO DI UTILIZZO	PARZIALE		TOTALE	X	
11	SPAZI DI PERTINENZA Muretti a secco, acciottolati, piastre in granito, fontane, ecc...	utilizzato			X	
		sottoutilizzato				
		in stato di abbandono				
12	VINCOLI LEGISLATIVI	alta qualità				
		media qualità				
		bassa qualità				
13	INTERVENTO PIANO PRECEDENTE	RISTRUTTURAZIONE			R3	
14	NOTE: modulo prefabbricato costruito recentemente in luogo di un preesistente manufatto accessorio uso deposito agricolo.

CATEGORIA D'INTERVENTO	RISTRUTTURAZIONE	R3
	VINCOLI PARTICOLARI		
	INDICAZIONI PROGETTUALI Ristrutturare (schema tipo)

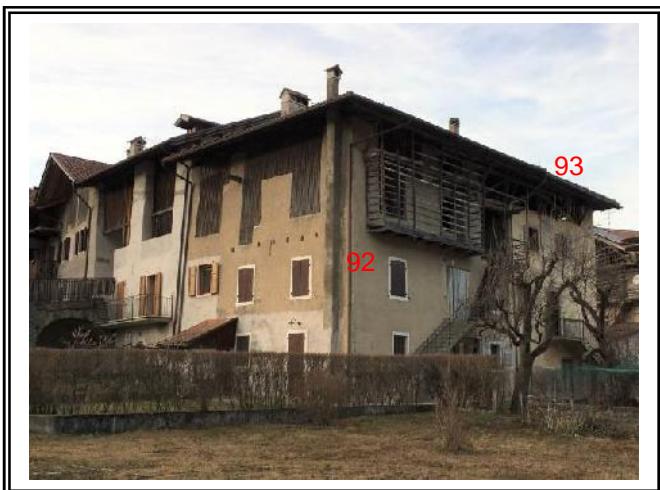
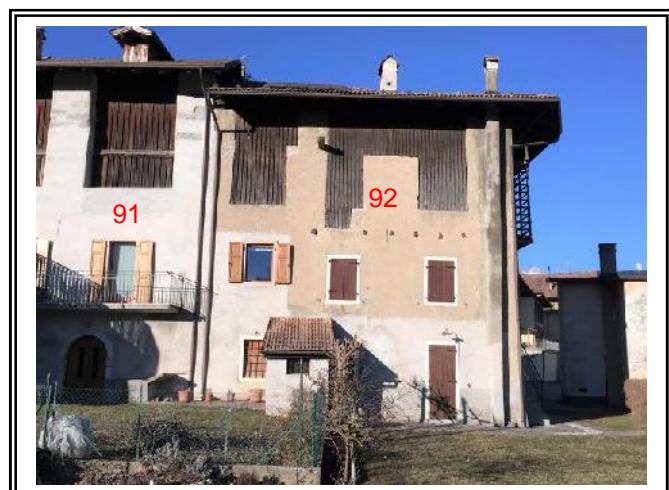
ANALISI DI RILIEVO**UNITA EDILIZIA N° 92**

tegole in cemento		
			scandole o pietra		
			lamiera		
8	STRUTTURA PORTANTE	Tipo di struttura portante	muratura		
			legno		
			cemento armato		
			ferro		
9	DEGRADO	X nullo	medio	elevato	
		PARZIALE	TOTALE	X	
10	GRADO DI UTILIZZO	utilizzato			X
		sottoutilizzato			
		in stato di abbandono			
11	SPAZI DI PERTINENZA Muretti a secco, acciottolati, piastre in granito, fontane, ecc...	alta qualità			
		media qualità			X
		bassa qualità			
12	VINCOLI LEGISLATIVI				
13	INTERVENTO PIANO PRECEDENTE	RISTRUTTURAZIONE		R3	
14	NOTE: scala esterna cementizia con ringhiera in ferro; poi prosegue in legno fino all'area caratterizzata da ballatoio con struttura a graticcio; portone di piano terra ad arco ribassato. Sul fronte sud notasi i modioni tagliati a raso muro del preesistente poggiolo e un piccolo manufatto a piano terra.

CATEGORIA D'INTERVENTO	RISANAMENTO	R2
	VINCOLI PARTICOLARI		
	INDICAZIONI PROGETTUALI

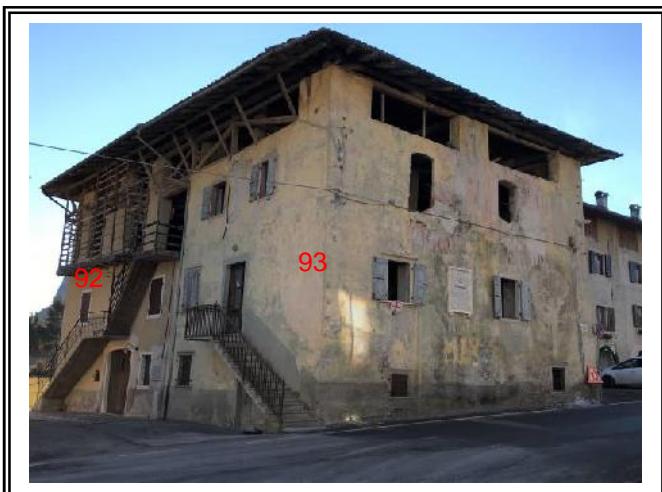
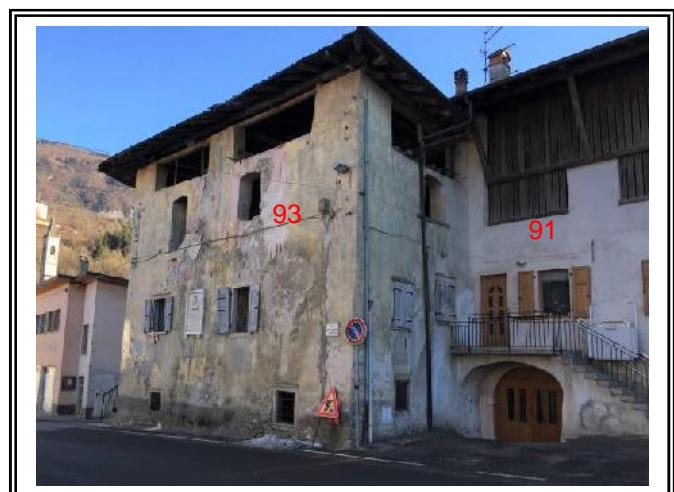
UNITA' EDILIZIA n. 93

tegole in cemento	
			scandole o pietra	
			lamiera	
8	STRUTTURA PORTANTE	Tipo di struttura portante	muratura	X
			legno	
			cemento armato	
			ferro	
9	DEGRADO	nullo	X	medio
		PARZIALE		TOTALE
				X
10	GRADO DI UTILIZZO	utilizzato		
		sottoutilizzato		
		in stato di abbandono		
11	SPAZI DI PERTINENZA Muretti a secco, acciottolati, piastre in granito, fontane, ecc...	alta qualità		
		media qualità		
		bassa qualità		
12	VINCOLI LEGISLATIVI			
13	INTERVENTO PIANO PRECEDENTE	RISTRUTTURAZIONE		
14	NOTE: scala esterna cementizia con ringhiera in ferro, intonaco al liscio degradato. Al centro del fronte principale in fregio strada, targa lapidea commemorativa di don Lorenzo Guetti.

CATEGORIA D'INTERVENTO	RISANAMENTO	R2
	VINCOLI PARTICOLARI		
	INDICAZIONI PROGETTUALI

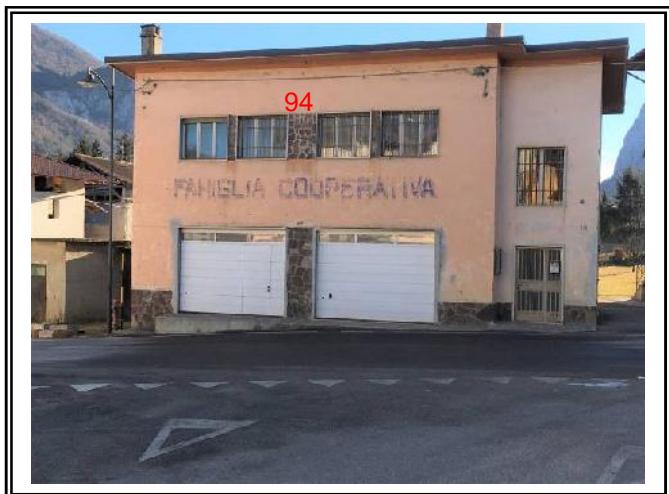
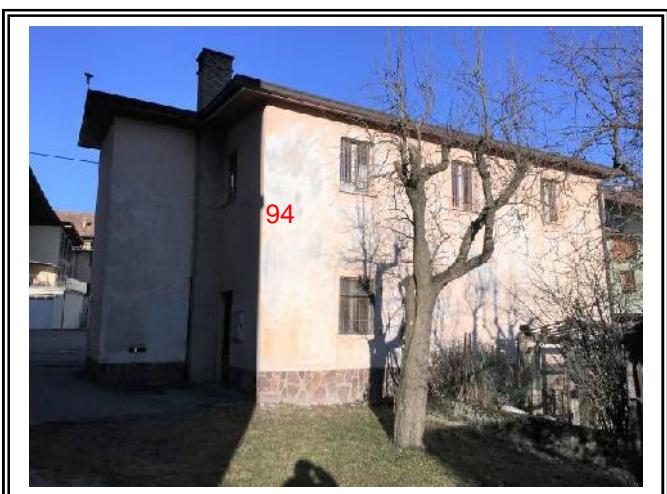
UNITA' EDILIZIA n. 94

marsigliese			
			tegole in cemento			
			scandole o pietra			
			lamiera	X		
8	STRUTTURA PORTANTE	Tipo di struttura portante	muratura	X		
			legno			
			cemento armato			
			ferro			
9	DEGRADO	X nullo	medio	elevato		
		PARZIALE	TOTALE X			
10	GRADO DI UTILIZZO	utilizzato				
		sottoutilizzato				
		in stato di abbandono				
11	SPAZI DI PERTINENZA	alta qualità				
		media qualità				
		bassa qualità				
12	VINCOLI LEGISLATIVI					
13	INTERVENTO PIANO PRECEDENTE	RISTRUTTURAZIONE				
14	NOTE: manufatto ex famiglia cooperativa, ora del CONSORZIO DI MIGLIORAMENTO FONDIARIO LOMASO-FIAVE'.

CATEGORIA D'INTERVENTO	RISTRUTTURAZIONE	R3
	VINCOLI PARTICOLARI		
	INDICAZIONI PROGETTUALI

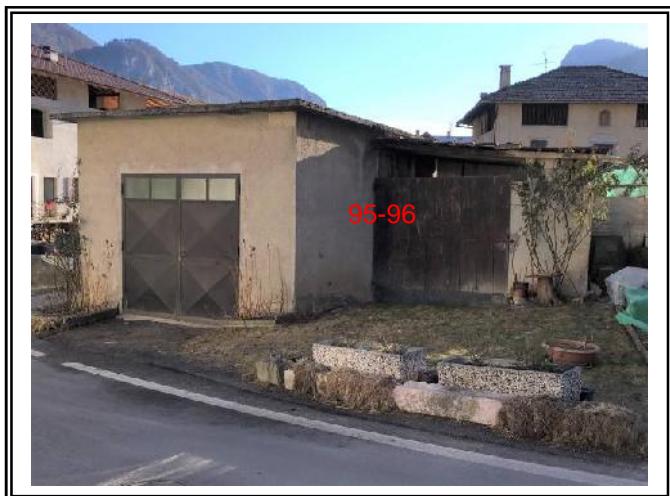
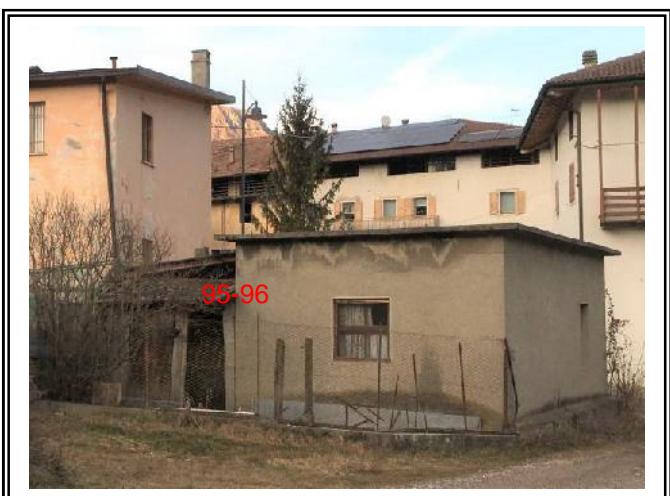
UNITA' EDILIZIA n. 95-96

tegole in cemento	
			scandole o pietra	
			lamiera	
8	STRUTTURA PORTANTE	Tipo di struttura portante	muratura	X
			legno	
			cemento armato	
			ferro	
9	DEGRADO	X	nullo	
			medio	
10	GRADO DI UTILIZZO		utilizzato	
			sottoutilizzato	
			in stato di abbandono	
11	SPAZI DI PERTINENZA Muretti a secco, acciottolati, piastre in granito, fontane, ecc...		alta qualità	
			media qualità	
			bassa qualità	
12	VINCOLI LEGISLATIVI			
13	INTERVENTO PIANO PRECEDENTE	RISTRUTTURAZIONE		
14	NOTE: manufatto principale in muratura tipo box con adiacente appendice anch'essa dotata di portone carrabile

CATEGORIA D'INTERVENTO	RISTRUTTURAZIONE	R3
	VINCOLI PARTICOLARI		
	INDICAZIONI PROGETTUALI

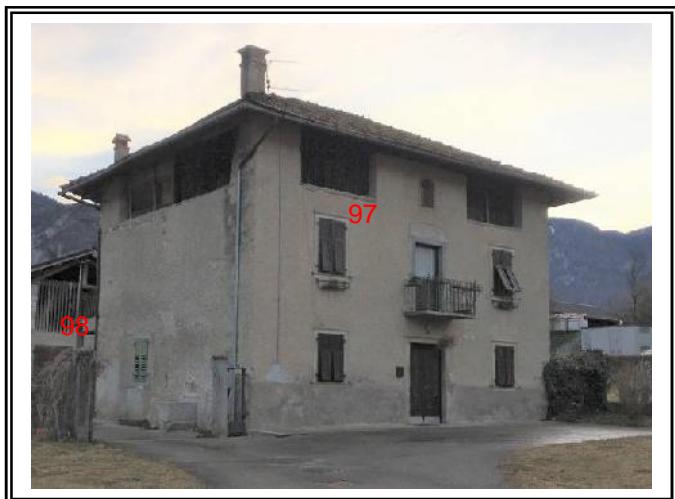
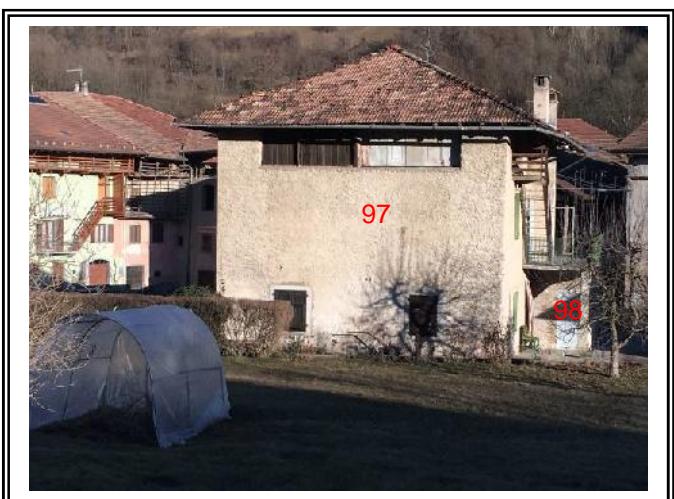
UNITA' EDILIZIA n. 97

tegole in cemento	
			scandole o pietra	
			lamiera	
8	STRUTTURA PORTANTE	Tipo di struttura portante	muratura	X
			legno	
			cemento armato	
			ferro	
9	DEGRADO	X	nullo	
			medio	
			elevato	
10	GRADO DI UTILIZZO		PARZIALE	TOTALE X
11	SPAZI DI PERTINENZA Muretti a secco, acciottolati, piastre in granito, fontane, ecc...		alta qualità	
			media qualità	
			bassa qualità	
12	VINCOLI LEGISLATIVI			
13	INTERVENTO PIANO PRECEDENTE	RISANAMENTO		
14	NOTE: edificio quadrangolare isolato, accesso centrale con sovrastante balconcino e nicchia per crocifisso. Non si evidenziano interventi recenti.

CATEGORIA D'INTERVENTO	RISANAMENTO	R2
	VINCOLI PARTICOLARI		
	INDICAZIONI PROGETTUALI

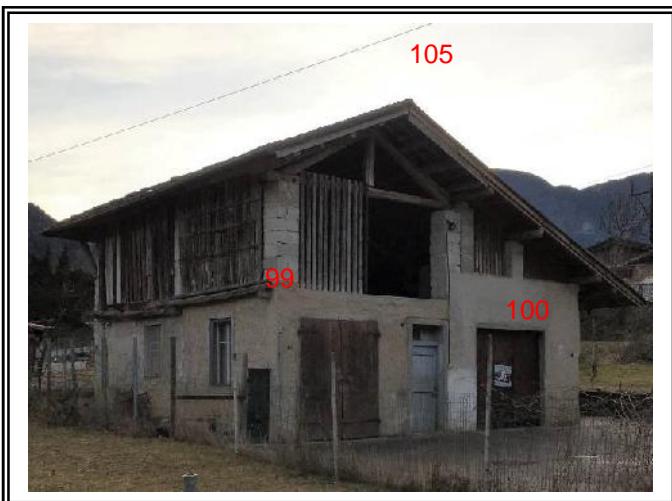
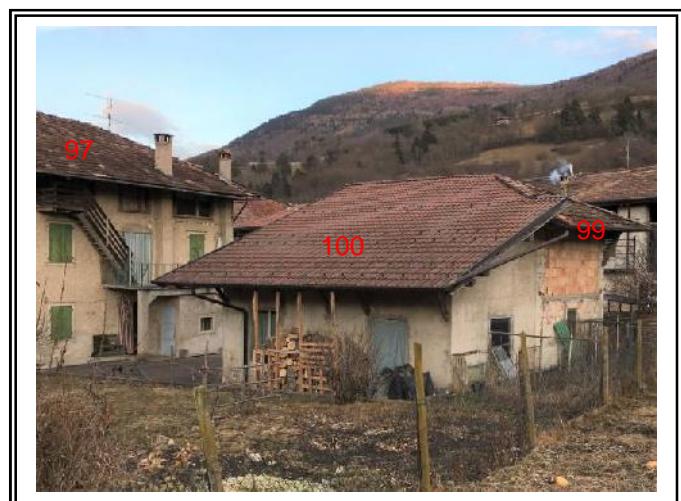
UNITA' EDILIZIA n. 99-100

tegole in cemento	X
			scandole o pietra	
			lamiera	
8	STRUTTURA PORTANTE	Tipo di struttura portante	muratura	X
			legno	
			cemento armato	
			ferro	
9	DEGRADO	nullo	X	medio
		PARZIALE		TOTALE
				X
10	GRADO DI UTILIZZO	utilizzato		
		sottoutilizzato		
		in stato di abbandono		
11	SPAZI DI PERTINENZA Muretti a secco, acciottolati, piastre in granito, fontane, ecc...	alta qualità		
		media qualità		
		bassa qualità		
12	VINCOLI LEGISLATIVI			
13	INTERVENTO PIANO PRECEDENTE	RISTRUTTURAZIONE		
14	NOTE: edificio isolato (ex stalla).

CATEGORIA D'INTERVENTO	RISTRUTTURAZIONE	R3
	VINCOLI PARTICOLARI		
	INDICAZIONI PROGETTUALI

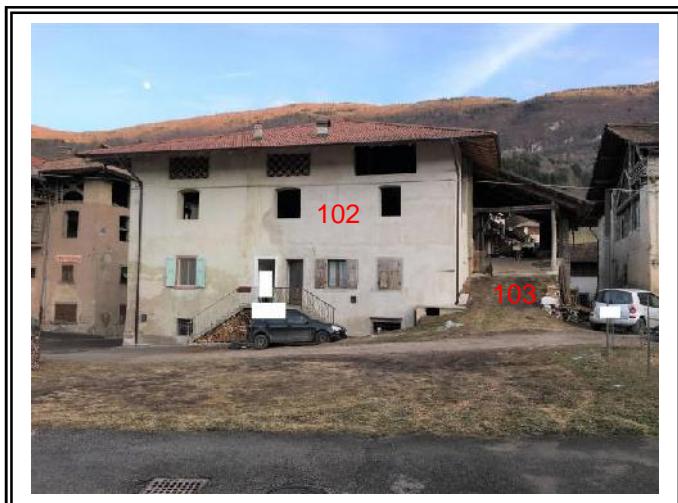
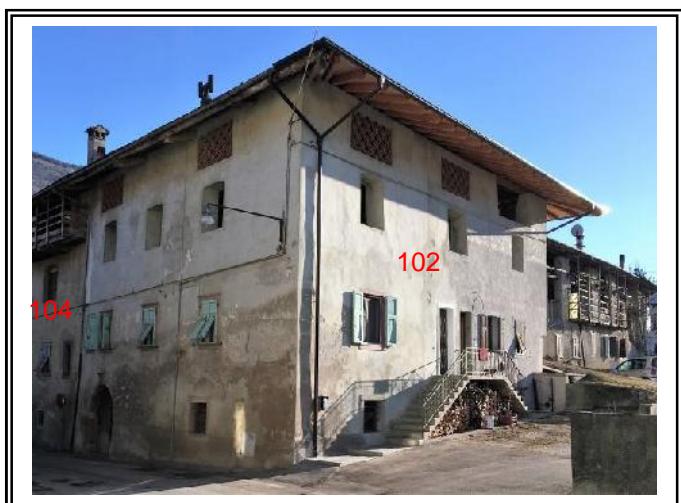
UNITA' EDILIZIA n. 102

tegole in cemento	
			scandole o pietra	
			lamiera	
8	STRUTTURA PORTANTE	Tipo di struttura portante	muratura	X
			legno	
			cemento armato	
			ferro	
9	DEGRADO	nullo	X	
		medio		elevato
10	GRADO DI UTILIZZO	utilizzato sottoutilizzato in stato di abbandono	PARZIALE	TOTALE X
11	SPAZI DI PERTINENZA Muretti a secco, acciottolati, piastre in granito, fontane, ecc...	alta qualità media qualità bassa qualità		X
12	VINCOLI LEGISLATIVI			
13	INTERVENTO PIANO PRECEDENTE	RISANAMENTO		
14	NOTE: parte di testa del caselliato con accesso centrale tramite doppia rampa simmetrica e balconcino in cemento. Ampio portale a piano terra sul lato strada con contorni a conci lavorati.

CATEGORIA D'INTERVENTO	RISANAMENTO	R2
	VINCOLI PARTICOLARI		
	INDICAZIONI PROGETTUALI

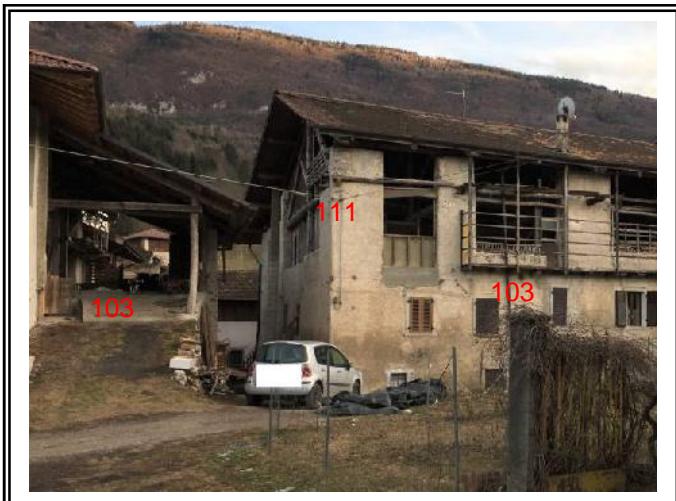
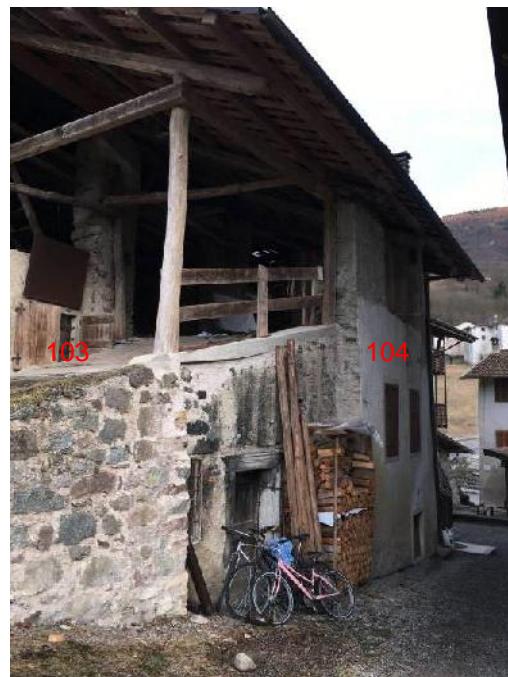
UNITA' EDILIZIA n. 103

marsigliese			
			tegole in cemento			
			scandole o pietra			
			lamiera			
8	STRUTTURA PORTANTE	Tipo di struttura portante	muratura			
			legno			
			cemento armato			
			ferro			
9	DEGRADO	nullo	X	medio		
				elevato		
		PARZIALE	TOTALE			
10	GRADO DI UTILIZZO	utilizzato				
		sottoutilizzato				
		in stato di abbandono				
11	SPAZI DI PERTINENZA Muretti a secco, acciottolati, piastre in granito, fontane, ecc...	alta qualità				
		media qualità				
		bassa qualità				
12	VINCOLI LEGISLATIVI					
13	INTERVENTO PIANO PRECEDENTE	RISANAMENTO				
14	NOTE: pontile parte in terrapieno e parte con sottostanti locali.

CATEGORIA D'INTERVENTO	RISANAMENTO	R2
	VINCOLI PARTICOLARI		
	INDICAZIONI PROGETTUALI

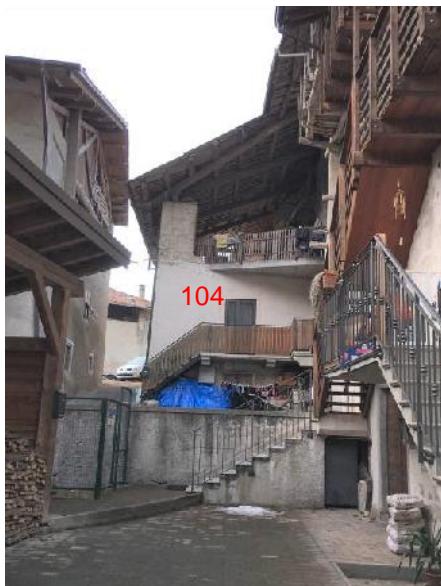
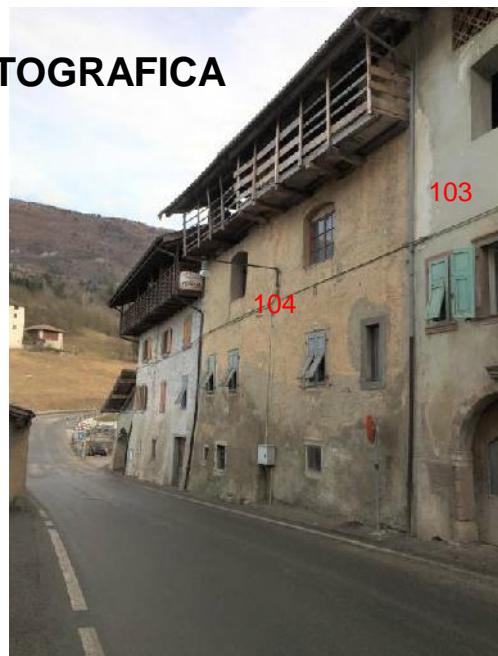
UNITA' EDILIZIA n. 104

tegole in cemento	
			scandole o pietra	
			lamiera	
8	STRUTTURA PORTANTE	Tipo di struttura portante	muratura	X
			legno	
			cemento armato	
			ferro	
9	DEGRADO	nullo	X	medio
		PARZIALE		TOTALE
				X
10	GRADO DI UTILIZZO	utilizzato		
		sottoutilizzato		
		in stato di abbandono		
11	SPAZI DI PERTINENZA Muretti a secco, acciottolati, piastre in granito, fontane, ecc...	alta qualità		
		media qualità		
		bassa qualità		
12	VINCOLI LEGISLATIVI			
13	INTERVENTO PIANO PRECEDENTE	RISANAMENTO		
14	NOTE: parte centrale del caseggiato con poggiolo di sottotetto sul fronte strada ed opposto.

CATEGORIA D'INTERVENTO	RISANAMENTO	R2
	VINCOLI PARTICOLARI		
	INDICAZIONI PROGETTUALI

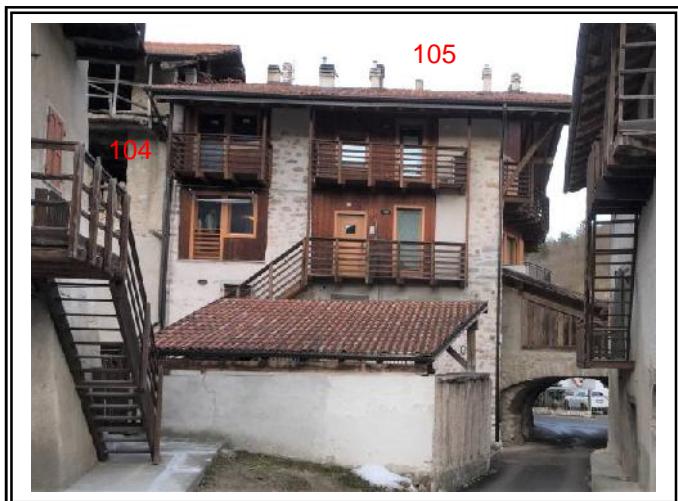
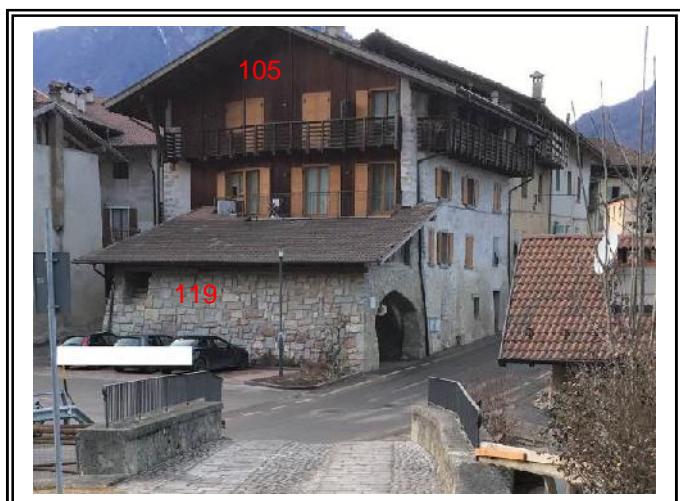
UNITA' EDILIZIA n. 105

tegole in cemento	
			scandole o pietra	
			lamiera	
8	STRUTTURA PORTANTE	Tipo di struttura portante	muratura	X
			legno	
			cemento armato	
			ferro	
9	DEGRADO	X	nullo	
			medio	
			elevato	
10	GRADO DI UTILIZZO		PARZIALE	TOTALE X
11	SPAZI DI PERTINENZA Muretti a secco, acciottolati, piastre in granito, fontane, ecc...		alta qualità	
			media qualità	
			bassa qualità	
12	VINCOLI LEGISLATIVI			
13	INTERVENTO PIANO PRECEDENTE	RISANAMENTO		
14	NOTE: porzione di valle del caseggiato, già completamente risanata nel recente passato con trasformazione completa in alloggi anche del sottotetto

CATEGORIA D'INTERVENTO	RISANAMENTO	R2
	VINCOLI PARTICOLARI		
	INDICAZIONI PROGETTUALI

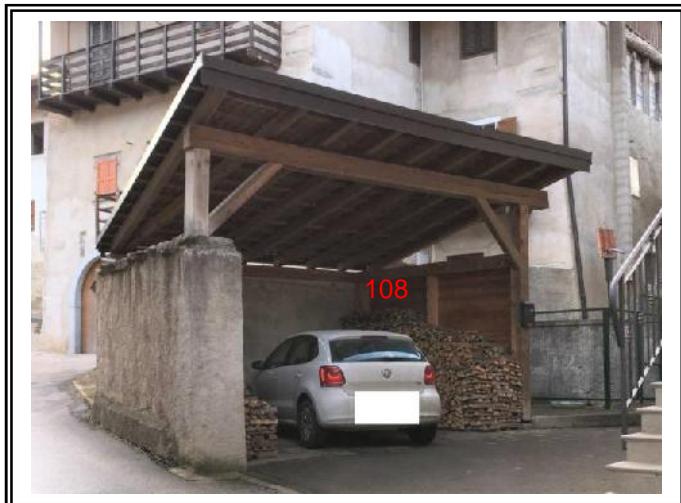
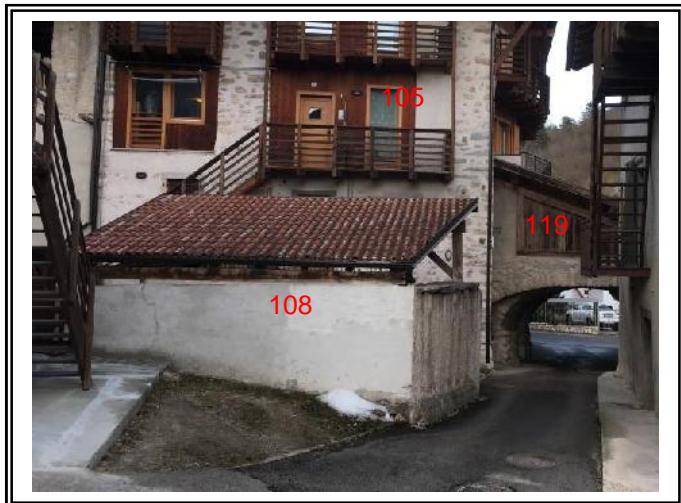
UNITA' EDILIZIA n. 108

tegole in cemento	
			scandole o pietra	
			lamiera	
8	STRUTTURA PORTANTE	Tipo di struttura portante	muratura	X
			legno	X
			cemento armato	
			ferro	
9	DEGRADO	X	nullo	
			medio	elevato
10	GRADO DI UTILIZZO		PARZIALE	TOTALE
				X
11	SPAZI DI PERTINENZA Muretti a secco, acciottolati, piastre in granito, fontane, ecc...		utilizzato	X
			sottoutilizzato	
			in stato di abbandono	
12	VINCOLI LEGISLATIVI		alta qualità	
			media qualità	X
			bassa qualità	
13	INTERVENTO PIANO PRECEDENTE	RISTRUTTURAZIONE		
14	NOTE: tettoia aperta su un lato realizzata ex novo in luogo del preesistente baito.

CATEGORIA D'INTERVENTO	RISTRUTTURAZIONE	R3
	VINCOLI PARTICOLARI		
	INDICAZIONI PROGETTUALI

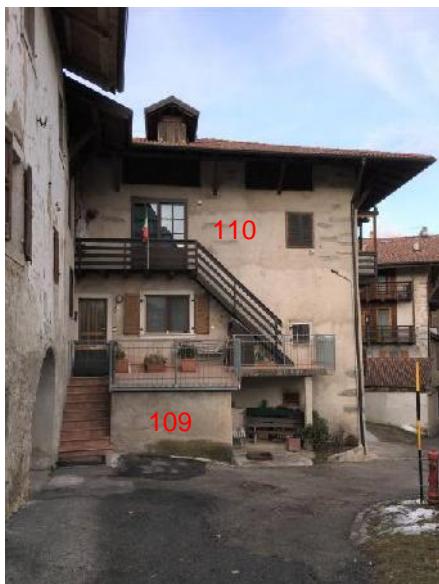
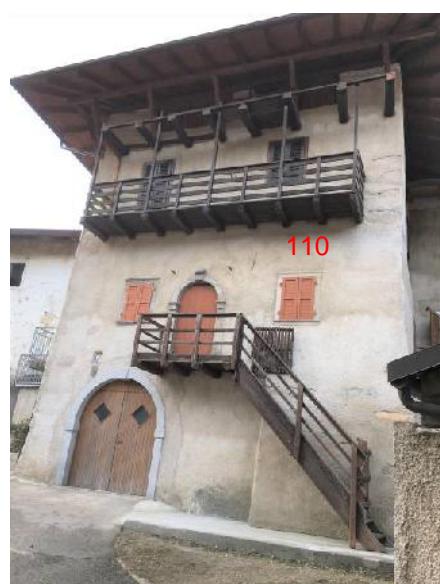
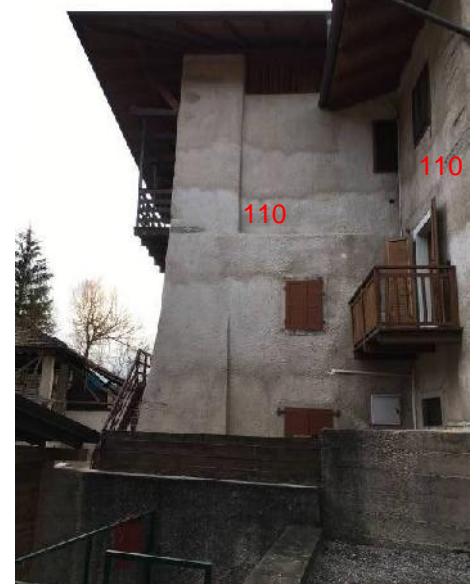
UNITA' EDILIZIA n. 109-110

tegole in cemento	
			scandole o pietra	
			lamiera	
8	STRUTTURA PORTANTE	Tipo di struttura portante	muratura	X
			legno	
			cemento armato	
			ferro	
9	DEGRADO	X	nullo	
			medio	
			elevato	
10	GRADO DI UTILIZZO		PARZIALE	TOTALE
				X
11	SPAZI DI PERTINENZA Muretti a secco, acciottolati, piastre in granito, fontane, ecc...		utilizzato	X
			sottoutilizzato	
			in stato di abbandono	
12	VINCOLI LEGISLATIVI		alta qualità	
			media qualità	
			bassa qualità	
13	INTERVENTO PIANO PRECEDENTE	RISANAMENTO		
14	NOTE: edificio con vari fronti, già risanati. Presenza di portali ad arco, intonaco a sbtruccio. La parte ribassata a sud indicata con scheda 110 riguarda il terrazzo con scale d'accesso pavimentate.

CATEGORIA D'INTERVENTO	RISANAMENTO	R2
	VINCOLI PARTICOLARI		
	INDICAZIONI PROGETTUALI

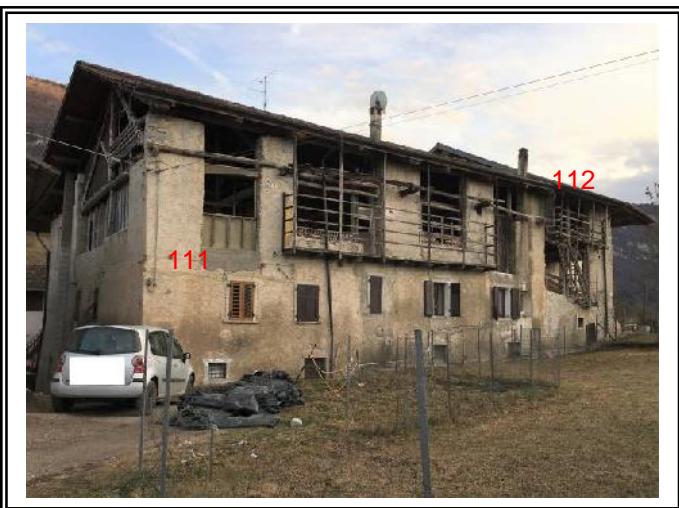
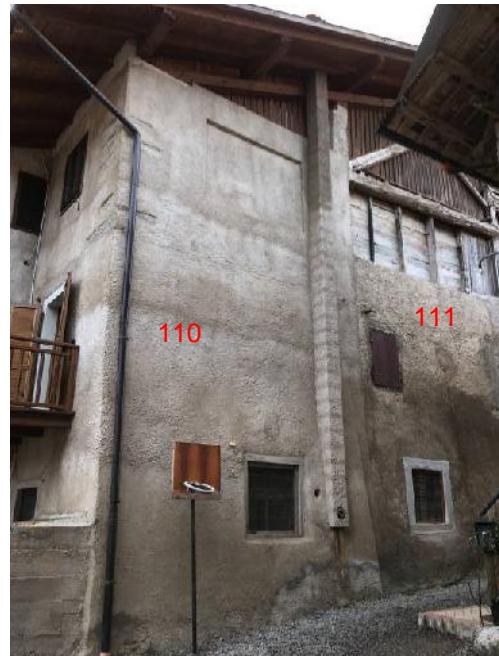
UNITA' EDILIZIA n. 111

legno
			cemento armato
			ferro
9	DEGRADO	nullo	X
		medio	elevato
10	GRADO DI UTILIZZO	PARZIALE	TOTALE
			X
		utilizzato	
11	SPAZI DI PERTINENZA Muretti a secco, acciottolati, piastre in granito, fontane, ecc...	sottoutilizzato	
		in stato di abbandono	
		alta qualità	
12	VINCOLI LEGISLATIVI	media qualità	
		bassa qualità	
13	INTERVENTO PIANO PRECEDENTE	RISANAMENTO	
14	NOTE: ampio fronte ovest con ampie aperture nei piani alti e parziale ballatoi con struttura a graticcio. La capriata tamponata caratterizza il fronte nord privo di poggioli.

CATEGORIA D'INTERVENTO	RISANAMENTO	R2
	VINCOLI PARTICOLARI		
	INDICAZIONI PROGETTUALI

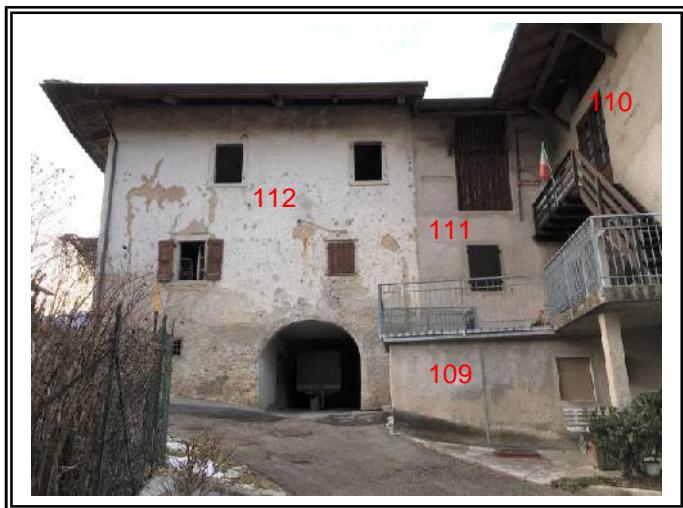
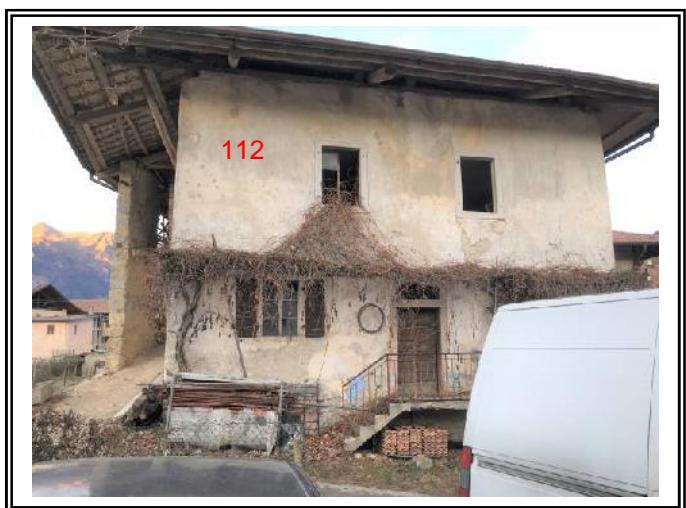
UNITA' EDILIZIA n. 112

marsigliese			
			tegole in cemento			
			scandole o pietra			
			lamiera			
8	STRUTTURA PORTANTE	Tipo di struttura portante	muratura			
			legno			
			cemento armato			
			ferro			
9	DEGRADO	nullo	medio	X elevato		
		PARZIALE	TOTALE			
10	GRADO DI UTILIZZO	utilizzato				
		sottoutilizzato				
		in stato di abbandono				
11	SPAZI DI PERTINENZA Muretti a secco, acciottolati, piastre in granito, fontane, ecc...	alta qualità				
		media qualità				
		bassa qualità				
12	VINCOLI LEGISLATIVI					
13	INTERVENTO PIANO PRECEDENTE	RISANAMENTO				
14	NOTE: nell'angolo sud del caseggiato, questà unità dispone di portico e ponte.

CATEGORIA D'INTERVENTO	RISANAMENTO	R2
	VINCOLI PARTICOLARI		
	INDICAZIONI PROGETTUALI

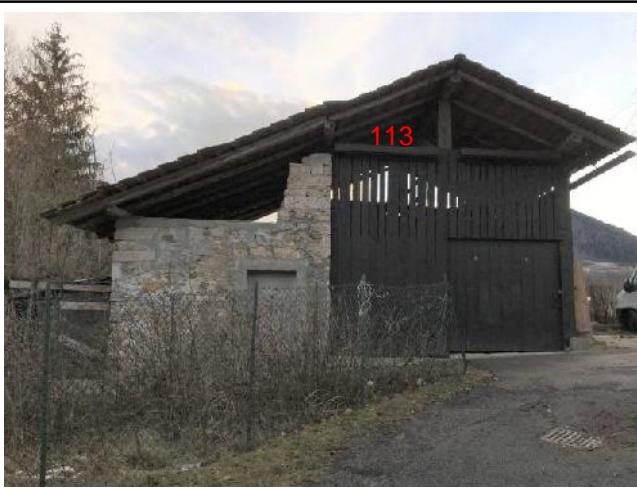
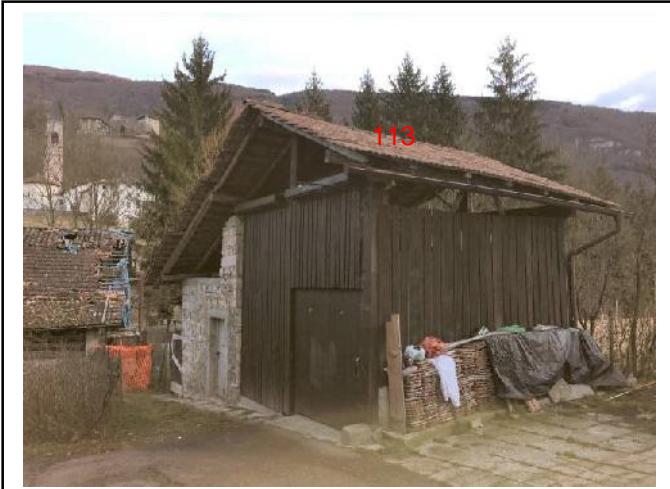
UNITA' EDILIZIA n. 113

marsigliese	<input checked="" type="checkbox"/>
			tegole in cemento	
			scandole o pietra	
			lamiera	
8	STRUTTURA PORTANTE	Tipo di struttura portante	muratura	X
			legno	X
			cemento armato	
			ferro	
9	DEGRADO	X	nullo	
			medio	elevato
10	GRADO DI UTILIZZO		PARZIALE	TOTALE
				X
11	SPAZI DI PERTINENZA Muretti a secco, acciottolati, piastre in granito, fontane, ecc...		utilizzato	X
			sottoutilizzato	
			in stato di abbandono	
12	VINCOLI LEGISLATIVI		alta qualità	
			media qualità	X
			bassa qualità	
13	INTERVENTO PIANO PRECEDENTE	RISTRUTTURAZIONE		
14	NOTE: manufatto con struttura mista (muratura la parte valle, lignea quella a monte).

CATEGORIA D'INTERVENTO	RISTRUTTURAZIONE	R3
	VINCOLI PARTICOLARI		
	INDICAZIONI PROGETTUALI

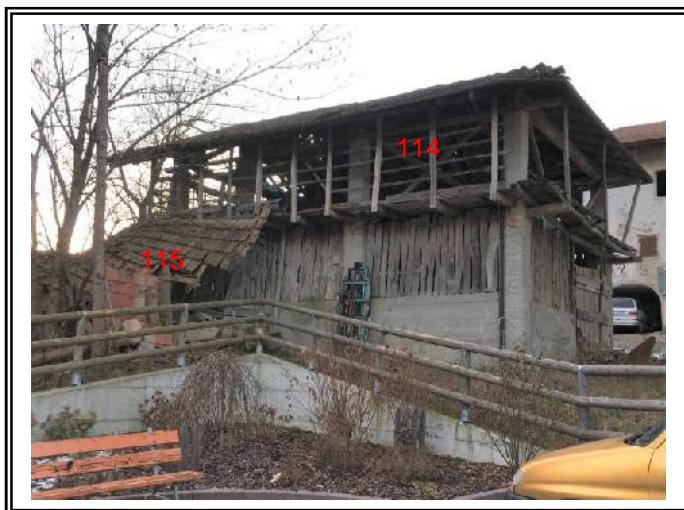
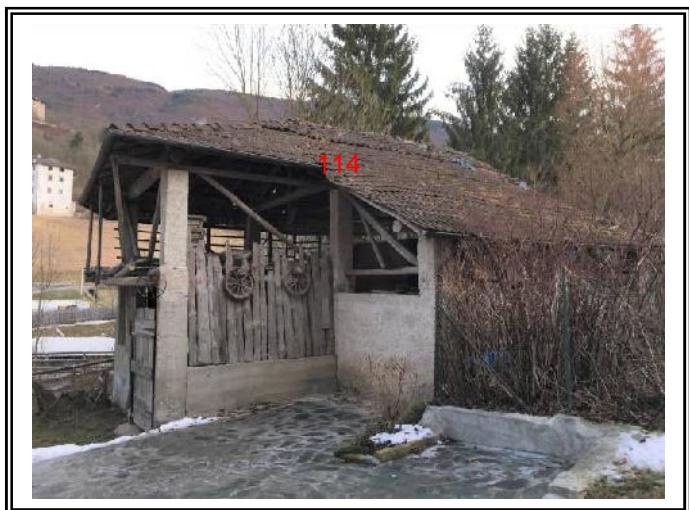
UNITA' EDILIZIA n. 114-115

marsigliese	<input checked="" type="checkbox"/>
			tegole in cemento	
			scandole o pietra	
			lamiera	
8	STRUTTURA PORTANTE	Tipo di struttura portante	muratura	<input checked="" type="checkbox"/>
			legno	
			cemento armato	
			ferro	
9	DEGRADO	nullo	medio	X elevato
		PARZIALE	X	TOTALE
10	GRADO DI UTILIZZO	utilizzato		
		sottoutilizzato		
		in stato di abbandono		
11	SPAZI DI PERTINENZA Muretti a secco, acciottolati, piastre in granito, fontane, ecc...	alta qualità		
		media qualità		
		bassa qualità		
12	VINCOLI LEGISLATIVI			
13	INTERVENTO PIANO PRECEDENTE	RISTRUTTURAZIONE		
14	NOTE: L'ala sudest, parte ribassata dell'edificio, risulta crollata. Edificio caratterizzato da ampie aperture con presenza di poggiolo a struttura graticciata.

CATEGORIA D'INTERVENTO	RISTRUTTURAZIONE	R3
	VINCOLI PARTICOLARI		
	INDICAZIONI PROGETTUALI Valorizzare le ampie aperture e il poggiolo a graticcio

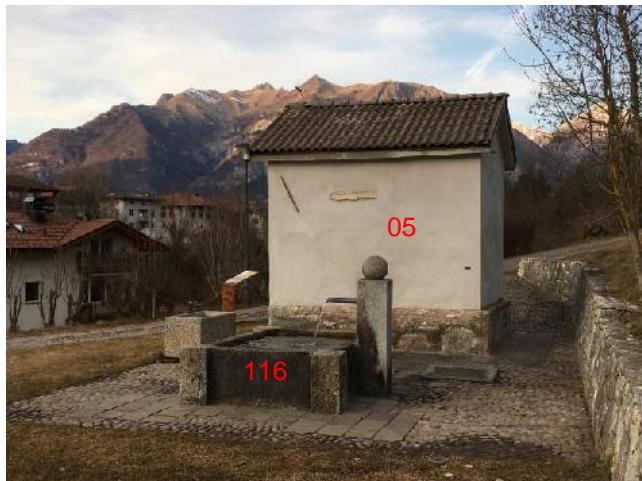
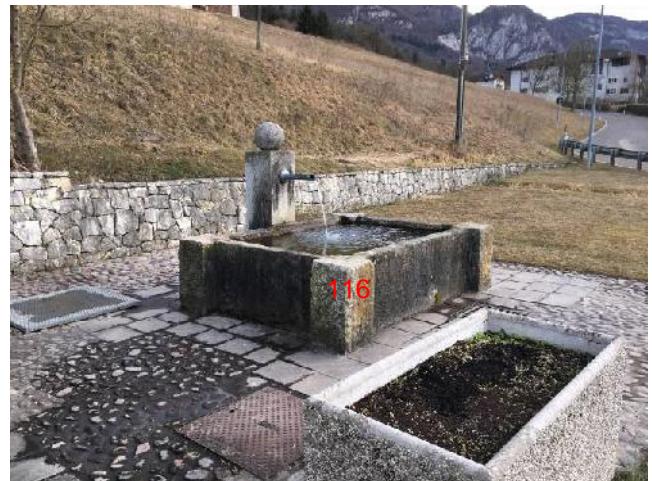
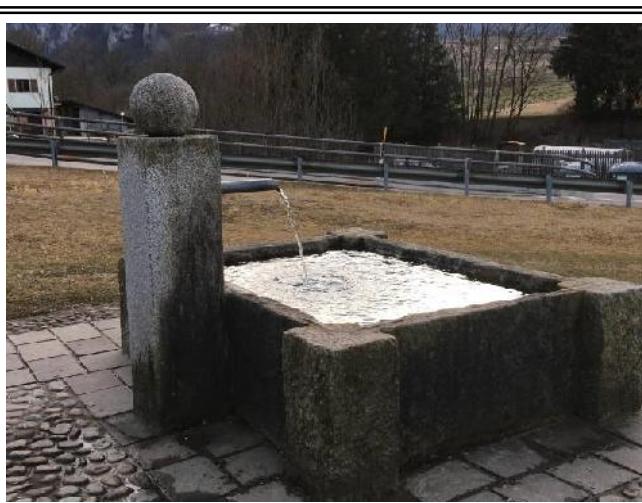
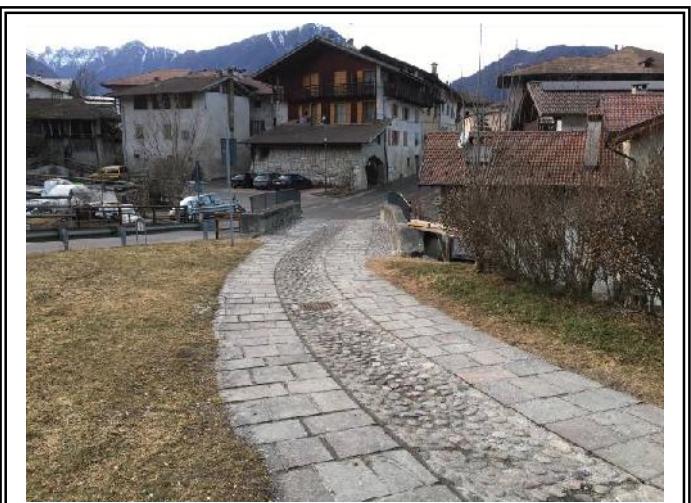
UNITA' EDILIZIA n. 116-117

CARATTERISTICHE DIMENSIONALI	
Lunghezza mt.	
Larghezza mt.	
Volume già definito	
Solo radice/sedime e/o p.ed. (mc. previsti)	
MATERIALI MURATURE	
Pietra	X
Laterizio	
Muratura intonacata	
Legno	
Lamiera	
Altro	
PARTI IN LEGNO	
Tavole	
Tronchi	
Altro	
EVENTUALI PARTICOLARI DI PREGIO	
Fori	
Travi	
Affreschi	
Scritte storiche	
Altro	
EDIFICIO GIA' MODIFICATO	
Finiture	
Manto di copertura

MATERIALI DI COPERTURA	
Tegole	X
Coppi	
Scandole	
Lamiera	
Altro	
SPAZI DI STRETTA PERTINENZA	
Verde pubblico, fontana, sentiero della patata	
CONTESTO INSEDIATIVO	
Accessibilità: da strada pubblica	
Stato di conservazione: buono	
Condizione murature: buone	
Area circostante: pratica, verde pubblico	
Altro:	
NOTE	
Fontana granitica datata ante 1939	
Area già riqualificata nel passato (post 1993) con rimozione del corpo 117 appresso la cappella.	
Pavimentazione mista fra acciottolato e lastre, muro terrapieno in granito	
Nelle vicinanze passa il sentiero della patata, lastricato ed al centro acciottolato con antico ponte ad arco sul torrente Dal.	
PROPOSTA DI INTERVENTO	
MANUTENZIONE ORDINARIA	X
MANUTENZIONE STRAORDINARIA	
RESTAURO

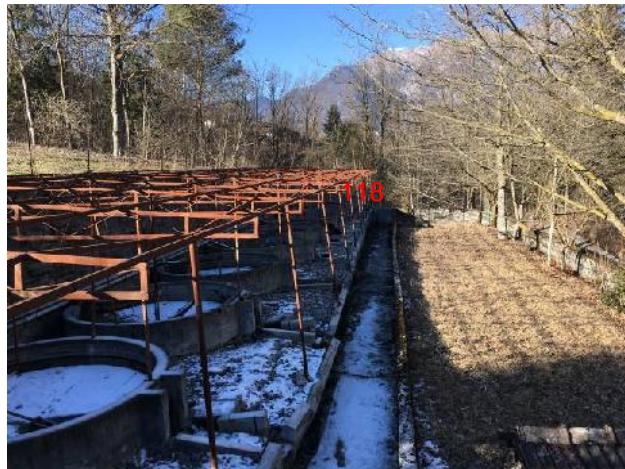
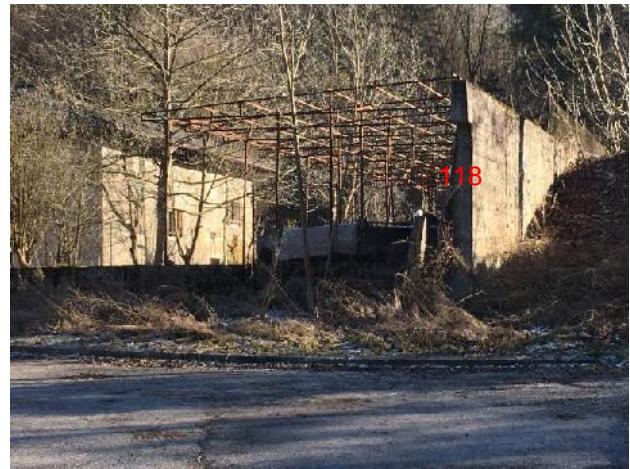
UNITA' EDILIZIA n. 118

marsigliese	
			tegole in cemento	
			scandole o pietra	
			lamiera	
8	STRUTTURA PORTANTE	Tipo di struttura portante	muratura	
			legno	
			cemento armato	
			ferro	x
9	DEGRADO	X	nullo	
			medio	
10	GRADO DI UTILIZZO	PARZIALE		TOTALE X
		utilizzato		
		sottoutilizzato		
11	SPAZI DI PERTINENZA	in stato di abbandono		
		alta qualità		
		media qualità		
12	VINCOLI LEGISLATIVI			
13	INTERVENTO PIANO PRECEDENTE	RISTRUTTURAZIONE		
14	NOTE: su fondo cintato circostante al mulino, in zona ovest a monte, questa unità edilizia che ospita vasche circolari cementizie sovrastate da struttura metallica, ora priva di manto di copertura.

CATEGORIA D'INTERVENTO	RISTRUTTURAZIONE	R3
	VINCOLI PARTICOLARI		
	INDICAZIONI PROGETTUALI

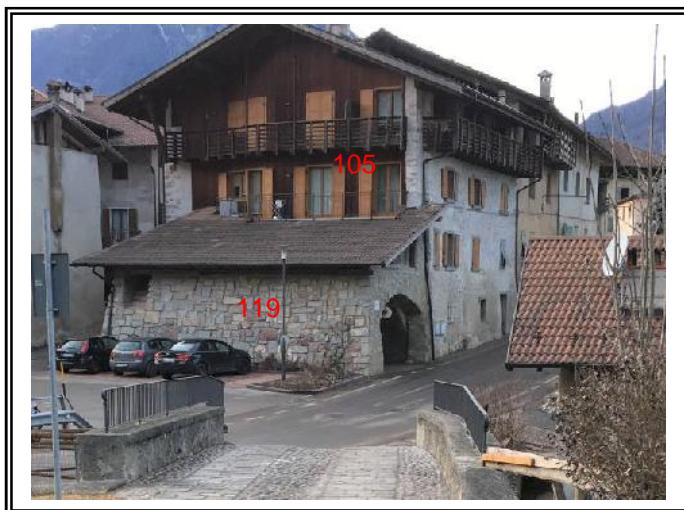
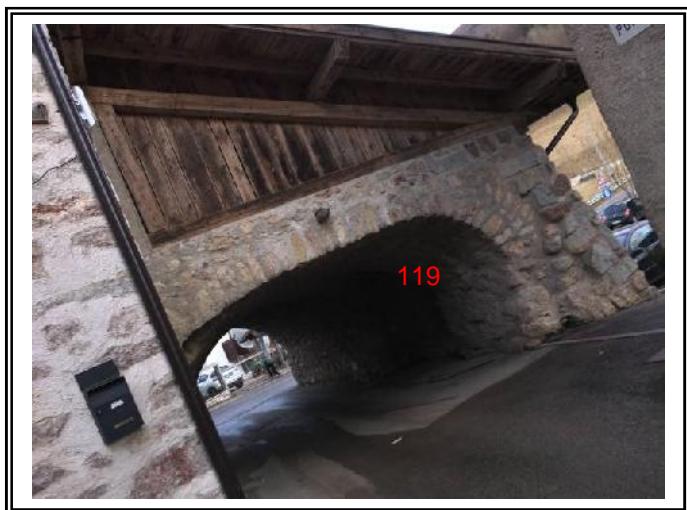
UNITA' EDILIZIA n. 119

tegole in cemento	
			scandole o pietra	
			lamiera	
8	STRUTTURA PORTANTE	Tipo di struttura portante	muratura	X
			legno	
			cemento armato	
			ferro	
9	DEGRADO	X	nullo	
			medio	
10	GRADO DI UTILIZZO		utilizzato	
			sottoutilizzato	
			in stato di abbandono	
11	SPAZI DI PERTINENZA Muretti a secco, acciottolati, piastre in granito, fontane, ecc...		alta qualità	
			media qualità	
			bassa qualità	
12	VINCOLI LEGISLATIVI			
13	INTERVENTO PIANO PRECEDENTE	RISANAMENTO		
14	NOTE: portico/galleria con sovrastante locale di sottotetto. Già risanato nel recente passato.

CATEGORIA D'INTERVENTO	RISANAMENTO	R2
	VINCOLI PARTICOLARI		
	INDICAZIONI PROGETTUALI

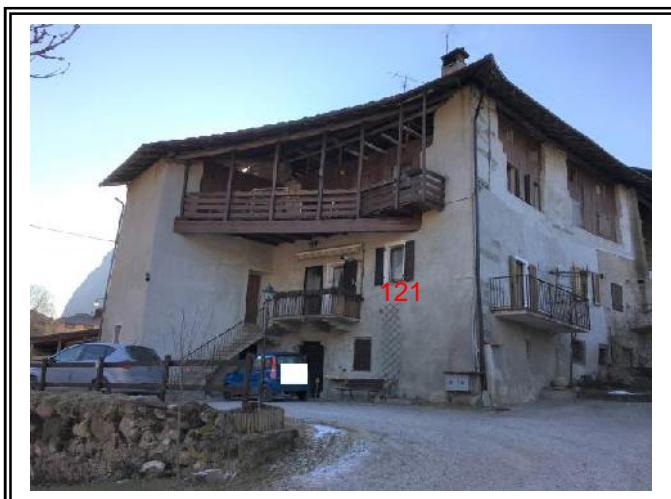
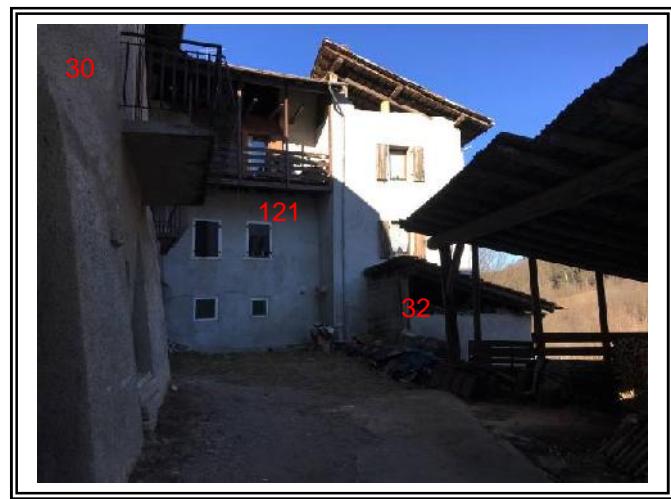
UNITA' EDILIZIA n. 121

tegole in cemento	
			scandole o pietra	
			lamiera	
8	STRUTTURA PORTANTE	Tipo di struttura portante	muratura	X
			legno	
			cemento armato	
			ferro	
9	DEGRADO	X	nullo	
			medio	
			elevato	
10	GRADO DI UTILIZZO		PARZIALE	
			TOTALE	X
11	SPAZI DI PERTINENZA Muretti a secco, acciottolati, piastre in granito, fontane, ecc...		utilizzato	X
			sottoutilizzato	
			in stato di abbandono	
12	VINCOLI LEGISLATIVI		alta qualità	
			media qualità	
			bassa qualità	
13	INTERVENTO PIANO PRECEDENTE	RISANAMENTO		
14	NOTE: porzioni di edificio già risanate nel recente passato, recuperando l'ampio poggiolo terrazzato d'angolo verso valle e di forma triangolare; tamponamento delle ampie aperture di sottotetto con rivestimento in tavole di legno fra i nuovi fori.

CATEGORIA D'INTERVENTO	RISANAMENTO	R2
	VINCOLI PARTICOLARI		
	INDICAZIONI PROGETTUALI
