COMUNE DI COMANO TERME

PIANO REGOLATORE GENERALE

**SCHEDE EDIFICI E MANUFATTI DI
INTERESSE STORICO
Fraz. VIGO**

VARIANTE 2019

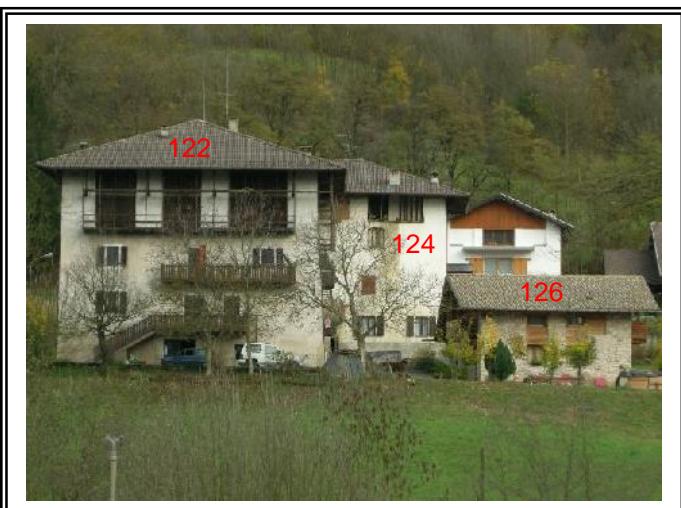
UNITA' EDILIZIA n. 122

tegole in cemento	
			scandole o pietra	
			lamiera	
8	STRUTTURA PORTANTE	Tipo di struttura portante	muratura	X
			legno	
			cemento armato	
			ferro	
9	DEGRADO	X	nullo	
			medio	
			elevato	
10	GRADO DI UTILIZZO	PARZIALE		TOTALE X
		utilizzato		
		sottoutilizzato		
11	SPAZI DI PERTINENZA Muretti a secco, acciottolati, piastre in granito, fontane, ecc...	in stato di abbandono		
		alta qualità		
		media qualità		
		bassa qualità		
12	VINCOLI LEGISLATIVI			
13	INTERVENTO PIANO PRECEDENTE	RISANAMENTO		
14	NOTE: edificio già risanato posto al piede del casale con tre fronti liberi. Scala poggiolo con contrafforti, poggioli sul fronte ovest e sud e contrafforti murari, intonaco a grezzo rustico con vista di radi cantonali.

CATEGORIA D'INTERVENTO	RISANAMENTO	R2
	VINCOLI PARTICOLARI		
	INDICAZIONI PROGETTUALI

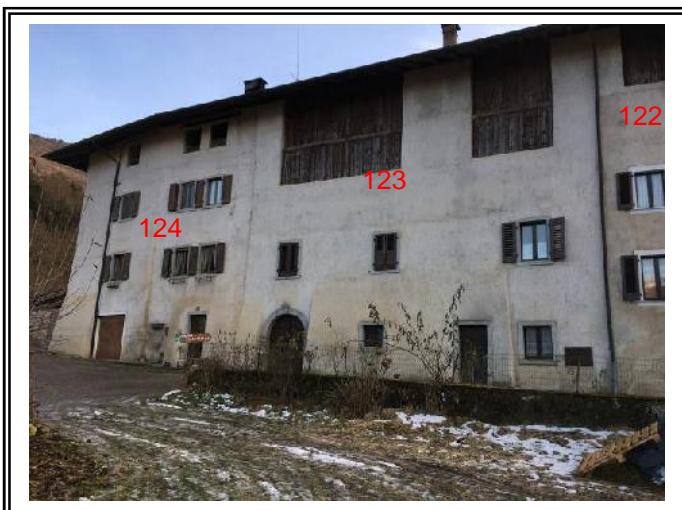
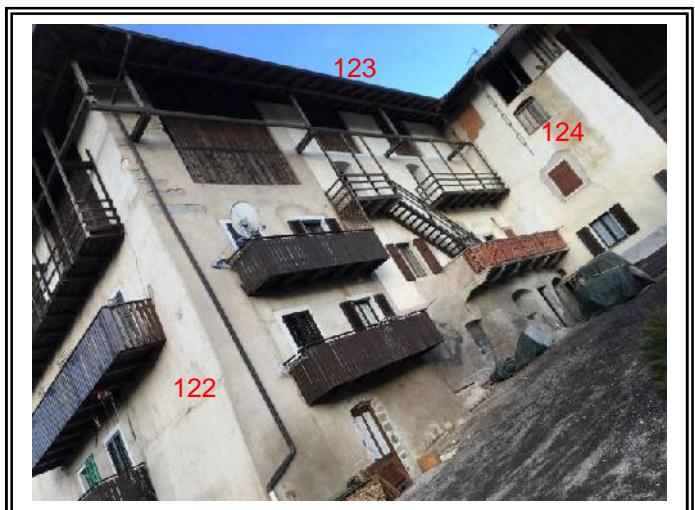
UNITA' EDILIZIA n. 123

tegole in cemento	
			scandole o pietra	
			lamiera	
8	STRUTTURA PORTANTE	Tipo di struttura portante	muratura	X
			legno	
			cemento armato	
			ferro	
9	DEGRADO	X	nullo	
			medio	
			elevato	
10	GRADO DI UTILIZZO	PARZIALE		TOTALE X
		utilizzato		
		sottoutilizzato		
11	SPAZI DI PERTINENZA	in stato di abbandono		
		alta qualità		
		media qualità		
12	VINCOLI LEGISLATIVI	bassa qualità		
13	INTERVENTO PIANO PRECEDENTE	RISANAMENTO		
14	NOTE: edificio già risanato nel passato che occupa la parte centrale del casale. Bel portale ad arco sul fronte nord con contorni granitici, intonaco al grezzo rustico, poggioli vari sul retro. Le ampie "verte" risultano tamponate con tavole di legno.

CATEGORIA D'INTERVENTO	RISANAMENTO	R2
	VINCOLI PARTICOLARI		
	INDICAZIONI PROGETTUALI

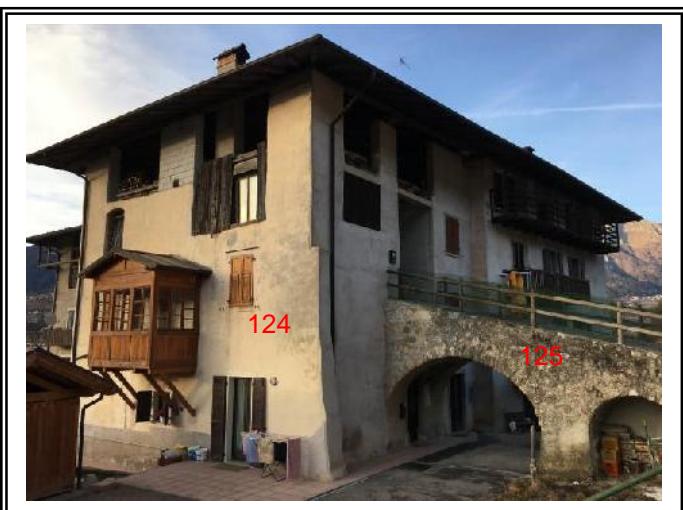
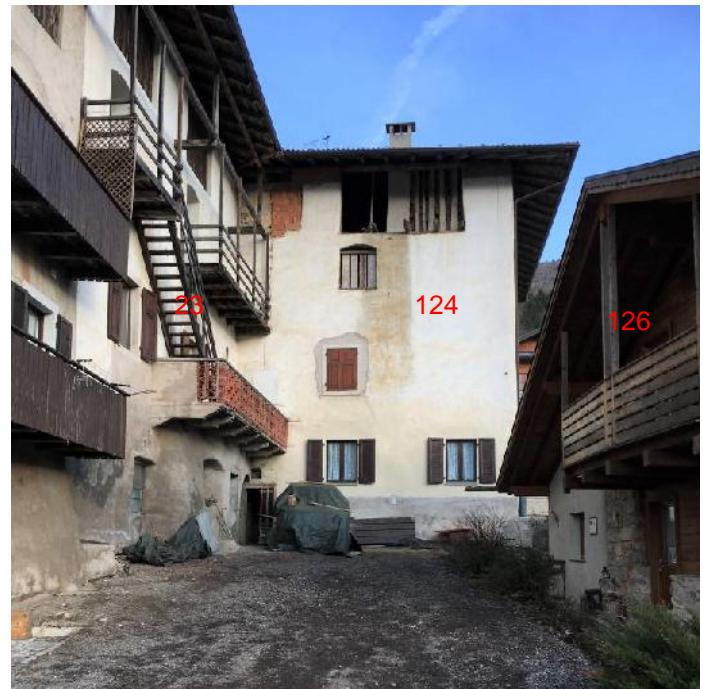
UNITA' EDILIZIA n. 124

tegole in cemento		
			scandole o pietra		
			lamiera		
8	STRUTTURA PORTANTE	Tipo di struttura portante	muratura		
			legno		
			cemento armato		
			ferro		
9	DEGRADO	X nullo	medio	elevato	
			PARZIALE	TOTALE	X
10	GRADO DI UTILIZZO	utilizzato	X		
		sottoutilizzato			
		in stato di abbandono			
11	SPAZI DI PERTINENZA Muretti a secco, acciottolati, piastre in granito, fontane, ecc...	alta qualità	X		
		media qualità			
		bassa qualità			
12	VINCOLI LEGISLATIVI				
13	INTERVENTO PIANO PRECEDENTE	RISANAMENTO			R2
14	NOTE: edificio già risanato nel passato. Intonaco al grezzo rustico, poggioli vari. Sul fronte sud sporgenza lignea tipo Erker.

CATEGORIA D'INTERVENTO	RISANAMENTO	R2
	VINCOLI PARTICOLARI		
	INDICAZIONI PROGETTUALI

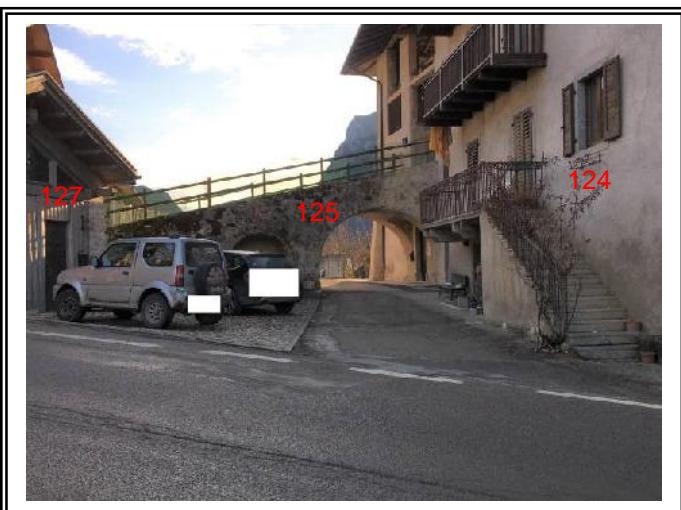
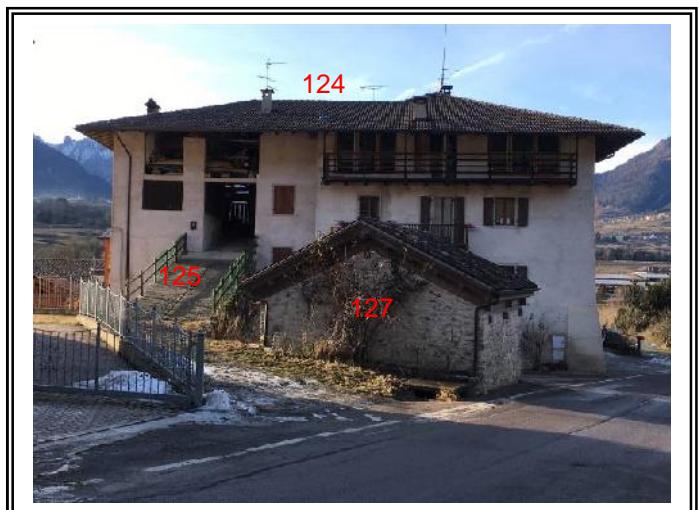
UNITA' EDILIZIA n. 125

scandole o pietra	
			lamiera	
8	STRUTTURA PORTANTE	Tipo di struttura portante	muratura	X
			legno	
			cemento armato	
			ferro	
9	DEGRADO	X	nullo	
			medio	
			elevato	
10	GRADO DI UTILIZZO		PARZIALE	TOTALE
				X
11	SPAZI DI PERTINENZA	Muretti a secco, acciottolati, piastre in granito, fontane, ecc...	alta qualità	
			media qualità	
			bassa qualità	
12	VINCOLI LEGISLATIVI			
13	INTERVENTO PIANO PRECEDENTE	RISANAMENTO		
14	NOTE: pontile del casale con archette e portico di passaggio.

CATEGORIA D'INTERVENTO	RISANAMENTO	R2
	VINCOLI PARTICOLARI		
	INDICAZIONI PROGETTUALI

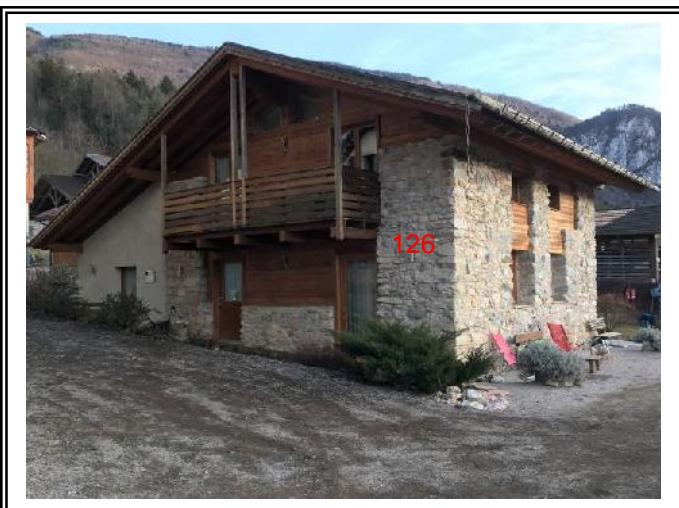
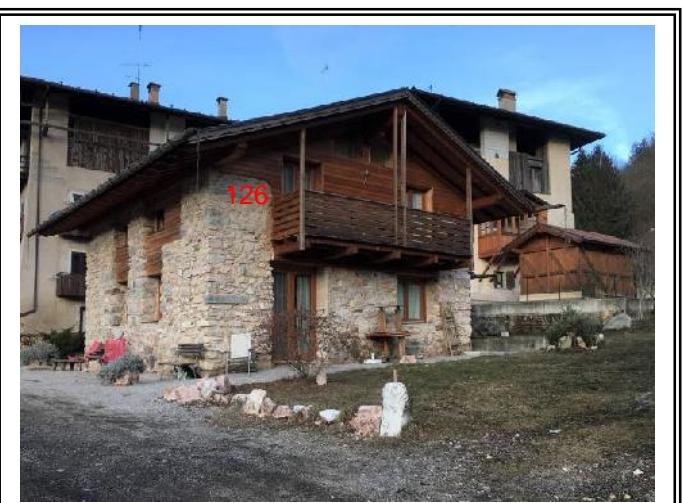
UNITA' EDILIZIA n. 126

tegole in cemento	
			scandole o pietra	
			lamiera	
8	STRUTTURA PORTANTE	Tipo di struttura portante	muratura	X
			legno	
			cemento armato	
			ferro	
9	DEGRADO	X	nullo	
			medio	
			elevato	
10	GRADO DI UTILIZZO	PARZIALE		TOTALE X
		utilizzato		
		sottoutilizzato		
11	SPAZI DI PERTINENZA Muretti a secco, acciottolati, piastre in granito, fontane, ecc...	in stato di abbandono		
		alta qualità		
		media qualità		
		bassa qualità		
12	VINCOLI LEGISLATIVI			
13	INTERVENTO PIANO PRECEDENTE	RISANAMENTO		
14	NOTE: Agritur "Maso Caiano". Baito preesistente completamente ristrutturato nel recente passato e trasformato in struttura agrituristiche, valorizzando il facciavista delle murature in sassi e le strutture lignee nei frontespizi e nelle aperture varie.

CATEGORIA D'INTERVENTO	RISANAMENTO	R2
	VINCOLI PARTICOLARI		
	INDICAZIONI PROGETTUALI

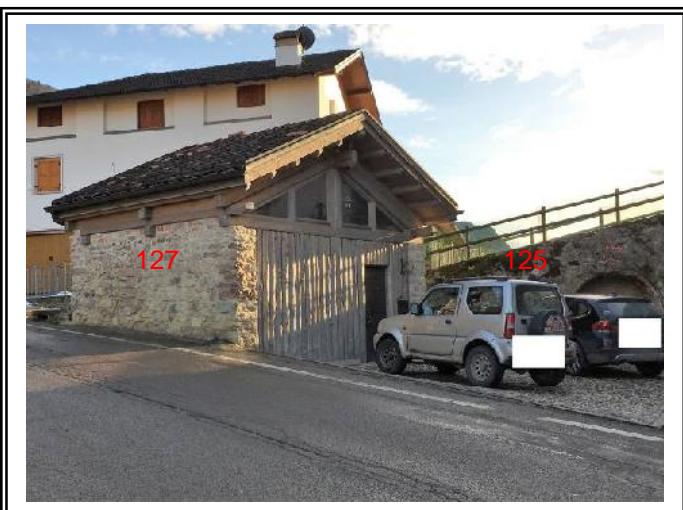
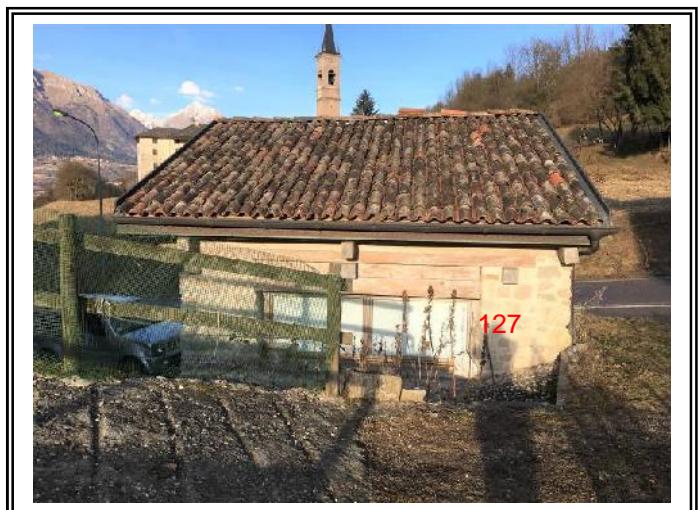
UNITA' EDILIZIA n. 127

tegole in cemento	
			scandole o pietra	
			lamiera	
8	STRUTTURA PORTANTE	Tipo di struttura portante	muratura	X
			legno	
			cemento armato	
			ferro	
9	DEGRADO	X	nullo	
			medio	
			elevato	
10	GRADO DI UTILIZZO		PARZIALE	
			TOTALE	X
11	SPAZI DI PERTINENZA	Muretti a secco, acciottolati, piastre in granito, fontane, ecc...	utilizzato	X
			sottoutilizzato	
			in stato di abbandono	
12	VINCOLI LEGISLATIVI		alta qualità	
			media qualità	X
			bassa qualità	
13	INTERVENTO PIANO PRECEDENTE	RISTRUTTURAZIONE		R3
14	NOTE: baito ristrutturato a nuovo nel recente passato.

CATEGORIA D'INTERVENTO	RISTRUTTURAZIONE	R3
	VINCOLI PARTICOLARI		
	INDICAZIONI PROGETTUALI
