COMUNE DI COMANO TERME

PIANO REGOLATORE GENERALE

**SCHEDE EDIFICI E MANUFATTI DI
INTERESSE STORICO
Fraz. COMANO**

VARIANTE 2019

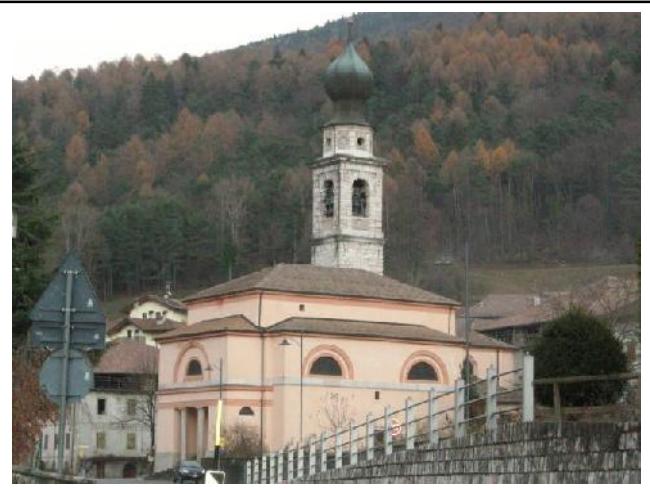
UNITA' EDILIZIA n. 01

1	TIPOLOGIA FUNZIONALE	edificio prevalentemente residenziale		X
		edificio prevalentemente produttivo (negozio, bar, albergo, ufficio, laboratorio, deposito, legnaia...)		
		edificio speciale		
		stalle		
		baite		
		malghe		
		altro.....		
2	EPOCA DI COSTRUZIONE	anteriore al 1860		X
		tra il 1860 e il 1939		
		post 1939		
		post 1960/70		
3	PERMANENZA DEI CARATTERI FORMALI TRADIZIONALI	volumetrici originali	da 1 a 4	4
		Costruttivo	da 1 a 4	4
		Complementari	da 1 a 4	3
		Decorativi	da 1 a 4	2
		TOTALE		13
4	PARAMETRI EDILIZI	numero piani		
		interrato/seminterrato		
		sottotetto		
5	DESTINAZIONE/USO PREVALENTE	CHIESA/COLLETTIVO		
6	VINCOLI DI FACCIA	Affreschi murali, bifore, colonne, altro....		X
		fronti generali di pregio		X
		contorni in pietra muratura o in legno da valorizzare		X
		Inferriate, poggioli.....		X
		Portoni tradizionali da valorizzare		X
7	COPERTURA:	Manto di copertura	coppo tipo cotto	
			marsigliese

tegole in cemento	
			scandole o pietra	
			lamiera	
8	STRUTTURA PORTANTE	Tipo di struttura portante	muratura	
			legno	
			cemento armato	
			ferro	
9	DEGRADO	X	nullo	
			medio	
10	GRADO DI UTILIZZO	PARZIALE		TOTALE
				X
11	SPAZI DI PERTINENZA	utilizzato		
		sottoutilizzato		
		in stato di abbandono		
12	VINCOLI LEGISLATIVI	alta qualità		
		media qualità		
		bassa qualità		
13	INTERVENTO PIANO PRECEDENTE	RESTAURO		
14	NOTE: chiesa di San Giacomo Maggiore Apostolo a Comano, ricostruita nelle forme attuali nel 1852. Facciata principale con avancorpo rialzato su gradini, portico a incasso e due colonne libere. Finestre a lunetta. Campanile in pietra a vista con quattro monofore nella cella e copertura "a cipolla". Murature in pietrame finite a intonaco tinteggiato.

CATEGORIA D'INTERVENTO	RESTAURO	R1
	VINCOLI PARTICOLARI	DICHIARATO DI INTERESSE (D.Lgs. 42 /2004)	
	INDICAZIONI PROGETTUALI

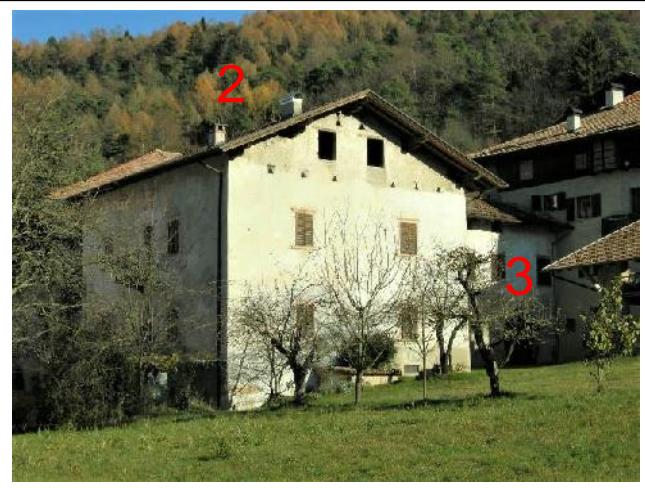
UNITA' EDILIZIA n. 02

1	TIPOLOGIA FUNZIONALE	edificio prevalentemente residenziale		X
		edificio prevalentemente produttivo (negozio, bar, albergo, ufficio, laboratorio, deposito, legnaia...)		
		edificio speciale		
		stalle		
		baite		
		malghe		
		altro.....		
2	EPOCA DI COSTRUZIONE	anteriore al 1860		X
		tra il 1860 e il 1939		
		post 1939		
		post 1960/70		
3	PERMANENZA DEI CARATTERI FORMALI TRADIZIONALI	volumetrici originali	da 1 a 4	3
		Costruttivo	da 1 a 4	3
		Complementari	da 1 a 4	2
		Decorativi	da 1 a 4	2
		TOTALE		10
4	PARAMETRI EDILIZI	numero piani		2
		interrato/seminterrato		1
		sottotetto		1
5	DESTINAZIONE/USO PREVALENTE	ABITATIVO		
6	VINCOLI DI FACCIA	Affreschi murali, bifore, colonne, altro....		
		fronti generali di pregio (ovest)		X
		contorni in pietra muratura o in legno da valorizzare		X
		Inferriate, poggioli.....		X
		Portoni tradizionali da valorizzare		X
7	COPERTURA: due falde	Manto di copertura	coppo tipo cotto

marsigliese	
			tegole in cemento	
			scandole o pietra	
			lamiera	
8	STRUTTURA PORTANTE	Tipo di struttura portante	muratura	X
			legno	
			cemento armato	
			ferro	
9	DEGRADO	nullo	X	medio
				elevato
		PARZIALE		X
10	GRADO DI UTILIZZO	utilizzato		
		sottoutilizzato		
		in stato di abbandono		
11	SPAZI DI PERTINENZA Muretti a secco, acciottolati, piastre in granito, fontane, ecc...	alta qualità		
		media qualità		
		bassa qualità		
12	VINCOLI LEGISLATIVI			
13	INTERVENTO PIANO PRECEDENTE	RISANAMENTO		
14	NOTE: Scala in pietra con archetta, portali rettangolari con sopraluce, balconcino in pietra a piano secondo, fori con contorni in pietra rossa lavorata caratterizzano il fronte ovest. Il fronte sud presenta il frontespizio di sottotetto incompleto love tracce nella muratura presuppongono la preesistenza di un poggiolo.

CATEGORIA D'INTERVENTO	RISANAMENTO	R2
	VINCOLI PARTICOLARI		
	INDICAZIONI PROGETTUALI

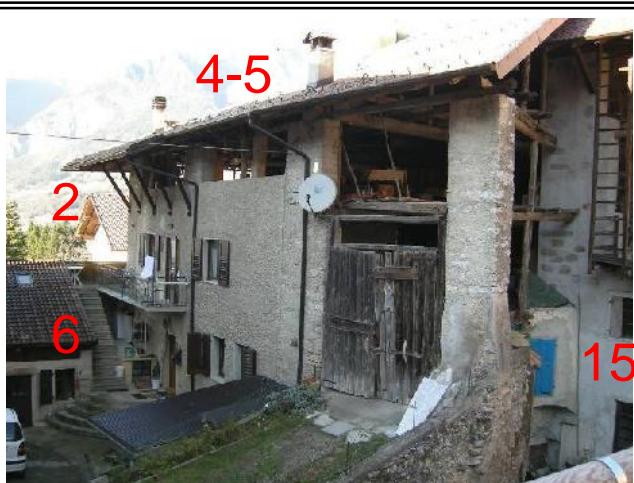
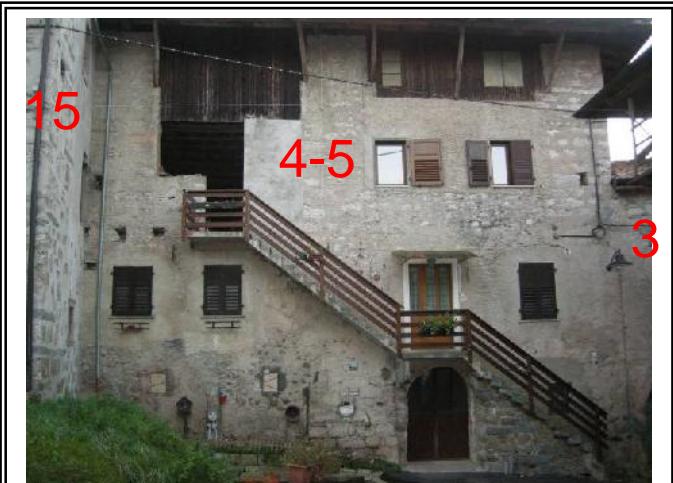
UNITA' EDILIZIA n. 04 (e 05)

marsigliese		
8	STRUTTURA PORTANTE	Tipo di struttura portante	tegole in cemento	X	
			scandole o pietra		
			lamiera		
			muratura		
9	DEGRADO	X nullo	legno	X	
			cemento armato		
			ferro		
10	GRADO DI UTILIZZO	utilizzato	elevato		
			sottoutilizzato		
			in stato di abbandono		
11	SPAZI DI PERTINENZA Muretti a secco, acciottolati, piastre in granito, fontane, ecc...	alta qualità	PARZIALE	X	
			TOTALE		
12	VINCOLI LEGISLATIVI		media qualità		
			bassa qualità		
13	INTERVENTO PIANO PRECEDENTE	RISANAMENTO			
14	NOTE: puntoni in legno a sostegno gronde. Fronte sud scale e poggioli in cemento intonaco a sbricco; pontile. Fronte nord scala in pietra, intonaco raso.

CATEGORIA D'INTERVENTO	RISANAMENTO	R2
	VINCOLI PARTICOLARI		
	INDICAZIONI PROGETTUALI

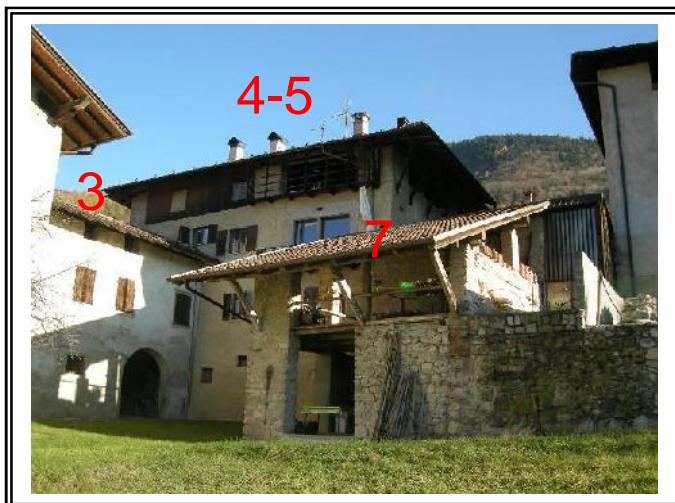
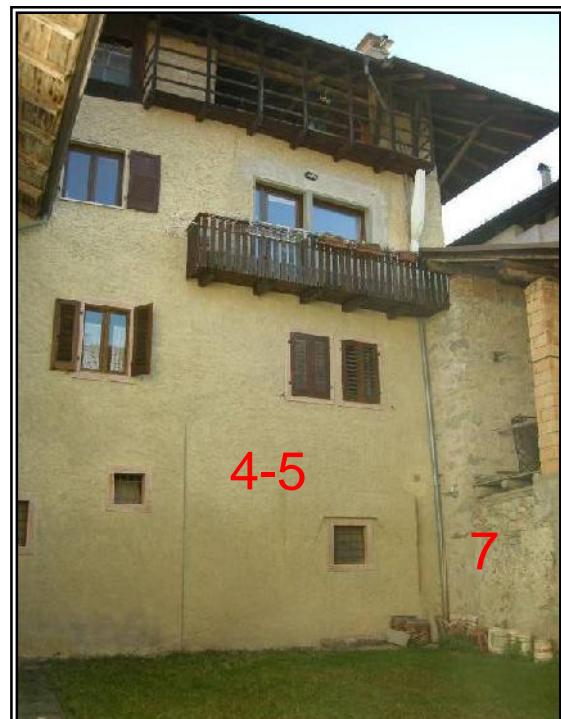
UNITA' EDILIZIA n. 05 (e 04)

tegole in cemento	
			scandole o pietra	
			lamiera	
8	STRUTTURA PORTANTE	Tipo di struttura portante	muratura	X
			legno	
			cemento armato	
			ferro	
9	DEGRADO	X	nullo	
			medio	
10	GRADO DI UTILIZZO	PARZIALE		TOTALE
				X
		utilizzato		
11	SPAZI DI PERTINENZA Muretti a secco, acciottolati, piastre in granito, fontane, ecc...	sottoutilizzato		
		in stato di abbandono		
		alta qualità		
12	VINCOLI LEGISLATIVI	media qualità		
		bassa qualità		
13	INTERVENTO PIANO PRECEDENTE	RISANAMENTO		
14	NOTE: Fronte ovest: intonaco a sbricco, contrafforte murario, poggiolo in legno con parapetto a doghe verticali, ballatoio di sottotetto.

CATEGORIA D'INTERVENTO	RISANAMENTO	R2
	VINCOLI PARTICOLARI		
	INDICAZIONI PROGETTUALI

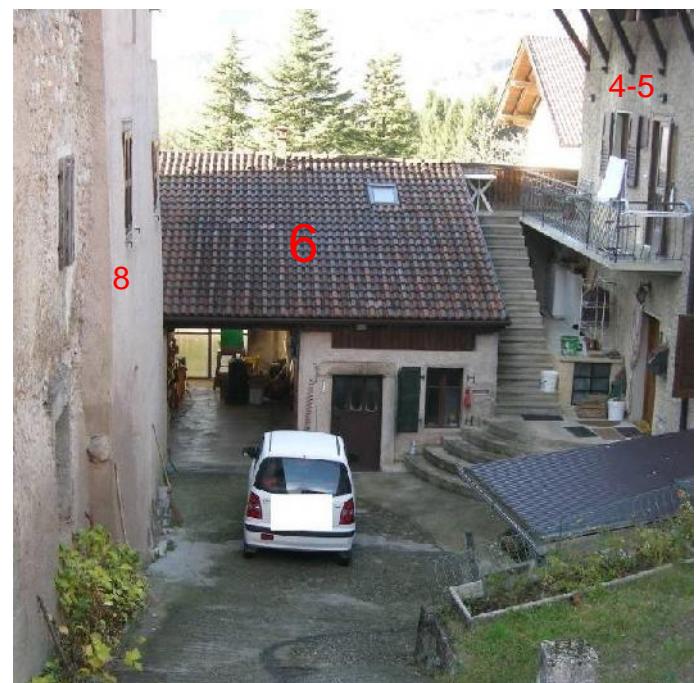
DOCUMENTAZIONE FOTOGRAFICA

tegole in cemento	
			scandole o pietra	
			lamiera	
8	STRUTTURA PORTANTE	Tipo di struttura portante	muratura	
			legno	
			cemento armato	
			ferro	
9	DEGRADO	X	nullo	
			medio	
			elevato	
10	GRADO DI UTILIZZO	PARZIALE		TOTALE
				X
11	SPAZI DI PERTINENZA Muretti a secco, acciottolati, piastre in granito, fontane, ecc...	utilizzato		
		sottoutilizzato		
		in stato di abbandono		
12	VINCOLI LEGISLATIVI	alta qualità		
		media qualità		
		bassa qualità		
13	INTERVENTO PIANO PRECEDENTE	RISTRUTTURAZIONE		
14	NOTE: Manufatto (parte come deposito) ristrutturato nel recente passato con rifacimento della copertura.

CATEGORIA D'INTERVENTO	RISTRUTTURAZIONE	R3
	VINCOLI PARTICOLARI		
	INDICAZIONI PROGETTUALI

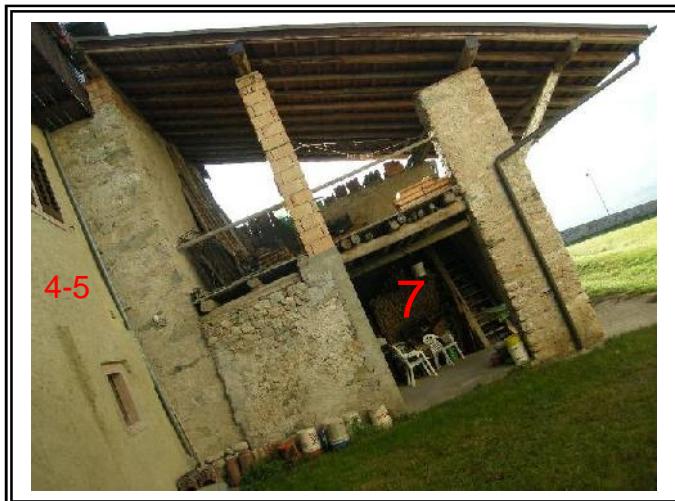
UNITA' EDILIZIA n. 07

fronti generali di pregio			
		contorni in pietra muratura o in legno da valorizzare			
		Inferriate, poggioli.....			
		Portoni tradizionali da valorizzare			
7	COPERTURA: falda unica	Manto di copertura	coppo tipo cotto	<input checked="" type="checkbox"/>	
			marsigliese		
			tegole in cemento		
			scandole o pietra		
			lamiera		
8	STRUTTURA PORTANTE	Tipo di struttura portante	muratura	<input checked="" type="checkbox"/>	
			legno		
			cemento armato		
			ferro		
9	DEGRADO	nullo	X	<input checked="" type="checkbox"/>	
		medio			
10	GRADO DI UTILIZZO	PARZIALE		<input checked="" type="checkbox"/>	
		TOTALE			
11	SPAZI DI PERTINENZA Muretti a secco, acciottolati, piastre in granito, fontane, ecc...	utilizzato		<input checked="" type="checkbox"/>	
		sottoutilizzato			
		in stato di abbandono			
12	VINCOLI LEGISLATIVI	alta qualità		<input checked="" type="checkbox"/>	
		media qualità			
		bassa qualità			
13	INTERVENTO PIANO PRECEDENTE	RISTRUTTURAZIONE

14	NOTE: Sostanzialmente nelle condizioni del 1993, data del precedente rilevamento.

CATEGORIA D'INTERVENTO	RISTRUTTURAZIONE	R3
	VINCOLI PARTICOLARI		
	INDICAZIONI PROGETTUALI

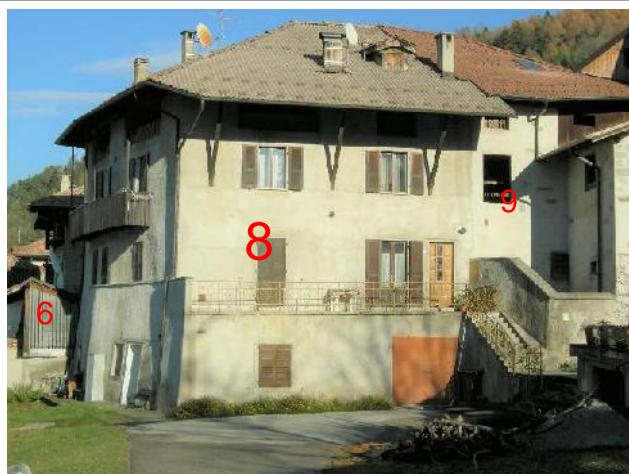
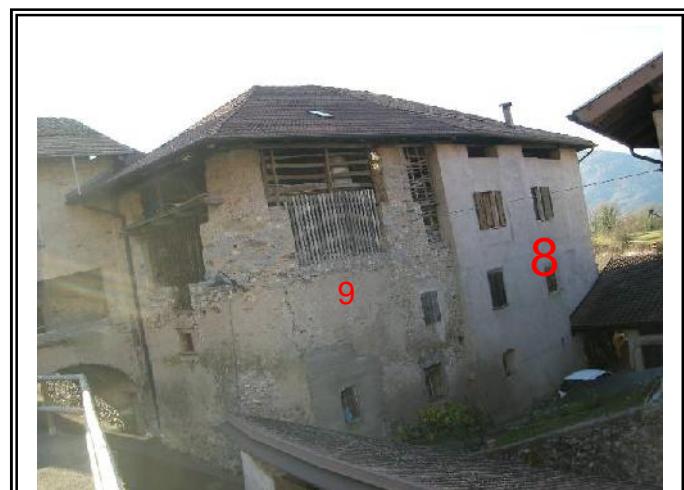
marsigliese	X
			tegole in cemento	X
			scandole o pietra	
			lamiera	
8	STRUTTURA PORTANTE	Tipo di struttura portante	muratura	X
			legno	
			cemento armato	
			ferro	
9	DEGRADO	X	nullo	
			medio	
			elevato	
10	GRADO DI UTILIZZO	PARZIALE		TOTALE
				X
11	SPAZI DI PERTINENZA Muretti a secco, acciottolati, piastre in granito, fontane, ecc...	utilizzato		
		sottoutilizzato		
		in stato di abbandono		
12	VINCOLI LEGISLATIVI	alta qualità		
		media qualità		
		bassa qualità		
13	INTERVENTO PIANO PRECEDENTE	RISANAMENTO		
14	NOTE: Risanato nel passato: intonaco a sbricco, poggiolo in legno con parapetto a tavole verticali. Terrazzo d'entrata con ringhiera in ferro sul fronte principale, parapetto in muratura con copertina sul laterale in continuazione del contrafforte murario del lato ovest.

CATEGORIA D'INTERVENTO	RISANAMENTO	R2
	VINCOLI PARTICOLARI		
	INDICAZIONI PROGETTUALI

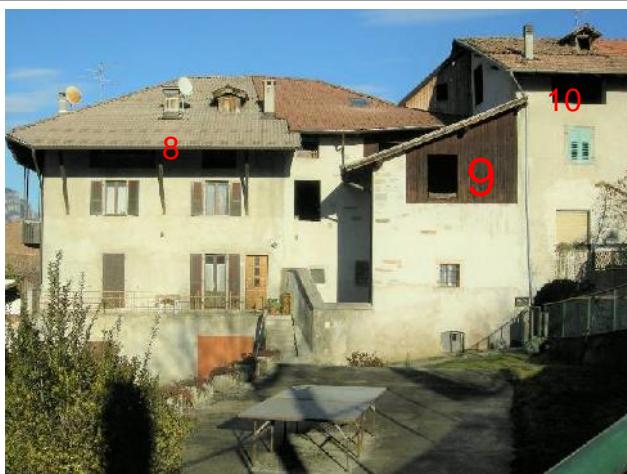
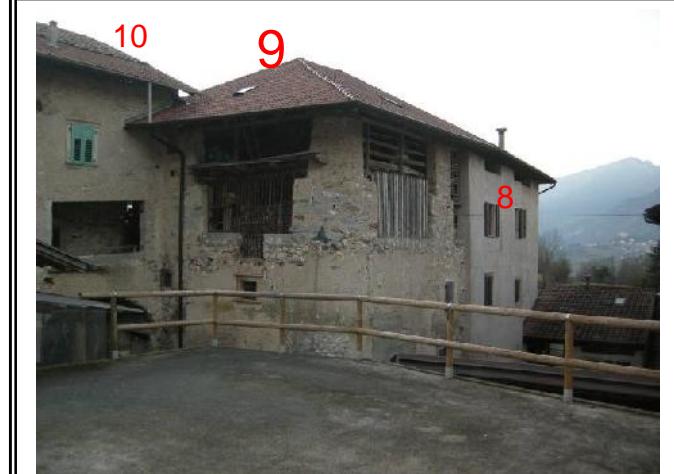
8	STRUTTURA PORTANTE	Tipo di struttura portante	X			
9	DEGRADO	nullo	X	medio	elevato	
				PARZIALE	X	TOTALE
10	GRADO DI UTILIZZO	utilizzato			X	
		sottoutilizzato				
		in stato di abbandono				
11	SPAZI DI PERTINENZA Muretti a secco, acciottolati, piastre in granito, fontane, ecc...	alta qualità			X	
		media qualità				
		bassa qualità				
12	VINCOLI LEGISLATIVI					
13	INTERVENTO PIANO PRECEDENTE	RISANAMENTO			R2	
14	NOTE: unità centrale rispetto al caseggiato a cui appartiene. Risanato il fronte a sud mentre quelli a nord ed est non sono stati oggetto di interventi recenti.

CATEGORIA D'INTERVENTO	RISANAMENTO	R2
	VINCOLI PARTICOLARI		
	INDICAZIONI PROGETTUALI	Salvaguardare e valorizzare la parte di fori lignei arretrati rispetto al filo della muratura.

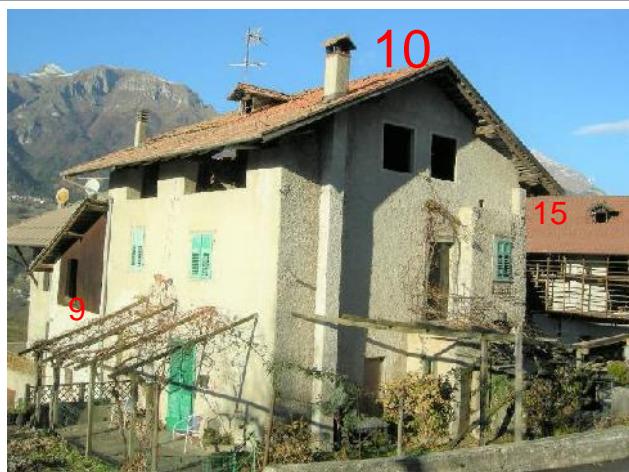
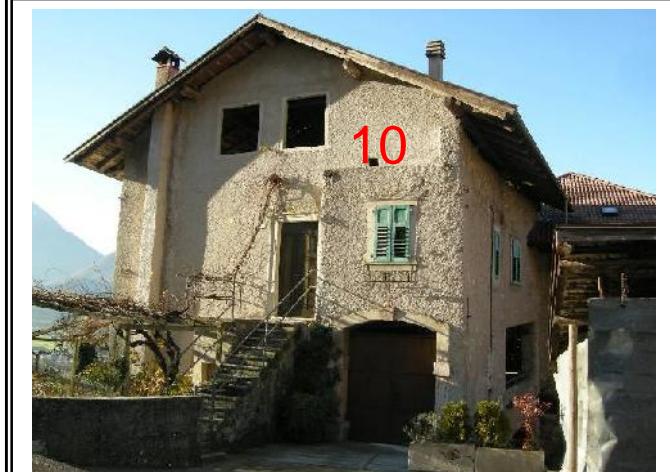
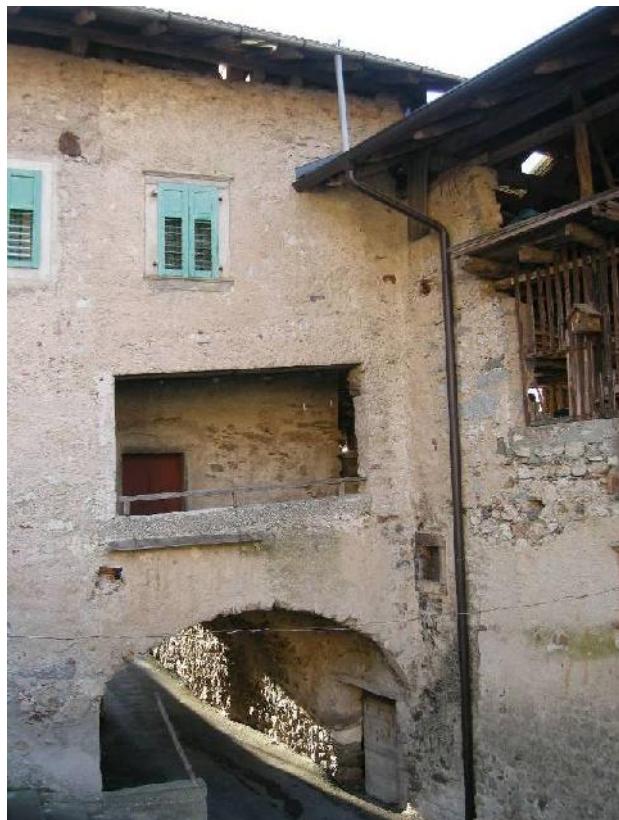
UNITA' EDILIZIA n. 10

1	TIPOLOGIA FUNZIONALE	edificio prevalentemente residenziale		x
		edificio prevalentemente produttivo (negozio, bar, albergo, ufficio, laboratorio, deposito, legnaia...)		
		edificio speciale		
		stalle		
		baite		
		malghe		
		altro.....		
2	EPOCA DI COSTRUZIONE	anteriore al 1860		x
		tra il 1860 e il 1939		
		post 1939		
		post 1960/70		
3	PERMANENZA DEI CARATTERI FORMALI TRADIZIONALI	volumetrici originali	da 1 a 4	3
		Costruttivo	da 1 a 4	3
		Complementari	da 1 a 4	4
		Decorativi	da 1 a 4	2
		TOTALE		12
4	PARAMETRI EDILIZI	numero piani		2
		interrato/seminterrato		1
		sottotetto		1
5	DESTINAZIONE/USO PREVALENTE	ABITATIVO		
6	VINCOLI DI FACCIA	Affreschi murali, bifore, colonne, altro....		
		fronti generali di pregio (NORD)		x
		contorni in pietra muratura o in legno da valorizzare		x
		Inferriate, poggioli.....		x
		Portoni tradizionali da valorizzare		x
7	COPERTURA: due falde	Manto di copertura	coppo tipo cotto	x

marsigliese	x
			tegole in cemento	
			scandole o pietra	
			lamiera	
8	STRUTTURA PORTANTE	Tipo di struttura portante	muratura	x
			legno	
			cemento armato	
			ferro	
9	DEGRADO	nullo	X	medio
				elevato
		PARZIALE		X
		TOTALE		
10	GRADO DI UTILIZZO	utilizzato		
		sottoutilizzato		
		in stato di abbandono		
11	SPAZI DI PERTINENZA Muretti a secco, acciottolati, piastre in granito, fontane, ecc...	alta qualità		
		media qualità		
		bassa qualità		
12	VINCOLI LEGISLATIVI			
13	INTERVENTO PIANO PRECEDENTE	RISANAMENTO		
14	NOTE: sulla chiave in pietra del portale sud del ponte (con volta in mattonelle), è incisa la data 1798. Pregevole il fronte nord riportato nelle foto seguenti, col porticato di passaggio e l'affaccio incassato del sovrastante ponte.

CATEGORIA D'INTERVENTO	RISANAMENTO	R2
	VINCOLI PARTICOLARI		
	INDICAZIONI PROGETTUALI	<p>Salvaguardare e valorizzare il fronte nord con portico di passaggio; (possibilmente da non ripetersi canna fumaria esterna alla muratura...)</p>

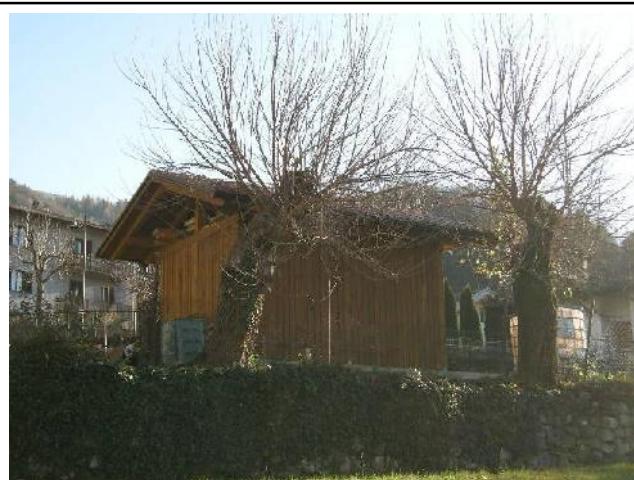
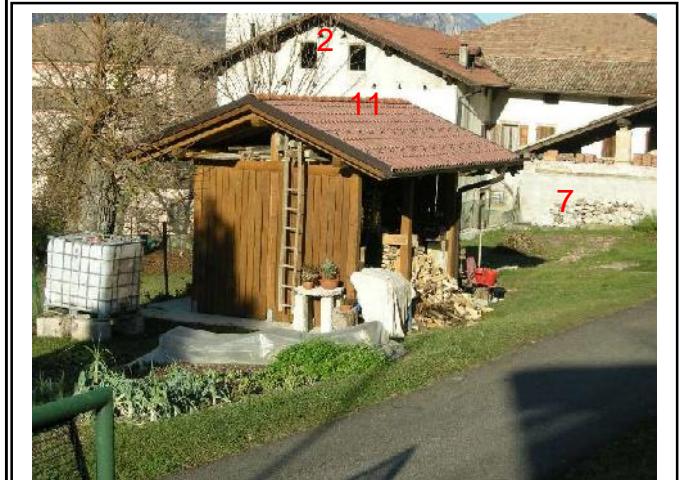
UNITA' EDILIZIA n. 11/B

marsigliese	
			tegole in cemento	
			scandole o pietra	
			lamiera	
8	STRUTTURA PORTANTE	Tipo di struttura portante	muratura	
			legno	
			cemento armato	
			ferro	
9	DEGRADO	X	nullo	
			medio	
			elevato	
10	GRADO DI UTILIZZO	PARZIALE		TOTALE
				X
11	SPAZI DI PERTINENZA Muretti a secco, acciottolati, piastre in granito, fontane, ecc...	utilizzato		
		sottoutilizzato		
		in stato di abbandono		
12	VINCOLI LEGISLATIVI	alta qualità		
		media qualità		
		bassa qualità		
13	INTERVENTO PIANO PRECEDENTE	Spazio privato		
14	NOTE: manufatto accessorio.

CATEGORIA D'INTERVENTO	MANUTENZIONE ORDINARIA	
VINCOLI PARTICOLARI		
INDICAZIONI PROGETTUALI

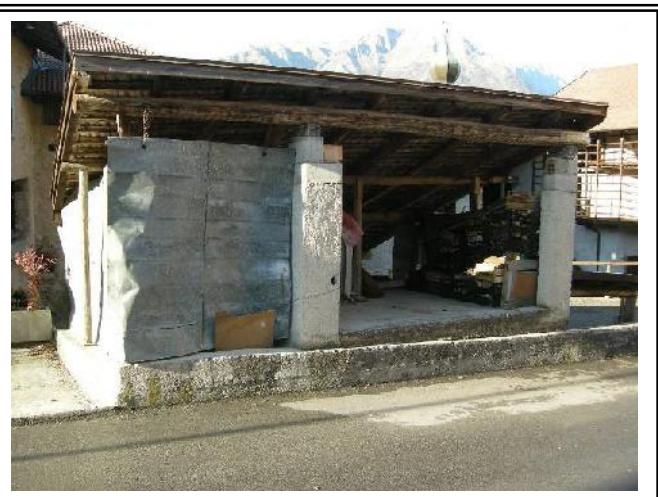
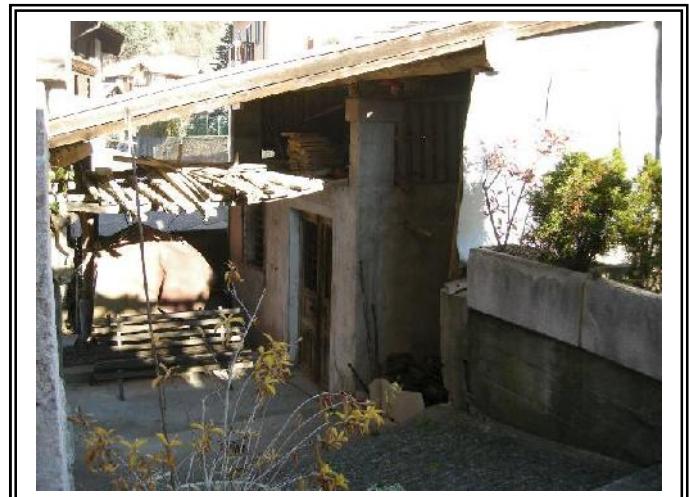
DOCUMENTAZIONE FOTOGRAFICA

marsigliese	X
			tegole in cemento	
			scandole o pietra	
			lamiera	
8	STRUTTURA PORTANTE	Tipo di struttura portante	muratura	
			legno	X
			cemento armato	
			ferro	
9	DEGRADO	nullo	X	
		medio		
		PARZIALE		TOTALE X
10	GRADO DI UTILIZZO	utilizzato		
		sottoutilizzato		
		in stato di abbandono		
11	SPAZI DI PERTINENZA Muretti a secco, acciottolati, piastre in granito, fontane, ecc...	alta qualità		
		media qualità		
		bassa qualità		
12	VINCOLI LEGISLATIVI			
13	INTERVENTO PIANO PRECEDENTE	RISTRUTTURAZIONE		
14	NOTE: locale accessorio ad uso di tettoia nel rialzato con locali seminterrati.

CATEGORIA D'INTERVENTO	RISTRUTTURAZIONE	R3
	VINCOLI PARTICOLARI		
	INDICAZIONI PROGETTUALI

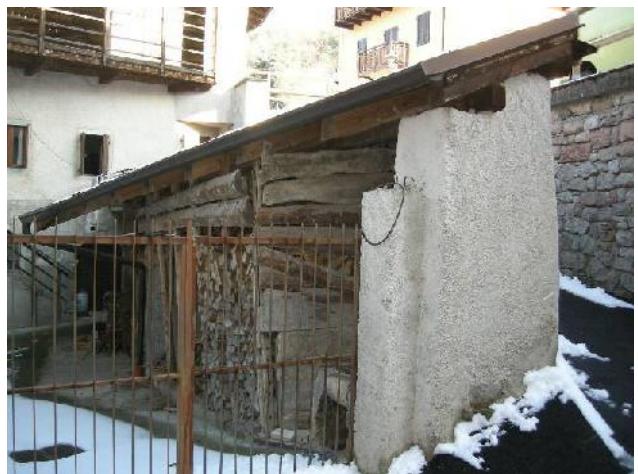
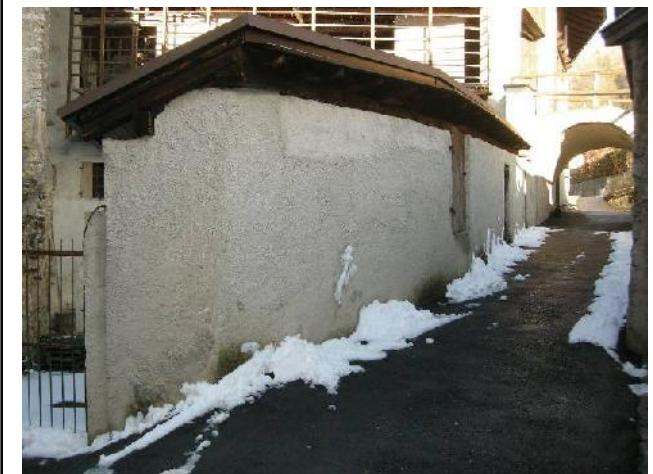
DOCUMENTAZIONE FOTOGRAFICA

tegole in cemento	
			scandole o pietra	
			lamiera	
8	STRUTTURA PORTANTE	Tipo di struttura portante	muratura	X
			legno	X
			cemento armato	
			ferro	
9	DEGRADO	X	nullo	
			medio	
			elevato	
10	GRADO DI UTILIZZO	PARZIALE		TOTALE
				X
11	SPAZI DI PERTINENZA Muretti a secco, acciottolati, piastre in granito, fontane, ecc...	utilizzato		
		sottoutilizzato		
		in stato di abbandono		
12	VINCOLI LEGISLATIVI	alta qualità		
		media qualità		
		bassa qualità		
13	INTERVENTO PIANO PRECEDENTE	RISTRUTTURAZIONE		
14	NOTE Accessorio di forma ristretta ed allungata utilizzato prevalentemente come legnaia.

CATEGORIA D'INTERVENTO	RISTRUTTURAZIONE	R3
	VINCOLI PARTICOLARI		
	INDICAZIONI PROGETTUALI

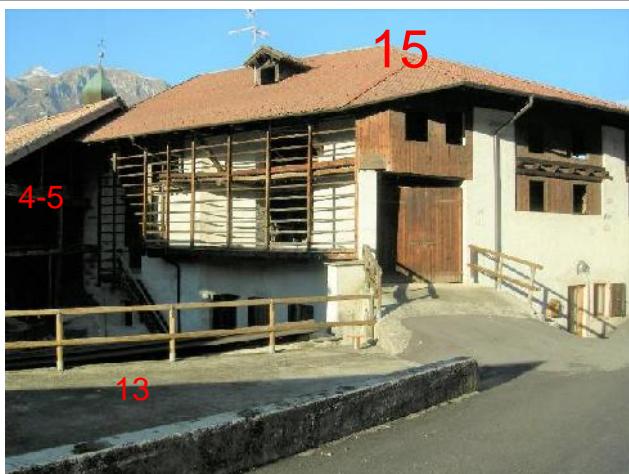
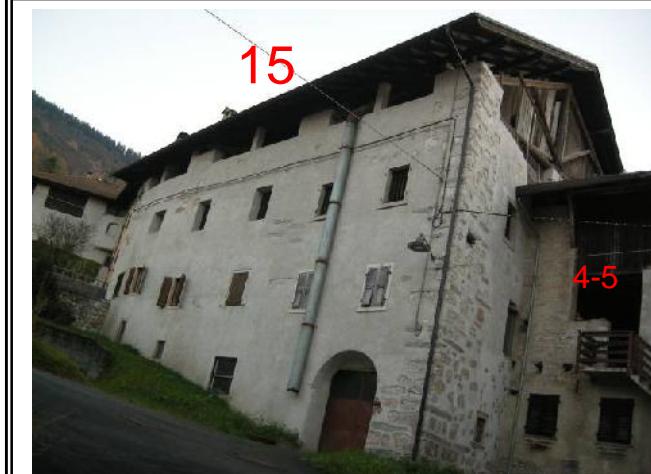
DOCUMENTAZIONE FOTOGRAFICA

tegole in cemento	
			scandole o pietra	
			lamiera	
8	STRUTTURA PORTANTE	Tipo di struttura portante	muratura	X
			legno	
			cemento armato	
			ferro	
9	DEGRADO	X	nullo	
			medio	
			elevato	
10	GRADO DI UTILIZZO	PARZIALE		TOTALE
				X
11	SPAZI DI PERTINENZA Muretti a secco, acciottolati, piastre in granito, fontane, ecc...	utilizzato		
		sottoutilizzato		
		in stato di abbandono		
12	VINCOLI LEGISLATIVI	alta qualità		
		media qualità		
		bassa qualità		
13	INTERVENTO PIANO PRECEDENTE	RISANAMENTO		
14	NOTE: struttura a graticcio dei poggioli del fronte sud-ovest, raggiungibile da scala in legno. Nel fronte strada tamponamento con tavole in legno, intonaco raso pietra. Sul fronte nord, ampio e lineare non risultano apportati particolari interventi nel tempo se non il rinnovo degli intonaci; fronte privo di poggioli.			
				R2

CATEGORIA D'INTERVENTO	RISANAMENTO	R2
	VINCOLI PARTICOLARI		
	INDICAZIONI PROGETTUALI Mantenimento con valorizzazione del "graticcio" esistente

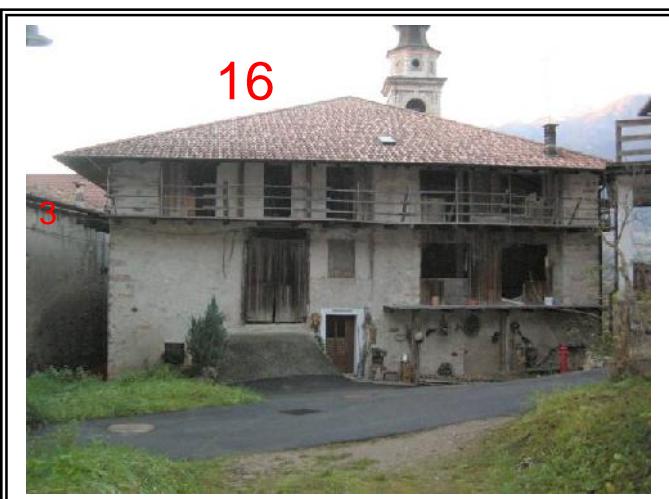
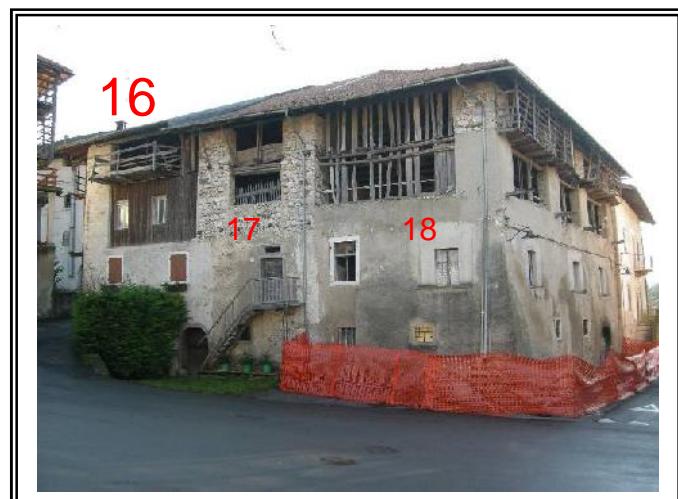
DOCUMENTAZIONE FOTOGRAFICA

tegole in cemento	
			scandole o pietra	
			lamiera	
8	STRUTTURA PORTANTE	Tipo di struttura portante	muratura	x
			legno	
			cemento armato	
			ferro	
9	DEGRADO	nullo	X	
		medio		
		PARZIALE		TOTALE
10	GRADO DI UTILIZZO	utilizzato		
		sottoutilizzato		
		in stato di abbandono		
11	SPAZI DI PERTINENZA Muretti a secco, acciottolati, piastre in granito, fontane, ecc...	alta qualità		
		media qualità		
		bassa qualità		
12	VINCOLI LEGISLATIVI			
13	INTERVENTO PIANO PRECEDENTE	RISANAMENTO		
14	NOTE: a est ponte per accesso alle aie, ballatoio con struttura a graticcio. Fronte nord parzialmente risanato nel passato limitatamente al piano abitativo; a sottotetto poggiolo in legno in degrado, nel seminterrato portale ad arco con contorni in pietra. Il fronte sud affaccia nell'androne strettoia e risulta in degrado. Nel complesso copertura risanata ed intonaco raso pietra.

CATEGORIA D'INTERVENTO	RISANAMENTO	R2
	VINCOLI PARTICOLARI		
	INDICAZIONI PROGETTUALI	Mantenimento e valorizzazione del "graticcio"

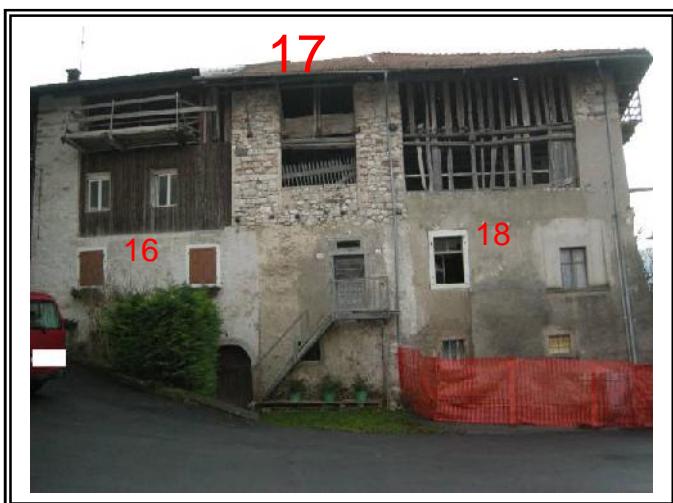
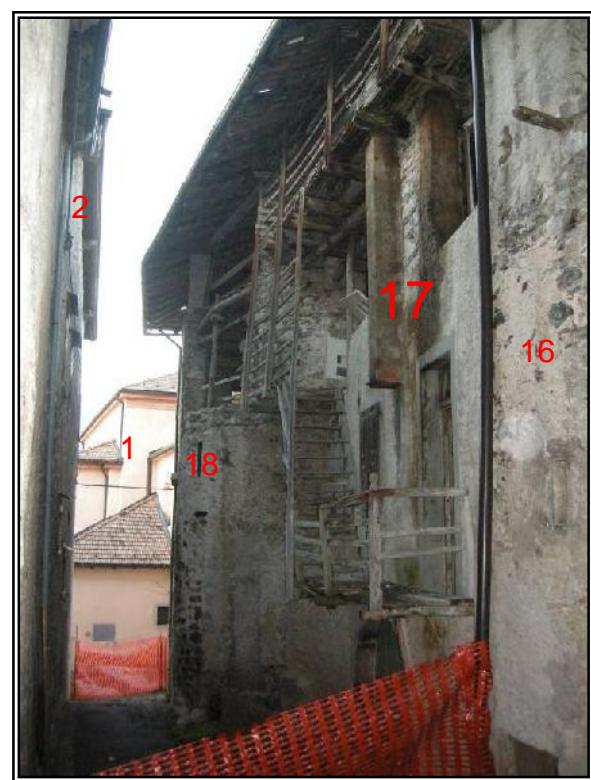
DOCUMENTAZIONE FOTOGRAFICA

tegole in cemento	
			scandole o pietra	
			lamiera	
8	STRUTTURA PORTANTE	Tipo di struttura portante	muratura	
			legno	
			cemento armato	
			ferro	
9	DEGRADO	nullo	X	
		medio		
		PARZIALE		TOTALE X
10	GRADO DI UTILIZZO	utilizzato		
		sottoutilizzato		
		in stato di abbandono		
11	SPAZI DI PERTINENZA Muretti a secco, acciottolati, piastre in granito, fontane, ecc...	alta qualità		
		media qualità		
		bassa qualità		
12	VINCOLI LEGISLATIVI			
13	INTERVENTO PIANO PRECEDENTE	RISANAMENTO		
14	NOTE: parte centrale del caseggiato con due fronti liberi di ridotta larghezza che non risulta risanata. Intonaco raso pietra, poggiolo con scala alla trentina a nord, poggioli con ampia struttura a graticcio e scala in legno sull'androne del fronte sud.			
				R2

CATEGORIA D'INTERVENTO	RISANAMENTO	R2
	VINCOLI PARTICOLARI		
	INDICAZIONI PROGETTUALI

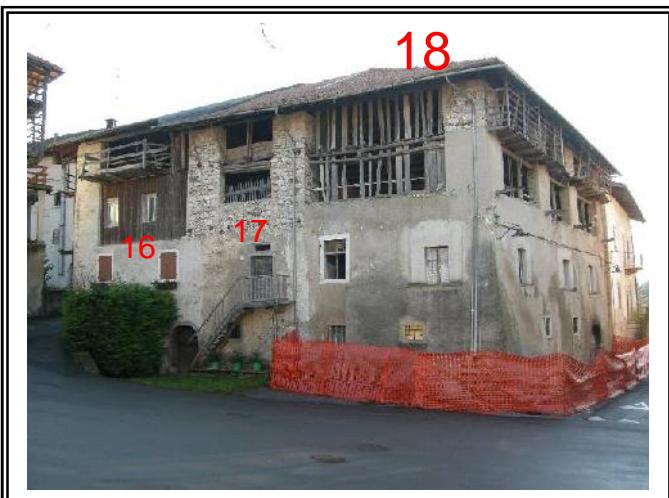
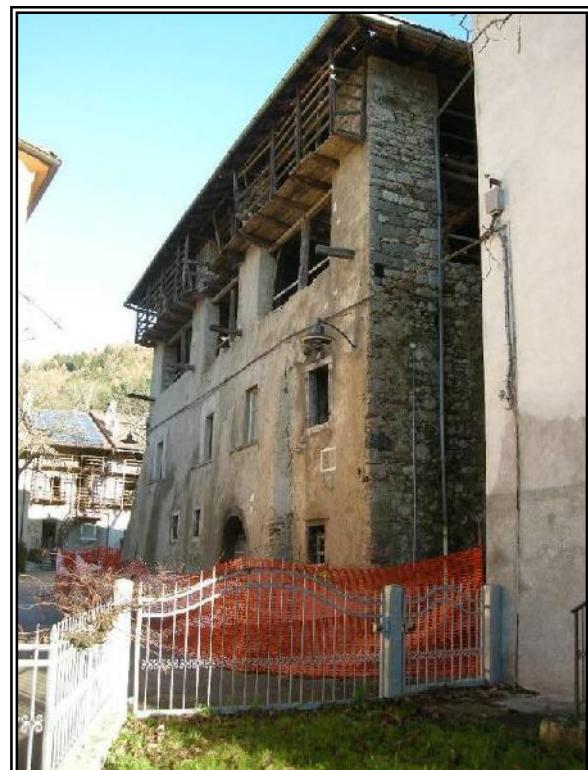
DOCUMENTAZIONE FOTOGRAFICA

marsigliese	
			tegole in cemento	
			scandole o pietra	
			lamiera	
8	STRUTTURA PORTANTE	Tipo di struttura portante	muratura	
			legno	
			cemento armato	
			ferro	
9	DEGRADO	nullo	X	
		medio		
		PARZIALE		TOTALE X
10	GRADO DI UTILIZZO	utilizzato		
		sottoutilizzato		X
		in stato di abbandono		X
11	SPAZI DI PERTINENZA Muretti a secco, acciottolati, piastre in granito, fontane, ecc...	alta qualità		
		media qualità		
		bassa qualità		
12	VINCOLI LEGISLATIVI			
13	INTERVENTO PIANO PRECEDENTE	RISANAMENTO		
14	NOTE: parte a valle del caselliato limitrofa alla chiesa con tre fronti liberi di particolare grandezza specie quello ad ovest che presenta poggioli con struttura a graticcio nel solaio, portale ad arco con contorni in pietra, contrafforte murario.

CATEGORIA D'INTERVENTO	RISANAMENTO	R2
	VINCOLI PARTICOLARI		
	INDICAZIONI PROGETTUALI Valorizzare struttura a graticcio nel solaio, portale ad arco con contorni in pietra, contrafforte murario.

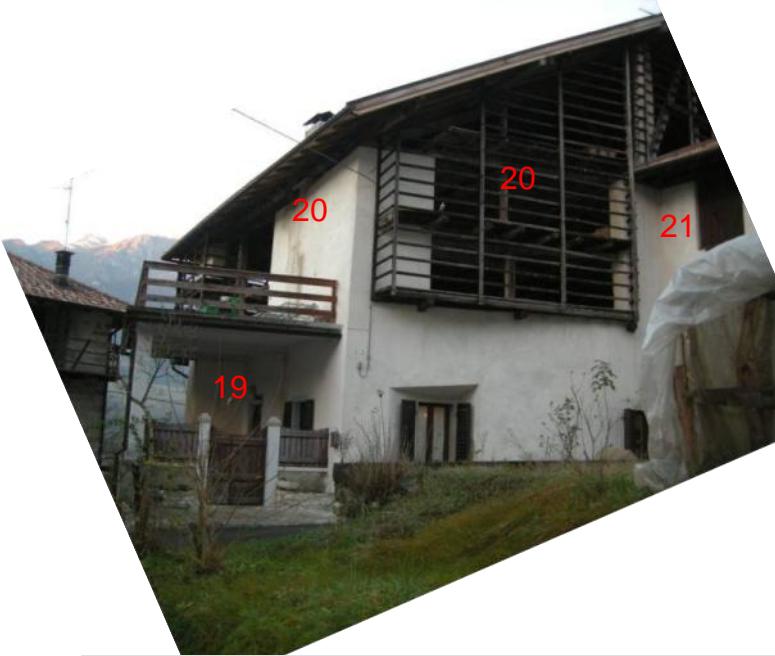
DOCUMENTAZIONE FOTOGRAFICA

marsigliese	
			tegole in cemento	
			scandole o pietra	
			lamiera	
8	STRUTTURA PORTANTE	Tipo di struttura portante	muratura	X
			legno	
			cemento armato	
			ferro	
9	DEGRADO	X	nullo	
			medio	
			elevato	
		PARZIALE		TOTALE
				X
10	GRADO DI UTILIZZO	utilizzato		
		sottoutilizzato		
		in stato di abbandono		
11	SPAZI DI PERTINENZA Muretti a secco, acciottolati, piastre in granito, fontane, ecc...	alta qualità		
		media qualità		
		bassa qualità		
12	VINCOLI LEGISLATIVI			
13	INTERVENTO PIANO PRECEDENTE	RISANAMENTO		
14	NOTE: la scheda n°19 identifica il terrazzo coperto e parte sottostante sito nell'angolo sudovest della casa, caratterizzata dagli ampi ritagli nelle murature di facciata con poggioli in legno a graticcio. Il terrazzo in esame, si prefigura come un'aggiunta successiva al corpo originario, mediante colonne che sorreggono la copertura cementizia.

CATEGORIA D'INTERVENTO	RISTRUTTURAZIONE	R3
	VINCOLI PARTICOLARI		
	INDICAZIONI PROGETTUALI Volume aggiunto successivamente all'edificio principale.

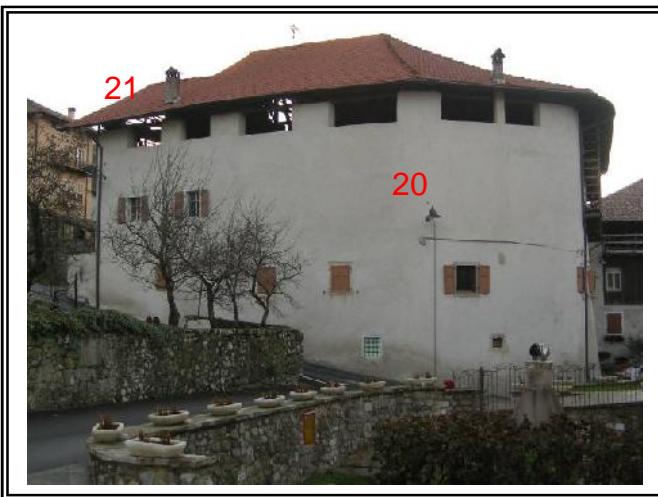
DOCUMENTAZIONE FOTOGRAFICA

marsigliese	
			tegole in cemento	
			scandole o pietra	
			lamiera	
8	STRUTTURA PORTANTE	Tipo di struttura portante	muratura	
			legno	
			cemento armato	
			ferro	
9	DEGRADO	X	nullo	
			medio	
10	GRADO DI UTILIZZO	PARZIALE		TOTALE
				X
		utilizzato		
11	SPAZI DI PERTINENZA Muretti a secco, acciottolati, piastre in granito, fontane, ecc...	sottoutilizzato		
		in stato di abbandono		
		alta qualità		
12	VINCOLI LEGISLATIVI	media qualità		
		bassa qualità		
13	INTERVENTO PIANO PRECEDENTE	RISANAMENTO		
14	NOTE: la scheda n°20 identifica l'ampio edificio, caratterizzato a monte ed a valle dagli ampi ritagli nelle murature di facciata con poggioli in legno a graticcio. Il fronte nordest ed est è pulito, definito tipo logicamente nella sua semplicità, privo di poggioli con intonaco a sbriccia

CATEGORIA D'INTERVENTO	RISANAMENTO	R2
	VINCOLI PARTICOLARI		
	INDICAZIONI PROGETTUALI Valorizzazione della pulizia e semplicità tipologica e della struttura a graticcio.

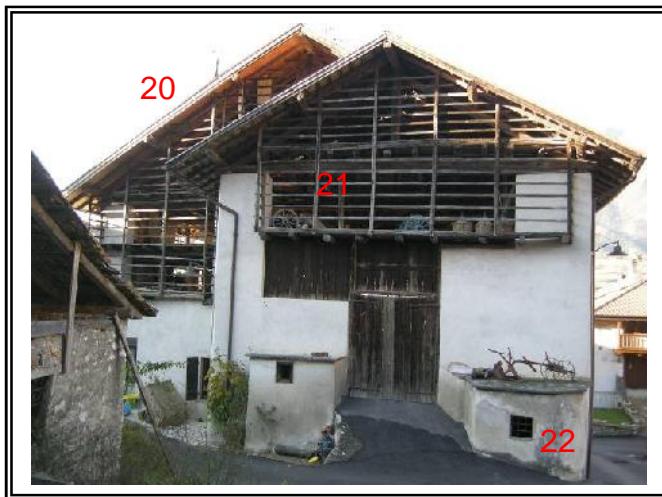
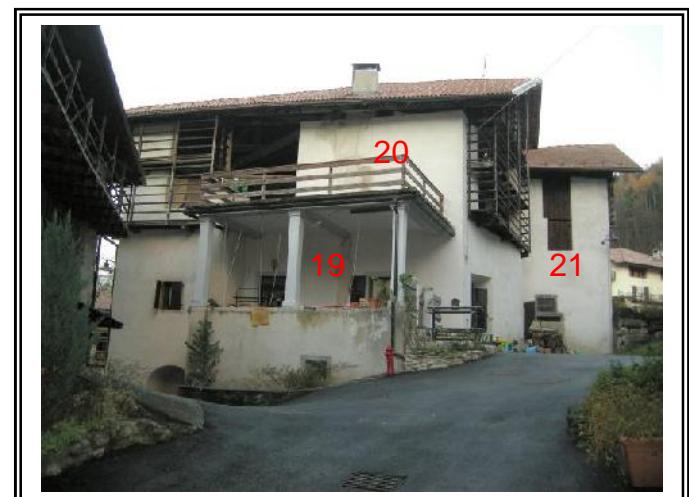
DOCUMENTAZIONE FOTOGRAFICA

tegole in cemento	
			scandole o pietra	
			lamiera	
8	STRUTTURA PORTANTE	Tipo di struttura portante	muratura	
			legno	
			cemento armato	
			ferro	
9	DEGRADO	X	nullo	
			medio	
10	GRADO DI UTILIZZO	PARZIALE		TOTALE
				X
		utilizzato		
11	SPAZI DI PERTINENZA Muretti a secco, acciottolati, piastre in granito, fontane, ecc...	sottoutilizzato		
		in stato di abbandono		
12	VINCOLI LEGISLATIVI	alta qualità		
		media qualità		
		bassa qualità		
13	INTERVENTO PIANO PRECEDENTE	RISANAMENTO		
14	NOTE: con la scheda n°21 si individua la parte ribassata a monte del caseggiato. Ponte a sud affiancato da due manufatti sporgenti (di cui quello a sinistra identificato come scheda n° 22).

CATEGORIA D'INTERVENTO	RISANAMENTO	R2
VINCOLI PARTICOLARI		
INDICAZIONI PROGETTUALI Valorizzazione del graticcio.

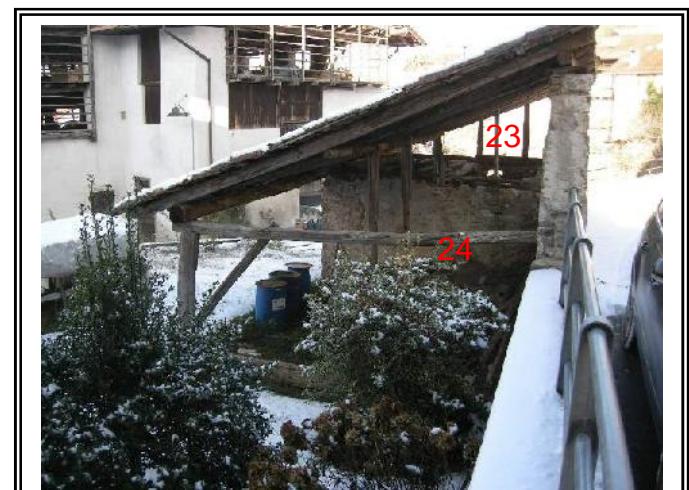
DOCUMENTAZIONE FOTOGRAFICA

marsigliese	
			tegole in cemento	
			scandole o pietra	
			lamiera	
8	STRUTTURA PORTANTE	Tipo di struttura portante	muratura	X
			legno	X
			cemento armato	
			ferro	
9	DEGRADO	nullo	medio	X
		PARZIALE		elevato
				TOTALE
10	GRADO DI UTILIZZO	utilizzato		
		sottoutilizzato		
		in stato di abbandono		
11	SPAZI DI PERTINENZA Muretti a secco, acciottolati, piastre in granito, fontane, ecc...	alta qualità		
		media qualità		
		bassa qualità		
12	VINCOLI LEGISLATIVI			
13	INTERVENTO PIANO PRECEDENTE	RISTRUTTURAZIONE		
14	NOTE: manufatto isolato in area prativa, di forma allungata con murature verso la strada e tettoia aperta nella zona interna (scheda n° 24).

CATEGORIA D'INTERVENTO	RISTRUTTURAZIONE	R3
	VINCOLI PARTICOLARI		
	INDICAZIONI PROGETTUALI

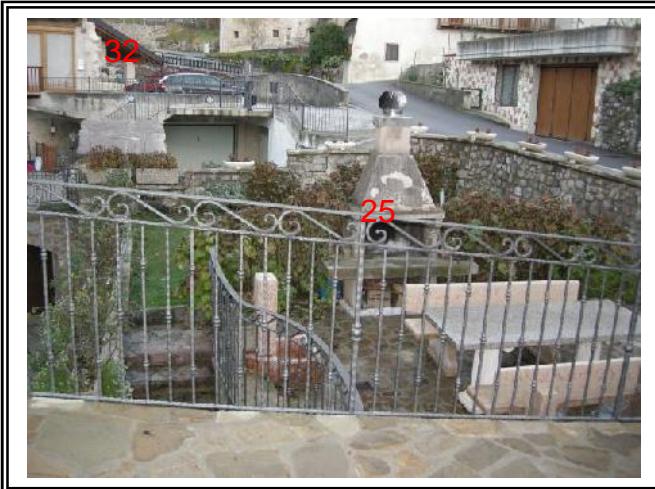
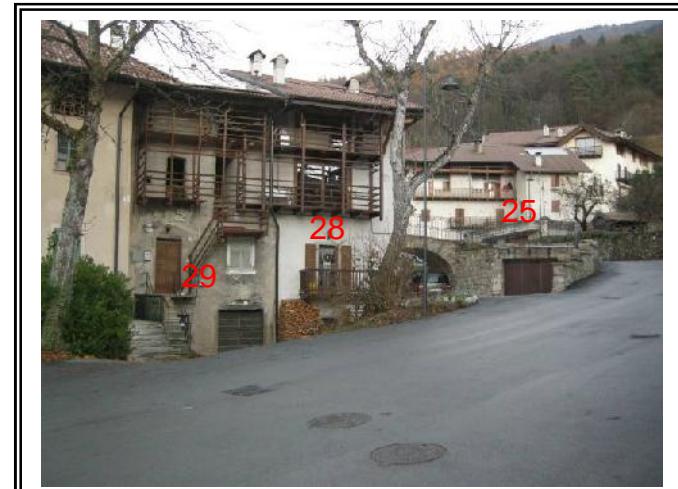
DOCUMENTAZIONE FOTOGRAFICA

8	STRUTTURA PORTANTE	Tipo di struttura portante	muratura legno cemento armato ferro	X X
9	DEGRADO	x	nullo	
			medio	
10	GRADO DI UTILIZZO	utilizzato		X
		sottoutilizzato		
		in stato di abbandono		
11	SPAZI DI PERTINENZA	alta qualità		X
		media qualità		
		bassa qualità		
12	VINCOLI LEGISLATIVI			
13	INTERVENTO PIANO PRECEDENTE	RISTRUTTURAZIONE		R3
14	NOTE: area esterna pertinenziale, riqualificata recentemente mediante costruzione di garage interrato con sovrastante manto erboso, risanamento portico e pontile pavimentato in lastre di porfido, giardino arredato.

CATEGORIA D'INTERVENTO	RISTRUTTURAZIONE	R3
	VINCOLI PARTICOLARI		
	INDICAZIONI PROGETTUALI

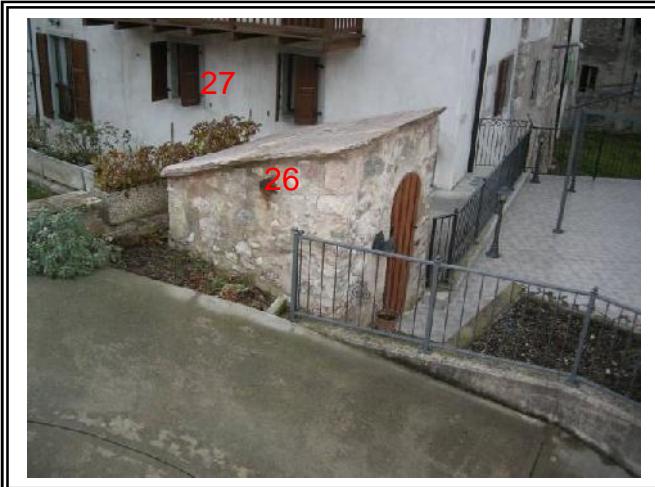
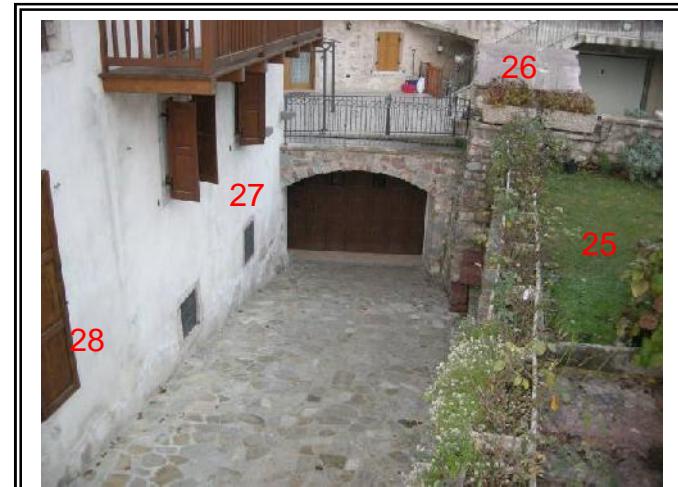
DOCUMENTAZIONE FOTOGRAFICA

8	STRUTTURA PORTANTE	Tipo di struttura portante	muratura legno cemento armato ferro	X
9	DEGRADO	x nullo medio	elevato	
		PARZIALE	TOTALE	X
10	GRADO DI UTILIZZO	utilizzato sottoutilizzato in stato di abbandono		X
11	SPAZI DI PERTINENZA	alta qualità media qualità bassa qualità		X
12	VINCOLI LEGISLATIVI			
13	INTERVENTO PIANO PRECEDENTE	RISTRUTTURAZIONE		R3
14	NOTE: area esterna pertinenziale, riqualificata recentemente mediante costruzione di garage interrati. Nello specifico il manufatto di cui alla scheda n°26 è un minuscolo sgabuzzino (ex latrina) interamente in muratura già integralmente ristrutturato.

CATEGORIA D'INTERVENTO	RISTRUTTURAZIONE	R3
	VINCOLI PARTICOLARI		
	INDICAZIONI PROGETTUALI

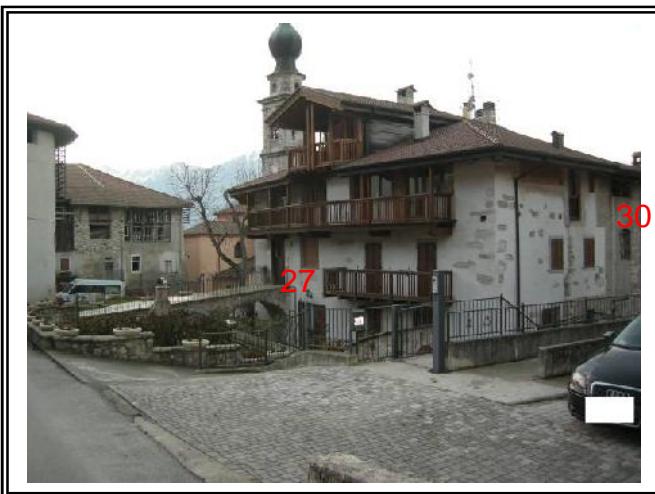
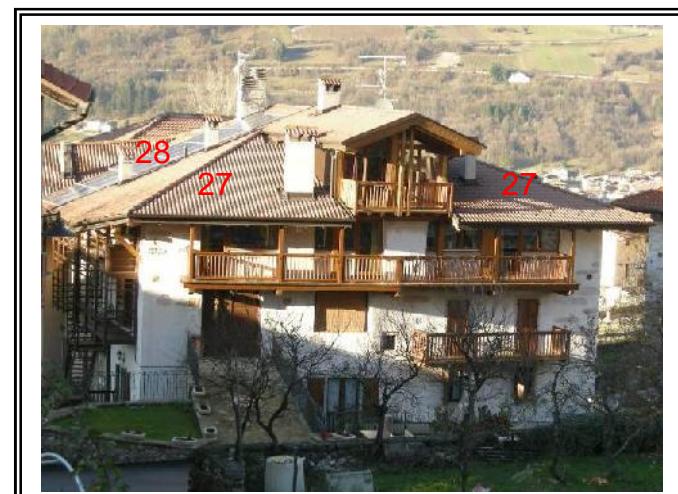
DOCUMENTAZIONE FOTOGRAFICA

8	STRUTTURA PORTANTE	Tipo di struttura portante	tegole in cemento	
			scandole o pietra	
			lamiera	
			muratura	X
			legno	
9	DEGRADO	x nullo	legno	
			cemento armato	
			ferro	
10	GRADO DI UTILIZZO	x nullo	medio	elevato
		PARZIALE		TOTALE
				X
11	SPAZI DI PERTINENZA Muretti a secco, acciottolati, piastre in granito, fontane, ecc...	utilizzato		
		sottoutilizzato		
		in stato di abbandono		
12	VINCOLI LEGISLATIVI	alta qualità		
		media qualità		
		bassa qualità		
13	INTERVENTO PIANO PRECEDENTE	RISANAMENTO		
14	NOTE: porzione di casa a sviluppo longitudinale sita a monte (sudest) del caseggiato, risanata completamente in tempi recenti. Centralmente, ampio abbaino di gronda a capanna, poggioli alla trentina sul lato sud, a listelli orizzontali sui piani alti del fronte sudest. Intonaco raso pietra.

CATEGORIA D'INTERVENTO	RISANAMENTO	R2
	VINCOLI PARTICOLARI		
	INDICAZIONI PROGETTUALI

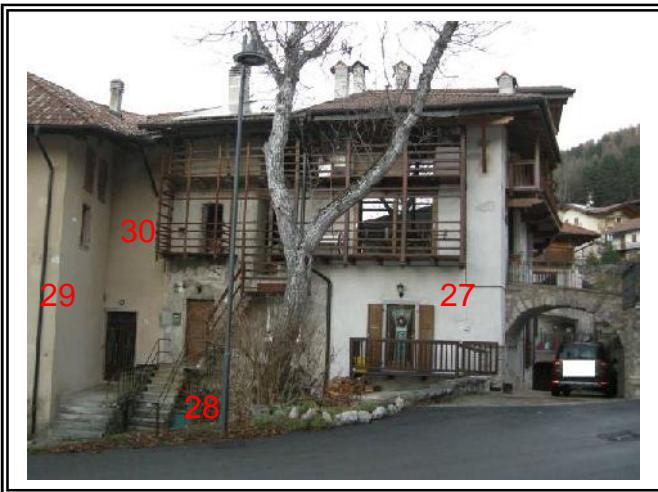
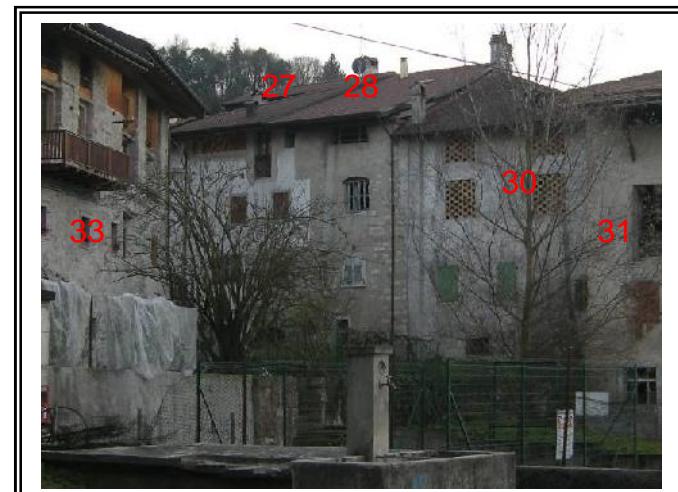
UNITA' EDILIZIA n. 28

8	STRUTTURA PORTANTE	Tipo di struttura portante	tegole in cemento	
			scandole o pietra	
			lamiera	
			muratura	X
			legno	
9	DEGRADO		cemento armato	
			ferro	
			elevato	
10	GRADO DI UTILIZZO		PARZIALE	TOTALE
				X
11	SPAZI DI PERTINENZA Muretti a secco, acciottolati, piastre in granito, fontane, ecc...		utilizzato	
			sottoutilizzato	
			in stato di abbandono	
12	VINCOLI LEGISLATIVI		alta qualità	
			media qualità	
			bassa qualità	
13	INTERVENTO PIANO PRECEDENTE	RISANAMENTO		
14	NOTE: unità a sviluppo longitudinale con due lati liberi ristretti. Risanata nel passato per gli intonaci; copertura con pannelli fotovoltaici; poggioli a graticcio sul lato sudovest.

CATEGORIA D'INTERVENTO	RISANAMENTO	R2
	VINCOLI PARTICOLARI		
	INDICAZIONI PROGETTUALI	Valorizzazione del "graticcio"

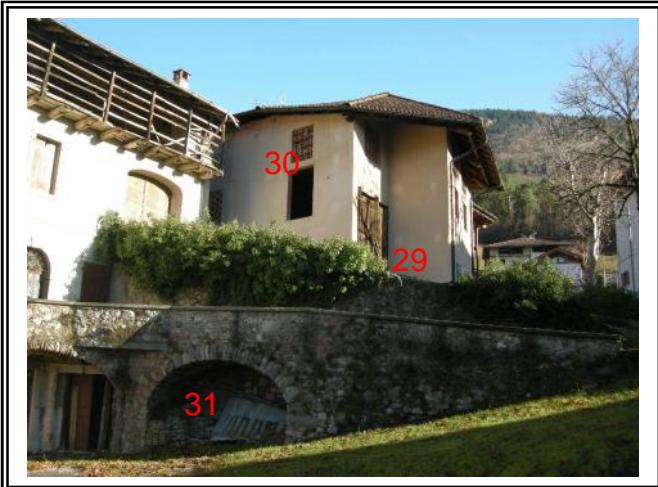
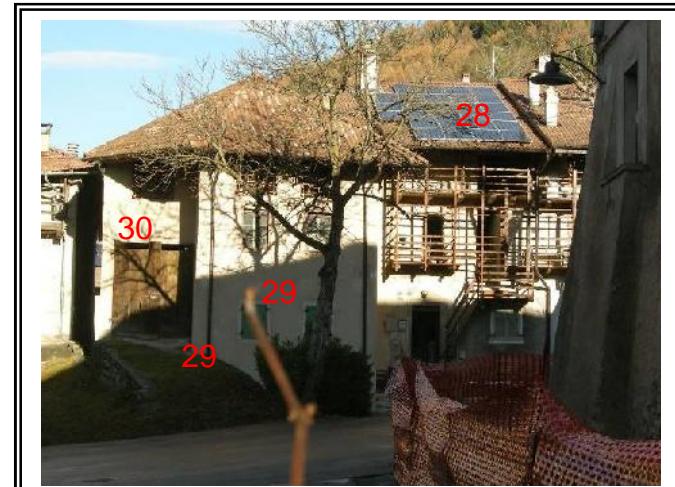
UNITA' EDILIZIA n. 29

marsigliese		
			tegole in cemento		
			scandole o pietra		
			lamiera		
8	STRUTTURA PORTANTE	Tipo di struttura portante	muratura	X	
			legno		
			cemento armato		
			ferro		
9	DEGRADO	x	nullo		
			medio		
10	GRADO DI UTILIZZO	PARZIALE		TOTALE	
				X	
11	SPAZI DI PERTINENZA Muretti a secco, acciottolati, piastre in granito, fontane, ecc...	utilizzato		X	
		sottoutilizzato			
		in stato di abbandono			
12	VINCOLI LEGISLATIVI	alta qualità			
		media qualità			
		bassa qualità			
13	INTERVENTO PIANO PRECEDENTE	RISANAMENTO			
14	NOTE: avancorpo sud del fabbricato a cui è annesso (scheda n°30), identificativo anche del pontile.

CATEGORIA D'INTERVENTO	RISANAMENTO	R2
	VINCOLI PARTICOLARI		
	INDICAZIONI PROGETTUALI
