COMUNE DI COMANO TERME

PIANO REGOLATORE GENERALE

**SCHEDE EDIFICI E MANUFATTI DI
INTERESSE STORICO
Fraz. COMANO**

VARIANTE 2019

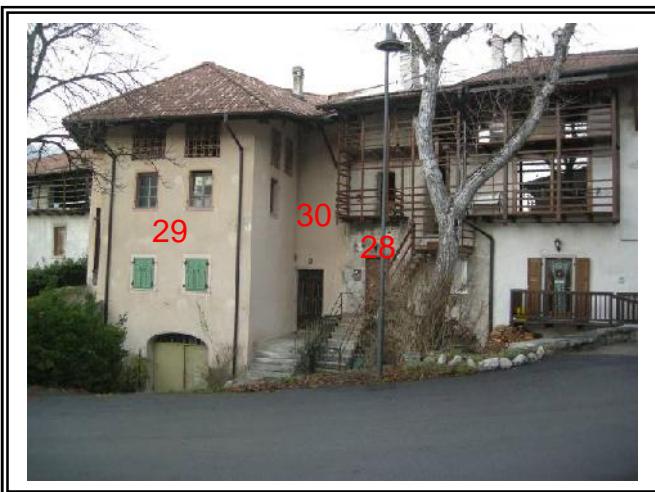
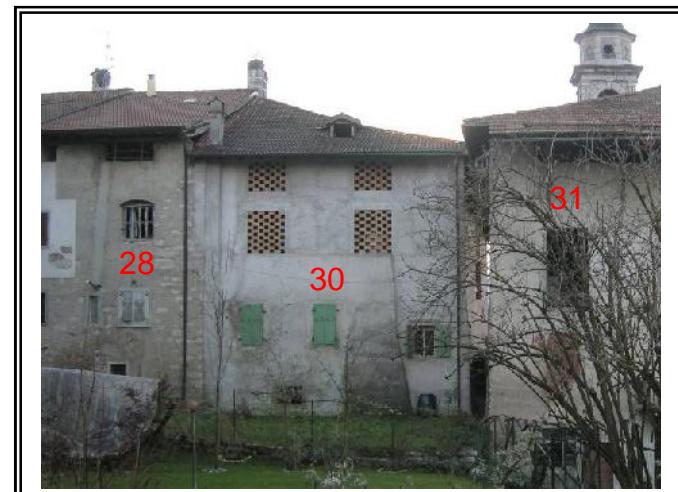
UNITA' EDILIZIA n. 30

tegole in cemento	
			scandole o pietra	
			lamiera	
8	STRUTTURA PORTANTE	Tipo di struttura portante	muratura	X
			legno	
			cemento armato	
			ferro	
9	DEGRADO	nullo	X	
		medio		elevato
		PARZIALE		TOTALE
				X
10	GRADO DI UTILIZZO	utilizzato		
		sottoutilizzato		
		in stato di abbandono		
11	SPAZI DI PERTINENZA Muretti a secco, acciottolati, piastre in granito, fontane, ecc...	alta qualità		
		media qualità		
		bassa qualità		
12	VINCOLI LEGISLATIVI			
13	INTERVENTO PIANO PRECEDENTE	RISANAMENTO		
14	NOTE: Il lato ovest si affaccia su un'androne ristrettissima con il muro della casa di scheda n°31. Il lato sud è costituito principalmente dall'avancorpo e pontile di scheda n°29. Al lato nord contrafforte murario. Casa priva di poggioli.

CATEGORIA D'INTERVENTO	RISANAMENTO	R2
	VINCOLI PARTICOLARI		
	INDICAZIONI PROGETTUALI

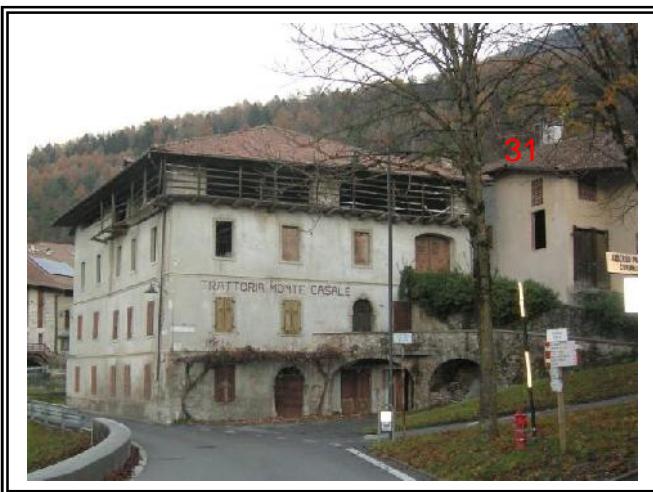
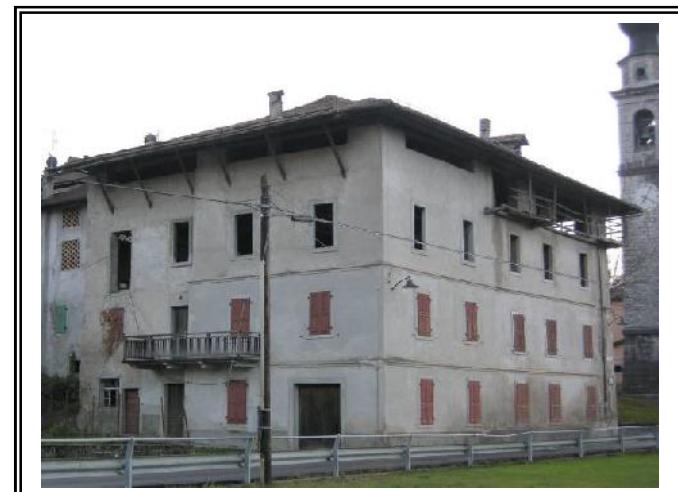
UNITA' EDILIZIA n. 31

Portoni tradizionali da valorizzare	<input checked="" type="checkbox"/>		
7	COPERTURA: padiglione	Manto di copertura	<input checked="" type="checkbox"/>		
8	STRUTTURA PORTANTE	Tipo di struttura portante	<input checked="" type="checkbox"/>		
9	DEGRADO	nullo	<input checked="" type="checkbox"/>		
		medio	<input type="checkbox"/>		
10	GRADO DI UTILIZZO	PARZIALE		<input checked="" type="checkbox"/>	
		TOTALE			
11	SPAZI DI PERTINENZA Muretti a secco, acciottolati, piastre in granito, fontane, ecc...	utilizzato			
		sottoutilizzato			
		in stato di abbandono		<input checked="" type="checkbox"/>	
12	VINCOLI LEGISLATIVI	alta qualità			
		media qualità			
		bassa qualità			
13	INTERVENTO PIANO PRECEDENTE	RISANAMENTO		R2	
14	NOTE: Il fronte principale, sudest, presenta due pontili affiancati/sovraposti e portali ad arco con contorni di cui sui conci di volta con chiave stemmata è incisa la data 1666. Casa libera su tutti i lati con gran parte del lato sud affacciato sulla stretta androna. Ampie aperture nel sottotetto con poggioli e struttura a graticcio. Poggiolo alla trentina a nord. Forometria regolare ed allineata.

CATEGORIA D'INTERVENTO	RISANAMENTO	R2
	VINCOLI PARTICOLARI		
	INDICAZIONI PROGETTUALI Mantenere e valorizzare la caratterizzazione tipologica semplice e lineare di notevole valore.

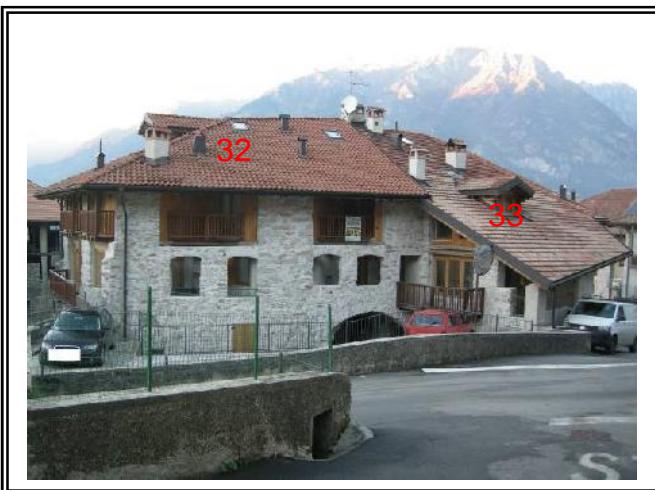
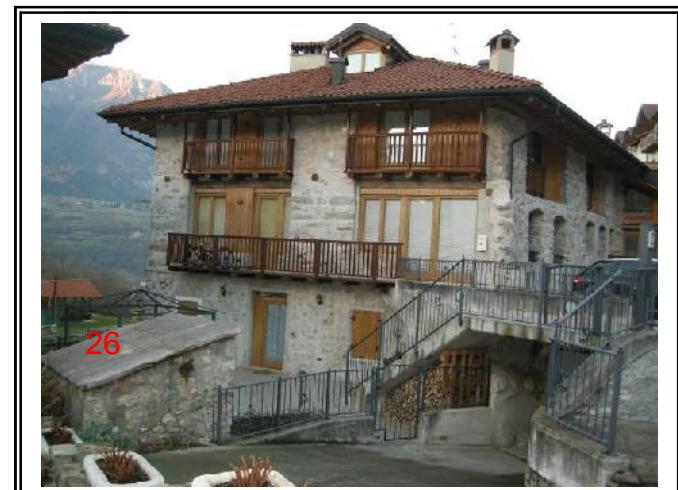
UNITA' EDILIZIA n. 32

tegole in cemento	
			scandole o pietra	
			lamiera	
8	STRUTTURA PORTANTE	Tipo di struttura portante	muratura	X
			legno	
			cemento armato	
			ferro	
9	DEGRADO	X	nullo	
				elevato
10	GRADO DI UTILIZZO	PARZIALE		TOTALE
				X
11	SPAZI DI PERTINENZA Muretti a secco, acciottolati, piastre in granito, fontane, ecc...	utilizzato		
		sottoutilizzato		
		in stato di abbandono		
12	VINCOLI LEGISLATIVI			
13	INTERVENTO PIANO PRECEDENTE	RISTRUTTURAZIONE		
14	NOTE: nel caseggiato integralmente recuperato e risanato, questa unità occupa la zona sud, libera su tre lati e con diverse strutture pertinenziali, fra cui garage interrato con rampa d'accesso.

CATEGORIA D'INTERVENTO	RISANAMENTO	R2
	VINCOLI PARTICOLARI		
	INDICAZIONI PROGETTUALI Intervento di recupero effettuato correttamente

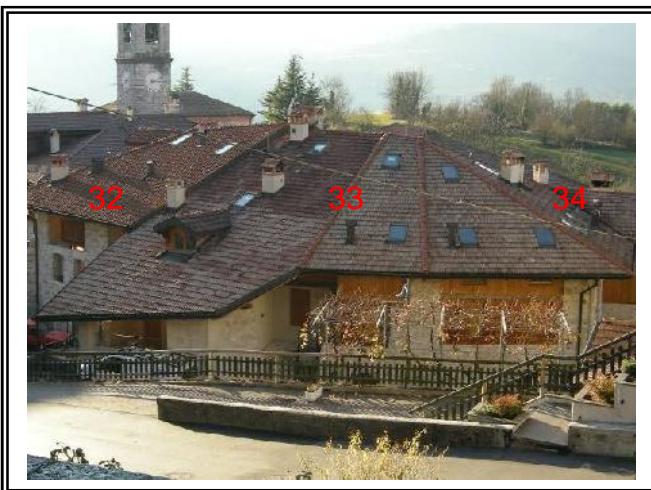
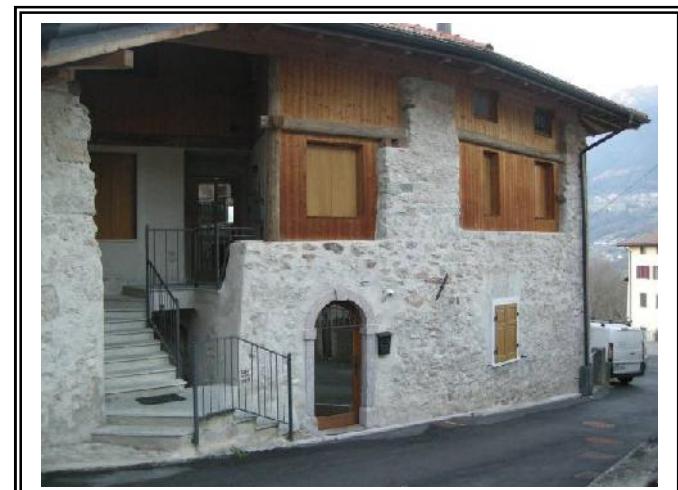
UNITA' EDILIZIA n. 33

tegole in cemento	
			scandole o pietra	
			lamiera	
8	STRUTTURA PORTANTE	Tipo di struttura portante	muratura	
			legno	
			cemento armato	
			ferro	
9	DEGRADO	X	nullo	
				elevato
10	GRADO DI UTILIZZO	PARZIALE		TOTALE
				X
11	SPAZI DI PERTINENZA	utilizzato		
		sottoutilizzato		
		in stato di abbandono		
12	VINCOLI LEGISLATIVI	alta qualità		
		media qualità		
		bassa qualità		
13	INTERVENTO PIANO PRECEDENTE	RISANAMENTO		
14	NOTE: nel caseggiato integralmente recuperato e risanato, questa unità occupa la zona centrale.

CATEGORIA D'INTERVENTO	RISANAMENTO	R2
	VINCOLI PARTICOLARI		
	INDICAZIONI PROGETTUALI

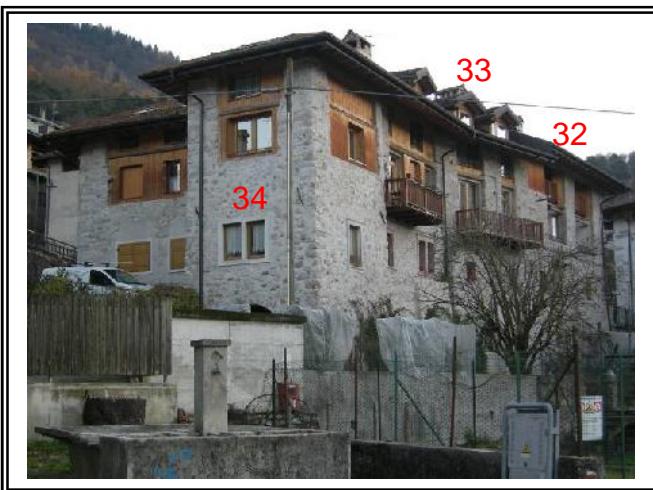
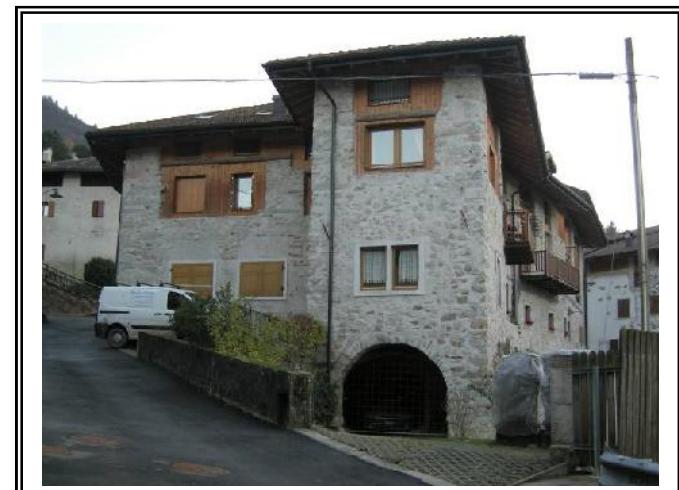
UNITA' EDILIZIA n. 34

tegole in cemento	
			scandole o pietra	
			lamiera	
8	STRUTTURA PORTANTE	Tipo di struttura portante	muratura	
			legno	
			cemento armato	
			ferro	
9	DEGRADO	X	nullo	
				elevato
10	GRADO DI UTILIZZO	PARZIALE		TOTALE
				X
11	SPAZI DI PERTINENZA Muretti a secco, acciottolati, piastre in granito, fontane, ecc...	utilizzato		
		sottoutilizzato		
		in stato di abbandono		
12	VINCOLI LEGISLATIVI	alta qualità		
		media qualità		
		bassa qualità		
13	INTERVENTO PIANO PRECEDENTE	RISANAMENTO		
14	NOTE: parte nord del caseggiato integralmente recuperato e risanato nel recente passato.

CATEGORIA D'INTERVENTO	RISANAMENTO	R2
	VINCOLI PARTICOLARI		
	INDICAZIONI PROGETTUALI

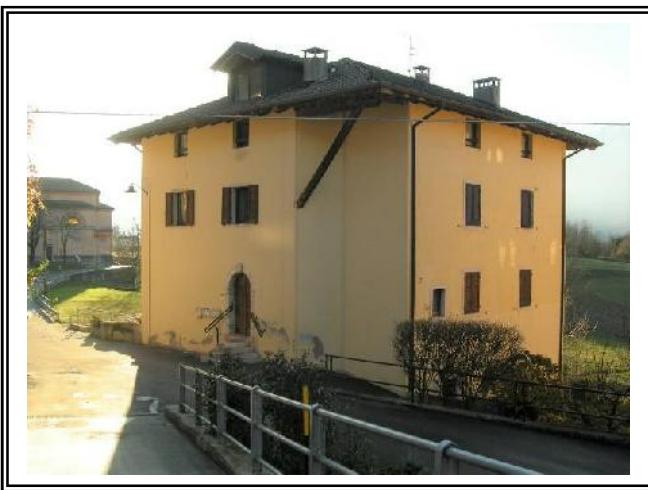
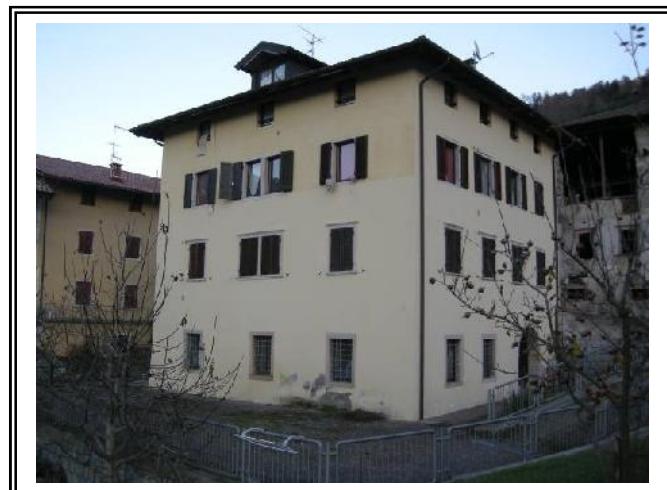
UNITA' EDILIZIA n. 36/37

tegole in cemento	
			scandole o pietra	
			lamiera	
8	STRUTTURA PORTANTE	Tipo di struttura portante	muratura	X
			legno	
			cemento armato	
			ferro	
9	DEGRADO	X	nullo	
				elevato
10	GRADO DI UTILIZZO	PARZIALE		TOTALE
				X
11	SPAZI DI PERTINENZA Muretti a secco, acciottolati, piastre in granito, fontane, ecc...	utilizzato		
		sottoutilizzato		
		in stato di abbandono		
12	VINCOLI LEGISLATIVI	alta qualità		
		media qualità		
		bassa qualità		
13	INTERVENTO PIANO PRECEDENTE	RISANAMENTO		
14	NOTE: edificio isolato di forma quadrangolare, con caratteristiche prospettiche uniformi, forometria simmetrica, privo di poggioli ed intonaco al liscio tinteggiato beige. Portale ad arco d'ingresso con contorni e gradini in pietra. Risanato nel passato, cortile pavimentato in porfido.

CATEGORIA D'INTERVENTO	RISANAMENTO	R2
	VINCOLI PARTICOLARI		
	INDICAZIONI PROGETTUALI

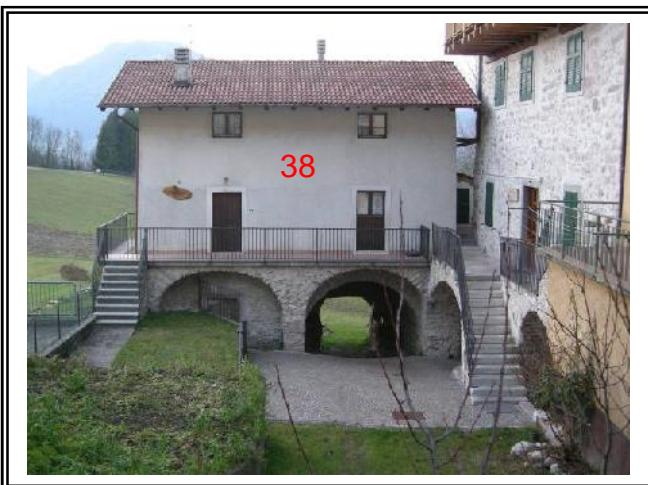
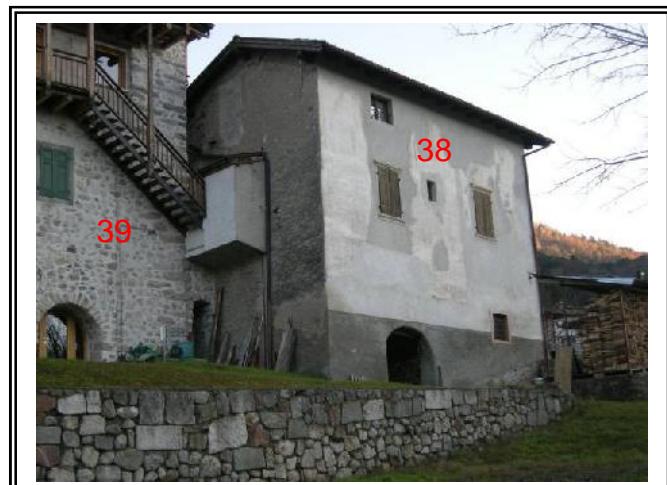
UNITA' EDILIZIA n. 38

tegole in cemento	
			scandole o pietra	
			lamiera	
8	STRUTTURA PORTANTE	Tipo di struttura portante	muratura	X
			legno	
			cemento armato	
			ferro	
9	DEGRADO	X	nullo	
				elevato
10	GRADO DI UTILIZZO	PARZIALE		TOTALE
				X
11	SPAZI DI PERTINENZA Muretti a secco, acciottolati, piastre in granito, fontane, ecc...	utilizzato		
		sottoutilizzato		
		in stato di abbandono		
12	VINCOLI LEGISLATIVI	alta qualità		
		media qualità		
		bassa qualità		
13	INTERVENTO PIANO PRECEDENTE	RISANAMENTO		
14	NOTE: edificio con 4 lati liberi di cui quello a nord su distacco con altro fabbricato, presenta una sporgenza a piano primo. Parzialmente risanato il poggiolo-terrazzo d'ingresso con ringhiera in ferro e i sottostanti archi porticati.

CATEGORIA D'INTERVENTO	RISTRUTTURAZIONE	R3
	VINCOLI PARTICOLARI		
	INDICAZIONI PROGETTUALI	Mantenere e valorizzare gli archi dei porticati

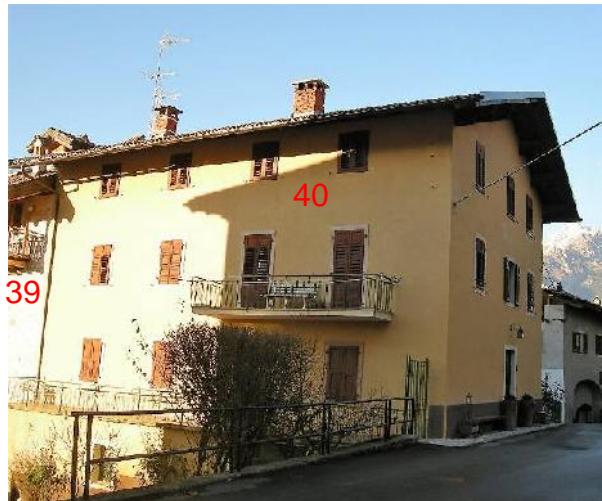
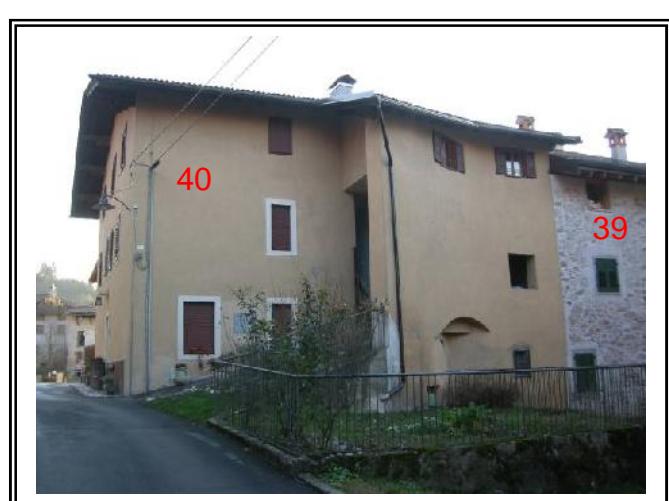
UNITA' EDILIZIA n. 40

8	STRUTTURA PORTANTE	Tipo di struttura portante	tegole in cemento	
			scandole o pietra	
			lamiera	
			muratura	X
			legno	
9	DEGRADO	X nullo	cemento armato	
			ferro	
			elevato	
10	GRADO DI UTILIZZO	PARZIALE		TOTALE
				X
11	SPAZI DI PERTINENZA Muretti a secco, acciottolati, piastre in granito, fontane, ecc...	utilizzato		
		sottoutilizzato		
		in stato di abbandono		
12	VINCOLI LEGISLATIVI	alta qualità		
		media qualità		
		bassa qualità		
13	INTERVENTO PIANO PRECEDENTE	RISANAMENTO		
14	NOTE: edificio libero su tre ampi lati intonacati al liscio tinta beige, poggioli cementizi con ringhiera in ferro, forometria simmetrica con imposte a specchiatura superiore fissa ed inferiore a griglia estendibile.

CATEGORIA D'INTERVENTO	RISTRUTTURAZIONE	R3
	VINCOLI PARTICOLARI		
	INDICAZIONI PROGETTUALI

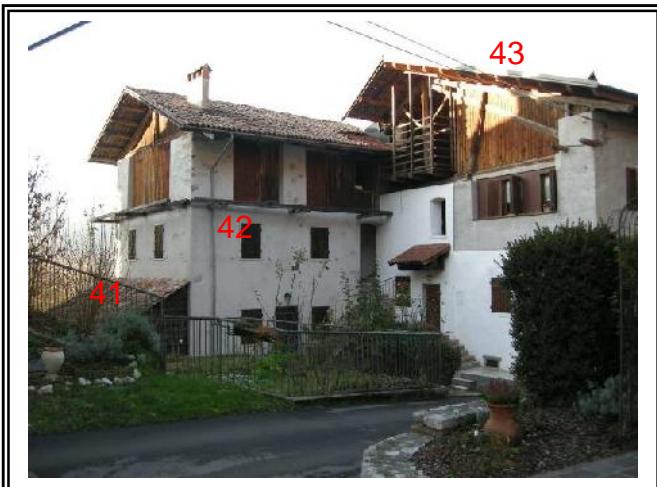
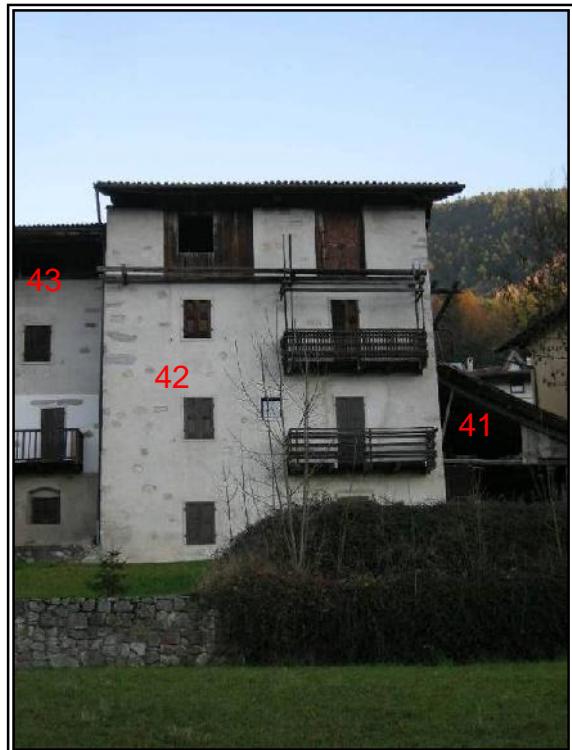
UNITA' EDILIZIA n. 42

tegole in cemento	
			scandole o pietra	
			lamiera	
8	STRUTTURA PORTANTE	Tipo di struttura portante	muratura	X
			legno	
			cemento armato	
			ferro	
9	DEGRADO	X	nullo	
				elevato
10	GRADO DI UTILIZZO	PARZIALE		TOTALE
				X
11	SPAZI DI PERTINENZA Muretti a secco, acciottolati, piastre in granito, fontane, ecc...	utilizzato		
		sottoutilizzato		
		in stato di abbandono		
12	VINCOLI LEGISLATIVI			
13	INTERVENTO PIANO PRECEDENTE	RISANAMENTO		
14	NOTE: fabbricato risanato nel passato; da completare i poggioli di sottotetto

CATEGORIA D'INTERVENTO	RISANAMENTO	R2
	VINCOLI PARTICOLARI		
	INDICAZIONI PROGETTUALI Mantenere e valorizzare le ampie aperture del sottotetto.

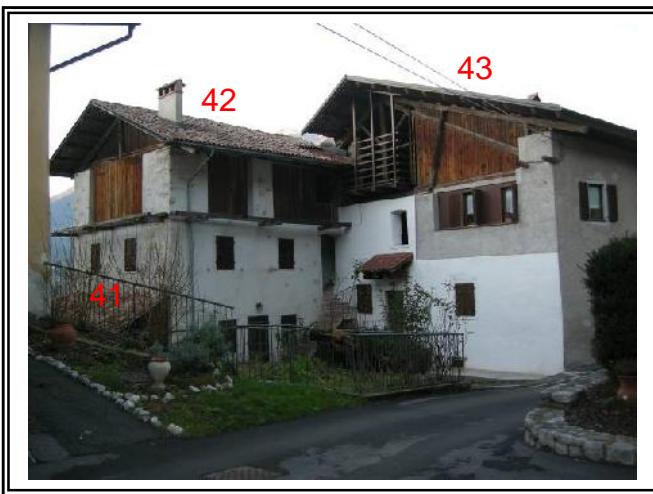
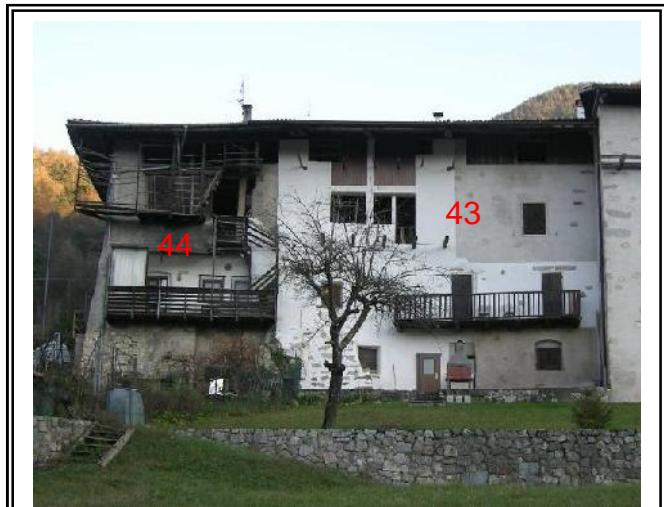
UNITA' EDILIZIA n. 43

tegole in cemento	
			scandole o pietra	
			lamiera	
8	STRUTTURA PORTANTE	Tipo di struttura portante	muratura	X
			legno	
			cemento armato	
			ferro	
9	DEGRADO	X	nullo	
				elevato
10	GRADO DI UTILIZZO	PARZIALE		TOTALE
				X
11	SPAZI DI PERTINENZA Muretti a secco, acciottolati, piastre in granito, fontane, ecc...	utilizzato		
		sottoutilizzato		
		in stato di abbandono		
12	VINCOLI LEGISLATIVI			
13	INTERVENTO PIANO PRECEDENTE	RISANAMENTO		
14	NOTE: unità edilizia che denota interventi parziali nel passato, specie nel fronte di valle dove alla presenza di poggiolo alla trentina nel piano primo si sovrappongono modioni di un poggiolo da completarsi. Intonacatura delle facciate varia.

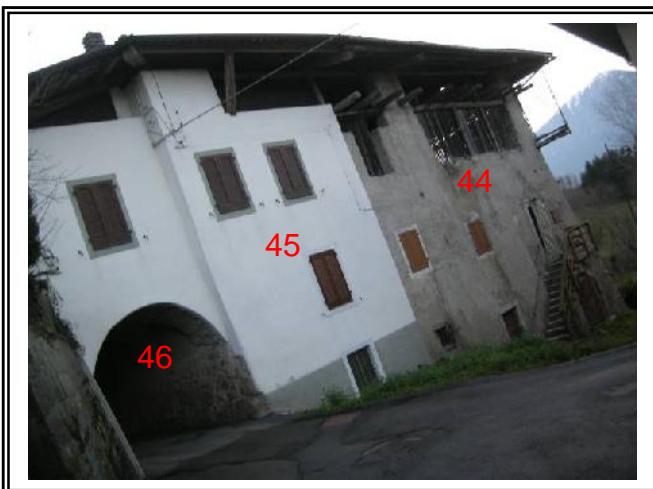
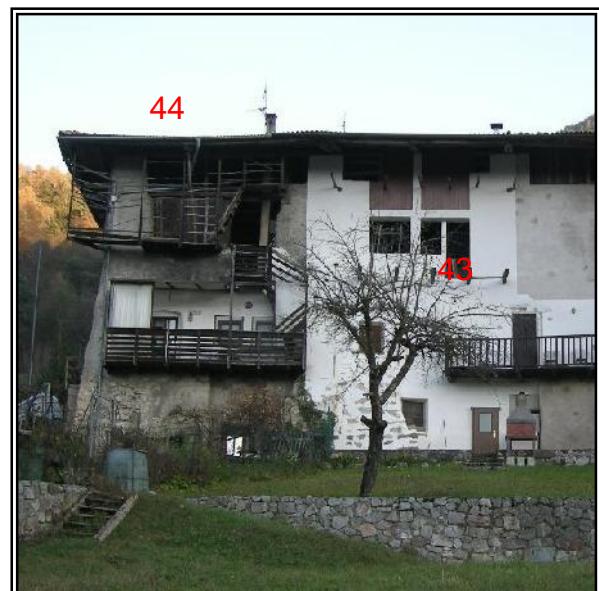
UNITA' EDILIZIA n. 44

tegole in cemento	
			scandole o pietra	
			lamiera	
8	STRUTTURA PORTANTE	Tipo di struttura portante	muratura	X
			legno	
			cemento armato	
			ferro	
9	DEGRADO	nullo	X	
		medio		elevato
10	GRADO DI UTILIZZO	PARZIALE		TOTALE
				X
11	SPAZI DI PERTINENZA Muretti a secco, acciottolati, piastre in granito, fontane, ecc...	utilizzato		
		sottoutilizzato		
		in stato di abbandono		
12	VINCOLI LEGISLATIVI	alta qualità		
		media qualità		
		bassa qualità		
13	INTERVENTO PIANO PRECEDENTE	RISANAMENTO		
14	NOTE: porzione di casa a cui non risultano apportati interventi di risanamento sulle facciate.

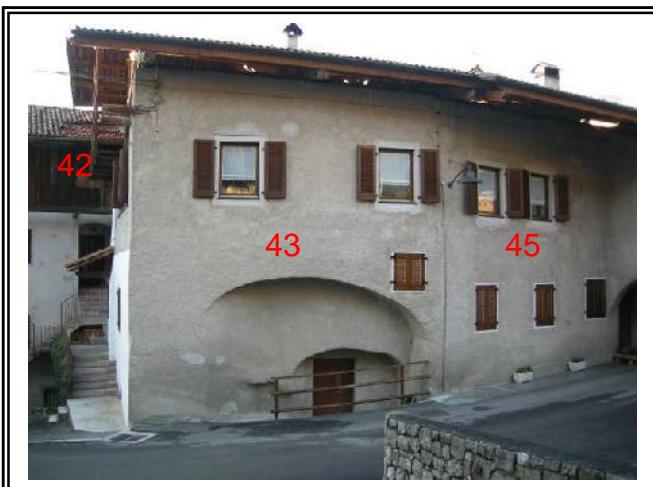
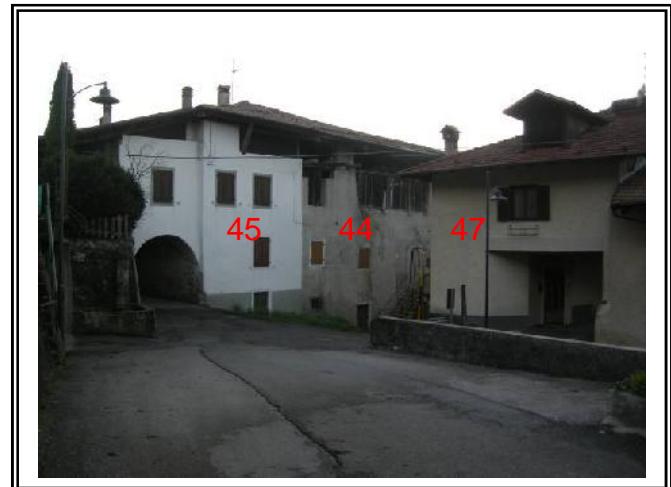
UNITA' EDILIZIA n. 45

8	STRUTTURA PORTANTE	Tipo di struttura portante	tegole in cemento	
			scandole o pietra	
			lamiera	
			muratura	X
			legno	
9	DEGRADO	X nullo	medio	elevato
			PARZIALE	TOTALE
				X
10	GRADO DI UTILIZZO	utilizzato		
		sottoutilizzato		
		in stato di abbandono		
11	SPAZI DI PERTINENZA Muretti a secco, acciottolati, piastre in granito, fontane, ecc...	alta qualità		
		media qualità		
		bassa qualità		
12	VINCOLI LEGISLATIVI			
13	INTERVENTO PIANO PRECEDENTE	RISANAMENTO		
14	NOTE: due facciate libere nella parte centrale del caselliato, risanate nel passato nei serramenti e nel tetto.

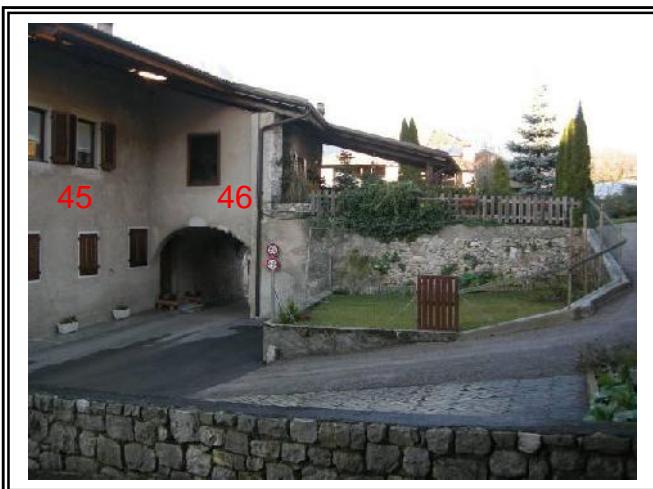
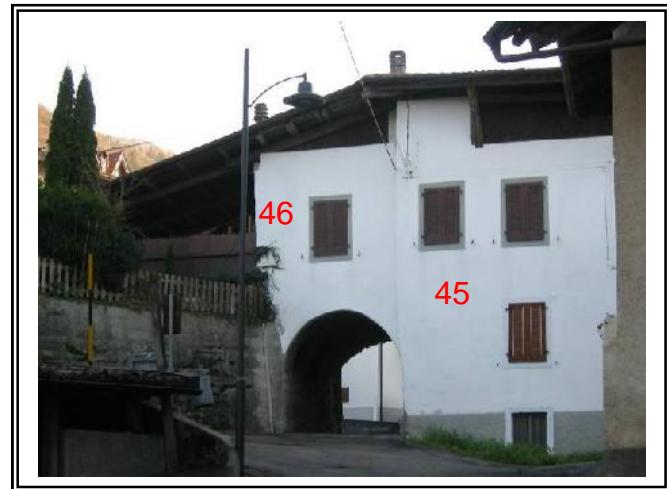
UNITA' EDILIZIA n. 46

8	STRUTTURA PORTANTE	Tipo di struttura portante	tegole in cemento	
			scandole o pietra	
			lamiera	
			muratura	X
			legno	
9	DEGRADO	X nullo	legno	
			cemento armato	
			ferro	
10	GRADO DI UTILIZZO		elevato	
			PARZIALE	TOTALE
				X
11	SPAZI DI PERTINENZA Muretti a secco, acciottolati, piastre in granito, fontane, ecc...		utilizzato	
			sottoutilizzato	
			in stato di abbandono	
12	VINCOLI LEGISLATIVI		alta qualità	
			media qualità	
			bassa qualità	
13	INTERVENTO PIANO PRECEDENTE	RISANAMENTO		
14	NOTE: parte d'edificio attraversata dal portico pubblico

CATEGORIA D'INTERVENTO	RISANAMENTO	R2
	VINCOLI PARTICOLARI		
	INDICAZIONI PROGETTUALI Valorizzare l'arco a piano terra.

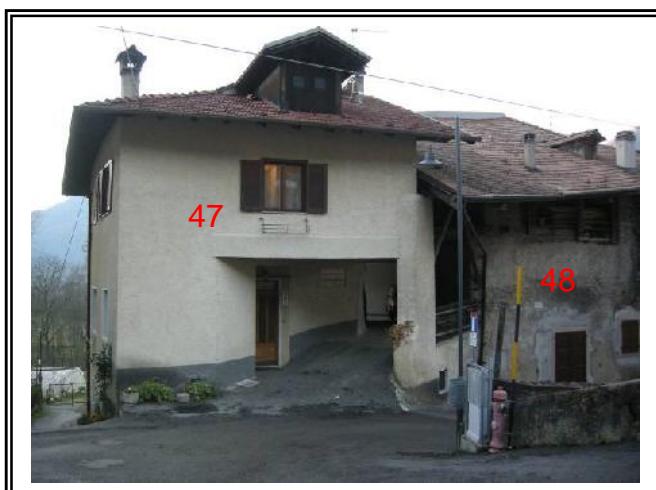
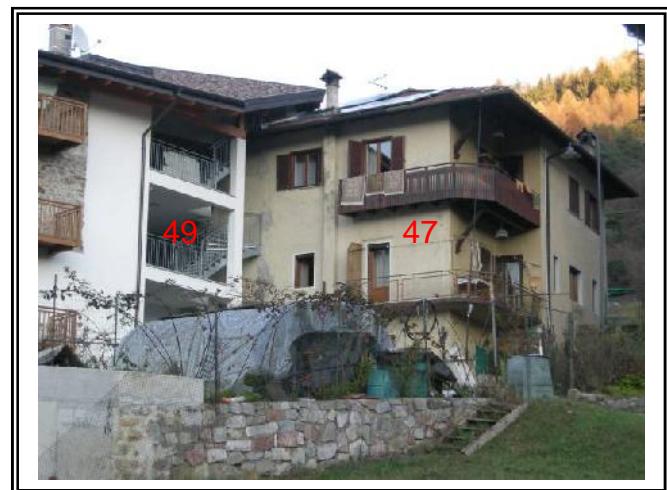
UNITA' EDILIZIA n. 47

tegole in cemento	
			scandole o pietra	
			lamiera	
8	STRUTTURA PORTANTE	Tipo di struttura portante	muratura	
			legno	
			cemento armato	
			ferro	
9	DEGRADO	X	nullo	
			medio	
10	GRADO DI UTILIZZO	PARZIALE		TOTALE
				X
11	SPAZI DI PERTINENZA Muretti a secco, acciottolati, piastre in granito, fontane, ecc...	utilizzato		
		sottoutilizzato		
		in stato di abbandono		
12	VINCOLI LEGISLATIVI	alta qualità		
		media qualità		
		bassa qualità		
13	INTERVENTO PIANO PRECEDENTE	RISANAMENTO		
14	NOTE: risanata nel passato, l'unità occupa la parte sudest del caseggiato con porticato/pontile per accesso ai piani aia. Presenza di ampio abbaino a "cuccia di cane". Intonaco graffiato tinta beige

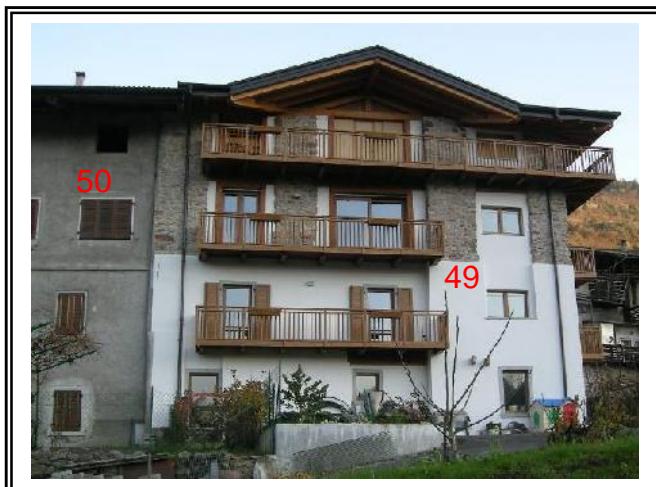
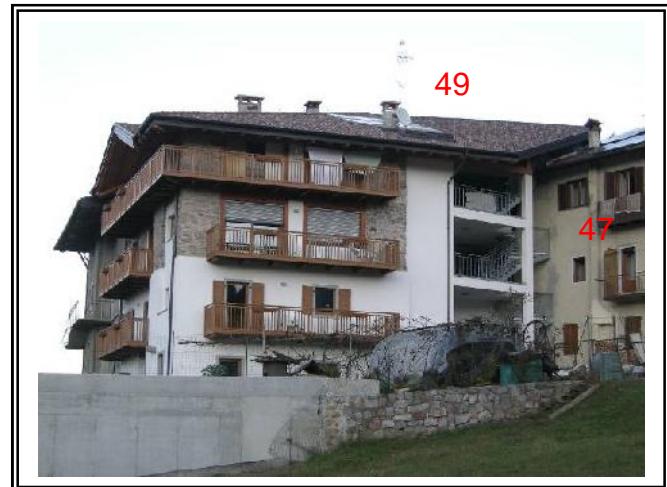
UNITA' EDILIZIA n. 49

marsigliese	
			tegole in cemento	
			scandole o pietra	
			lamiera	
8	STRUTTURA PORTANTE	Tipo di struttura portante	muratura	
			legno	
			cemento armato	
			ferro	
9	DEGRADO	X	nullo	
			medio	
10	GRADO DI UTILIZZO	PARZIALE		TOTALE
				X
11	SPAZI DI PERTINENZA Muretti a secco, acciottolati, piastre in granito, fontane, ecc...	utilizzato		
		sottoutilizzato		
		in stato di abbandono		
12	VINCOLI LEGISLATIVI	alta qualità		
		media qualità		
		bassa qualità		
13	INTERVENTO PIANO PRECEDENTE	RISANAMENTO		
14	NOTE: occupa la zona sudovest del caseggiato con due ampie facciate libere completamente risanate di recente; poggioli della tipologia alla trentina.

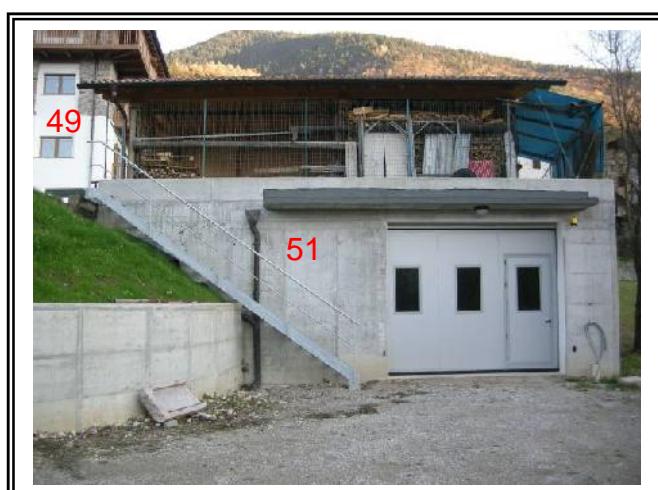
UNITA' EDILIZIA n. 51

scandole o pietra
			lamiera
8	STRUTTURA PORTANTE	Tipo di struttura portante	muratura
			legno
			cemento armato
			ferro
9	DEGRADO	X	
		nullo	
10	GRADO DI UTILIZZO	medio	
		PARZIALE	TOTALE
			X
11	SPAZI DI PERTINENZA Muretti a secco, acciottolati, piastre in granito, fontane, ecc...	utilizzato	X
		sottoutilizzato	
		in stato di abbandono	
12	VINCOLI LEGISLATIVI	alta qualità	
		media qualità	
		bassa qualità	
13	INTERVENTO PIANO PRECEDENTE	RISTRUTTURAZIONE	R3
14	NOTE: edificio completamente riformulato con formazione di interrato ed accessorio ligneo sovrastante.

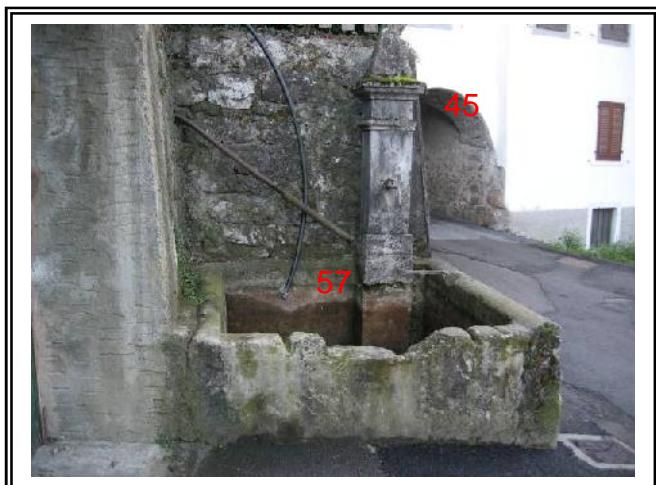
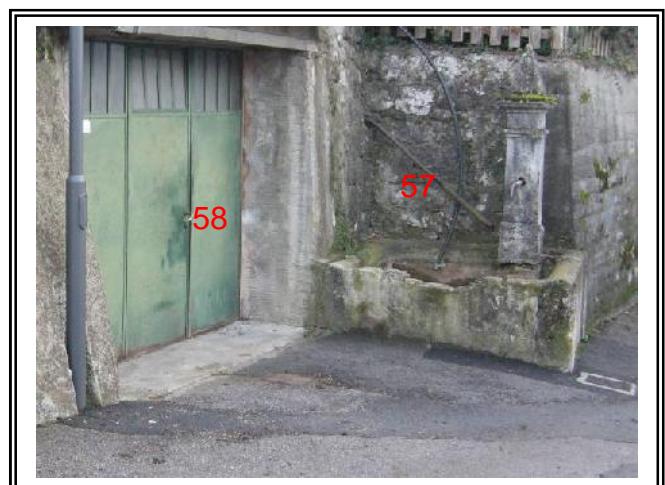
UNITA' EDILIZIA n. 57

scandole o pietra	
			lamiera	
8	STRUTTURA PORTANTE	Tipo di struttura portante	muratura	
			legno	
			cemento armato	
			ferro	X
9	DEGRADO	nullo	medio	X
		PARZIALE		TOTALE
10	GRADO DI UTILIZZO	utilizzato		
		sottoutilizzato		
		in stato di abbandono		
11	SPAZI DI PERTINENZA	alta qualità		
		media qualità		
		bassa qualità		
12	VINCOLI LEGISLATIVI			
13	INTERVENTO PIANO PRECEDENTE	RISTRUTTURAZIONE		
14	NOTE: fontana frazionale in fregio alla strada comunale che giace nello stato pressoché simile al precedente rilevamento del 1993.

CATEGORIA D'INTERVENTO	RISTRUTTURAZIONE	R3
	VINCOLI PARTICOLARI		
	INDICAZIONI PROGETTUALI Da manutentore/ristrutturare o demolire e ricostruire

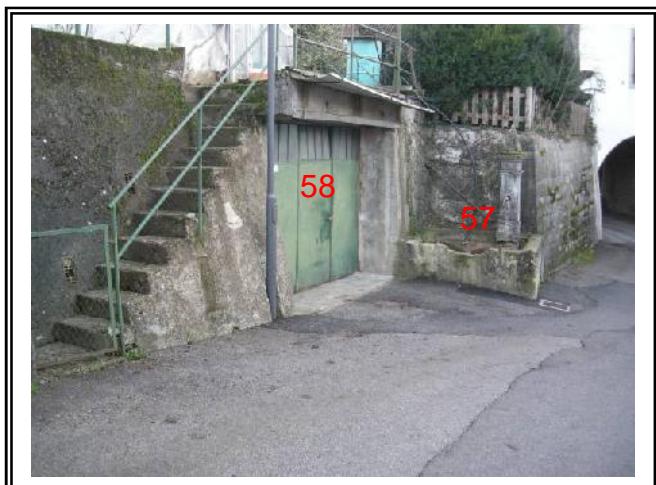
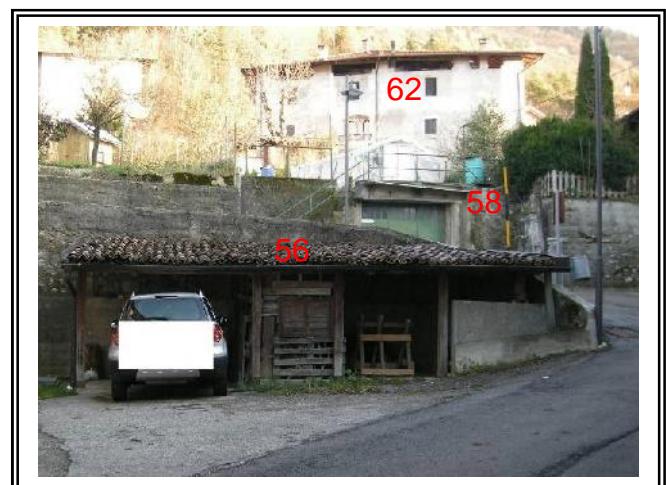
UNITA' EDILIZIA n. 58

lamiera
8	STRUTTURA PORTANTE	Tipo di struttura portante	muratura
			legno
			cemento armato
			ferro
9	DEGRADO	nullo	
		X	medio
		PARZIALE	
10	GRADO DI UTILIZZO	TOTALE	
		utilizzato	
		sottoutilizzato	
11	SPAZI DI PERTINENZA Muretti a secco, acciottolati, piastre in granito, fontane, ecc...	in stato di abbandono	
		alta qualità	
		media qualità	
12	VINCOLI LEGISLATIVI	bassa qualità	
13	INTERVENTO PIANO PRECEDENTE	RISTRUTTURAZIONE	
14	NOTE: manufatto interrato con accesso carrabile a mezzo di portone in ferro.

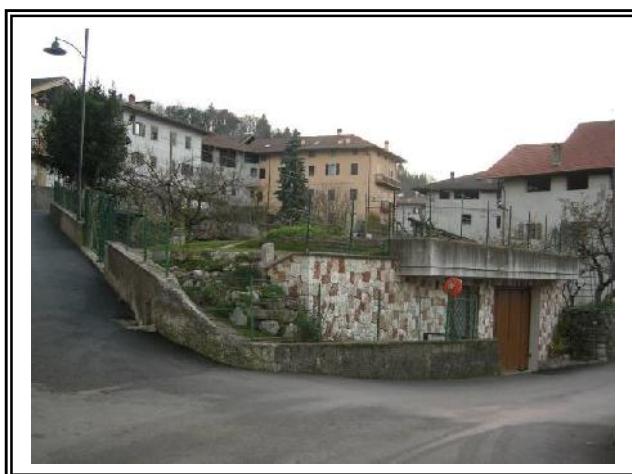
UNITA' EDILIZIA n. 59

CATEGORIA D'INTERVENTO	RISTRUTTURAZIONE	R3
	VINCOLI PARTICOLARI		
	INDICAZIONI PROGETTUALI Garage interrato p.ed.91/2

tegole in cemento	
			scandole o pietra	
			lamiera	
8	STRUTTURA PORTANTE	Tipo di struttura portante	muratura	
			legno	
			cemento armato	X
			ferro	
9	DEGRADO	X	nullo	
			medio	
10	GRADO DI UTILIZZO	PARZIALE		TOTALE
				X
		utilizzato		
11	SPAZI DI PERTINENZA Muretti a secco, acciottolati, piastre in granito, fontane, ecc...	sottoutilizzato		
		in stato di abbandono		
12	VINCOLI LEGISLATIVI	alta qualità		
		media qualità		
		bassa qualità		
13	INTERVENTO PIANO PRECEDENTE	SPAZIO PRIVATO		
14	NOTE: nuovo interrato di recente costruzione.

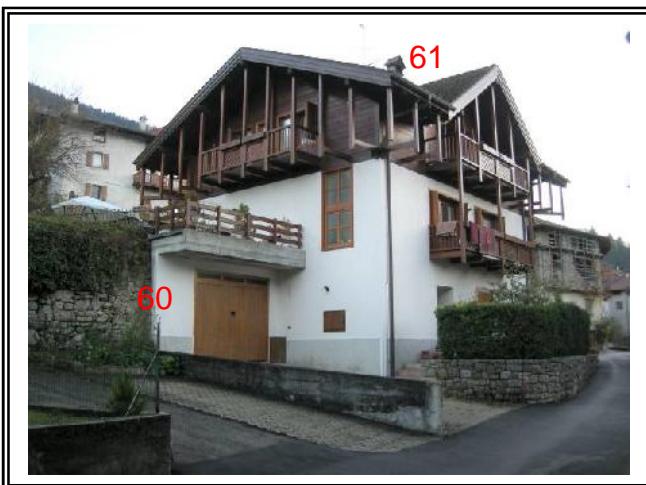
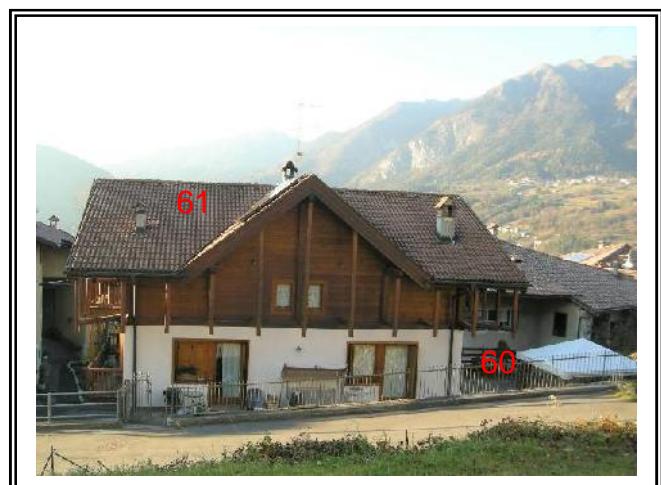
UNITA' EDILIZIA n. 60

CATEGORIA D'INTERVENTO	RISTRUTTURAZIONE	R3
	VINCOLI PARTICOLARI		
	INDICAZIONI PROGETTUALI Garage interrato di pertinenza all'edificio

marsigliese	
			tegole in cemento	
			scandole o pietra	
			lamiera	
8	STRUTTURA PORTANTE	Tipo di struttura portante	muratura	
			legno	
			cemento armato	X
			ferro	
9	DEGRADO	X	nullo	
			medio	elevato
		PARZIALE		TOTALE
				<input checked="" type="checkbox"/>
10	GRADO DI UTILIZZO	utilizzato		
		sottoutilizzato		
		in stato di abbandono		
11	SPAZI DI PERTINENZA Muretti a secco, acciottolati, piastre in granito, fontane, ecc...	alta qualità		
		media qualità		
		bassa qualità		
12	VINCOLI LEGISLATIVI			
13	INTERVENTO PIANO PRECEDENTE	RISANAMENTO		
14	NOTE: interrato adiacente alla casa abitativa con sovrastante terrazzo

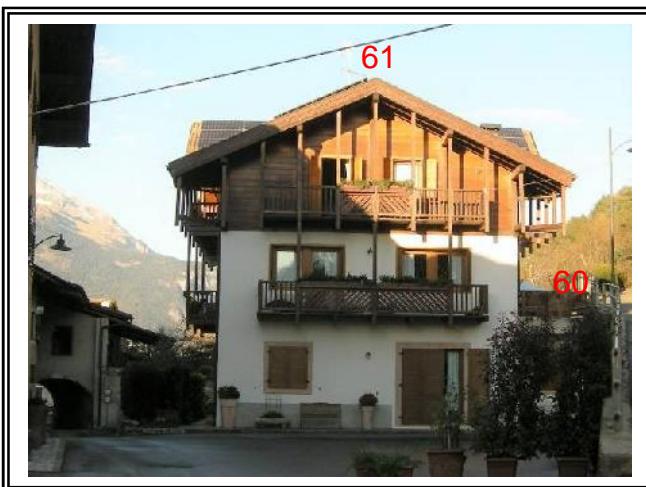
UNITA' EDILIZIA n. 61

CATEGORIA D'INTERVENTO	RISTRUTTURAZIONE	R3
	VINCOLI PARTICOLARI		
	INDICAZIONI PROGETTUALI Edificio già ristrutturato

marsigliese	
8	STRUTTURA PORTANTE	Tipo di struttura portante	tegole in cemento	
			scandole o pietra	
			lamiera	
			muratura	X
			legno	
9	DEGRADO	X	cemento armato	
			ferro	
			elevato	
10	GRADO DI UTILIZZO	PARZIALE		PARZIALE
				TOTALE
				X
11	SPAZI DI PERTINENZA	utilizzato		
		sottoutilizzato		
		in stato di abbandono		
12	VINCOLI LEGISLATIVI	alta qualità		
		media qualità		
		bassa qualità		
13	INTERVENTO PIANO PRECEDENTE	RISANAMENTO		
14	NOTE: edificio già recuperato con facciate rifinite ad intonaco nei piani bassi ed in legno nel sottotetto, poggioli in legno con montanti verticali.

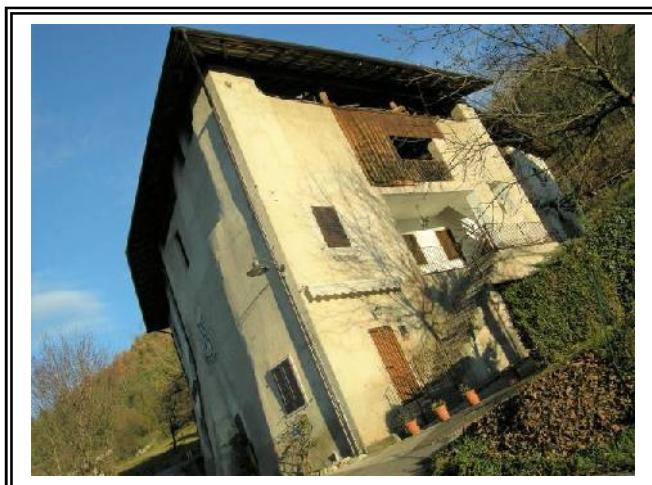
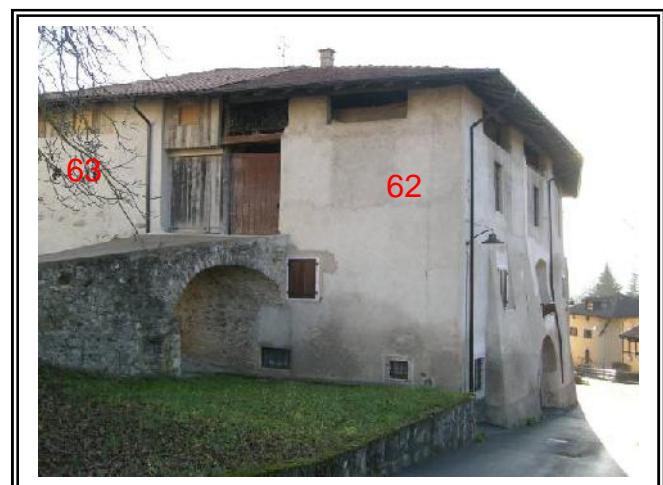
UNITA' EDILIZIA n. 62/A

tegole in cemento	
			scandole o pietra	
			lamiera	
8	STRUTTURA PORTANTE	Tipo di struttura portante	muratura	
			legno	
			cemento armato	
			ferro	
9	DEGRADO	X	nullo	
			medio	
10	GRADO DI UTILIZZO			elevato
				PARZIALE
				TOTALE
11	SPAZI DI PERTINENZA Muretti a secco, acciottolati, piastre in granito, fontane, ecc...	utilizzato		
		sottoutilizzato		
		in stato di abbandono		
12	VINCOLI LEGISLATIVI			
13	INTERVENTO PIANO PRECEDENTE	RISTRUTTURAZIONE		
14	NOTE: il fronte ovest, privo di poggioli aggettanti e sito in fregio alla strada pubblica, presenta un portale ad arco incassato con contorni in pietra, e sovrastante balcone incassato nella muratura con fori ad arco – bifora -, oltre contrafforti murari. A nord il pontile del casale, a sud l'accesso con scala esterna in cemento e ringhiera in ferro.

CATEGORIA D'INTERVENTO	RISTRUTTURAZIONE	R3
	VINCOLI PARTICOLARI		
	INDICAZIONI PROGETTUALI		
	Mantenere e valorizzare l'arco in pietra sottostante l'accesso all'aia

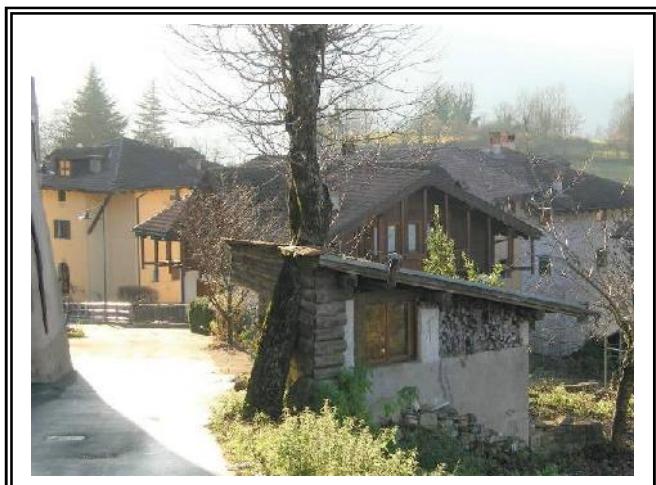
UNITA' EDILIZIA n. 62/B

scandole o pietra
			lamiera
			muratura
			legno
9	DEGRADO	X nullo	cemento armato
			ferro
10	GRADO DI UTILIZZO	medio	elevato
		PARZIALE	
		TOTALE	X
11	SPAZI DI PERTINENZA Muretti a secco, acciottolati, piastre in granito, fontane, ecc...	utilizzato	
		sottoutilizzato	
		in stato di abbandono	
12	VINCOLI LEGISLATIVI	alta qualità	
		media qualità	
		bassa qualità	
13	INTERVENTO PIANO PRECEDENTE	Non censito	
14	NOTE: piccolo manufatto accessorio in fregio alla strada; risalta l'originalità del noce incorporato nella muratura e tetto del fronte strada

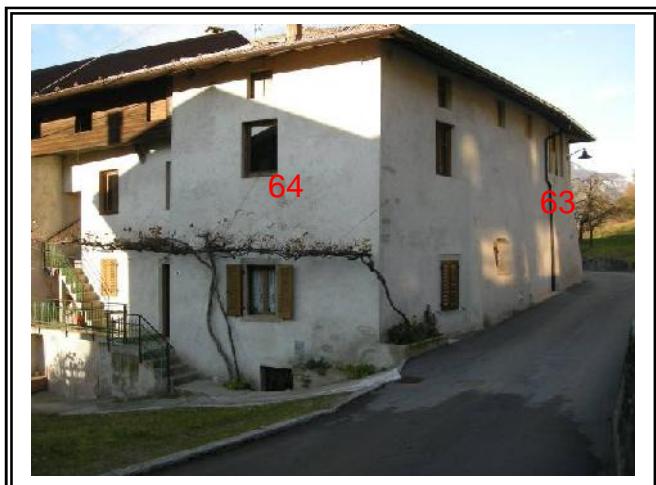
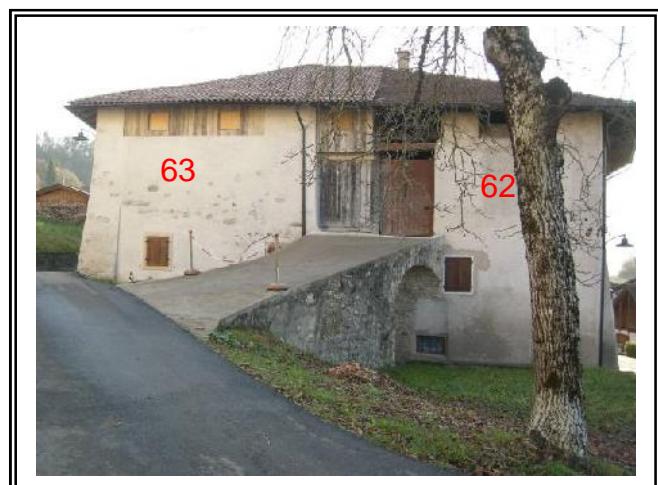
UNITA' EDILIZIA n. 63

tegole in cemento	
			scandole o pietra	
			lamiera	X
8	STRUTTURA PORTANTE	Tipo di struttura portante	muratura	
			legno	
			cemento armato	
			ferro	
9	DEGRADO	X	nullo	
			medio	
10	GRADO DI UTILIZZO	PARZIALE		TOTALE
				X
11	SPAZI DI PERTINENZA Muretti a secco, acciottolati, piastre in granito, fontane, ecc...	utilizzato		
		sottoutilizzato		
		in stato di abbandono		
12	VINCOLI LEGISLATIVI	alta qualità		
		media qualità		
		bassa qualità		
13	INTERVENTO PIANO PRECEDENTE	RISTRUTTURAZIONE		
14	NOTE: parte nordest del casale con pontile porticato a nord. Già ristrutturata nel recente passato.

CATEGORIA D'INTERVENTO	RISTRUTTURAZIONE	R3
	VINCOLI PARTICOLARI		
	INDICAZIONI PROGETTUALI Mantenere e valorizzare la semplicità tipologica

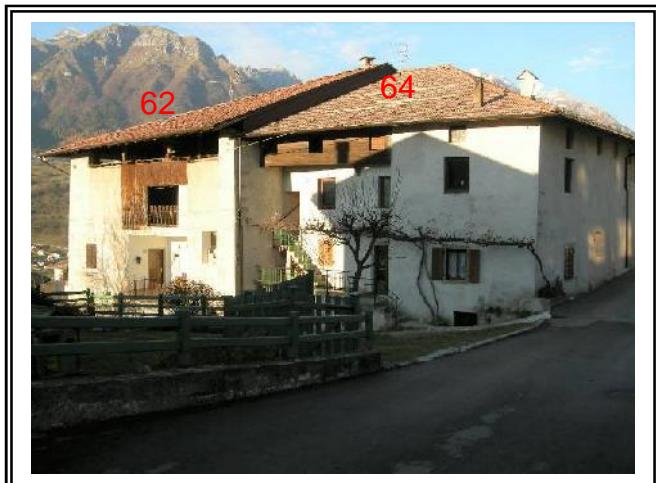
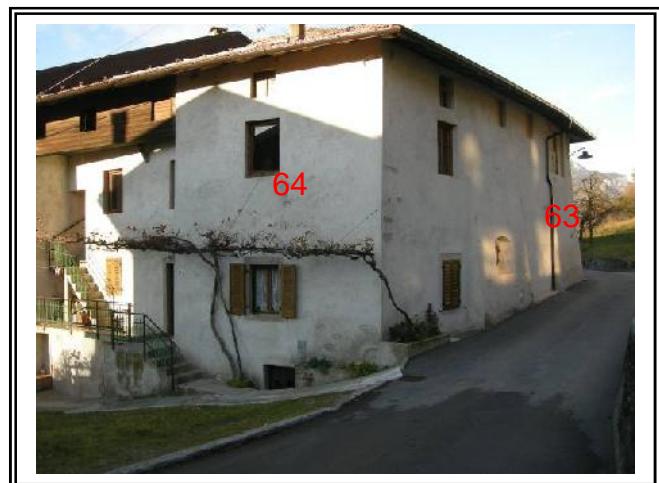
UNITA' EDILIZIA n. 64

marsigliese	
			tegole in cemento	
			scandole o pietra	
			lamiera	
8	STRUTTURA PORTANTE	Tipo di struttura portante	muratura	
			legno	
			cemento armato	
			ferro	
9	DEGRADO	X	nullo	
			medio	
10	GRADO DI UTILIZZO	PARZIALE		TOTALE
				X
11	SPAZI DI PERTINENZA Muretti a secco, acciottolati, piastre in granito, fontane, ecc...	utilizzato		
		sottoutilizzato		
		in stato di abbandono		
12	VINCOLI LEGISLATIVI	alta qualità		
		media qualità		
		bassa qualità		
13	INTERVENTO PIANO PRECEDENTE	RISTRUTTURAZIONE		
14	NOTE: parte sudest del casale, parzialmente ristrutturata nel recente passato (intonaco rustico e serramenti della parte abitativa).

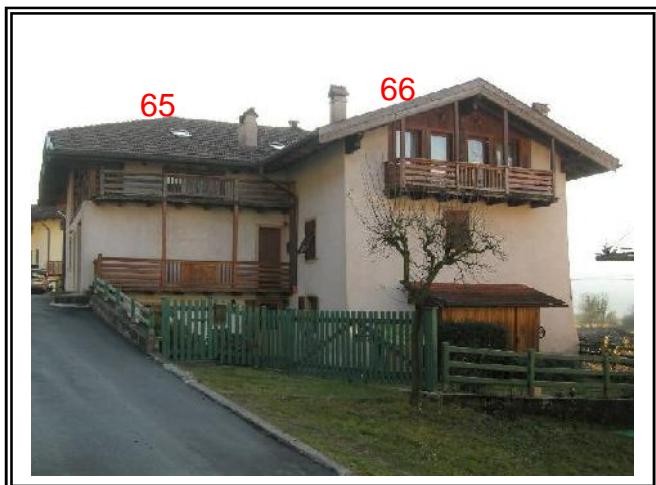
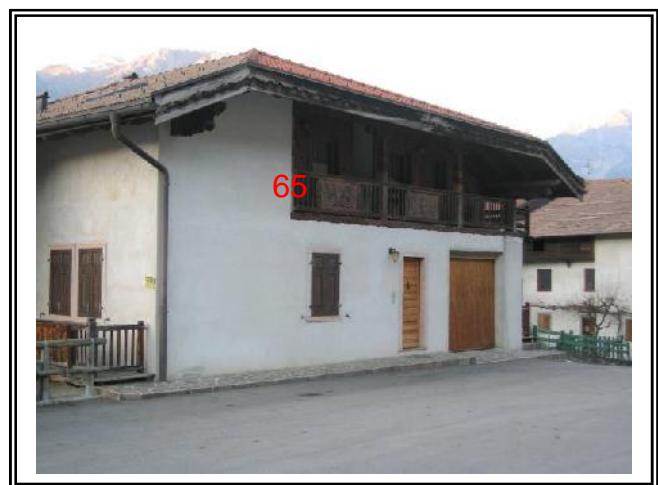
UNITA' EDILIZIA n. 65

marsigliese	
			tegole in cemento	
			scandole o pietra	
			lamiera	
8	STRUTTURA PORTANTE	Tipo di struttura portante	muratura	
			legno	
			cemento armato	
			ferro	
9	DEGRADO	X nullo	medio	elevato
		PARZIALE		TOTALE
10	GRADO DI UTILIZZO	utilizzato		
		sottoutilizzato		
		in stato di abbandono		
11	SPAZI DI PERTINENZA	alta qualità		
	Muretti a secco, acciottolati, piastre in granito, fontane, ecc...	media qualità		
		bassa qualità		
12	VINCOLI LEGISLATIVI			
13	INTERVENTO PIANO PRECEDENTE	RISANAMENTO		
14	NOTE: ampio fabbricato che di fatto costituisce unica unità edilizia con la scheda n° 66, integralmente risanate nel passato recente.

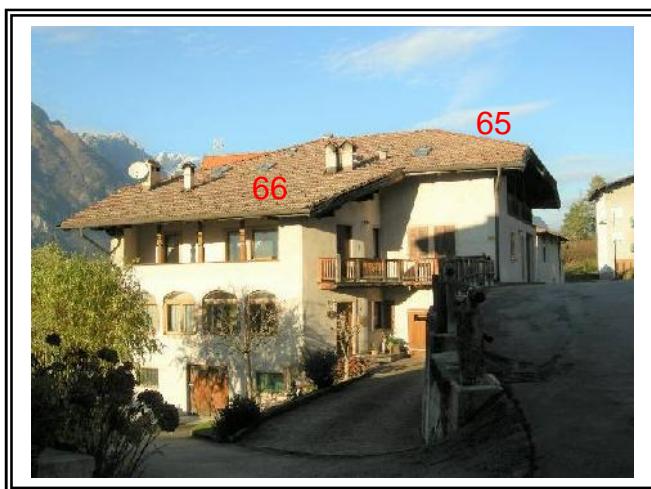
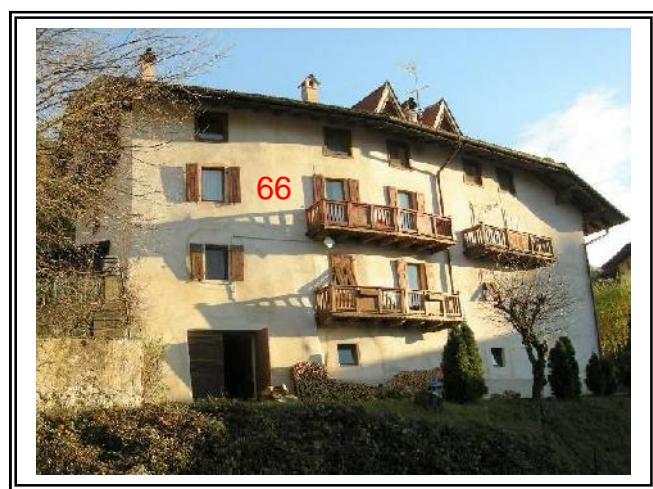
UNITA' EDILIZIA n. 66

marsigliese	
			tegole in cemento	
			scandole o pietra	
			lamiera	
8	STRUTTURA PORTANTE	Tipo di struttura portante	muratura	
			legno	
			cemento armato	
			ferro	
9	DEGRADO	X	nullo	
			medio	
10	GRADO DI UTILIZZO	PARZIALE		TOTALE
				X
11	SPAZI DI PERTINENZA Muretti a secco, acciottolati, piastre in granito, fontane, ecc...	utilizzato		
		sottoutilizzato		
		in stato di abbandono		
12	VINCOLI LEGISLATIVI			
13	INTERVENTO PIANO PRECEDENTE	RISANAMENTO		
14	NOTE: ampio fabbricato che di fatto costituisce unica unità edilizia con la scheda n° 65, integralmente risanate nel passato recente. Si distingue il prospetto sud nella presenza di fori arcuati con sovrastante poggiolo incassato di sottotetto.

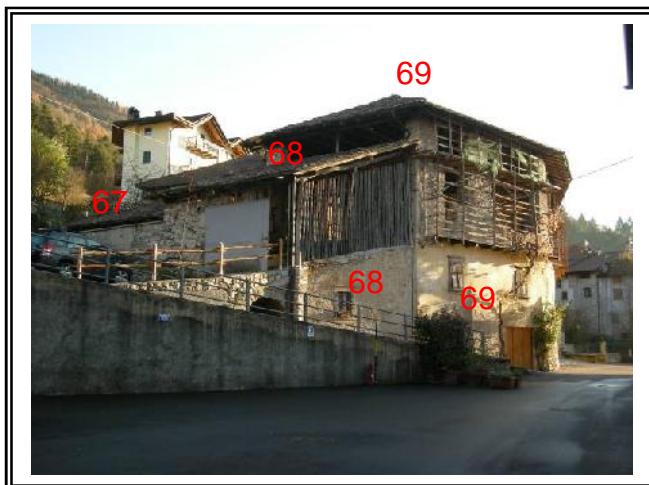
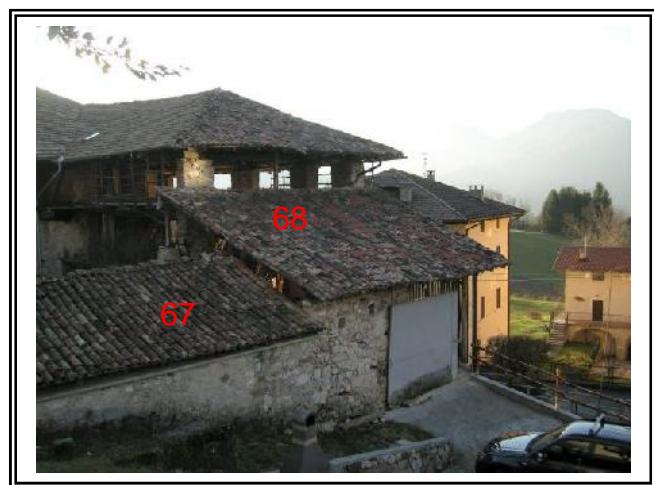
UNITA' EDILIZIA n. 68

8	STRUTTURA PORTANTE	Tipo di struttura portante	muratura
			legno
			cemento armato
			ferro
9	DEGRADO	nullo	X
		medio	medio
10	GRADO DI UTILIZZO	PARZIALE	medio
		TOTALE	X
		utilizzato	
11	SPAZI DI PERTINENZA Muretti a secco, acciottolati, piastre in granito, fontane, ecc...	sottoutilizzato	
		in stato di abbandono	
		alta qualità	
12	VINCOLI LEGISLATIVI	media qualità	
		bassa qualità	
13	INTERVENTO PIANO PRECEDENTE	RISTRUTTURAZIONE	R3
14	NOTE: dell'ampio caseggiato, questa unità ne rappresenta il pontile che culmina nel sottostante porticato da cui si diparte il deposito in esame. Tale "deposito" è caratterizzato dalla presenza di un portone in ferro scorrevole, unico elemento incongruo riguardo agli aspetti storici dell'unità; pregevole il graticcio
