COMUNE DI COMANO TERME

PIANO REGOLATORE GENERALE

**SCHEDE EDIFICI E MANUFATTI DI
INTERESSE STORICO
Fraz. COMANO**

VARIANTE 2019

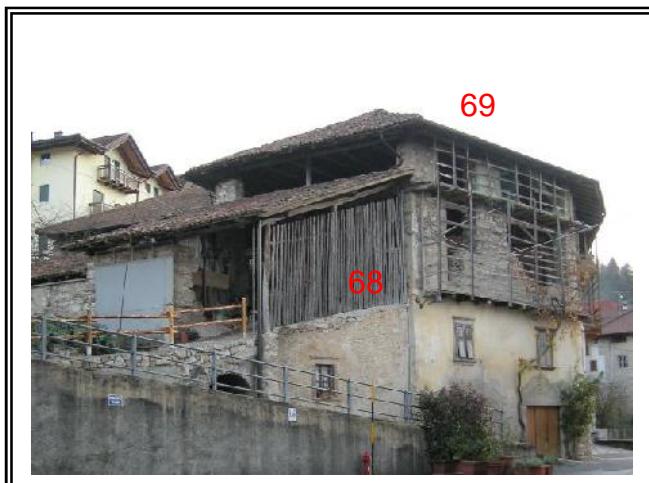
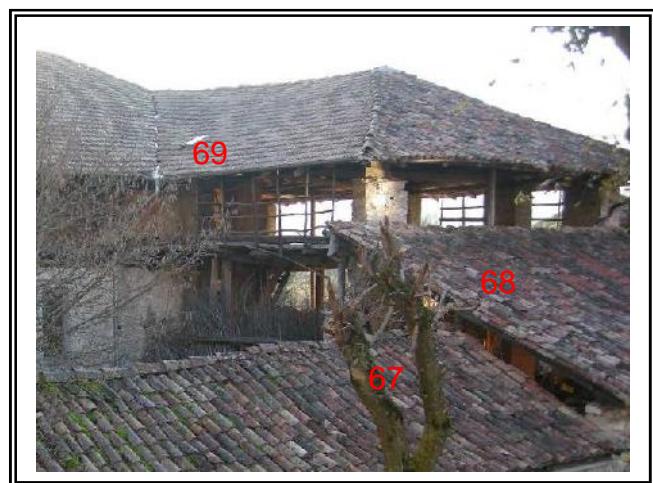
1	TIPOLOGIA FUNZIONALE	edificio prevalentemente residenziale		X
		edificio prevalentemente produttivo (negozio, bar, albergo, ufficio, laboratorio, deposito, legnaia...)		
		edificio speciale		
		stalle		
		baite		
		malghe		
		altro.....		
2	EPOCA DI COSTRUZIONE	anteriore al 1860		X
		tra il 1860 e il 1939		
		post 1939		
		post 1960/70		
3	PERMANENZA DEI CARATTERI FORMALI TRADIZIONALI	volumetrici originali	da 1 a 4	4
		Costruttivo	da 1 a 4	4
		Complementari	da 1 a 4	3
		Decorativi	da 1 a 4	2
		TOTALE		13
4	PARAMETRI EDILIZI	numero piani		3
		interrato/seminterrato		
		sottotetto		1
5	DESTINAZIONE/USO PREVALENTE	ABITATIVO		
6	VINCOLI DI FACCIA	Affreschi murali, bifore, colonne, altro....		
		fronti generali di pregio (ovest)		X
		contorni in pietra muratura o in legno da valorizzare		X
		Inferriate, poggioli.....		X
		Portoni tradizionali da valorizzare		X
7	COPERTURA: padiglione	Manto di copertura	coppo tipo cotto	X

marsigliese	X
			tegole in cemento	
			scandole o pietra	
			lamiera	
8	STRUTTURA PORTANTE	Tipo di struttura portante	muratura	X
			legno	
			cemento armato	
			ferro	
9	DEGRADO	nullo	X	
		medio		elevato
10	GRADO DI UTILIZZO	PARZIALE		TOTALE
				X
		utilizzato		
11	SPAZI DI PERTINENZA Muretti a secco, acciottolati, piastre in granito, fontane, ecc...	sottoutilizzato		
		in stato di abbandono		
		alta qualità		
12	VINCOLI LEGISLATIVI	media qualità		
		bassa qualità		
13	INTERVENTO PIANO PRECEDENTE	RISANAMENTO		
14	NOTE: unità con due facciate libere; pregevole quella affacciata sul fronte strada che mostra i canonici aspetti formali e costruttivi dei centri storici giudicariesi, quali i ballatoi di limitata profondità delimitati da struttura lignea a graticcio nelle ampie aperture ritagliate nelle murature dei piani aia.

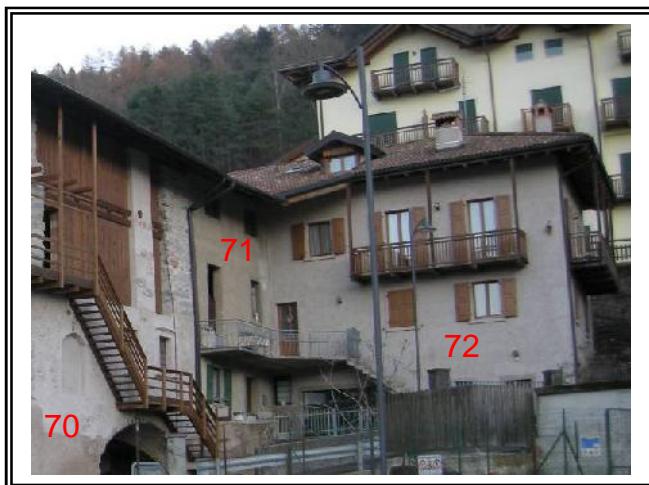
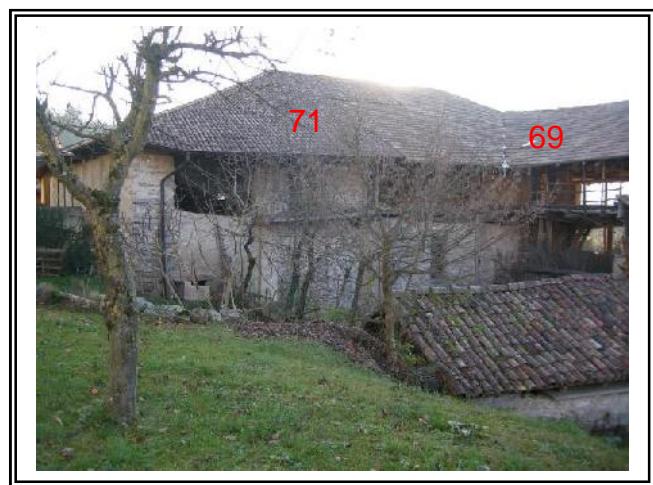
UNITA' EDILIZIA n. 71

tegole in cemento	
			scandole o pietra	
			lamiera	
8	STRUTTURA PORTANTE	Tipo di struttura portante	muratura	
			legno	
			cemento armato	
			ferro	
9	DEGRADO	nullo	X	
		medio		elevato
10	GRADO DI UTILIZZO	PARZIALE		TOTALE
				X
		utilizzato		
11	SPAZI DI PERTINENZA Muretti a secco, acciottolati, piastre in granito, fontane, ecc...	sottoutilizzato		
		in stato di abbandono		
		alta qualità		
12	VINCOLI LEGISLATIVI	media qualità		
		bassa qualità		
13	INTERVENTO PIANO PRECEDENTE	RISTRUTTURAZIONE		
14	NOTE: il fronte sud, di limitata ampiezza, mostra interventi passati con l'aggiunta di scala cementizia per l'accesso al piano 2°. Più ampi i fronti nord ed ovest, pressoché nelle condizioni della loro epoca costruttiva ad esclusione del tetto parzialmente risanato.

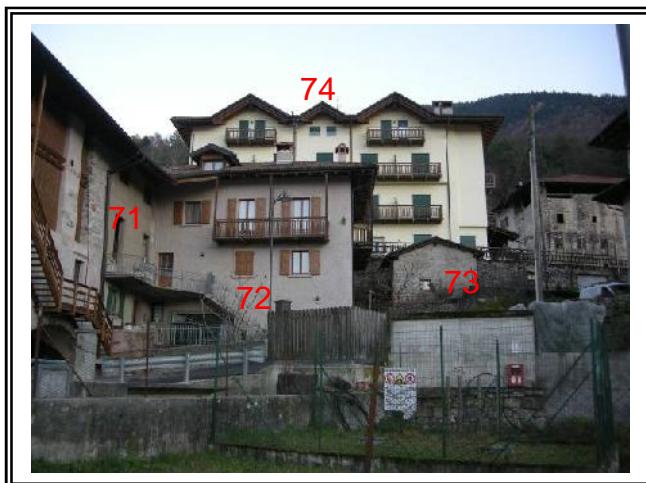
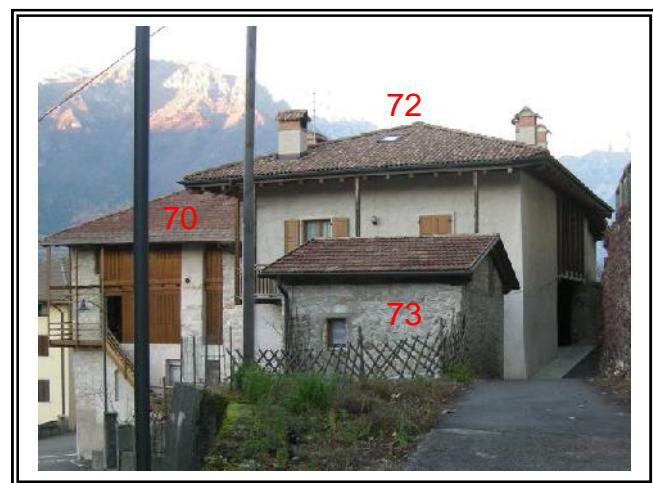
UNITA' EDILIZIA n. 72

tegole in cemento	
			scandole o pietra	
			lamiera	X
8	STRUTTURA PORTANTE	Tipo di struttura portante	muratura	
			legno	
			cemento armato	
			ferro	
9	DEGRADO	X	nullo	
			medio	
10	GRADO DI UTILIZZO	PARZIALE		TOTALE
				X
		utilizzato		
11	SPAZI DI PERTINENZA Muretti a secco, acciottolati, piastre in granito, fontane, ecc...	sottoutilizzato		
		in stato di abbandono		
		alta qualità		
12	VINCOLI LEGISLATIVI	media qualità		
		bassa qualità		
13	INTERVENTO PIANO PRECEDENTE	RISANAMENTO		
14	NOTE: edificio già recuperato con interventi d'epoca recente.

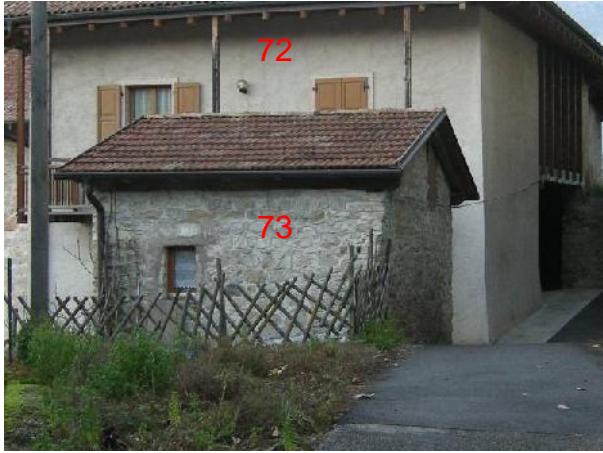
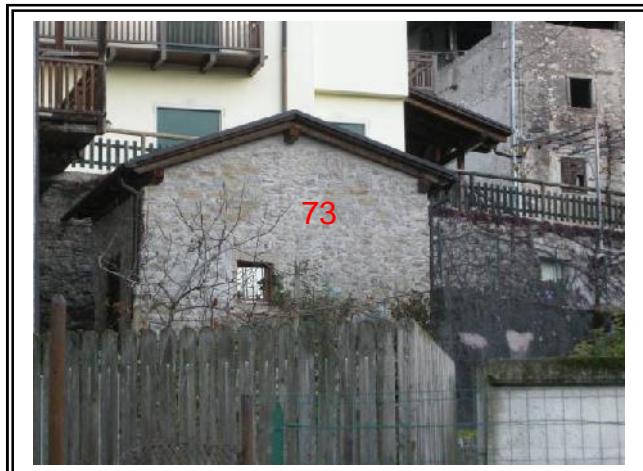
UNITA' EDILIZIA n. 73

tegole in cemento	
			scandole o pietra	
			lamiera	
8	STRUTTURA PORTANTE	Tipo di struttura portante	muratura	
			legno	X
			cemento armato	
			ferro	
9	DEGRADO	X	nullo	
			medio	
10	GRADO DI UTILIZZO	PARZIALE		TOTALE
				X
		utilizzato		
11	SPAZI DI PERTINENZA Muretti a secco, acciottolati, piastre in granito, fontane, ecc...	sottoutilizzato		
		in stato di abbandono		
		alta qualità		
12	VINCOLI LEGISLATIVI	media qualità		
		bassa qualità		
13	INTERVENTO PIANO PRECEDENTE	RISTRUTTURAZIONE		
14	NOTE: manufatto isolato libero su quattro lati, già ristrutturato.

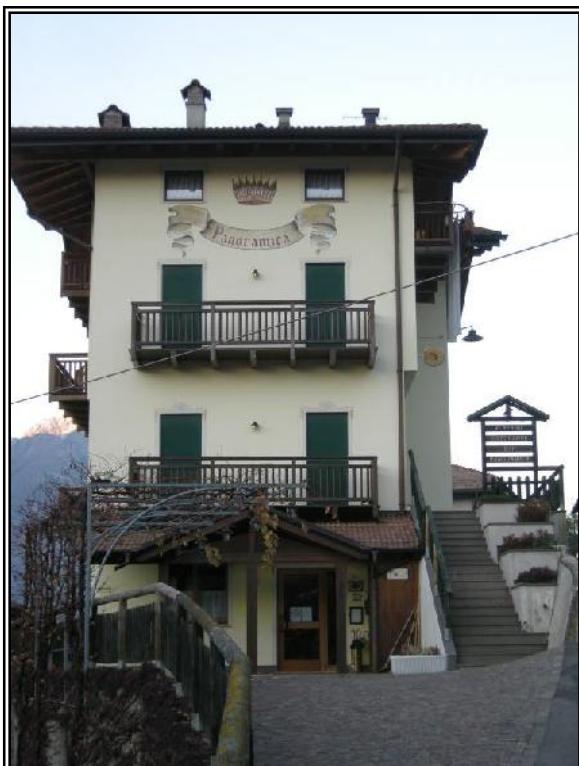
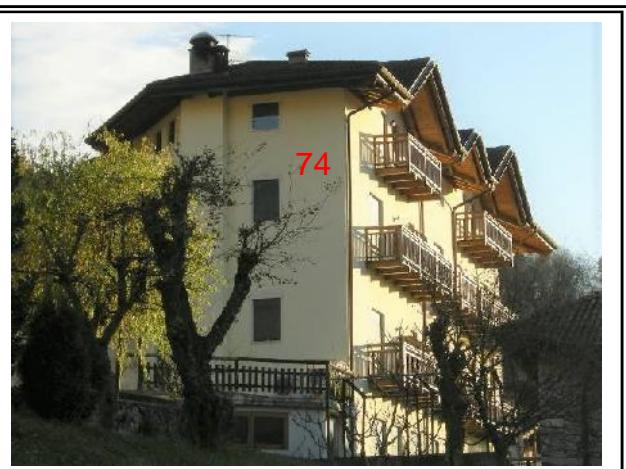
UNITA' EDILIZIA n. 74

marsigliese
			tegole in cemento
			scandole o pietra
			lamiera
8	STRUTTURA PORTANTE	Tipo di struttura portante	muratura
			legno
			cemento armato
			ferro
9	DEGRADO	X	
		nullo	
10	GRADO DI UTILIZZO	medio	
		PARZIALE	TOTALE
			X
11	SPAZI DI PERTINENZA Muretti a secco, acciottolati, piastre in granito, fontane, ecc...	utilizzato	X
		sottoutilizzato	
		in stato di abbandono	
12	VINCOLI LEGISLATIVI	alta qualità	
		media qualità	
		bassa qualità	
13	INTERVENTO PIANO PRECEDENTE	RISTRUTTURAZIONE	R3
14	NOTE: Albergo "Panoramica", già risanato. Vedasi anche la scheda n° 75.

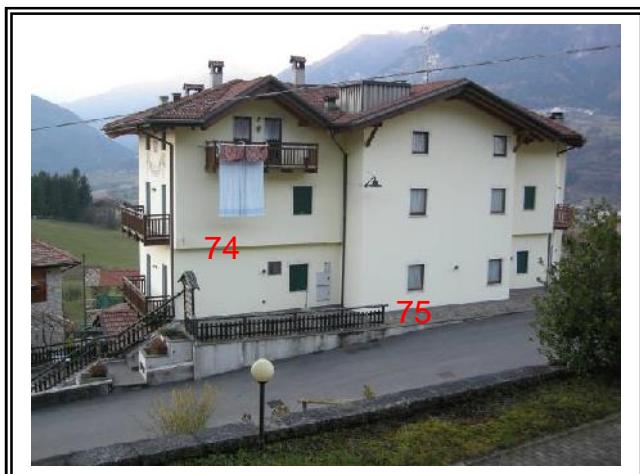
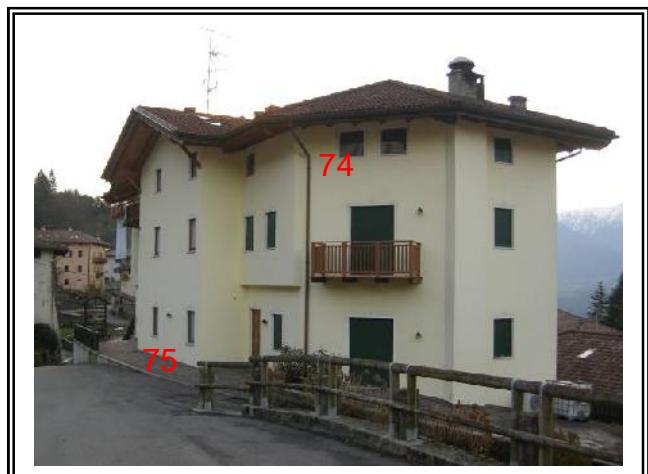
UNITA' EDILIZIA n. 75

marsigliese	
			tegole in cemento	
			scandole o pietra	
			lamiera	
8	STRUTTURA PORTANTE	Tipo di struttura portante	muratura	X
			legno	
			cemento armato	
			ferro	
9	DEGRADO	X	nullo	
			medio	
10	GRADO DI UTILIZZO	PARZIALE		TOTALE X
		utilizzato		
		sottoutilizzato		
11	SPAZI DI PERTINENZA Muretti a secco, acciottolati, piastre in granito, fontane, ecc...	in stato di abbandono		
		alta qualità		
		media qualità		
12	VINCOLI LEGISLATIVI	bassa qualità		
13	INTERVENTO PIANO PRECEDENTE	RISTRUTTURAZIONE		
14	NOTE: Albergo "Panoramica", già ristrutturato. Vedasi anche scheda n° 74. La scheda in esame si riferisce alla parte a monte della struttura (est) dove si trova la parte terrazzata e avancorpo centrale.

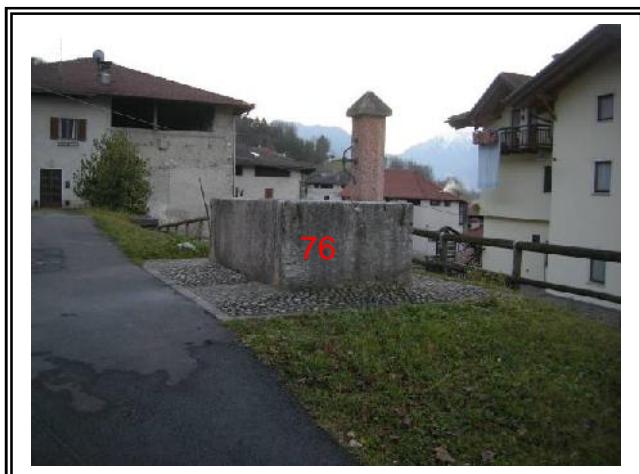
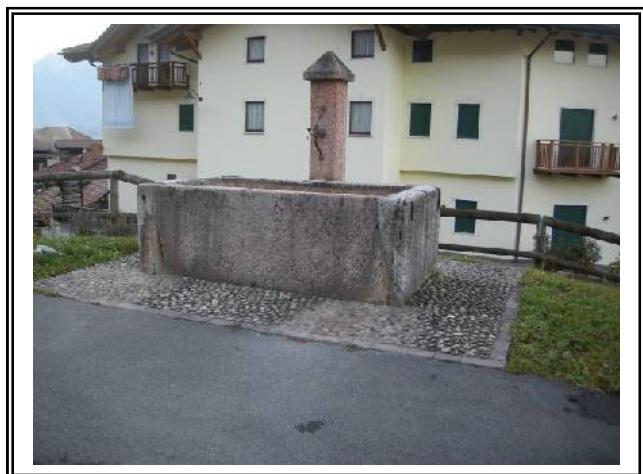
UNITA' EDILIZIA n. 76-77

marsigliese			
		tegole in cemento			
		scandole o pietra			
8	STRUTTURA PORTANTE	Tipo di struttura portante			
		muratura			
		legno			
		cemento armato			
		ferro			
9	DEGRADO	X	nullo		
			medio		
10	GRADO DI UTILIZZO	PARZIALE		X	
		TOTALE			
11	SPAZI DI PERTINENZA	utilizzato		X	
		sottoutilizzato			
		in stato di abbandono			
12	VINCOLI LEGISLATIVI	alta qualità			
		media qualità			
		bassa qualità			
13	INTERVENTO PIANO PRECEDENTE	RISTRUTTURAZIONE			
14	NOTE: spazio pubblico riqualificato nel recente passato, demolendo la preesistente fontana in cemento (scheda n° 77 nel rilievo del 1993) e riposizionando la fontana attuale.

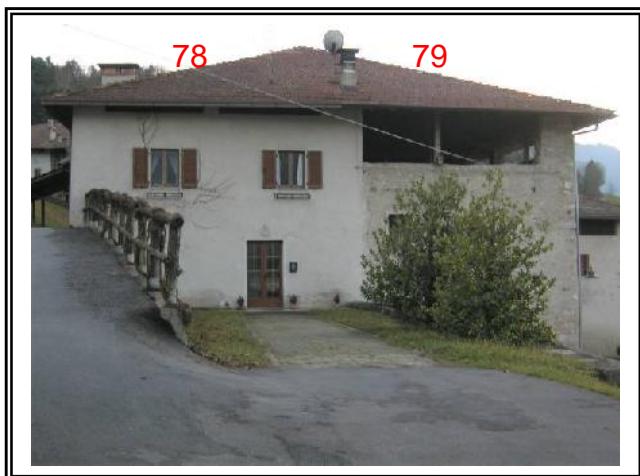
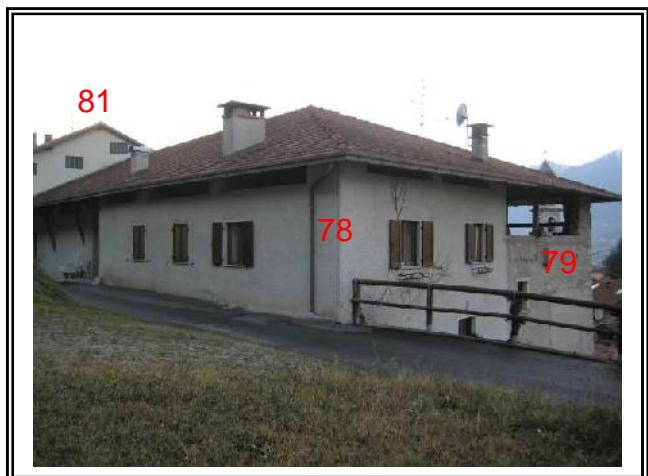
UNITA' EDILIZIA n. 78

marsigliese	
			tegole in cemento	
			scandole o pietra	
			lamiera	
8	STRUTTURA PORTANTE	Tipo di struttura portante	muratura	
			legno	
			cemento armato	
			ferro	
9	DEGRADO	X	nullo	
			medio	
10	GRADO DI UTILIZZO	PARZIALE		TOTALE
				X
11	SPAZI DI PERTINENZA Muretti a secco, acciottolati, piastre in granito, fontane, ecc...	utilizzato		
		sottoutilizzato		
		in stato di abbandono		
12	VINCOLI LEGISLATIVI	alta qualità		
		media qualità		
		bassa qualità		
13	INTERVENTO PIANO PRECEDENTE	RISANAMENTO		
14	NOTE: unità edilizia di testa dell'ampio casale, sita a nordest e ristrutturata di recente.

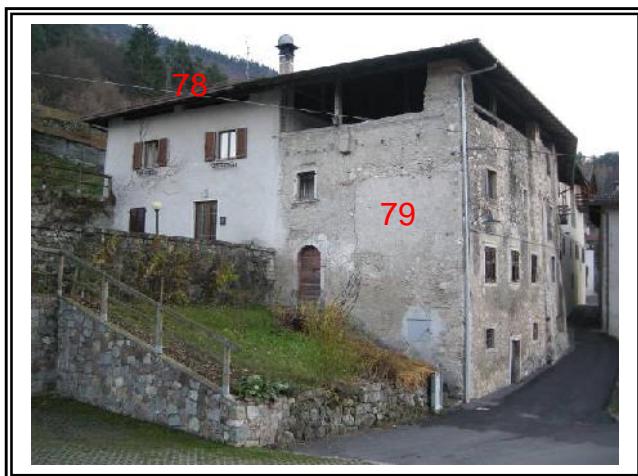
UNITA' EDILIZIA n. 79

coppo tipo cotto		
		marsigliese		
		tegole in cemento		
		scandole o pietra		
8	STRUTTURA PORTANTE	Tipo di struttura portante		X
		muratura		
		legno		
		cemento armato		
		ferro		
9	DEGRADO	nullo	medio	X
		PARZIALE		elevato
				TOTALE
10	GRADO DI UTILIZZO	utilizzato		
		sottoutilizzato		
		in stato di abbandono		
11	SPAZI DI PERTINENZA Muretti a secco, acciottolati, piastre in granito, fontane, ecc...	alta qualità		
		media qualità		
		bassa qualità		
12	VINCOLI LEGISLATIVI			
13	INTERVENTO PIANO PRECEDENTE	RISANAMENTO		
14	NOTE: unità edilizia di testa dell'ampio casale, sita a nordovest e mai ristrutturata in epoca moderna. Prevalgono gli aspetti storici quali portale ad arco con contorni in pietra, la forometria diversificata, le aperture nei muri di sottotetto. Priva di poggioli aggettanti, si rilevano nei muri dei piani alti tracce di modioni.

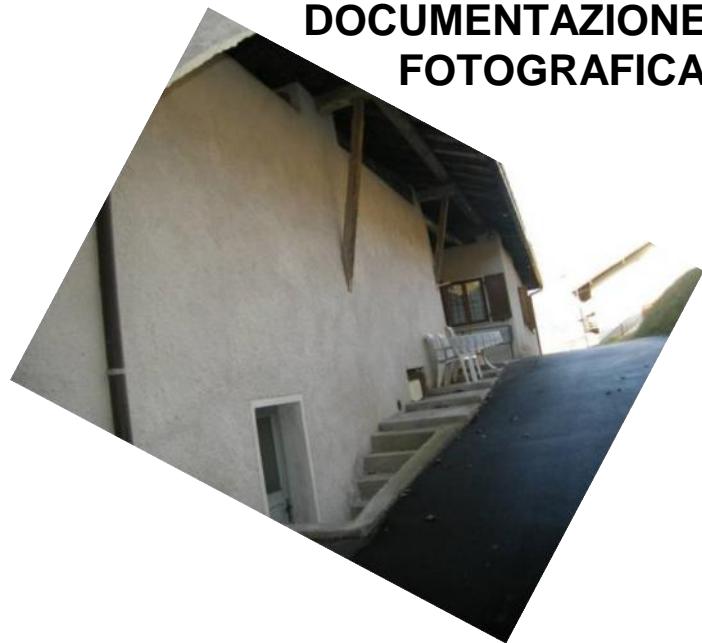
UNITA' EDILIZIA n. 80

marsigliese	
			tegole in cemento	
			scandole o pietra	
			lamiera	
8	STRUTTURA PORTANTE	Tipo di struttura portante	muratura	
			legno	
			cemento armato	
			ferro	
9	DEGRADO	nullo	medio	X elevato
		PARZIALE	X	TOTALE
10	GRADO DI UTILIZZO	utilizzato		
		sottoutilizzato		
		in stato di abbandono		
11	SPAZI DI PERTINENZA Muretti a secco, acciottolati, piastre in granito, fontane, ecc...	alta qualità		
		media qualità		
		bassa qualità		
12	VINCOLI LEGISLATIVI			
13	INTERVENTO PIANO PRECEDENTE	RISANAMENTO		
14	NOTE: unità edilizia centrale. Alquanto in abbandono il fronte valle (ovest) che in parte si insinua nella strettoia; significativi portali e fori con contorni in pietra sagomati. Risanato invece il fronte opposto ed il tetto.

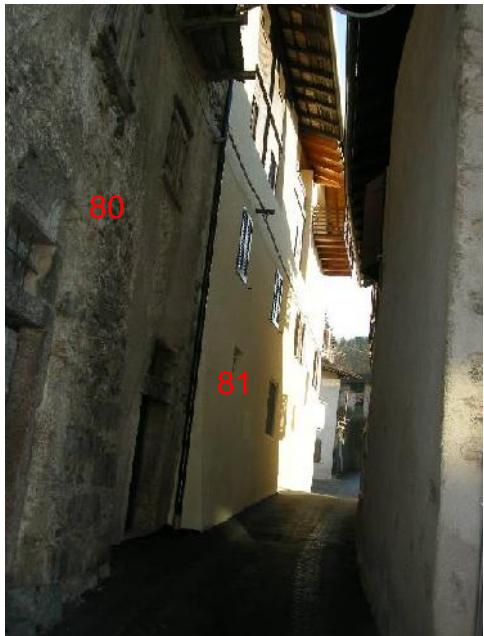
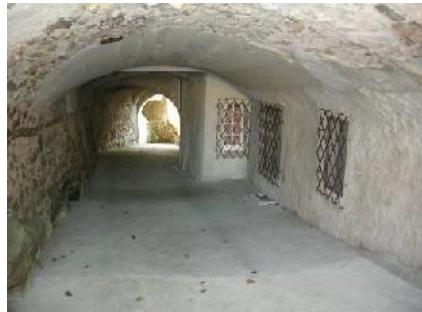
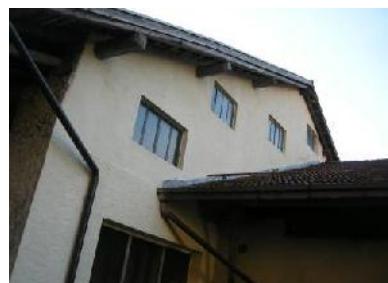
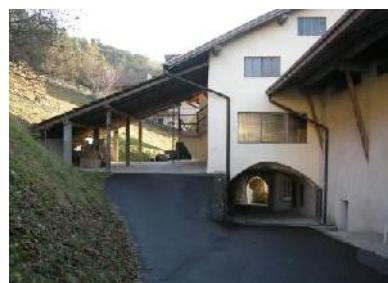
UNITA' EDILIZIA n. 81

marsigliese	
			tegole in cemento	
			scandole o pietra	
			lamiera	
8	STRUTTURA PORTANTE	Tipo di struttura portante	muratura	
			legno	
			cemento armato	
			ferro	
9	DEGRADO	X	nullo	
			medio	
10	GRADO DI UTILIZZO	PARZIALE		TOTALE
				X
11	SPAZI DI PERTINENZA Muretti a secco, acciottolati, piastre in granito, fontane, ecc...	utilizzato		
		sottoutilizzato		
		in stato di abbandono		
12	VINCOLI LEGISLATIVI	alta qualità		
		media qualità		
		bassa qualità		
13	INTERVENTO PIANO PRECEDENTE	RISANAMENTO		
14	NOTE: unità sita nel blocco valle del casale con il fronte ovest incastonato nella strettoia risanato; il fronte opposto emergente nel sottotetto rispetto alle unità di monte, è attraversato dal portico.

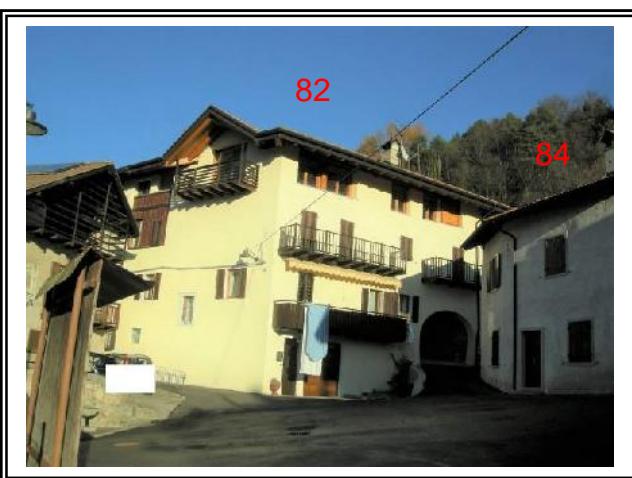
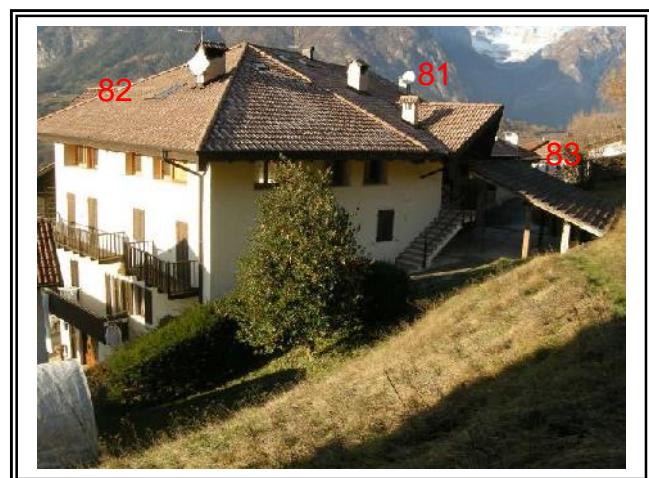
UNITA' EDILIZIA n. 82

tegole in cemento	
			scandole o pietra	
			lamiera	
8	STRUTTURA PORTANTE	Tipo di struttura portante	muratura	
			legno	
			cemento armato	
			ferro	
9	DEGRADO	X	nullo	
			medio	
10	GRADO DI UTILIZZO	PARZIALE		TOTALE
				X
11	SPAZI DI PERTINENZA Muretti a secco, acciottolati, piastre in granito, fontane, ecc...	utilizzato		
		sottoutilizzato		
		in stato di abbandono		
12	VINCOLI LEGISLATIVI	alta qualità		
		media qualità		
		bassa qualità		
13	INTERVENTO PIANO PRECEDENTE	RISANAMENTO		
14	NOTE: unità di testa del blocco valle, con portico, libera su tre lati integralmente risanati in continuità con l'edificio di scheda 81.

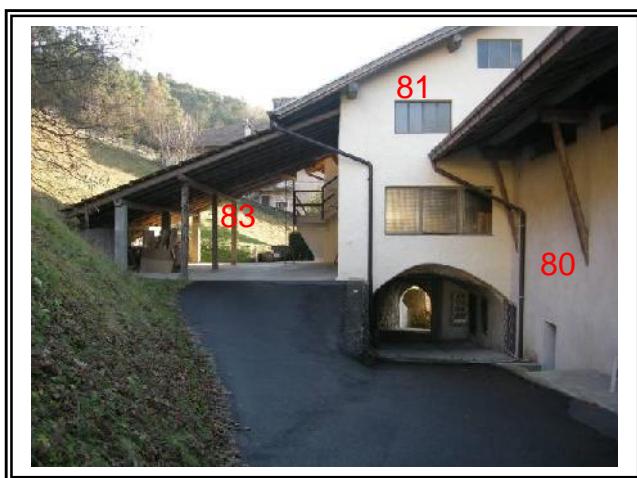
tegole in cemento	
			scandole o pietra	
			lamiera	
8	STRUTTURA PORTANTE	Tipo di struttura portante	muratura	
			legno	
			cemento armato	
			ferro	
9	DEGRADO	X	nullo	
			medio	
10	GRADO DI UTILIZZO	PARZIALE		TOTALE
				X
11	SPAZI DI PERTINENZA Muretti a secco, acciottolati, piastre in granito, fontane, ecc...	utilizzato		
		sottoutilizzato		
		in stato di abbandono		
12	VINCOLI LEGISLATIVI	alta qualità		
		media qualità		
		bassa qualità		
13	INTERVENTO PIANO PRECEDENTE	RISTRUTTURAZIONE		
14	NOTE: unità creata per definire la tettoia a mò di porticato antistante l'edificio abitativo.

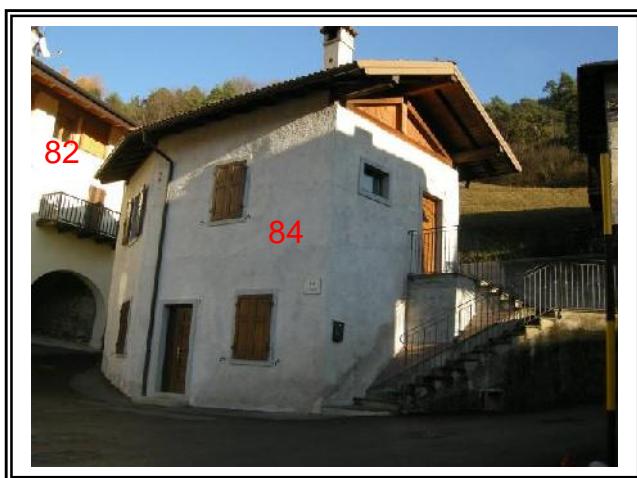
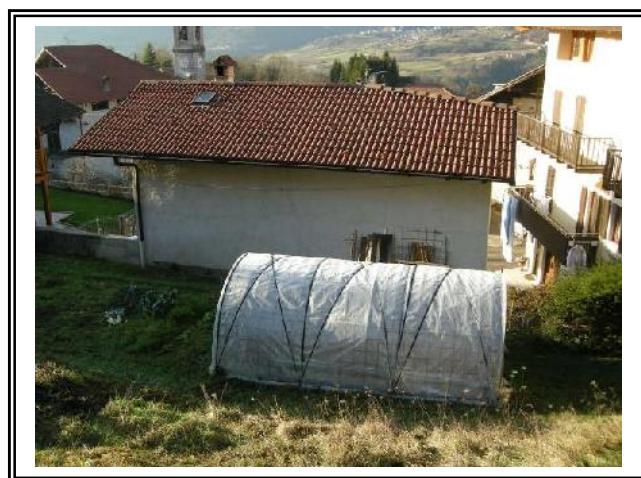
UNITA' EDILIZIA n. 84

marsigliese	X
			tegole in cemento	
			scandole o pietra	
			lamiera	
8	STRUTTURA PORTANTE	Tipo di struttura portante	muratura	
			legno	X
			cemento armato	
			ferro	
9	DEGRADO	X	nullo	
			medio	
10	GRADO DI UTILIZZO	PARZIALE		TOTALE
				X
11	SPAZI DI PERTINENZA Muretti a secco, acciottolati, piastre in granito, fontane, ecc...	utilizzato		
		sottoutilizzato		
		in stato di abbandono		
12	VINCOLI LEGISLATIVI	alta qualità		
		media qualità		
		bassa qualità		
13	INTERVENTO PIANO PRECEDENTE	RISANAMENTO		
14	NOTE: sede A.S.U.C. di Comano. Edificio risanato nel recente passato

CATEGORIA D'INTERVENTO	RISANAMENTO	R2
	VINCOLI PARTICOLARI		
	INDICAZIONI PROGETTUALI

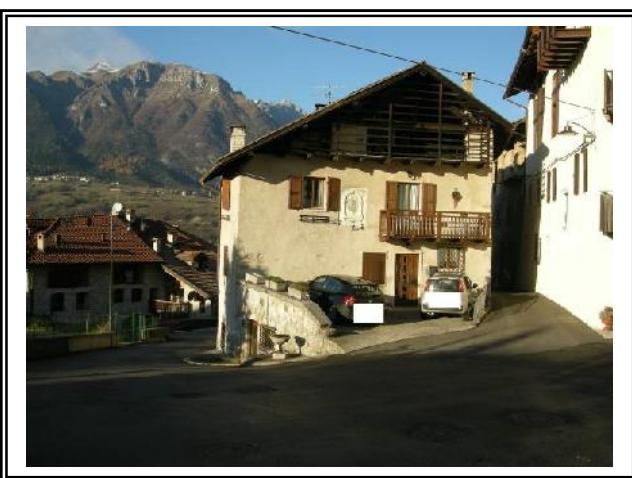
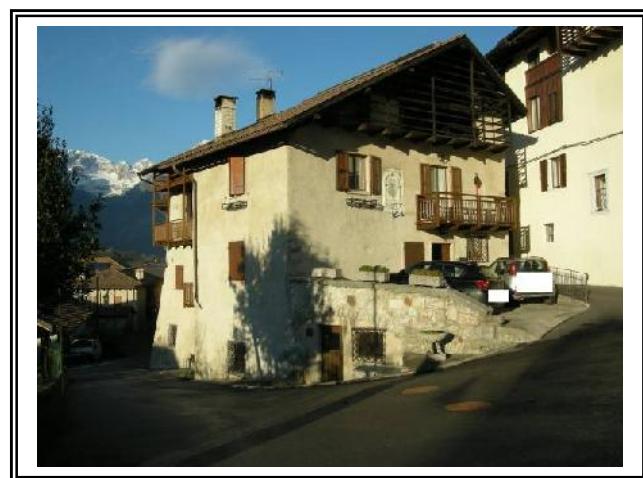
UNITA' EDILIZIA n. 85

tegole in cemento	
			scandole o pietra	
			lamiera	
8	STRUTTURA PORTANTE	Tipo di struttura portante	muratura	
			legno	
			cemento armato	
			ferro	
9	DEGRADO	X	nullo	
			medio	
10	GRADO DI UTILIZZO	PARZIALE		TOTALE
				X
11	SPAZI DI PERTINENZA Muretti a secco, acciottolati, piastre in granito, fontane, ecc...	utilizzato		
		sottoutilizzato		
		in stato di abbandono		
12	VINCOLI LEGISLATIVI	alta qualità		
		media qualità		
		bassa qualità		
13	INTERVENTO PIANO PRECEDENTE	RISANAMENTO		
14	NOTE: Parte sud della casa con antistante spazio a cortile e sottostante interrato. Edificio già risanato nel recente passato, con affresco votivo sulla facciata d'ingresso.

CATEGORIA D'INTERVENTO	RISANAMENTO	R2
	VINCOLI PARTICOLARI		
	INDICAZIONI PROGETTUALI

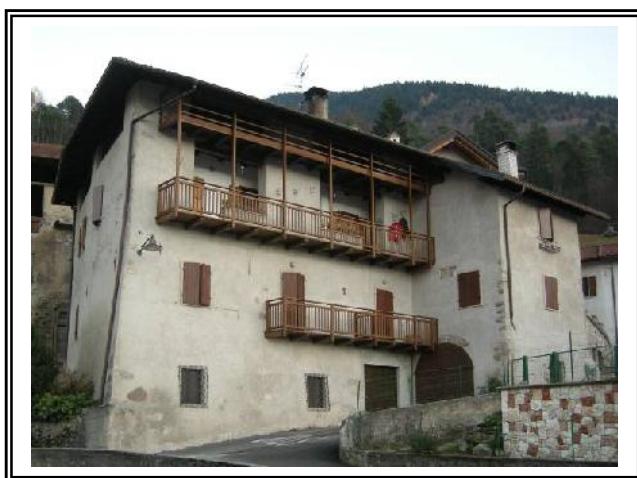
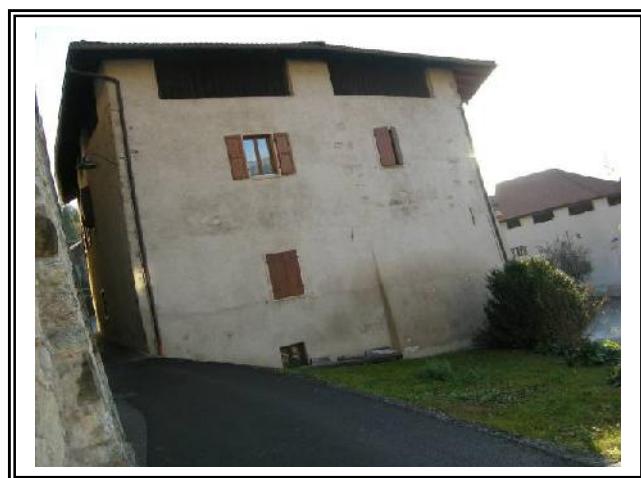
UNITA' EDILIZIA n. 86

tegole in cemento	
			scandole o pietra	
			lamiera	
8	STRUTTURA PORTANTE	Tipo di struttura portante	muratura	
			legno	
			cemento armato	
			ferro	
9	DEGRADO	X	nullo	
			medio	
10	GRADO DI UTILIZZO	PARZIALE		TOTALE
				X
11	SPAZI DI PERTINENZA Muretti a secco, acciottolati, piastre in granito, fontane, ecc...	utilizzato		
		sottoutilizzato		
		in stato di abbandono		
12	VINCOLI LEGISLATIVI	alta qualità		
		media qualità		
		bassa qualità		
13	INTERVENTO PIANO PRECEDENTE	RISANAMENTO		
14	NOTE: l'edificio è già stato risanato e rappresenta un tutt'uno con scheda 85. Il fronte più movimentato è l'ovest, con ampio portone ad arco, poggioli aggettanti alla trentina e incassato a piano secondo. Contrafforte murario a nord, mentre l'est, comunque dotato di vari affacci finestrate e verde, dà sulla strettoia.

CATEGORIA D'INTERVENTO	RISANAMENTO	R2
	VINCOLI PARTICOLARI		
	INDICAZIONI PROGETTUALI

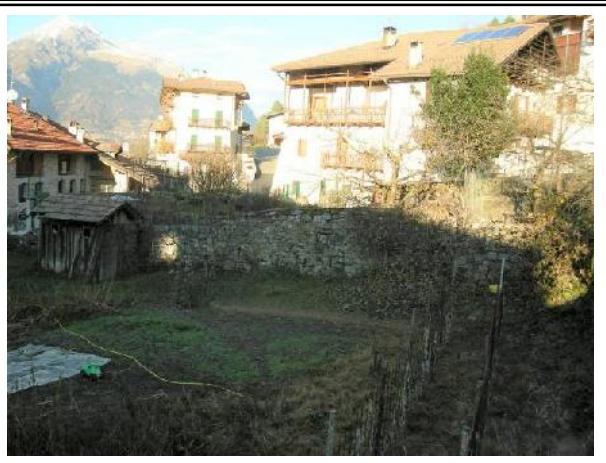
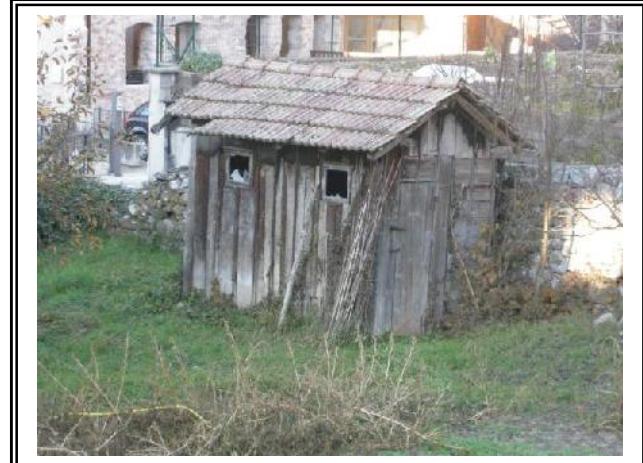
UNITA' EDILIZIA n. 87

tegole in cemento	
			scandole o pietra	
			lamiera	
8	STRUTTURA PORTANTE	Tipo di struttura portante	muratura	
			legno	X
			cemento armato	
			ferro	
9	DEGRADO	nullo	X	
		medio		
10	GRADO DI UTILIZZO	PARZIALE		TOTALE
				X
		utilizzato		
11	SPAZI DI PERTINENZA Muretti a secco, acciottolati, piastre in granito, fontane, ecc...	sottoutilizzato		
		in stato di abbandono		
		alta qualità		
12	VINCOLI LEGISLATIVI	media qualità		
		bassa qualità		
13	INTERVENTO PIANO PRECEDENTE	RISTRUTTURAZIONE		
14	NOTE: in ampio terreno cintato e con antico muro in sassi a secco, giace questo manufatto ligneo a servizio del fondo medesimo.

CATEGORIA D'INTERVENTO	RISTRUTTURAZIONE secondo lo schema di volume accessorio	R3
	VINCOLI PARTICOLARI		
	INDICAZIONI PROGETTUALI

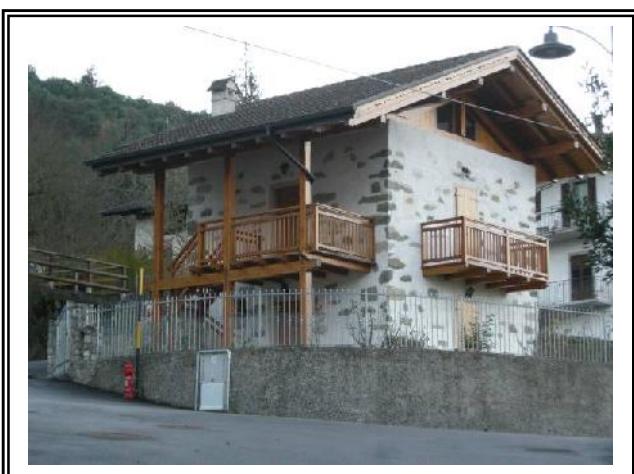
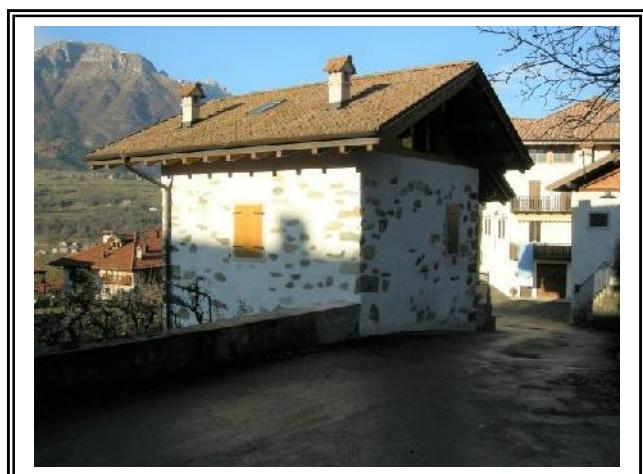
UNITA' EDILIZIA n. 88

tegole in cemento		
			scandole o pietra		
			lamiera		
8	STRUTTURA PORTANTE	Tipo di struttura portante	muratura		
			legno		
			cemento armato		
			ferro		
9	DEGRADO	X	nullo		
			medio		
10	GRADO DI UTILIZZO	PARZIALE		TOTALE	X
		utilizzato			
		sottoutilizzato			
11	SPAZI DI PERTINENZA Muretti a secco, acciottolati, piastre in granito, fontane, ecc...	alta qualità			
		media qualità			
		bassa qualità			
12	VINCOLI LEGISLATIVI				
13	INTERVENTO PIANO PRECEDENTE	RISTRUTTURAZIONE			R3
14	NOTE: edificio isolato con circostante spazio esterno cintato, completamente ristrutturato nel recente passato, mediante proposizione di poggioli alla trentina e scala esterna in legno/terrazzo per accesso a piano primo.

CATEGORIA D'INTERVENTO	RISTRUTTURAZIONE	R3
	VINCOLI PARTICOLARI		
	INDICAZIONI PROGETTUALI

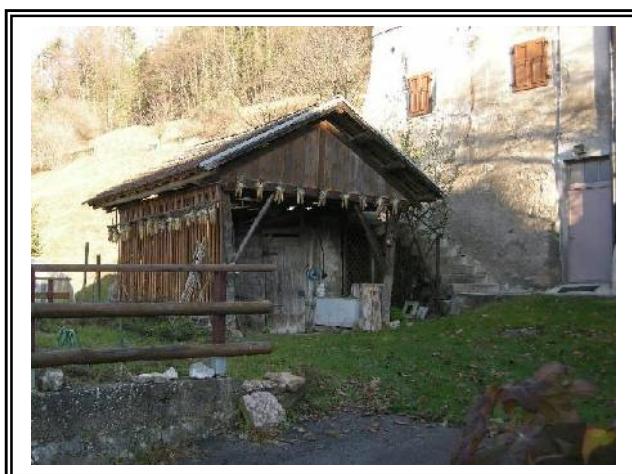
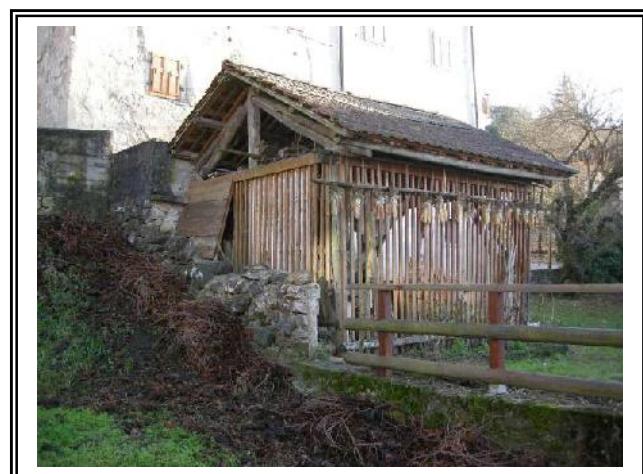
UNITA' EDILIZIA n. 89-90

marsigliese		
			tegole in cemento		
			scandole o pietra		
			lamiera		
8	STRUTTURA PORTANTE	Tipo di struttura portante	muratura		
			legno		
			cemento armato		
			ferro		
9	DEGRADO	nullo	X	medio	elevato
		PARZIALE		TOTALE	X
10	GRADO DI UTILIZZO	utilizzato			X
		sottoutilizzato			
		in stato di abbandono			
11	SPAZI DI PERTINENZA Muretti a secco, acciottolati, piastre in granito, fontane, ecc...	alta qualità			
		media qualità			
		bassa qualità			
12	VINCOLI LEGISLATIVI				
13	INTERVENTO PIANO PRECEDENTE	RISTRUTTURAZIONE			R3
14	NOTE: tettoia parzialmente aperta con struttura in prevalenza lignea

CATEGORIA D'INTERVENTO	RISTRUTTURAZIONE	R3
	VINCOLI PARTICOLARI		
	INDICAZIONI PROGETTUALI

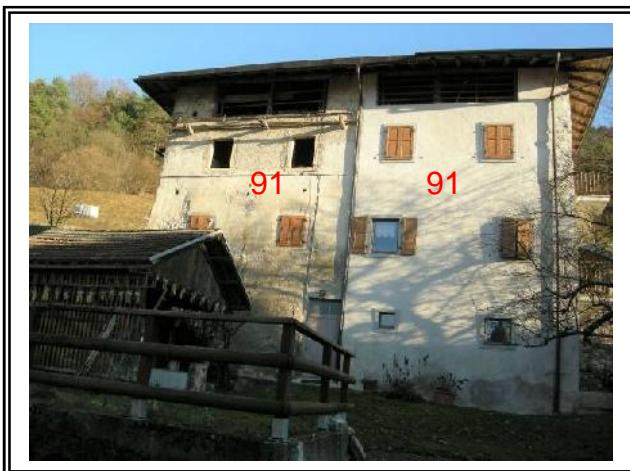
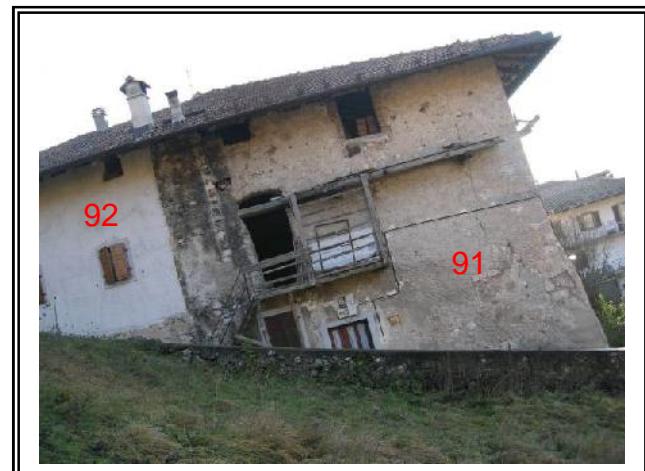
tegole in cemento	
			scandole o pietra	
			lamiera	
8	STRUTTURA PORTANTE	Tipo di struttura portante	muratura	
			legno	
			cemento armato	
			ferro	
9	DEGRADO	nullo	X	medio
				elevato
10	GRADO DI UTILIZZO		PARZIALE	X
				TOTALE
11	SPAZI DI PERTINENZA Muretti a secco, acciottolati, piastre in granito, fontane, ecc...		alta qualità	
			media qualità	
			bassa qualità	
12	VINCOLI LEGISLATIVI			
13	INTERVENTO PIANO PRECEDENTE	RISANAMENTO		
14	NOTE: nel casale di cui fa parte, questa unità occupa la zona valle, parzialmente ristrutturata nell'angolo sudovest (vedasi anche foto in scheda n. 92) , allo stato pressoché originario nell'angolo nordovest. Nella parte ristrutturata sul fronte sud, poggioli con soletta in cemento e parapetti tipo alla "trentina"

CATEGORIA D'INTERVENTO	RISTRUTTURAZIONE	R3
	VINCOLI PARTICOLARI		
	INDICAZIONI PROGETTUALI

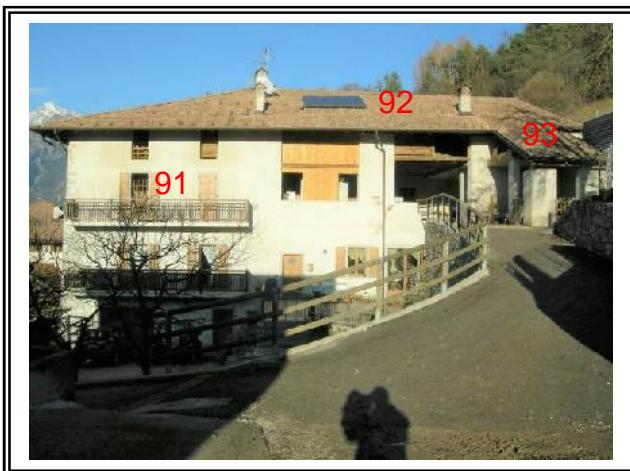
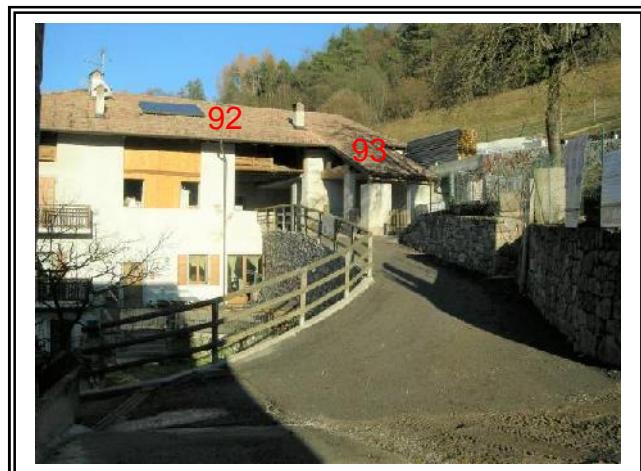
UNITA' EDILIZIA n. 92-93

tegole in cemento	
			scandole o pietra	
			lamiera	
8	STRUTTURA PORTANTE	Tipo di struttura portante	muratura	
			legno	
			cemento armato	
			ferro	
9	DEGRADO	X	nullo	
			medio	
10	GRADO DI UTILIZZO	PARZIALE		TOTALE
		utilizzato		
		sottoutilizzato		
11	SPAZI DI PERTINENZA Muretti a secco, acciottolati, piastre in granito, fontane, ecc...	in stato di abbandono		
		alta qualità		
		media qualità		
12	VINCOLI LEGISLATIVI			
13	INTERVENTO PIANO PRECEDENTE	RISANAMENTO		
14	NOTE: parte monte del casale, ristrutturata di recente; esternamente presenza di ampi muri di sostegno rivestiti in pietra mista, a delimitazione del transito per accesso alle aie e sottostanti cortili.

CATEGORIA D'INTERVENTO	RISTRUTTURAZIONE	R3
	VINCOLI PARTICOLARI		
	INDICAZIONI PROGETTUALI

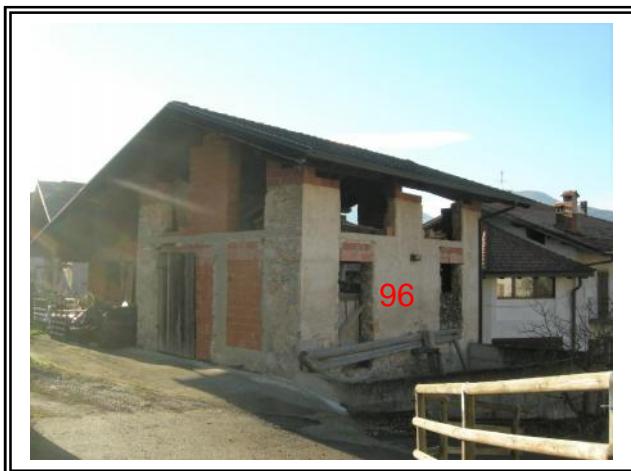
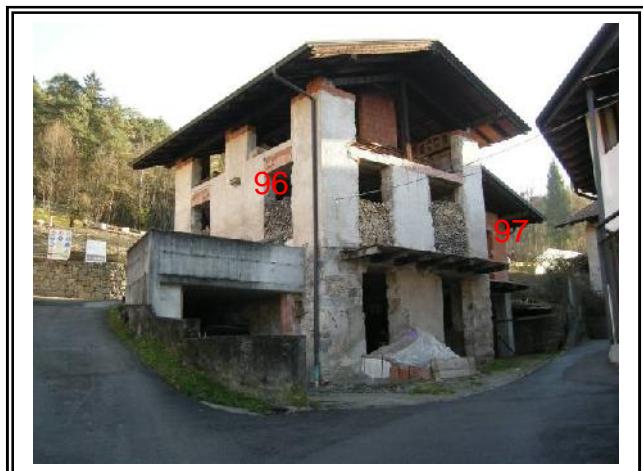
UNITA' EDILIZIA n. 96

marsigliese	
			tegole in cemento	
			scandole o pietra	
			lamiera	X
8	STRUTTURA PORTANTE	Tipo di struttura portante	muratura	X
			legno	
			cemento armato	
			ferro	
9	DEGRADO	nullo	X	
		medio		
		PARZIALE	TOTALE	
10	GRADO DI UTILIZZO	utilizzato		
		sottoutilizzato		
		in stato di abbandono		
11	SPAZI DI PERTINENZA Muretti a secco, acciottolati, piastre in granito, fontane, ecc...	alta qualità		
		media qualità		
		bassa qualità		
12	VINCOLI LEGISLATIVI			
13	INTERVENTO PIANO PRECEDENTE	RISTRUTTURAZIONE		
14	NOTE: l'edificio, privo di significati storici stante l'epoca di costruzione (eccetto parte delle murature in sassi), è un tutt'uno con l'appendice riportata in scheda n. 97. Nella parte nord, ulteriore aggiunta in uso come garage interrato con soletta delimitata da muretto in calcestruzzo

CATEGORIA D'INTERVENTO	RISTRUTTURAZIONE	R3
	VINCOLI PARTICOLARI		
	INDICAZIONI PROGETTUALI

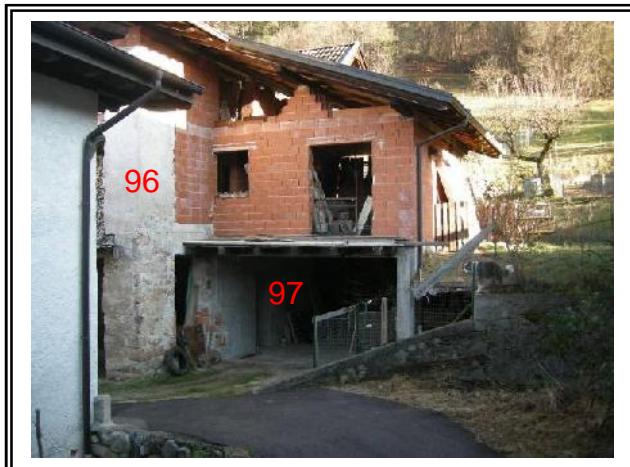
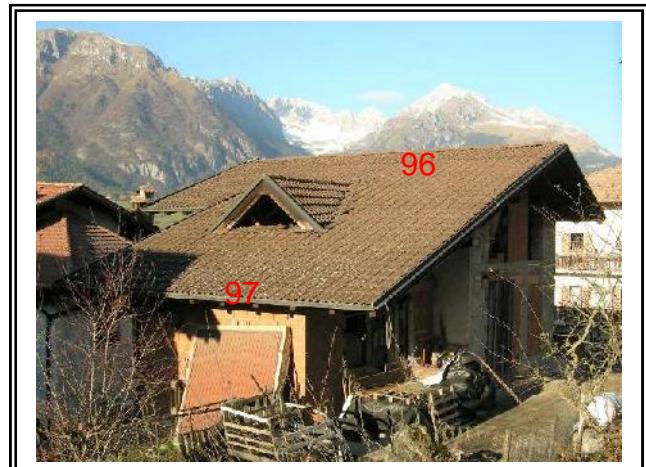
UNITA' EDILIZIA n. 97

marsigliese	
			tegole in cemento	
			scandole o pietra	
			lamiera	X
8	STRUTTURA PORTANTE	Tipo di struttura portante	muratura	X
			legno	
			cemento armato	
			ferro	
9	DEGRADO	nullo	X	
		medio		
		PARZIALE	TOTALE	
10	GRADO DI UTILIZZO	utilizzato		
		sottoutilizzato		
		in stato di abbandono		
11	SPAZI DI PERTINENZA Muretti a secco, acciottolati, piastre in granito, fontane, ecc...	alta qualità		
		media qualità		
		bassa qualità		
12	VINCOLI LEGISLATIVI			
13	INTERVENTO PIANO PRECEDENTE	RISTRUTTURAZIONE		
14	NOTE: vedasi anche scheda n. 96; l'unità in esame rappresenta l'appendice sud della casa, realizzata successivamente nella fase di ampliamento laterale.

CATEGORIA D'INTERVENTO	RISTRUTTURAZIONE	R3
	VINCOLI PARTICOLARI		
	INDICAZIONI PROGETTUALI

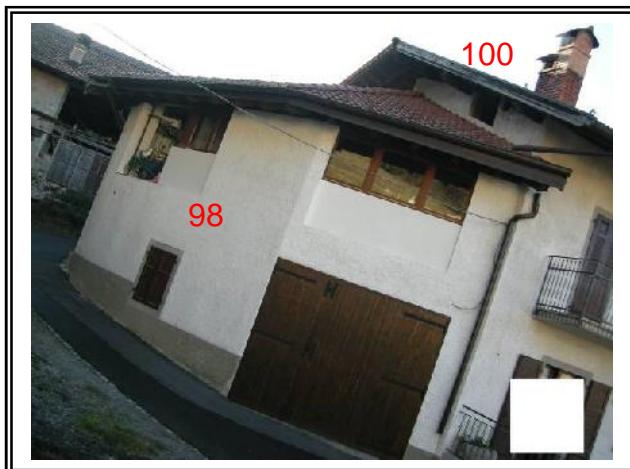
marsigliese	
			tegole in cemento	
			scandole o pietra	
			lamiera	
8	STRUTTURA PORTANTE	Tipo di struttura portante	muratura	
			legno	
			cemento armato	
			ferro	
9	DEGRADO	X	nullo	
			medio	
10	GRADO DI UTILIZZO	PARZIALE		TOTALE
		utilizzato		
		sottoutilizzato		
11	SPAZI DI PERTINENZA Muretti a secco, acciottolati, piastre in granito, fontane, ecc...	in stato di abbandono		
		alta qualità		
		media qualità		
12	VINCOLI LEGISLATIVI			
13	INTERVENTO PIANO PRECEDENTE	RISANAMENTO		
14	NOTE: parte ribassata rispetto all'edificio in scheda n. 100 a cui risulta contiguo/conglobato. Unità già risanata.

CATEGORIA D'INTERVENTO	RISTRUTTURAZIONE	R3
	VINCOLI PARTICOLARI		
	INDICAZIONI PROGETTUALI

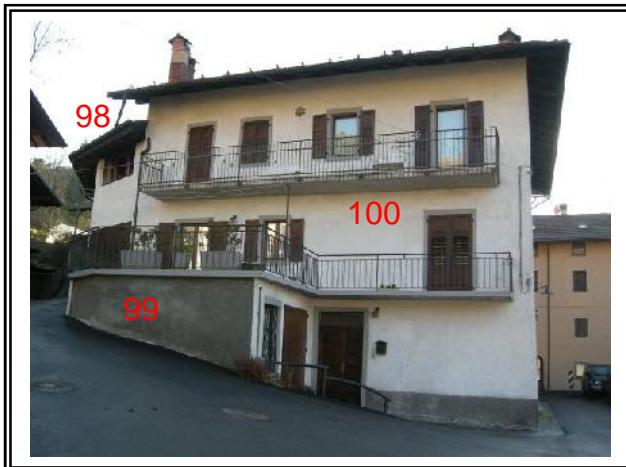
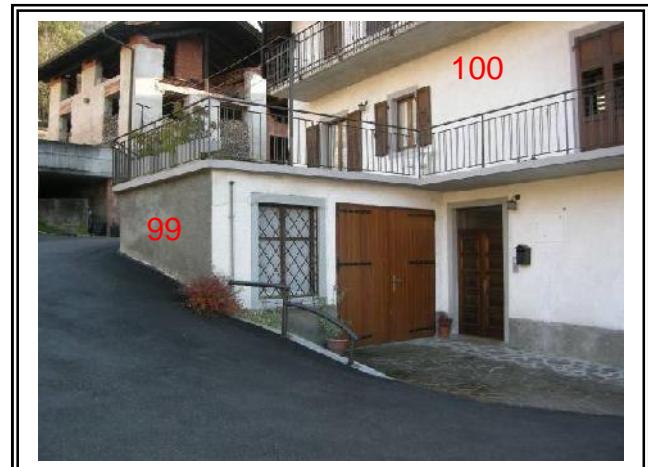
8	STRUTTURA PORTANTE	Tipo di struttura portante	muratura
			legno
			cemento armato
			ferro
9	DEGRADO	X	
		nullo	
10	GRADO DI UTILIZZO	medio	
		PARZIALE	TOTALE
		utilizzato	
11	SPAZI DI PERTINENZA Muretti a secco, acciottolati, piastre in granito, fontane, ecc...	sottoutilizzato	
		in stato di abbandono	
		alta qualità	
12	VINCOLI LEGISLATIVI	media qualità	
		bassa qualità	
13	INTERVENTO PIANO PRECEDENTE	RISANAMENTO	
14	NOTE: è il terrazzo con sottostante locale seminterrato aggregato alla casa in scheda n. 100. Unità già risanata.

CATEGORIA D'INTERVENTO	RISTRUTTURAZIONE	R3
	VINCOLI PARTICOLARI		
	INDICAZIONI PROGETTUALI

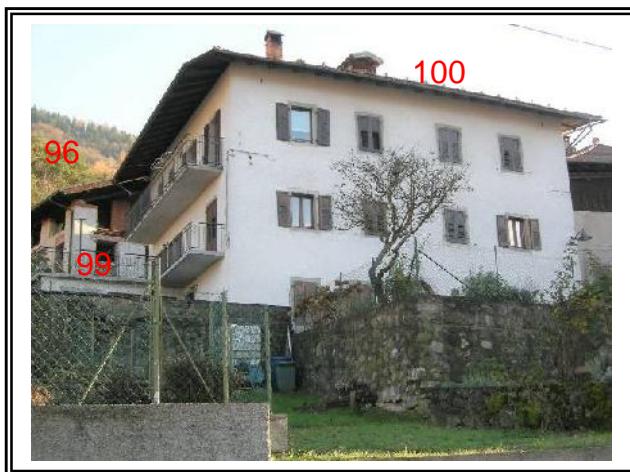
UNITA' EDILIZIA n. 100

tegole in cemento	
			scandole o pietra	
			lamiera	
8	STRUTTURA PORTANTE	Tipo di struttura portante	muratura	
			legno	
			cemento armato	
			ferro	
9	DEGRADO	X	nullo	
			medio	
10	GRADO DI UTILIZZO	PARZIALE		TOTALE
				X
		utilizzato		
11	SPAZI DI PERTINENZA Muretti a secco, acciottolati, piastre in granito, fontane, ecc...	sottoutilizzato		
		in stato di abbandono		
12	VINCOLI LEGISLATIVI			
13	INTERVENTO PIANO PRECEDENTE	RISANAMENTO		
14	NOTE: casa abitativa di notevoli dimensioni, risanata nel passato ed in buono stato conservativo. Si segnala il portale ad arco con contorni in pietra del fronte ovest direttamente affacciato su strada comunale e privo di poggioli, di cui la casa risulta dotata a nord in tipologia cementizia e con ringhiera in ferro

CATEGORIA D'INTERVENTO	RISANAMENTO	R2
	VINCOLI PARTICOLARI		
	INDICAZIONI PROGETTUALI

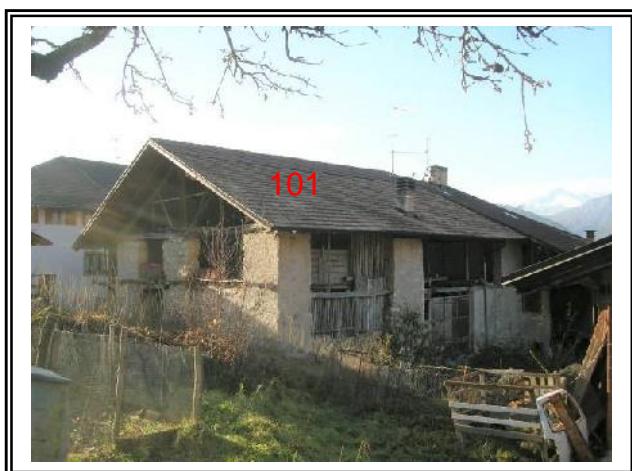
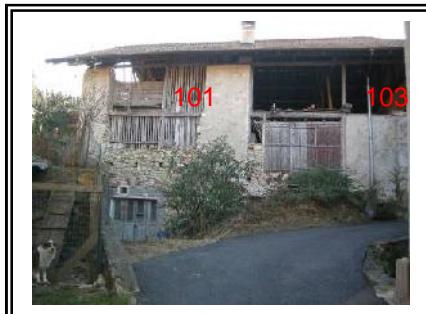
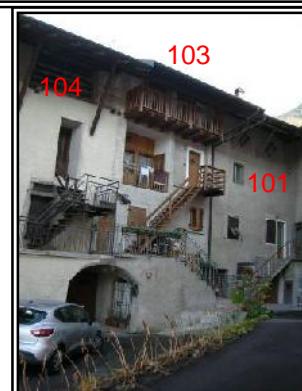
UNITA' EDILIZIA n. 101-103

tegole in cemento	
			scandole o pietra	
			lamiera	
8	STRUTTURA PORTANTE	Tipo di struttura portante	muratura	
			legno	
			cemento armato	
			ferro	
9	DEGRADO	nullo	X	medio
				elevato
			PARZIALE	X
10	GRADO DI UTILIZZO	TOTALE		
		utilizzato		
		sottoutilizzato		
11	SPAZI DI PERTINENZA Muretti a secco, acciottolati, piastre in granito, fontane, ecc...	in stato di abbandono		
		alta qualità		
		media qualità		
12	VINCOLI LEGISLATIVI	bassa qualità		
13	INTERVENTO PIANO PRECEDENTE	RISANAMENTO		
14	NOTE: Solo il fronte sud appare parzialmente risanato nel passato, laddove si trova l'ingresso alla parte abitativa tramite scala esterna. Le facciate est ed ovest risultano nello stato dell'epoca passata, contraddistinte dall'ampia apertura a capriata nel frontespizio di monte e dal ritaglio nelle murature dei piani aia in parte tamponati in legno; tali prospetti risultano privi di poggioli ma sono presenti i modioni sporgenti ad est e le tracce nelle murature a nord dove si trova il ponte per accesso alle aie.

CATEGORIA D'INTERVENTO	RISTRUTTURAZIONE	R3
	VINCOLI PARTICOLARI		
	INDICAZIONI PROGETTUALI

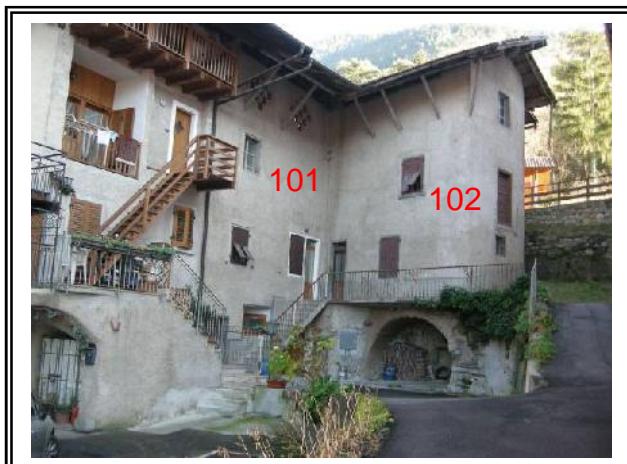
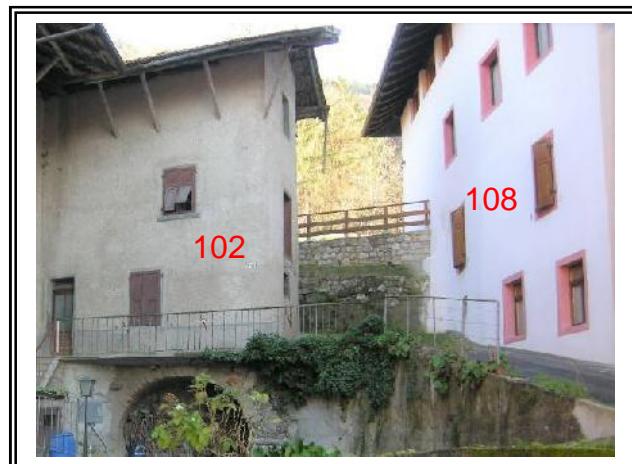
UNITA' EDILIZIA n. 102

marsigliese	X
			tegole in cemento	
			scandole o pietra	
			lamiera	
8	STRUTTURA PORTANTE	Tipo di struttura portante	muratura	X
			legno	
			cemento armato	
			ferro	
9	DEGRADO	nullo	X	
		medio		
10	GRADO DI UTILIZZO	PARZIALE		TOTALE
				X
		utilizzato		
11	SPAZI DI PERTINENZA Muretti a secco, acciottolati, piastre in granito, fontane, ecc...	sottoutilizzato		
		in stato di abbandono		
		alta qualità		
12	VINCOLI LEGISLATIVI	media qualità		
		bassa qualità		
13	INTERVENTO PIANO PRECEDENTE	RISANAMENTO		
14	NOTE: appendice laterale della casa, ristretta, presumibilmente aggiunta in ampliamento successivamente all'originario fabbricato; scarsa valenza sotto il profilo storico, eccetto l'arco seminterrato.

CATEGORIA D'INTERVENTO	RISTRUTTURAZIONE	
	VINCOLI PARTICOLARI		
	INDICAZIONI PROGETTUALI

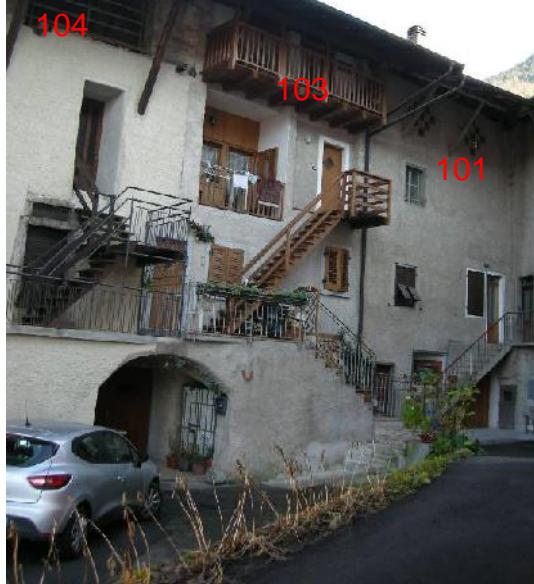
UNITA' EDILIZIA n. 103

tegole in cemento	
			scandole o pietra	
			lamiera	
8	STRUTTURA PORTANTE	Tipo di struttura portante	muratura	
			legno	
			cemento armato	
			ferro	
9	DEGRADO	X	nullo	
			medio	
10	GRADO DI UTILIZZO	PARZIALE		TOTALE
				X
11	SPAZI DI PERTINENZA Muretti a secco, acciottolati, piastre in granito, fontane, ecc...	utilizzato		
		sottoutilizzato		
		in stato di abbandono		
12	VINCOLI LEGISLATIVI	alta qualità		
		media qualità		
		bassa qualità		
13	INTERVENTO PIANO PRECEDENTE	RISANAMENTO		
14	NOTE: parte centrale del caseggiato con due fronti ristretti, quello principale posto a sud già completamente riformulato nel recente passato con scale d'accesso, balconi incassati e poggiolo alla trentina nel sottotetto. A tergo in prossimità del ponte con porticato, l'altro affaccio che risulta completato con l'intervento di nuovi serramenti ed intonacatura.

CATEGORIA D'INTERVENTO	RISTRUTTURAZIONE	R3
	VINCOLI PARTICOLARI		
	INDICAZIONI PROGETTUALI
