COMUNE DI COMANO TERME

PIANO REGOLATORE GENERALE

**SCHEDE EDIFICI E MANUFATTI DI
INTERESSE STORICO
Fraz. COMANO**

VARIANTE 2019

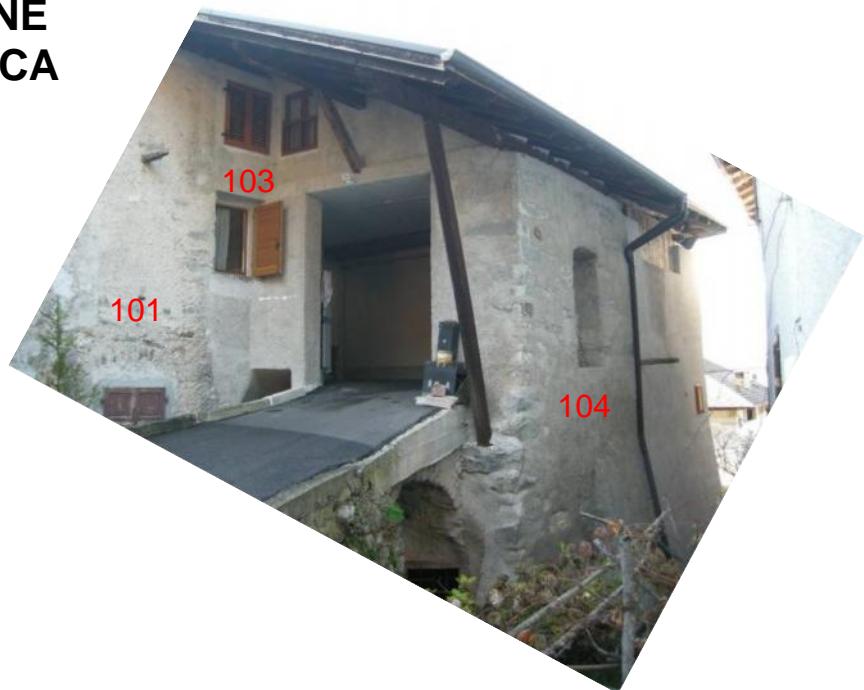
DOCUMENTAZIONE FOTOGRAFICA

tegole in cemento	
			scandole o pietra	
			lamiera	
8	STRUTTURA PORTANTE	Tipo di struttura portante	muratura	
			legno	
			cemento armato	
			ferro	
9	DEGRADO	X	nullo	
			medio	
10	GRADO DI UTILIZZO	PARZIALE		TOTALE
				X
11	SPAZI DI PERTINENZA Muretti a secco, acciottolati, piastre in granito, fontane, ecc...	utilizzato		
		sottoutilizzato		
		in stato di abbandono		
12	VINCOLI LEGISLATIVI	alta qualità		
		media qualità		
		bassa qualità		
13	INTERVENTO PIANO PRECEDENTE	RISANAMENTO		
14	NOTE: parte centrolaterale del caseggiato con fronte ristretto a sud ed ampio ad ovest. Il prospetto sud movimentato e vario dalla presenza di scale esterne arco nel piano terra e puntoni di sostegno tetto, risulta già ristrutturato nel recente passato, con scala esterna pavimentata. Il fronte ovest in fregio alla strada, è più rigido nella sua configurazione, privo di poggioli, intonaco rustico e contrafforti murari.

CATEGORIA D'INTERVENTO	RISTRUTTURAZIONE	R3
	VINCOLI PARTICOLARI		
	INDICAZIONI PROGETTUALI

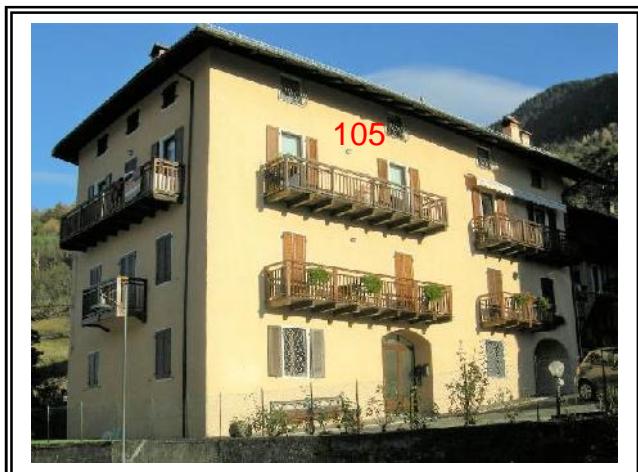
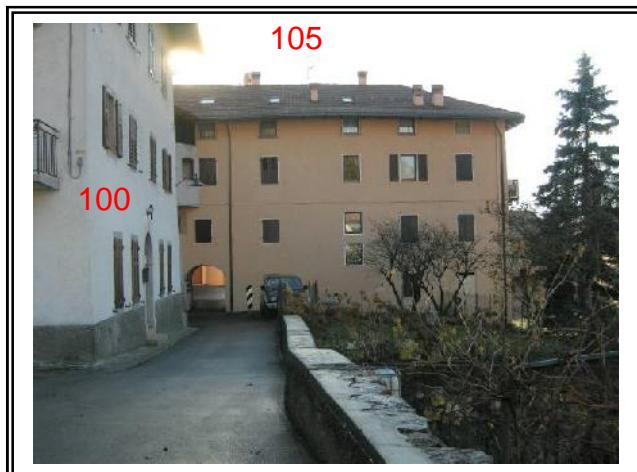
tegole in cemento	
			scandole o pietra	
			lamiera	
8	STRUTTURA PORTANTE	Tipo di struttura portante	muratura	
			legno	
			cemento armato	
			ferro	
9	DEGRADO	X	nullo	
			medio	
10	GRADO DI UTILIZZO	PARZIALE		TOTALE
				X
11	SPAZI DI PERTINENZA Muretti a secco, acciottolati, piastre in granito, fontane, ecc...	utilizzato		
		sottoutilizzato		
		in stato di abbandono		
12	VINCOLI LEGISLATIVI	alta qualità		
		media qualità		
		bassa qualità		
13	INTERVENTO PIANO PRECEDENTE	RISTRUTTURAZIONE		
14	NOTE: edificio ampio, completamente ristrutturato nel recente passato in modo omogeneo ed armonioso, proponendo nuovi poggioli alla trentina sui fronti sud ed ovest, intonaco liscio tinta rosa. Porticato ad arco di passaggio pubblico, ristretto.

CATEGORIA D'INTERVENTO	RISTRUTTURAZIONE	R3
	VINCOLI PARTICOLARI		
	INDICAZIONI PROGETTUALI

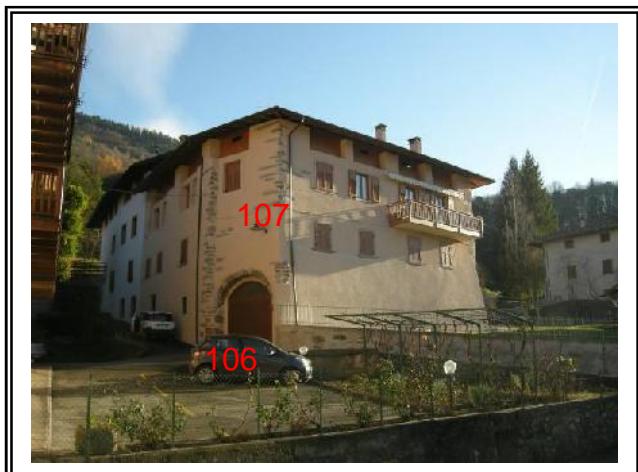
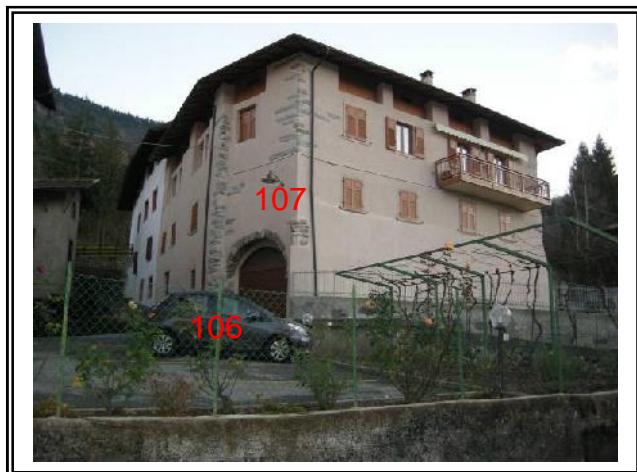
UNITA' EDILIZIA n. 106

marsigliese			
		tegole in cemento			
		scandole o pietra			
		lamiera			
8	STRUTTURA PORTANTE	Tipo di struttura portante			
		muratura			
		legno			
		cemento armato			
		ferro			
9	DEGRADO	X	nullo		
			medio		
10	GRADO DI UTILIZZO	PARZIALE			
		TOTALE			
		X			
11	SPAZI DI PERTINENZA	utilizzato		X	
		sottoutilizzato			
		in stato di abbandono			
12	VINCOLI LEGISLATIVI	alta qualità			
		media qualità			
		bassa qualità			
13	INTERVENTO PIANO PRECEDENTE	RISTRUTTURAZIONE			
14	NOTE: il preesistente manufatto ligneo/tettoia, è stato rimosso per ricavare lo spazio esterno asfaltato adibito a parcheggio ed aiuola con pergola, dell'edificio di scheda n° 105.

CATEGORIA D'INTERVENTO	Spazio privato parcheggio Manutenzione/ristrutturazione
VINCOLI PARTICOLARI	
INDICAZIONI PROGETTUALI

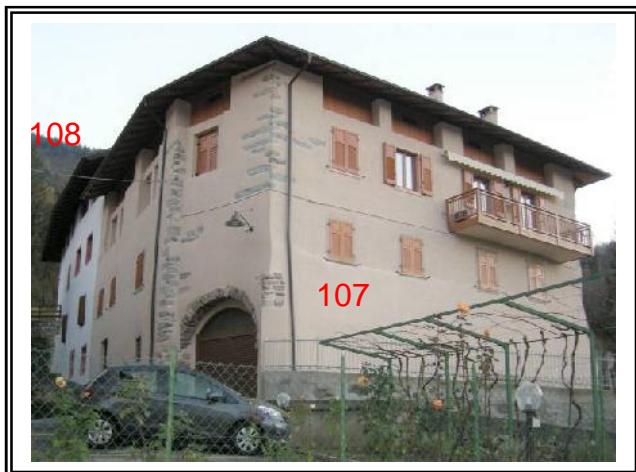
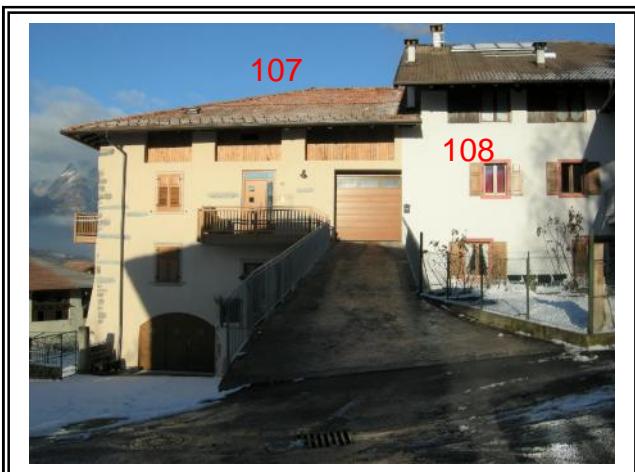
UNITA' EDILIZIA n. 107

tegole in cemento	
			scandole o pietra	
			lamiera	
8	STRUTTURA PORTANTE	Tipo di struttura portante	muratura	
			legno	
			cemento armato	
			ferro	
9	DEGRADO	X	nullo	
			medio	
10	GRADO DI UTILIZZO	PARZIALE		TOTALE
				X
11	SPAZI DI PERTINENZA Muretti a secco, acciottolati, piastre in granito, fontane, ecc...	utilizzato		
		sottoutilizzato		
		in stato di abbandono		
12	VINCOLI LEGISLATIVI	alta qualità		
		media qualità		
		bassa qualità		
13	INTERVENTO PIANO PRECEDENTE	RISANAMENTO		
14	NOTE: edificio integralmente risanato di recente.

CATEGORIA D'INTERVENTO	RISANAMENTO	R2
	VINCOLI PARTICOLARI		
	INDICAZIONI PROGETTUALI

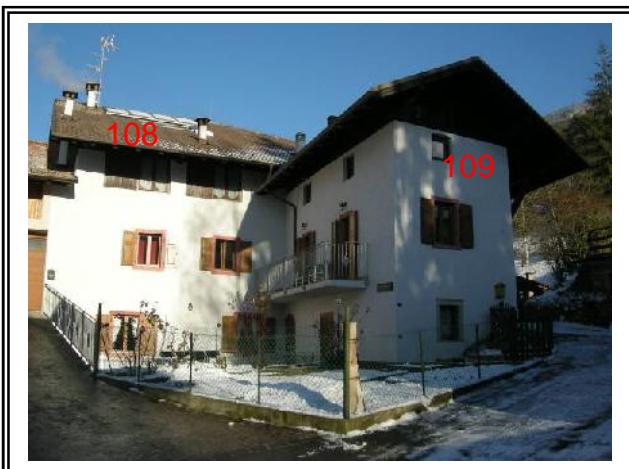
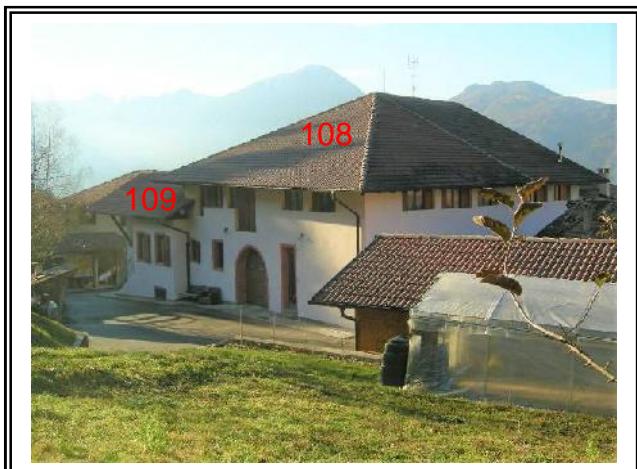
UNITA' EDILIZIA n. 108

marsigliese	
			tegole in cemento	
			scandole o pietra	
			lamiera	
8	STRUTTURA PORTANTE	Tipo di struttura portante	muratura	
			legno	
			cemento armato	
			ferro	
9	DEGRADO	X	nullo	
			medio	
10	GRADO DI UTILIZZO	PARZIALE		TOTALE
				X
		utilizzato		
11	SPAZI DI PERTINENZA Muretti a secco, acciottolati, piastre in granito, fontane, ecc...	sottoutilizzato		
		in stato di abbandono		
12	VINCOLI LEGISLATIVI	alta qualità		
		media qualità		
		bassa qualità		
13	INTERVENTO PIANO PRECEDENTE	RISANAMENTO		
14	NOTE: edificio integralmente risanato di recente, con ampi spazi esterni pertinenziali.

CATEGORIA D'INTERVENTO	RISANAMENTO	R2
VINCOLI PARTICOLARI		
INDICAZIONI PROGETTUALI

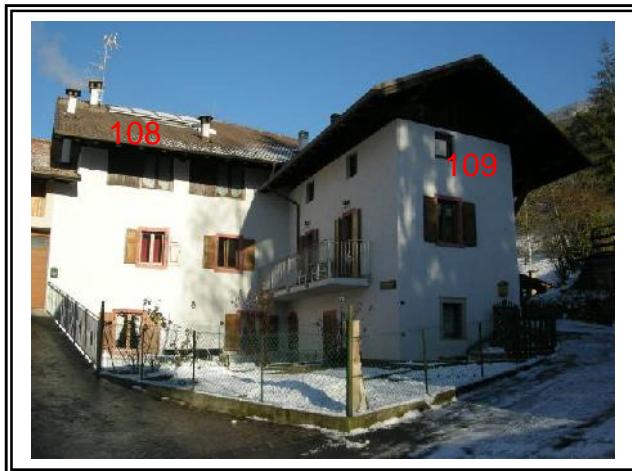
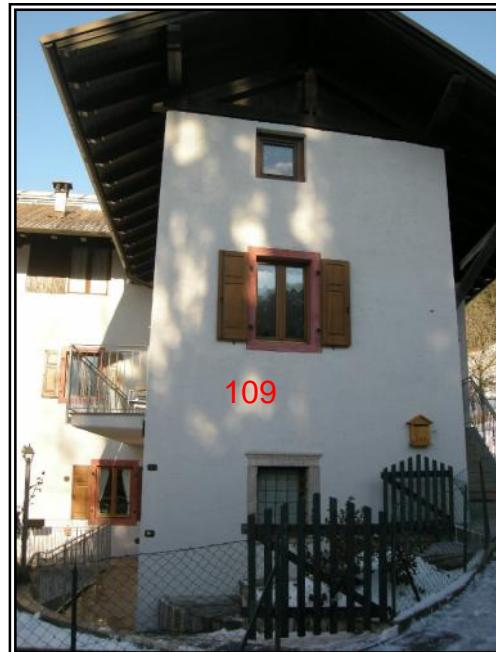
UNITA' EDILIZIA n. 109

tegole in cemento	
			scandole o pietra	
			lamiera	
8	STRUTTURA PORTANTE	Tipo di struttura portante	muratura	
			legno	
			cemento armato	
			ferro	
9	DEGRADO	X	nullo	
			medio	
10	GRADO DI UTILIZZO	PARZIALE		TOTALE
				X
11	SPAZI DI PERTINENZA Muretti a secco, acciottolati, piastre in granito, fontane, ecc...	utilizzato		
		sottoutilizzato		
		in stato di abbandono		
12	VINCOLI LEGISLATIVI	alta qualità		
		media qualità		
		bassa qualità		
13	INTERVENTO PIANO PRECEDENTE	RISANAMENTO		
14	NOTE: edificio integralmente risanato di recente, con ampi spazi esterni pertinenziali. L'unità identifica l'appendice sudest della casa contigua alla parte di scheda n. 108.

CATEGORIA D'INTERVENTO	RISANAMENTO	R2
	VINCOLI PARTICOLARI		
	INDICAZIONI PROGETTUALI

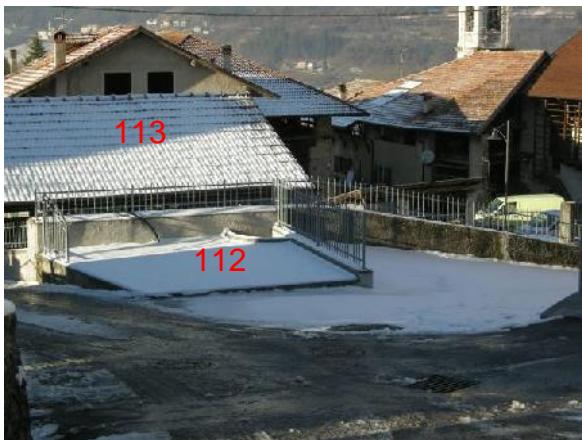
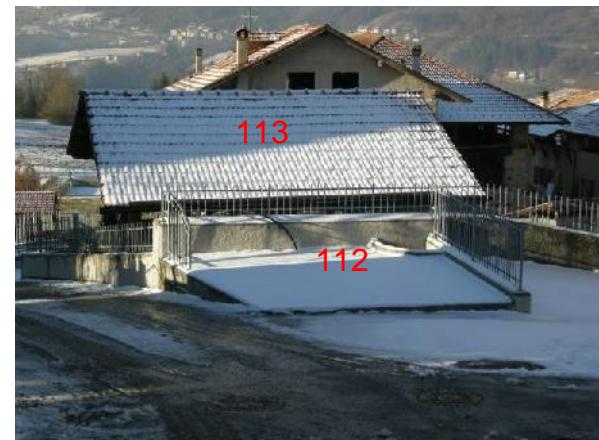
UNITA' EDILIZIA n. 112

tegole in cemento		
		scandole o pietra		
		lamiera		
8	STRUTTURA PORTANTE	Tipo di struttura portante		
		muratura		
		legno		
		cemento armato		
		ferro		
9	DEGRADO	X	nullo	
			medio	
		PARZIALE		TOTALE
				X
10	GRADO DI UTILIZZO	utilizzato		
		sottoutilizzato		
		in stato di abbandono		
11	SPAZI DI PERTINENZA	alta qualità		
		media qualità		
		bassa qualità		
12	VINCOLI LEGISLATIVI			
13	INTERVENTO PIANO PRECEDENTE	RISTRUTTURAZIONE		
14	NOTE: area urbana frazionale, nel passato adibita a fontana/lavatoio, poi rimossa e recentemente sistemata nella pavimentazione e delimitazione parziale con ringhiera in ferro.

CATEGORIA D'INTERVENTO	RISTRUTTURAZIONE	R3
	VINCOLI PARTICOLARI		
	INDICAZIONI PROGETTUALI

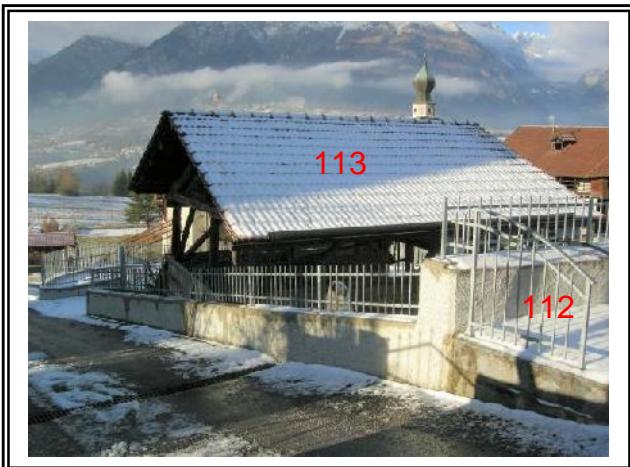
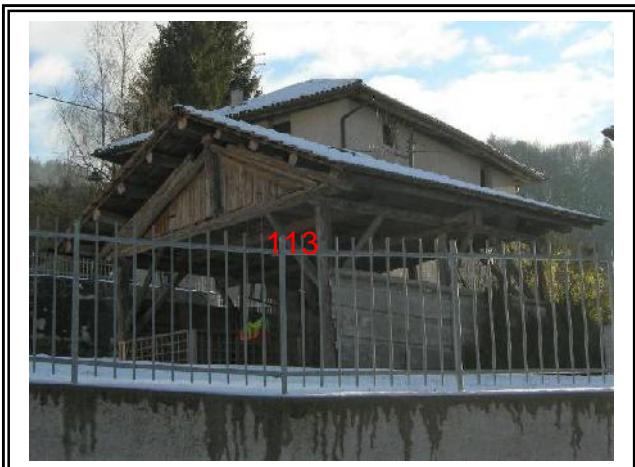
UNITA' EDILIZIA n. 113

tegole in cemento	
			scandole o pietra	
			lamiera	
8	STRUTTURA PORTANTE	Tipo di struttura portante	muratura	
			legno	X
			cemento armato	
			ferro	
9	DEGRADO	X	nullo	
			medio	
10	GRADO DI UTILIZZO	PARZIALE		TOTALE
				X
		utilizzato		
11	SPAZI DI PERTINENZA Muretti a secco, acciottolati, piastre in granito, fontane, ecc...	sottoutilizzato		
		in stato di abbandono		
		alta qualità		
12	VINCOLI LEGISLATIVI	media qualità		
		bassa qualità		
13	INTERVENTO PIANO PRECEDENTE	RISTRUTTURAZIONE		
14	NOTE: tettoia aperta, solo parzialmente tamponata in assito, sita nel cortile cintato della casa di scheda n. 107.

CATEGORIA D'INTERVENTO	RISTRUTTURAZIONE	R3
	VINCOLI PARTICOLARI		
	INDICAZIONI PROGETTUALI
