**COMUNE DI COMANO TERME**

**PIANO REGOLATORE GENERALE**

**SCHEDE EDIFICI E MANUFATTI DI  
INTERESSE STORICO  
Fraz. VILLA**

VARIANTE 2019

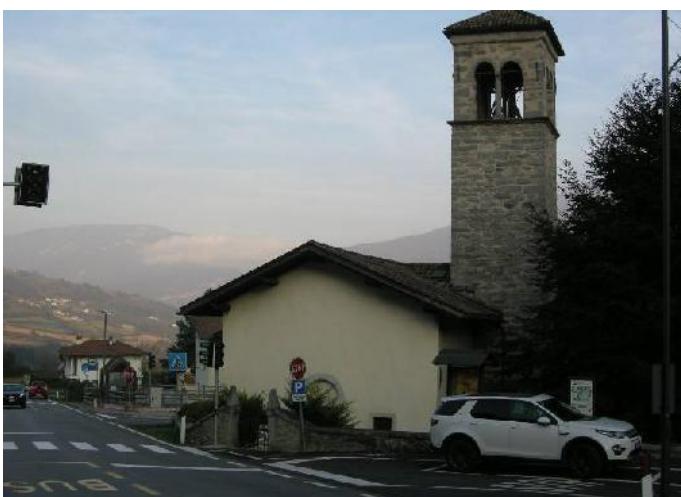
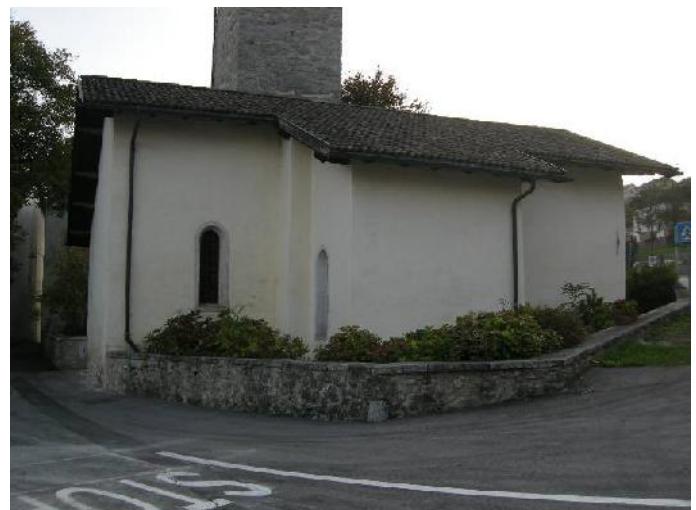
UNITA' EDILIZIA n. 01

| <b>14</b> | <b>NOTE:</b> Risanata nel passato, presenta qualche ammaloramento nell'intonacatura al liscio, alla base delle murature. Portali e finestre con contorni in pietra. Campanile in granito facciavista con copertura a padiglione in coppi.<br>Area pertinenziale a verde, racchiusa da muro di cinta. | | | |

| | CATEGORIA D'INTERVENTO | RESTAURO | R1 |

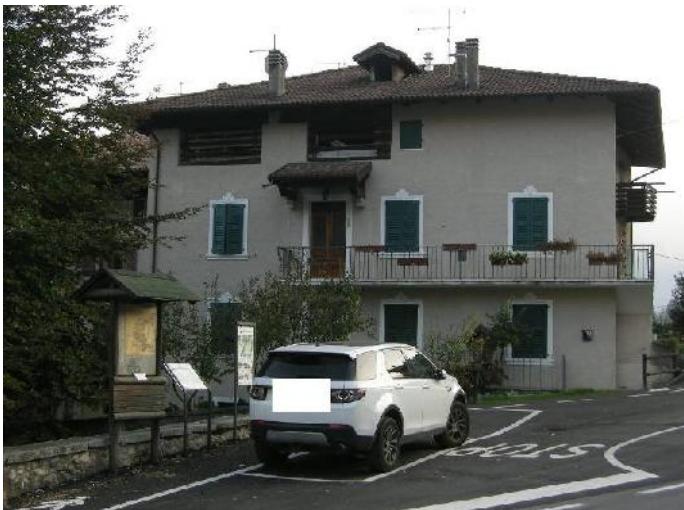
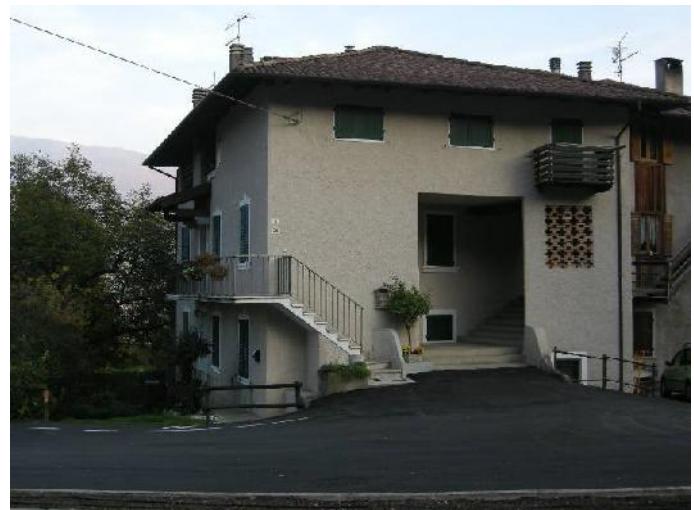
UNITA' EDILIZIA n. 02/A

| <b>14</b> | <b>NOTE:</b><br>Recentemente realizzata una pensilina in legno sulla porta d'entrata del poggiolo a piano 2° che è in struttura cementizia con ringhiera in ferro . Forometria regolare con imposte verdi a specchio e griglie. Ampio porticato d'ingresso al centro del fronte ovest. Intonaco a sbriciolo. | | | |

| CATEGORIA D'INTERVENTO | RISANAMENTO | R2 |
|---|--|---|
| INDICAZIONI PROGETTUALI | <p>Edificio concluso dal punto di vista planivolumetrico. Gli interventi di rifunzionalizzazione, in particolare del sottotetto, dovranno riproporre le tradizionali strutture lignee a graticcio ritagliate nelle murature perimetrali.</p> | |

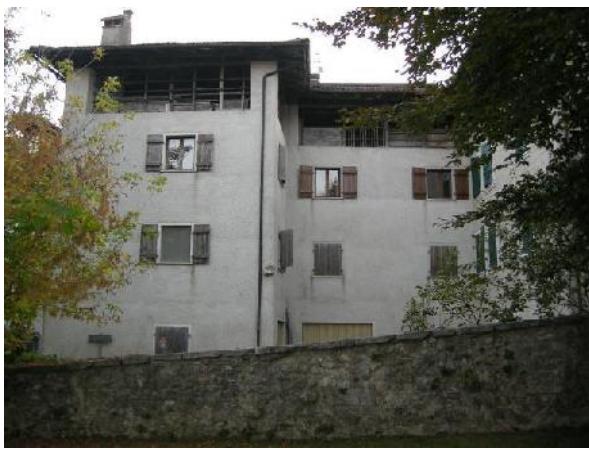
UNITA' EDILIZIA n. 02/B

| <b>14</b> | NOTE: Questa parte di edificio, a differenza delle altre che compongono il caseggiato, non denota interventi di risanamento recente, specie sul fronte principale. Nel fronte est (strettoia) è ubicato l'accesso nella rientranza con sovrastanti poggioli. | | | |

| | CATEGORIA D'INTERVENTO | RISANAMENTO | R2 |
|--|---|---|---|
| | <b>INDICAZIONI PROGETTUALI</b><br>Edificio concluso dal punto di vista planivolumetrico. Gli interventi di rifunzionalizzazione, in particolare del sottotetto, dovranno riproporre le tradizionali strutture lignee a graticcio ritagliate nelle murature perimetrali. | | |

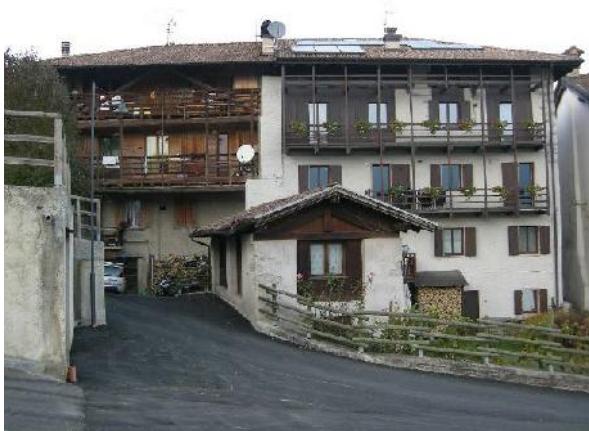
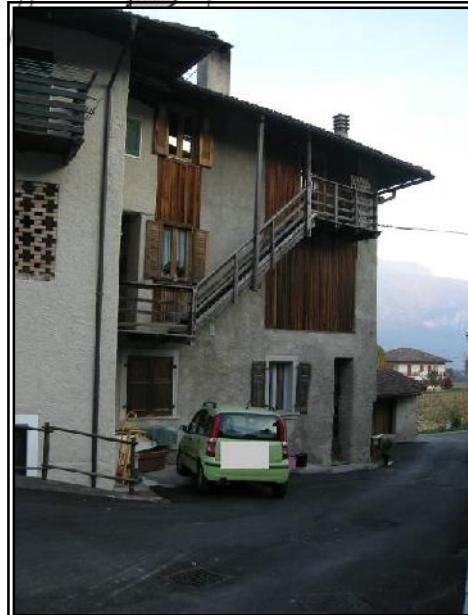
UNITA' EDILIZIA n. 02/C

| <b>14</b> | <b>NOTE:</b><br>Edificio ristrutturato nel recente passato che identifica il fronte sud del più ampio caseggiato | | | |

| | CATEGORIA D'INTERVENTO | RISANAMENTO | R2 |
|--|---|---|---|
| | <b>INDICAZIONI PROGETTUALI</b><br>Edificio concluso dal punto di vista planivolumetrico. Gli interventi di rifunzionalizzazione, in particolare del sottotetto, dovranno riproporre le tradizionali strutture lignee a graticcio ritagliate nelle murature perimetrali. | | |

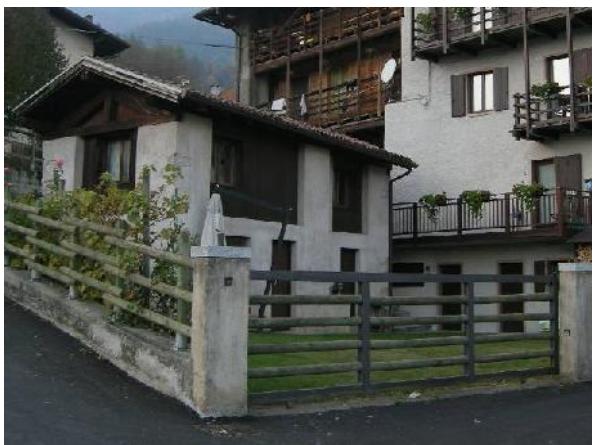
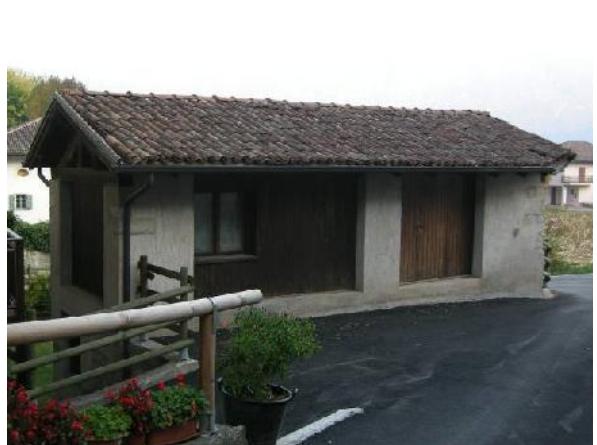
UNITA' EDILIZIA n. 03

| <b>14</b> | <b>NOTE:</b> Edificio ristrutturato nel recente passato (casa isolata cintata, dependance dell'edificio in scheda 2/C) | | | |

| | CATEGORIA D'INTERVENTO | RISTRUTTURAZIONE | R3 |
|--|--|---|---|
| | <b>INDICAZIONI PROGETTUALI</b><br>Edificio concluso dal punto di vista planivolumetrico ristrutturato nel recente passato. | | |

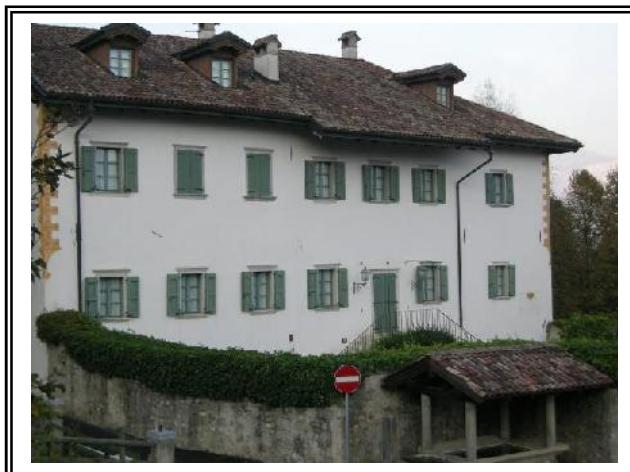
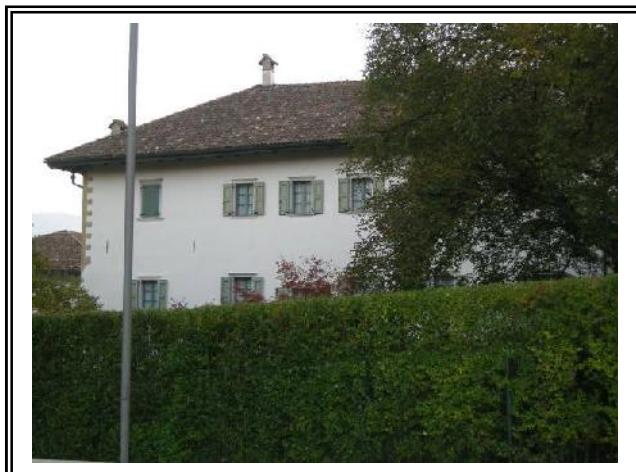
UNITA' EDILIZIA n. 04

| <b>14</b> | <b>NOTE:</b><br>Villa padronale con ampio giardino cintato da mura, ristrutturata nel recente passato. Priva di poggioli. Particolari decorativi d'angolo, forometria regolare rettangolare con contorni in pietra lavorati, finestre a specchi. Abbaini tipologia "cuccia di cane". Intonaco al civile color bianco. Portale ad arco nel muro di cinta con pensilina in legno. | | | |

| | CATEGORIA D'INTERVENTO | RISANAMENTO | R2 |
|--|---|---|---|
| | <b>INDICAZIONI PROGETTUALI</b><br>Edificio concluso dal punto di vista planivolumetrico recuperato nel recente passato. | | |

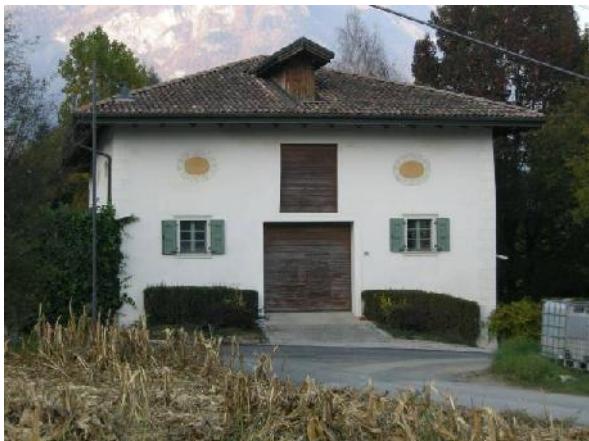
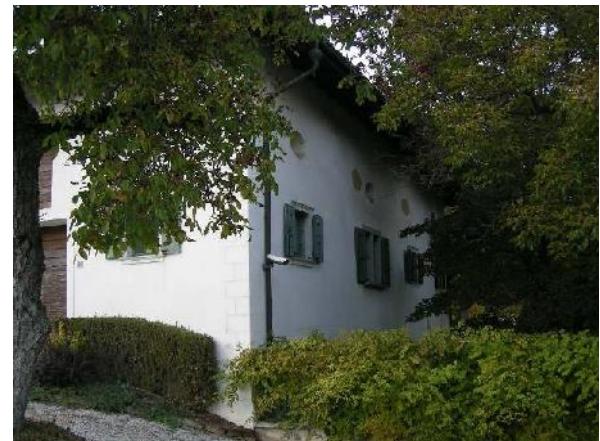
UNITA' EDILIZIA n. 05

| <b>14</b> | <b>NOTE:</b><br>Dependance della villa padronale di scheda n° 4 con caratteristiche similari | | | |

| | CATEGORIA D'INTERVENTO | RISANAMENTO | R2 |
|--|--|---|---|
| | <b>INDICAZIONI PROGETTUALI</b><br>Edificio concluso dal punto di vista planivolumetrico ristrutturato nel recente passato. | | |
