**COMUNE DI COMANO TERME**

**PIANO REGOLATORE GENERALE**

**SCHEDE EDIFICI E MANUFATTI DI  
INTERESSE STORICO**

**Fraz. BIE'**

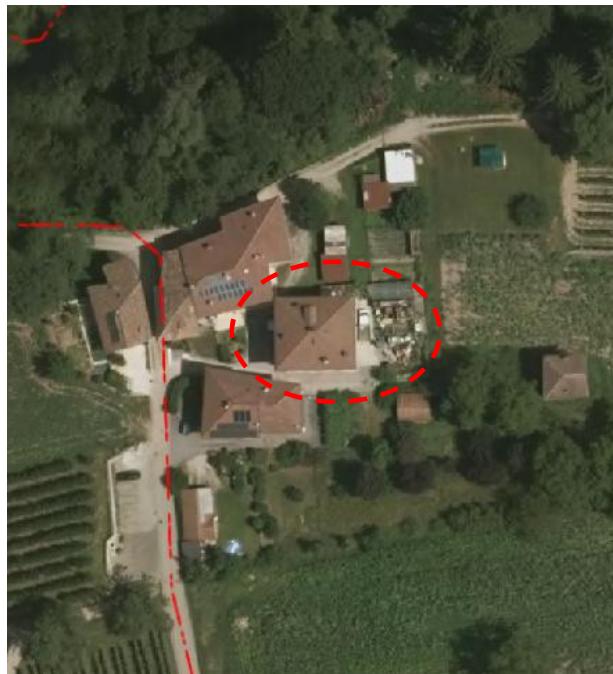
UNITA' EDILIZIA n. 01

CATEGORIA D'INTERVENTO	RISTRUTTURAZIONE	R3
	VINCOLI PARTICOLARI		
	<b>INDICAZIONI PROGETTUALI VIGENTI</b> Edificio concluso dal punto di vista planivolumetrico. E' consentito ripristinare le tradizionali strutture lignee a graticcio in corrispondenza del sottotetto.

Portoni tradizionali da valorizzare		
<b>7</b>	<b>COPERTURA:</b> tetto in legno a padiglione	<b>Manto di copertura</b>	coppo tipo cotto	
			marsigliese	
			tegole in cemento	
			scandole o pietra	
			lamiera	
<b>8</b>	<b>STRUTTURA PORTANTE</b>	<b>Tipo di struttura portante</b>	muratura	
			legno	
			cemento armato	
			ferro	
<b>9</b>	<b>DEGRADO</b>	X	nullo	
			medio	
<b>10</b>	<b>GRADO DI UTILIZZO</b>	<b>PARZIALE</b>		<b>TOTALE</b>
				X
<b>11</b>	<b>SPAZI DI PERTINENZA</b> Muretti a secco, acciottolati, piastre in granito, fontane, ecc...	utilizzato		
		sottoutilizzato		
		in stato di abbandono		
<b>12</b>	<b>VINCOLI LEGISLATIVI</b>	alta qualità		
		media qualità		
		bassa qualità		
<b>13</b>	<b>INTERVENTO PIANO PRECEDENTE</b>	<b>RISTRUTTURAZIONE</b>		
<b>14</b>	NOTE: edificio ristrutturato recentemente, ancora in fase di completamento (piano primo); coibentazione esterna a cappotto con intonachino al civile liscio, poggioli in legno a listelli orizzontali compreso scala esterna sul lato nord.. Abbaino a cuccia di cane sul tetto.

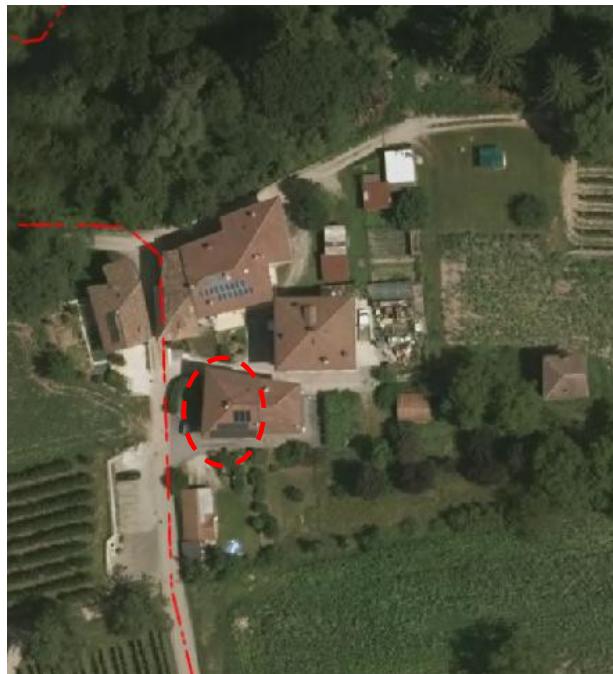
UNITA' EDILIZIA n. 02/A

CATEGORIA D'INTERVENTO	RISTRUTTURAZIONE	R3
	VINCOLI PARTICOLARI		
	<b>INDICAZIONI PROGETTUALI VIGENTI</b> Edificio concluso dal punto di vista planivolumetrico. E' consentito ripristinare le tradizionali strutture lignee a graticcio in corrispondenza del sottotetto.

Portoni tradizionali da valorizzare		
<b>7</b>	<b>COPERTURA:</b> tetto in legno a padiglione	<b>Manto di copertura</b>	coppo tipo cotto	
			marsigliese	
			tegole in cemento	
			scandole o pietra	
			lamiera	
<b>8</b>	<b>STRUTTURA PORTANTE</b>	<b>Tipo di struttura portante</b>	muratura	
			legno	
			cemento armato	
			ferro	
<b>9</b>	<b>DEGRADO</b>	X	nullo	
			medio	
<b>10</b>	<b>GRADO DI UTILIZZO</b>	<b>PARZIALE</b>		<b>TOTALE</b>
				X
<b>11</b>	<b>SPAZI DI PERTINENZA</b> Muretti a secco, acciottolati, piastre in granito, fontane, ecc...	utilizzato		
		sottoutilizzato		
		in stato di abbandono		
<b>12</b>	<b>VINCOLI LEGISLATIVI</b>	alta qualità		
		media qualità		
		bassa qualità		
<b>13</b>	<b>INTERVENTO PIANO PRECEDENTE</b>	<b>RISTRUTTURAZIONE</b>		
<b>14</b>	NOTE: edificio ristrutturato nel recente passato, intonaco al civile rustico color giallo, poggioli e scale esterne per accesso agli alloggi in cemento con parapetti in struttura di ferro rivestiti da doghe in legno. Falda sud con pannelli solari e fotovoltaici.

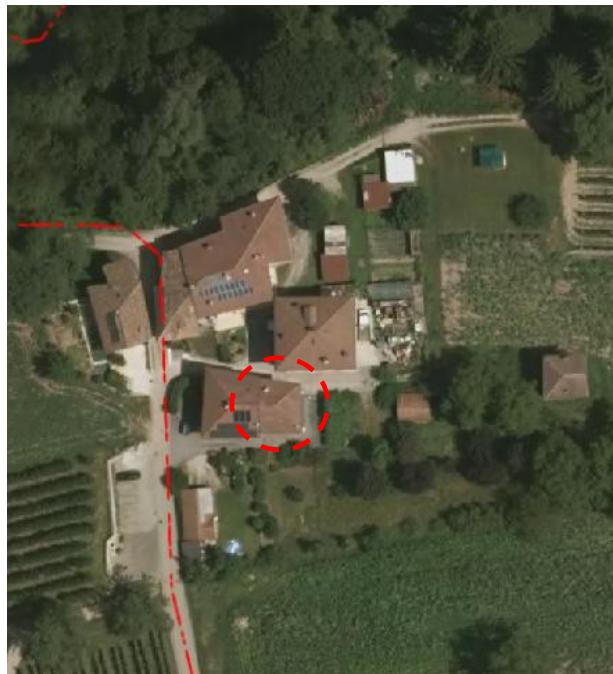
UNITA' EDILIZIA n. 02/B

CATEGORIA D'INTERVENTO	RISTRUTTURAZIONE	R3
	VINCOLI PARTICOLARI		
	<b>INDICAZIONI PROGETTUALI VIGENTI</b> Edificio concluso dal punto di vista planivolumetrico. E' consentito ripristinare le tradizionali strutture lignee a graticcio in corrispondenza del sottotetto.

marsigliese
<b>8</b>	<b>STRUTTURA PORTANTE</b>	<b>Tipo di struttura portante</b>	tegole in cemento
			scandole o pietra
			lamiera
			muratura
			legno
<b>9</b>	<b>DEGRADO</b>	X nullo	cemento armato
			ferro
<b>10</b>	<b>GRADO DI UTILIZZO</b>	utilizzato	<b>X</b>
<b>11</b>	<b>SPAZI DI PERTINENZA</b> Muretti a secco, acciottolati, piastre in granito, fontane, ecc...	sottoutilizzato	
<b>12</b>	<b>VINCOLI LEGISLATIVI</b>	in stato di abbandono	
<b>13</b>	<b>INTERVENTO PIANO PRECEDENTE</b>	<b>RISTRUTTURAZIONE</b>	
<b>14</b>	NOTE: edificio ristrutturato nel recente passato, intonaco al civile rustico color giallo, poggioli e scala esterna in cemento. Presenza di manufatto accessorio esterno in legno (p.ed. 118).

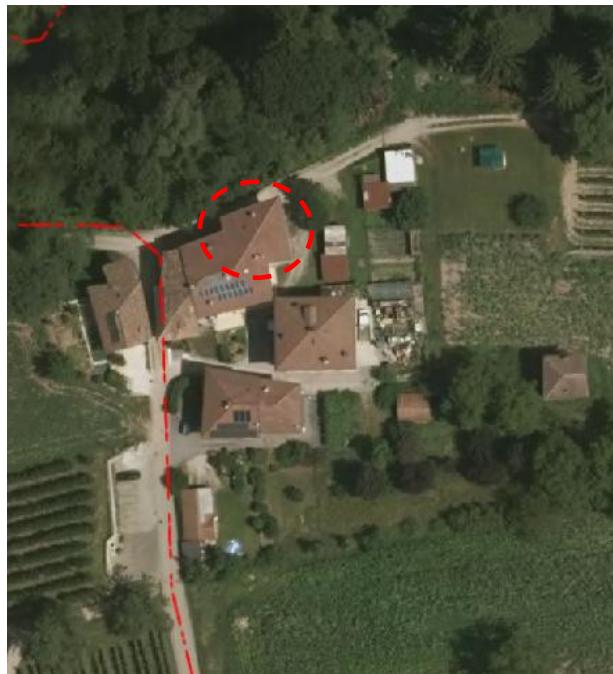
UNITA' EDILIZIA n. 03

CATEGORIA D'INTERVENTO	RISTRUTTURAZIONE	R2
	VINCOLI PARTICOLARI		
	<b>INDICAZIONI PROGETTUALI VIGENTI</b> Può essere consentita una modesta sopraelevazione del corpo posto a Nord fino alla linea di gronda dell'edificio n°4 con tetto a padiglione.

Portoni tradizionali da valorizzare		
<b>7</b>	<b>COPERTURA:</b> tetto in legno a padiglione	<b>Manto di copertura</b>	coppo tipo cotto	
			marsigliese	
			tegole in cemento	
			scandole o pietra	
			lamiera	
<b>8</b>	<b>STRUTTURA PORTANTE</b>	<b>Tipo di struttura portante</b>	muratura	X
			legno	
			cemento armato	
			ferro	
<b>9</b>	<b>DEGRADO</b>	X	nullo	
			medio	
<b>10</b>	<b>GRADO DI UTILIZZO</b>	<b>PARZIALE</b>		<b>TOTALE</b>
				X
<b>11</b>	<b>SPAZI DI PERTINENZA</b> Muretti a secco, acciottolati, piastre in granito, fontane, ecc...	utilizzato		
		sottoutilizzato		
		in stato di abbandono		
<b>12</b>	<b>VINCOLI LEGISLATIVI</b>	alta qualità		
		media qualità		
		bassa qualità		
<b>13</b>	<b>INTERVENTO PIANO PRECEDENTE</b>	<b>RISTRUTTURAZIONE</b>		
<b>14</b>	NOTE: edificio ristrutturato recentemente nel tetto, mentre permangono condizioni di un risanamento passato per le facciate, caratterizzate da intonaco a sbricco. Non ci sono poggioli. Presenza di manufatto accessorio (p.ed. 119) parte in muratura con tetto a terrazzo e parte in legno ad unica falda come tettoia con manto in lamiera.

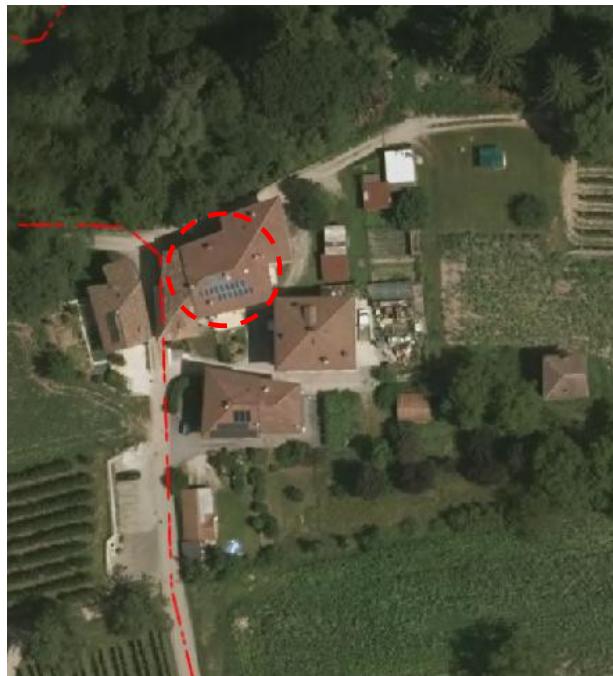
UNITA' EDILIZIA n. 04/A

<b>1</b>	<b>TIPOLOGIA FUNZIONALE</b>	edificio prevalentemente residenziale		<b>X</b>
		edificio prevalentemente produttivo ( negozio, bar, albergo, ufficio, laboratorio, deposito, legnaia...)		
		edificio speciale		
		stalle		
		baite		
		malghe		
		altro.....		
<b>2</b>	<b>EPOCA DI COSTRUZIONE</b>	anteriore al 1860		<b>X</b>
		tra il 1860 e il 1939		
		post 1939		
		post 1960/70		
<b>3</b>	<b>PERMANENZA DEI CARATTERI FORMALI TRADIZIONALI</b>	volumetrici originali	da 1 a 4	3
		Costruttivo	da 1 a 4	3
		Complementari	da 1 a 4	3
		Decorativi	da 1 a 4	1
		<b>TOTALE</b>		10
<b>4</b>	<b>PARAMETRI EDILIZI</b>	numero piani		3
		interrato/seminterrato		
		sottotetto		1
<b>5</b>	<b>DESTINAZIONE/USO PREVALENTE</b>	<b>ABITATIVO</b>		
<b>6</b>	<b>VINCOLI DI FACCIA</b>	Affreschi murali, bifore, colonne, altro....		
		fronti generali di pregio		
		contorni in pietra muratura o in legno da valorizzare		
		Inferriate, poggioli.....

Portoni tradizionali da valorizzare		
<b>7</b>	<b>COPERTURA:</b> tetto in legno a padiglione	<b>Manto di copertura</b>	coppo tipo cotto	
			marsigliese	
			tegole in cemento	
			scandole o pietra	
			lamiera	
<b>8</b>	<b>STRUTTURA PORTANTE</b>	<b>Tipo di struttura portante</b>	muratura	X
			legno	
			cemento armato	
			ferro	
<b>9</b>	<b>DEGRADO</b>	X	nullo	
			medio	
<b>10</b>	<b>GRADO DI UTILIZZO</b>	<b>PARZIALE</b>		<b>TOTALE</b>
				X
		utilizzato		
<b>11</b>	<b>SPAZI DI PERTINENZA</b> Muretti a secco, acciottolati, piastre in granito, fontane, ecc...	sottoutilizzato		
		in stato di abbandono		
<b>12</b>	<b>VINCOLI LEGISLATIVI</b>			
<b>13</b>	<b>INTERVENTO PIANO PRECEDENTE</b>	<b>RISTRUTTURAZIONE</b>		
<b>14</b>	NOTE: edificio ristrutturato recentemente, riproponendo le classiche definizioni dei centri storici (poggioli in legno, intonaco rustico raso pietra nelle aie, finestre con contorni in pietra, ecc.).

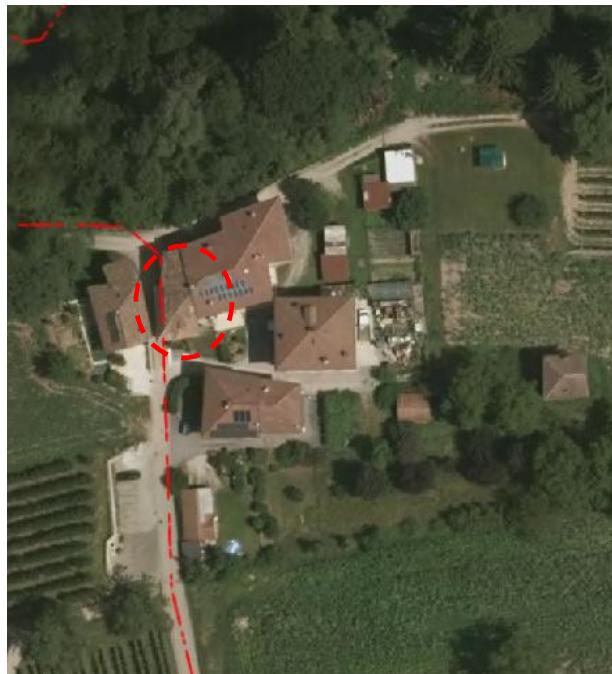
UNITA' EDILIZIA n. 04/B

Portoni tradizionali da valorizzare		<b>X</b>
<b>7</b>	<b>COPERTURA:</b> tetto in legno a padiglione	<b>Manto di copertura</b>	coppo tipo cotto	<b>X</b>
			marsigliese	X
			tegole in cemento	
			scandole o pietra	
			lamiera	
<b>8</b>	<b>STRUTTURA PORTANTE</b>	<b>Tipo di struttura portante</b>	muratura	<b>X</b>
			legno	
			cemento armato	
			ferro	
<b>9</b>	<b>DEGRADO</b>	nullo	X	
		medio		<b>elevato</b>
<b>10</b>	<b>GRADO DI UTILIZZO</b>	<b>PARZIALE</b>		<b>TOTALE</b>
				<b>X</b>
<b>11</b>	<b>SPAZI DI PERTINENZA</b> Muretti a secco, acciottolati, piastre in granito, fontane, ecc...	utilizzato		
		sottoutilizzato		
		in stato di abbandono		
<b>12</b>	<b>VINCOLI LEGISLATIVI</b>			
<b>13</b>	<b>INTERVENTO PIANO PRECEDENTE</b>	<b>RISTRUTTURAZIONE</b>		
<b>14</b>	NOTE: edificio mai ristrutturato nel recente passato ed in talune parti presenta un degrado elevato. Non abitato. Abbaino a cuccia di cane. Poggioli in cemento con ringhiera in ferro a piano rialzato.

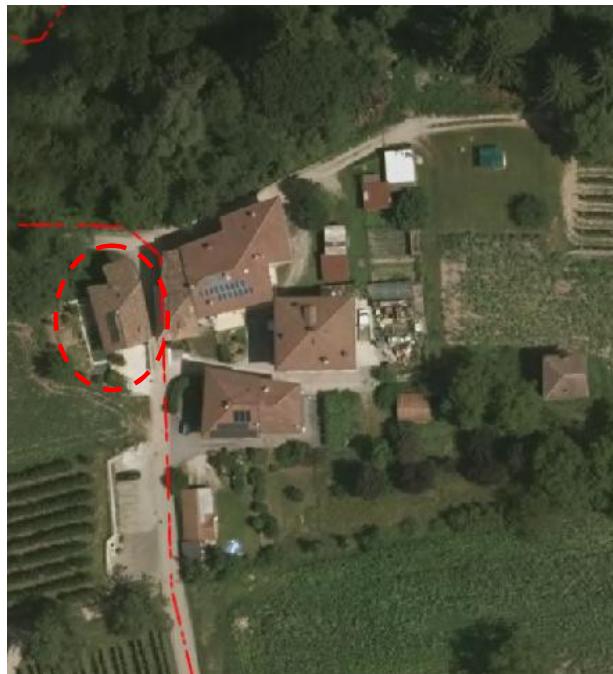
UNITA' EDILIZIA n. 05

<b>8</b>	<b>STRUTTURA PORTANTE</b>	<b>Tipo di struttura portante</b>	X
<b>9</b>	<b>DEGRADO</b>	X nullo	elevato
		medio	
<b>10</b>	<b>GRADO DI UTILIZZO</b>	PARZIALE	TOTALE X
		utilizzato	
		sottoutilizzato	
<b>11</b>	<b>SPAZI DI PERTINENZA</b> Muretti a secco, acciottolati, piastre in granito, fontane, ecc...	in stato di abbandono	X
		alta qualità	
		media qualità	
<b>12</b>	<b>VINCOLI LEGISLATIVI</b>	<b>RISANAMENTO</b>	R2
<b>13</b>	<b>INTERVENTO PIANO PRECEDENTE</b>

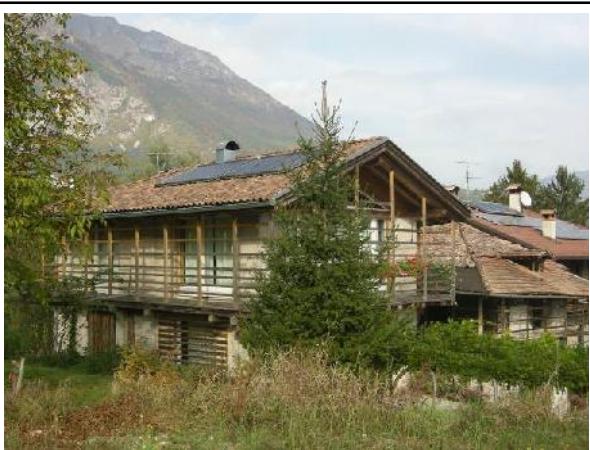
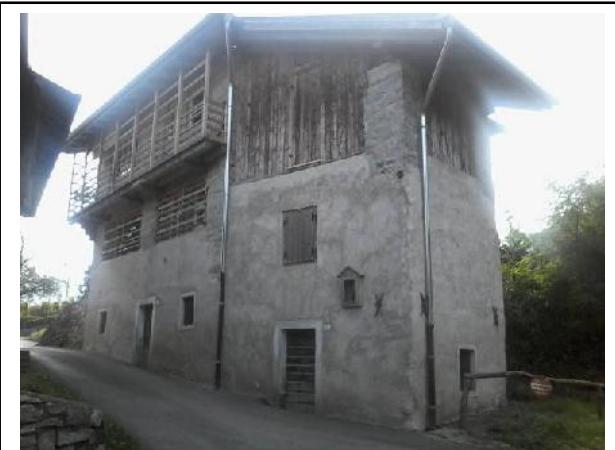
**NOTE:** edificio ristrutturato recentemente. Si segnala una cassetta votiva in legno sul muro in fregio alla strada comunale.

CATEGORIA D'INTERVENTO	RISANAMENTO	R2
	VINCOLI PARTICOLARI		
	<b>INDICAZIONI PROGETTUALI VIGENTI</b> Edificio concluso dal punto di vista planivolumetrico; pertanto non si ritiene valida un ulteriore sopraelevazione ai sensi articolo 105 comma 2 della L.P. 15/2015.

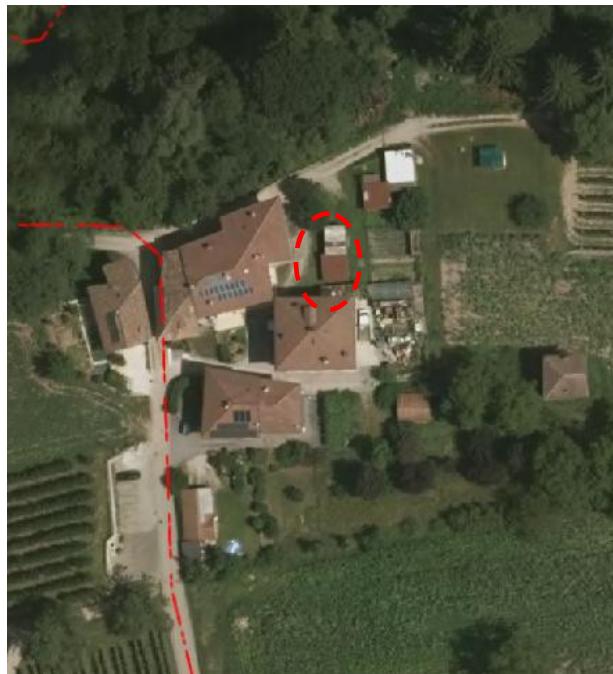
UNITA' EDILIZIA n. 06

<b>7</b>	<b>COPERTURA:</b> falda unica	<b>Manto di copertura</b>	coppo tipo cotto
			marsigliese
<b>8</b>	<b>STRUTTURA PORTANTE</b>	<b>Tipo di struttura portante</b>	tegole in cemento
			scandole o pietra
			lamiera
			<input checked="" type="checkbox"/>
<b>9</b>	<b>DEGRADO</b>	X	
		nullo	
		medio	
<b>10</b>	<b>GRADO DI UTILIZZO</b>		elevato
		utilizzato	
		sottoutilizzato	
<b>11</b>	<b>SPAZI DI PERTINENZA</b> Muretti a secco, acciottolati, piastre in granito, fontane, ecc...		in stato di abbandono
		alta qualità	
		media qualità	
<b>12</b>	<b>VINCOLI LEGISLATIVI</b>		bassa qualità
<b>13</b>	<b>INTERVENTO PIANO PRECEDENTE</b>	Ripristino edilizio ed adeguamento tipologico	
<b>14</b>	NOTE: manufatto accessorio parte in muratura con tetto a terrazzo e parte in legno ad unica falda a mò di tettoia con manto in lamiera.
