**COMUNE DI COMANO TERME**

**PIANO REGOLATORE GENERALE**

**SCHEDE EDIFICI E MANUFATTI DI  
INTERESSE STORICO  
Fraz. GODENZO**

**VARIANTE 2019**

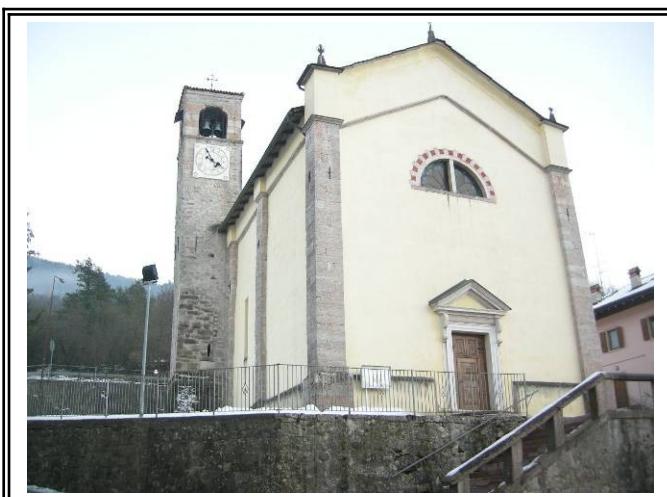
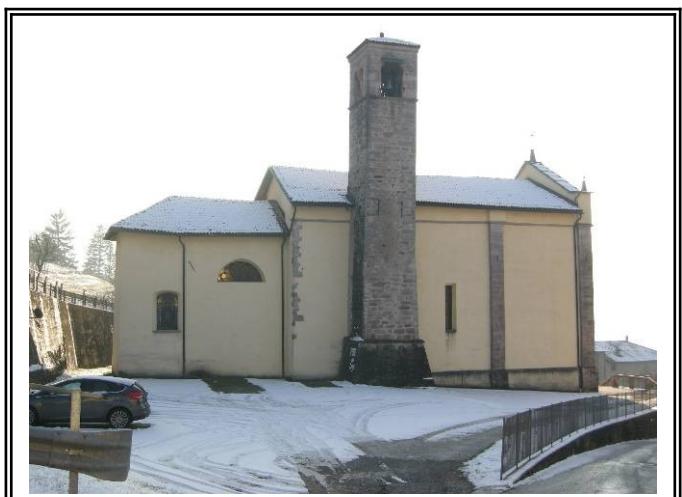
P.ED. 2 C.C. GODENZO

CATEGORIA D'INTERVENTO	RESTAURO	R1
VINCOLI PARTICOLARI	DICHIARATO DI INTERESSE (D.Lgs. 42 /2004)	
INDICAZIONI PROGETTUALI

Inferriate, poggioli.....		<b>X</b>
		Portoni tradizionali da valorizzare		<b>X</b>
<b>7</b>	<b>COPERTURA:</b>	Manto di copertura	coppo tipo cotto	<b>X</b>
			marsigliese	
			tegole in cemento	
			scandole o pietra	
			lamiera	
<b>8</b>	<b>STRUTTURA PORTANTE</b>	Tipo di struttura portante	muratura	<b>X</b>
			legno	
			cemento armato	
			ferro	
<b>9</b>	<b>DEGRADO</b>	X	nullo	medio
				elevato
				PARZIALE
				TOTALE
<b>10</b>	<b>GRADO DI UTILIZZO</b>	utilizzato		
		sottoutilizzato		
		in stato di abbandono		
<b>11</b>	<b>SPAZI DI PERTINENZA</b>	alta qualità		
		media qualità		
		bassa qualità		
<b>12</b>	<b>VINCOLI LEGISLATIVI</b>	D.lgs. n. 42 dd. 22/01/2004 (ex L. n. 1089 dd. 01/06/1939);		
<b>13</b>	<b>INTERVENTO PIANO PRECEDENTE</b>	<b>RESTAURO</b>		
<b>14</b>	<b>NOTE:</b> chiesa di San Giovanni. Fronte principale delimitato da pilastri angolari in pietra a vista al culmine dei quali si diparte una cornice lapidea con sviluppo inclinato secondo il profilo della facciata; portale architravato, sormontato da una finestra lunettata. Prospetti laterali con contrafforti/lesene in pietra a vista. Torre campanaria in pietra, con orologio. Circa 20 anni or sono, l'ultimo intervento di risanamento comprensivo dell'intonacatura delle pareti tinteggiata.

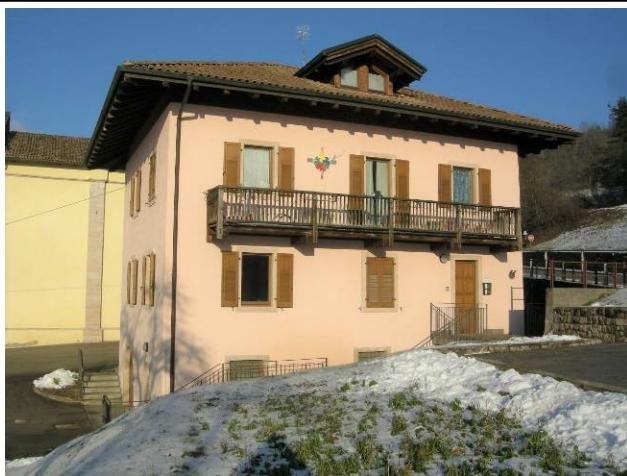
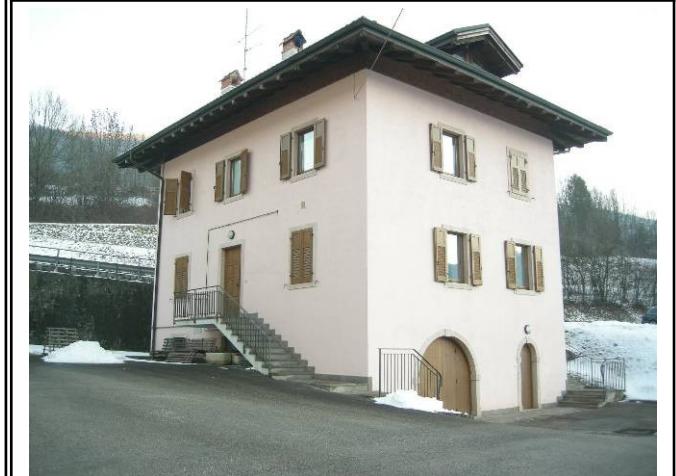
P.ED. 1 C.C. GODENZO

CATEGORIA D'INTERVENTO	RISANAMENTO	R2
VINCOLI PARTICOLARI		
INDICAZIONI PROGETTUALI

Portoni tradizionali da valorizzare		
<b>7</b>	<b>COPERTURA:</b> a padiglione con abbaini "cucia di cane"	Manto di copertura	coppo tipo cotto	
			marsigliese	
			tegole in cemento	
			scandole o pietra	
			lamiera	
<b>8</b>	<b>STRUTTURA PORTANTE</b>	Tipo di struttura portante	muratura	X
			legno	
			cemento armato	
			ferro	
<b>9</b>	<b>DEGRADO</b>	X	nullo	
			medio	
<b>10</b>	<b>GRADO DI UTILIZZO</b>		utilizzato	X
			sottoutilizzato	
			in stato di abbandono	
<b>11</b>	<b>SPAZI DI PERTINENZA</b> Muretti a secco, acciottolati, piastre in granito, fontane, ecc...		alta qualità	
			media qualità	
			bassa qualità	
<b>12</b>	<b>VINCOLI LEGISLATIVI</b>			
<b>13</b>	<b>INTERVENTO PIANO PRECEDENTE</b>	<b>RISANAMENTO</b>		
<b>14</b>	<b>NOTE:</b> Edificio di forma regolare, isolato, completamente risanato nel recente passato, recuperando la struttura originaria e proponendo portali ad arco con contorni in pietra sul fronte di valle.

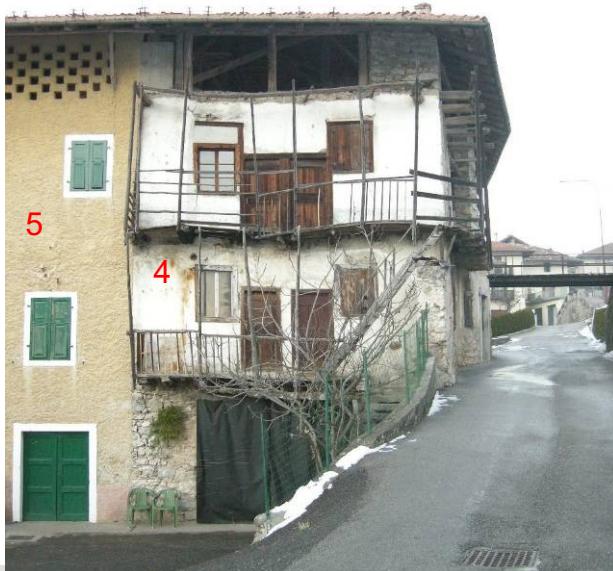
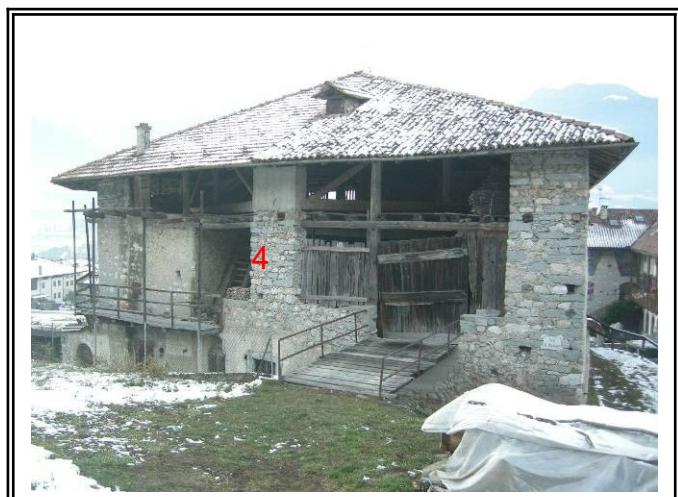
P.ED. 74 C.C. GODENZO

CATEGORIA D'INTERVENTO	RISANAMENTO	R2
VINCOLI PARTICOLARI		
INDICAZIONI PROGETTUALI	<p>Valorizzazione di significativi aspetti formali e costruttivi dell'epoca passata, dai portali ad arco, alle scale in pietra e poggioli in legno con montanti verticali.</p>

Portoni tradizionali da valorizzare		<b>X</b>
<b>7</b>	<b>COPERTURA:</b> a padiglione con abbaino "cucia di cane"	Manto di copertura	coppo tipo cotto	<b>X</b>
			marsigliese	<b>X</b>
			tegole in cemento	
			scandole o pietra	
			lamiera	
<b>8</b>	<b>STRUTTURA PORTANTE</b>	Tipo di struttura portante	muratura	<b>X</b>
			legno	
			cemento armato	
			ferro	
<b>9</b>	<b>DEGRADO</b>	nullo	medio	<b>X</b> elevato
		PARZIALE		TOTALE <b>X</b>
<b>10</b>	<b>GRADO DI UTILIZZO</b>	utilizzato		
		sottoutilizzato		
		in stato di abbandono		<b>X</b>
<b>11</b>	<b>SPAZI DI PERTINENZA</b> Muretti a secco, acciottolati, piastre in granito, fontane, ecc...	alta qualità		
		media qualità		
		bassa qualità		<b>X</b>
<b>12</b>	<b>VINCOLI LEGISLATIVI</b>			
<b>13</b>	<b>INTERVENTO PIANO PRECEDENTE</b>	<b>RISANAMENTO</b>		
<b>14</b>	<b>NOTE:</b> casa che riporta l'insegna toponomastica storica di Godenzo e con presenza di significativi aspetti formali e costruttivi dell'epoca passata, dai portali ad arco, alle scale in pietra e poggioli in legno con montanti verticali. L'accesso al piano aia, avviene da un ponte in tavole di legno su putrelle trasversali sopra la via comunale.

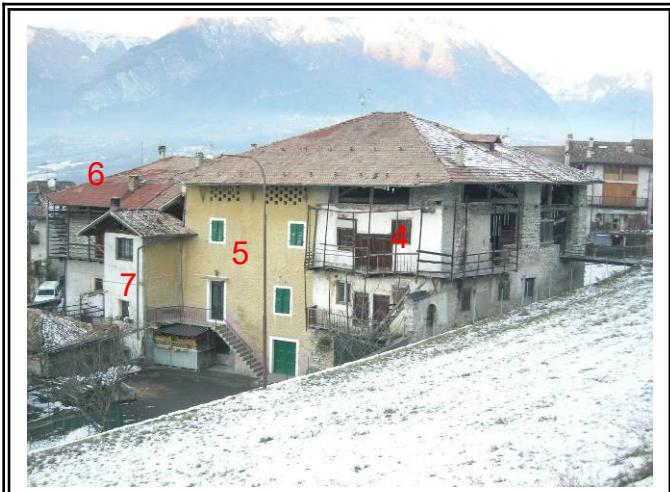
P.ED. 75 C.C. GODENZO

Portoni tradizionali da valorizzare		
<b>7</b>	<b>COPERTURA:</b> a padiglione	Manto di copertura	coppo tipo cotto	
			marsigliese	
			tegole in cemento	
			scandole o pietra	
			lamiera	
<b>8</b>	<b>STRUTTURA PORTANTE</b>	Tipo di struttura portante	muratura	<b>X</b>
			legno	
			cemento armato	
			ferro	
<b>9</b>	<b>DEGRADO</b>	X	nullo	
			medio	
<b>10</b>	<b>GRADO DI UTILIZZO</b>		utilizzato	
			sottoutilizzato	
			in stato di abbandono	
<b>11</b>	<b>SPAZI DI PERTINENZA</b> Muretti a secco, acciottolati, piastre in granito, fontane, ecc...		alta qualità	
			media qualità	
			bassa qualità	
<b>12</b>	<b>VINCOLI LEGISLATIVI</b>			
<b>13</b>	<b>INTERVENTO PIANO PRECEDENTE</b>	<b>RISANAMENTO</b>		
<b>14</b>	<b>NOTE:</b> parte centrale del più ampio casale sito al limite del centro storico provenendo da sud, caratterizzata da scala con ringhiera in ferro per l'accesso al piano abitativo e ponte sul lato opposto. Dei due fronti liberi che dispone, uno risulta intonacato a sbricco tinta paglia, l'altro al grezzo.

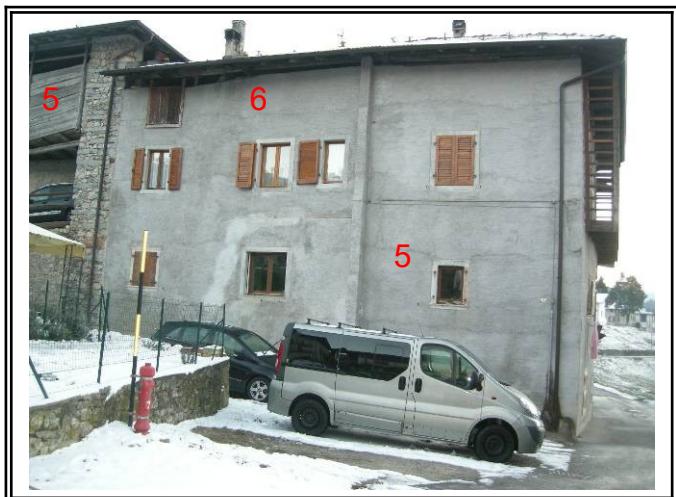
P.ED. 76/1 C.C. GODENZO

Portoni tradizionali da valorizzare		
<b>7</b>	<b>COPERTURA:</b> tre falde	Manto di copertura	coppo tipo cotto	
			marsigliese	
			tegole in cemento	
			scandole o pietra	
			lamiera	
<b>8</b>	<b>STRUTTURA PORTANTE</b>	Tipo di struttura portante	muratura	<b>X</b>
			legno	
			cemento armato	
			ferro	
<b>9</b>	<b>DEGRADO</b>	X	nullo	
			medio	
<b>10</b>	<b>GRADO DI UTILIZZO</b>		utilizzato	
			sottoutilizzato	
			in stato di abbandono	
<b>11</b>	<b>SPAZI DI PERTINENZA</b> Muretti a secco, acciottolati, piastre in granito, fontane, ecc...		alta qualità	
			media qualità	
			bassa qualità	
<b>12</b>	<b>VINCOLI LEGISLATIVI</b>			
<b>13</b>	<b>INTERVENTO PIANO PRECEDENTE</b>	<b>RISANAMENTO</b>		
<b>14</b>	<b>NOTE:</b> risanato nel passato, individua la parte valle del caseggiato, posta a livello inferiore rispetto alle altre unità. Nel lato sud est (vedasi scheda 07), l'ingresso principale attraverso cancello nel muro di cinta a cui si accede al piazzale come corte pavimentato in lastre di porfido.

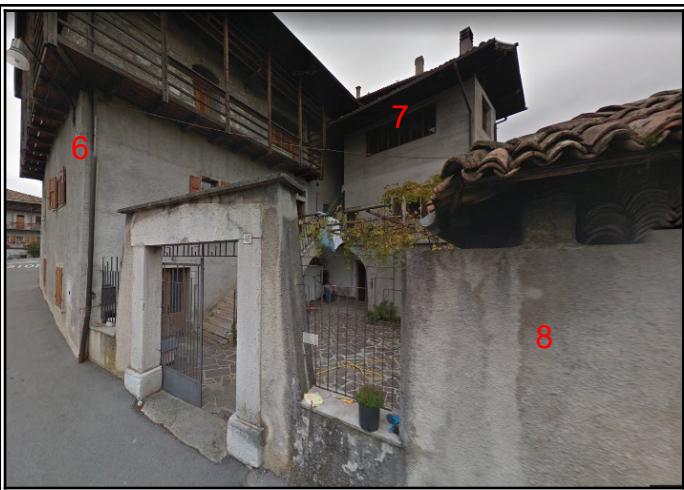
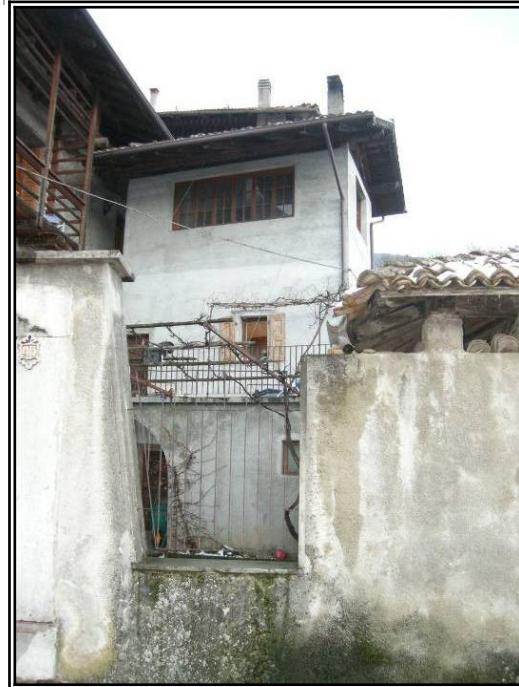
Portoni tradizionali da valorizzare		
<b>7</b>	<b>COPERTURA:</b> due falde	Manto di copertura	coppo tipo cotto	
			marsigliese	
			tegole in cemento	
			scandole o pietra	
			lamiera	
<b>8</b>	<b>STRUTTURA PORTANTE</b>	Tipo di struttura portante	muratura	
			legno	
			cemento armato	
			ferro	
<b>9</b>	<b>DEGRADO</b>	X	nullo	
			medio	
			elevato	
<b>10</b>	<b>GRADO DI UTILIZZO</b>		PARZIALE	
				TOTALE X
<b>11</b>	<b>SPAZI DI PERTINENZA</b> Muretti a secco, acciottolati, piastre in granito, fontane, ecc...		utilizzato	
			sottoutilizzato	
			in stato di abbandono	
<b>12</b>	<b>VINCOLI LEGISLATIVI</b>		alta qualità	
			media qualità	
			bassa qualità	
<b>13</b>	<b>INTERVENTO PIANO PRECEDENTE</b>	<b>RISANAMENTO</b>		
<b>14</b>	<b>NOTE:</b> parte sporgente sita al centro del lato sud del casale, contigua all'unità di scheda n. 06

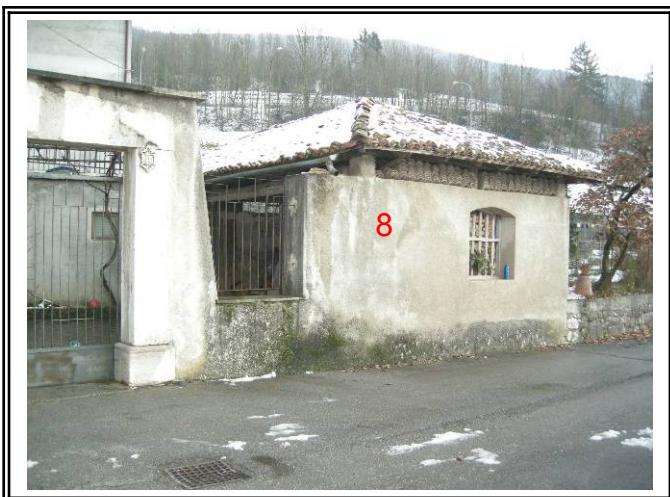
UNITA' EDILIZIA n. 08

CATEGORIA D'INTERVENTO	RISANAMENTO	R2
VINCOLI PARTICOLARI		
INDICAZIONI PROGETTUALI		deposito/locale accessorio di tipologia secolo xix

<b>7</b>	<b>COPERTURA:</b> padiglione	Manto di copertura	coppo tipo cotto	X
			marsigliese	
			tegole in cemento	
			scandole o pietra	
			lamiera	
<b>8</b>	<b>STRUTTURA PORTANTE</b>	Tipo di struttura portante	muratura	X
			legno	X
			cemento armato	
			ferro	
<b>9</b>	<b>DEGRADO</b>	X	nullo	
			medio	
			elevato	
<b>10</b>	<b>GRADO DI UTILIZZO</b>		PARZIALE	TOTALE X
			utilizzato	X
			sottoutilizzato	
<b>11</b>	<b>SPAZI DI PERTINENZA</b> Muretti a secco, acciottolati, piastre in granito, fontane, ecc...		in stato di abbandono	
			alta qualità	
			media qualità	X
			bassa qualità	
<b>12</b>	<b>VINCOLI LEGISLATIVI</b>			
<b>13</b>	<b>INTERVENTO PIANO PRECEDENTE</b>	<b>RISANAMENTO</b>		
<b>14</b>	<b>NOTE:</b> deposito/locale accessorio sito nell'area di competenza dell'edificio contraddistinto dalle schede 06 – 07.

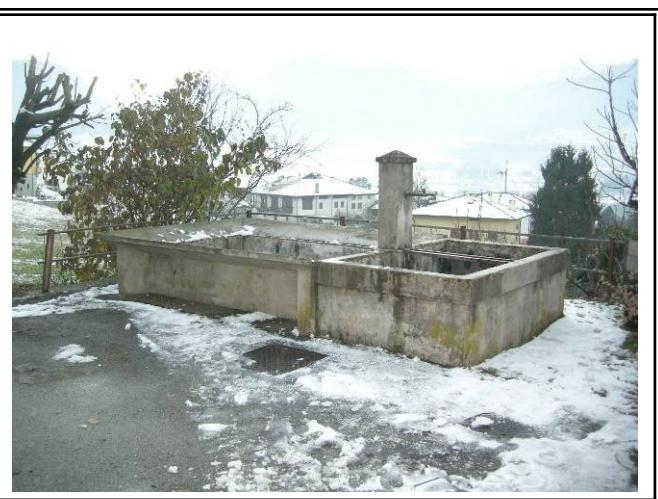
<b>7</b>	<b>COPERTURA:</b>	Manto di copertura	coppo tipo cotto marsigliese tegole in cemento scandole o pietra lamiera	
<b>8</b>	<b>STRUTTURA PORTANTE</b>	Tipo di struttura portante	muratura legno cemento armato ferro	X
<b>9</b>	<b>DEGRADO</b>	nullo PARZIALE	medio elevato TOTALE	X
<b>10</b>	<b>GRADO DI UTILIZZO</b>	utilizzato sottoutilizzato in stato di abbandono		X
<b>11</b>	<b>SPAZI DI PERTINENZA</b> Muretti a secco, acciottolati, piastre in granito, fontane, ecc...	alta qualità media qualità bassa qualità		X
<b>12</b>	<b>VINCOLI LEGISLATIVI</b>			
<b>13</b>	<b>INTERVENTO PIANO PRECEDENTE</b>	<b>RISANAMENTO</b>		<b>R2</b>
<b>14</b>	<b>NOTE:</b> fontana/lavatoio cementizio, su suolo privato asfaltato.

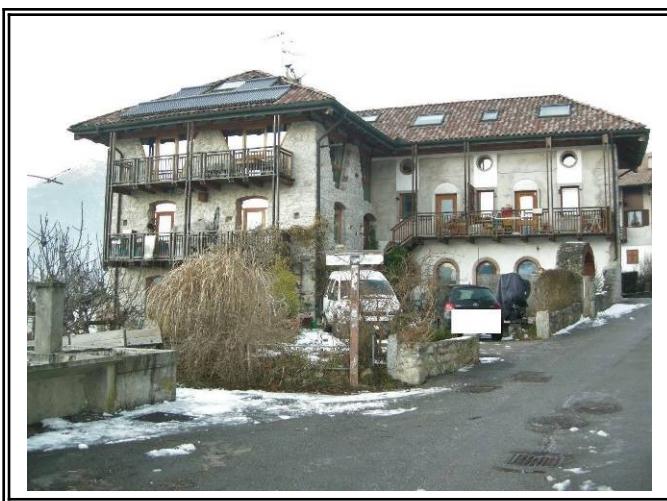
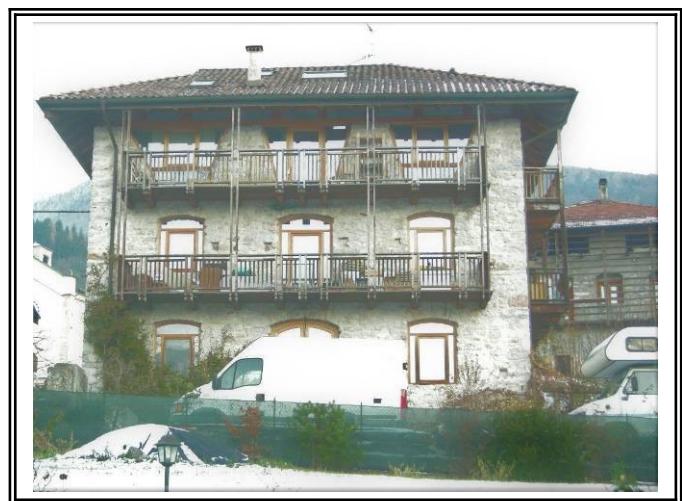
CATEGORIA D'INTERVENTO	RISANAMENTO	R2
	VINCOLI PARTICOLARI	NO SOPRAELEVAZIONE ( ART.105 COMMA 2 L.P.15/15)	
	<b>INDICAZIONI PROGETTUALI</b> caratteristici i fori ad "imbuto" nel sottotetto. Intonaco raso pietra, poggioli in legno alla trentina.

8	STRUTTURA PORTANTE	Tipo di struttura portante	muratura legno cemento armato ferro	X
9	DEGRADO	X nullo PARZIALE	medio elevato TOTALE	X
10	GRADO DI UTILIZZO	utilizzato sottoutilizzato in stato di abbandono		X
11	SPAZI DI PERTINENZA Muretti a secco, acciottolati, piastre in granito, fontane, ecc...	alta qualità media qualità bassa qualità		X
12	VINCOLI LEGISLATIVI			
13	INTERVENTO PIANO PRECEDENTE	RISANAMENTO		R2
14	NOTE: edificio già risanato nel recente passato, che si distingue soprattutto per l'originalità dei caratteristici fori ad "imbuto" nel sottotetto. Intonaco raso pietra, poggioli in legno alla trentina.

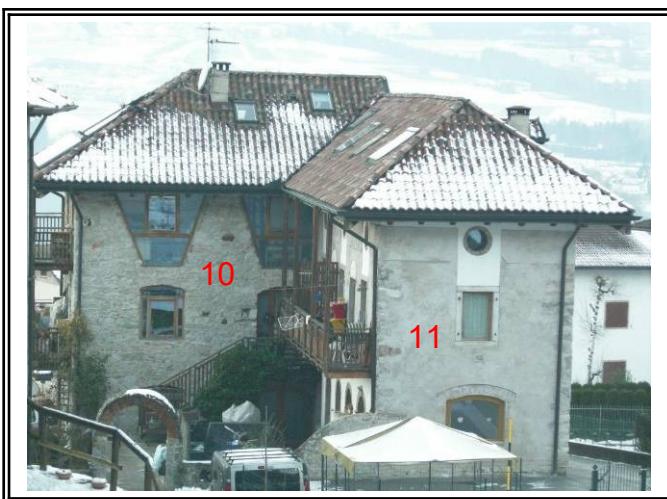
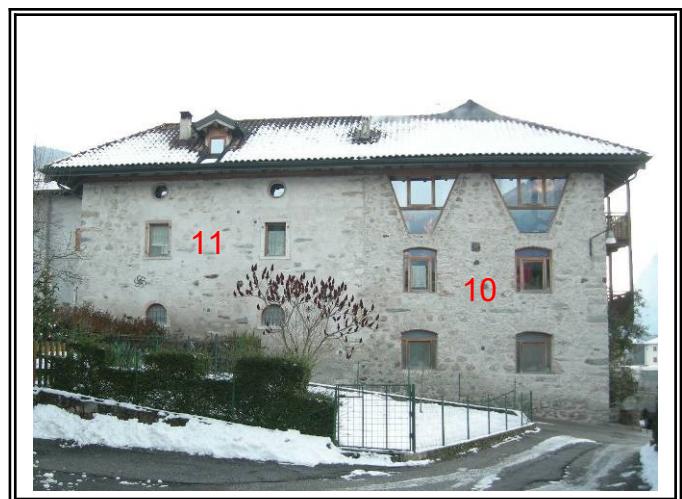
<b>7</b>	<b>COPERTURA:</b> padiglione/tre falde	Manto di copertura	coppo tipo cotto	X
			marsigliese	
			tegole in cemento	
			scandole o pietra	
			lamiera	
<b>8</b>	<b>STRUTTURA PORTANTE</b>	Tipo di struttura portante	muratura	X
			legno	
			cemento armato	
			ferro	
<b>9</b>	<b>DEGRADO</b>	X	nullo	
			medio	
			elevato	
<b>10</b>	<b>GRADO DI UTILIZZO</b>		PARZIALE	
				TOTALE X
<b>11</b>	<b>SPAZI DI PERTINENZA</b> Muretti a secco, acciottolati, piastrelle in granito, fontane, ecc...		utilizzato	X
			sottoutilizzato	
			in stato di abbandono	
<b>12</b>	<b>VINCOLI LEGISLATIVI</b>		alta qualità	X
			media qualità	
			bassa qualità	
<b>13</b>	<b>INTERVENTO PIANO PRECEDENTE</b>	<b>RISANAMENTO</b>		
<b>14</b>	<b>NOTE:</b> unità risanata nel recente passato, è l'ala est contigua all'edificio di scheda n° 10. Finestre ad oblò nel sottotetto.

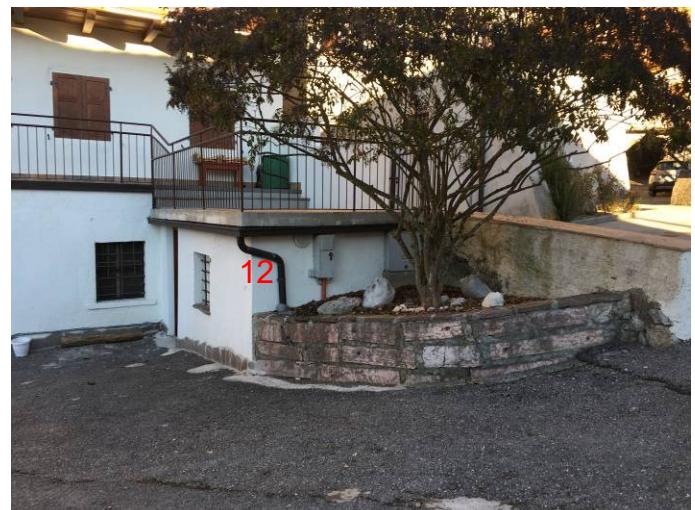
<b>7</b>	<b>COPERTURA:</b> a terrazzo	Manto di copertura	coppo tipo cotto marsigliese tegole in cemento scandole o pietra lamiera	
<b>8</b>	<b>STRUTTURA PORTANTE</b>	Tipo di struttura portante	muratura	X
			legno	
			cemento armato	X
			ferro	
<b>9</b>	<b>DEGRADO</b>	X	nullo	
			medio	elevato
			PARZIALE	TOTALE X
<b>10</b>	<b>GRADO DI UTILIZZO</b>	utilizzato		
		sottoutilizzato		
		in stato di abbandono		
<b>11</b>	<b>SPAZI DI PERTINENZA</b> Muretti a secco, acciottolati, piastre in granito, fontane, ecc...	alta qualità		
		media qualità		
		bassa qualità		
<b>12</b>	<b>VINCOLI LEGISLATIVI</b>			
<b>13</b>	<b>INTERVENTO PIANO PRECEDENTE</b>	<b>RISTRUTTURAZIONE</b>		
<b>14</b>	<b>NOTE:</b> terrazzo di accesso all'abitazione dell'unità censita nella scheda n. 13 con sottostante locale uso deposito. Già ristrutturata.

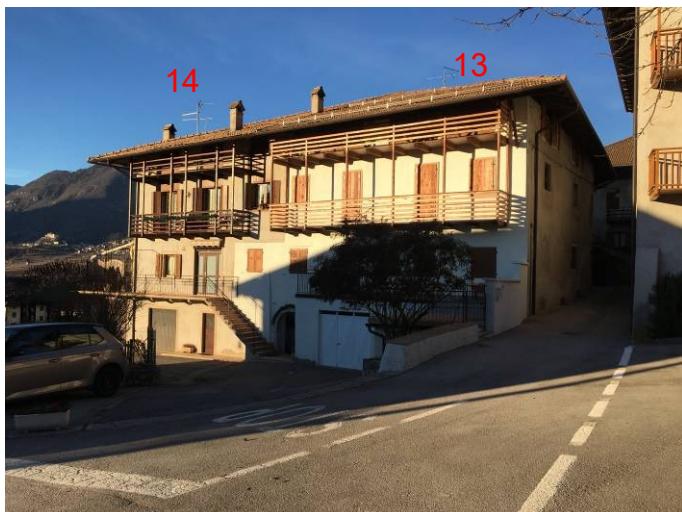
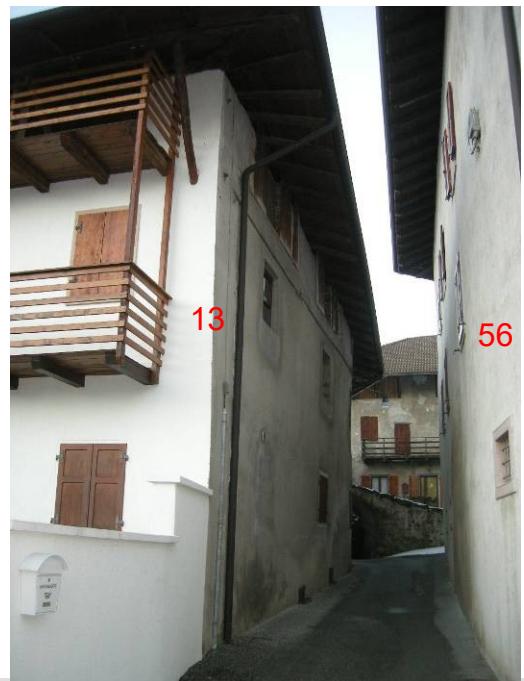
<b>7</b>	<b>COPERTURA:</b> padiglione	Manto di copertura	coppo tipo cotto	
			marsigliese	
			tegole in cemento	
			scandole o pietra	
			lamiera	
<b>8</b>	<b>STRUTTURA PORTANTE</b>	Tipo di struttura portante	muratura	X
			legno	
			cemento armato	
			ferro	
<b>9</b>	<b>DEGRADO</b>	X	nullo	
			medio	
<b>10</b>	<b>GRADO DI UTILIZZO</b>		utilizzato	X
			sottoutilizzato	
			in stato di abbandono	
<b>11</b>	<b>SPAZI DI PERTINENZA</b> Muretti a secco, acciottolati, piastre in granito, fontane, ecc...		alta qualità	
			media qualità	
			bassa qualità	
<b>12</b>	<b>VINCOLI LEGISLATIVI</b>			
<b>13</b>	<b>INTERVENTO PIANO PRECEDENTE</b>	<b>RISANAMENTO</b>		
<b>14</b>	<b>NOTE:</b> unità edilizia complessivamente già ristrutturata nel fronte principale e secondario affacciato sulla strettoia, ancorché su quest'ultimo l'intonaco risulti meno rifinito ed al grezzo.

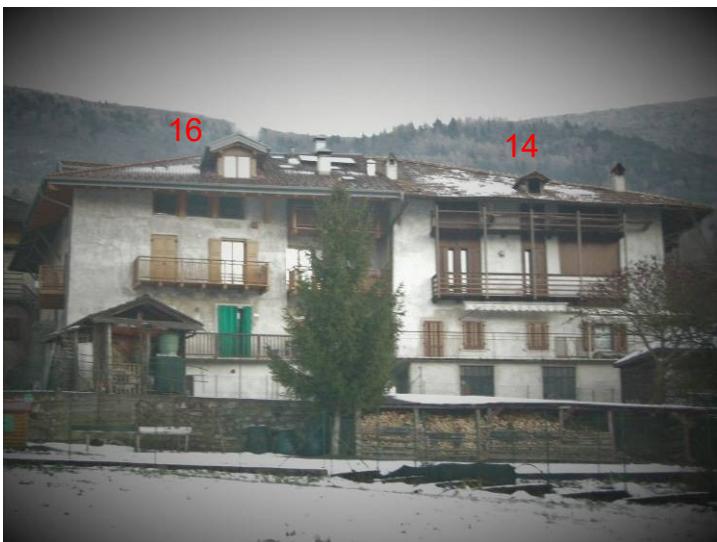
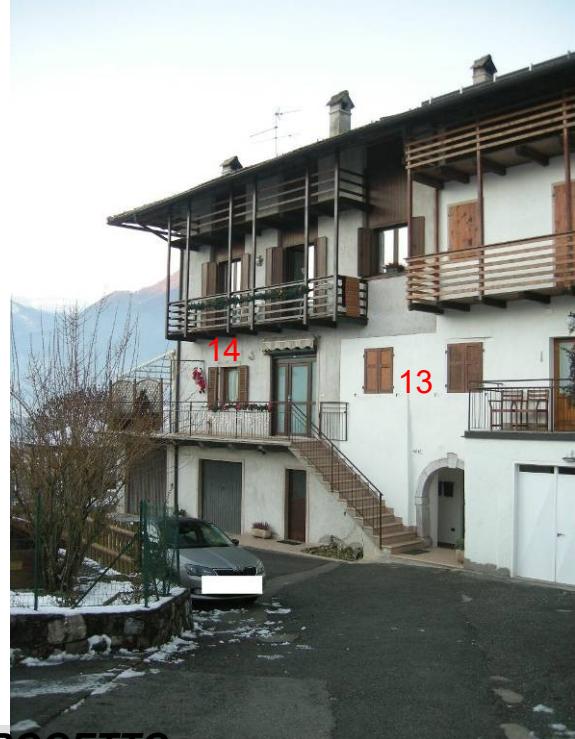
UNITA' EDILIZIA n. 14

<b>7</b>	<b>COPERTURA:</b> padiglione	Manto di copertura	coppo tipo cotto	
			marsigliese	
			tegole in cemento	
			scandole o pietra	
			lamiera	
<b>8</b>	<b>STRUTTURA PORTANTE</b>	Tipo di struttura portante	muratura	X
			legno	
			cemento armato	
			ferro	
<b>9</b>	<b>DEGRADO</b>	X	nullo	
			medio	
<b>10</b>	<b>GRADO DI UTILIZZO</b>		utilizzato	X
			sottoutilizzato	
			in stato di abbandono	
<b>11</b>	<b>SPAZI DI PERTINENZA</b> Muretti a secco, acciottolati, piastre in granito, fontane, ecc...		alta qualità	
			media qualità	
			bassa qualità	
<b>12</b>	<b>VINCOLI LEGISLATIVI</b>			
<b>13</b>	<b>INTERVENTO PIANO PRECEDENTE</b>	<b>RISANAMENTO</b>		
<b>14</b>	<b>NOTE:</b> l'unità occupa la parte sudovest del caseggiato, dispone di due lati liberi e lateralmente di ampio terrazzo a piano primo con sottostante garage/deposito. Già ristrutturata nel recente passato. Accessorio in legno di nuova costruzione sul cortile in zona nordovest.

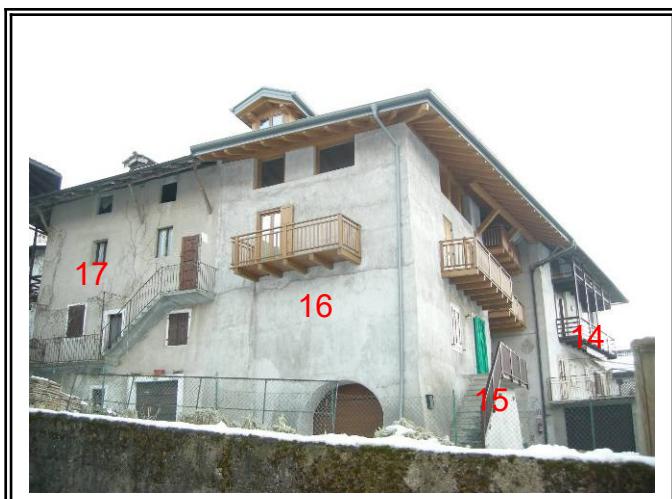
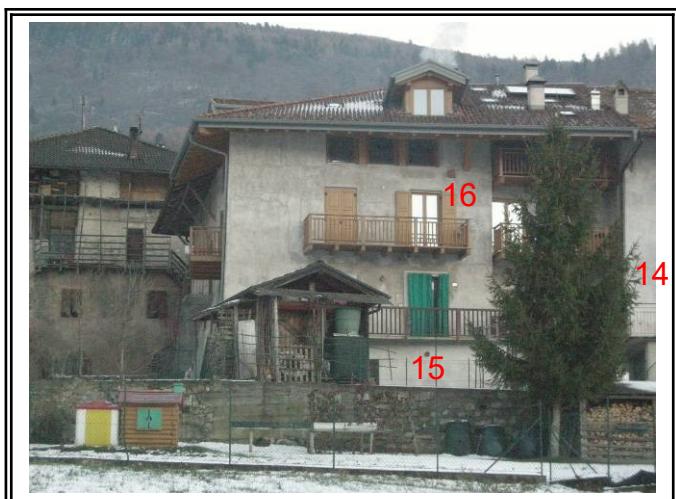
UNITA' EDILIZIA n. 15-16

CATEGORIA D'INTERVENTO	RISANAMENTO	R2
	VINCOLI PARTICOLARI		
	INDICAZIONI PROGETTUALI		
	Portone con vano murario ad arco a piano terra da valorizzare.

<b>7</b>	<b>COPERTURA:</b> padiglione	Manto di copertura	coppo tipo cotto	
			marsigliese	
			tegole in cemento	
			scandole o pietra	
			lamiera	
<b>8</b>	<b>STRUTTURA PORTANTE</b>	Tipo di struttura portante	muratura	X
			legno	
			cemento armato	
			ferro	
<b>9</b>	<b>DEGRADO</b>	X	nullo	
			medio	
<b>10</b>	<b>GRADO DI UTILIZZO</b>		utilizzato	X
			sottoutilizzato	
			in stato di abbandono	
<b>11</b>	<b>SPAZI DI PERTINENZA</b> Muretti a secco, acciottolati, piastre in granito, fontane, ecc...		alta qualità	
			media qualità	
			bassa qualità	
<b>12</b>	<b>VINCOLI LEGISLATIVI</b>			
<b>13</b>	<b>INTERVENTO PIANO PRECEDENTE</b>	<b>RISANAMENTO</b>		
<b>14</b>	<b>NOTE:</b> l'unità occupa la parte nordovest del caseggiato disponendo di due lati liberi. Già ristrutturata nel recente passato, tetto compreso con due abbaini a "cuccia di cane" ed intonaco allo stato grezzo non rifinito. Portone con vano murario ad arco a piano terra. L'unità 15 identifica esclusivamente la scala di accesso per l'alloggio di piano primo anch'essa risanata con parapetto alla trentina e sottostante vano.

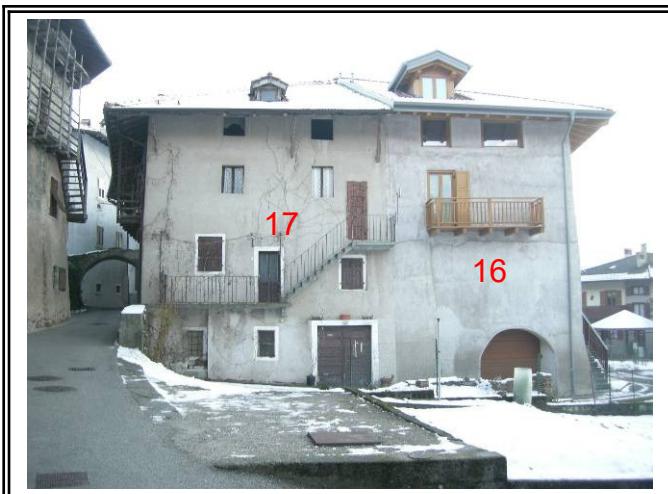
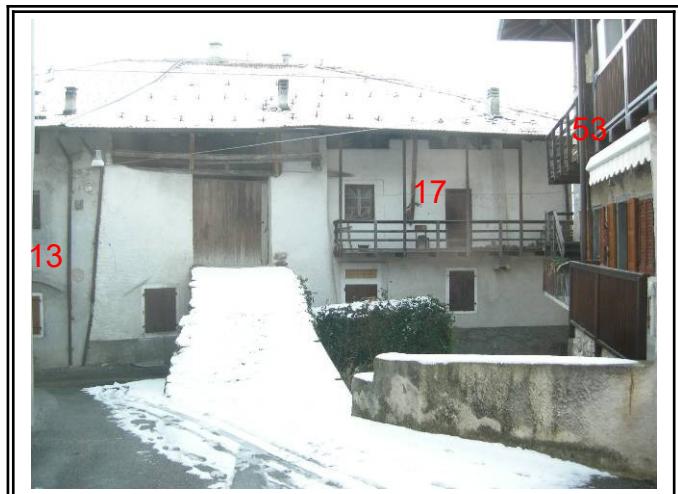
UNITA' EDILIZIA n. 17

Inferriate, poggioli.....				
		Portoni tradizionali da valorizzare		<b>X</b>		
<b>7</b>	<b>COPERTURA:</b> padiglione	Manto di copertura	coppo tipo cotto marsigliese tegole in cemento scandole o pietra lamiera			
<b>8</b>	<b>STRUTTURA PORTANTE</b>	Tipo di struttura portante	muratura legno cemento armato ferro	<b>X</b>		
<b>9</b>	<b>DEGRADO</b>	X	nullo	medio	elevato	
			PARZIALE		TOTALE	<b>X</b>
<b>10</b>	<b>GRADO DI UTILIZZO</b>		utilizzato			<b>X</b>
			sottoutilizzato			
			in stato di abbandono			
<b>11</b>	<b>SPAZI DI PERTINENZA</b> Muretti a secco, acciottolati, piastre in granito, fontane, ecc...		alta qualità			
			media qualità			
			bassa qualità			<b>X</b>
<b>12</b>	<b>VINCOLI LEGISLATIVI</b>					
<b>13</b>	<b>INTERVENTO PIANO PRECEDENTE</b>	<b>RISANAMENTO</b>			<b>R2</b>	
<b>14</b>	<b>NOTE:</b> sita nell'angolo nordest del caseggiato, non mostra particolari interventi; A nord forometria disallineata, poggioli in cemento con relativa scala di collegamento. L'est che si affaccia su strada, vede la presenza di ponte per l'accesso alle aie e poggiolo in legno a piano secondo.

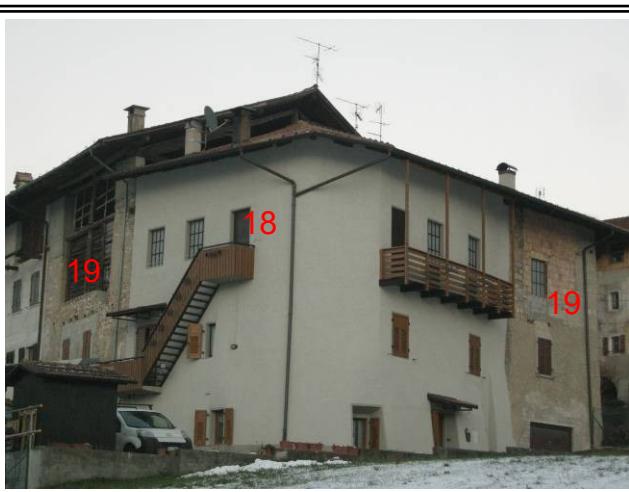
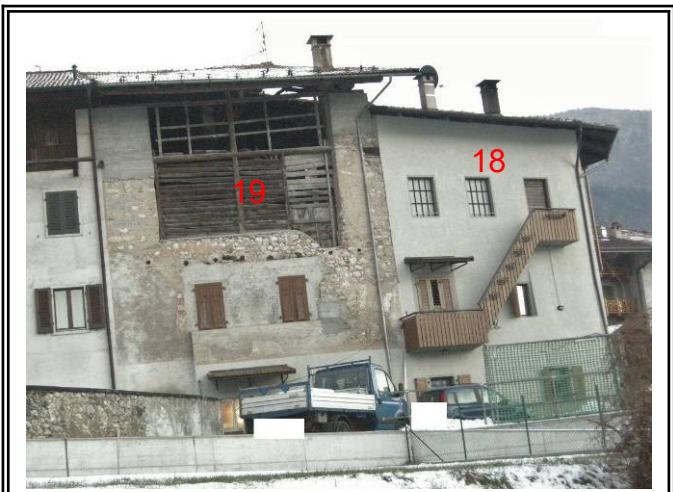
UNITA' EDILIZIA n. 18

<b>7</b>	<b>COPERTURA:</b> padiglione	Manto di copertura	coppo tipo cotto	
			marsigliese	
			tegole in cemento	
			scandole o pietra	
			lamiera	
<b>8</b>	<b>STRUTTURA PORTANTE</b>	Tipo di struttura portante	muratura	X
			legno	
			cemento armato	
			ferro	
<b>9</b>	<b>DEGRADO</b>	X	nullo	
			medio	
<b>10</b>	<b>GRADO DI UTILIZZO</b>		utilizzato	
			sottoutilizzato	
			in stato di abbandono	
<b>11</b>	<b>SPAZI DI PERTINENZA</b> Muretti a secco, acciottolati, piastre in granito, fontane, ecc...		alta qualità	
			media qualità	
			bassa qualità	
<b>12</b>	<b>VINCOLI LEGISLATIVI</b>			
<b>13</b>	<b>INTERVENTO PIANO PRECEDENTE</b>	<b>RISANAMENTO</b>		
<b>14</b>	<b>NOTE:</b> facciate recentemente risanate; intonaco a sbricco.

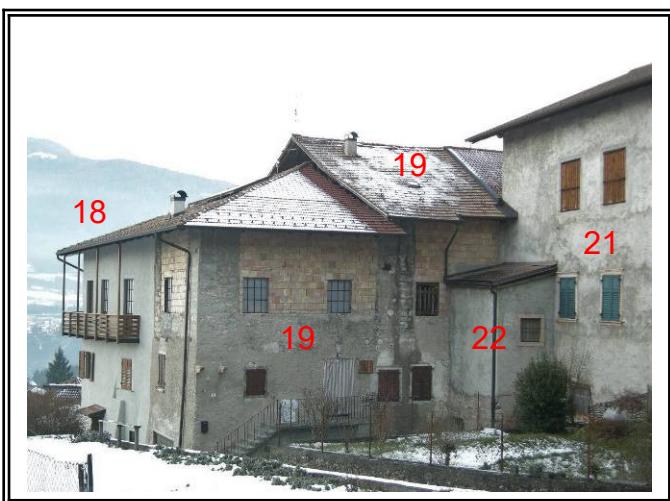
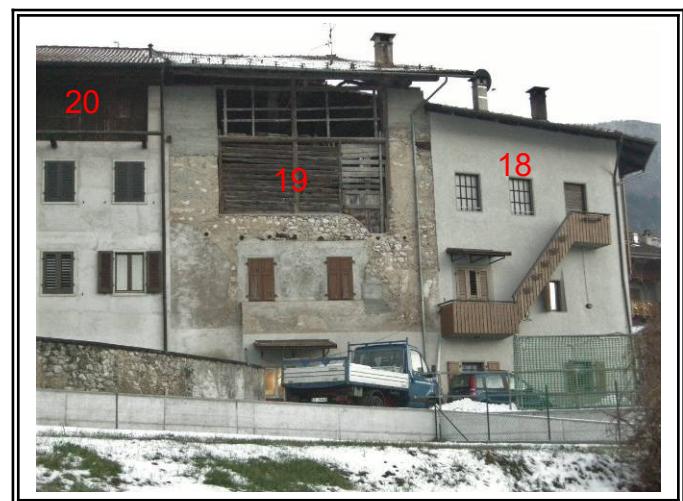
CATEGORIA D'INTERVENTO	RISANAMENTO	R2
	VINCOLI PARTICOLARI		
	<b>INDICAZIONI PROGETTUALI</b>  Valorizzare e mantenerla grande apertura e la geometria della parte lignea

Inferriate, poggioli.....		
		Portoni tradizionali da valorizzare		
<b>7</b>	<b>COPERTURA:</b> padiglione (parte bassa) due falde (parte rialzata)	Manto di copertura	coppo tipo cotto marsigliese tegole in cemento scandole o pietra lamiera	
<b>8</b>	<b>STRUTTURA PORTANTE</b>	Tipo di struttura portante	muratura legno cemento armato ferro	
<b>9</b>	<b>DEGRADO</b>	nullo	X medio	elevato
		PARZIALE		TOTALE X
<b>10</b>	<b>GRADO DI UTILIZZO</b>	utilizzato		
		sottoutilizzato		
		in stato di abbandono		
<b>11</b>	<b>SPAZI DI PERTINENZA</b> Muretti a secco, acciottolati, piastre in granito, fontane, ecc...	alta qualità		
		media qualità		
		bassa qualità		
<b>12</b>	<b>VINCOLI LEGISLATIVI</b>			
<b>13</b>	<b>INTERVENTO PIANO PRECEDENTE</b>	<b>RISANAMENTO</b>		<b>R2</b>
<b>14</b>	<b>NOTE:</b> S.C.I.A. in corso per rifacimento intonaci e varie, come desumibile dal cartello cantieristico.

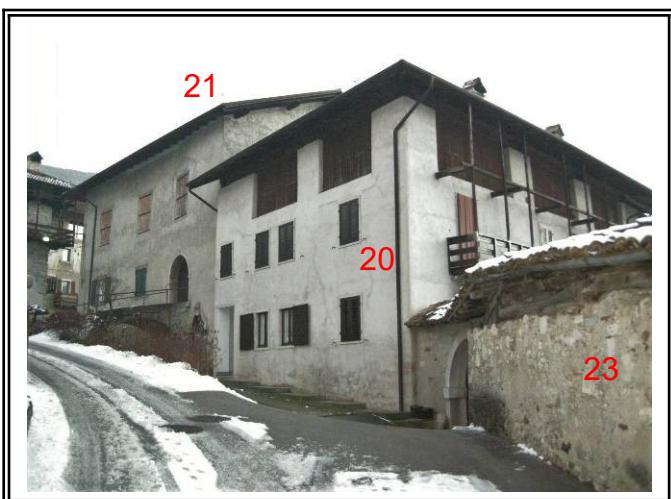
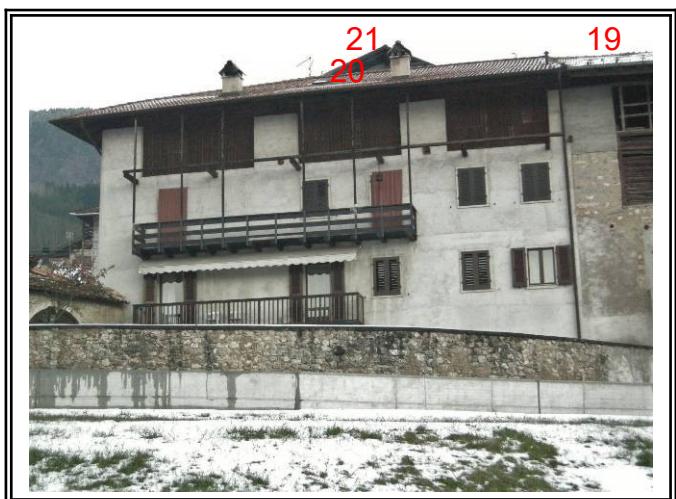
UNITA' EDILIZIA n. 20

CATEGORIA D'INTERVENTO	RISANAMENTO	R2
	VINCOLI PARTICOLARI		
	INDICAZIONI PROGETTUALI

<b>7</b>	<b>COPERTURA:</b> padiglione (tre falde)	Manto di copertura	coppo tipo cotto marsigliese tegole in cemento scandole o pietra lamiera	
<b>8</b>	<b>STRUTTURA PORTANTE</b>	Tipo di struttura portante	muratura legno cemento armato ferro	<b>X</b>
<b>9</b>	<b>DEGRADO</b>	X nullo	medio	elevato
		PARZIALE		TOTALE X
<b>10</b>	<b>GRADO DI UTILIZZO</b>	utilizzato		<b>X</b>
		sottoutilizzato		
		in stato di abbandono		
<b>11</b>	<b>SPAZI DI PERTINENZA</b> Muretti a secco, acciottolati, piastre in granito, fontane, ecc...	alta qualità		
		media qualità		
		bassa qualità		
<b>12</b>	<b>VINCOLI LEGISLATIVI</b>			
<b>13</b>	<b>INTERVENTO PIANO PRECEDENTE</b>	<b>RISANAMENTO</b>		
<b>14</b>	<b>NOTE:</b> L'unità presenta due ampi fronti già sistemati nel passato attraverso riproposizione di poggioli in legno e tamponamenti lignei delle verte, il tutto a sviluppo omogeneo ed allineato per il lato ovest. Cortile con muro di cinta antico in sassi ed arcata d'ingresso con contorni in pietra, portone in legno e tettuccio in coppi (vedasi anche foto in scheda n° 23).

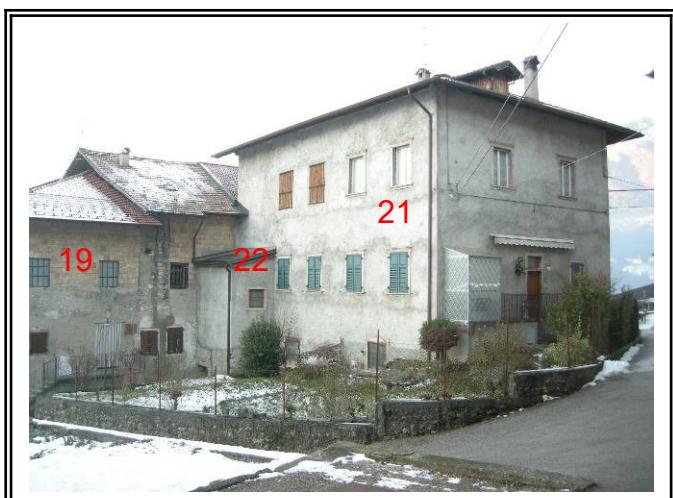
UNITA' EDILIZIA n. 21-22

CATEGORIA D'INTERVENTO	RISANAMENTO	R2
	VINCOLI PARTICOLARI		
	INDICAZIONI PROGETTUALI		
	Tipologia pulita e semplice da valorizzare

Portoni tradizionali da valorizzare		<b>X</b>
<b>7</b>	<b>COPERTURA:</b> tre falde	Manto di copertura	coppo tipo cotto	
			marsigliese	
			tegole in cemento	
			scandole o pietra	
			lamiera	
<b>8</b>	<b>STRUTTURA PORTANTE</b>	Tipo di struttura portante	muratura	<b>X</b>
			legno	
			cemento armato	
			ferro	
<b>9</b>	<b>DEGRADO</b>	nullo	X medio	elevato
		PARZIALE		TOTALE X
<b>10</b>	<b>GRADO DI UTILIZZO</b>	utilizzato		<b>X</b>
		sottoutilizzato		
		in stato di abbandono		
<b>11</b>	<b>SPAZI DI PERTINENZA</b> Muretti a secco, acciottolati, piastre in granito, fontane, ecc...	alta qualità		
		media qualità		
		bassa qualità		
<b>12</b>	<b>VINCOLI LEGISLATIVI</b>			
<b>13</b>	<b>INTERVENTO PIANO PRECEDENTE</b>	<b>RISANAMENTO</b>		
<b>14</b>	<b>NOTE:</b> parte nordest del caseggiato, con tre lati liberi oltre il quarto nella parte di sottotetto che sovrasta verso ovest l'unità contigua. Priva di poggioli, presenta una forometria allineata, talune con contorni lavorati (bancale ed architrave) e portale ad arco asservito da ponte. Intonaco grezzo. A piano terra portale ad arco. L'identificativo n. 22 riguarda la sporgenza sita nell'angolo sud che termina a piano primo con presenza di finestra dotata di contorni in pietra con inferriate.

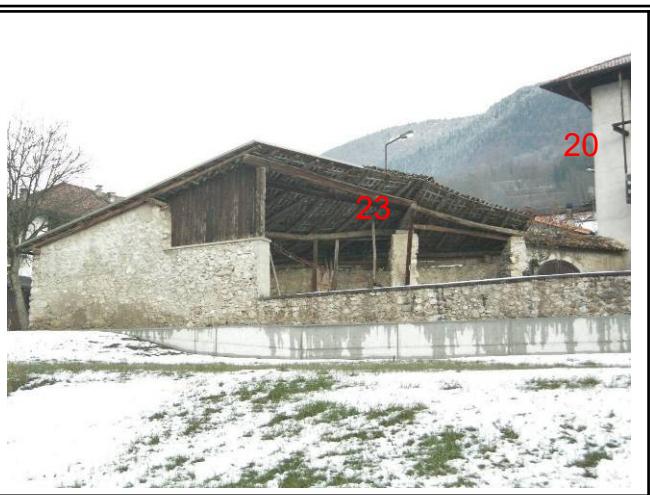
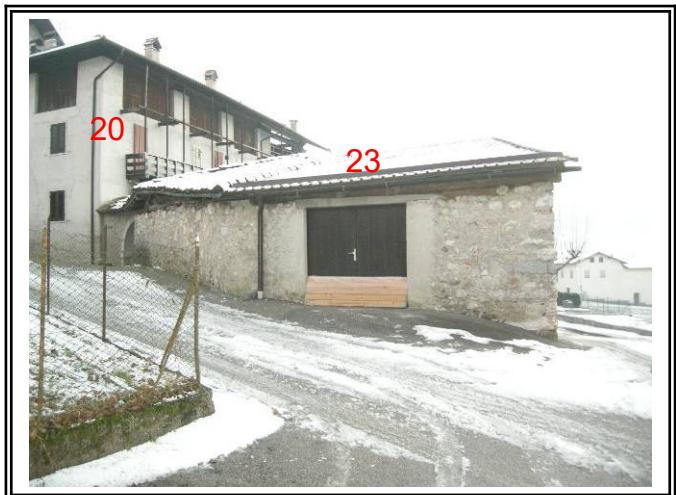
UNITA' EDILIZIA n. 23

CATEGORIA D'INTERVENTO	RISTRUTTURAZIONE	R3
	VINCOLI PARTICOLARI		
	INDICAZIONI PROGETTUALI

tegole in cemento	
			scandole o pietra	
			lamiera	X
8	STRUTTURA PORTANTE	Tipo di struttura portante	muratura	X
			legno	X
			cemento armato	
			ferro	
9	DEGRADO	nullo	X medio	elevato
		PARZIALE		TOTALE X
10	GRADO DI UTILIZZO	utilizzato		X
		sottoutilizzato		
		in stato di abbandono		
11	SPAZI DI PERTINENZA Muretti a secco, acciottolati, piastre in granito, fontane, ecc...	alta qualità		
		media qualità		
		bassa qualità		X
12	VINCOLI LEGISLATIVI			
13	INTERVENTO PIANO PRECEDENTE	RISTRUTTURAZIONE		R3
14	NOTE: manufatto edilizio /tettoia aperta lungo tutto il lato d'ingresso e racchiusa su tre lati da muratura in sassi, il tutto sito nell'angolo nordovest del cortile cintato di scheda n° 20 il cui ingresso si distingue per la particolarità del portale ad arco ricavato nel muro di cinta; accessibile anche direttamente dalla via pubblica tramite portone rettangolare.

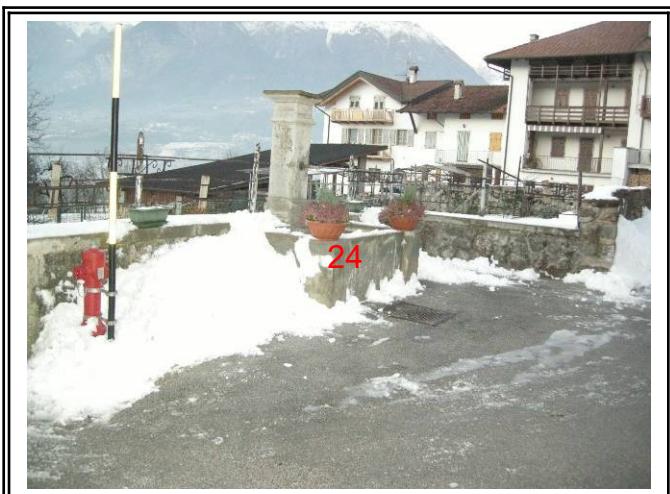
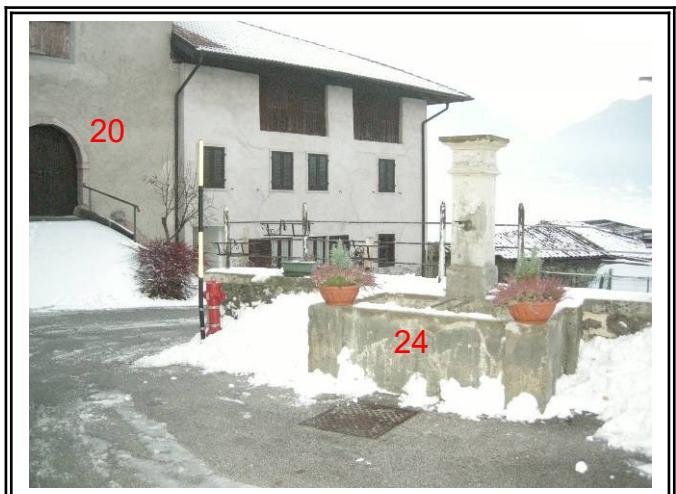
CATEGORIA D'INTERVENTO	RISTRUTTURAZIONE	R3
VINCOLI PARTICOLARI		
INDICAZIONI PROGETTUALI

9	DEGRADO	nullo PARZIALE	medio elevato	TOTALE X
10	GRADO DI UTILIZZO	utilizzato sottoutilizzato in stato di abbandono		X
11	SPAZI DI PERTINENZA	Muretti a secco, acciottolati, piastre in granito, fontane, ecc...	alta qualità media qualità bassa qualità	X
12	VINCOLI LEGISLATIVI			
13	INTERVENTO PIANO PRECEDENTE	RISANAMENTO		R2
14	NOTE:	fontana cementizia di limitata estensione ed a vasca unica, sita su suolo comunale a bordo strada in piazzola asfaltata.

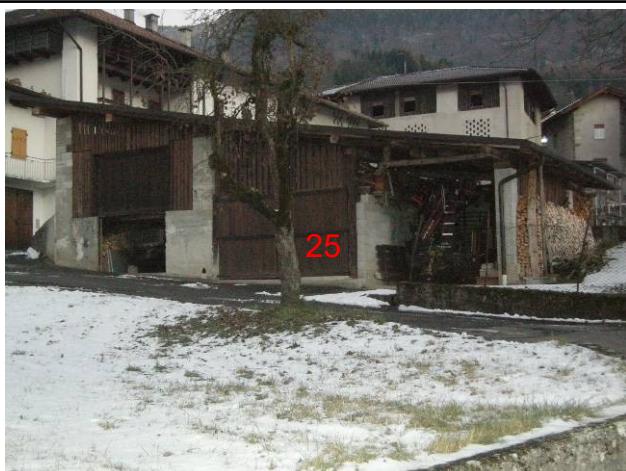
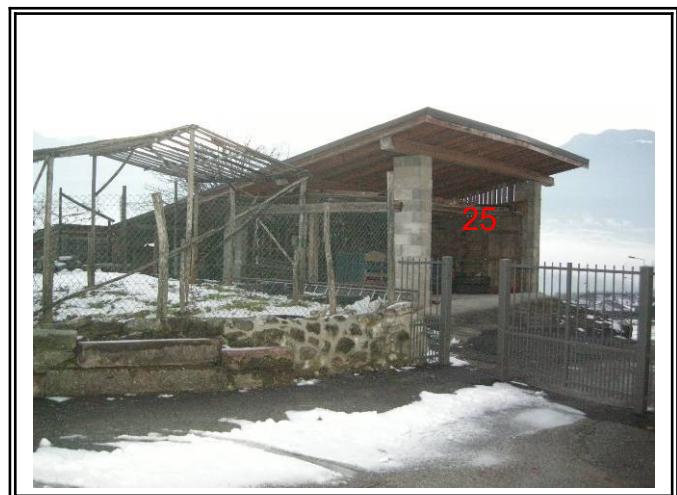
UNITA' EDILIZIA n. 25

CATEGORIA D'INTERVENTO	RISTRUTTURAZIONE	R3
VINCOLI PARTICOLARI		
INDICAZIONI PROGETTUALI

Inferriate, poggioli.....			
		Portoni tradizionali da valorizzare			
<b>7</b>	<b>COPERTURA:</b> falda unica	Manto di copertura	coppo tipo cotto		
			marsigliese		
			tegole in cemento		
			scandole o pietra		
			lamiera		
<b>8</b>	<b>STRUTTURA PORTANTE</b>	Tipo di struttura portante	X		
			muratura		
			legno		
			cemento armato		
			ferro		
<b>9</b>	<b>DEGRADO</b>	X	nullo		
			medio		
<b>10</b>	<b>GRADO DI UTILIZZO</b>	utilizzato sottoutilizzato in stato di abbandono	PARZIALE	TOTALE	<input type="checkbox"/>
					X
<b>11</b>	<b>SPAZI DI PERTINENZA</b> Muretti a secco, acciottolati, piastre in granito, fontane, ecc...	alta qualità media qualità bassa qualità			<input type="checkbox"/>
					X
<b>12</b>	<b>VINCOLI LEGISLATIVI</b>				
<b>13</b>	<b>INTERVENTO PIANO PRECEDENTE</b>	<b>RISTRUTTURAZIONE</b>			<b>R3</b>
<b>14</b>	<b>NOTE:</b> manufatto di medie dimensioni a /tettoia nella parte emergente, strutturata su setti murari. Parte centrale semiinterrata chiusa da portone

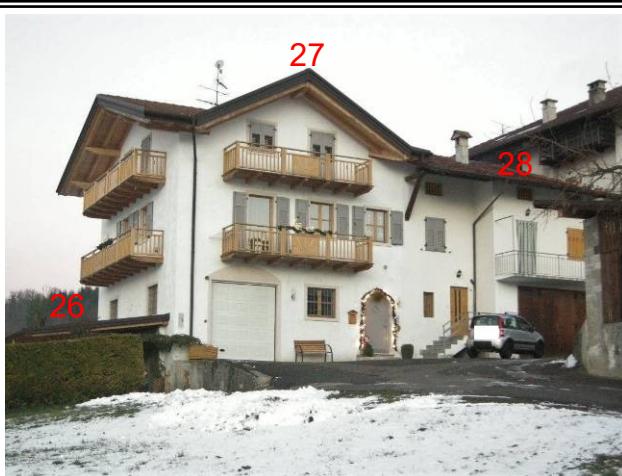
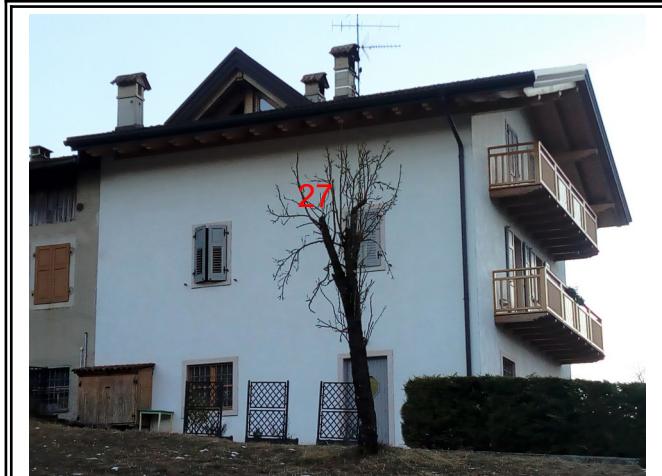
UNITA' EDILIZIA n. 26-27

CATEGORIA D'INTERVENTO	RISTRUTTURAZIONE	R3
VINCOLI PARTICOLARI		
INDICAZIONI PROGETTUALI

<b>7</b>	<b>COPERTURA:</b> due falde con piccoli frontespizi laterali	Manto di copertura	coppo tipo cotto	
			marsigliese	
			tegole in cemento	
			scandole o pietra	
			lamiera	<b>X</b>
<b>8</b>	<b>STRUTTURA PORTANTE</b>	Tipo di struttura portante	muratura	<b>X</b>
			legno	
			cemento armato	
			ferro	
<b>9</b>	<b>DEGRADO</b>	X	nullo	
			medio	
			elevato	
<b>10</b>	<b>GRADO DI UTILIZZO</b>		PARZIALE	
			TOTALE	<b>X</b>
<b>11</b>	<b>SPAZI DI PERTINENZA</b> Muretti a secco, acciottolati, piastre in granito, fontane, ecc...		utilizzato	<b>X</b>
			sottoutilizzato	
			in stato di abbandono	
<b>12</b>	<b>VINCOLI LEGISLATIVI</b>		alta qualità	
			media qualità	
			bassa qualità	
<b>13</b>	<b>INTERVENTO PIANO PRECEDENTE</b>	<b>RISANAMENTO</b>		
<b>14</b>	<b>NOTE:</b> casa d'abitazione ricavata in luogo del preesistente edificio agricolo. Edificio completamente ristrutturato e rifunzionalizzato; parte del cortile delimitato da alta siepe giace esternamente alla perimetrazione del centro storico. L'identificativo 26 è riferito alla tettoia a falda unica aderente al lato ovest della casa. Lungo il lato nord scorre un fossato/canale regimato che delimita naturalmente il limite del centro storico con l'aperta campagna.

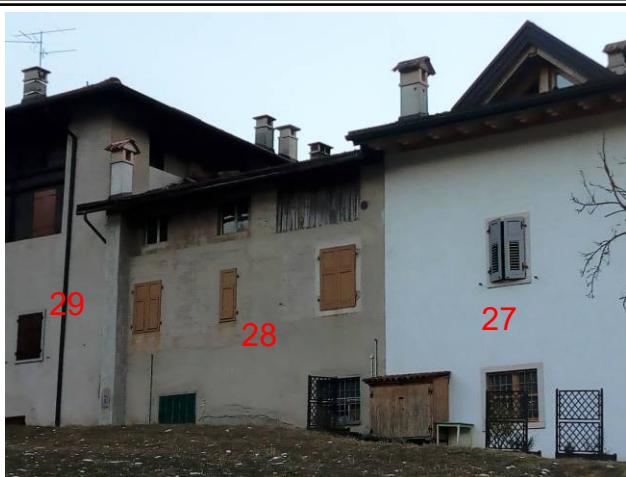
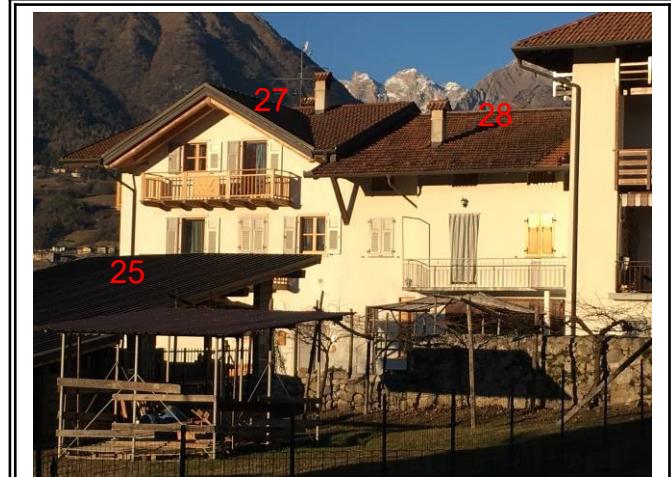
UNITA' EDILIZIA n. 28

CATEGORIA D'INTERVENTO	RISTRUTTURAZIONE	R3
VINCOLI PARTICOLARI		
INDICAZIONI PROGETTUALI

Inferriate, poggioli.....				
		Portoni tradizionali da valorizzare				
<b>7</b>	<b>COPERTURA:</b> due falde	Manto di copertura	coppo tipo cotto			
			marsigliese			
			tegole in cemento			
			scandole o pietra			
			lamiera			
<b>8</b>	<b>STRUTTURA PORTANTE</b>	Tipo di struttura portante	muratura	X		
			legno			
			cemento armato			
			ferro			
<b>9</b>	<b>DEGRADO</b>	nullo	X	medio		
				elevato		
		PARZIALE	X	TOTALE		
<b>10</b>	<b>GRADO DI UTILIZZO</b>	utilizzato		<b>X</b>		
		sottoutilizzato				
		in stato di abbandono				
<b>11</b>	<b>SPAZI DI PERTINENZA</b> Muretti a secco, acciottolati, piastre in granito, fontane, ecc...	alta qualità				
		media qualità				
		bassa qualità				
<b>12</b>	<b>VINCOLI LEGISLATIVI</b>					
<b>13</b>	<b>INTERVENTO PIANO PRECEDENTE</b>	<b>RISANAMENTO</b>				
<b>14</b>	<b>NOTE:</b> unità edilizia sita al centro dell'ampio ed allungato casale, dunque con due lati liberi. Leggermente ribassato il tetto dal contiguo edificio di valle e di circa 1 piano dall'edificio di monte. Al grezzo il prospetto a tergo affacciante su fossato.

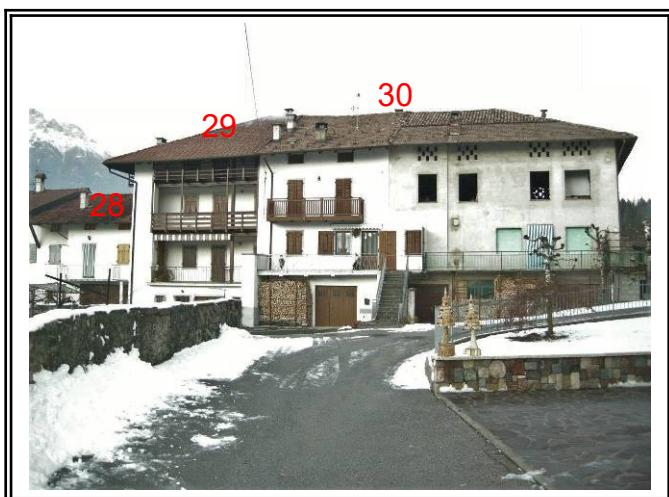
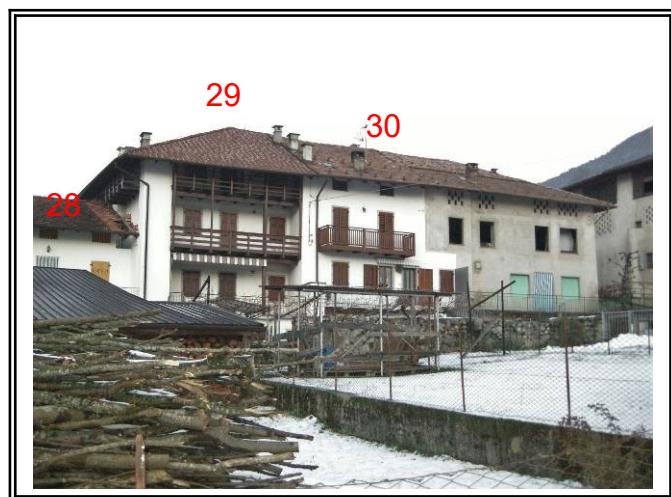
UNITA' EDILIZIA n. 29

CATEGORIA D'INTERVENTO	RISTRUTTURAZIONE	R3
	VINCOLI PARTICOLARI		
	INDICAZIONI PROGETTUALI

tegole in cemento	
			scandole o pietra	
			lamiera	X
8	STRUTTURA PORTANTE	Tipo di struttura portante	muratura	X
			legno	
			cemento armato	
			ferro	
9	DEGRADO	X	nullo	
			medio	
			elevato	
10	GRADO DI UTILIZZO		PARZIALE	
			TOTALE	X
11	SPAZI DI PERTINENZA  Muretti a secco, acciottolati, piastre in granito, fontane, ecc...		utilizzato	X
			sottoutilizzato	
			in stato di abbandono	
12	VINCOLI LEGISLATIVI		alta qualità	
			media qualità	
			bassa qualità	
13	INTERVENTO PIANO PRECEDENTE	RISANAMENTO		
14	NOTE: unità edilizia posizionata ad ovest del corpo più elevato del casale. Già risanata nel passato, con poggioli rientranti sul fronte principale ed opposto, aggettante su tetto ad ovest.
