**COMUNE DI COMANO TERME**

**PIANO REGOLATORE GENERALE**

**SCHEDE EDIFICI E MANUFATTI DI  
INTERESSE STORICO  
Fraz. GODENZO**

**VARIANTE 2019**

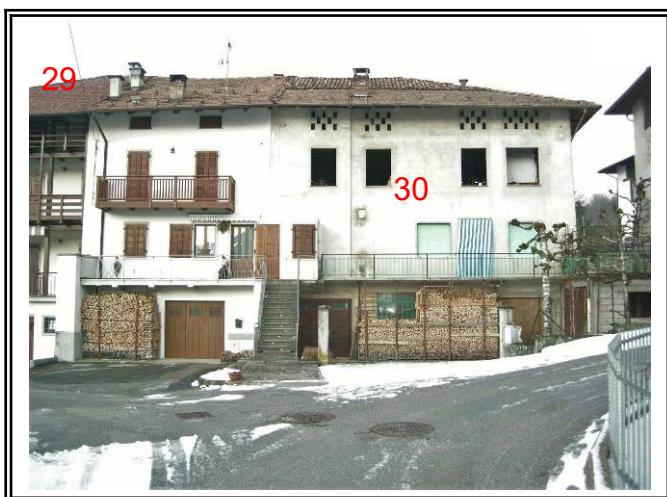
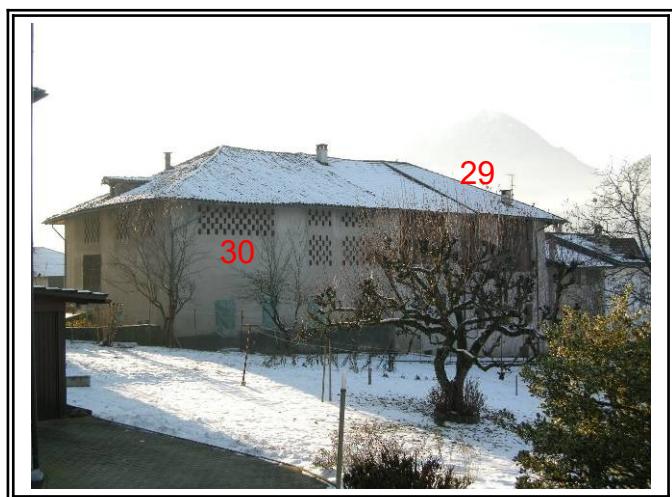
UNITA' EDILIZIA n. 30

CATEGORIA D'INTERVENTO	RISTRUTTURAZIONE	R3
VINCOLI PARTICOLARI		
INDICAZIONI PROGETTUALI

tegole in cemento	
			scandole o pietra	
			lamiera	
8	STRUTTURA PORTANTE	Tipo di struttura portante	muratura	X
			legno	
			cemento armato	
			ferro	
9	DEGRADO	nullo	X	medio
		PARZIALE		elevato
		TOTALE		X
10	GRADO DI UTILIZZO	utilizzato		X
		sottoutilizzato		
		in stato di abbandono		
11	SPAZI DI PERTINENZA  Muretti a secco, acciottolati, piastre in granito, fontane, ecc...	alta qualità		X
		media qualità		
		bassa qualità		
12	VINCOLI LEGISLATIVI			
13	INTERVENTO PIANO PRECEDENTE	RISANAMENTO		R2
14	NOTE: unità edilizia posizionata ad est ed al centro del corpo più elevato del casale che dispone di tre lati liberi. Si distingue sul fronte principale, una porzione risanata nel passato, mentre quelle ad est appaiono più "trascurate" e spartane, con presenza di tapparelle sulle finestre del piano primo. Ponte di accesso alle aie sul lato est.

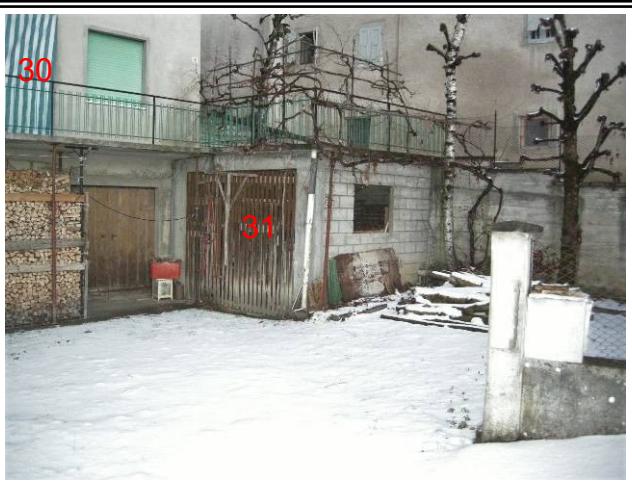
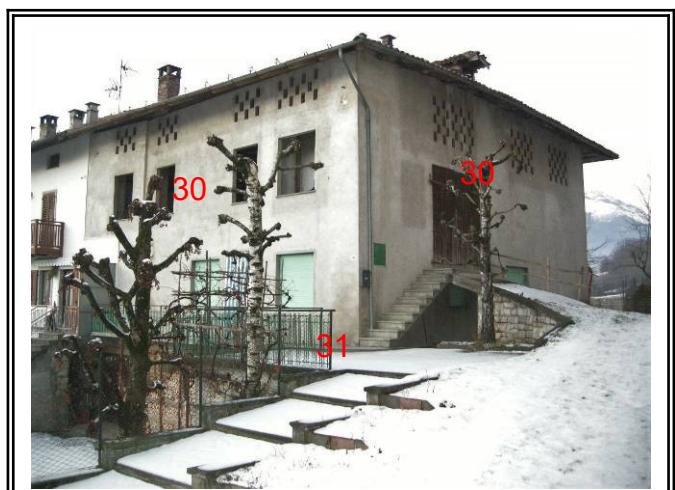
UNITA' EDILIZIA n. 31

CATEGORIA D'INTERVENTO	RISTRUTTURAZIONE	R3
VINCOLI PARTICOLARI		
INDICAZIONI PROGETTUALI

marsigliese		
			tegole in cemento		
			scandole o pietra		
			lamiera		
8	STRUTTURA PORTANTE	Tipo di struttura portante	muratura	X	
			legno		
			cemento armato		
			ferro		
9	DEGRADO	nullo	X medio	elevato	
		PARZIALE		TOTALE X	
10	GRADO DI UTILIZZO	utilizzato		X	
		sottoutilizzato			
		in stato di abbandono			
11	SPAZI DI PERTINENZA  Muretti a secco, acciottolati, piastre in granito, fontane, ecc...	alta qualità		X	
		media qualità			
		bassa qualità			
12	VINCOLI LEGISLATIVI				
13	INTERVENTO PIANO PRECEDENTE	RISTRUTTURAZIONE			
14	NOTE: terrazzo cementizio dal quale si accede all'abitazione dell'unità 30, con sottostante locale ad uso deposito.

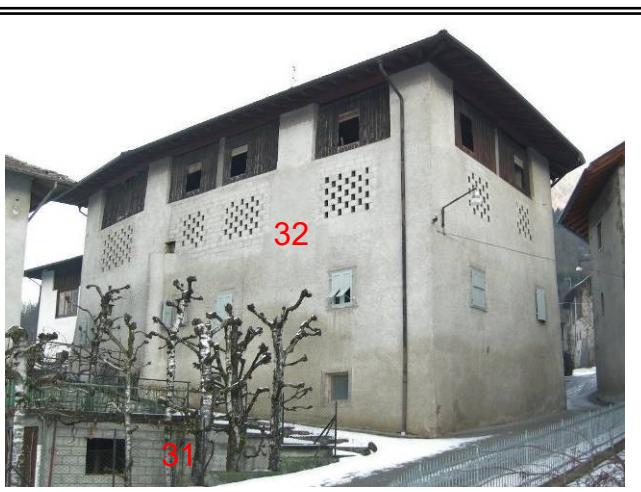
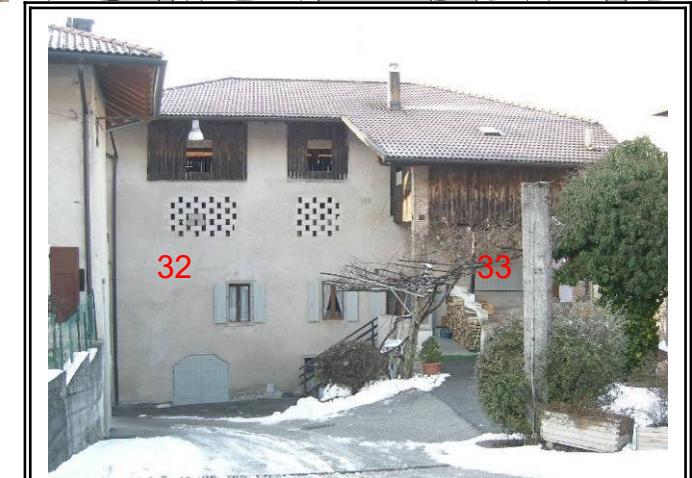
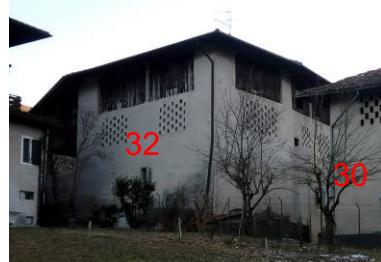
UNITA' EDILIZIA n. 32-33

CATEGORIA D'INTERVENTO	RISTRUTTURAZIONE	R3
	VINCOLI PARTICOLARI		
	INDICAZIONI PROGETTUALI

Inferriate, poggioli.....		
		Portoni tradizionali da valorizzare		
<b>7</b>	<b>COPERTURA:</b> padiglione	Manto di copertura	coppo tipo cotto	
			marsigliese	
			tegole in cemento	
			scandole o pietra	
			lamiera	<b>X</b>
<b>8</b>	<b>STRUTTURA PORTANTE</b>	Tipo di struttura portante	muratura	<b>X</b>
			legno	
			cemento armato	
			ferro	
<b>9</b>	<b>DEGRADO</b>	X	nullo	
			medio	
			elevato	
<b>10</b>	<b>GRADO DI UTILIZZO</b>		PARZIALE	
				<b>TOTALE X</b>
<b>11</b>	<b>SPAZI DI PERTINENZA</b> Muretti a secco, acciottolati, piastre in granito, fontane, ecc...		utilizzato	
			sottoutilizzato	
			in stato di abbandono	
<b>12</b>	<b>VINCOLI LEGISLATIVI</b>		alta qualità	
			media qualità	
			bassa qualità	
<b>13</b>	<b>INTERVENTO PIANO PRECEDENTE</b>	<b>RISANAMENTO</b>		
<b>14</b>	<b>NOTE:</b> ampio edificio isolato di cui la scheda n° 33 identifica la sporgenza nordest dove si trova il ponte di accesso ai piani aia. Non risultano apportati significativi interventi edilizi in tempi recenti. Privo di poggioli.

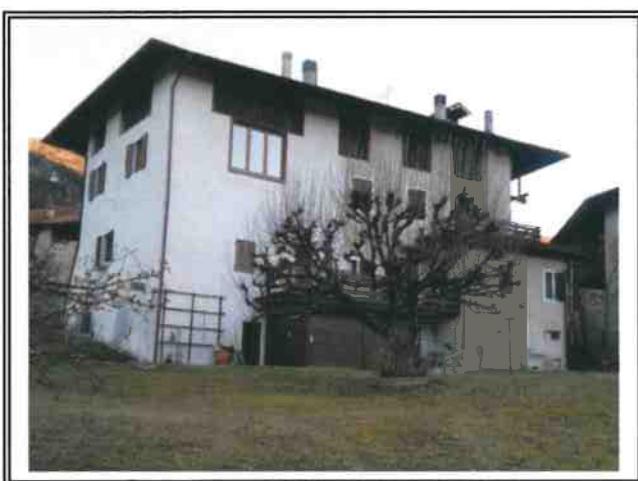
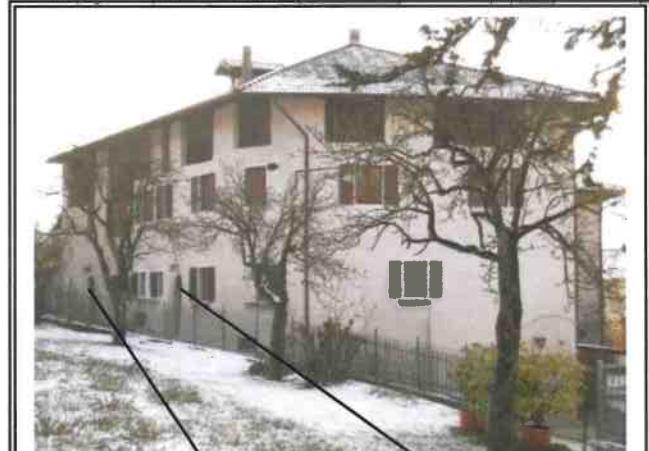
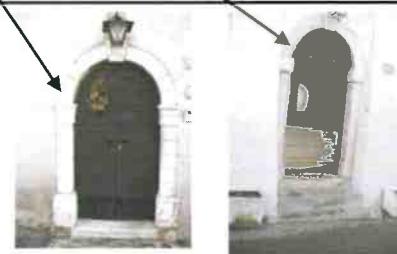
### DOCUMENTAZIONE FOTOGRAFICA

CATEGORIA D'INTERVENTO	RISANAMENTO	R2
VINCOLI PARTICOLARI	Valorizzazione dei portali	
INDICAZIONI PROGETTUALI	Valorizzazione dei portali evidenziati; edificio storico: casale d'antica origine, sul concio di chiave di un portale è incisa la data 1708

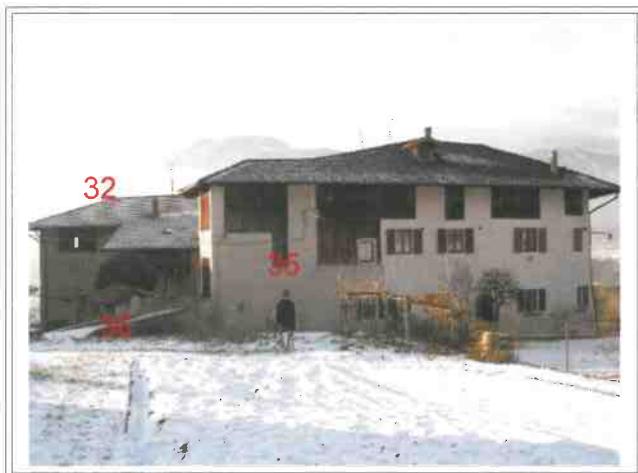
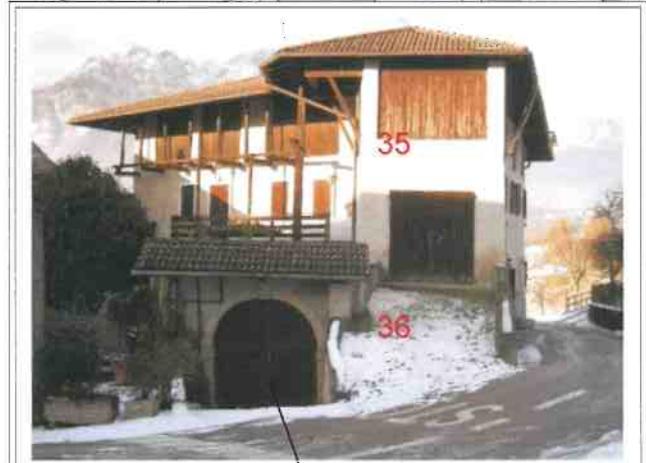
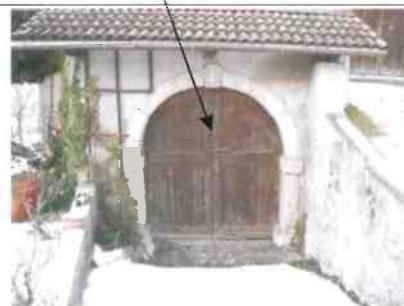
UNITA' EDILIZIA n. 36

coppo tipo cotto	
		marsigliese	
		tegole in cemento	
		scandole o pietra	
<b>8</b>	<b>STRUTTURA PORTANTE</b>	lamiera	X
		muratura	
		legno	
		cemento armato	
<b>9</b>	<b>DEGRADO</b>	ferro	X
		X   nullo   medio   elevato	
		PARZIALE   TOTALE   X	
<b>10</b>	<b>GRADO DI UTILIZZO</b>	utilizzato	X
		sottoutilizzato	
		in stato di abbandono	
<b>11</b>	<b>SPAZI DI PERTINENZA</b> Muretti a secco, acciottolati, piastre in granito, fontane, ecc...	alta qualità	X
		media qualità	
		bassa qualità	
<b>12</b>	<b>VINCOLI LEGISLATIVI</b>		
<b>13</b>	<b>INTERVENTO PIANO PRECEDENTE</b>	<b>RISANAMENTO</b>	<b>R2</b>
<b>14</b>	NOTE: con questa scheda non si identifica altro che il pontile ed il portale d'ingresso al cortile dell'edificio catalogato con le unità edilizie n° 34-35. Di rilievo il portale d'ingresso, ad arco con contorni in pietra e concio di chiave lavorato ed inciso.

CATEGORIA D'INTERVENTO	RISANAMENTO	R2
VINCOLI PARTICOLARI		
INDICAZIONI PROGETTUALI

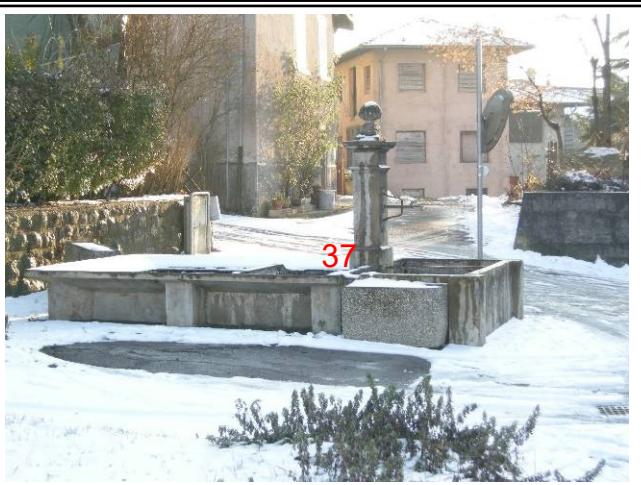
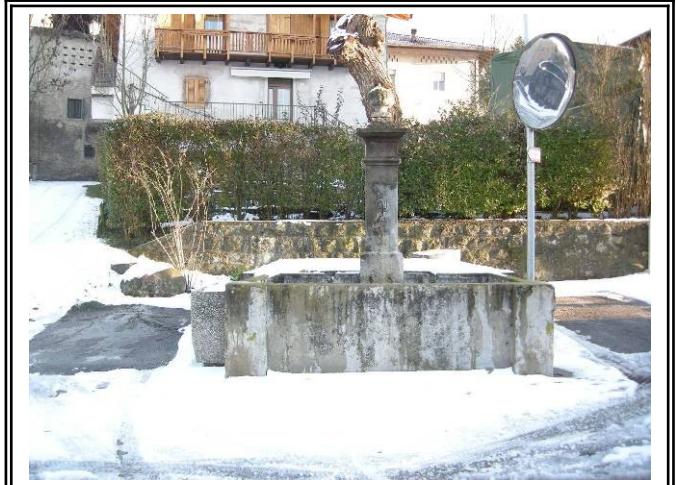
UNITA' EDILIZIA n. 37

8	STRUTTURA PORTANTE	Tipo di struttura portante	muratura legno cemento armato ferro	X
9	DEGRADO	nullo PARZIALE	medio elevato	TOTALE X
10	GRADO DI UTILIZZO	utilizzato sottoutilizzato in stato di abbandono		X
11	SPAZI DI PERTINENZA	Muretti a secco, acciottolati, piastre in granito, fontane, ecc...	alta qualità media qualità bassa qualità	X
12	VINCOLI LEGISLATIVI			
13	INTERVENTO PIANO PRECEDENTE	RISANAMENTO		R2
14	NOTE:	fontana cementizia a due vasche che si trova nelle medesime condizioni del rilevamento del 1993.

CATEGORIA D'INTERVENTO	RISTRUTTURAZIONE	R3
VINCOLI PARTICOLARI		
INDICAZIONI PROGETTUALI

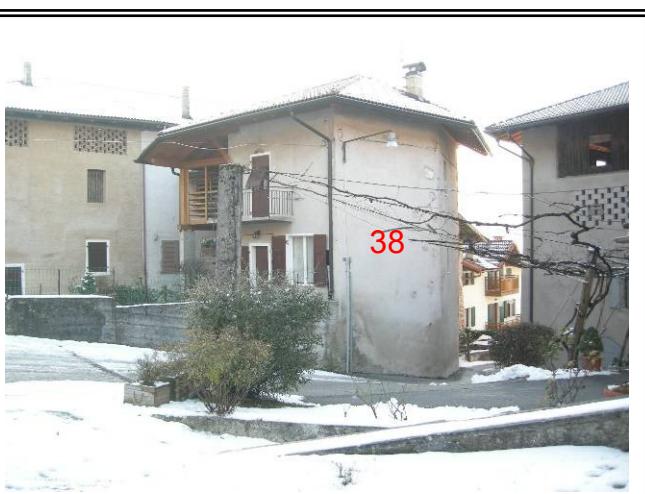
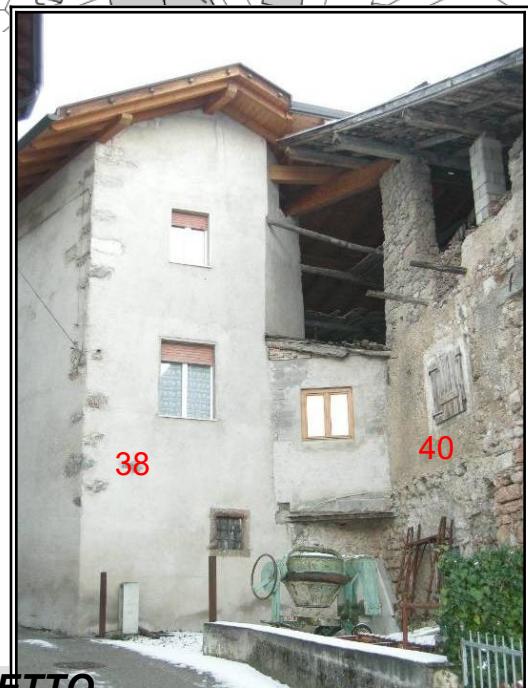
UNITA' EDILIZIA n. 38

<b>7</b>	<b>COPERTURA:</b> tre falde	Manto di copertura	coppo tipo cotto	
			marsigliese	
			tegole in cemento	X
			scandole o pietra	
			lamiera	
<b>8</b>	<b>STRUTTURA PORTANTE</b>	Tipo di struttura portante	muratura	X
			legno	
			cemento armato	
			ferro	
<b>9</b>	<b>DEGRADO</b>	X	nullo	
			medio	
			elevato	
<b>10</b>	<b>GRADO DI UTILIZZO</b>		PARZIALE	
				TOTALE X
<b>11</b>	<b>SPAZI DI PERTINENZA</b> Muretti a secco, acciottolati, piastre in granito, fontane, ecc...		utilizzato	X
			sottoutilizzato	
			in stato di abbandono	
<b>12</b>	<b>VINCOLI LEGISLATIVI</b>		alta qualità	
			media qualità	X
			bassa qualità	
<b>13</b>	<b>INTERVENTO PIANO PRECEDENTE</b>	<b>RISANAMENTO</b>		
<b>14</b>	<b>NOTE:</b> edificio di forma irregolare secondo lo sviluppo della strada con cui confina direttamente. Tetto ed intonaco rifatti recentemente. Presenza di tapparelle sulle finestre di valle. Negli scantinati finestre antiche con contorni in pietra ed inferriate. A monte il cortile cintato d'ingresso all'abitazione.

CATEGORIA D'INTERVENTO	RISTRUTTURAZIONE	R3
	VINCOLI PARTICOLARI		
	INDICAZIONI PROGETTUALI

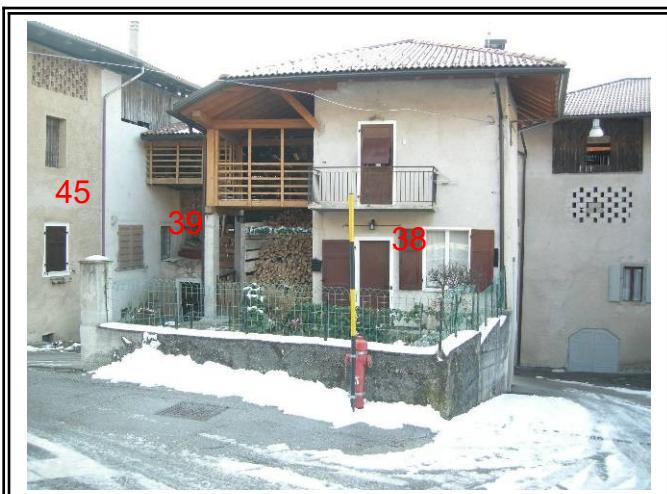
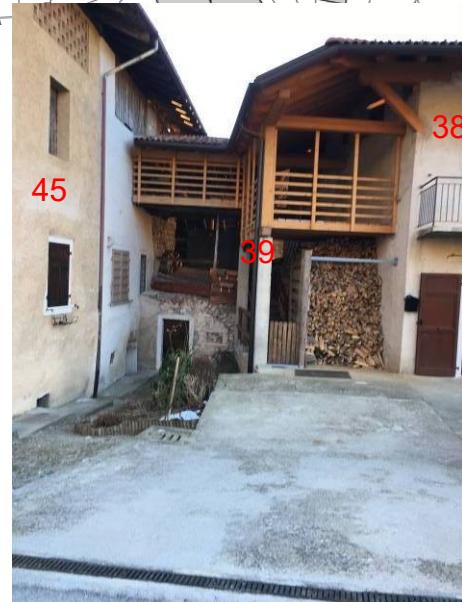
UNITA' EDILIZIA n. 39

Portoni tradizionali da valorizzare		X	
<b>7</b>	<b>COPERTURA:</b> due falde	Manto di copertura	coppo tipo cotto		
			marsigliese		
			tegole in cemento		X
			scandole o pietra		
			lamiera		
<b>8</b>	<b>STRUTTURA PORTANTE</b>	Tipo di struttura portante	muratura		X
			legno		
			cemento armato		
			ferro		
<b>9</b>	<b>DEGRADO</b>	nullo	X	medio	elevato
		PARZIALE		X	TOTALE
<b>10</b>	<b>GRADO DI UTILIZZO</b>	utilizzato			
		sottoutilizzato			
		in stato di abbandono			
<b>11</b>	<b>SPAZI DI PERTINENZA</b> Muretti a secco, acciottolati, piastre in granito, fontane, ecc...	alta qualità			
		media qualità			
		bassa qualità			
<b>12</b>	<b>VINCOLI LEGISLATIVI</b>				
<b>13</b>	<b>INTERVENTO PIANO PRECEDENTE</b>	<b>RISANAMENTO</b>			
<b>14</b>	<b>NOTE:</b> contiguo ed unito all'unità di scheda 38, presenta anch'esso il tetto rifatto recentemente, mentre per il resto detiene le caratteristiche preesistenti.

CATEGORIA D'INTERVENTO	RISANAMENTO	R2
VINCOLI PARTICOLARI		
INDICAZIONI PROGETTUALI

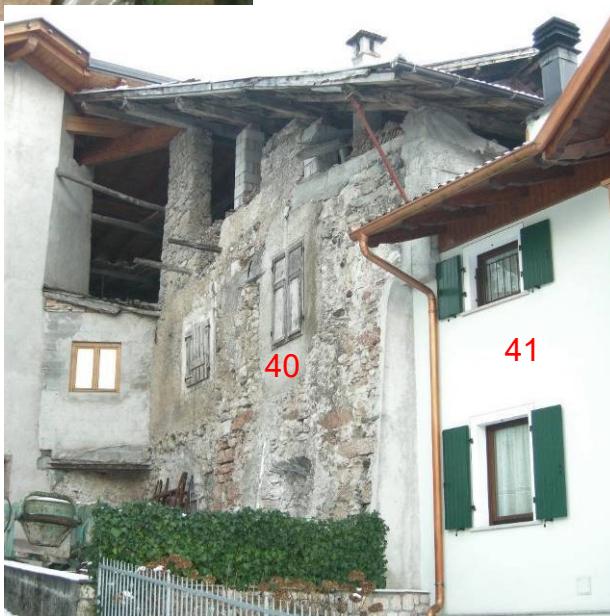
UNITA' EDILIZIA n. 40

Portoni tradizionali da valorizzare		<b>X</b>
<b>7</b>	<b>COPERTURA:</b> due falde	Manto di copertura	coppo tipo cotto	<b>X</b>
			marsigliese	<b>X</b>
			tegole in cemento	
			scandole o pietra	
			lamiera	
<b>8</b>	<b>STRUTTURA PORTANTE</b>	Tipo di struttura portante	muratura	<b>X</b>
			legno	
			cemento armato	
			ferro	
<b>9</b>	<b>DEGRADO</b>	nullo	X medio	elevato
		PARZIALE	X	TOTALE
<b>10</b>	<b>GRADO DI UTILIZZO</b>	utilizzato		<b>X</b>
		sottoutilizzato		
		in stato di abbandono		
<b>11</b>	<b>SPAZI DI PERTINENZA</b> Muretti a secco, acciottolati, piastre in granito, fontane, ecc...	alta qualità		
		media qualità		<b>X</b>
		bassa qualità		
<b>12</b>	<b>VINCOLI LEGISLATIVI</b>			
<b>13</b>	<b>INTERVENTO PIANO PRECEDENTE</b>	<b>RISANAMENTO</b>		
<b>14</b>	<b>NOTE:</b> unità che presenta una sola facciata a cielo libero oltre parte sopraelevata sul lato di valle contigua all'edificio sottostante, apparentemente mai risanata.

CATEGORIA D'INTERVENTO	RISANAMENTO	R2
	VINCOLI PARTICOLARI		
	INDICAZIONI PROGETTUALI

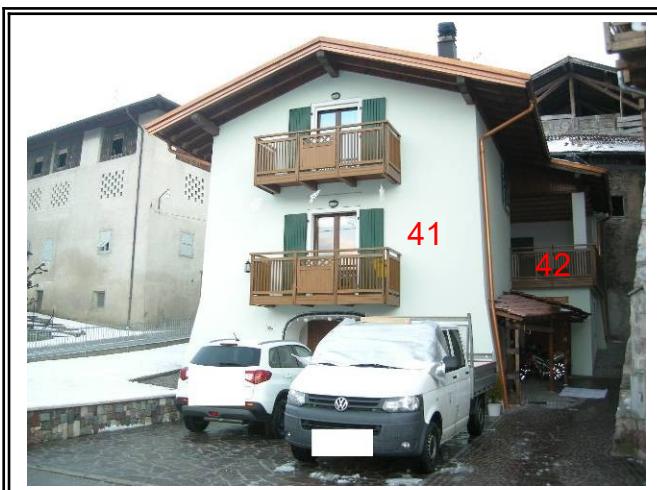
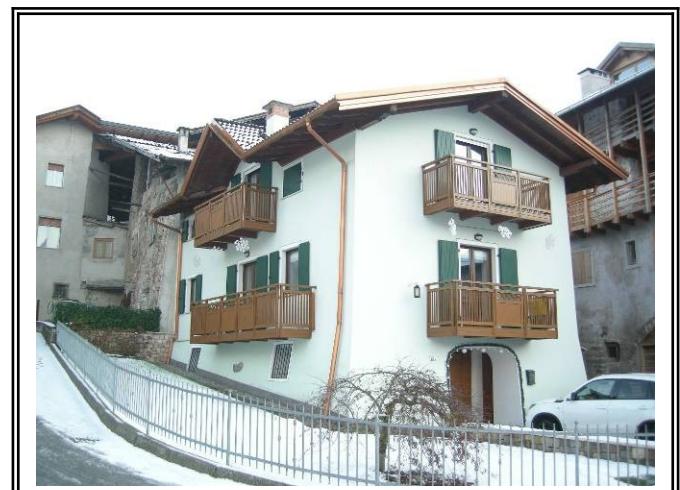
UNITA' EDILIZIA n. 41-42

<b>7</b>	<b>COPERTURA: due falde</b>	Manto di copertura	coppo tipo cotto	
			marsigliese	
			tegole in cemento	X
			scandole o pietra	
			lamiera	
<b>8</b>	<b>STRUTTURA PORTANTE</b>	Tipo di struttura portante	muratura	X
			legno	
			cemento armato	
			ferro	
<b>9</b>	<b>DEGRADO</b>	X nullo	medio	elevato
		PARZIALE		TOTALE X
<b>10</b>	<b>GRADO DI UTILIZZO</b>	utilizzato		
		sottoutilizzato		
		in stato di abbandono		
<b>11</b>	<b>SPAZI DI PERTINENZA</b> Muretti a secco, acciottolati, piastre in granito, fontane, ecc...	alta qualità		
		media qualità		
		bassa qualità		
<b>12</b>	<b>VINCOLI LEGISLATIVI</b>			
<b>13</b>	<b>INTERVENTO PIANO PRECEDENTE</b>	<b>RISANAMENTO</b>		
<b>14</b>	<b>NOTE:</b> fabbricato completamente risanato nel recente passato ed in ottimo stato. Intonaco al civile tinteggiato, canali in rame. Cortile pavimentato in lastre di porfido e parte inerbito.

CATEGORIA D'INTERVENTO	RISANAMENTO	R2
	VINCOLI PARTICOLARI		
	INDICAZIONI PROGETTUALI

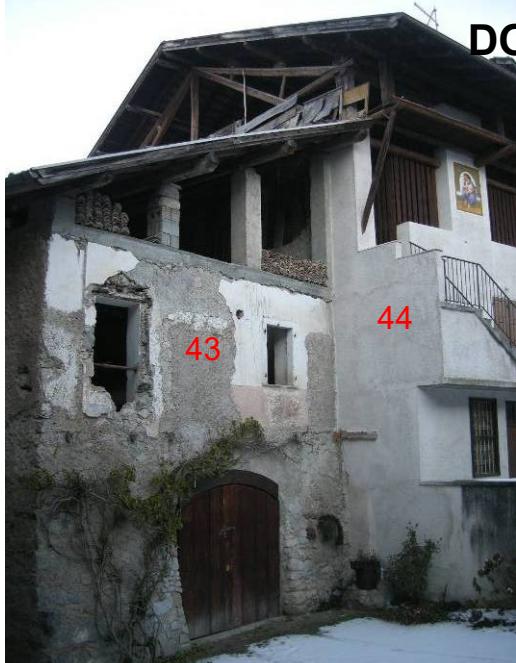
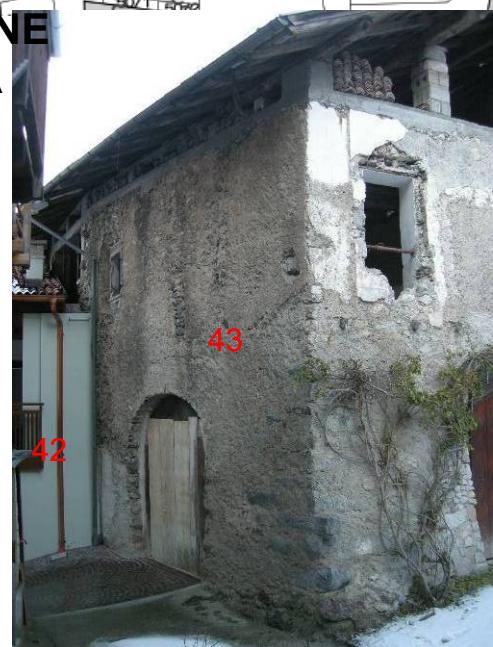
UNITA' EDILIZIA n. 43

Portoni tradizionali da valorizzare		<b>X</b>
<b>7</b>	<b>COPERTURA:</b> falda unica	Manto di copertura	coppo tipo cotto	<b>X</b>
			marsigliese	<b>X</b>
			tegole in cemento	
			scandole o pietra	
			lamiera	
<b>8</b>	<b>STRUTTURA PORTANTE</b>	Tipo di struttura portante	muratura	<b>X</b>
			legno	
			cemento armato	
			ferro	
<b>9</b>	<b>DEGRADO</b>	nullo	medio	<b>X</b> elevato
		PARZIALE		TOTALE <b>X</b>
<b>10</b>	<b>GRADO DI UTILIZZO</b>	utilizzato		
		sottoutilizzato		
		in stato di abbandono		
<b>11</b>	<b>SPAZI DI PERTINENZA</b> Muretti a secco, acciottolati, piastre in granito, fontane, ecc...	alta qualità		
		media qualità		
		bassa qualità		
<b>12</b>	<b>VINCOLI LEGISLATIVI</b>			
<b>13</b>	<b>INTERVENTO PIANO PRECEDENTE</b>	<b>RISANAMENTO</b>		
<b>14</b>	<b>NOTE:</b> fabbricato aderente ad altro edificio che mostra un degrado evidente delle facciate.

CATEGORIA D'INTERVENTO	RISANAMENTO	R2
	VINCOLI PARTICOLARI		
	INDICAZIONI PROGETTUALI Valorizzare le aperture esistenti nel sottotetto

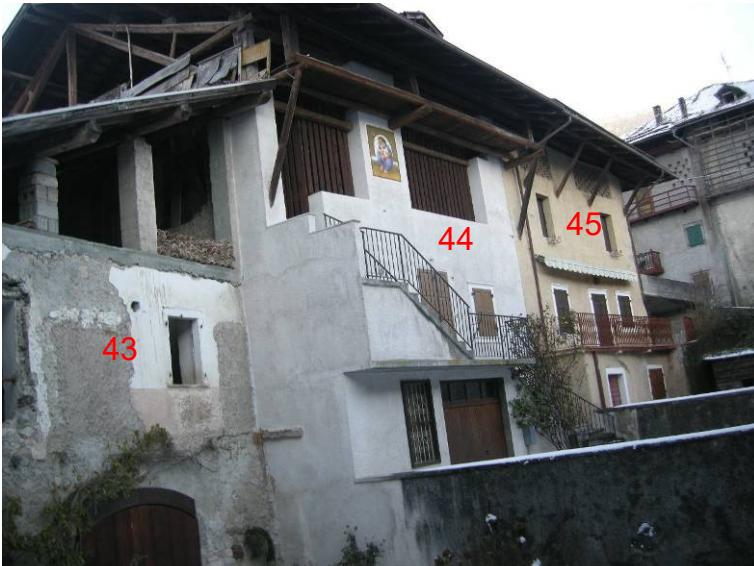
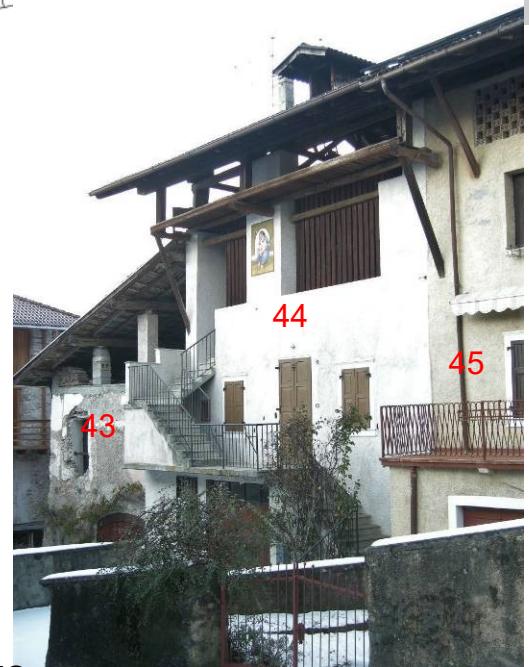
UNITA' EDILIZIA n. 44

Portoni tradizionali da valorizzare		<b>X</b>
<b>7</b>	<b>COPERTURA:</b> due falde	Manto di copertura	coppo tipo cotto marsigliese tegole in cemento scandole o pietra lamiera	
<b>8</b>	<b>STRUTTURA PORTANTE</b>	Tipo di struttura portante	muratura legno cemento armato ferro	<b>X</b>
<b>9</b>	<b>DEGRADO</b>	X	nullo	medio
			PARZIALE	TOTALE X
<b>10</b>	<b>GRADO DI UTILIZZO</b>	utilizzato		<b>X</b>
		sottoutilizzato		
		in stato di abbandono		
<b>11</b>	<b>SPAZI DI PERTINENZA</b> Muretti a secco, acciottolati, piastre in granito, fontane, ecc...	alta qualità		
		media qualità		
		bassa qualità		<b>X</b>
<b>12</b>	<b>VINCOLI LEGISLATIVI</b>			
<b>13</b>	<b>INTERVENTO PIANO PRECEDENTE</b>	<b>RISTRUTTURAZIONE</b>		
<b>14</b>	<b>NOTE:</b> in posizione centrale rispetto alle contigue unità, la casa è stata ristrutturata nel recente passato. Con due facciate libere e la terza nel sottotetto con capriata aperta, intonaco rustico, scale in cemento che salgono sino al piano aia. Rappresentazione pittorica religiosa sul setto di sottotetto.

CATEGORIA D'INTERVENTO	RISTRUTTURAZIONE	R3
	VINCOLI PARTICOLARI		
	INDICAZIONI PROGETTUALI

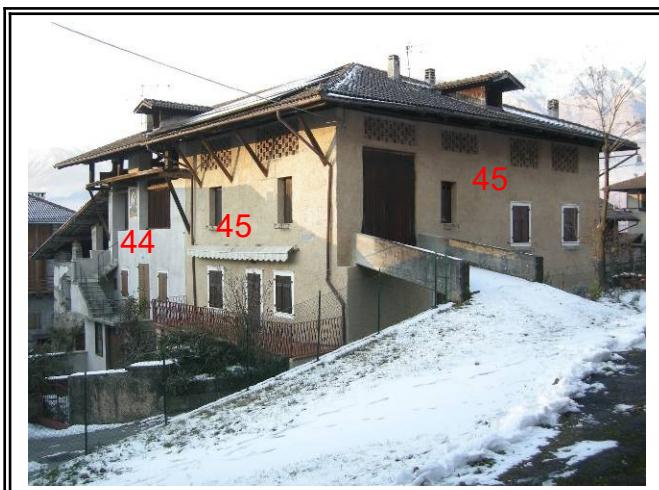
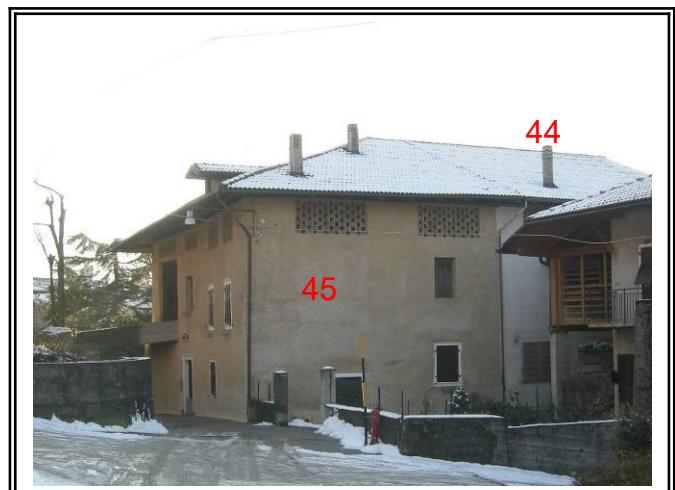
UNITA' EDILIZIA n. 45

<b>7</b>	<b>COPERTURA:</b> tre falde	Manto di copertura	coppo tipo cotto	
			marsigliese	
			tegole in cemento	X
			scandole o pietra	
			lamiera	
<b>8</b>	<b>STRUTTURA PORTANTE</b>	Tipo di struttura portante	muratura	X
			legno	
			cemento armato	
			ferro	
<b>9</b>	<b>DEGRADO</b>	X	nullo	
			medio	
			elevato	
<b>10</b>	<b>GRADO DI UTILIZZO</b>		PARZIALE	
				TOTALE X
<b>11</b>	<b>SPAZI DI PERTINENZA</b> Muretti a secco, acciottolati, piastre in granito, fontane, ecc...		utilizzato	X
			sottoutilizzato	
			in stato di abbandono	
<b>12</b>	<b>VINCOLI LEGISLATIVI</b>		alta qualità	
			media qualità	X
			bassa qualità	
<b>13</b>	<b>INTERVENTO PIANO PRECEDENTE</b>	<b>RISTRUTTURAZIONE</b>		
<b>14</b>	<b>NOTE:</b> unità di testa del caseggiato con le tre facciate rifinite omogeneamente ad intonaco rustico tinta beige. Ponte in cemento compreso parapetto per accesso alle aie. I fori del sottotetto sono tamponati in laterizio a corsi sfalsati

CATEGORIA D'INTERVENTO	RISTRUTTURAZIONE	R3
VINCOLI PARTICOLARI		
INDICAZIONI PROGETTUALI

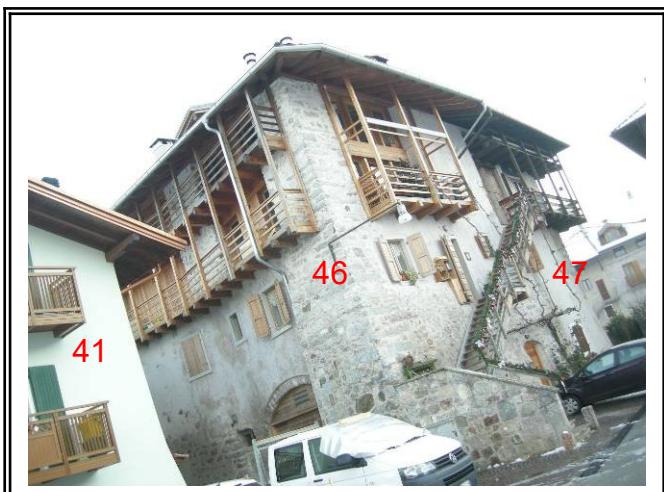
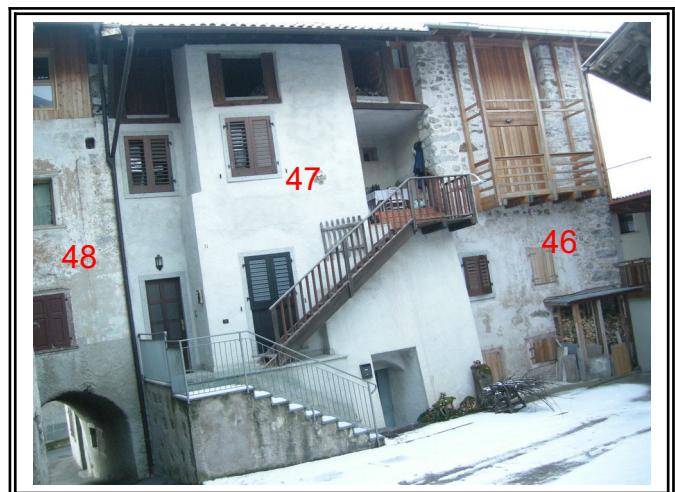
UNITA' EDILIZIA n. 46

<b>7</b>	<b>COPERTURA:</b> padiglione	Manto di copertura	coppo tipo cotto	
			marsigliese	
			tegole in cemento	X
			scandole o pietra	
			lamiera	
<b>8</b>	<b>STRUTTURA PORTANTE</b>	Tipo di struttura portante	muratura	X
			legno	
			cemento armato	
			ferro	
<b>9</b>	<b>DEGRADO</b>	X	nullo	
			medio	
			elevato	
<b>10</b>	<b>GRADO DI UTILIZZO</b>		PARZIALE	
				TOTALE X
<b>11</b>	<b>SPAZI DI PERTINENZA</b> Muretti a secco, acciottolati, piastre in granito, fontane, ecc...		utilizzato	X
			sottoutilizzato	
			in stato di abbandono	
<b>12</b>	<b>VINCOLI LEGISLATIVI</b>		alta qualità	
			media qualità	X
			bassa qualità	
<b>13</b>	<b>INTERVENTO PIANO PRECEDENTE</b>	<b>RISANAMENTO</b>		
<b>14</b>	<b>NOTE:</b> edificio interamente recuperato valorizzando in modo uniforme il faccia a vista delle murature in pietra, i poggioli e scale in legno ed i fori con contorni su tutti i lati.

CATEGORIA D'INTERVENTO	RISANAMENTO	R2
	VINCOLI PARTICOLARI		
	<b>INDICAZIONI PROGETTUALI</b>		
	i poggiali e scale in legno ed i fori con contorni su tutti i lati da valorizzare

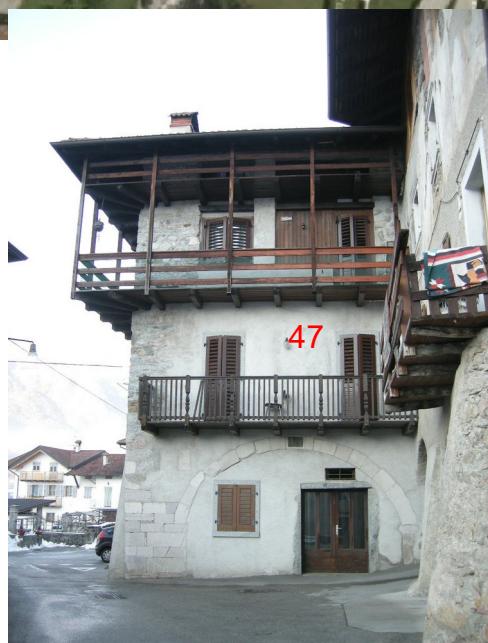
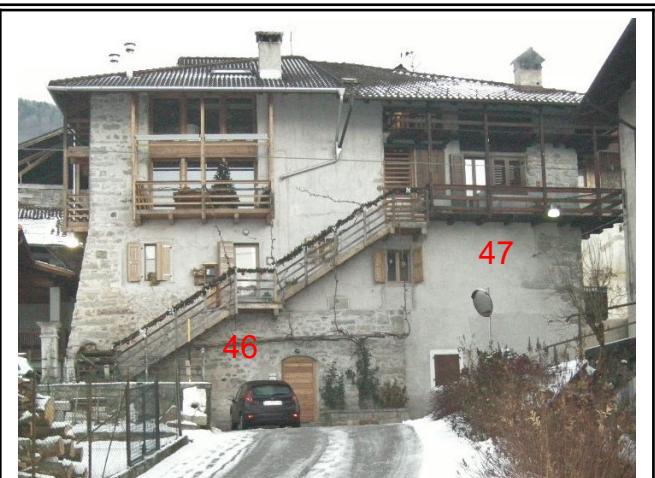
UNITA' EDILIZIA n. 47

<b>7</b>	<b>COPERTURA:</b> padiglione	Manto di copertura	coppo tipo cotto	
			marsigliese	
			tegole in cemento	X
			scandole o pietra	
			lamiera	
<b>8</b>	<b>STRUTTURA PORTANTE</b>	Tipo di struttura portante	muratura	X
			legno	
			cemento armato	
			ferro	
<b>9</b>	<b>DEGRADO</b>	X	nullo	
			medio	
			elevato	
<b>10</b>	<b>GRADO DI UTILIZZO</b>		PARZIALE	
				TOTALE X
<b>11</b>	<b>SPAZI DI PERTINENZA</b> Muretti a secco, acciottolati, piastre in granito, fontane, ecc...		utilizzato	X
			sottoutilizzato	
			in stato di abbandono	
<b>12</b>	<b>VINCOLI LEGISLATIVI</b>		alta qualità	
			media qualità	X
			bassa qualità	
<b>13</b>	<b>INTERVENTO PIANO PRECEDENTE</b>	<b>RISANAMENTO</b>		
<b>14</b>	<b>NOTE:</b> edificio già ristrutturato nel recente passato in tutte le sue componenti di facciata.

CATEGORIA D'INTERVENTO	RISANAMENTO	R2
VINCOLI PARTICOLARI		
INDICAZIONI PROGETTUALI

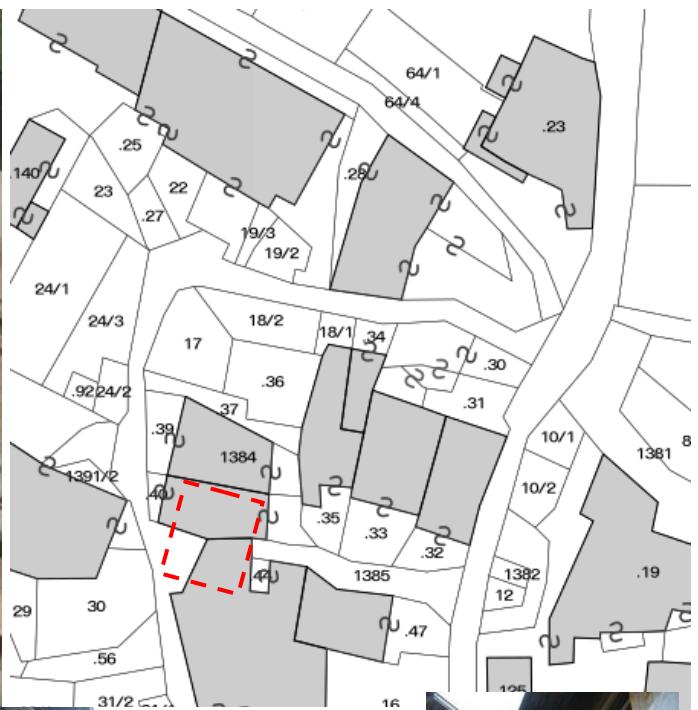
UNITA' EDILIZIA n. 48

<b>7</b>	<b>COPERTURA:</b> due falde	Manto di copertura	coppo tipo cotto	
			marsigliese	X
			tegole in cemento	
			scandole o pietra	
			lamiera	
<b>8</b>	<b>STRUTTURA PORTANTE</b>	Tipo di struttura portante	muratura	X
			legno	
			cemento armato	
			ferro	
<b>9</b>	<b>DEGRADO</b>	nullo	X	medio
				elevato
		PARZIALE	X	TOTALE
<b>10</b>	<b>GRADO DI UTILIZZO</b>	utilizzato		
		sottoutilizzato		
		in stato di abbandono		
<b>11</b>	<b>SPAZI DI PERTINENZA</b> Muretti a secco, acciottolati, piastre in granito, fontane, ecc...	alta qualità		
		media qualità		
		bassa qualità		
<b>12</b>	<b>VINCOLI LEGISLATIVI</b>			
<b>13</b>	<b>INTERVENTO PIANO PRECEDENTE</b>	<b>RISANAMENTO</b>		
<b>14</b>	<b>NOTE:</b> edificio parzialmente ristrutturato nel passato e caratterizzato dalla presenza del portico a volta di passaggio stradale ed ulteriore porticato affiancato. Nell'androne ai piani alti ed in parte anche sul prospetto principale, laterizio facciavista (manca il completamento del rivestimento in legno e/o intonaco). Intonaco antico e misto fra sbricco, civile e pietra facciavista nei setti di sottotetto.

CATEGORIA D'INTERVENTO	RISANAMENTO	R2
VINCOLI PARTICOLARI		
INDICAZIONI PROGETTUALI

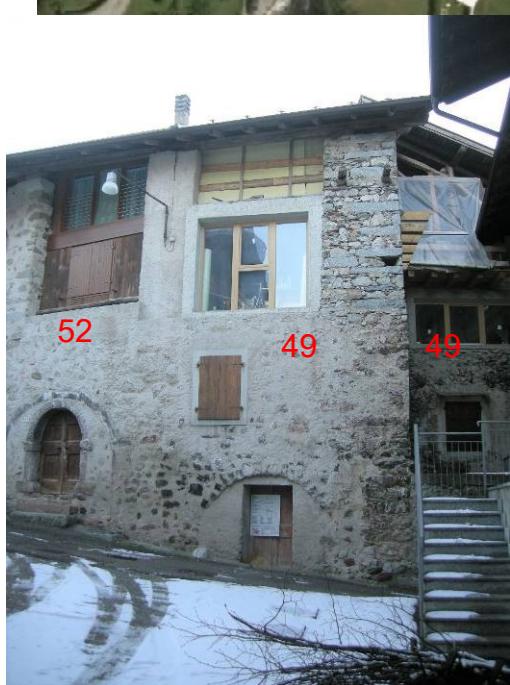
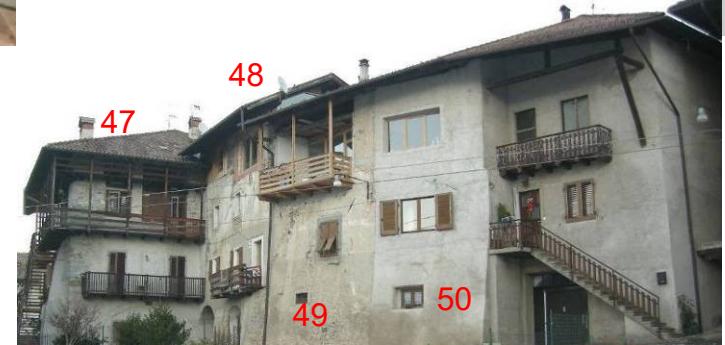
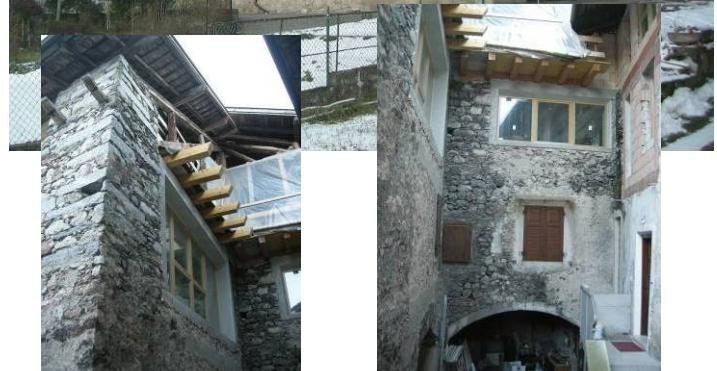
UNITA' EDILIZIA n. 49

<b>7</b>	<b>COPERTURA:</b> due falde	Manto di copertura	coppo tipo cotto	
			marsigliese	X
			tegole in cemento	
			scandole o pietra	
			lamiera	
<b>8</b>	<b>STRUTTURA PORTANTE</b>	Tipo di struttura portante	muratura	X
			legno	
			cemento armato	
			ferro	
<b>9</b>	<b>DEGRADO</b>	nullo	X medio	elevato
		PARZIALE	X	TOTALE
<b>10</b>	<b>GRADO DI UTILIZZO</b>	utilizzato		
		sottoutilizzato		
		in stato di abbandono		
<b>11</b>	<b>SPAZI DI PERTINENZA</b> Muretti a secco, acciottolati, piastre in granito, fontane, ecc...	alta qualità		
		media qualità		
		bassa qualità		
<b>12</b>	<b>VINCOLI LEGISLATIVI</b>			
<b>13</b>	<b>INTERVENTO PIANO PRECEDENTE</b>	<b>RISANAMENTO</b>		
<b>14</b>	<b>NOTE:</b> unità con sviluppo ad "L" composta da due fronti prospettanti direttamente su strada oltre ad altri due affacciati su androna interna. Una porzione è stata oggetto di risanamento a far data dal 2014 e risultano da ultimare le parti e poggioli di sottotetto situati nell'androna, l'intonacatura, ecc.

CATEGORIA D'INTERVENTO	RISANAMENTO	R2
	VINCOLI PARTICOLARI		
	<b>INDICAZIONI PROGETTUALI</b>		
	Mantenimento delle fonometrie e valorizzazione del portale

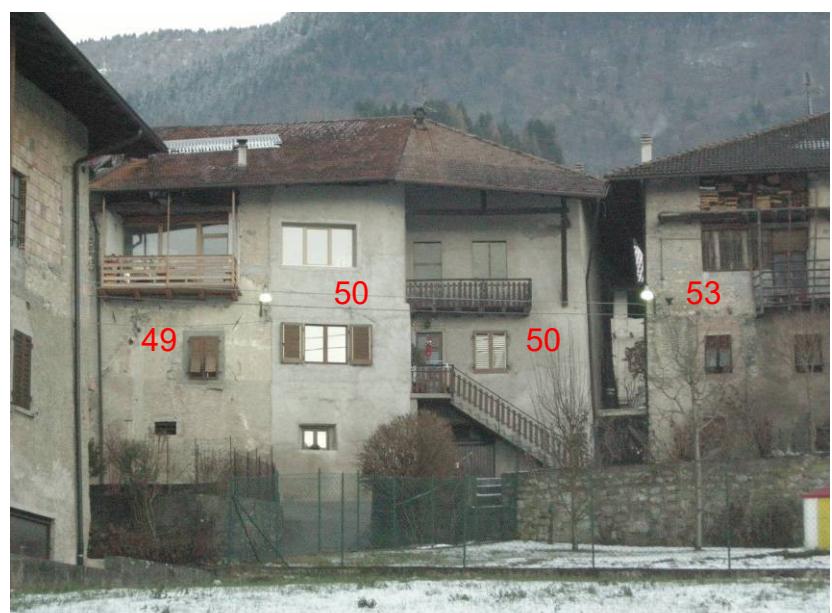
UNITA' EDILIZIA n. 50

<b>7</b>	<b>COPERTURA:</b> padiglione	Manto di copertura	coppo tipo cotto	
			marsigliese	X
			tegole in cemento	
			scandole o pietra	
			lamiera	
<b>8</b>	<b>STRUTTURA PORTANTE</b>	Tipo di struttura portante	muratura	X
			legno	
			cemento armato	
			ferro	
<b>9</b>	<b>DEGRADO</b>	X	nullo	
			medio	
			elevato	
<b>10</b>	<b>GRADO DI UTILIZZO</b>		PARZIALE	
				TOTALE X
<b>11</b>	<b>SPAZI DI PERTINENZA</b> Muretti a secco, acciottolati, piastre in granito, fontane, ecc...		utilizzato	X
			sottoutilizzato	
			in stato di abbandono	
<b>12</b>	<b>VINCOLI LEGISLATIVI</b>		alta qualità	
			media qualità	X
			bassa qualità	
<b>13</b>	<b>INTERVENTO PIANO PRECEDENTE</b>	<b>RISANAMENTO</b>		
<b>14</b>	<b>NOTE:</b> la facciata principale in fregio alla via pubblica, risanata nel passato presenta finiture (parapetti poggioli e scale e portone di piano terra) carenti per il contesto storico. L'altra facciata prospetta nella strettoia privata costituita dall'attiguo edificio.

CATEGORIA D'INTERVENTO	RISTRUTTURAZIONE	R3
	VINCOLI PARTICOLARI		
	INDICAZIONI PROGETTUALI

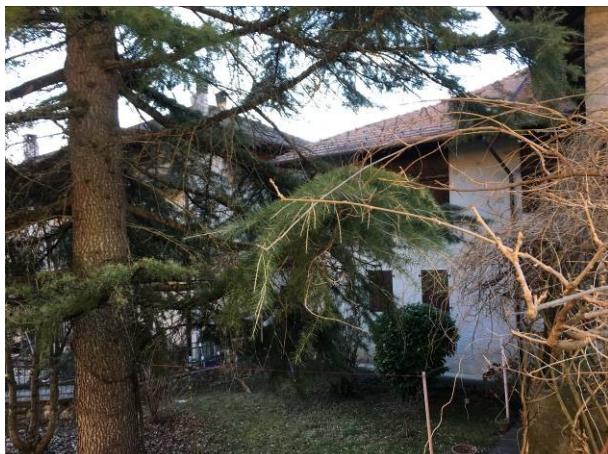
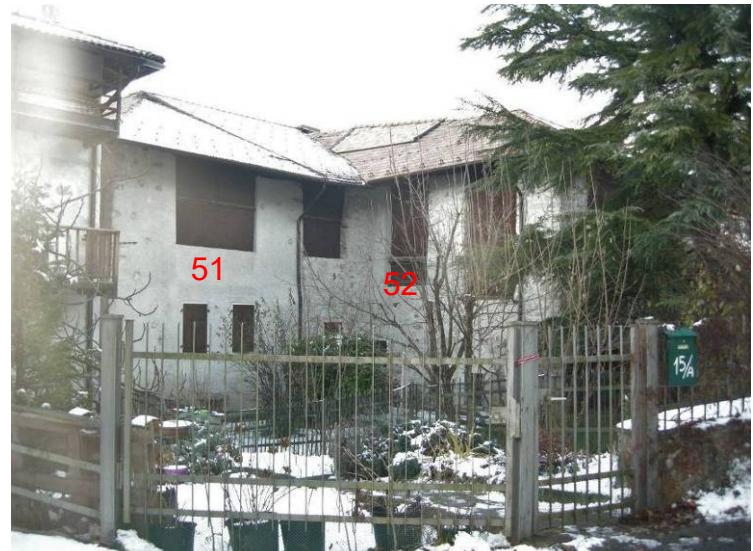
UNITA' EDILIZIA n. 51

8	STRUTTURA PORTANTE	Tipo di struttura portante	muratura legno cemento armato ferro	X
9	DEGRADO	X nullo PARZIALE	medio elevato TOTALE	X
10	GRADO DI UTILIZZO	utilizzato sottoutilizzato in stato di abbandono		X
11	SPAZI DI PERTINENZA Muretti a secco, acciottolati, piastre in granito, fontane, ecc...	alta qualità media qualità bassa qualità		X
12	VINCOLI LEGISLATIVI			
13	INTERVENTO PIANO PRECEDENTE	RISANAMENTO		R2
14	NOTE: porzione di casa con ampio cortile/giardino delimitato da ringhiera in ferro, dotata di due facciate libere di cui attigua ad altro edificio, già risanate nel passato (intonacatura, serramenti tamponamenti in tavole di legno per le aperture del sottotetto).

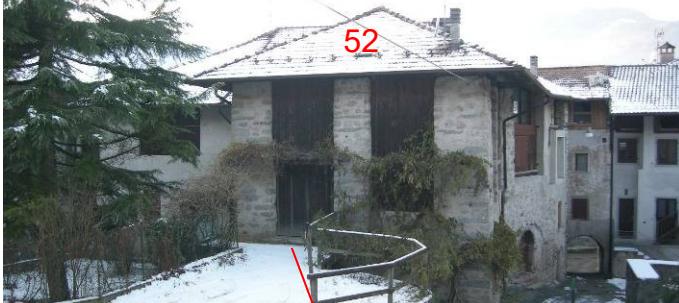
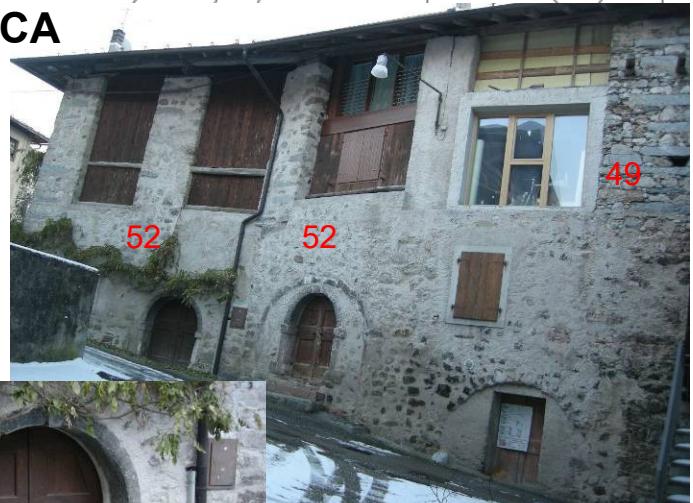
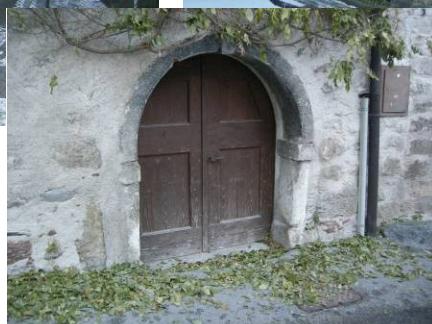
UNITA' EDILIZIA n. 52

<b>7</b>	<b>COPERTURA:</b> padiglione	Manto di copertura	coppo tipo cotto	
			marsigliese	X
			tegole in cemento	
			scandole o pietra	
			lamiera	
<b>8</b>	<b>STRUTTURA PORTANTE</b>	Tipo di struttura portante	muratura	X
			legno	
			cemento armato	
			ferro	
<b>9</b>	<b>DEGRADO</b>	X	nullo	
			medio	
			elevato	
<b>10</b>	<b>GRADO DI UTILIZZO</b>		PARZIALE	
				TOTALE X
<b>11</b>	<b>SPAZI DI PERTINENZA</b> Muretti a secco, acciottolati, piastre in granito, fontane, ecc...		utilizzato	X
			sottoutilizzato	
			in stato di abbandono	
<b>12</b>	<b>VINCOLI LEGISLATIVI</b>		alta qualità	
			media qualità	X
			bassa qualità	
<b>13</b>	<b>INTERVENTO PIANO PRECEDENTE</b>	<b>RISANAMENTO</b>		
<b>14</b>	<b>NOTE:</b> già risanata nel passato, questa casa si fa notare nel suo fronte principale rifinito con intonacatura raso pietra e con vari portali ad arco dotati di contorni in pietra di notevole valore storico. Interessante pure il ponte di accesso alle aie nella parte del portico a volta.

CATEGORIA D'INTERVENTO	RISANAMENTO	R2
VINCOLI PARTICOLARI		
<b>INDICAZIONI PROGETTUALI</b> Valorizzare: portali ad arco ei contorni in pietra di notevole valore storico e il ponte di accesso alle aie nella parte del portico a volta.

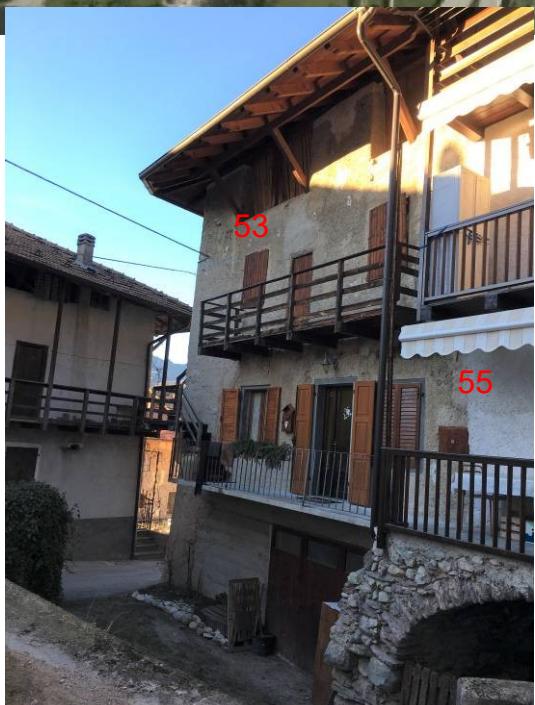
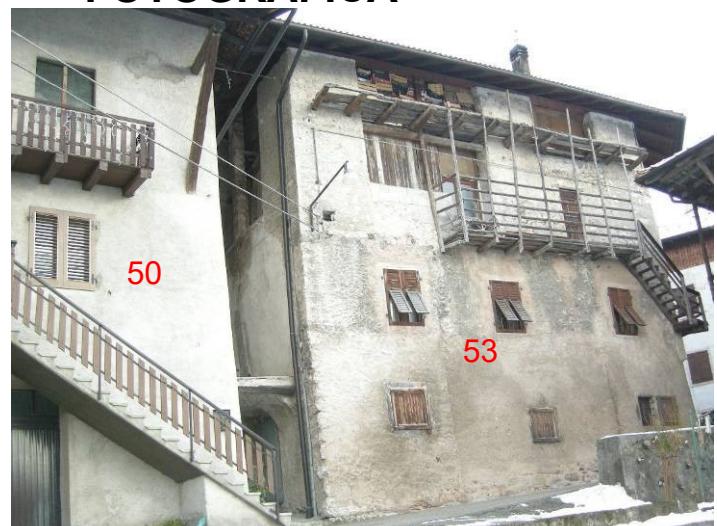
UNITA' EDILIZIA n. 53

Portoni tradizionali da valorizzare			
<b>7</b>	<b>COPERTURA:</b> padiglione	Manto di copertura	coppo tipo cotto		
			marsigliese		
			tegole in cemento	X	
			scandole o pietra		
			lamiera		
<b>8</b>	<b>STRUTTURA PORTANTE</b>	Tipo di struttura portante	muratura		X
			legno		
			cemento armato		
			ferro		
<b>9</b>	<b>DEGRADO</b>	nullo	X	medio	elevato
		PARZIALE		TOTALE	
					X
<b>10</b>	<b>GRADO DI UTILIZZO</b>	utilizzato			
		sottoutilizzato			
		in stato di abbandono			
<b>11</b>	<b>SPAZI DI PERTINENZA</b> Muretti a secco, acciottolati, piastre in granito, fontane, ecc...	alta qualità			
		media qualità			
		bassa qualità			
<b>12</b>	<b>VINCOLI LEGISLATIVI</b>				
<b>13</b>	<b>INTERVENTO PIANO PRECEDENTE</b>	<b>RISANAMENTO</b>			
<b>14</b>	<b>NOTE:</b> il fronte principale, ampio, aggetta direttamente sulla via pubblica con scala in legno e poggioli/ballatoi nei piani alti. Intonaco al grezzo. Anche il prospetto secondario, pur risanato nel passato mostra i segni del tempo, specialmente per quanto riguarda l'intonaco ed il poggiolo in legno.

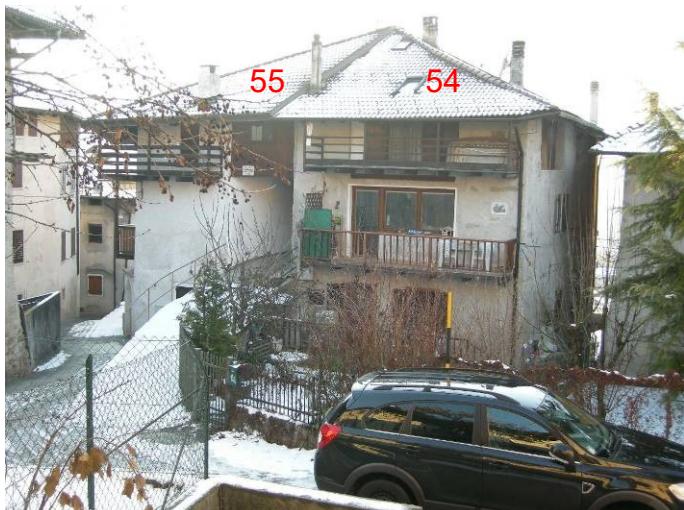
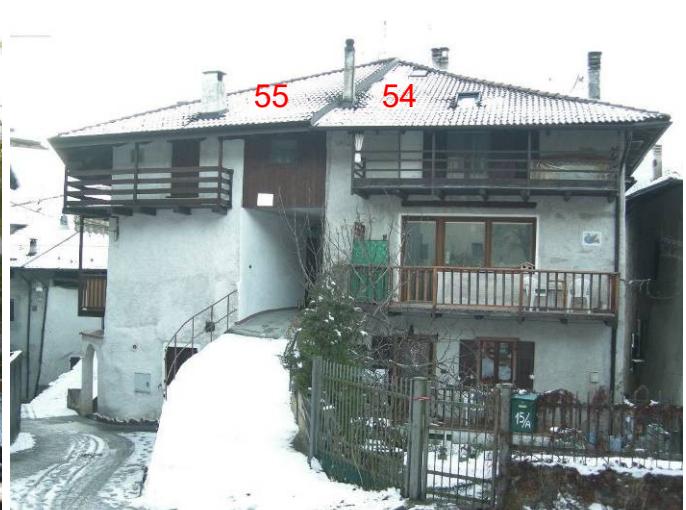
UNITA' EDILIZIA n. 54

<b>7</b>	<b>COPERTURA:</b> padiglione	Manto di copertura	coppo tipo cotto	
			marsigliese	
			tegole in cemento	X
			scandole o pietra	
			lamiera	
<b>8</b>	<b>STRUTTURA PORTANTE</b>	Tipo di struttura portante	muratura	X
			legno	
			cemento armato	
			ferro	
<b>9</b>	<b>DEGRADO</b>	X	nullo	
			medio	
			elevato	
<b>10</b>	<b>GRADO DI UTILIZZO</b>		PARZIALE	
				TOTALE X
<b>11</b>	<b>SPAZI DI PERTINENZA</b> Muretti a secco, acciottolati, piastre in granito, fontane, ecc...		utilizzato	X
			sottoutilizzato	
			in stato di abbandono	
<b>12</b>	<b>VINCOLI LEGISLATIVI</b>		alta qualità	
			media qualità	X
			bassa qualità	
<b>13</b>	<b>INTERVENTO PIANO PRECEDENTE</b>	<b>RISANAMENTO</b>		
<b>14</b>	<b>NOTE:</b> edificio già risanato nel passato ed in discreto stato di conservazione. Ponte centrale (p.ed. 51) di accesso a piano secondo.

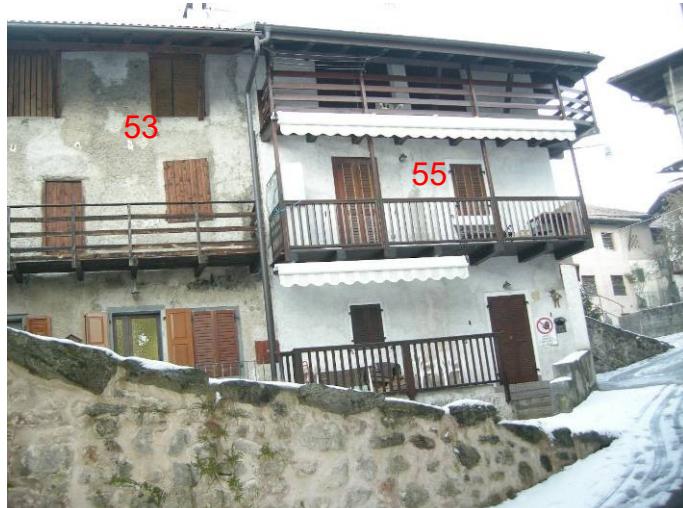
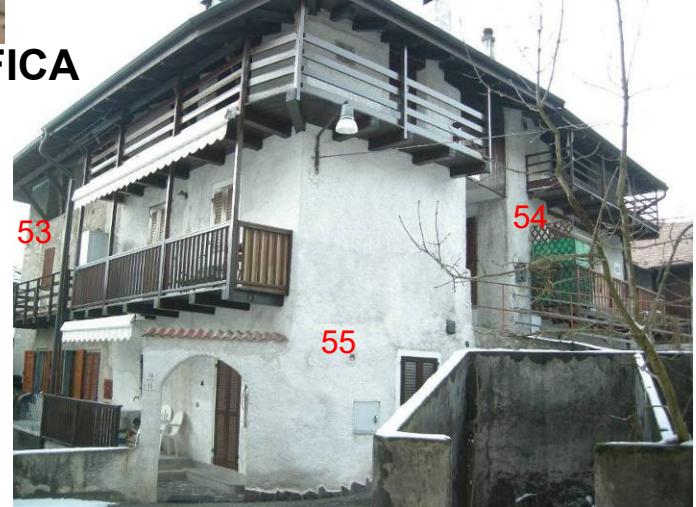
UNITA' EDILIZIA n. 55

<b>7</b>	<b>COPERTURA:</b> padiglione	Manto di copertura	coppo tipo cotto	
			marsigliese	
			tegole in cemento	X
			scandole o pietra	
			lamiera	
<b>8</b>	<b>STRUTTURA PORTANTE</b>	Tipo di struttura portante	muratura	X
			legno	
			cemento armato	
			ferro	
<b>9</b>	<b>DEGRADO</b>	X	nullo	
			medio	
			elevato	
<b>10</b>	<b>GRADO DI UTILIZZO</b>		PARZIALE	
				TOTALE X
<b>11</b>	<b>SPAZI DI PERTINENZA</b> Muretti a secco, acciottolati, piastre in granito, fontane, ecc...		utilizzato	X
			sottoutilizzato	
			in stato di abbandono	
<b>12</b>	<b>VINCOLI LEGISLATIVI</b>		alta qualità	
			media qualità	X
			bassa qualità	
<b>13</b>	<b>INTERVENTO PIANO PRECEDENTE</b>	<b>RISANAMENTO</b>		
<b>14</b>	<b>NOTE:</b> l'edificio risanato nella seconda metà degli anni '90, presenta un arco d'entrata nel muro esterno da cui si accede al poggiolo del piano rialzato e con scala che scende nella corte del seminterrato caratterizzata da arco a vista.

CATEGORIA D'INTERVENTO	RISANAMENTO	R2
	VINCOLI PARTICOLARI		
	<b>INDICAZIONI PROGETTUALI</b> Valorizzare arco a vista nell'interrato

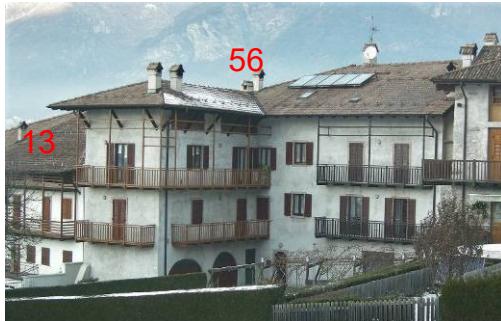
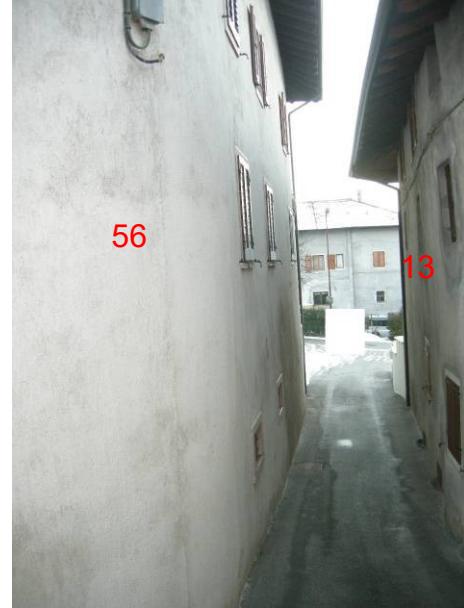
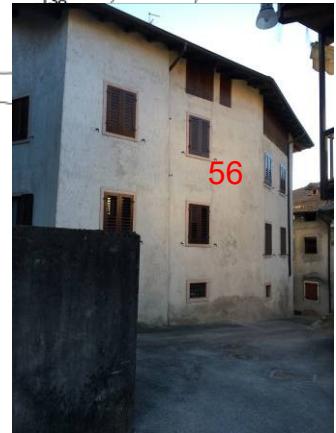
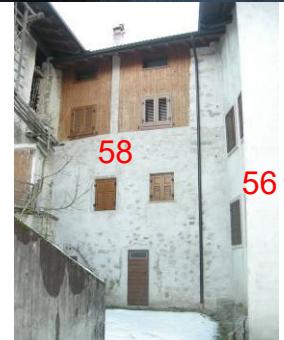
UNITA' EDILIZIA n. 56

<b>7</b>	<b>COPERTURA:</b> padiglione	Manto di copertura	coppo tipo cotto	
			marsigliese	X
			tegole in cemento	
			scandole o pietra	
			lamiera	
<b>8</b>	<b>STRUTTURA PORTANTE</b>	Tipo di struttura portante	muratura	X
			legno	
			cemento armato	
			ferro	
<b>9</b>	<b>DEGRADO</b>	X nullo	medio	elevato
		PARZIALE		TOTALE X
<b>10</b>	<b>GRADO DI UTILIZZO</b>	utilizzato		
		sottoutilizzato		
		in stato di abbandono		
<b>11</b>	<b>SPAZI DI PERTINENZA</b> Muretti a secco, acciottolati, piastre in granito, fontane, ecc...	alta qualità		
		media qualità		
		bassa qualità		
<b>12</b>	<b>VINCOLI LEGISLATIVI</b>			
<b>13</b>	<b>INTERVENTO PIANO PRECEDENTE</b>	<b>RISANAMENTO</b>		
<b>14</b>	<b>NOTE:</b> ampio edificio contiguo con un solo lato ad altro fabbricato. Risanato nel passato si presenta in buone condizioni. Intonaco al grezzo, portoni ad arco nel piano terra.
