**COMUNE DI COMANO TERME**

**PIANO REGOLATORE GENERALE**

**SCHEDE EDIFICI E MANUFATTI DI  
INTERESSE STORICO  
Fraz. GODENZO**

**VARIANTE 2019**

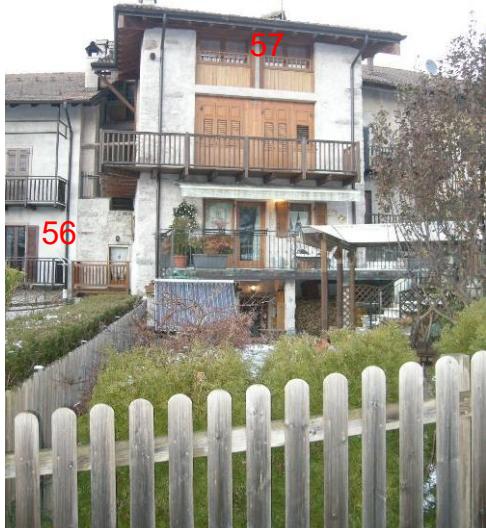
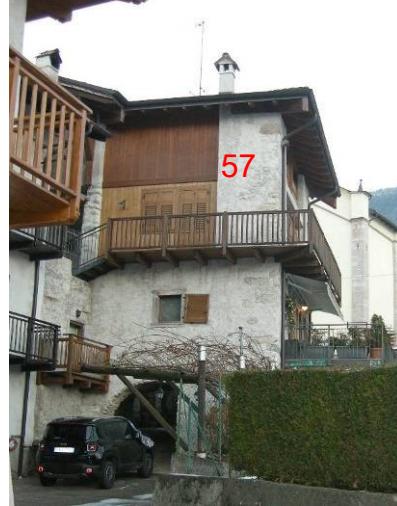
UNITA' EDILIZIA n. 57

<b>7</b>	<b>COPERTURA:</b> padiglione	Manto di copertura	coppo tipo cotto	
			marsigliese	
			tegole in cemento	X
			scandole o pietra	
			lamiera	
<b>8</b>	<b>STRUTTURA PORTANTE</b>	Tipo di struttura portante	muratura	X
			legno	
			cemento armato	
			ferro	
<b>9</b>	<b>DEGRADO</b>	X	nullo	
			medio	
			elevato	
<b>10</b>	<b>GRADO DI UTILIZZO</b>		PARZIALE	
				TOTALE X
<b>11</b>	<b>SPAZI DI PERTINENZA</b> Muretti a secco, acciottolati, piastre in granito, fontane, ecc...		utilizzato	X
			sottoutilizzato	
			in stato di abbandono	
<b>12</b>	<b>VINCOLI LEGISLATIVI</b>		alta qualità	
			media qualità	X
			bassa qualità	
<b>13</b>	<b>INTERVENTO PIANO PRECEDENTE</b>	<b>RISANAMENTO</b>		
<b>14</b>	<b>NOTE:</b> sporgenza centrale dell'ampio caseggiato, completamente ristrutturata nel recente passato e ben rifinita.

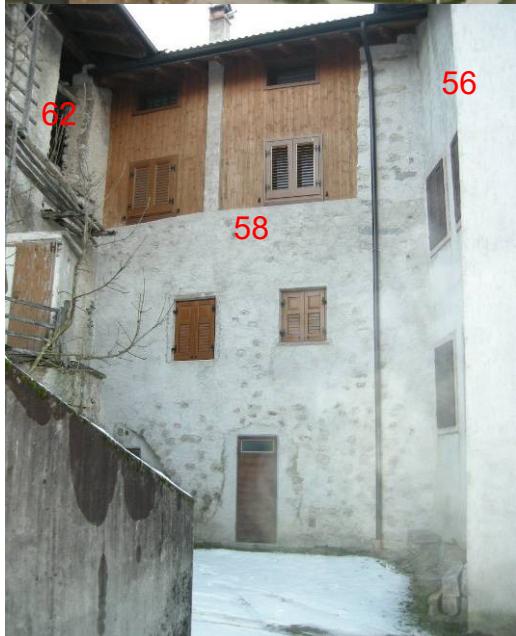
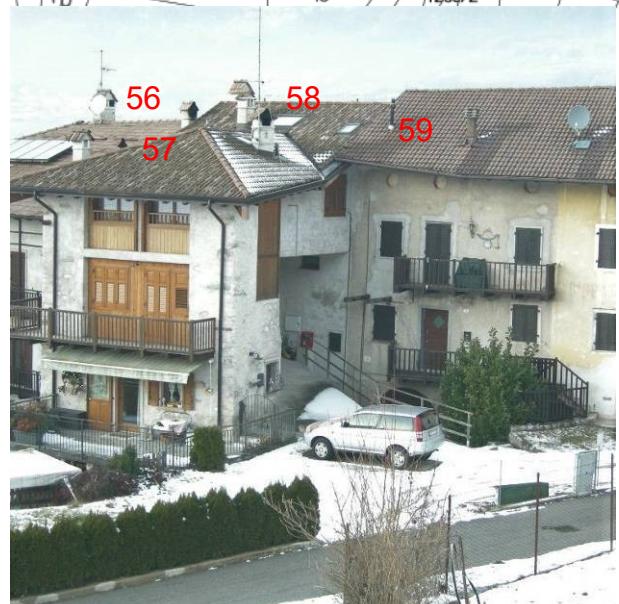
UNITA' EDILIZIA n. 58

<b>7</b>	<b>COPERTURA:</b> padiglione	Manto di copertura	coppo tipo cotto	
			marsigliese	
			tegole in cemento	X
			scandole o pietra	
			lamiera	
<b>8</b>	<b>STRUTTURA PORTANTE</b>	Tipo di struttura portante	muratura	X
			legno	
			cemento armato	
			ferro	
<b>9</b>	<b>DEGRADO</b>	X	nullo	
			medio	
			elevato	
<b>10</b>	<b>GRADO DI UTILIZZO</b>		PARZIALE	
				TOTALE X
<b>11</b>	<b>SPAZI DI PERTINENZA</b> Muretti a secco, acciottolati, piastre in granito, fontane, ecc...		utilizzato	X
			sottoutilizzato	
			in stato di abbandono	
<b>12</b>	<b>VINCOLI LEGISLATIVI</b>		alta qualità	
			media qualità	X
			bassa qualità	
<b>13</b>	<b>INTERVENTO PIANO PRECEDENTE</b>	<b>RISANAMENTO</b>		
<b>14</b>	<b>NOTE:</b> parte retrostante dell'edificio di scheda n° 57 con cui di fatto costituisce unità omogenea ristrutturata con le medesime caratteristiche di finitura.

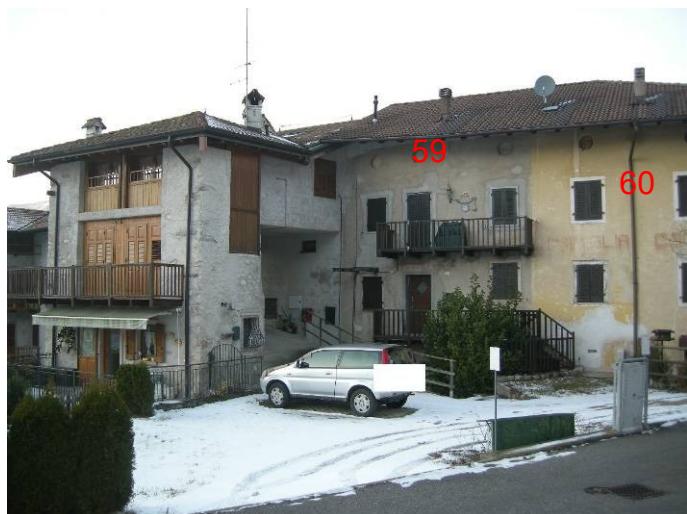
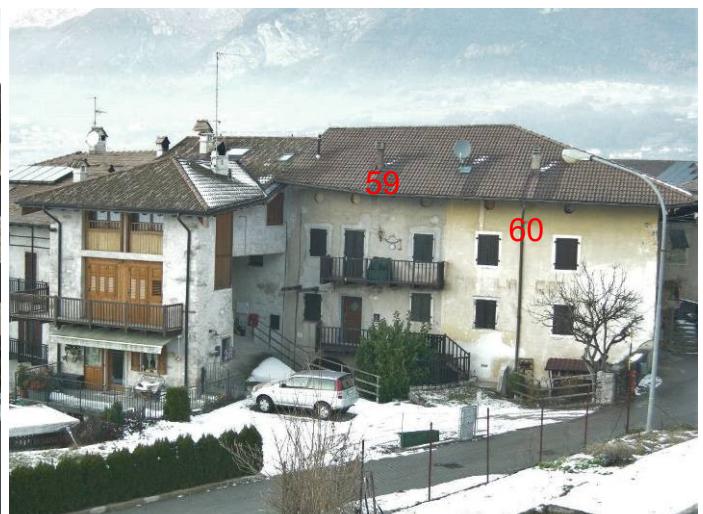
UNITA' EDILIZIA n. 59

<b>7</b>	<b>COPERTURA: due falde</b>	Manto di copertura	coppo tipo cotto	
			marsigliese	
			tegole in cemento	X
			scandole o pietra	
			lamiera	
<b>8</b>	<b>STRUTTURA PORTANTE</b>	Tipo di struttura portante	muratura	X
			legno	
			cemento armato	
			ferro	
<b>9</b>	<b>DEGRADO</b>	nullo	X	medio
				elevato
		PARZIALE	X	TOTALE
<b>10</b>	<b>GRADO DI UTILIZZO</b>	utilizzato		
		sottoutilizzato		
		in stato di abbandono		
<b>11</b>	<b>SPAZI DI PERTINENZA</b> Muretti a secco, acciottolati, piastre in granito, fontane, ecc...	alta qualità		
		media qualità		
		bassa qualità		
<b>12</b>	<b>VINCOLI LEGISLATIVI</b>			
<b>13</b>	<b>INTERVENTO PIANO PRECEDENTE</b>	<b>RISANAMENTO</b>		
<b>14</b>	<b>NOTE:</b> porzione di casa che occupa circa ¼ nella parte sudovest del caseggiato strutturato a forma quadrangolare, parzialmente rimaneggiata nell'unico fronte libero che presenta caratterizzato nel sottotetto da fori ovali tipo oblò

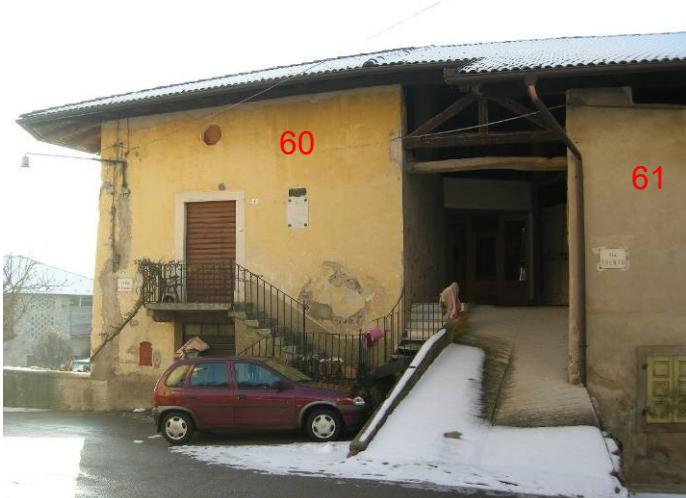
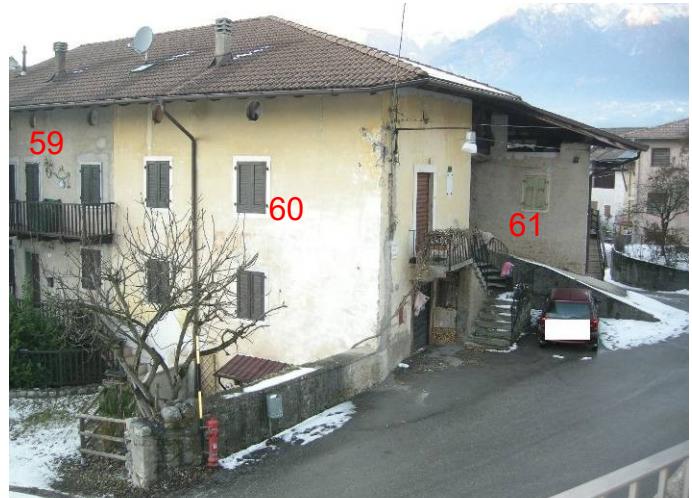
Portoni tradizionali da valorizzare		X	
<b>7</b>	<b>COPERTURA:</b> padiglione	Manto di copertura	coppo tipo cotto		
			marsigliese		
			tegole in cemento		X
			scandole o pietra		
			lamiera		
<b>8</b>	<b>STRUTTURA PORTANTE</b>	Tipo di struttura portante	muratura		X
			legno		
			cemento armato		
			ferro		
<b>9</b>	<b>DEGRADO</b>	nullo	X	medio	elevato
				PARZIALE	X
					TOTALE
<b>10</b>	<b>GRADO DI UTILIZZO</b>	utilizzato			
		sottoutilizzato			
		in stato di abbandono			
<b>11</b>	<b>SPAZI DI PERTINENZA</b> Muretti a secco, acciottolati, piastre in granito, fontane, ecc...	alta qualità			
		media qualità			
		bassa qualità			
<b>12</b>	<b>VINCOLI LEGISLATIVI</b>				
<b>13</b>	<b>INTERVENTO PIANO PRECEDENTE</b>	<b>RISANAMENTO</b>			
<b>14</b>	<b>NOTE:</b> parte angolare di testa del caseggiato con scala in pietra di accesso al piano primo il cui portoncino d'entrata presenta tapparelle, portale a piano rialzato, fori ad oblò nel sottotetto. Intonaco al civile tinteggiato giallo ocra.

CATEGORIA D'INTERVENTO	RISANAMENTO	R2
VINCOLI PARTICOLARI		
INDICAZIONI PROGETTUALI

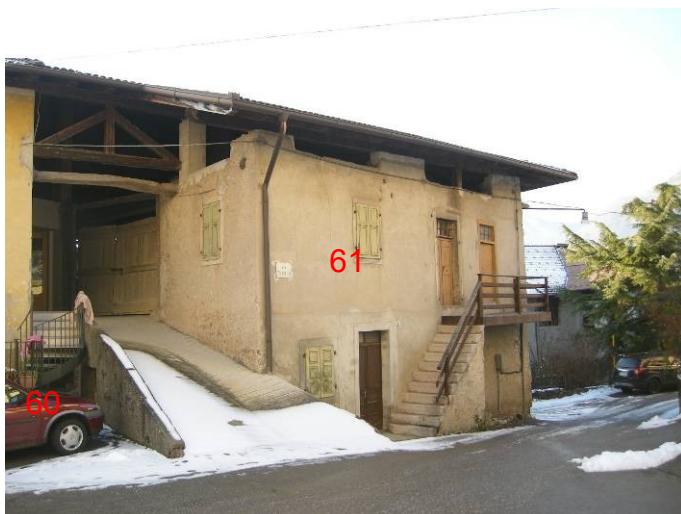
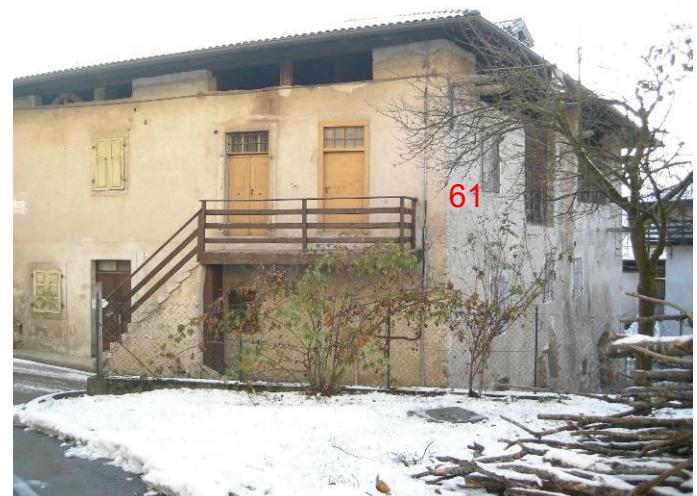
UNITA' EDILIZIA n. 61

<b>7</b>	<b>COPERTURA:</b> padiglione	Manto di copertura	coppo tipo cotto	
			marsigliese	
			tegole in cemento	X
			scandole o pietra	
			lamiera	
<b>8</b>	<b>STRUTTURA PORTANTE</b>	Tipo di struttura portante	muratura	X
			legno	
			cemento armato	
			ferro	
<b>9</b>	<b>DEGRADO</b>	nullo	X	medio
				elevato
		PARZIALE	X	TOTALE
<b>10</b>	<b>GRADO DI UTILIZZO</b>	utilizzato		
		sottoutilizzato		
		in stato di abbandono		
<b>11</b>	<b>SPAZI DI PERTINENZA</b> Muretti a secco, acciottolati, piastre in granito, fontane, ecc...	alta qualità		
		media qualità		
		bassa qualità		
<b>12</b>	<b>VINCOLI LEGISLATIVI</b>			
<b>13</b>	<b>INTERVENTO PIANO PRECEDENTE</b>	<b>RISANAMENTO</b>		
<b>14</b>	<b>NOTE:</b> sita nell'angolo nordest del caseggiato, su questa unità si trova il ponte di accesso pavimentato in cemento, una scala esterna in pietra con sottoscali, vari portali con sopraluce. Non si notano interventi recenti.

CATEGORIA D'INTERVENTO	RISANAMENTO	R2
VINCOLI PARTICOLARI		
INDICAZIONI PROGETTUALI

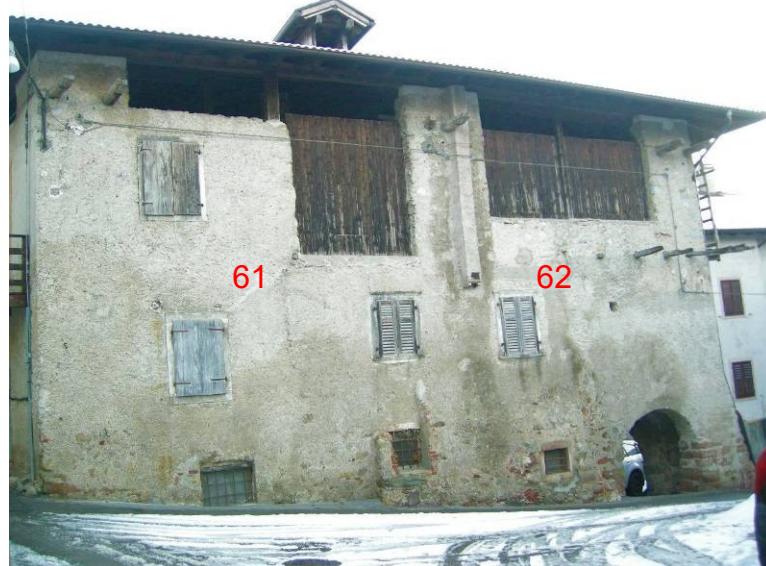
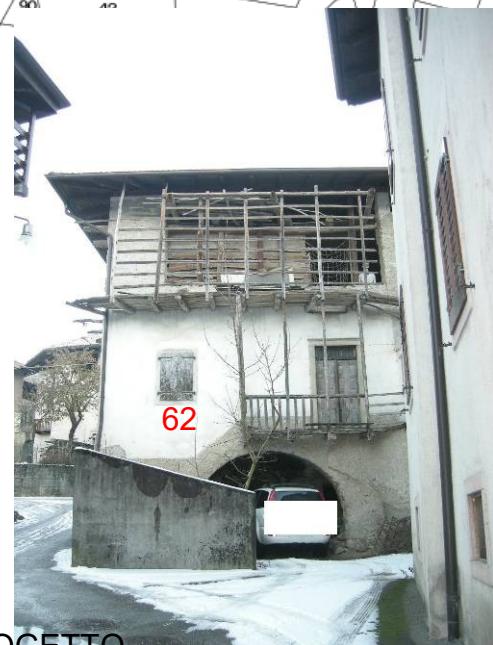
UNITA' EDILIZIA n. 62

<b>7</b>	<b>COPERTURA:</b> padiglione	Manto di copertura	coppo tipo cotto	
			marsigliese	
			tegole in cemento	X
			scandole o pietra	
			lamiera	
<b>8</b>	<b>STRUTTURA PORTANTE</b>	Tipo di struttura portante	muratura	X
			legno	
			cemento armato	
			ferro	
<b>9</b>	<b>DEGRADO</b>	nullo	X	medio
				elevato
		PARZIALE	X	TOTALE
<b>10</b>	<b>GRADO DI UTILIZZO</b>	utilizzato		
		sottoutilizzato		
		in stato di abbandono		
<b>11</b>	<b>SPAZI DI PERTINENZA</b> Muretti a secco, acciottolati, piastre in granito, fontane, ecc...	alta qualità		
		media qualità		
		bassa qualità		
<b>12</b>	<b>VINCOLI LEGISLATIVI</b>			
<b>13</b>	<b>INTERVENTO PIANO PRECEDENTE</b>	<b>RISANAMENTO</b>		
<b>14</b>	<b>NOTE:</b> edificio da recuperare che mostra alquanto integra la sua storicità, come le ampie aperture ritagliate nelle murature perimetrali dei piani aia accompagnate da ballatoi in legno con struttura a graticcio, poggioli alla trentina, portali, portico aperto a volta.

CATEGORIA D'INTERVENTO	RISANAMENTO	R2
VINCOLI PARTICOLARI		
INDICAZIONI PROGETTUALI		<p><b>Valorizzare:</b> le ampie aperture ritagliate nelle murature perimetrali dei piani aia accompagnate da ballatoi in legno con struttura a graticcio, poggioli alla trentina, portali, portico aperto a volta.</p>

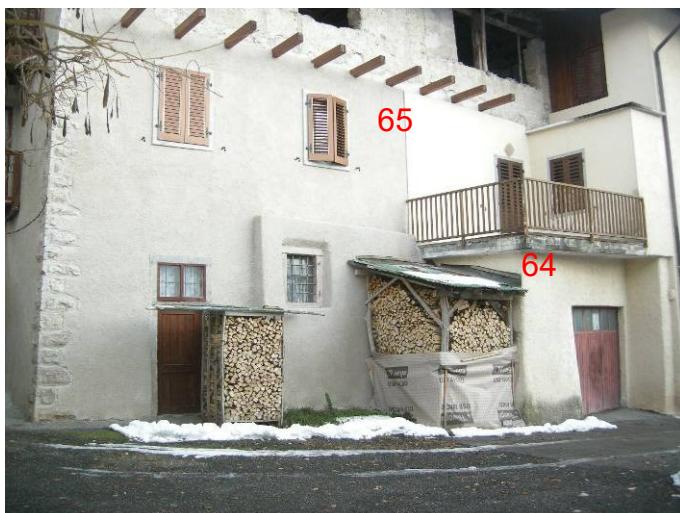
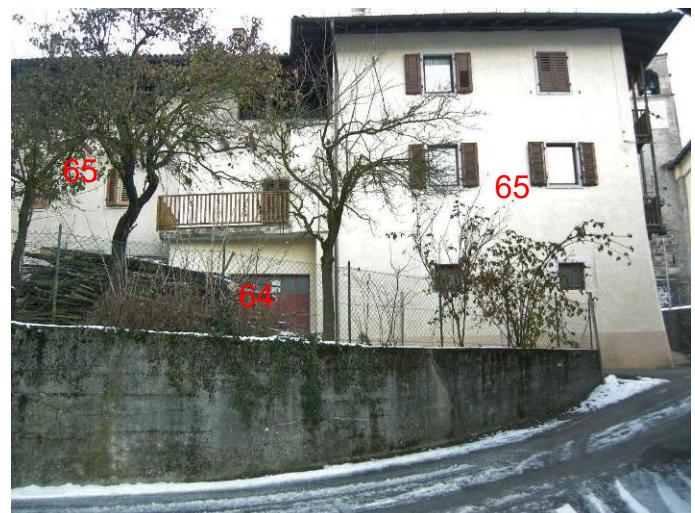
UNITA' EDILIZIA n. 64

9	DEGRADO	X nullo      medio	elevato
		PARZIALE	TOTALE X
10	GRADO DI UTILIZZO	utilizzato sottoutilizzato in stato di abbandono	X
11	SPAZI DI PERTINENZA Muretti a secco, acciottolati, piastre in granito, fontane, ecc...	alta qualità media qualità bassa qualità	X
12	VINCOLI LEGISLATIVI		
13	INTERVENTO PIANO PRECEDENTE	RISANAMENTO	R2
14	NOTE: dell'ampio edificio a destinazione prettamente residenziale cui appartiene, rappresenta l'aggiunta centrale ad ovest con portone carraio di accesso e sovrastante terrazzo in cemento con parapetto alla trentina.

CATEGORIA D'INTERVENTO	RISANAMENTO	R2
	VINCOLI PARTICOLARI		
	INDICAZIONI PROGETTUALI

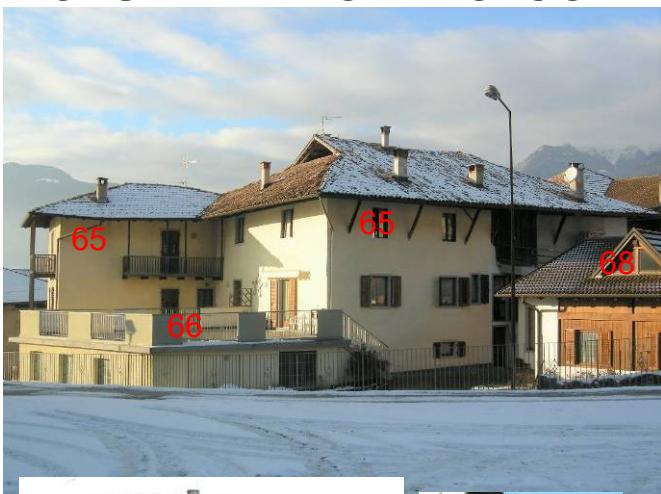
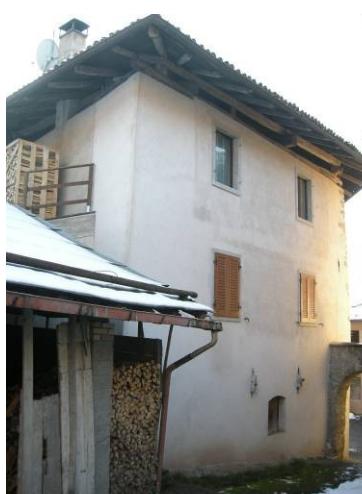
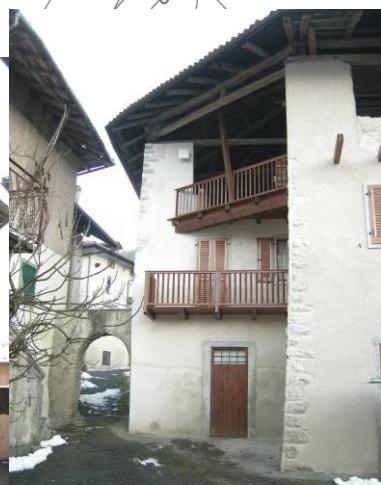
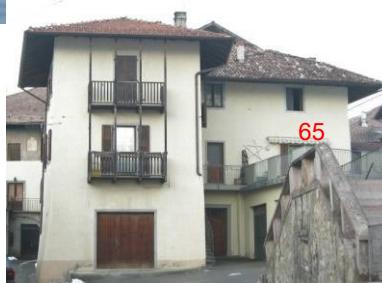
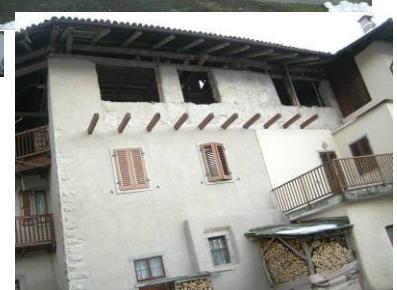
UNITA' EDILIZIA n. 65

9	DEGRADO	X nullo      medio	elevato
		PARZIALE	TOTALE X
10	GRADO DI UTILIZZO	utilizzato sottoutilizzato in stato di abbandono	
11	SPAZI DI PERTINENZA Muretti a secco, acciottolati, piastre in granito, fontane, ecc...	alta qualità media qualità bassa qualità	X
12	VINCOLI LEGISLATIVI		
13	INTERVENTO PIANO PRECEDENTE	RISANAMENTO	R2
14	NOTE: ampio edificio di forma composita e movimentata, già risanato salvaguardando gli essenziali aspetti tipici dei centri storici.

CATEGORIA D'INTERVENTO	RISANAMENTO	R2
	VINCOLI PARTICOLARI		
	INDICAZIONI PROGETTUALI

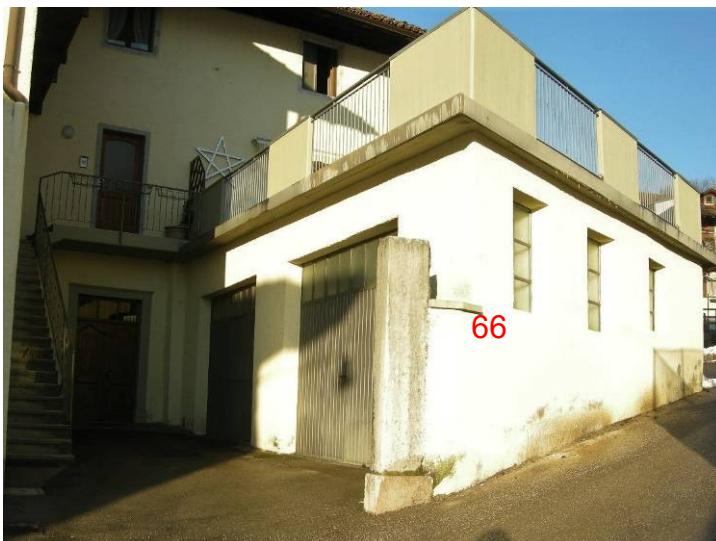
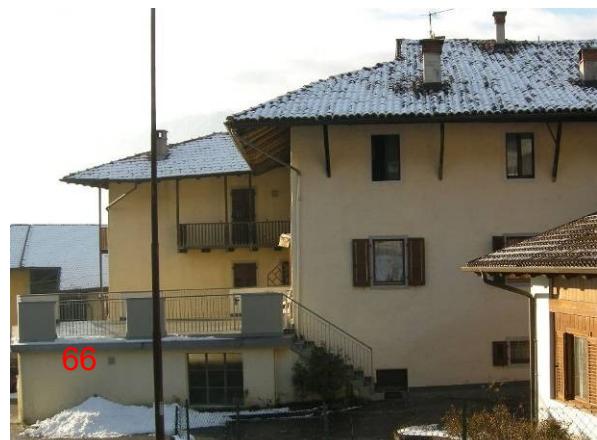
UNITA' EDILIZIA n. 66

Portoni tradizionali da valorizzare		
<b>7</b>	<b>COPERTURA:</b> a terrazzo	Manto di copertura	coppo tipo cotto	
			marsigliese	
			tegole in cemento	
			scandole o pietra	
			lamiera	
<b>8</b>	<b>STRUTTURA PORTANTE</b>	Tipo di struttura portante	muratura	X
			legno	
			cemento armato	
			ferro	
<b>9</b>	<b>DEGRADO</b>	X	nullo	
			medio	
			elevato	
<b>10</b>	<b>GRADO DI UTILIZZO</b>		PARZIALE	
				TOTALE X
<b>11</b>	<b>SPAZI DI PERTINENZA</b> Muretti a secco, acciottolati, piastre in granito, fontane, ecc...		utilizzato	X
			sottoutilizzato	
			in stato di abbandono	
<b>12</b>	<b>VINCOLI LEGISLATIVI</b>		alta qualità	
			media qualità	
			bassa qualità	
<b>13</b>	<b>INTERVENTO PIANO PRECEDENTE</b>	<b>RISANAMENTO</b>		
<b>14</b>	<b>NOTE:</b> unità identificante la parte adibita a deposito con duplice accesso carraio e sovrastante terrazzo a servizio dell'abitazione di piano primo.

CATEGORIA D'INTERVENTO	RISTRUTTURAZIONE	R3
	VINCOLI PARTICOLARI		
	INDICAZIONI PROGETTUALI

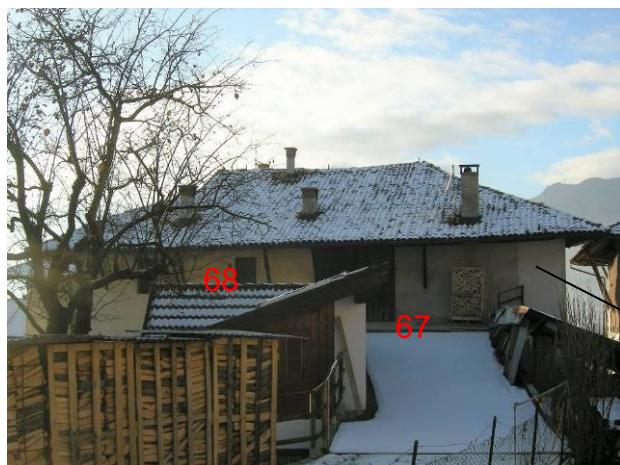
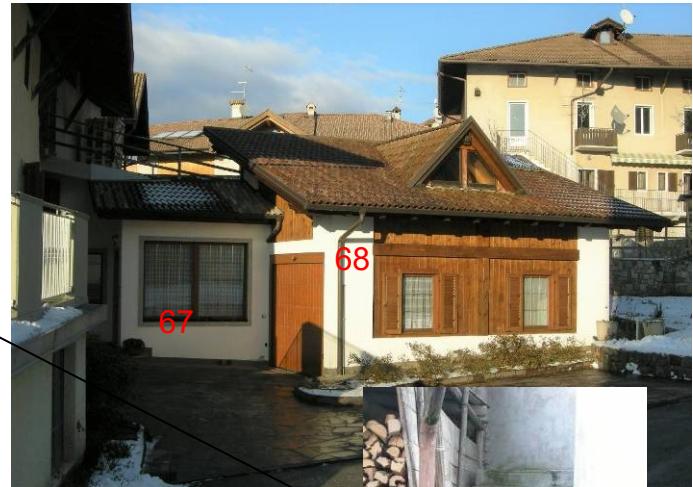
UNITA' EDILIZIA n. 67

Portoni tradizionali da valorizzare		
<b>7</b>	<b>COPERTURA:</b> falda unica/terrazzo inclinato in cemento	Manto di copertura	coppo tipo cotto	
			marsigliese	
			tegole in cemento	
			scandole o pietra	
			lamiera	<b>X</b>
<b>8</b>	<b>STRUTTURA PORTANTE</b>	Tipo di struttura portante	muratura	<b>X</b>
			legno	
			cemento armato	
			ferro	
<b>9</b>	<b>DEGRADO</b>	X	nullo	
			medio	
			elevato	
<b>10</b>	<b>GRADO DI UTILIZZO</b>		PARZIALE	
				TOTALE
				<b>X</b>
<b>11</b>	<b>SPAZI DI PERTINENZA</b> Muretti a secco, acciottolati, piastre in granito, fontane, ecc...		utilizzato	
			sottoutilizzato	
			in stato di abbandono	
<b>12</b>	<b>VINCOLI LEGISLATIVI</b>		alta qualità	
			media qualità	
			bassa qualità	
<b>13</b>	<b>INTERVENTO PIANO PRECEDENTE</b>	<b>RISANAMENTO</b>		
<b>14</b>	<b>NOTE:</b> l'unità edilizia in esame, isola il ponte del caseggiato in struttura cementizia, con sottostante locale deposito che di fatto rappresenta un manufatto contiguo con l'edificio di scheda 68. A tergo il relitto di una scala in pietra "fuori servizio"

CATEGORIA D'INTERVENTO	RISTRUTTURAZIONE	R3
VINCOLI PARTICOLARI		
INDICAZIONI PROGETTUALI

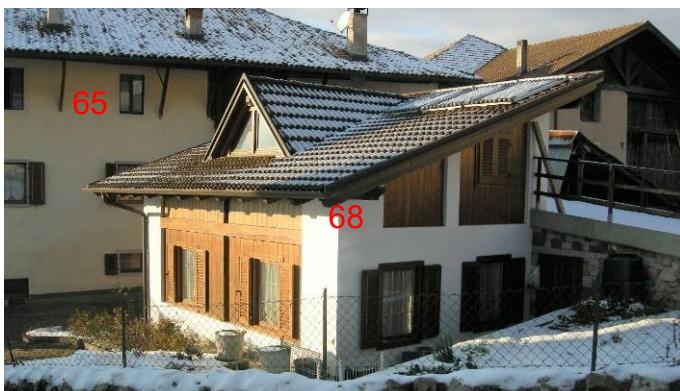
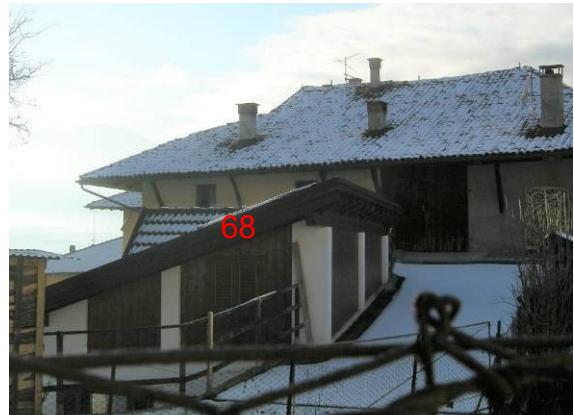
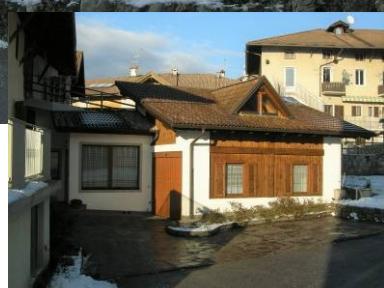
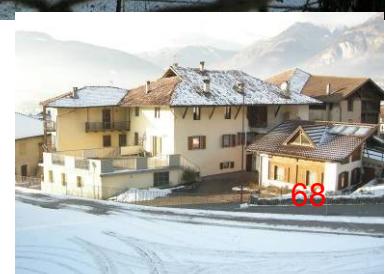
UNITA' EDILIZIA n. 68

9	DEGRADO	X nullo      medio	elevato
		PARZIALE	TOTALE X
10	GRADO DI UTILIZZO	utilizzato sottoutilizzato in stato di abbandono	X
11	SPAZI DI PERTINENZA Muretti a secco, acciottolati, piastre in granito, fontane, ecc...	alta qualità media qualità bassa qualità	X
12	VINCOLI LEGISLATIVI		
13	INTERVENTO PIANO PRECEDENTE	RISANAMENTO	R2
14	NOTE: manufatto ricavato da preesistente tettoia, completamente ristrutturata ed ampliata con portone d'accesso carrabile di tipo sezionale.

CATEGORIA D'INTERVENTO	RISTRUTTURAZIONE	R3
VINCOLI PARTICOLARI		
INDICAZIONI PROGETTUALI

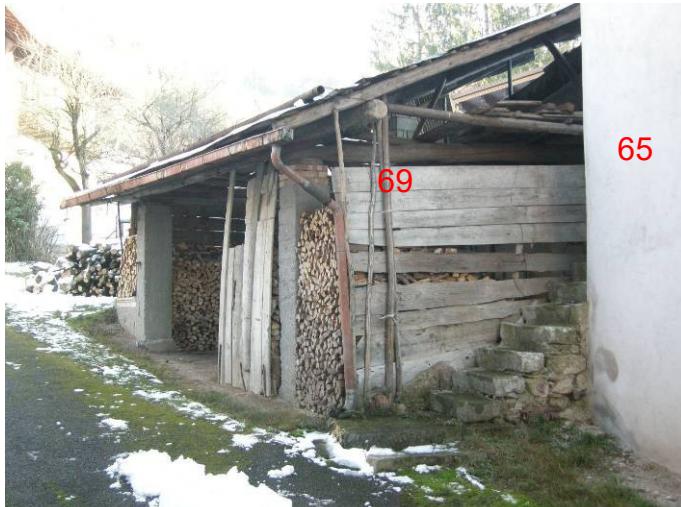
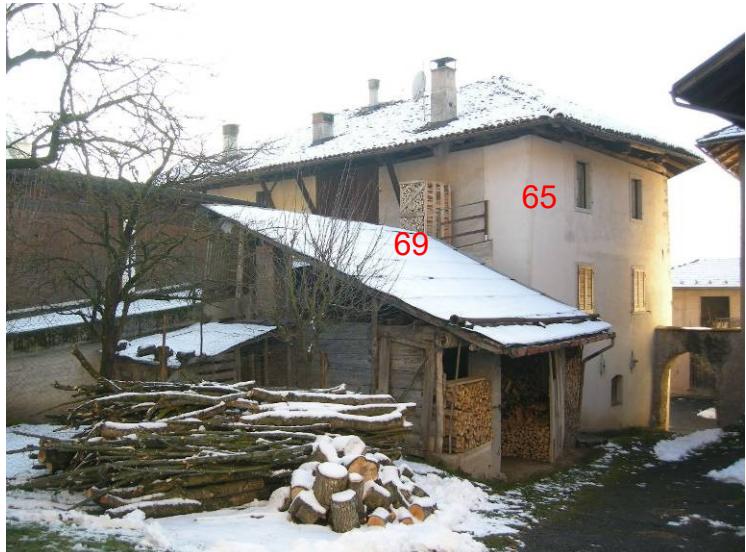
UNITA' EDILIZIA n. 69

<b>7</b>	<b>COPERTURA:</b> falda unica	Manto di copertura	coppo tipo cotto	
			marsigliese	
			tegole in cemento	
			scandole o pietra	
			lamiera	X
<b>8</b>	<b>STRUTTURA PORTANTE</b>	Tipo di struttura portante	muratura	
			legno	X
			cemento armato	X
			ferro	
<b>9</b>	<b>DEGRADO</b>	nullo	X medio	elevato
		PARZIALE		TOTALE X
<b>10</b>	<b>GRADO DI UTILIZZO</b>	utilizzato		
		sottoutilizzato		
		in stato di abbandono		
<b>11</b>	<b>SPAZI DI PERTINENZA</b> Muretti a secco, acciottolati, piastre in granito, fontane, ecc...	alta qualità		
		media qualità		
		bassa qualità		
<b>12</b>	<b>VINCOLI LEGISLATIVI</b>			
<b>13</b>	<b>INTERVENTO PIANO PRECEDENTE</b>	<b>RISTRUTTURAZIONE</b>		
<b>14</b>	<b>NOTE:</b> tettoia lignea, con pilastri cementizi.

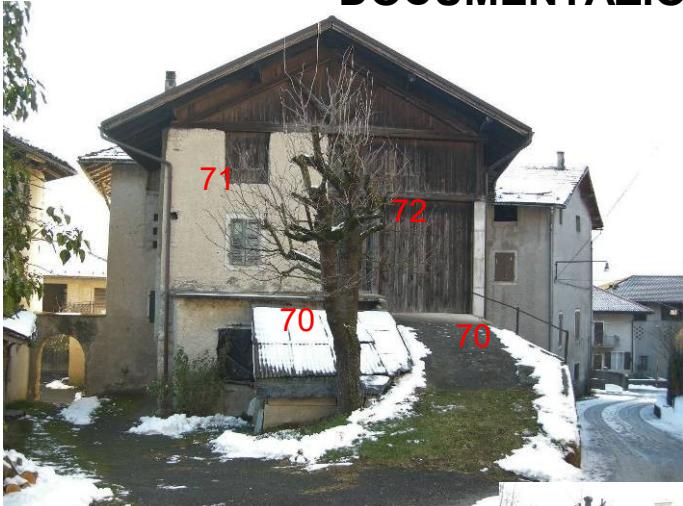
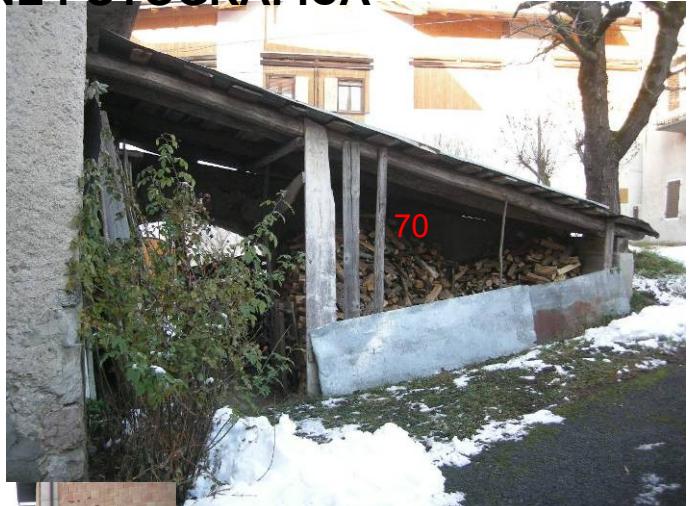
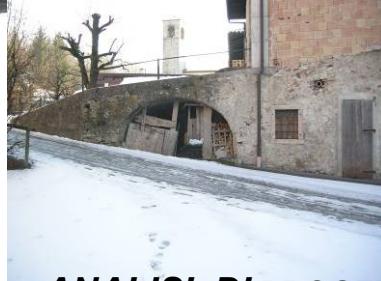
UNITA' EDILIZIA n. 70

marsigliese
<b>8</b>	<b>STRUTTURA PORTANTE</b>		tegole in cemento
			scandole o pietra
			lamiera
			X
<b>9</b>	<b>DEGRADO</b>	Type di struttura portante	muratura
			legno
			cemento armato
			ferro
<b>10</b>	<b>GRADO DI UTILIZZO</b>	nullo	X
		medio	medio
		elevato	
<b>11</b>	<b>SPAZI DI PERTINENZA</b> Muretti a secco, acciottolati, piastre in granito, fontane, ecc...	PARZIALE	TOTALE
			X
<b>12</b>	<b>VINCOLI LEGISLATIVI</b>	utilizzato	
		sottoutilizzato	
		in stato di abbandono	
<b>13</b>	<b>INTERVENTO PIANO PRECEDENTE</b>	alta qualità	
		media qualità	
		bassa qualità	
<b>14</b>	<b>NOTE:</b> tettoia uso legnaia, addossata al pontile di accesso alle aie dell'edificio a cui risulta aderente. Ponte a terrapieno inerbito nel tratto iniziale ed in muratura con pavimentazione in asfalto nella parte successiva.	RISTRUTTURAZIONE	R3

CATEGORIA D'INTERVENTO	RISTRUTTURAZIONE	R3
VINCOLI PARTICOLARI		
INDICAZIONI PROGETTUALI

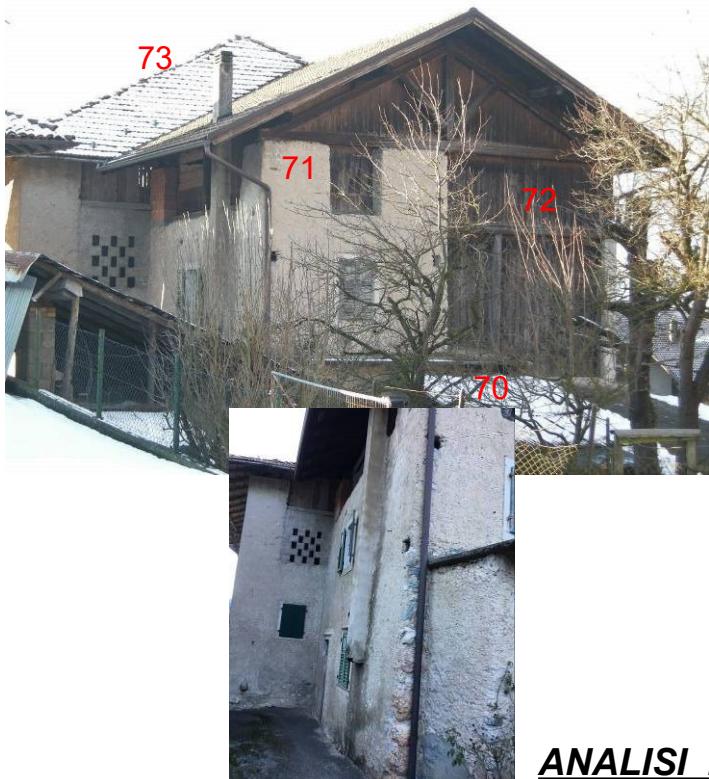
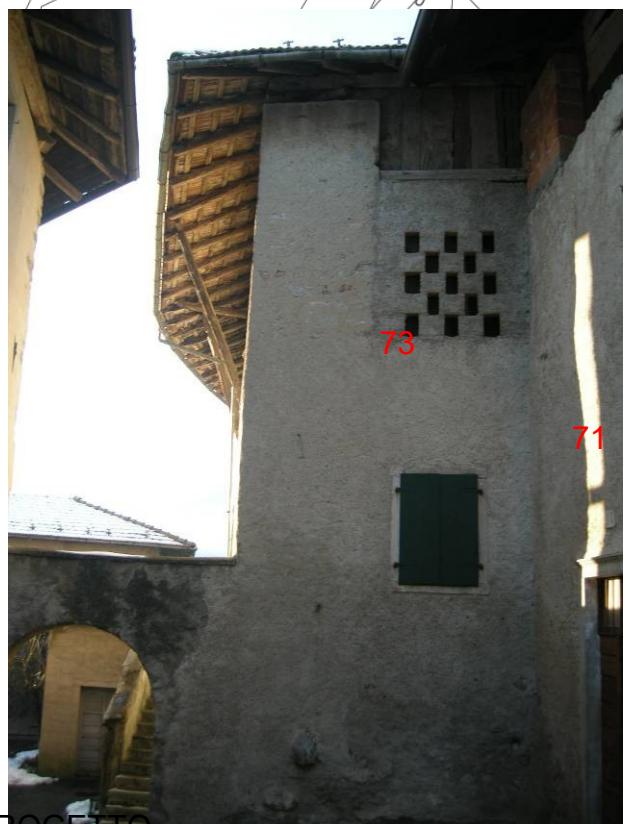
UNITA' EDILIZIA N° 71

Inferriate, poggioli.....		
		Portoni tradizionali da valorizzare		<b>X</b>
<b>7</b>	<b>COPERTURA:</b> due falde	Manto di copertura	coppo tipo cotto	
			marsigliese	<b>X</b>
			tegole in cemento	
			scandole o pietra	
			lamiera	
<b>8</b>	<b>STRUTTURA PORTANTE</b>	Tipo di struttura portante	muratura	<b>X</b>
			legno	
			cemento armato	
			ferro	
<b>9</b>	<b>DEGRADO</b>	nullo	X medio	elevato
		PARZIALE		TOTALE X
<b>10</b>	<b>GRADO DI UTILIZZO</b>	utilizzato		
		sottoutilizzato		
		in stato di abbandono		
<b>11</b>	<b>SPAZI DI PERTINENZA</b> Muretti a secco, acciottolati, piastre in granito, fontane, ecc...	alta qualità		
		media qualità		
		bassa qualità		
<b>12</b>	<b>VINCOLI LEGISLATIVI</b>			
<b>13</b>	<b>INTERVENTO PIANO PRECEDENTE</b>	<b>RISANAMENTO</b>		
<b>14</b>	<b>NOTE:</b> L'edificio in cui risulta inserita questa parte di casa, ha uno sviluppo lineare alquanto contorto. L'unità in esame si trova nella parte di monte a sudest, più omogenea e non si denotano, come del resto per tutto il caseggiato, interventi edilizi recenti. Presenza di portale di piano terra con contorni lavorati, e di un aggiunta in muratura sul lato est con soletta in cemento. Privo di poggioli.

CATEGORIA D'INTERVENTO	RISANAMENTO	R2
VINCOLI PARTICOLARI		
INDICAZIONI PROGETTUALI

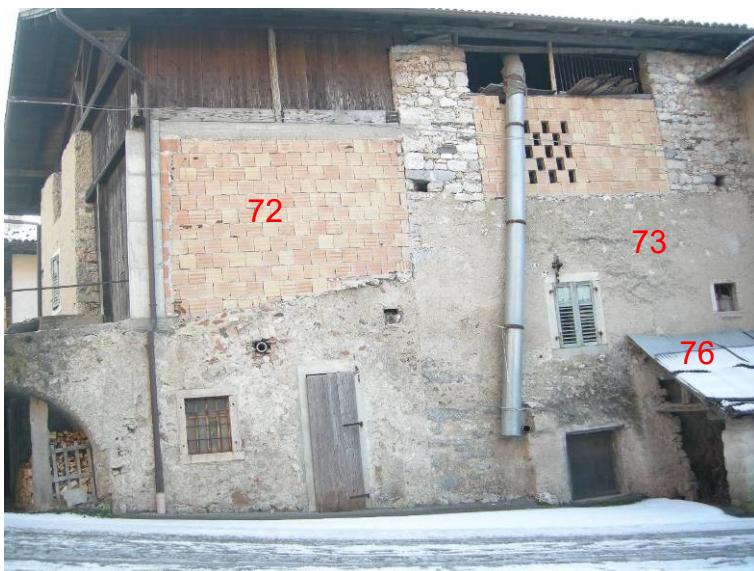
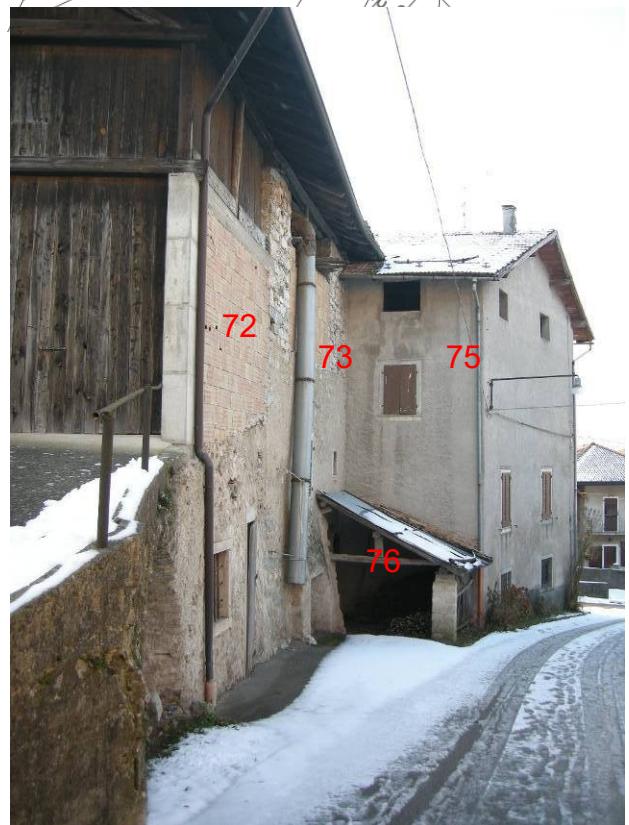
UNITA' EDILIZIA n. 72

Inferriate, poggioli.....		
		Portoni tradizionali da valorizzare		<b>X</b>
<b>7</b>	<b>COPERTURA:</b> due falde	Manto di copertura	coppo tipo cotto	
			marsigliese	<b>X</b>
			tegole in cemento	
			scandole o pietra	
			lamiera	
<b>8</b>	<b>STRUTTURA PORTANTE</b>	Tipo di struttura portante	muratura	<b>X</b>
			legno	
			cemento armato	
			ferro	
<b>9</b>	<b>DEGRADO</b>	nullo	X medio	elevato
		PARZIALE		TOTALE X
<b>10</b>	<b>GRADO DI UTILIZZO</b>	utilizzato		
		sottoutilizzato		
		in stato di abbandono		
<b>11</b>	<b>SPAZI DI PERTINENZA</b> Muretti a secco, acciottolati, piastre in granito, fontane, ecc...	alta qualità		
		media qualità		
		bassa qualità		
<b>12</b>	<b>VINCOLI LEGISLATIVI</b>			
<b>13</b>	<b>INTERVENTO PIANO PRECEDENTE</b>	<b>RISANAMENTO</b>		
<b>14</b>	<b>NOTE:</b> L'edificio in cui risulta inserita questa parte di casa, ha uno sviluppo lineare alquanto contorto. L'unità in esame si trova nella parte di monte a nordest, più omogenea e non si denotano, come del resto per tutto il caseggiato, interventi edilizi recenti. Priva di poggioli, ha nel fronte prospettante sulla via pubblica il lato principale contiguo ed un tutt'uno con quello di scheda n. 73. Sul fronte est l'accesso dal ponte comn portone in legno e sovrastante struttura a capriata con gli ampi fori tamponati in legno.

CATEGORIA D'INTERVENTO	RISANAMENTO	R2
VINCOLI PARTICOLARI		
INDICAZIONI PROGETTUALI

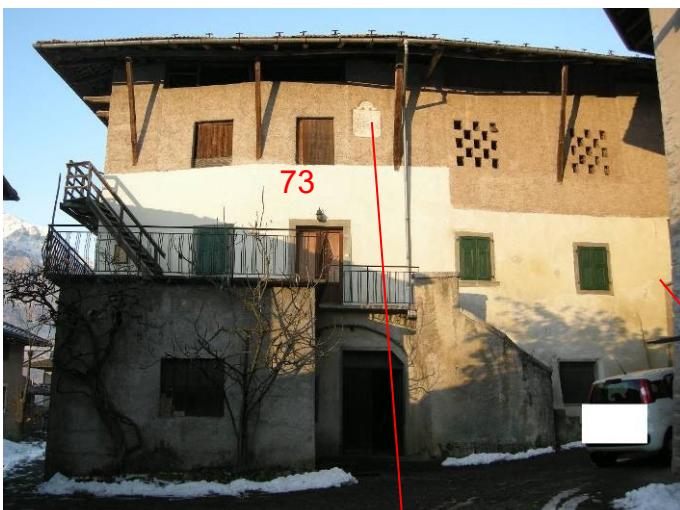
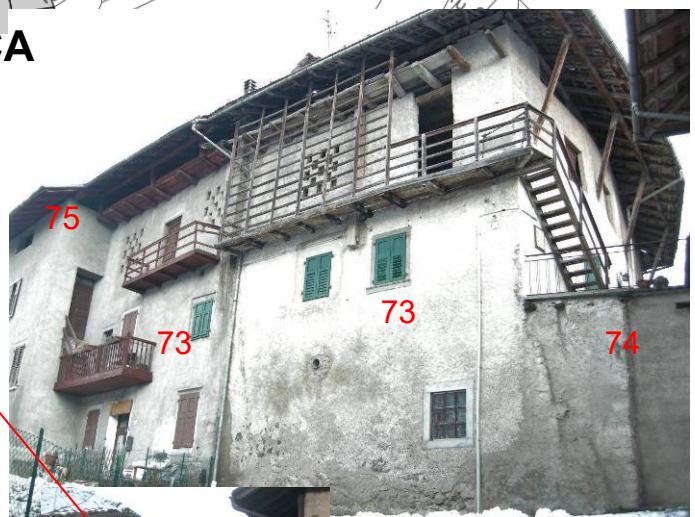
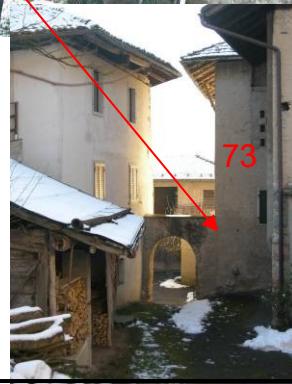
UNITA' EDILIZIA n. 73

8	STRUTTURA PORTANTE	Tipo di struttura portante	muratura legno cemento armato ferro	X
9	DEGRADO	nullo PARZIALE	medio elevato TOTALE	X
10	GRADO DI UTILIZZO	utilizzato sottoutilizzato in stato di abbandono		X
11	SPAZI DI PERTINENZA Muretti a secco, acciottolati, piastre in granito, fontane, ecc...	alta qualità media qualità bassa qualità		X
12	VINCOLI LEGISLATIVI			
13	INTERVENTO PIANO PRECEDENTE	RISTRUTTURAZIONE		R3
14	NOTE: unità fulcro di questo caseggiato, con targa commemorativa (incendio) sul fronte sud dove è presente una scala storica con gradini in pietra solido parapetto murario con copertina. Sul fronte ovest primeggia la struttura a graticcio dei ballatoi (parte sud). Per il fronte nord vedasi scheda 72.

CATEGORIA D'INTERVENTO	RISANAMENTO	R2
	VINCOLI PARTICOLARI		
	<b>INDICAZIONI PROGETTUALI</b> Storico edificio da valorizzare: la struttura a graticcio dei ballatoi (parte sud).

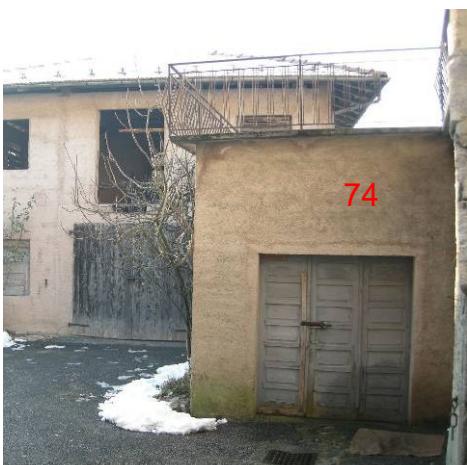
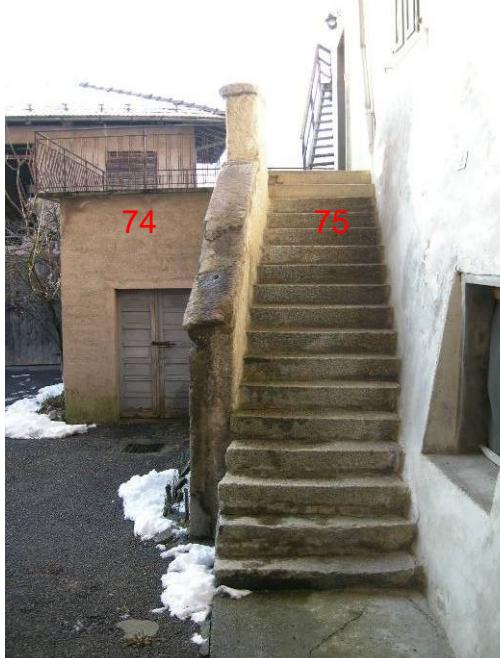
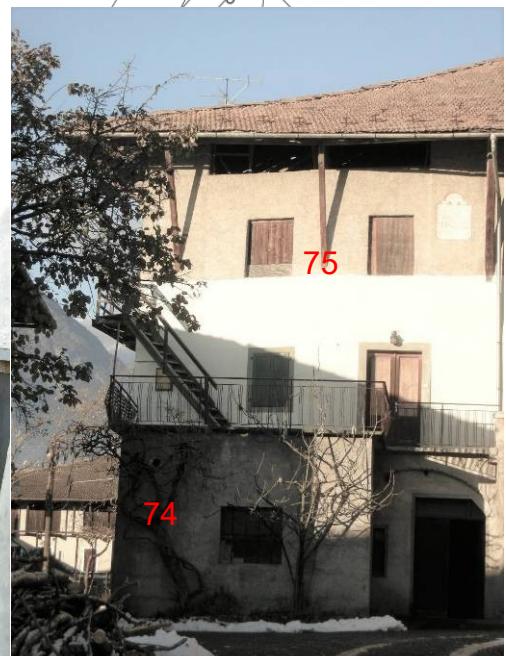
<b>7</b>	<b>COPERTURA:</b> a terrazzo	Manto di copertura	coppo tipo cotto	
			marsigliese	
			tegole in cemento	
			scandole o pietra	
			lamiera	
<b>8</b>	<b>STRUTTURA PORTANTE</b>	Tipo di struttura portante	muratura	X
			legno	
			cemento armato	
			ferro	
<b>9</b>	<b>DEGRADO</b>	nullo	X medio	elevato
		PARZIALE		TOTALE X
<b>10</b>	<b>GRADO DI UTILIZZO</b>	utilizzato		
		sottoutilizzato		
		in stato di abbandono		
<b>11</b>	<b>SPAZI DI PERTINENZA</b> Muretti a secco, acciottolati, piastre in granito, fontane, ecc...	alta qualità		
		media qualità		X
		bassa qualità		
<b>12</b>	<b>VINCOLI LEGISLATIVI</b>			
<b>13</b>	<b>INTERVENTO PIANO PRECEDENTE</b>	<b>RISTRUTTURAZIONE</b>		
<b>14</b>	<b>NOTE:</b> dentello nell'angolo sudovest del caseggiato, rappresentativo del terrazzo della casa di scheda 73 con sottostante locale deposito.

CATEGORIA D'INTERVENTO	RISTRUTTURAZIONE	R3
	VINCOLI PARTICOLARI		
	INDICAZIONI PROGETTUALI

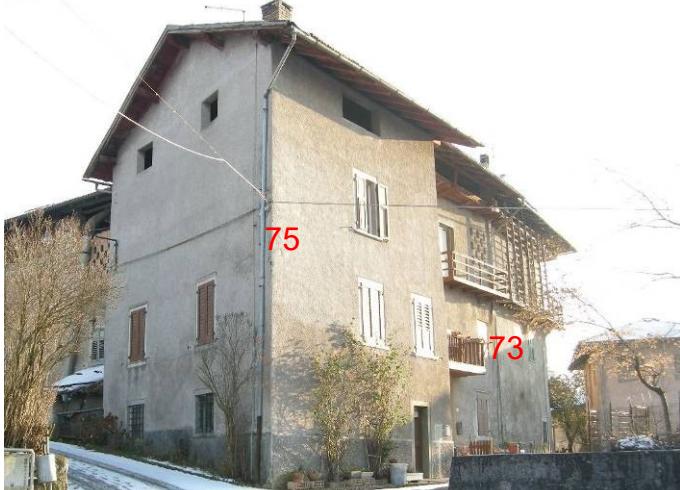
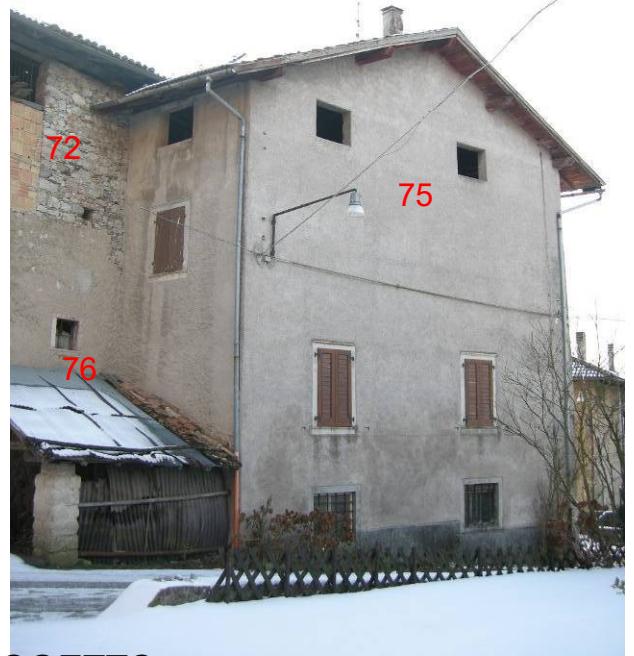
8	STRUTTURA PORTANTE	Tipo di struttura portante	muratura legno cemento armato ferro	X
9	DEGRADO	X nullo PARZIALE	medio elevato TOTALE	X
10	GRADO DI UTILIZZO	utilizzato sottoutilizzato in stato di abbandono		X
11	SPAZI DI PERTINENZA Muretti a secco, acciottolati, piastre in granito, fontane, ecc...	alta qualità media qualità bassa qualità		X
12	VINCOLI LEGISLATIVI			
13	INTERVENTO PIANO PRECEDENTE	RISANAMENTO		R2
14	NOTE: parte nordovest del caseggiato, con caratteristiche d'epoca relativamente più recenti ancorché storiche rispetto al fabbricato contiguo. Priva di poggioli intonaco a sbricco.

CATEGORIA D'INTERVENTO	RISTRUTTURAZIONE	R3
	VINCOLI PARTICOLARI		
	INDICAZIONI PROGETTUALI

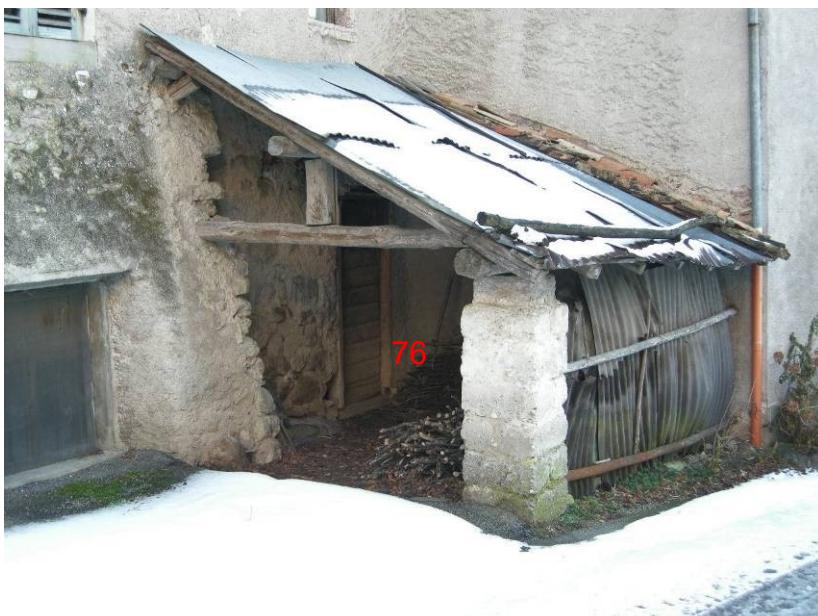
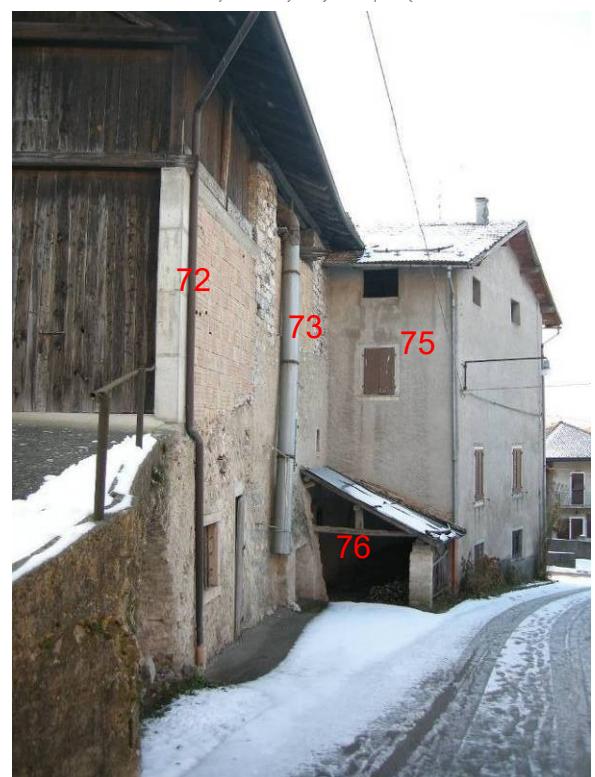
UNITA' EDILIZIA n. 76

<b>7</b>	<b>COPERTURA:</b> falda unica	Manto di copertura	coppo tipo cotto	X
			marsigliese	
			tegole in cemento	
			scandole o pietra	
			lamiera	X
<b>8</b>	<b>STRUTTURA PORTANTE</b>	Tipo di struttura portante	muratura	X
			legno	X
			cemento armato	
			ferro	
<b>9</b>	<b>DEGRADO</b>	nullo	X medio	elevato
		PARZIALE		TOTALE X
<b>10</b>	<b>GRADO DI UTILIZZO</b>	utilizzato		
		sottoutilizzato		X
		in stato di abbandono		
<b>11</b>	<b>SPAZI DI PERTINENZA</b> Muretti a secco, acciottolati, piastre in granito, fontane, ecc...	alta qualità		
		media qualità		X
		bassa qualità		
<b>12</b>	<b>VINCOLI LEGISLATIVI</b>			
<b>13</b>	<b>INTERVENTO PIANO PRECEDENTE</b>	<b>RISTRUTTURAZIONE</b>		
<b>14</b>	<b>NOTE:</b> Tettoia ricavata nell'angolo rientrante della casa sul fronte strada, in corrispondenza di contrafforte murario.

CATEGORIA D'INTERVENTO	RISTRUTTURAZIONE	R3
VINCOLI PARTICOLARI		
INDICAZIONI PROGETTUALI

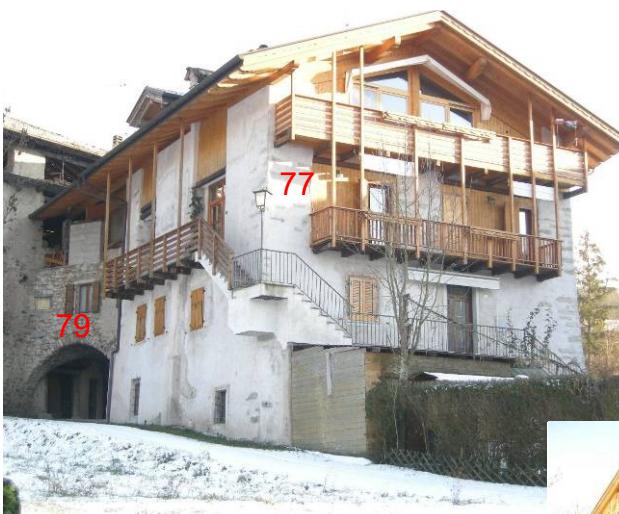
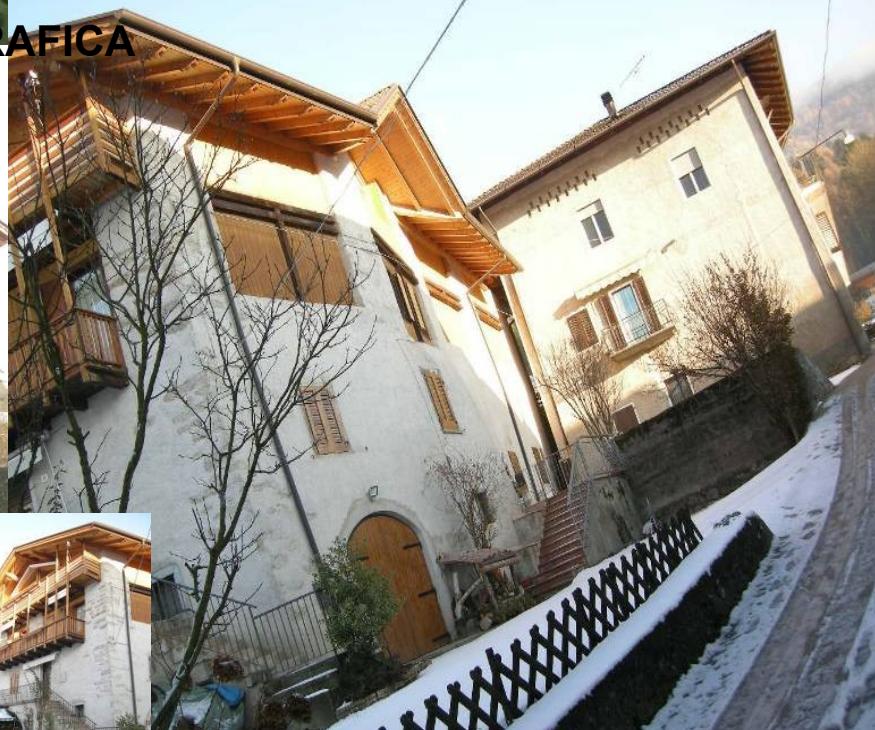
UNITA' EDILIZIA n. 77

8	STRUTTURA PORTANTE	Tipo di struttura portante	muratura legno cemento armato ferro	X
9	DEGRADO	X nullo PARZIALE	medio elevato TOTALE	X
10	GRADO DI UTILIZZO	utilizzato sottoutilizzato in stato di abbandono		X
11	SPAZI DI PERTINENZA Muretti a secco, acciottolati, piastre in granito, fontane, ecc...	alta qualità media qualità bassa qualità		X
12	VINCOLI LEGISLATIVI			
13	INTERVENTO PIANO PRECEDENTE	RISANAMENTO		R2
14	NOTE: edificio ristrutturato integralmente nel recente passato, valorizzando gli aspetti formali e costruttivi previsti per gli insediamenti storici, come l'intonaco raso pietra, i poggioli in legno con montanti verticali, la scala in pietra fino al piano primo, ecc. Ampio spazio pertinenziale a cortile con presenza di strutture accessorie e siepe di delimitazione

CATEGORIA D'INTERVENTO	RISANAMENTO	R2
VINCOLI PARTICOLARI		
INDICAZIONI PROGETTUALI

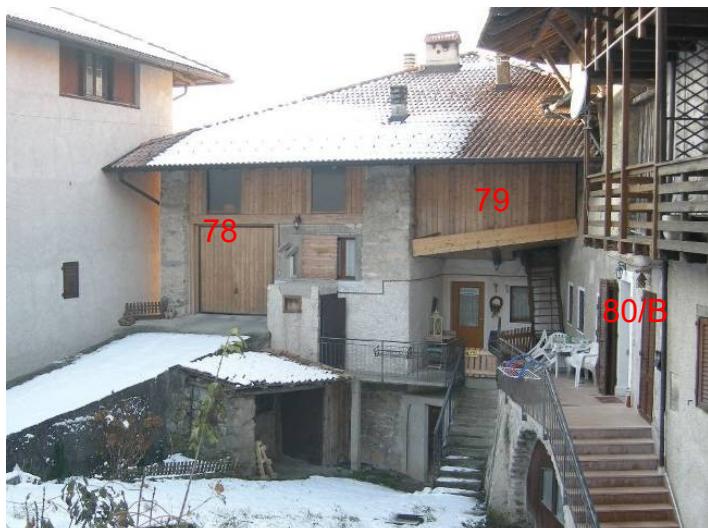
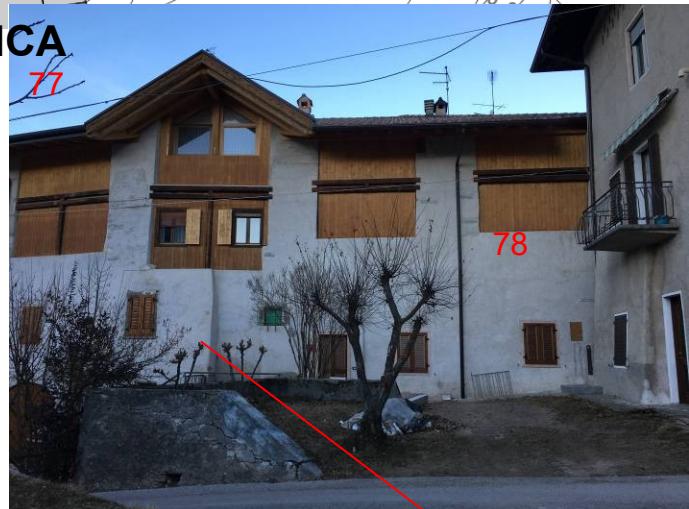
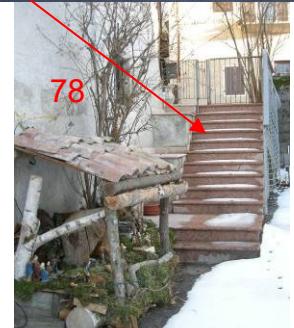
UNITA' EDILIZIA n. 78

Inferriate, poggioli.....		
<b>8</b>	<b>STRUTTURA PORTANTE</b>	Portoni tradizionali da valorizzare		
		Manto di copertura		
		coppo tipo cotto		
		marsigliese		
		tegole in cemento		
<b>9</b>	<b>DEGRADO</b>	scandole o pietra		<b>X</b>
		lamiera		
<b>10</b>	<b>GRADO DI UTILIZZO</b>			
		muratura		
		legno		
<b>11</b>	<b>SPAZI DI PERTINENZA</b> Muretti a secco, acciottolati, piastre in granito, fontane, ecc...	cemento armato		
		ferro		
<b>12</b>	<b>VINCOLI LEGISLATIVI</b>			
<b>13</b>	<b>INTERVENTO PIANO PRECEDENTE</b>	<b>RISANAMENTO</b>		<b>R2</b>
<b>14</b>	<b>NOTE:</b> edificio recuperato integralmente nel recente passato, con due lati liberi, di cui il sud in continuità con quello di scheda n° 77 rifinito in modo similare. Il prospetto est è servito da lungo pontile adiacente al quale si trova nel seminterrato un manufatto /tettoia con manto in coppi; l'ampia apertura ritagliata nella muratura è totalmente tamponata in tavole di legno come il portone d'accesso.

CATEGORIA D'INTERVENTO	RISANAMENTO	R2
	VINCOLI PARTICOLARI		
	INDICAZIONI PROGETTUALI

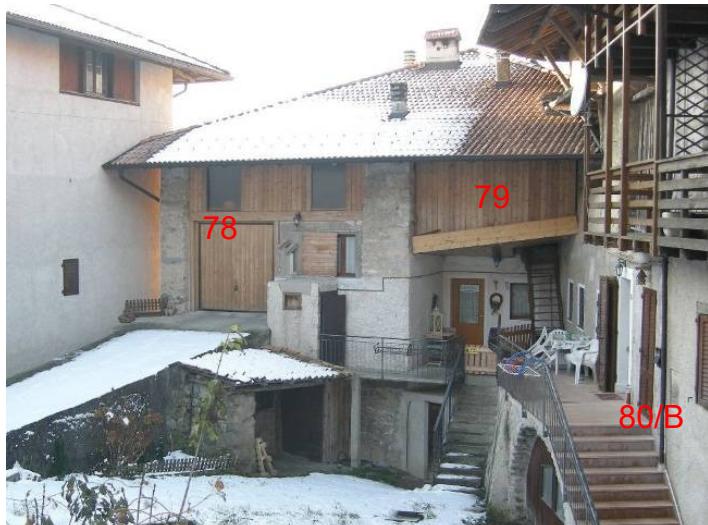
8	STRUTTURA PORTANTE	Tipo di struttura portante	muratura legno cemento armato ferro	X
9	DEGRADO	X nullo PARZIALE	medio elevato TOTALE	X
10	GRADO DI UTILIZZO	utilizzato sottoutilizzato in stato di abbandono		X
11	SPAZI DI PERTINENZA Muretti a secco, acciottolati, piastre in granito, fontane, ecc...	alta qualità media qualità bassa qualità		X
12	VINCOLI LEGISLATIVI			
13	INTERVENTO PIANO PRECEDENTE	RISANAMENTO		R2
14	NOTE: parte centrale del casale, incastonata tra tre unità edilizie e con due lati liberi: il nord caratterizzato da ampio porticato a volta e muratura in sassi a vista, l'est con scale d'entrata all'abitazione di piano primo.

CATEGORIA D'INTERVENTO	RISANAMENTO	R2
VINCOLI PARTICOLARI		
INDICAZIONI PROGETTUALI		Valorizzare il porticato a volta e muratura in sassi a vista
