**COMUNE DI COMANO TERME**

**PIANO REGOLATORE GENERALE**

**SCHEDE EDIFICI E MANUFATTI DI  
INTERESSE STORICO  
Fraz. GODENZO**

**VARIANTE 2019**

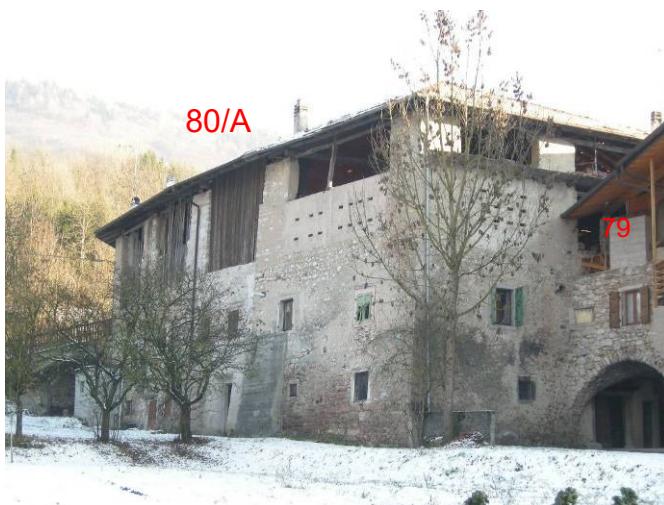
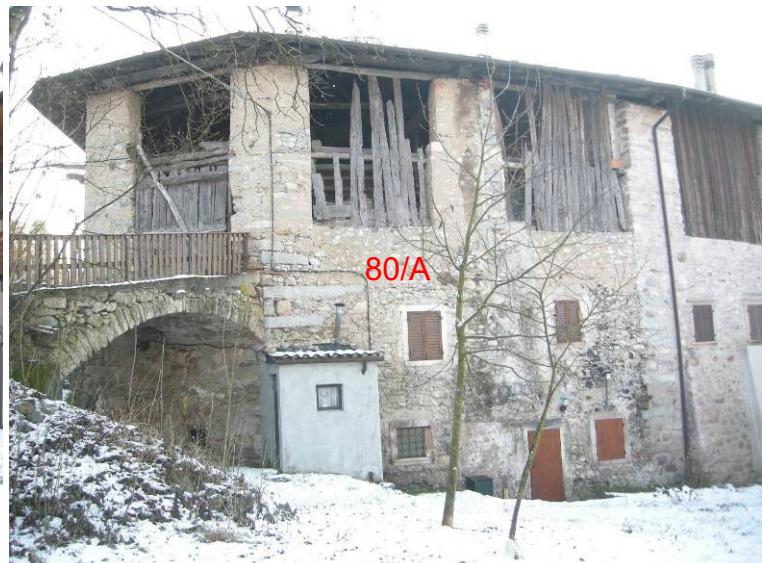
UNITA' EDILIZIA n. 80/A

Inferriate, poggioli.....		<b>X</b>
		Portoni tradizionali da valorizzare		<b>X</b>
<b>7</b>	<b>COPERTURA:</b> padiglione	Manto di copertura	coppo tipo cotto	
			marsigliese	<b>X</b>
			tegole in cemento	
			scandole o pietra	
			lamiera	
<b>8</b>	<b>STRUTTURA PORTANTE</b>	Tipo di struttura portante	muratura	<b>X</b>
			legno	
			cemento armato	
			ferro	
<b>9</b>	<b>DEGRADO</b>	nullo	x	medio
		PARZIALE		elevato
				TOTALE
<b>10</b>	<b>GRADO DI UTILIZZO</b>	utilizzato		
		sottoutilizzato		
		in stato di abbandono		
<b>11</b>	<b>SPAZI DI PERTINENZA</b>  Muretti a secco, acciottolati, piastre in granito, fontane, ecc...	alta qualità		
		media qualità		
		bassa qualità		
<b>12</b>	<b>VINCOLI LEGISLATIVI</b>			
<b>13</b>	<b>INTERVENTO PIANO PRECEDENTE</b>	<b>RISANAMENTO</b>		
<b>14</b>	<b>NOTE:</b> casale al margine nordest dell'abitato. Con questa scheda si identifica sostanzialmente l'ampio fronte nord a tratti risanato che presenta contrafforti murari, le ampie aperture ritagliate nelle murature tamponate con tavole in legno ed una con muratura, il pontile d'accesso con notevole arcata a volta in sassi a vista, accanto al quale una superfetazione.  Fronte privo di poggioli.

CATEGORIA D'INTERVENTO	RISANAMENTO	R2
VINCOLI PARTICOLARI		
INDICAZIONI PROGETTUALI

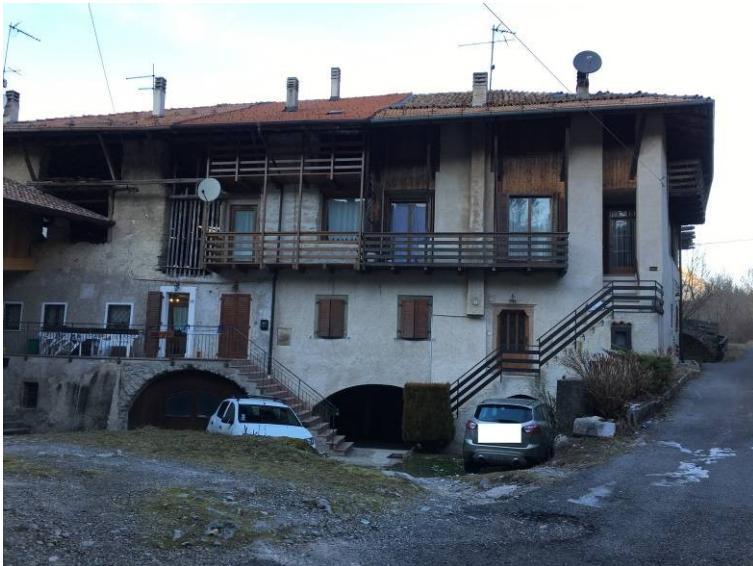
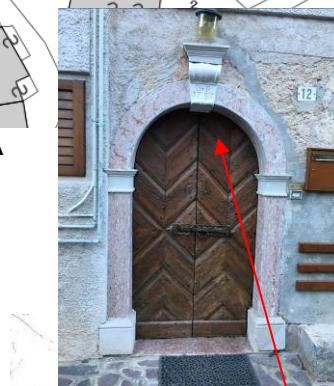
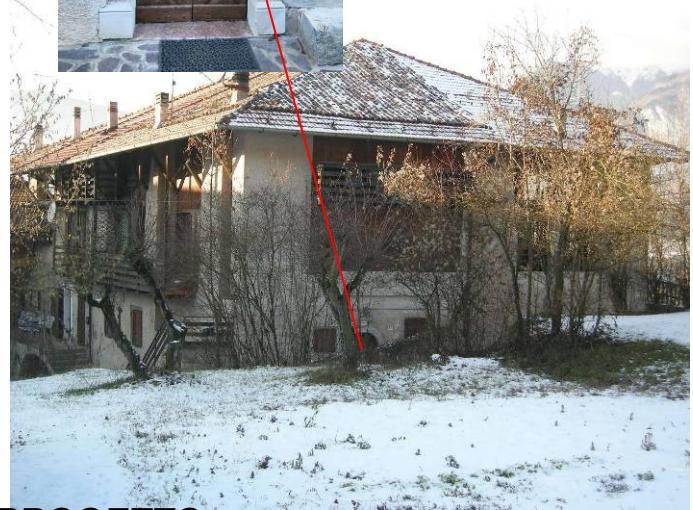
UNITA' EDILIZIA n. 80/B

8	STRUTTURA PORTANTE	Tipo di struttura portante	muratura legno cemento armato ferro	X
9	DEGRADO	X nullo PARZIALE	medio elevato TOTALE	X
10	GRADO DI UTILIZZO	utilizzato sottoutilizzato in stato di abbandono		X
11	SPAZI DI PERTINENZA Muretti a secco, acciottolati, piastre in granito, fontane, ecc...	alta qualità media qualità bassa qualità		X
12	VINCOLI LEGISLATIVI			
13	INTERVENTO PIANO PRECEDENTE	RISANAMENTO		R2
14	NOTE: casale al margine nordest dell'abitato. Con questa scheda si identifica sostanzialmente il fronte sud ed est, per lo più già risanato nel passato specie in riferimento al piano abitativo. Portale ad arco d'accesso verso il lato strada che sul concio di chiave del contorno in pietra riporta la scritta 17 37

CATEGORIA D'INTERVENTO	RISANAMENTO	R2
	VINCOLI PARTICOLARI		
<b>INDICAZIONI PROGETTUALI</b>			
Portale ad arco d'accesso verso il lato strada che sul concio di chiave del contorno in pietra riporta la scritta 17 37			
Valorizzare il portale ad arco d'accesso verso il lato strada che sul concio di chiave del contorno in pietra riporta la scritta 1737

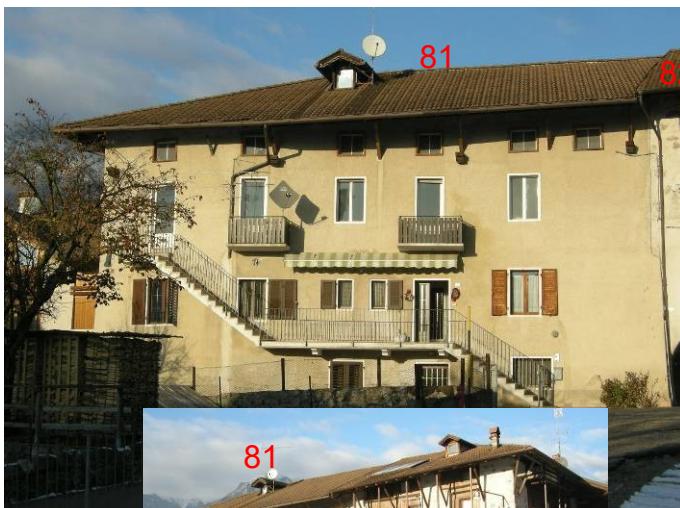
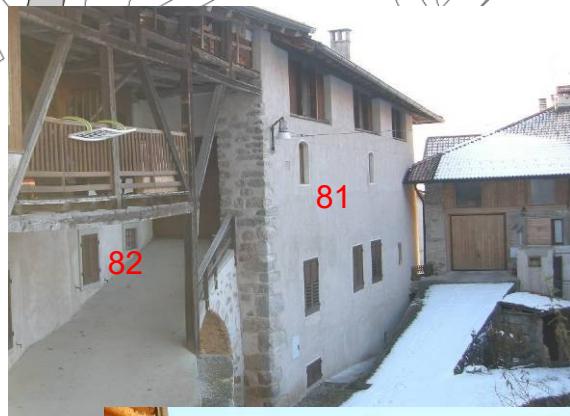
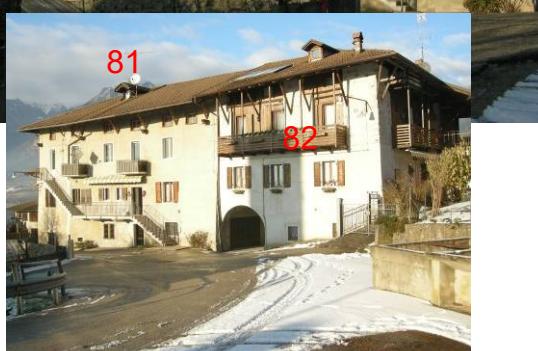
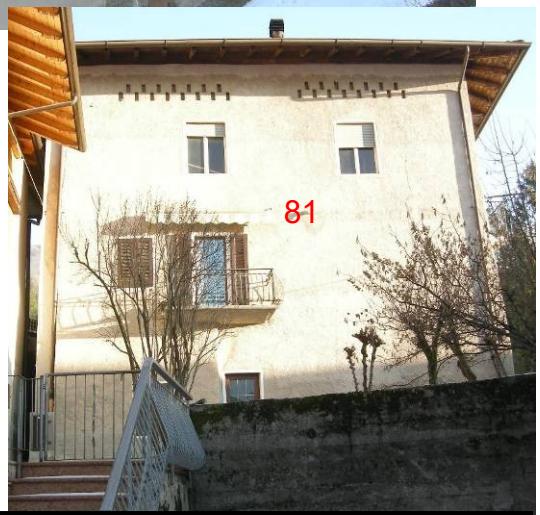
UNITA' EDILIZIA n. 81

8	STRUTTURA PORTANTE	Tipo di struttura portante	muratura legno cemento armato ferro	X
9	DEGRADO	X nullo PARZIALE	medio elevato TOTALE	X
10	GRADO DI UTILIZZO	utilizzato sottoutilizzato in stato di abbandono		X
11	SPAZI DI PERTINENZA Muretti a secco, acciottolati, piastre in granito, fontane, ecc...	alta qualità media qualità bassa qualità		X
12	VINCOLI LEGISLATIVI			
13	INTERVENTO PIANO PRECEDENTE	RISANAMENTO		R2
14	NOTE: parte valle del più ampio casale di forma allungata a cui appartiene. Con tre lati liberi, questo edificio già ristrutturato nel passato, non mostra specie nel fronte sud ed est, significativi aspetti storici. Tapparelle nei fori del piano secondo.

CATEGORIA D'INTERVENTO	RISTRUTURAZIONE	R3
VINCOLI PARTICOLARI		
INDICAZIONI PROGETTUALI

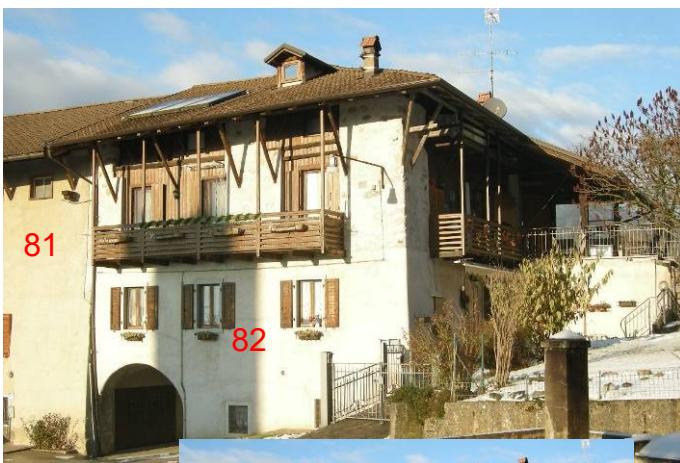
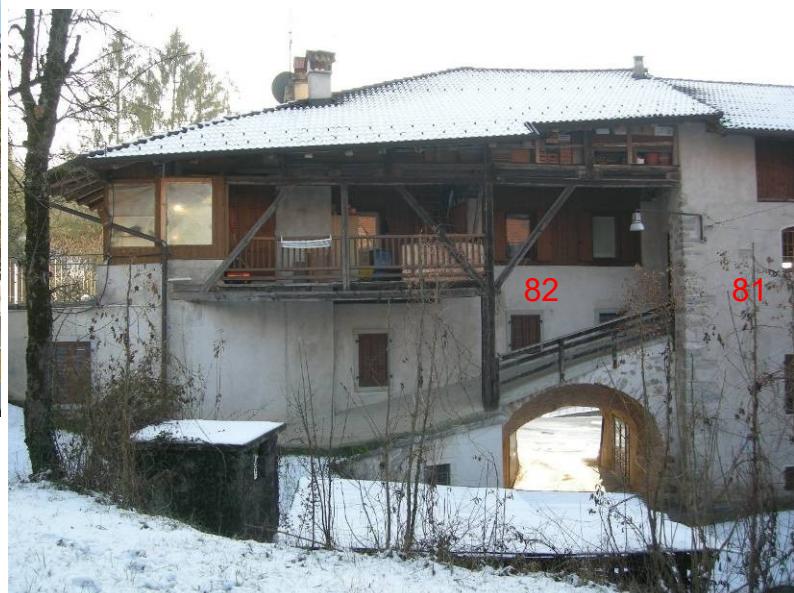
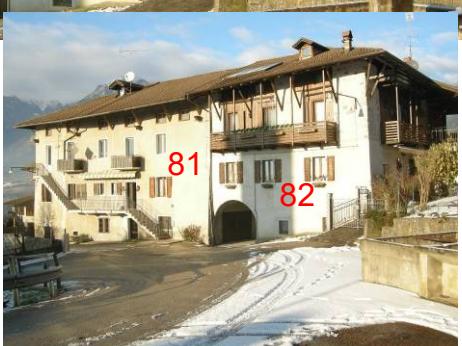
8	STRUTTURA PORTANTE	Tipo di struttura portante	muratura legno cemento armato ferro	X
9	DEGRADO	X nullo PARZIALE	medio elevato TOTALE	X
10	GRADO DI UTILIZZO	utilizzato sottoutilizzato in stato di abbandono		X
11	SPAZI DI PERTINENZA Muretti a secco, acciottolati, piastre in granito, fontane, ecc...	alta qualità media qualità bassa qualità		X
12	VINCOLI LEGISLATIVI			
13	INTERVENTO PIANO PRECEDENTE	RISANAMENTO		R2
14	NOTE: parte monte del casale con portico ad avvolto di passaggio pubblico e ponte per le aie a tergo. Già risanata nel passato

CATEGORIA D'INTERVENTO	RISANAMENTO	R2
VINCOLI PARTICOLARI		
INDICAZIONI PROGETTUALI

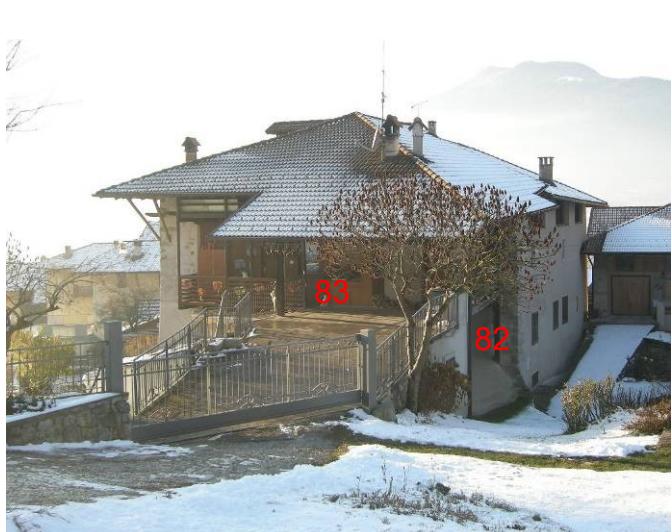
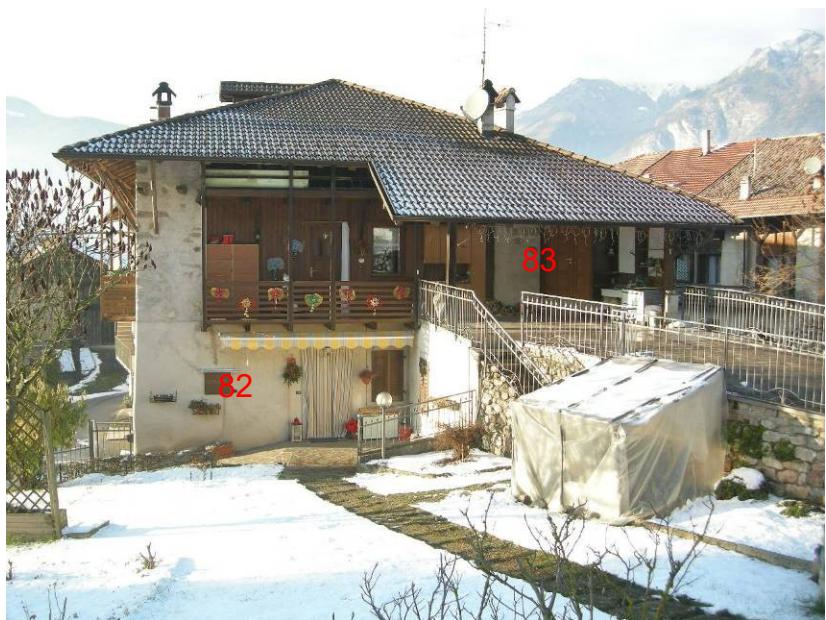
UNITA' EDILIZIA n. 83

9	DEGRADO	X nullo      medio	elevato
		PARZIALE	TOTALE X
10	GRADO DI UTILIZZO	utilizzato sottoutilizzato in stato di abbandono	X
11	SPAZI DI PERTINENZA	alta qualità media qualità bassa qualità	X
12	VINCOLI LEGISLATIVI		
13	INTERVENTO PIANO PRECEDENTE	RISANAMENTO	R2
14	NOTE: è un tutt'uno con l'unità n. 82 del quale ne rappresenta l'acceso porticato da tettoia, l'antistante piazzale pavimentato in lastre di porfido e recintato con ringhiera in ferro, oltre a sottostante locale seminterrato.

CATEGORIA D'INTERVENTO	RISANAMENTO	R2
	VINCOLI PARTICOLARI		
	INDICAZIONI PROGETTUALI

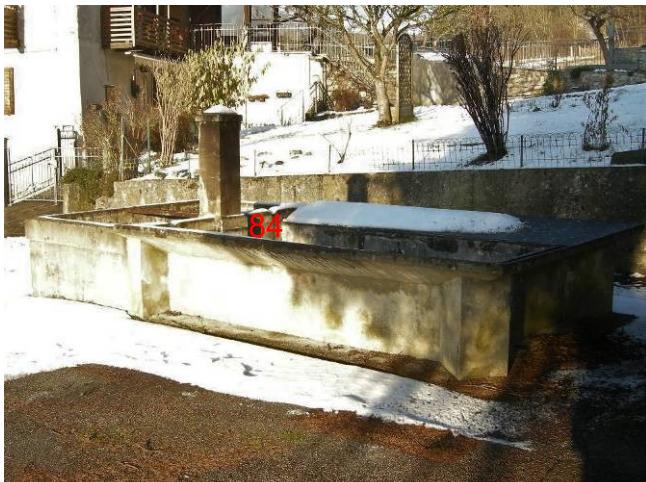
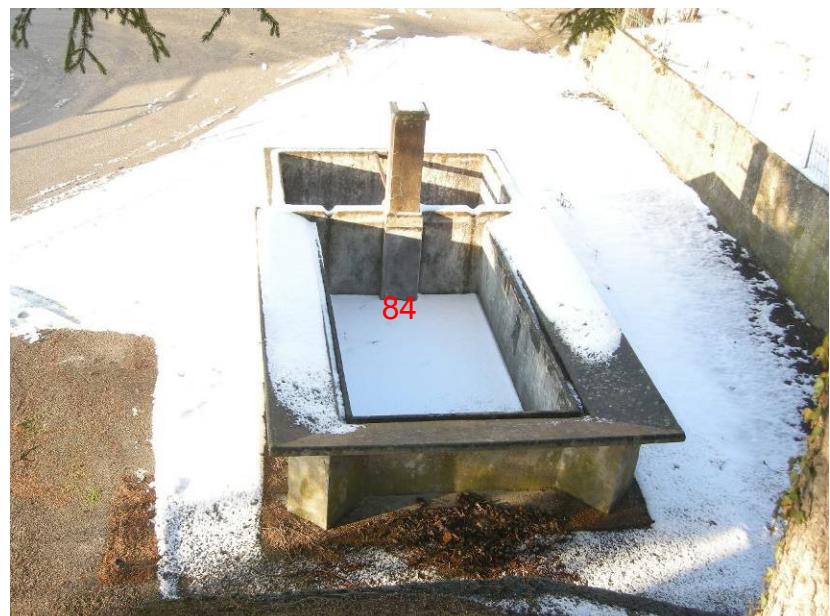
UNITA' EDILIZIA n. 84

9	DEGRADO	nullo X medio	elevato
		PARZIALE	TOTALE X
10	GRADO DI UTILIZZO	utilizzato	X
		sottoutilizzato	
		in stato di abbandono	
11	SPAZI DI PERTINENZA	alta qualità	
	Muretti a secco, acciottolati, piastre in granito, fontane, ecc...	media qualità	X
		bassa qualità	
12	VINCOLI LEGISLATIVI		
13	INTERVENTO PIANO PRECEDENTE	RISTRUTTURAZIONE	R3
14	NOTE: fontana cementizia a due vasche, unica, sita su suolo frazionale, sottostante la via provinciale, su piazzola asfaltata non delimitata a bordo strada.

CATEGORIA D'INTERVENTO	RISTRUTTURAZIONE	R3
VINCOLI PARTICOLARI		
INDICAZIONI PROGETTUALI
