COMUNE DI COMANO TERME

PIANO REGOLATORE GENERALE

**SCHEDE EDIFICI E MANUFATTI DI
INTERESSE STORICO**

Fraz. CAMPO

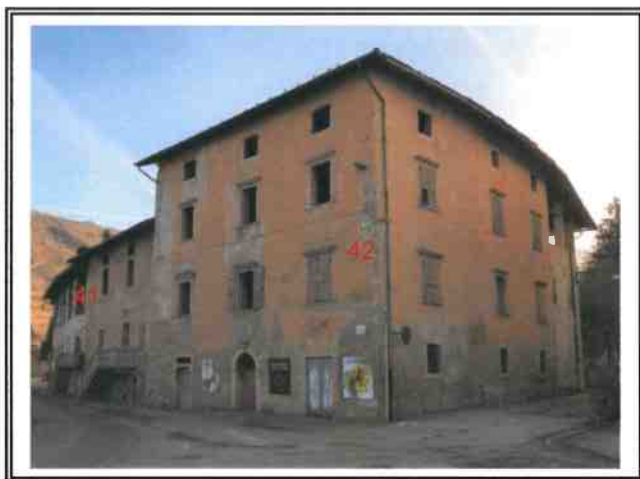
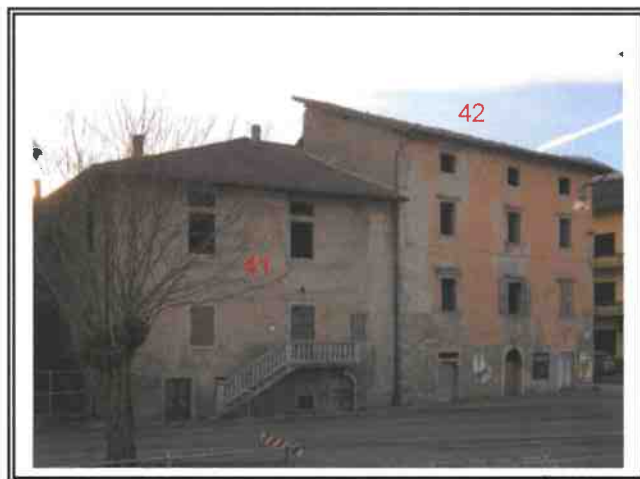
UNITA' EDILIZIA n. 42

| 9 | DEGRADO | nullo | medio | X | elevato |
| 14 | NOTE: edificio di pregio storico su incrocio, particolarmente degradato nelle facciate, dove spiccano portali e finestre simmetriche con contorni in pietra lavorata. | | | | |

| CATEGORIA D'INTERVENTO | RISANAMENTO | R2 |

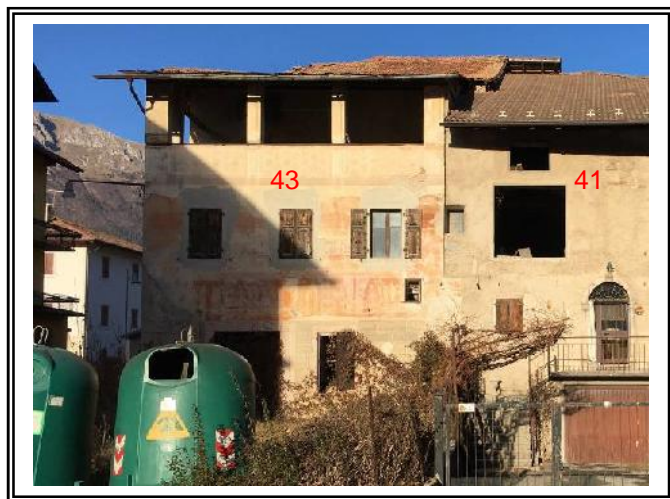
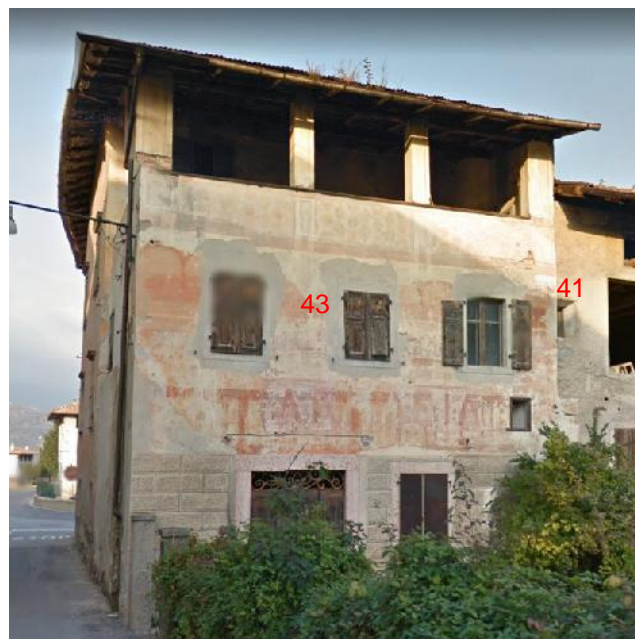
| 9 | DEGRADO | nullo | medio | X | elevato |

| | INDICAZIONI PROGETTUALI L'edificio ha caratteristiche tipologiche storiche ma in condizioni di totale degrado e pertanto, anche ai fini di una maggiore sicurezza per gli interventi di recupero dell'immobile, si consente l'intervento come RISTRUTTURAZIONE R3 poiché l'edificio è davvero pericolante. L'intervento di recupero dovrà comunque valorizzare le caratteristiche tipologiche del contesto. La tinteggiatura dovrà ripercorrere lo stesso colore originario. non si ritiene valida un' ulteriore sopraelevazione ai sensi articolo 105 comma 2 della L.P. 15/2015. | | |

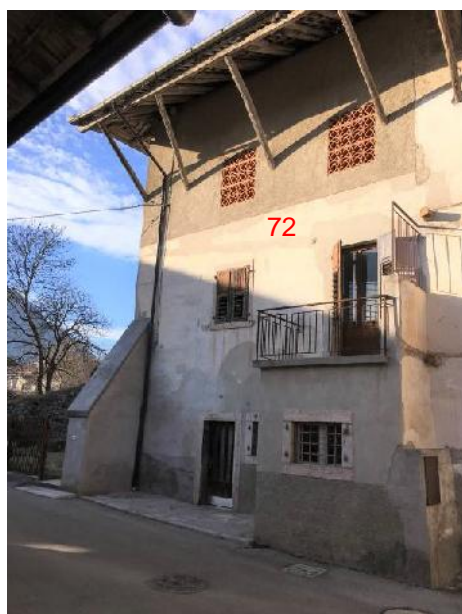
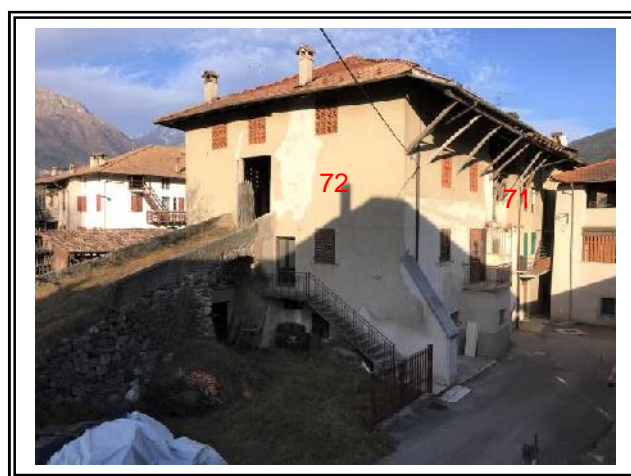
| 9 | DEGRADO | <input type="checkbox"/> nullo <input checked="" type="checkbox"/> medio <input type="checkbox"/> elevato | | |

| | CATEGORIA D'INTERVENTO | RISANAMENTO | R2 |

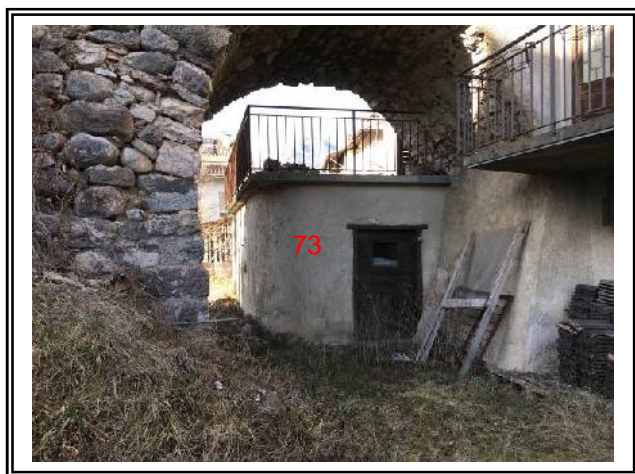
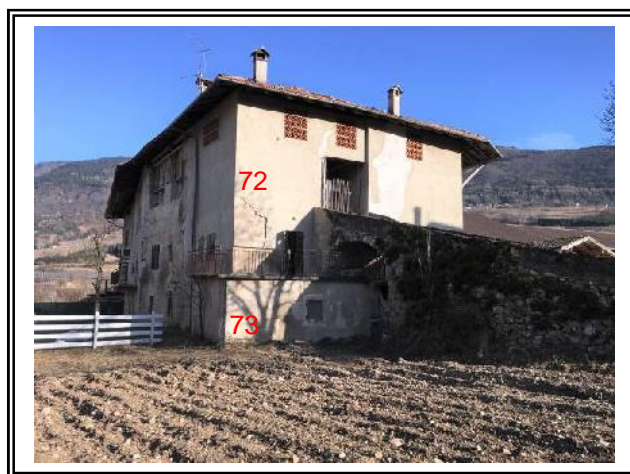
UNITA' EDILIZIA n. 73

| 9 | DEGRADO | <input type="checkbox"/> nullo <input checked="" type="checkbox"/> medio <input type="checkbox"/> elevato | | |

| | CATEGORIA D'INTERVENTO | RISANAMENTO | R2 |

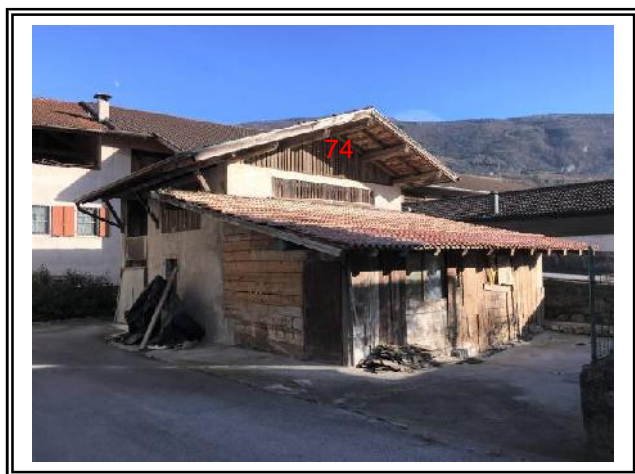
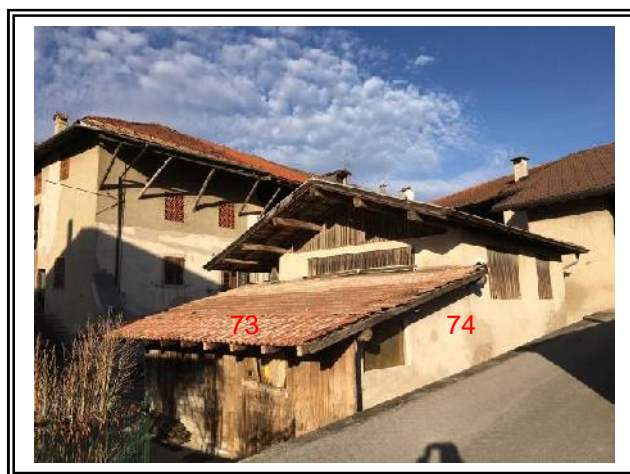
UNITA' EDILIZIA n. 74

| 9 | DEGRADO | <input type="checkbox"/> nullo <input checked="" type="checkbox"/> medio <input type="checkbox"/> elevato | | |

| | CATEGORIA D'INTERVENTO | RISTRUTTURAZIONE | R3 |

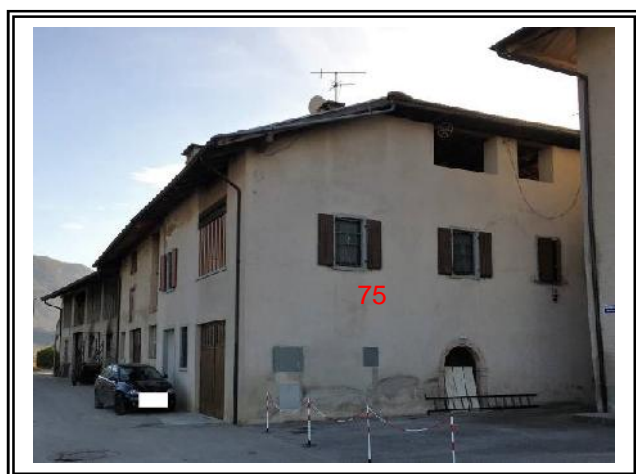
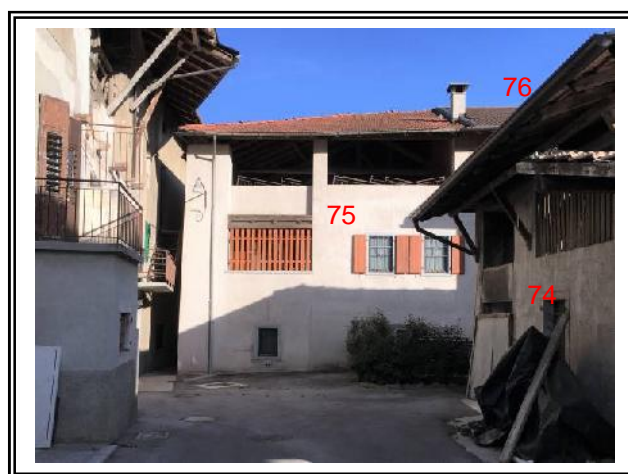
UNITA' EDILIZIA n. 75

| 9 | DEGRADO | <input checked="" type="checkbox"/> nullo | <input type="checkbox"/> medio | <input type="checkbox"/> elevato | |

| | CATEGORIA D'INTERVENTO | RISTRUTTURAZIONE | R3 |

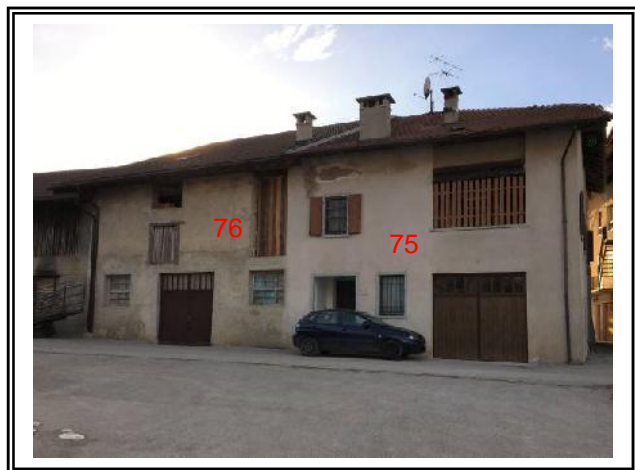
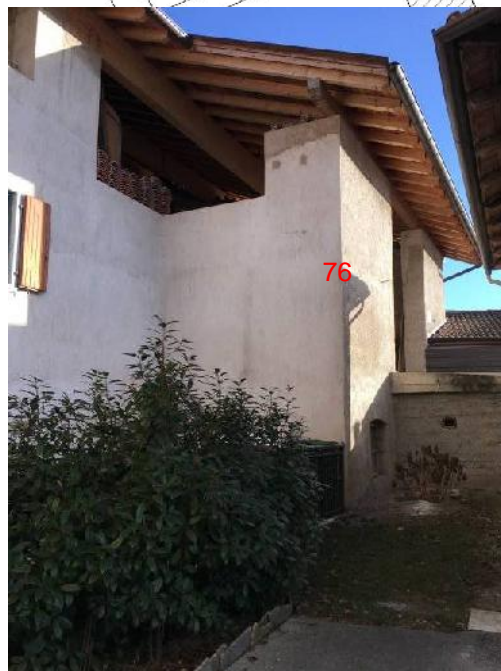
UNITA' EDILIZIA n. 76

| 9 | DEGRADO | X | nullo | | medio | | elevato | |

| | CATEGORIA D'INTERVENTO | RISTRUTTURAZIONE | R3 |

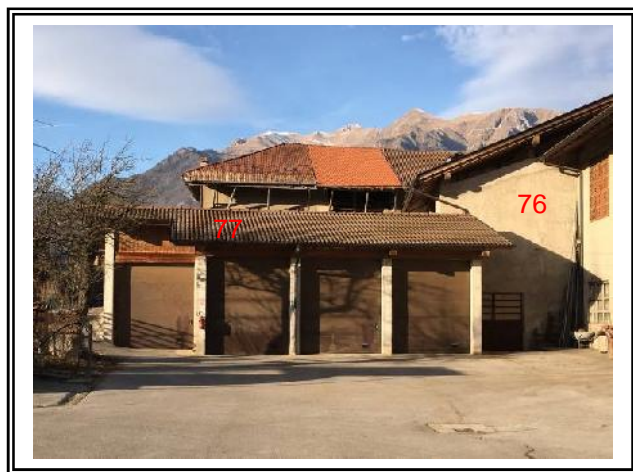
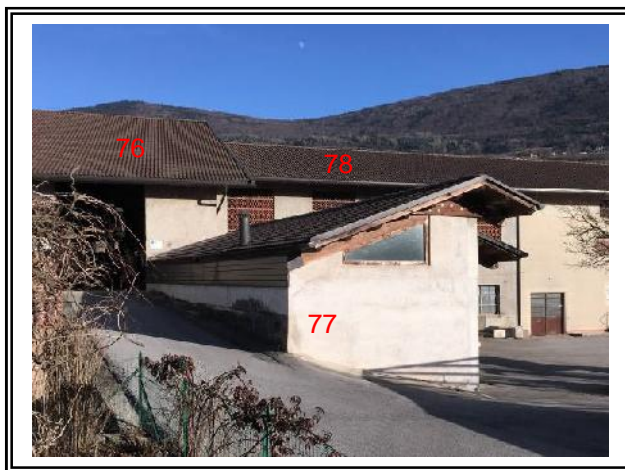
UNITA' EDILIZIA n. 77

| 9 | DEGRADO | X | nullo | medio | elevato | |

| | CATEGORIA D'INTERVENTO | RISTRUTTURAZIONE | R3 |

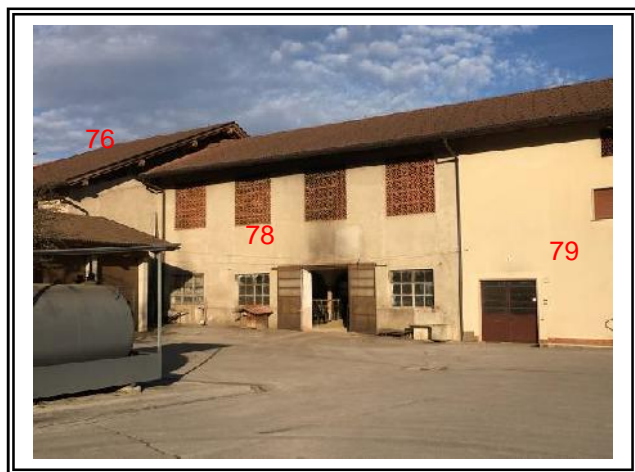
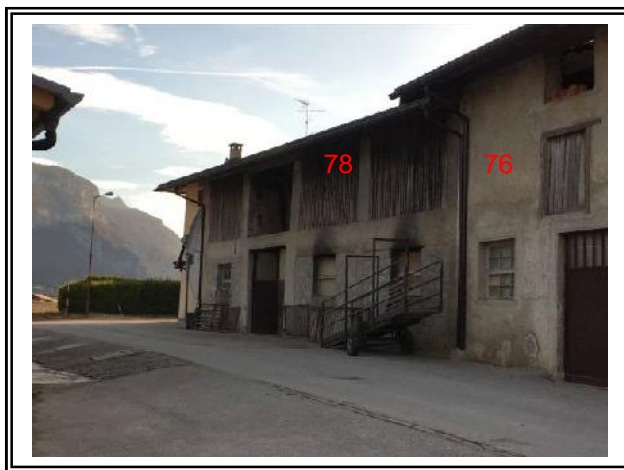
UNITA' EDILIZIA n. 78

| 9 | DEGRADO | X | nullo | | medio | | elevato | |

| | CATEGORIA D'INTERVENTO | RISTRUTTURAZIONE | R3 |

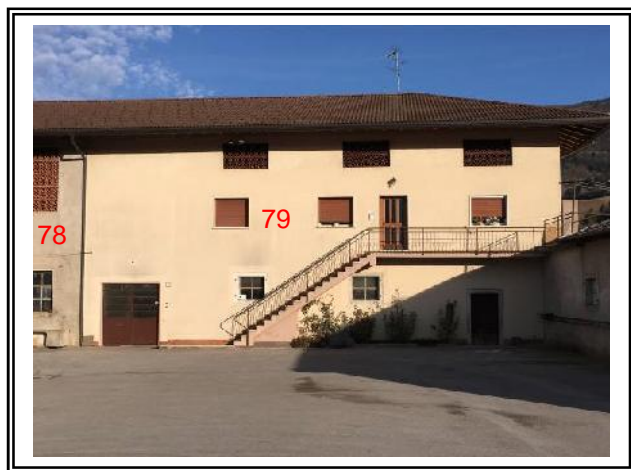
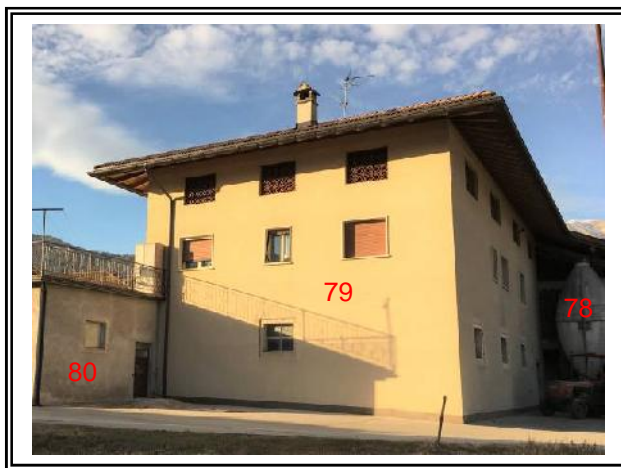
UNITA' EDILIZIA n. 79

| 9 | DEGRADO | <input checked="" type="checkbox"/> nullo | <input type="checkbox"/> medio | <input type="checkbox"/> elevato |

| | CATEGORIA D'INTERVENTO | RISTRUTTURAZIONE | R3 |

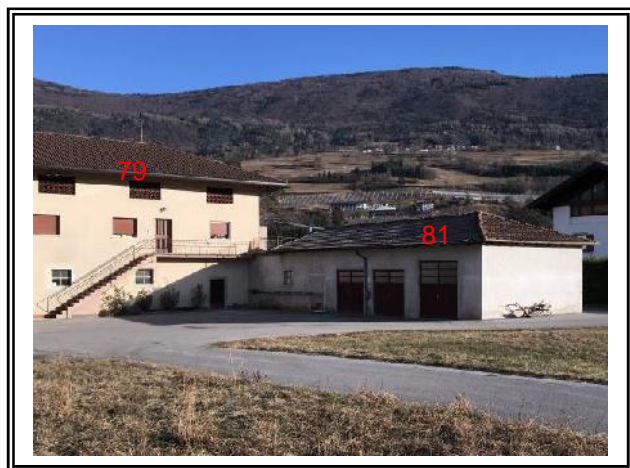
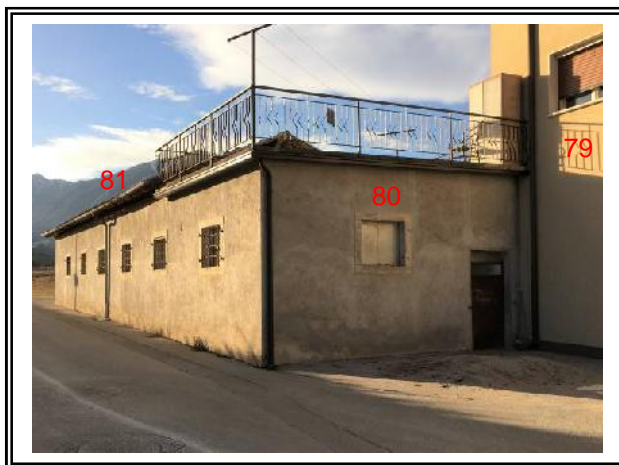
UNITA' EDILIZIA n. 80-81

| 9 | DEGRADO | X | nullo | | medio | | elevato | |

| | CATEGORIA D'INTERVENTO | RISTRUTTURAZIONE | R3 |

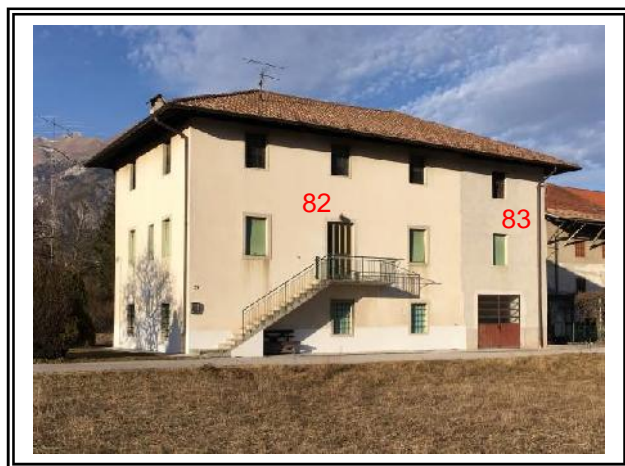
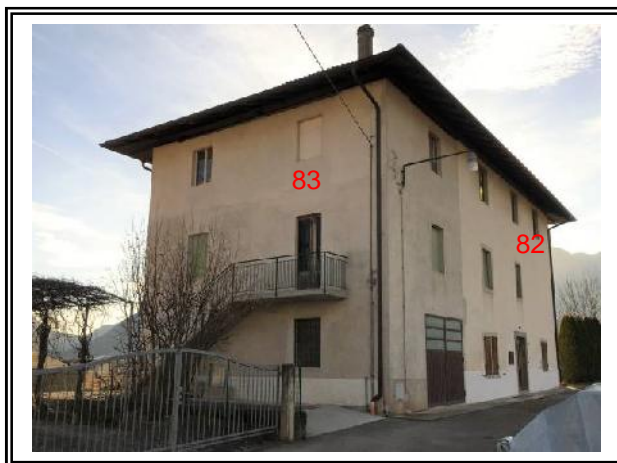
UNITA' EDILIZIA n. 82-83

| 9 | DEGRADO | X | nullo | | medio | | elevato | |

| | CATEGORIA D'INTERVENTO | RISTRUTTURAZIONE | R3 |
